## **Lattara (Lattes, Hérault). La zone 1 : Rapport de fouille programmée 2015**

Rapport de  
fouille programmée

# *Lattara* (Lattes, Hérault) La zone 1

Rapport Final d'Opération

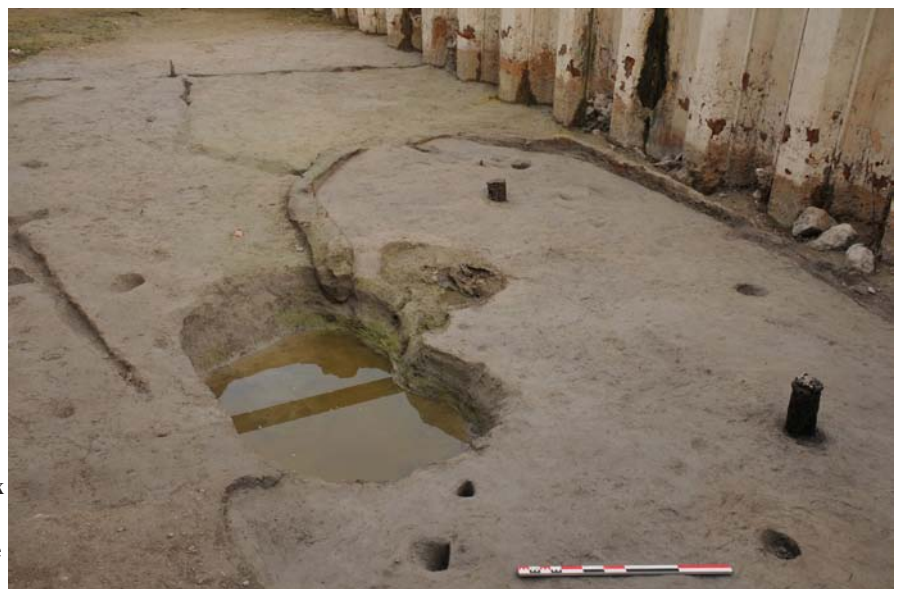
■ Fig. 5 : Vue générale de la zone 1 en fin de fouille, depuis l'ouest. Les structures en creux de la phase 1T recoupent le substrat sablo-limoneux, atteint sur toute la surface délimitée par les palplanches.

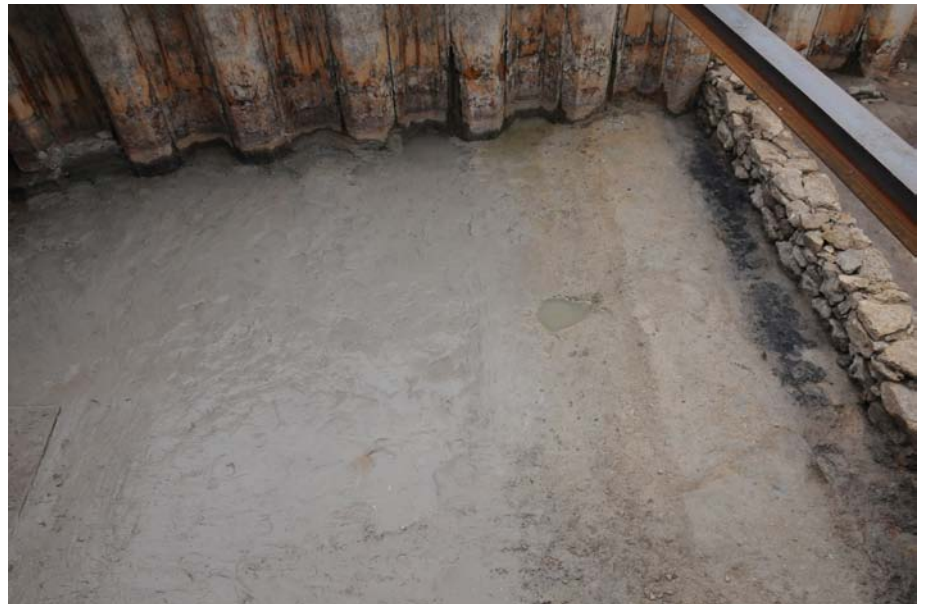
■ Fig. 8 : Vue depuis le sud du remblai 69256 (phase 1T) sur lequel repose le mur MR69044 (phase 1S. On note l'aspect parfaitement rectiligne de son côté ouest, synonyme d'un creusement postérieur)

à des processus d'érosion. Il s'agit là, semble-t-il, de la trace d'un creusement attribuable à la phase 1S (69539), rapidement recouvert par des remblais, creusement dont on note qu'il a en grande partie respecté la rue 145, dont le tracé a ensuite conditionné la construction de l'UNF143 (secteur 68).

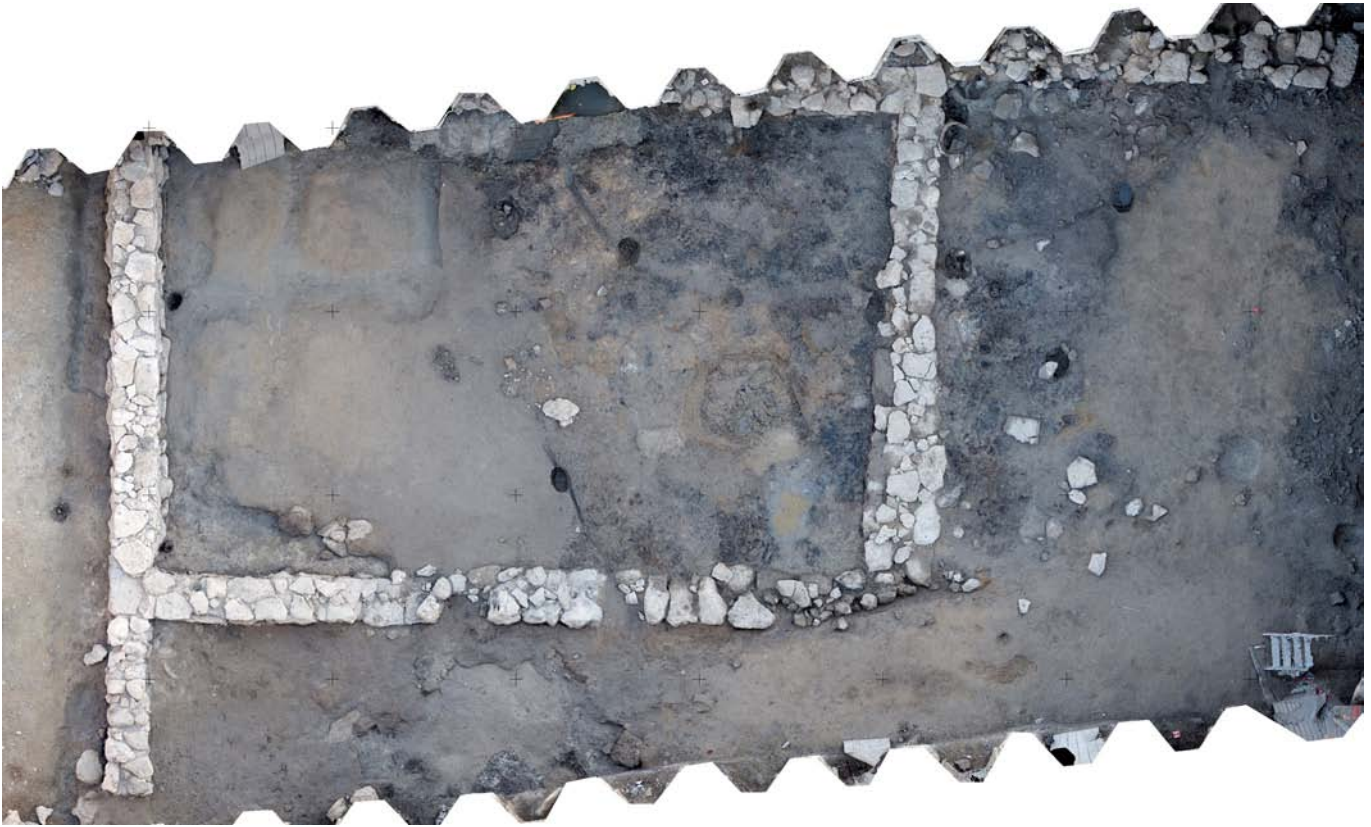
■ Fig. 70 : Vue zénithale de la zone 1 (UNF143) (phase 1S, état 2).

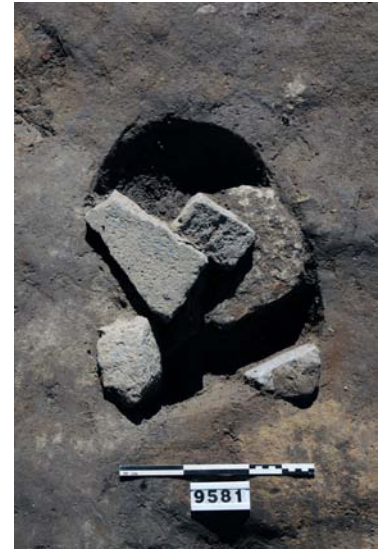
■ Fig. 94 : Vue zénithale du calage de poteau PO69140, probablement lié au chantier de construction de la phase 1S.

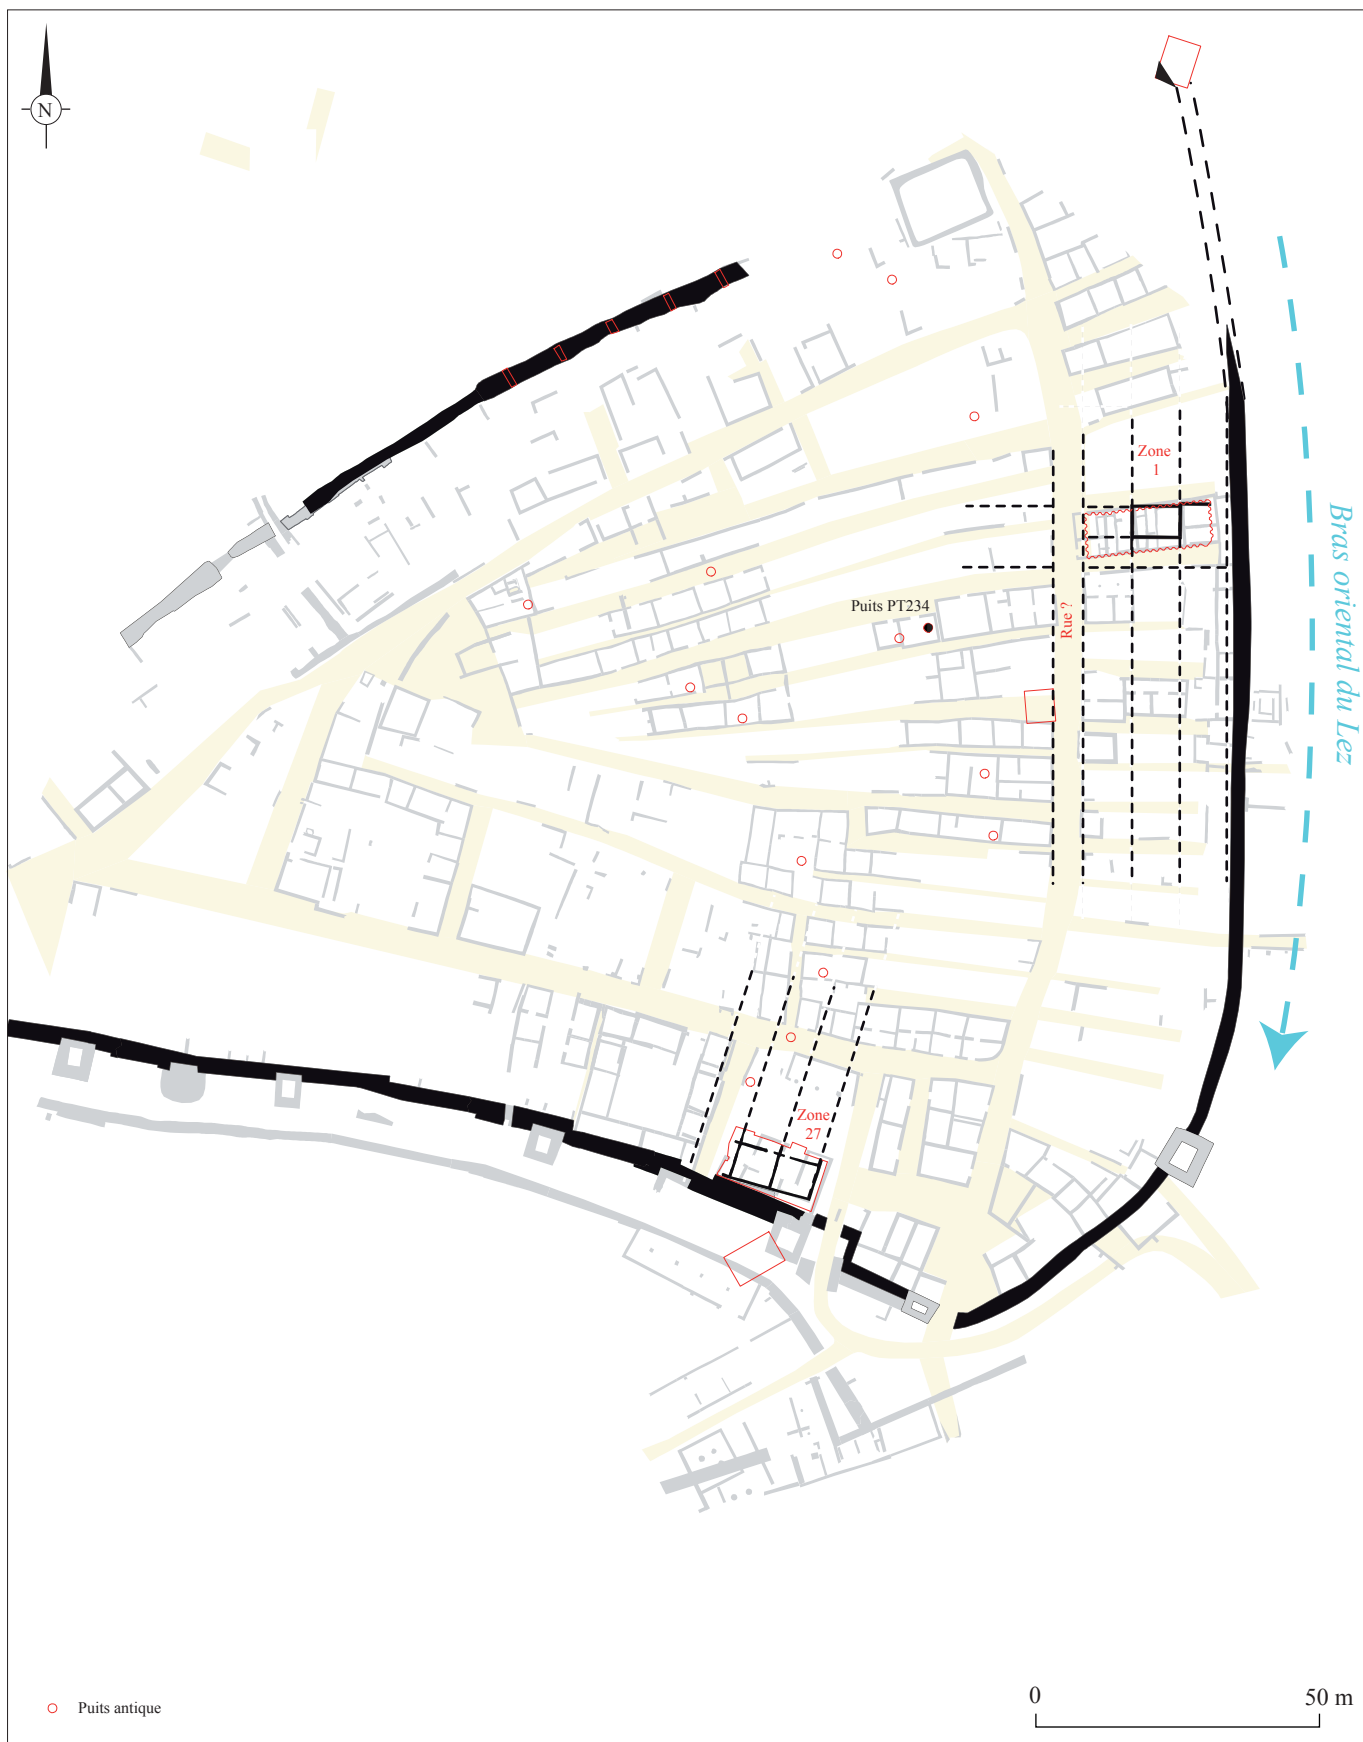
■ Fig. 144: *Lattara* au début du V<sup>e</sup> s. av. n. ère. Lignes directrices restituées de l'urbanisme de la phase 1S

d'un bras oriental du Lez ou d'un simple diverticule de ce dernier passant alors au plus proche de cette même limite. De fait, l'espace compris entre cette muraille et le cours restitué du bras oriental aurait pu se présenter au VI<sup>e</sup> s. comme un espace encore instable, entre terre et eau (fig. 142), ayant très bien pu se colmater en seulement quelques décennies. En prenant en compte l'ensemble du lobe deltaïque, la progradation rapide du Lez a dû engendrer sur un laps de temps assez court une série d'atterrissements, étendant d'autant l'espace disponible. Suivant cette logique, au début du V<sup>e</sup> s., la topographie du lieu aurait pu autoriser ce qui correspondrait, non pas à une primo-fondation, mais plutôt à une extension de l'habitat à laquelle correspondraient les séquences observées dans les zones 1 et 27 (fig. 143 et 144).
