Lattara (Lattes, Hérault). La zone 1 : Rapport de fouille programmée 2015

Rapport de
fouille programmée

Lattara (Lattes, Hérault) La zone 1

Rapport Final d'Opération

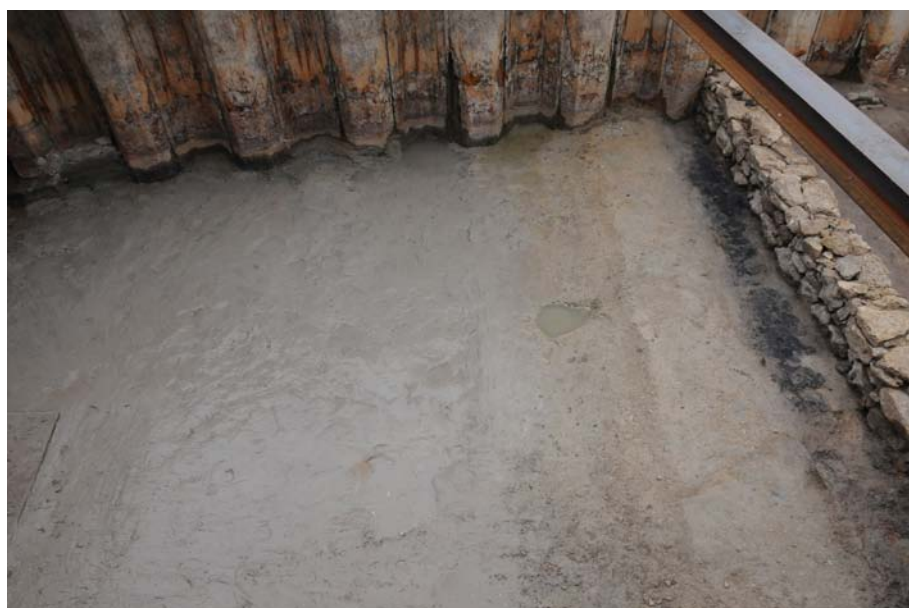
■ Fig. 8 : Vue depuis le sud du remblai 69256 (phase 1T) sur lequel repose le mur MR69044 (phase 1S. On note l'aspect parfaitement rectiligne de son côté ouest, synonyme d'un creusement postérieur)

à des processus d'érosion. Il s'agit là, semble-t-il, de la trace d'un creusement attribuable à la phase 1S (69539), rapidement recouvert par des remblais, creusement dont on note qu'il a en grande partie respecté la rue 145, dont le tracé a ensuite conditionné la construction de l'UNF143 (secteur 68).

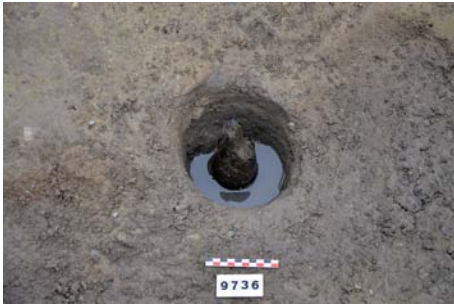
■ Fig. 12 : Vue de détail, depuis l'est, du poteau en place PO69308.

La tranchée TR69491 semble avoir ainsi servi à l'implantation d'une cloison en matériaux périssables, munie d'une ouverture (PR69536) assurant la communication d'est en ouest et ayant fait l'objet d'un certain entretien, comme le montre la présence de l'épandage de galets 69493. Plus exactement, plus qu'une cloison liée à un éventuel bâtiment, il faut restituer un aménagement de type « palissade », avec une armature constituée de piquets en bois et un treillis de végétaux entrelacés, aucune trace de torchis n'ayant été mise en évidence par ailleurs. Ce dispositif a rapidement été démantelé, et hormis au niveau de l'ouverture, aucune trace de poteau ou de piquet n'a pu être mise en évidence. Compte tenu de la nature sédimentaire du substrat, entaillé par le creusement, d'éventuelles traces d'arrachage ont peu de chances d'avoir été conservées.

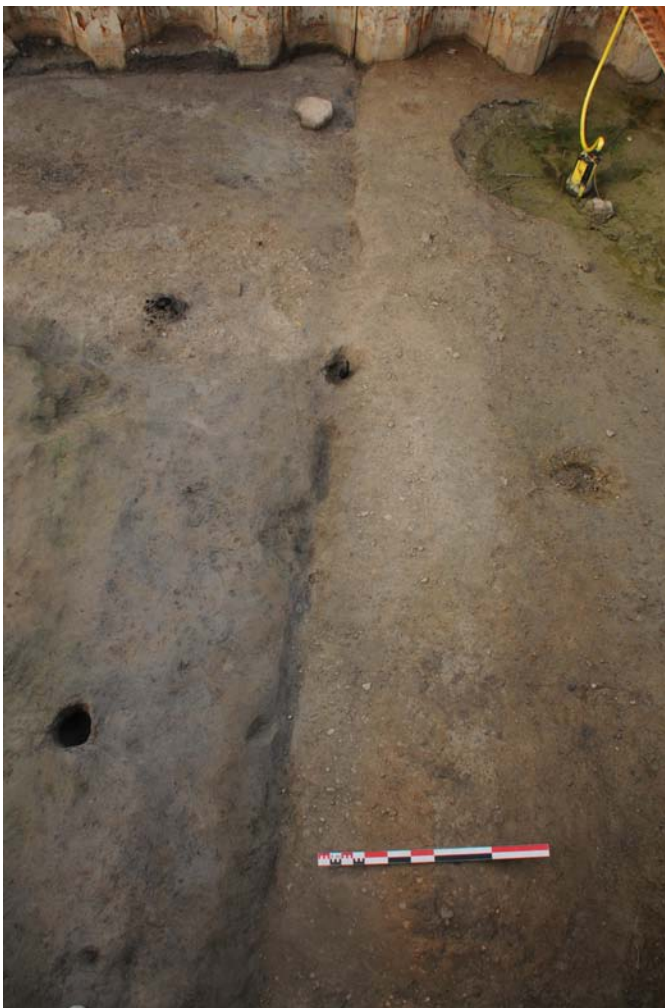
■ Fig. 13 : Vue depuis le nord- de la recharge de sable et graviers correspondant à la rue 145.

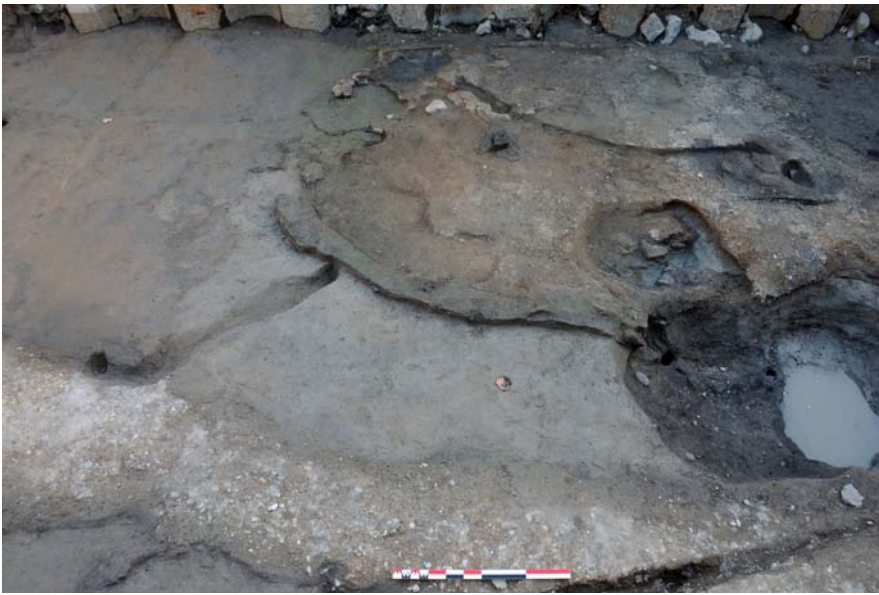
■ Fig. 14 : Vue depuis le sud du niveau anthropisé (69436) surmontant le substrat, à l'ouest du bâtiment absidial (UNF145), limité au sud par le remblai correspondant à la rue 146.

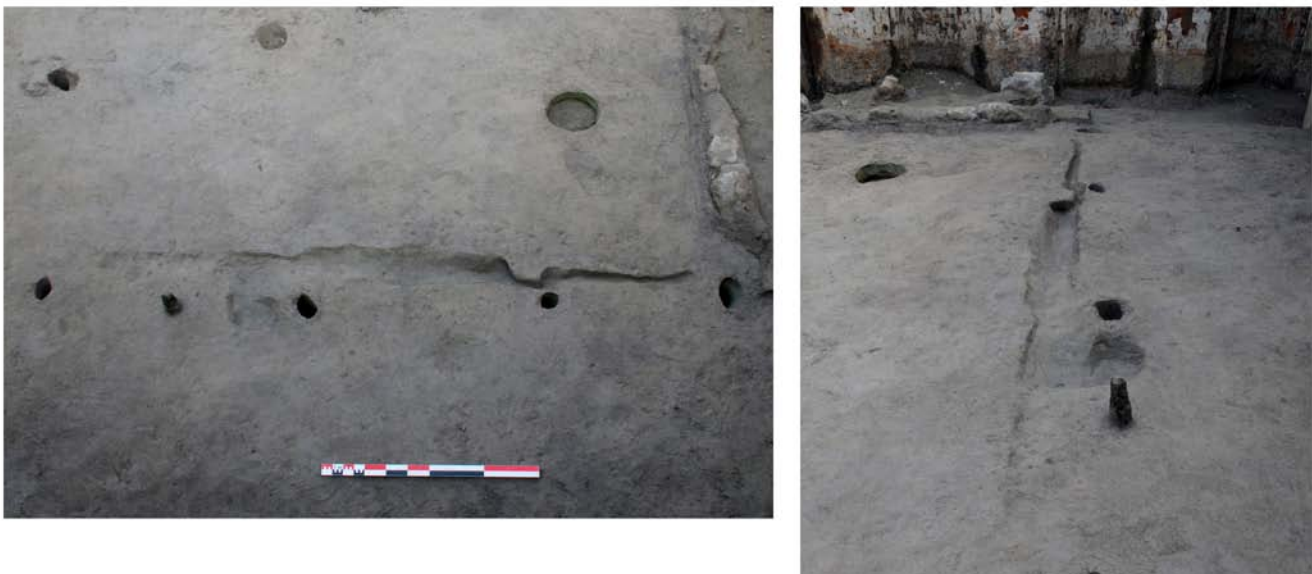
■ Fig. 25 : Vue depuis l'est et depuis le sud de l'alignement de poteau qui forme la façade est de l'UNF145.

La façade orientale (MR69442) ne révèle quant à elle aucun reste de l'élévation en terre. L'angle sud-est, entre les poteaux 69487 et 69449, en est également exempt. Sa présence est en revanche attestée par un alignement rectiligne de cinq poteaux et piquets (MR69442) (fig. 25).

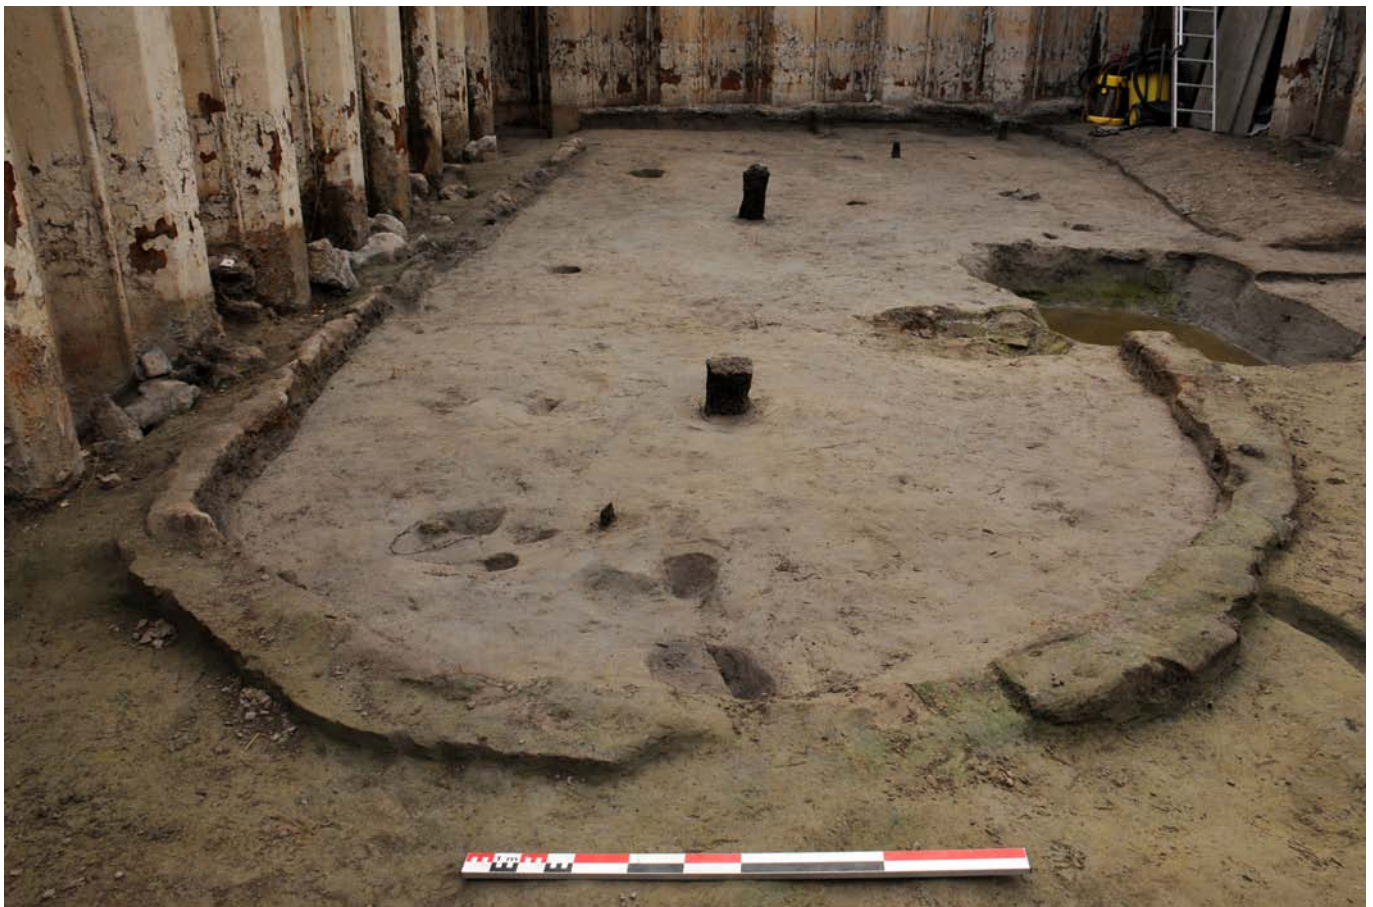
■ Fig. 28: Vue depuis l'ouest de l'UNF145 et des deux poteaux de soutènement du faitage : PO69341 et PO69370.

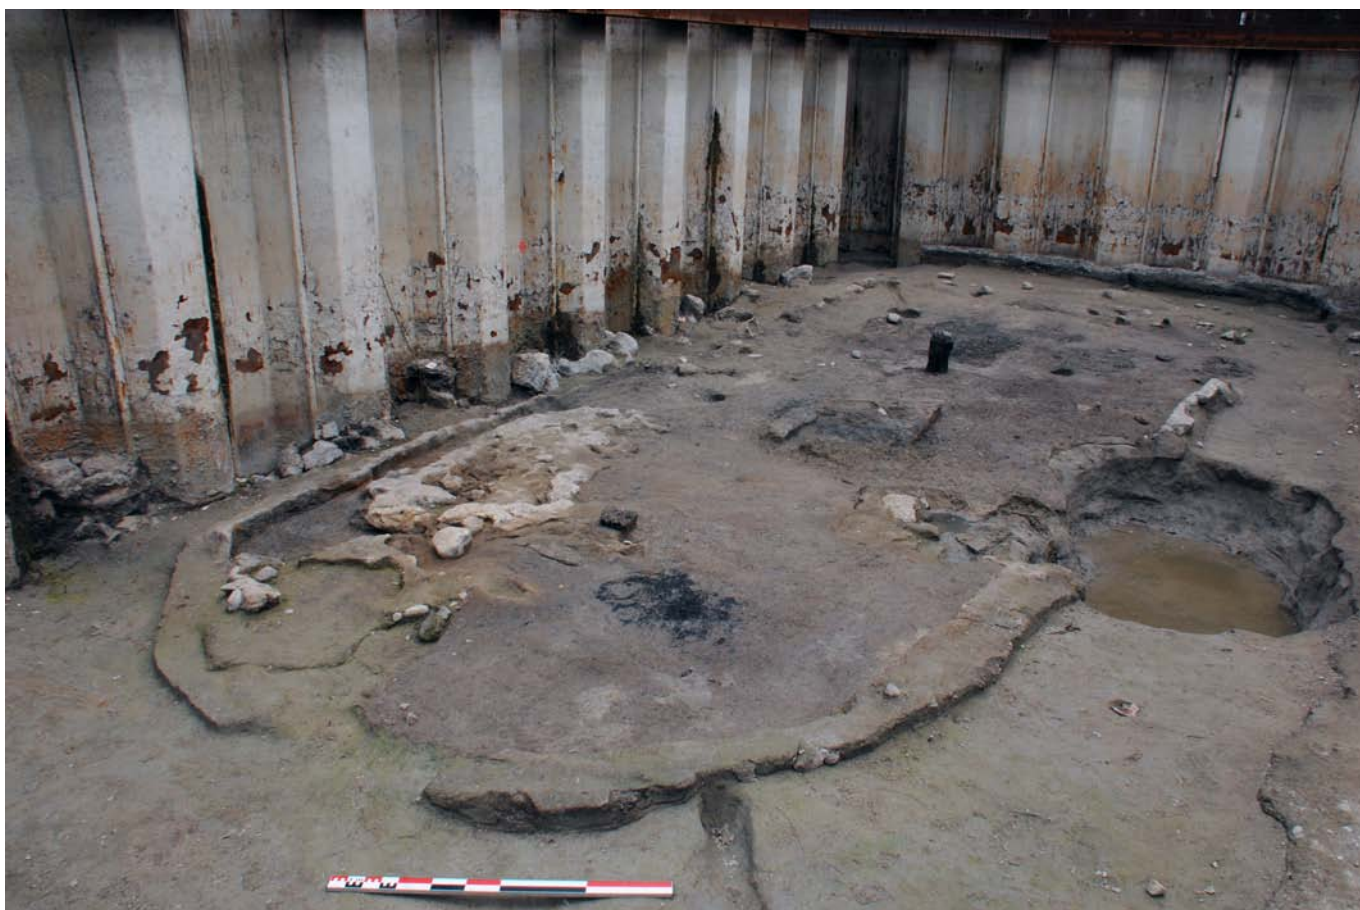
■ Fig. 38 : Vue depuis le sud-ouest de l'UNF145 avec le premier niveau d'occupation interne 69475 et le foyer lenticulaire FY69480

Le tout est recouvert par le premier niveau de sol (69475) qui se retrouve sur l'intégralité de l'espace interne de l'UNF145 (fig. 38). Il prend la forme d'une couche de limon brun gris légèrement violacé. Les restes détritiques sont principalement à l'est où l'on retrouve notamment des brindilles et autres matériaux organiques ainsi que des passées charbonneuses. Parmi ces restes, deux pièces de bois de type planche (69486) sont posées horizontalement sur le sol. La plus imposante mesure 15 cm de long (nord-sud) pour 10 cm de large (est-ouest). La seconde mesure 10 cm de long pour 10 cm de large environ. Non loin de l'entrée, à l'intérieur de l'UNF145, entre les poteaux PO69443 et PO69442, un bucrane situé dans une faible dépression a été mis au jour (fig. 27). À l'ouest, le sol est propre, sans restes de débris mis à part une pièce travaillée en bois gorgé d'eau (69501) pour le moment non identifiée, fichée perpendiculairement dans le sol et s'enfonçant dans le substrat. Très peu épaisse (2 cm) elle possède une forme ovale plane et allongée ; d'une longueur de 25 cm pour une largeur de 7 cm.

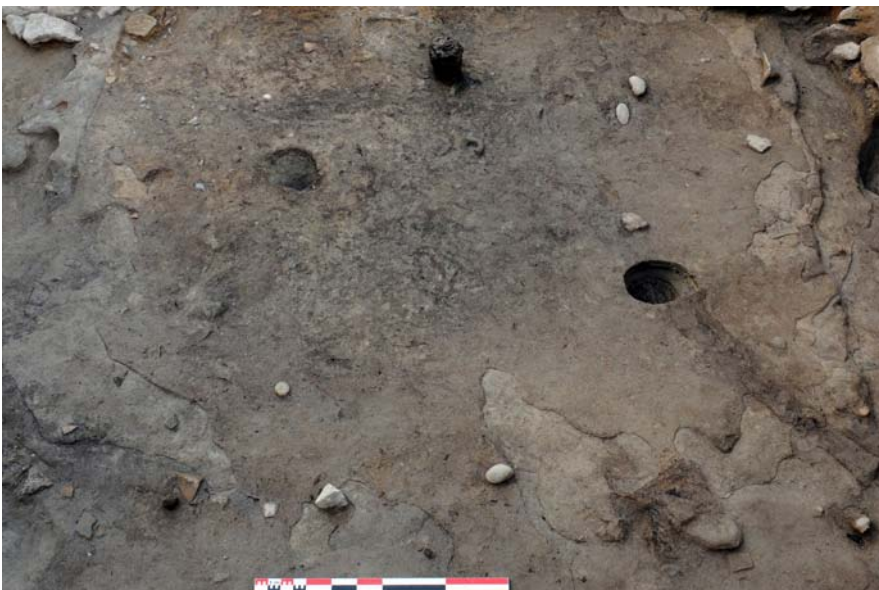
■ Fig. 42 : Vue depuis l'est du niveau d'apparition de la partie orientale de la maison à abside (UNF145) de la phase 1T. Effet de paroi dessiné par la couche de limon 69404.

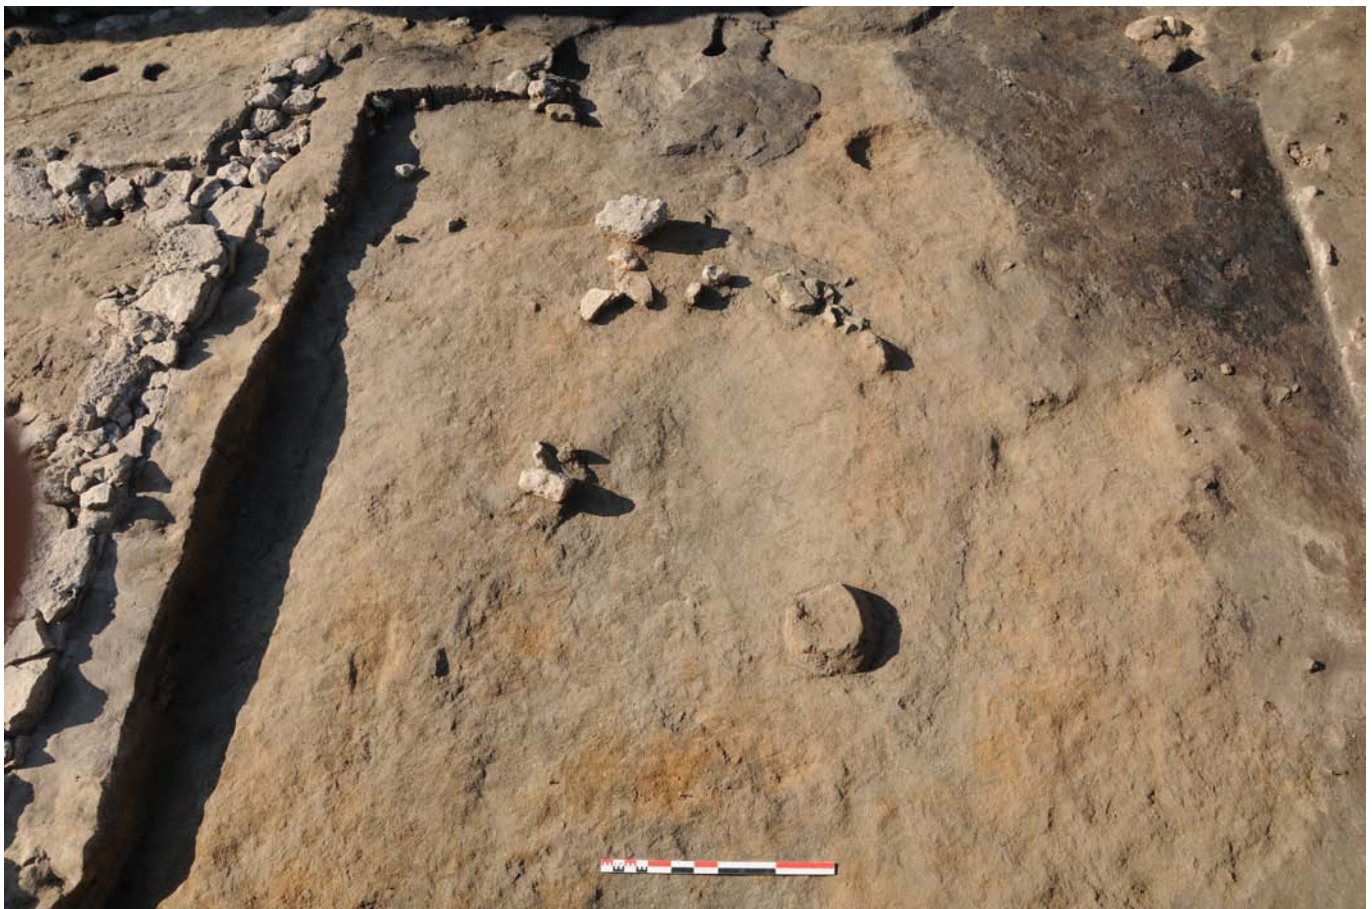
■ Fig. 66 : Vue d'ensemble du secteur 67, depuis le nord, avec au premier plan la structure bâtie SB69094.

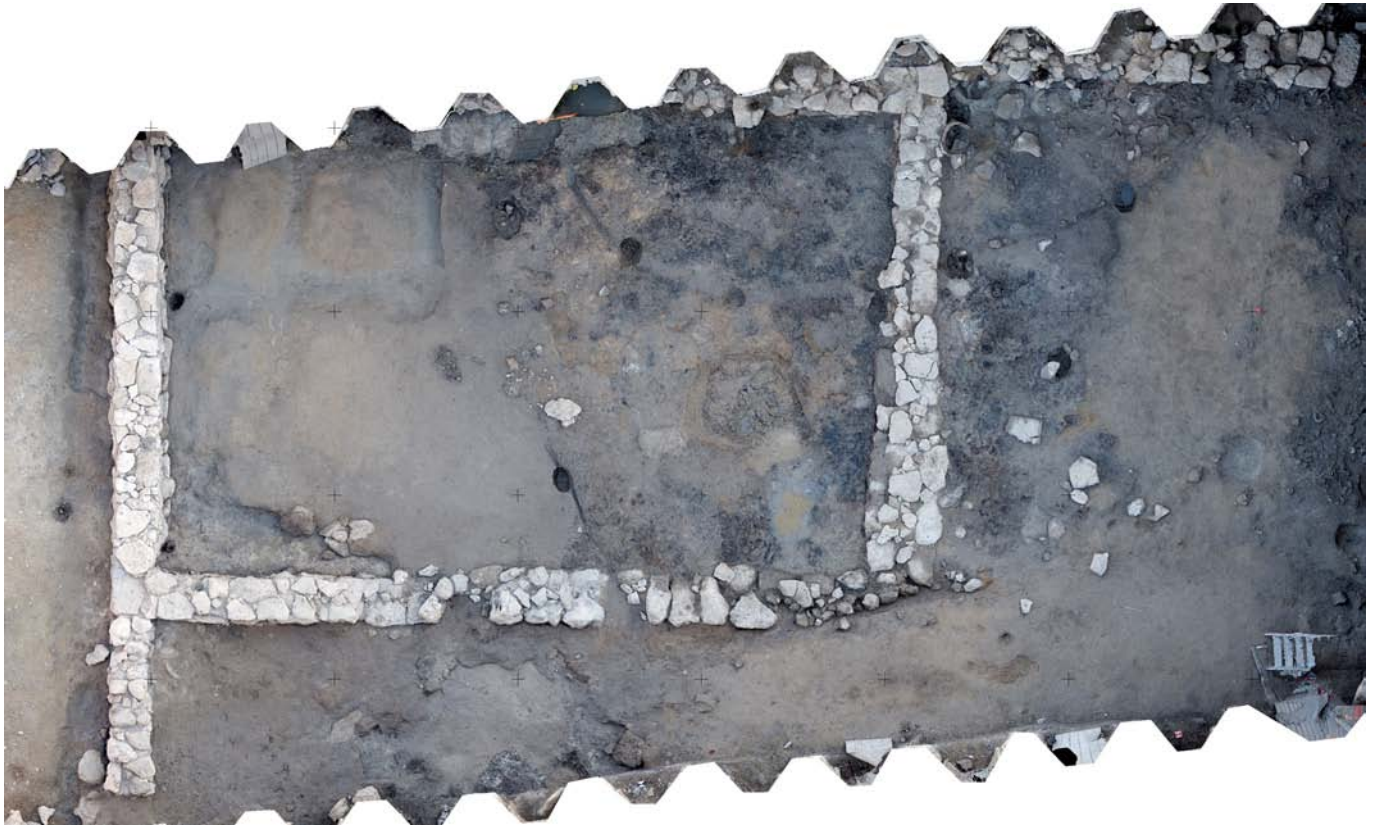
■ Fig. 70 : Vue zénithale de la zone 1 (UNF143) (phase 1S, état 2).

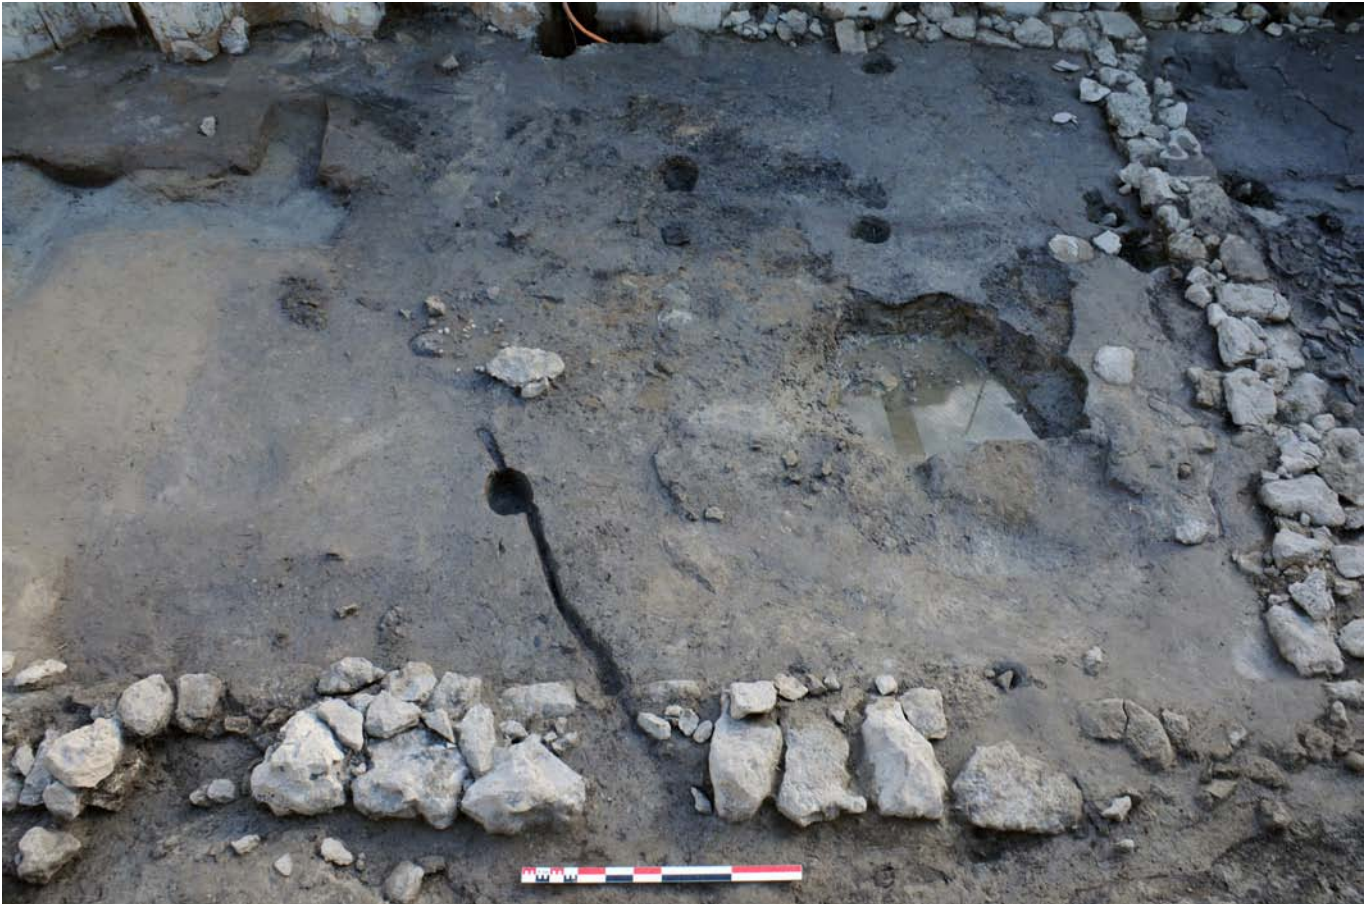
■ Fig. 77 : Vue d'ensemble, depuis le sud, du niveau d'abandon de l'UNF143. À gauche, le massif de limon 69130.

clair, nuancé par endroits de gris (69130). La couche forme un massif au pendage irrégulier, plus épais vers l'ouest et s'amenuisant vers l'est (fig. 77). Côté ouest, la mise en place de ce remblai semble synchronique (voire immédiatement antérieure) avec celle du remblai de sable présent dans le secteur 67 (69032). La couche, qui dans un second temps a servi d'assise au solin du mur MR69044, venait s'appuyer contre la couche de sable et graviers

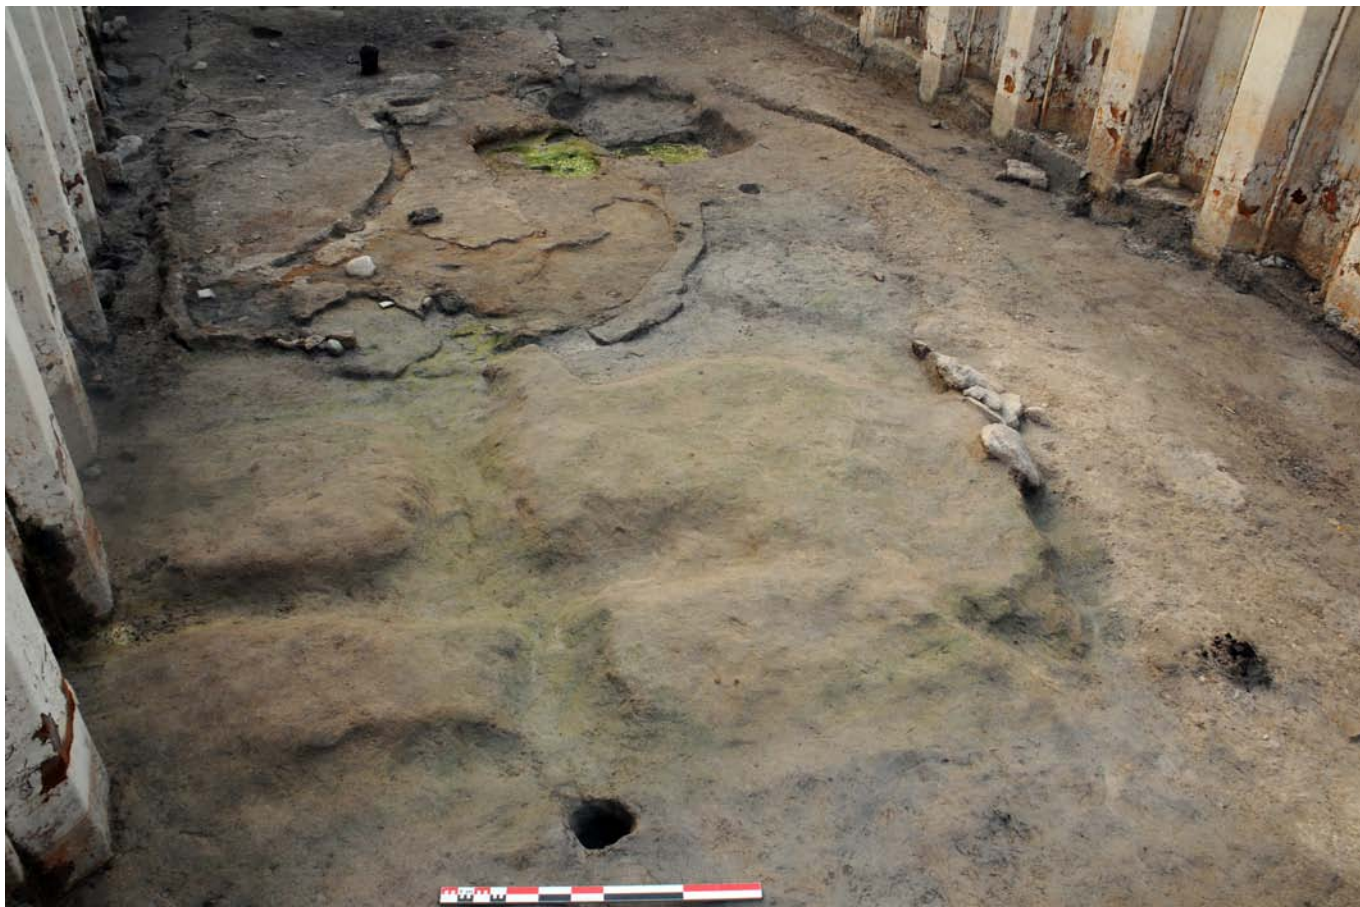
■ Fig. 79 : Vue depuis l'ouest de l'amas de limon 69130 entaillé par des creusements et limité au sud par la tranchée curviligne TR69454.

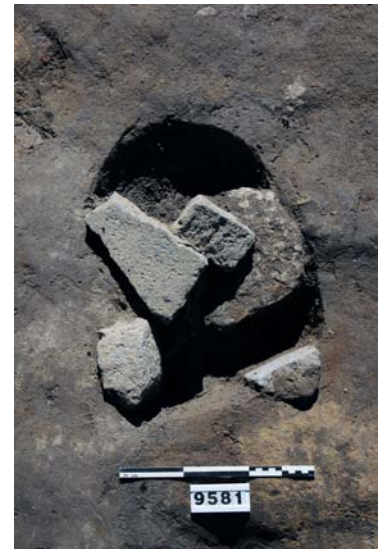
■ Fig. 94 : Vue zénithale du calage de poteau PO69140, probablement lié au chantier de construction de la phase 1S.

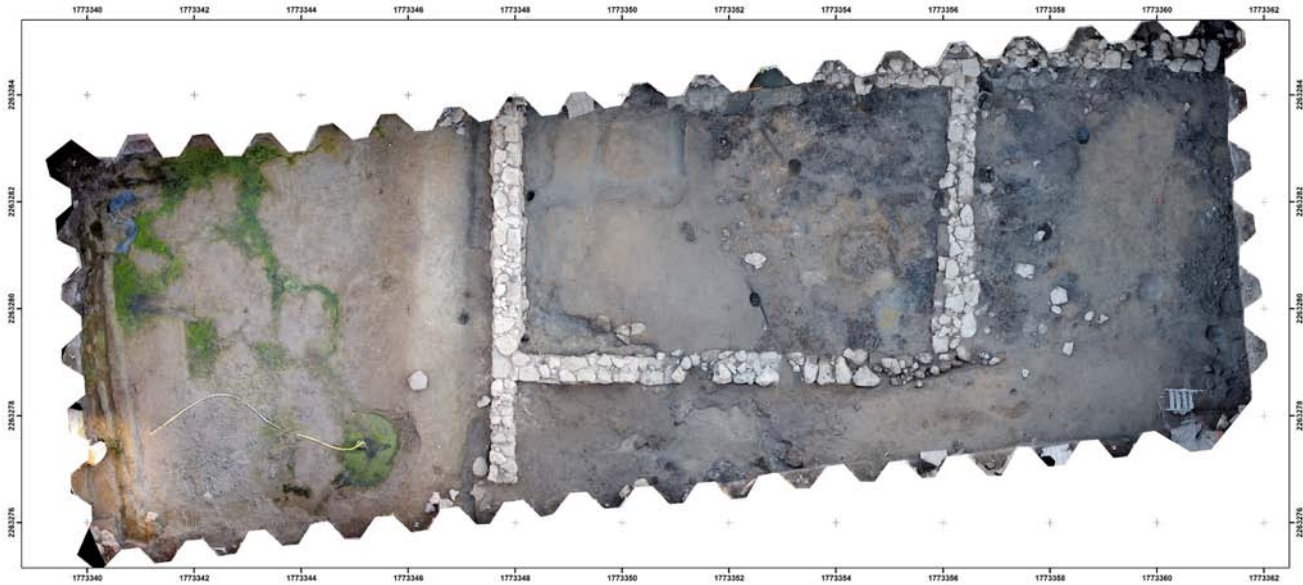
■ Fig. 116 : Orthophotographie de la zone 1 (phase 1S).

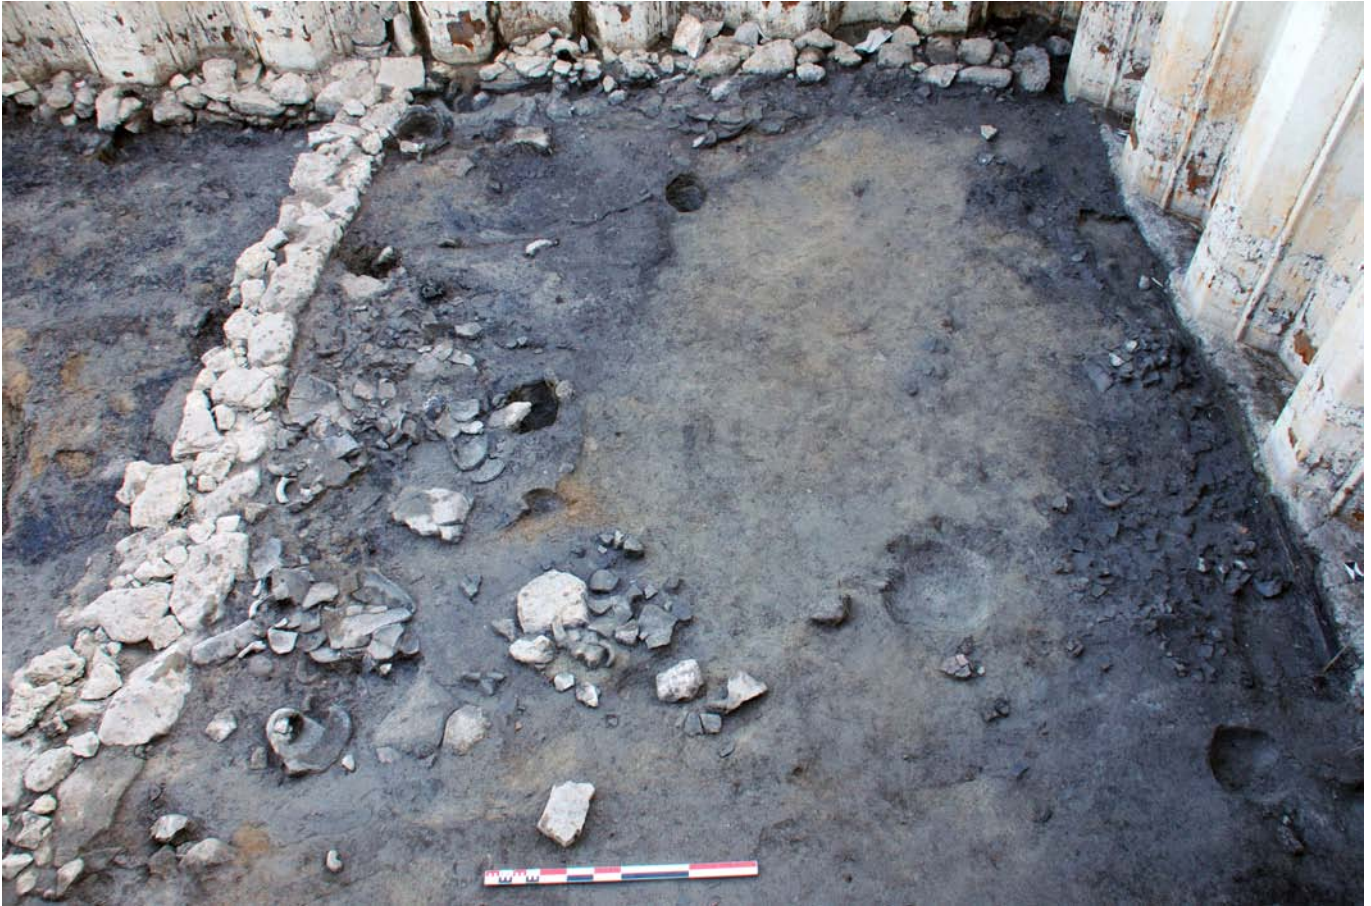
■ Fig. 127 : Vue depuis le sud de l'aire de travail et de stockage où sont visible la table de meule 69393-1 et la molette ainsi que les amphores étrusques (69340) écrasées en place, à l'est du mur MR69152 sur la couche incendiée 69347. À l'est, une seconde concentration d'amphores écrasées (69349) repose sur le niveau faiblement incendié 69350 en formant un effet de paroi dans l'alignement de la fin du mur 69311.

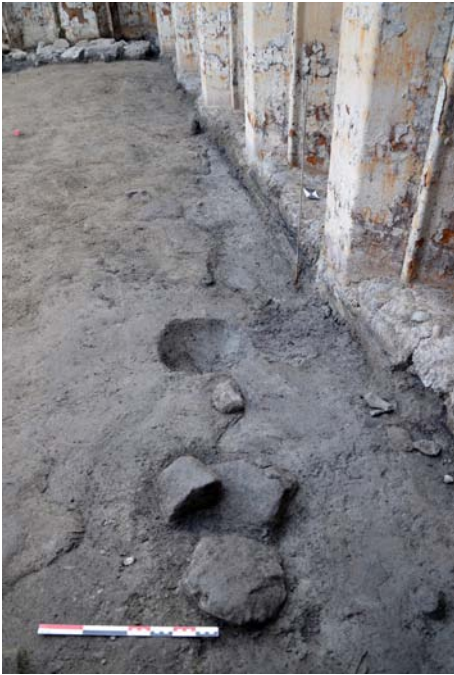
■ Fig. 128 : Vue depuis le sud de l'alignement de poteaux (MR69343) avec les trous de poteaux 69343, 69437 et 69438 et les poteaux conservés 69269 69326, avec l'effet de paroi des couches qui s'arrêtent suivant cette limite.

Dernière trace de l'incendie, une couche charbonneuse fugace d'une épaisseur maximale de 1 cm (69394) est localisée autour du poteau PO69343, réutilisé lors de cette phase et renforcé en cette occasion par un calage massif formé de trois pierres (fig. 128).

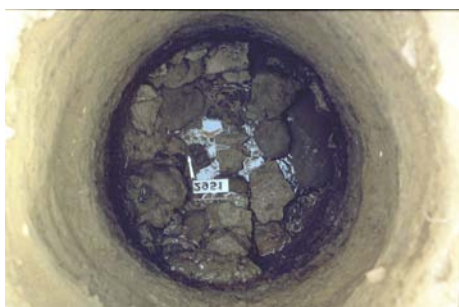
■ Fig. 140 : Vue zénithale du mur massif mis au jour au fond du puits PT234

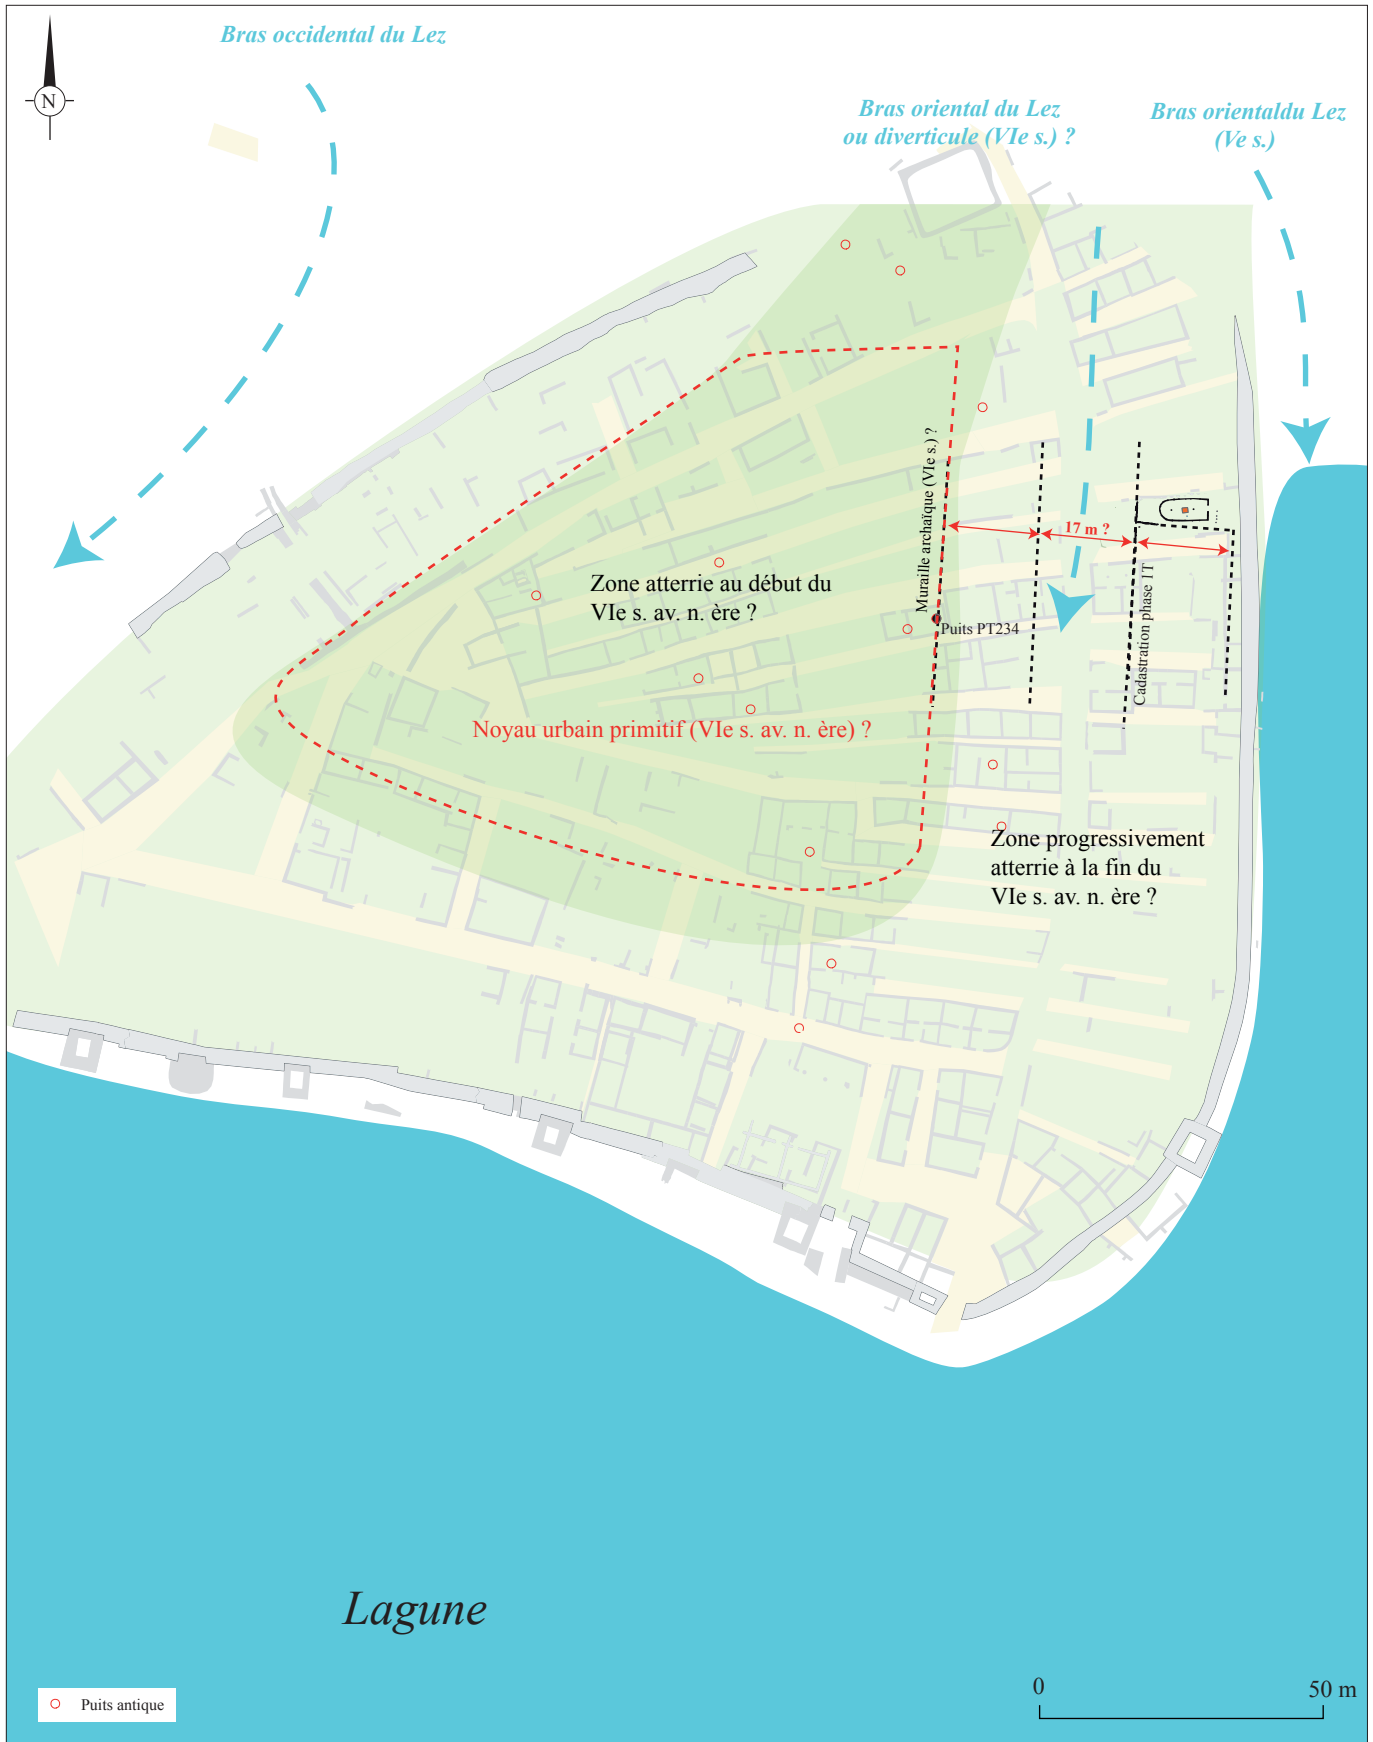
■ Fig. 143: Hypothèse de restitution de *Lattara* aux VI^e-V^e s. av. n. ère. Lignes directrices restituées de l'urbanisme de la phase 1T

d'un bras oriental du Lez ou d'un simple diverticule de ce dernier passant alors au plus proche de cette même limite. De fait, l'espace compris entre cette muraille et le cours restitué du bras oriental aurait pu se présenter au VI^e s. comme un espace encore instable, entre terre et eau (fig. 142), ayant très bien pu se colmater en seulement quelques décennies. En prenant en compte l'ensemble du lobe deltaïque, la progradation rapide du Lez a dû engendrer sur un laps de temps assez court une série d'atterrissements, étendant d'autant l'espace disponible. Suivant cette logique, au début du V^e s., la topographie du lieu aurait pu autoriser ce qui correspondrait, non pas à une primo-fondation, mais plutôt à une extension de l'habitat à laquelle correspondraient les séquences observées dans les zones 1 et 27 (fig. 143 et 144).

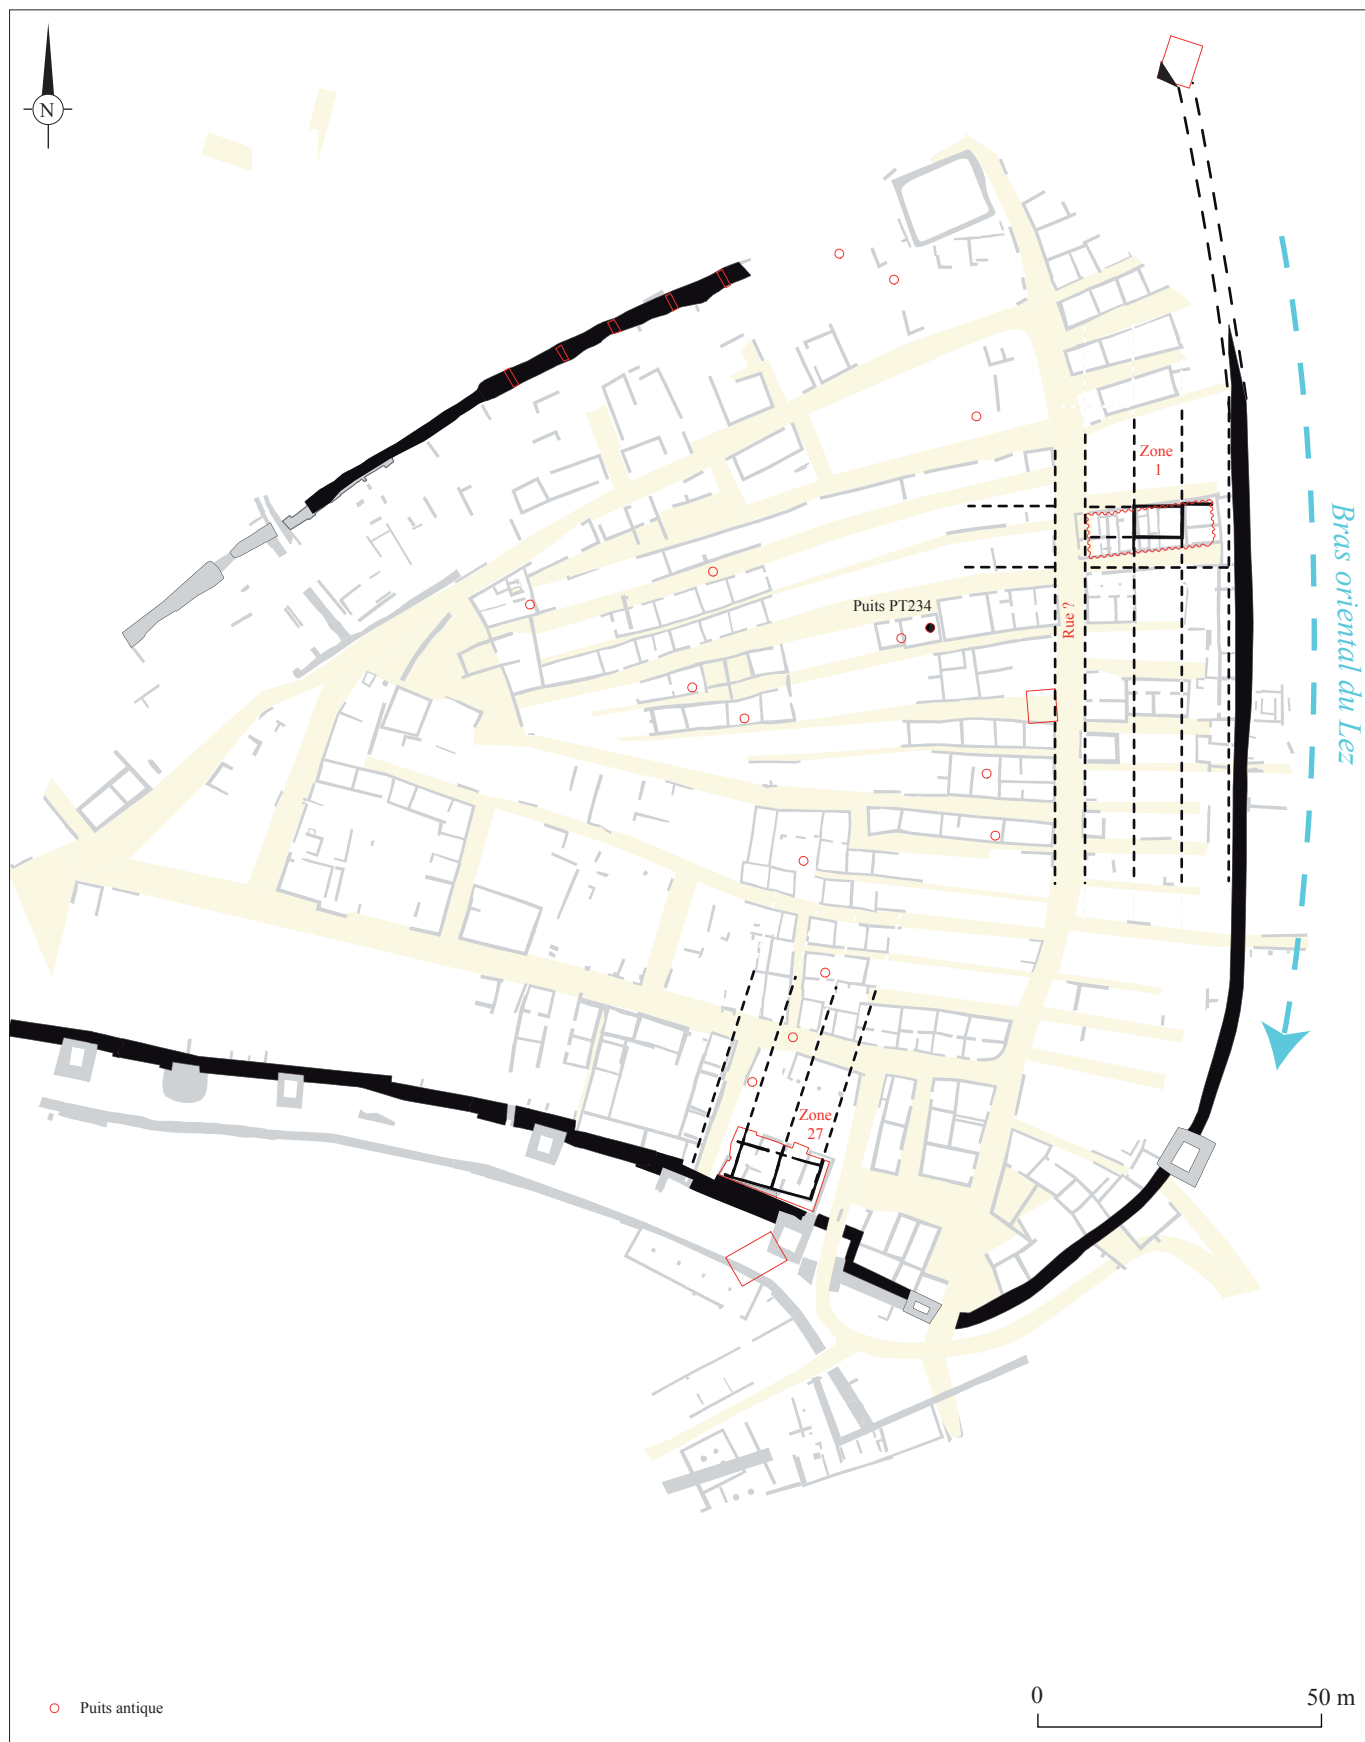
■ Fig. 144: *Lattara* au début du V^e s. av. n. ère. Lignes directrices restituées de l'urbanisme de la phase 1S
