Lattara (Lattes, Hérault). La zone 1 : Rapport de fouille programmée 2015

Rapport de
fouille programmée

Lattara (Lattes, Hérault) La zone 1

Rapport Final d'Opération

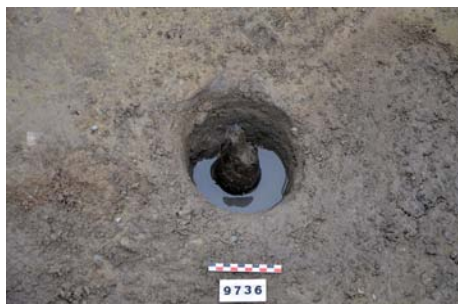
■ Fig. 12 : Vue de détail, depuis l'est, du poteau en place PO69308.

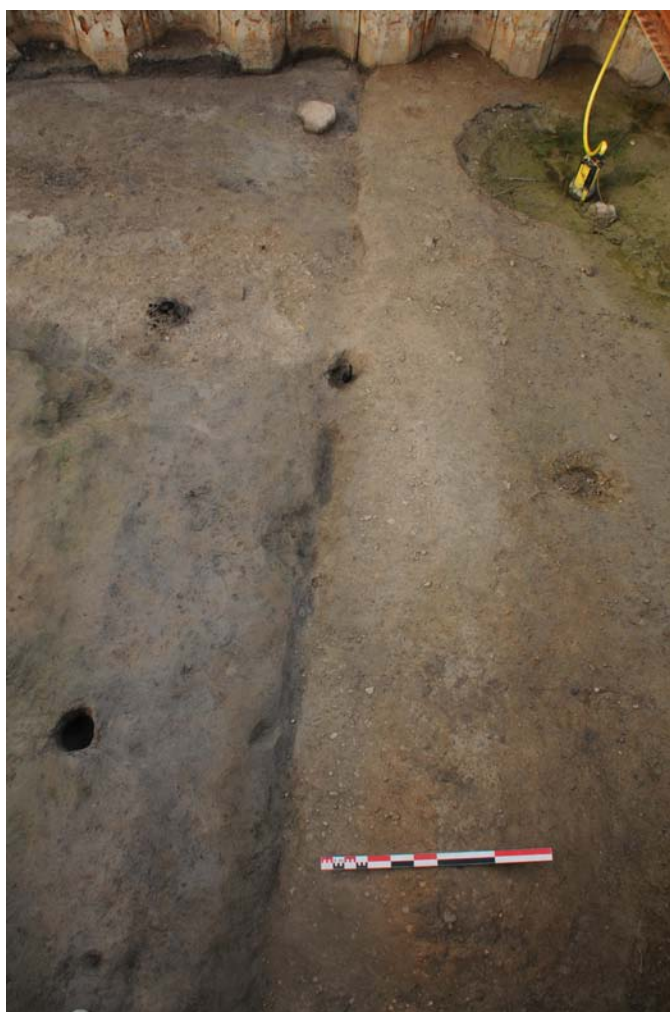
■ Fig. 13 : Vue depuis le nord- de la recharge de sable et graviers correspondant à la rue 145.

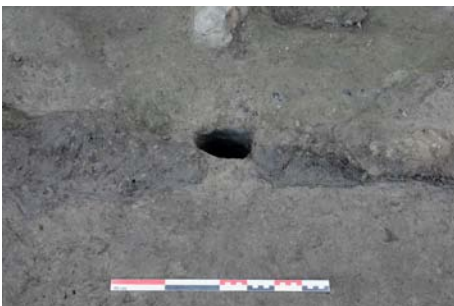
■ Fig. 24 : Vue depuis le sud du poteau PO69473 marquant une interruption de l'édification du mur MR69426 dans la cloison nord de l'UNF145.

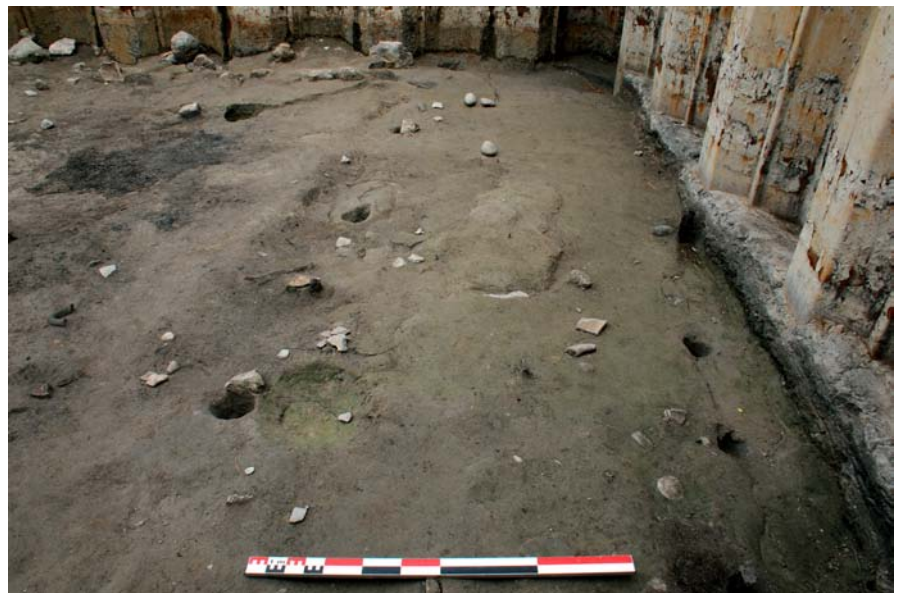
■ Fig. 43 : Vue depuis le sud de l'espace extérieur entre l'UNF145 et la cloison MR69343.

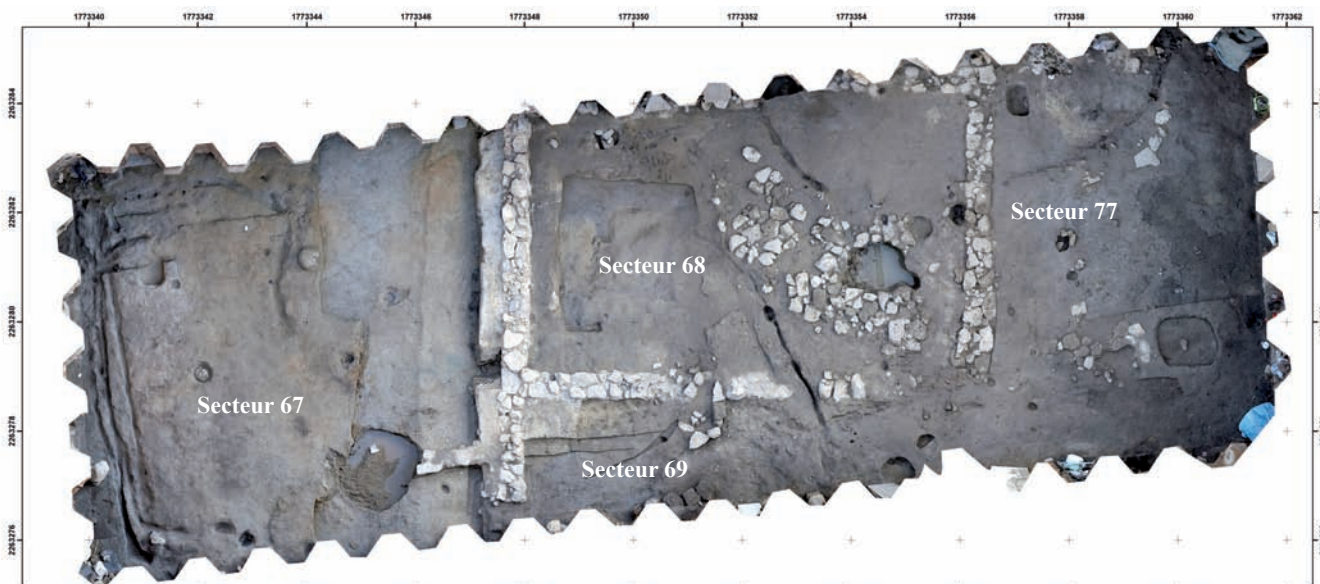
■ Fig. 46 : Vue verticale géoréférencée de la zone 1 (Lambert 93 EPSG) avec indication des différents secteurs (phase 1S).

Ce secteur est situé à l'ouest de la zone de fouille. Il représente une superficie d'environ 67 m² et correspond à un espace délimité à l'est par le bâti associé de l'UNF143. Ses limites vers le nord, le sud et l'ouest ne sont pas fixées (fig. 46).

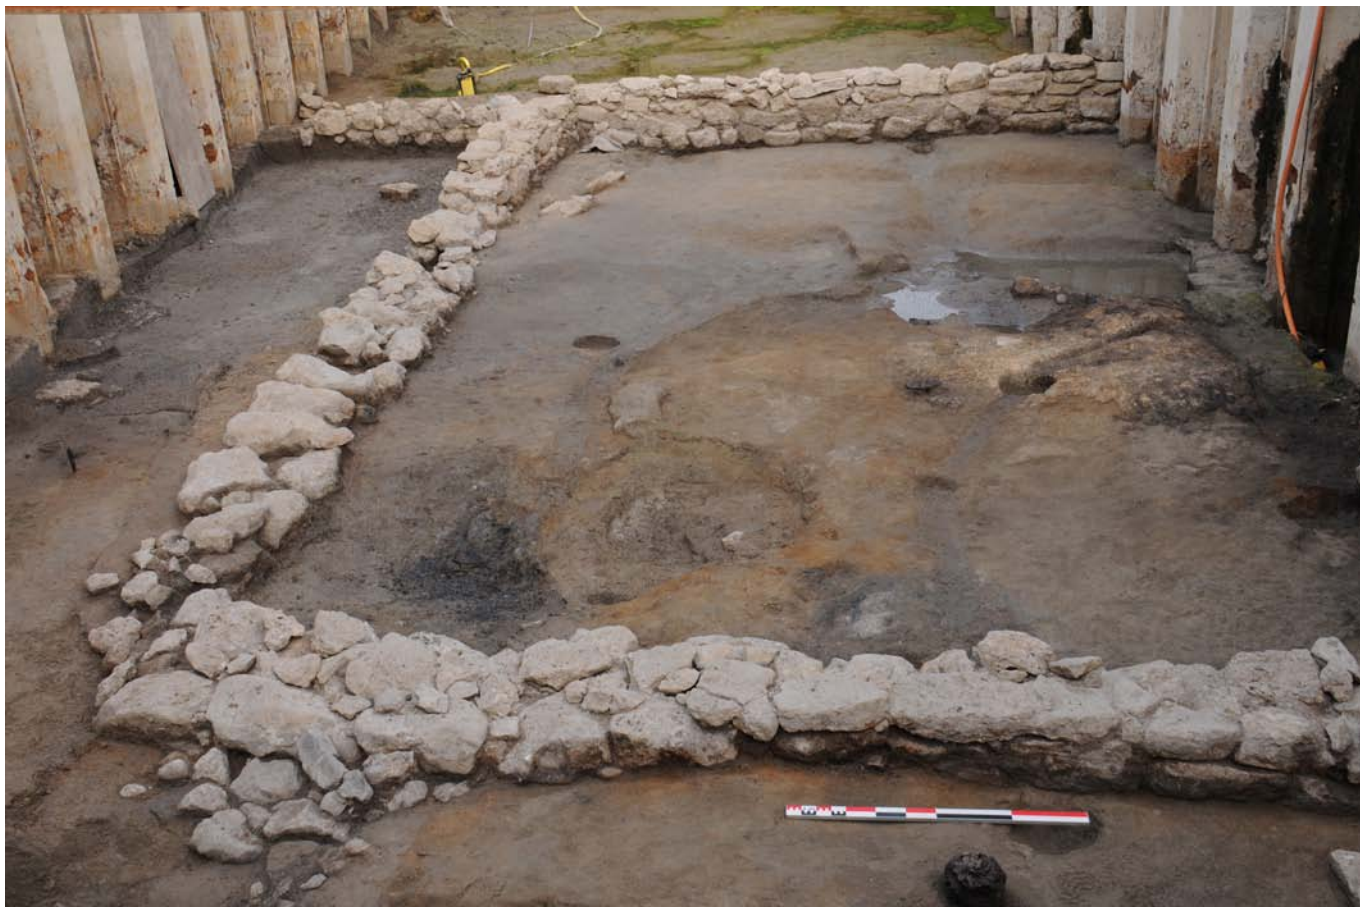
■ Fig. 69 : Vue depuis l'est de l'UNF143, bâtie sur l'arasement de de la maison absidiale de la phase 1T.

L'UNF143 correspond *a minima* à un édifice de plan rectangulaire barlong, défini sur ses quatre côtés par les murs MR69044, MR69015, MR69152 et MR69187 (fig. 69). Aucune ouverture ne peut clairement être mise en évidence sur le tracé des solins de murs visibles. De fait, il est impossible de dire si cette pièce faisait partie d'un bâtiment plus vaste composé de plusieurs pièces ou s'il s'agissait d'une maison à pièce unique. Au nord, la façade est incomplète, l'angle NO de la pièce se situant hors de l'emprise de fouille. Peut-être une porte se situait-elle précisément de ce côté ? Quoi qu'il en soit, à l'est, aucune ouverture ne semble avoir été aménagée dans le tracé du mur MR69152, tandis qu'au sud, l'aspect inachevé du mur MR69015 ne permet pas de statuer quant à une éventuelle communication avec le secteur 69.

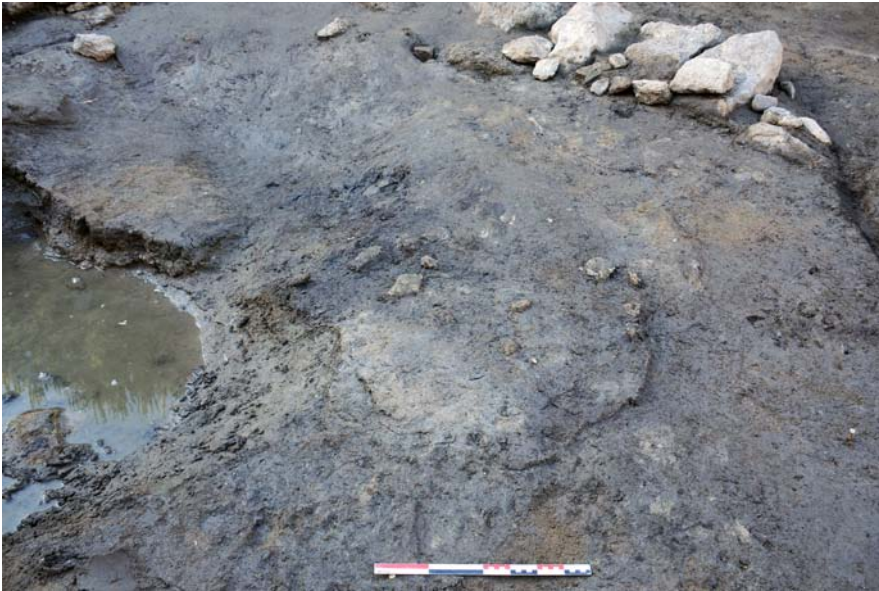
■ Fig. 99 : Vue depuis le nord-ouest de la nappe argileuse mêlée de cailloutis 69361, dans la partie sud du secteur 68.

Dans la partie sud-est du secteur est localisée une couche d'argile grise compacte d'une épaisseur moyenne de 5 cm incluant un cailloutis épars, formant une nappe de plan subcirculaire d'un diamètre restitué d'environ 80 cm (69361) (fig. 9822). Ce remblai ponctuel, qui ne présente aucune trace de rubéfaction, peut correspondre à un aménagement de type plan de travail ou, peut-être de support pour un conteneur, pourquoi pas en matériaux périssables.

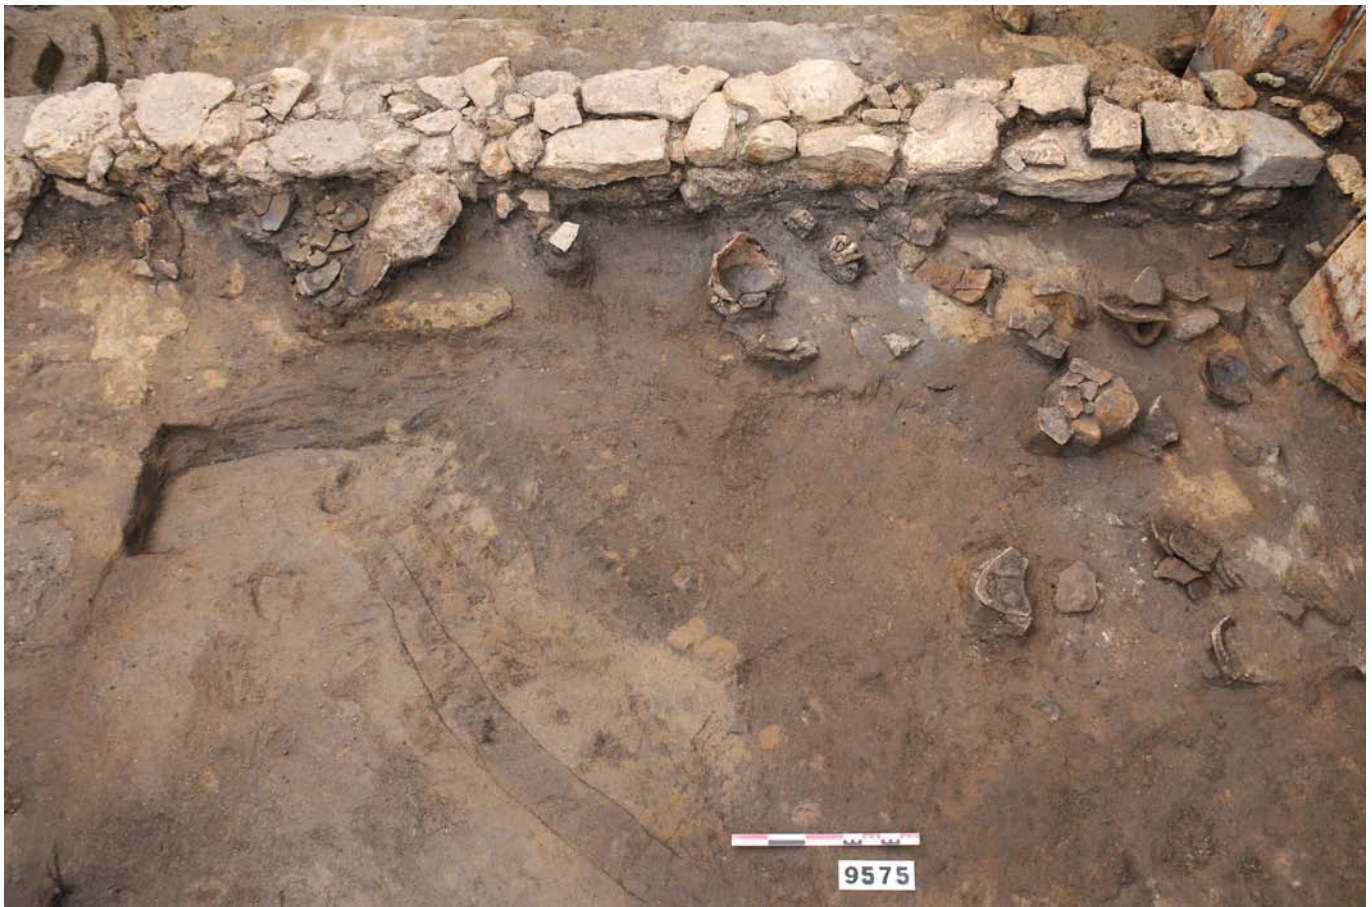
■ Fig. 103 : Vue depuis l'est du niveau d'apparition des céramiques écrasées sur place au dessus de la banquette BQ69128, pris dans le niveau de destruction de la pièce 68.

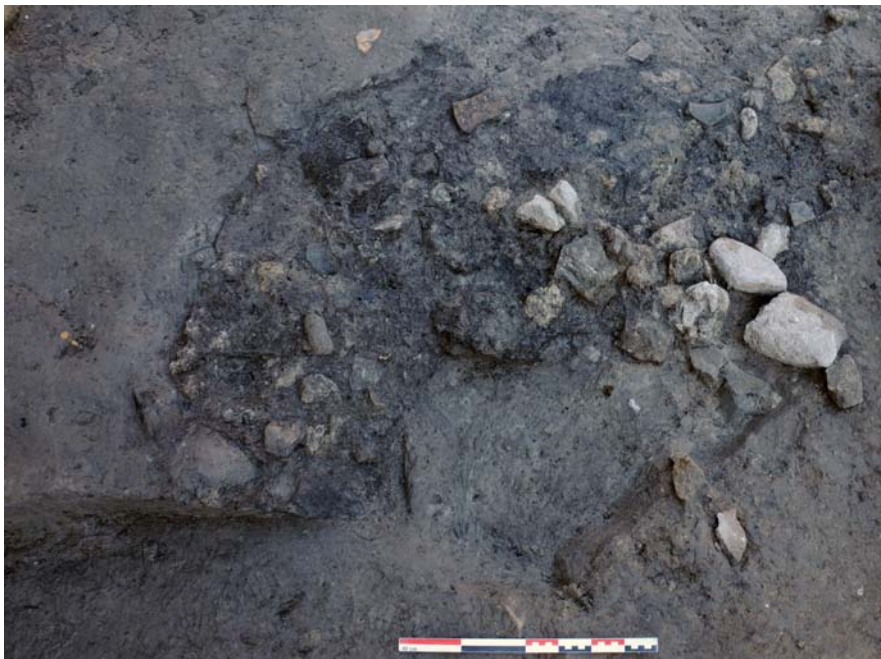
■ Fig. 109 : Vue depuis l'est du foyer FY69363 après la fouille de la recharge d'argile 69365.
