**Prospection Thématique au château de L'Argentière  
(Argenterie), commune de L'Argentière-la-Bessée  
(Hautes-Alpes, 05)**

Rapport final d'opération  
PROSPECTION THÉMATIQUE

**CHÂTEAU DE l'Argentière (*Argenterie*)  
COMMUNE DE L'ARGENTIÈRE-LA-BESSÉE  
(HAUTES-ALPES, 05)**

Région Provence-Alpes-Côte-d'Azur  
Département des Hautes-Alpes  
Commune de l'Argentière-la-Bessée (N°INSEE : 05006)  
Arrêté d'autorisation n° 2014-228, Dossier n° 11096  
Prospection menée en août 2014

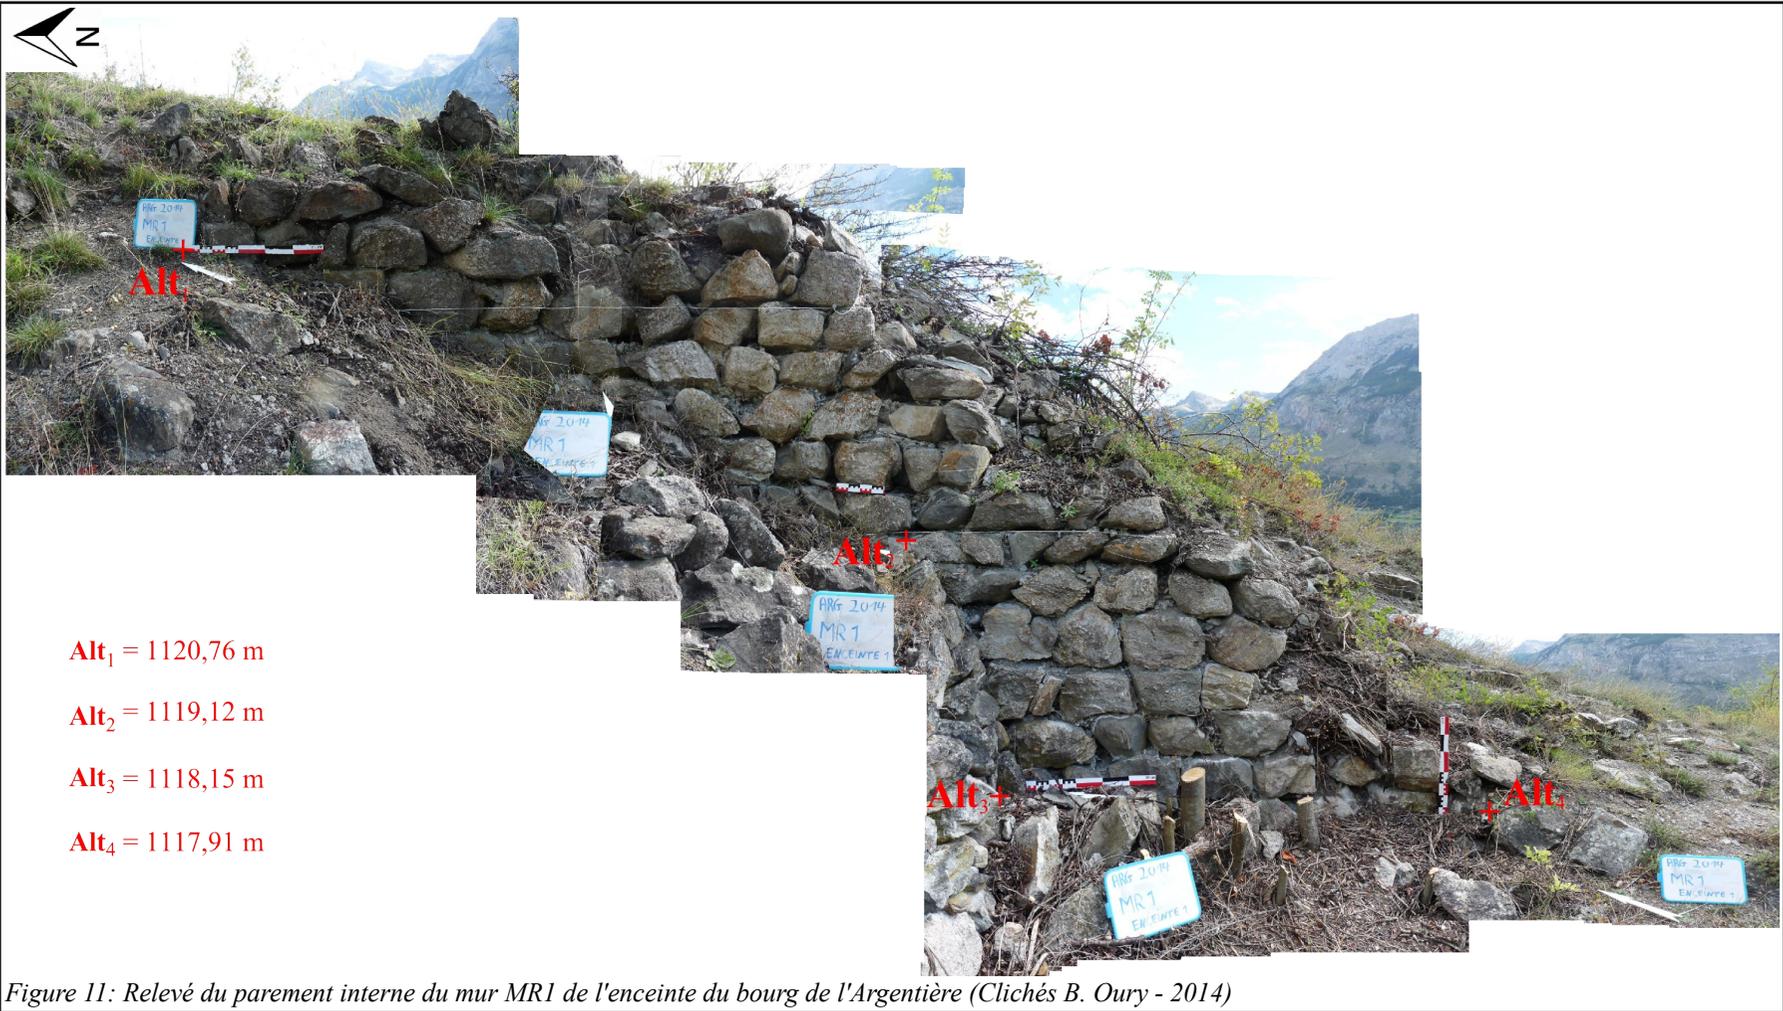
*Figure 12: Relevé du profil du mur MRI de l'enceinte du bourg de l'Argentière  
(Cliché B. Oury - 2014)*

de l'enceinte ou s'il lui est postérieur. Selon l'état de la tranche du mur MR1, aucun piédroit de porte n'est identifiable ce qui nous amène à penser que le sentier est postérieur à l'abandon de l'enceinte et que ce sont les passages répétés par ce point qui ont entraîné l'effondrement de ce mur sur sa partie nord. Mais les vestiges de cette tranche de mur sont uniquement conservés sur une faible élévation, ce qui ne permet pas d'être certain des caractéristiques du mur relevées. Malgré l'invisibilité du parement externe du mur, l'épaisseur totale peut-être estimée à 1,40 m selon le profil du talus extérieur (Fig. 12). Ce qui en fait un mur d'enceinte assez conséquent comparé aux châteaux delphinaux du Briançonnais, Queyras et Briançonnais Piémontais dont l'épaisseur des enceintes est comprise entre 1,36 m (Bardonnèche) et 0,68 m (Château-Dauphin, La Bâtie-du-Pont) d'après les sources historiques (Nicolas 2005 : 152, tabl. 11).

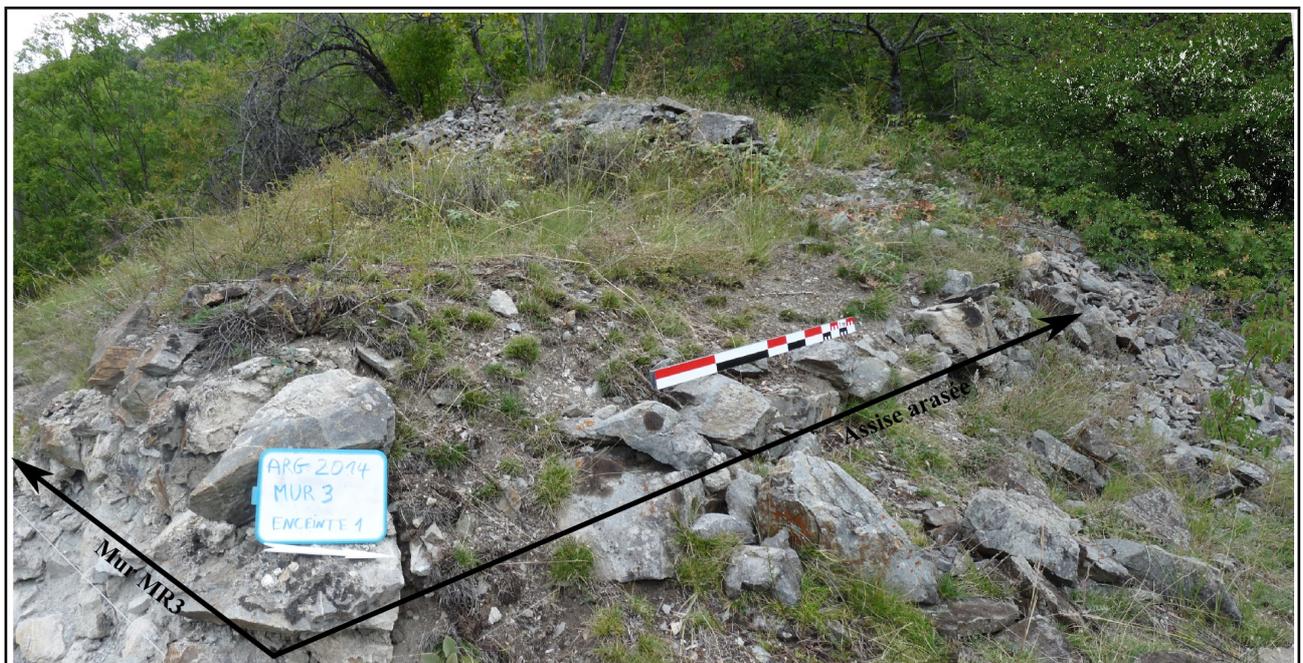
Figure 15: Structure maçonnée liée à MR3 (base de tour ?) (Cliché B. Oury - 2014)

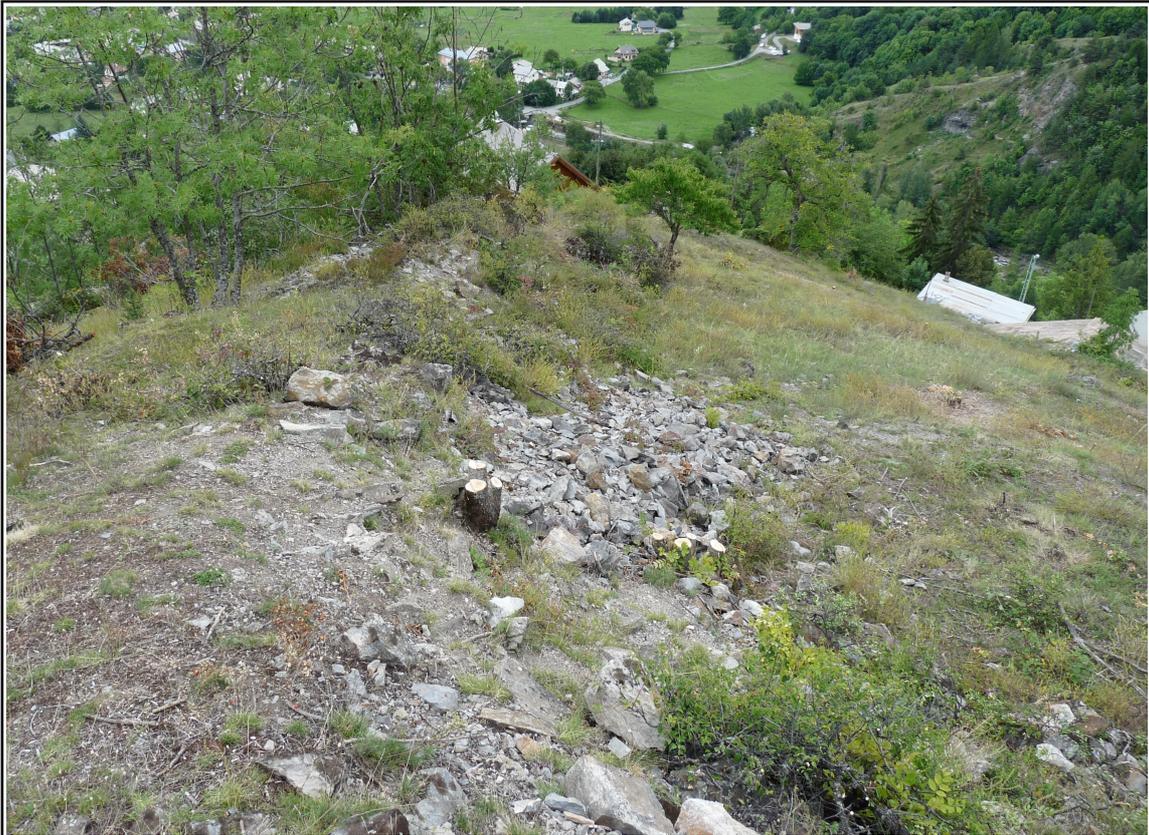
Figure 16: Vestiges arasés du flanc est de l'enceinte du bourg de l'Argentière (Cliché B. Oury - 2014)

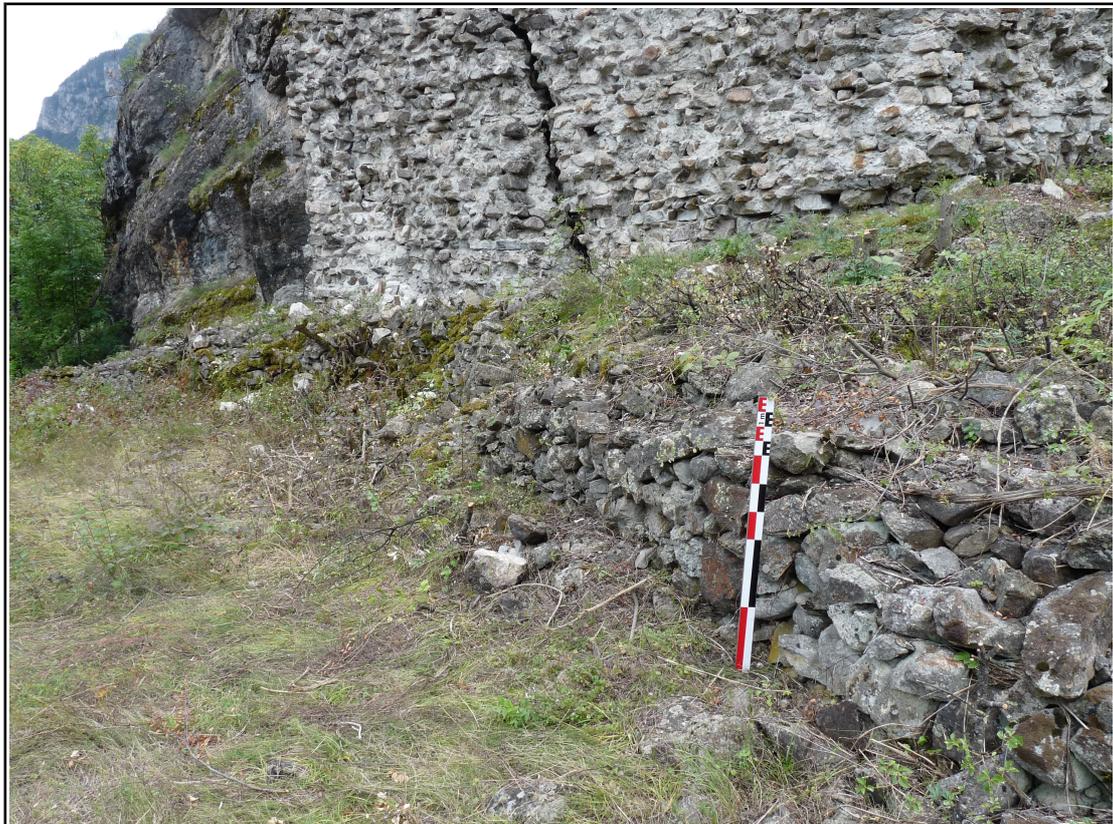
Figure 17: Mur moderne en pierres sèches élevé sur le tracé ouest du mur d'enceinte médiéval (Cliché B. Oury - 2014)

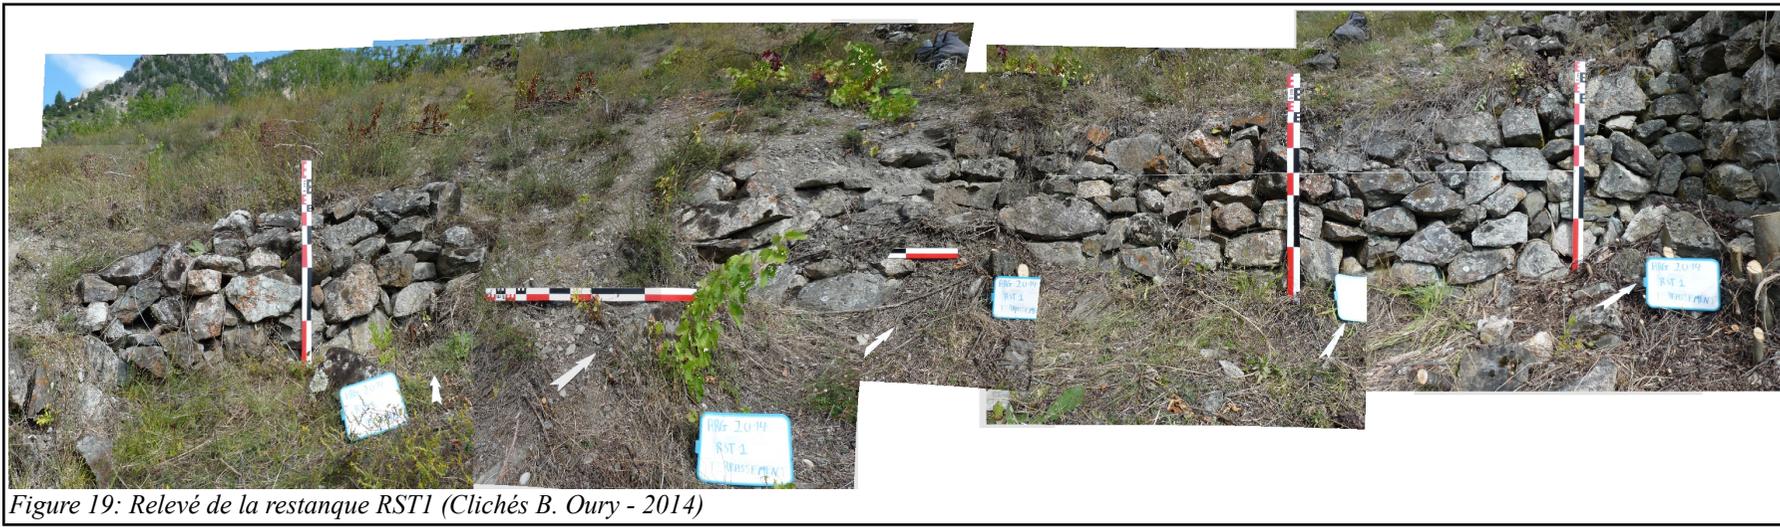
Figure 19: Relevé de la restanque RST1 (Clichés B. Oury - 2014)

La première est la restanque RST1 qui soutient perpendiculairement le mur MR1 (Fig. 19). Haute d'un mètre à la jonction du mur d'enceinte, son élévation diminue progressivement jusqu'à s'évanouir dans le sol après avoir parcouru environ 9 m vers l'ouest. Les pierres qui la constituent sont de moyen appareil, non équarries et ne sont pas disposées en assises, si bien que cela donne au mur un aspect assez rustique. Les traces d'érosion sont visibles car la restanque présente une brèche la coupant en deux. La terre de la terrasse supérieur s'est déversée et le décrochage dans le relief créé initialement par la restanque a été atténué par l'amoncellement pour présenter une pente abrupte mais régulière.

| RST1 | Restanque située dans l'enceinte du bourg, au sud-est. Constituée de pierres sèches de petit et moyen modules non assisées, elle est de construction assez rustique et présente un effondrement. Conservée sur une longueur de 9 m et sur 1 m de hauteur, elle est orientée est/ouest. | Liée perpendiculairement à l'est à MR1 (liaison postérieure). |

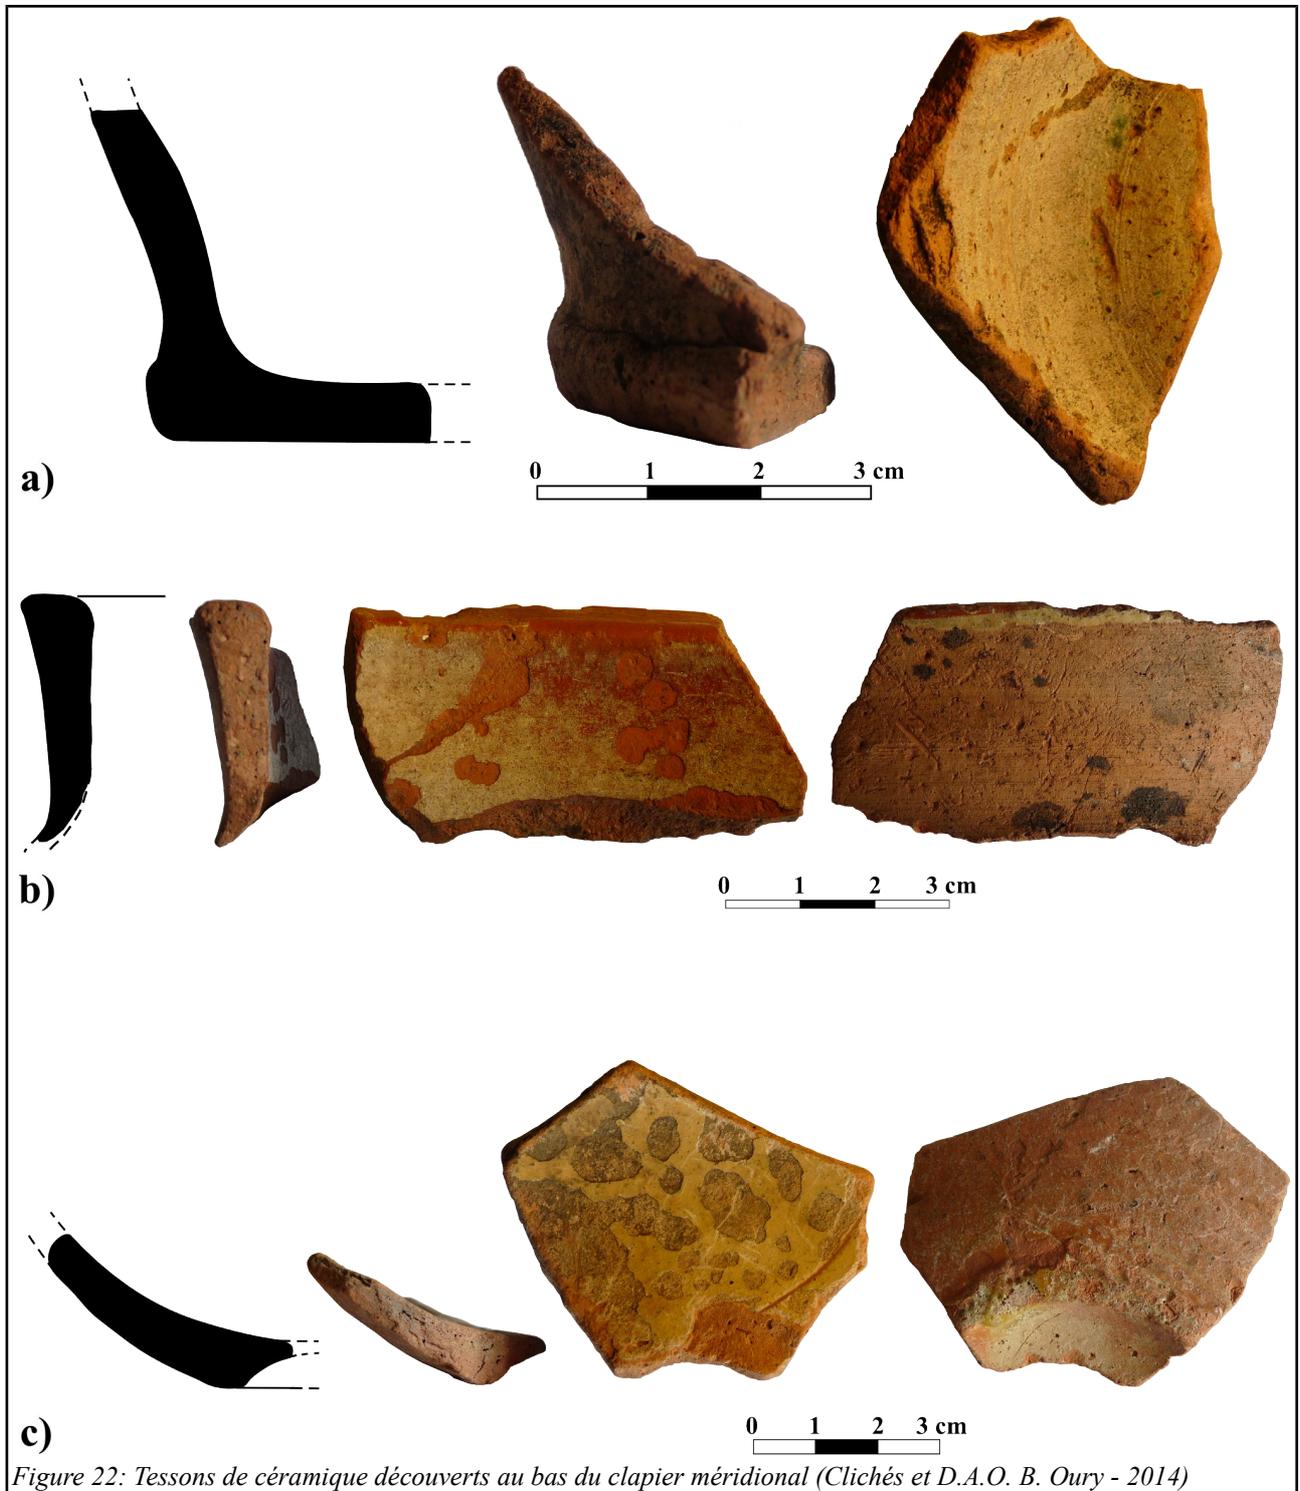
Figure 22: Tessons de céramique découverts au bas du clapier méridional (Clichés et D.A.O. B. Oury - 2014)

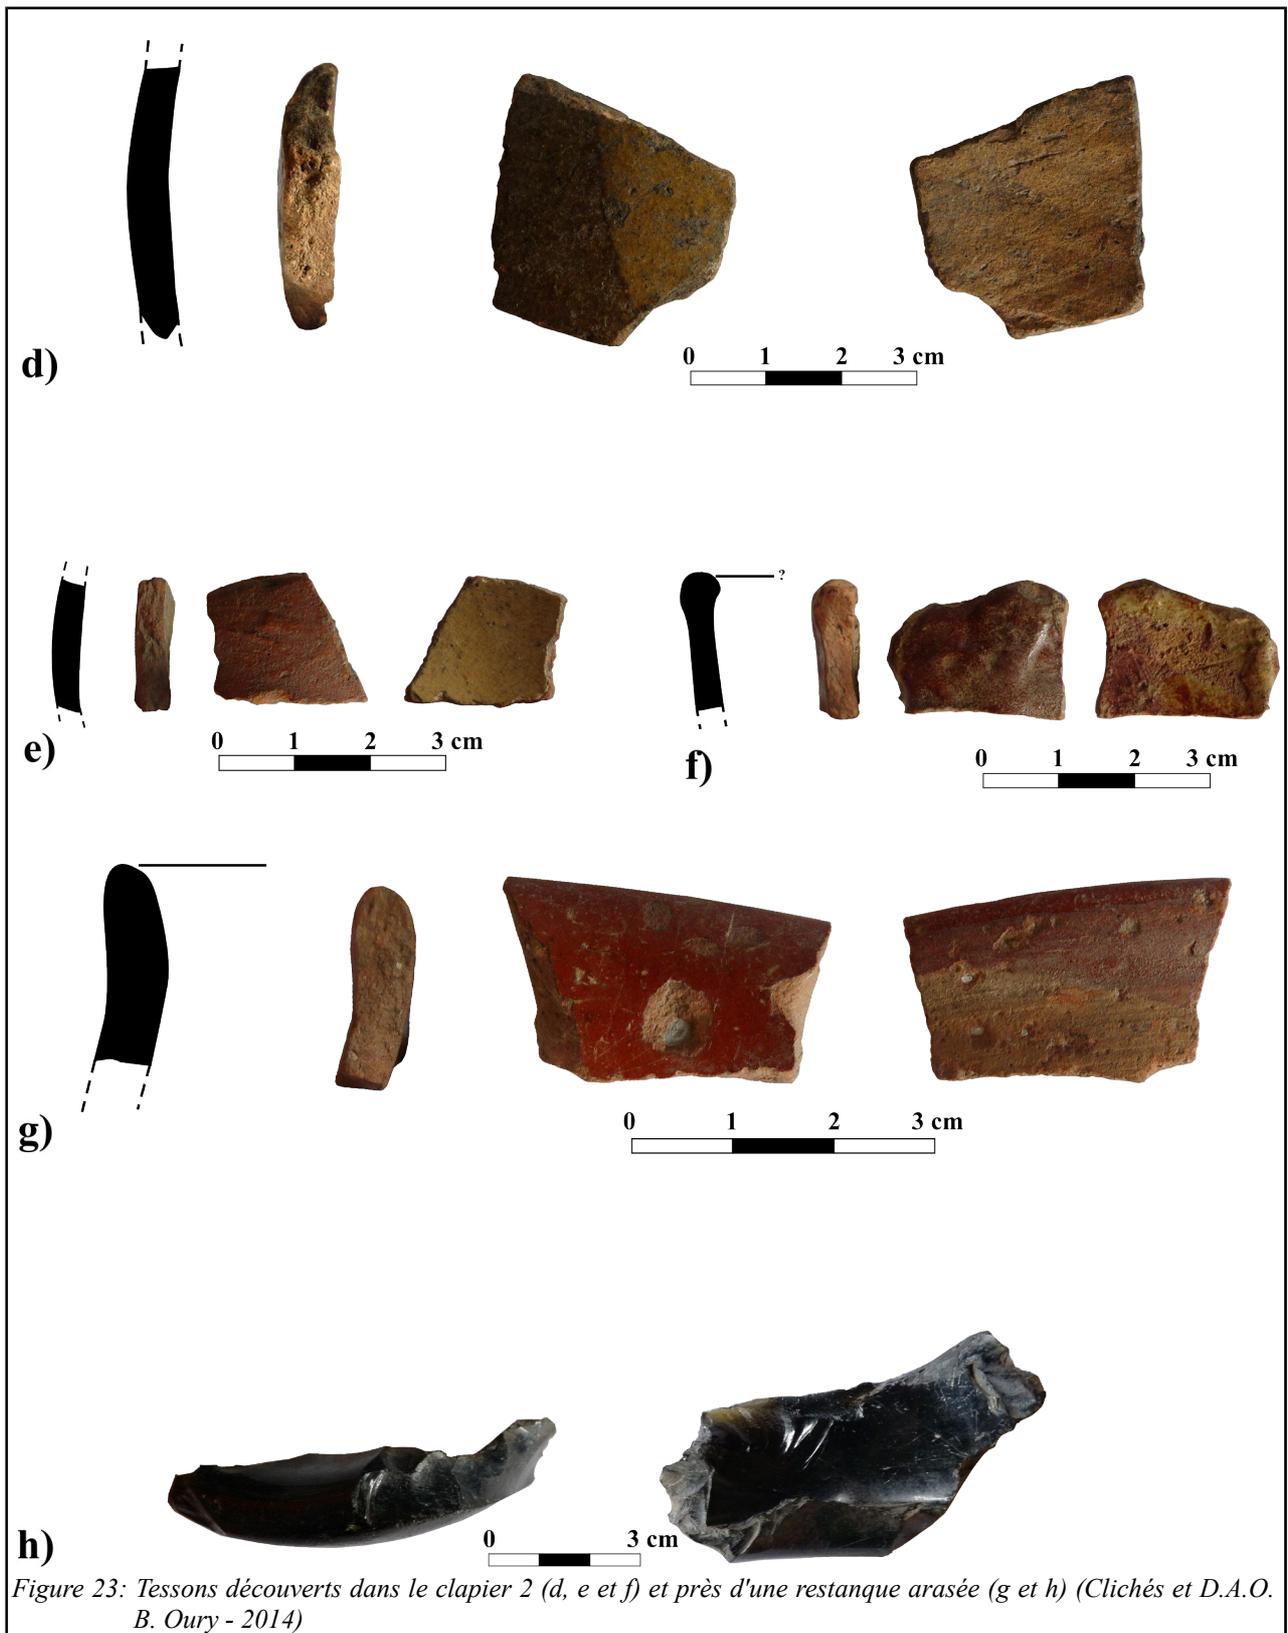
Figure 23: Tessons découverts dans le clapier 2 (d, e et f) et près d'une restanque arasée (g et h) (Clichés et D.A.O. B. Oury - 2014)

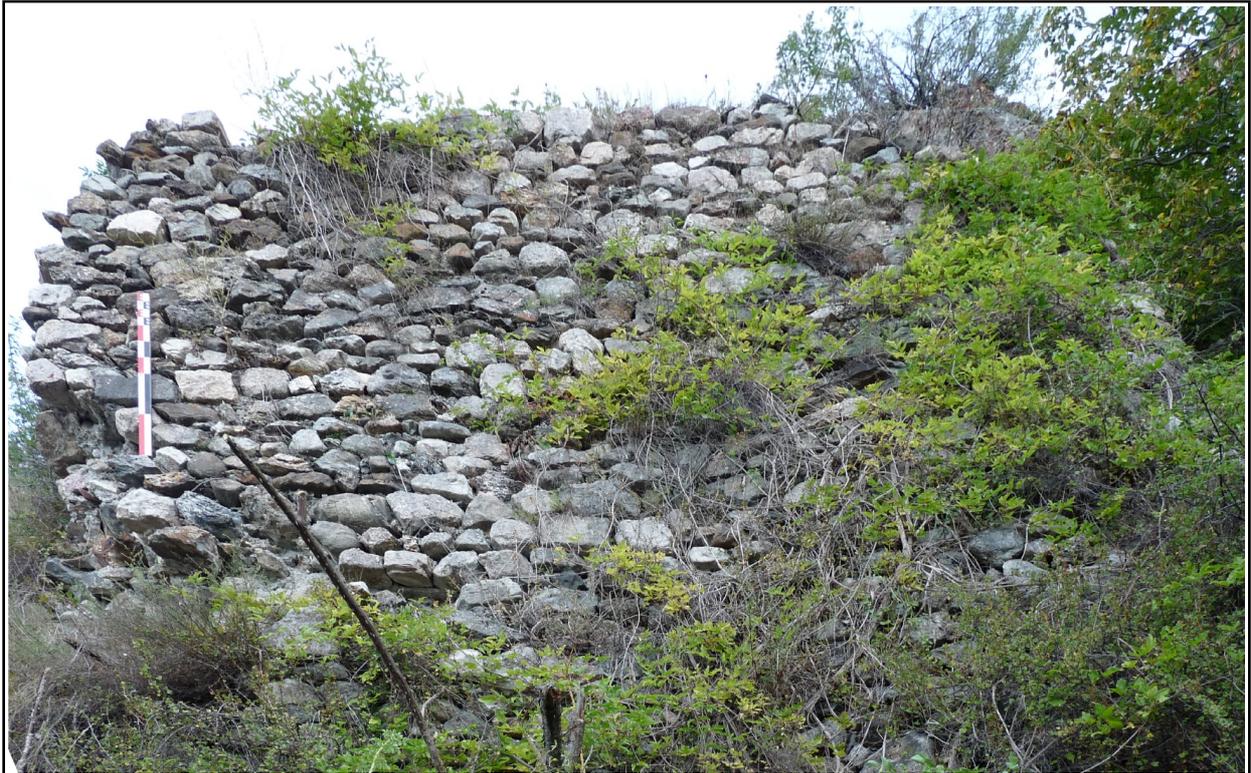
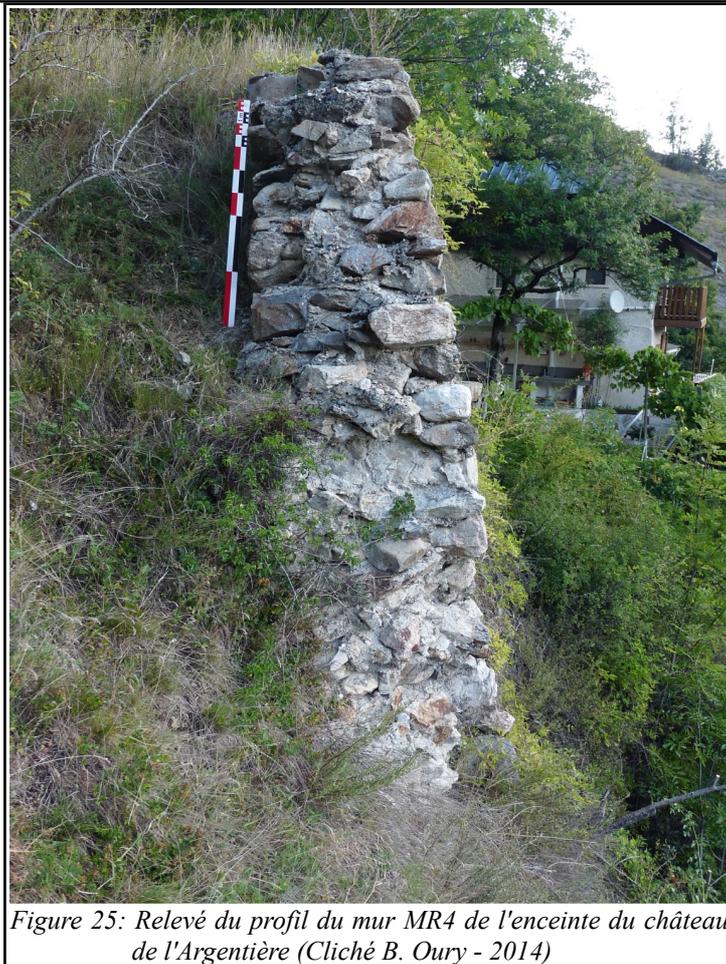
Figure 24: Relevé du mur MR4 de l'enceinte du château de l'Argentière (Cliché B. Oury - 2014)

Le fragment de mur MR4 est situé au pied du piton rocheux, immédiatement au sud-ouest de l'enceinte du bourg castral avec laquelle il faisait sans doute jonction. Il se présente comme un mur d'environ 4 m de hauteur. D'orientation nord-ouest/sud-est à son origine, il tourne selon un angle d'environ 130° après 2,60 m de longueur, pour continuer dans un axe nord/sud sur environ 6,80 m. Difficilement accessible à cause d'une végétation dense, d'une pente très abrupte et rocailleuse ainsi qu'à cause de sa proximité avec des parcelles bâties, tout le mur en place n'a pas pu être photographié. Seul le parement axé nord/sud a bénéficié d'un relevé photographique sommaire (Fig. 24 et 25).

Figure 25: Relevé du profil du mur MR4 de l'enceinte du château de l'Argentière (Cliché B. Oury - 2014)

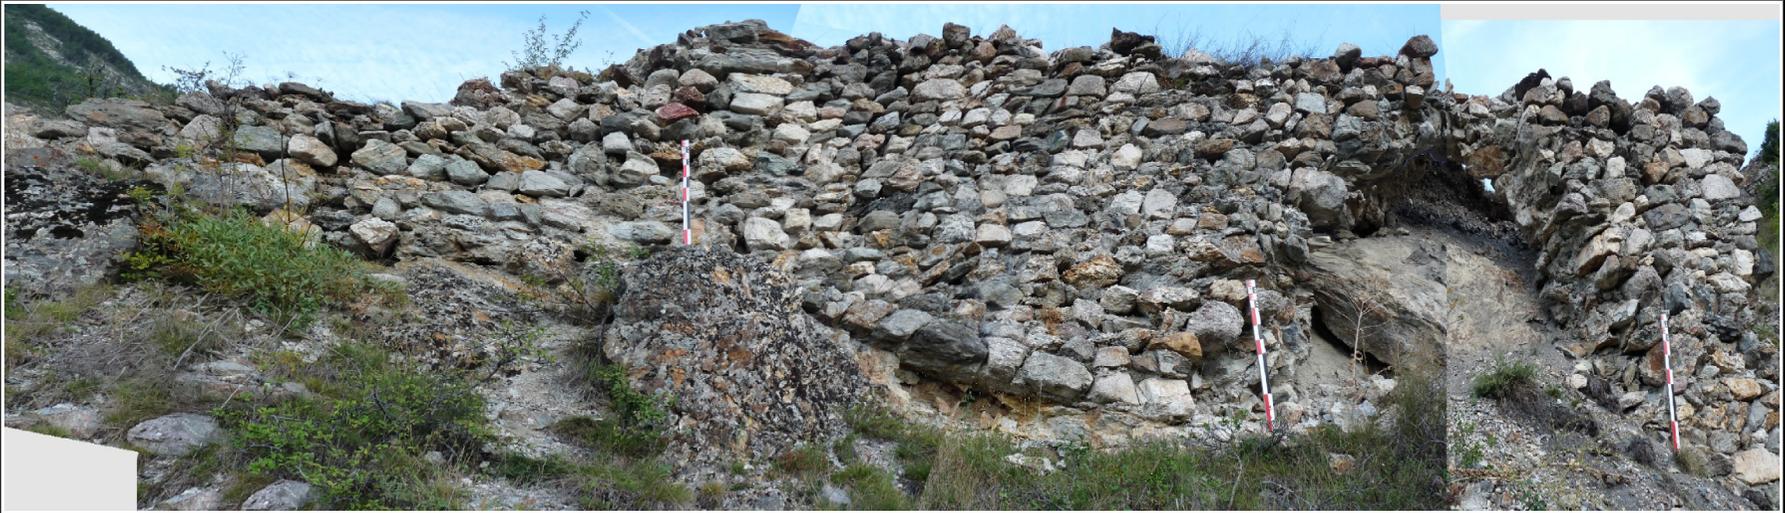
Figure 26: Relevé du mur MR5 de l'enceinte du château de l'Argentière (Clichés B. Oury - 2014)

Les vestiges du mur MR5 sont beaucoup plus dégradés que ceux du mur MR4. Toute une partie s'est complètement éboulée vers l'extérieur, dans le sens de la pente et laisse apparaître en plus de la sédimentation naturelle, le rocher du substrat sur lequel est bâti le mur. La perte d'adhérence du mortier de la maçonnerie sur ce rocher est en cause dans l'effondrement de cette petite portion du mur qui correspond exactement à l'affleurement du substrat rocheux. Son épaisseur est un peu plus fine que celle du mur MR4, elle est d'environ 0,60 m en haut du mur et de 1,20 m à sa base. Les vestiges de MR5 constituent la base du mur car le substrat rocheux sur lequel est implanté le mur est visible en de nombreux endroits. Une assise d'enrochement, très particulière car sa trajectoire suit exactement la courbure du rocher où elle s'appuie, est nettement observable immédiatement au sud de l'effondrement du mur. Ce sont les assises suivantes qui en rattrapent progressivement l'horizontalité du mur. Ce type d'assise est courante dans l'architecture médiévale lorsqu'un bâtiment doit être solidement enroché, c'est à dire construit directement sur la roche sans possibilité de creuser de fondations, ou encore lorsqu'un mur est élevé sur une structure arasée préexistante. Cette technique est visible sur l'enceinte de la ville d'Embrun, sur un tronçon conservé, surmonté de l'enceinte moderne (Oury 2011 : 169, 225, fig 52).

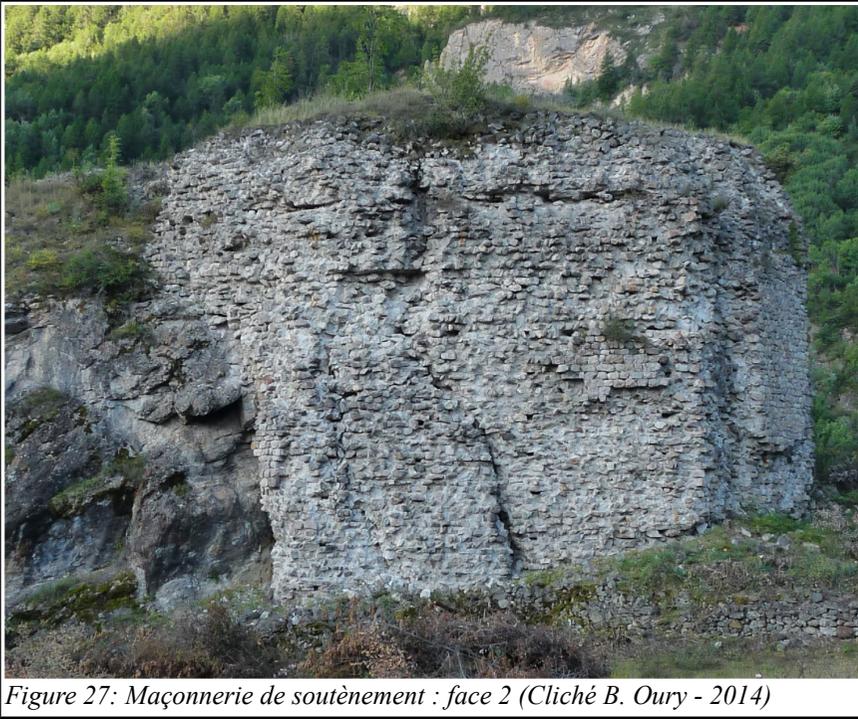
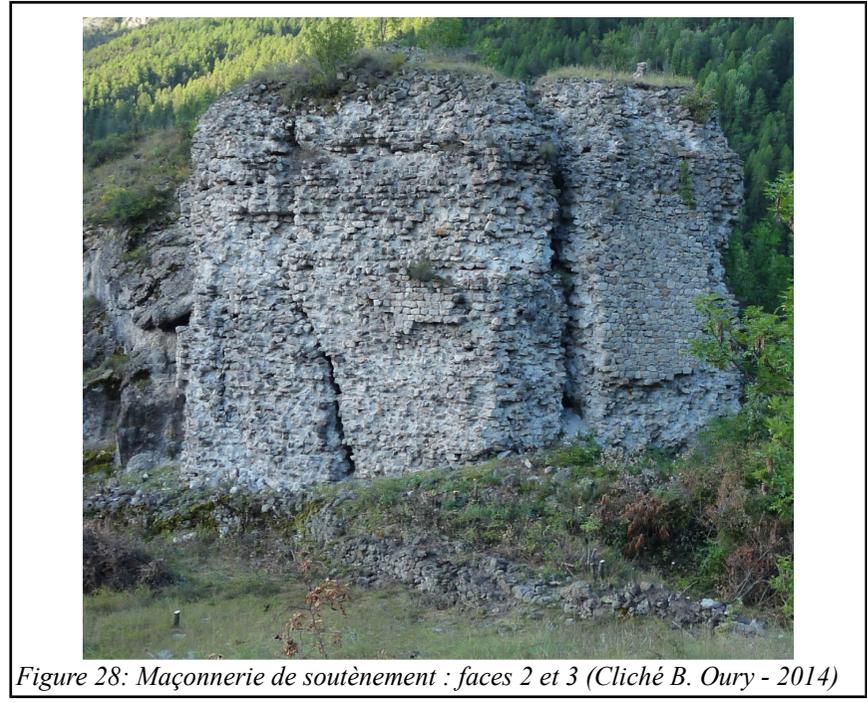
Figure 27: Maçonnerie de soutènement : face 2 (Cliché B. Oury - 2014)

Celui-ci est donc axé vers le nord-est et parcourt une distance de près de 10,50 m. Le parement est identique à la première face : relativement bien maçonné et robuste (Fig. 27 et 28). Cependant, deux fissures sont bien visibles sur cette face et proviennent des mêmes causes que l'effondrement remarqué sur la première face. Le même phénomène s'est produit et toute une partie de la structure, cernée de fissures, s'est affaissée d'une assise et demi.

Figure 28: Maçonnerie de soutènement : faces 2 et 3 (Cliché B. Oury - 2014)

| Maçonnerie de soutènement (faces 1, 2, 3, 4) | Maçonnerie polygonale monumentale du 12 m de haut et mesurant 31,30 m de long répartis en quatre faces (4 m, 10,50 m, 9,50 m et 7,30 m). Les parements présentes des fissures liées au décollement de la maçonnerie du rocher. Les parements sont en partie conservés sur les quatre face et sont composées de pierres de moyen appareil (20 à 40 cm de hauteur) rigoureusement assisées. Des trous de boulins sont encore visibles dans le blocage de la maçonnerie. Ils permettent de reconstituer les échafaudages et d'affirmer que la maçonnerie a été érigée d'un seul tenant en une seule phase. | Liée au piton rocheux qu'elle englobe.<br>Liée aux mur MRb1 et MRb2 qui s'appuient sur la maçonnerie de soutènement (liaisons reconstituées). |

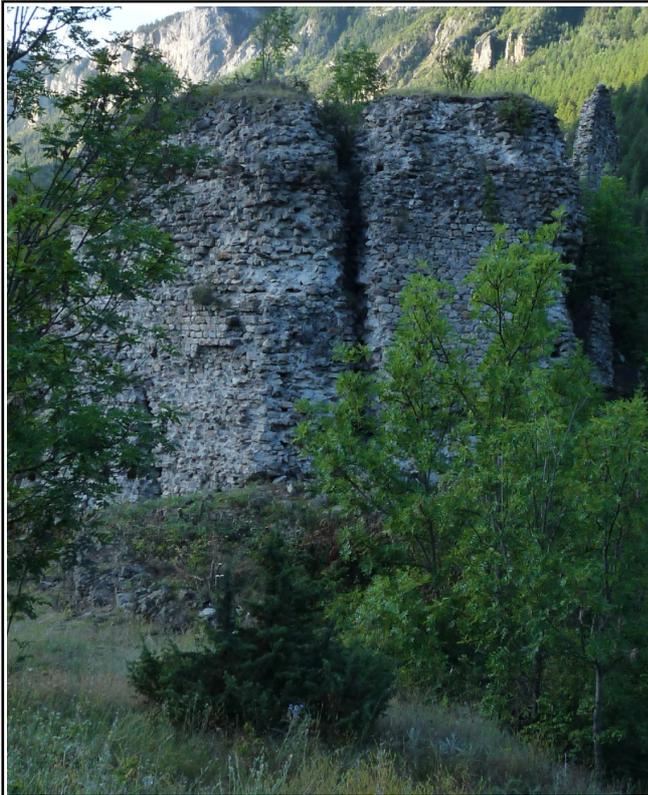
Figure 29: Maçonnerie de soutènement : face 3  
(Cliché B. Oury - 2014)

caractéristiques de construction que les précédentes faces. Cependant, les effondrements de la structure remarqués précédemment ont une proportion plus importante sur cette troisième face. En effet, une large fissure d'une cinquantaine de centimètres de large et plusieurs mètres de profondeur sépare la maçonnerie en deux parties. Le sillon vertical est visible jusque sur la plate-forme sommitale sur une profondeur de quelques mètres. L'hypothèse la plus probable pour expliquer cette anomalie, reprend les mêmes causes qui ont entraîné les affaissements des deux autres faces : un décollement de la maçonnerie. Le rocher, effilé à cet endroit, doit y présenter une arête, le mortier ayant perdu son adhérence, sans doute à cause de l'érosion naturelle et du ruissellement des eaux sur la paroi lisse du rocher, le mur s'est fracturé en deux parties sur l'arête.

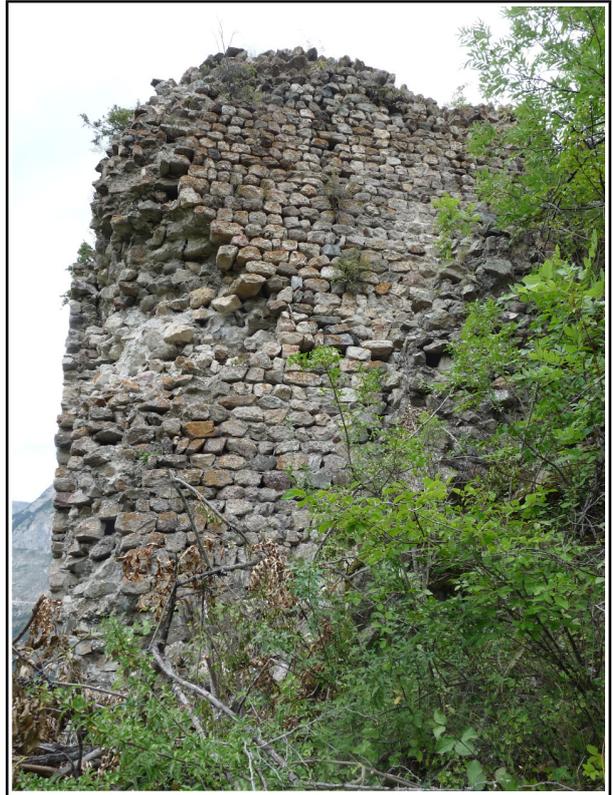
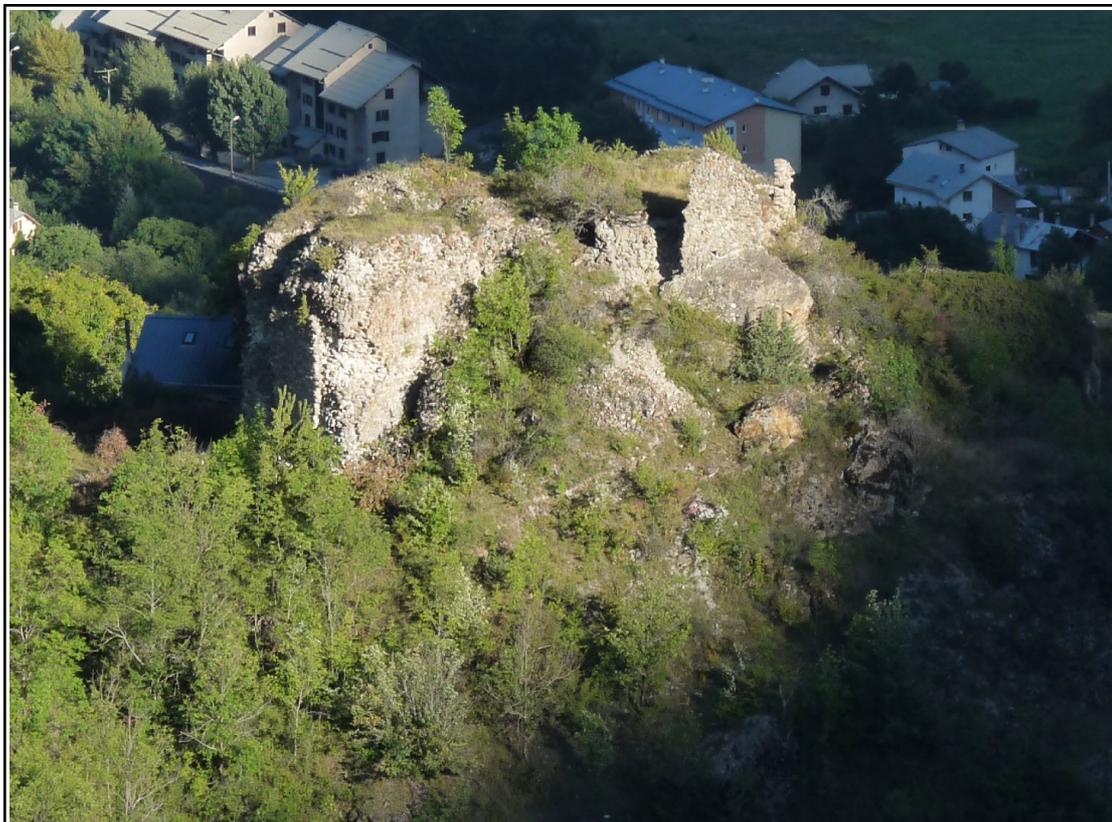
Figure 30: Maçonnerie de soutènement : face 4  
(Cliché B. Oury - 2014)

Enfin la quatrième face prend une orientation pratiquement nord/sud, formant un angle de 80° avec la troisième (Fig. 30 et 31). Le mur ne présente pas de fissures particulières, mais il est effondré au bout de 7,30 m sans avoir rejoint le rocher. Il offre également un trou béant dans sa maçonnerie à hauteur d'homme. Il semblerait que cela soit imputable à d'éventuels chasseurs de trésor qui ont enlevé, une à une les pierres du parement et du blocage du mur pour former une cavité, sans doute à la recherche d'un hypothétique objet insolite. Son accès, à flanc de pente, abrupte et envahie de végétation dense, est très difficile.

Figure 31: Vue sur la maçonnerie de soutènement et sur la plate-forme depuis le nord-ouest  
(Cliché B. Oury - 2014)

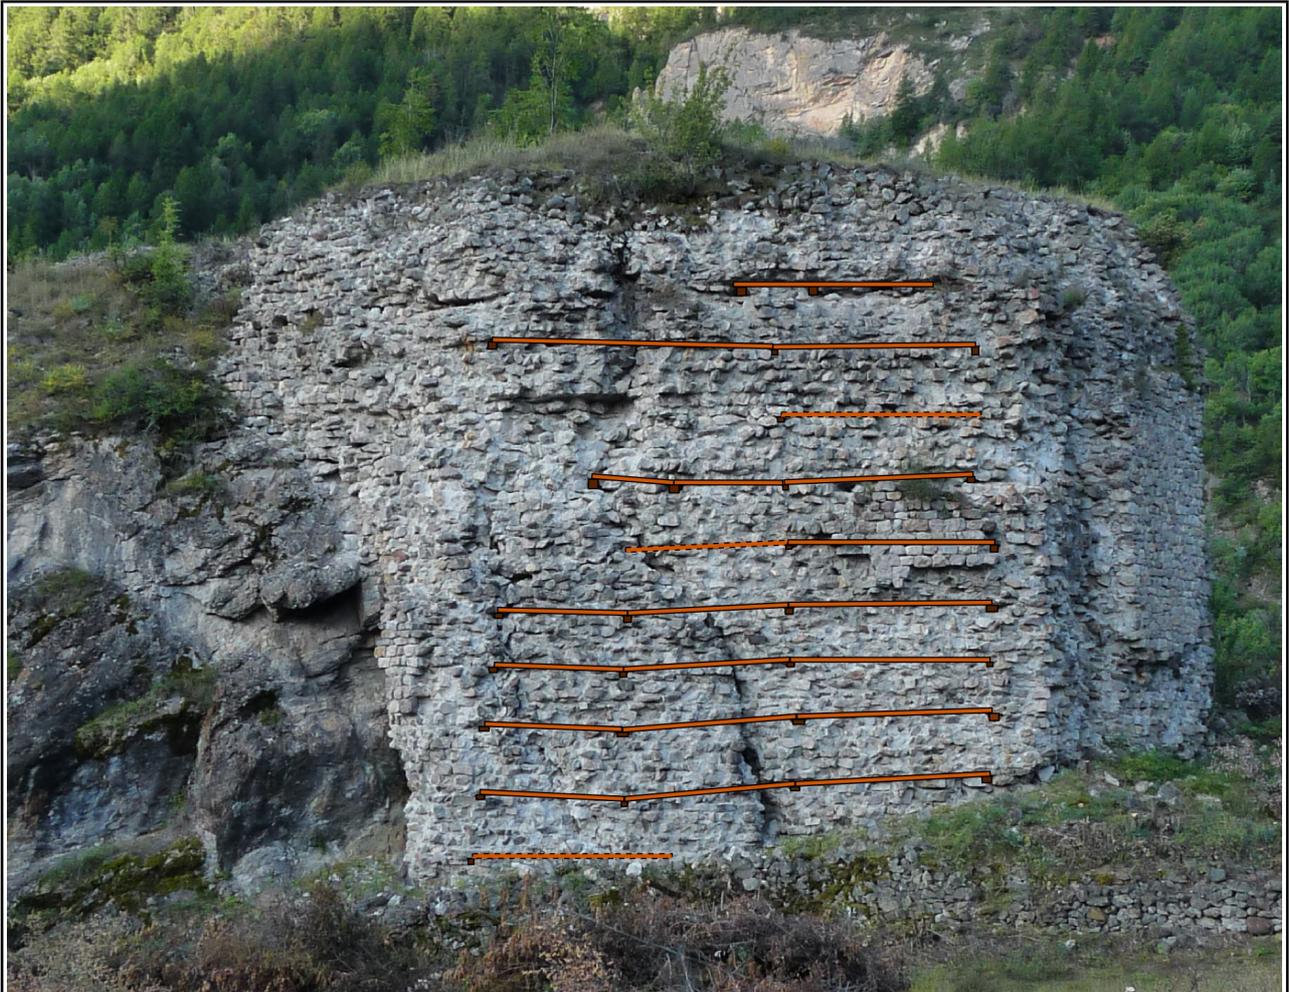
Figure 32: Restitution de l'échafaudage de construction de la maçonnerie de soutènement sur la face 2  
(Cliché et D.A.O. B. Oury - 2014)

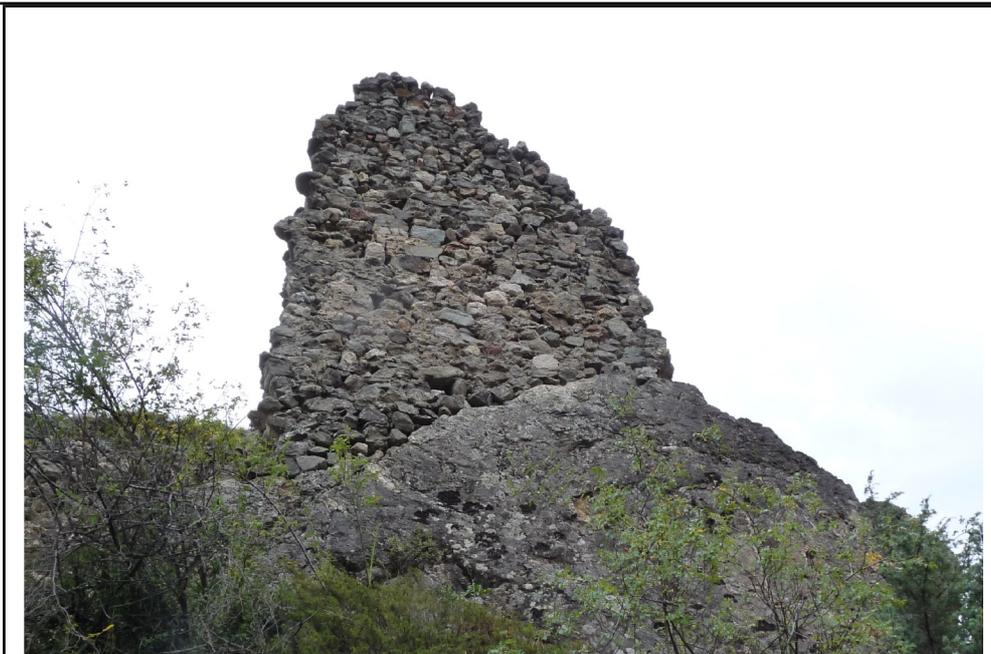
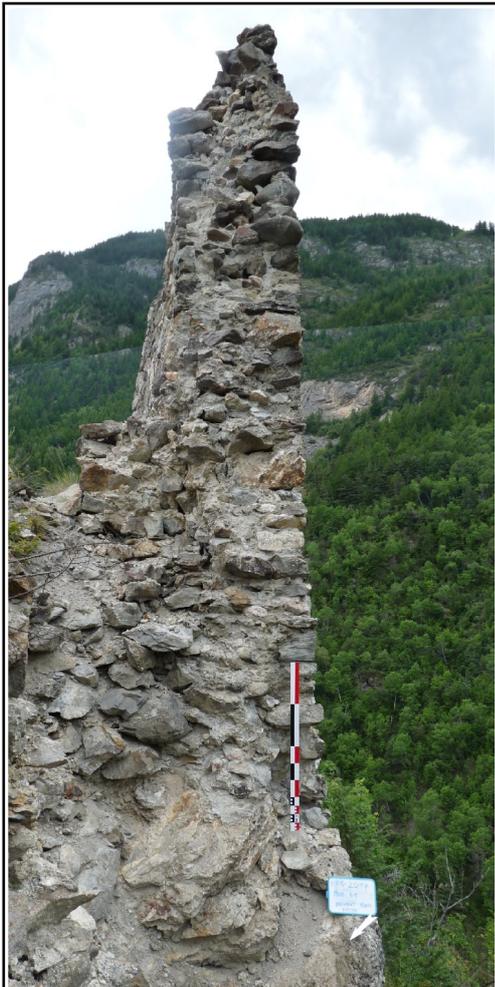
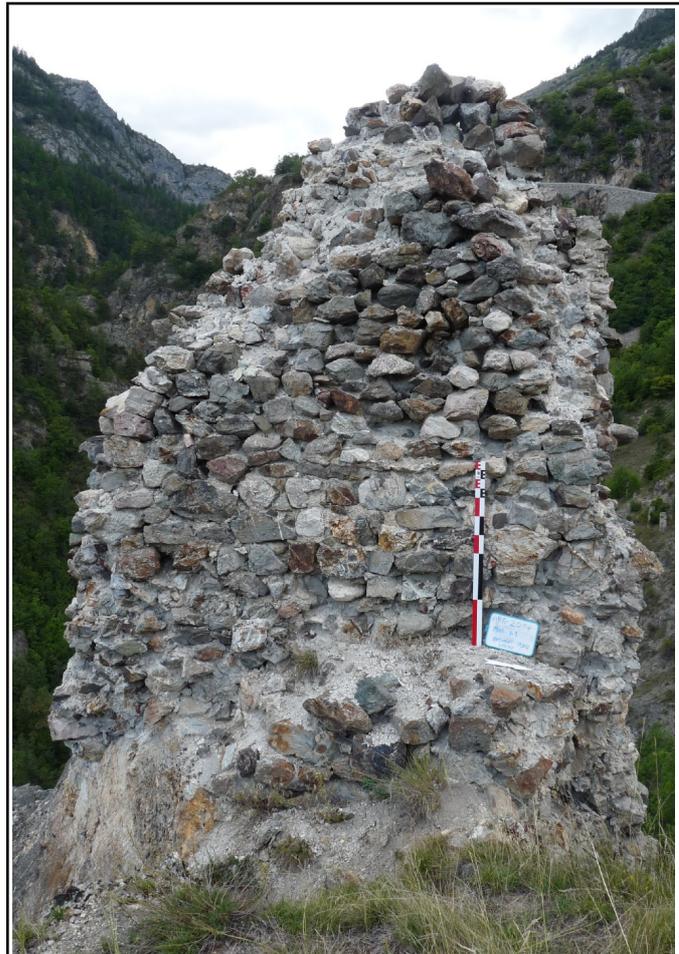
Figure 33: Mur MRb1 situé sur la plate-forme sommitale : vue depuis l'ouest  
(Cliché B. Oury - 2014)

Figure 34: Relevé du profil du mur MRb1  
(Cliché B. Oury - 2014)

Figure 35: Relevé du mur MRb1 : parement interne  
(Cliché B. Oury - 2014)

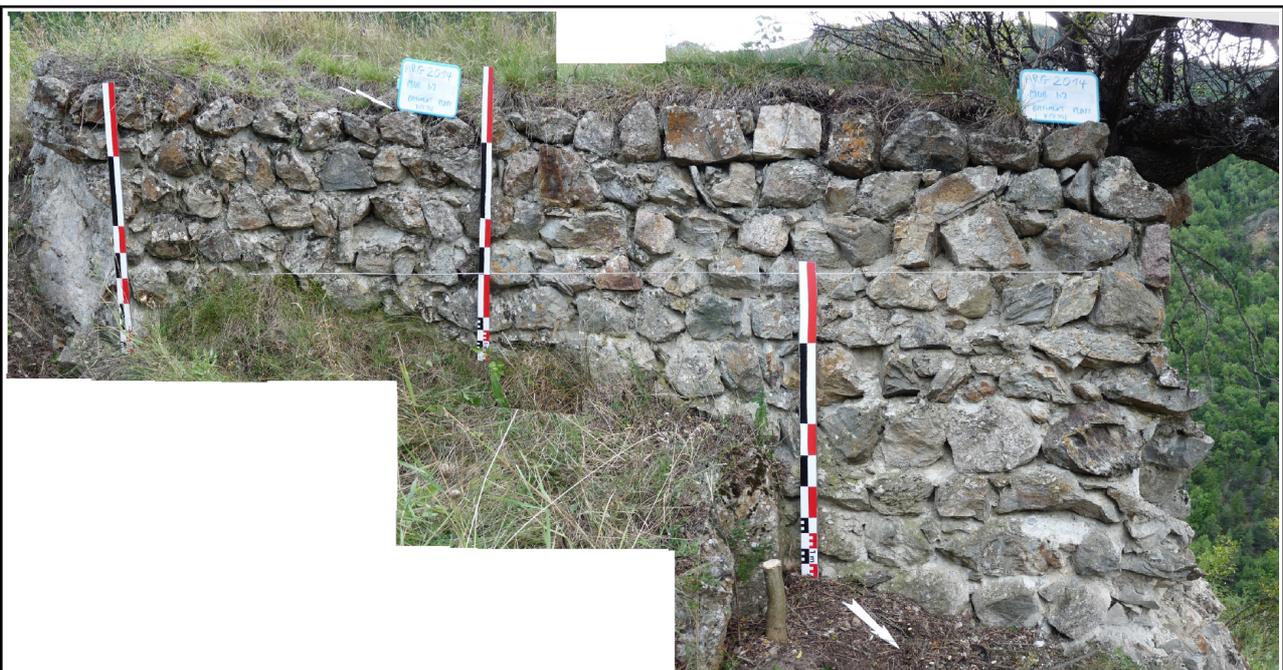
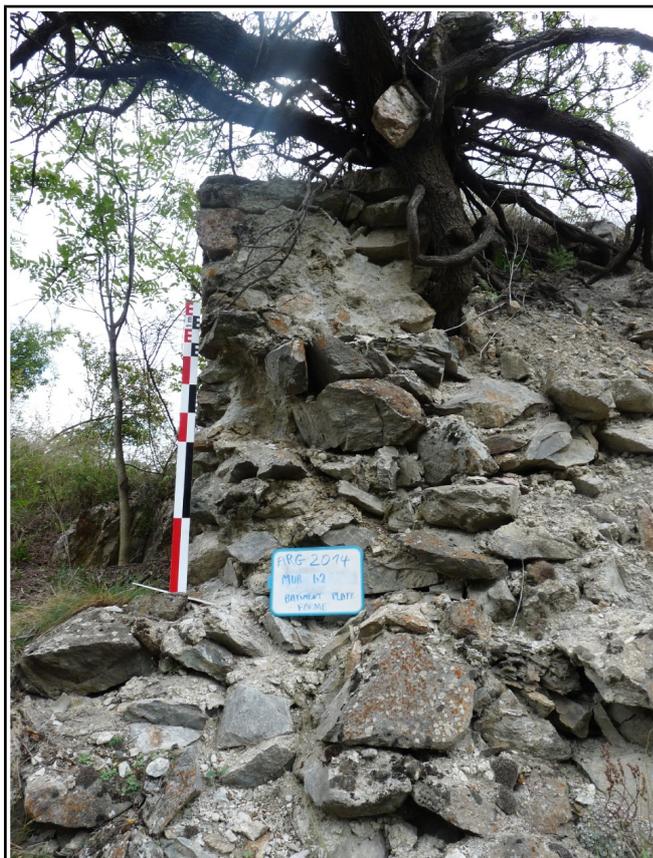
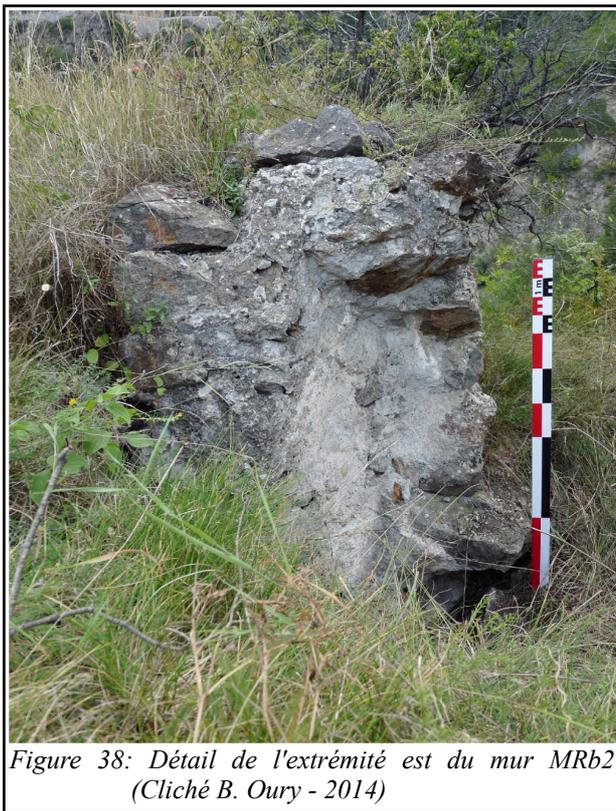
Figure 36: Relevé du mur MRb2 sur la plate-forme sommitale (Cliché B. Oury - 2014)

Figure 37: Relevé du profil du mur MRb2 sur la plateforme sommitale (Cliché B. Oury - 2014)

Figure 38: Détail de l'extrémité est du mur MRb2 (Cliché B. Oury - 2014)
