**Prospection Thématique au château de L'Argentière  
(Argenterie), commune de L'Argentière-la-Bessée  
(Hautes-Alpes, 05)**

Rapport final d'opération  
PROSPECTION THÉMATIQUE

**CHÂTEAU DE l'Argentière (*Argenterie*)  
COMMUNE DE L'ARGENTIÈRE-LA-BESSÉE  
(HAUTES-ALPES, 05)**

Région Provence-Alpes-Côte-d'Azur  
Département des Hautes-Alpes  
Commune de l'Argentière-la-Bessée (N°INSEE : 05006)  
Arrêté d'autorisation n° 2014-228, Dossier n° 11096  
Prospection menée en août 2014

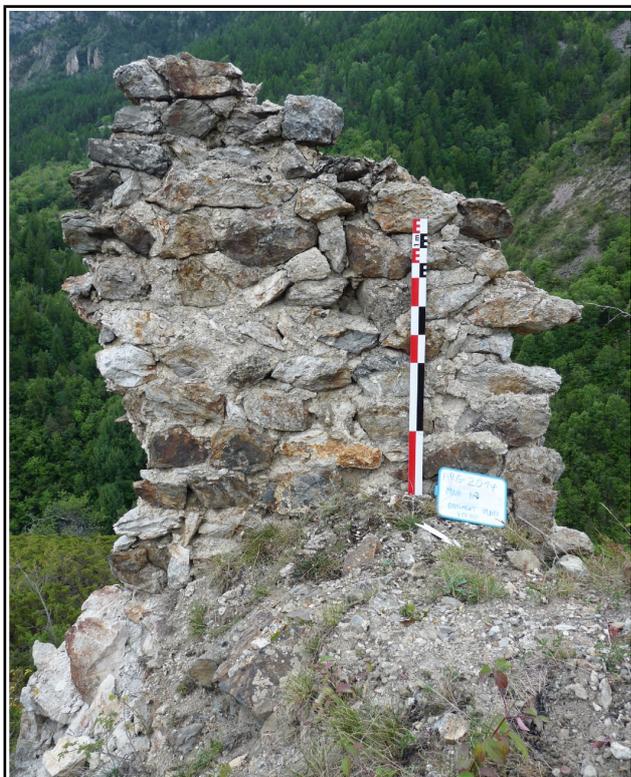
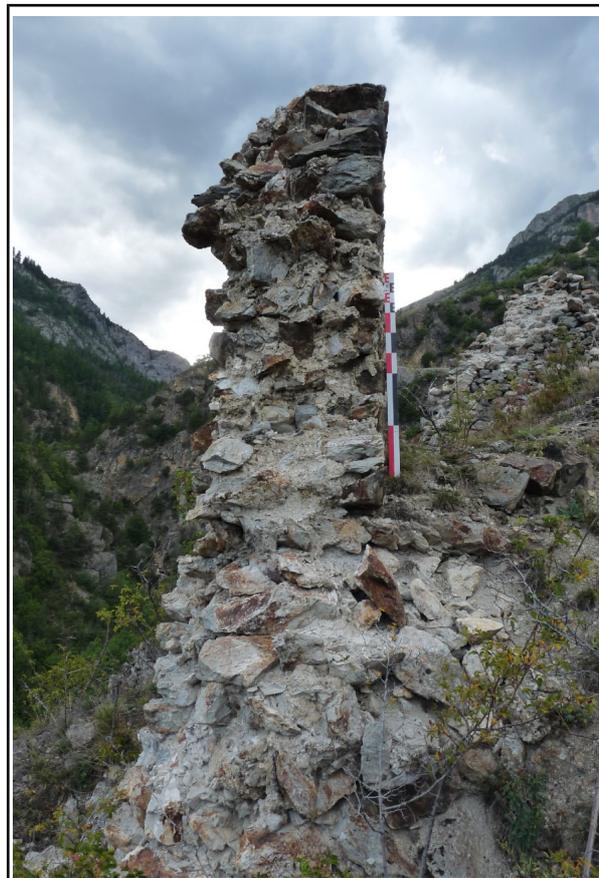
Figure 40: Relevé du mur MRb3 : parement interne (Cliché B. Oury - 2014)

Figure 39: Relevé du profil du mur MRb3 (Cliché B. Oury - 2014)

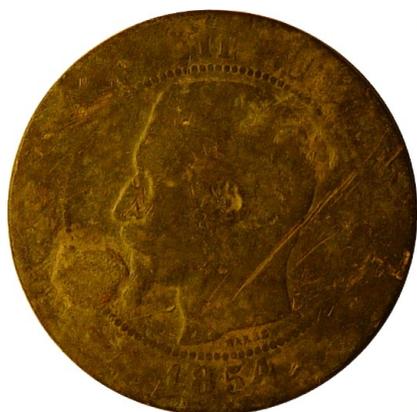
Figure 41: Dix centimes de Napoléon III, 1854, droit (Cliché B. Oury - 2014)

Une monnaie a également été découverte sur le chemin d'accès menant au site, au niveau de la dernière maison (Fig. 41 et 42). Il s'agit d'une pièce de dix centimes de Napoléon III frappée en 1854 comme le laisse encore voir la date inscrite au droit. En relativement bon état de conservation, cette monnaie atteste encore la présence de l'homme durant toute l'époque moderne.

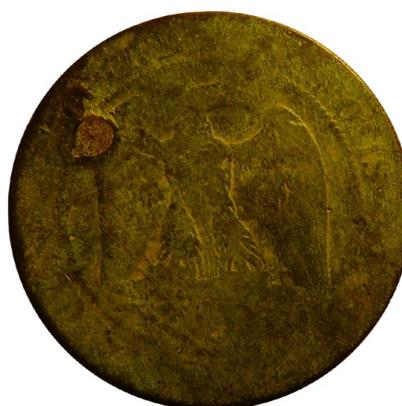
Figure 42: Dix centimes de Napoléon III, 1854, revers (Cliché B. oury - 2014)
