**Sondages archéologiques au château de L'Argentière  
(Argenteria) Commune de L'Argentière-la-Bessée  
(HAUTES-ALPES, 05)**

Rapport final d'opération  
SONDAGES ARCHÉOLOGIQUES

**CHÂTEAU DE L'Argentière (*Argenteria*)**  
**COMMUNE DE L'ARGENTIERÈRE-LA-BESSÉE**  
**(HAUTES-ALPES, 05)**

Région Provence-Alpes-Côte d'Azur  
Département des Hautes-Alpes  
Commune de L'Argentière-la-Bessée (N°INSEE : 05006)  
Arrêté d'autorisation n° 2016 – 293 Dossier n° 11822  
Opération réalisée en août 2016

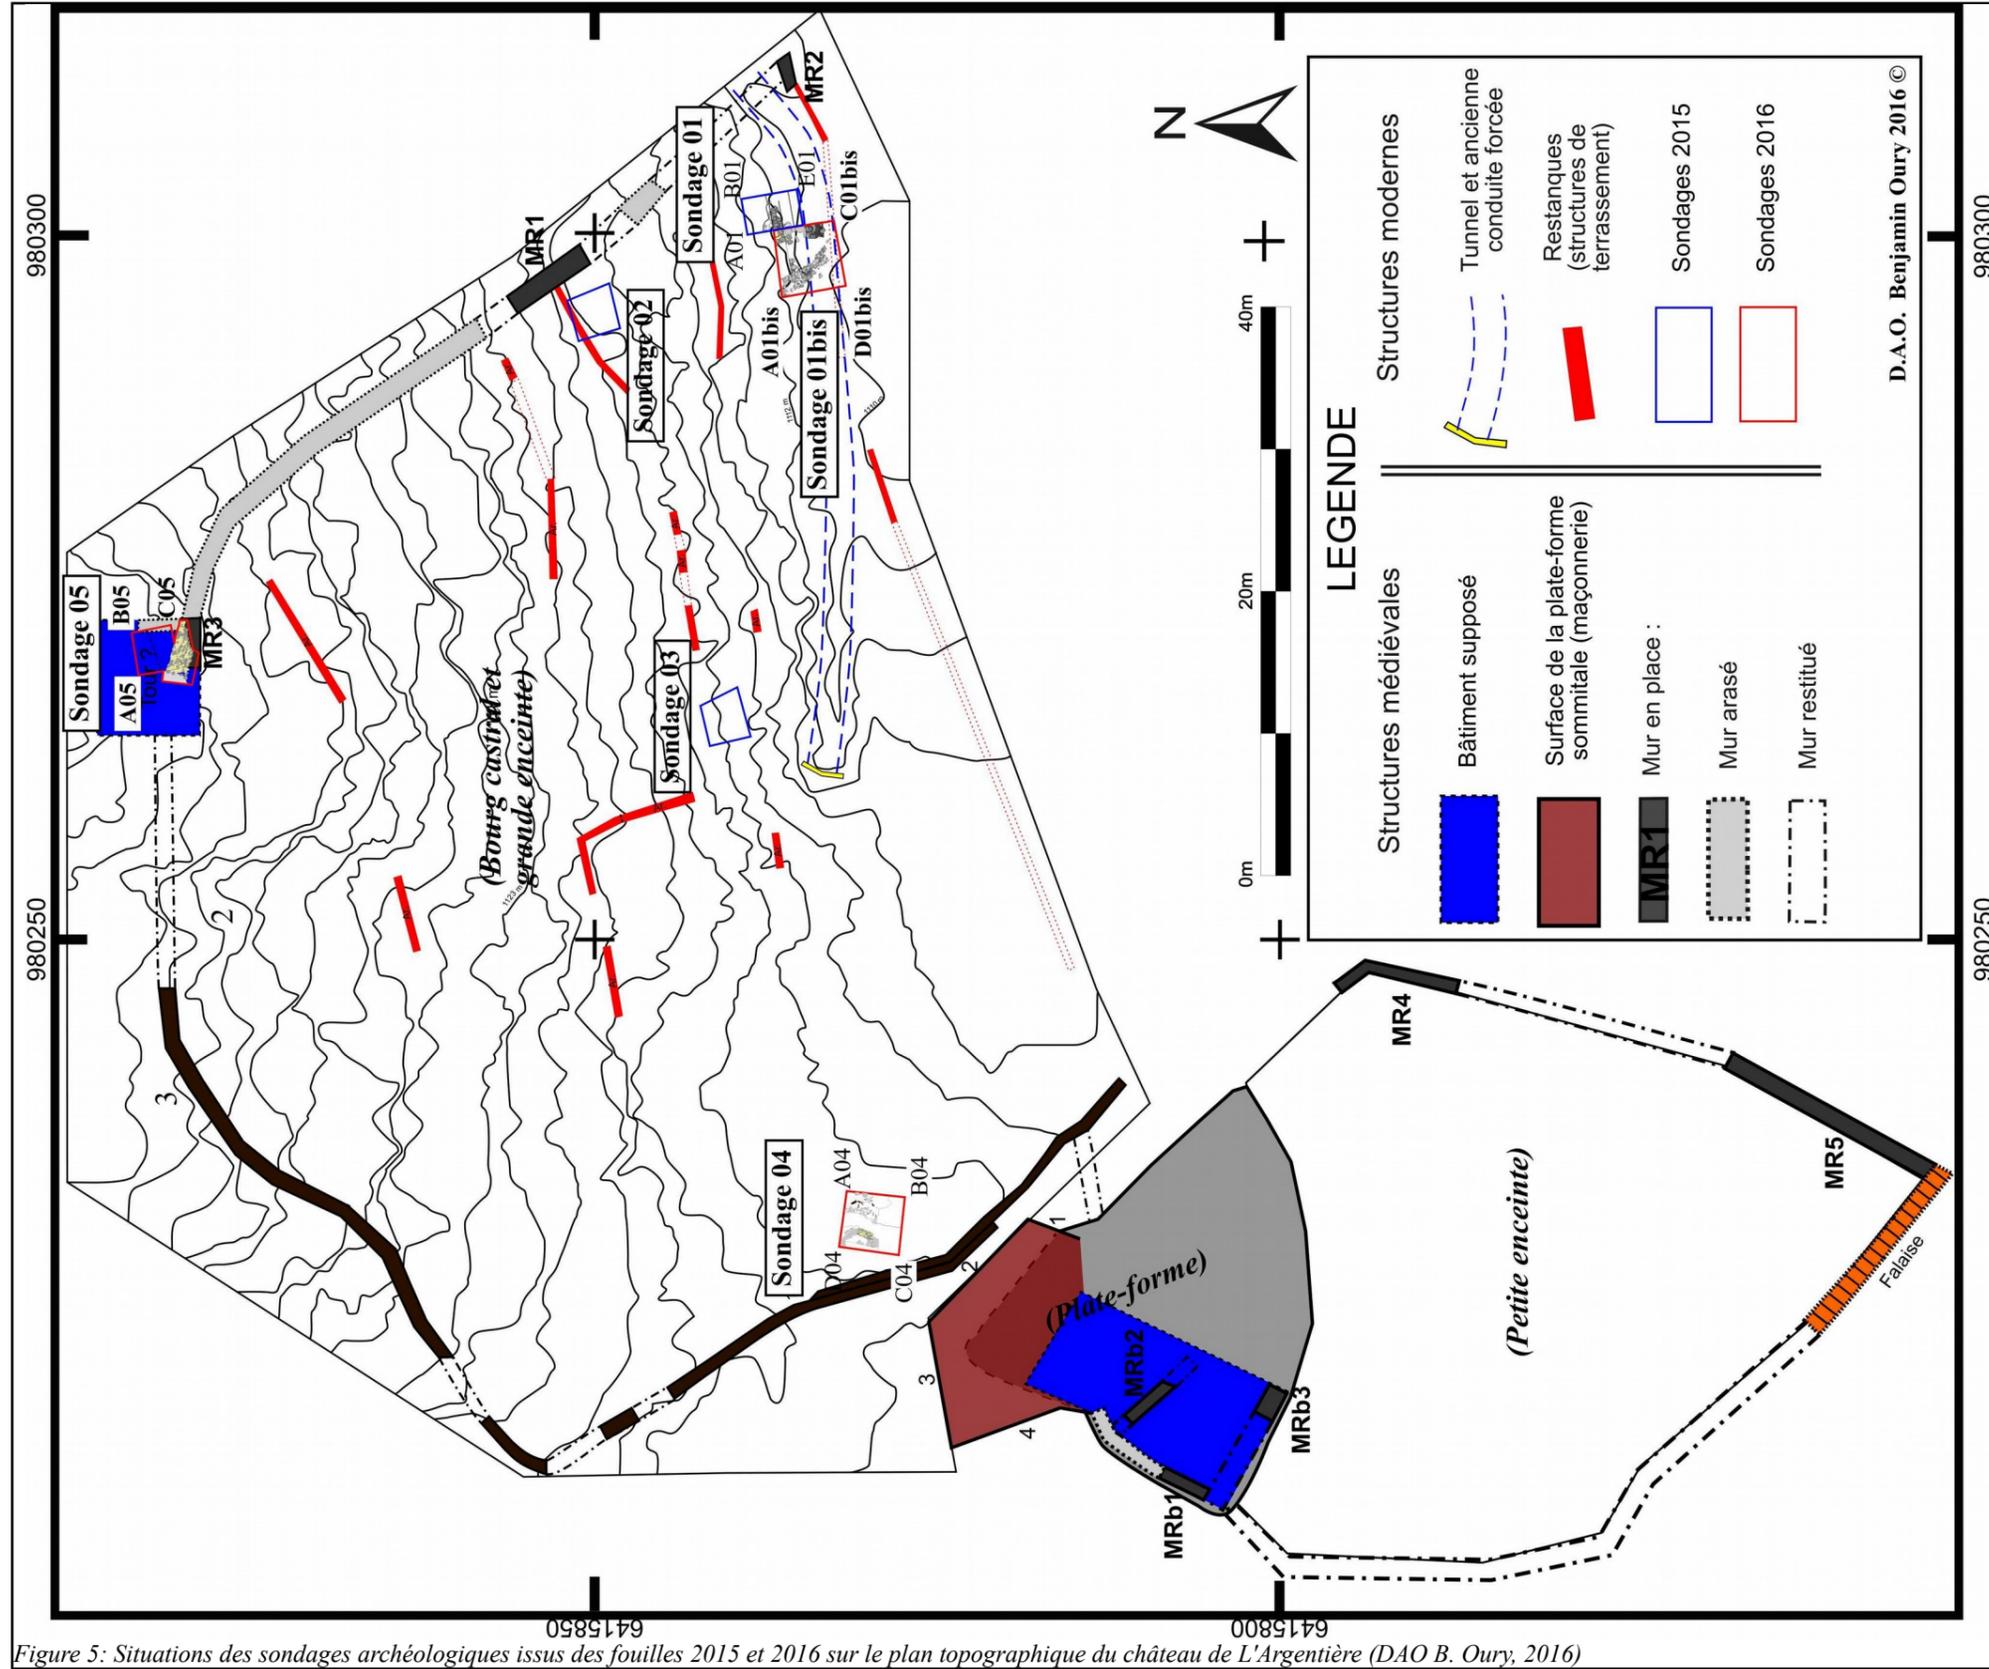
Figure 5: Situations des sondages archéologiques issus des fouilles 2015 et 2016 sur le plan topographique du château de L'Argentière (DAO B. Oury, 2016)

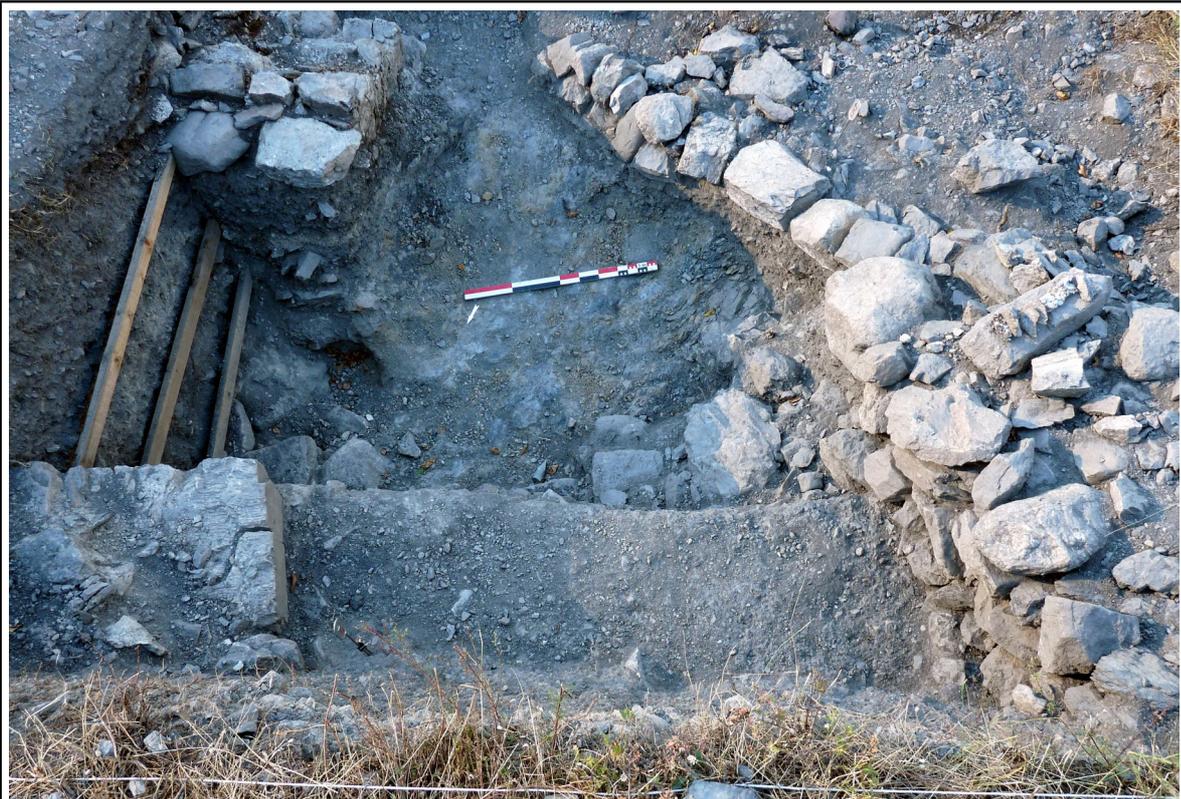
*Figure 6: Sondage n°01bis, vue générale montrant le niveau de substrat remanié (U.S. 01b0111) et les structures en place ST06-07, ST08 et ST10 (Cliché B. Oury, 2016).*

En partie basse du sondage, vers la limite sud, une petite couche composée de substrat remanié (U.S. 01b0111 = 010113), trop fine pour apparaître clairement sur la coupe stratigraphique, a été observée (Fig. 6). Elle correspond à une phase de creusement et d'aplanissement du substrat depuis le bas de la rupture de pente vers le sud. Ces résidus sont très ténus et la couche ne contient aucun mobilier. La zone aplanie semble avoir fonctionné en même temps que la maison occupée à l'époque Moderne, formant une sorte de cour extérieure.

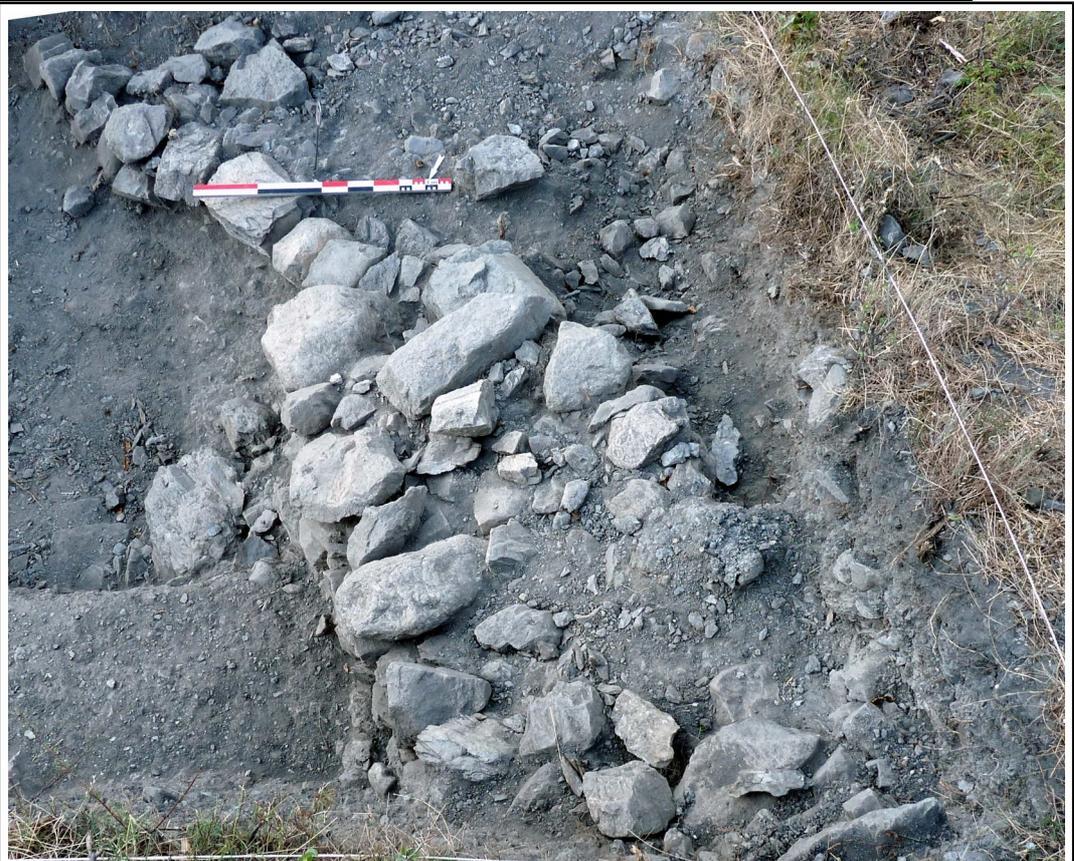
*Figure 7: Sondage n°01bis, structure ST06-ST07 vue depuis le nord (Cliché B. Oury 2016).*

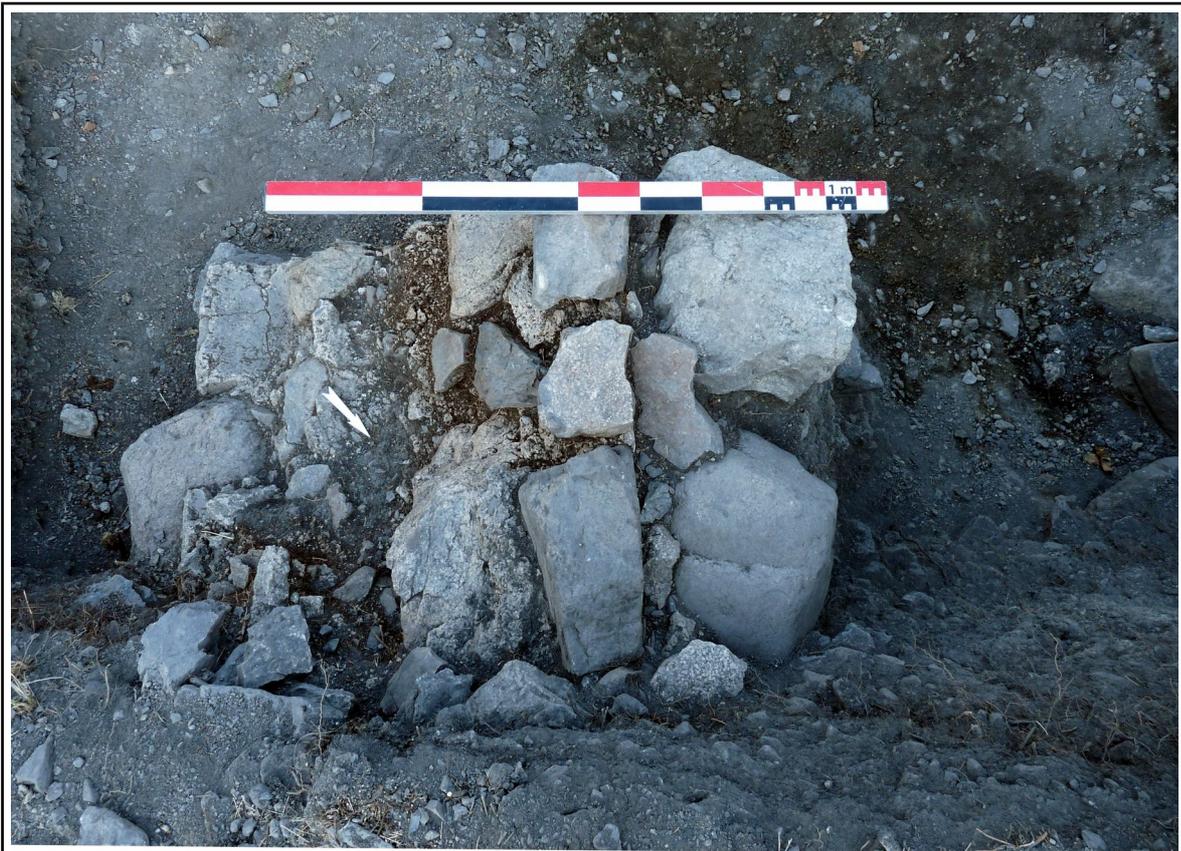
Figure 12: Sondage n°01bis, structure ST10 vue en plan depuis l'est (Cliché B. Oury, 2016)

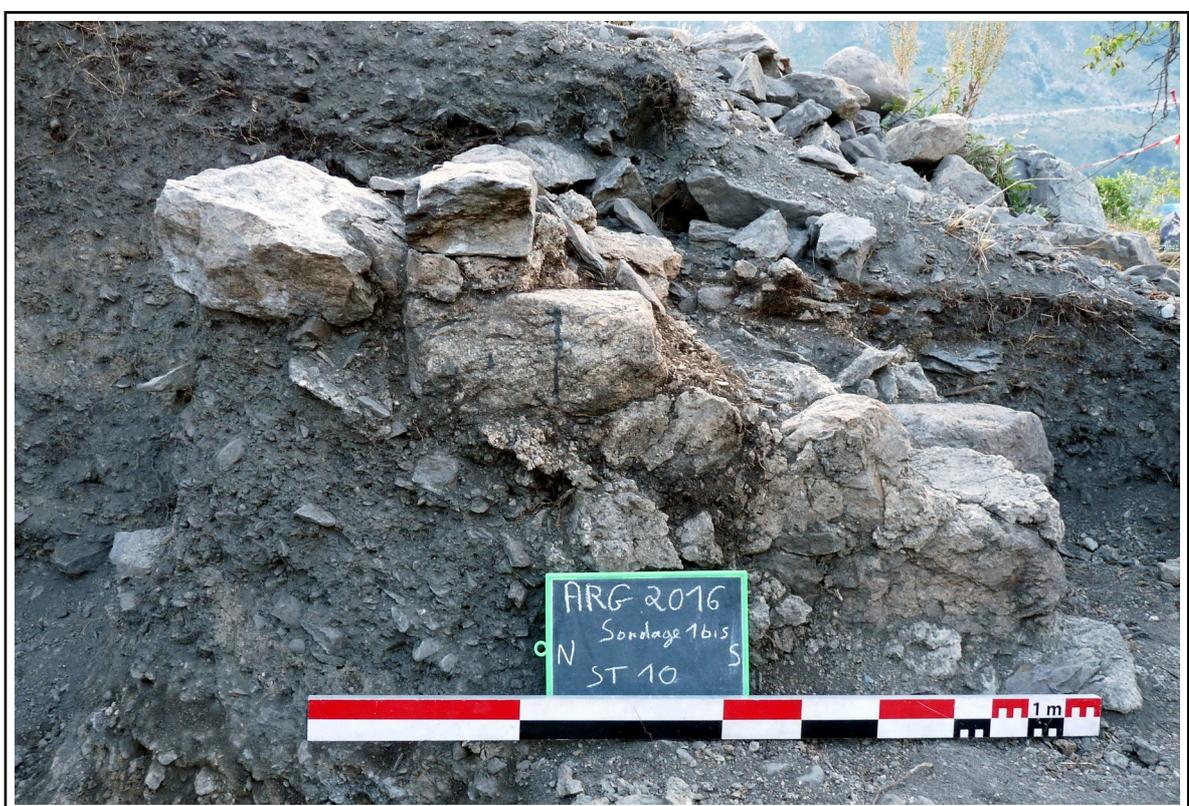
Figure 13: Sondage n°01bis, Structure ST10 vue de l'ouest (Cliché B. Oury, 2016)

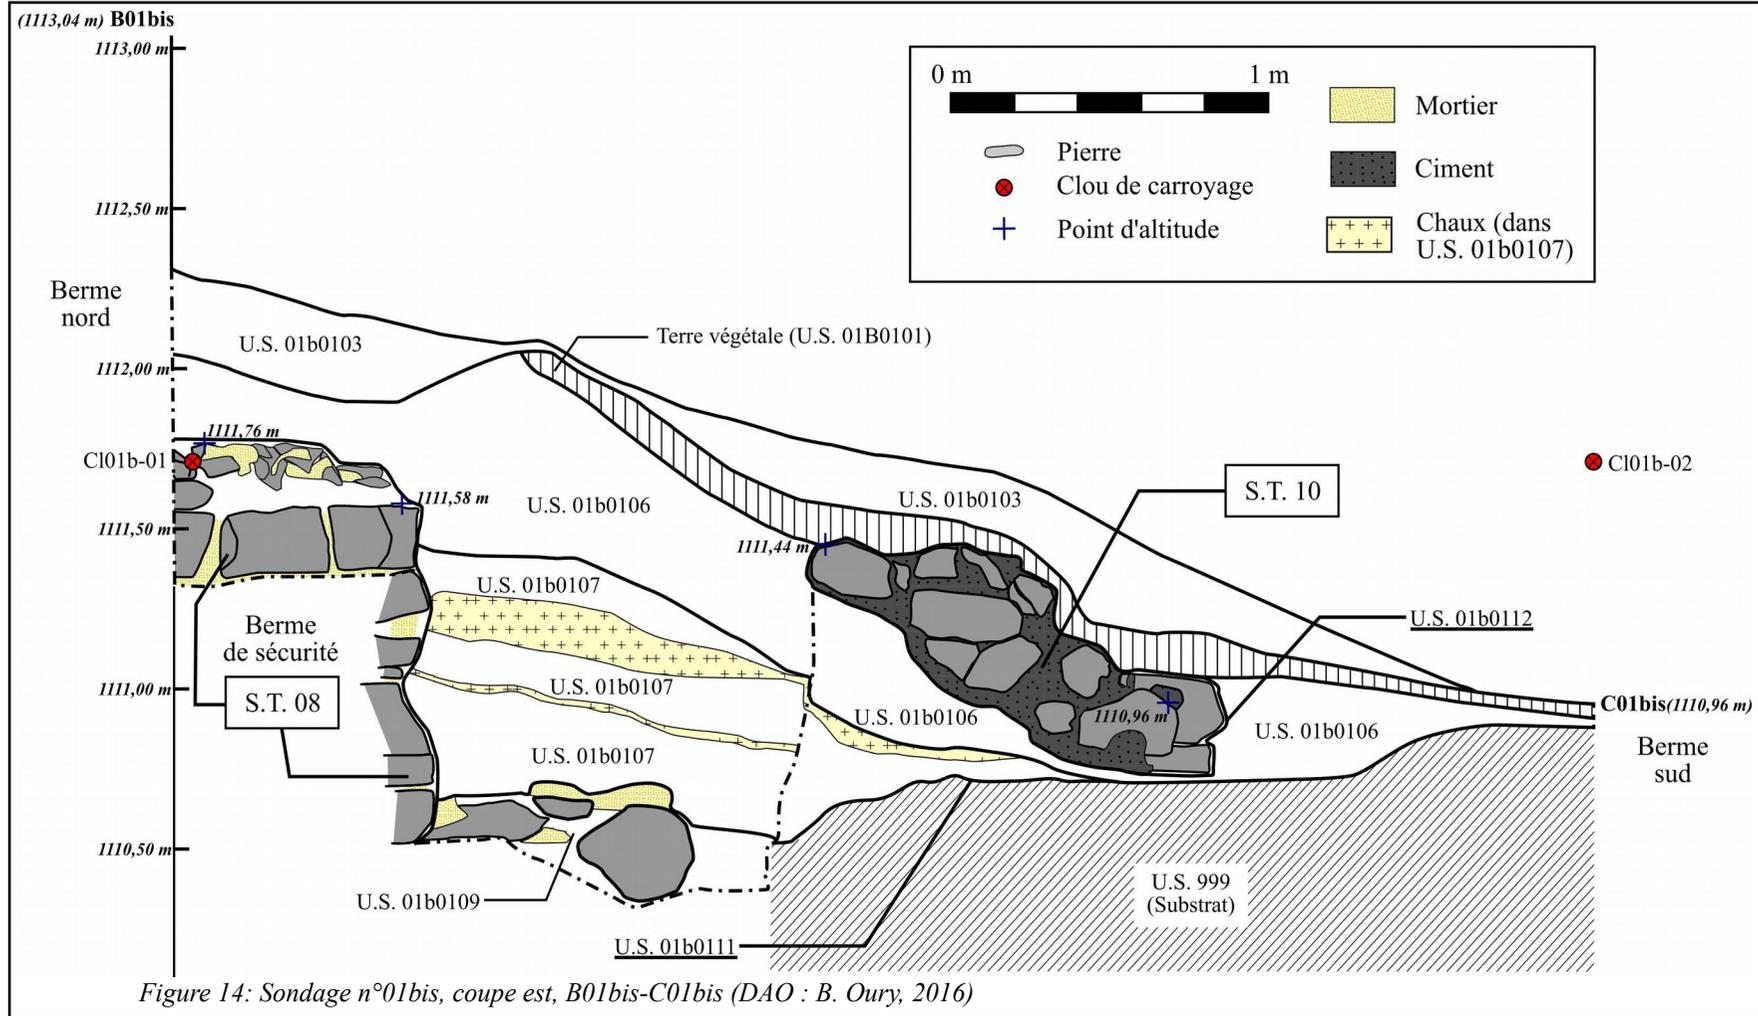
Figure 14: Sondage n°01bis, coupe est, B01bis-C01bis (DAO : B. Oury, 2016)

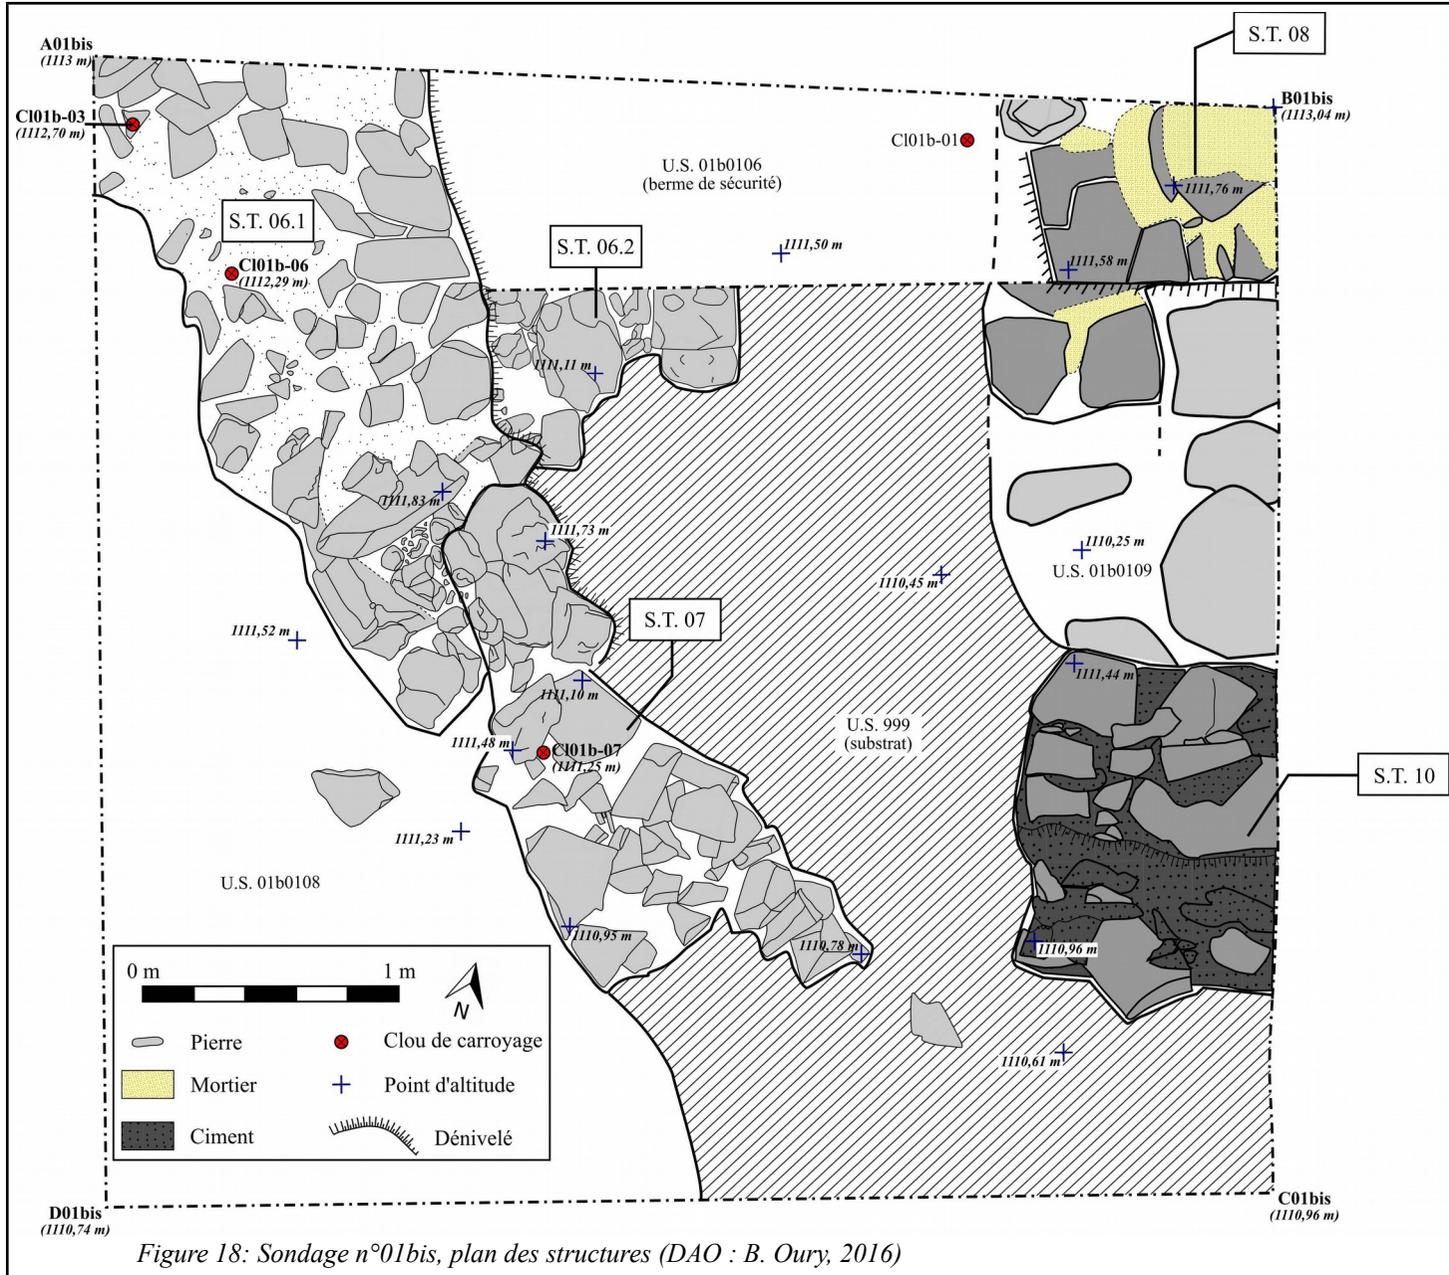
Figure 18: Sondage n°01bis, plan des structures (DAO : B. Oury, 2016)

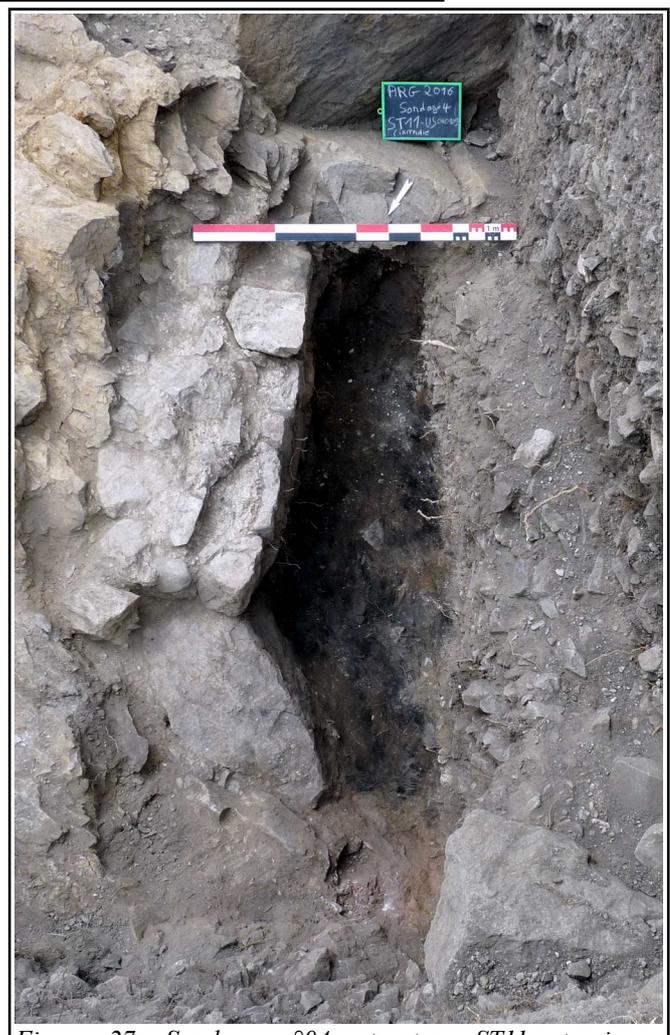
Figure 27: Sondage n°04, structure ST11 et niveau d'incendie U.S. 040108 (Cliché B. Oury, 2016)

Lors de la fouille du sondage n°04, le substrat rocheux (U.S. 999) été atteint sur la totalité du sondage excepté les bermes de sécurités conservées (sud-est et partie ouest). C'est une roche ocre jaune qui n'est pas comparable au substrat schisteux découvert dans les sondages n°01, 02 et 01bis. D'aspect très rocailleux, il se présente sous la forme de plusieurs blocs de dimensions imposantes agrémentés de failles où il est plus friable (Fig. 26). Situé à environ 80 cm de la surface dans la partie sud-ouest du sondage, il plonge subitement à plus de 2 m de profondeur après avoir parcouru 1,70 m vers le nord et fait un palier d'une cinquantaine de centimètres de profondeur. Puis, il remonte légèrement vers le nord pour atteindre une profondeur d'environ 1,50 m dans la berme nord. Au nord-est, le substrat est atteint à plus de 2 m en dessous du niveau de sol actuel. Cette grande profondeur a nécessité la création de deux bermes de sécurités, l'une longeant la berme ouest du sondage et l'autre occupant la totalité du quart sud-est. Ce substrat rocheux semble être le prolongement de la base du piton sur lequel a été élevé le château. Il est recouvert, dans toute la partie sud d'une couche sableuse contenant quelques pierres de moyen module (U.S. 040105) caractérisée par une dureté importante (Fig. 27).

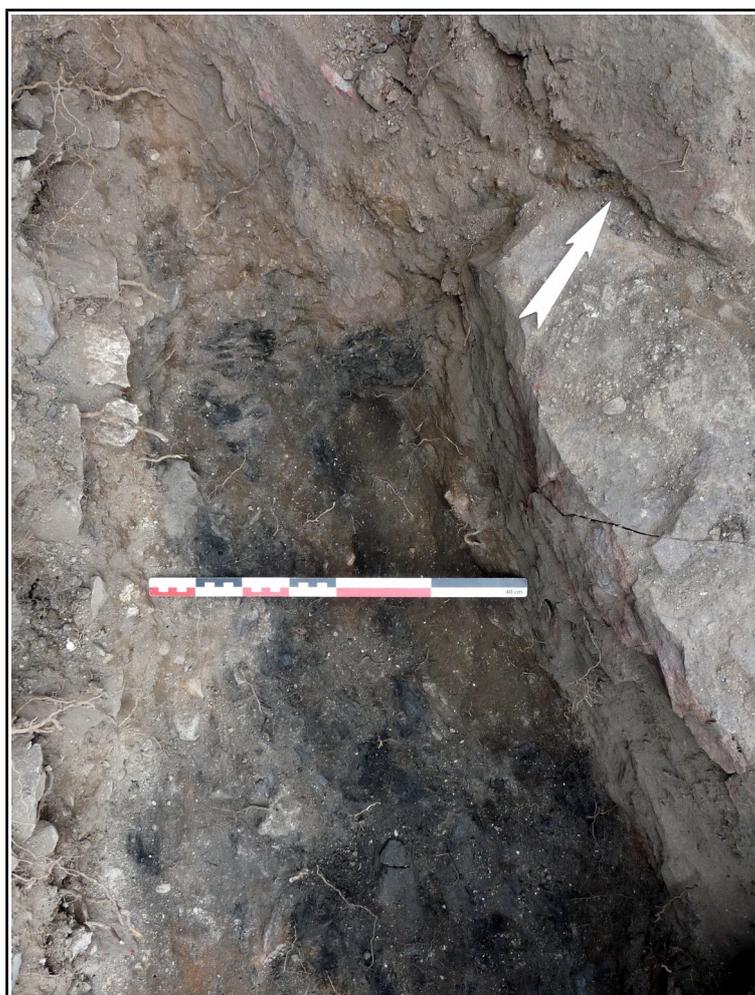
Figure 30: Sondage n°04, planches calcinées, U.S. 040109 (Cliché B. Oury, 2016)

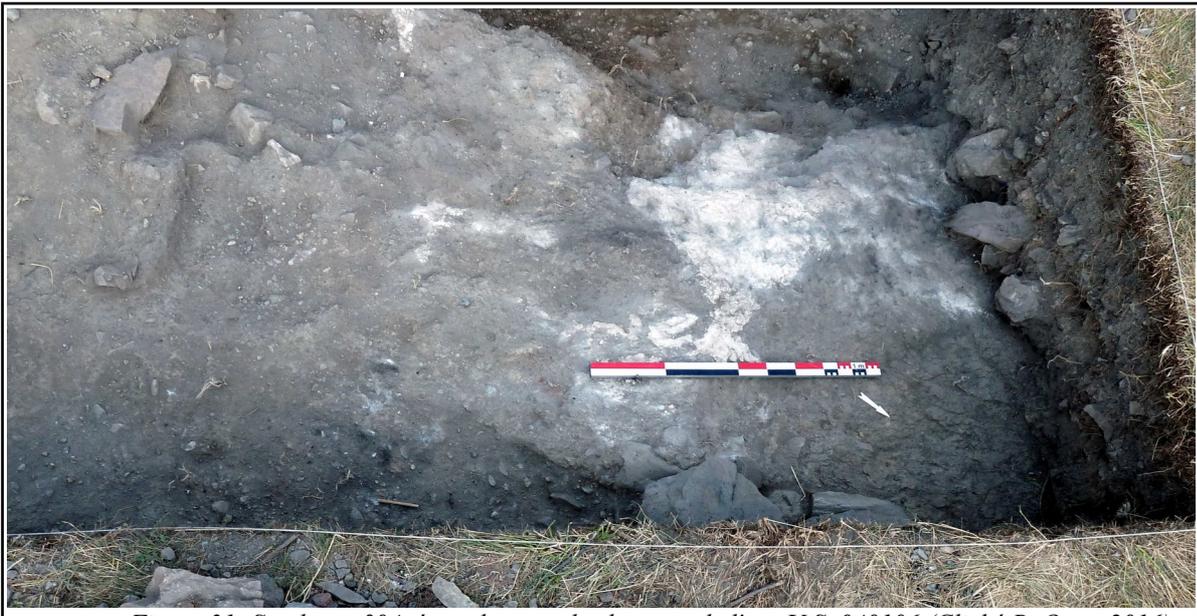
Figure 31: Sondage n°04, épanchement de chaux vu de l'est, U.S. 040106 (Cliché B. Oury, 2016)

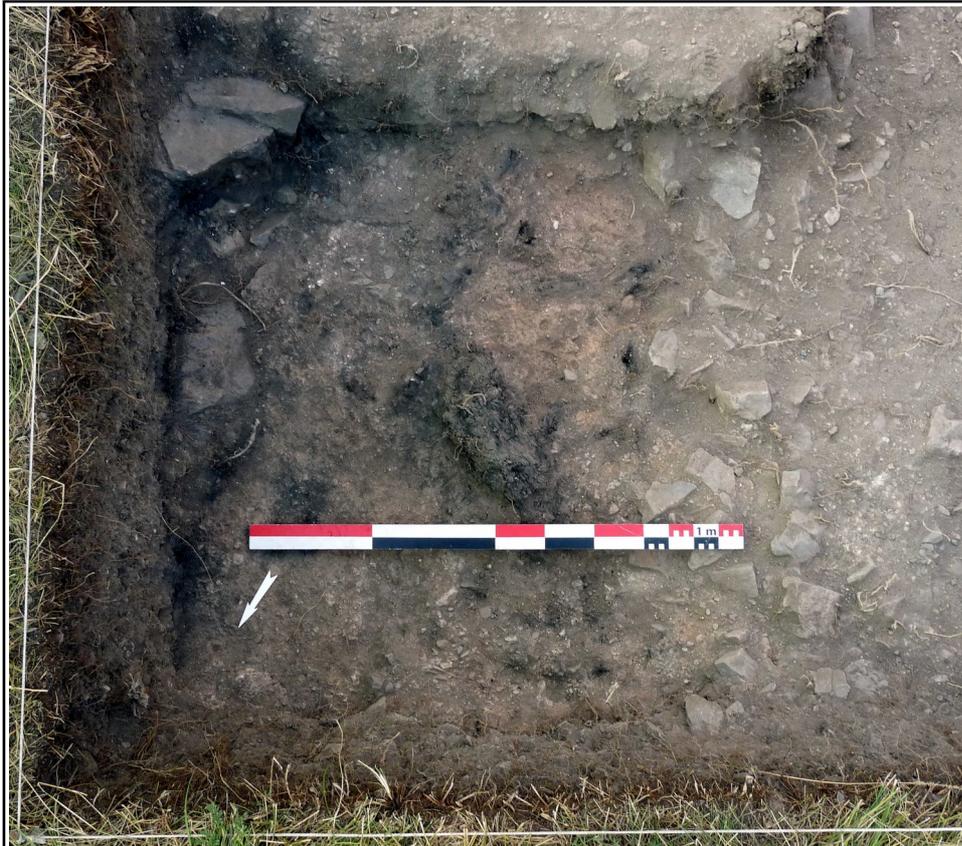
Figure 36: Sondage n°04, sol rubéfié et niveau d'incendie, U.S. 040104-040103 (Cliché B. Oury, 2016)

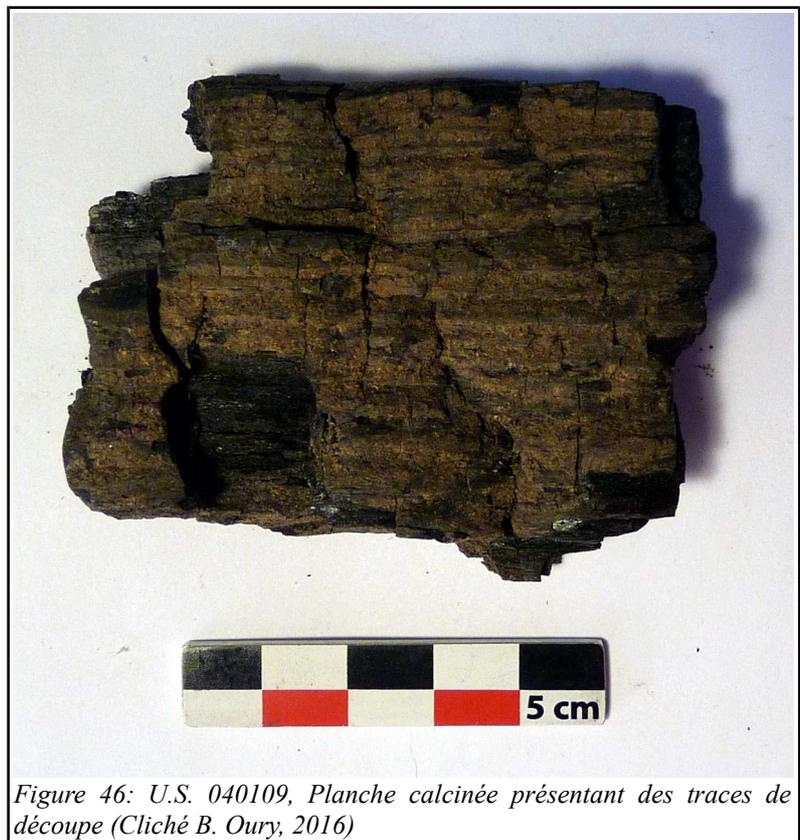
Figure 46: U.S. 040109, Planche calcinée présentant des traces de découpe (Cliché B. Oury, 2016)

De nombreux charbons ont été observés dans les couches d'incendie. Une planche calcinée du niveau 040109 a été prélevée et conditionnée dans le but d'une éventuelle datation au radiocarbone, ce qui pourrait nous donner la date de l'événement qui a précipité la destruction des deux bâtiments observés sur le site ou au moins déterminer la période de construction et d'aménagement du bâtiment. En parallèle, un fragment de planche présentant des traces de découpe de menuiserie pour créer une zone d'emboîtement a été prélevé pour observations (Fig. 46). En l'état il n'est pas possible de savoir à quoi était destiné cette planche, mais cela atteste une structure complexe et pensée.

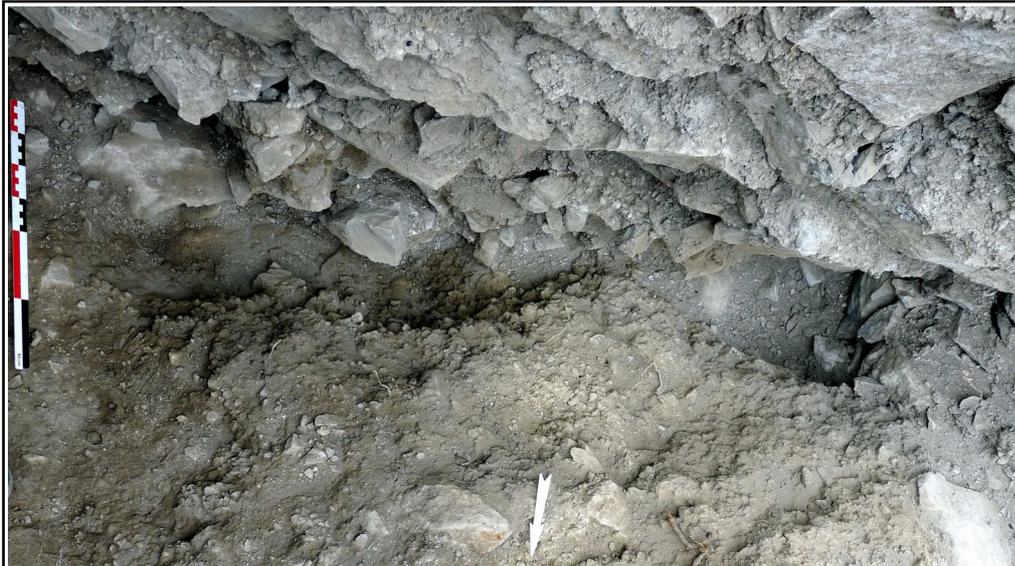
Figure 50: Sondage n°05, tranchée de fondation, U.S. 050107 (Cliché B. Oury, 2016)

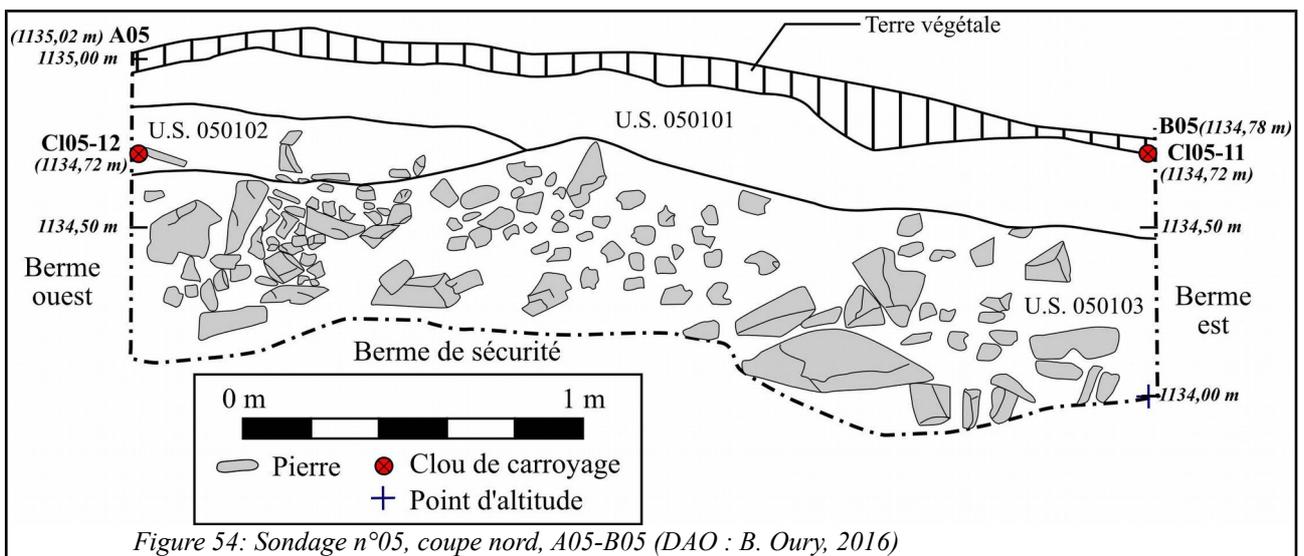
Figure 54: Sondage n°05, coupe nord, A05-B05 (DAO : B. Oury, 2016)

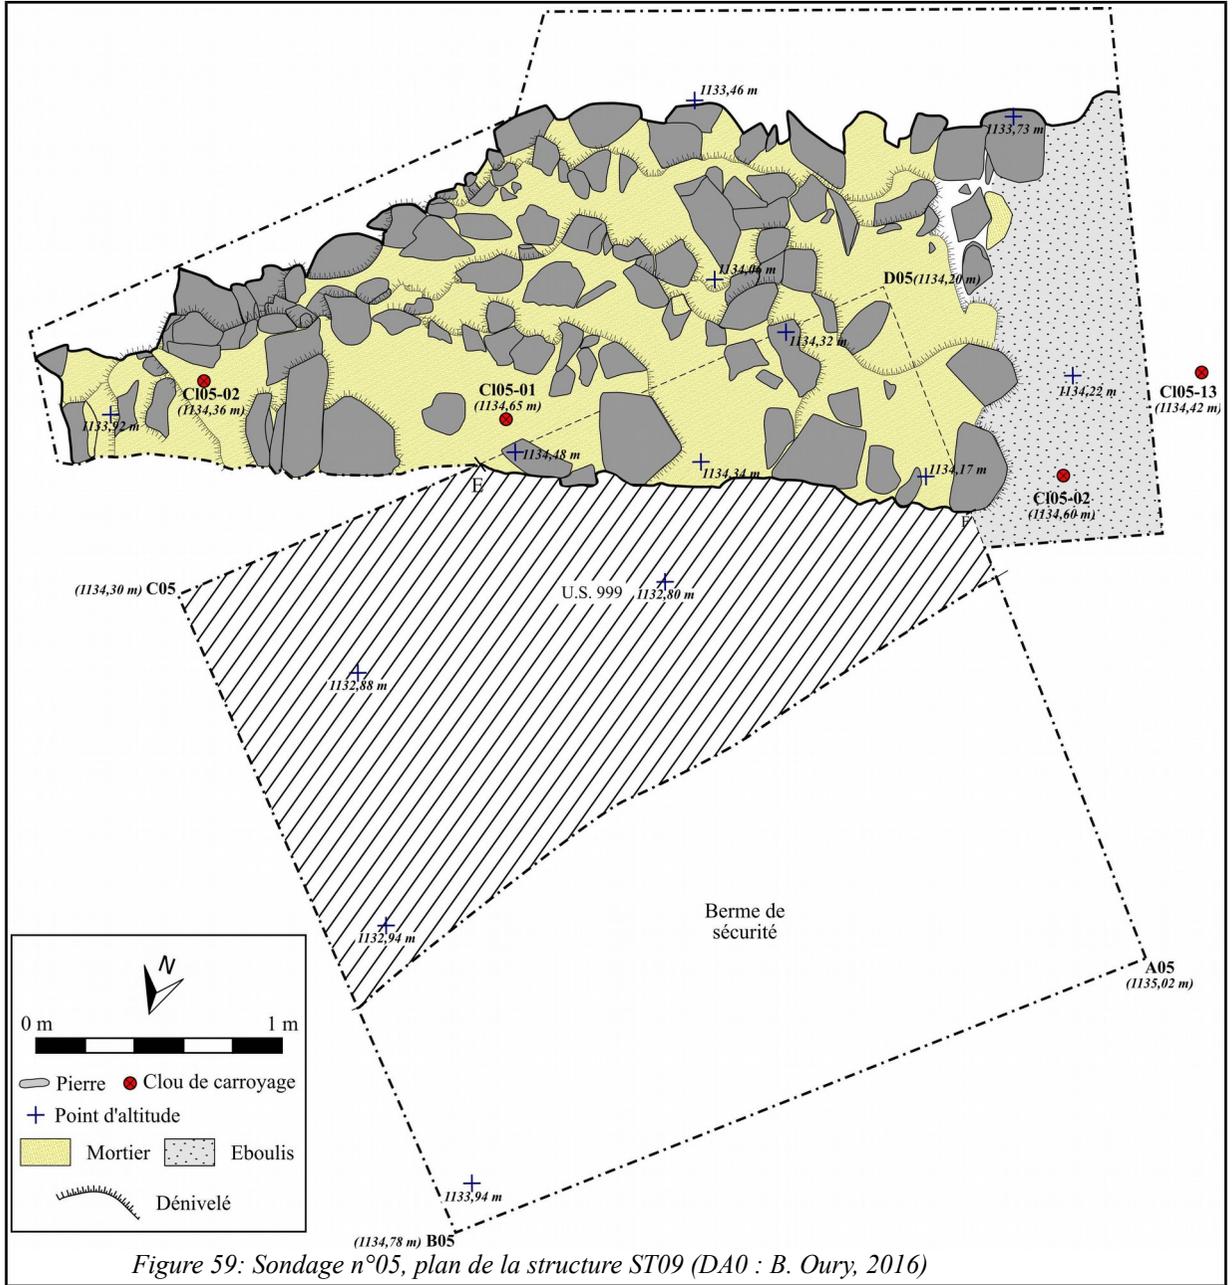
Figure 59: Sondage n°05, plan de la structure ST09 (DA0 : B. Oury, 2016)

Le sondage a été étendu en surface pour déterminer l'emprise du mur ST09. Son orientation légèrement désaxée nord-ouest/sud-est correspond parfaitement au tracé de l'enceinte médiévale visible sur le flanc est et n'est pas perpendiculaire avec l'alignement de pierres observé en surface en 2014 (Fig. 61). Dans son épaisseur, les vestiges du mur se dégradent plus l'on se dirige vers l'intérieur de l'enceinte où les niveaux de sols sont relativement plus bas qu'à l'extérieur ce qui a facilité l'effondrement de la structure dans la pente. Cela est bien visible sur le relevé en plan par les nombreuses dénivellations relevées sur les vestiges de la maçonnerie : le mur n'est pas proprement arasé. Le relevé en plan permet également d'estimer la largeur à 1,70 m en comptant l'absence du parement interne, ce qui est une mesure en totale adéquation avec celles relevées sur d'autres portions du mur d'enceinte en 2014.

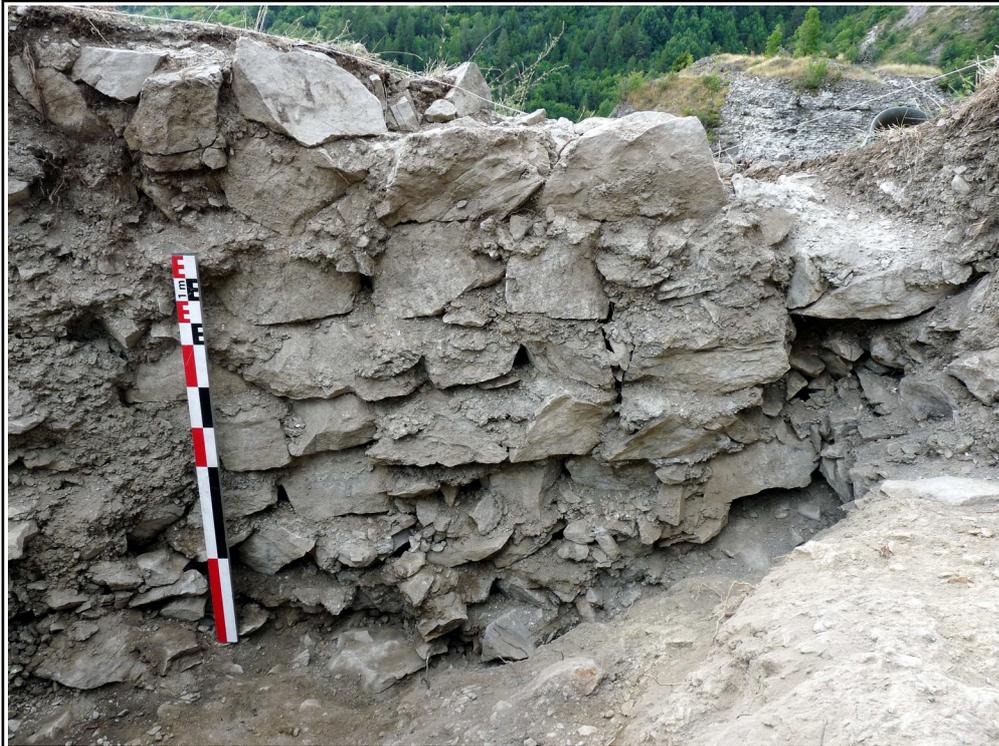
Figure 60: Sondage n°05, Structure ST09 vue depuis le nord (Cliché B. Oury, 2016)

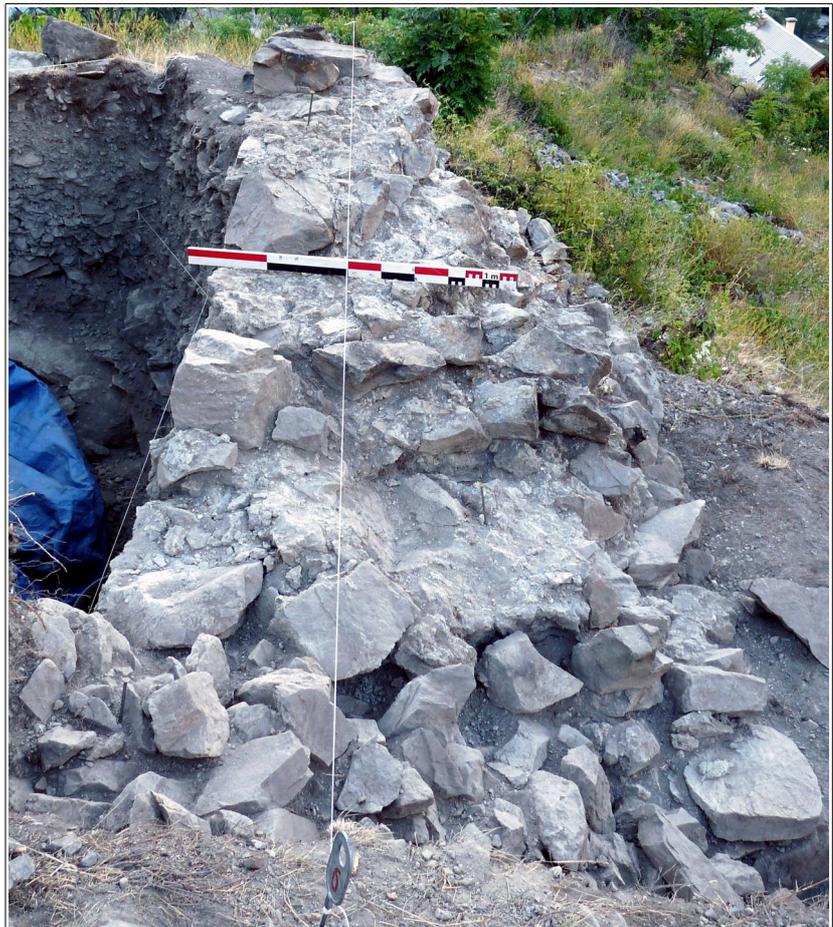
Figure 61: Sondage n°05, Structure ST09 vue de l'ouest (Cliché B. Oury, 2016)

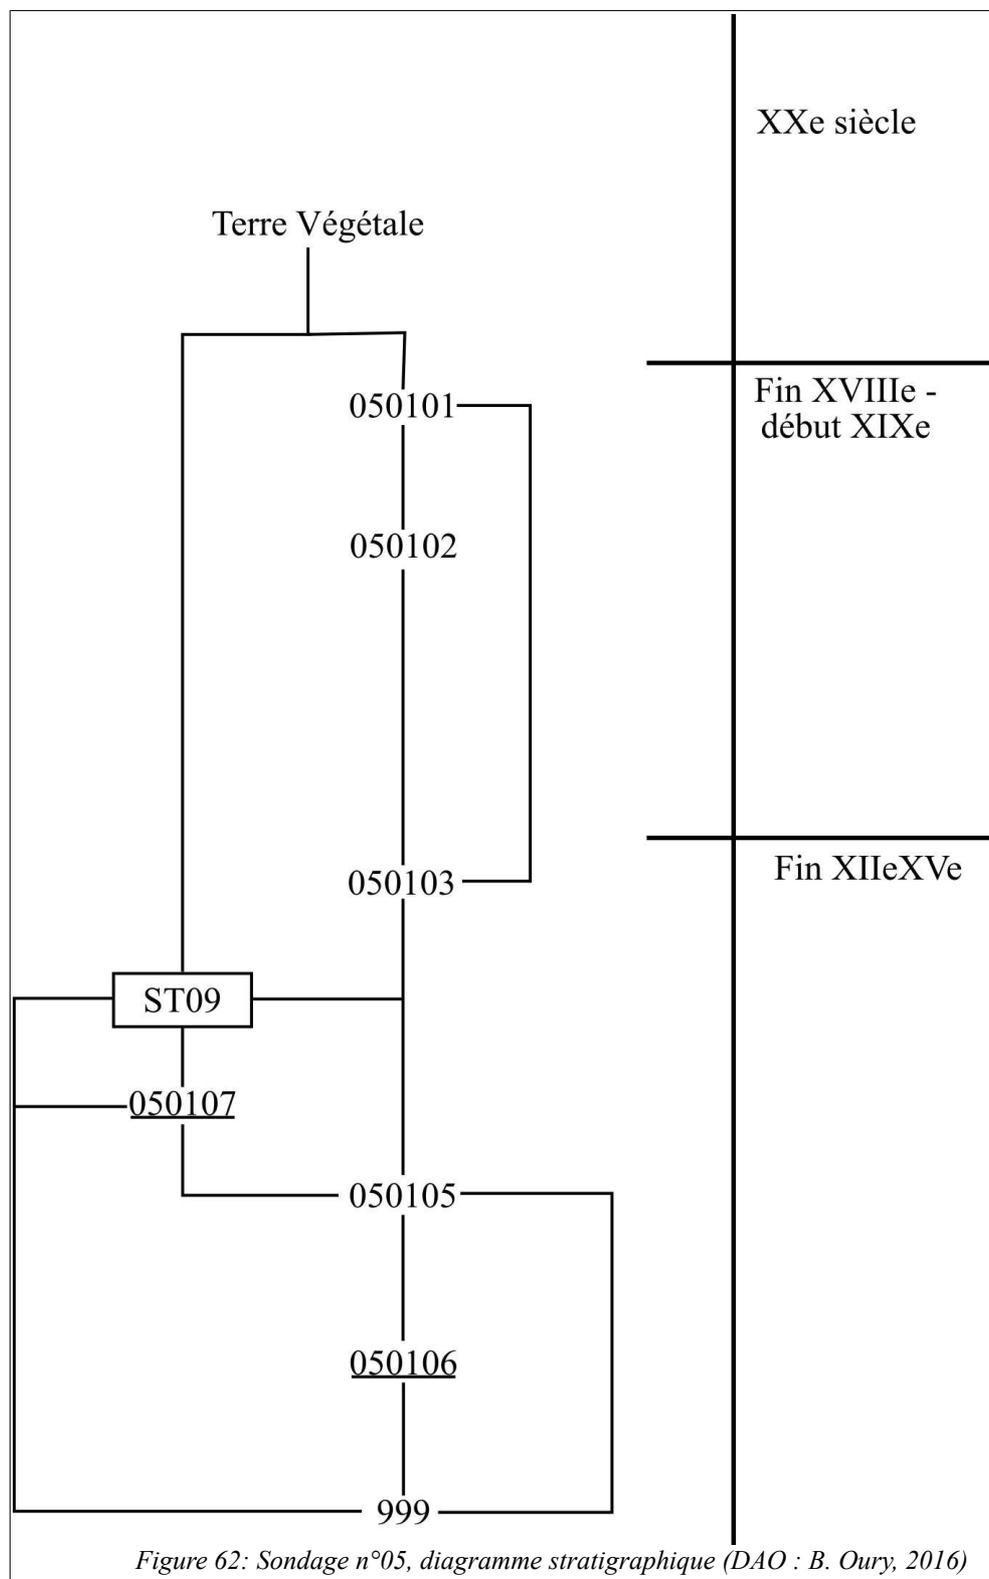
Figure 62: Sondage n°05, diagramme stratigraphique (DAO : B. Oury, 2016)
