Le devenir de la commanderie d'Avallieur à l'époque hospitalière

Cédric Roms, Stéphane Venault, Geert Verbrugghe

Le devenir de la commanderie d'Avalleur à l'époque hospitalière

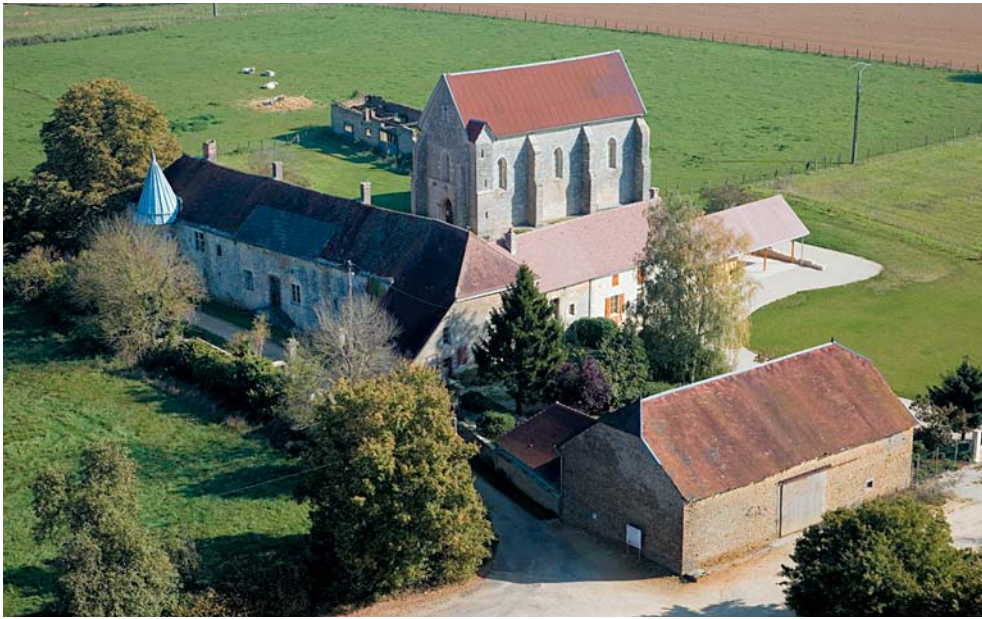
Fig. 1 - Vue aérienne de la commanderie d'Avaluur.

archéologiques. De cette première phase, subsistent le grand corps de logis contemporain de la fondation de la commanderie (fin du XIII^e siècle) ainsi que la chapelle construite dans le premier quart du XIII^e siècle (*fig. 1*)¹¹. Cette dernière n'a subi que peu de modifications au cours des siècles¹² : il s'agit d'une construction orientée, de plan rectangulaire, à nef unique de 19,70 m de long sur 6,20 m de largeur (hors œuvre), présentant une hauteur totale de 8,56 m.

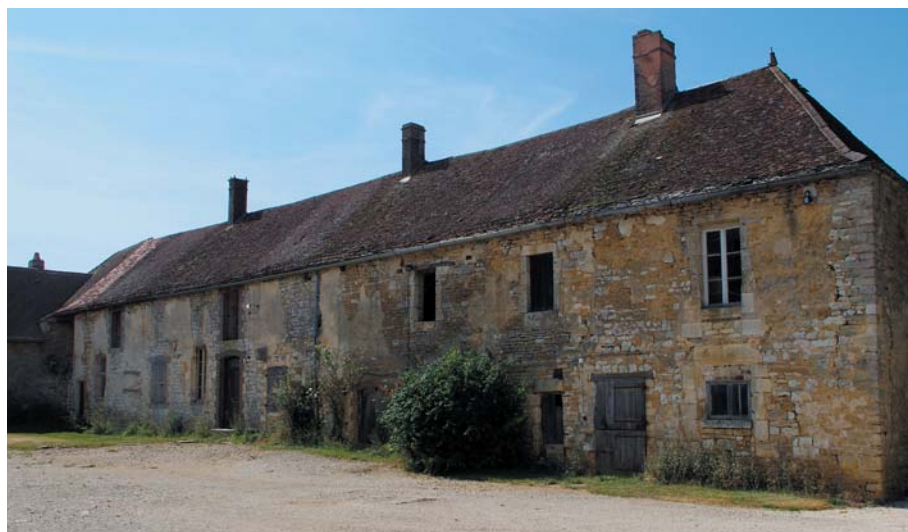
Fig. 5 - Façade orientale vue depuis le nord.
Cliché C. Roms, INRAP.

La façade orientale (100) est ajourée d'ouvertures récentes en briques telles 106, 109, 110 et 116 (*fig. 5*). D'autres percements remontent cependant au début du XVI^e siècle. C'est le cas de la fenêtre 107 qui est encadrée de moulures croisées à bases prismatiques, mais aussi de l'étroite fenêtre 104. Celle-ci est décorée à sa base de moulures prismatiques, renforcée à mi-hauteur d'une traverse chanfreinée et surmontée d'un linteau sculpté d'une accolade. Cette fenêtre n'est pas contemporaine du reste du parement 100. La porte 103, également de facture ancienne, pourrait être contemporaine des fenêtres (1^{ère} moitié du XVI^e siècle). Le mur témoigne également de reprise et de réfections diverses telles les ouvertures bouchées 101, 105, 108, 113. La fenêtre 112 est surmontée d'un linteau de porte sur lequel sont sculptés trois blasons dont deux aux armes de Jean de Choiseul. Ce linteau se trouve en position secondaire au-dessus de la fenêtre – initialement une porte comme en témoigne la fuite des montants (111) vers le sol et une rupture dans les assises. Le percement de cette porte a dû condamner l'ancienne ouverture.

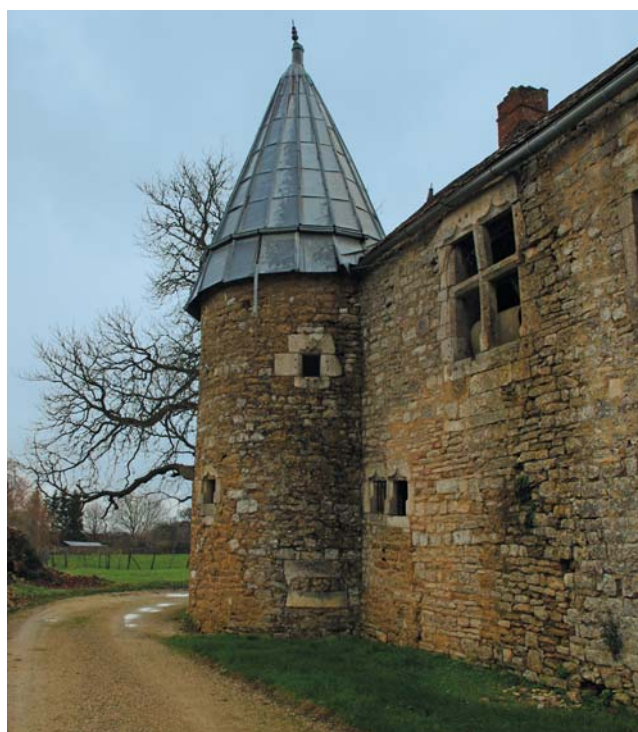
Fig. 6 - Tour de la façade occidentale.
Cliché C. Roms, INRAP.

Le parement de la tour est irrégulier de même les calcaires mis en œuvre sont hétérogènes (*fig. 6*). La construction de cette tour est à l'origine de la reprise 412, dans le mur gouttereau occidental.

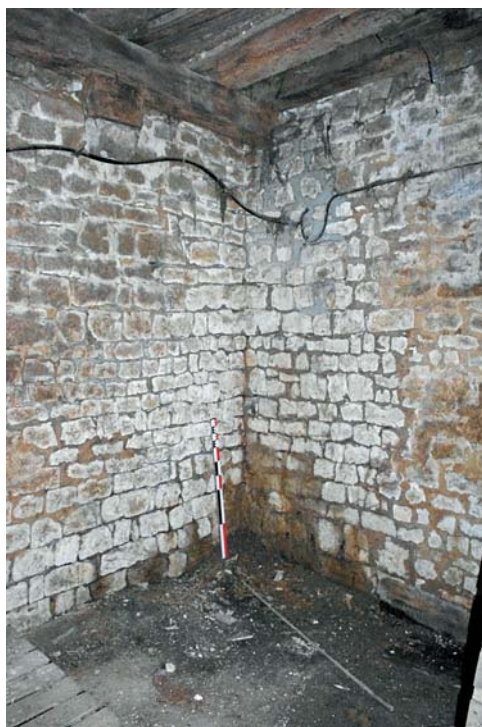
Fig. 7 - Détail de l'appareil de la cave B
(angle du mur de refend 8 et du mur gouttereau est).
Cliché C. Roms, INRAP.

chaînés et de même facture (assises régulières, moellons de calcaire sublithographique) (*fig. 7*). L'éclairage naturel provient de soupiraux récents en briques qui ajourent le mur gouttereau est. Deux soupiraux actuellement bouchés sont visibles dans le mur ouest. Ils sont sûrement d'origine: les pierres de taille des pieds droits étant intégrées aux assises du mur. Un ressaut, ayant reçu les solives du premier état du plafond planchéié, est visible dans la partie supérieure des murs gouttereaux. Ce mode de couverture permet de dégager un maximum d'espace et il est plus facile à mettre en œuvre³⁰. Par ailleurs, rien ne laisse penser que cette cave ait été voûtée à l'origine. Des perturbations semblent être liées à une reprise postérieure du plancher. Actuellement, six piles engagées en saillies de 30 cm par rapport au nu du mur soutiennent des poutres maîtresses soutenues dans leur milieu par des poteaux reposant sur des bases en pierre. Le buchage de moellons des gouttereaux et l'absence de chaînage entre certaines parties des piles et les murs laissent envisager qu'elles sont contemporaines d'une reprise du plafond. La pile nord du mur oriental, en briques, est quant à elle contemporaine. Les datations dendrochronologiques réalisées sur une des poutres indiquent un abattage des bois après 1413³¹.

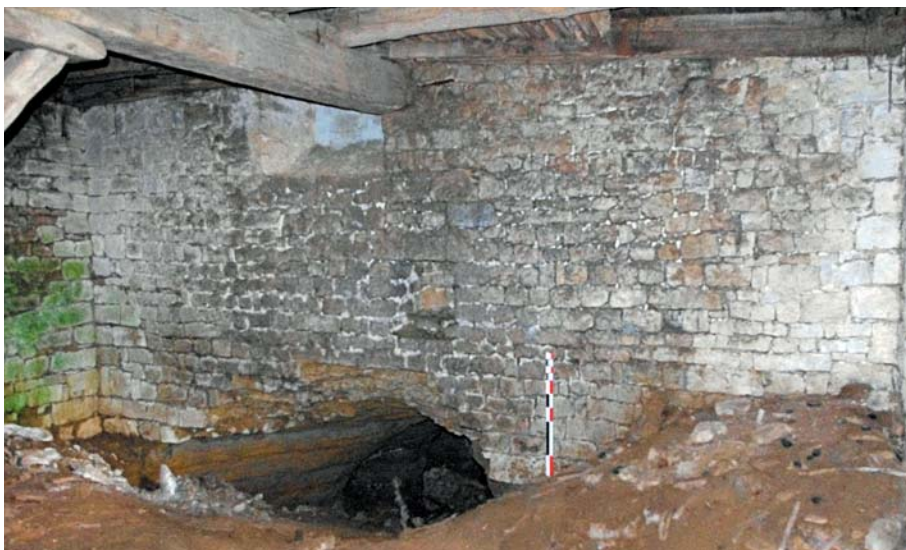
Fig. 8 - Accès à la cave N par une ouverture pratiquée à la base du mur pignon sud.

Située à l'extrémité sud de la cave A, on accède à cette cave depuis un effondrement de la base du mur pignon sud du corps de logis. Elle est creusée dans les sables et grès du Valanginien et s'organise à partir d'un couloir central long de 7 m et large de 2 m desservant six alvéoles symétriquement opposées profondes de 1,20 m et larges de 2,30 m. Sous plafond, la hauteur est actuellement de 2,50 m.

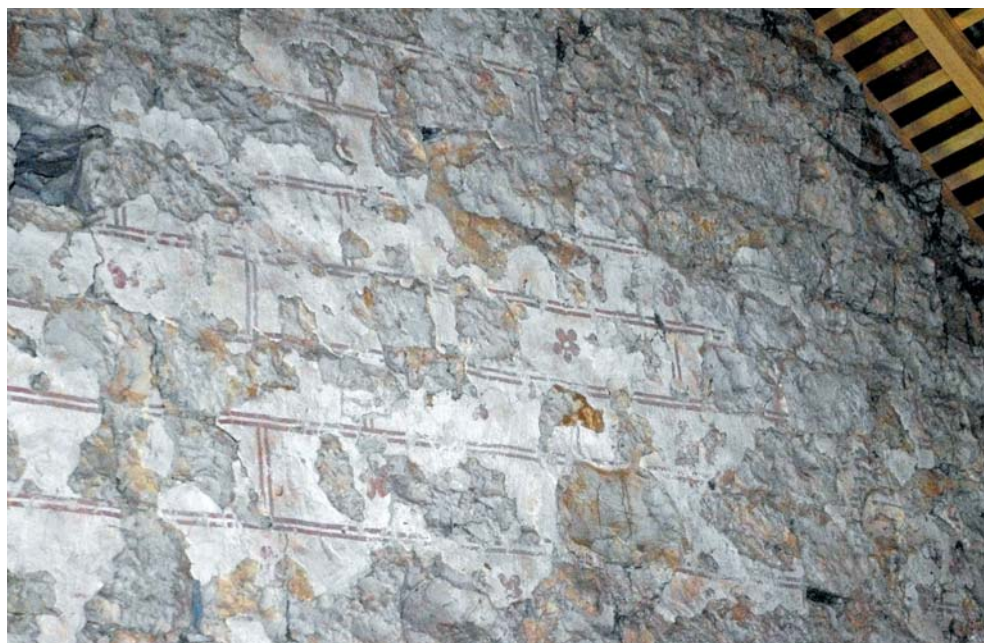
Fig. 9 - Détail de l'enduit peint du mur pignon sud.
Cliché C. Roms, INRAP.

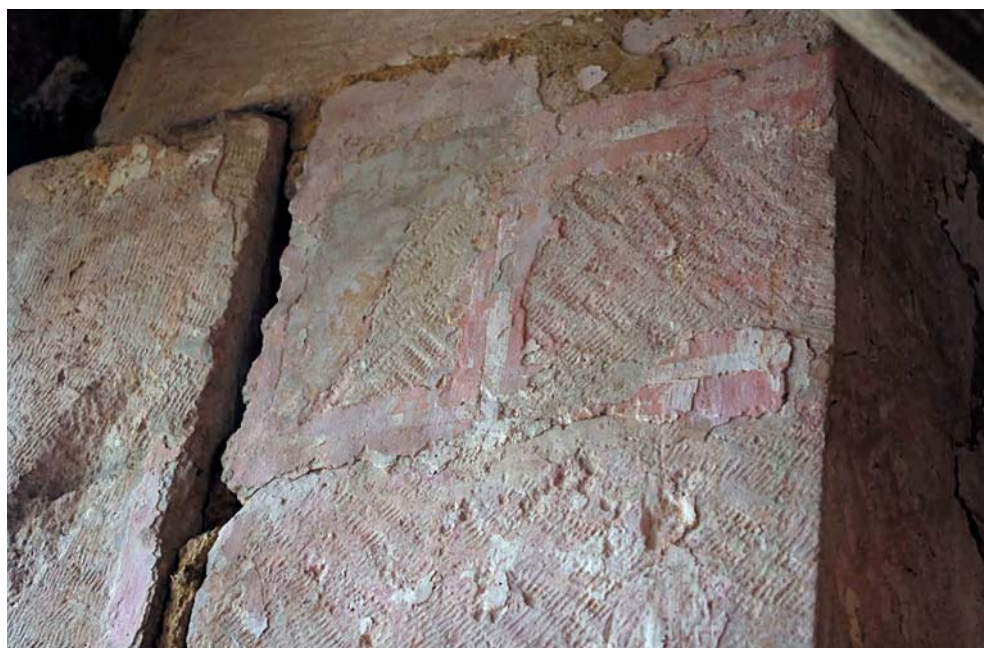
Fig. 10 - Faux joints blancs sur fond rose conservés dans l'ébrasement de la baie 409.
Cliché C. Roms, INRAP.
