Pompéi, *Porta Ercolano* : organisation, gestion et transformations d'une zone suburbaine

Campagne 2016

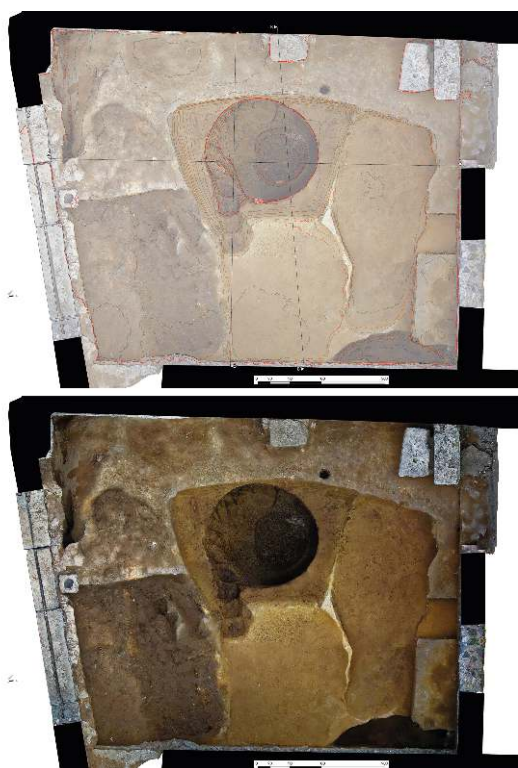
Fig. 18 – Boutique N14. Relevé photogrammétrique en plan de l'ensemble de la boutique.

En haut, indication des lignes de coupes et des isoplèthes d'altitude (chaque 0,05 m).
Échelle : 1/20.

- 27 La phase suivante, antérieure à la construction des boutiques N10-13, est marquée par le creusement d'une série de fosses dont seule la plus récente autorise une interprétation. Elle est constituée d'une juxtaposition d'au moins trois fosses aménagées les unes contre les autres dans un espace de forme vaguement trapézoïdale s'achevant dans la boutique N13. Le fond de deux de ces fosses, situées au nord et à l'est de l'ensemble, tend vers l'horizontalité, à une altitude comparable. Elles sont séparées par une fine épaisseur de substrat. La fosse la plus imposante se développe dans l'angle sud-ouest de l'ensemble (fig. 18-19).
