Pompéi, *Porta Ercolano* : organisation, gestion et transformations d'une zone suburbaine

Campagne 2016

Éditeur
École française de Rome

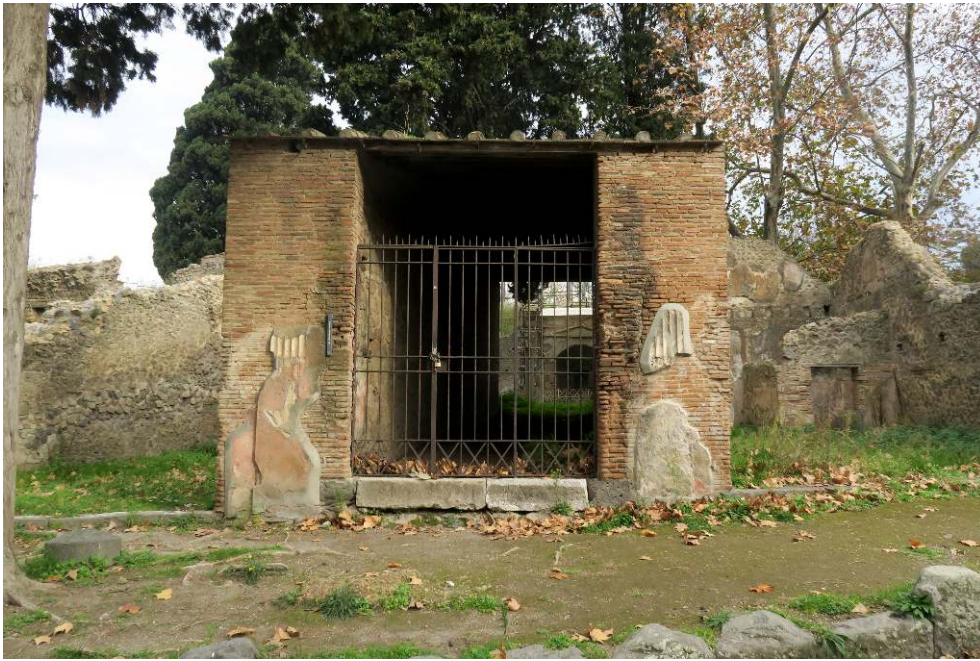
Fig. 5 – Vue de l'accès N12 à la *villa delle Colonne a mosaico* depuis la *via dei Sepolcri*.

- 8 La mise en place des murs divisant les boutiques en plusieurs pièces intervint dans un second temps mais très probablement suivant un projet initial. L'agencement des boutiques N10 et N11 est similaire, avec un escalier à droite et une partition plus tardive de la pièce septentrionale. Les boutiques N13-14, reliées par une porte entre les pièces 1 des deux boutiques, semblent en revanche devoir être considérées comme un même ensemble originel. Les piédroits en tuile furent alors installés en façade. À l'intérieur, l'enduit correspond à un seul état de revêtement. Observable en plusieurs points, la décoration de façade met l'accent sur l'entrée N12 de la villa, flanquée de pilastres de stuc pour en souligner la monumentalité, et elle possède deux états successifs (fig. 5).

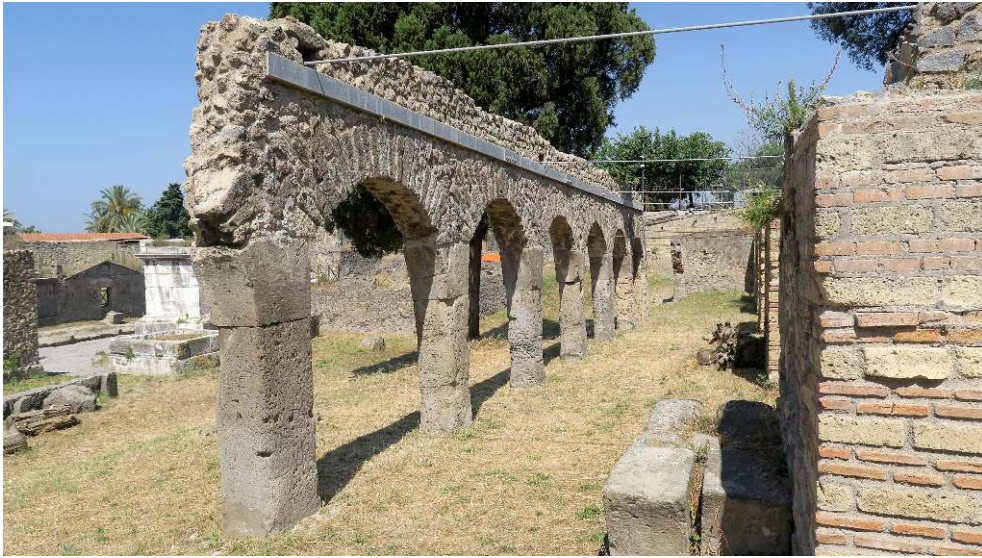
Fig. 7 – Arcade du portique en correspondance des boutiques N25-27.

- 10 Face aux boutiques N17 et N18, deux arches et le départ d'une troisième sont conservées. L'écartement entre les piliers n'est pas totalement régulier. Ces derniers appartiennent à la seconde phase du portique, réalisée partiellement en *opus testaceum*, avec des fragments de tuiles de production locale liés par un mortier gris à jaunâtre, assez terreux, à sable fin et quelques nodules de chaux. Au niveau des boutiques N25-N26, les vestiges correspondent en revanche au premier état (fig. 7).

Les piliers sont en blocs de tuf de Nocera, avec pour certains des traces de taille ou de récupération. Les claveaux sont aussi en tuf ou en calcaire du Sarno. Le mortier est celui des boutiques de l'ensemble 1, et le lien avec celles-ci est confirmé par le rythme des piliers, en accord avec celui des murs latéraux des boutiques. Le tout était sans doute enduit. Au niveau de la boutique N27, les deux piliers sont en calcaire du Sarno, tandis que les deux avant-derniers portent 2 à 5 assises de terres cuites entre le bloc et l'imposte, le dernier étant réalisé en massif de terres cuites.

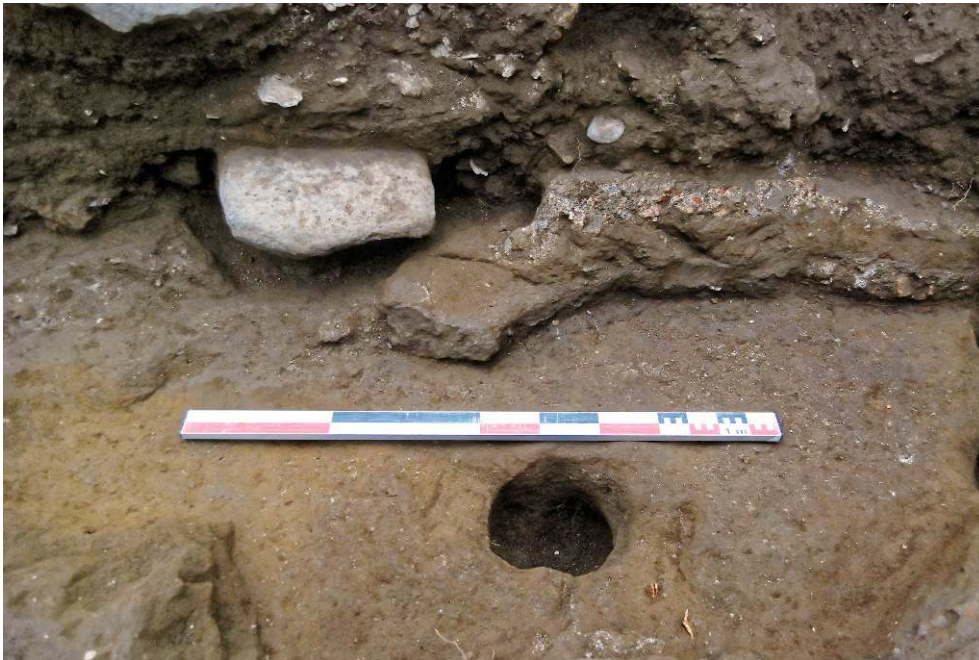
Fig. 12 – Sondage aux pieds de l'arche est du portique. Dernière voie en terre battue en cours de fouille.

On remarque le niveau géologique sous-jacent et la voie en dalle de basalte qui vient couvrir la première voie.

Bien que nous n'ayons pas pu l'observer sur toute sa continuité, il est très probable que, au niveau de la chaussée, le sol géologique ait été surcreusé lors de l'installation de la première voie en terre battue.

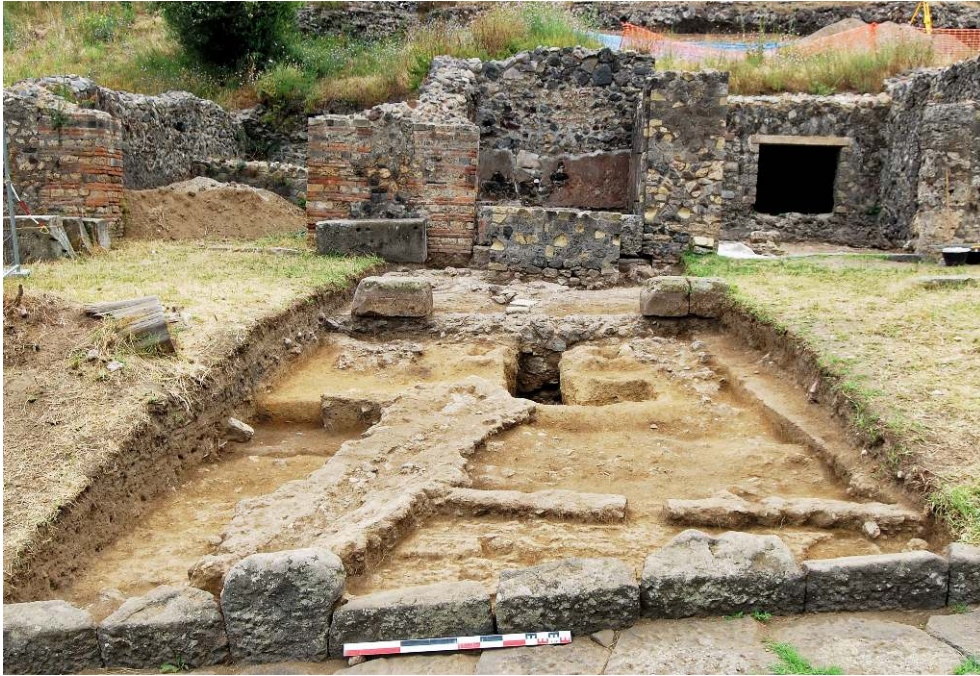
Fig. 16 – Portique devant la fontaine N20a. La fosse antique et les niveaux plus récentes interceptés dans le secteur.

- 23 Devant la fontaine, des travaux étaient en revanche encore en cours au moment de l'éruption. Les fouilles ont en effet pu intercepter une fosse profonde qui, partant de la base de la fontaine et passant sous les fondations du portique, se terminait en équerre au sud. L'axe de la fosse est centré entre les deux piliers de l'arcade (fig. 16). La fosse perce les niveaux géologiques jusqu'à environ 2,40 m de profondeur ; elle était remplie de *lapilli* non remaniés lors de la fouille.

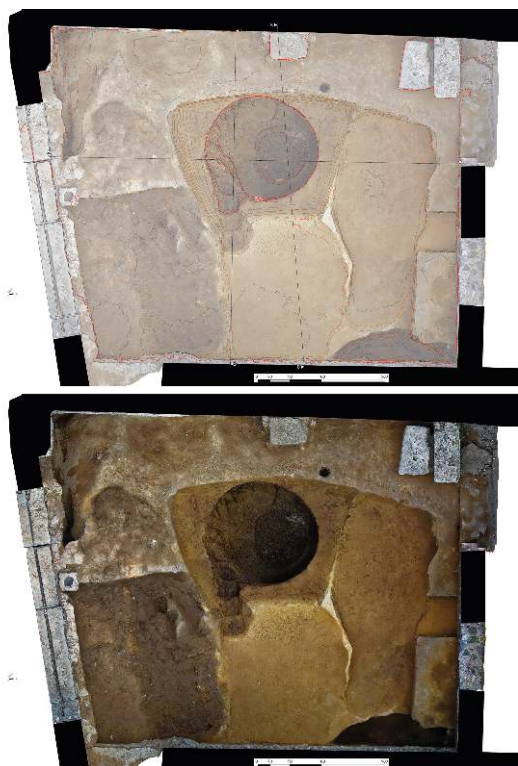
Fig. 18 – Boutique N14. Relevé photogrammétrique en plan de l'ensemble de la boutique.

En haut, indication des lignes de coupes et des isoplèthes d'altitude (chaque 0,05 m).
Échelle : 1/20.

- 27 La phase suivante, antérieure à la construction des boutiques N10-13, est marquée par le creusement d'une série de fosses dont seule la plus récente autorise une interprétation. Elle est constituée d'une juxtaposition d'au moins trois fosses aménagées les unes contre les autres dans un espace de forme vaguement trapézoïdale s'achevant dans la boutique N13. Le fond de deux de ces fosses, situées au nord et à l'est de l'ensemble, tend vers l'horizontalité, à une altitude comparable. Elles sont séparées par une fine épaisseur de substrat. La fosse la plus imposante se développe dans l'angle sud-ouest de l'ensemble (fig. 18-19).

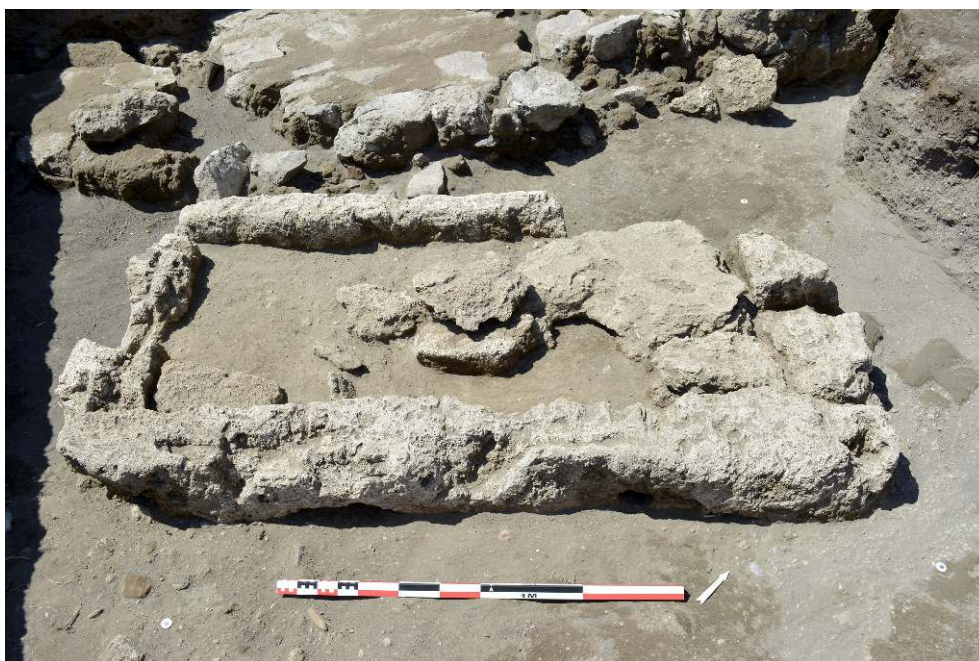
Fig. 27 – Sépulture N32A.

- 38 Lors de la campagne 2015, deux sépultures avaient été mises au jour¹⁰. Une troisième avait été aperçue à l'extrémité occidentale du secteur et n'a été fouillée qu'en 2016.
- 39 Comme les deux précédentes, il s'agit d'une sépulture constituée de dalles monolithes en calcaire du Sarno posées sur champ, délimitant un espace dans lequel est installé le défunt (fig. 27). Les niveaux en place qui nous sont parvenus permettent d'avancer l'hypothèse que la sépulture a été installée dans le substrat, très probablement avec le creusement d'une fosse dont les limites sont représentées par les blocs formant la sépulture.

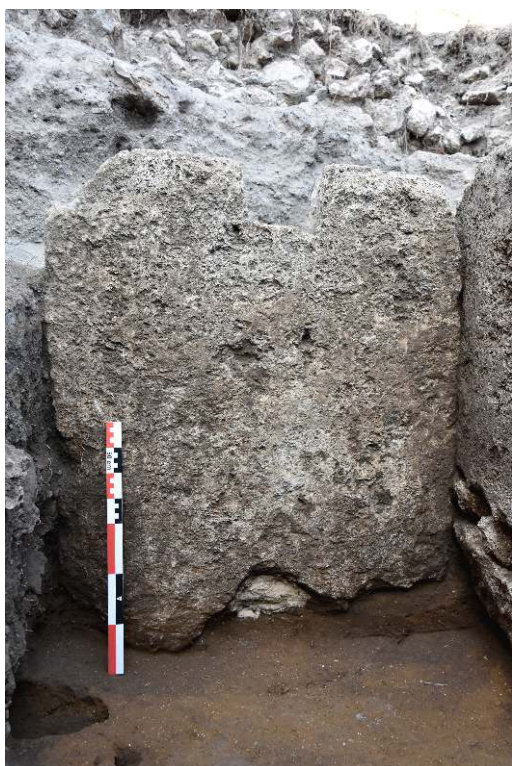
Fig. 28 – Paroi nord de la sépulture avec détail d'une encoche.

En dehors des quelques éléments ayant pu appartenir à une couverture de la tombe, mais remaniés à l'époque moderne/contemporaine, aucune trace du système de fermeture n'a pu être mise en évidence. Cependant, sur les petits côtés de la sépulture, deux encoches traversantes ont pu être observées et pourraient témoigner d'un système de couverture (fig. 28).

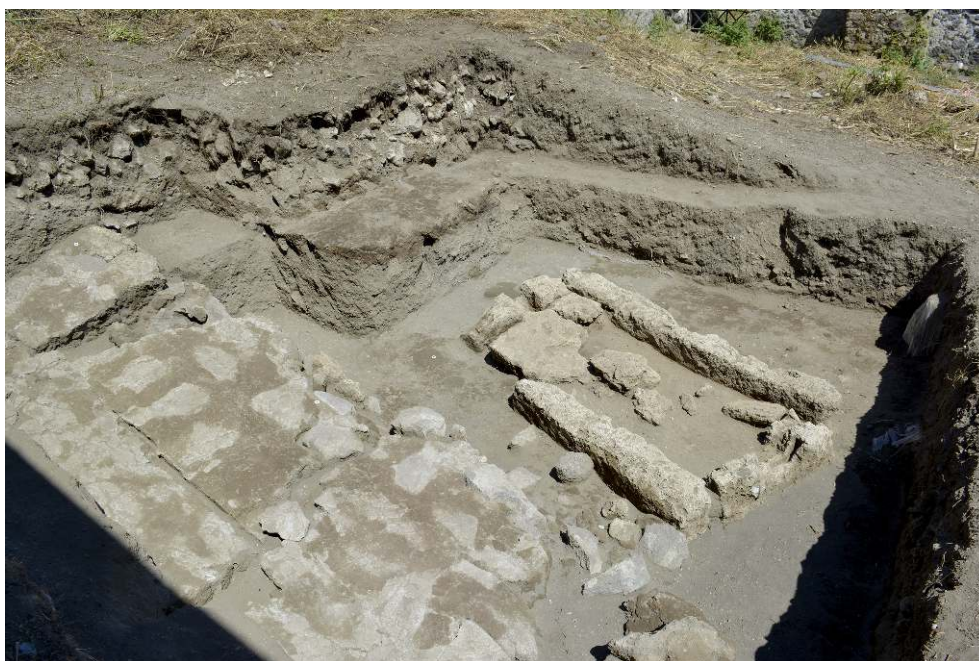
Fig. 31 – Détail de l'effondrement du mur moderne au premier plan.

- 44 Enfin, à l'extrémité occidentale du secteur, un pan de mur moderne a pu être observé et correspond très probablement à l'effondrement de l'ancien mur d'enceinte du site (fig. 31).

Celui-ci a pu s'effondrer lors des bombardements de 1943, mais l'étude des archives permettra peut-être d'apporter des réponses plus précises.
