## Pompéi, *Porta Ercolano* : organisation, gestion et transformations d'une zone suburbaine

Campagne 2016

# Pompéi, *Porta Ercolano* : organisation, gestion et transformations d'une zone suburbaine

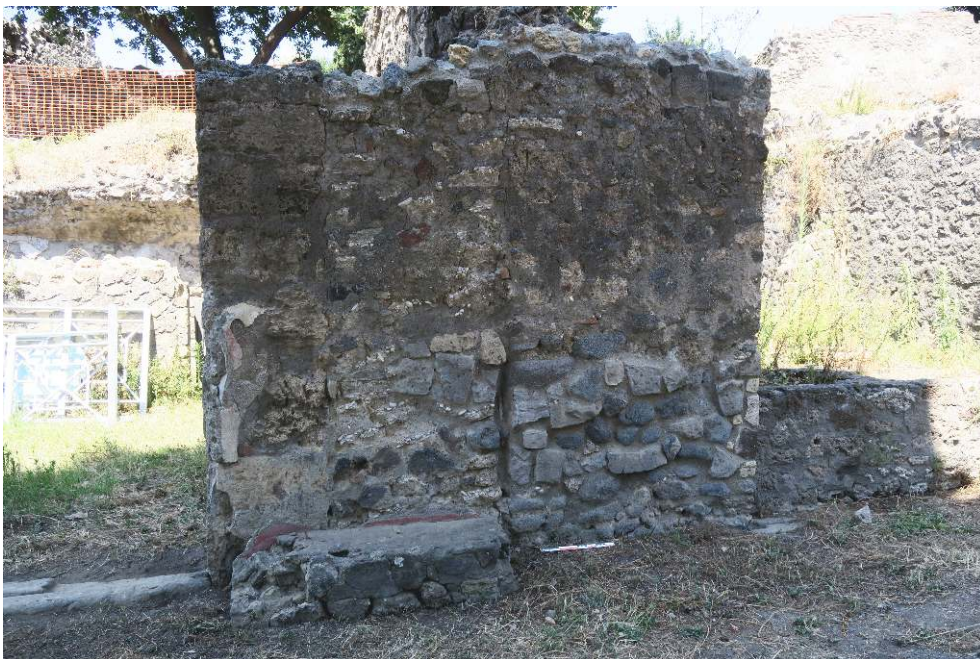
Fig. 3 – Vue de la porte bouchée et de la banquette en façade de la boutique N17.

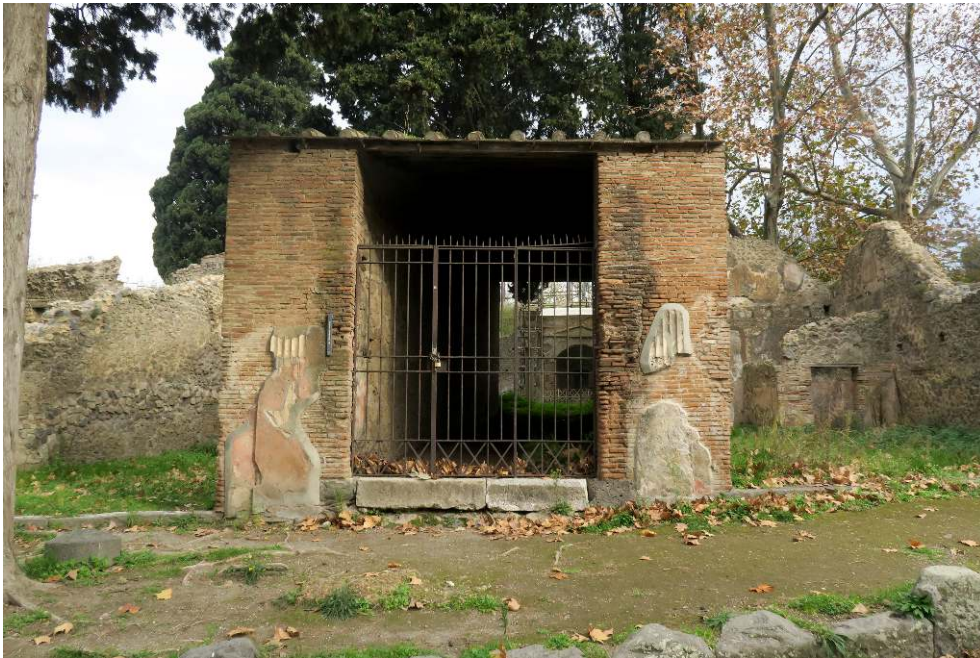
Fig. 5 – Vue de l'accès N12 à la *villa delle Colonne a mosaico* depuis la *via dei Sepolcri*.

- 8 La mise en place des murs divisant les boutiques en plusieurs pièces intervint dans un second temps mais très probablement suivant un projet initial. L'agencement des boutiques N10 et N11 est similaire, avec un escalier à droite et une partition plus tardive de la pièce septentrionale. Les boutiques N13-14, reliées par une porte entre les pièces 1 des deux boutiques, semblent en revanche devoir être considérées comme un même ensemble originel. Les piédroits en tuile furent alors installés en façade. À l'intérieur, l'enduit correspond à un seul état de revêtement. Observable en plusieurs points, la décoration de façade met l'accent sur l'entrée N12 de la villa, flanquée de pilastres de stuc pour en souligner la monumentalité, et elle possède deux états successifs (fig. 5).

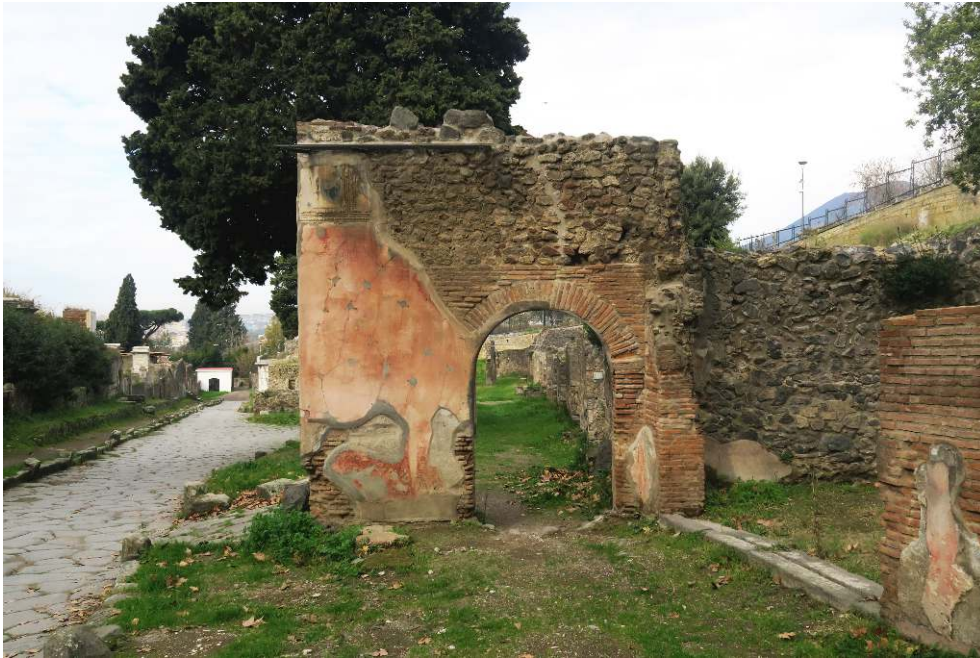
Fig. 6 – Vue de l'arche d'entré au portique depuis le trottoir en face de N12.

Elle reprend celle de la façade orientale de l'arc du portique et l'on remarque, en particulier dans la partie basse, des ornements qui apparaissent peut-être dans le premier état du décor de ce dernier (palmettes à trois feuilles et fleurs de lotus à deux pétales et pistil, liées par des tiges géométrisées enveloppant la palmette et formant une volute) (fig. 6).

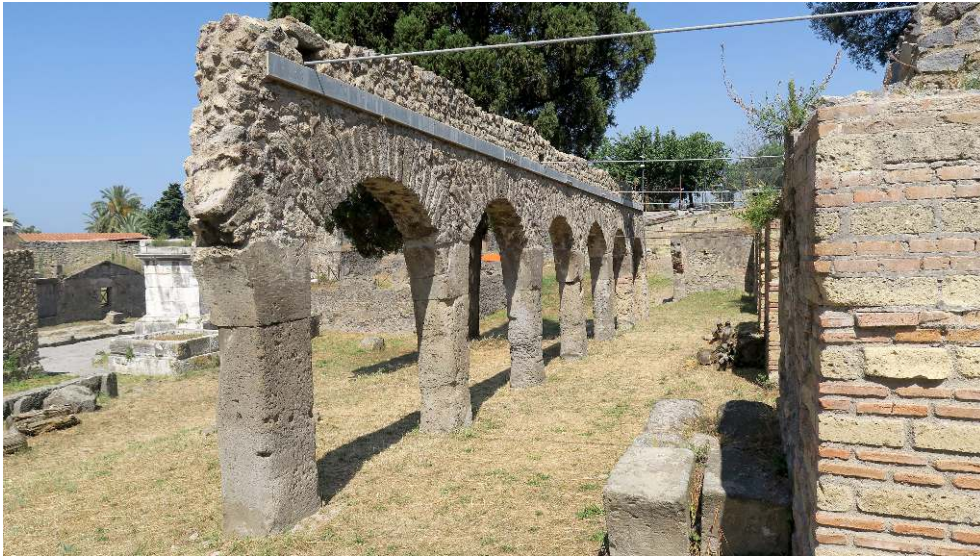
Fig. 7 – Arcade du portique en correspondance des boutiques N25-27.

- 10 Face aux boutiques N17 et N18, deux arches et le départ d'une troisième sont conservées. L'écartement entre les piliers n'est pas totalement régulier. Ces derniers appartiennent à la seconde phase du portique, réalisée partiellement en *opus testaceum*, avec des fragments de tuiles de production locale liés par un mortier gris à jaunâtre, assez terreux, à sable fin et quelques nodules de chaux. Au niveau des boutiques N25-N26, les vestiges correspondent en revanche au premier état (fig. 7).

Les piliers sont en blocs de tuf de Nocera, avec pour certains des traces de taille ou de récupération. Les claveaux sont aussi en tuf ou en calcaire du Sarno. Le mortier est celui des boutiques de l'ensemble 1, et le lien avec celles-ci est confirmé par le rythme des piliers, en accord avec celui des murs latéraux des boutiques. Le tout était sans doute enduit. Au niveau de la boutique N27, les deux piliers sont en calcaire du Sarno, tandis que les deux avant-derniers portent 2 à 5 assises de terres cuites entre le bloc et l'imposte, le dernier étant réalisé en massif de terres cuites.

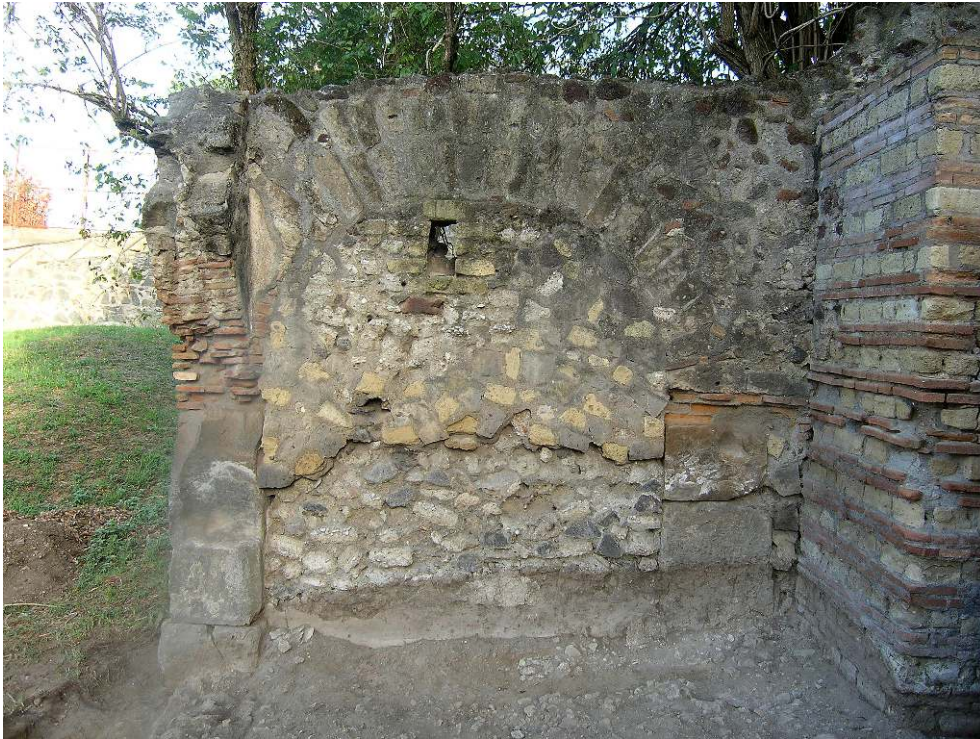
Fig. 8 – Bouchage de l'arche ouest du portique vue depuis l'est.

- 11 Enfin, dans la limite occidentale, face à N29, le dernier pilier présente les mêmes caractéristiques que les précédents, son imposte formant un arc pour le raccord, difficile à lire en raison des restaurations, avec la façade de la boutique. Il n'est cependant pas lié au mur ouest. Cette arche a été bouchée par un parement réalisé avec différents matériaux, dont des fragments de sol à galets. Un jour en archère est aménagé au sommet de ce bouchage, avec la partie la plus étroite côté portique (fig. 8).

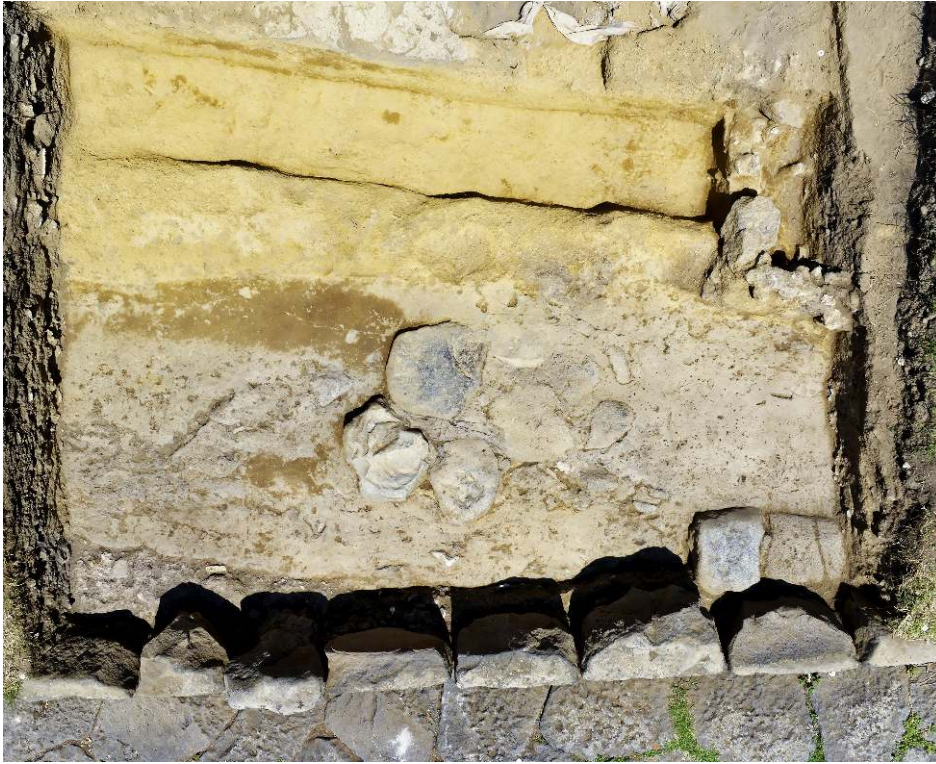
Fig. 10 – Vue zénithale de la voie dallée interceptée entre le portique et la *via dei Sepolcri* devant la fontaine N20a.

- 15 Dans les deux secteurs, il a été possible d'atteindre les niveaux géologiques sur lesquels ont été réalisées les structures les plus anciennes que nous avons pu observer. Devant la fontaine, une voie dallée dont l'axe diverge sensiblement de l'actuelle *via dei Sepolcri*, a été retrouvée à environ 0,40 m sous le niveau du talus qui, depuis la voie actuelle, monte en légère pente jusqu'au niveau de circulation du portique (fig. 10).

Il est assez probable que cette voie, dont la chaussée porte clairement des marques de recharges et de réfections, soit à mettre en relation avec un segment de voie dallée découvert quelques mètres plus en amont, devant la boutique N14 (fig. 11). Les deux segments sont pavés avec des dalles de basalte de dimensions sensiblement inférieures à celles de la voie en usage en 79.

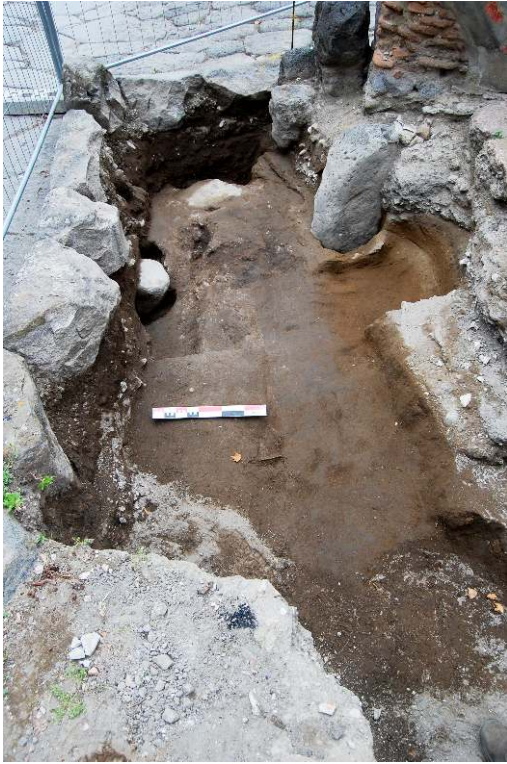
Fig. 11 – La voie dallée et les recharges en béton de tuileau interceptées dans le sondage devant la boutique 14, à la base de l'arche est du portique, depuis l'ouest.

Comme le tronçon devant la fontaine, la chaussée de la voie devant la boutique N14 montre d'importantes recharges, parfois effectuées avec des dalles de béton de tuileau coulé pour niveler les espaces entre les dalles. Bien que les fenêtres dans lesquelles il a été possible d'observer cette voie plus ancienne soient réduites, il semble qu'elle reproduisait le même pendage que celui de l'actuelle *via dei Sepolcri*. Si, devant la fontaine, la fouille s'est arrêtée sur la voie dallée, devant la boutique N14, nous avons procédé au démontage d'une dalle ainsi que des recharges de tuileau. Cela nous a permis de remettre au jour autre un niveau antérieur de voie, en terre battue, d'une épaisseur d'environ 0,40 m, posée directement sur le niveau géologique bordant la voie (fig. 12). Ce talus présente une pente sensible vers le nord, avec une différence d'environ 1 m entre le niveau enregistré à la base du portique et devant le seuil de la boutique N14.

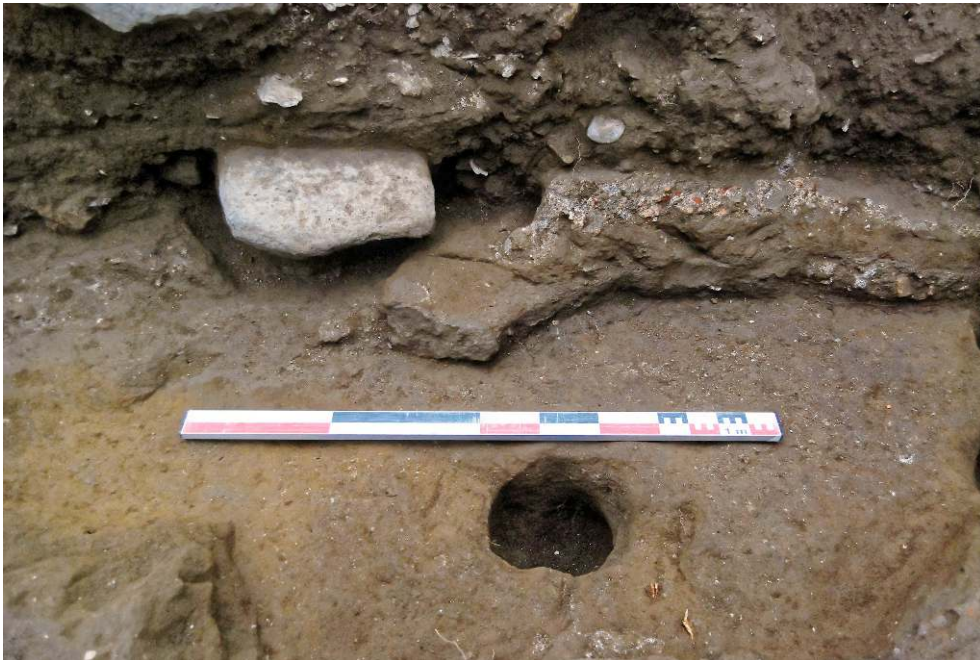
Fig. 12 – Sondage aux pieds de l'arche est du portique. Dernière voie en terre battue en cours de fouille.

On remarque le niveau géologique sous-jacent et la voie en dalle de basalte qui vient couvrir la première voie.

Bien que nous n'ayons pas pu l'observer sur toute sa continuité, il est très probable que, au niveau de la chaussée, le sol géologique ait été surcreusé lors de l'installation de la première voie en terre battue.

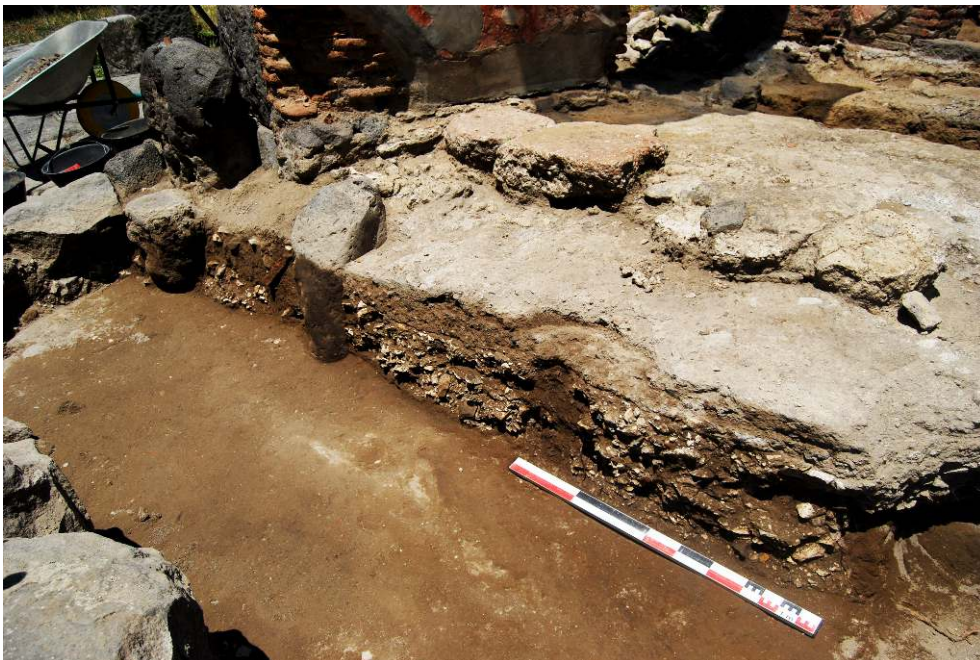
Fig. 14 – Aux pieds de l'arche ouest.

En premier plan la dernière voie en terre battue en usage après la réalisation du portique. Sur la droite de la photographie, le chasse-roue en basalte pris dans les niveaux successifs et l'ornière qui vient le frôler.

- 21 Nonobstant cette perte, au moins trois recharges de la dernière voie en terre battue (en phase avec la réalisation du portique) sont attestées avant la construction de l'actuelle *via dei Sepolcri*. Ces niveaux, mis en place pour niveler le secteur, atteignent une épaisseur d'environ 0,60 m au niveau du piédroit méridional de l'arche et présentent un pendage doux vers les blocs de délimitation du trottoir actuel (fig. 14).

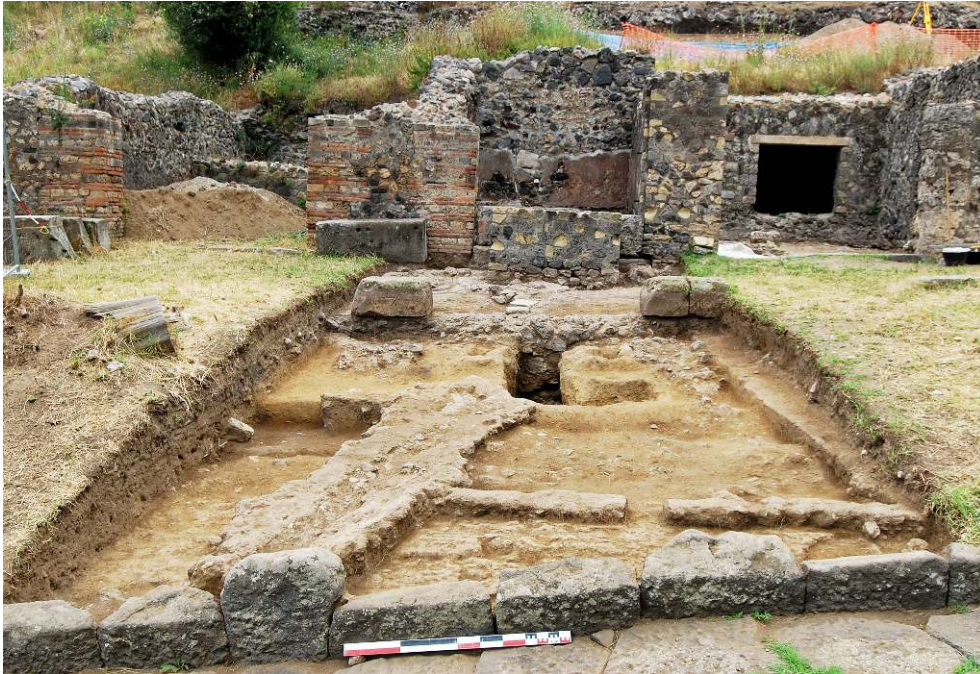
Fig. 16 – Portique devant la fontaine N20a. La fosse antique et les niveaux plus récentes interceptés dans le secteur.

Vue depuis la via dei Sepolcri.

- 23 Devant la fontaine, des travaux étaient en revanche encore en cours au moment de l'éruption. Les fouilles ont en effet pu intercepter une fosse profonde qui, partant de la base de la fontaine et passant sous les fondations du portique, se terminait en équerre au sud. L'axe de la fosse est centré entre les deux piliers de l'arcade (fig. 16). La fosse perce les niveaux géologiques jusqu'à environ 2,40 m de profondeur ; elle était remplie de *lapilli* non remaniés lors de la fouille.

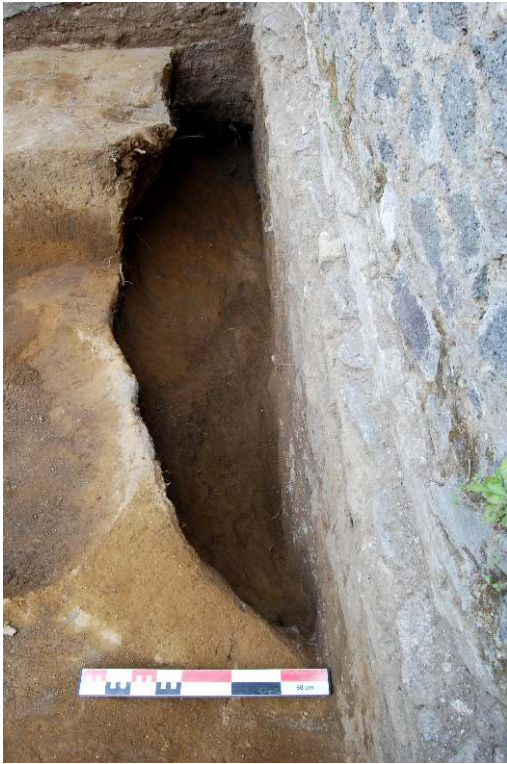
Fig. 17 – Boutique N14. Vue du silo après la fouille de son comblement d'abandon.

- 25 À la suite des travaux effectués en 2015, la boutique N14 a été de nouveau fouillée cette année, en se concentrant exclusivement sur la pièce N14/1. La première phase observée correspond à un silo, déjà rencontré lors de la campagne précédente dans la pièce N14/2. Directement creusé dans le substrat éruptif, la majeure partie de ce silo devait d'étendre dans la partie occidentale de la boutique N13 voisine (fig. 17). Le fait le plus frappant reste la proximité du sommet de la coupole de ce silo avec le sol en fonction lors de l'éruption du Vésuve.

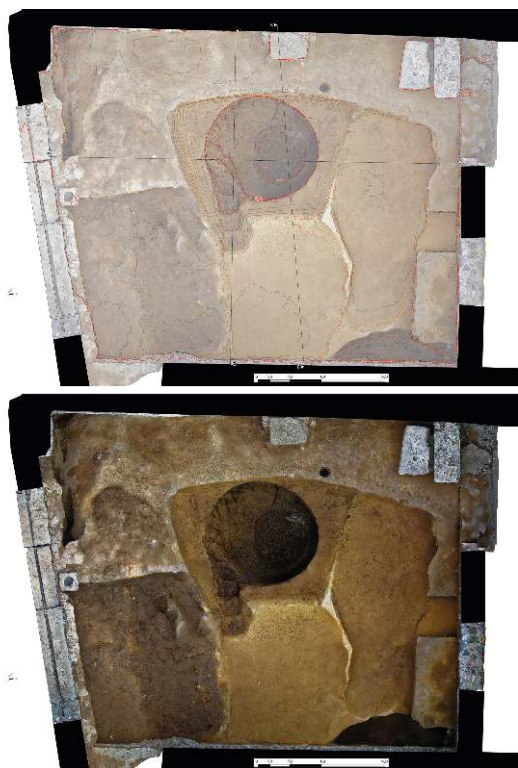
Fig. 18 – Boutique N14. Relevé photogrammétrique en plan de l'ensemble de la boutique.

En haut, indication des lignes de coupes et des isoplèthes d'altitude (chaque 0,05 m).  
Échelle : 1/20.

- 27 La phase suivante, antérieure à la construction des boutiques N10-13, est marquée par le creusement d'une série de fosses dont seule la plus récente autorise une interprétation. Elle est constituée d'une juxtaposition d'au moins trois fosses aménagées les unes contre les autres dans un espace de forme vaguement trapézoïdale s'achevant dans la boutique N13. Le fond de deux de ces fosses, situées au nord et à l'est de l'ensemble, tend vers l'horizontalité, à une altitude comparable. Elles sont séparées par une fine épaisseur de substrat. La fosse la plus imposante se développe dans l'angle sud-ouest de l'ensemble (fig. 18-19).

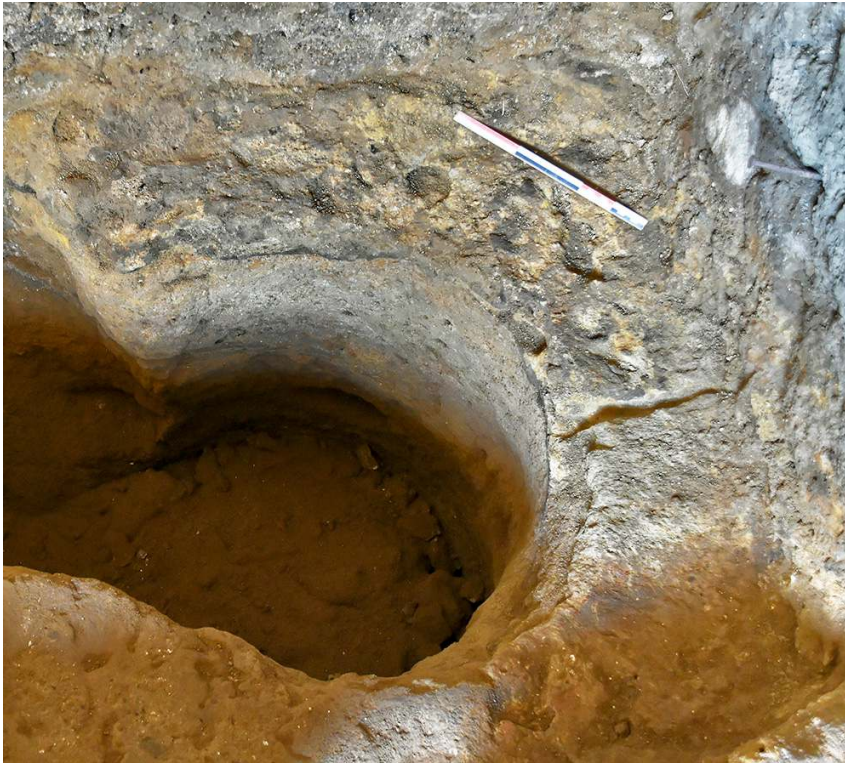
Fig. 20 – Boutique N20. Vestiges de la citerne située au nord-est de la pièce N20/2-3.

On note un des échelons dans la paroi septentrionale.  
Vue du sud.

- 30 Aucune occupation antérieure à l'installation de la boutique n'a été observée : tous les murs périmétriques sont érigés au cours d'une unique phase – comportant plusieurs moments de chantier – implantée directement sur des niveaux éruptifs anté-pliniens éventuellement remaniés par colluvionnement. La boutique dispose alors de deux pièces, N20/1 en façade dont le plan est resté globalement inchangé malgré les diverses transformations successives, et N20/2-3, une arrière-boutique barlongue qui fut par la suite subdivisée en deux espaces. L'étage, planchéié, était accessible depuis le portique par une entrée indépendante donnant sur un escalier dont seule la base était maçonnée. Il est impossible de déterminer les premières activités développées dans la boutique : seuls les maigres vestiges d'un niveau de béton de tuileau ont été observés dans la pièce N20/1. On suppose que, dans l'angle nord-oriental de N20/2-3, une citerne a alors été installée. Son conduit de puisage, creusé dans le substrat, n'est pas maçonné, cependant, sa paroi est surcreusée à intervalles réguliers d'échelons permettant d'y descendre (fig. 20), a eu lieu lors de cette phase. Aucun niveau de sol en usage lors de cette phase n'a été conservé dans l'arrière-boutique.

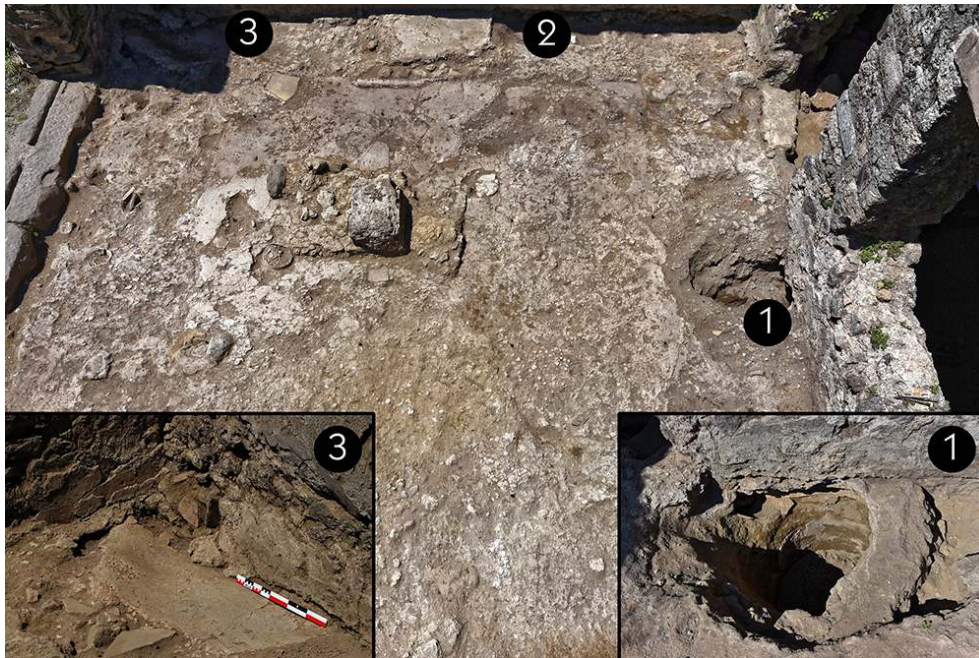
Fig. 21 – Boutique N20. Aménagements hydrauliques installés au cours de la seconde phase.

1. Citerne au conduit maçonné. 2. Bassin quadrangulaire. 3. Avaloir traversant le mur occidental. Vue générale de la boutique prise de l'est.

- 31 Ce n'est qu'au cours de la phase suivante que d'importants remaniements sont exécutés à la fois dans la pièce principale et dans l'arrière-boutique. La boutique est alors dotée d'un sol en béton de tuileau recouvrant vraisemblablement l'ensemble de la surface, dans lequel sont incorporés un bassin contre le mur oriental ainsi qu'une citerne, suite au comblement de la citerne précédemment située dans la pièce N20/2-3. Un parcours d'évacuation de l'eau est ménagé entre la citerne et l'angle sud-occidental de la pièce, où un avaloir traverse le mur pour vraisemblablement rejoindre le trop-plein de la fontaine N20a (fig. 21). Ce déplacement de la citerne pourrait être lié à la mise en place d'une activité de production de nature indéterminée dans les différentes pièces de la boutique.

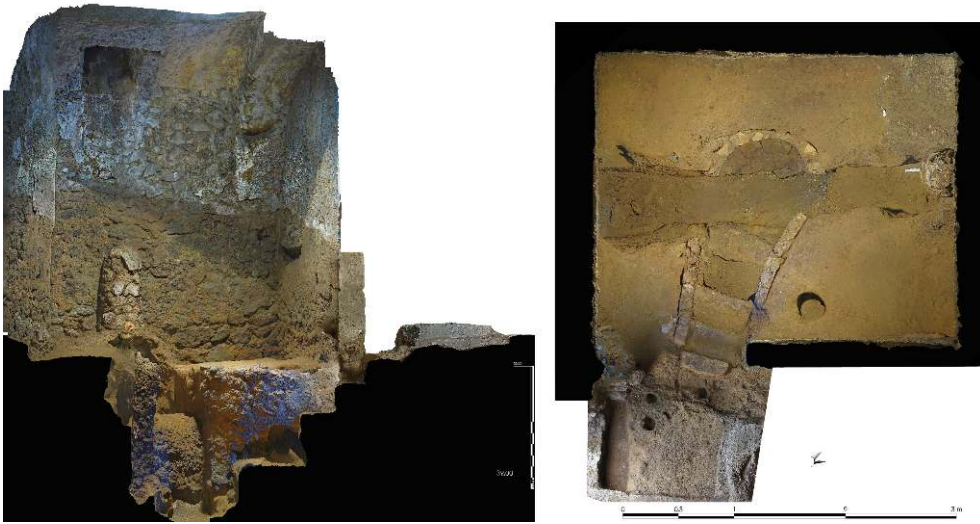
Fig. 22 – Boutique N20. Coupe et relevé en plan photogrammétriques de la probable fosse de coulée.

Échelle : 1/20.

- 32 Pendant la troisième phase, d'importants travaux structurels et fonctionnels sont menés. Le mur de refend entre les pièces N20/1 et N20/2-3 est abattu. Un nouveau refend est construit de manière à ce qu'il puisse recevoir une voûte qui se développe en longueur au-dessus de la pièce N20/2-3. Le principal aménagement est constitué par une fosse de forme sub-circulaire en plan, d'un diamètre d'environ 0,90 m dans son axe longitudinal et d'environ 0,77 m dans son axe transversal. Cette fosse se développait sur une hauteur d'au moins 1,32 m. Ses parois verticales ont reçu un cuvelage peu épais, dont le parement interne n'est que très grossièrement lissé. Au sommet de la partie cylindrique, un évasement, aménagé avec des fragments d'amphores vinaires, est conservé. On pouvait accéder à cette fosse par un escalier disposé suivant un axe sud-est/nord-ouest, composé à l'origine de cinq marches. Bien qu'une tranchée postérieure à l'éruption ait emporté une partie de cette construction, une interprétation raisonnable que l'on peut proposer est celle d'une fosse de coulée pour des alliages cuivreux dans laquelle les moules des objets à fondre étaient cuits et décirés, puis, laissés en place, ils recevaient le métal en fusion<sup>5</sup> (fig. 22).

Malgré l'absence de restes de coulées ou de fragments de moules – mais les sols ont été détruits et les déchets vraisemblablement jetés lors du comblement de la seconde citerne –, d'un point de vue morphométrique, le parallèle entre cette fosse et les autres attestations connues est frappant. Un autre aménagement pourrait avoir servi dans le cadre de cette production. Ainsi, une amphore vinaire locale a été insérée dans le sol à l'horizontale (fig. 23). Des traces de chauffe à proximité ainsi que la situation de cette amphore en remploi permettent de pointer vers une utilisation comme four de recuit.

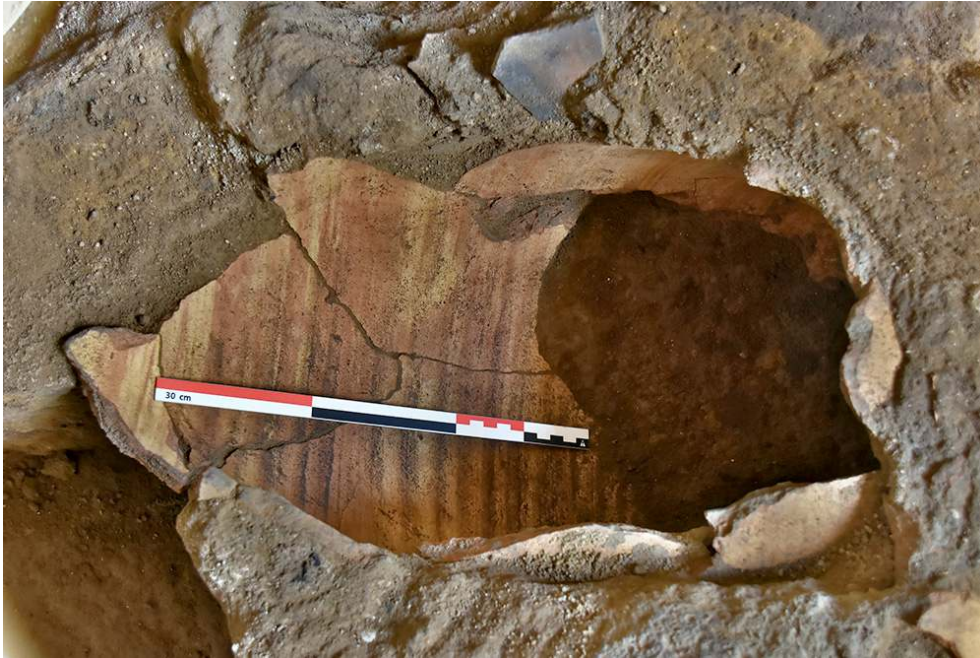
Fig. 23 – Boutique N20. Amphore en remploi dans le sol de la pièce N20/2-3, éventuellement utilisée comme four de recuit.

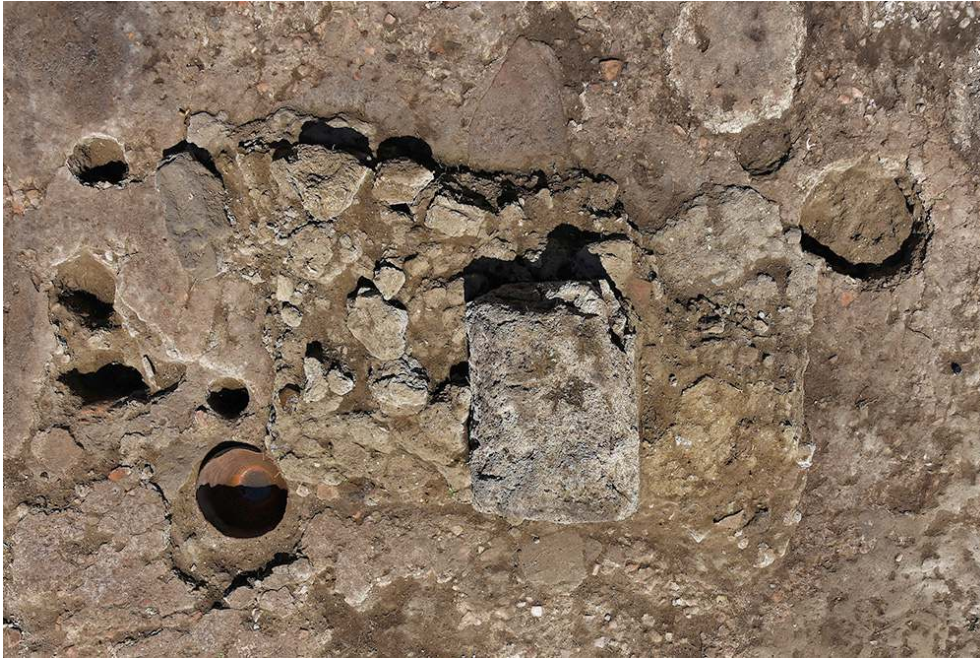
Fig. 24 – Boutique N20. Massif maçonné et aménagements périphériques, possibles traces d'un atelier de métallurgie du fer.

Vue zénithale de l'est.

- 33 Dans la pièce de façade, des aménagements liés à cette nouvelle activité sont construits. Au centre de la pièce, un bloc de maçonnerie est installé directement sur le sol en béton de tuileau (fig. 24). Si sa construction est de piètre qualité, il est renforcé en son centre par un bloc plus imposant en calcaire « du Sarno ». Son angle sud-oriental comprend, fiché dans le sol, un fond de vase. Autour de ce massif, quatre cavités de faible profondeur ont été ménagées.

- 34 La mise en évidence, dans les rares lambeaux de sol pertinents à cette phase, de battitures de fer, ainsi que la découverte, dans le comblement de la citerne survenu ultérieurement, de trois scories de fer en calotte, correspondant normalement au résultat d'une journée de travail, pointent vers l'installation d'un espace de métallurgie du fer. Avec toute la prudence qu'impose la relative rareté des traces indubitables de travail des alliages cuivreux et du fer – en cours d'étude<sup>6</sup> –, il apparaît possible de proposer que, lors de cette phase, un atelier orienté vers une production polymétallique a été installé. Pour l'heure, on se contentera de suggérer que le massif maçonné pourrait avoir servi de forge sur table.

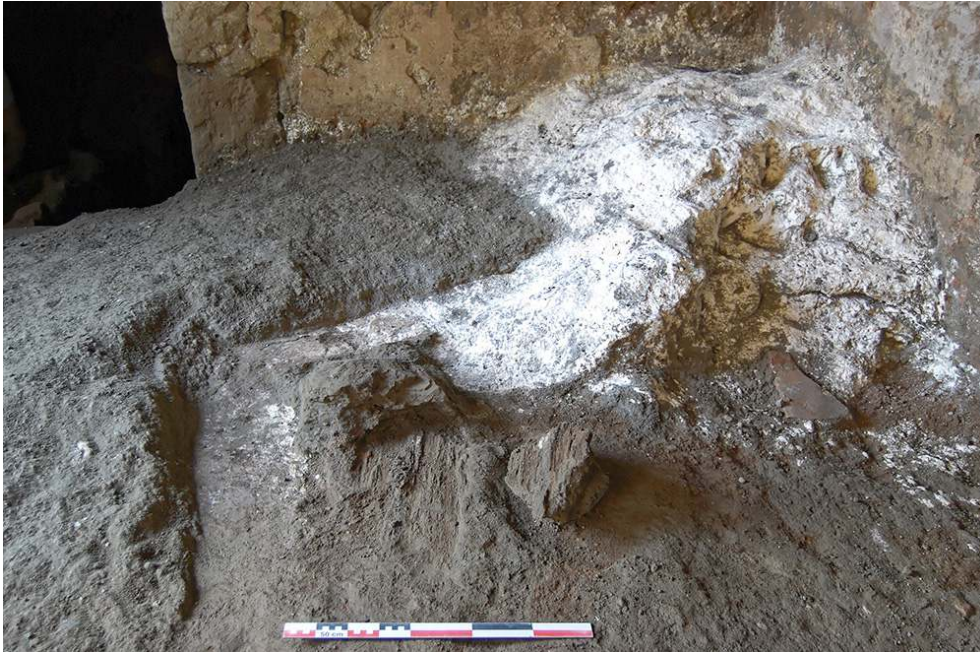
Fig. 25 – Boutique N20. Tas de chaux et empreintes de bois pris dans le matériel éruptif.

- 35 La dernière phase, restée inachevée à cause de l'éruption, est caractérisée par un réaménagement massif de l'ensemble des pièces, visant à un changement aussi probable que radical d'activité. Dans l'angle nord-oriental de la pièce N20/2-3, une grande fosse circulaire est creusée, vraisemblablement destinée à permettre de récupérer des matériaux de construction. Une fois son rôle terminé, cette fosse, comme la citerne située dans la pièce N20/1, a été comblée avec les différents éléments détruits par les travaux. La fosse de coulée est également comblée, sans qu'elle n'ait été préalablement vidée des restes carbonisés de sa dernière utilisation<sup>7</sup>. Un mur de refend est érigé pour créer deux arrière-boutiques. Dans la nouvelle pièce N20/3, un pilier maçonné est construit pour servir de protection à un tuyau de plomb, probablement destiné à alimenter en eau sous pression la fontaine N20a. Dans la pièce N20/1, un remblai a commencé à être disposé sur l'ensemble de la surface, après l'arasement de l'éventuelle margelle de la citerne, ainsi que du bassin. L'étage, auparavant accessible depuis le portique, peut désormais être rejoint exclusivement depuis l'intérieur du local. Ces travaux étaient encore inachevés au

moment de l'éruption, comme en témoigne le tas de chaux disposé contre le nouveau mur occidental de la pièce N20/2 (fig. 25).

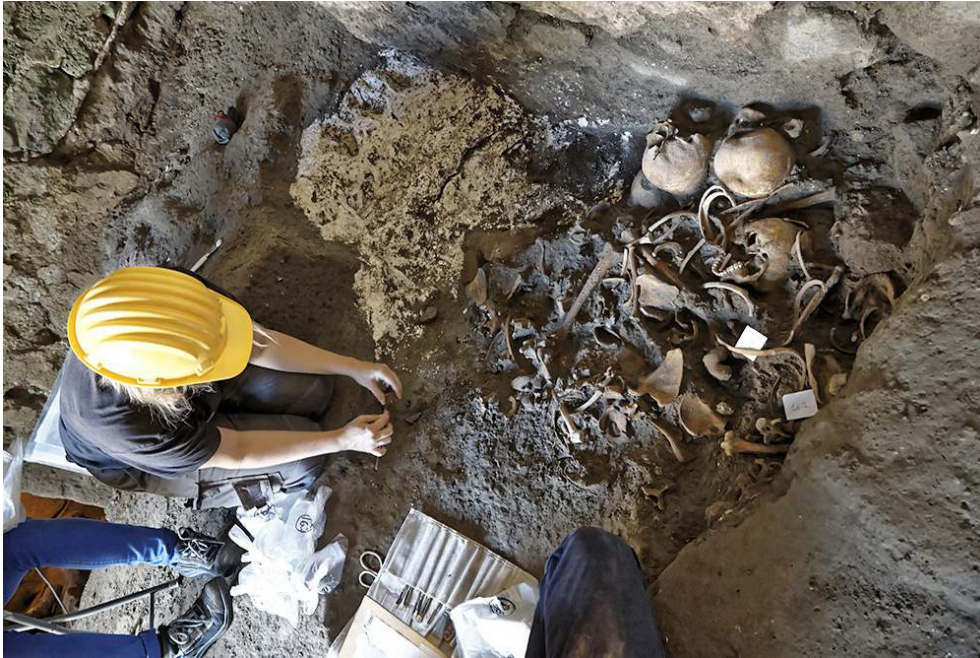
Fig. 26 – Boutique N20. Victimes de l'éruption dont le corps a subi une réduction lors du passage de pillards après l'éruption, en cours de fouille.

Vue de l'ouest.

- 36 Enfin, la fouille a pu mettre en évidence plusieurs passages de pillards à des dates indéterminées mais cependant postérieures, même de peu, à l'éruption. Au moins deux tunnels ont été percés, vraisemblablement l'un à la suite de l'autre. Il semble que le premier tunnel ait été percé dans la pièce N20/3, avec pour objectif principal la récupération du tuyau en plomb qui traversait cet espace : la perforation créée dans la voûte a ensuite été restaurée comme une fenêtre. Les explorateurs/pillards ont traversé la fosse de coulée et ont poursuivi leurs investigations en passant sous le mur sud de la pièce, pour déboucher dans la pièce aveugle au nord de la fontaine N20a. Dans la pièce N20/2, le mur occidental est percé d'un creusement ovale clairement identifiable grâce aux restaurations modernes. Il en va de même pour le mur oriental. Les explorateurs/pillards sont entrés dans la pièce N20/2 par l'est. Ils ont commencé par dégager la salle d'une partie de son matériel éruptif, pour l'essentiel dans sa moitié occidentale, avant de continuer leur progression vers l'ouest en longeant le mur septentrional. Au cours de ce déplacement, ils ont rencontré le groupe de victimes de l'éruption et, après les avoir vraisemblablement dépouillés d'une partie de leurs objets de valeur, ont procédé à une réduction des corps sous leurs pas ou peu s'en faut (fig. 26)<sup>8</sup>. Continuant leur avancée, ils ont d'abord rencontré puis suivi le tas de chaux avant de buter contre le mur occidental qu'ils ont perforé en rejetant les moellons derrière eux. La suite de leur trajet ne peut pas être déterminée avec certitude : il est toutefois vraisemblable, en l'absence de toute mise en évidence d'une perforation dans le mur occidental de la pièce N20/3, qu'ils soient sortis des pièces du rez-de-chaussée en suivant le tunnel déjà creusé pour suivre le tuyau de plomb.

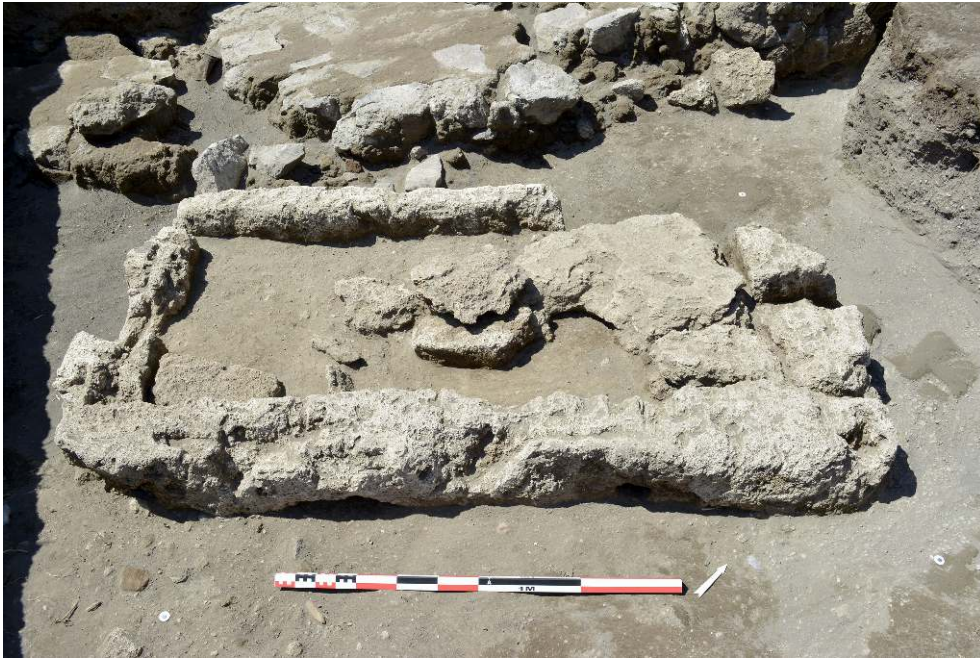
Fig. 27 – Sépulture N32A.

- 38 Lors de la campagne 2015, deux sépultures avaient été mises au jour<sup>10</sup>. Une troisième avait été aperçue à l'extrémité occidentale du secteur et n'a été fouillée qu'en 2016.
- 39 Comme les deux précédentes, il s'agit d'une sépulture constituée de dalles monolithes en calcaire du Sarno posées sur champ, délimitant un espace dans lequel est installé le défunt (fig. 27). Les niveaux en place qui nous sont parvenus permettent d'avancer l'hypothèse que la sépulture a été installée dans le substrat, très probablement avec le creusement d'une fosse dont les limites sont représentées par les blocs formant la sépulture.

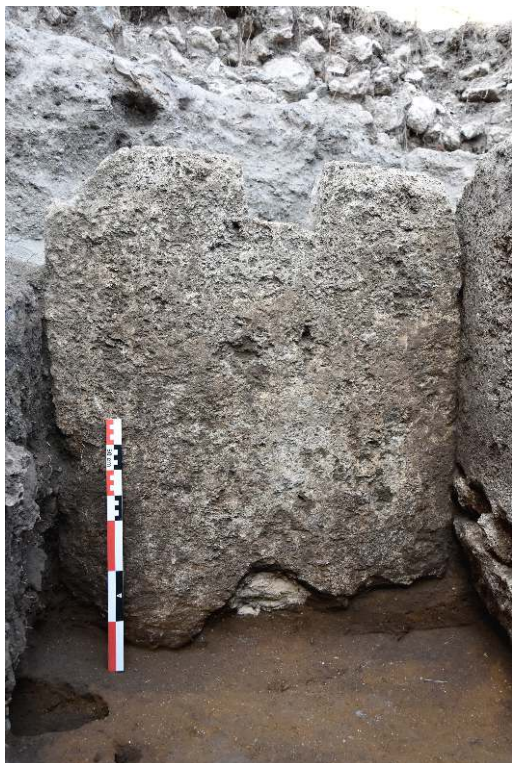
Fig. 28 – Paroi nord de la sépulture avec détail d'une encoche.

En dehors des quelques éléments ayant pu appartenir à une couverture de la tombe, mais remaniés à l'époque moderne/contemporaine, aucune trace du système de fermeture n'a pu être mise en évidence. Cependant, sur les petits côtés de la sépulture, deux encoches traversantes ont pu être observées et pourraient témoigner d'un système de couverture (fig. 28).

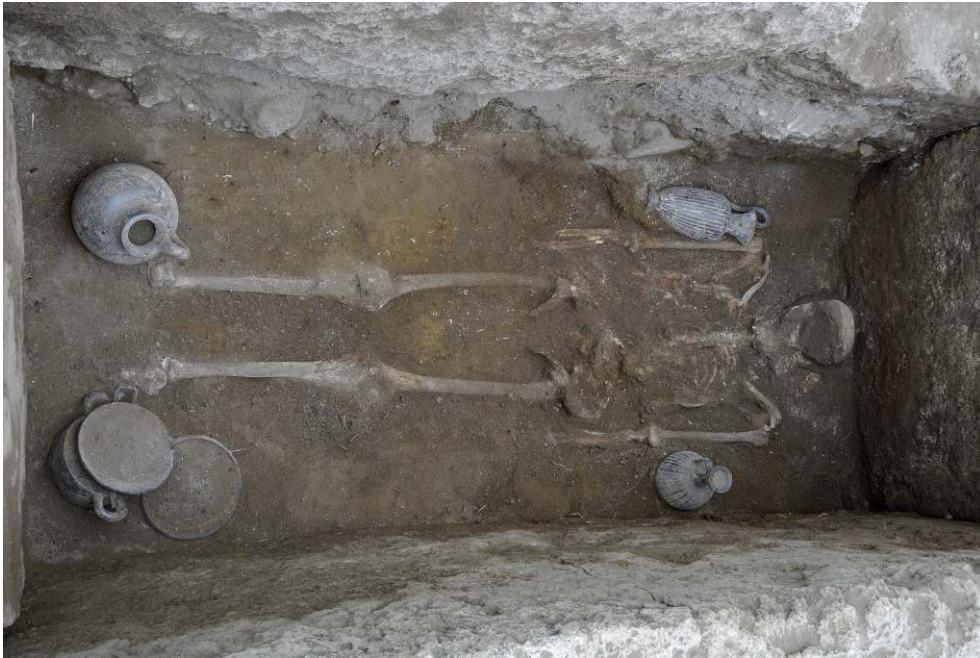
Fig. 29 – Vue zénithale de la sépulture, du défunt et des offrandes.

- 40 Le fond de la sépulture est constitué du substrat creusé par l'installation de la tombe, recouvert d'une fine pellicule blanche. C'est sur ce sol préparé que le défunt a été déposé accompagné de six vases (fig. 29).

La répartition est la suivante : on retrouve une *oenochoe* en position allongée contre le bras droit, un lécythe en position verticale à proximité du bras gauche, puis trois vases à côté de la jambe gauche : une coupe sur haut pied, une *kylix*, et un *skyphos*, tandis qu'à proximité de la jambe droite, se trouvait une cruche. Les datations apportées par un premier examen du mobilier céramique permettent d'avancer l'hypothèse que la sépulture daterait du milieu du IV<sup>e</sup> siècle av. n. è. (fig. 30).

- 41 Il s'agit d'une sépulture primaire et individuelle. L'individu est un sujet adulte, probablement de sexe masculin, âgé de plus de 20 ans. Il est déposé sur le dos, la tête au nord-ouest et les pieds au sud-est. Au vu des différents mouvements observés tels que la mise à plat des éléments de côtes conservés, la mise à plat des coxaux et l'effondrement des pieds, la décomposition s'est opérée en espace vide.

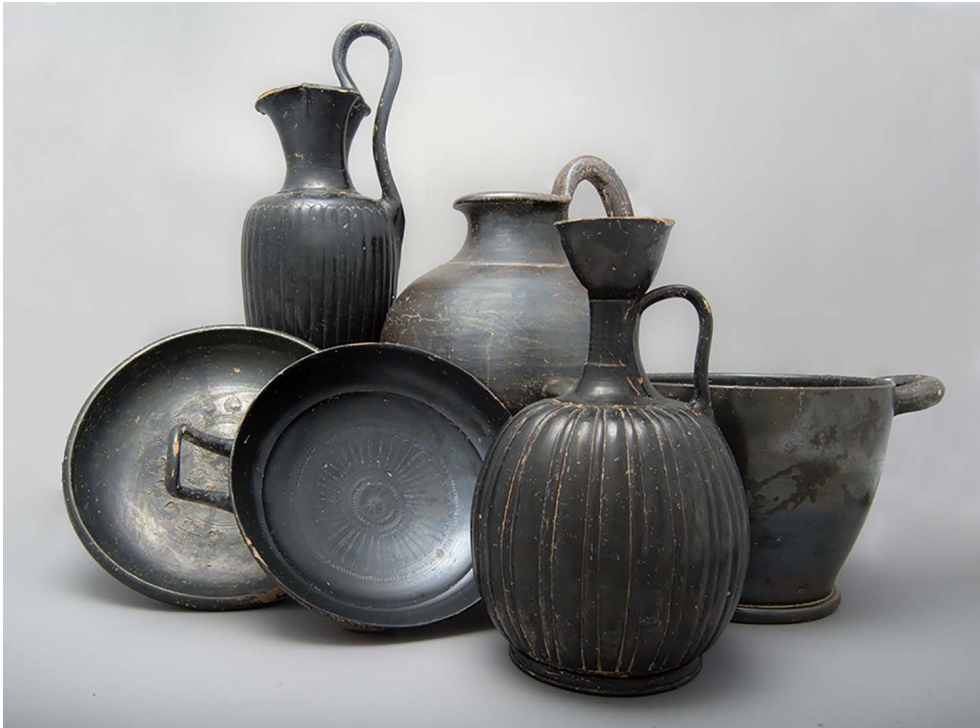
Fig. 30 – Mobilier funéraire de la sépulture.

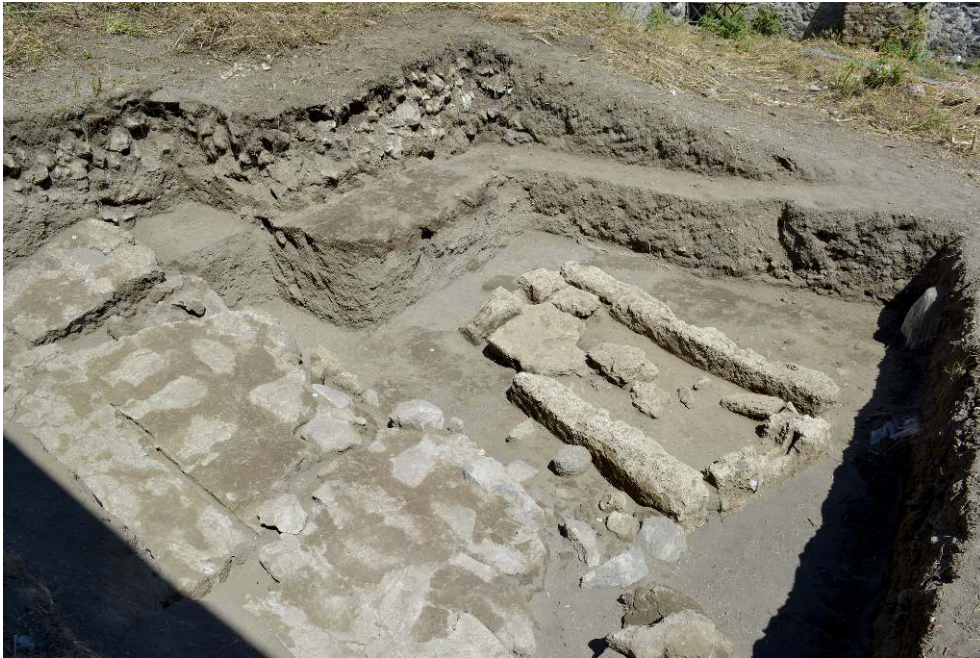
Fig. 31 – Détail de l'effondrement du mur moderne au premier plan.

- 44 Enfin, à l'extrémité occidentale du secteur, un pan de mur moderne a pu être observé et correspond très probablement à l'effondrement de l'ancien mur d'enceinte du site (fig. 31).

Celui-ci a pu s'effondrer lors des bombardements de 1943, mais l'étude des archives permettra peut-être d'apporter des réponses plus précises.
