Pompéi, *Porta Ercolano* : organisation, gestion et transformations d'une zone suburbaine

Campagne 2016

Sandra Zanella, Laëtitia Cavassa, Nicolas Laubry, Nicolas Monteix,
Guilhem Chapelin, Arnaud Coutelas, Audrey Delvigne Ryrko, Mélanie
Errera, Léa Gerardin, Bastien Lemaire, Raphael Macario, Florian Ortis,
Vincenzo Pellegrino et Géraldine Sachau-Carcel

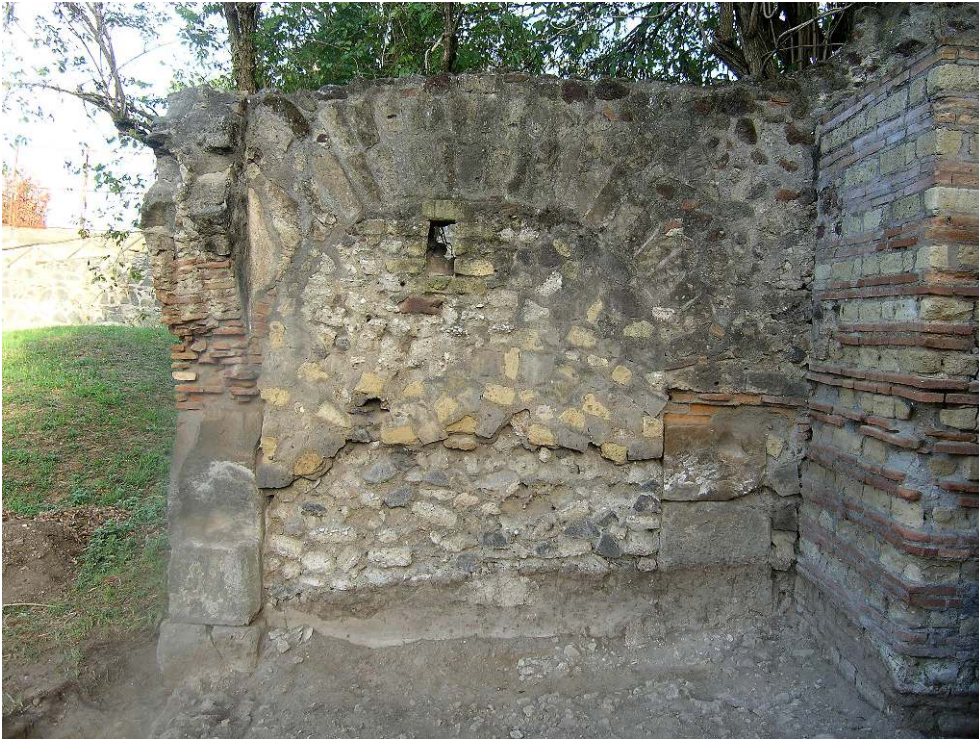
Fig. 8 – Bouchage de l'arche ouest du portique vue depuis l'est.

- 11 Enfin, dans la limite occidentale, face à N29, le dernier pilier présente les mêmes caractéristiques que les précédents, son imposte formant un arc pour le raccord, difficile à lire en raison des restaurations, avec la façade de la boutique. Il n'est cependant pas lié au mur ouest. Cette arche a été bouchée par un parement réalisé avec différents matériaux, dont des fragments de sol à galets. Un jour en archère est aménagé au sommet de ce bouchage, avec la partie la plus étroite côté portique (fig. 8).

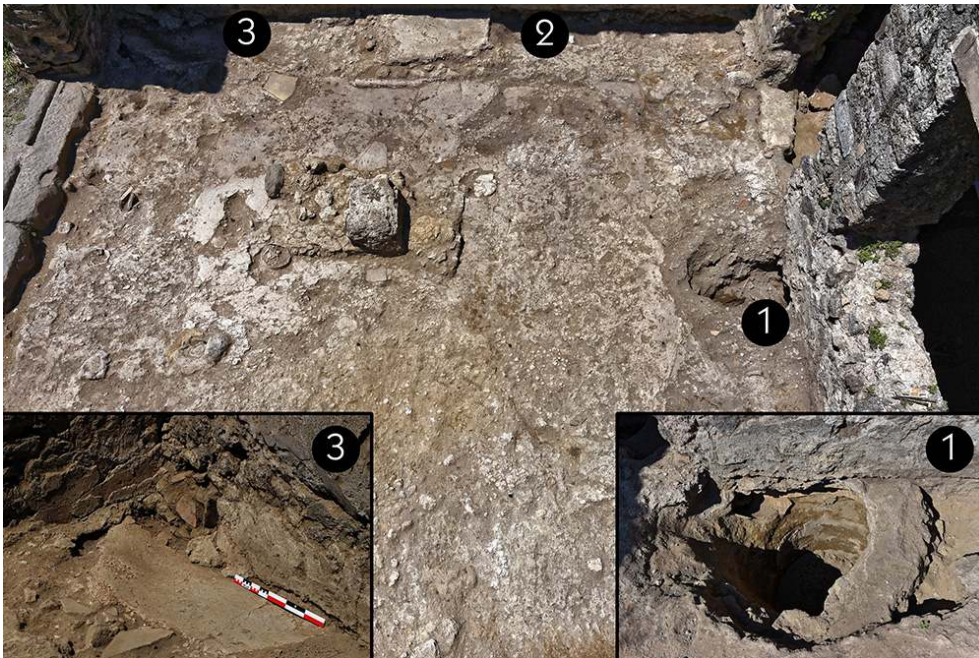
Fig. 21 – Boutique N20. Aménagements hydrauliques installés au cours de la seconde phase.

1. Citerne au conduit maçonné. 2. Bassin quadrangulaire. 3. Avaloir traversant le mur occidental. Vue générale de la boutique prise de l'est.

- 31 Ce n'est qu'au cours de la phase suivante que d'importants remaniements sont exécutés à la fois dans la pièce principale et dans l'arrière-boutique. La boutique est alors dotée d'un sol en béton de tuileau recouvrant vraisemblablement l'ensemble de la surface, dans lequel sont incorporés un bassin contre le mur oriental ainsi qu'une citerne, suite au comblement de la citerne précédemment située dans la pièce N20/2-3. Un parcours d'évacuation de l'eau est ménagé entre la citerne et l'angle sud-occidental de la pièce, où un avaloir traverse le mur pour vraisemblablement rejoindre le trop-plein de la fontaine N20a (fig. 21). Ce déplacement de la citerne pourrait être lié à la mise en place d'une activité de production de nature indéterminée dans les différentes pièces de la boutique.
