Damage assessment in Bosra (Southern Syria)

Damage Assessment in Bosra

June 2015 (MAFSS / Th. Fournet - P.-M. Blanc – P. Piraud-Fournet)

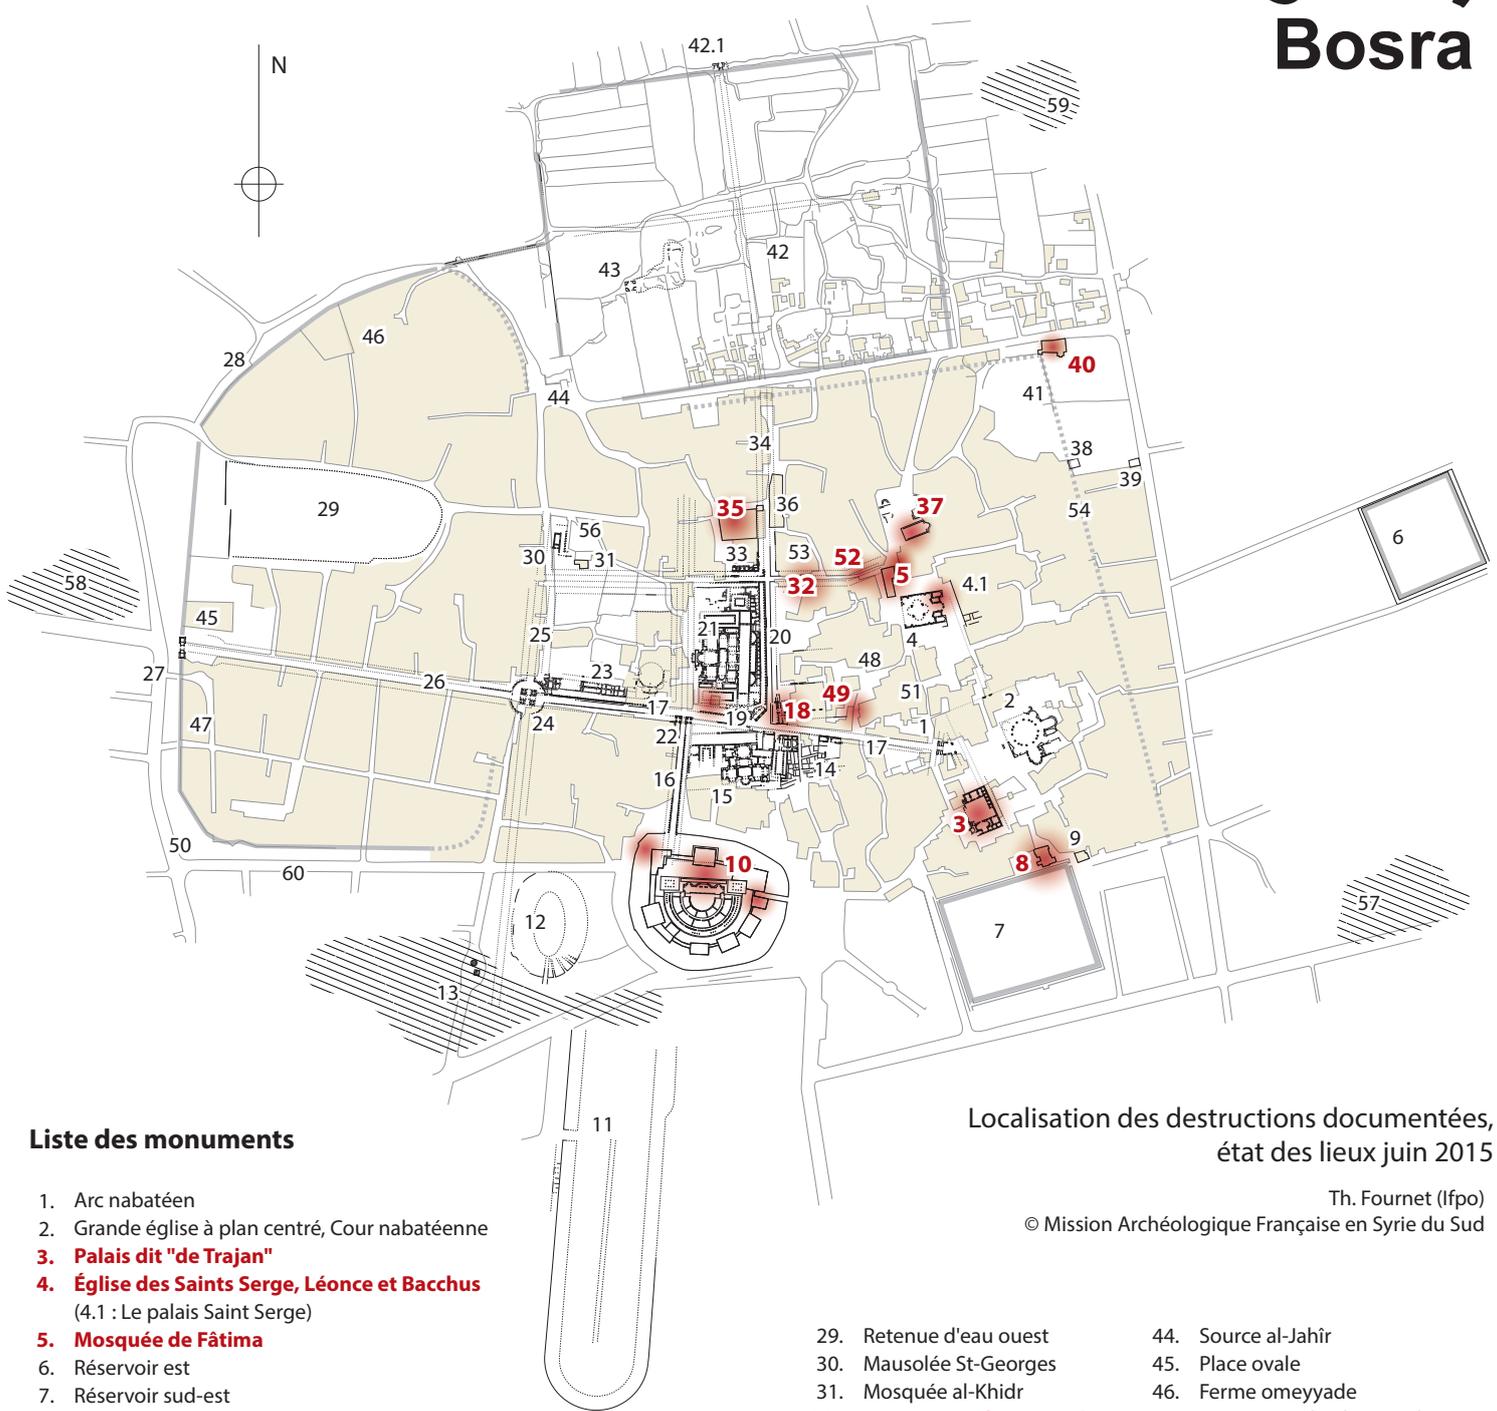
Fig. 1 : localisation des vestiges

The numbering is the one used in Bosra archaeological guide (*Bosra, aux portes de l'Arabie*, 2007). For a localization of the monuments and damages see **fig. 1**.

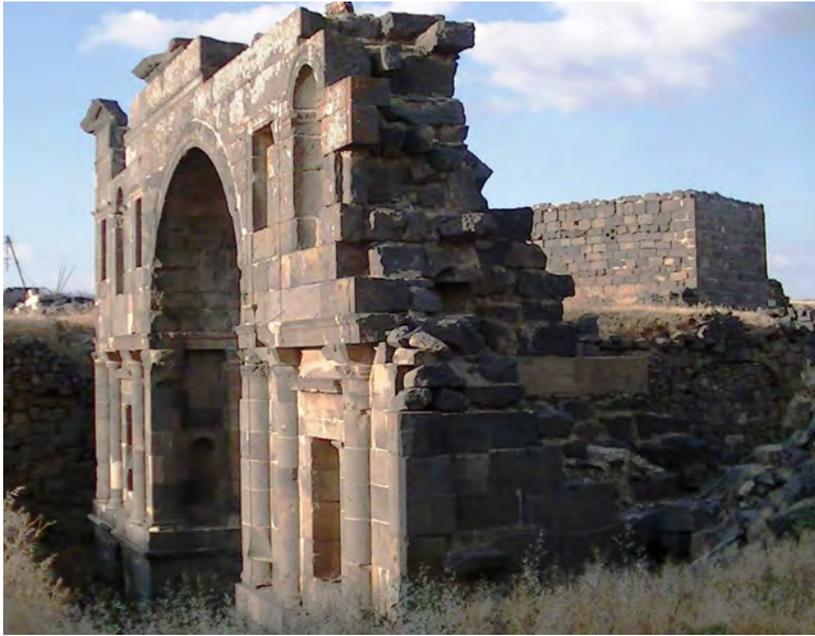
Fig. 2

- Pas de dégâts apparents sur le cliché oblique diffusé par la nouvelle Direction des Antiquités de Bosra (**fig. 2**).

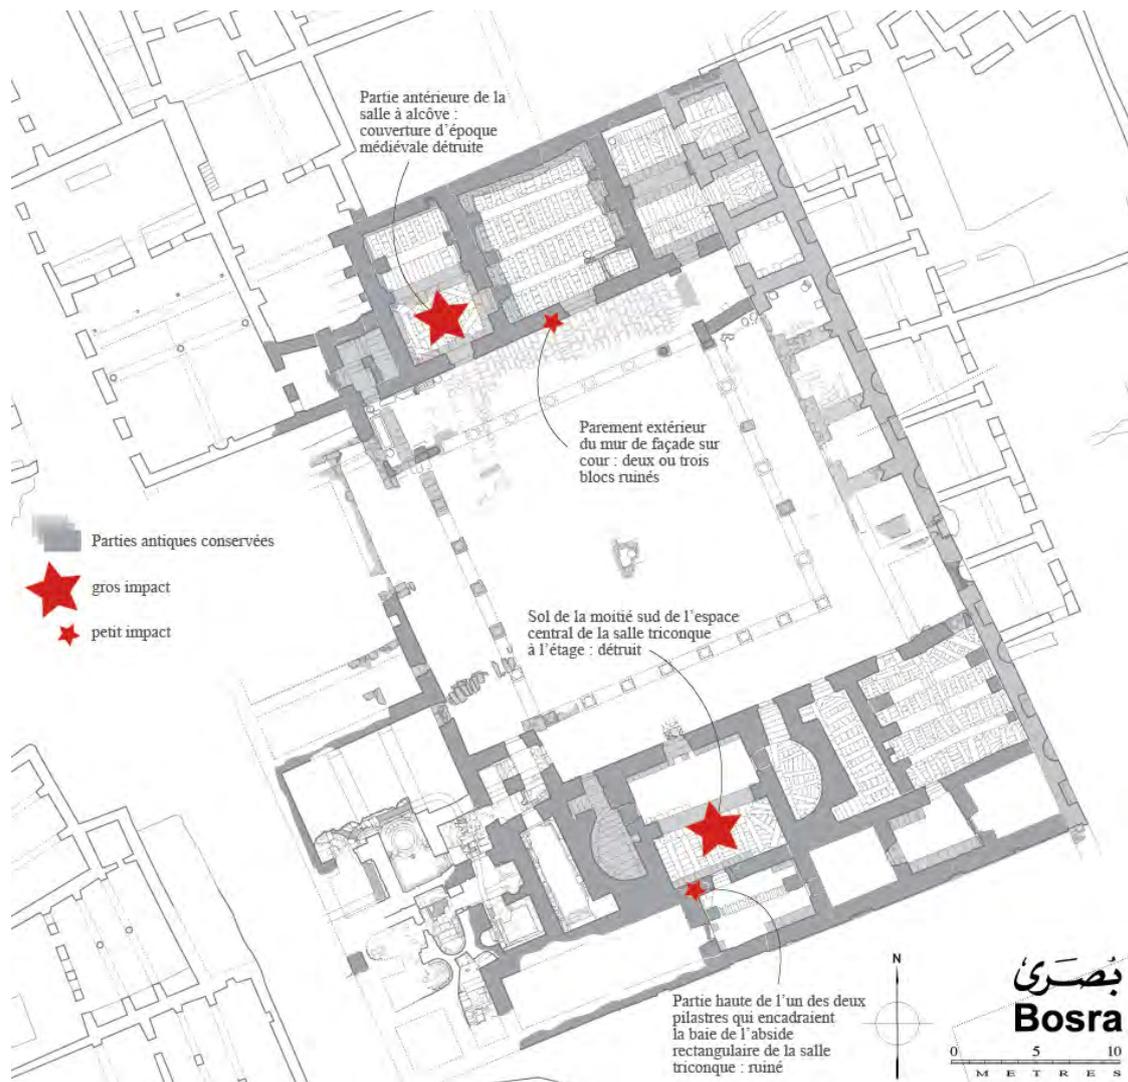
Fig. 4

- Un dossier photographique complet a été reçu début mai 2015 (clichés datés du 1^{er} au 5 mai), et permet un état des lieux relativement précis de cet édifice (**fig. 4**)
- Aile sud : effondrement de la partie sud du sol de la salle triconque du 1^{er} étage (**fig. 5**) et de la partie haute du pilastre ouest de l'abside sud (**fig. 6**), suite probablement à des explosions de roquettes.
- Aile nord : destruction de la couverture de la partie sud de la salle à alcôve (reconstruction d'époque médiévale, **fig. 7**), et ruine (impact de roquette ?) sur la façade sud sur cour (quelques blocs de parement, **fig. 8**)

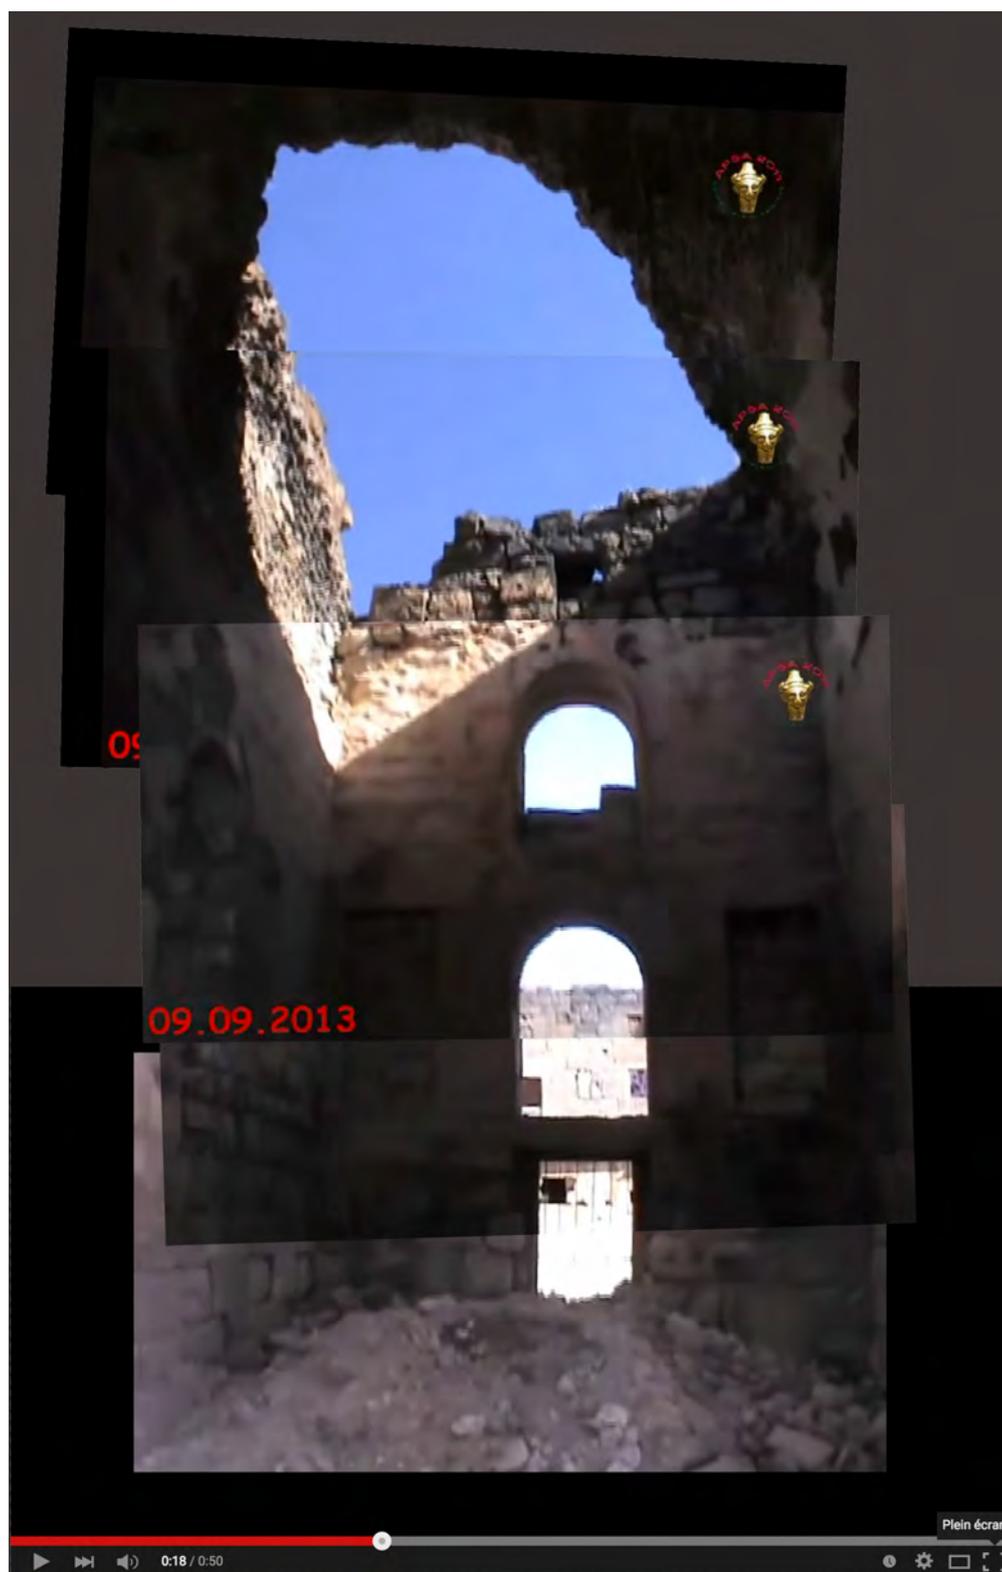
Fig. 9

- Effondrement de la partie nord-est de la voûte concrète de l'annexe nord de l'église, visible sur une vidéo de sept. 2013 mise en ligne par l'APSA (**fig. 9**, extraite de la vidéo <https://www.youtube.com/watch?v=JnIOVZCvueA>).
- Quelques blocs tombés et impacts au niveau du cœur de la cathédrale (**fig. 10**)

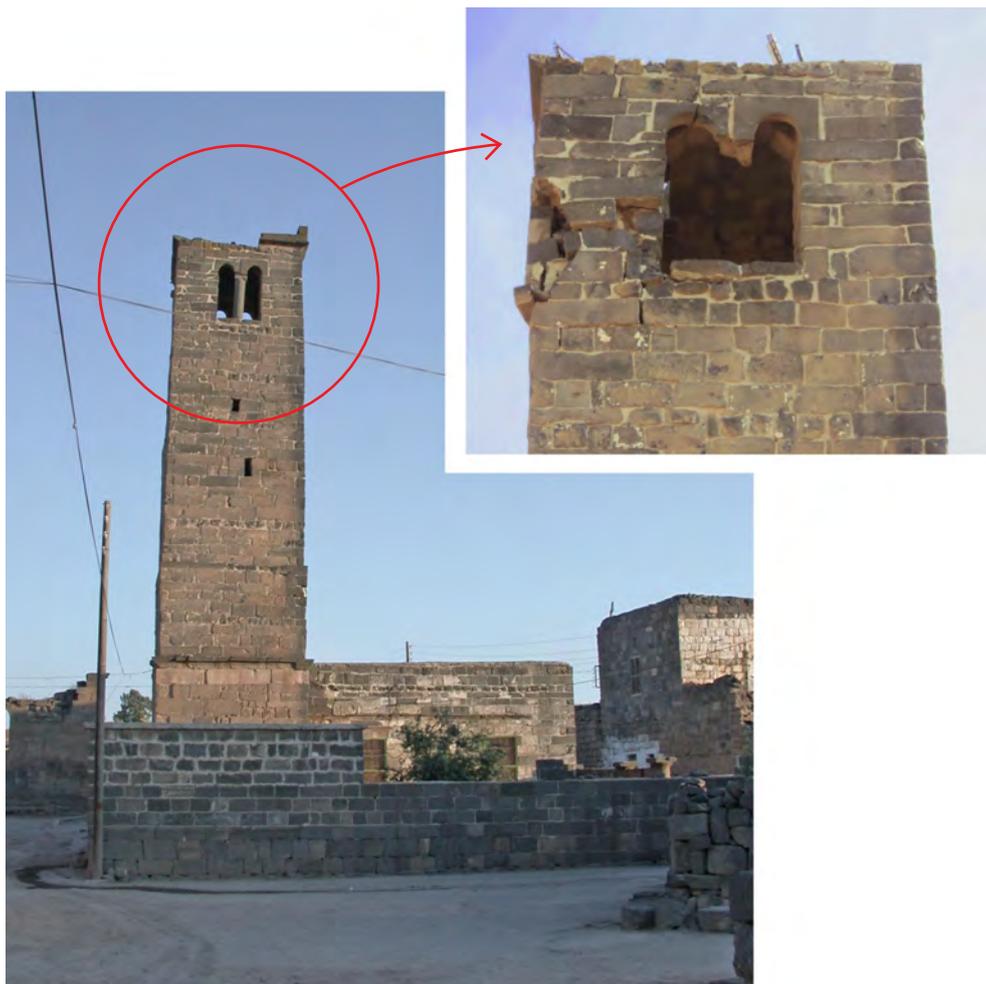
- Minaret : impacts de roquettes ? Désordres importants de la partie haute de la tour (fenêtres ouest et nord : destruction des colonnettes, angle NE et façade nord déstabilisée en partie haute, destruction d'une partie du couronnement) (**fig. 11** et **fig. 12**)
- Salle de prière (**fig. 13**) : destruction ponctuelle de la couverture (lacune d'env. 1m² à l'ouest de la 5^e travée)
- Maisons voisines à l'est de la mosquée : écroulement d'une partie du parement, 2-3 m² (**fig. 14**).
- Maisons voisines à l'ouest de la mosquée : écroulement d'une partie de l'étage (**fig. 15**)
- Impacts de balle sur un chapiteau, cour de la mosquée de Fatima (**fig. 16**).
- Vidéo « état des lieux » du minaret depuis l'intérieur en nov. 2012 : https://www.youtube.com/watch?v=Ip43SY78k_E

Fig. 11 : Minaret de la mosquée de Fâtima. État en 2003, façade ouest (à gauche) et état actuel de la façade nord (en haut à droite)

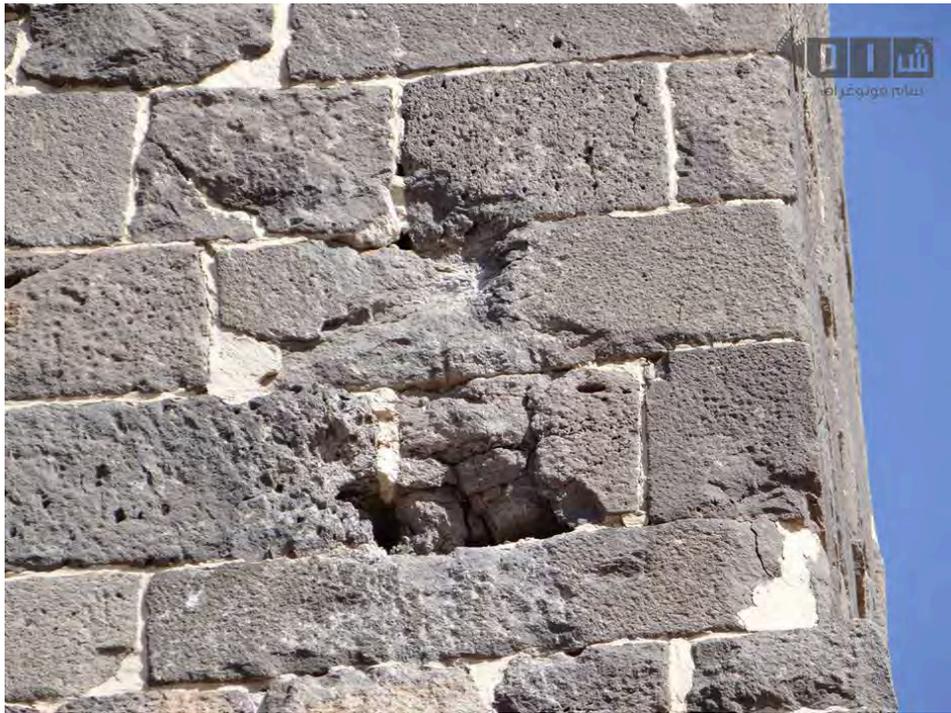
Fig. 12 : Mosquée de Fâtima (?), impact sur la façade du minaret

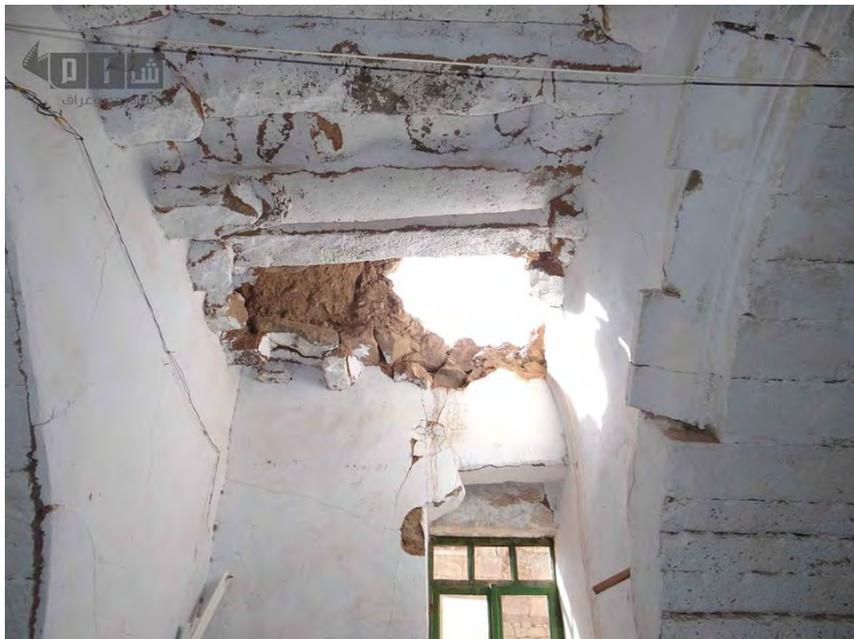
Fig. 13 : Mosquée de Fâtima, lacune dans la couverture de la salle de prière

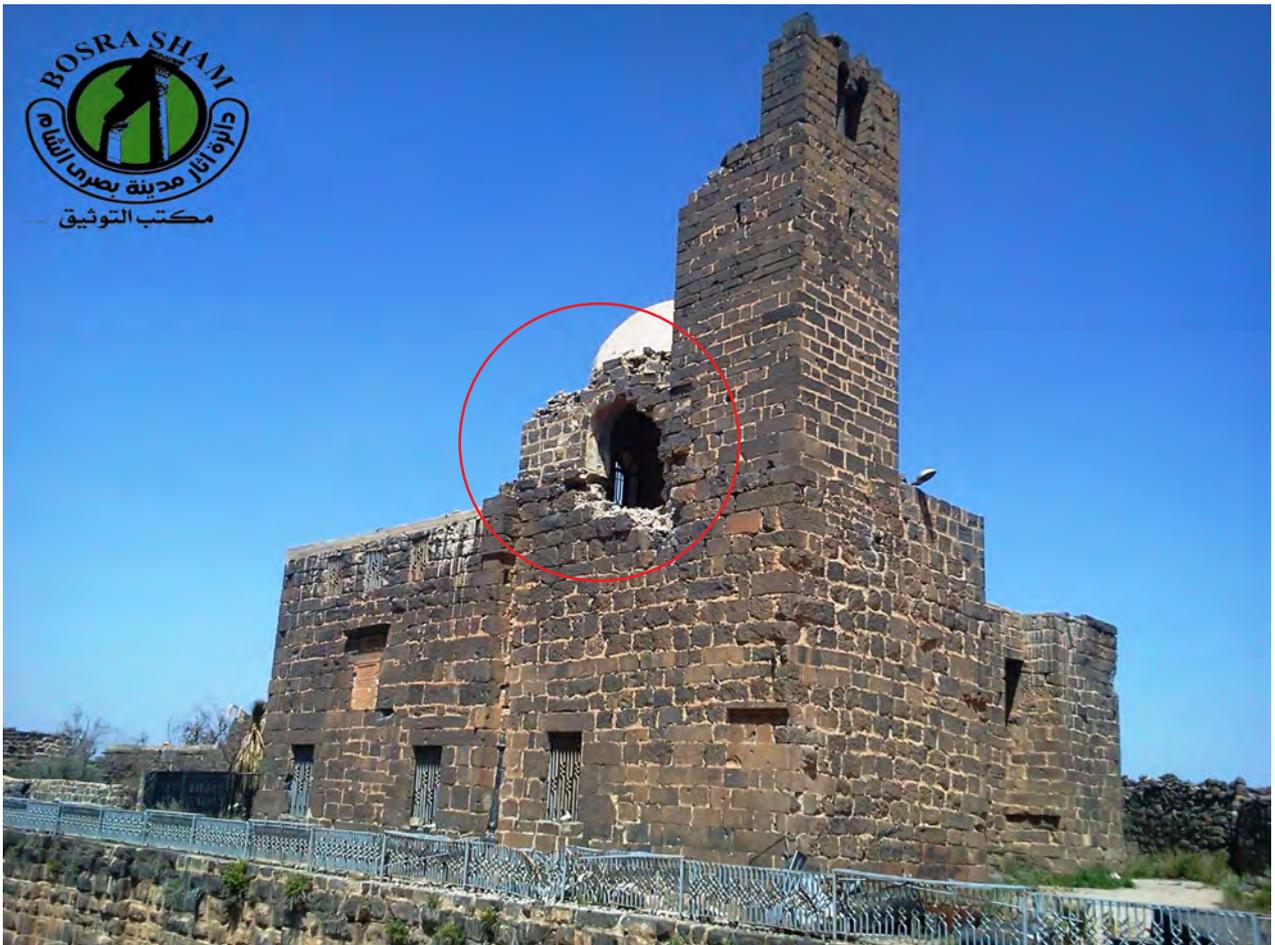
Fig. 17

- Pas de nouveaux documents concernant cet édifice, mais le dernier rapport de la DGAM illustre en sept. 2014 d'importantes destructions sur cet édifice (minaret et façade sud en particulier, voir en ligne : <http://www.dgam.gov.sy/index.php?d=314&id=1427> et **fig. 17**).
- Vidéo « état des lieux » en avril 2013 : <https://www.youtube.com/watch?v=B3bggsXUGw8>

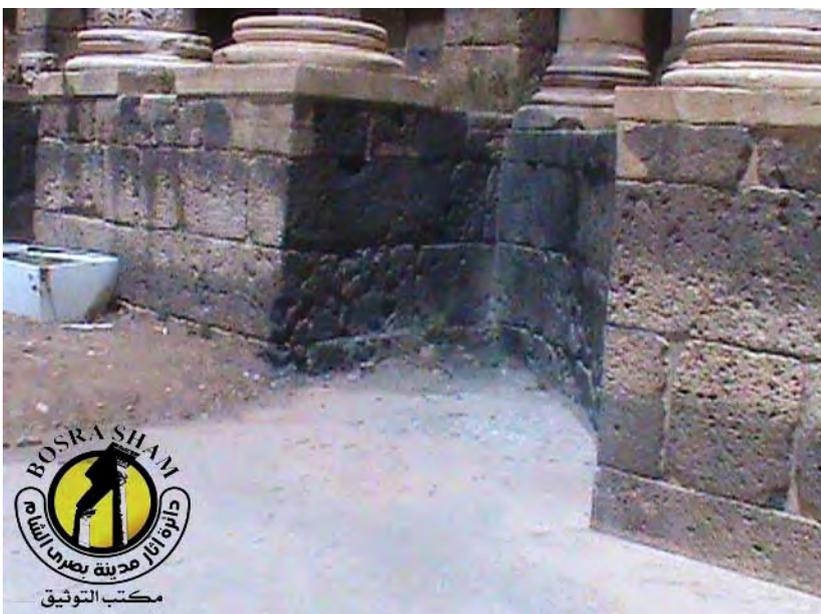
Fig. 20

- Théâtre : Peu de documents disponibles, mais les dégâts semblent relativement limités en comparaison avec la violence des combats (voir en ligne les vidéos prises le jour de la libération : https://www.youtube.com/watch?t=21&v=YSWbxNivG_Q, https://www.youtube.com/watch?t=21&v=J_E435Qzegg). Quelques impacts d'explosions cependant sur les gradins (**fig. 18** et **fig. 19**) ainsi que sur le mur de scène où l'on note une certaine quantité de terre (sacs éventrés ? **fig. 20**)

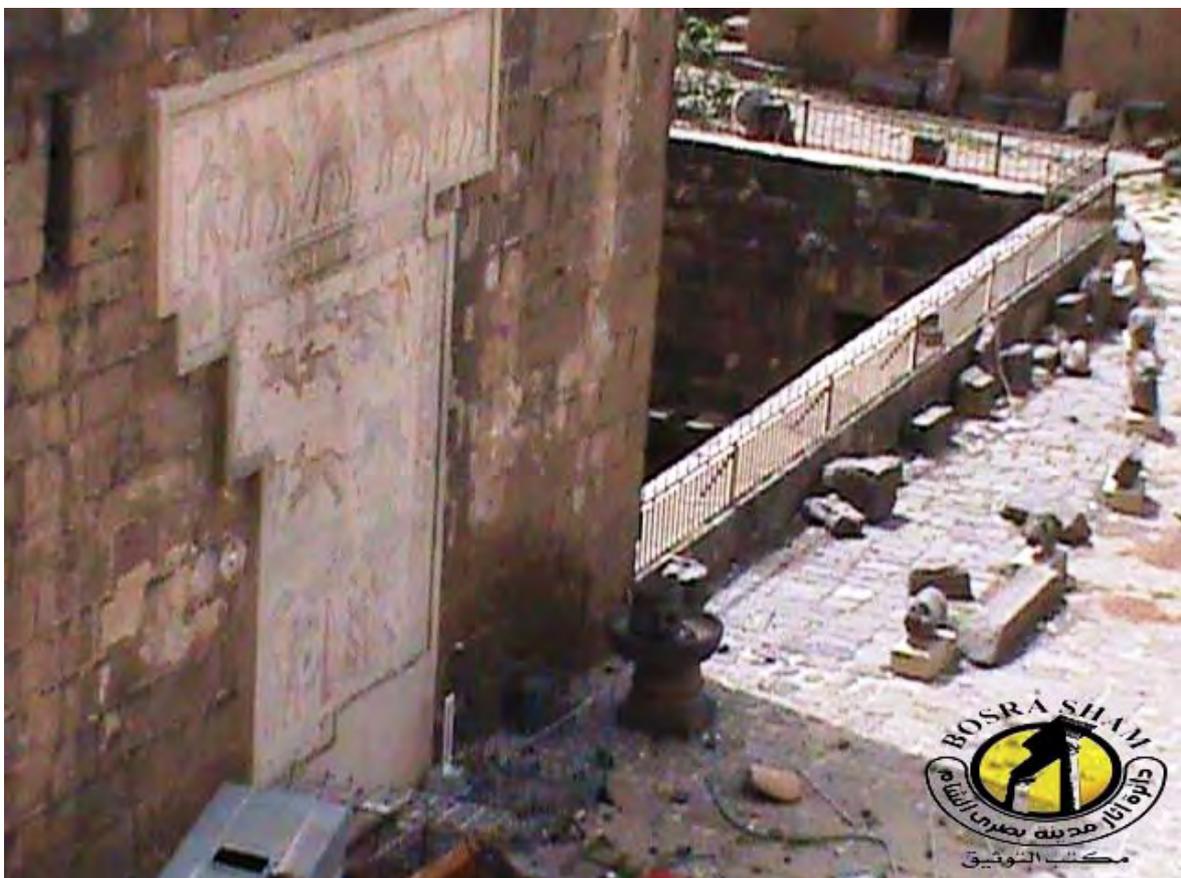
Fig. 22

- Collections archéologiques : les rares images du musée en plein air (sculptures) semblent indiquer qu'il n'a pas été réellement pillé mais qu'il n'est cependant pas intact (**fig. 21** et **fig. 22**). Les différents couloirs de la citadelle ont souffert principalement de vandalisme (**fig. 23**), mais il est impossible à ce stade de savoir dans quelle mesure les collections abritées ont été touchées.

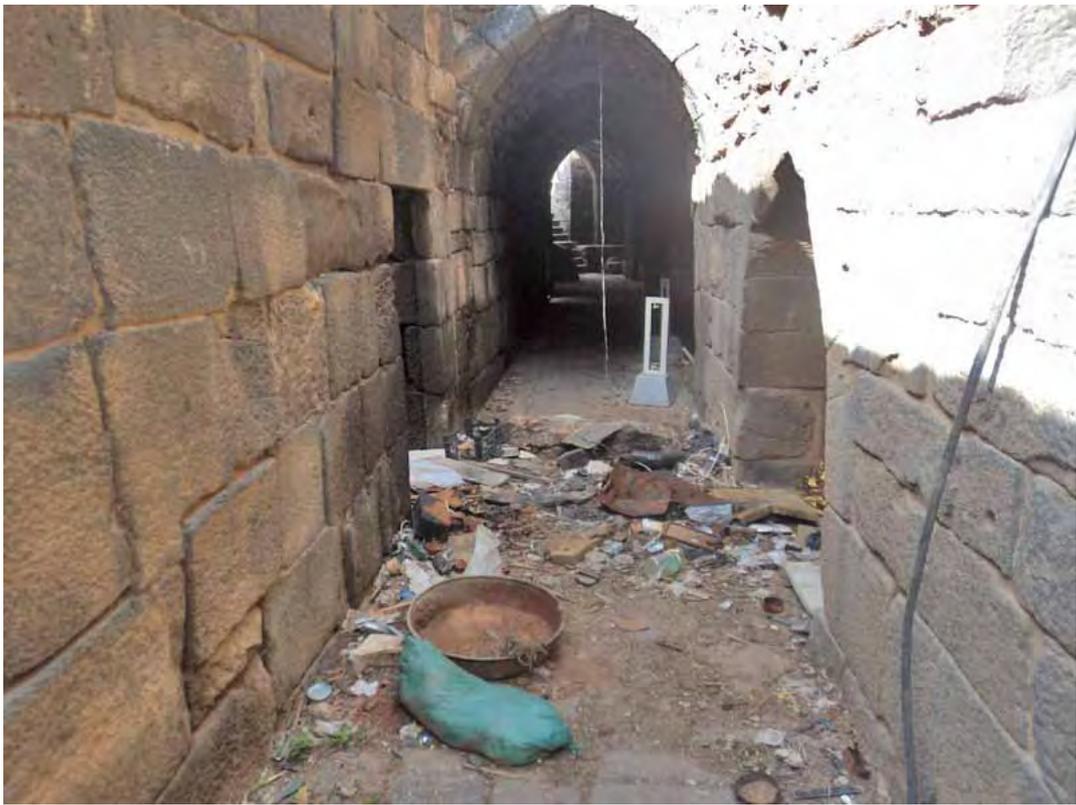
Fig. 23 : État actuel (12 avril 2015) d'un des couloirs de la citadelle

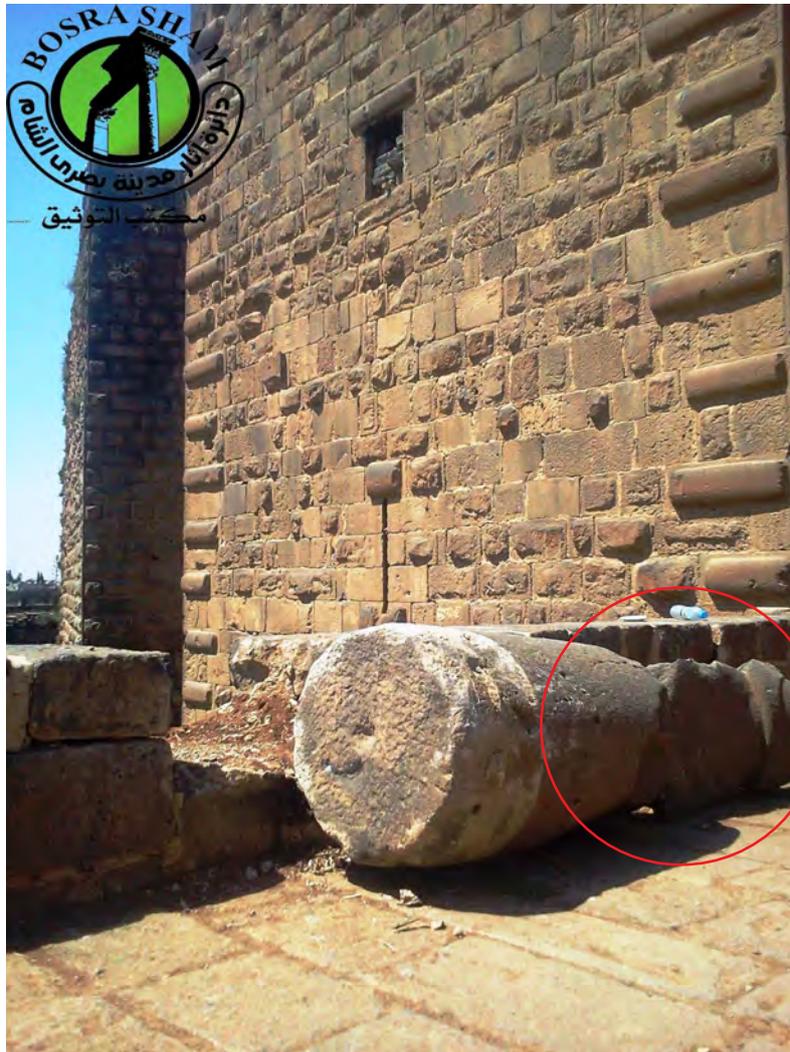
Fig. 27

- Sur le pont d'accès à la citadelle une statue de Victoire installée sur un tambour de colonne pris dans le parapet sud est à terre (**fig. 27**).
- Citadelle : impacts sur les murailles, dégâts liés à l'installations de postes d'artillerie au sommet de certaines tours (en particulier les tours 9-10 (qui flanquent l'entrée), et la tour 11, « maison des archéologues », **fig. 28**)

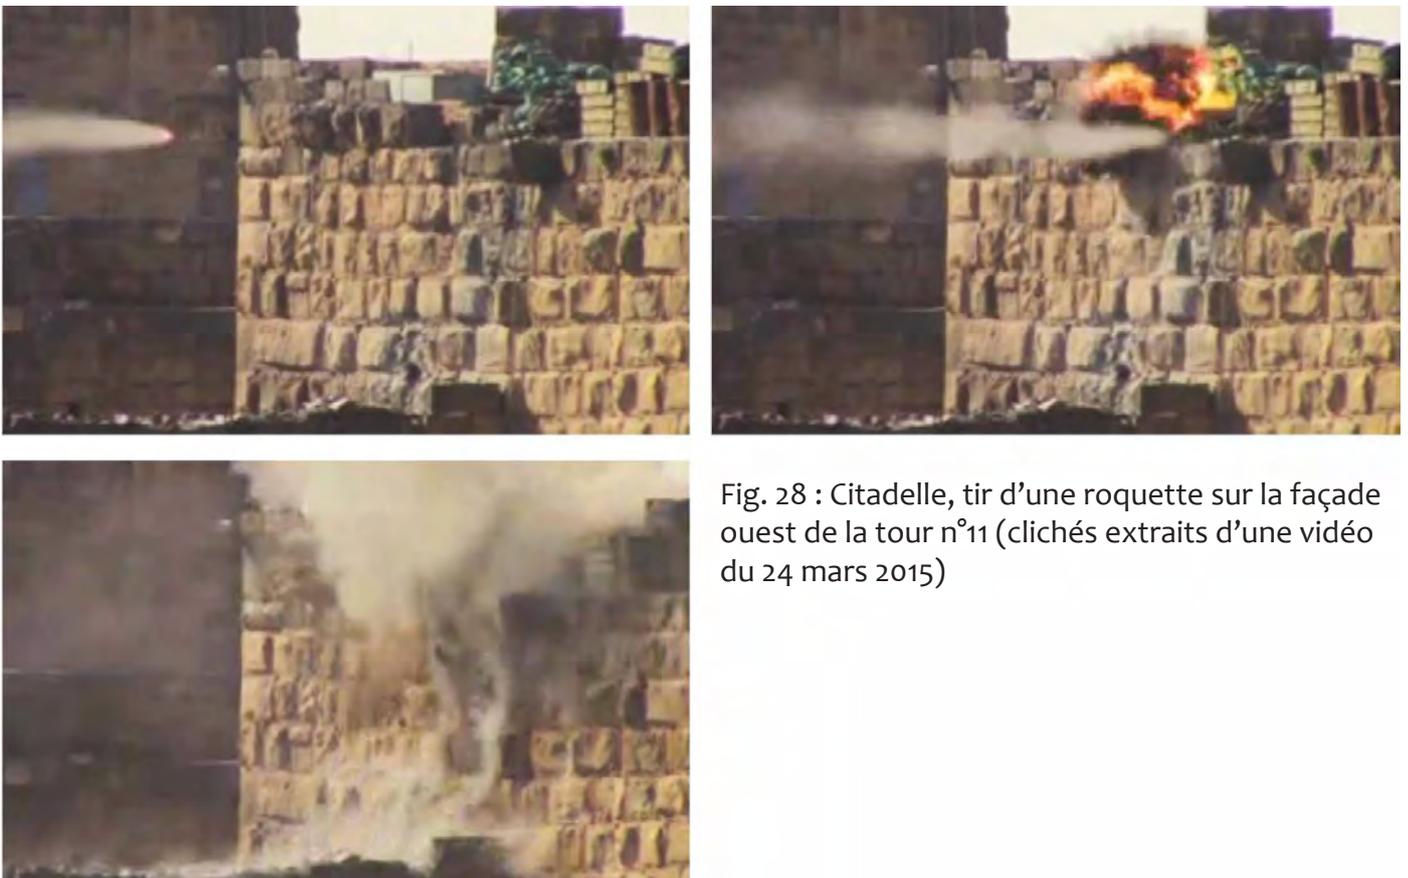
Fig. 28 : Citadelle, tir d'une roquette sur la façade ouest de la tour n°11 (clichés extraits d'une vidéo du 24 mars 2015)

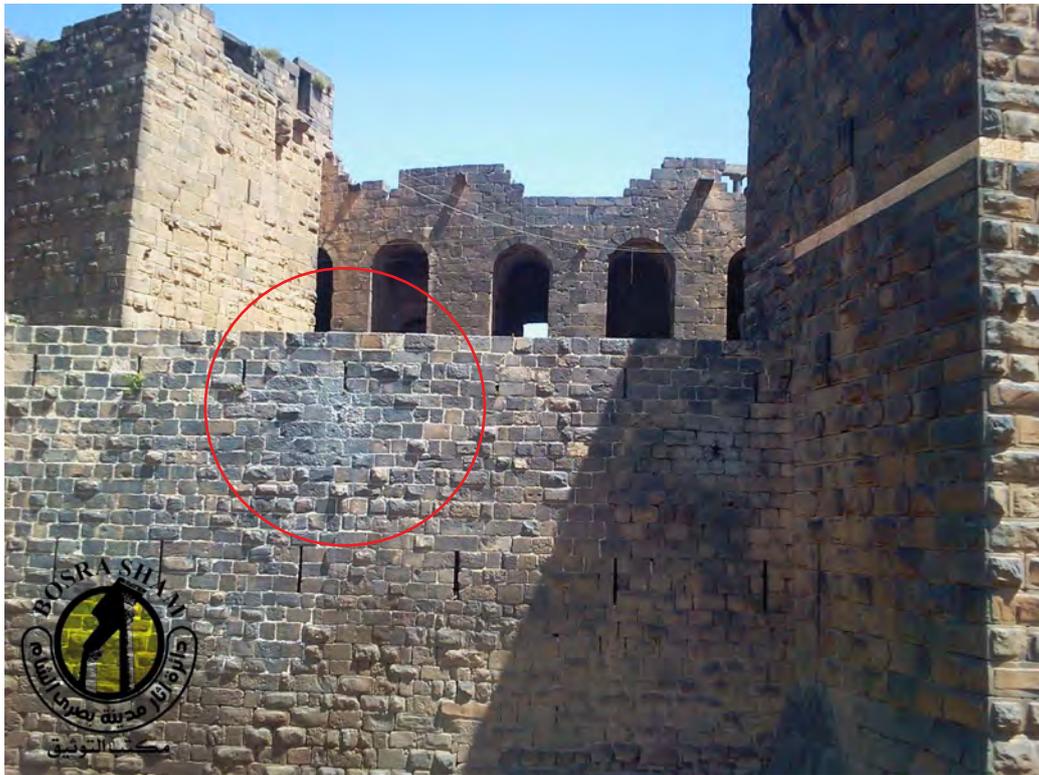
Fig. 29

- Impact de roquette sur la courtine entre la tour 6 et l'orillon (XIII^e s.) restaurée dans les années 1992 (**fig. 29**).
- Nombreux impacts et traces noirâtre sur l'inscription en calcaire d'al-Malik al-Adil au-dessus de la fenêtre de la salle d'apparat de la tour 11 (**fig. 30**).

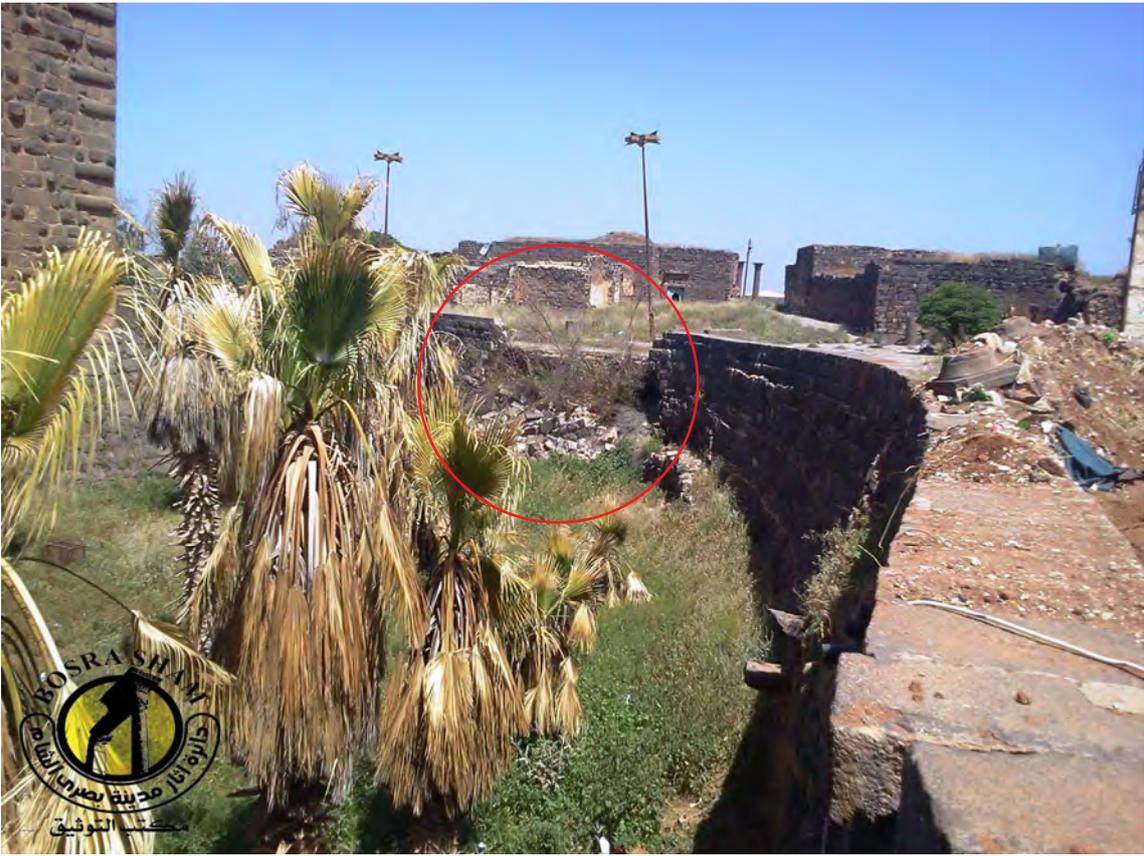
Fig. 31

- Effondrement d'une partie du mur de contre-escarpe du côté nord-est (**fig. 31**) et nombreux gravats accumulés sur la place, dont chapiteau dorique précoce (nabatéen ?).

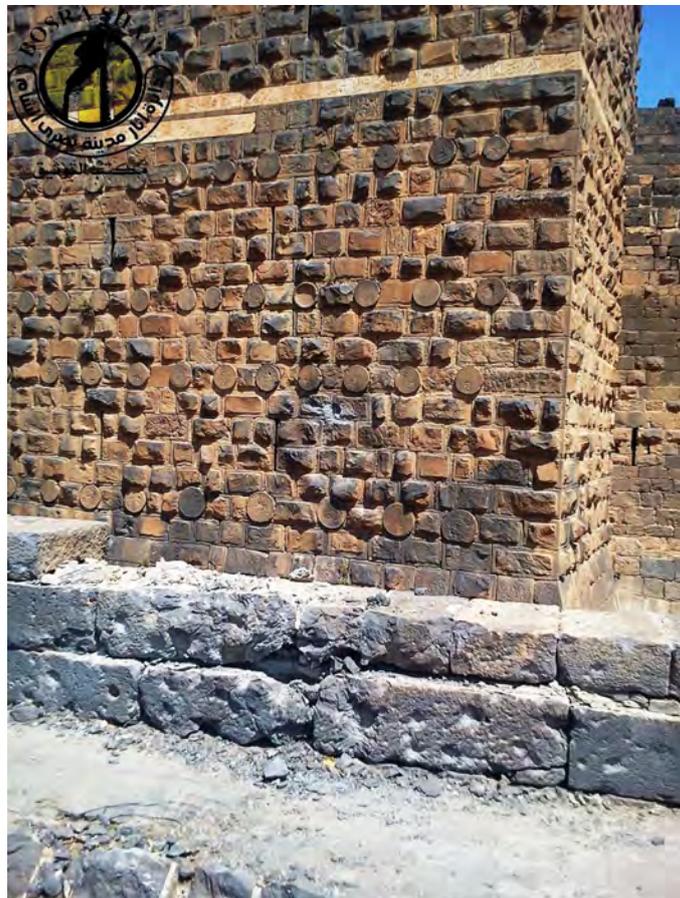
Fig. 32

- Impacts importants sur le mur de parapet du fossé côté sud ainsi que sur le parement de la tour 6 (**fig. 32**) et sur l'inscription arabe (1249-1251).
- Sur une photographie d'une assemblée dans le théâtre encadrée par de nombreux hommes en arme, on observe qu'après la libération de la ville les gradins ont été nettoyés en bas et pas encore dans la partie supérieure de la cavea (**fig. 33**).

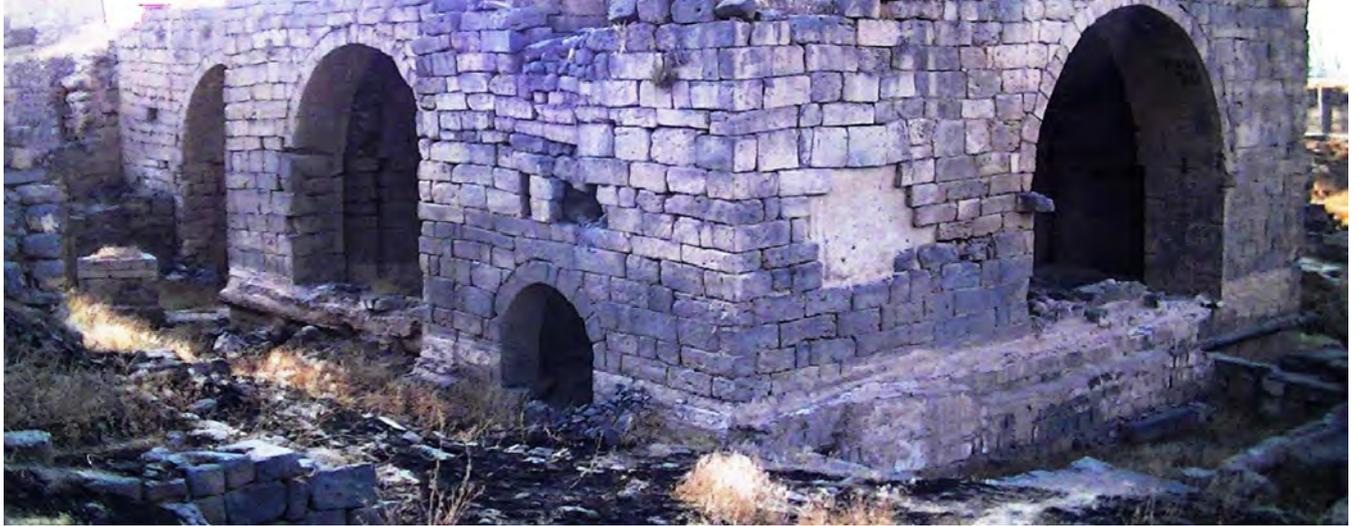
Fig. 35

- Une vidéo postée en ligne témoigne de la violence des combats dans ce secteur, et des nombreux tirs depuis les Thermes du sud vers la citadelle (voir en ligne : <https://www.youtube.com/watch?v=4UIr1YGzmrI>).
- Sur un des clichés de la palestine est des thermes du sud (espace X), on note la végétation et quelques blocs tombés des hauts des murs ainsi que quelques impacts de balles (**fig. 34**).
- Dans l'angle sud-est du monument la voûte semble bien préservée, brûlis des herbes (**fig. 35**).

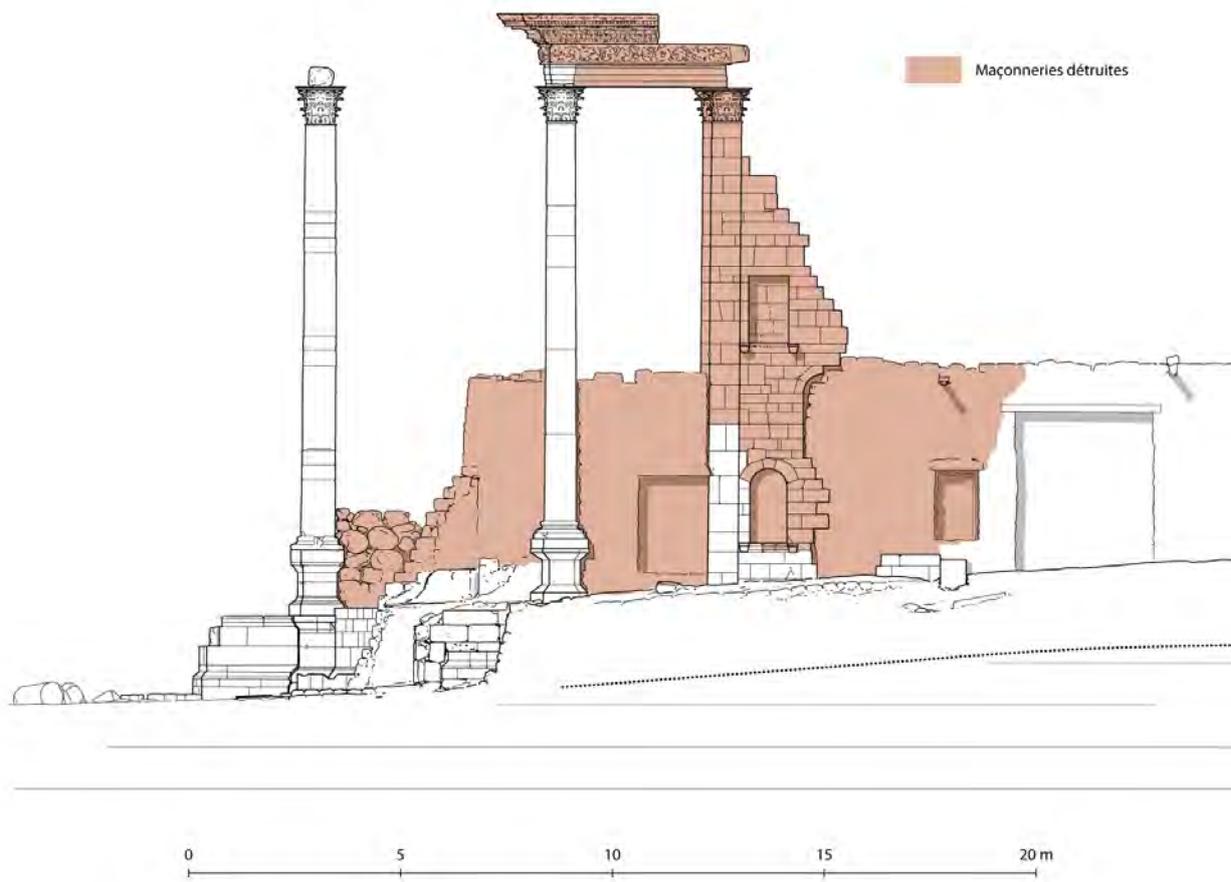
- Nous savons depuis déjà deux ans qu'une partie du Nymphée a été détruite, en particulier son architrave sud. Les documents reçus permettent de confirmer et de cartographier l'ampleur des dégâts (**fig. 37** et **fig. 38**). La totalité de la façade sud qui est à terre, tandis que les deux colonnes sont toujours en place. Cliché avec le nouveau directeur du site (**fig. 39**).
- Deux vidéos « état des lieux » en oct. 2012 : <https://www.youtube.com/watch?v=nZAb6mJxEjw>, <https://www.youtube.com/watch?v=WQPa7VVqR0I>, et une autre, postée en oct. 2012, avant les destructions : <https://www.youtube.com/watch?v=L7VTwMWhJqs>

Fig. 37 : Façade sud du Nymphée, localisation (en rouge) des parties détruites (Th. Fournet, MAFSS 2015)

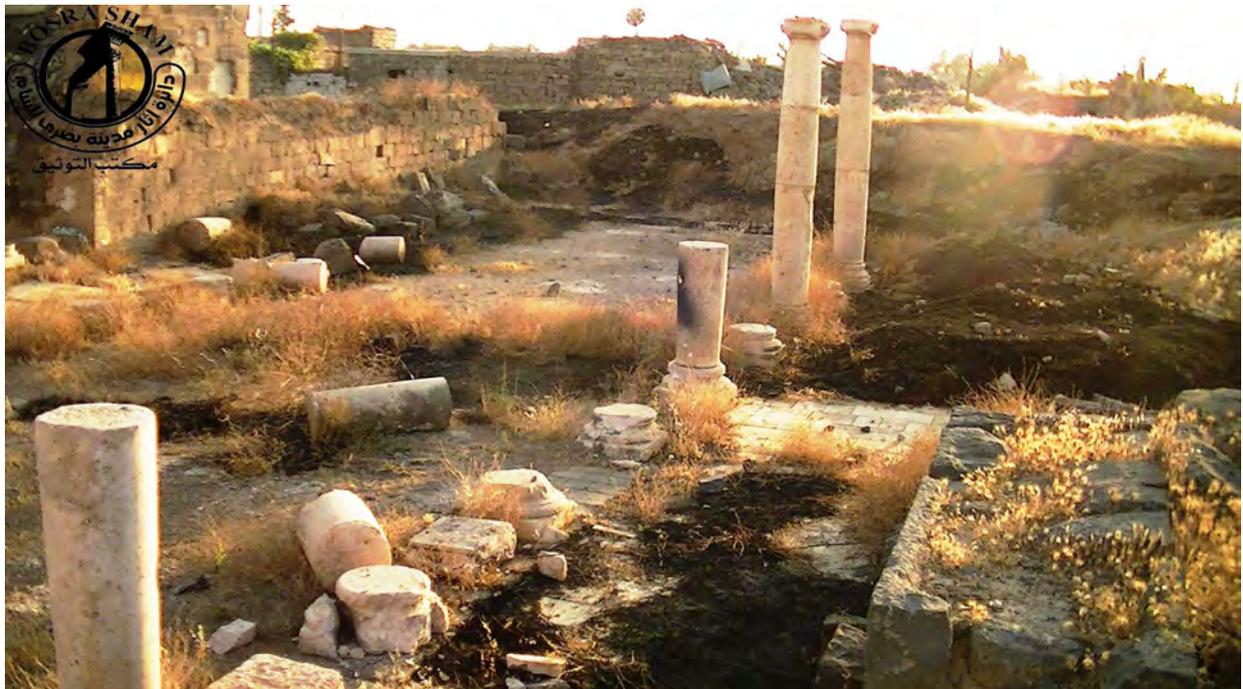
Fig. 40

- La palestine nord (salle 18) des Thermes du centre semble avoir fait l'objet de fouilles (tas de terre ?) et brûlis d'herbes, impacts de balles ? (**fig. 40**).
- Dégâts mineurs, semble-t-il, à la palestine Est (salle 1) (**fig. 41**).

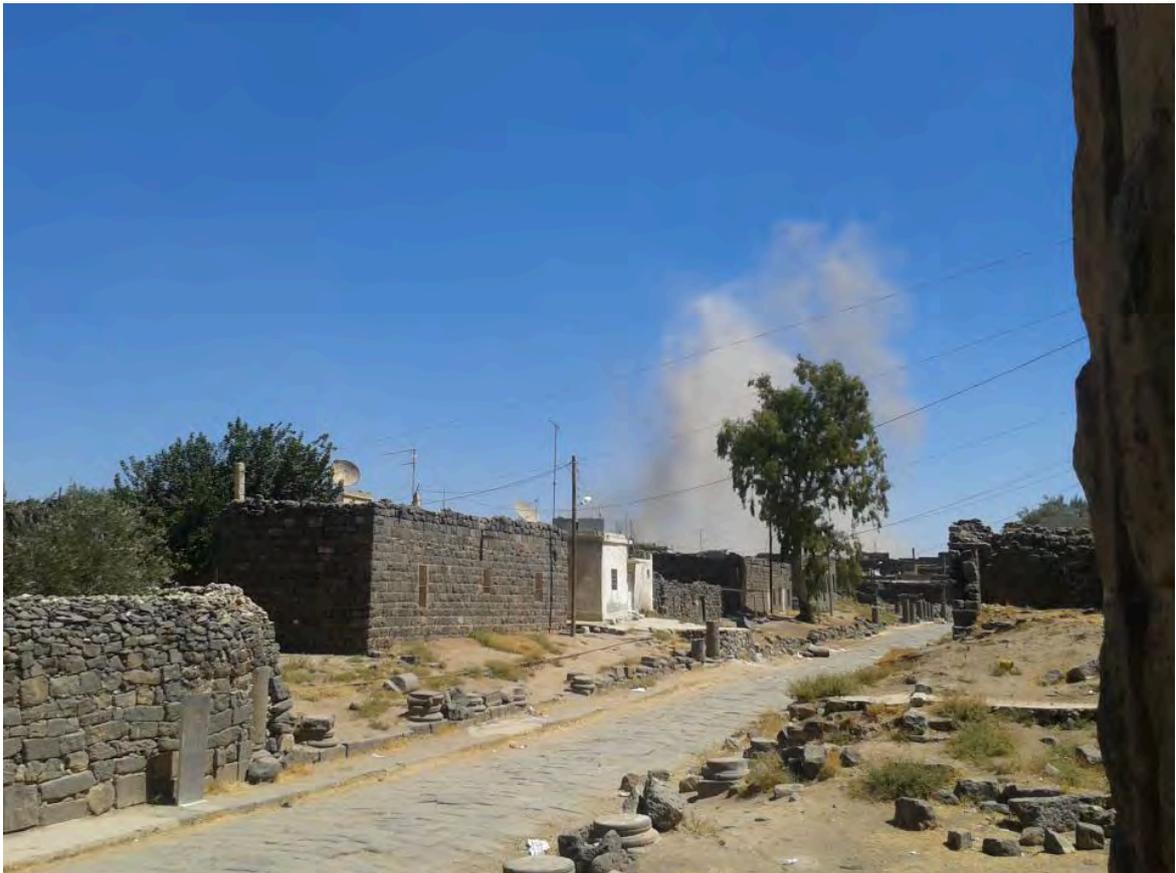
Fig. 42

- Une image prise depuis le sud-ouest, sans doute à proximité de la place ovale n°45 (présence d'un panneau en inox en bas à gauche), témoigne de l'impact d'une bombe (baril de TNT sans doute) au nord (**fig. 42**).

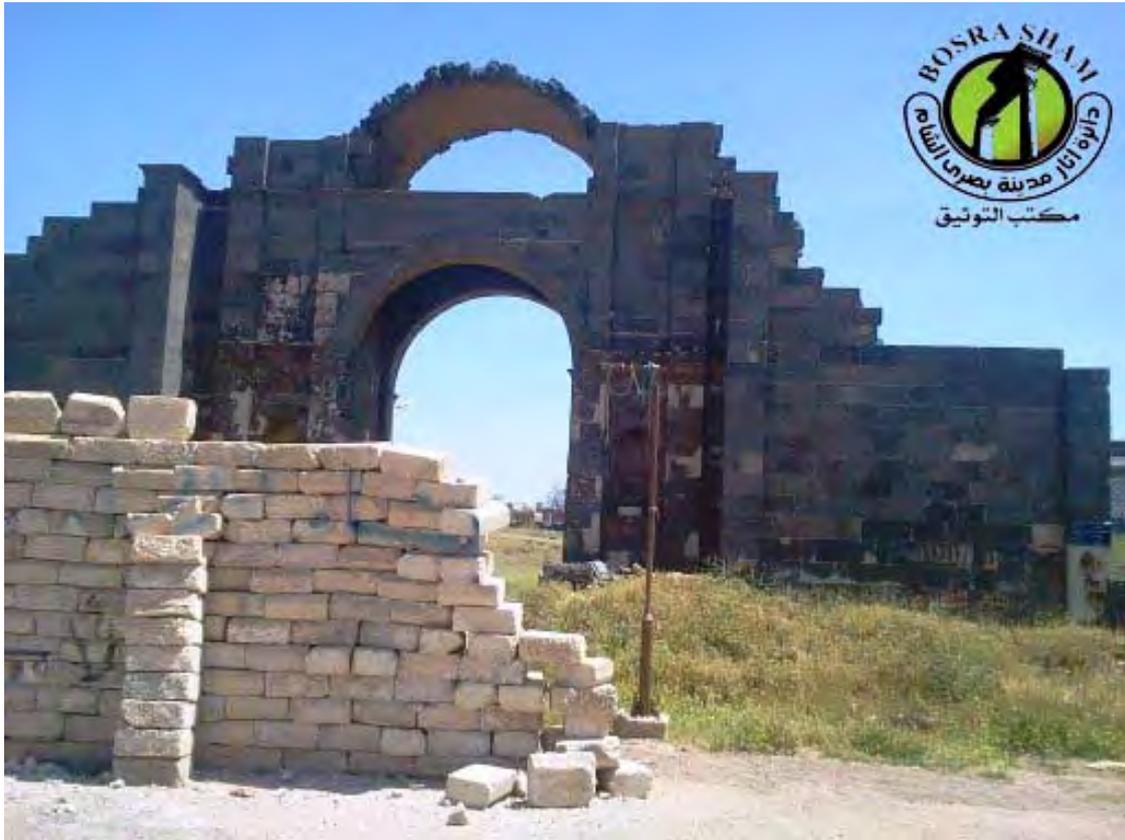
Fig. 43

- Une image prise depuis le sud-ouest, à l'extérieur de la ville, montre un mur de parpaing édifié semble-t-il pour protéger le monument, qui ne présente pas de dégât apparent (**fig. 43**).

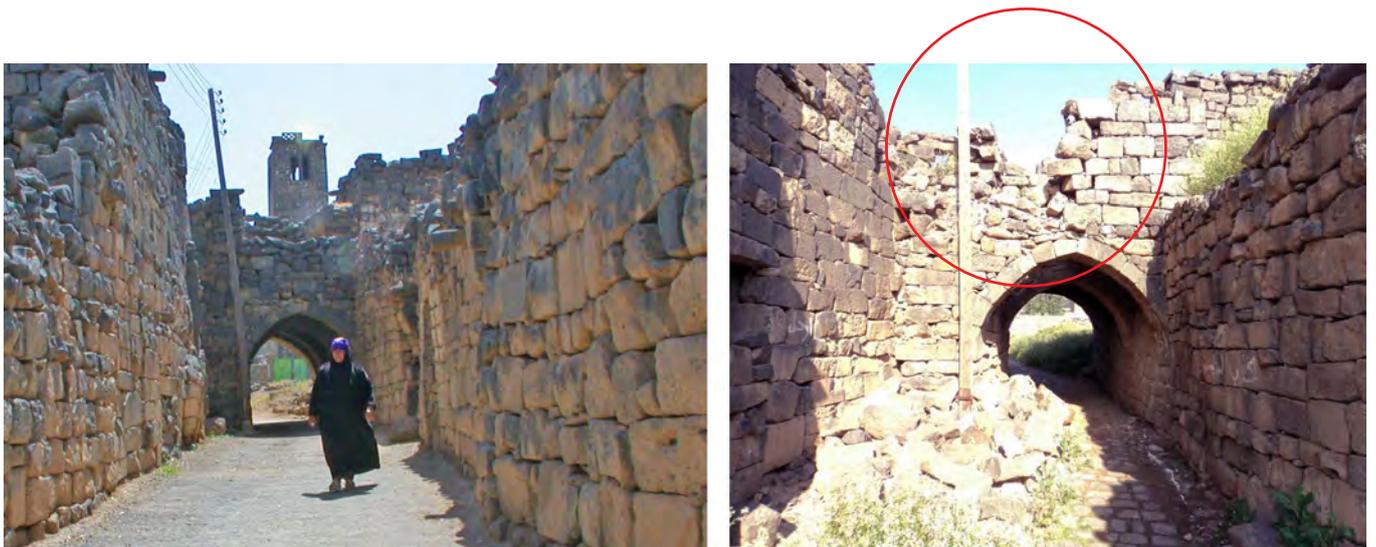
- Cette ruelle présente en au moins deux endroits des écroulements significatifs :
- Parement ouest de l'étage du passage voûtée (**fig. 44**), ainsi que d'une partie du mur nord, découvrant en partie la façade d'une porte antique (« Arc de Fâtima ») (**fig. 45**).
- Parement d'une des maisons limitant la ruelle au sud (**fig. 46**).

Fig. 44 : Ruelle entre la mosquée d'Omar et la mosquée de Fâtima, façade ouest du passage voûté, état en 2003 (à gauche) et actuel (à droite)
