Damage assessment in Bosra (Southern Syria)

Damage Assessment in Bosra

June 2015 (MAFSS / Th. Fournet - P.-M. Blanc – P. Piraud-Fournet)

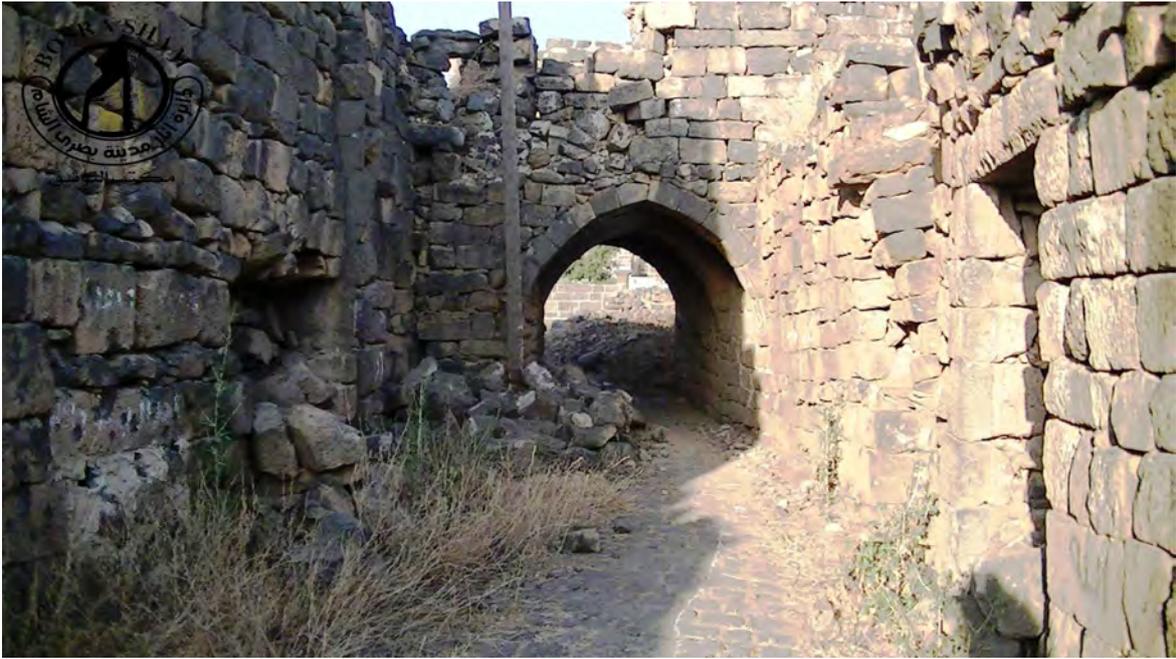
Fig. 45

- Cette ruelle présente en au moins deux endroits des écroulements significatifs :
- Parement ouest de l'étage du passage voûtée (**fig. 44**), ainsi que d'une partie du mur nord, découvrant en partie la façade d'une porte antique (« Arc de Fâtima ») (**fig. 45**).
- Parement d'une des maisons limitant la ruelle au sud (**fig. 46**).

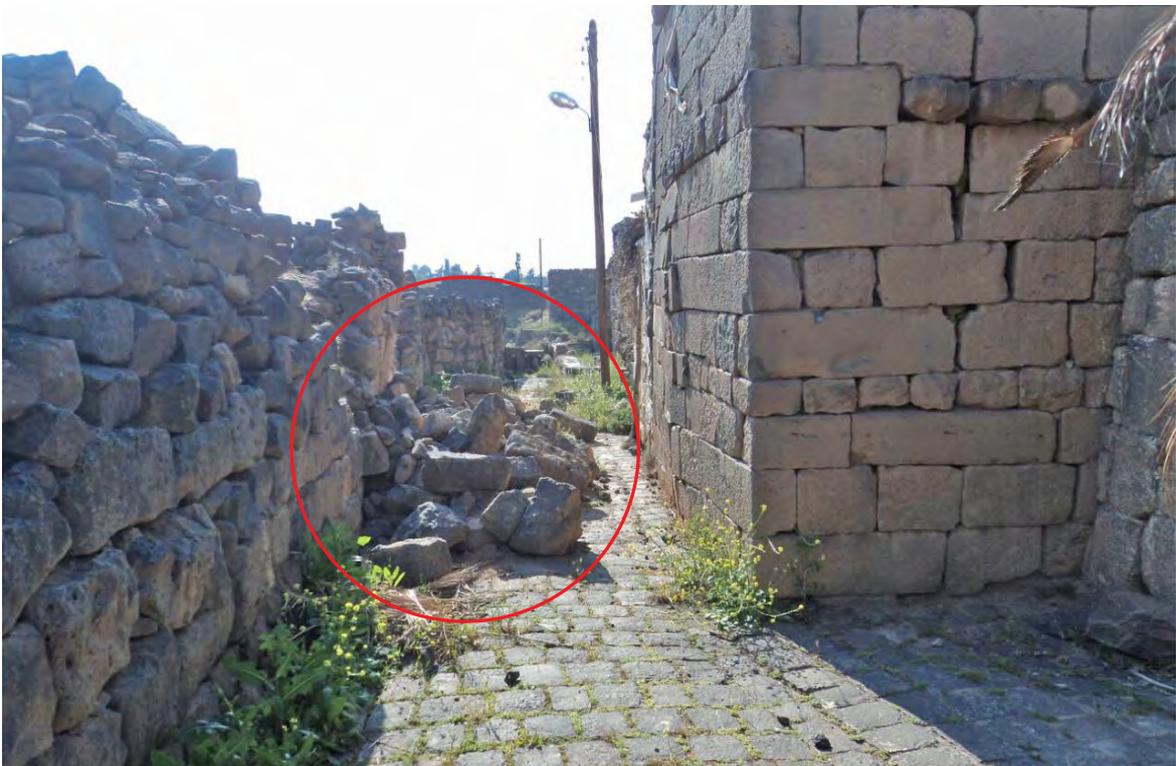
Fig. 46 : Ruelle entre la mosée d'Omar et la mosquée de Fâtima, éboulement d'une partie de la façade sud.

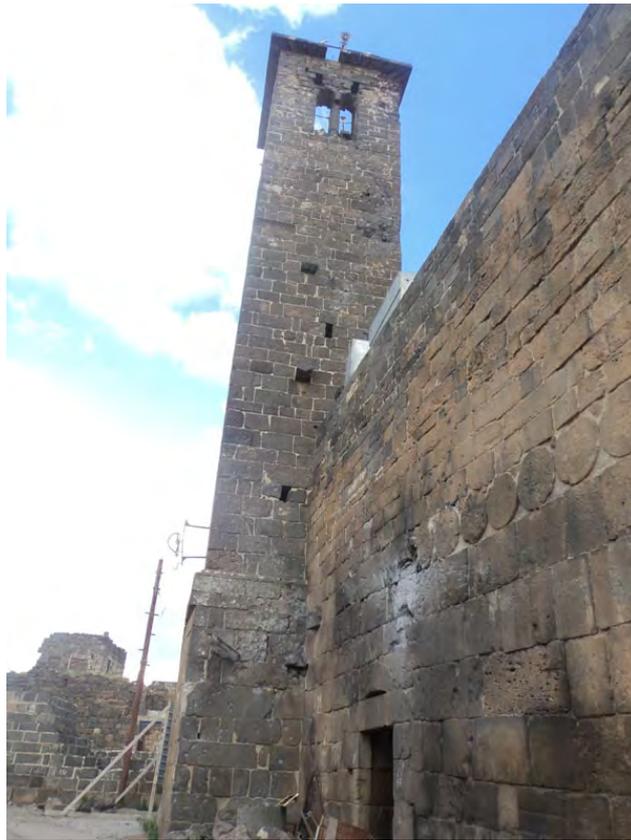
- Plusieurs impacts d'explosions sur la façade nord (**fig. 47**) et impact de roquette dans l'angle du mur avec le minaret (**fig. 48**).

Fig. 47 : Mosquée d'Omar, impacts sur la façade nord.

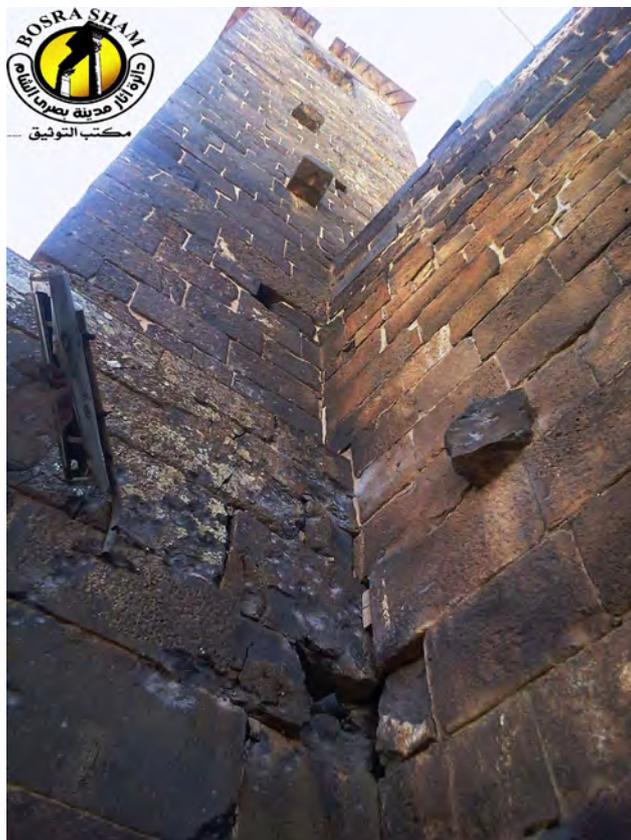
Fig. 48 : Mosquée d'Omar, jonction façade nord / minaret

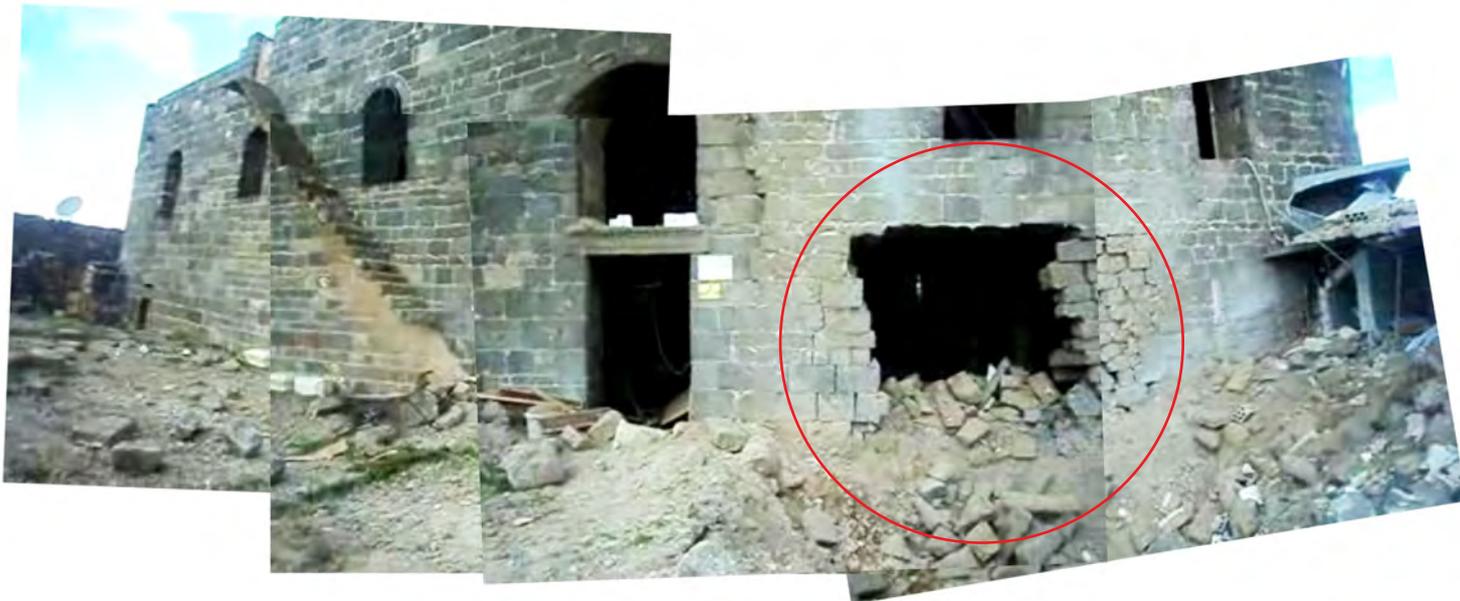
- L'explosion d'un baril d'explosif largué sur la ville a éventrée une partie de la façade ouest de la salle de prière, ainsi que l'escalier d'accès à la toiture (une vidéo de mai 2013 montre peut-être ce bombardement : <https://www.youtube.com/watch?v=AgF2xiCl-qY>). Voir **fig. 49** (vue d'ensemble, extraite d'une vidéo), **fig. 50** (vue extérieure) et **fig. 51** (vue intérieure).

Fig. 49 : Mosquée d'Omar, façade ouest éventrée par l'explosion d'un baril de TNT
(clichés extraits d'une vidéo du 12 avril 2015)

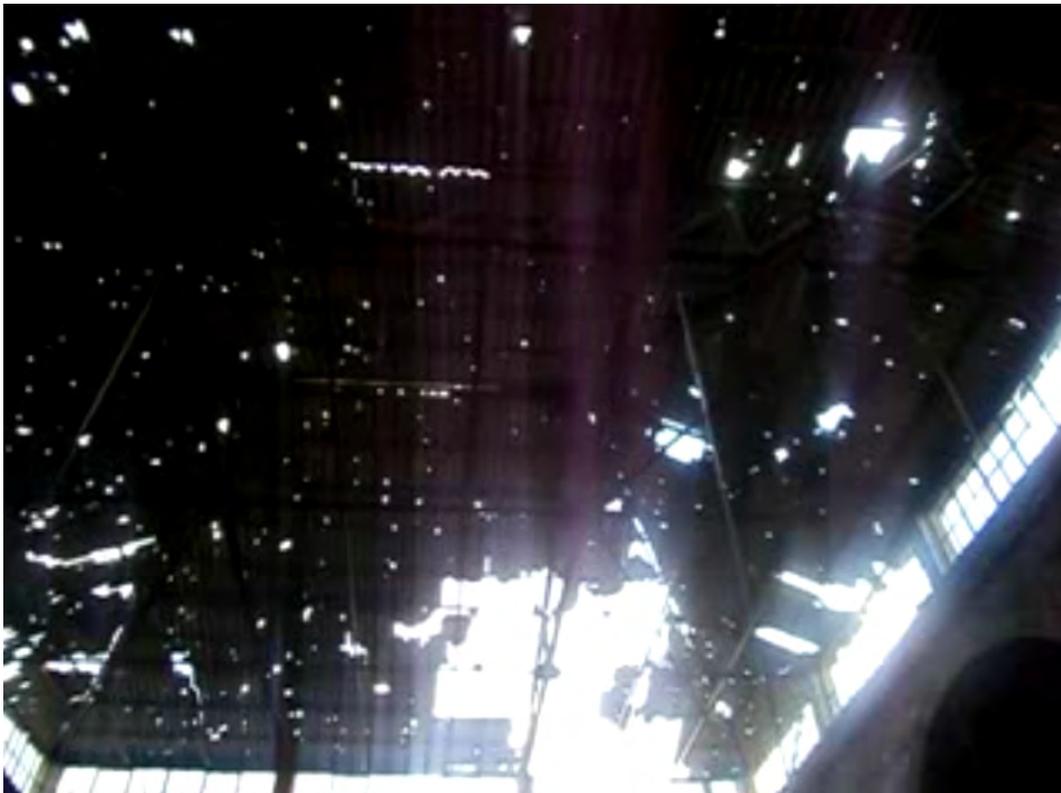
- La couverture de la salle de prière a souffert de nombreux tirs (**fig. 52** et **fig. 53**), et l'intérieur semble avoir été en partie vandalisé. Les stucs abbassides ont également été victimes de décollements (**fig. 54**).

Fig. 52 : Mosquée d'Omar, vue intérieure de la couverture de la salle de prière
(cliché extrait d'une vidéo du 12 avril 2015)

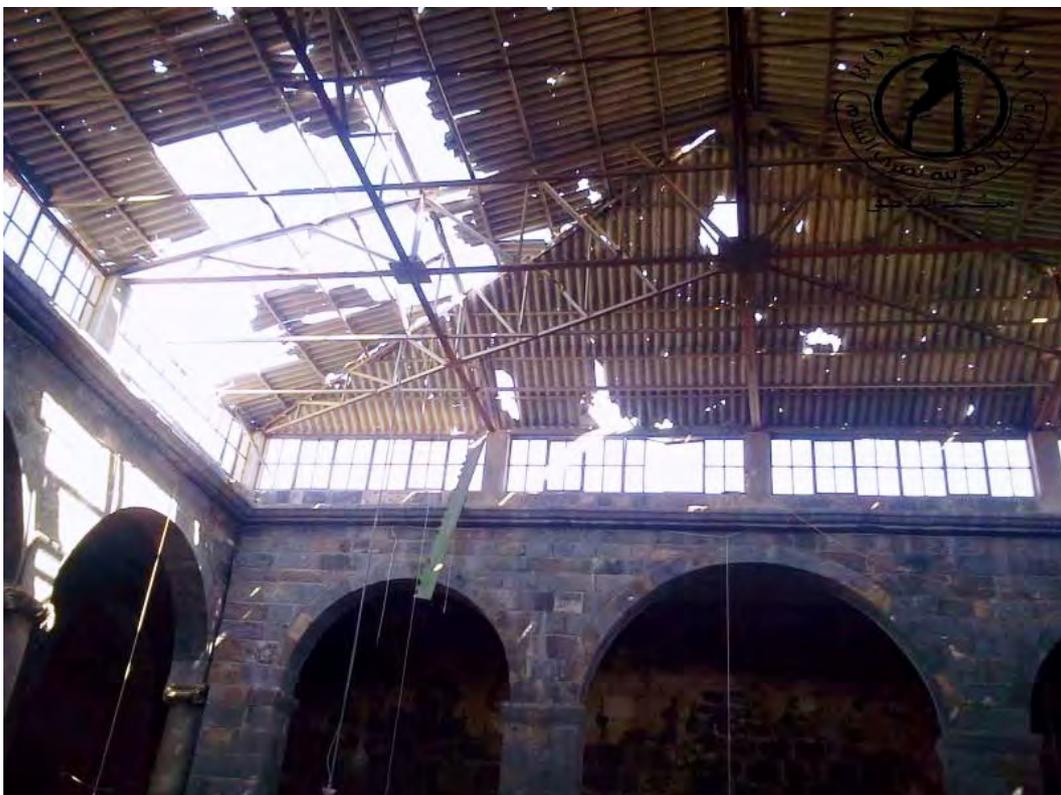
Fig. 53 : Mosquée d'Omar, vue intérieure de la couverture de la salle de prière

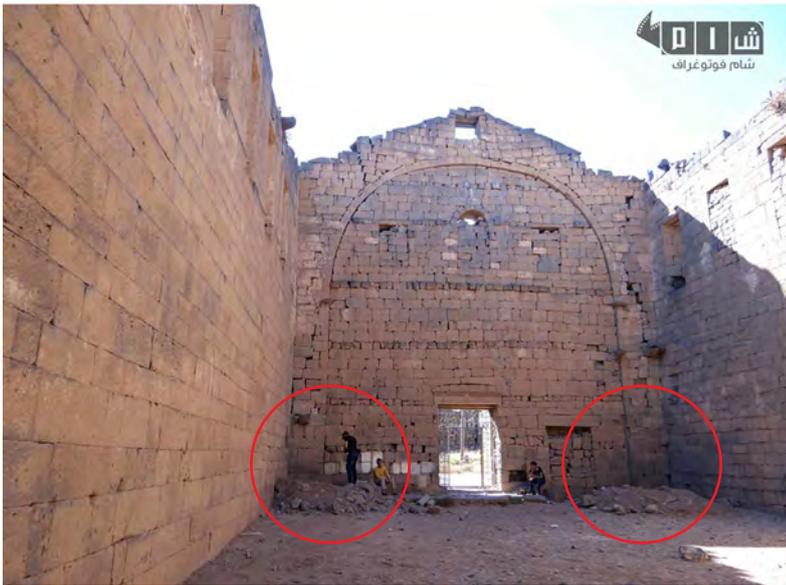
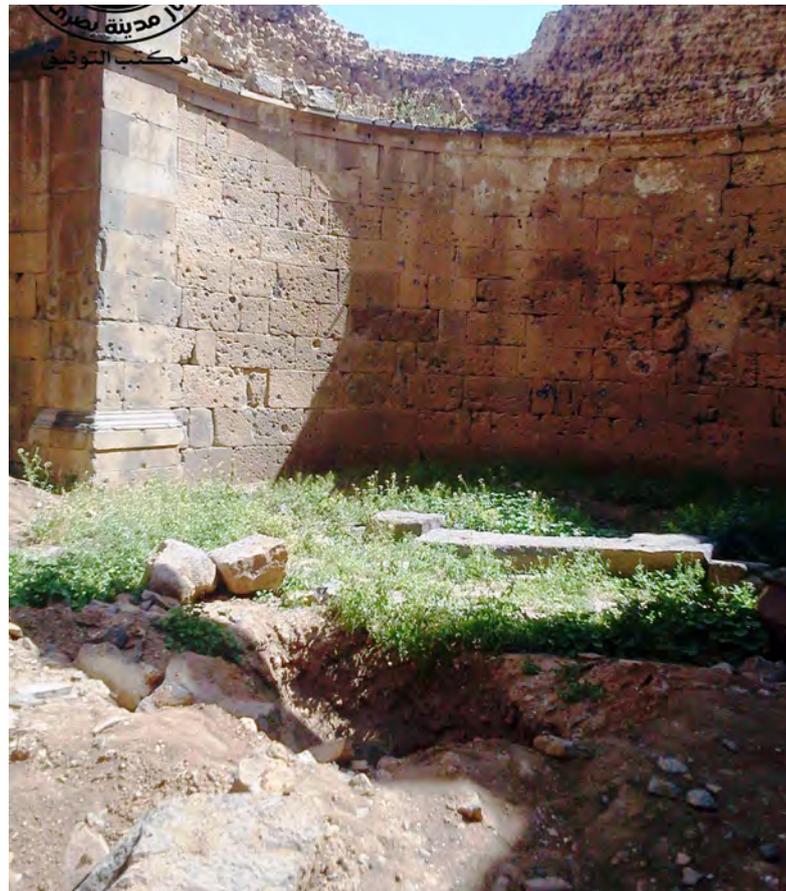
- Il semble que deux fouilles clandestines aient été menées dans les angles intérieurs NW et SW (**fig. 57**), ainsi qu'une troisième devant le chœur (**fig. 58**).
- Impacts de tirs sur la façade intérieure de l'exèdre orientale (**fig. 59**).
- Nombreux impacts de tirs en rafale sur la façade ouest et inscription en blanc sur le linteau de la porte (**fig. 60**).
- Ruine partielle du linteau de la porte qui flanque l'édifice au sud de la façade ouest (**fig. 61**).
- Impacts de balle sur le mur nord de la Basilique de Bahira, extrémité ouest (**fig. 62**).

Fig. 57 : Basilique de Bahîra, façade intérieure ouest, état en 2003 (en haut) et en 2012 (en bas, cliché «Sham»), avec deux excavations.

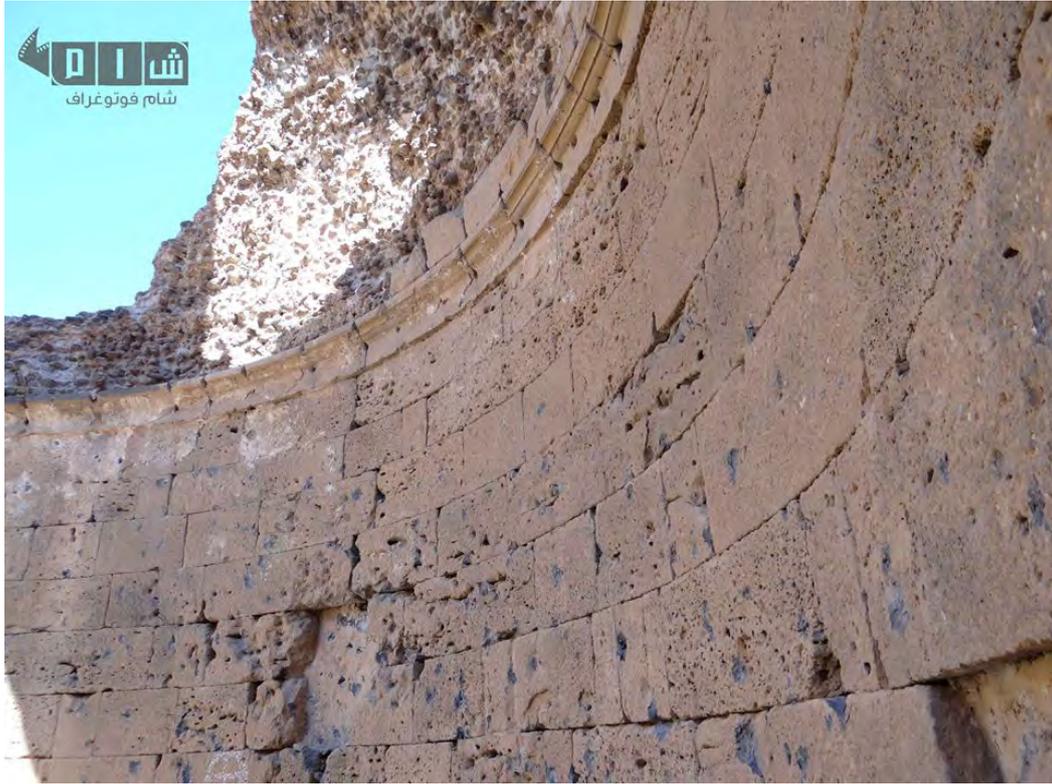
Fig. 58 : Basilique de Bahîra, fouille clandestine (?) devant le chœur.

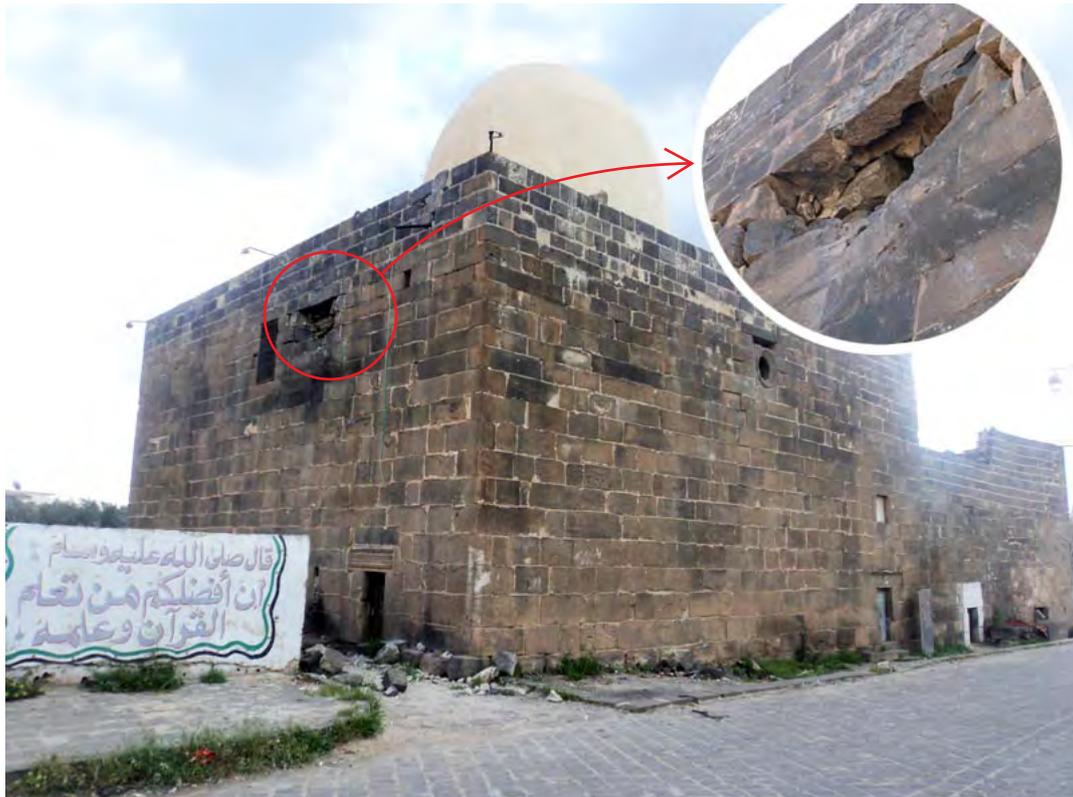
- Un impact sur la façade orientale (**fig. 63**), 5 ou 6 blocs de parement disparus.
- Autres impacts ponctuels (éclats) sur la façade nord.
- Bombardements dans le secteur, voir en ligne : <https://www.youtube.com/watch?v=PEnL-4izikA>

Fig. 63 : Mosquée al-Mabrak, vue d'ensemble (avril 2015) et détail sur la façade est (état en 2013).

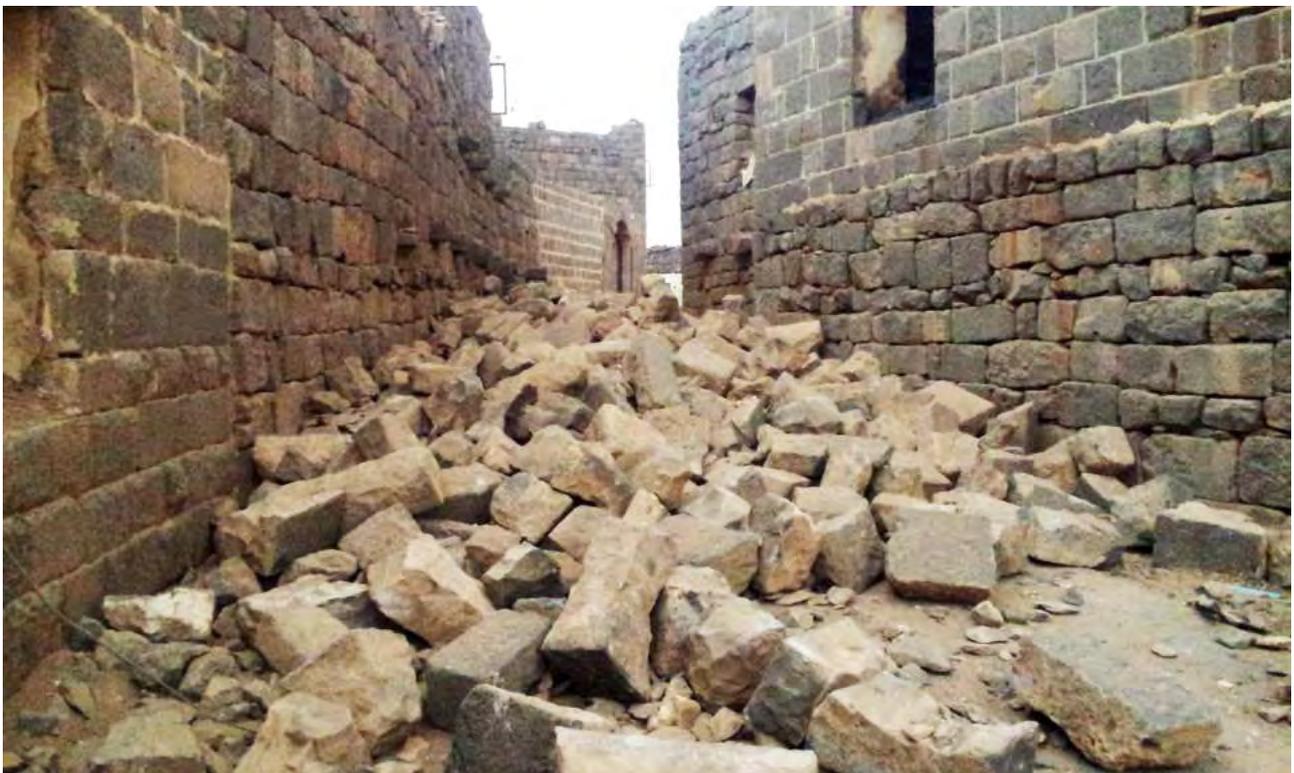
- Un cliché de la ruelle qui limite à l'est la maison du Sheikh montre d'importants éboulis, sans qu'il soit possible de savoir exactement de quelle maçonnerie ils proviennent (**fig. 64**).
- Voir également une vidéo du même secteur : <https://www.youtube.com/watch?v=RIAKTIJb-dA>

Fig. 64 : Ruelle à l'est de la maison du Sheikh, vers le nord (état en 2013).

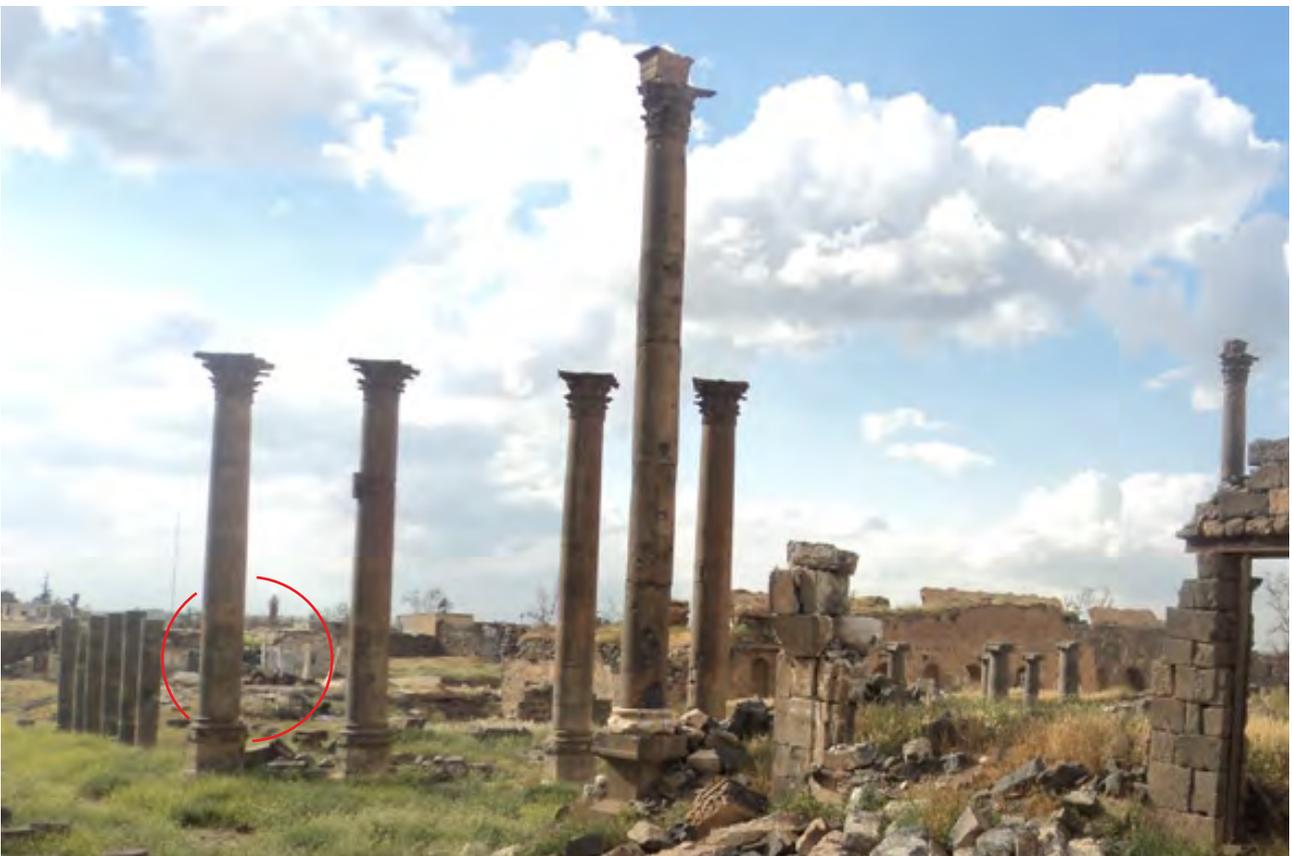
- Fig. 66 : on aperçoit, en arrière plan de la place triangulaire, la boulangerie installée sur la partie sud des Thermes du Centre entièrement détruite, elle était bâtie sur l'extrémité sud des Thermes du Centre.

Fig. 66 : Arrière plan, boulangerie moderne détruite au sud des Thermes du Centre

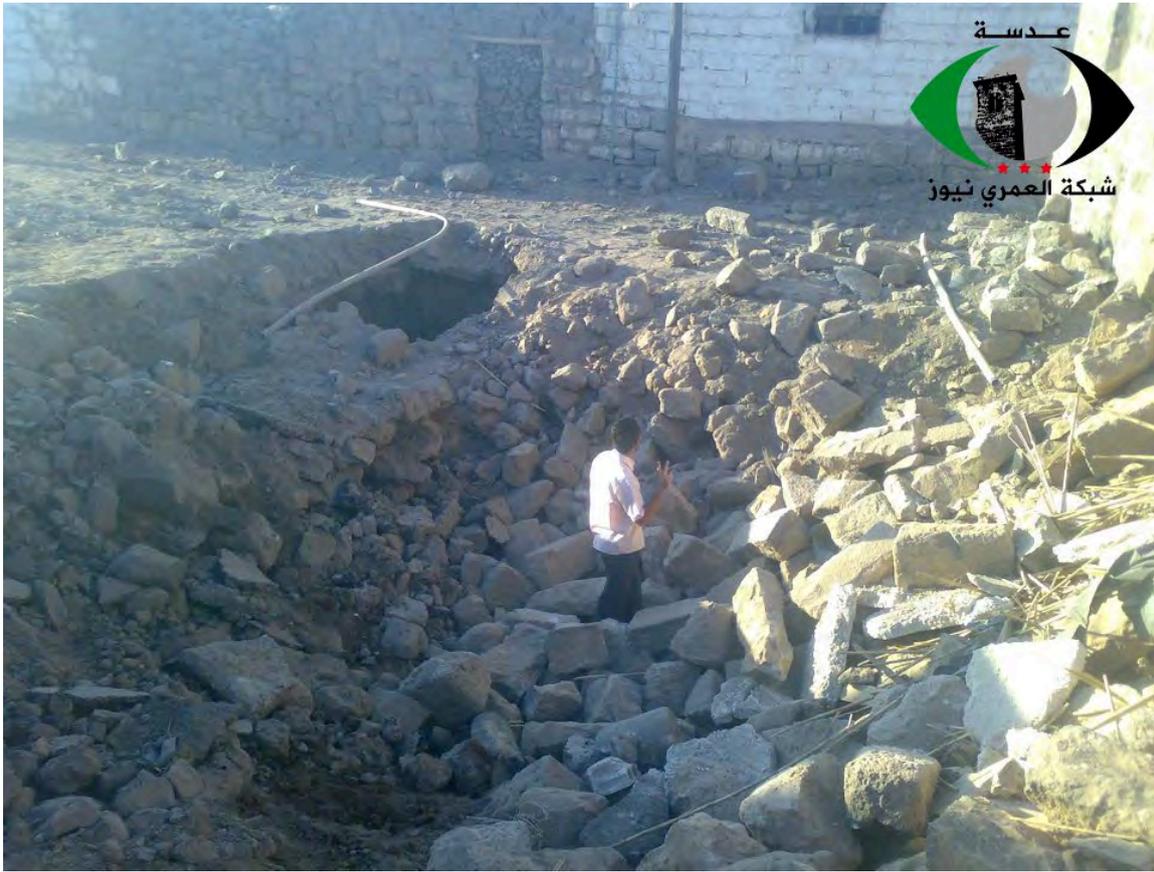
Fig. 67

- **Fig. 67 et 68** : en oct. 2012 une explosion dans un quartier central (à proximité de la mosquée al-Mabrak), probablement un baril de TNT, a détruit un ensemble pour lequel nous disposons de nombreuses images et vidéo. L'impact a mis au jour un « sous-sol » antique/médiéval (voir en ligne les vidéo suivantes : <https://www.youtube.com/watch?v=SqnTfeLm664> et https://www.youtube.com/watch?v=TDtvNjm_WaQ). Le cliché de la **fig. 68** révèle une inscription en arabe sur un bloc du parement en bas à droite.

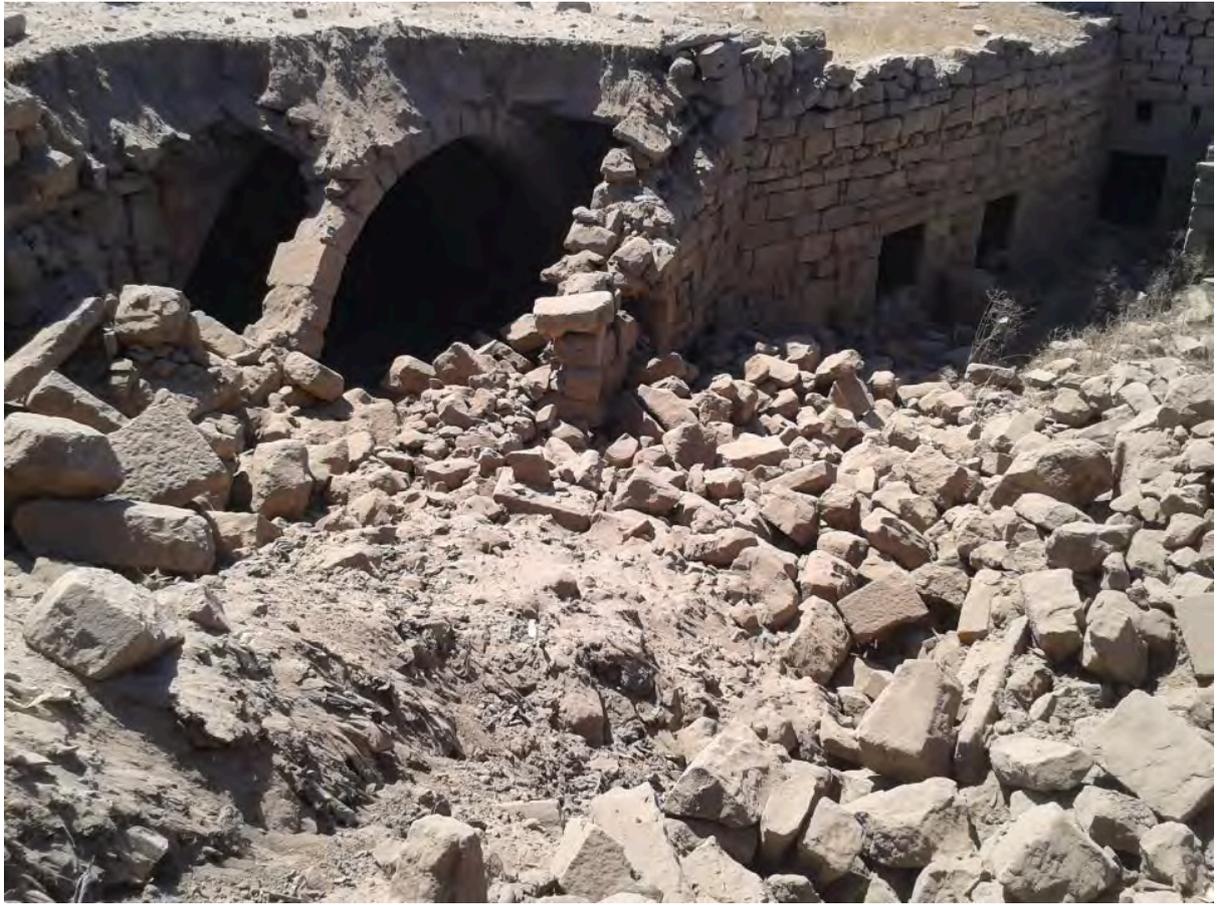
Fig. 69

- **Fig. 69** : maison/entrepôt ancien avec deux rangées d'arcs en contrebas de la rue ? Au nord de la grande église à plan centré 2 ou près de la birkeh el-Hajj au nord ?? entre 7 et 8.

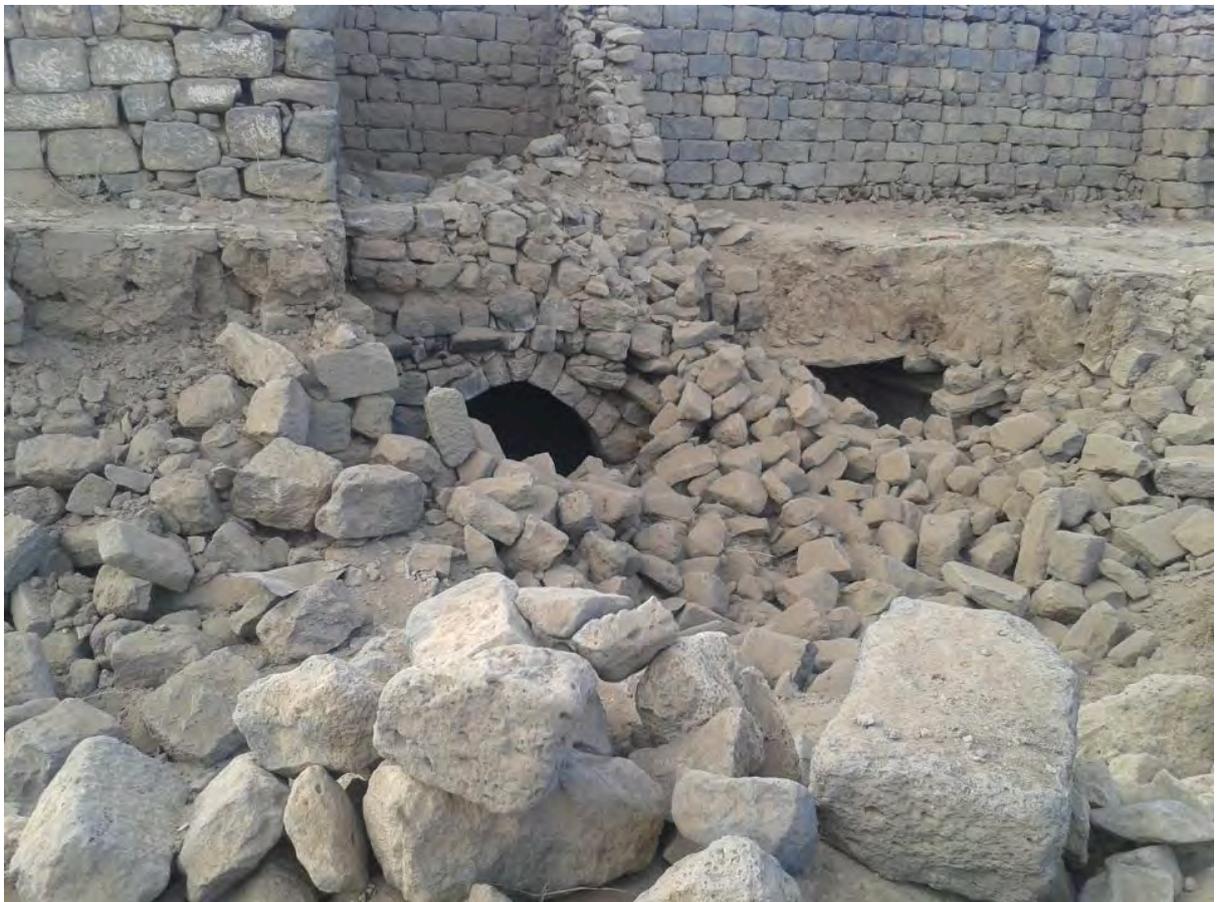
Fig. 70

- **Fig. 70** : apparition de deux « sous-sols » antique, dont un en arc brisé médiéval ? Pas de blocs taillés en réemploi.
- **Fig. 71** : maison traditionnelle éventrée, quartier nord-ouest de la citadelle ?

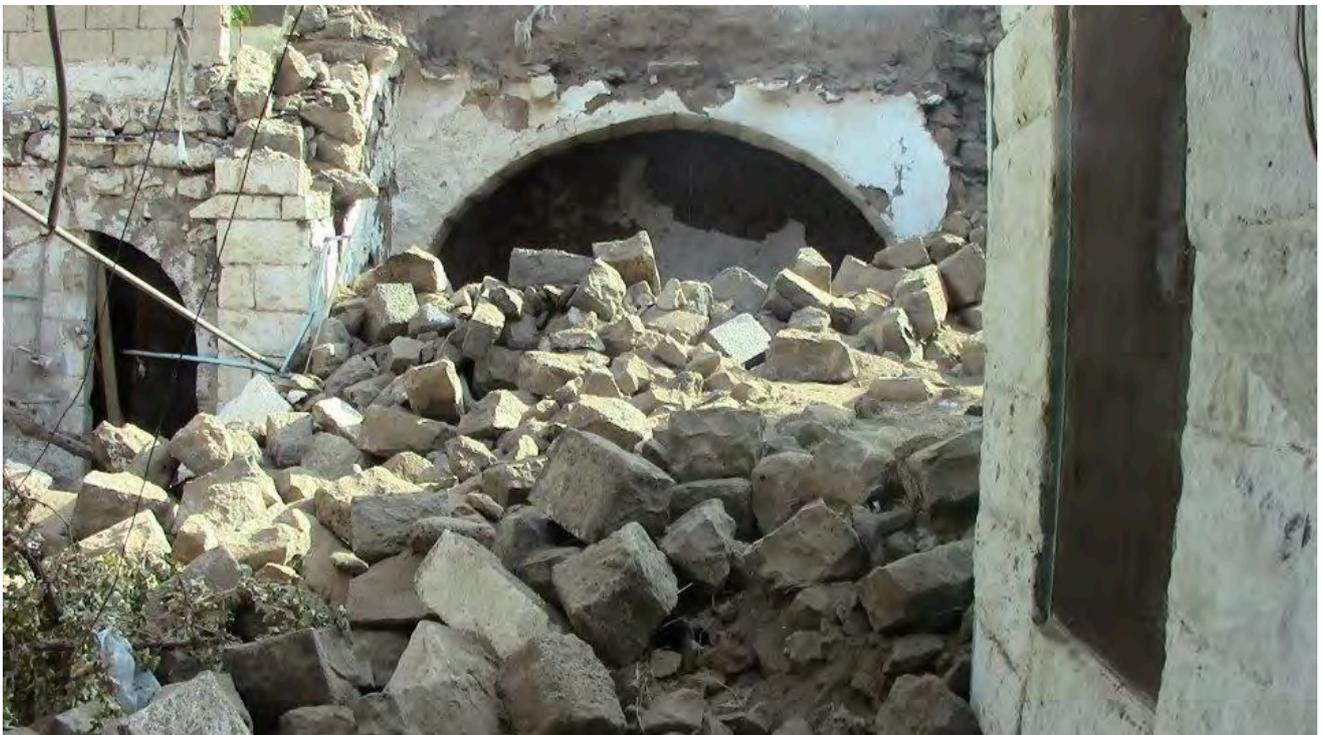
Fig. 72

- **Fig. 72** : cour avec effondrement
- **Fig. 73** : pavage de cour soulevé par un impact à proximité d'un fût de tambour grêlé d'éclats,
- **Fig. 74** : ailettes de roquette sur un toit

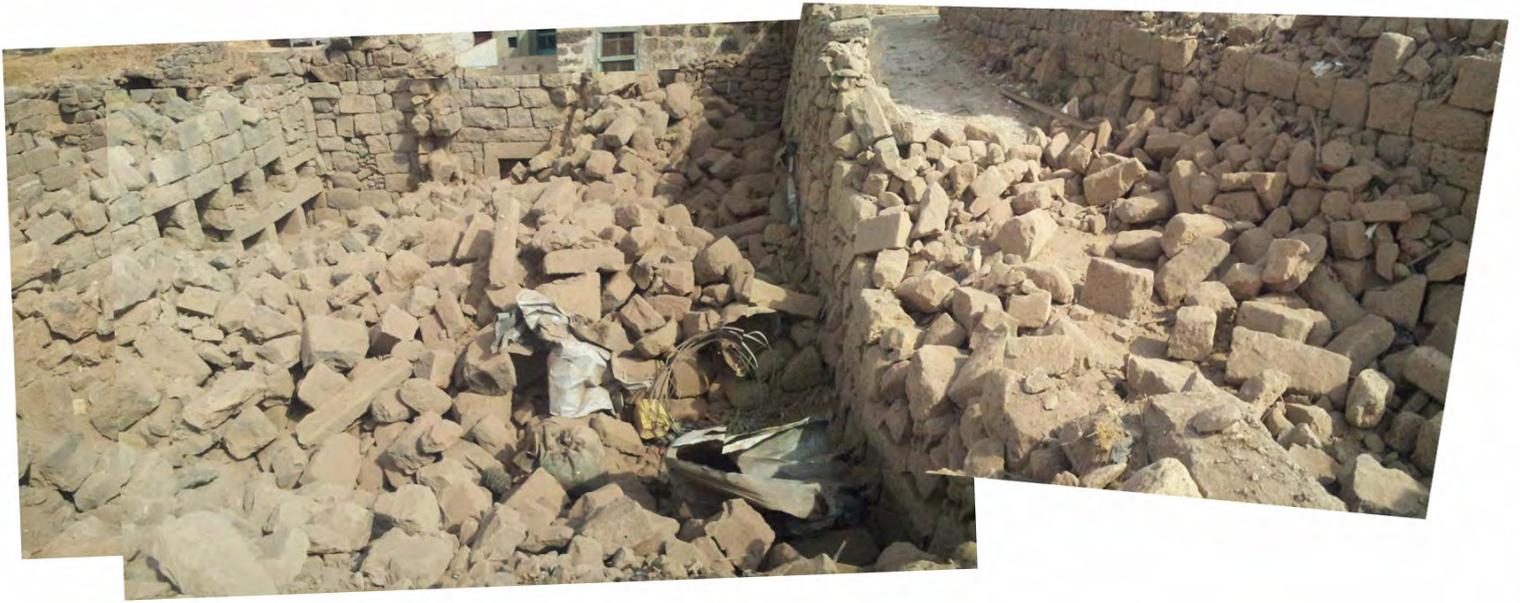
Fig. 75

- **Fig. 75** (rue avec deux murs effondrés et intérieur d'une maison effondrée, avec mur à auges et niches, romano-byzantine) : partie inconnue de Bosra ou d'un autre village ?

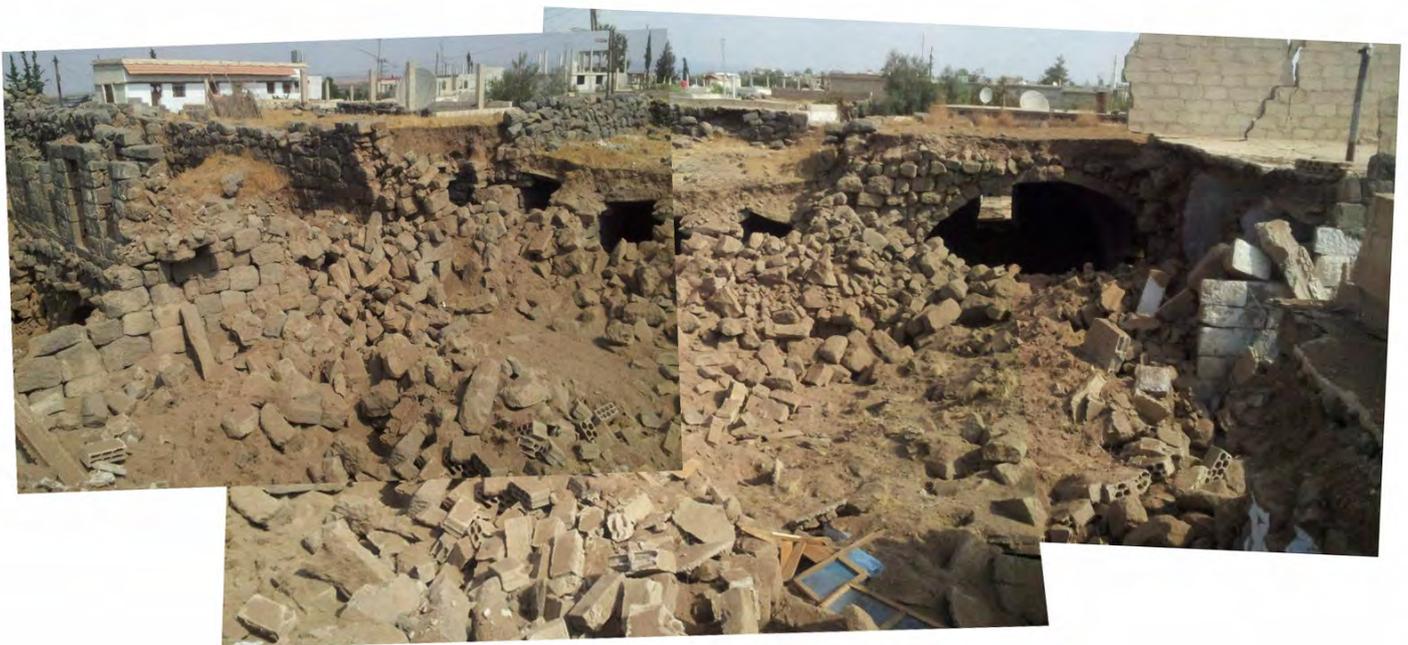
Fig. 76

- **Fig. 76** : quartier NE vers le camp romain (ou autre village ?), cour et pièces à arcs éventrées.

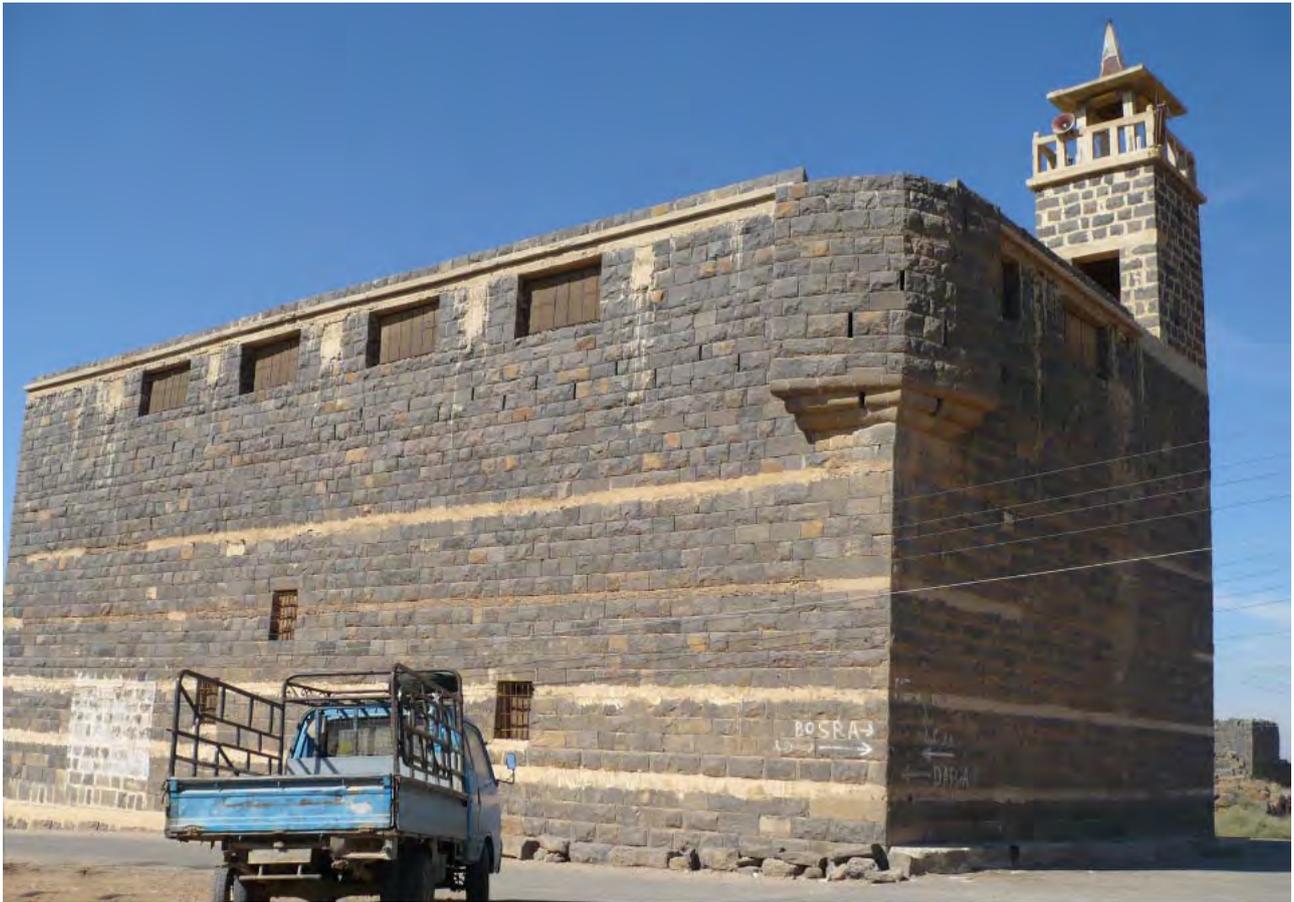
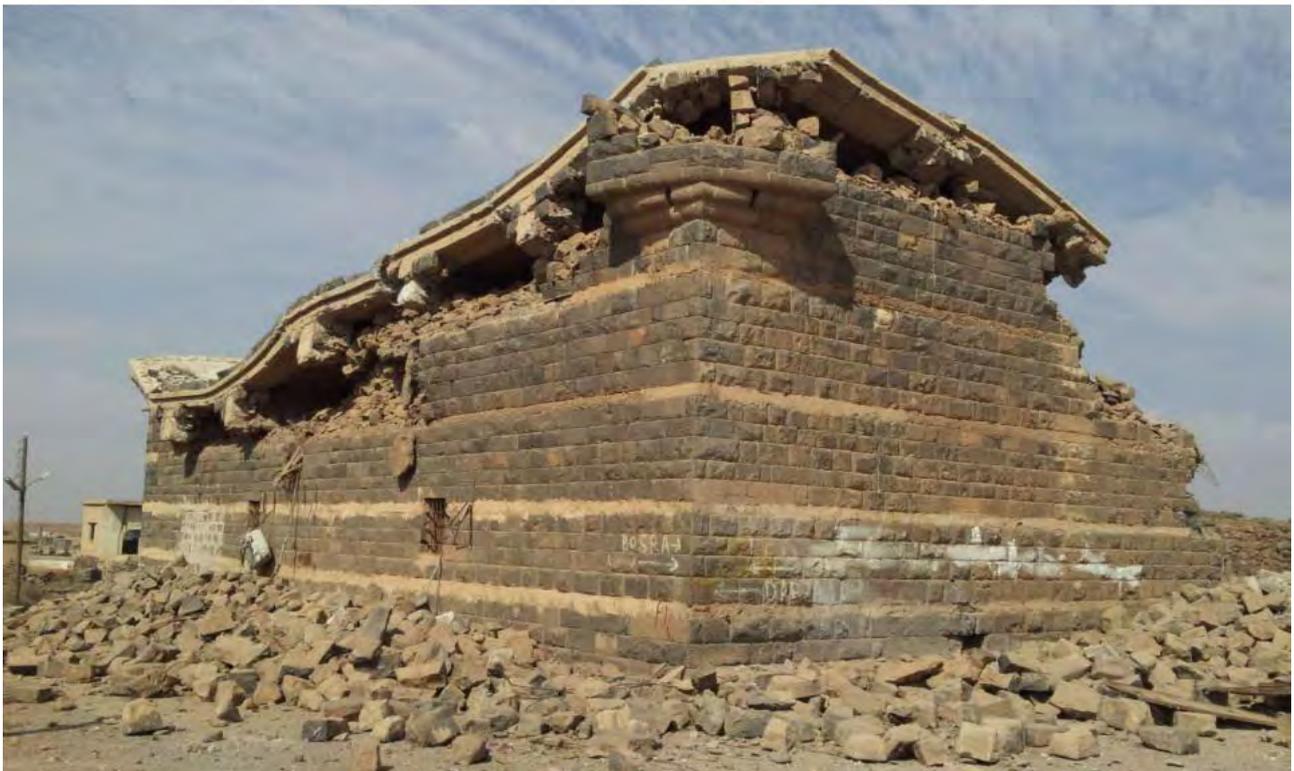
D'autres photographies concernent le site voisin de Ma'raba, dont la mosquée a été très sévèrement détruite (**fig. 77**).

Fig. 77 : Mosquée de Ma'araba, état avant le conflit (en haut) et en avril 2013 (en bas)
