Damage assessment in Bosra (Southern Syria)

Damage Assessment in Bosra

June 2015 (MAFSS / Th. Fournet - P.-M. Blanc – P. Piraud-Fournet)

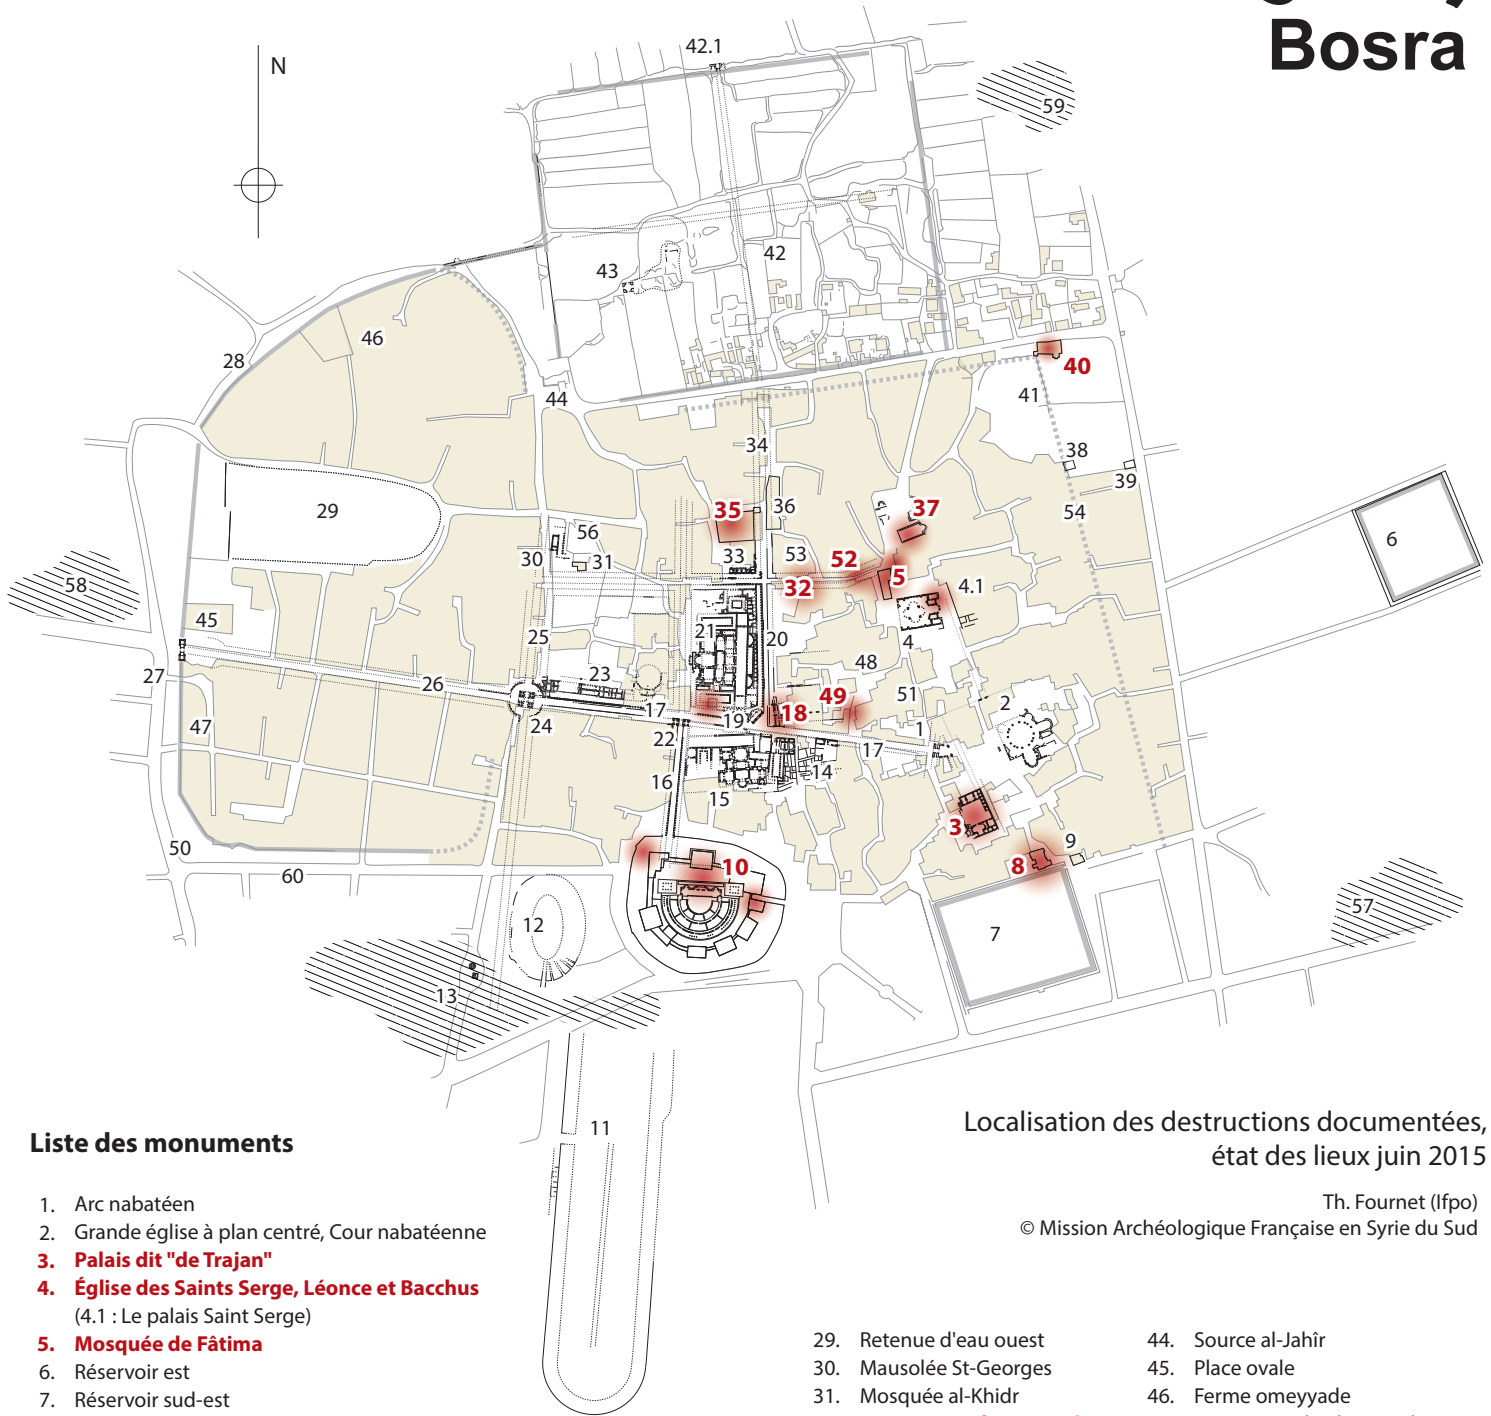
Fig. 1 : localisation des vestiges

The numbering is the one used in Bosra archaeological guide (*Bosra, aux portes de l'Arabie*, 2007). For a localization of the monuments and damages see **fig. 1**.

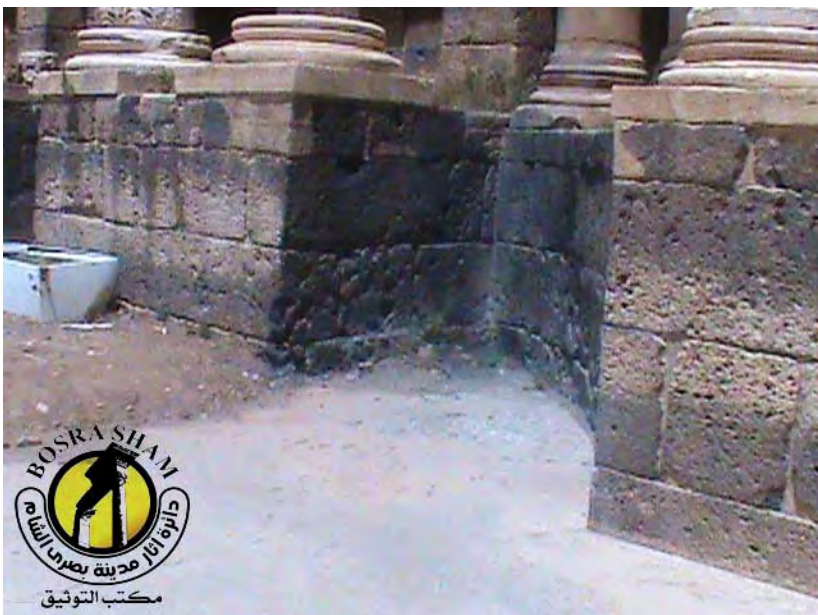
Fig. 20

- Théâtre : Peu de documents disponibles, mais les dégâts semblent relativement limités en comparaison avec la violence des combats (voir en ligne les vidéos prises le jour de la libération : https://www.youtube.com/watch?t=21&v=YSWbxNivG_Q, https://www.youtube.com/watch?t=21&v=J_E435Qzegg). Quelques impacts d'explosions cependant sur les gradins (**fig. 18** et **fig. 19**) ainsi que sur le mur de scène où l'on note une certaine quantité de terre (sacs éventrés ? **fig. 20**)

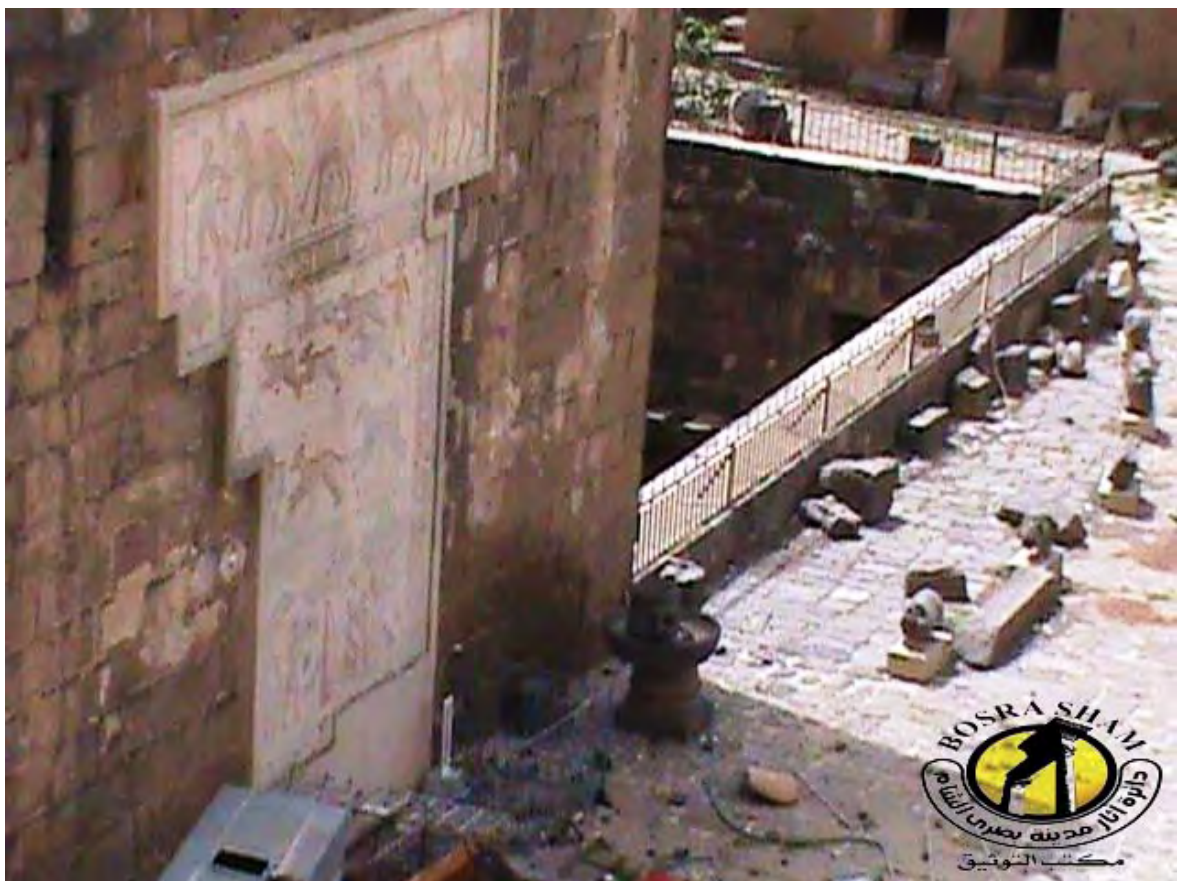
Fig. 22

- Collections archéologiques : les rares images du musée en plein air (sculptures) semblent indiquer qu'il n'a pas été réellement pillé mais qu'il n'est cependant pas intact (**fig. 21** et **fig. 22**). Les différents couloirs de la citadelle ont souffert principalement de vandalisme (**fig. 23**), mais il est impossible à ce stade de savoir dans quelle mesure les collections abritées ont été touchées.

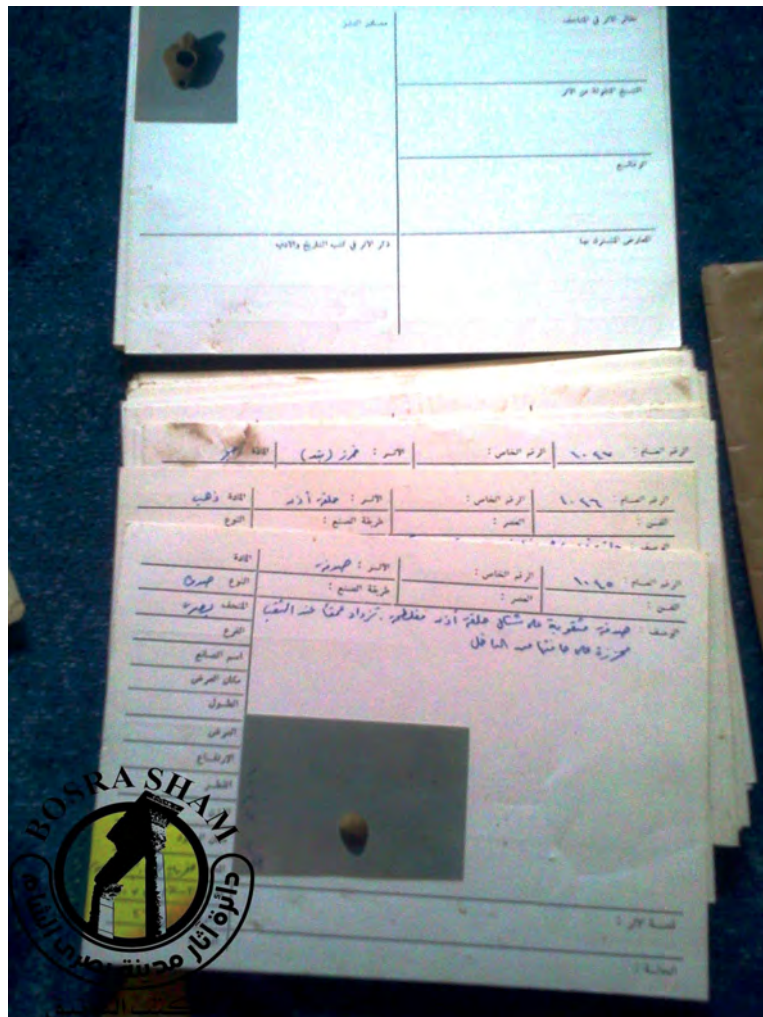
Fig. 24

- Musée et collections archéologiques : photographie de quelques fiches d'enregistrement du Musée, mais sans les objets à côté (**fig. 24**).
- Impacts de balle nombreux sur le chambranle gauche de la porte principale d'accès à la citadelle, constitué par des éléments antiques d'une porte monumentale (III^e s.), ainsi que sur la mosaïque de Deir el-Ades plaquée au mur et sur les autres éléments sculptés disposés à cet endroit (**fig. 25** et **fig. 26**). Éléments sculptés déposés à l'intérieur des couloirs de la citadelle et déplacés devant la porte principale (inscription, linteau chrétien de la cathédrale de l'Est...).

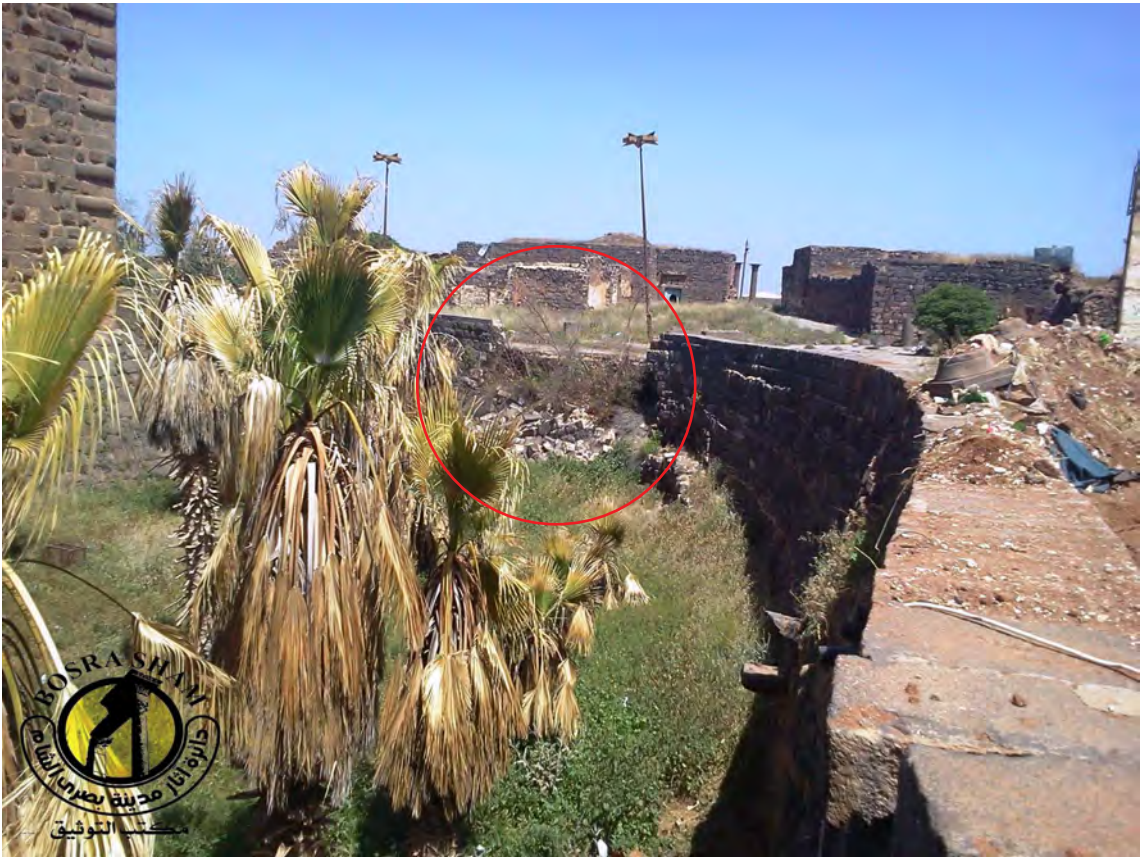
Fig. 31

- Effondrement d'une partie du mur de contre-escarpe du côté nord-est (**fig. 31**) et nombreux gravats accumulés sur la place, dont chapiteau dorique précoce (nabatéen ?).

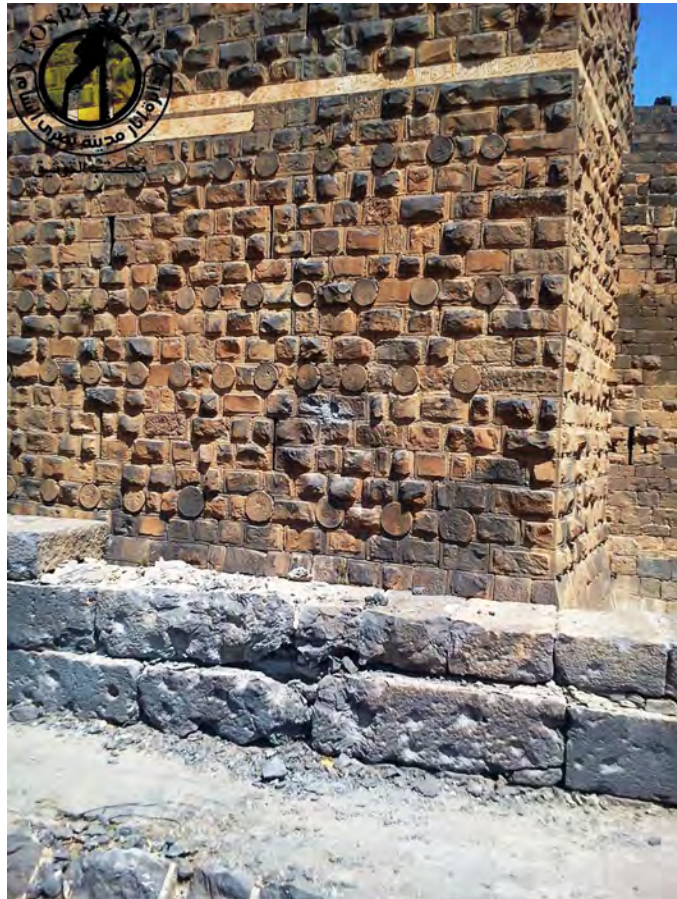
Fig. 32

- Impacts importants sur le mur de parapet du fossé côté sud ainsi que sur le parement de la tour 6 (**fig. 32**) et sur l'inscription arabe (1249-1251).
- Sur une photographie d'une assemblée dans le théâtre encadrée par de nombreux hommes en arme, on observe qu'après la libération de la ville les gradins ont été nettoyés en bas et pas encore dans la partie supérieure de la cavea (**fig. 33**).

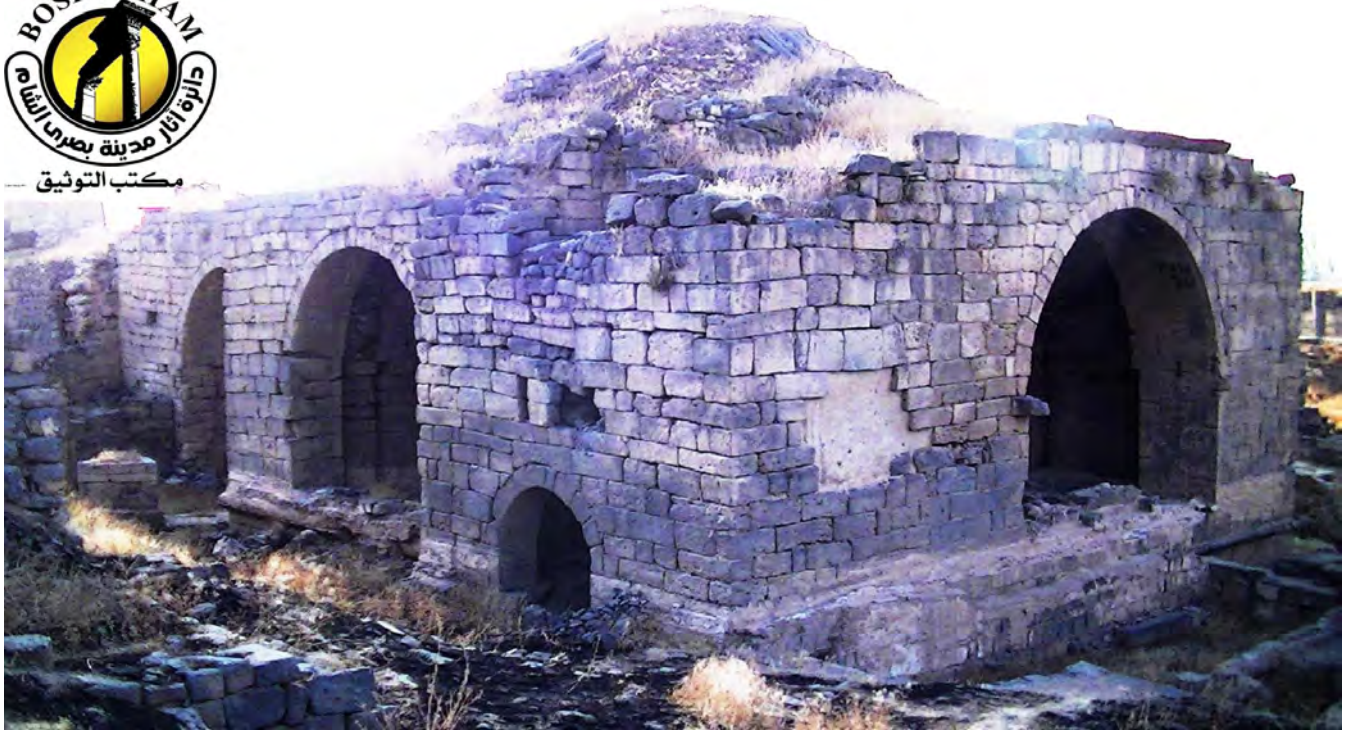
Fig. 35

- Une vidéo postée en ligne témoigne de la violence des combats dans ce secteur, et des nombreux tirs depuis les Thermes du sud vers la citadelle (voir en ligne : <https://www.youtube.com/watch?v=4UIr1YGzmrI>).
- Sur un des clichés de la palestine est des thermes du sud (espace X), on note la végétation et quelques blocs tombés des hauts des murs ainsi que quelques impacts de balles (**fig. 34**).
- Dans l'angle sud-est du monument la voûte semble bien préservée, brûlis des herbes (**fig. 35**).

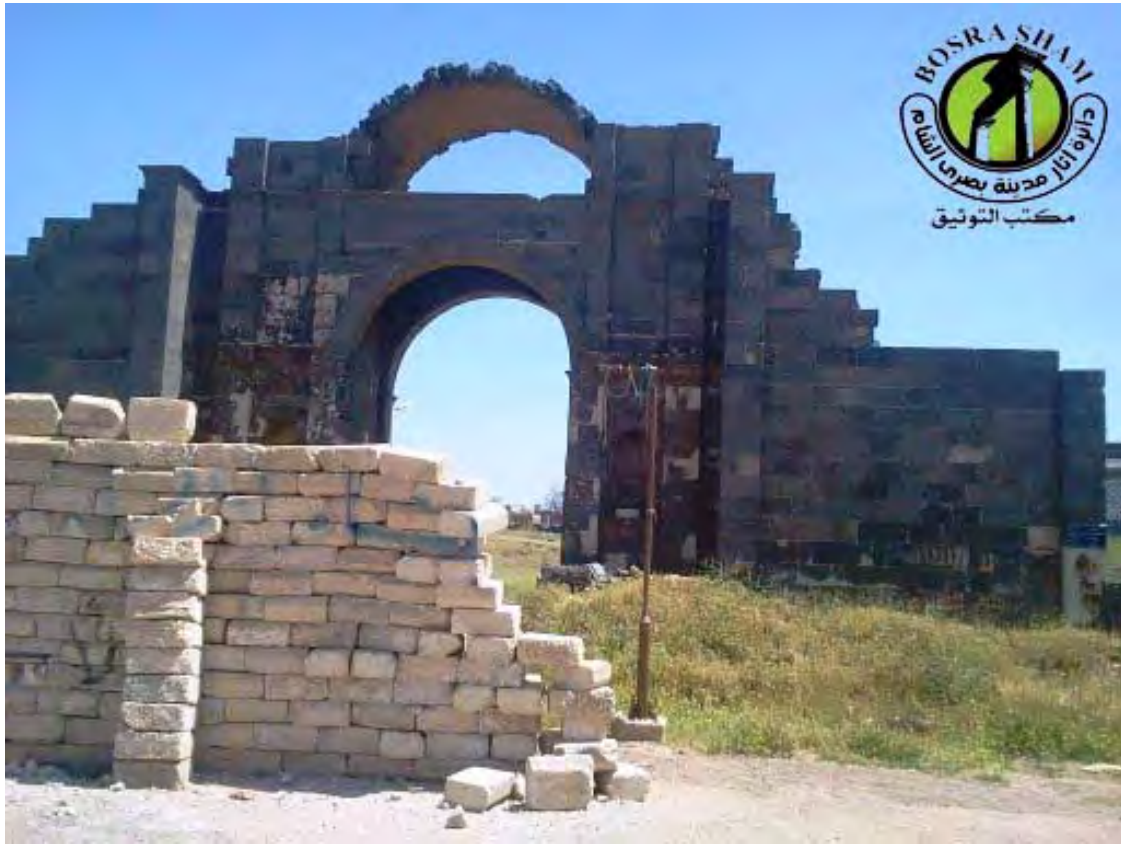
Fig. 43

- Une image prise depuis le sud-ouest, à l'extérieur de la ville, montre un mur de parpaing édifié semble-t-il pour protéger le monument, qui ne présente pas de dégât apparent (**fig. 43**).

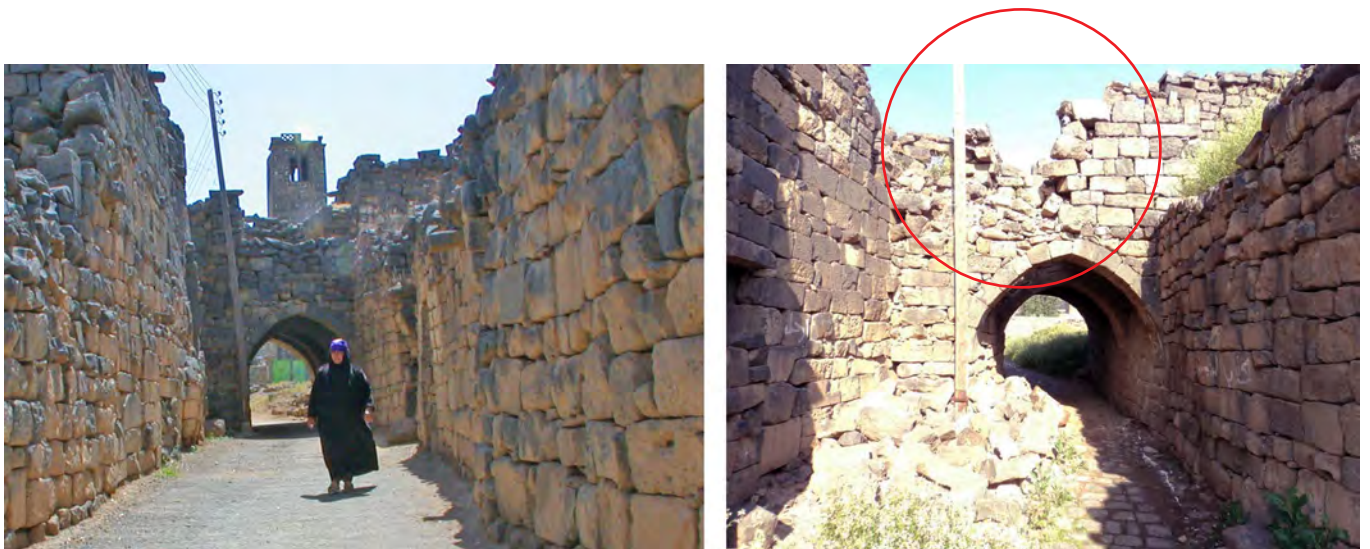
- Cette ruelle présente en au moins deux endroits des écroulements significatifs :
- Parement ouest de l'étage du passage voûtée (**fig. 44**), ainsi que d'une partie du mur nord, découvrant en partie la façade d'une porte antique (« Arc de Fâtima ») (**fig. 45**).
- Parement d'une des maisons limitant la ruelle au sud (**fig. 46**).

Fig. 44 : Ruelle entre la mosquée d'Omar et la mosquée de Fâtima, façade ouest du passage voûté, état en 2003 (à gauche) et actuel (à droite)

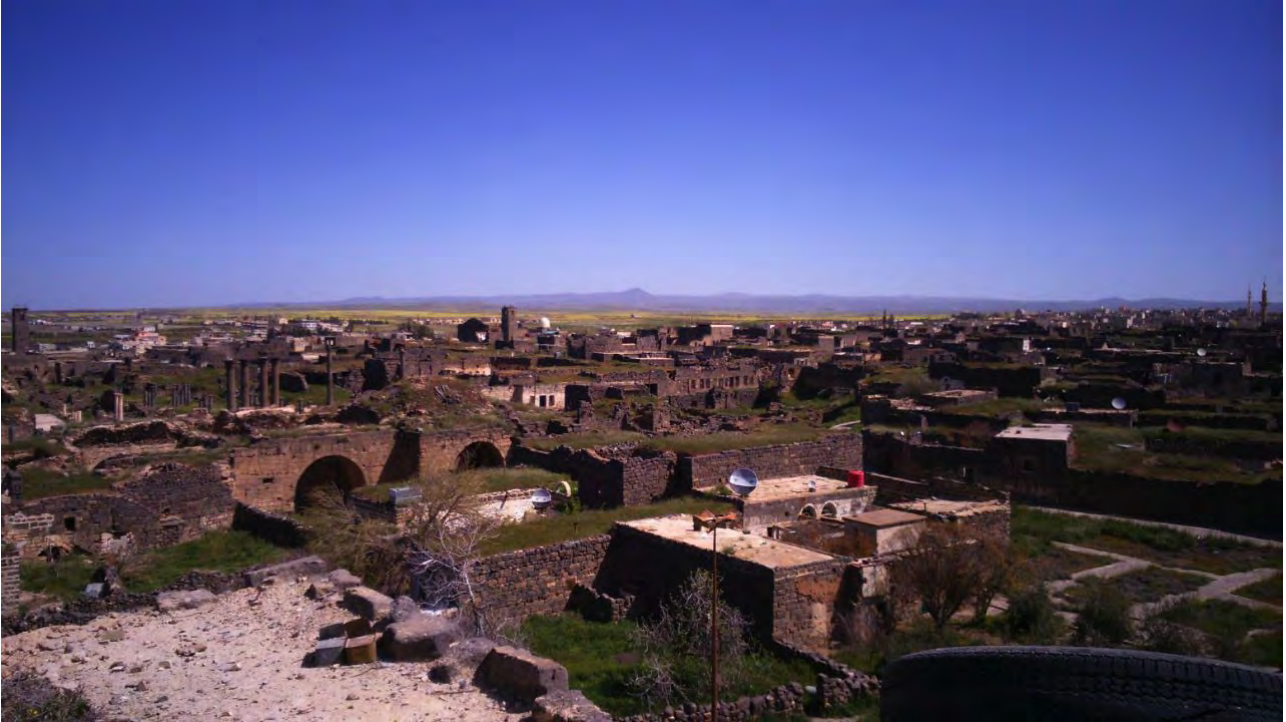
- Un cliché de la ruelle qui limite à l'est la maison du Sheikh montre d'importants éboulis, sans qu'il soit possible de savoir exactement de quelle maçonnerie ils proviennent (**fig. 64**).
- Voir également une vidéo du même secteur : <https://www.youtube.com/watch?v=RIAKTIJb-dA>

Fig. 64 : Ruelle à l'est de la maison du Sheikh, vers le nord (état en 2013).

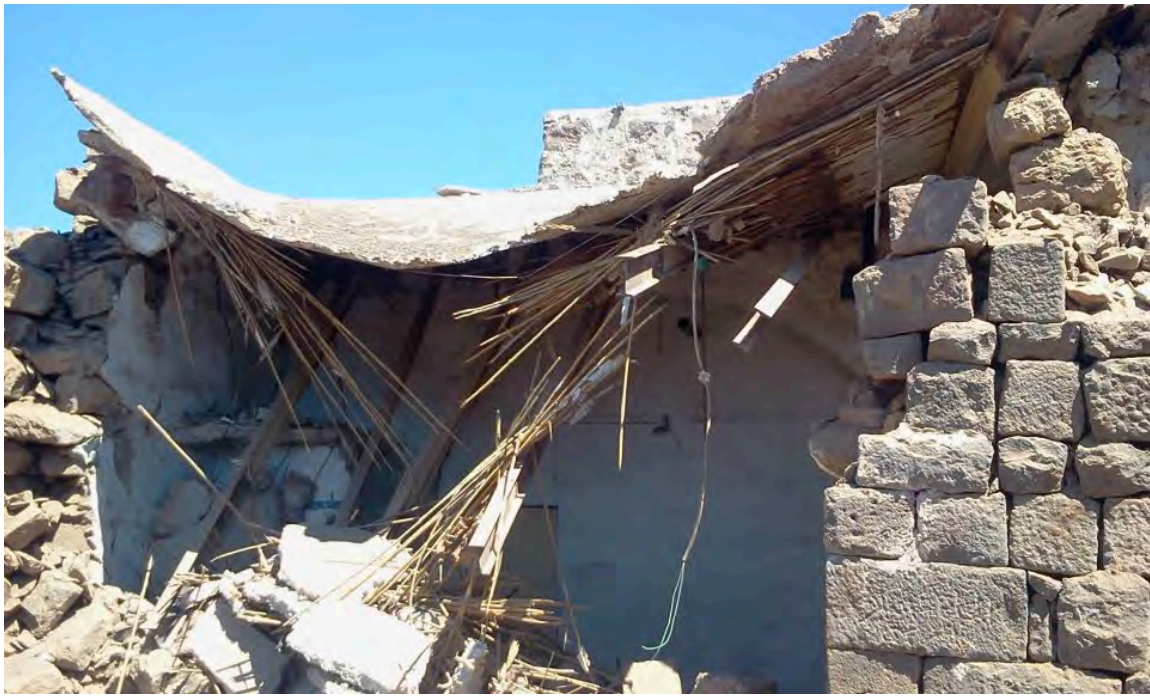
Fig. 67

- **Fig. 67 et 68** : en oct. 2012 une explosion dans un quartier central (à proximité de la mosquée al-Mabrak), probablement un baril de TNT, a détruit un ensemble pour lequel nous disposons de nombreuses images et vidéo. L'impact a mis au jour un « sous-sol » antique/médiéval (voir en ligne les vidéo suivantes : <https://www.youtube.com/watch?v=SqnTfeLm664> et https://www.youtube.com/watch?v=TDtvNjm_WaQ). Le cliché de la **fig. 68** révèle une inscription en arabe sur un bloc du parement en bas à droite.

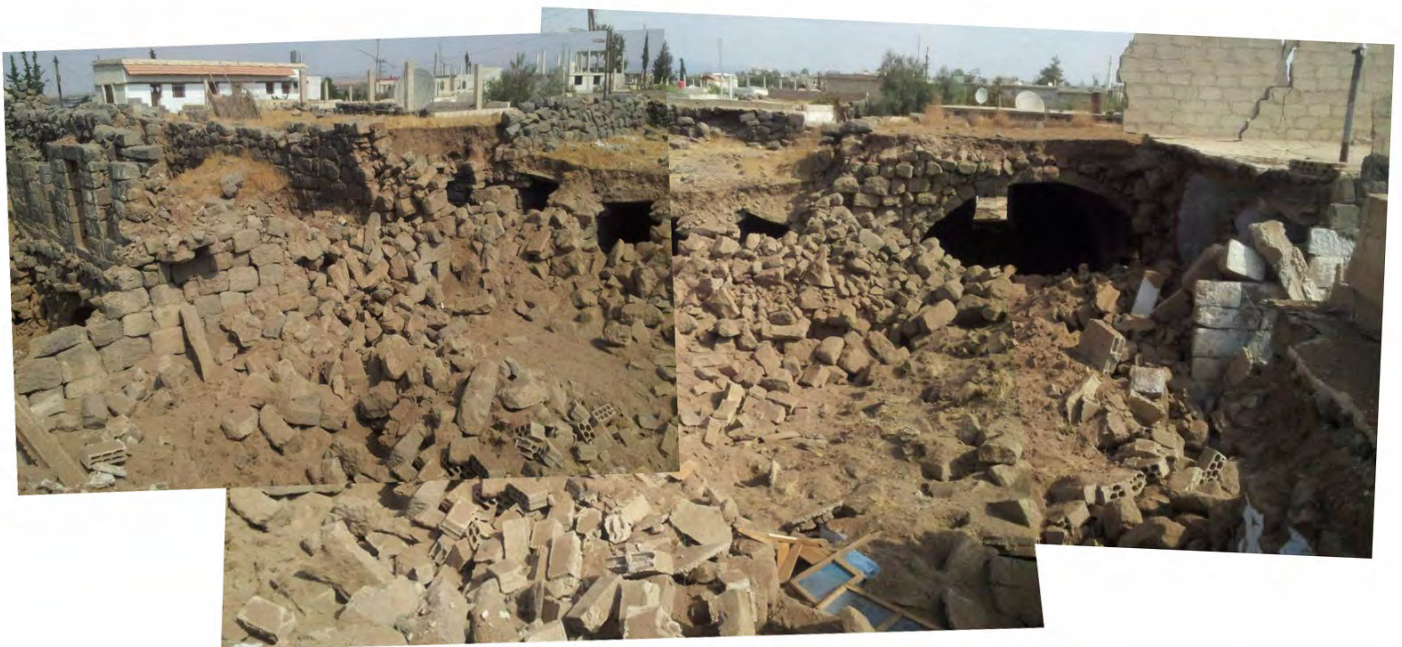
Fig. 75

- **Fig. 75** (rue avec deux murs effondrés et intérieur d'une maison effondrée, avec mur à auges et niches, romano-byzantine) : partie inconnue de Bosra ou d'un autre village ?
