# DAMAGE ASSESSMENT IN **BOSRA** (SOUTHERN SYRIA)

## **Damage Assessment in Bosra**

June 2015 (MAFSS / Th. Fournet - P.-M. Blanc – P. Piraud-Fournet)

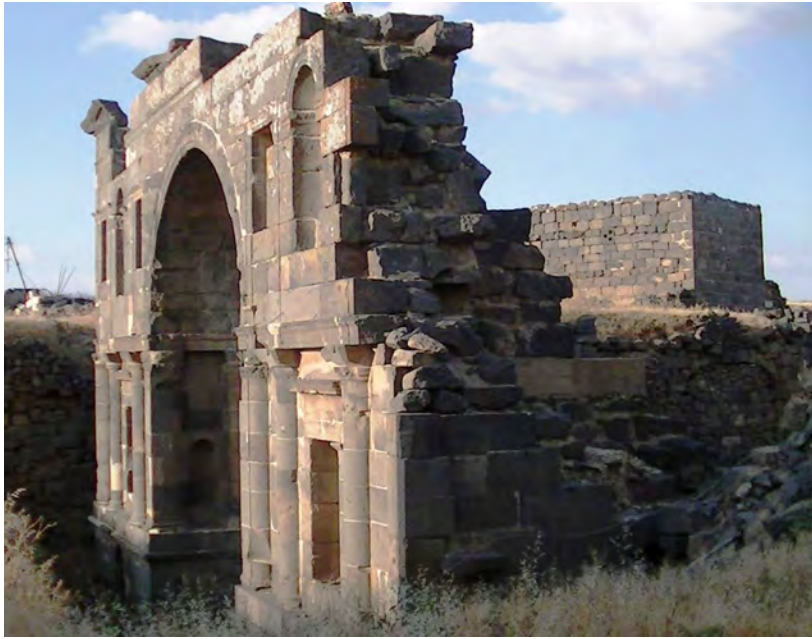
Fig. 2

- Pas de dégâts apparents sur le cliché oblique diffusé par la nouvelle Direction des Antiquités de Bosra (**fig. 2**).

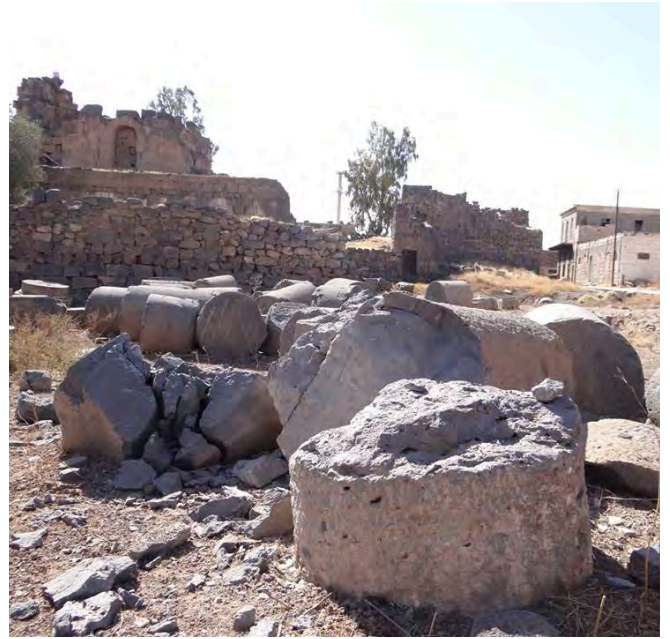
Fig. 3

- Impact de roquette sur un fût de colonne romaine réemployée dans l'église à plan centré, mais stockée avec d'autres éléments dans l'espace vide situé au carrefour des rues à l'ouest du monument (**fig. 3**, cliché diffusé en ligne par SHAM).
- L'état du monument lui-même (chantier B), n'est pas documenté.

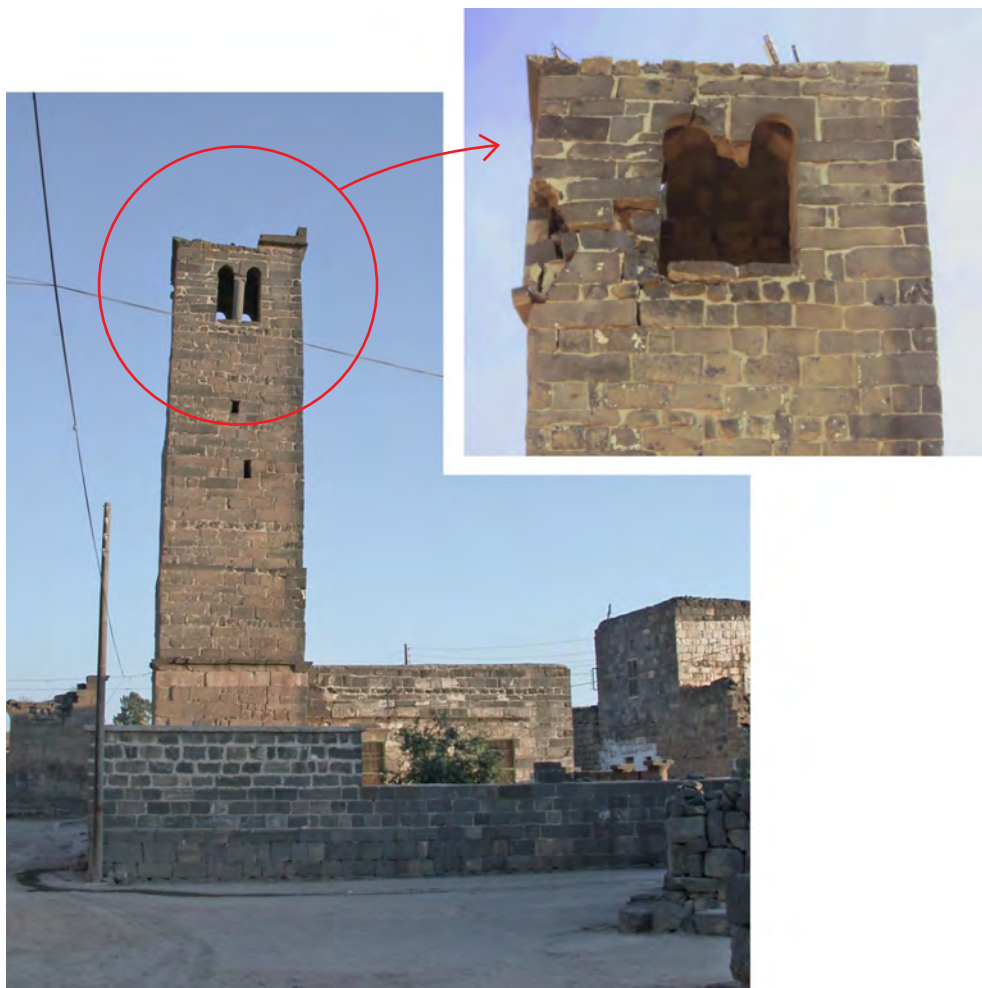
- Minaret : impacts de roquettes ? Désordres importants de la partie haute de la tour (fenêtres ouest et nord : destruction des colonnettes, angle NE et façade nord déstabilisée en partie haute, destruction d'une partie du couronnement) (**fig. 11** et **fig. 12**)
- Salle de prière (**fig. 13**) : destruction ponctuelle de la couverture (lacune d'env. 1m<sup>2</sup> à l'ouest de la 5<sup>e</sup> travée)
- Maisons voisines à l'est de la mosquée : écroulement d'une partie du parement, 2-3 m<sup>2</sup> (**fig. 14**).
- Maisons voisines à l'ouest de la mosquée : écroulement d'une partie de l'étage (**fig. 15**)
- Impacts de balle sur un chapiteau, cour de la mosquée de Fatima (**fig. 16**).
- Vidéo « état des lieux » du minaret depuis l'intérieur en nov. 2012 : [https://www.youtube.com/watch?v=Ip43SY78k\\_E](https://www.youtube.com/watch?v=Ip43SY78k_E)

Fig. 11 : Minaret de la mosquée de Fâtima. État en 2003, façade ouest (à gauche) et état actuel de la façade nord (en haut à droite)

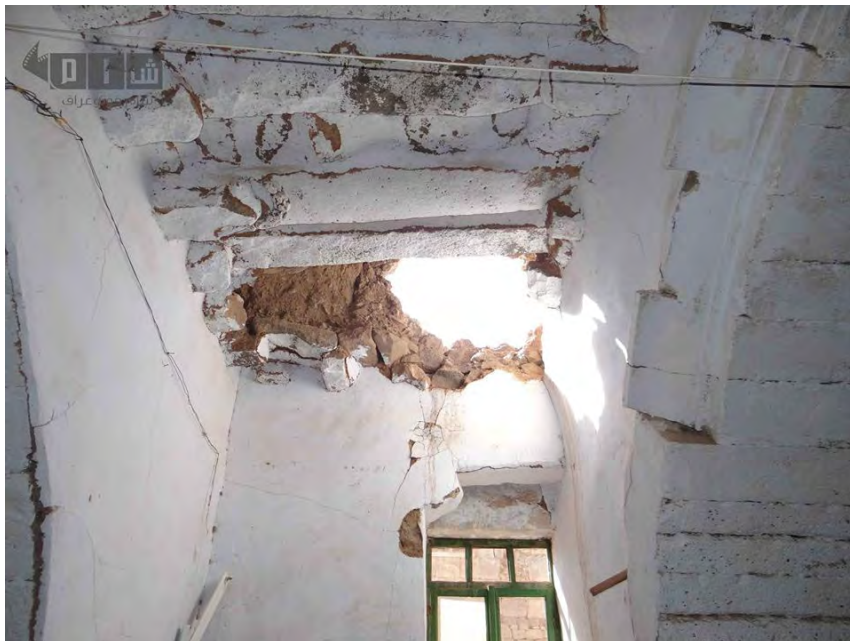
Fig. 13 : Mosquée de Fâtima, lacune dans la couverture de la salle de prière

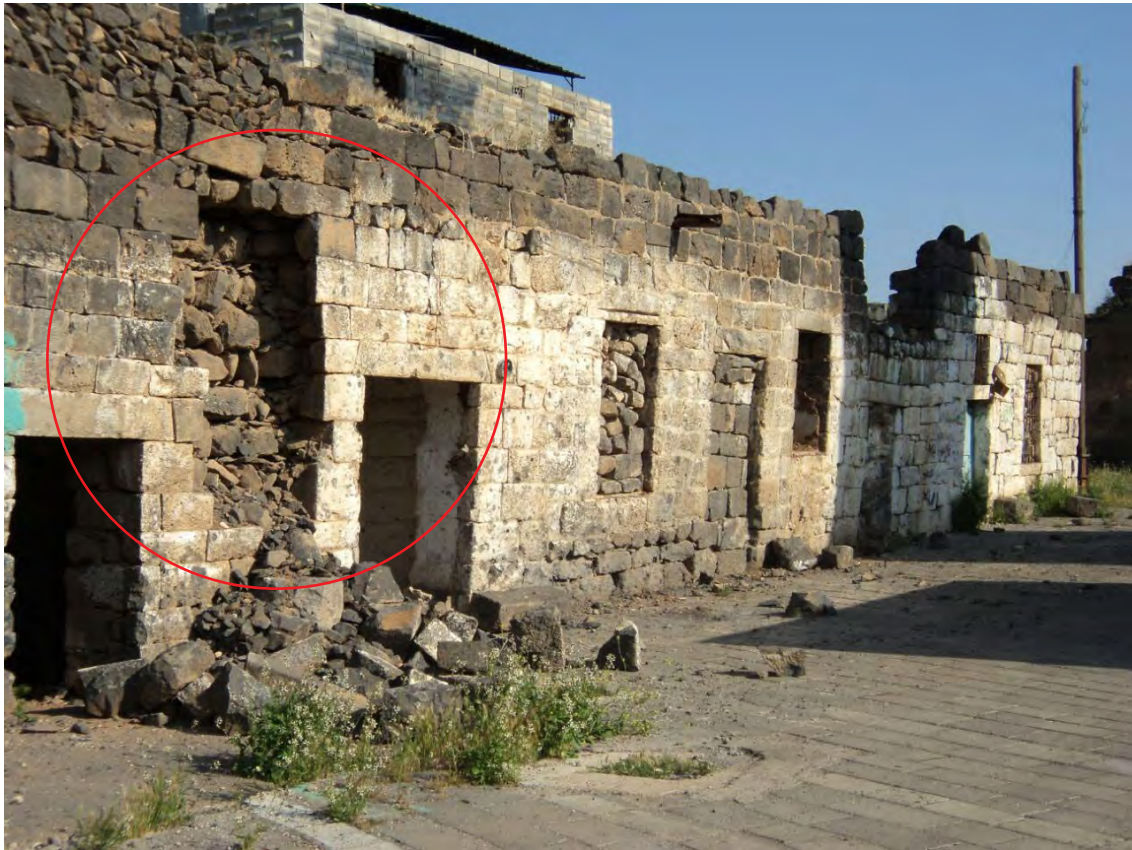
Fig. 14 : Habitat à l'est de la mosquée de Fâtima (vers le sud-est)

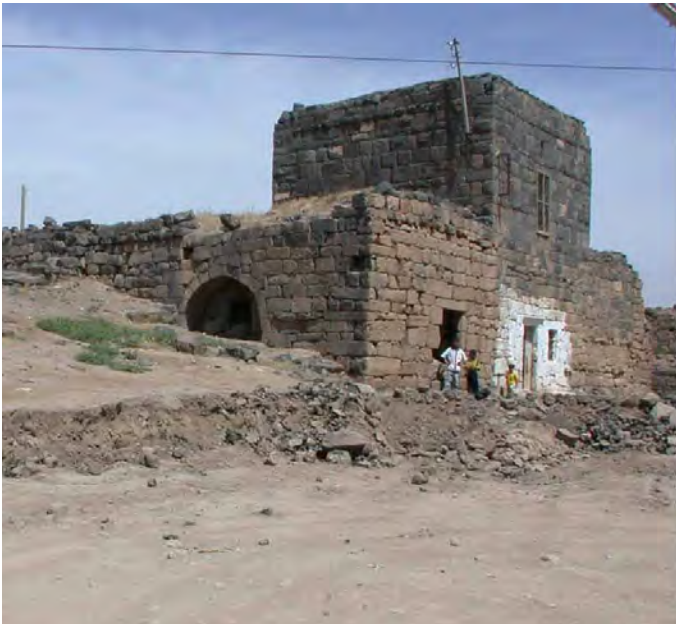
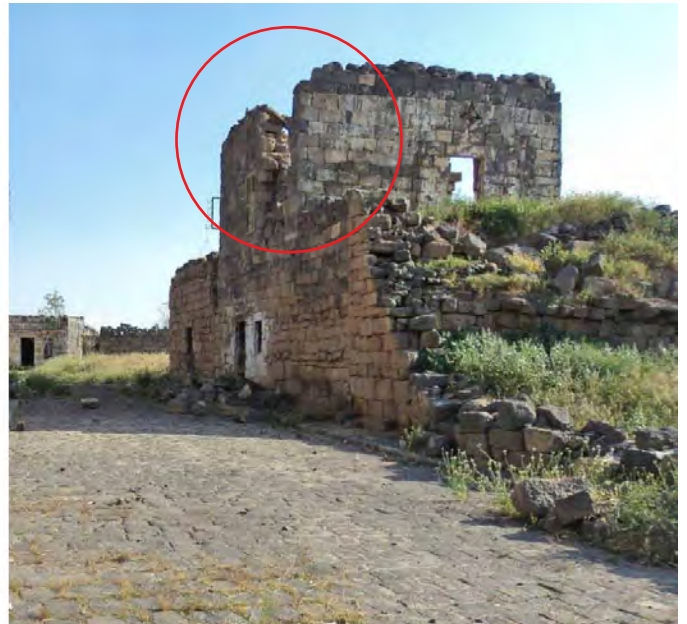
Fig. 15 : Habitat à l'ouest de la Mosquée de Fâtima, destruction d'une partie de l'étage (état en 2003 à gauche, actuel à droite)

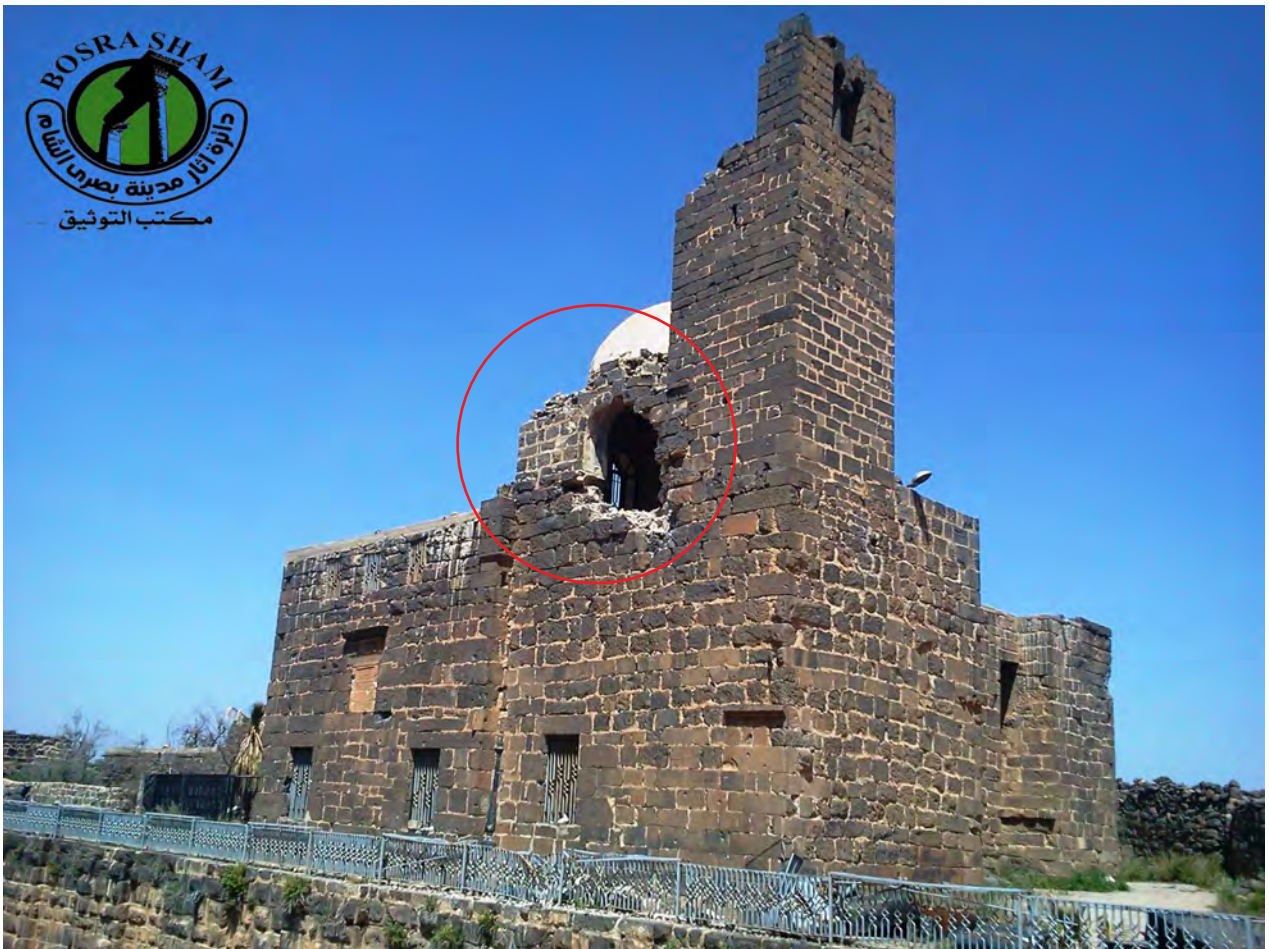
Fig. 17

- Pas de nouveaux documents concernant cet édifice, mais le dernier rapport de la DGAM illustre en sept. 2014 d'importantes destructions sur cet édifice (minaret et façade sud en particulier, voir en ligne : <http://www.dgam.gov.sy/index.php?id=314&id=1427> et **fig. 17**).
- Vidéo « état des lieux » en avril 2013 : <https://www.youtube.com/watch?v=B3bggsXUGw8>

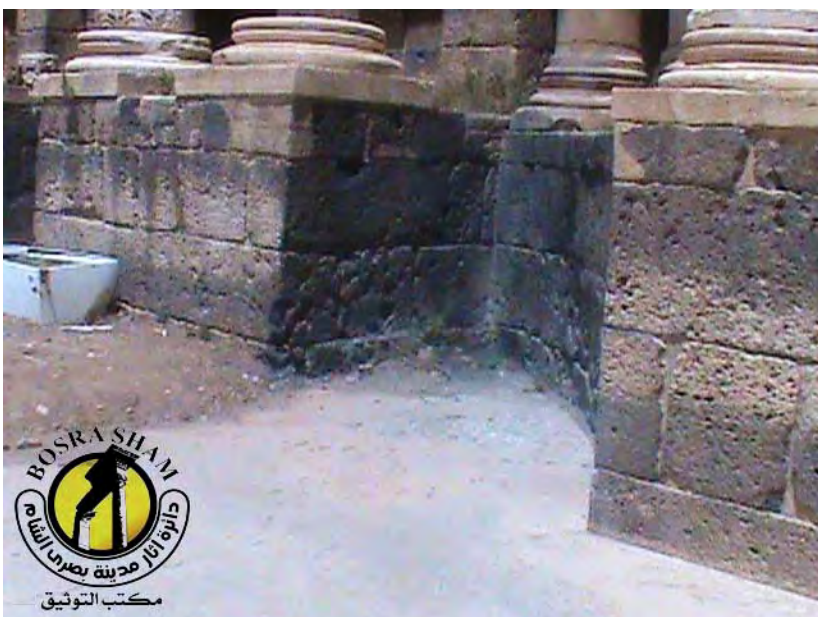
Fig. 20

- Théâtre : Peu de documents disponibles, mais les dégâts semblent relativement limités en comparaison avec la violence des combats (voir en ligne les vidéos prises le jour de la libération : [https://www.youtube.com/watch?t=21&v=YSWbxNivG\\_Q](https://www.youtube.com/watch?t=21&v=YSWbxNivG_Q), [https://www.youtube.com/watch?t=21&v=J\\_E435Qzegg](https://www.youtube.com/watch?t=21&v=J_E435Qzegg)). Quelques impacts d'explosions cependant sur les gradins (**fig. 18** et **fig. 19**) ainsi que sur le mur de scène où l'on note une certaine quantité de terre (sacs éventrés ? **fig. 20**)

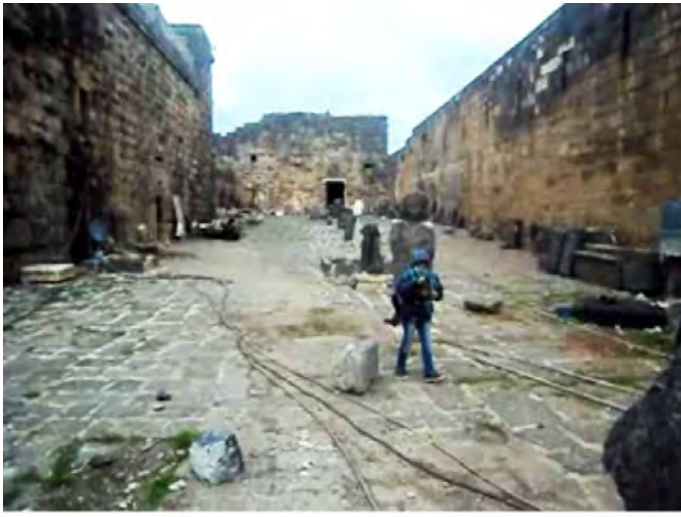
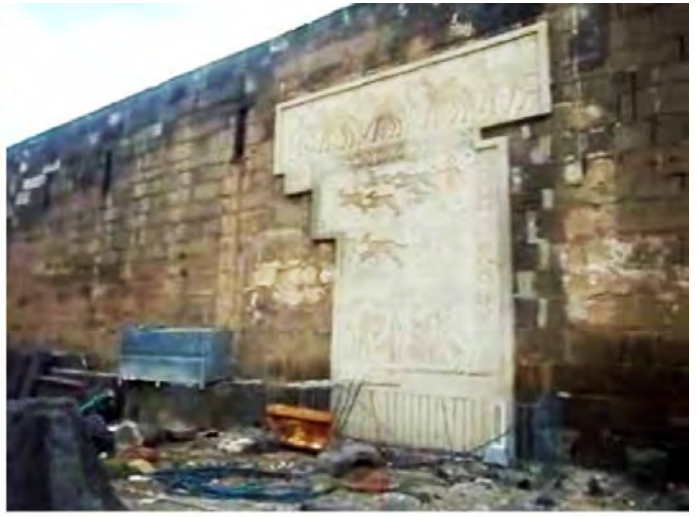
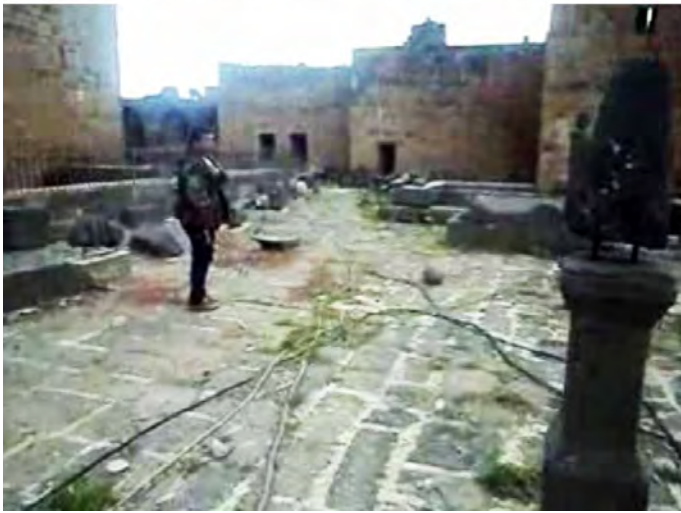
- Collections archéologiques : les rares images du musée en plein air (sculptures) semblent indiquer qu'il n'a pas été réellement pillé mais qu'il n'est cependant pas intact (**fig. 21** et **fig. 22**). Les différents couloirs de la citadelle ont souffert principalement de vandalisme (**fig. 23**), mais il est impossible à ce stade de savoir dans quelle mesure les collections abritées ont été touchées.

Fig. 21 : Musée lapidaire de la citadelle, état actuel (clichés extraits d'une vidéo du 12 avril 2015)

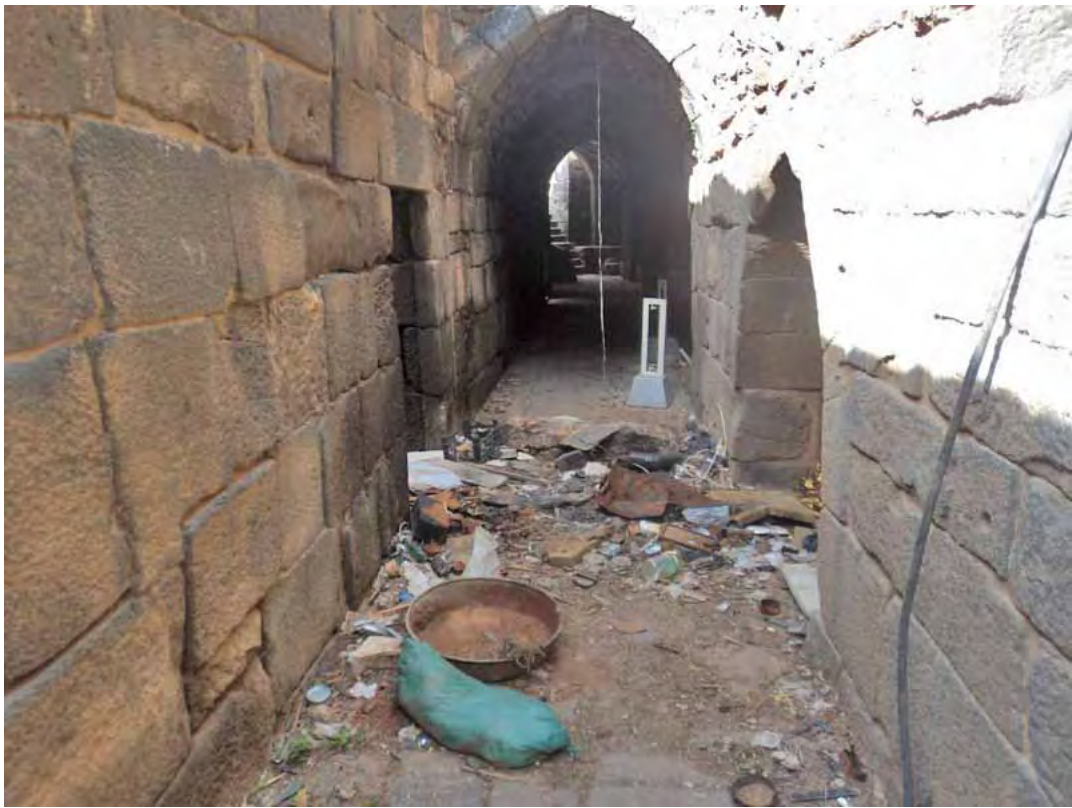
Fig. 23 : État actuel (12 avril 2015) d'un des couloirs de la citadelle

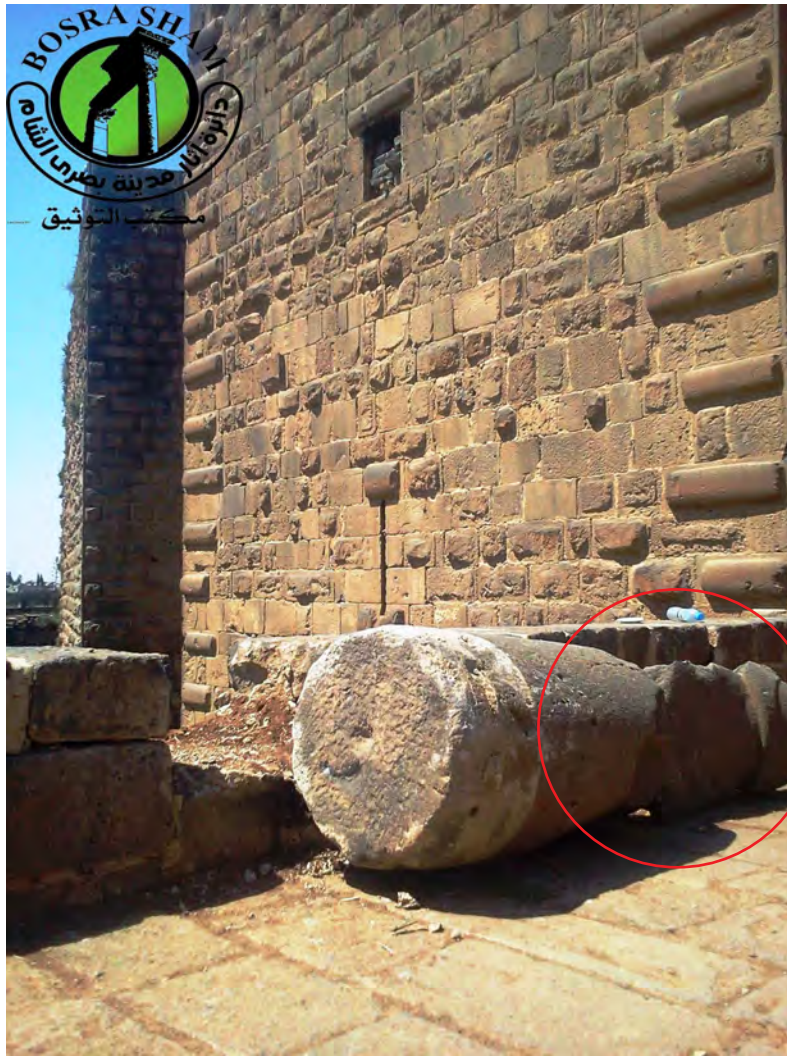
Fig. 27

- Sur le pont d'accès à la citadelle une statue de Victoire installée sur un tambour de colonne pris dans le parapet sud est à terre (**fig. 27**).
- Citadelle : impacts sur les murailles, dégâts liés à l'installations de postes d'artillerie au sommet de certaines tours (en particulier les tours 9-10 (qui flanquent l'entrée), et la tour 11, « maison des archéologues », **fig. 28**)

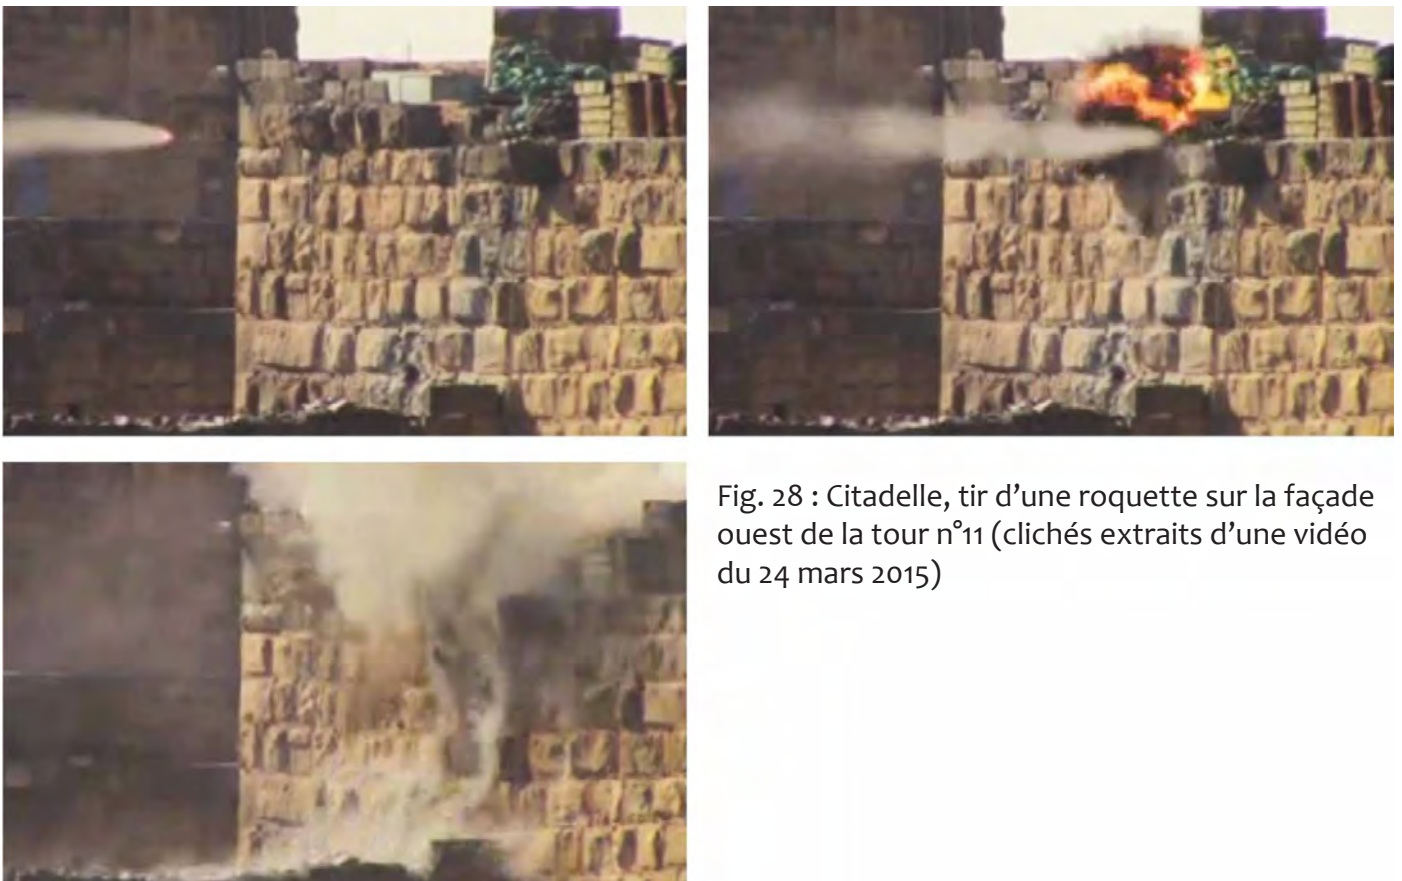
Fig. 28 : Citadelle, tir d'une roquette sur la façade ouest de la tour n°11 (clichés extraits d'une vidéo du 24 mars 2015)

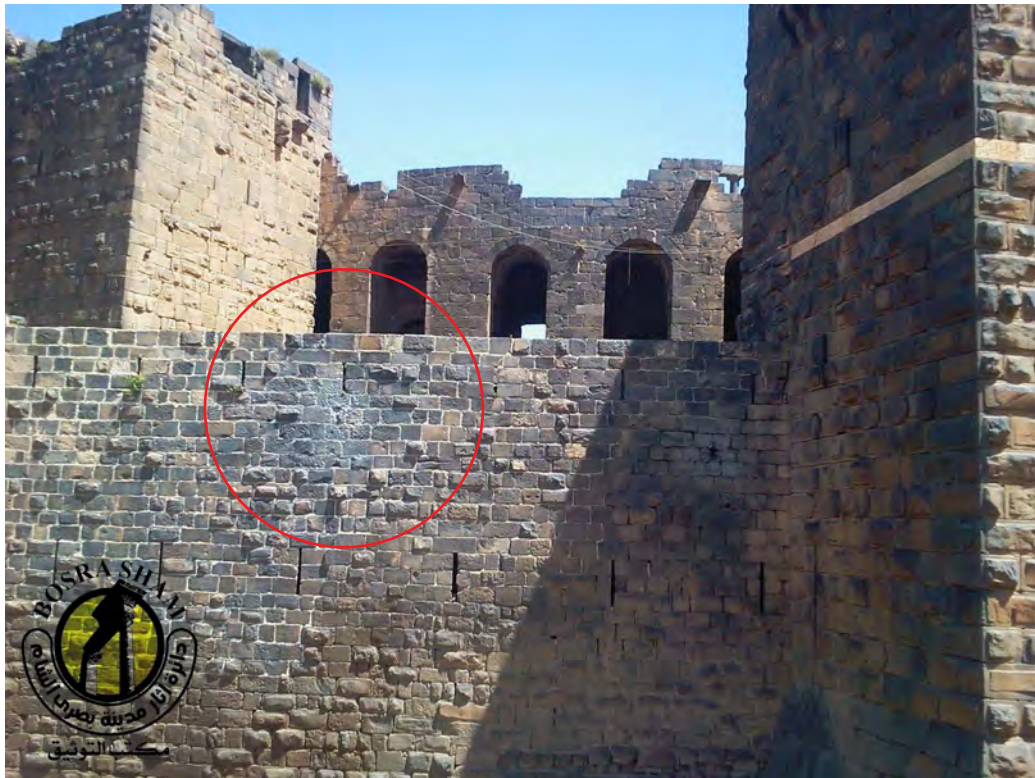
Fig. 29

- Impact de roquette sur la courtine entre la tour 6 et l'orillon (XIII<sup>e</sup> s.) restaurée dans les années 1992 (**fig. 29**).
- Nombreux impacts et traces noirâtre sur l'inscription en calcaire d'al-Malik al-Adil au-dessus de la fenêtre de la salle d'apparat de la tour 11 (**fig. 30**).

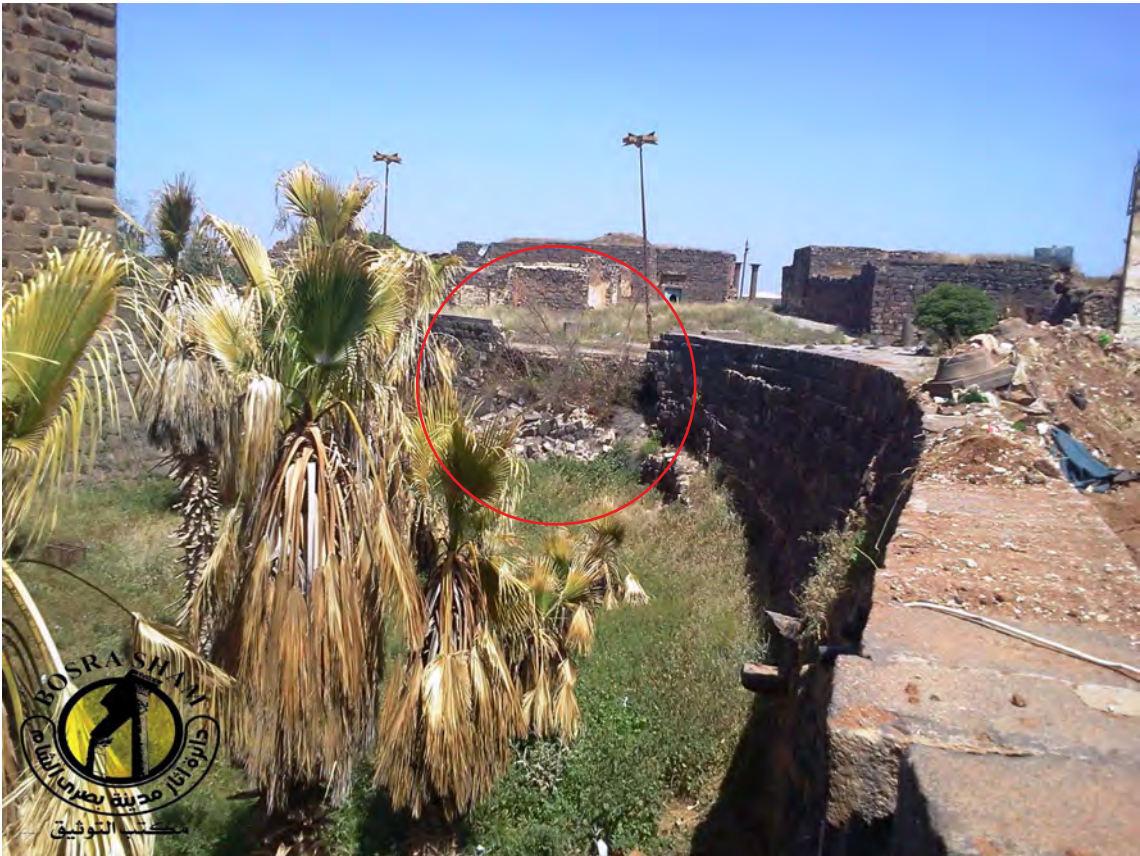
Fig. 31

- Effondrement d'une partie du mur de contre-escarpe du côté nord-est (**fig. 31**) et nombreux gravats accumulés sur la place, dont chapiteau dorique précoce (nabatéen ?).

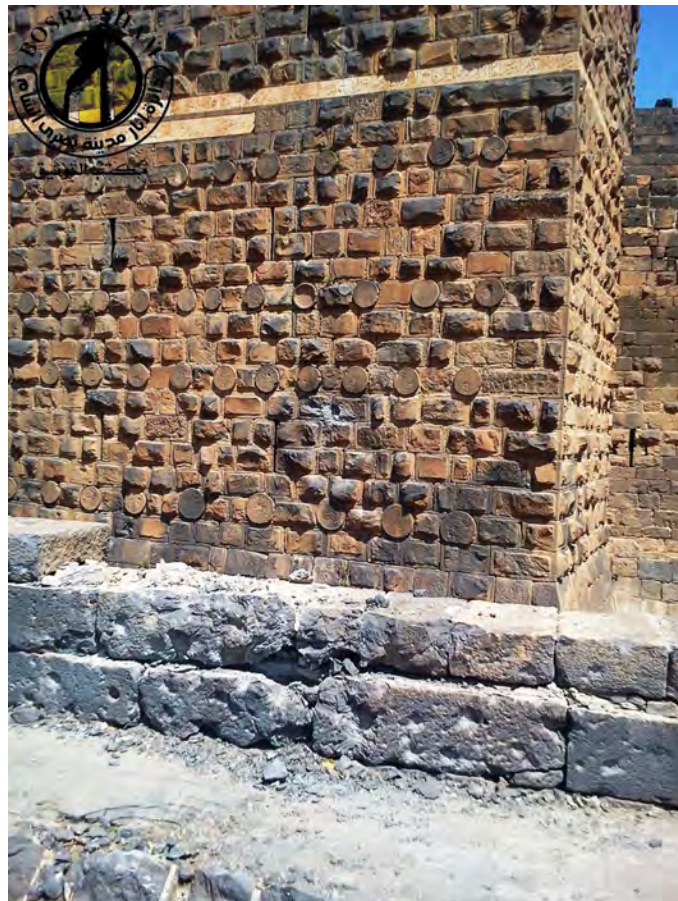
Fig. 32

- Impacts importants sur le mur de parapet du fossé côté sud ainsi que sur le parement de la tour 6 (**fig. 32**) et sur l'inscription arabe (1249-1251).
- Sur une photographie d'une assemblée dans le théâtre encadrée par de nombreux hommes en arme, on observe qu'après la libération de la ville les gradins ont été nettoyés en bas et pas encore dans la partie supérieure de la cavea (**fig. 33**).

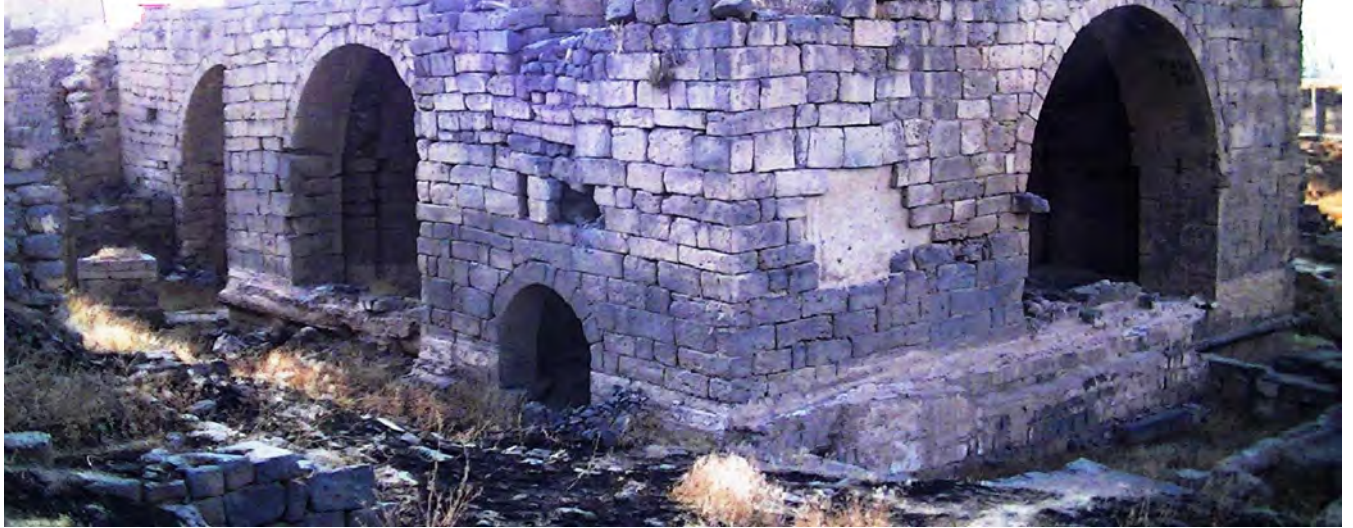
Fig. 35

- Une vidéo postée en ligne témoigne de la violence des combats dans ce secteur, et des nombreux tirs depuis les Thermes du sud vers la citadelle (voir en ligne : <https://www.youtube.com/watch?v=4UIr1YGzmrI>).
- Sur un des clichés de la palestine est des thermes du sud (espace X), on note la végétation et quelques blocs tombés des hauts des murs ainsi que quelques impacts de balles (**fig. 34**).
- Dans l'angle sud-est du monument la voûte semble bien préservée, brûlis des herbes (**fig. 35**).

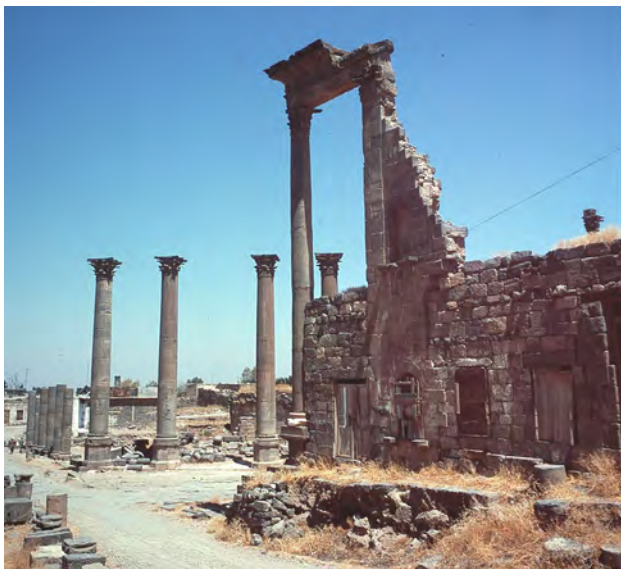
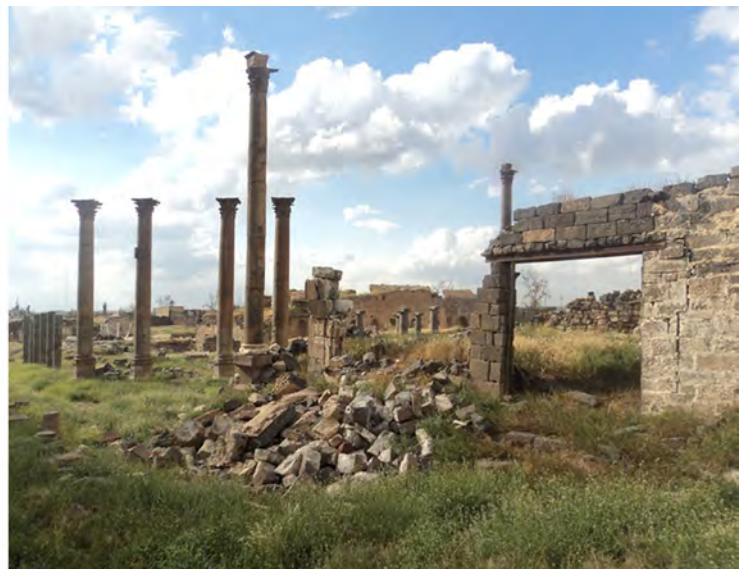
- Nous savons depuis déjà deux ans qu'une partie du Nymphée a été détruite, en particulier son architrave sud. Les documents reçus permettent de confirmer et de cartographier l'ampleur des dégâts (**fig. 37** et **fig. 38**). La totalité de la façade sud qui est à terre, tandis que les deux colonnes sont toujours en place. Cliché avec le nouveau directeur du site (**fig. 39**).
- Deux vidéos « état des lieux » en oct. 2012 : <https://www.youtube.com/watch?v=nZAb6mJxEjw>, <https://www.youtube.com/watch?v=WQPa7VVqR0I>, et une autre, postée en oct. 2012, avant les destructions : <https://www.youtube.com/watch?v=L7VTwMWhJqs>

Fig. 38 : Façade sud du Nymphée, depuis le sud-est. État en 2003 (à gauche) et actuel (12 avril 2015)

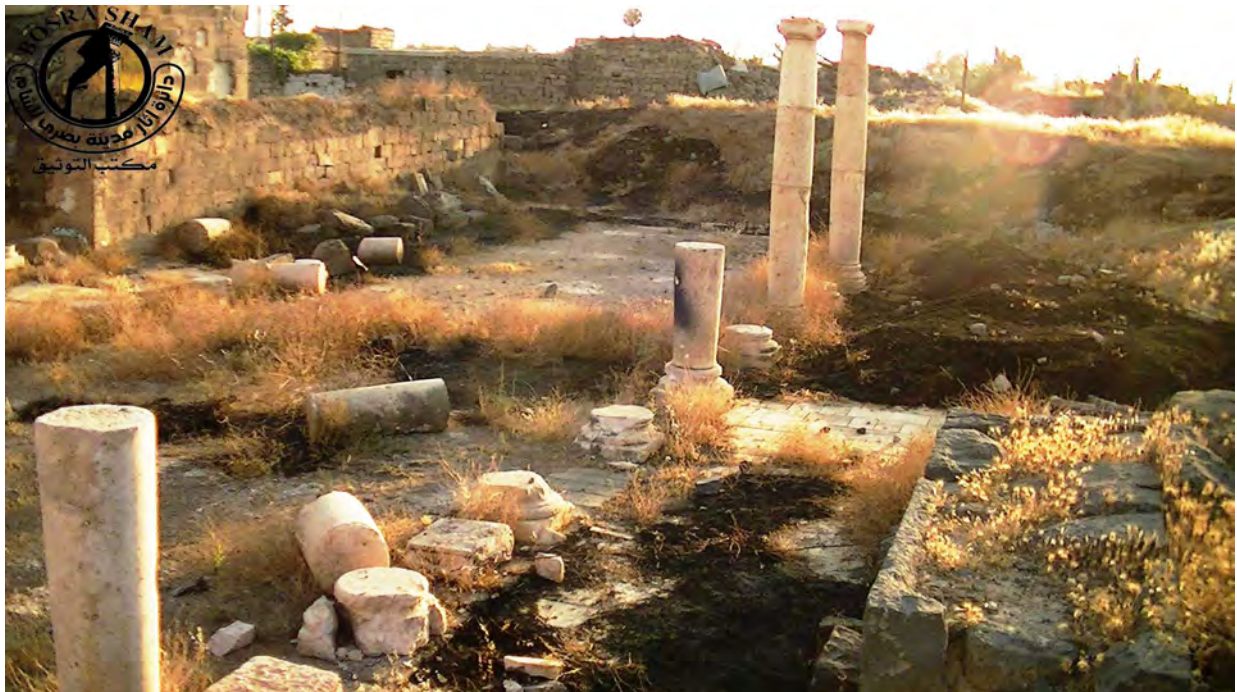
Fig. 40

- La palestine nord (salle 18) des Thermes du centre semble avoir fait l'objet de fouilles (tas de terre ?) et brûlis d'herbes, impacts de balles ? (**fig. 40**).
- Dégâts mineurs, semble-t-il, à la palestine Est (salle 1) (**fig. 41**).

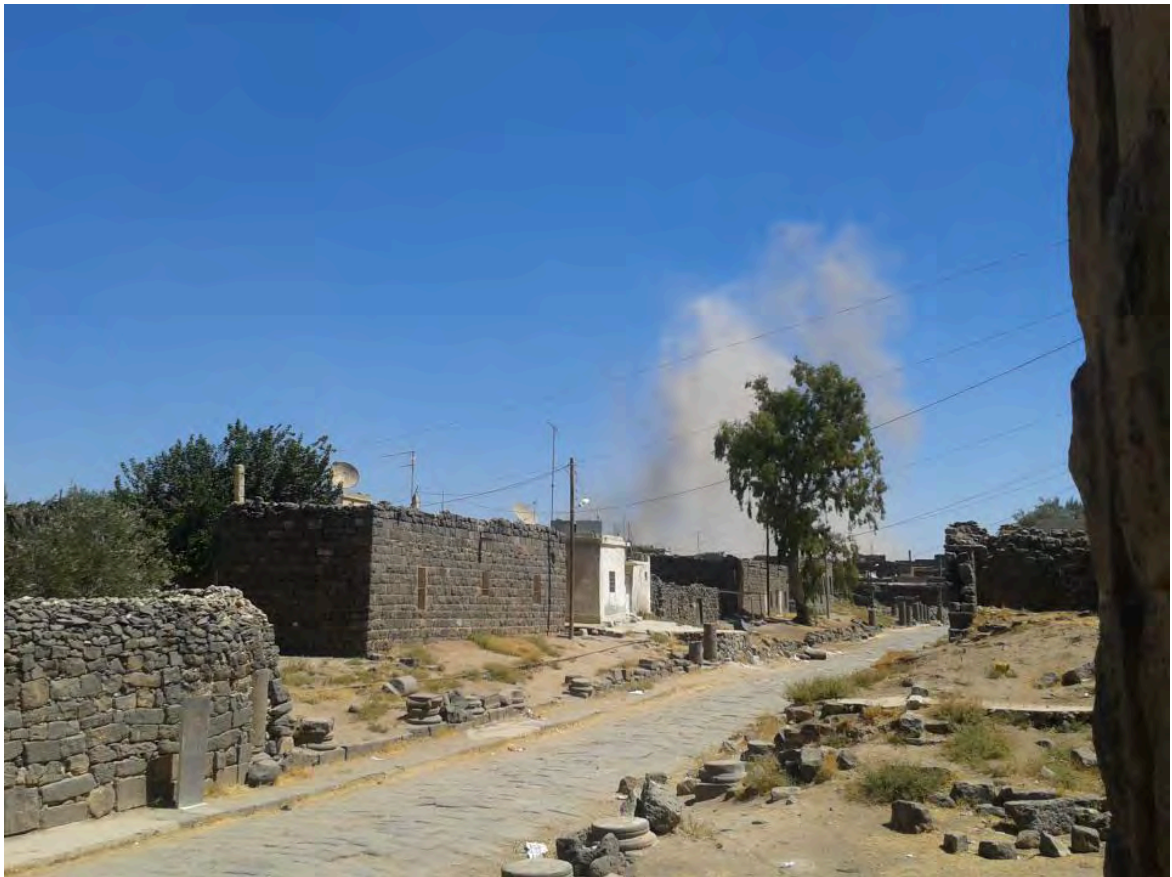
Fig. 42

- Une image prise depuis le sud-ouest, sans doute à proximité de la place ovale n°45 (présence d'un panneau en inox en bas à gauche), témoigne de l'impact d'une bombe (baril de TNT sans doute) au nord (**fig. 42**).

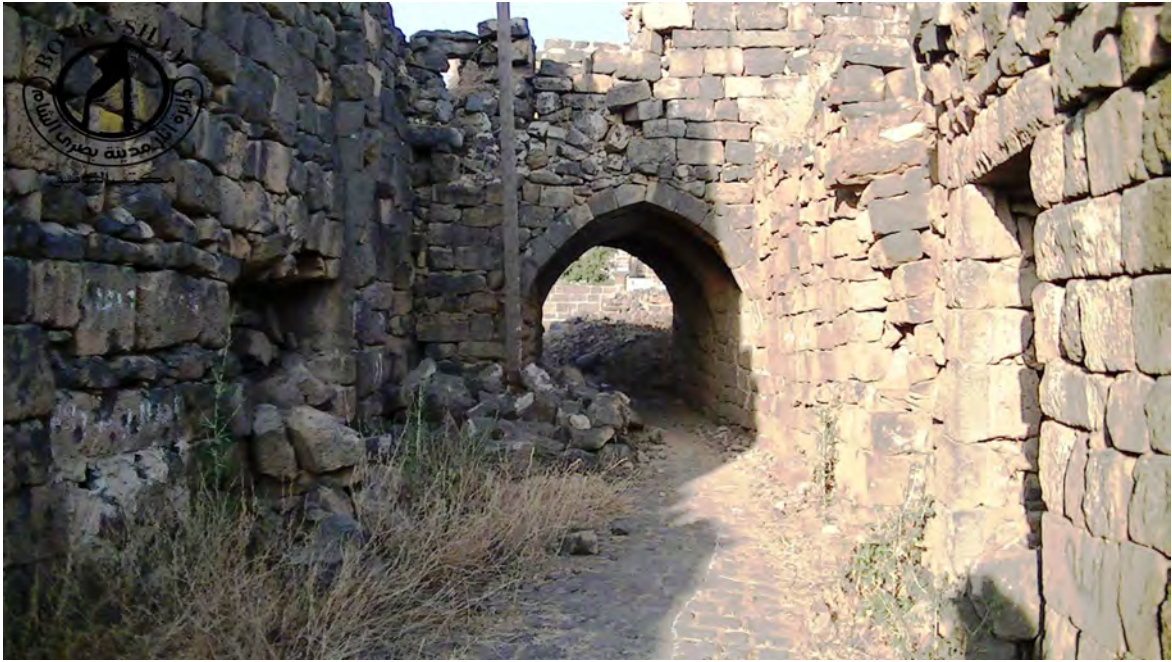
Fig. 45

- Cette ruelle présente en au moins deux endroits des écroulements significatifs :
- Parement ouest de l'étage du passage voûtée (**fig. 44**), ainsi que d'une partie du mur nord, découvrant en partie la façade d'une porte antique (« Arc de Fâtima ») (**fig. 45**).
- Parement d'une des maisons limitant la ruelle au sud (**fig. 46**).

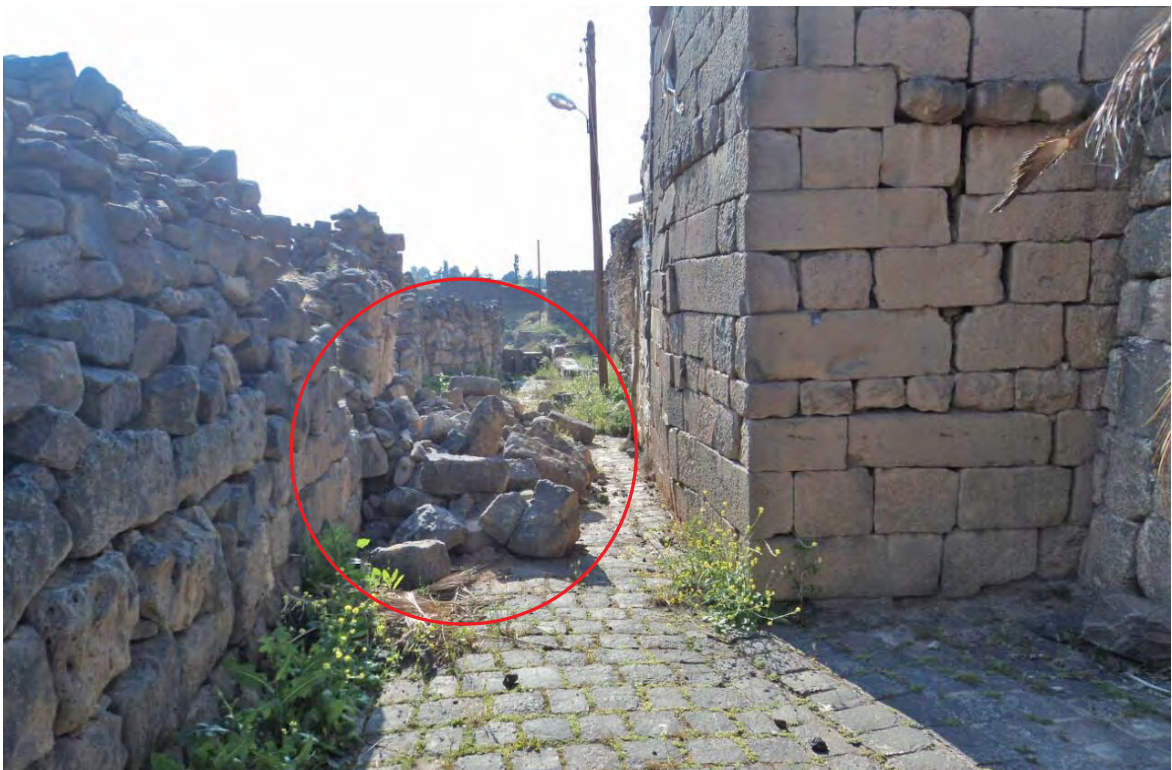
Fig. 46 : Ruelle entre la mosée d'Omar et la mosquée de Fâtima, éboulement d'une partie de la façade sud.

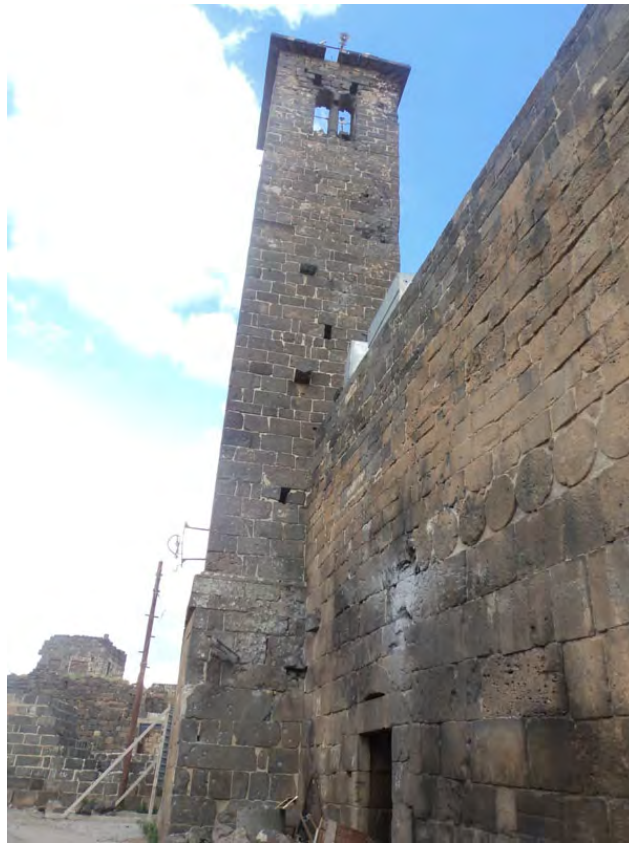
- Plusieurs impacts d'explosions sur la façade nord (**fig. 47**) et impact de roquette dans l'angle du mur avec le minaret (**fig. 48**).

Fig. 47 : Mosquée d'Omar, impacts sur la façade nord.

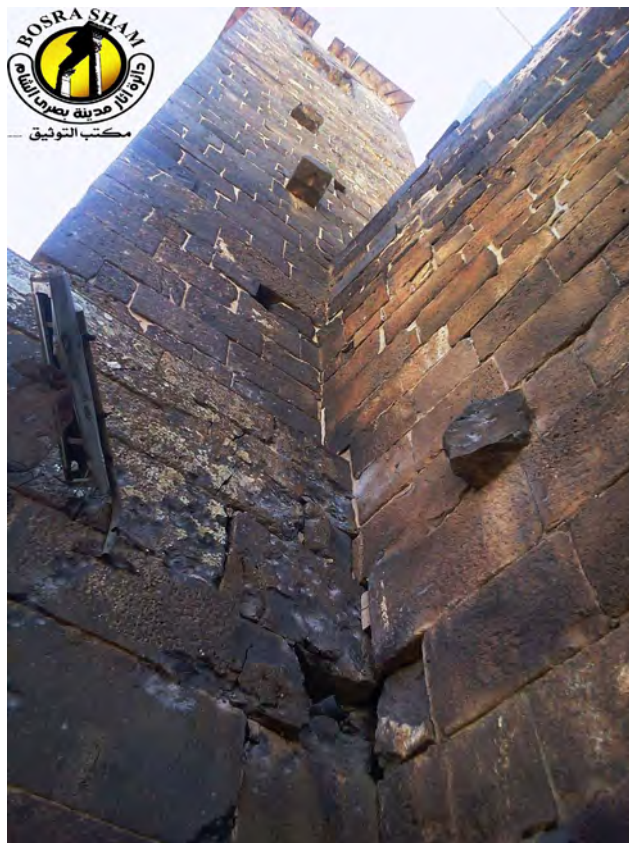
Fig. 48 : Mosquée d'Omar, jonction façade nord / minaret

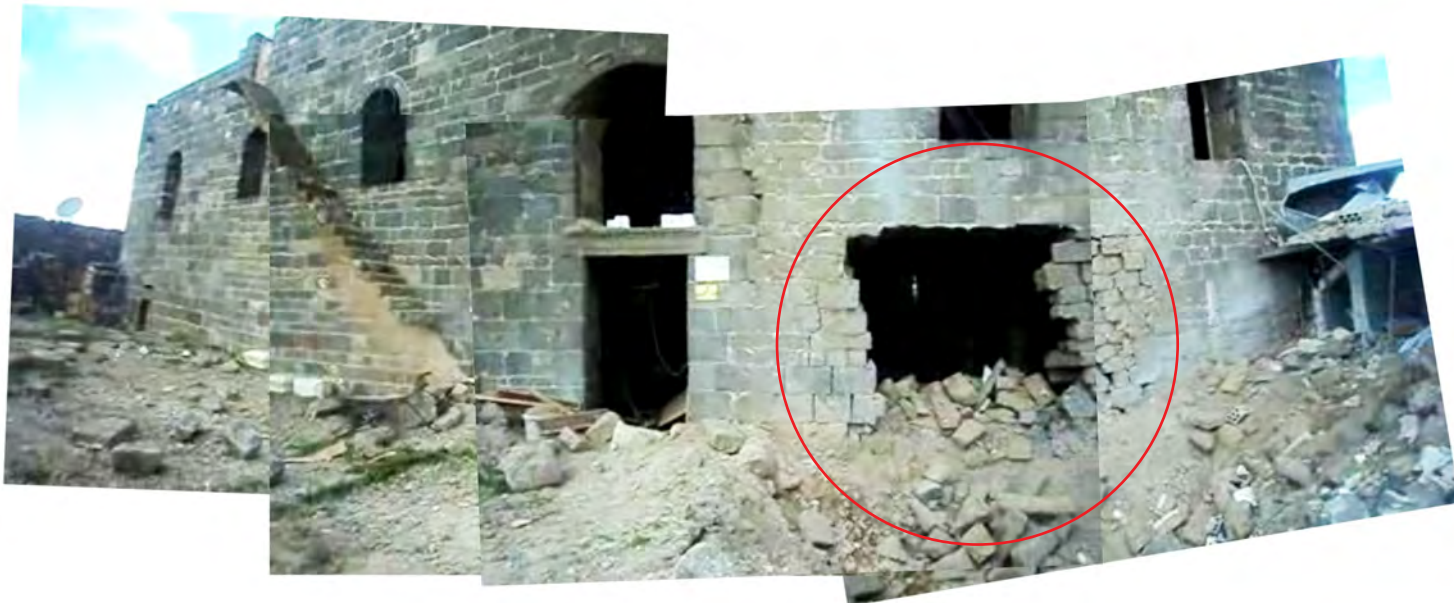
- L'explosion d'un baril d'explosif largué sur la ville a éventrée une partie de la façade ouest de la salle de prière, ainsi que l'escalier d'accès à la toiture (une vidéo de mai 2013 montre peut-être ce bombardement : <https://www.youtube.com/watch?v=AgF2xiCl-qY>). Voir **fig. 49** (vue d'ensemble, extraite d'une vidéo), **fig. 50** (vue extérieure) et **fig. 51** (vue intérieure).

Fig. 49 : Mosquée d'Omar, façade ouest éventrée par l'explosion d'un baril de TNT  
(clichés extraits d'une vidéo du 12 avril 2015)

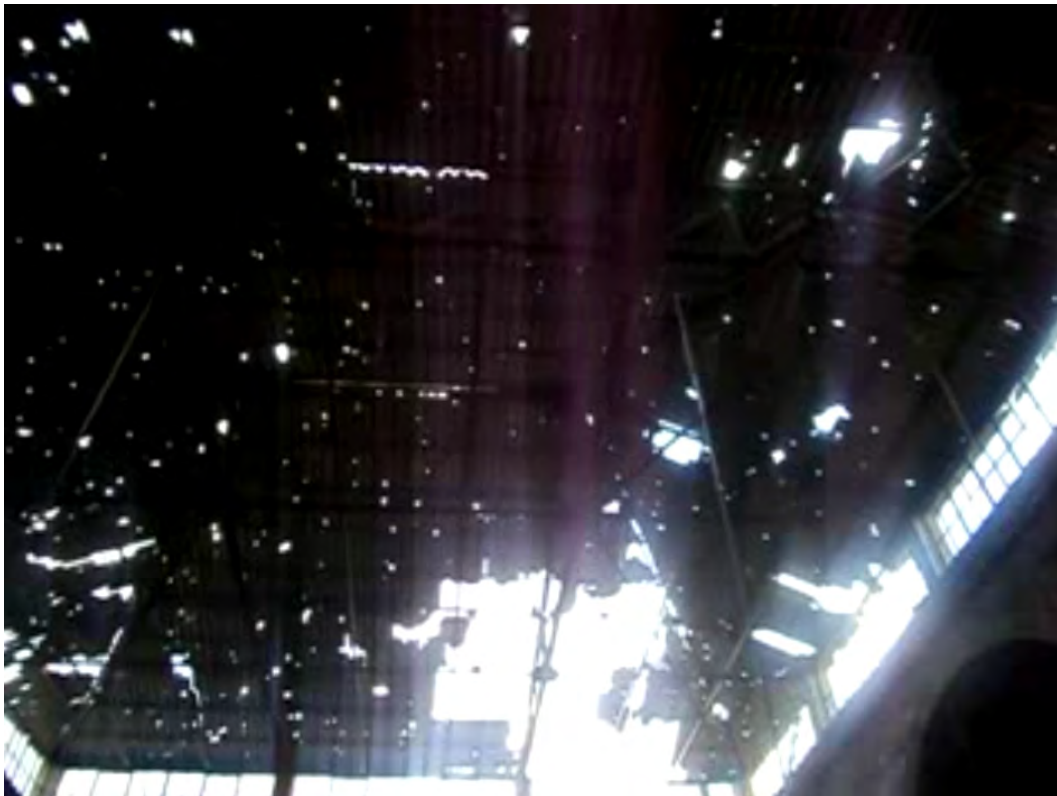
- La couverture de la salle de prière a souffert de nombreux tirs (**fig. 52** et **fig. 53**), et l'intérieur semble avoir été en partie vandalisé. Les stucs abbassides ont également été victimes de décollements (**fig. 54**).

Fig. 52 : Mosquée d'Omar, vue intérieure de la couverture de la salle de prière  
(cliché extrait d'une vidéo du 12 avril 2015)
