# DAMAGE ASSESSMENT IN **BOSRA** (SOUTHERN SYRIA)

## **Damage Assessment in Bosra**

June 2015 (MAFSS / Th. Fournet - P.-M. Blanc – P. Piraud-Fournet)

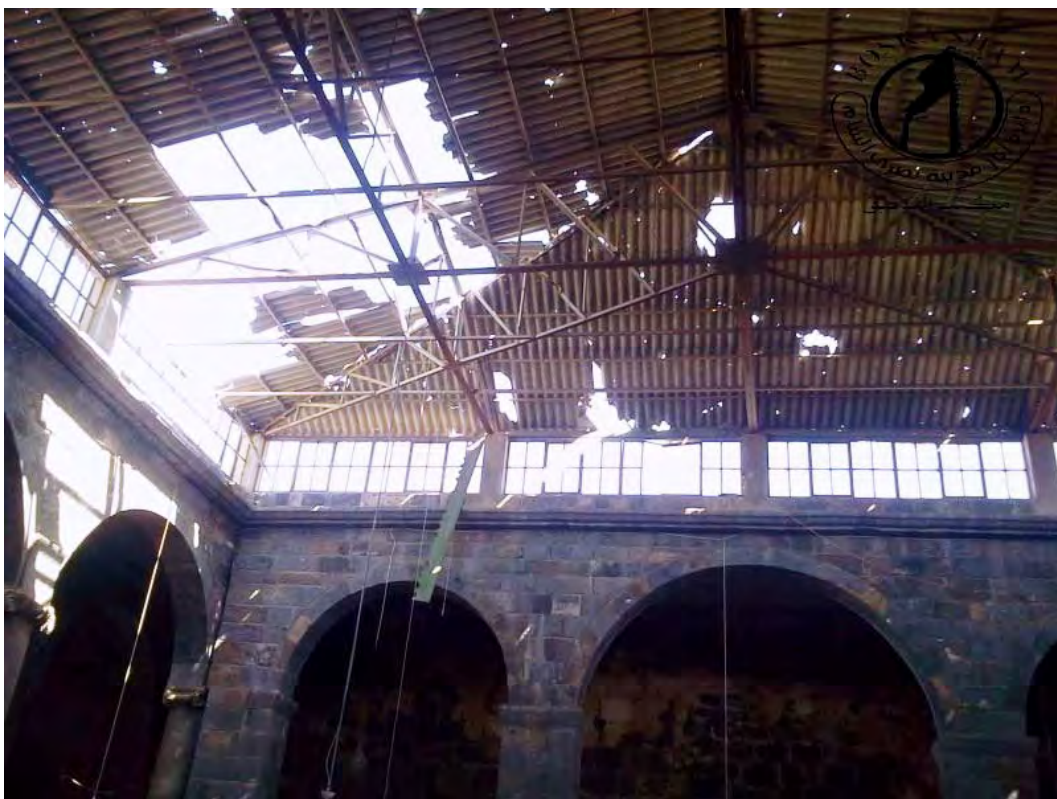
- La couverture de la salle de prière a souffert de nombreux tirs (**fig. 52** et **fig. 53**), et l'intérieur semble avoir été en partie vandalisé. Les stucs abbassides ont également été victimes de décollements (**fig. 54**).

Fig. 53 : Mosquée d'Omar, vue intérieure de la couverture de la salle de prière

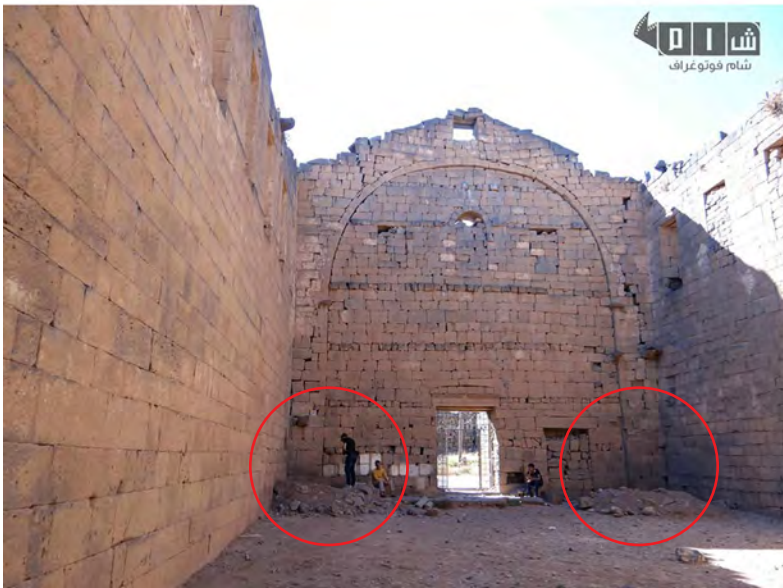
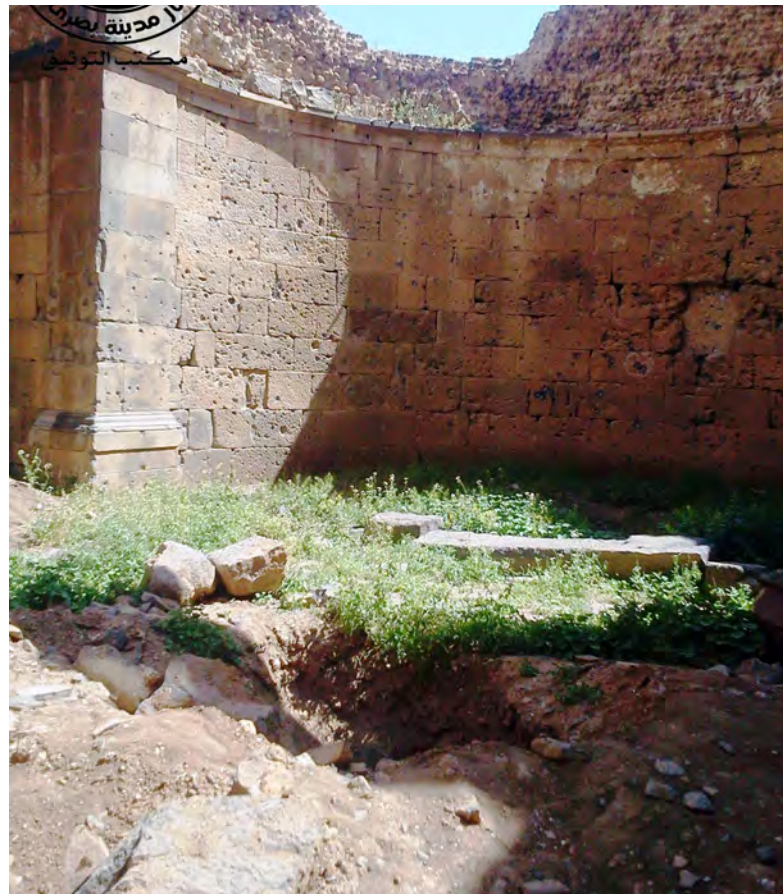
- Il semble que deux fouilles clandestines aient été menées dans les angles intérieurs NW et SW (**fig. 57**), ainsi qu'une troisième devant le chœur (**fig. 58**).
- Impacts de tirs sur la façade intérieure de l'exèdre orientale (**fig. 59**).
- Nombreux impacts de tirs en rafale sur la façade ouest et inscription en blanc sur le linteau de la porte (**fig. 60**).
- Ruine partielle du linteau de la porte qui flanque l'édifice au sud de la façade ouest (**fig. 61**).
- Impacts de balle sur le mur nord de la Basilique de Bahira, extrémité ouest (**fig. 62**).

Fig. 57 : Basilique de Bahîra, façade intérieure ouest, état en 2003 (en haut) et en 2012 (en bas, cliché «Sham»), avec deux excavations.

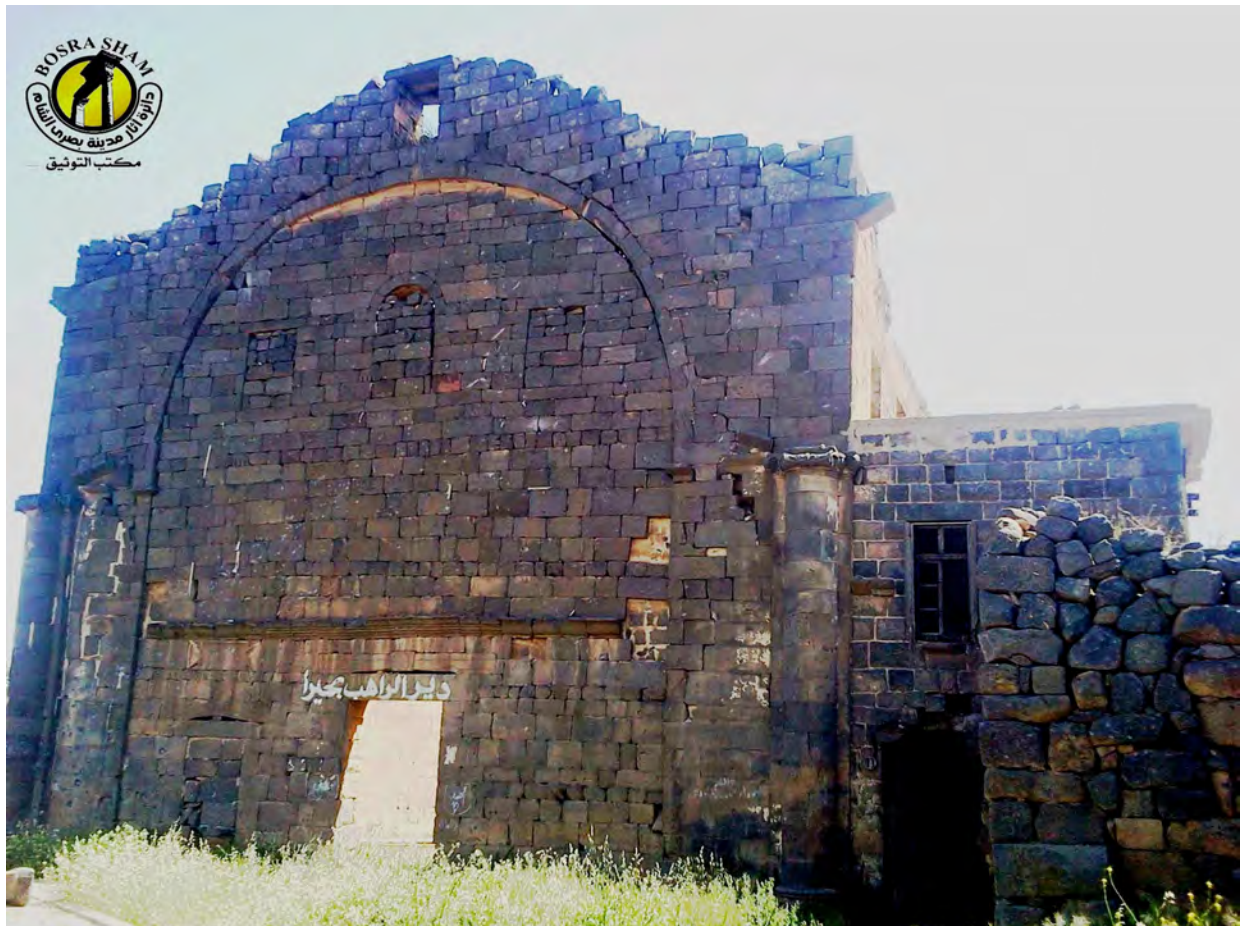
Fig. 59 : Basilique de Bahîra, détail de l'élévation intérieure est (abside), traces d'impacts (cliché «Sham», 2012).

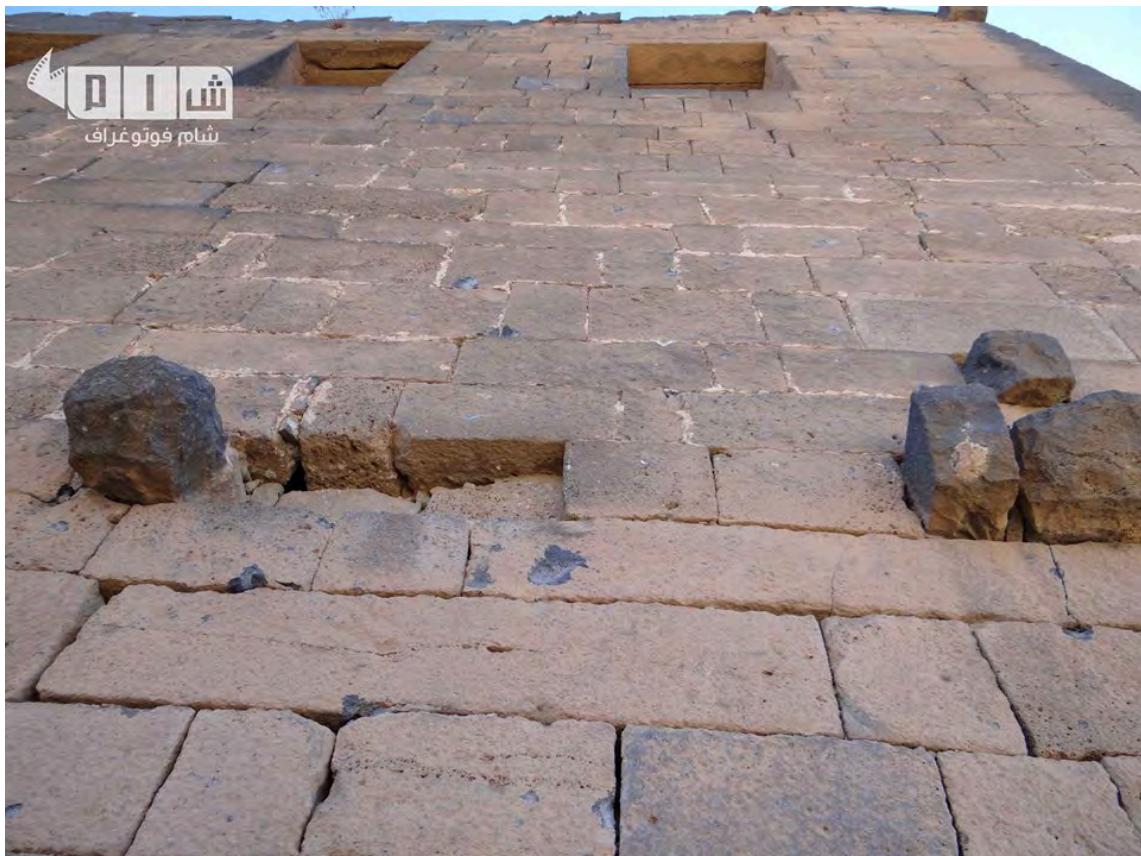
Fig. 61 : Basilique de Bahîra, détail de l'élévation extérieure ouest, porte à l'est de la façade (avril 2015).

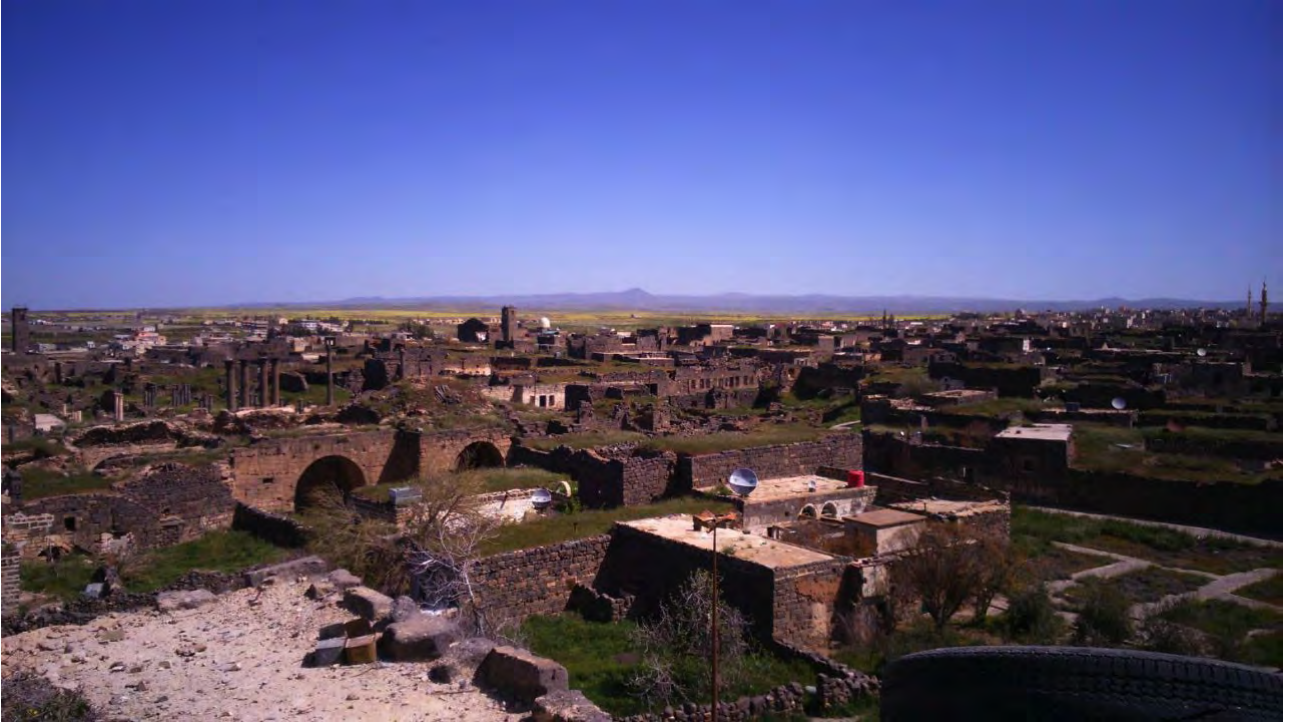
- Un cliché de la ruelle qui limite à l'est la maison du Sheikh montre d'importants éboulis, sans qu'il soit possible de savoir exactement de quelle maçonnerie ils proviennent (**fig. 64**).
- Voir également une vidéo du même secteur : <https://www.youtube.com/watch?v=RIAKTIJb-dA>

Fig. 64 : Ruelle à l'est de la maison du Sheikh, vers le nord (état en 2013).

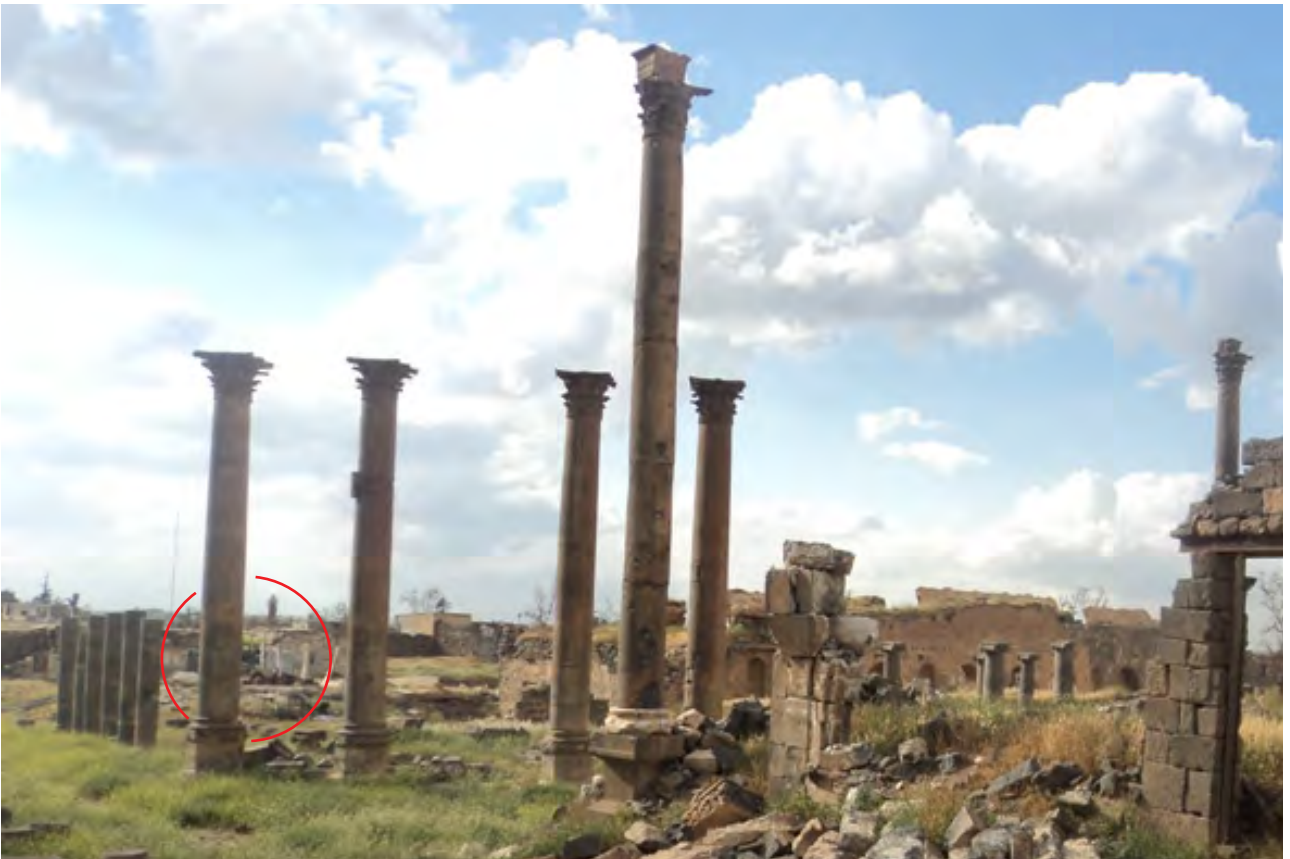
Fig. 66 : Arrière plan, boulangerie moderne détruite au sud des Thermes du Centre

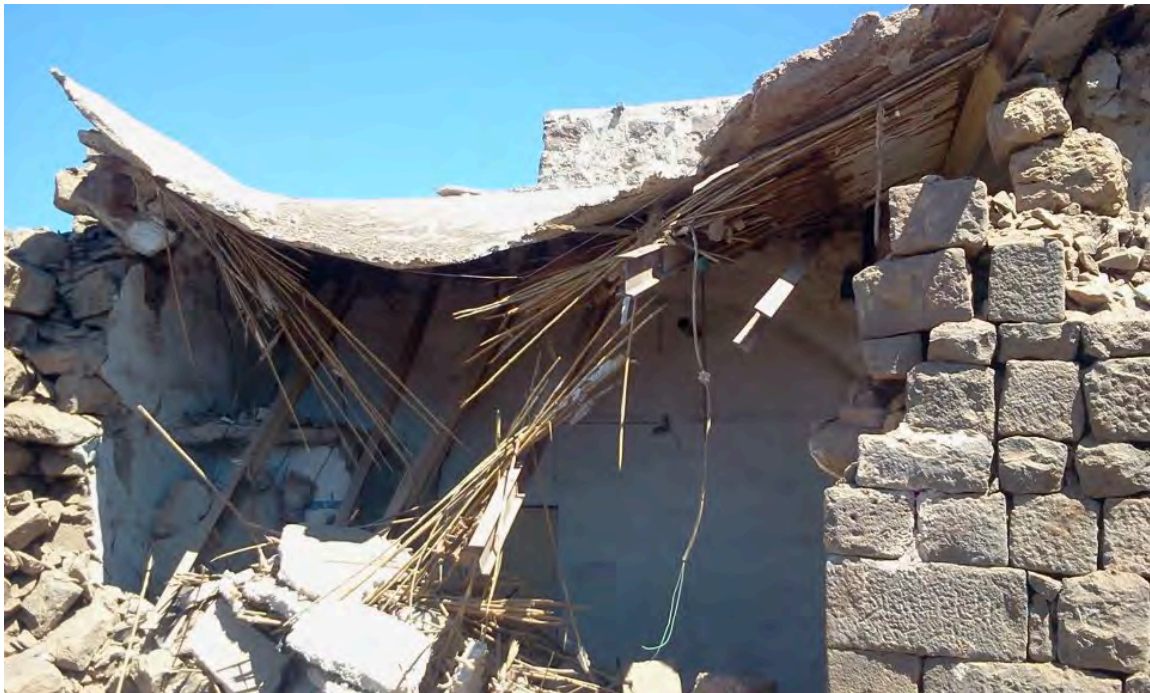
Fig. 67

- **Fig. 67 et 68** : en oct. 2012 une explosion dans un quartier central (à proximité de la mosquée al-Mabrak), probablement un baril de TNT, a détruit un ensemble pour lequel nous disposons de nombreuses images et vidéo. L'impact a mis au jour un « sous-sol » antique/médiéval (voir en ligne les vidéo suivantes : <https://www.youtube.com/watch?v=SqnTfeLm664> et [https://www.youtube.com/watch?v=TDtvNjm\\_WaQ](https://www.youtube.com/watch?v=TDtvNjm_WaQ)). Le cliché de la **fig. 68** révèle une inscription en arabe sur un bloc du parement en bas à droite.

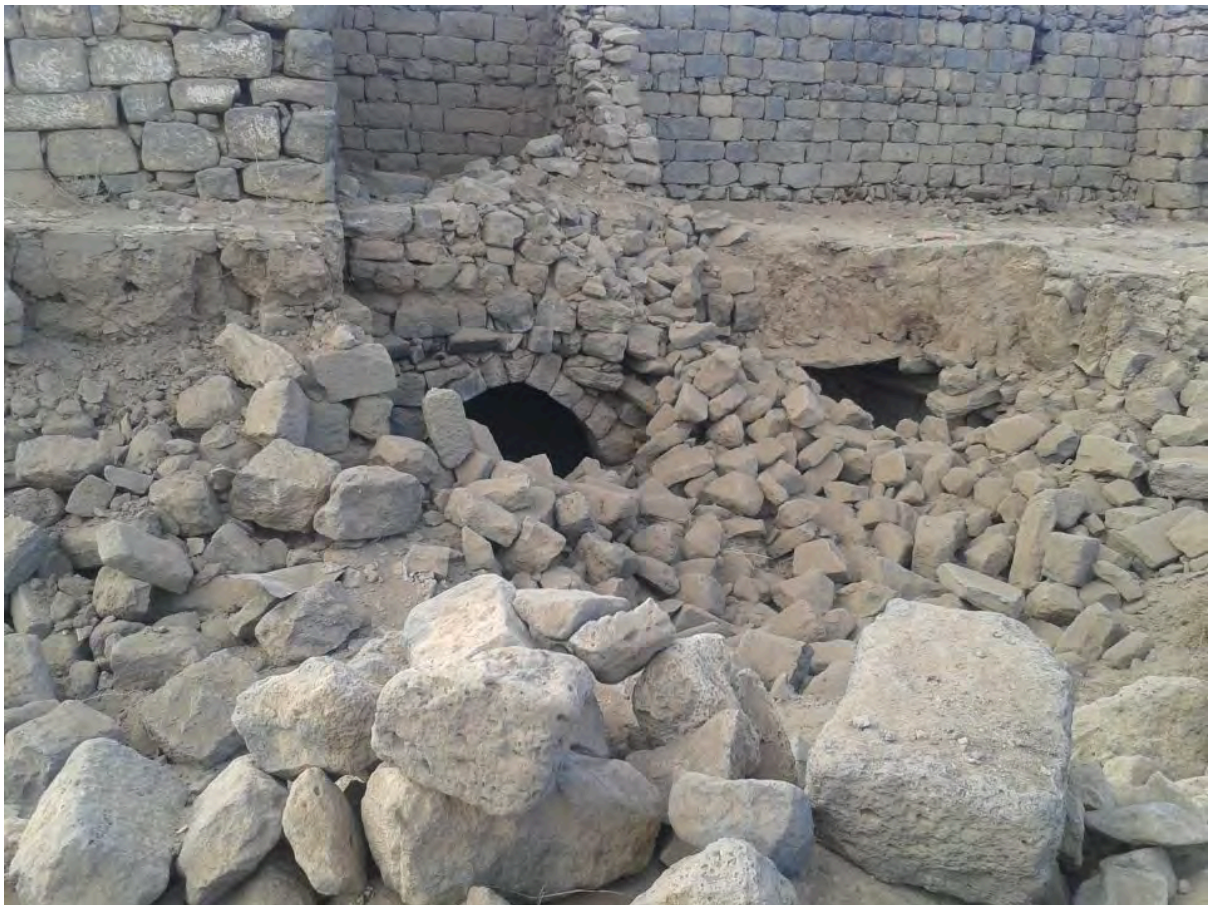
Fig. 69

- **Fig. 69** : maison/entrepôt ancien avec deux rangées d'arcs en contrebas de la rue ? Au nord de la grande église à plan centré 2 ou près de la birkeh el-Hajj au nord ?? entre 7 et 8.

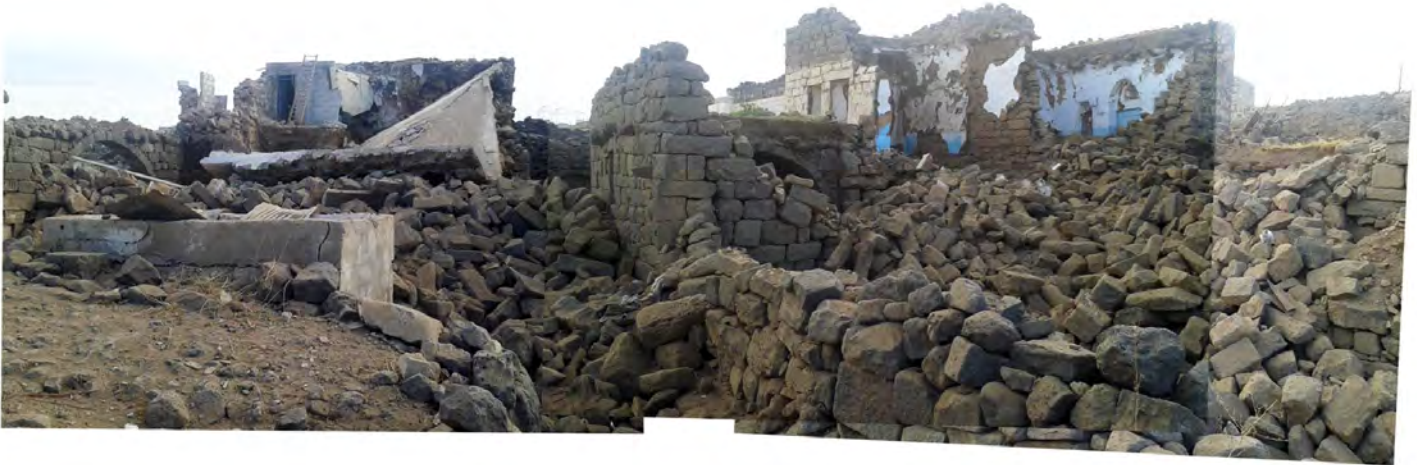
Fig. 70

- **Fig. 70** : apparition de deux « sous-sols » antique, dont un en arc brisé médiéval ? Pas de blocs taillés en réemploi.
- **Fig. 71** : maison traditionnelle éventrée, quartier nord-ouest de la citadelle ?

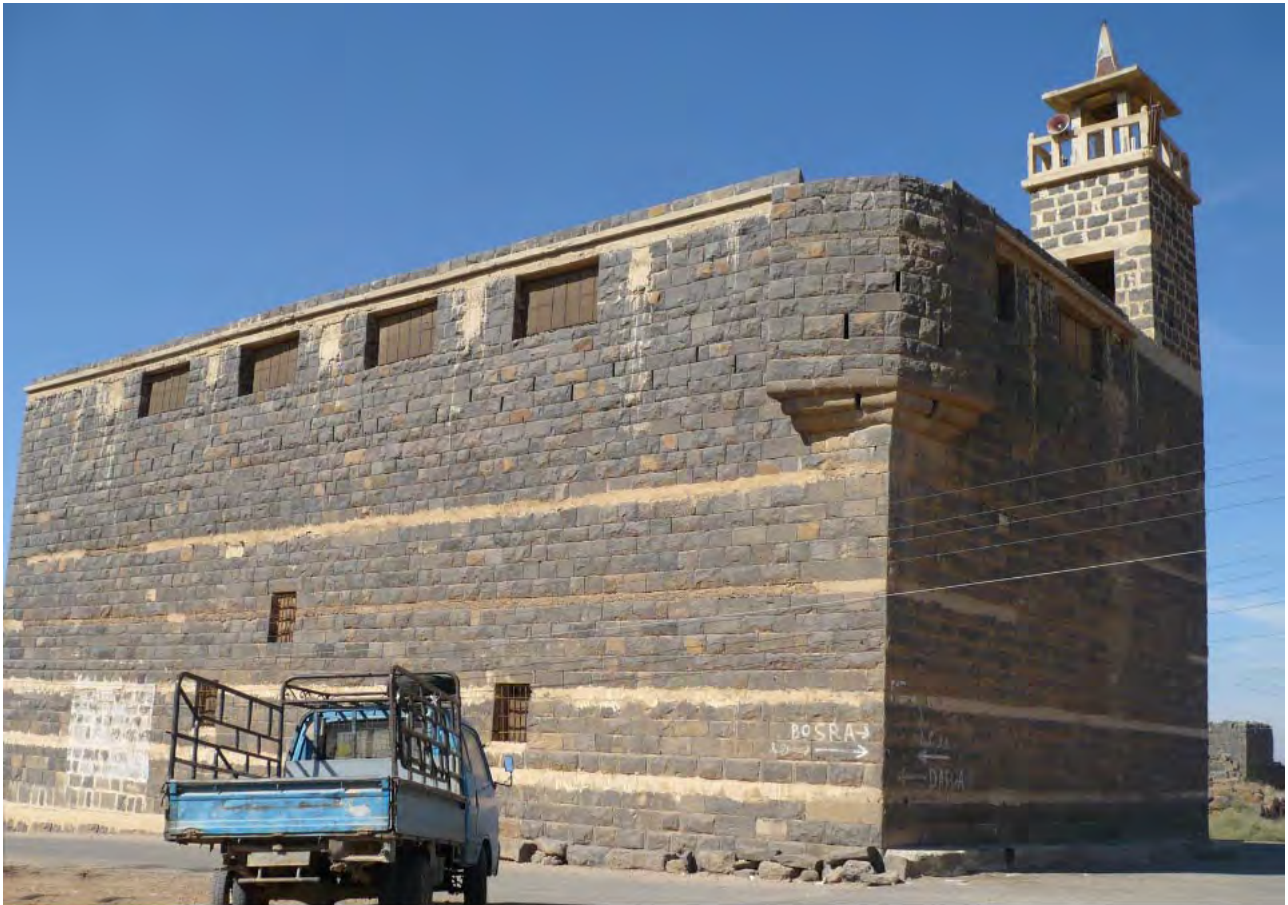
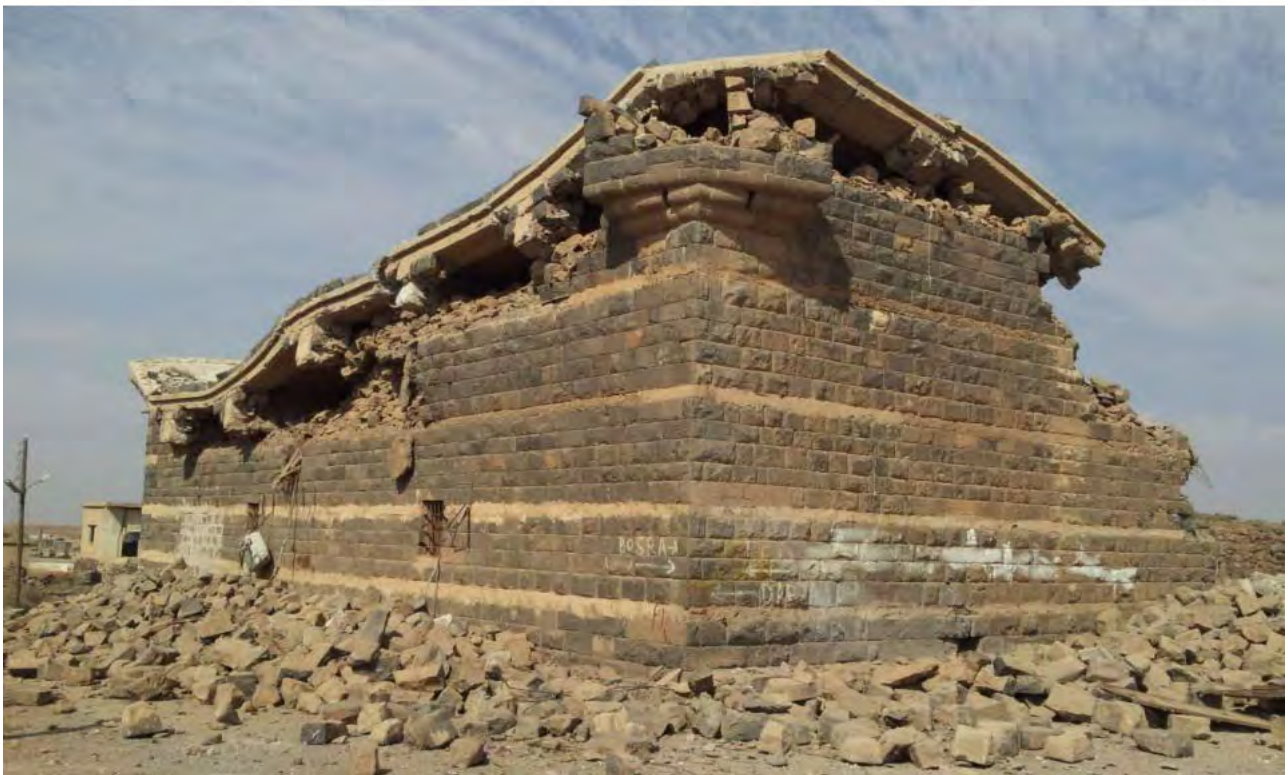
D'autres photographies concernent le site voisin de Ma'raba, dont la mosquée a été très sévèrement détruite (**fig. 77**).

Fig. 77 : Mosquée de Ma'araba, état avant le conflit (en haut) et en avril 2013 (en bas)
