Richelieu : Déviation de Richelieu

Rapport de diagnostic archéologique

Déviation de Richelieu

Diagnostic archéologique réalisé du 02 au 12 octobre 2017

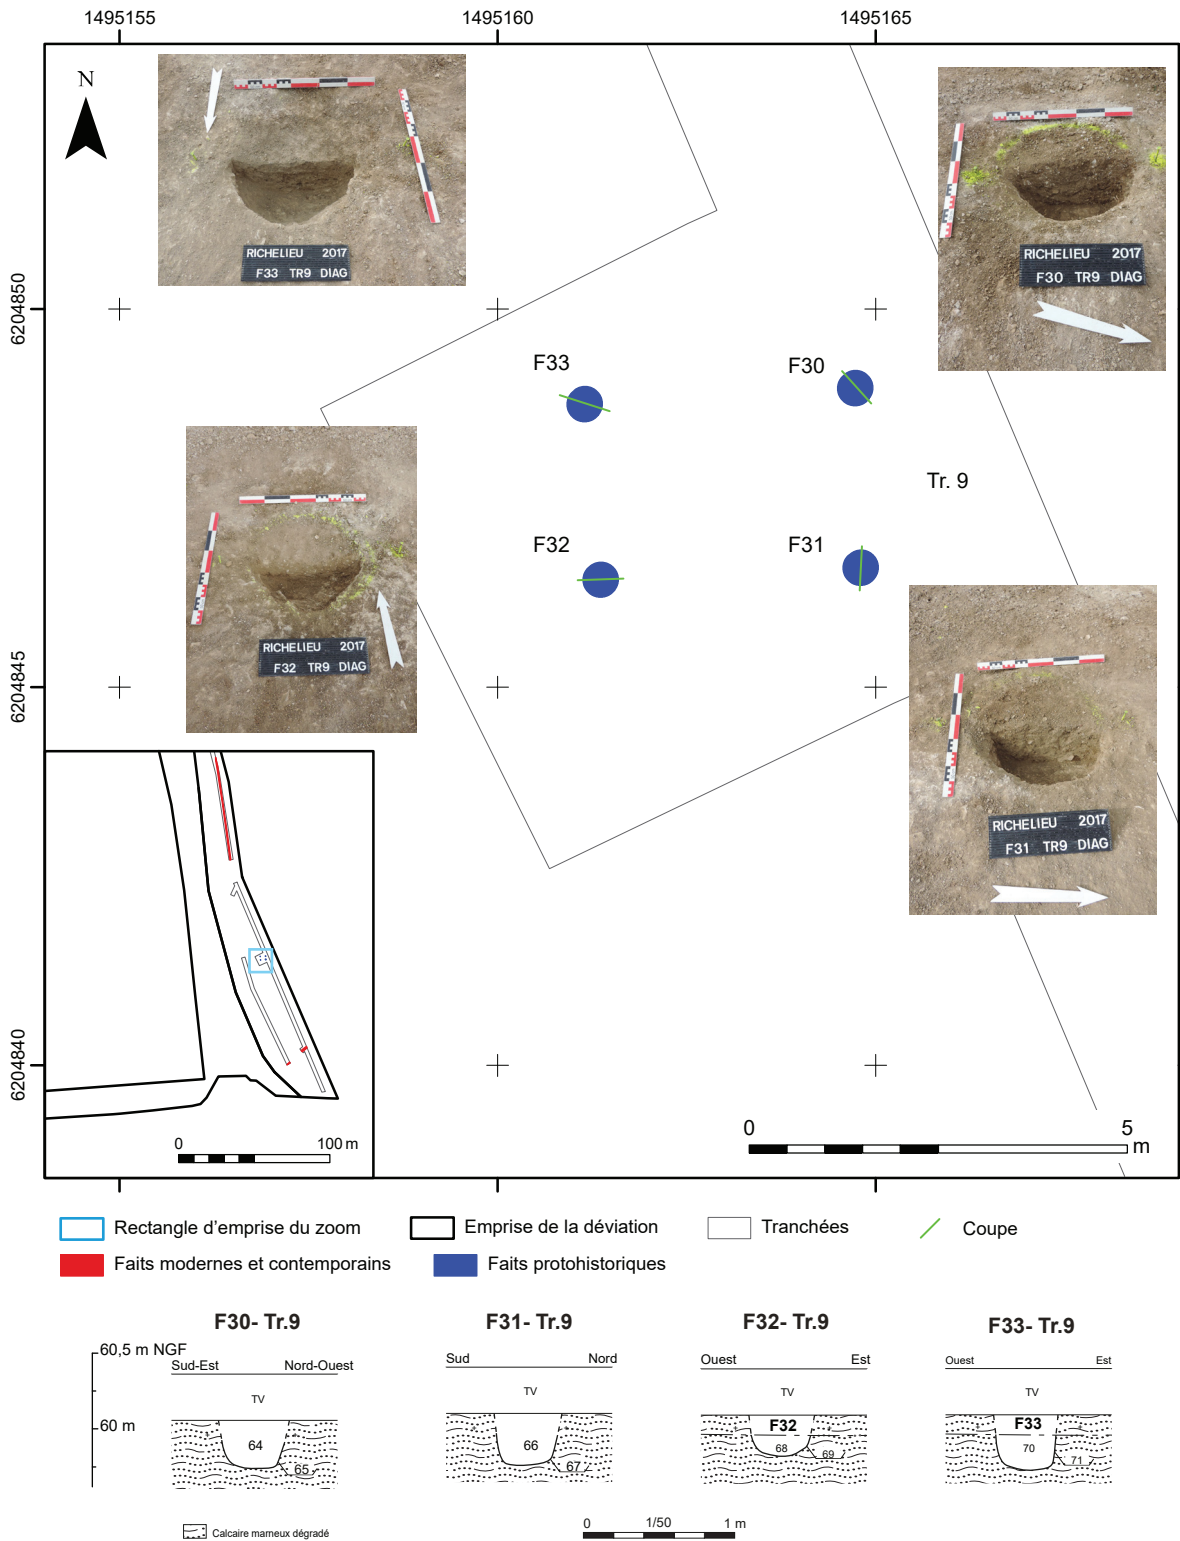
Figure 8 : localisation, plan et coupes du bâtiment sur 4 poteaux (M. Gaultier, Ch. Lebrun, Sadil)

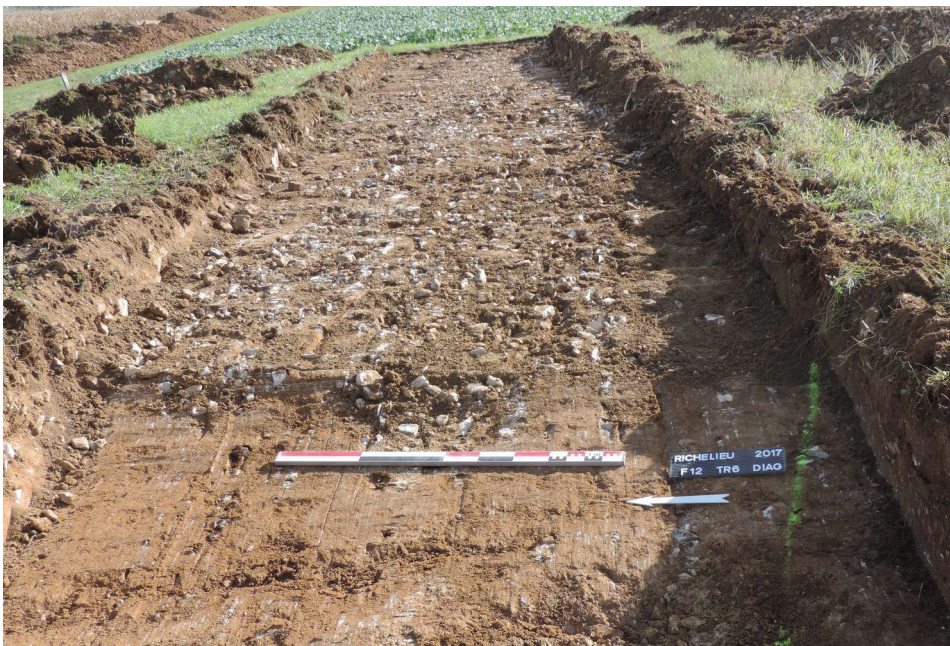
Figure 10 : vue du chemin empierré F35 et d'un de ses fossés bordier F12 dans la tranchée 6 (Ch. Lebrun, Sadil)

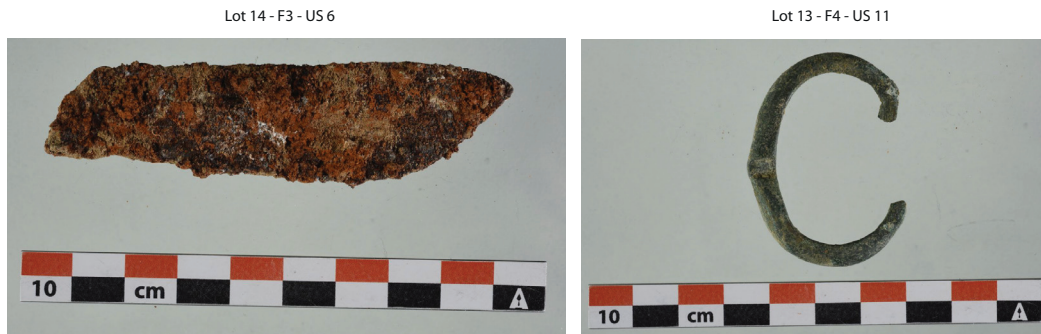
Figure 16 : photographies des objets métalliques découverts dans F3 et F4 (Ch. Lebrun, Sadil)

dans la tranchée 4 montre que F1/F3 a fait l'objet de plusieurs curages avant d'être définitivement abandonné et comblé au 20^e siècle. Les profils des deux fossés ont une forme de cuvette. Les comblements de F3 et F4 (tranchée 4) ont livré un peu de mobilier dont un fragment de boucle de ceinture en alliage cuivreux attribuable à l'époque moderne (Tableau 2, Figure 16).

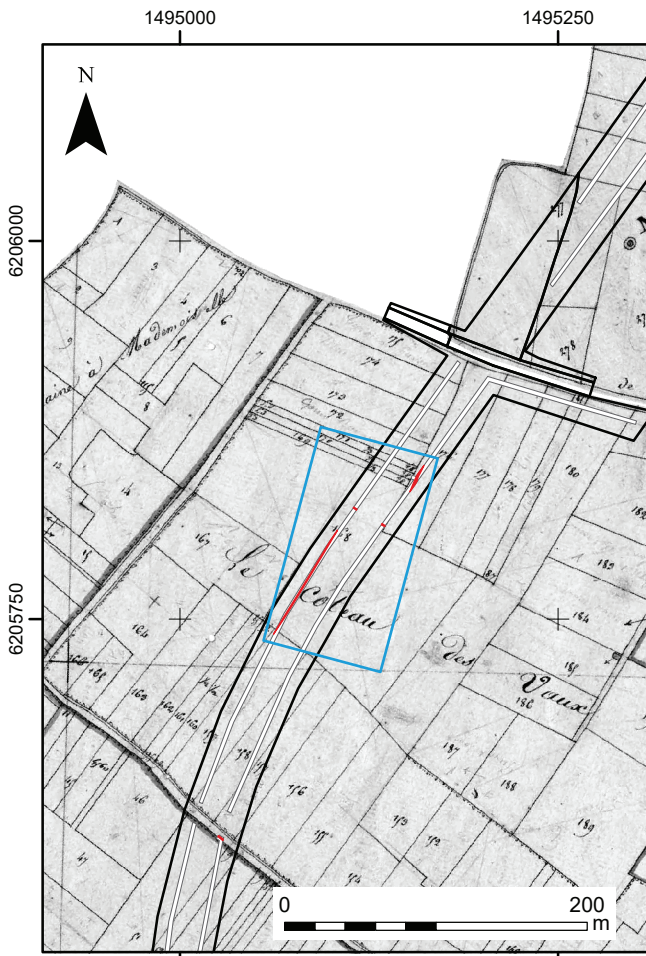
Figure 19 : plans, coupes de F16, F17 et F18 (M. Gaultier, Ch. Lebrun, Sadil ; fond de plan : cadastre de 1836 feuille B1 ADIL 3P2/240 cote 6NUM10/196/003)

Quatre segments de trois fossés ont été identifiés dans les tranchées 8 et 11. Deux sont orientés selon un axe nord/sud (F16 et 18) et ont pu être suivis sur plusieurs mètres dans le fond des tranchées. F17 leur est perpendiculaire, deux segments de son tracé ont été repérés lors de l'ouverture des tranchées. Le tracé de F16 correspond, peu ou prou, à celui d'une limite parcellaire visible sur le cadastre de 1836. Ce n'est pas le cas de F18 et de F17 mais ces fossés sont situés dans le prolongement de limites parcellaires visibles sur le cadastre napoléonien (Figure 19). Ils peuvent être interprétés comme des fossés agricoles au sein de grandes zones d'exploitation de la vigne au 19^e siècle visibles à cet emplacement sur le cadastre par masses de cultures de 1807 (ADIL 3P2/30).

F16 et F18, de même orientation, présentent des profils en cuvettes très évasées. Ils sont conservés sur une faible profondeur (moins de 30 cm) et peuvent être assez larges (80 cm à 1,3 m).

F17, qui leur est perpendiculaire, a un profil plus accentué et un fond plat étroit. Il est conservé sur 50 cm de profondeur et est large de 1,10 m. Aucun de ces fossés ne présente de trace de curage. F16 et F18 ont livré un peu de mobilier (Tableau 3).

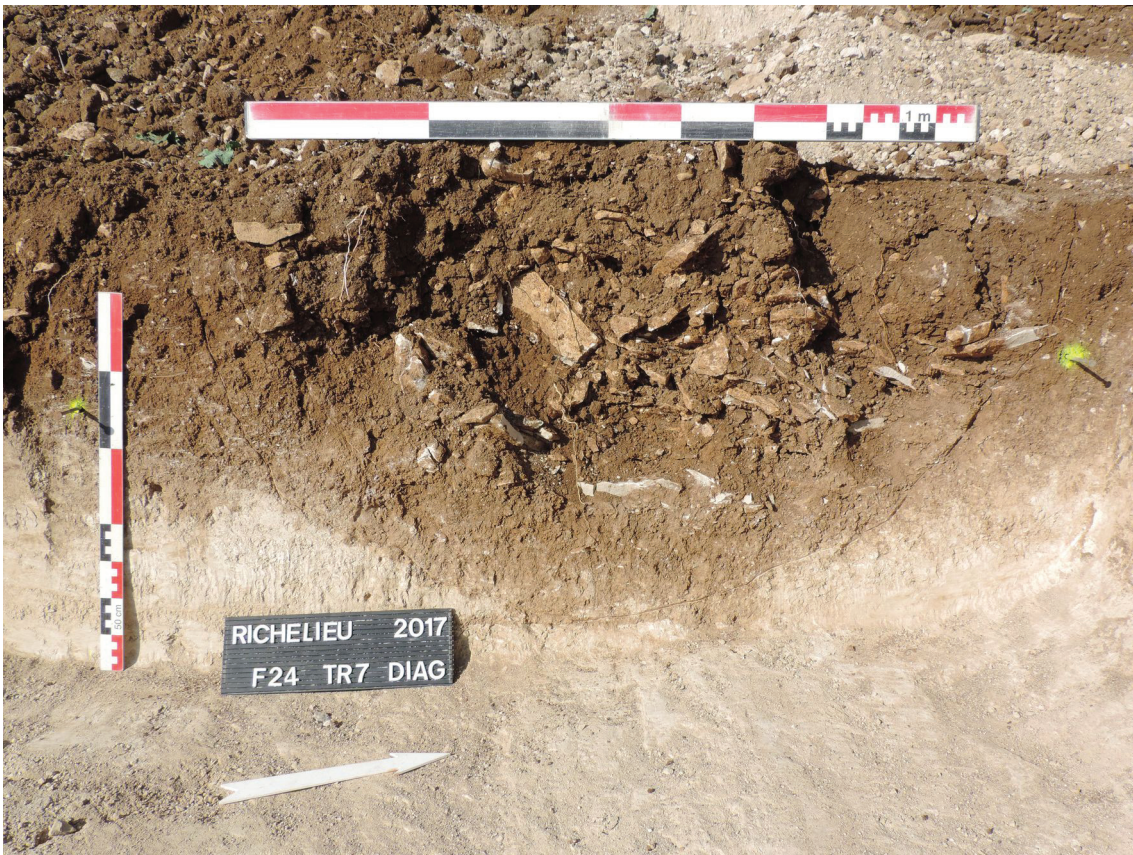
Figure 21 : photographie de la coupe de F24 (Ch. Lebrun, Sadil)

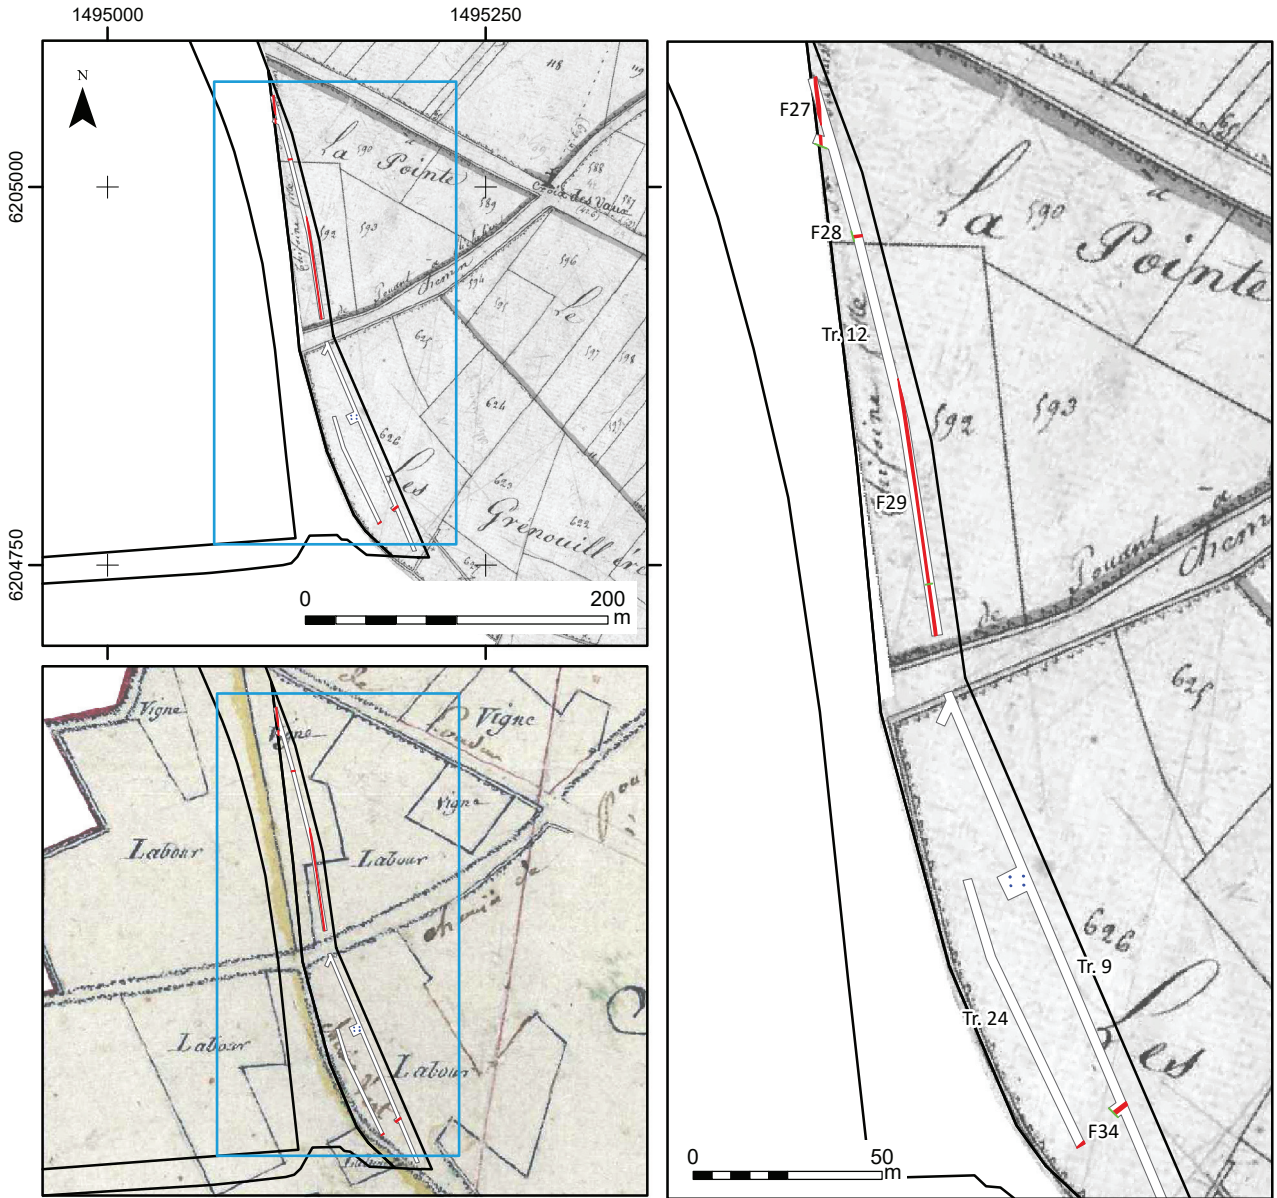
Figure 22 : plan, coupes de F27, F28, F29 et F34 (M. Gaultier, Ch. Lebrun, Sadil - fond de plan cadastre de 1836 feuille B1 ADIL 3P2/240 cote 6NUM10/196/003)

Ils sont au nombre de 4 : F27, 28, 29 et 34. Deux d'entre eux, F27 et 28, peuvent être mis directement en relation avec des limites de parcelles visibles sur le cadastre du début du 19^e siècle. Les deux autres, sans correspondre à des limites de parcelles, sont orientés selon le même axe que des limites cadastrales voisines (Figure 22).

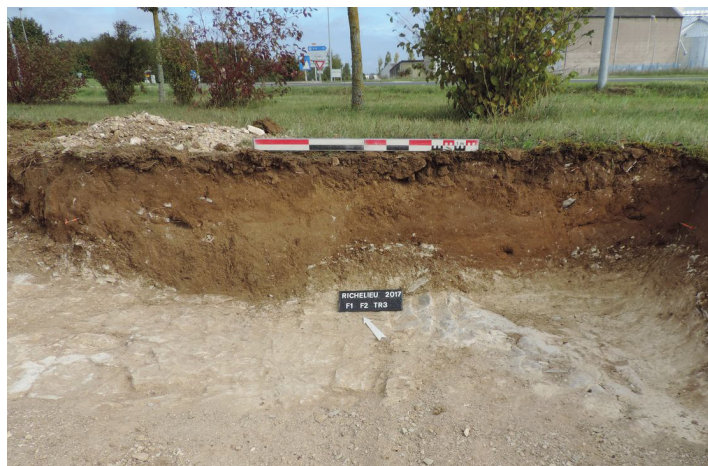
F3 : fossé parcellaire contemporain visible dans la tranchée 4, équivalent au fait 1, parallèle au fait 4. Coupé dans la tranchée 4, il est large de 260 cm et profond de 80 cm avec un profil en cuvette. Il est comblé par 4 US décrites de la plus récente à la plus ancienne .

Figure 25 : coupe et photographie de F3 et F4 (Ch. Lebrun, Sadil)

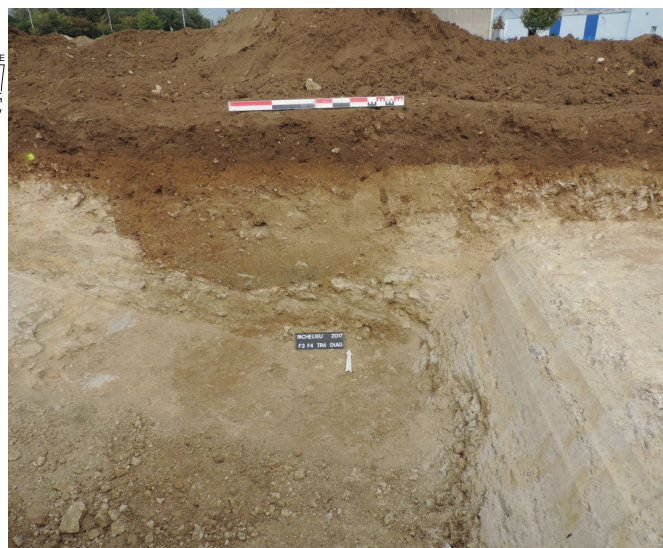
F5 : fossé parcellaire contemporain visible dans les tranchées 5 et 19 sur une longueur de 25 m. Coupé dans la tranchée 5, il est large de 76 cm et profond de 54 cm avec un profil en U. Il est comblé par 2 US décrites de la plus récente à la plus ancienne :

- US13 : limon sableux fin beige foncé, inclusions de charbons de bois, assez compact
- US14 : limon sableux beige avec des poches brunes orangées, trace d'oxydation de fer et de manganèse, très compact

Figure 26 : coupe et photographie de F5 (Ch. Lebrun, Sadil)

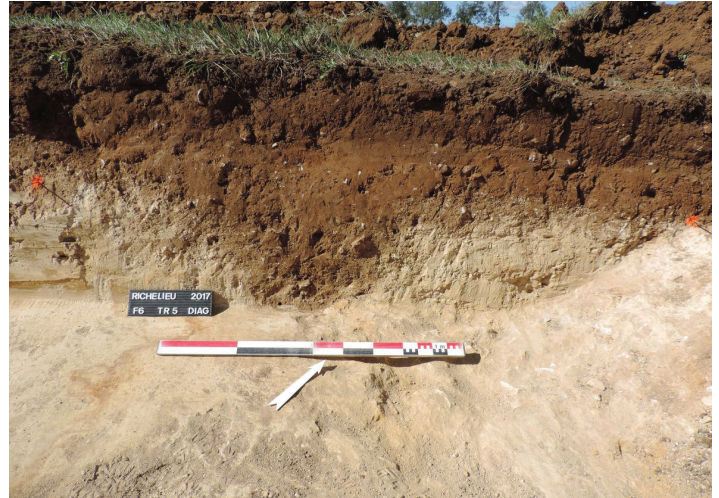
F6 : fossé parcellaire contemporain visible dans les tranchées 5 et 19 sur une longueur de 45 m. Coupé dans la tranchée 5, il est large de 108 cm et profond de 66 cm avec un profil en U évasé. Il est comblé par

- 2 US décrites de la plus récente à la plus ancienne :
- US16 : limon sableux fin brun orangé, compact
 - US17 : limon sableux brun clair, inclusions de calcaire et charbons de bois, compact

Figure 27 : coupe et photographie de F6 (Ch. Lebrun, Sadil)

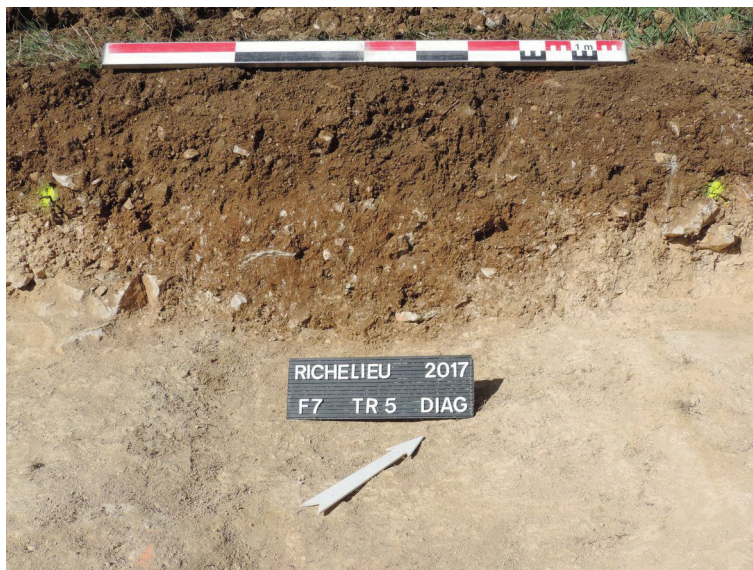
F8 : fossé bordier contemporain visible dans la tranchée 5. Il est large de 90 cm et profond de 33 cm avec un profil en cuvette à fond plat. Il est comblé

par un limon sableux brun avec inclusion de calcaire, meuble (US21).

Figure 29 : coupe et photographie de F8 (Ch. Lebrun, Sadil)

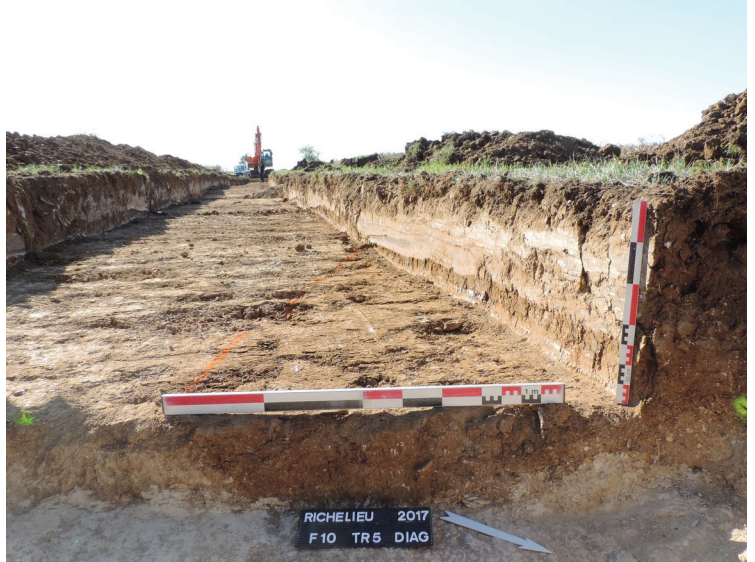
F9 : fossé parcelaire contemporain visible dans la tranchée 5, perpendiculaire à F8. Il est large de 80 cm, sa profondeur et son profil ne sont pas connus car il n'a pas été sondé. Il est comblé par un limon sableux brun.

Figure 30 : coupe et photographie de F9 (Ch. Lebrun, Sadil)

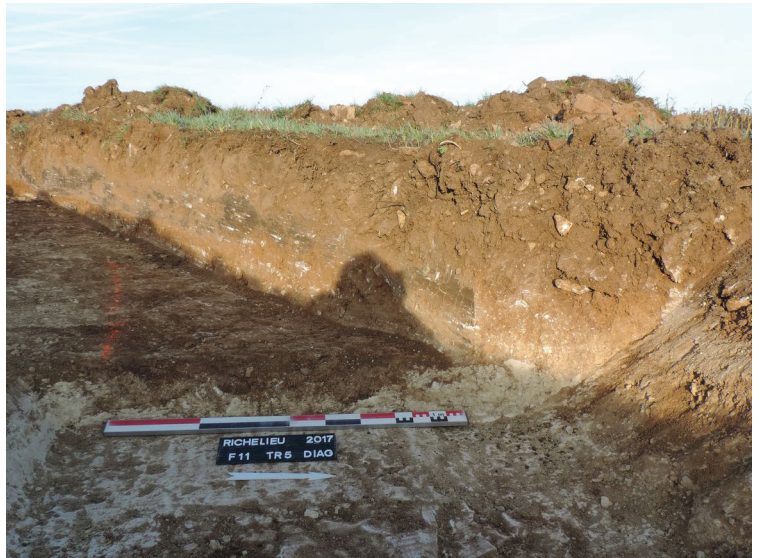
Figure 31 : coupe et photographie de F11 (Ch. Lebrun, Sadil)

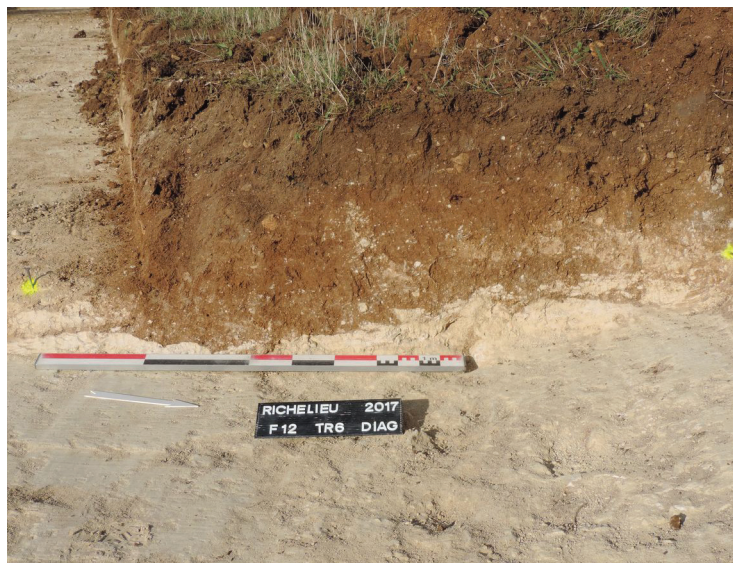
F13 : fossé parcellaire contemporain visible dans les tranchées 10 et 22 sur une longueur de 25 m. Coupé dans la tranchée 10, il est large de 160 cm et profond de 42 cm avec un profil en U évasé. Il est comblé par 2 US décrites de la plus récente à la plus ancienne :

- US29 : limon argileux brun, inclusion de calcaire, compact

Figure 33 : coupe et photographie de F13 (Ch. Lebrun, Sadil)

F13 a un profil évasé à fond plat, il est conservé sur 40 cm de profondeur et est large de 1,6 m à l'ouverture. La coupe relevée dans la tranchée 10 montre que ce fossé a fait l'objet d'au moins un curage avec approfondissement de son profil. F13 n'a pas livré de matériel.

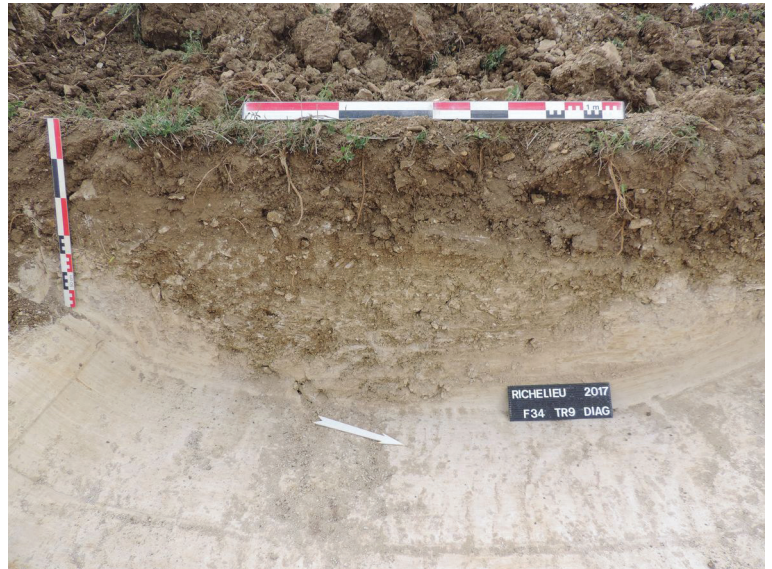
F34 : fossé parcellaire contemporain visible dans les tranchées 9 et 24. Coupé dans la tranchée 9, il est large de 150 cm et profond de 46 cm avec un profil en cuvette. Il est comblé par un limon brun et du calcaire

pulvérulent avec des inclusions calcaires, meuble (US72).

Figure 54 : coupe et photographie de F34 (Ch. Lebrun, Sadil)
