# Abbaye de l'Épau. Sondage dans le logis abbatial. Yvré l'Evêque (Sarthe)

Hugo Meunier. Abbaye de l'Épau. Sondage dans le logis abbatial. Yvré l'Evêque (Sarthe). [Rapport de recherche] CAPRA. 2014. halshs-01717790

Sondage dans le logis abbatial

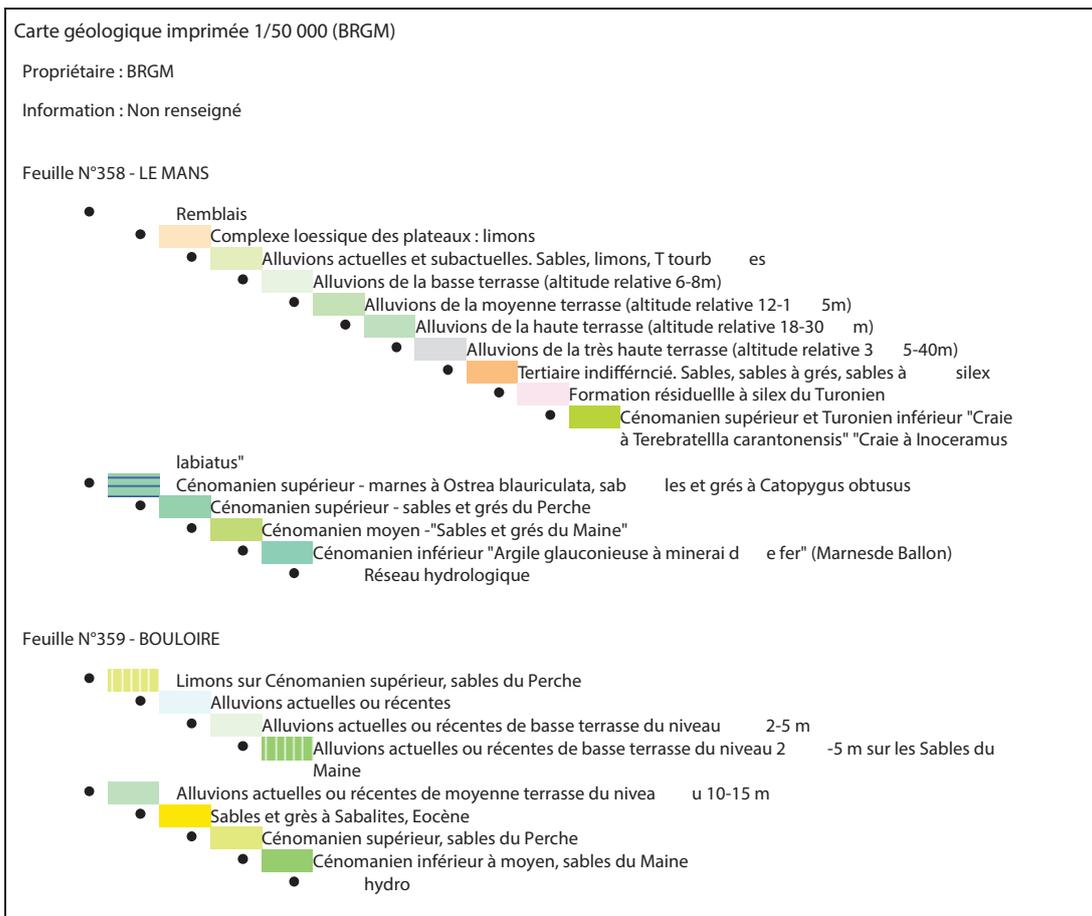
Fig. 3 - Carte géologique 1:50

Le substrat géologique est constitué d'alluvions récentes indifférenciées de la vallée de l'Huisne (Fig. 3). Le sondage, réalisé par Fondasol à l'extérieur du bâtiment, a atteint le sol géologique (sable et graviers brun-ocre) à partir de 46,70 m NGF<sup>1</sup>.

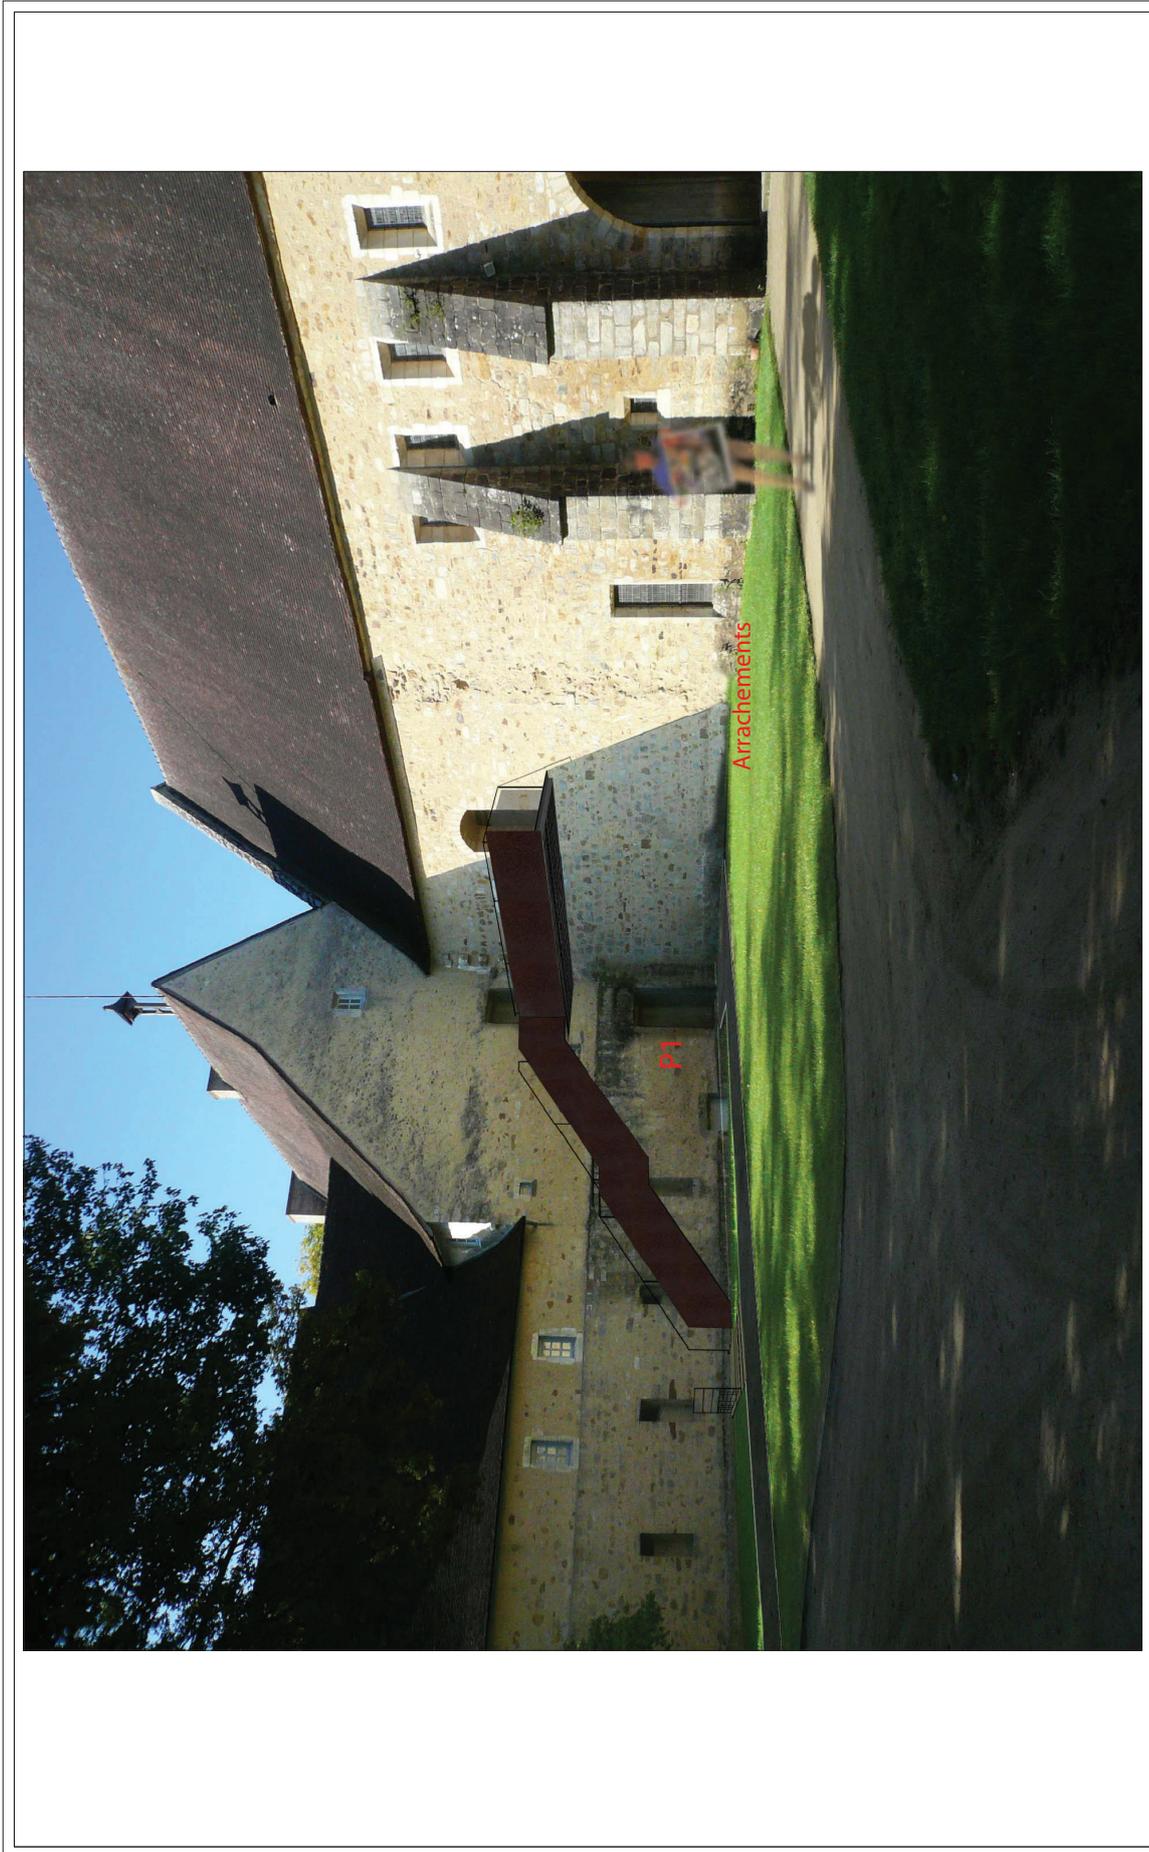
Fig. 7 - Logis abbatial vu du nord-est et insertion photographique du projet

<p><b>INSERTION PHOTOGRAPHIQUE DU PROJET - ESCALIER ET PASSERELLE - VUE NORD-EST</b></p>		
<p>PHASE : DCE</p>	<p>INDICE : 01</p>	<p>DATE : Septembre 2012</p>
<p>AUTEUR : CP - ILL</p>	<p>NATURE : -</p>	<p>ECHELLE : -</p>
<p>N°</p>	<p>2.11.1</p>	<p></p>

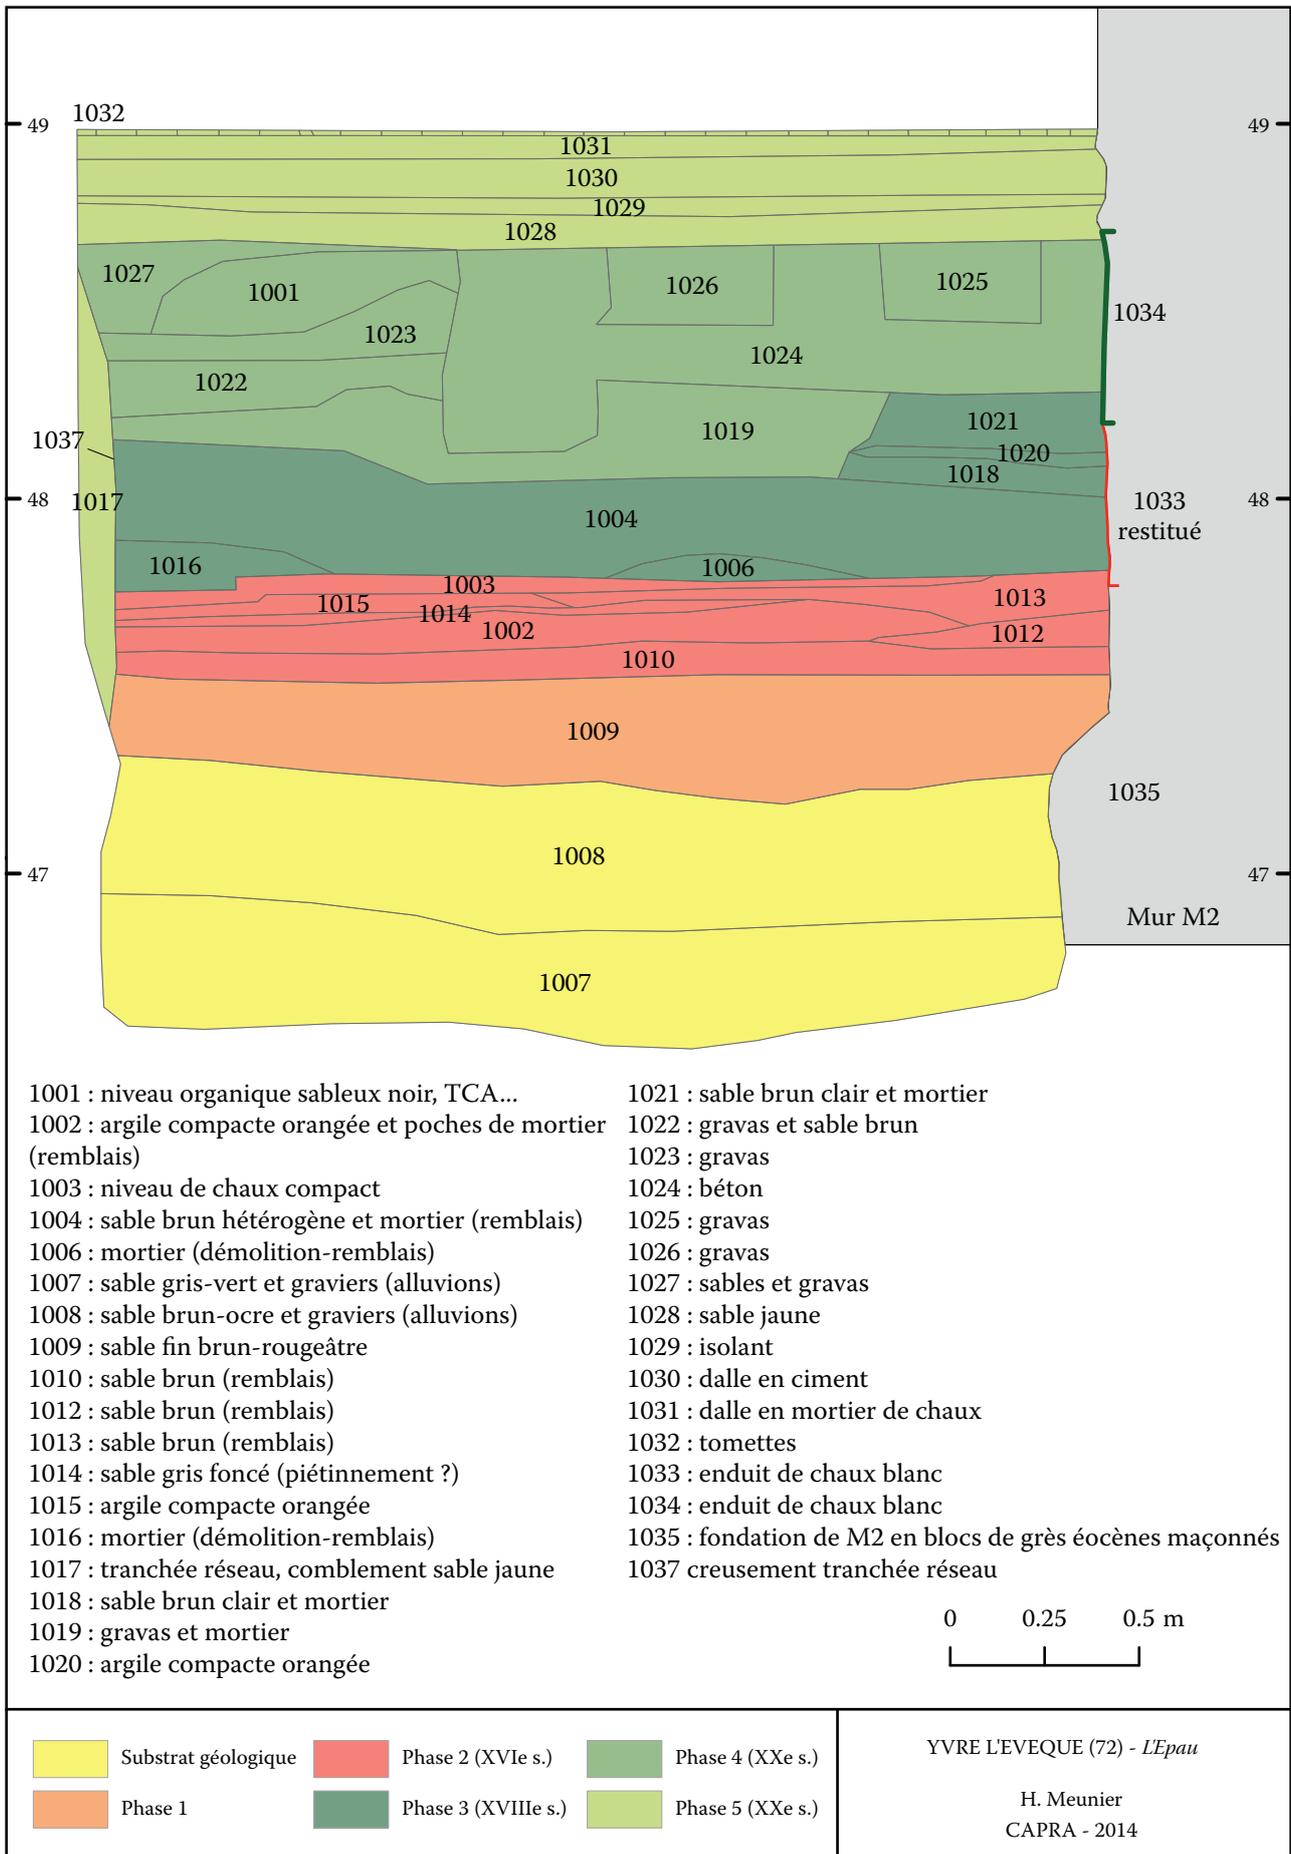
Fig. 8 - Coupe 1 (cf. plan fig. 5)

La stratigraphie observée dans le sondage de la gaine d'ascenseur est présentée des phases les plus anciennes aux plus récentes (Fig. 8 et 9). La coupe est-ouest du sondage n'a pas été relevée puisque perturbée par une tranchée de réseau récente (US 1037).

### 5.3.2. Les niveaux d'aménagement de sol (Fig. 8)

Un remblai sableux brun avec quelques éléments de terres cuites architecturales et des nodules de chaux a été installé sur l'US 1009 sur une épaisseur d'environ 8 cm (US 1010). Une série de remblais argileux compacts viennent le coiffer (US 1002, 1015). Un fin niveau organique (US 1014) probablement lié à une phase de piétinement pendant l'aménagement du sol, s'intercale entre deux de ces couches argileuses autour de 47,70 m NGF. Un niveau de chaux compactée de 5 cm d'épaisseur, presque pure, complète cette séquence (US 1003). Ce niveau est certainement lié à la mise en oeuvre de l'enduit lissé blanc évoqué précédemment (US 1033). Il devient beaucoup plus fin à l'approche du mur M2 (à partir de 0,70 m de la maçonnerie), ce qui pourrait signaler la présence d'un échafaudage.

Cette séquence de remblais et de niveaux de construction a servi au nivellement et à la stabilisation du sol d'origine du logis du XVI<sup>e</sup> siècle qui n'est malheureusement plus conservé. Il convient certainement de restituer un sol de tomettes, probablement situé autour de 47,80 m NGF. Des niveaux de mortier liés à la destruction ou la récupération du sol ont d'ailleurs livrés plusieurs pavés en terre cuite carrés complets (US 1006, 1016, pavé de 12,5 cm de côté, 2,5 cm d'épaisseur, argile orangée, glaucosities ferrugineuses, Fig. 15).

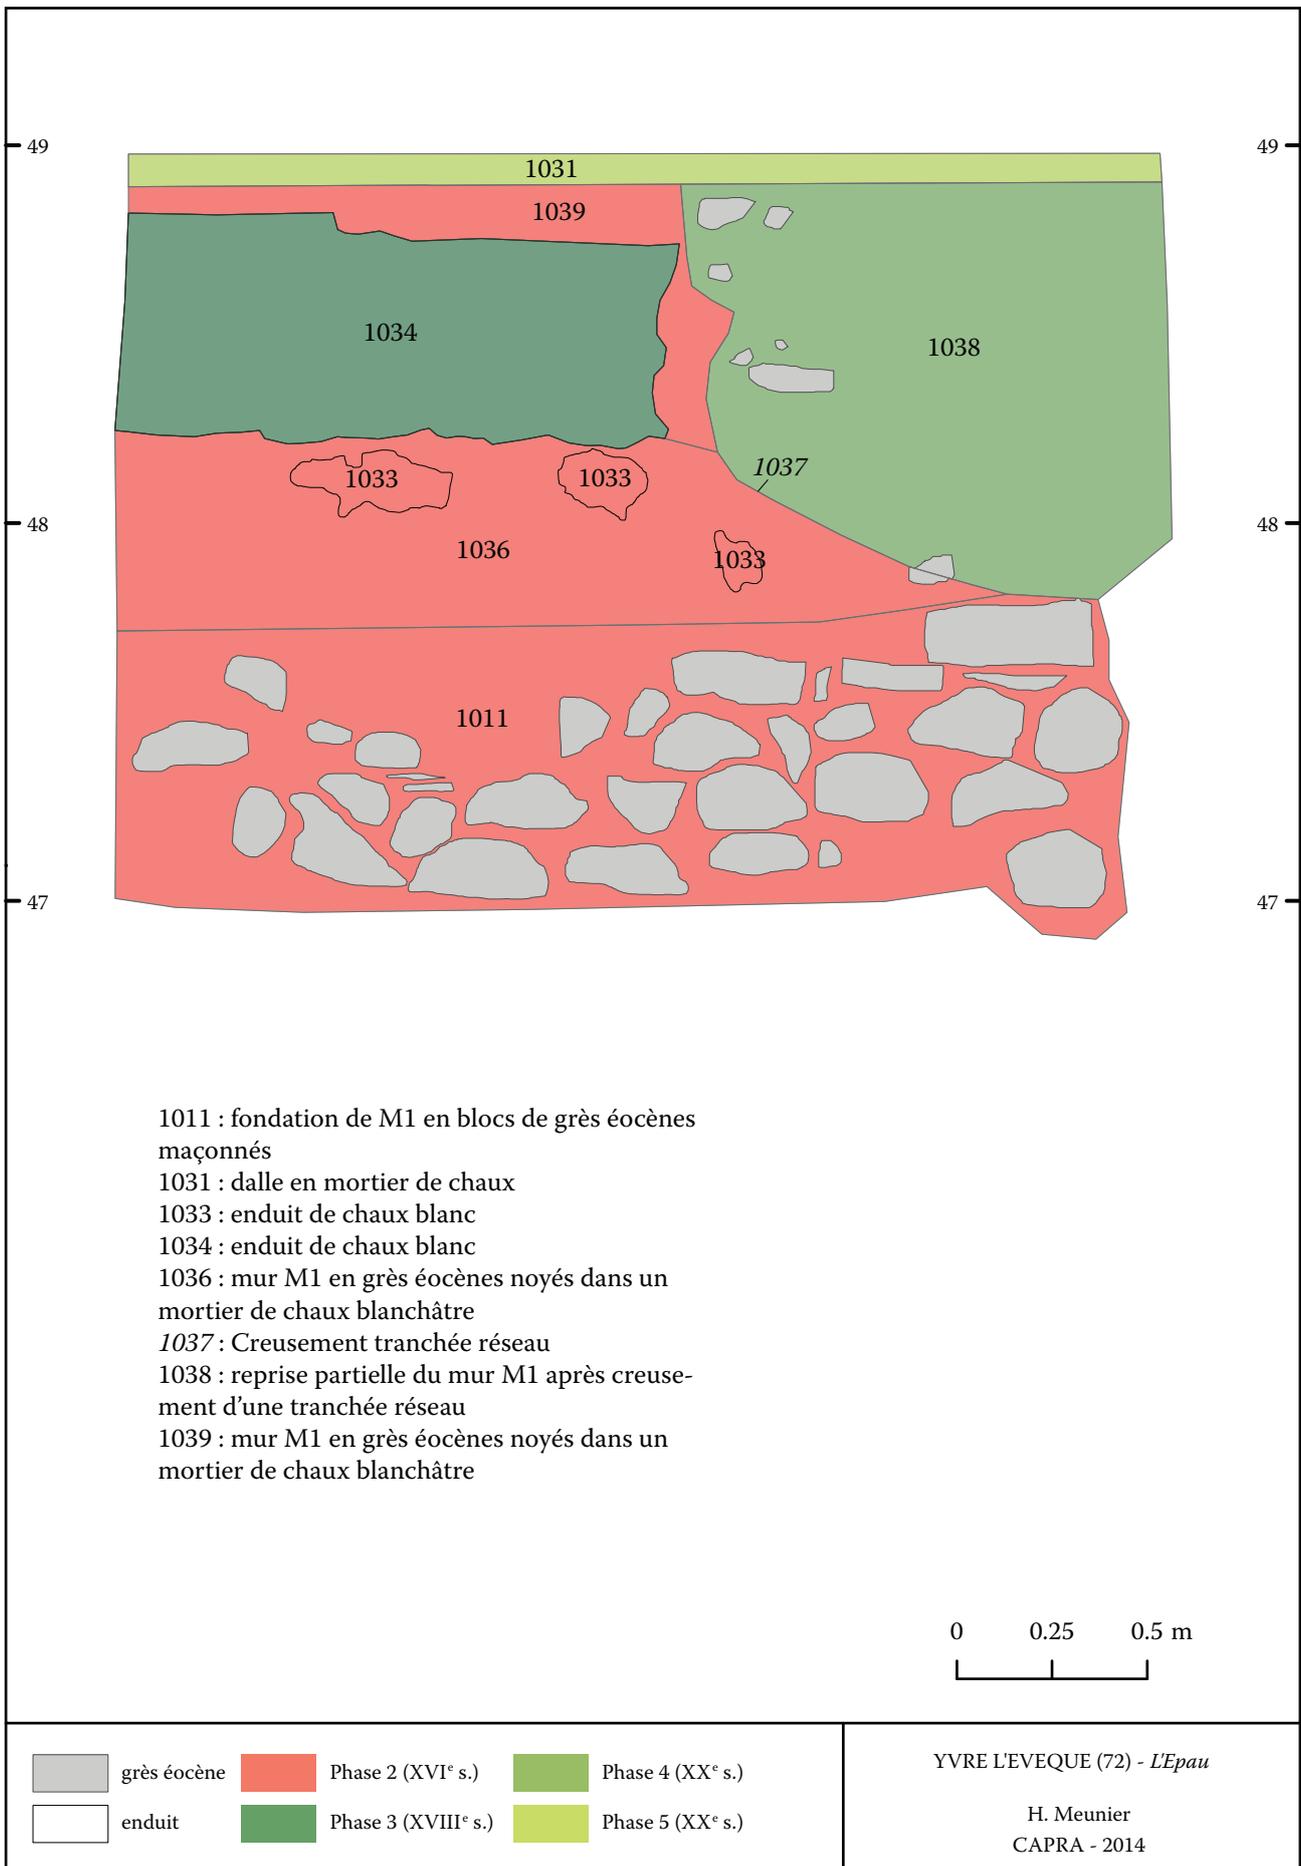
Fig. 9 - Coupe 2 (cf. plan fig. 5)

La fondation est constituée de gros blocs de grès éocènes grossièrement équarris et disposés en assises irrégulières (Fig. 9, US 1011). Ces blocs sont liés avec un mortier de chaux jaune clair. La dernière assise de bloc est toutefois débordante et n'est guère maçonnée. Aucune tranchée de fondation n'a pu être identifiée.

À partir de 47,75 m NGF, les blocs de grès ne sont plus apparents et sont noyés dans un mortier de chaux blanchâtre (US 1036). Un enduit de chaux blanc lissé sur un mortier beige le recouvrait (US 1033); il en subsiste trois plaques accrochées au mur et plusieurs fragments ont été découverts lors de la fouille. L'un d'eux était peint d'un décor de deux bandes rouges parallèles (obj-1000-018), tandis qu'un autre petit fragment était peint sur toute sa surface avec une couleur jaune-ocre (obj-1000-020)<sup>7</sup>.

Les fondations du mur M2 (d'axe est-ouest) sont également constituées de blocs de grès éocènes et sont fondées à peu de chose près à la même profondeur que le mur M1 (US 1035). La fondation est toutefois mieux maçonnée, en particulier la semelle débordante, qui est nettement marquée à 47,43 m NGF. C'est ce même type de fondation qui a été observé lors du sondage réalisé par l'entreprise Fondasol contre le mur de l'aile orientale du cloître<sup>8</sup>. De plus, les murs M1 et M2 ne semblent pas chaînés, le mur M1 venant s'adosser au mur M2 qui est donc antérieur. Ce dernier pourrait bien dater du XIII<sup>e</sup> siècle, même s'il fut remanié par la suite<sup>9</sup>. Il s'inscrit en effet dans la continuité du mur-pignon sud de l'aile orientale du cloître. Un arrachement est d'ailleurs visible sur le mur gouttereau oriental de cette aile claustrale, ce qui indique la présence d'un bâtiment disparu qui se déployait vers l'est. Une étude de bâti aurait été nécessaire pour valider cette hypothèse et dans le même temps préciser la chronologie relative des bâtiments qui composent le logis abbatial.

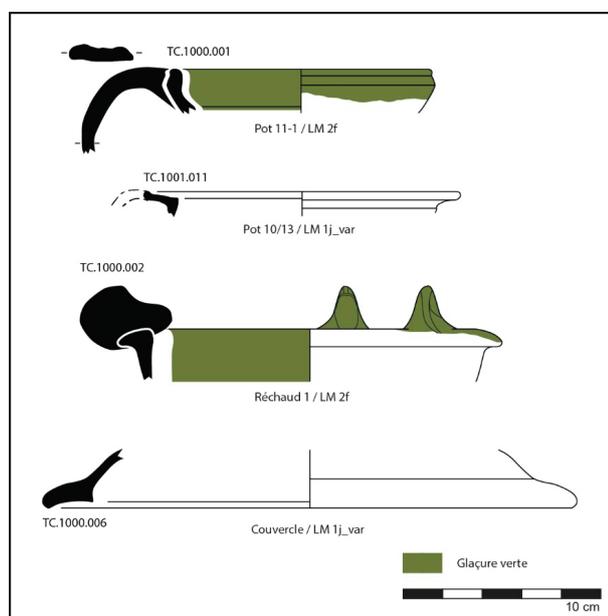
Fig. 11 - Vaisselle en céramique

Quatre formes ont été clairement identifiées. Il s'agit de deux pots à cuire ansés (11-1 et 10/13 de la typologie ICERAMM Centre-Ouest), d'un réchaud à tenons proéminents et d'un grand couvercle (Fig. 11). Elles peuvent être comparées aux découvertes faites au Mans, dans le fossé défensif de la ville<sup>12</sup>. En effet, les niveaux du XV<sup>e</sup> siècle de ce fossé contiennent également des pots 11-1 fabriqués en LM 2f, des pots 10/13 produits en pâte LM 1j\_var et des réchauds en LM 2f. En revanche, ils ont livrés plusieurs récipients en céramique de Saint-Jean-de-la-Motte, absents dans ce lot. Cette dernière production, très courante en Sarthe, disparaît dans le courant du XV<sup>e</sup> siècle<sup>13</sup>. Cet élément nous permet d'estimer une datation postérieure à ce siècle. Le XVII<sup>e</sup> siècle peut également être exclu, les pots 11-1 ne faisant plus partie du répertoire des formes utilisées à cette période<sup>14</sup>. L'attribution au XVI<sup>e</sup> siècle semble donc logique.

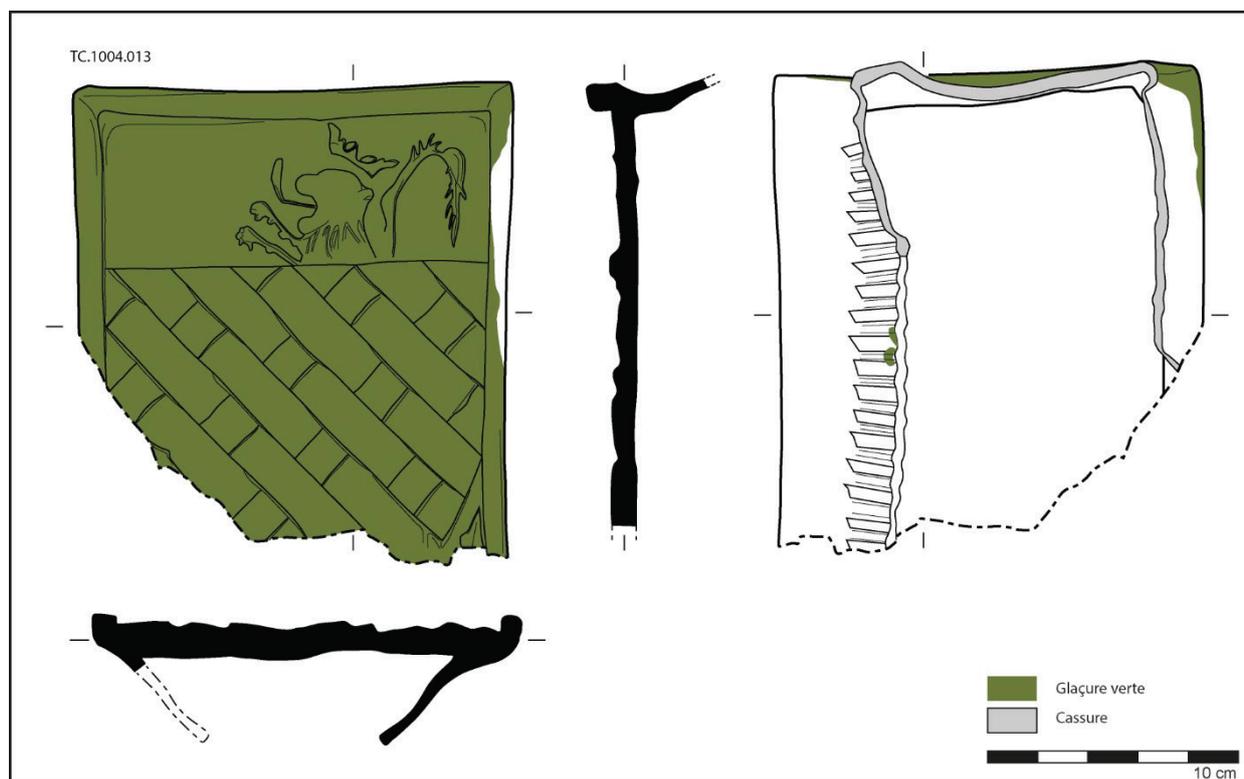
Fig. 12 - Carreau de poêle en terre cuite

Ces remblais ont également livré un élément en céramique remarquable : un carreau appartenant à un poêle en terre cuite (Fig. 12). Ce type de mobilier est plutôt associé à l'Est de la France et de l'Europe, les poêles en terre étant courants dans ces régions, alors que l'on compte très peu de découvertes de carreaux de poêle dans l'Ouest de la France (Paris, Tours, Bourges<sup>15</sup> et Vannes très récemment<sup>16</sup>).

De forme rectangulaire, il possède une façade droite et un corps d'ancrage à parois obliques rentrantes, l'arrière du carreau n'étant pas fermé. La façade, munie d'une glaçure verte, est décorée sur ses deux tiers inférieurs d'un motif oblique tressé (Fig. 16). Sa partie supérieure est occupée par le haut du corps d'un lion couronné, présenté de profil. Ce carreau a sans nul doute été moulé, comme le suggère son décor complexe et les empreintes figurant sur le corps d'ancrage.

Nous n'avons pas pu trouver de comparaisons satisfaisantes pour cette forme d'ancrage, ni pour ce décor, que ce soit dans l'Ouest ou dans l'Est de la France. On peut cependant noter que les carreaux plats apparaissent dans l'Est de la France vers 1300<sup>17</sup> et que le nôtre provient d'un niveau où le mobilier est daté du XVI<sup>e</sup> siècle.

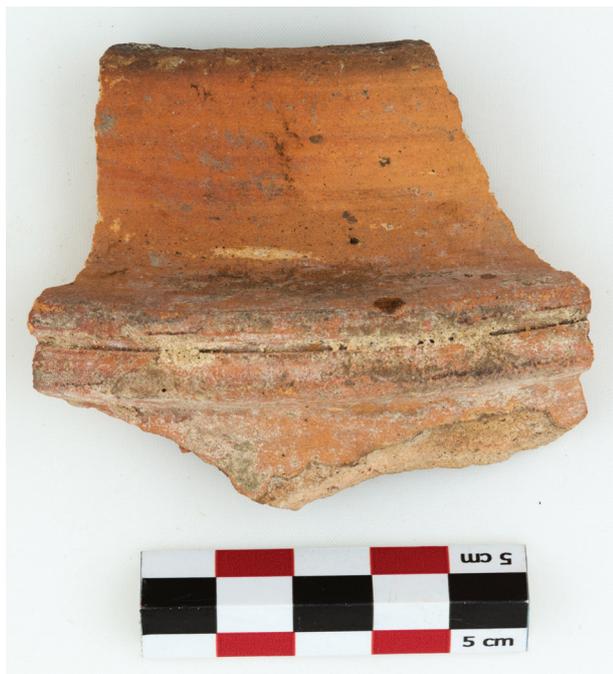
Fig. 13 - Tuyau en terre cuite, face externe (obj-1000-16)

Deux fragments d'un tuyau circulaire en terre cuite de 14 cm de diamètre (partie mâle) ont également été mis au jour (Fig. 13). L'intérieur du conduit a été noirci par de la fumée : il pourrait

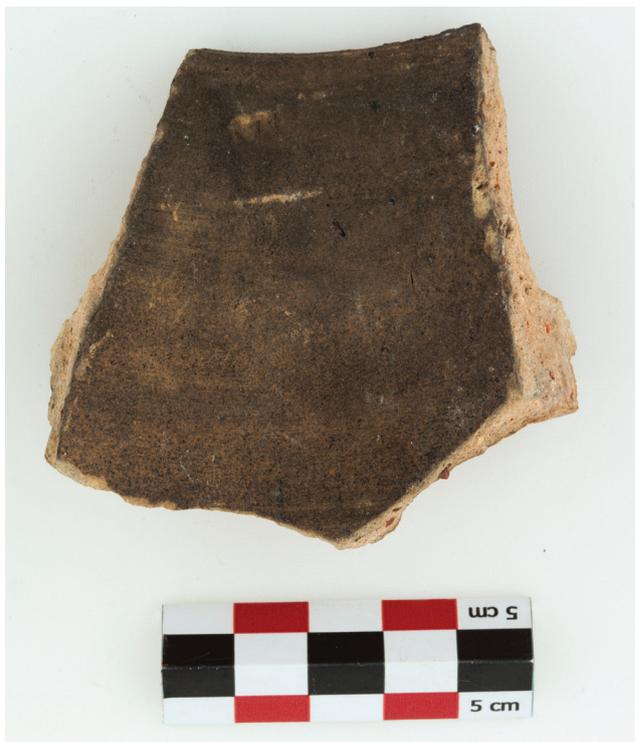
Fig. 14 - Tuyau en terre cuite, face interne (obj-1000-16)

donc s'agir d'un boisseau maçonné (traces de mortier) lié au système de chauffage au poêle (? Fig. 14). Quoi qu'il en soit, ces tuyaux sont d'une facture similaire à ceux trouvés dans l'atelier de potier de l'allée des Justes-de-France à Paris et datés du milieu du XVI<sup>e</sup> siècle<sup>10</sup>.

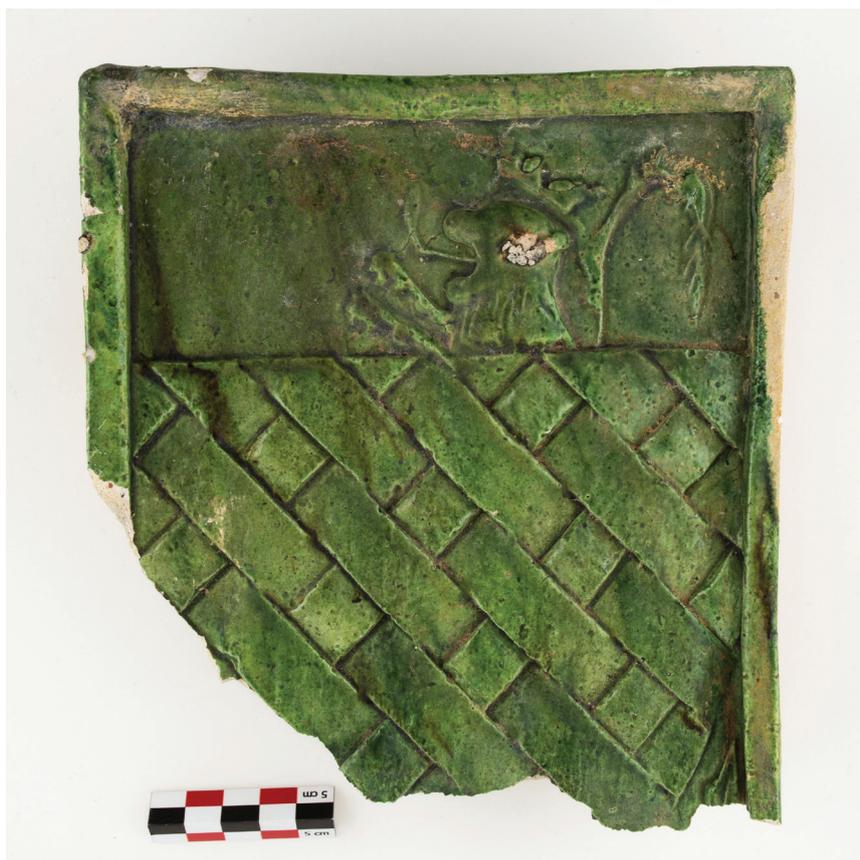
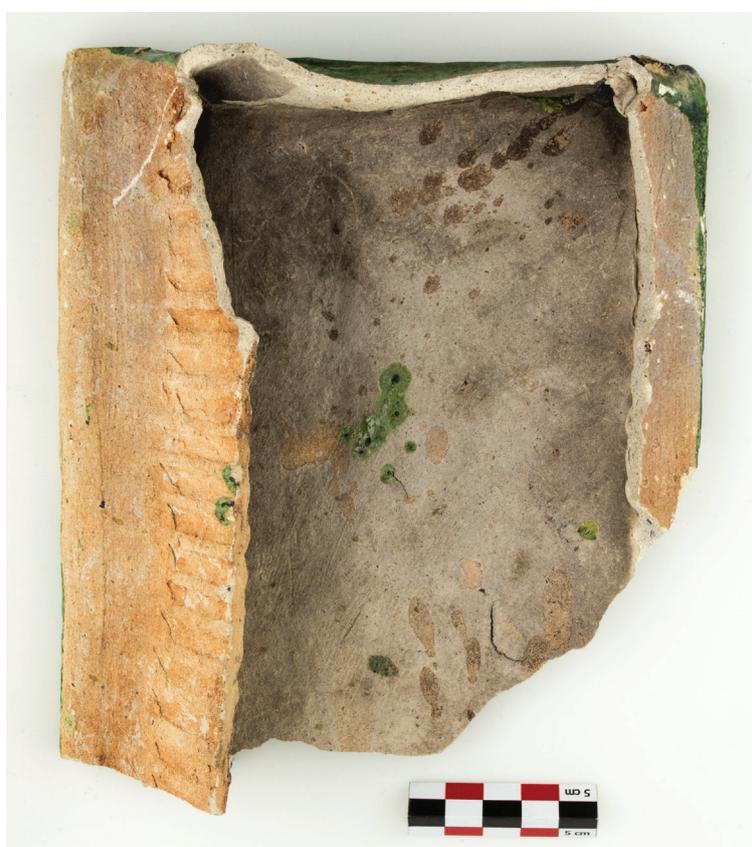
Fig. 16 - Carreau de poêle, face externe (obj-1004-013)

Enfin, un carreau de poêle de masse, exceptionnel pour l'Ouest de la France, a été découvert dans le remblai US 1004 et pourrait dater de la même période (Fig. 16 et 17).

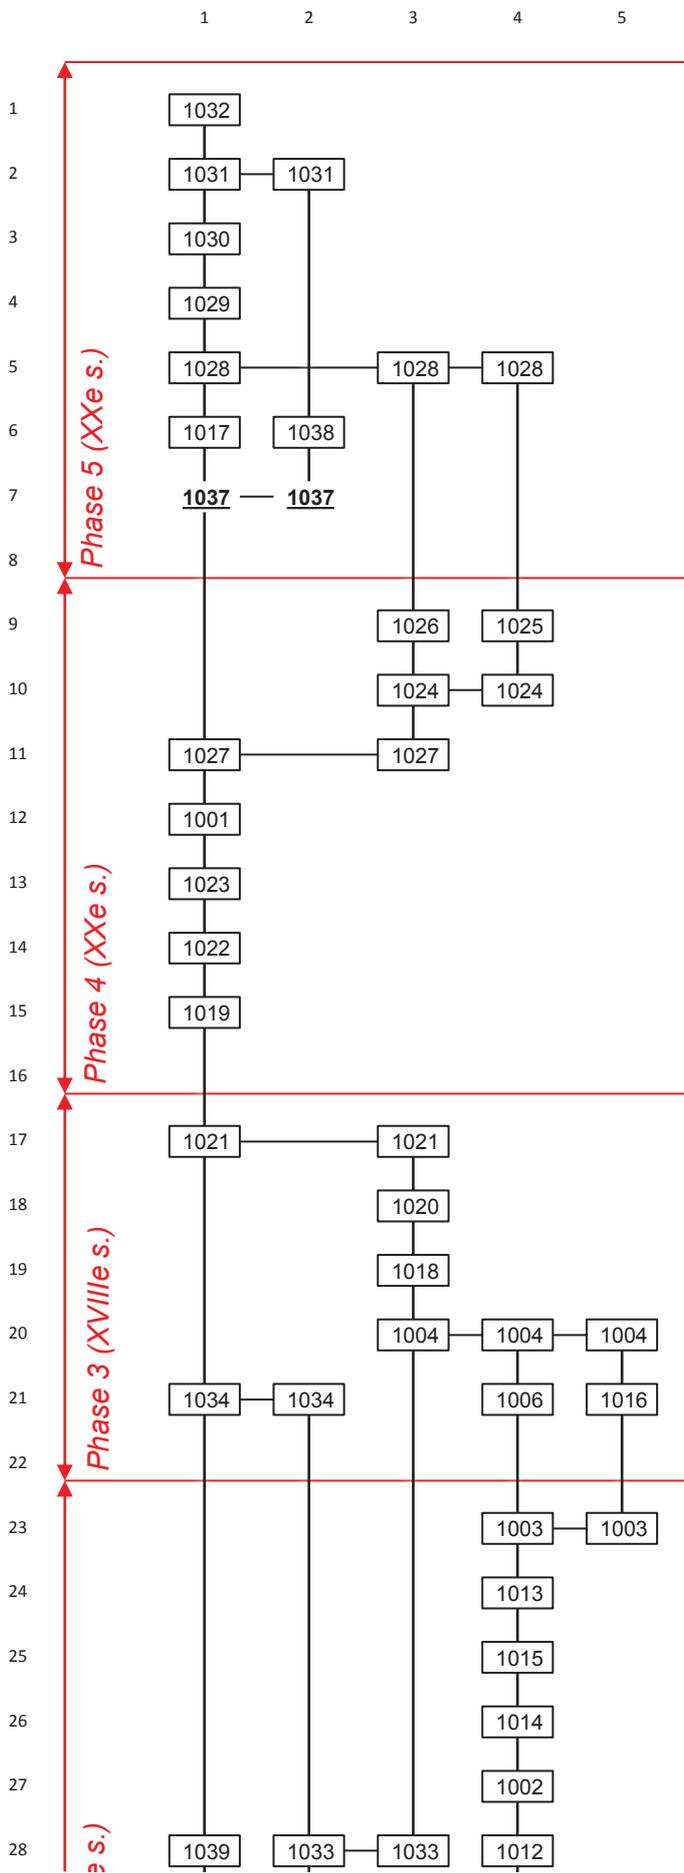
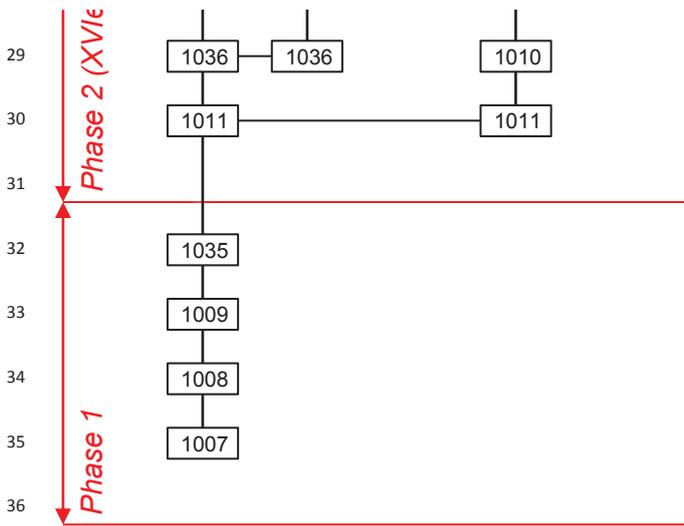
# 1. Diagramme stratigraphique

- XXX couche
- XXX** négatif
- XXX** altération
- relation stratig.
- synchronisme stratig.
- - - relation incertaine
- synchronisme incertain
