# APPROCHE ETHNOARCHÉOLOGIQUE DES CHARPENTES À POTEAUX PLANTÉS : LES LOGES D'ANJOU-TOURAINES

Frédéric Epaud

Frédéric Epaud. APPROCHE ETHNOARCHÉOLOGIQUE DES CHARPENTES À POTEAUX PLANTÉS : LES LOGES D'ANJOU-TOURAINES. *Archéologie médiévale*, 2009, pp.121 - 160. halshs-01798258

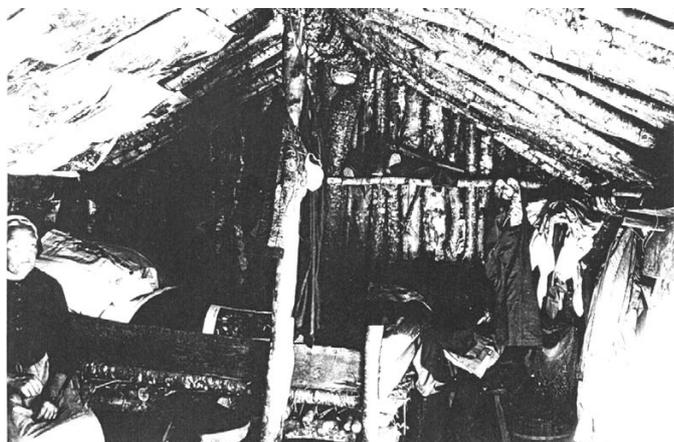
**Fig. 2** Forêt de Château-la-Vallière, Indre-et-Loire, intérieur d'une loge avec vue de poteaux faîtiers, début XX<sup>e</sup> siècle (cl. Serv. rég. Inv. Centre).

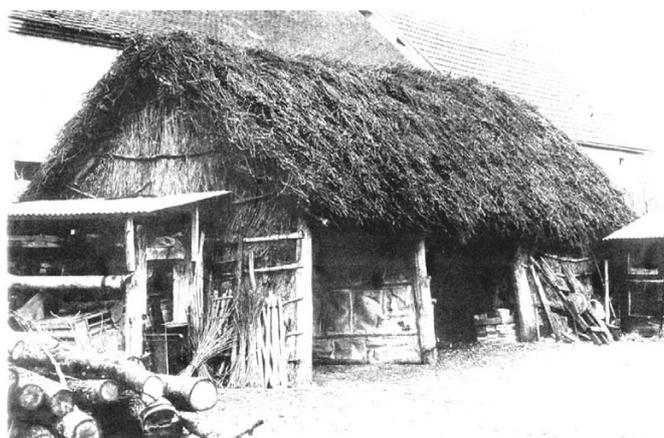
**Fig. 3** Remise agricole à poteaux plantés, Nièvre, début XX<sup>e</sup> siècle (GUIBAL 1982, p. 35).

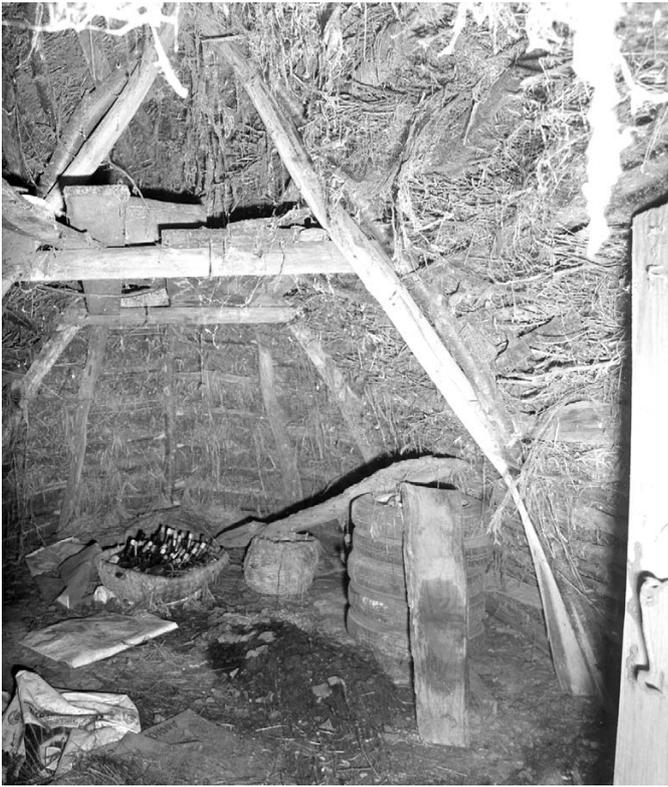
Fig. 5 Vue intérieure avec les arbalétriers courbes plantés en terre.  
Le Cambout, « Gastry », Côtes-d'Armor, 1995  
(cl. Artur et Lambart, Serv. rég. Inv. Bretagne).

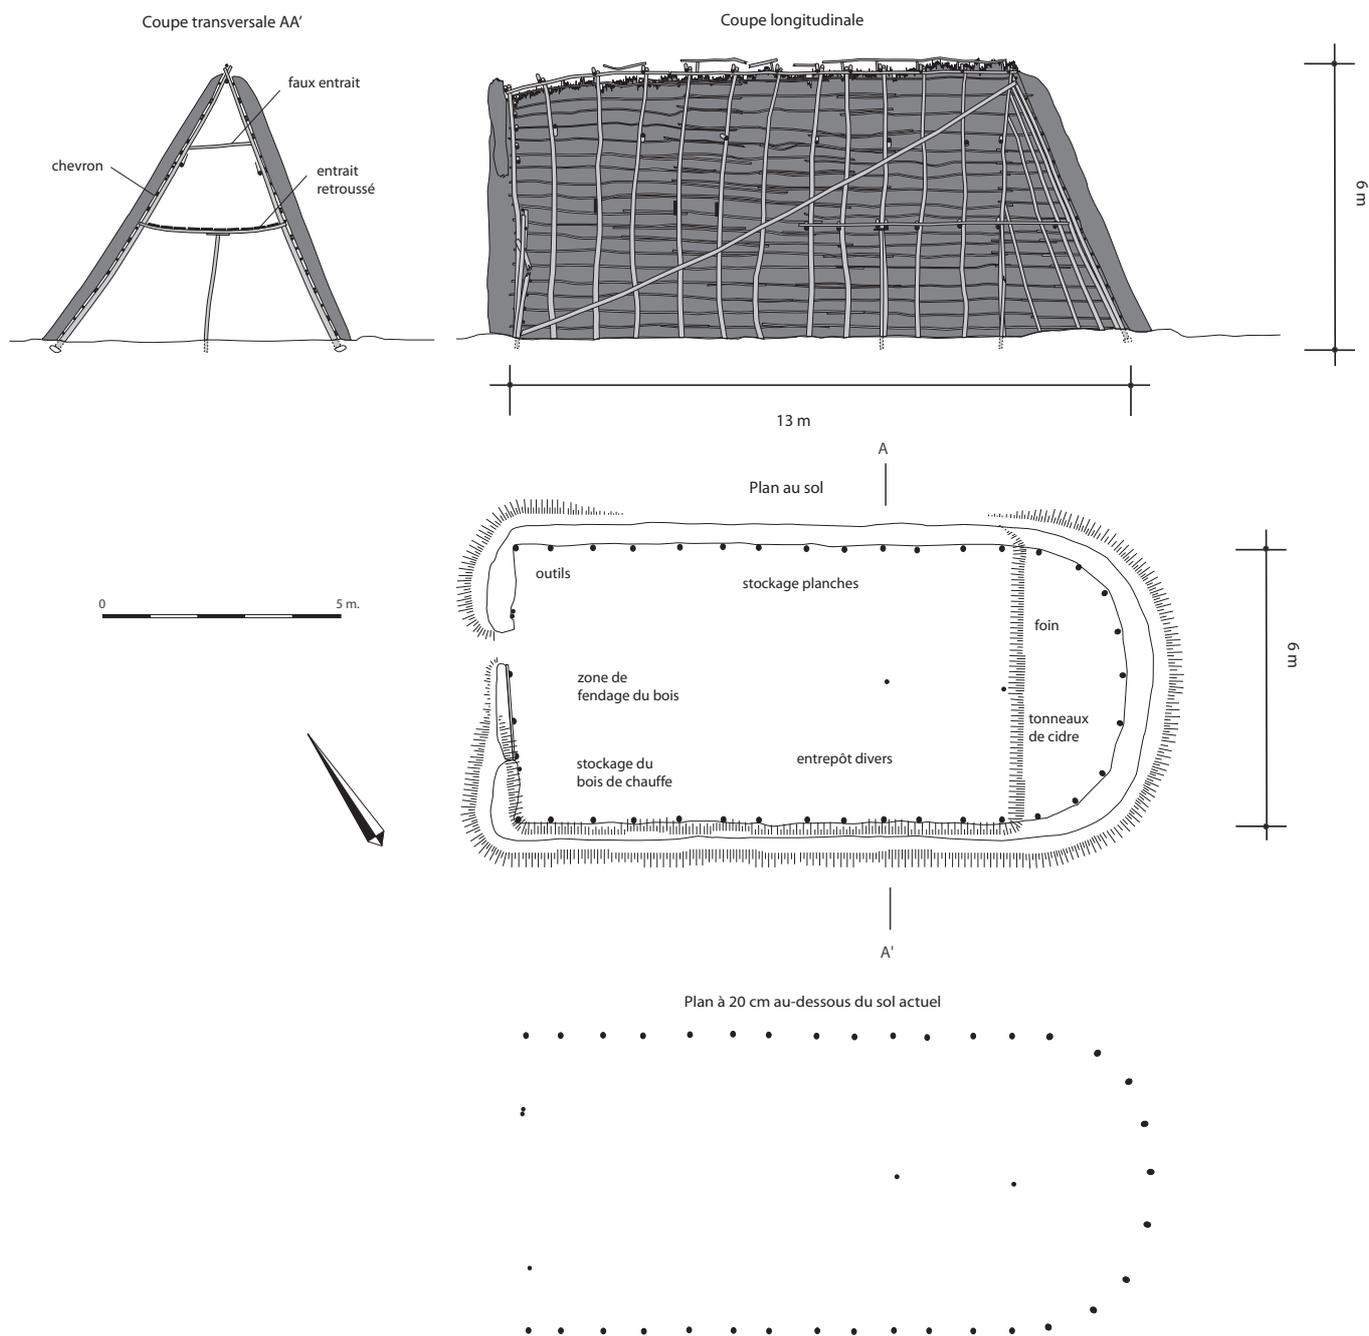
Fig. 9 Ambillou, « La Chaussée ». Coupes et plan (relevé et dessin F. É.).

Les fermes sont contreventées longitudinalement par une longue perche par versant, clouée en sous-face des chevrons, partant du sol à l'entrée et montant jusqu'au faitage à l'abside. Cette perche, ainsi que celle de l'autre versant, permettent de

Une perche est disposée au faite de la toiture, sous la croisée des chevrons, mais il ne s'agit pas d'un véritable faitage comme un organe structurant. En effet, cette perche a servi provisoirement au montage de la charpente et est restée en place. D'après le témoignage de Georges Rousseau, ancien

L'entrée, large de 3 m environ et haute de 3,50 m, est aménagée sur la première ferme. Elle est encadrée de poteaux plantés dans le sol et fixés en tête aux chevrons. Une porte

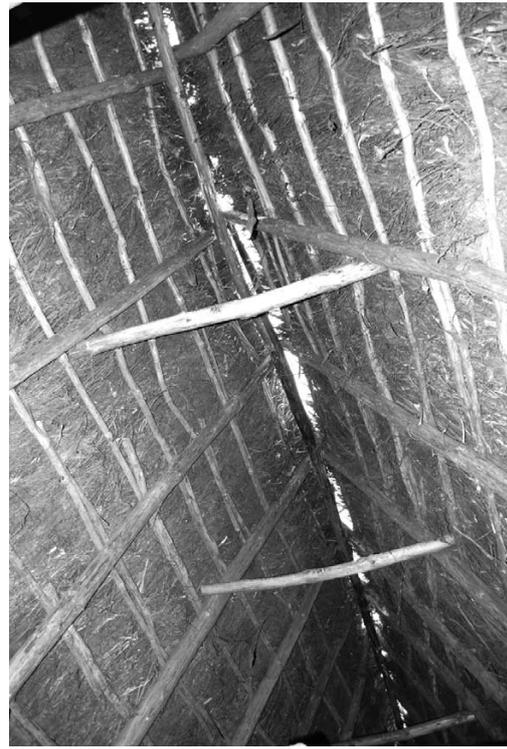
**Fig. 11** Ambillou, «La Chaussée». Partie haute de la charpente (cl. F. É.).

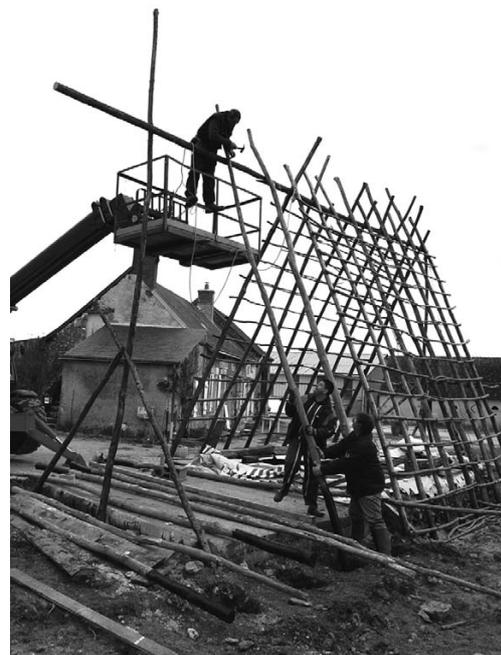
**Fig. 12** Saint-Laurent-du-Lin, «La croix du Chêne pilé». Reconstitution d'une loge. Une perche faîtière, clouée provisoirement à deux poteaux, sert à la mise en place des chevrons (cl. F. É.).

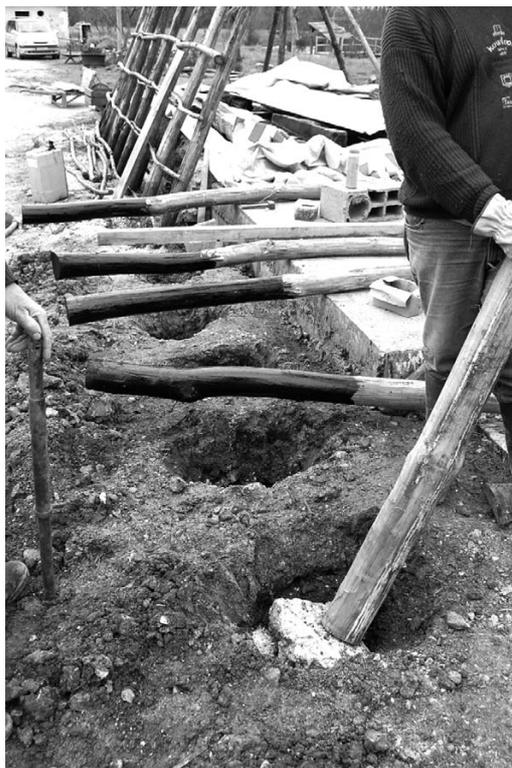
**Fig. 13** Saint-Laurent-du-Lin, «La croix du Chêne pilé». Calage des chevrons sur une pierre plate au fond des trous (cl. F. É.).

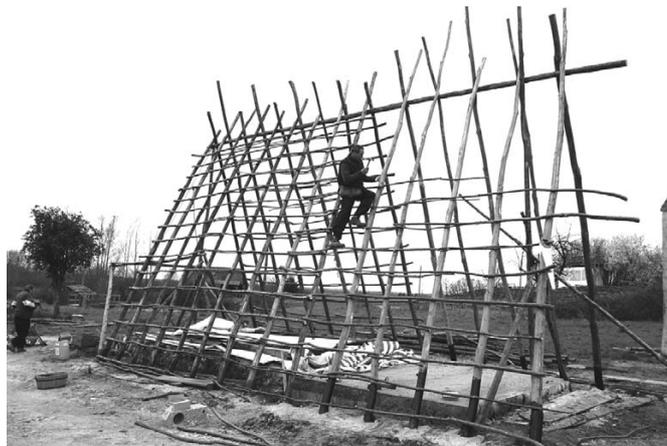
**Fig. 14** Saint-Laurent-du-Lin, «La croix du Chêne pilé». Cloutage du lattis en perches de châtaignier (cl. F. É.).

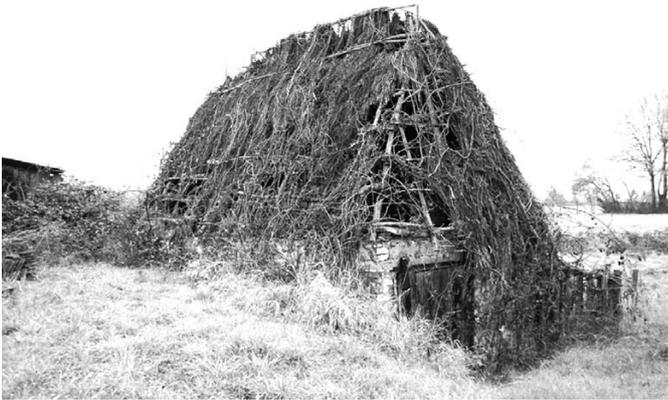
Fig. 16 Cléré-les-Pins, « La croix patée ». Loge sur cave semi-excavée (cl. F. É.).

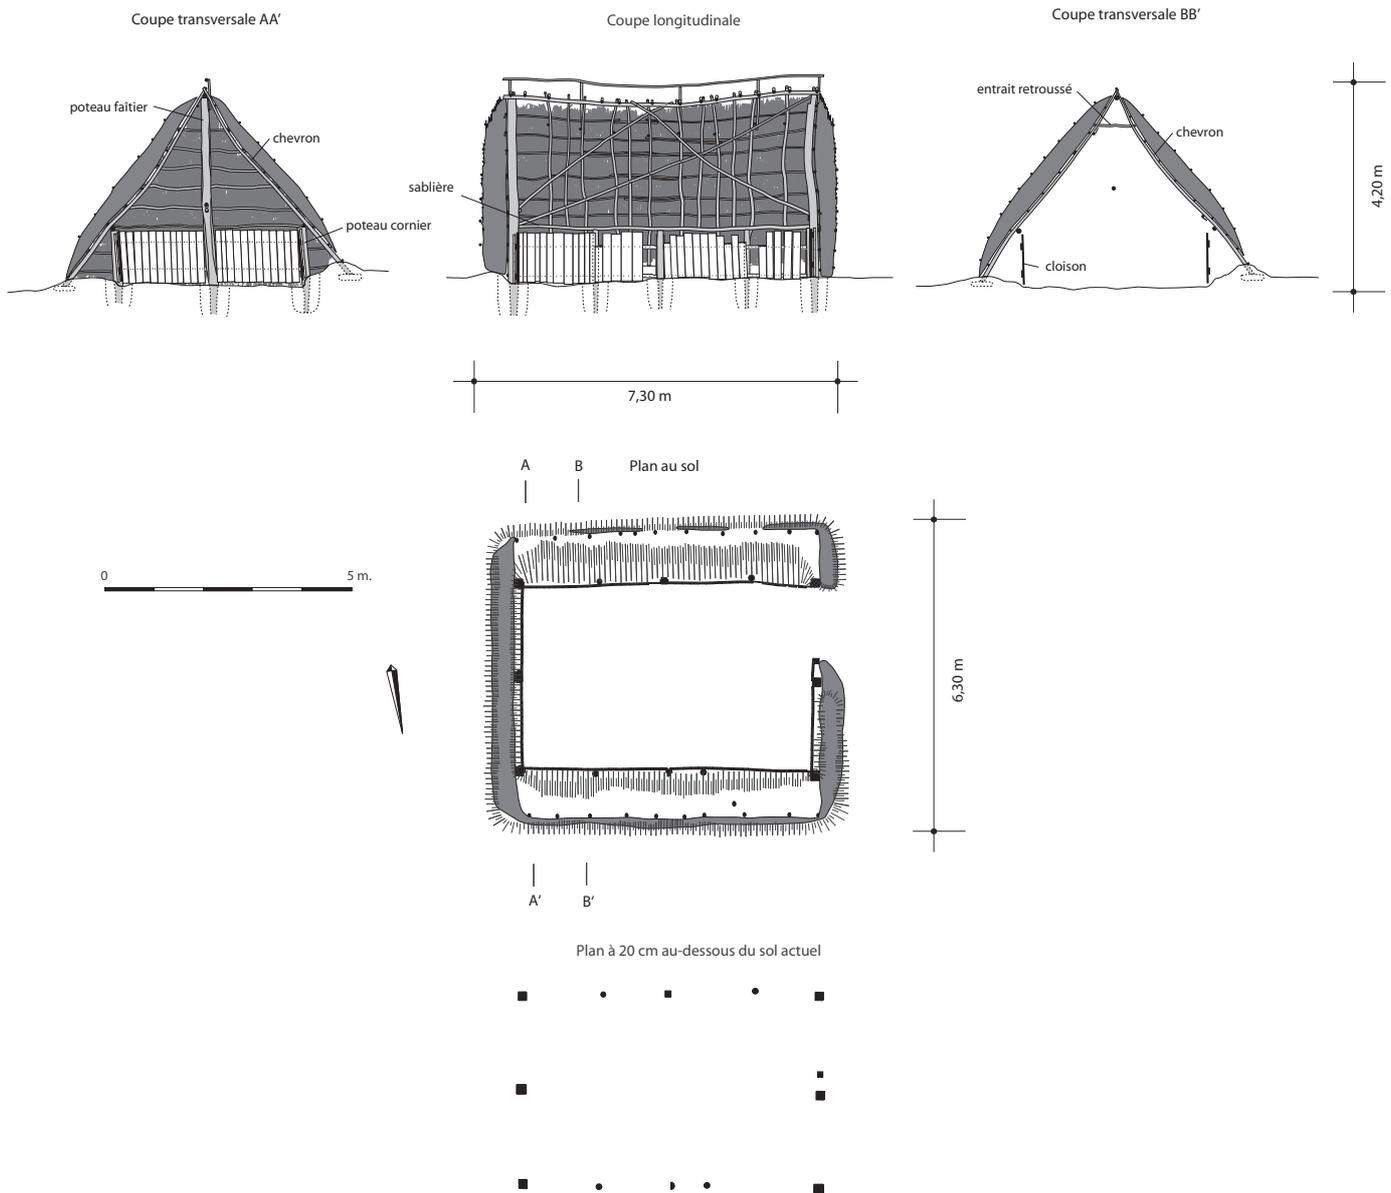
Fig. 19 Ambillou, «La Girardière». Coupes et plan (relevé et dessin F. É.).

Ce cadre de poteaux plantés, de 5,90 m x 3,60 m de côté, est constitué pour l'essentiel de pièces de chêne réemployées, équarries et conservant des mortaises vides témoignant de leur premier usage. Les poteaux corniers et les deux poteaux faîtières, au milieu des petits côtés, sont de forte section, de 18 cm x 18 cm en moyenne, contrairement aux poteaux des longs côtés qui comprennent des bois non équarris de 11 cm de diamètre, un bois de 15 cm de diamètre refendu en deux et une pièce équarrie de 12 cm x 13 cm de section. Ces deux longs côtés consistent chacun en une file de cinq poteaux plantés, s'élevant à 1,10 m en moyenne pour porter une sablière de faible diamètre en châtaignier, non équarrie, de 6,20 m de long. Les poteaux de ces deux longs côtés sont équidistants et en vis-à-vis, sauf pour l'un du côté nord. Il est donc intéressant de constater que la symétrie de ces poteaux n'est pas liée à la présence de fermes assises au droit de ces derniers et que, au contraire, ils sont disposés de façon

Les deux poteaux faitiers montent jusqu'à 3,70 m du sol pour porter une faîtière en châtaignier non équarrie de 9 cm de diamètre, clouée en tête des poteaux. Dans l'axe

En appui sur la faîtière et les deux sablières, un chevronnage fait de perches en châtaignier de 4,50 m de long et de 6 cm de diamètre à la base, toujours écorcées, complète la charpente. Ces perches sont toutes ancrées dans le sol à 25 cm de profondeur et viennent en appui sur une pierre plate (fig. 21). Ce chevronnage comporte huit fermes, équidistantes de 60 cm, constituées chacune d'un couple de perches raidies par un petit entrait retroussé cloué en partie haute. Entre ces fermes s'intercalent quelques perches isolées, fixées elles aussi par cloutage aux sablières et faîtière, avec parfois une amputation de leur partie inférieure à l'arase de la sablière et une absence de perche en vis-à-vis sur le versant opposé. Pour assurer le contreventement du chevronnage, une perche de 7 m de long est clouée en sous-face des chevrons de chaque versant, disposée en biais en partant de l'angle inférieur de la toiture jusqu'à l'angle opposé supérieur, et dans le sens inverse pour l'autre versant.

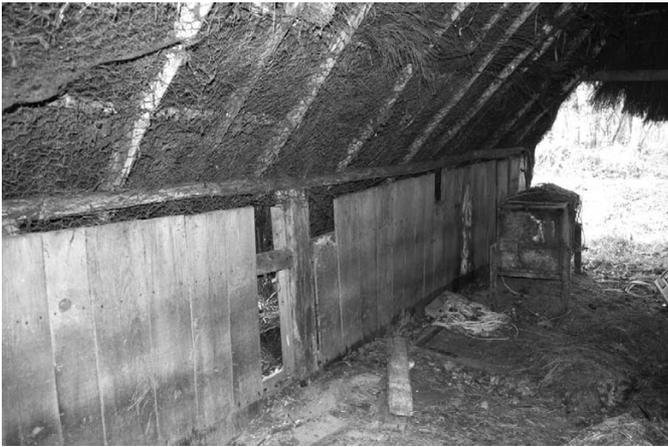
**Fig. 20** Ambillou, « La Girardière ». Cloison interne fixée aux poteaux plantés (cl. F. É.).

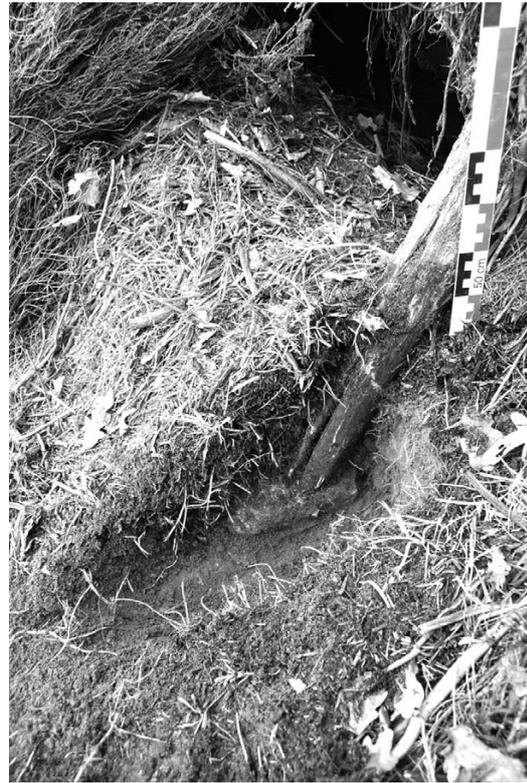
**Fig. 21** Ambillou, « La Girardière ». Chevron enfoui en pied dans un talus et posé sur une pierre plate (cl. F. É.).

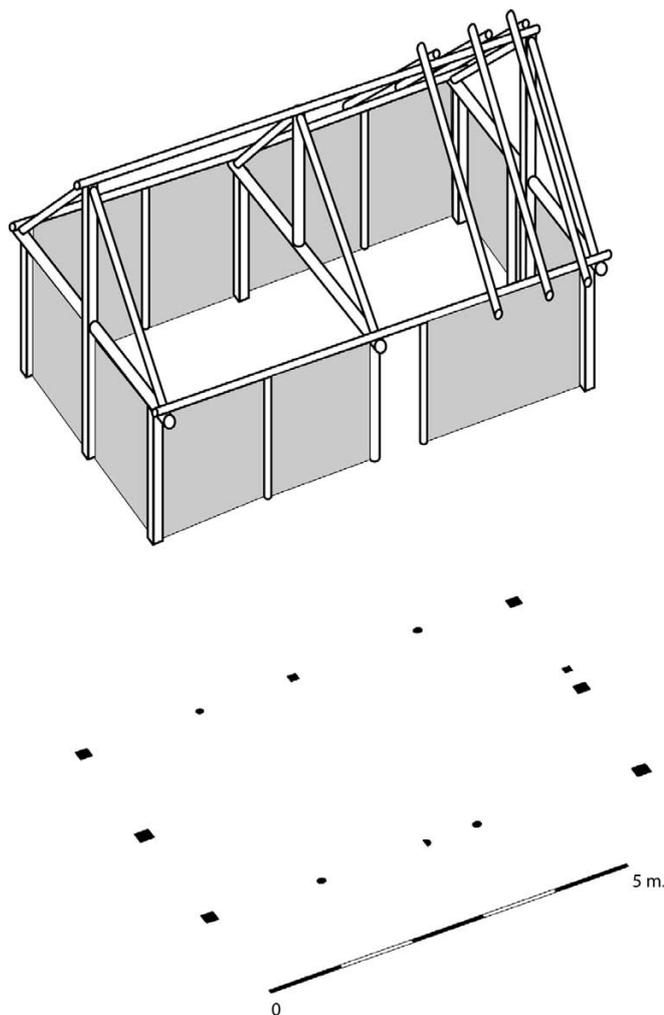
Fig. 22 Proposition de restitution d'après les traces au sol.

Le sol intérieur n'est pas régulier et présente un surcreusement dans la moitié ouest, à l'opposé de la porte, lié au piétinement et à l'action d'animaux fousseurs. On constate également une différence de niveau entre le sol extérieur et intérieur, avec un talus artificiel qui recouvre le pied du chevronnage et au pied des pignons, sauf bien sûr auprès de la porte. On mesure jusqu'à 50 cm de différence de niveau entre le sol intérieur et le haut du talus, et en moyenne 20 cm entre les sols intérieur et extérieur. Ce talus est constitué des terres extraites des trous de poteau et de la décomposition de la bruyère tombée de la toiture. On observe, contre la face externe de la cloison, une retenue des terres provenant du talus, qui s'accumulent au droit des planches sur le pourtour de l'édifice, formant un effet de paroi. En supposant un arasement du sol jusqu'à 20 cm de profondeur, seuls les négatifs des poteaux plantés apparaîtraient, et non les extrémités des chevrons. Dès lors, une restitution d'après ces traces (fig. 22) supposerait une toiture délimitée au cadre des poteaux plantés. Ces derniers porteraient la charpente et seraient vraisemblablement restitués à une hauteur de 1,50 à 2 m pour pouvoir circuler sous le toit. La toiture serait reconstituée avec, logiquement, trois fermes assises au droit des pignons et au milieu de la cloison, du fait de leur plus forte section et de leur symétrie. La porte pourrait être restituée sur le gouttereau nord du fait du décalage d'un des poteaux à proximité d'un poteau de l'ossature. De telles erreurs

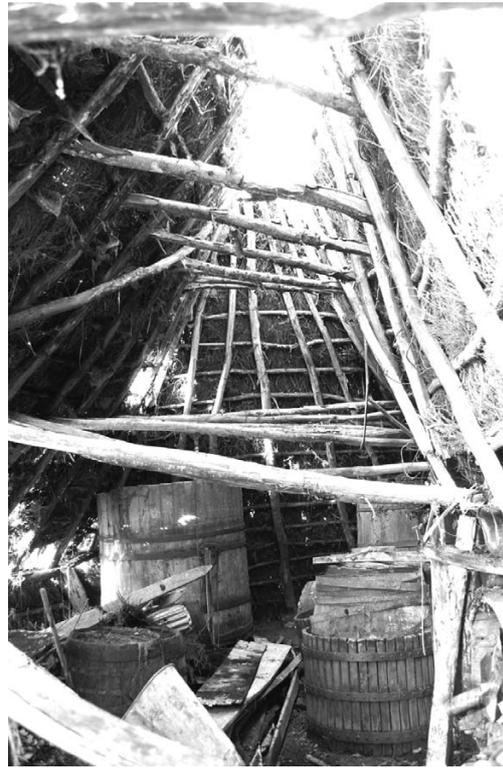
Fig. 24 Ambillou, « La Giberdière ». Charpente à chevrons-formant-fermes (cl. F. É.).

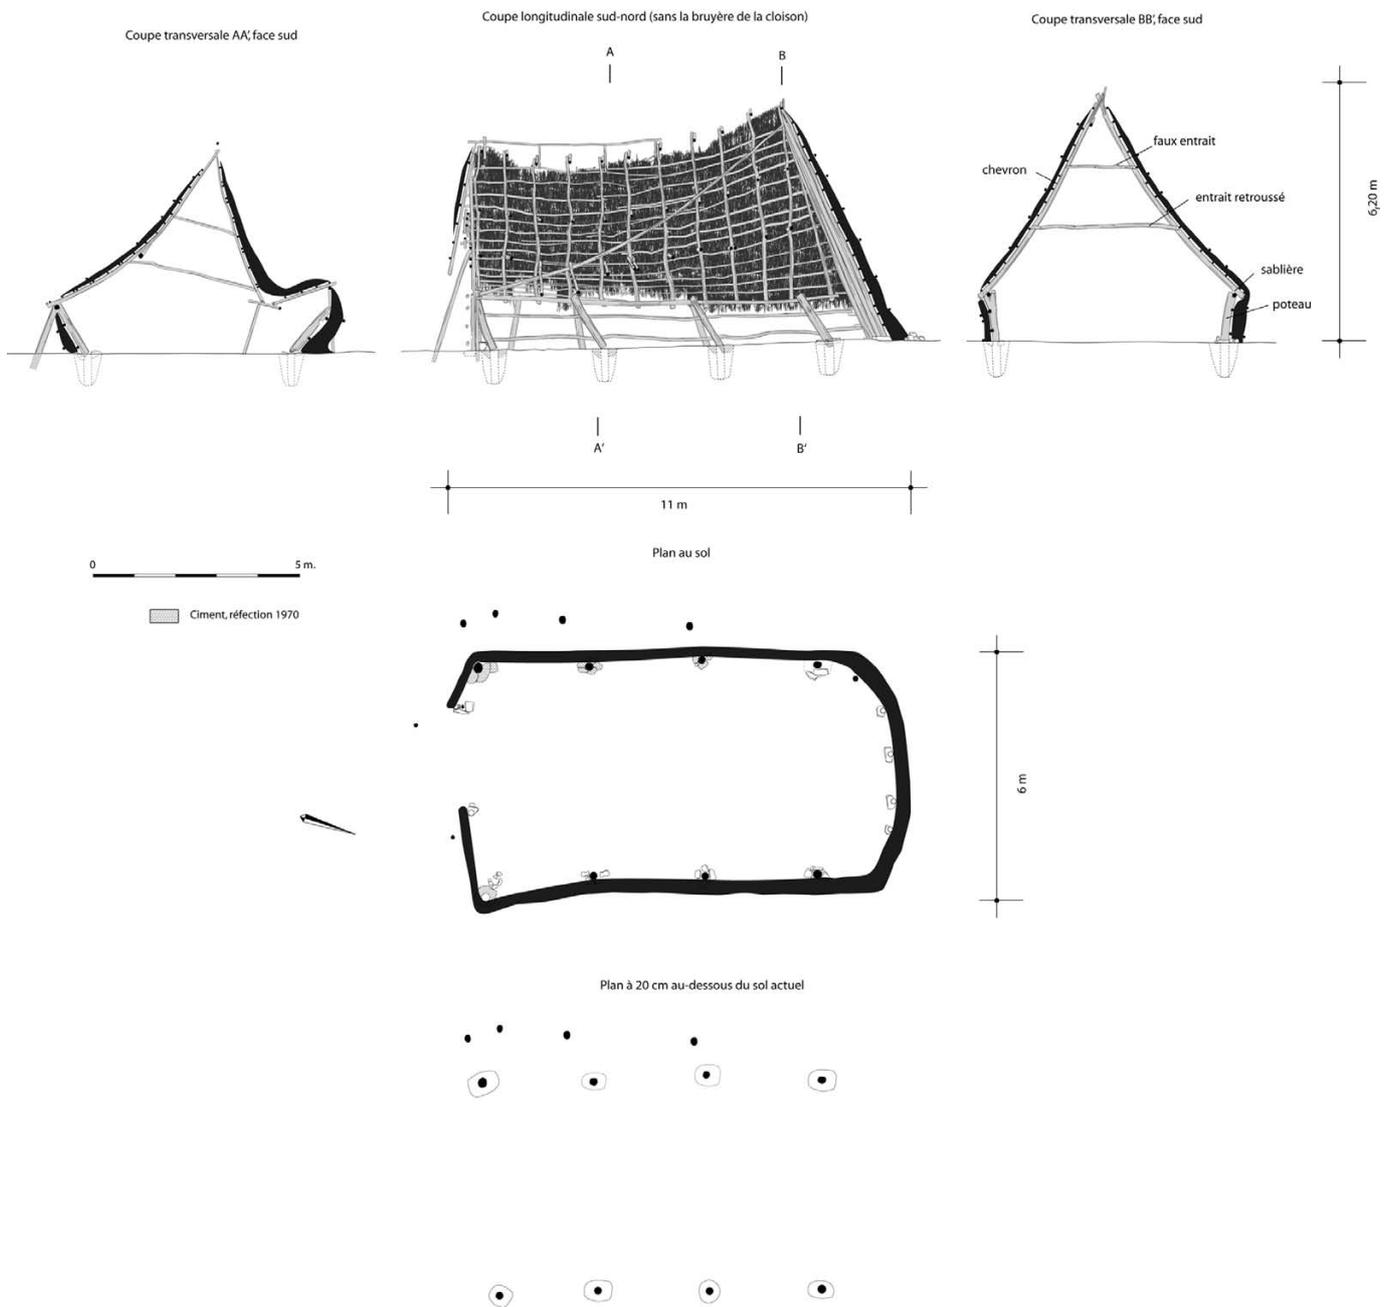
Fig. 25 Ambillou, « La Giberdière ». Coupes et plan (relevé et dessin F. É., 12/2007).

Longue de 11 m, large de 6 m, cette loge est orientée NNO-SSE, dos aux vents dominants, avec son unique porte à deux battants ouverte au pignon sud, donnant directement sur la route (fig. 25). Le sol intérieur est en terre battue sablo-argileuse. Les deux longs côtés sont des pans-de-bois constitués chacun de quatre poteaux plantés dans le sol, portant en tête une sablière monoxyle de 8,90 m de long (fig. 26). D'un diamètre variant de 16 à 22 cm, ces poteaux en châtaignier sont à l'état de grume, non équarris, simplement écorcés, et d'une hauteur hors sol de 1,20 m. Ils sont distants entre eux, d'axe en axe, de 2,70 m en moyenne, tandis que les deux rangées de poteaux sont écartées en

Le comble est terminé au nord par une croupe descendante, dont le plan au sol est légèrement arrondi, et au sud

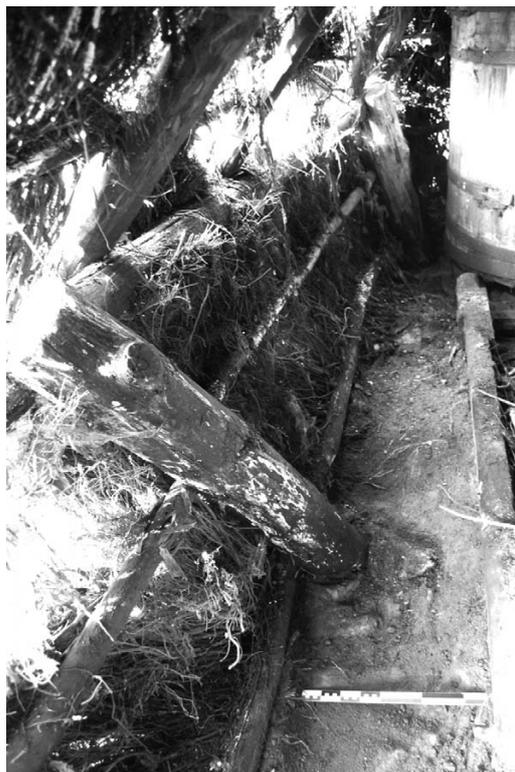
**Fig. 26** Ambillou, « La Giberdière ». Cloison sur poteaux plantés (cl. F. É.).

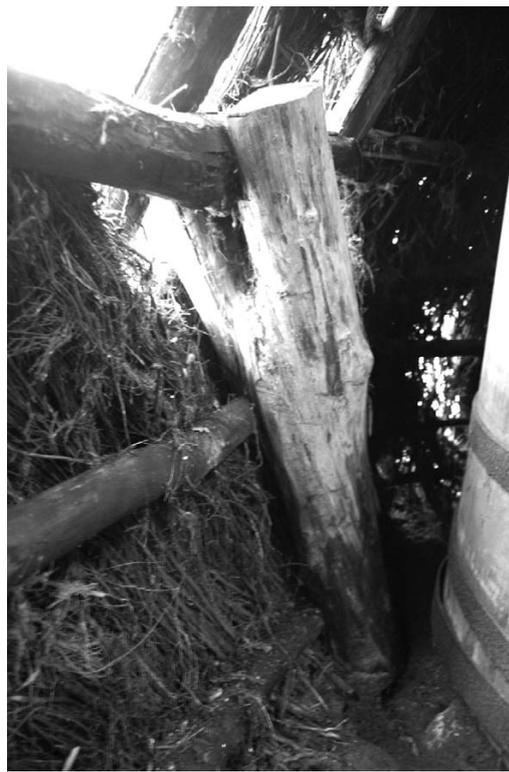
**Fig. 27** Ambillou, « La Giberdière ». Poteau planté à fourche (cl. F. É.).

À l'exception du poteau nord du pan ouest qui reçoit la sablière dans une fourche naturelle (fig. 27), tous les autres sont en tête entaillés à mi-bois sur leur face externe pour asseoir la sablière. Celle-ci est parfois aplanie à la hache sur sa face interne, au droit des poteaux, faisant correspondre les faces droites pour une meilleure assise. Chaque assemblage est fixé par un clou enfoncé depuis l'extérieur. Hauts de 1,20 m hors sol, les poteaux sont plantés en terre à une profondeur de 0,80 m dans un trou de 0,70 m de diamètre d'ouverture (fig. 28-29). Ils sont centrés dans le trou et calés, en surface, par de grosses pierres calcaires, enfouies parfois jusqu'à 0,20 m de profondeur. Du fait de l'emploi du châtaignier pour tous ces poteaux, les bois se sont décomposés

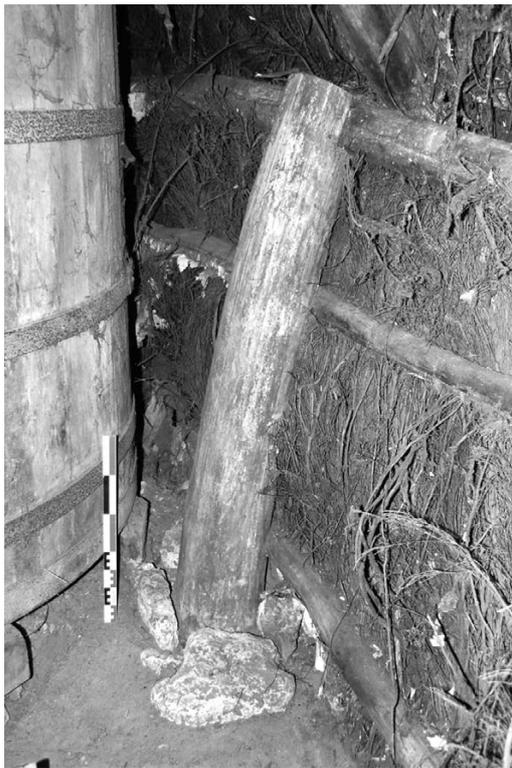
Fig. 28 Ambillou, « La Giberdière ». Poteau planté, avec pierres de calage en pied, déversé sous la poussée des fermes (cl. F. É.).

Du fait de l'absence d'entrait à la base de la charpente, les fermes se sont ouvertes à la base, sous le poids de la couverture. À une date indéterminée, le fléchissement du chevronnage s'est conjugué à l'instabilité des poteaux dont le pied, dégradé en partie enfouie, ne garantissait plus la fixation. Dès lors, ne pouvant plus lutter contre les poussées latérales des fermes, les poteaux se sont déversés vers l'extérieur, provoquant la rupture des chevrons du versant est des fermes, situées près de l'entrée, ainsi que de leur perche de contreventement. La charpente s'est donc affaissée sur la moitié sud de la loge, avec un fort dévers des pans-de-bois vers l'entrée et l'extérieur. Bien que les fermes soient

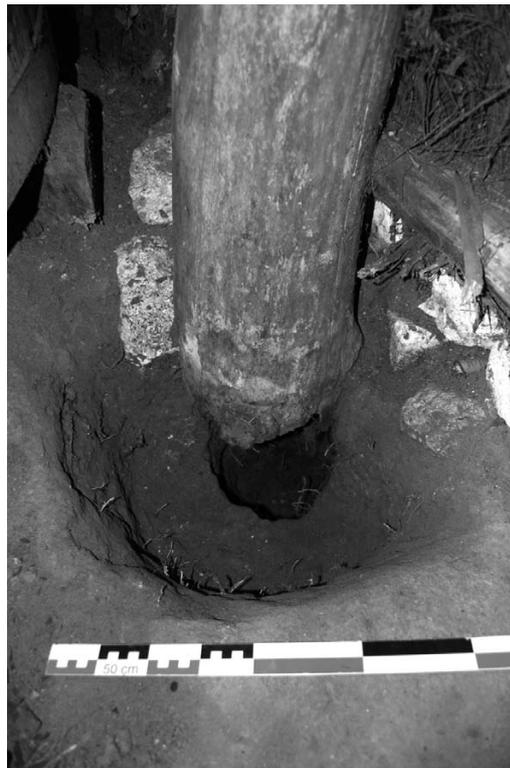
Fig. 30 Ambillou, « La Giberdière ». Trou de poteau en cours de dégagement avec négatif du poteau décomposé (cl. F. É.).

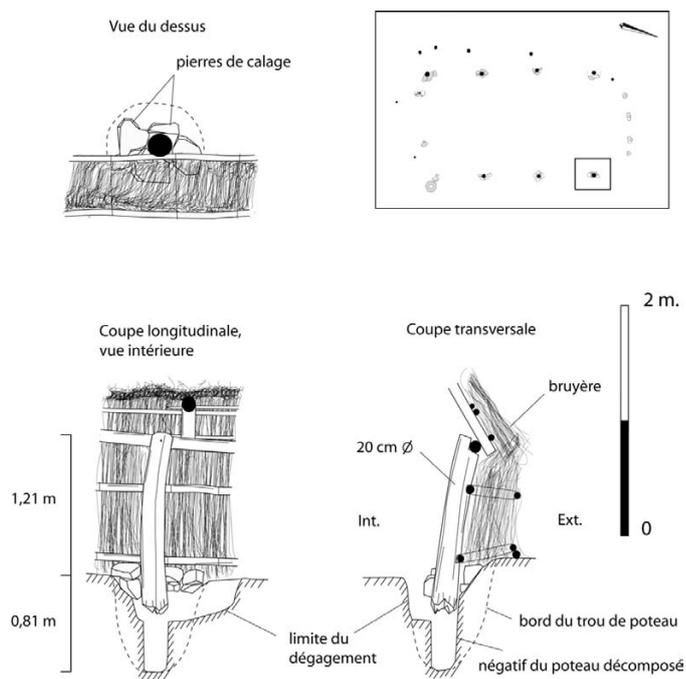
Fig. 29 Ambillou, « La Giberdière ». Coupes et plan du quatrième poteau est (relevé et dessin F. É.).

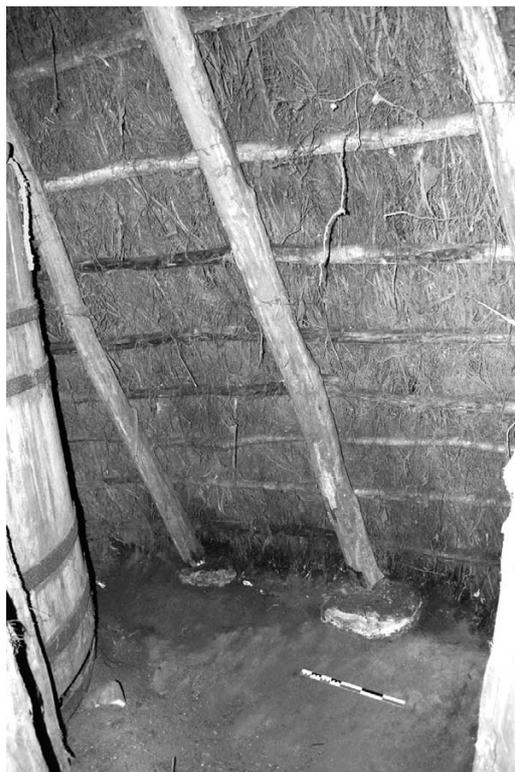
Fig. 31 Ambillou, « La Giberdière ». Pieds des chevrons de la croupe, en appui sur des pierres plates (cl. F. É.).

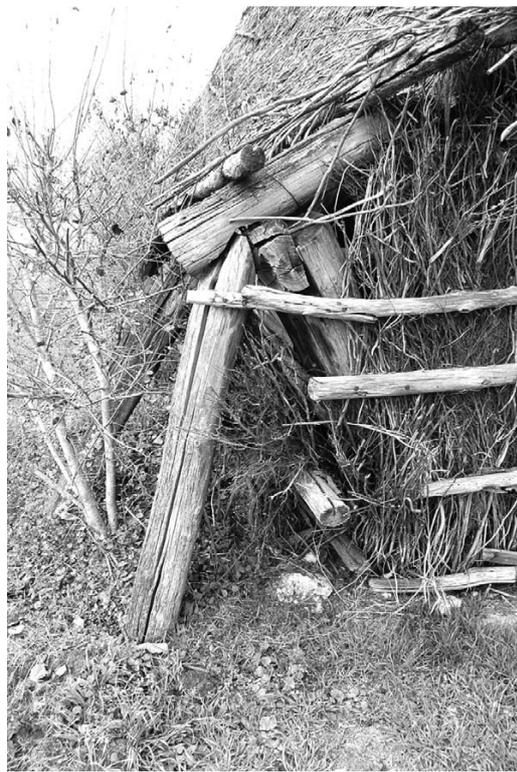
Fig. 32 Ambillou, « La Giberdière ». Poteau oblique de soutien (cl. F. É.).

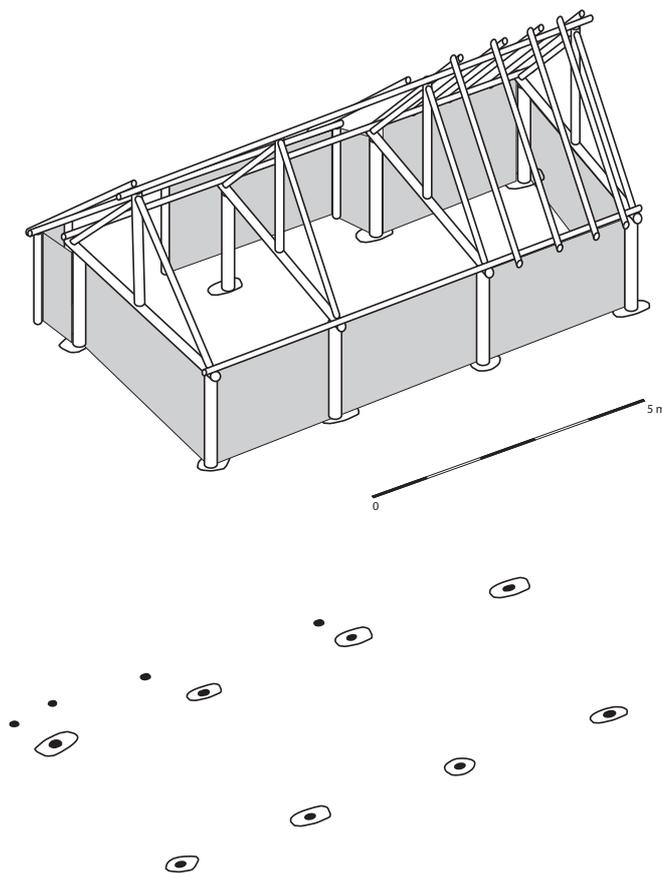
Fig. 33 Proposition de restitution d'après les traces au sol.

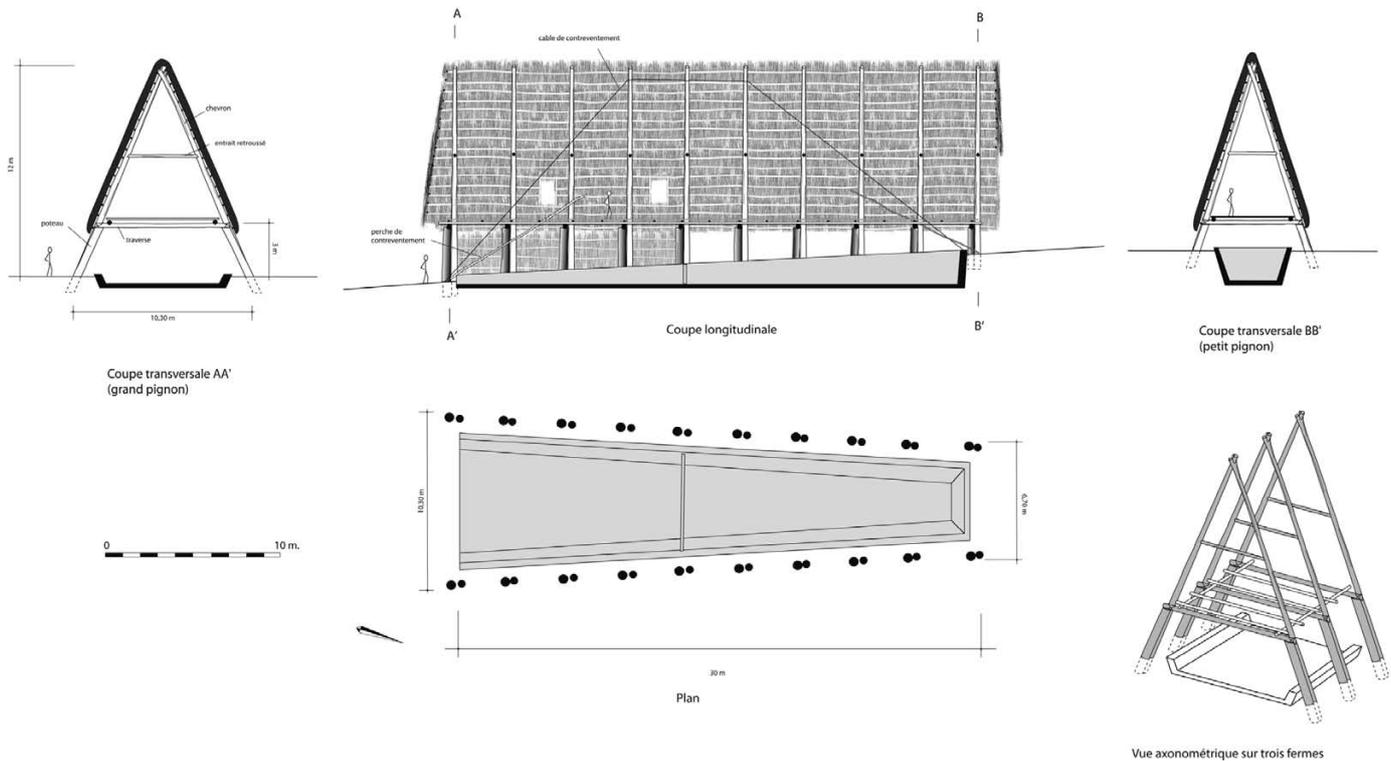
Fig. 35 *Échemiré, « Rigné »*. Restitution de la charpente (dessin F. É.).

Le contreventement longitudinal des fermes est assuré, dans le plan des chevrons, par des perches inclinées, posées lors du levage sur les fermes de bout et, pour les fermes médianes, par deux câbles métalliques d'ascenseur, de fort calibre, fixés aux extrémités dans le ciment, et qui viennent s'enrouler autour des têtes des chevrons. Par ailleurs, le contreventement s'effectue également par le lattis constitué de grosses perches de châtaignier refendues, de 10 cm de diamètre et clouées aux chevrons tous les 50 cm en moyenne. La forte section des perches est conditionnée par l'écartement des fermes de plus de 3 m, pour éviter leur flexion sous le poids de la bruyère.

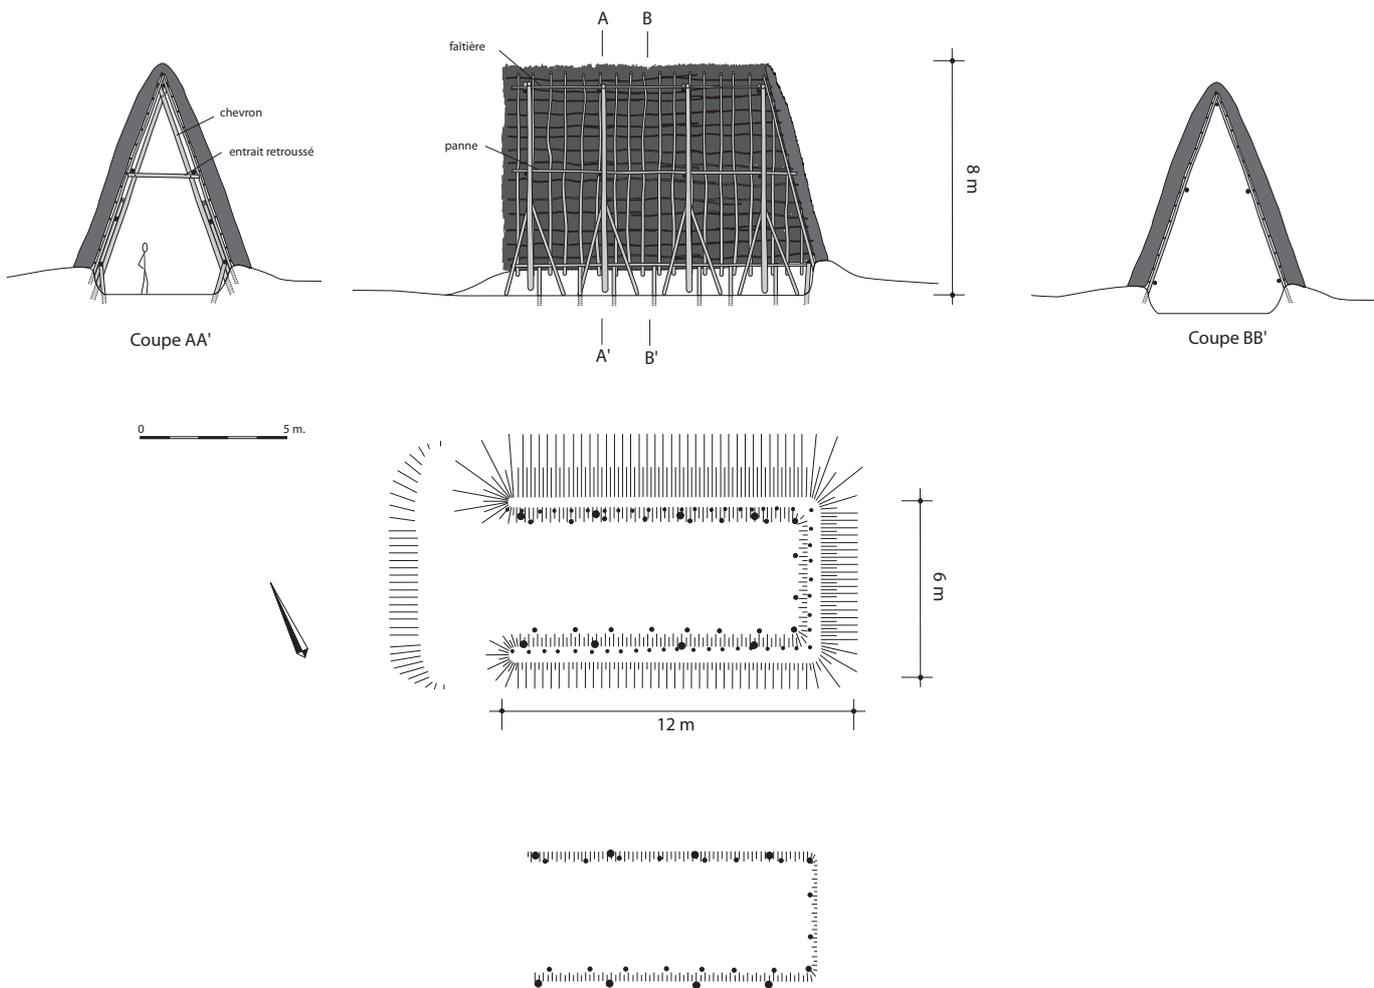
Fig. 38 Notre-Dame d'Alençon, « La Mare ». Coupes et plans (dessin F. É.).

Contrairement au type précédent, les fermes sont ici distantes les unes des autres de plusieurs mètres, constituant ainsi des travées dans la charpente. Ces fermes portent des pannes qui, elles-mêmes, soutiennent le chevronnage. Ces loges sont en général plus spacieuses que les précédentes en raison de la présence de pans-de-bois qui soutiennent la charpente et, aussi, de la structure des fermes qui autorise de plus grandes portées. L'espace de stockage étant plus important, ces loges servent de remises à chariots tout en gardant des attributs de celliers, de bûcher et de resserre à outils. Elles sont réparties dans le nord-est du Maine-et-Loire<sup>24</sup> et sont presque toutes du même type, sauf exception comme celle de Notre-Dame d'Alençon, présentée ci-après, seul cas recensé à être dépourvu de pan-de-bois. Pour ces loges, contrairement à celles du premier type, où la disposition des poteaux n'est aucunement liée à la structure du comble, les poteaux sont ici déterminés par l'emplacement des fermes.

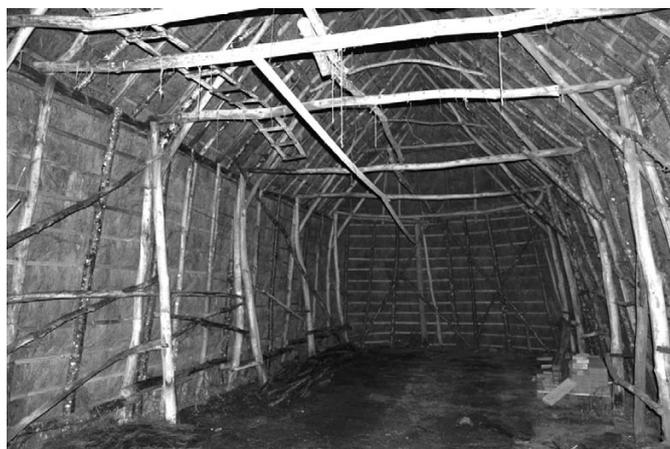
Fig. 40 Cléré-les-Pins, « Le Boulay », charpente constituée de perches (cl. F. É.).

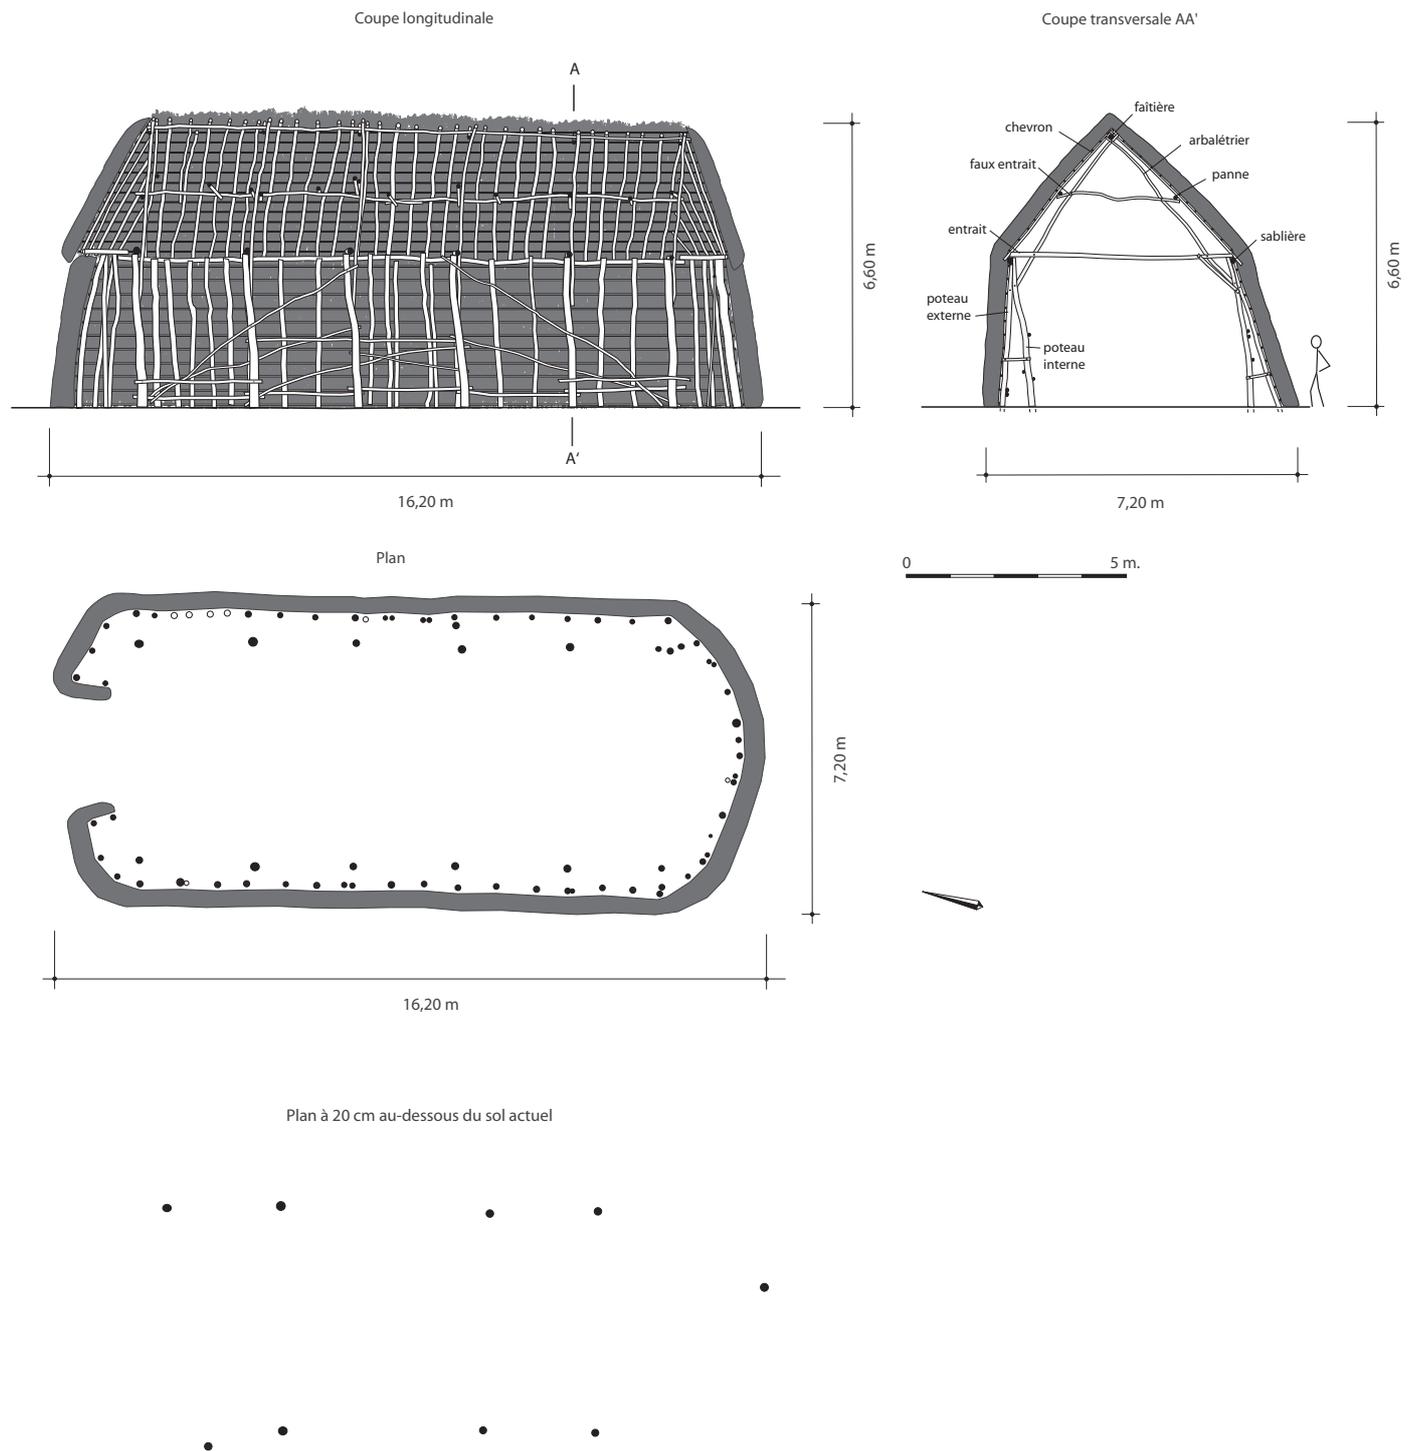
**Fig. 41** Cléré-les-Pins, « Le Boulay ». Coupes et plan (relevé F. É. et J. Noblet, dessin F. É.).

Longue de 16,20 m, large de 7,20 m, elle présente un plan pourvu d'une abside semi-circulaire avec, au pignon opposé, également incurvé, une entrée en retour d'angle (fig. 41). Sa toiture à faible pente, de 47° environ, se termine aux deux extrémités par une croupe à deux pans. La charpente est subdivisée en cinq travées de 2,40 m environ, par six fermes appuyées chacune sur deux couples de poteaux plantés. Ces derniers sont constitués d'un poteau externe oblique, inclus dans la cloison, et d'un poteau interne vertical, tous aujourd'hui déversés vers l'est. En tête des poteaux externes, court

une sablière monoxyle de 13 m de long, clouée aux poteaux internes et soutenue, au sein des travées, par des poteaux intermédiaires, également inclinés et plantés en terre. Espacés de 80 cm en moyenne, tous ces poteaux inclinés constituent la cloison, haute de 3,40 m, avec leur tête taillée à mi-bois pour le support de la sablière. Ils ont un diamètre qui varie de 11 à 14 cm tandis que les poteaux internes, destinés au soutien des fermes, ont un diamètre de 16 à 22 cm. L'inclinaison des poteaux de la cloison, sur les longs pans comme sur la croupe et l'entrée, permet de contreventer la structure, du fait notamment de la grande hauteur des poteaux. Planter en terre tous les poteaux constitue également, pour la charpente, une garantie de stabilité contre un éventuel dévers des fermes. Celles-ci sont constituées de deux arbalétriers, cloués en pied aux poteaux internes et externes, ainsi qu'à

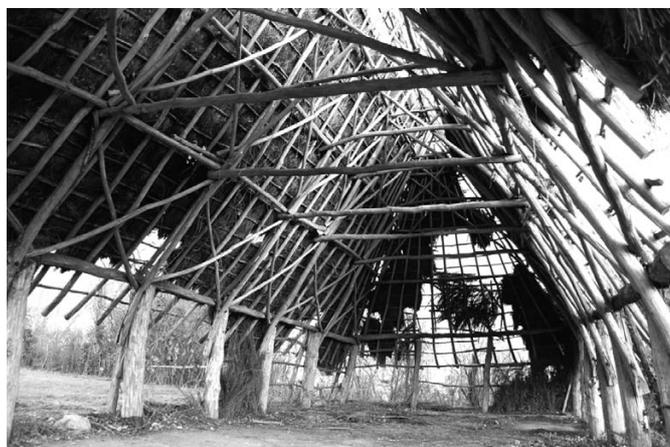
Fig. 43 Vihiers, « La Dauphinerie ». Charpente à fermes et pannes (cl. F. É.).

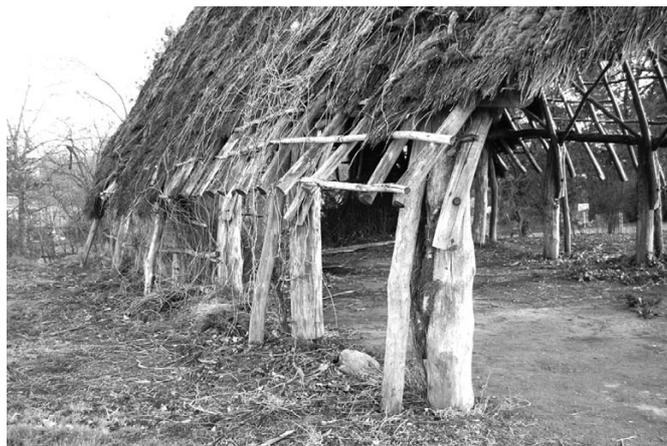
**Fig. 44** Vihiers, « La Dauphinerie ». Poteaux plantés contrebutés (cl. F. É.).
