# APPROCHE ETHNOARCHÉOLOGIQUE DES CHARPENTES À POTEAUX PLANTÉS : LES LOGES D'ANJOU-TOURAINES

Frédéric Epaud

Frédéric Epaud. APPROCHE ETHNOARCHÉOLOGIQUE DES CHARPENTES À POTEAUX PLANTÉS : LES LOGES D'ANJOU-TOURAINES. *Archéologie médiévale*, 2009, pp.121 - 160. halshs-01798258

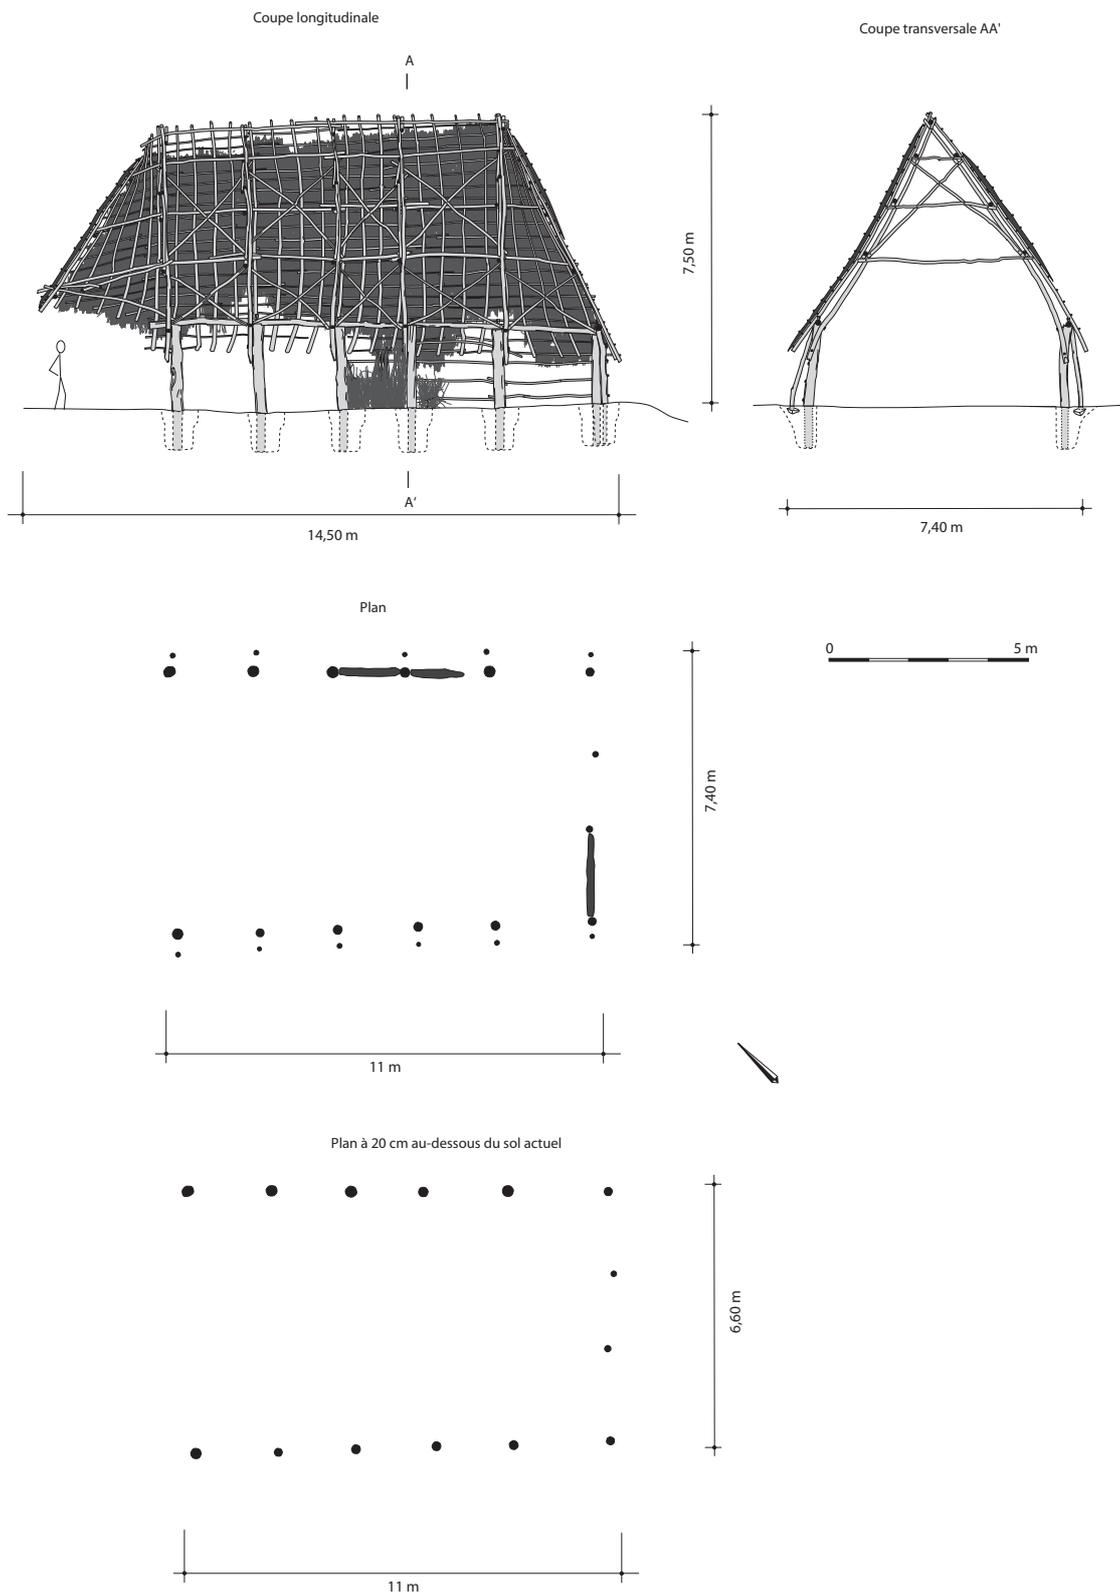
Fig. 45 Vihiers, « La Dauphinerie ». Coupes et plans (relevé et dessin F. É.).

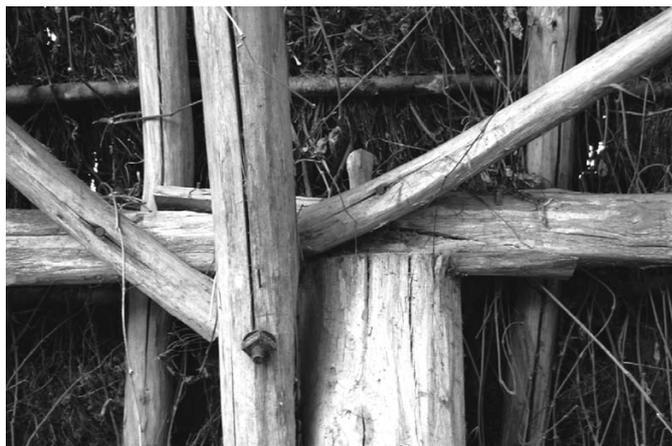
Fig. 46 Vihiers, «La Dauphinerie». Enture biaise des sablières, chevillée en tête d'un poteau (cl. F. É.).

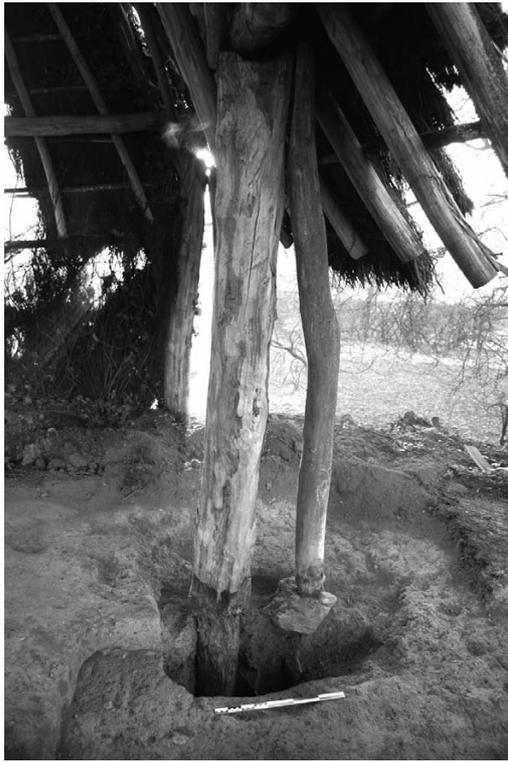
Fig. 48 Vihiers, « La Dauphinerie ». Cinquième poteau ouest avec son poteau oblique appuyé sur une pierre (cl. F. É.).

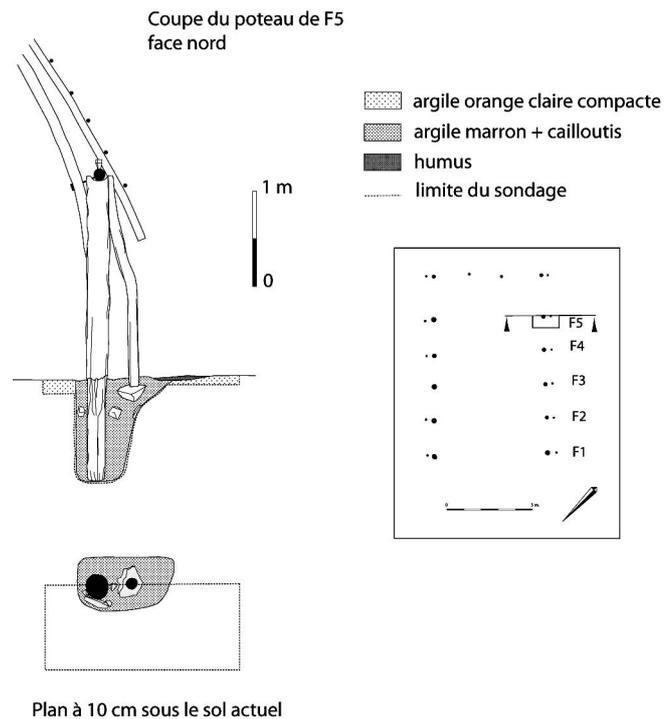
Fig. 49 Vihiers, « La Dauphinerie ». Coupe et plan du cinquième poteau ouest (relevé et dessin F. É.).

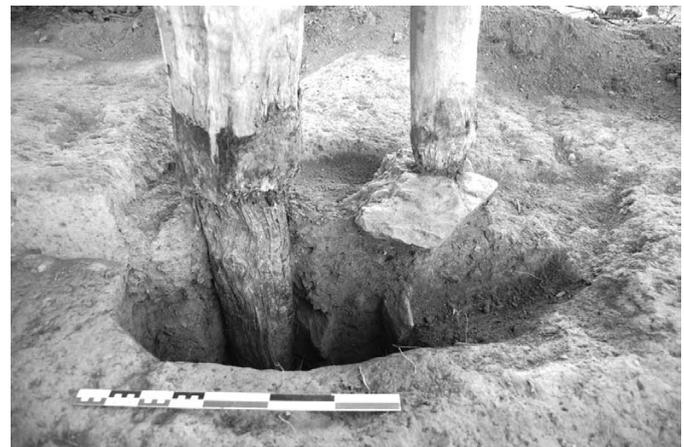
Fig. 50 Vihiers, « La Dauphinerie ». Trou de poteau avec le bois conservé du poteau (cl. F. É.).

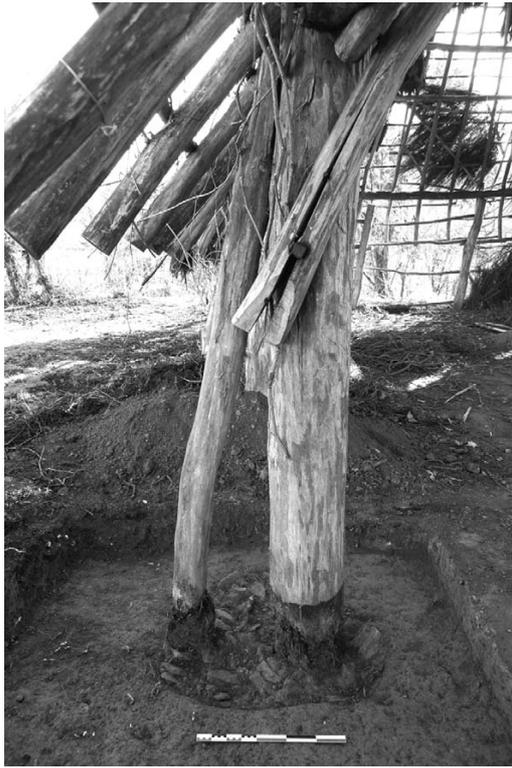
**Fig. 51** Vihiers, « La Dauphinerie ». Deuxième poteau du pan est, avec sa contrefiche (cl. F. É.).

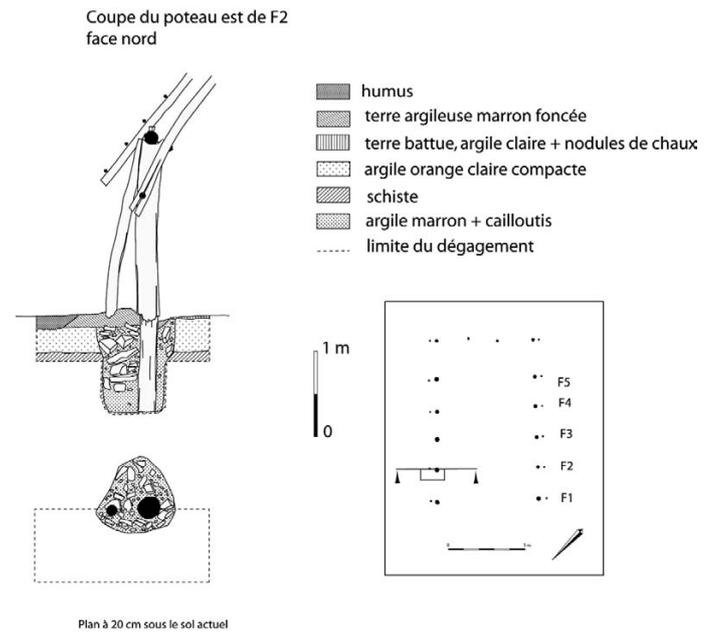
**Fig. 52** Vihiers, « La Dauphinerie ». Coupe et plan du deuxième poteau est (relevé et dessin F. É.).

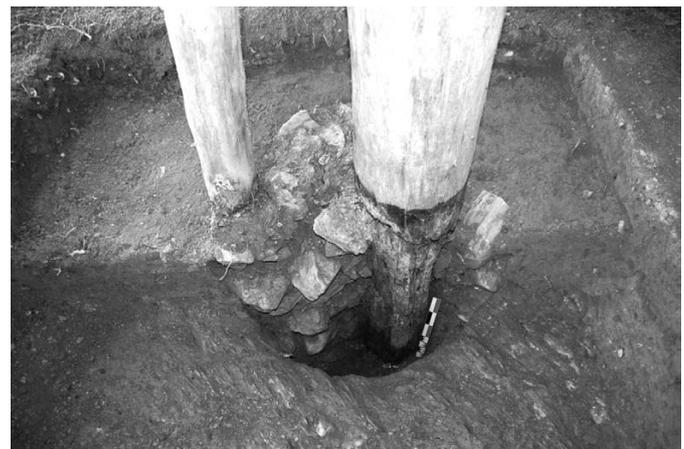
**Fig. 53** Vihiers, « La Dauphinerie ». Trou de poteau du deuxième poteau est, creusé dans le schiste (cl. F. É.).

Leur dégradation superficielle ne concerne que leur aubier et le cœur du bois est sain. La forme des trous de poteau est irrégulière mais, dans les deux cas, le poteau est excentré vers l'intérieur du bâtiment, sans pierre de calage au fond. À supposer un arasement à plus de 10 cm du sol actuel (fig. 45), seuls les poteaux principaux seraient observables, non les poteaux obliques et il serait, par ailleurs, bien difficile, sinon impossible, de restituer la structure de la charpente.

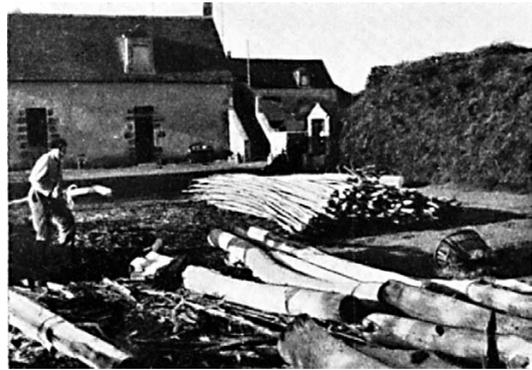
Fig. 54 Matériaux pour la construction d'une loge en Anjou (STEMMERMANN 1942).

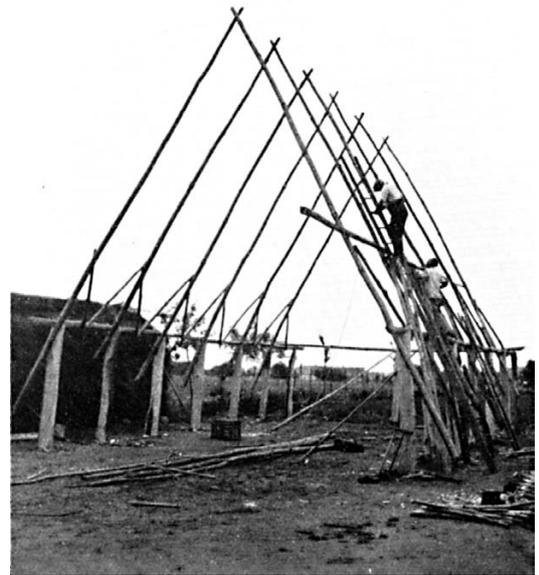
Fig. 56 Montage de la faîtière en tête des couples d'arbalétriers, fixés aux poteaux et aux sablières (STEMMERMANN 1942).

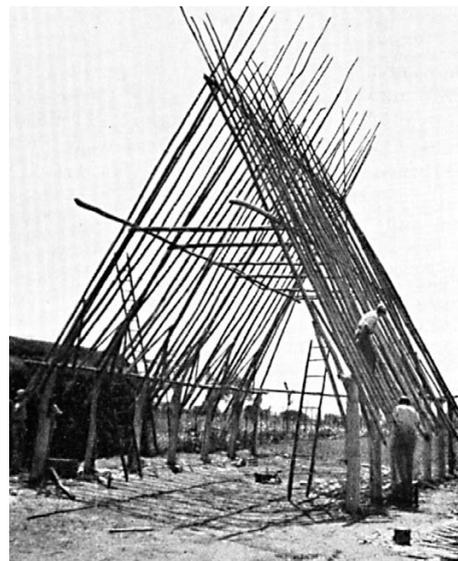
Fig. 57 Pose des chevrons en pin, réglés en hauteur à leur pied (STEMMERMANN 1942).

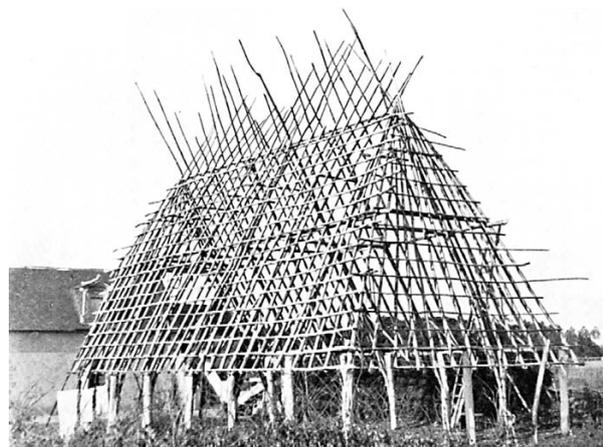
Fig. 58 Fixation du lattis (STEMMERMANN 1942).

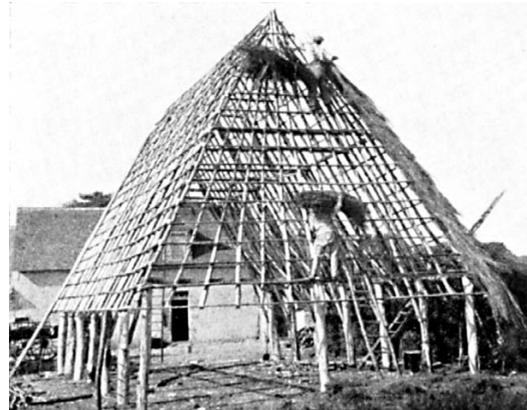
Fig. 59 Pose de la couverture en bruyère depuis un arêtier (STEMMERMANN 1942).

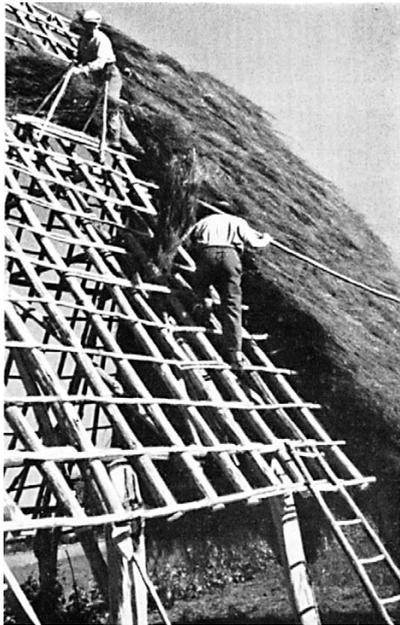
**Fig. 60** Fixation des bottes en rangées verticales (STEMMERMANN 1942).

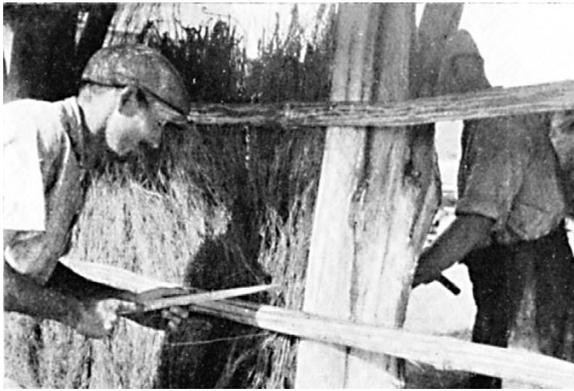
**Fig. 61** Tissage des bottes des cloisons avec une aiguille en acacia (STEMMERMANN 1942).

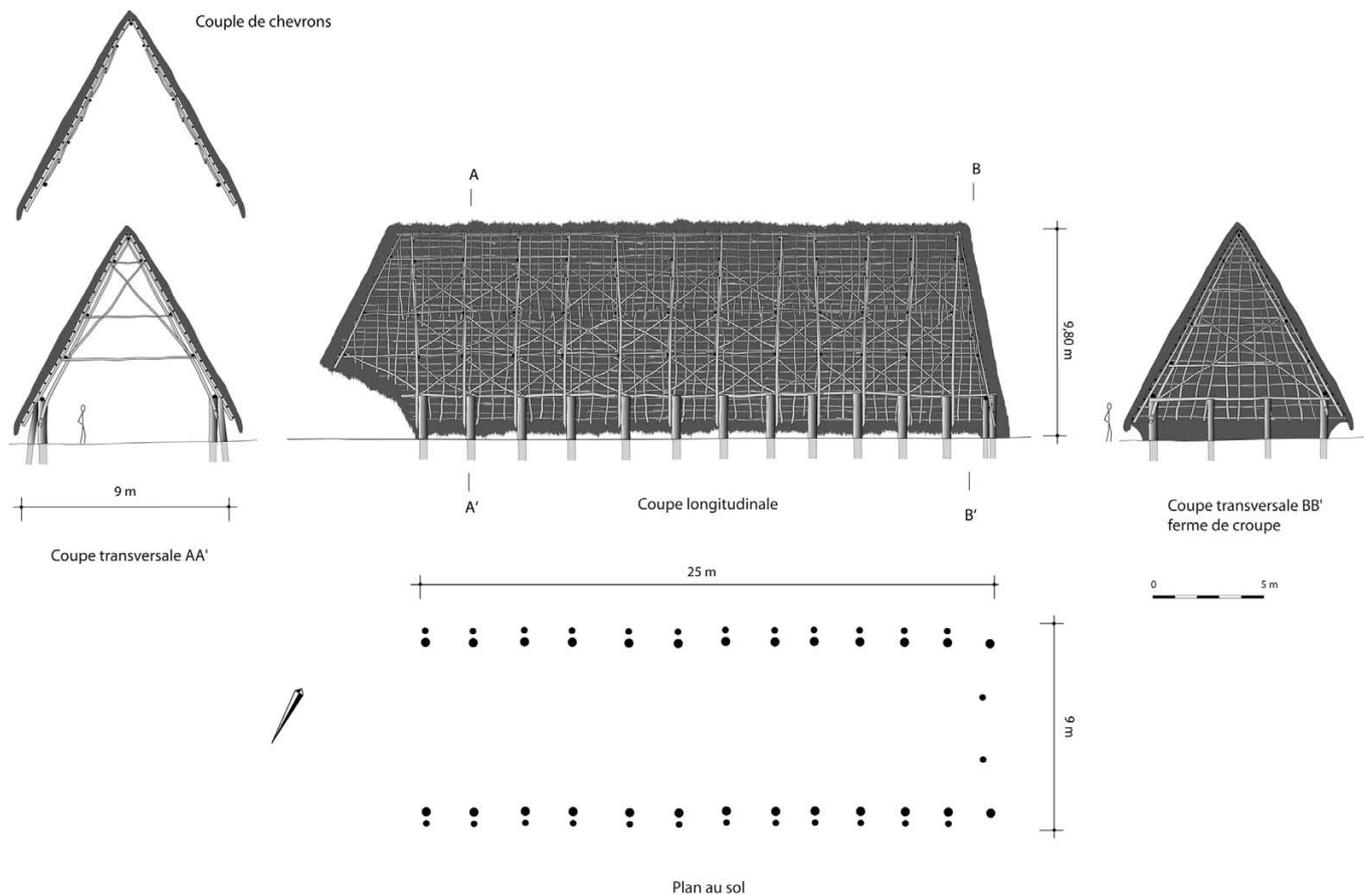
Fig. 64 Gennes, « Le Haut Davy ». Restitution d'après photos et croquis de l'Inventaire du Patrimoine, Conseil général de Maine-et-Loire (dessin F. É.).

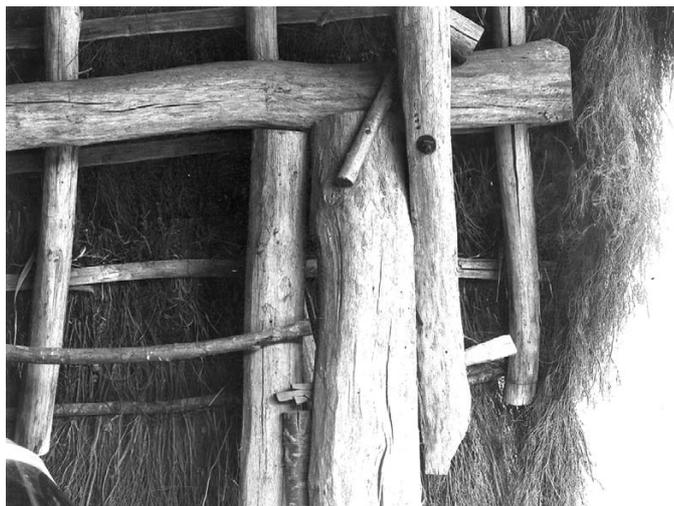
**Fig. 65** Gennes, «*Le Haut Davy*», 1982.  
*Fixation des arbalétriers aux poteaux par chevillage  
 et aux sablières par un boulon (B. Rousseau, Inventaire du  
 Patrimoine, Conseil général de Maine-et-Loire).*
