La grange de la léproserie Saint-Lazare de Beauvais

Frédéric Epaud

Frédéric Epaud. La grange de la léproserie Saint-Lazare de Beauvais. *Archéologie médiévale*, 2014, 44, pp.51 - 70. halshs-01800788

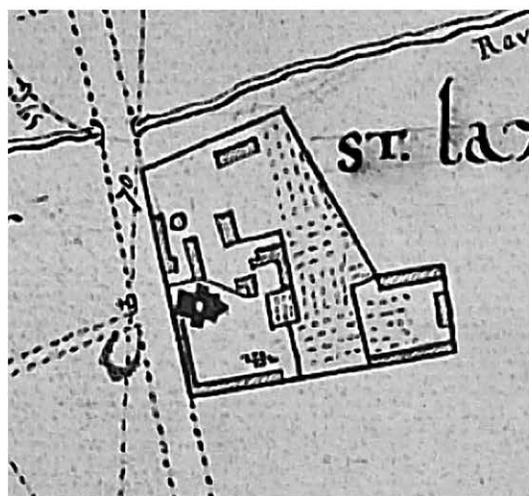
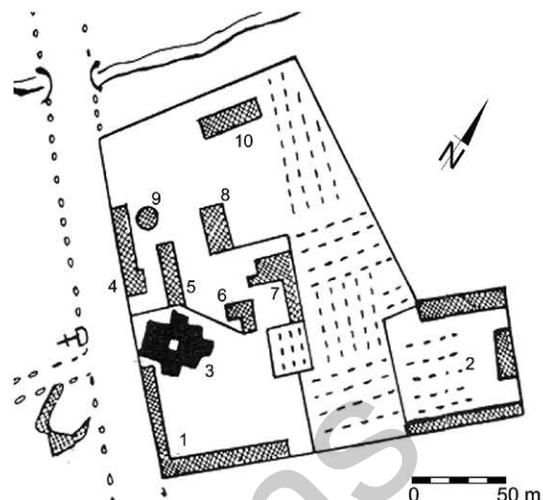
1. Loges des lépreux
2. Léproserie moderne
3. Eglise
4. Porterie
5. Logis
6. Réfectoire
7. Bâtiment à deux nefs
8. Bergerie
9. Pigeonnier
10. Grange

Fig. 1 Plan de la léproserie en 1782 (Archives départementales de L'Oise – Carte générale des fiefs et seigneurie du champ Jean Leblond appartenant à l'évêque de Beauvais, 1782, procès-verbal d'arpentage, Allonne, 1Cp3/1)

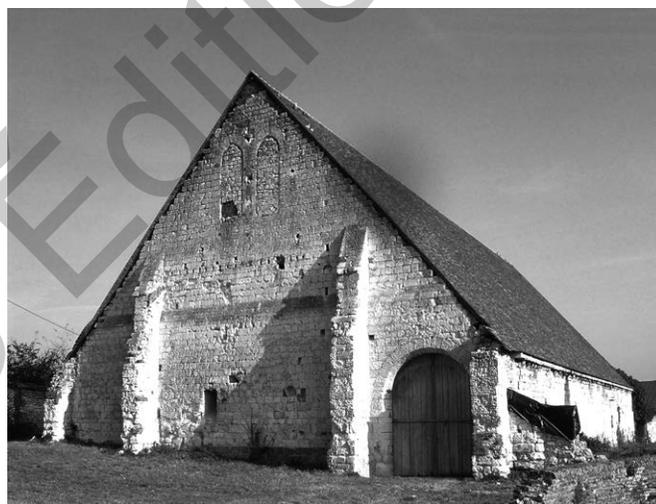
Fig. 2 Pignon ouest de la grange (cl. F. E.).

s'amincissent en hauteur au tiers inférieur de leur élévation, comme les gouttereaux par un petit retrait extérieur. Chaque pignon est percé d'une porte charretière qui s'ouvre sur un unique couloir de circulation dans le bas-côté sud dont le sol est encore en terre battue à la chaux pour faciliter le charroi. Une niche est aménagée dans le mur gouttereau sud, le long de ce couloir, en face la 6^e pile ouest. L'éclairage est assuré par deux lancettes en tiers point, au sommet de chaque pignon (fig. 2 et 3). Si des traces d'un cloisonnement tardif sont visibles dans leurs embrasures, il ne semble pas que ces baies aient été fermées à l'origine pour permettre justement la ventilation de la grange.

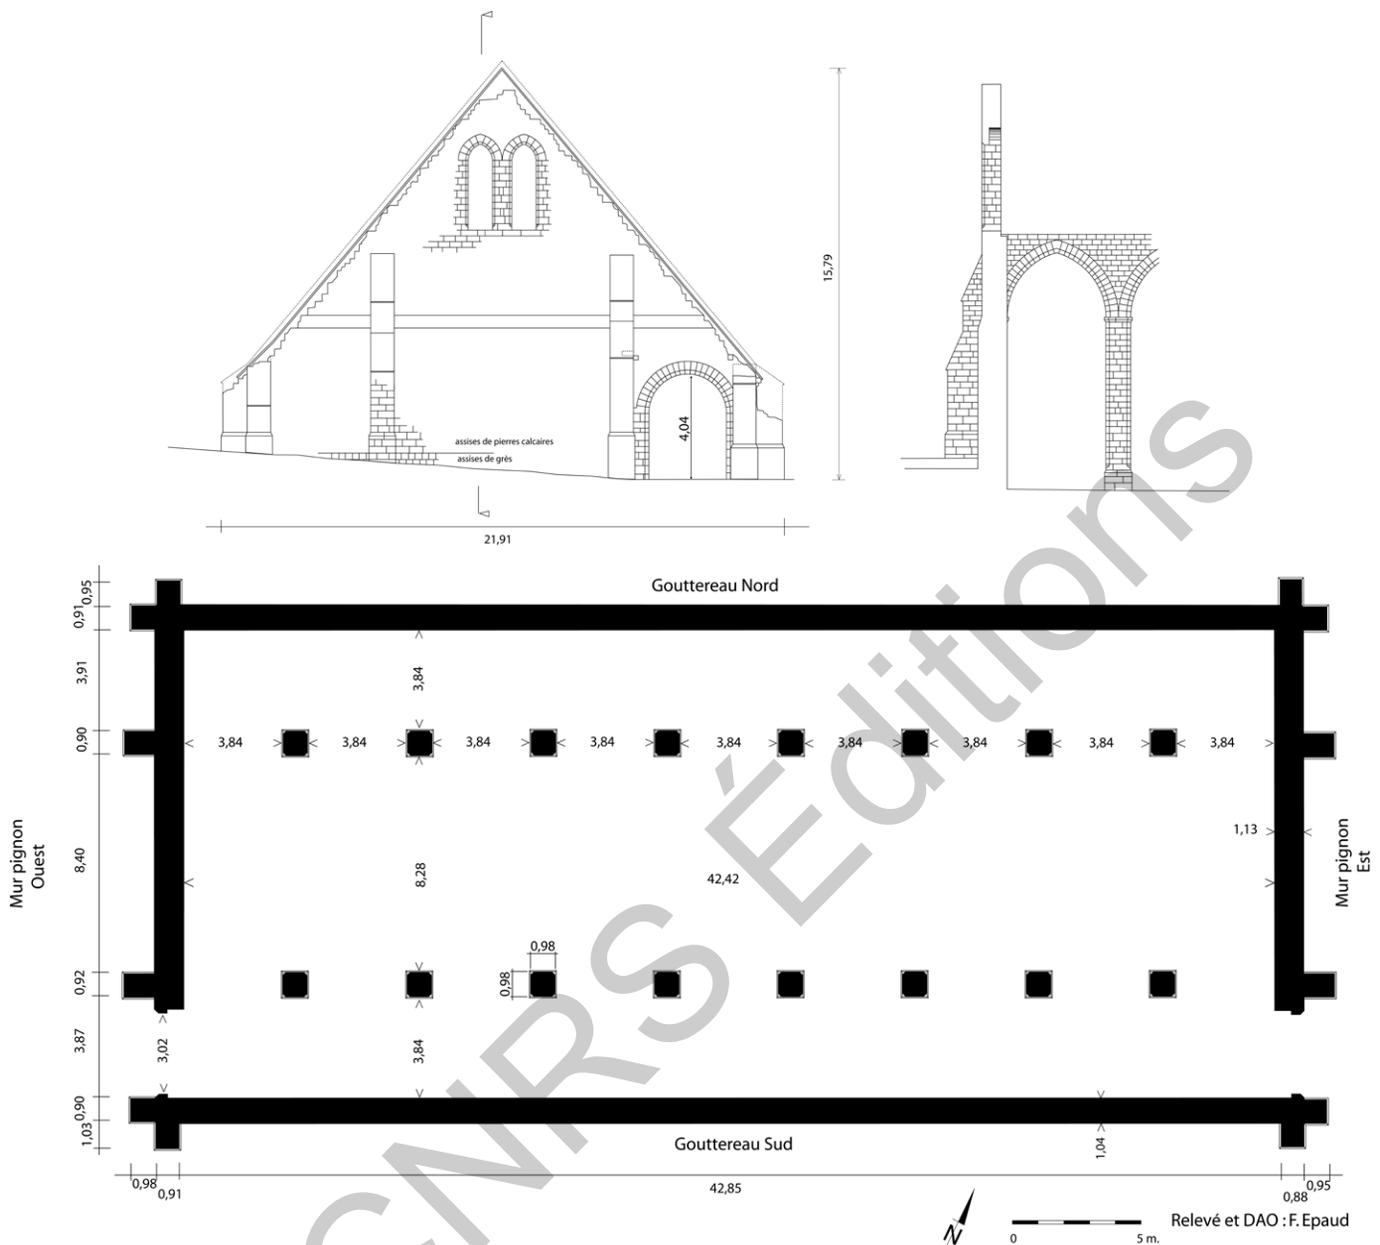
Fig. 3 Plan de la grange, élévations et coupe transversale du mur pignon ouest.

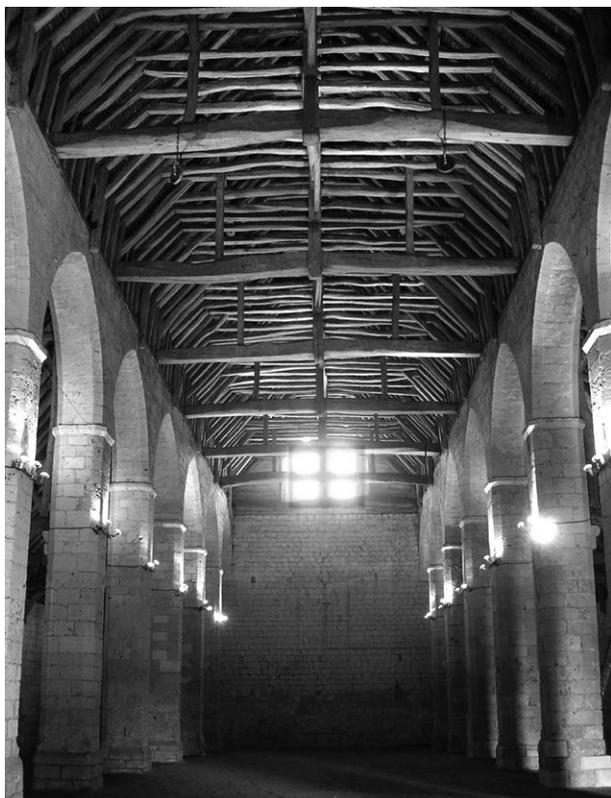
Fig. 4 Vue du vaisseau central de la grange (cl. F. E.).

Les neuf grandes arcades, disposées en deux files parallèles, retombent sur des piliers de section carrée (fig. 4). Ces piles ont un empattement à leur base, de hauteur variable selon les piles, et des arêtes chanfreinées sur toute leur hauteur jusqu'à un ressaut à la retombée des arcades. Celles-ci ont un profil d'arc brisé surbaissé et présentent un unique rouleau chanfreiné aux arêtes. Sous les grandes arcades et aussi en parties hautes des murs pignons, subsistent des restes d'un enduit de couleur beige-ocre. Vu la répartition de cet enduit sur les murs et son

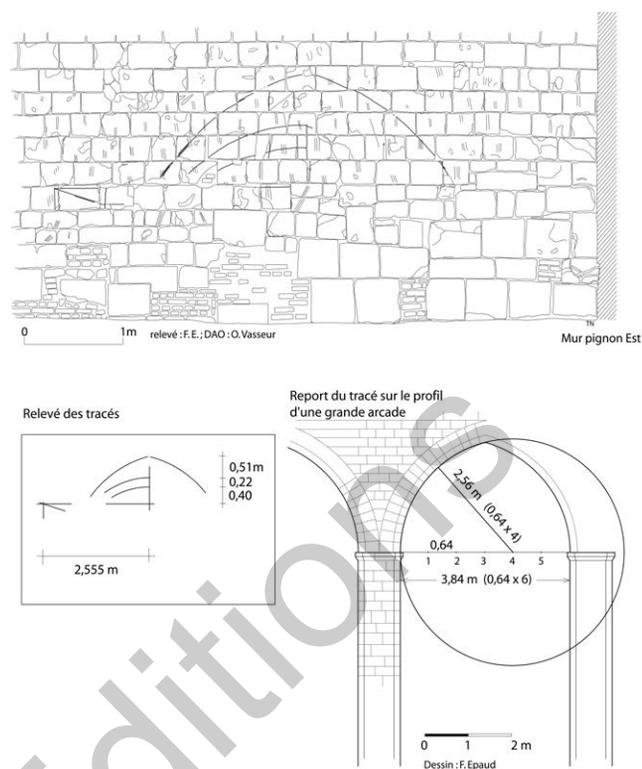
Fig. 5 Relevé du mur gouttereau nord, face intérieure, avec restitution des tracés.

Sur le parement intérieur du gouttereau nord, près du pignon est, sont conservés les tracés d'une épure gravée dans la pierre avec une fine pointe métallique, représentant quatre axes rectilignes entrecroisés et trois arcs d'ouvertures distinctes (fig. 5). Son usure et son positionnement à hauteur d'homme, entre les trous de boulins du mur, nous incitent à penser que ces tracés sont contemporains du chantier du XIII^e siècle. En effet, d'après la restitution des tracés directeurs, l'arc le plus ouvert concorde précisément au profil des grandes arcades, et le trait horizontal, compris entre les points de rencontre des deux traits verticaux, correspond au rayon du cercle qui sert à tracer cet arc. Ce tracé est basé sur une mesure étalon de deux pieds à 0,64 m (2 × 0,32 m) qui se retrouve dans l'ouverture de l'arcade à sa base

(3,84 m = 6 × 0,64 m), soit 6 unités ou 12 pieds, comme dans le tracé de l'arc (2,56 m = 4 × 0,64 m), soit 4 unités ou 8 pieds dont le centre du cercle est placé aux deux tiers de l'ouverture de l'arcade. Si ces tracés correspondent bien à l'épure des grandes arcades, les autres arcs gravés ainsi que le positionnement des axes rectilignes demeurent encore incompris.

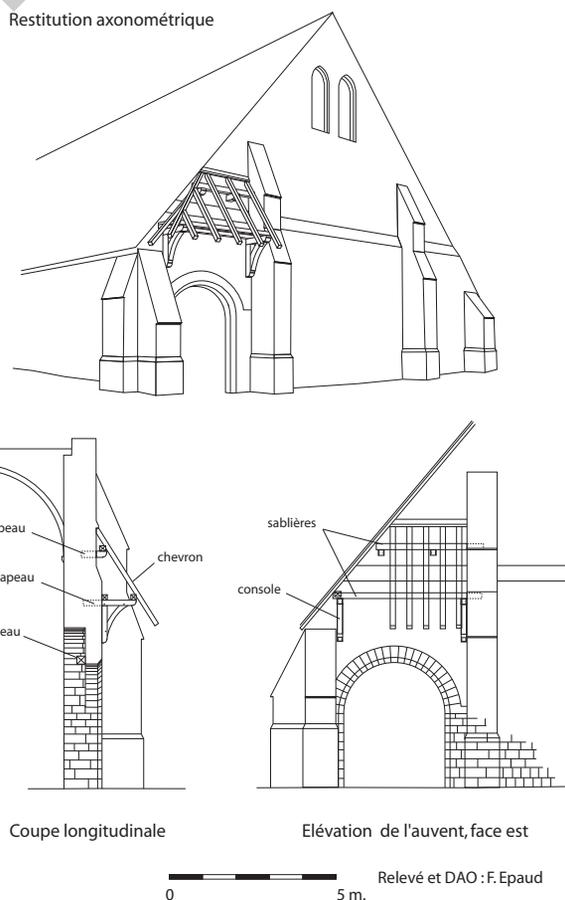
Fig. 6 Restitution de l'auvent du pignon oriental.

Les deux portes charretières qui s'ouvrent sur le couloir du bas-côté sud sont couvertes chacune d'un arc en plein cintre avec, face interne, un linteau d'origine⁹ en chêne ancré aux extrémités dans les maçonneries, sous un second arc segmentaire rehaussé. Ces linteaux¹⁰ recevaient, à chaque bout, dans une entaille cylindrique, en vis-à-vis d'une autre taillée dans le seuil en grès, l'arbre tournant de deux vantaux qui s'ouvraient vers l'intérieur. À l'extérieur, au-dessus des deux portes, des logements contenant des bois, datés par dendrochronologie¹¹ de l'origine de la construction, témoignent d'une charpente en appentis qui servait d'auvent de protection pour chaque entrée (fig. 6). Cette charpente comprenait un chevronnage qui s'appuyait sur un couple de sablières basses, soutenues par deux consoles dont le chapeau¹² était ancré dans le mur, et une sablière haute qui était portée par deux corbeaux en bois également insérés dans le mur. Un larmier maçonné marquait la naissance de cette toiture.

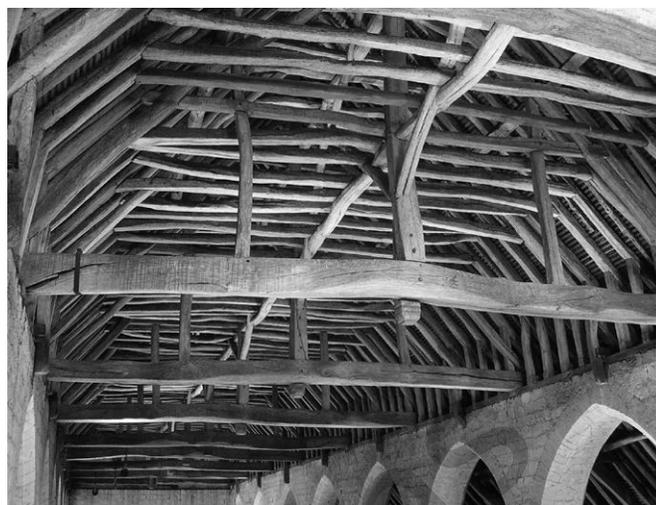
Fig. 7 Charpente du vaisseau principal (cl. F. E.).

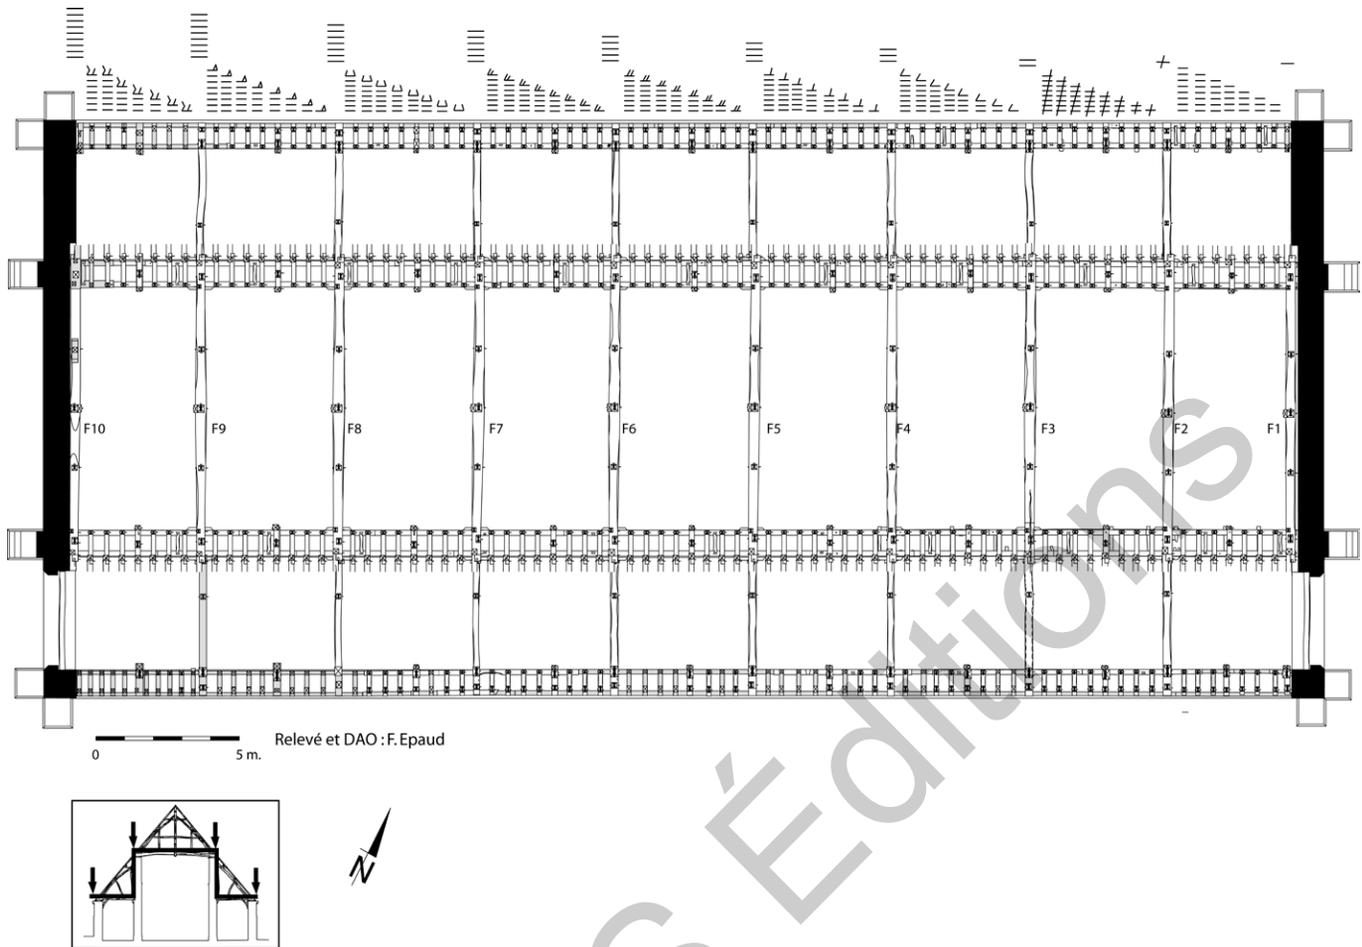
Fig. 8 Plan au niveau des sablières.

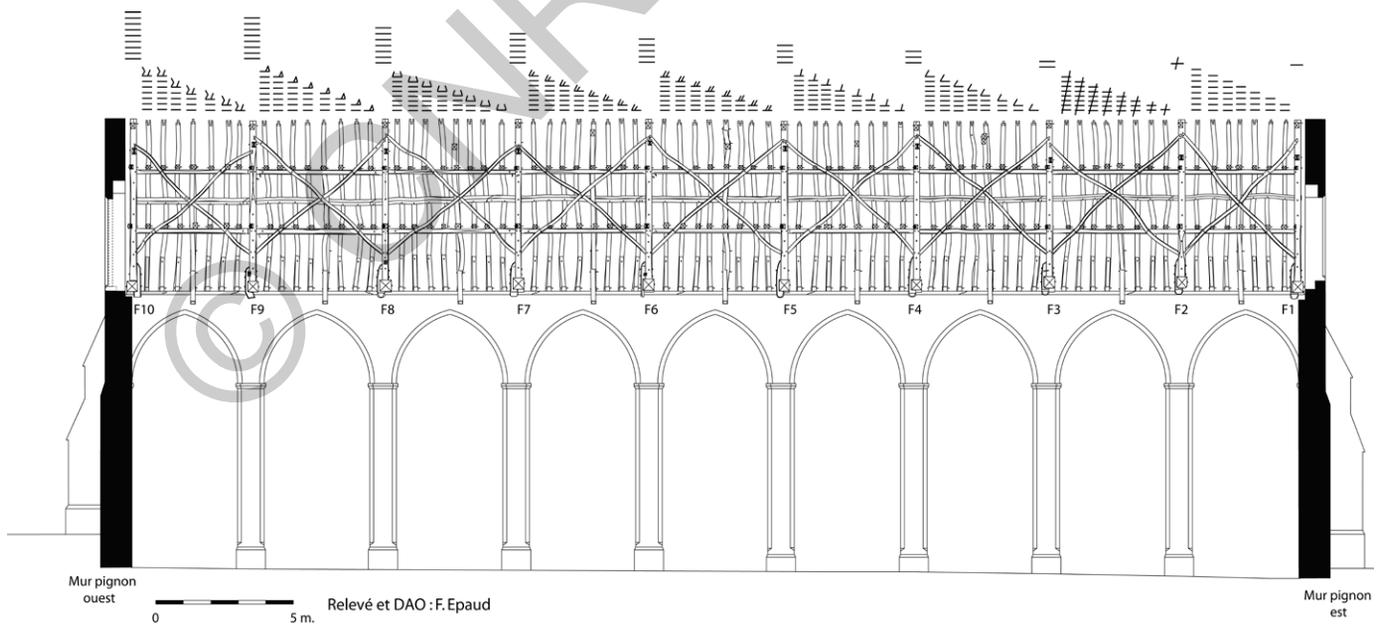
Fig. 9 Coupe longitudinale ouest-est du vaisseau principal.

Toute la charpente est traversée longitudinalement par un dispositif axial fixé aux poinçons des fermes principales (fig. 9). Il est constitué de deux cours de liernes horizontales, tenonnées aux poinçons, et disposées sous le niveau des entrails retroussés et des faux entrails, auxquels ils ne sont pas chevillés (fig. 18). Dans chaque travée, les liernes sont raidies par une croisée de grandes écharpes assemblées aux poinçons, en tête, par un mi-bois à demi-queue-d'aronde ou avec ergot, selon l'inclinaison des bois, sur la face sud et, en pied, par tenon-mortaise. Du fait de la torsion naturelle des bois, le franchissement des écharpes à travers le réseau des faux entrails et des entrails retroussés a entraîné de nombreuses retailles des bois pour permettre leur passage, au risque de les fragiliser.

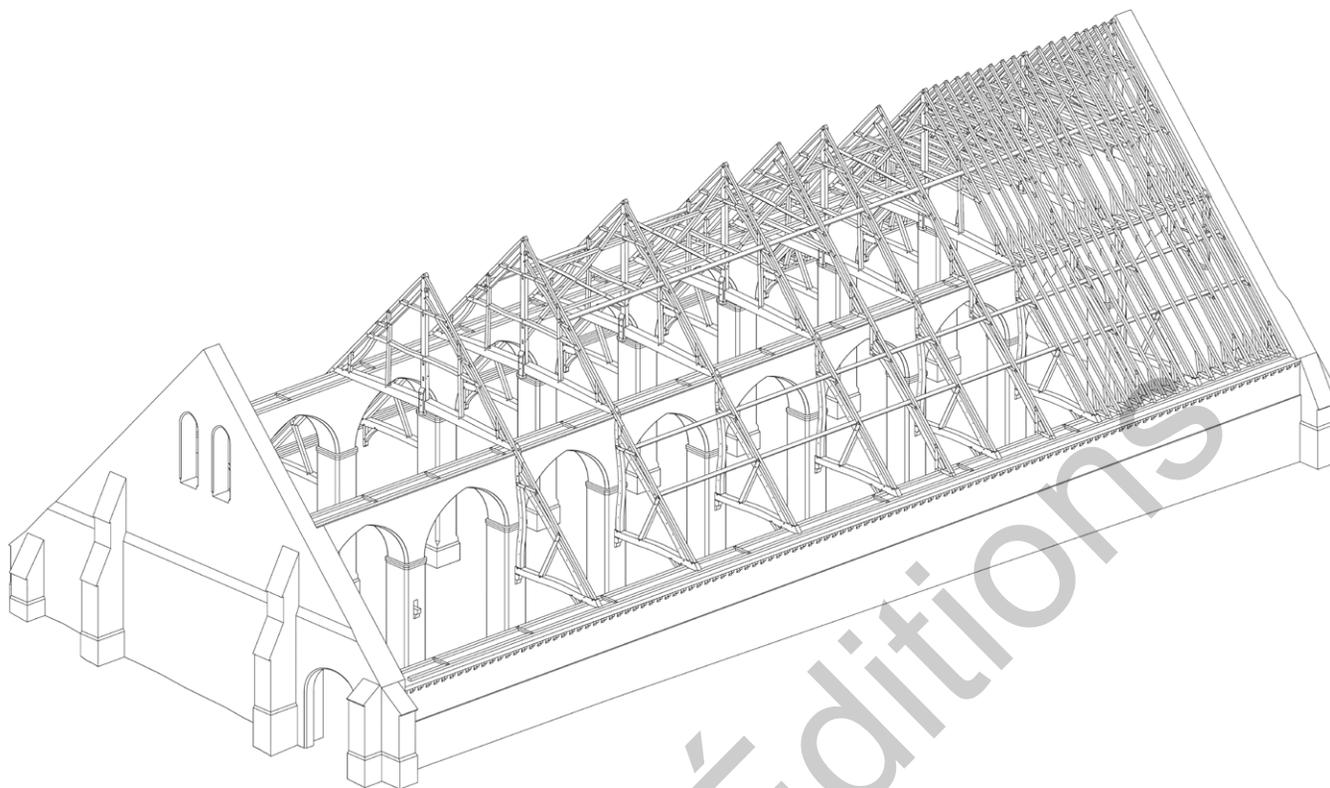
Fig. 10 Axonométrie de la grange (dessin : F. E.).

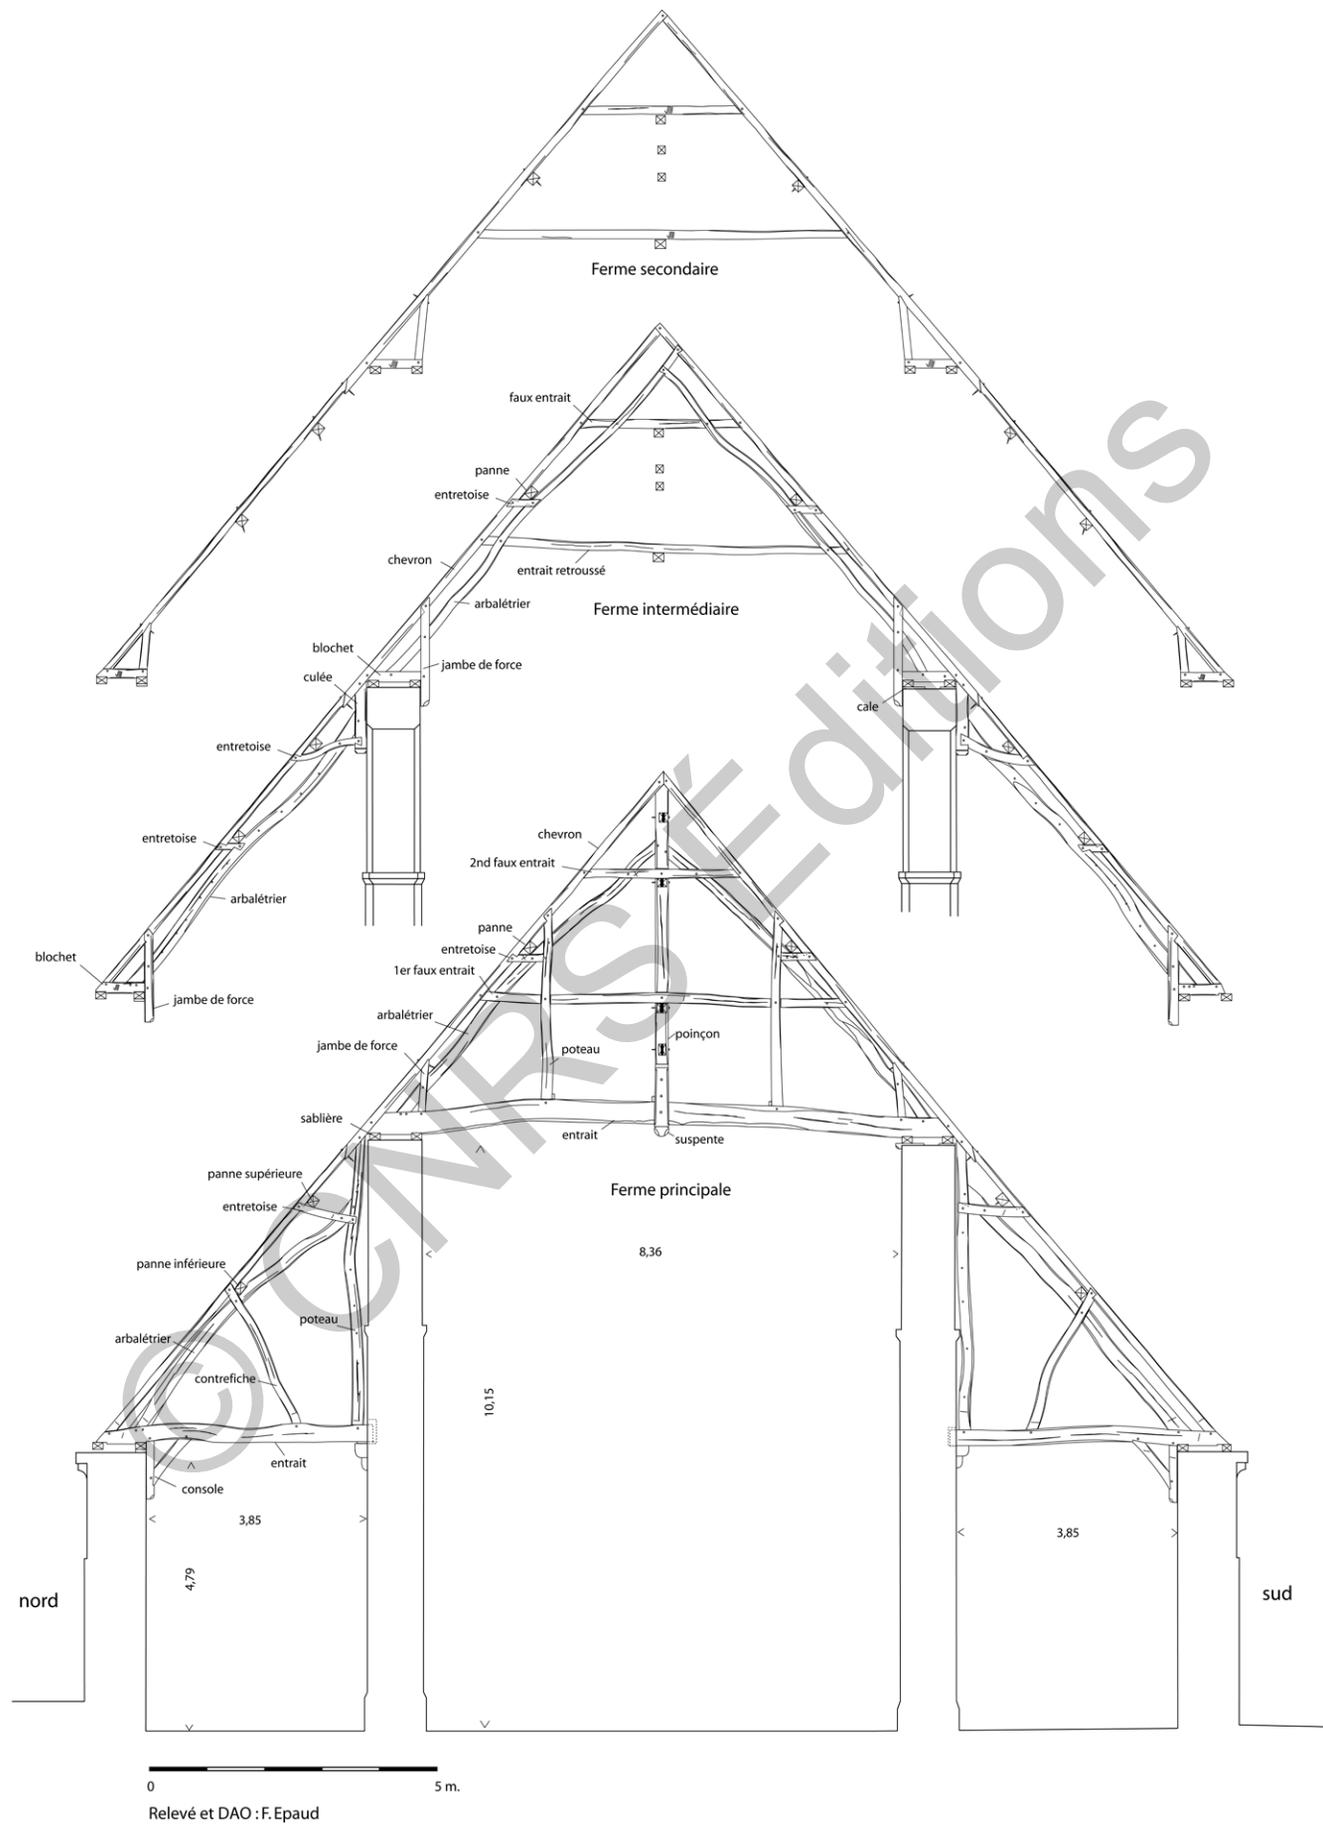
Fig. 11 Ferme principale 2, ferme intermédiaire de la 3^e travée, et ferme secondaire de la 3^e travée, face ouest.

Dans les bas-côtés nord et sud, les demi-fermes principales, situées dans le prolongement des fermes principales (fig. 11 et 16), sont constituées d'un entrait, d'un poteau, d'une contre-fiche, d'un chevron doublé d'un arbalétrier, d'une entretoise et d'une console, sous l'entrait. La disposition de ces pièces est très ingénieuse, car certaines ont une double fonction. La contre-fiche et l'entretoise, assemblées par un mi-bois à demi-queue d'aronde au chevron, portent les deux cours de pannes, mais ils assurent également le raidissement de l'arbalétrier et du chevron. Le poteau, qui s'assemble en tête dans l'entrait de la ferme principale par un tenon-mortaise, lui-même recouvert

Situées en milieu de travée, les fermes intermédiaires ont pour fonction de soulager le cours des pannes à mi-portée (fig. 11). Elles sont constituées d'un couple de chevrons, assemblés en tête par enfourchement, raidi par un entrait retroussé et un faux entrait, de deux arbalétriers, deux jambes de force et deux blochets. Du fait de l'absence d'entrait, la ferme a tendance à s'écarter à sa base en exerçant des poussées latérales sur les maçonneries. Ces poussées sont contenues par le premier entrait retroussé qui travaille en traction, et par une jambe de force de forte section qui se prolonge au-delà du blochet

assemblées par embrèvement biais et chevillé depuis l'intérieur (fig. 11). Le blochet se fixe aux sablières par un mi-bois à queue et à demi-queue-d'aronde pour mieux résister aux poussées latérales. Comme pour les fermes précédentes, le chevron s'assemble au blochet par un mi-bois avec un talon perpendiculaire à l'axe du chevron, pour éviter son glissement.

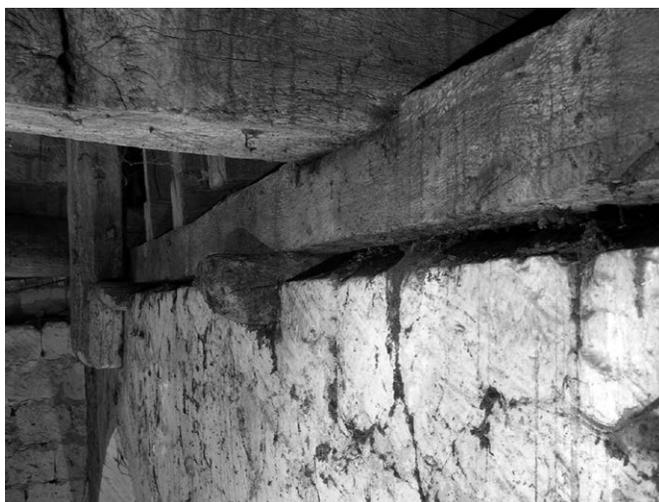
Fig. 12 Cale avec crochet sous les sablières sud (cl. F. E.).

Comme les sablières du bas-côté nord sur les trois travées orientales, les sablières sud de la nef, sur les quatre travées orientales, reposent sur des cales en bois, réparties uniformément sous elles, notamment sous chaque enture (fig. 12). Ces cales sont soit courtes, disposées sous une seule sablière, soit longues, passant à la fois sous les sablières interne et externe. Dans ce cas, elles viennent en butée au nu du mur par un crochet taillé en quart-de-rond et chanfreiné aux arêtes. Au-delà de la quatrième travée orientale, elles disparaissent et les sablières passent d'un niveau surélevé de 0,3 m au plat du mur en fléchissant sur deux mètres. La présence de ces cales peut résulter d'une correction de l'assise des fermes ou à un problème de raccord survenu au cours du levage entre les chevrons de ce versant et ceux du bas-côté sud auxquels ils sont assemblés.

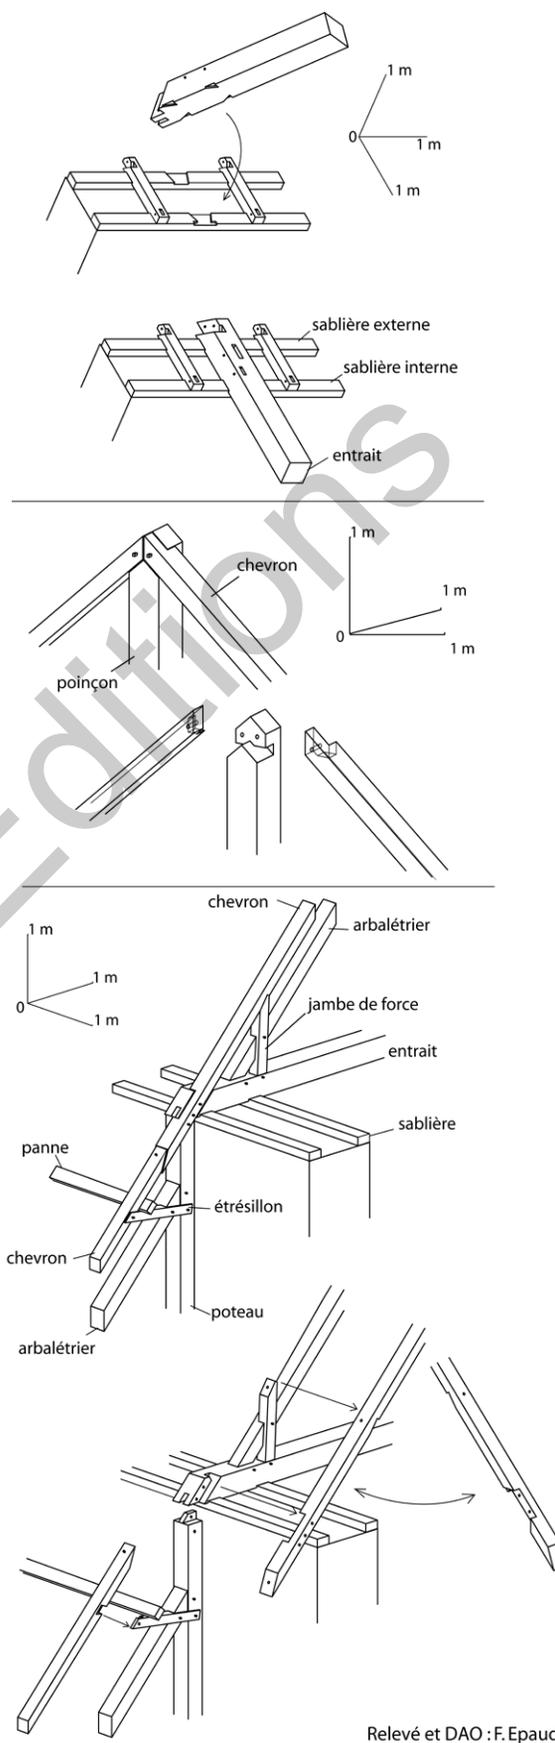
Fig. 13 Ferme principale : assemblages de l'entrait aux sablières (en haut), des chevrons en tête du poinçon (au centre) et du pied (en bas).

Disposées au droit des piles et contre les murs pignons, les fermes principales sont constituées chacune d'un entrait, d'un poinçon, de deux poteaux latéraux, d'un couple d'arbalétriers, d'un couple de chevrons inclinés à 49,3° et raidis par deux faux entrants et deux jambes de force avec, en complément, deux entretoises qui servent à porter les pannes (fig. 11). Long de 10,30 m avec une portée de 8,36 m dans œuvre des murs, l'entrait présente une section médiane de 0,40 × 0,40 m et de 0,32 × 0,32 m aux extrémités, ce qui suppose un équarrissage forcé de son extrémité côté houpplier²¹ pour réduire le poids de l'entrait et équilibrer les charges sur les murs. Ces entrants sont assemblés, en sous-face, aux sablières par des entailles à queue-d'aronde, orientées de façon à lutter contre la flexion de l'entrait et l'écartement des sablières lié aux poussées latérales des autres fermes (fig. 13, en haut à gauche). Tous ces entrants

Longs de 8,70 m, les chevrons ont une section moyenne de $0,15 \times 0,18$ m à la base et de $0,13 \times 0,16$ m en tête, avec la face la plus large destinée à la fixation du lattis. Ils sont assemblés en tête dans le poinçon par un mi-bois flanqué d'un talon triangulaire qui vient en butée dans le poinçon, participant ainsi à sa suspension (fig. 13, au centre). Ils sont raidis par deux faux entrails²², assemblés par tenon-mortaise, et une jambe de force, par un embrèvement biais, chevillé par l'extérieur. En pied, le chevron franchit l'entrait par un mi-bois pourvu d'un talon qui lui assure une butée sur l'entrait, et vient s'abouter au chevron du bas-côté par une enture biale chevillée (fig. 13, en bas).

par le mi-bois du chevron (fig. 13, en bas), réceptionne l'arbalétrier, mais aussi l'entretoise en récupérant ainsi une partie des charges transmises par les pannes, d'où sa forte section²⁶. L'arbalétrier porte les pannes, mais il renforce également la résistance des raidisseurs du chevron auxquels il est assemblé par mi-bois. L'entrait, quant à lui, travaille, d'une part, contre les poussées latérales imposées par l'arbalétrier et le chevron, d'où la console en sous-face qui vient en butée contre le mur. D'autre part, il lutte contre les lourdes charges compressives transmises par le poteau et la contrefiche, d'où, là aussi, sa forte section. Cet entrait est ancré dans le pilier, au droit de culots taillés en quart-de-rond, tandis que l'autre extrémité est assemblée aux sablières par un mi-bois à queue et demi-queue-d'aronde.

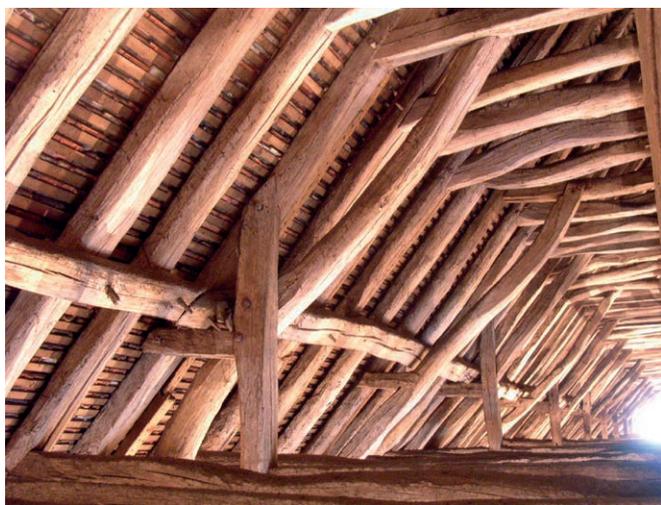
Fig. 14 Calage des pannes sur l'arbalétrier par le poteau latéral et son entretoise, assemblés à mi-bois au chevron (cl. F. E.).

Parallèlement aux chevrons, deux arbalétriers viennent s'assembler en pied dans l'entrait et en tête dans le poinçon par tenon-mortaise. Leur fonction est de porter à dévers²³ les pannes et de réceptionner leurs charges sur la ferme principale en induisant une compression en tête du poinçon. Pour cette raison, ils ont une forte section²⁴ avec une courbure orientée vers le haut pour mieux résister aux compressions des pannes. Si ces arbalétriers servent à porter les pannes en les orientant à dévers, ce sont surtout les poteaux latéraux et leur entretoise, fixés par mi-bois au chevron, qui assurent leur calage (fig. 14). Ils sont

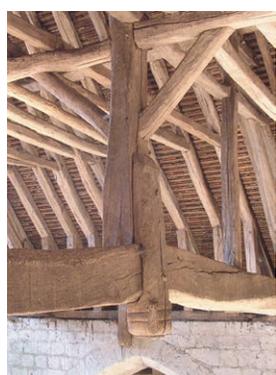
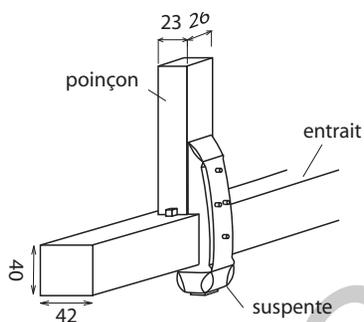
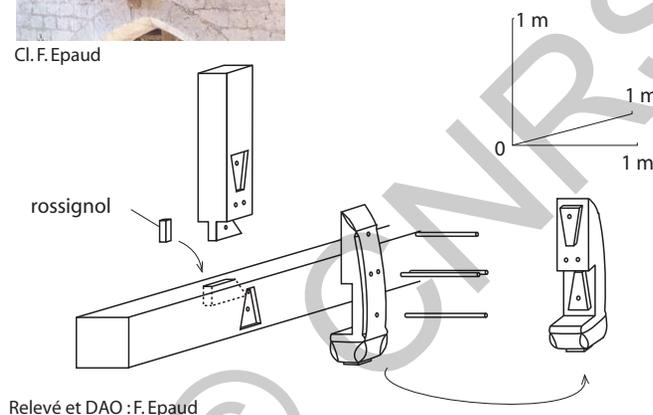
Fig. 15 Assemblages de la suspente d'une ferme principale.

Le poinçon, de forte section²⁵, est tenu en tête par les chevrons et les arbalétriers qui lui permettent de suspendre en pied l'entrait selon le principe de la triangulation grâce, là aussi, à un tenon-mortaise en demi-queue d'aronde, bloqué par un rossignol (fig. 15). Cette traction est renforcée par une suspente, c'est-à-dire une pièce de bois destinée à suspendre ici l'entrait, assemblée au poinçon et à l'entrait par des adents imbriqués en forme de trapèze, et maintenue par quatre fortes chevilles. La base de la suspente est moulurée avec des arêtes chanfreinées.

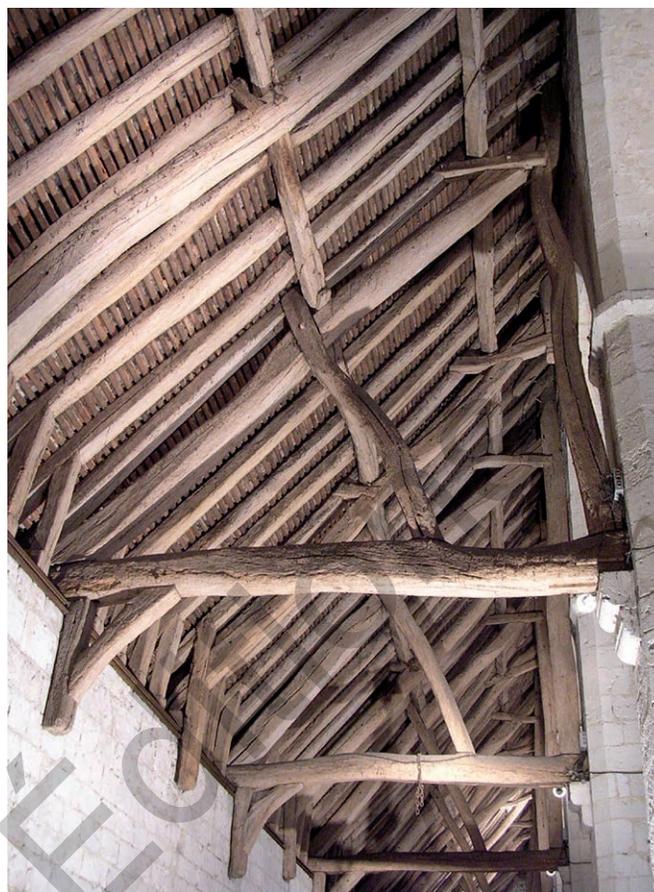
Fig. 16 Demi-ferme principale 8 du bas-côté nord (cl. F. E.).

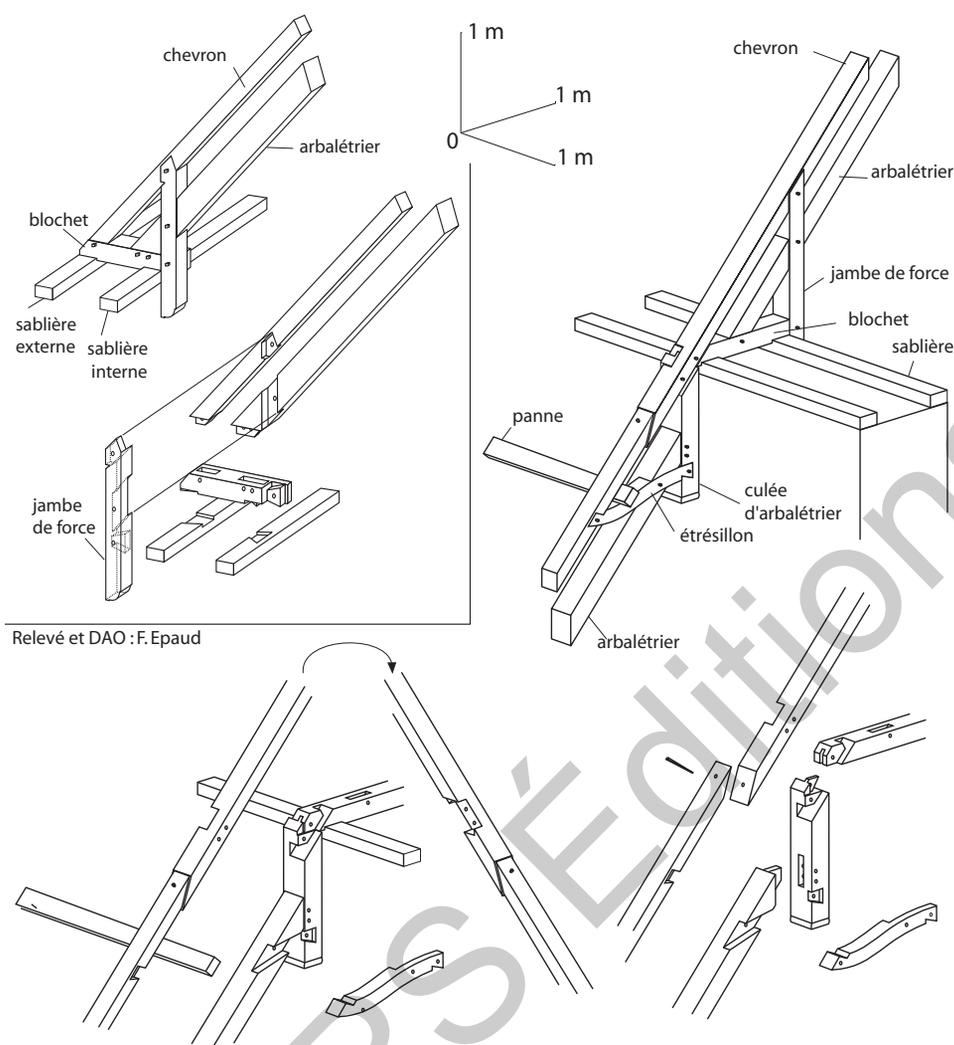
Fig. 17 Ferme intermédiaire : assemblages de la jambe de force en butée contre le mur (en haut à gauche) et de la jonction de la tête d'une demi-ferme.

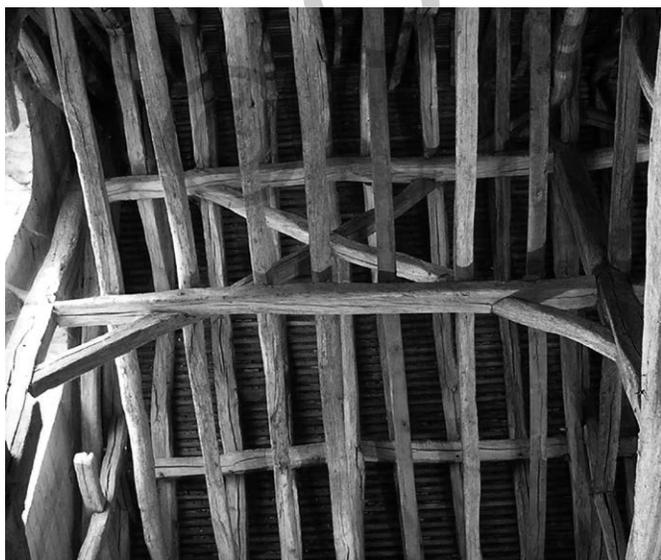
Fig. 18 Dispositif longitudinal de la première travée ouest (cl. F. E.).

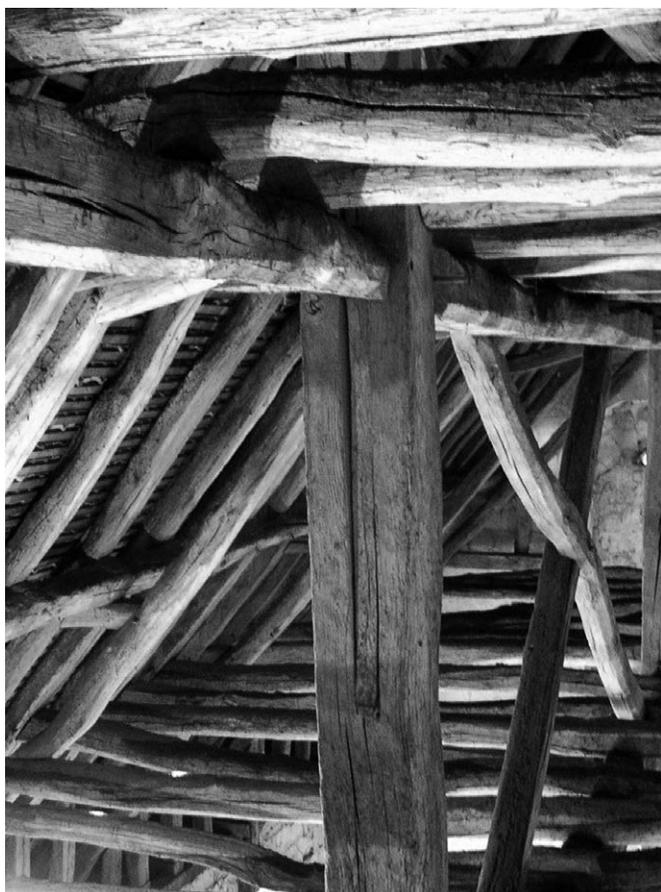
Fig. 19 Mortaise surcreusée en longueur pour l'insertion en bascule de la lierne axiale dans le poinçon de F8 (cl. F. E.).

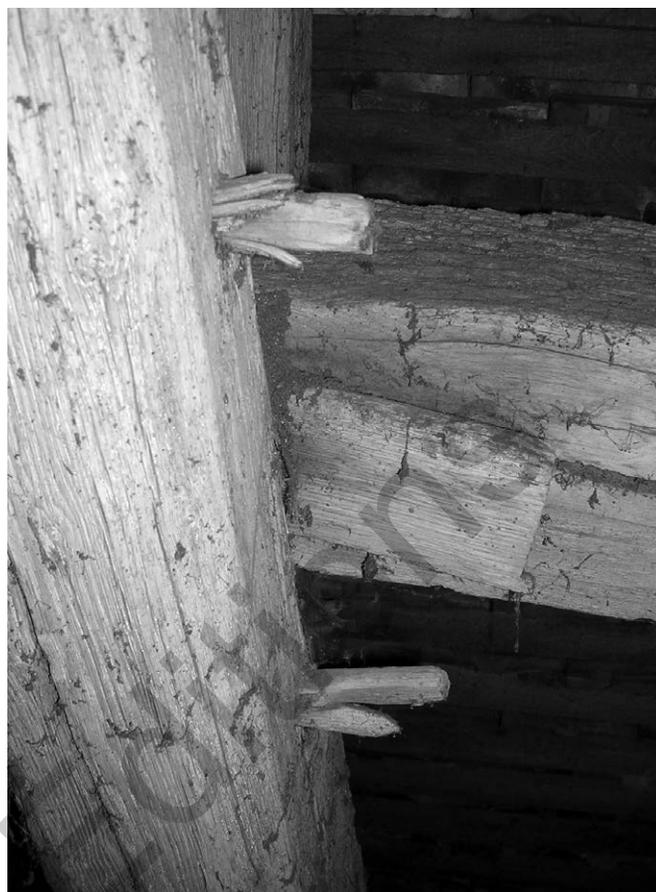
Fig. 20 Coins enfoncés dans la queue des chevilles et, en arrière-plan, cale pour l'ajustement d'une panne (cl. F. E.).

Les chevilles en chêne, de section de 0,22 × 0,22 m en tête et longues parfois de 0,45 m, sont, en de multiples endroits, bloquées par un coin enfoncé dans leur queue, à l'opposé de leur enfoncement, pour garantir le blocage définitif de l'assemblage (fig. 20).

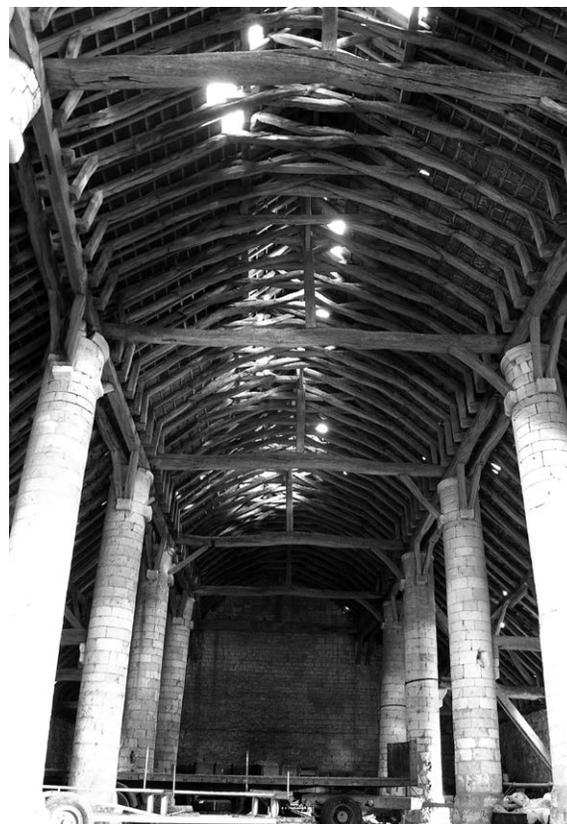
Fig. 21 Grange de Warnavillers (Oise), datée de 1189-1190d (cl. F. E.).

dont seules quelques-unes subsistent³⁶, notamment la grange de Warnavillers, datée de 1189-1190d, la plus ancienne connue en France à l'heure actuelle³⁷.

longitudinal, avec une répartition homogène des charges le long des murs. L'unique représentant conservé de ce type antérieur est la grange de Warnavillers (Oise), datée de 1189-1190d (fig. 21) dont la structure est similaire en tout point à celle des charpentes des églises de la fin du XII^e siècle et du début du XIII^e siècle. La grange de Froidmont (Bailleul-sur-Thérain, Oise) présente aussi dans sa charpente de nombreux réemplois qui témoignent d'une charpente primitive à chevrons-formant-fermes, du XII^e siècle, similaire à celle de Warnavillers.

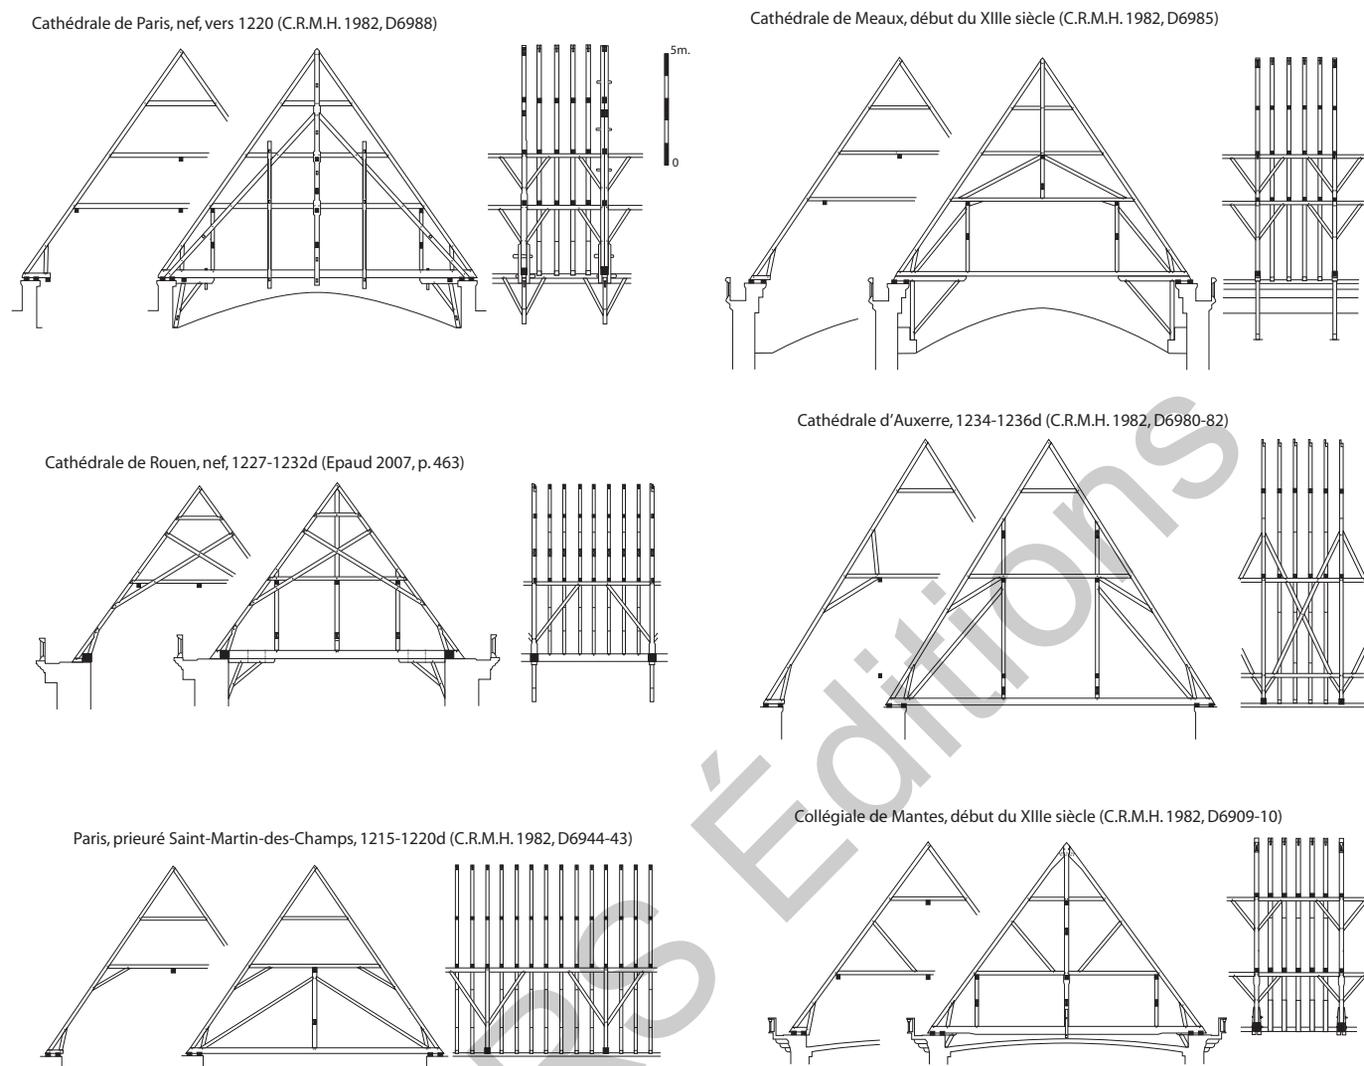
Fig. 22 Charpentes pourvues de dispositifs de soutien des fermes secondaires, début XIII^e siècle.

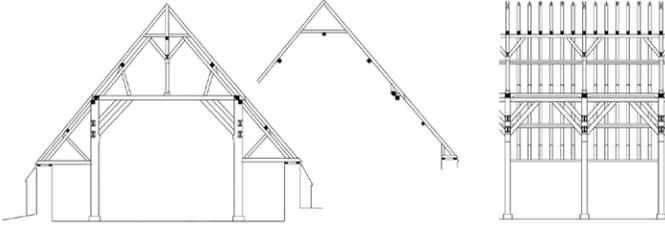
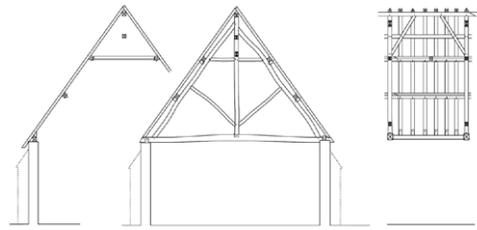
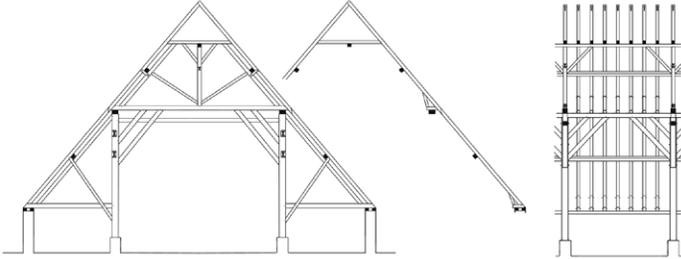
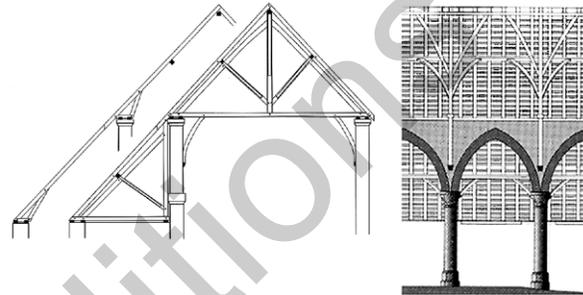
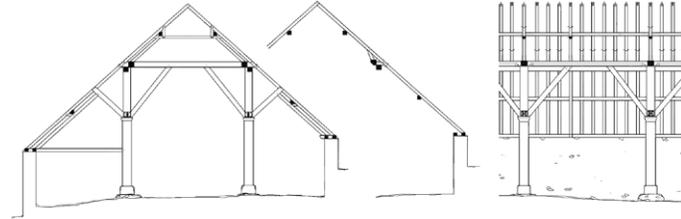
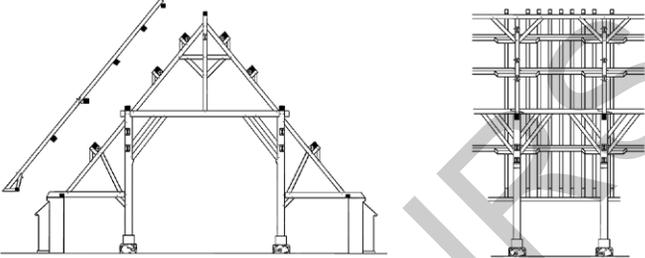
Grange de Crouttes (Orne), vers 1222d (Epaud 2007, p. 569)

Grange de l'abbaye de Bonport, Pont-de-l'Arche (Eure), 1228d (Epaud 2007, p. 512)

Halles de Saint-Pierre-sur-Dives (Calvados), première moitié du XIII^e siècle (Epaud 2007, p. 575)

Grange de l'abbaye de Maubuisson, Saint-Ouen-l'Aumône (Val d'Oise), 1234-1264d (Dietrich et Gaultier 20001-2001, p. 117-118)

Grange du Val-de-la-Haye (Seine-Maritime), 1216-1220d (Epaud 2007, p. 553)

Grange de Heurteauville (Seine-Maritime), 1237-1243d (Epaud 2007, p. 565)

Fig. 23 Charpentes de granges du XIII^e siècle.
