UN MOULIN À FOULON MÉDIÉVAL À PENNEDEPIE, SUR LE LITTORAL DU CALVADOS

CYRILLE BILLARD¹, VINCENT BERNARD², CHRISTOPHE MANEUVRIER³, GABRIEL GABRIEL SENECAL⁴,
PATRICK SOREL⁵ (AVEC LA COLLABORATION DE YANNICK LE DIGOL ET FRÉDÉRIC ÉPAUD)

Résumé

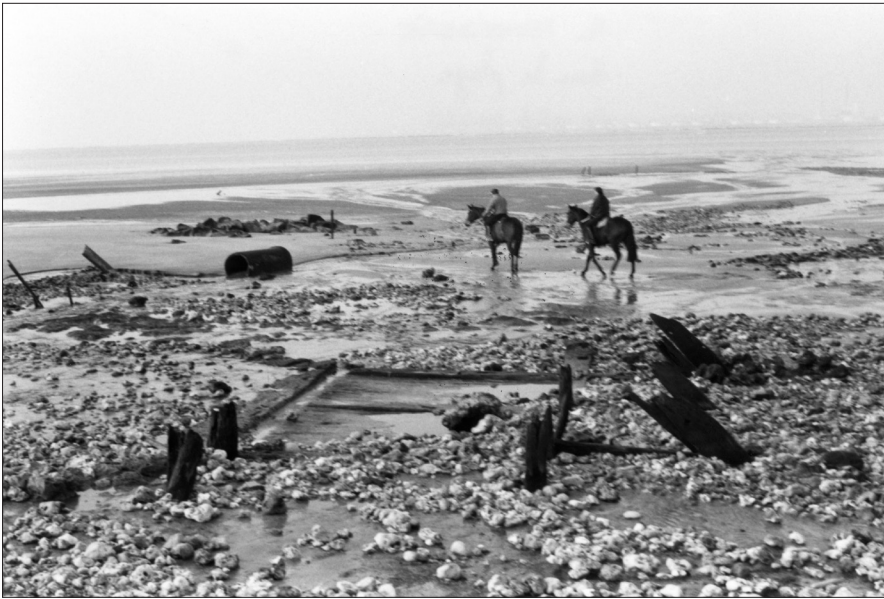
FIG. 6. Pennedepie (14).
vue de l'édifice lors de sa
mise au jour par l'érosion
littorale en 1984 (les
éléments apparaissant en
arrière-plan sur la gauche
sont contemporains).
(Cliché M. Rex)

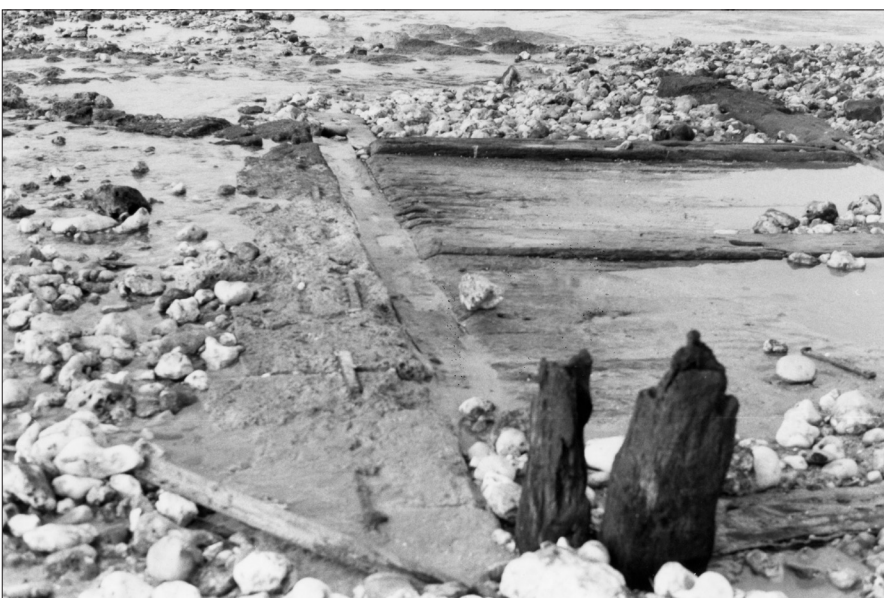
FIG. 8. Pennedepie (14).
Vue de la partie ouest de
l'édifice détruite en 2002
avec les blocs de tuf liés par
des agrafes métalliques

À l'ouest, ce radier de fondation, constitué du plancher et sa sablière, était calé contre une maçonnerie de gros blocs de travertin jointoyés au plomb et reliés entre eux par des agrafes métalliques (fig. 9). D'autres blocs de travertins portaient obliquement au nord et au sud.

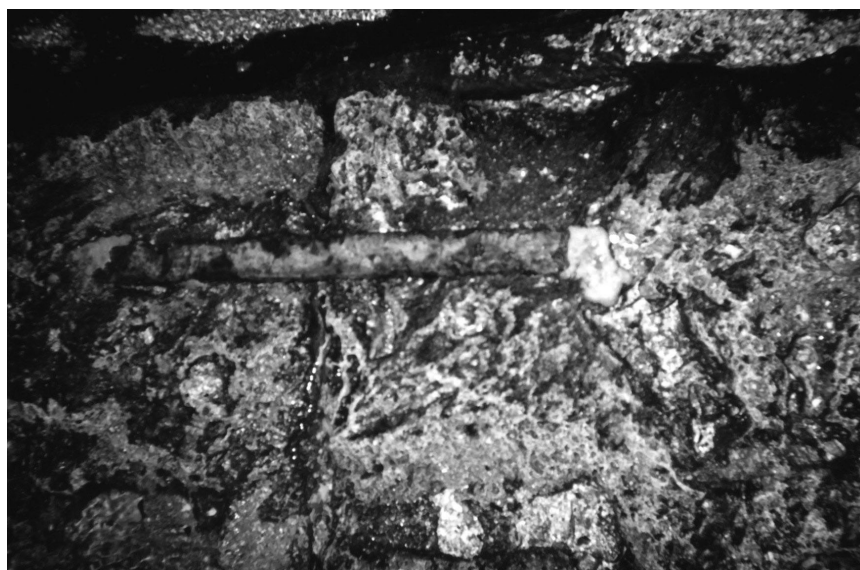
FIG. 9. Pennedepie (14). Détail d'une agrafe métallique jointoyée au plomb

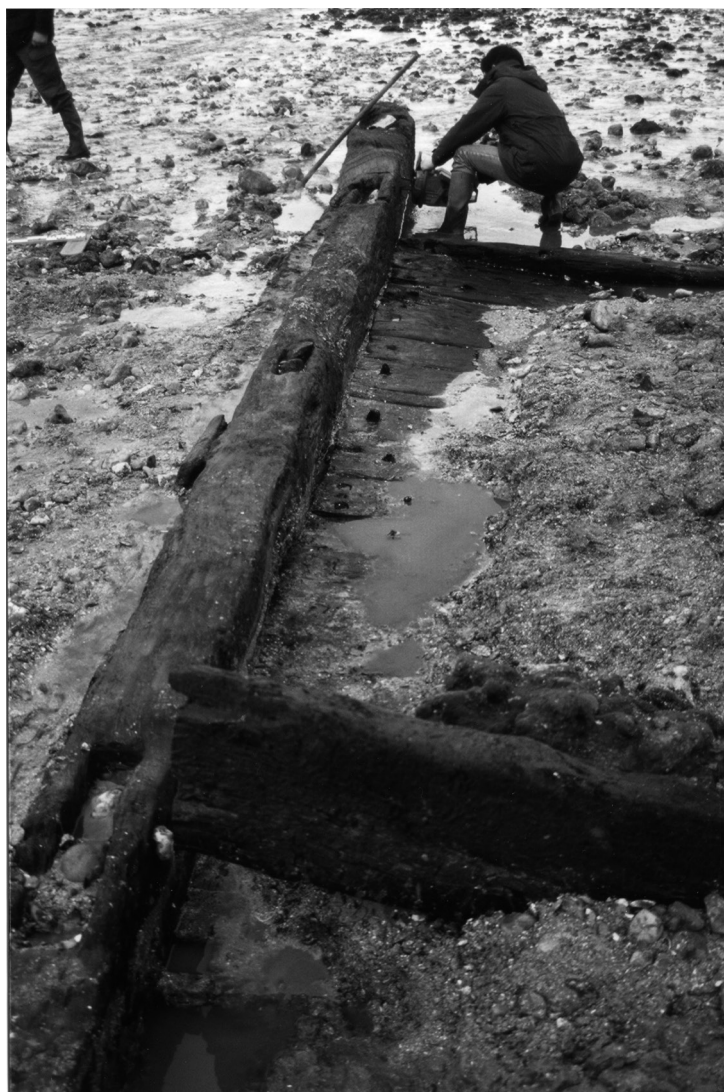
FIG. 10. Pennedepie (14). Vue de la partie orientale de l'édifice avec le départ du plancher oblique

Du côté est, un plancher disposé en pente (fig. 10) est assemblé sur quatre poutres équarries et vient s'appuyer contre l'une des deux grandes poutres axiales. Un système de bastaings obliques vient servir de renfort à la construction occupant le plancher central. La seule technique d'assemblage visible est le tenon-mortaise. Des trous de cheville servent à la fixation des planches sur les poutres

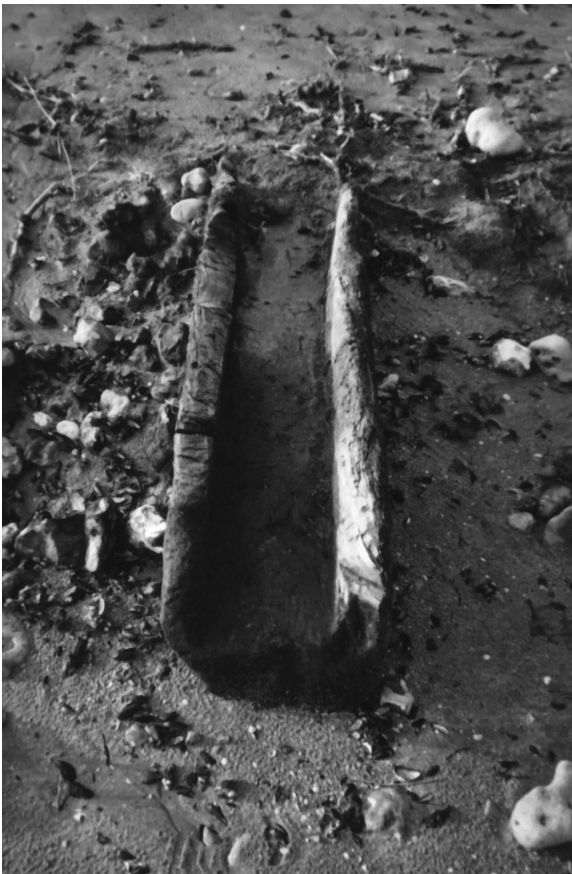
FIG. 11. Pennedepie (14). Vue de la première conduite en bois mise au jour au pied de la microfalaise

Quelques petits pieux apparaissent également entre la construction en bois et la ligne de rivage, sans organisation apparente. Deux conduites en bois monoxyles furent également découvertes il y a quelques années dans le même secteur (fig. 11 et 12).

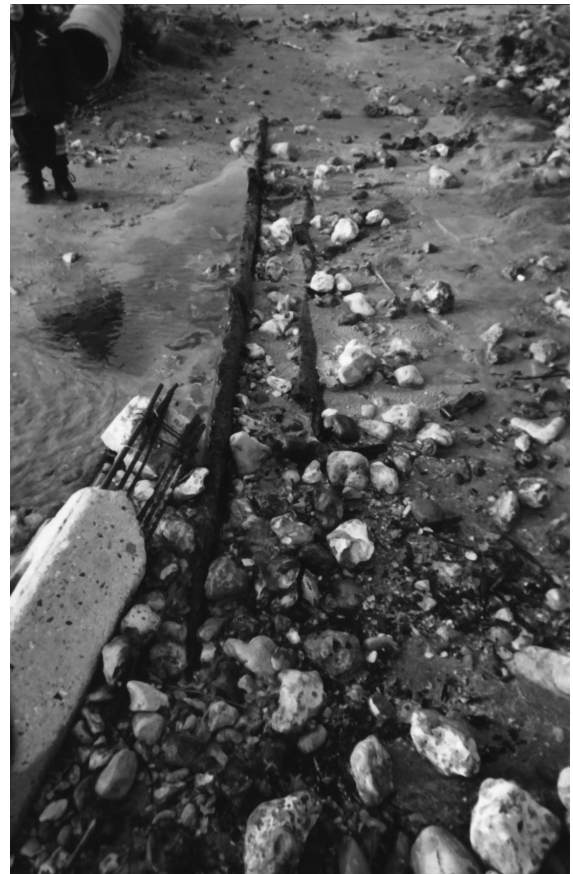
FIG. 12. Pennedepie (14). Vue de la seconde conduite en bois mise au jour au pied de la microfalaise

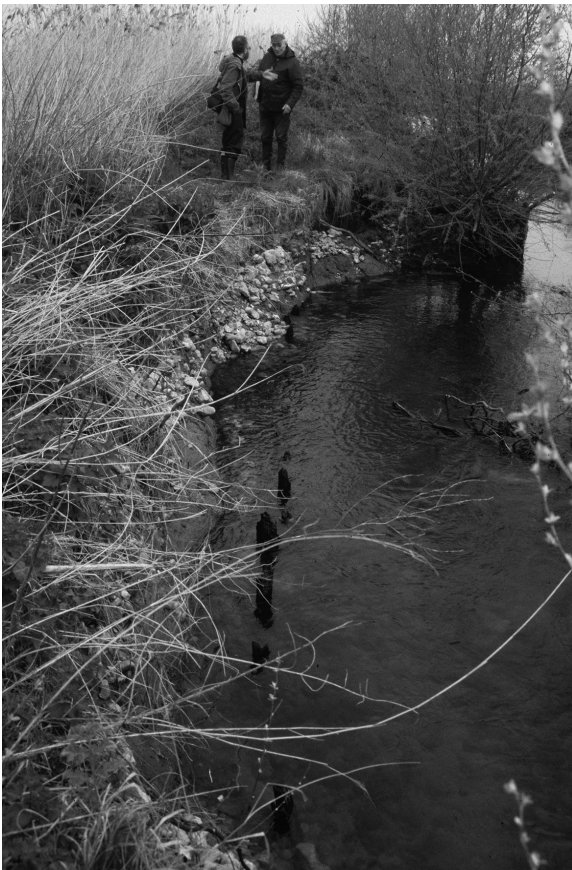
FIG. 13. Pennedepie (14). Pieux émergeant en amont de l'édifice, sur la rive gauche du ruisseau

À la faveur d'une période de basses eaux en 2005, deux alignements parallèles de pieux ont également été observés plus en amont dans le lit du ruisseau, principalement sur sa rive gauche (fig. 13). Ils sont localisés de manière approximative sur la figure 14. Aucun prélèvement dendrochronologique n'a malheureusement pu être effectué en raison du haut niveau de l'eau. Il est fort probable que ces pieux appartiennent à l'aménagement d'un bief en amont du moulin.
