**Sondages archéologiques au château de L'Argentière  
(Argenteria), commune de L'Argentière-la-Bessée, 05.  
Document Final de Synthèse**

SONDAGES ARCHÉOLOGIQUES (2015-2017)

**CHÂTEAU DE L'Argentière (*Argentaria*)**  
**COMMUNE DE L'ARGENTIERE-LA-BESSÉE**  
**(HAUTES-ALPES, 05)**

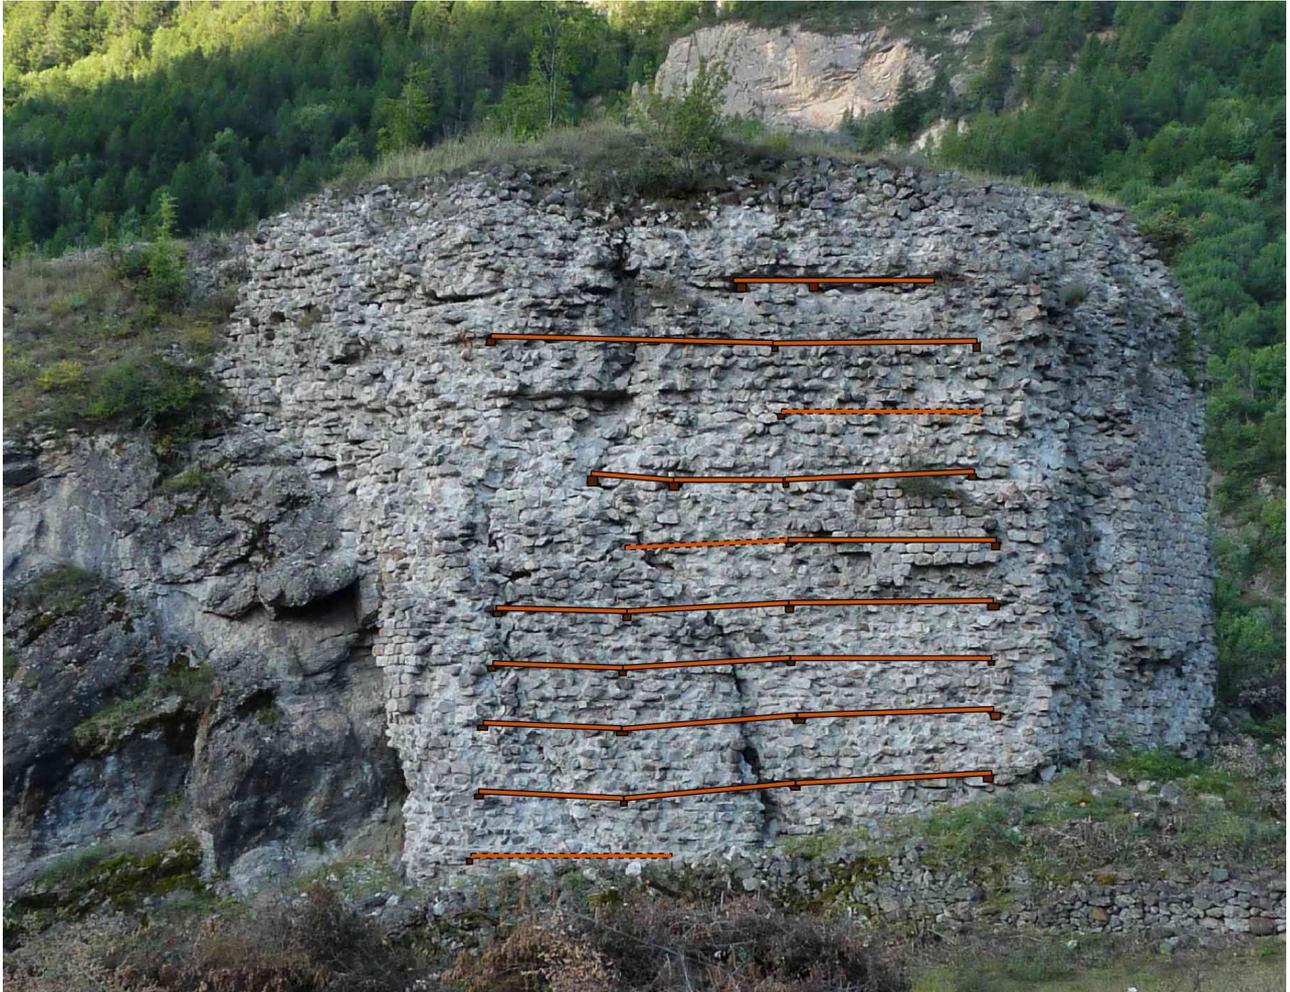
Figure 9: Restitution de l'échafaudage ayant servi à la construction de la paroi CHE-2 (DAO B. Oury, 2014)

Dans sa conception, pour assurer plus de stabilité à la structure, il semble que des poutres de bois venaient armer la maçonnerie dans ses parties hautes, comme en témoignent les saignées horizontales visibles notamment sur la face 1. Placées longitudinalement dans l'intérieur du mur ces poutres font office d'armatures et donnent une certaine flexibilité à la structure qui peut se déformer au grès des intempéries ou des modifications naturelles du rocher où elle est implantée sans se fracturer ni s'effondrer. Cette pratique est notamment observée dans massif triangulaire du donjon de Verclause (Drôme). L'étude archéologique menée par M.-P. Estienne a révélé une armature de bois placée dans la maçonnerie à environ 3 m de la base du mur (Bernardi 2011 : 199-200, fig. 23). Ce dispositif a été daté du début du XIII<sup>e</sup> siècle par analyse dendrochronologique (1220 environ). De telles méthodes de datation ne sont pas applicables pour le chemisage du château de L'Argentière, car les éléments de bois ne sont plus présents. Ils ont été récupérés ou se sont simplement dégradés naturellement après leur exposition à l'air libre. Seul leur négatif permet d'attester l'emploi de cette technique de renforcement de la maçonnerie.

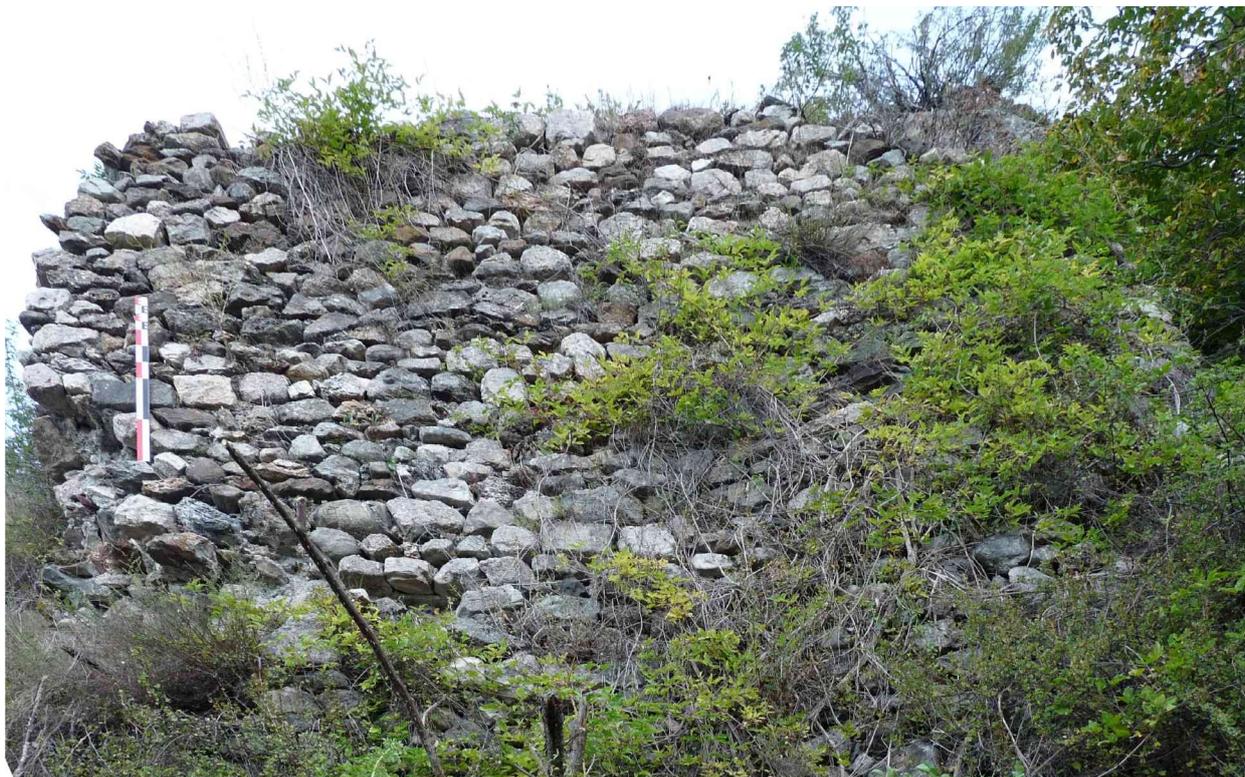
Figure 17: Parement externe du mur MR4, basse cour (cliché B. Oury, 2014).

6,80 m. Difficilement accessible à cause d'une végétation dense, d'une pente très abrupte et rocailleuse ainsi qu'à cause de sa proximité avec des parcelles bâties, tout le mur en place n'a pas pu être photographié. Seul le parement axé nord/sud a bénéficié d'un relevé photographique sommaire (fig. 16 et 17).

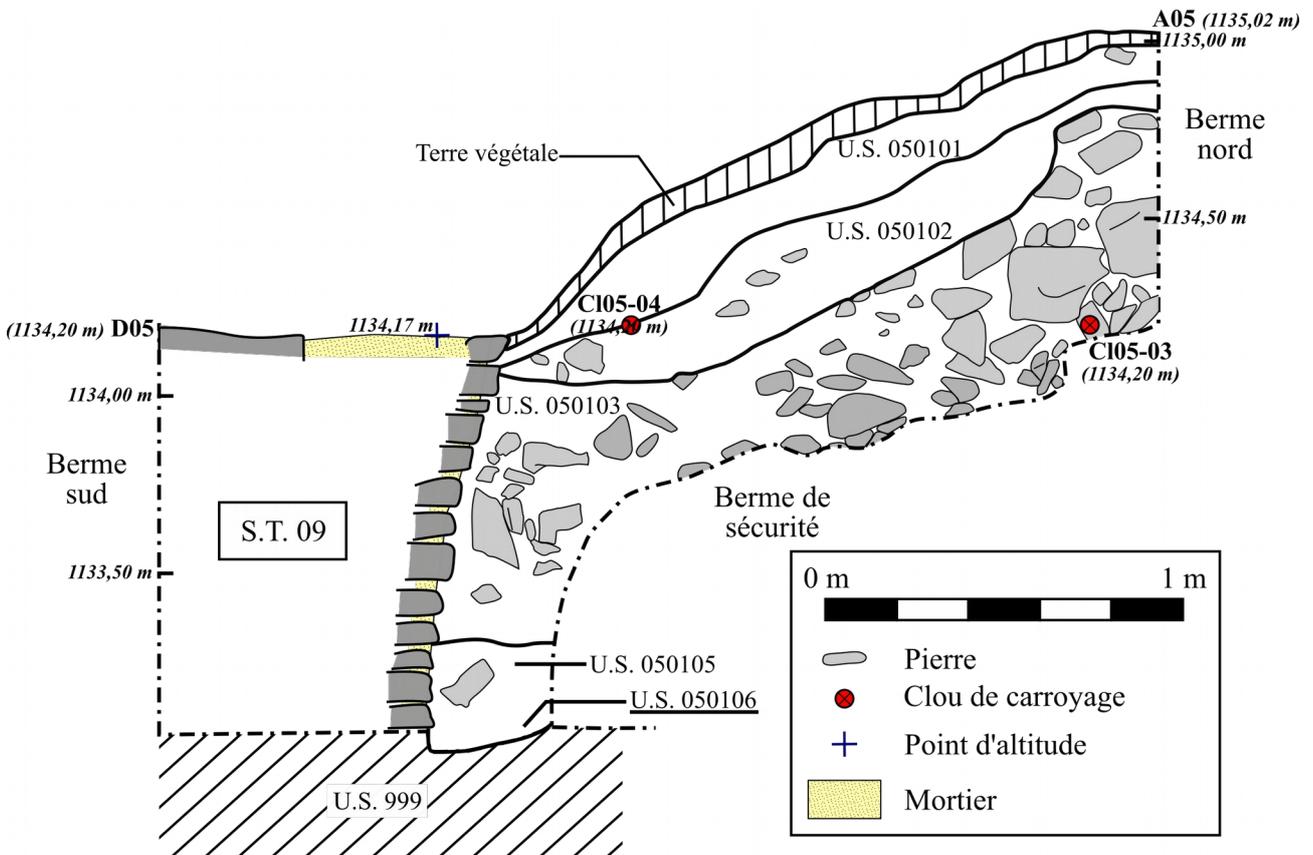
Figure 28: Sondage 05, coupe stratigraphique ouest (DAO B. Oury, 2016)

La stratigraphie du sondage 05 est plutôt simple (fig. 25, 26, 27 et 28). Le substrat (U.S. 999) a été atteint à environ 1,50 m de la surface dans toute la partie sud seulement, car une berme de sécurité a été aménagée dans toute la partie nord compte tenue de la profondeur du substrat. C'est une roche de couleur jaunâtre relativement dure et parcourue de failles qui l'affaiblissent. Il présente des traces d'aménagement et de taille (U.S. 050106) pour lui donner un relief peu marqué en vue d'une construction. Le substrat est directement remblayé par une couche de terre comportant les débris de taille du substrat (U.S. 050105). Puis une tranchée de fondation (U.S. 050107) est créée dans l'U.S. 050105 pour la construction de l'enceinte médiévale ST09 qui repose immédiatement sur le substrat, solidement enrochée. Simultanément à la construction de l'enceinte, la tranchée et l'avant-mur sont remblayés par une couche de terre mêlée de pierres de moyen module, relativement dense, sur environ 1 m de hauteur (U.S. 050103). Sa forme légèrement concave pourrait suggérer la mise en place d'un fossé sans creusement, simplement en façonnant le profil du remblai. Le calage plus prononcé de la maçonnerie de ST09, fait par un amoncellement de pierres tend à montrer que cette couche de remblai servait à garantir la stabilité du mur (fig. 29). Enfin, à une époque indéterminée, correspondant sans doute à l'abandon du site à la fin de l'époque Moderne, le sol extérieur est recouvert d'abord partiellement d'une couche de dépôt riche en pierres peut-être issues de la destruction même de l'enceinte (U.S. 050102), puis complètement par une couche de terre assez dense et compacte qui vient sceller l'occupation (U.S. 050101) et jouxte le mur ST09 sur laquelle s'est déposée une fine couche de terre végétale.

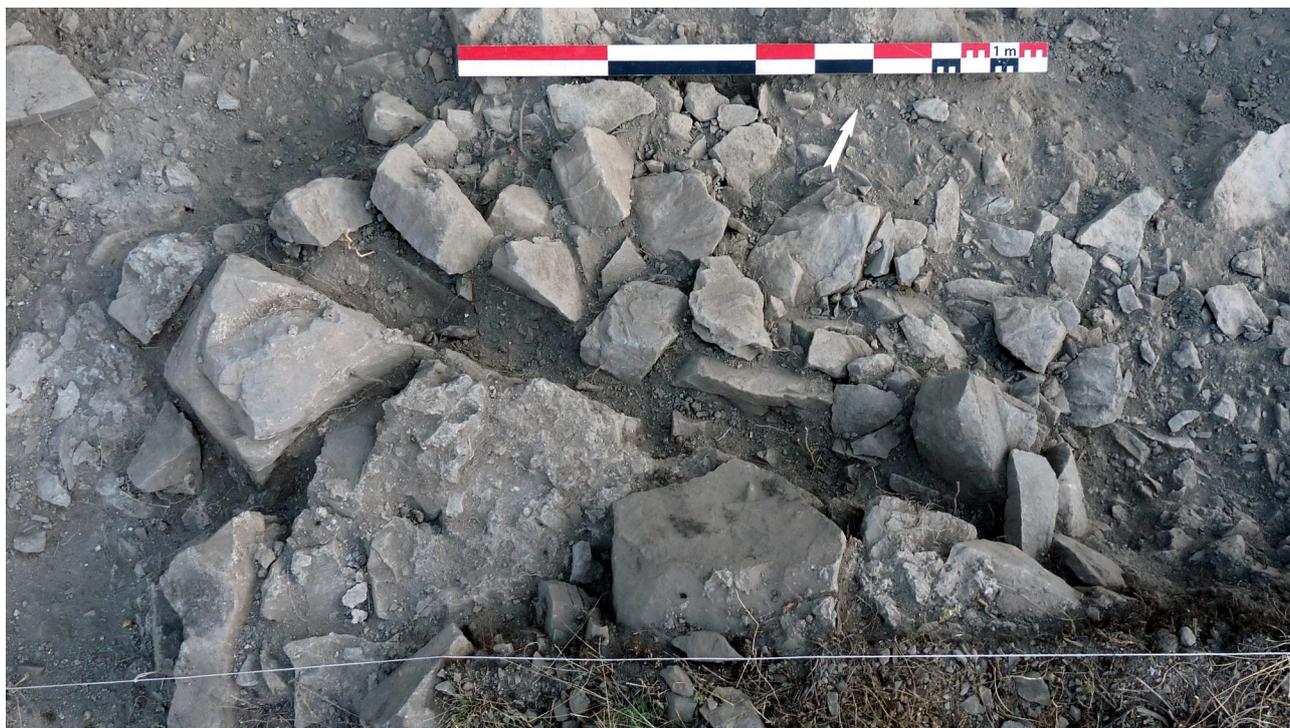
Figure 29: Sondage 05, empierrement et tranchée de fondation de ST09, enceinte du bourg castral (cliché B. Oury, 2016)

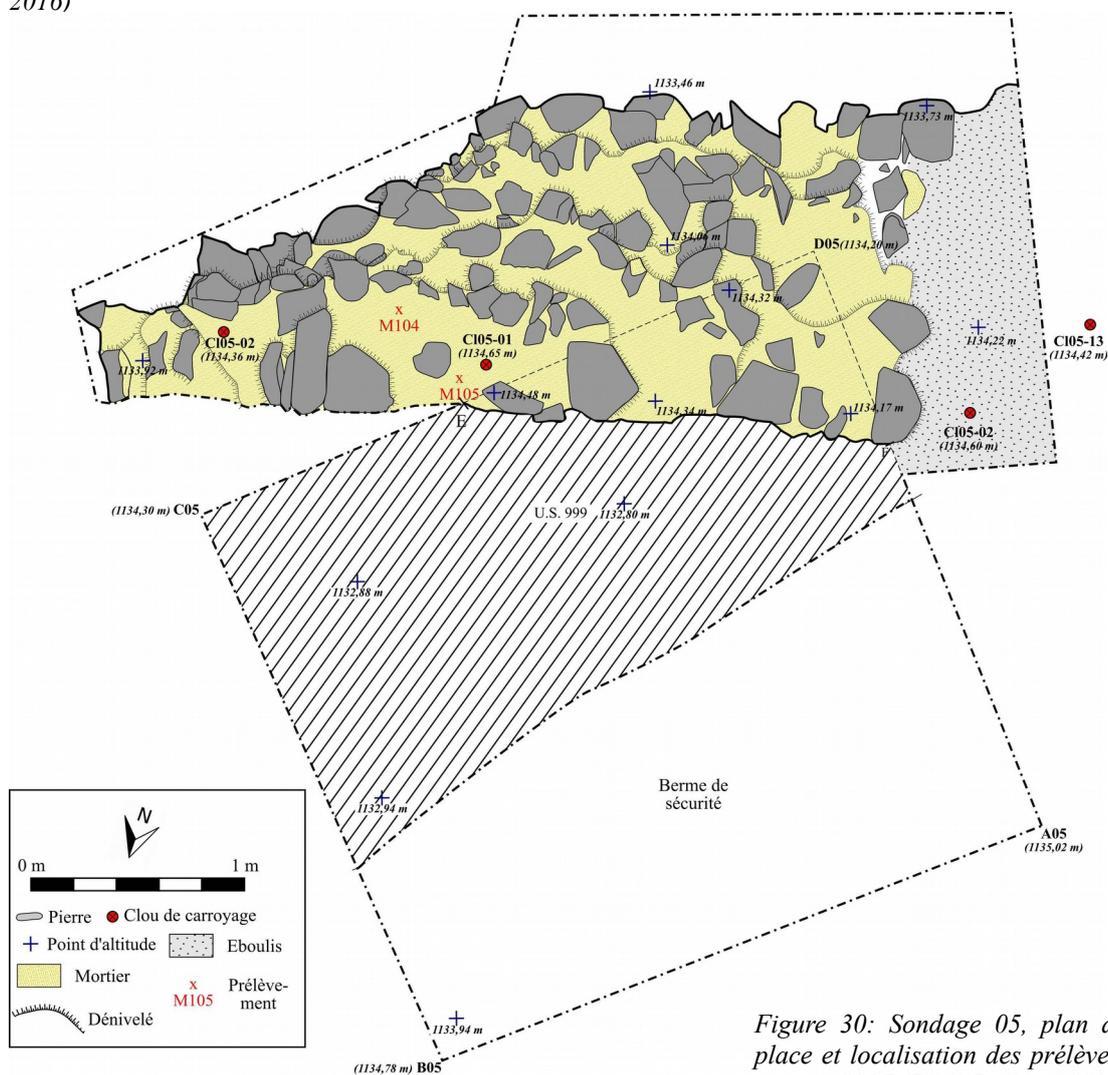
Figure 30: Sondage 05, plan des structures en place et localisation des prélèvements de mortier faits en 2017 (DAO B. Oury, 2016)

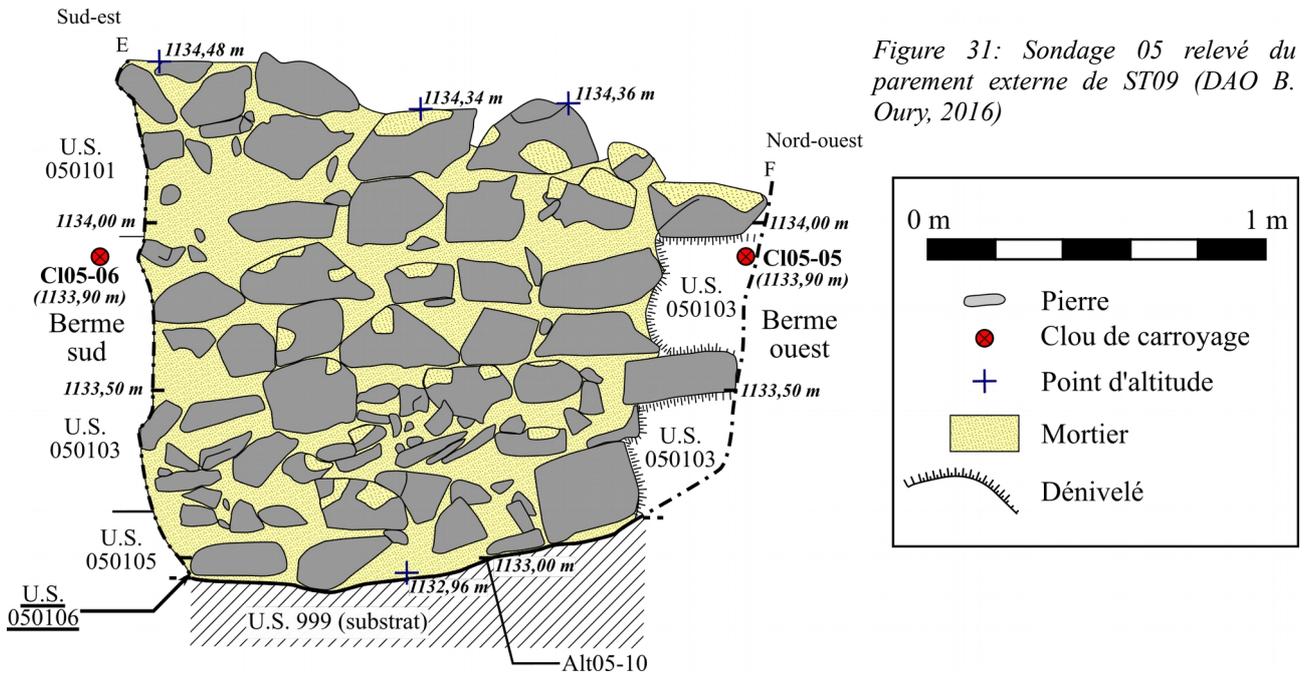
Figure 31: Sondage 05 relevé du parement externe de ST09 (DAO B. Oury, 2016)

Le sondage a été étendu en surface pour déterminer l'emprise du mur ST09. Son orientation légèrement désaxée nord-ouest/sud-est correspond parfaitement au tracé de l'enceinte médiévale visible sur le flanc est et n'est pas perpendiculaire avec l'alignement de pierres observé en surface en 2014 (fig. 33). Dans son épaisseur, les vestiges du mur se dégradent plus l'on se dirige vers l'intérieur de l'enceinte où les niveaux de sols sont relativement plus bas qu'à l'extérieur ce qui a facilité l'effondrement de la structure dans la pente. Le relevé en plan permet également d'estimer la largeur à 1,70 m en comptant l'absence du parement interne, ce qui est une mesure en totale adéquation avec celles relevées sur d'autres portions du mur d'enceinte en 2014.

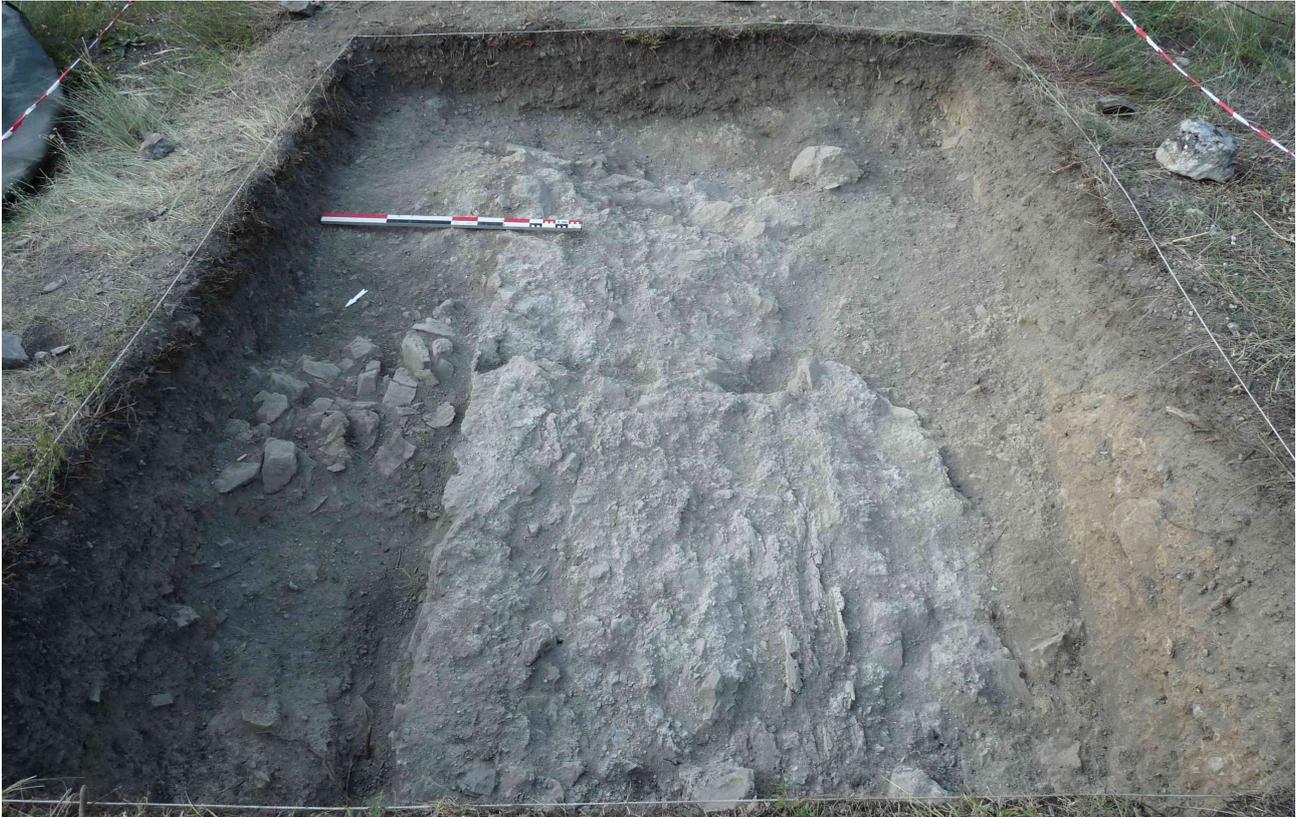
Figure 37: Sondage 09 : Structure ST13, mur d'enceinte ouest du bourg castral (cliché B. Oury, 2017).

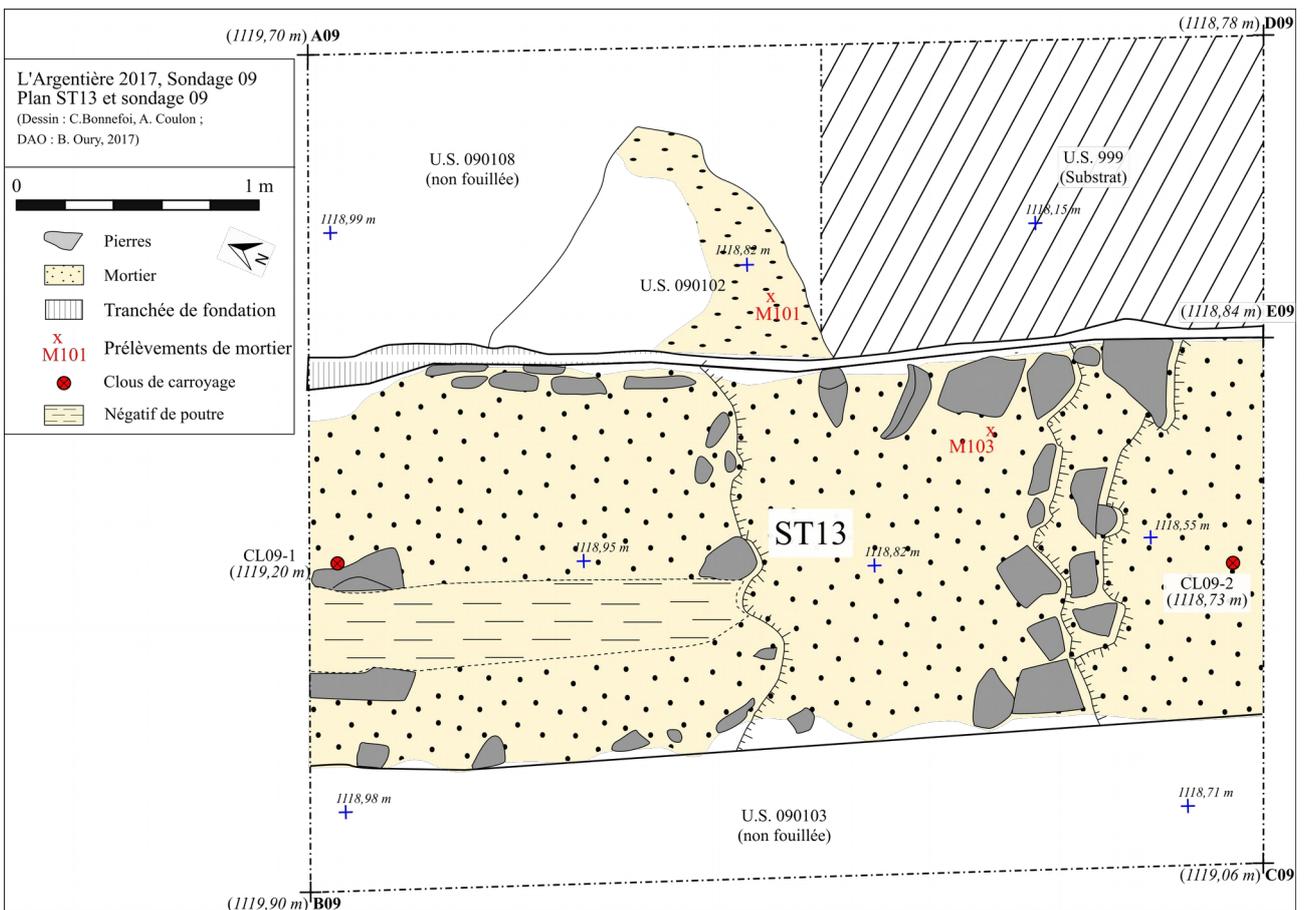
Figure 38: Sondage 09, plan des structures (2017)

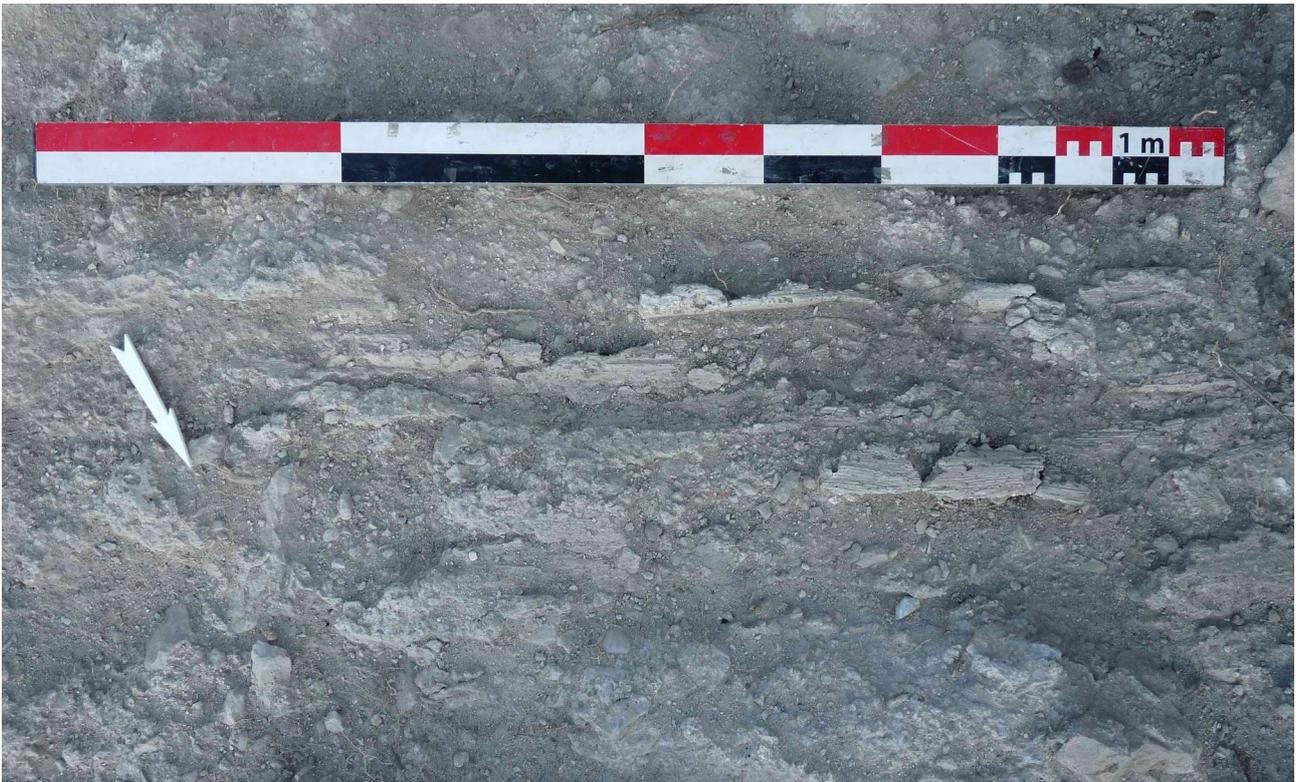
Figure 39 : Sondage 09, négatif de poutre dans le mortier de la ST13 (cliché B. Oury, 2017)

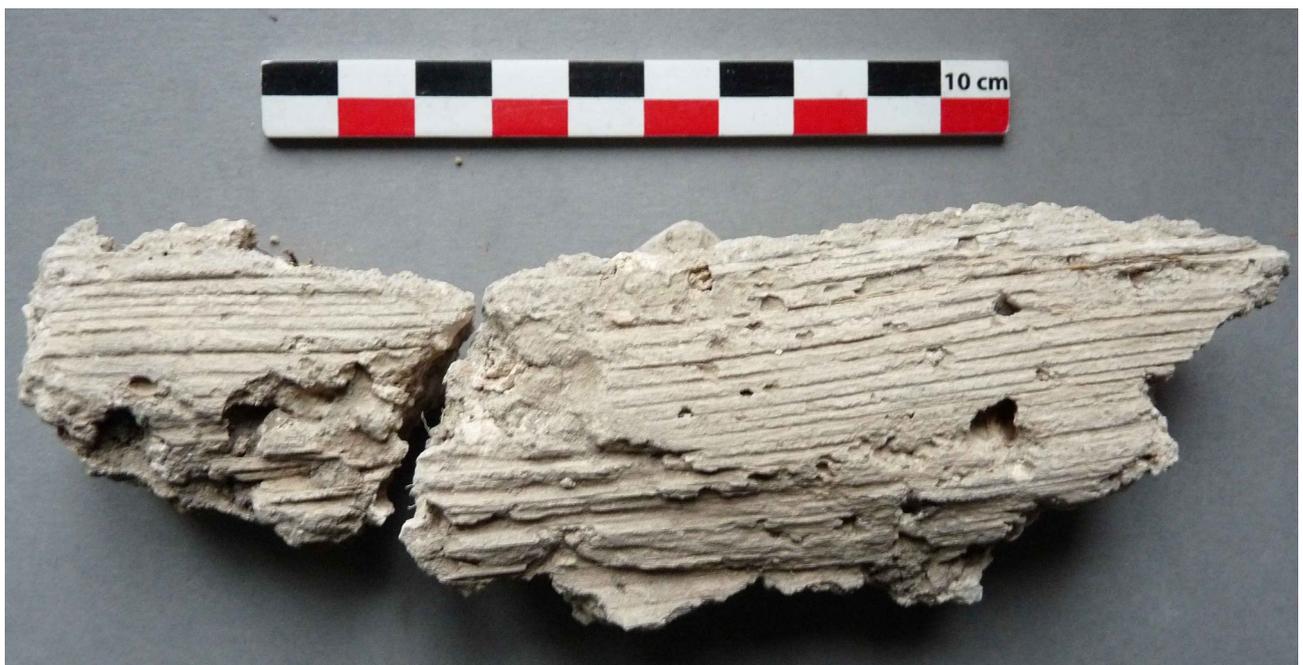
Figure 40 : Sondage 09, détail de mortier portant la trace en négatif d'une poutre (cliché B. Oury, 2017)

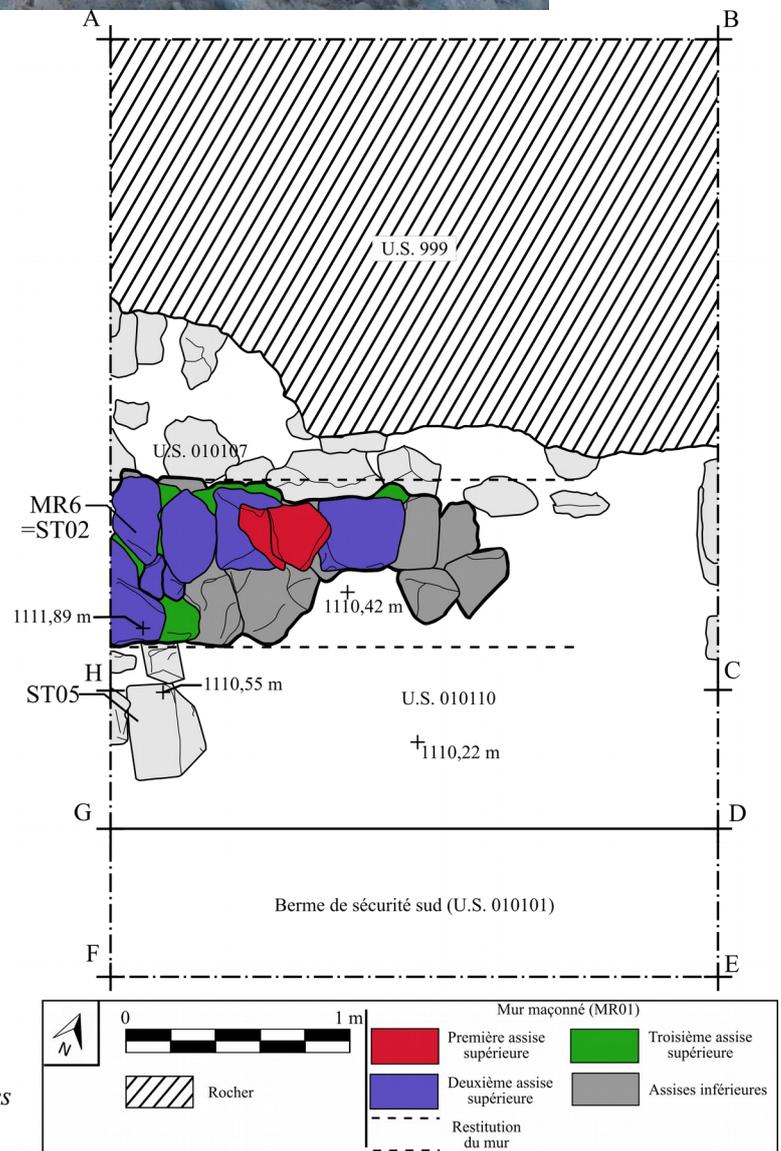
Figure 44 : Sondage 01, plan de situation des structures en place (DAO B. Oury, 2017)

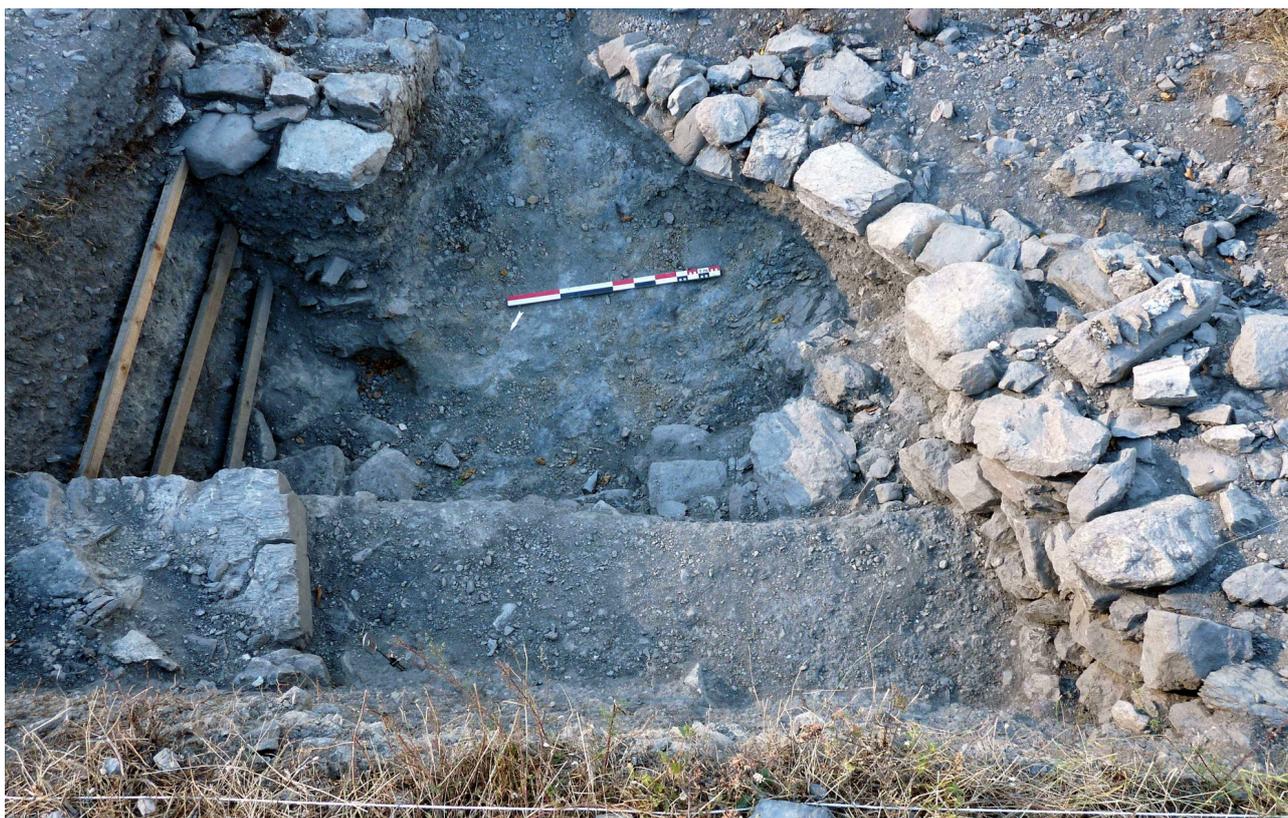
Figure 52 : Sondage 01bis, substrat rocheux (cliché B. Oury, 2016).

Le substrat géologique (U.S. 999), une roche schisteuse très friable et dégradée, a été atteint dans toute l'étendue du sondage (fig. 52). La différence de dénivellation entre le haut du sondage et le bas est assez importante. Le niveau de substrat relativement plat est atteint à quelques centimètres de profondeur dans la partie sud du sondage alors qu'il repose sous plus de 2 m de remblais dans la partie nord.

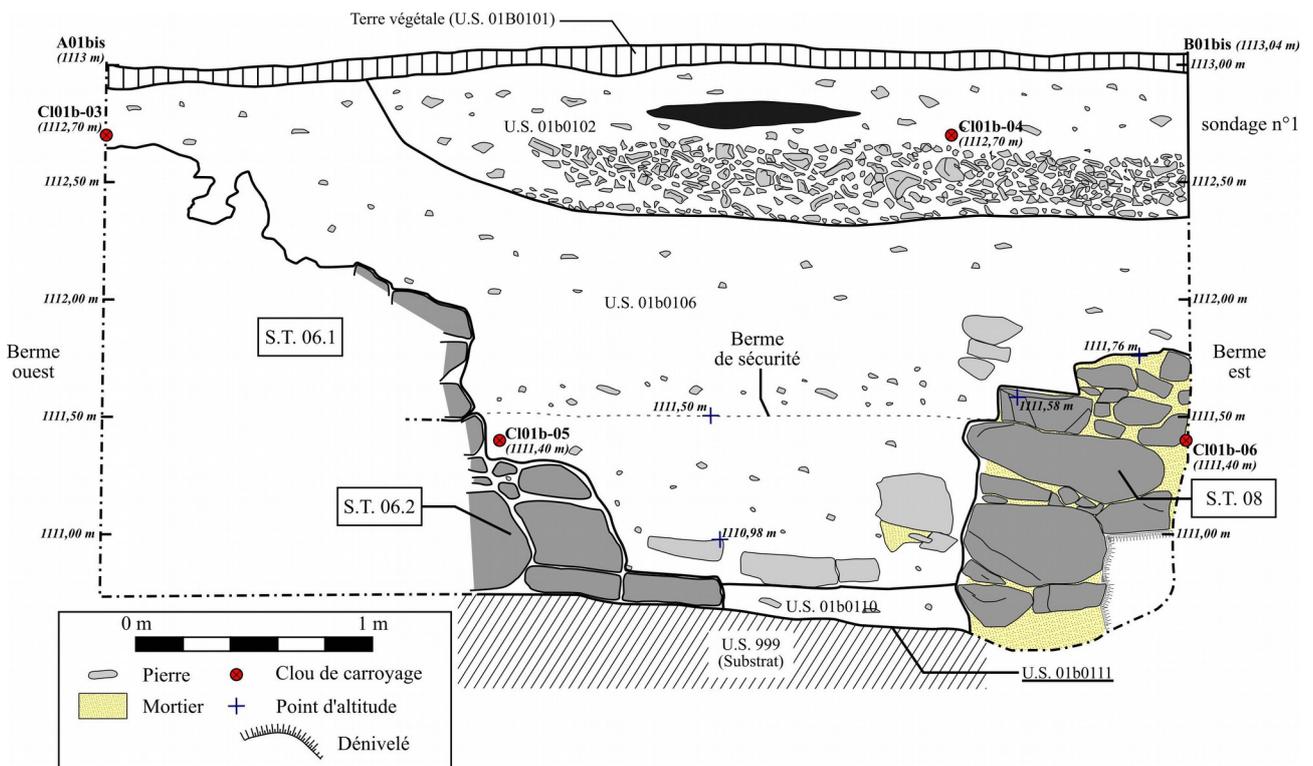
Figure 54 : Sondage 01bis, coupe stratigraphique nord (DAO B. Oury, 2016).

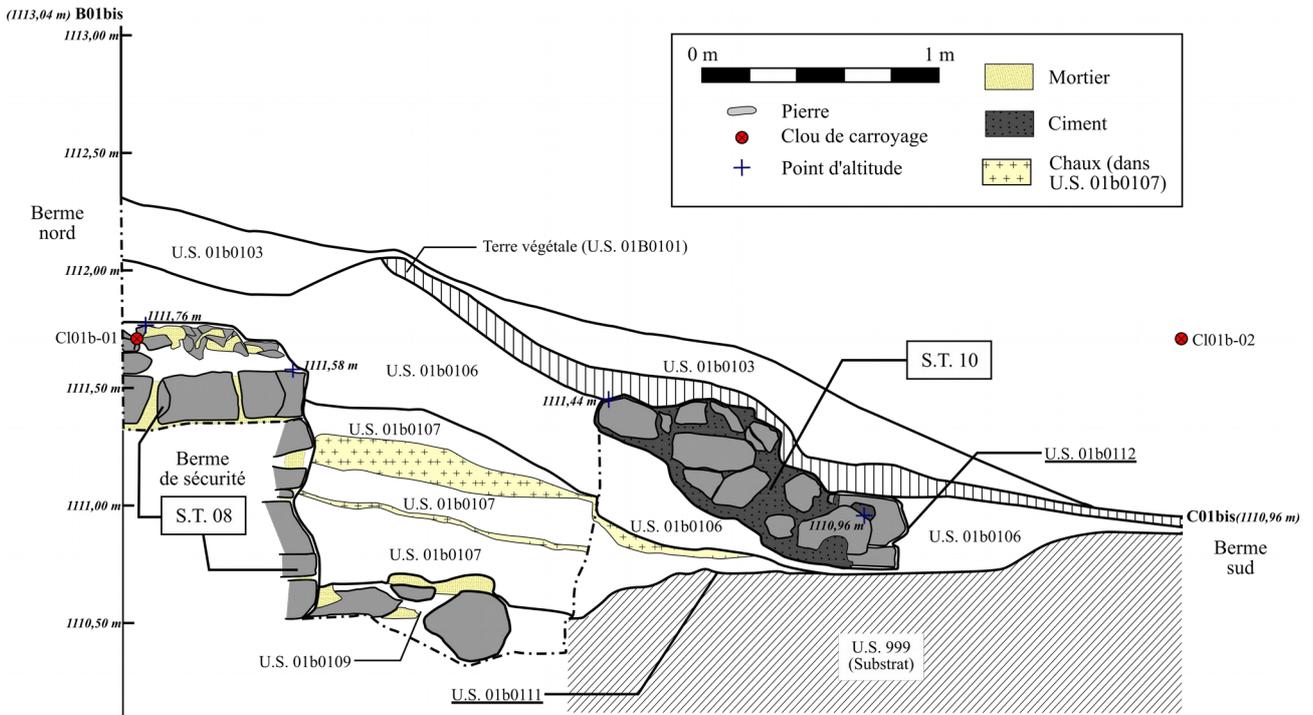
Figure 55 : Sondage 01bis, coupe stratigraphique est (DAO B. Oury, 2016).

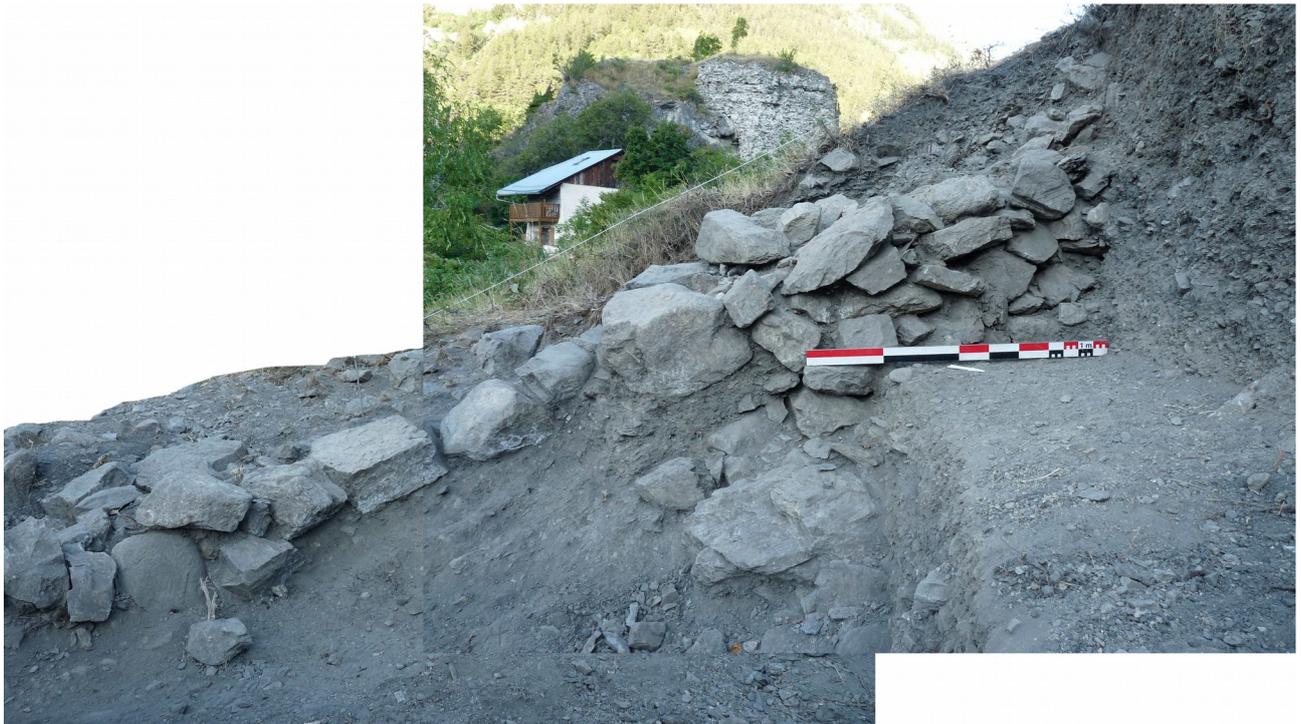
Figure 56 : Sondage 01bis, face est de ST06-ST07 (clichés, B. Oury, 2016).

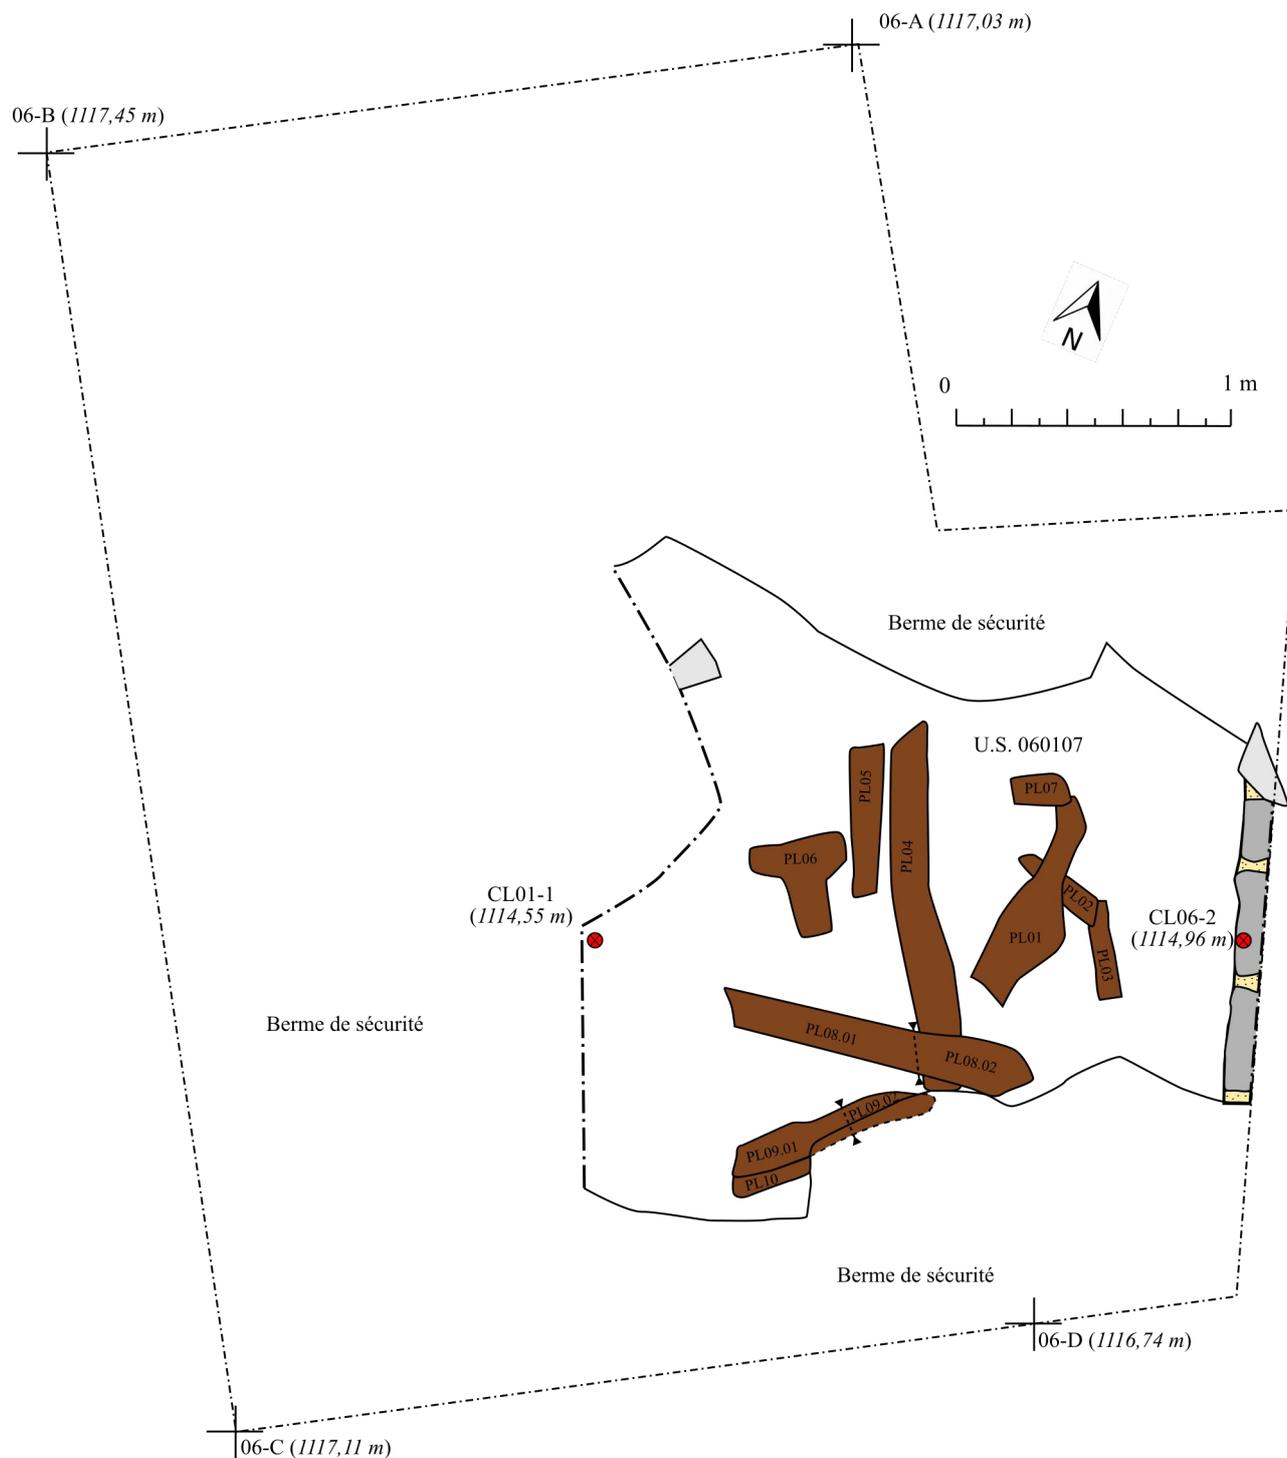
Figure 74 : Sondage 06, plan de situation du plancher calciné (DAO B. Oury, 2017).

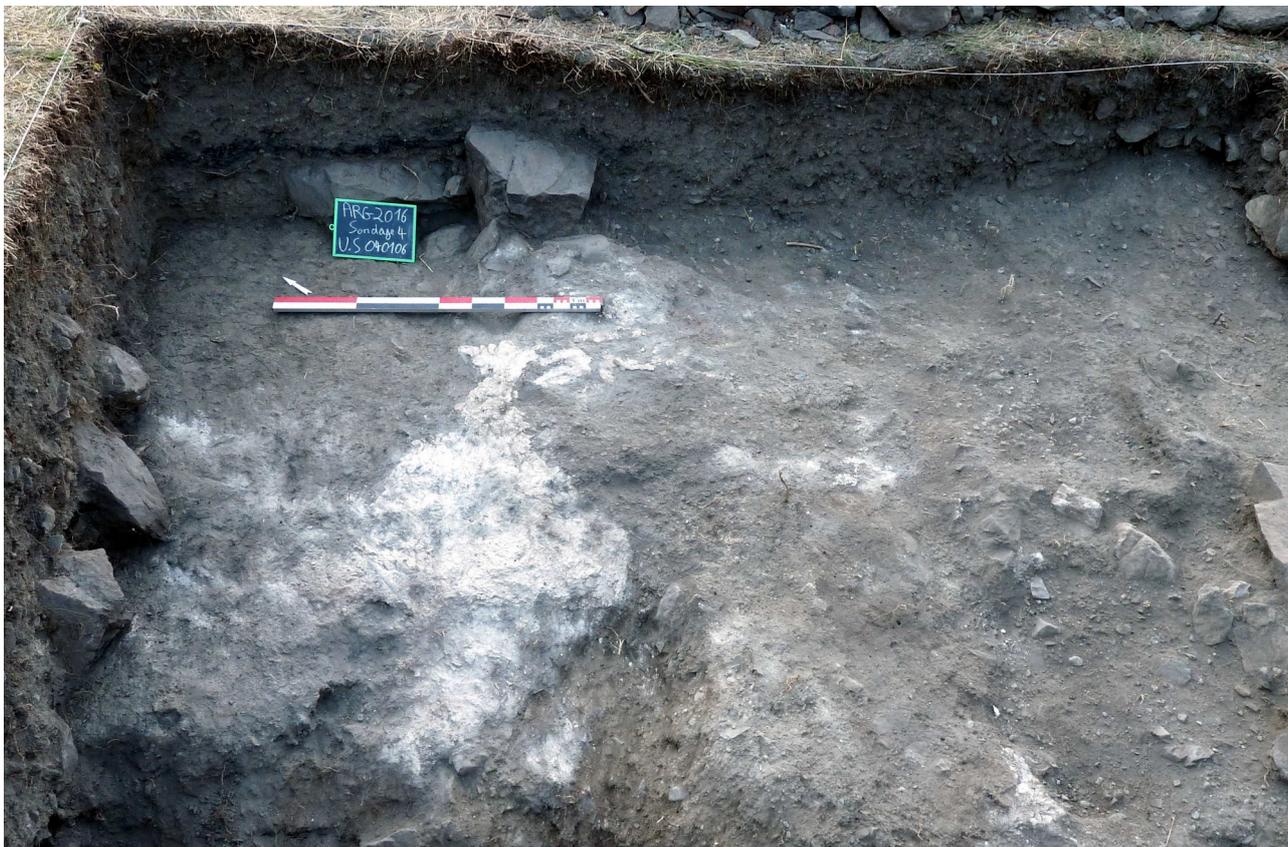
Figure 77 : Sondage 04, couche de chaux interprétée comme les vestiges d'une aire de gâchage du mortier (cliché B. Oury, 2017).

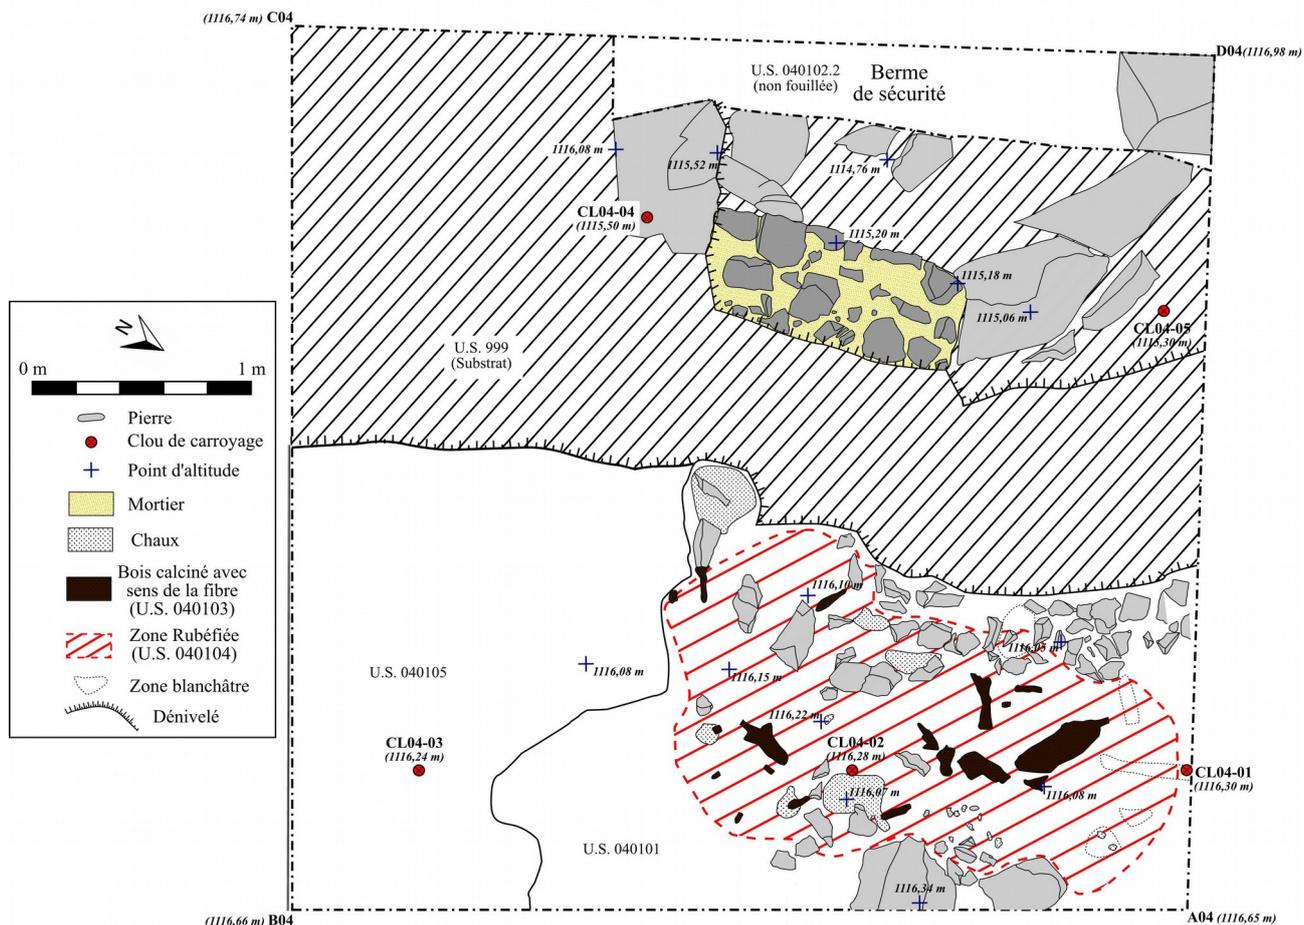
Figure 78 : Sondage 04, plan des structures et des sols en place (DAO B. Oury, 2016).

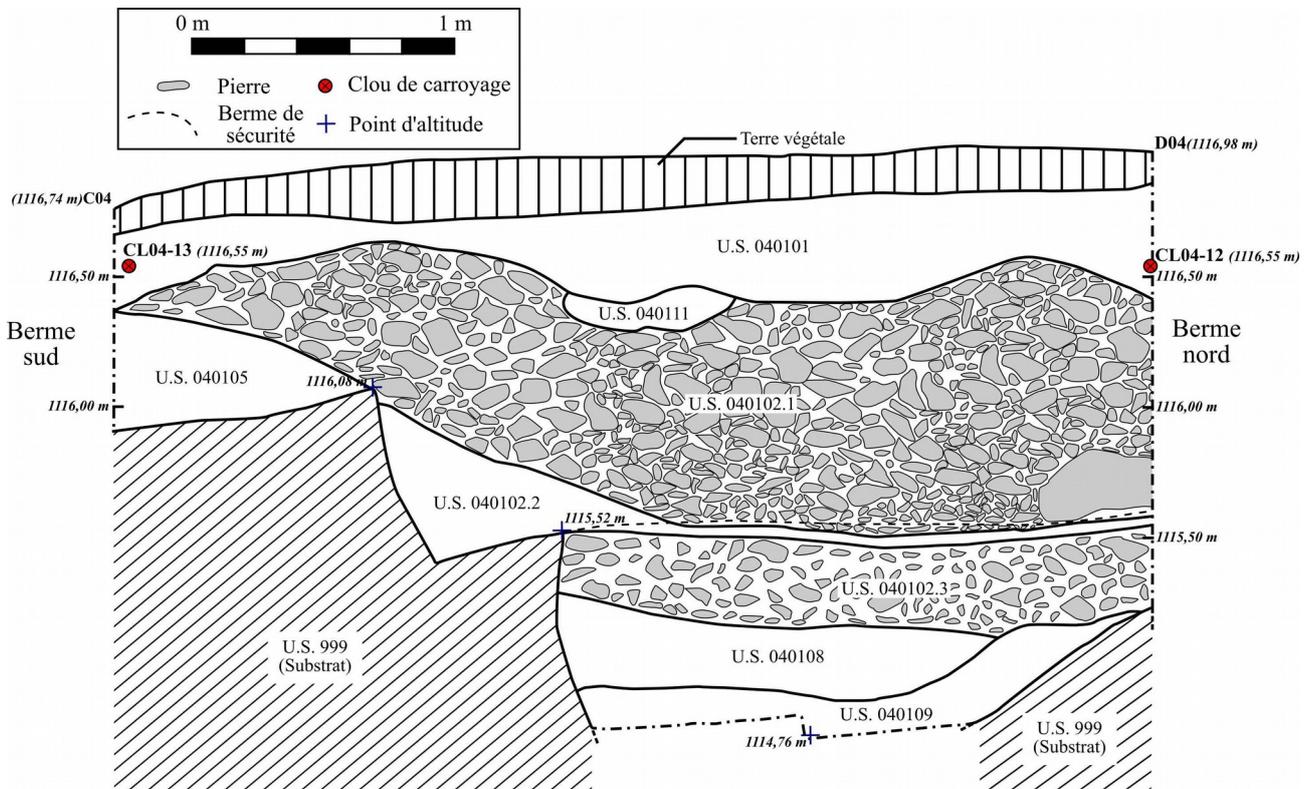
Figure 81 : Sondage 04, coupe stratigraphique ouest (DAO B. Oury, 2016).
