**Sondages archéologiques au château de L'Argentière  
(Argenteria), commune de L'Argentière-la-Bessée, 05.  
Document Final de Synthèse**

SONDAGES ARCHÉOLOGIQUES (2015-2017)

**CHÂTEAU DE L'Argentière (*Argentaria*)**  
**COMMUNE DE L'ARGENTIERE-LA-BESSÉE**  
**(HAUTES-ALPES, 05)**

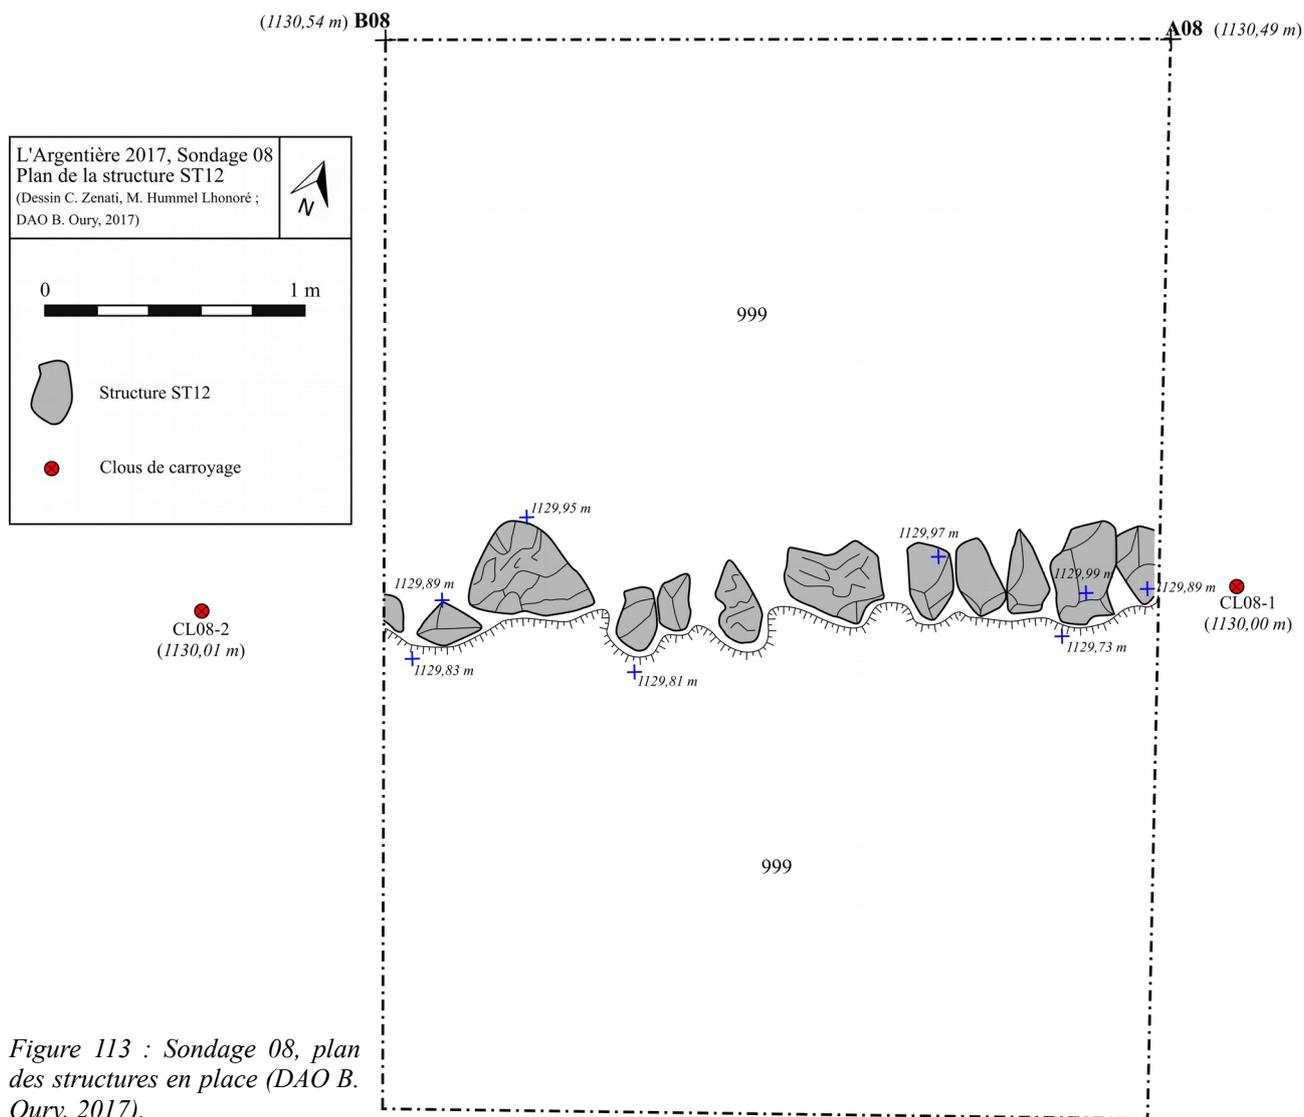
Figure 113 : Sondage 08, plan des structures en place (DAO B. Oury, 2017).

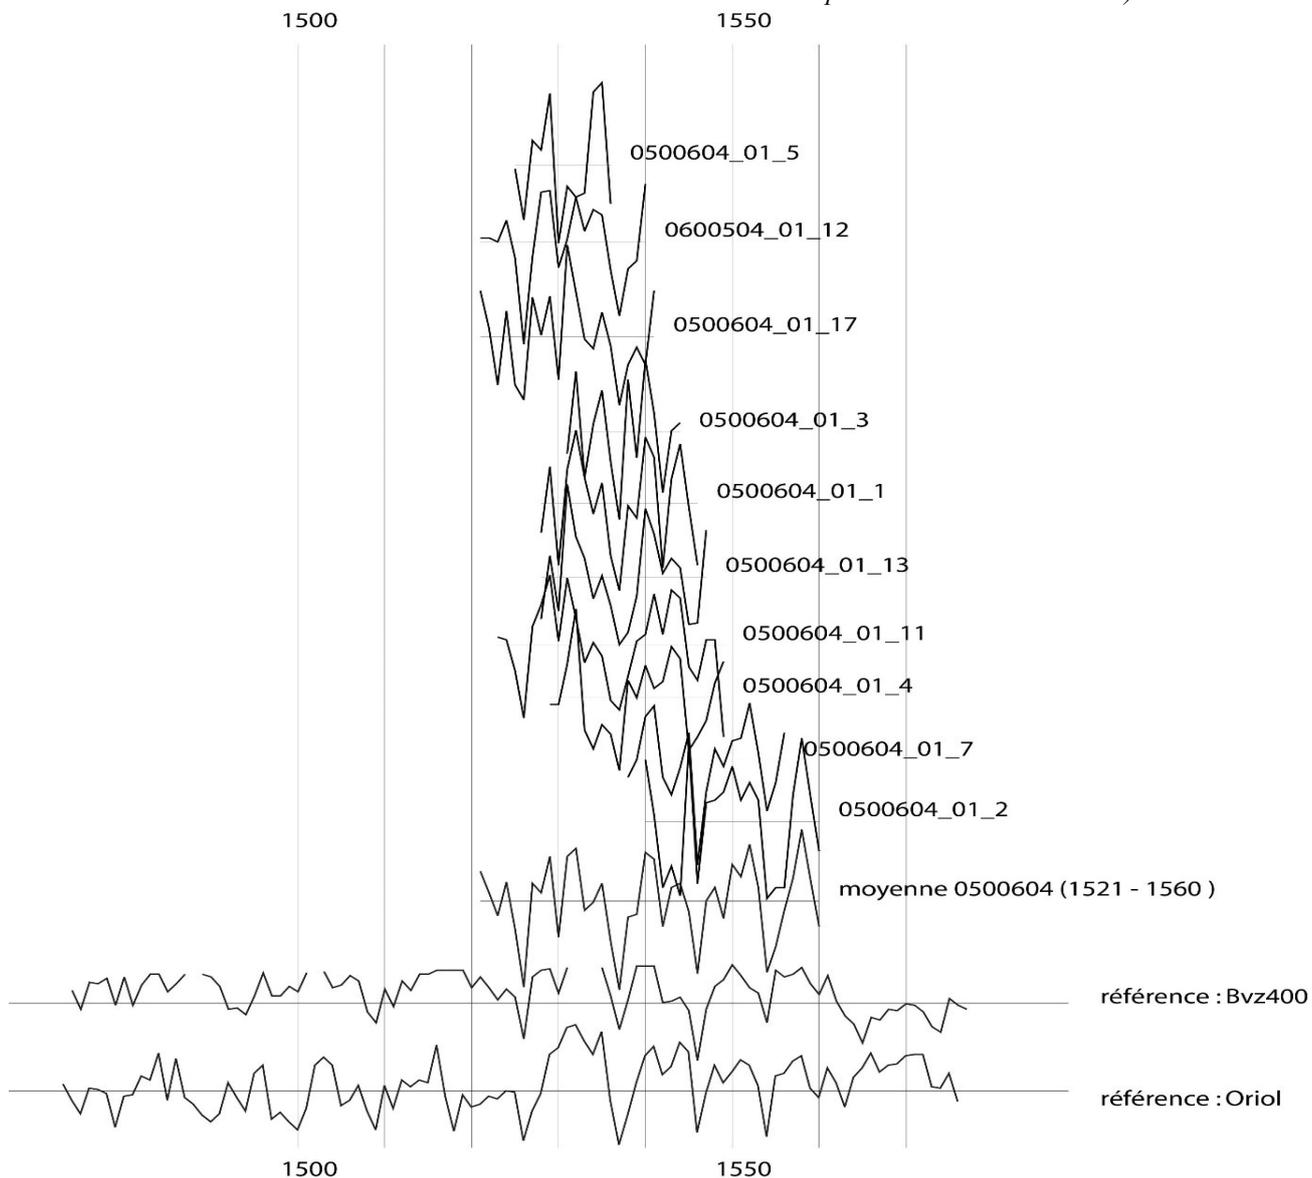
Figure 134 : Représentation graphique des 18 séries individuelles ainsi que leur chronologie moyenne « moyenne 0500604 » et les deux chronologies de référence (Bvz400 et Oriol) avec lesquelles cette moyenne corrèle le mieux (transformation par la méthode du Corridor).

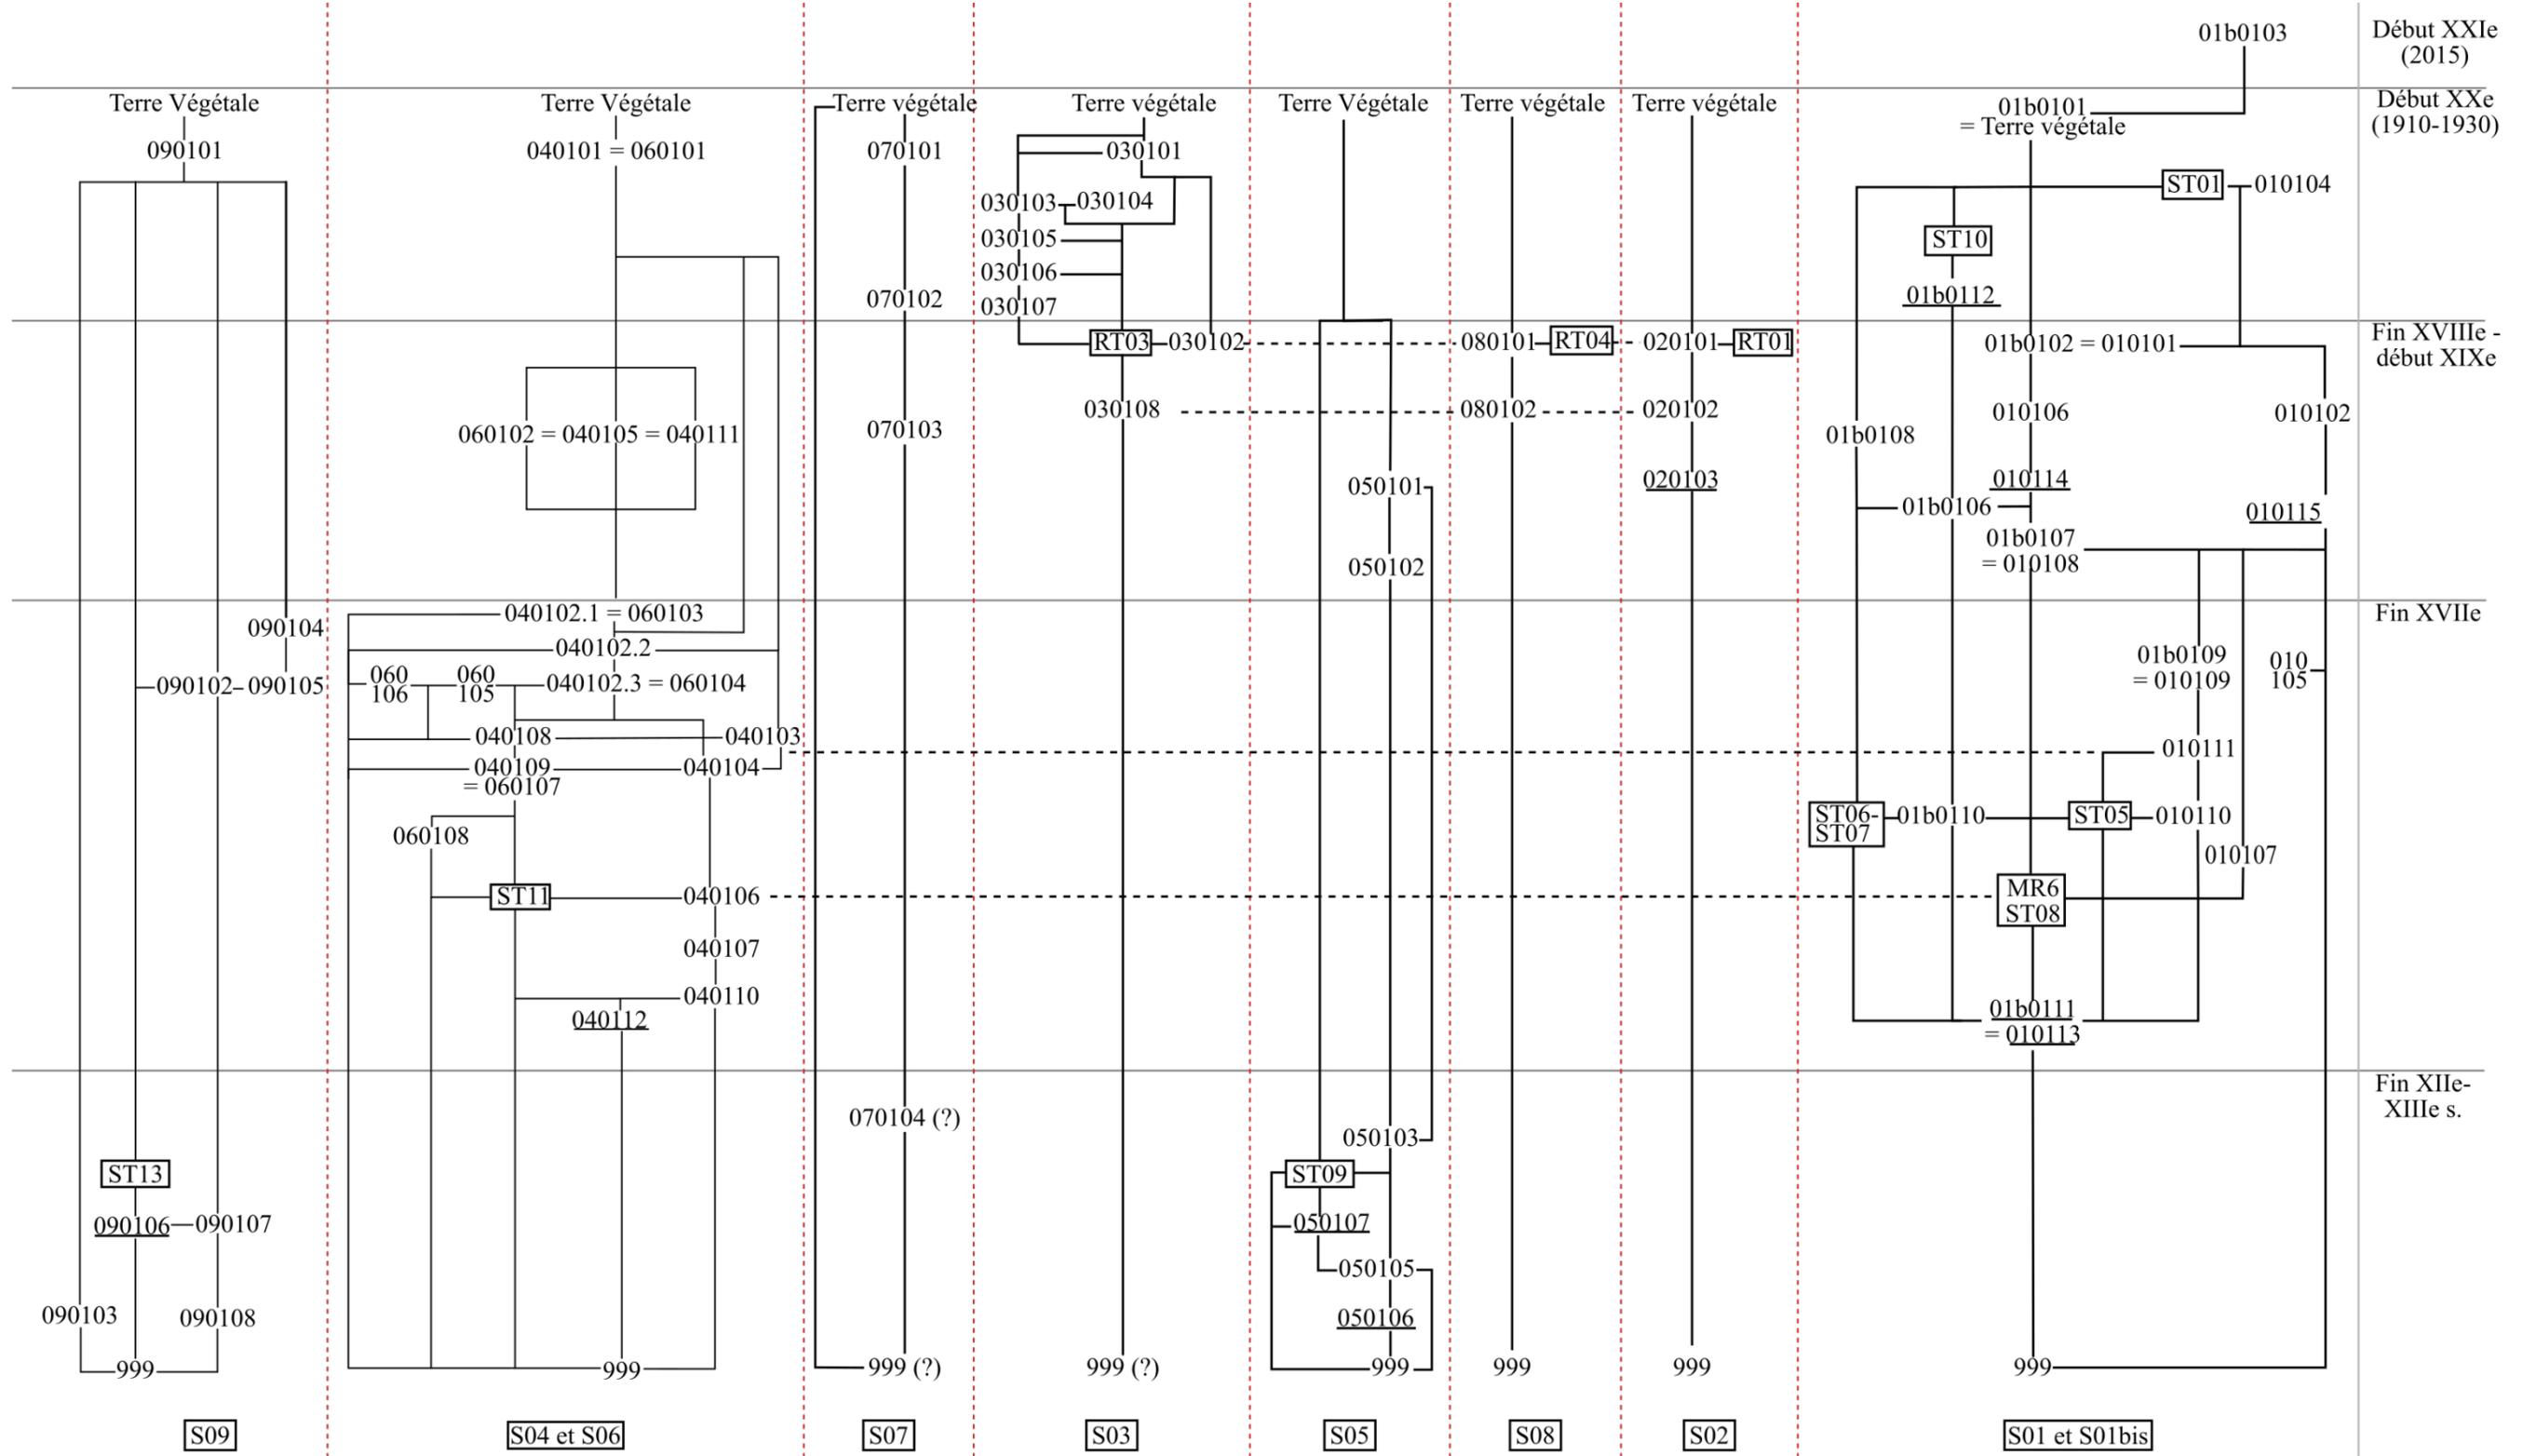
Figure 135 : Diagramme stratigraphique combiné des différents sondages pratiqués dans le bourg castral de L'Argentière entre 2015 et 2017 (DAO B. Oury, 2017).
