**Memoria de la actuación “ Excavación arqueológica en el
yacimiento de Albalat (Romangordo, Cáceres).
Campaña 2013 ”,**

Excavación arqueológica en el yacimiento de Albalat (Romangordo, Cáceres). Campaña 2013
S. Gilotte (dir).
CNRS-CIHAM, UMR 5648 & Asociación Madinat Albalat

Sophie Gilotte (dir.)

Mayo de 2014

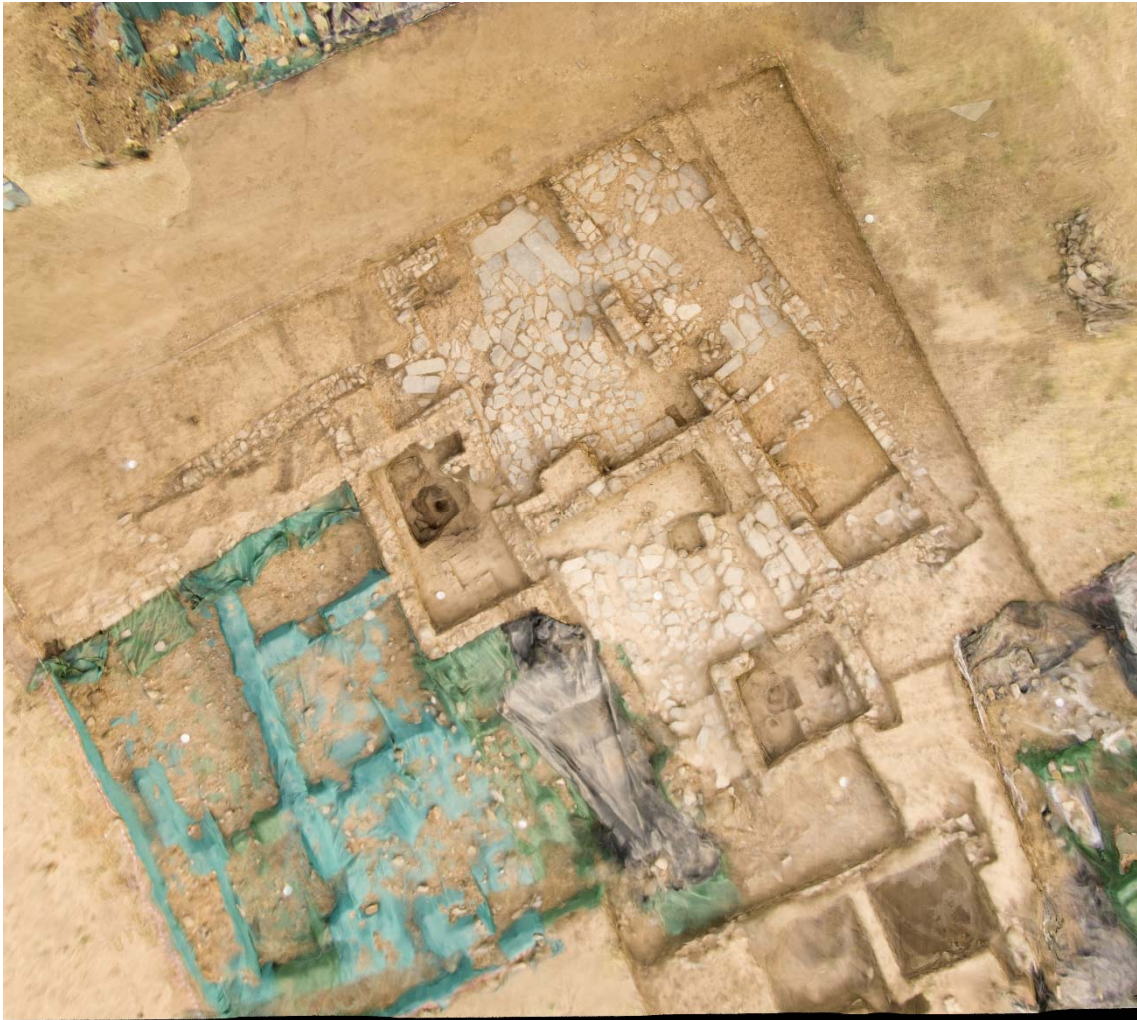
Fig. 1. Ortofoto del sondeo 2 al finalizar la campaña (modelo 3D rectificado con Asrix).

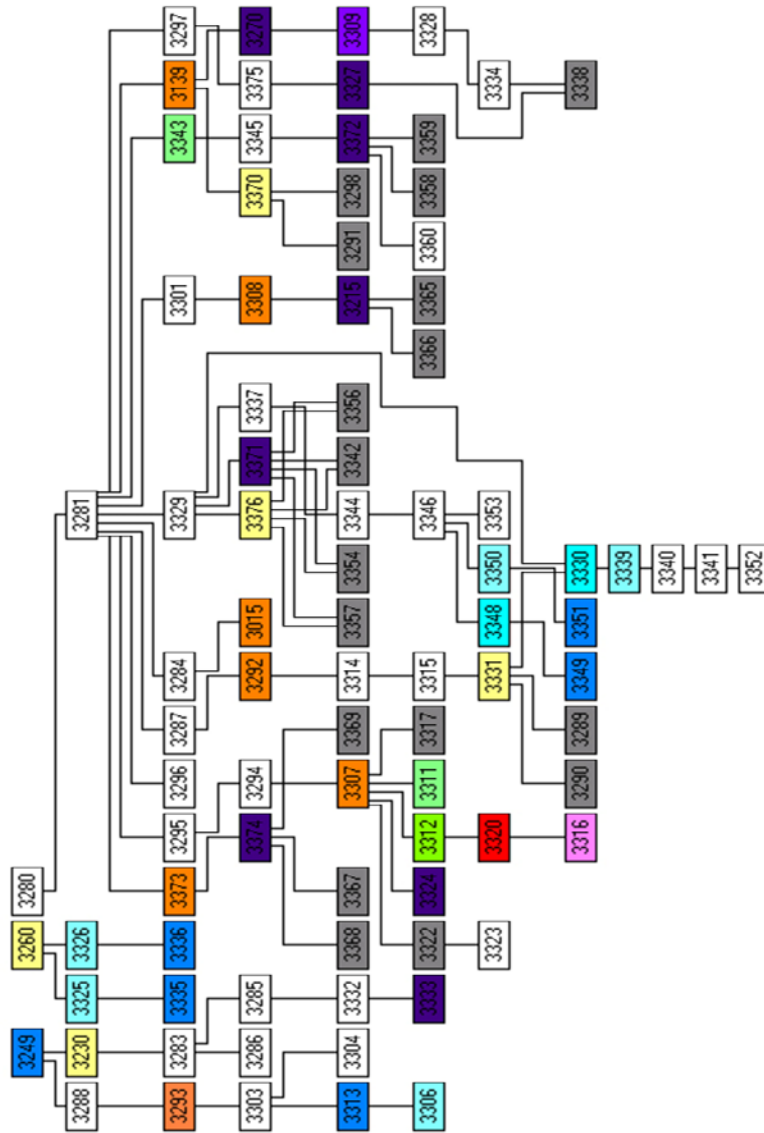
Fig. 2. Diagrama del S2.

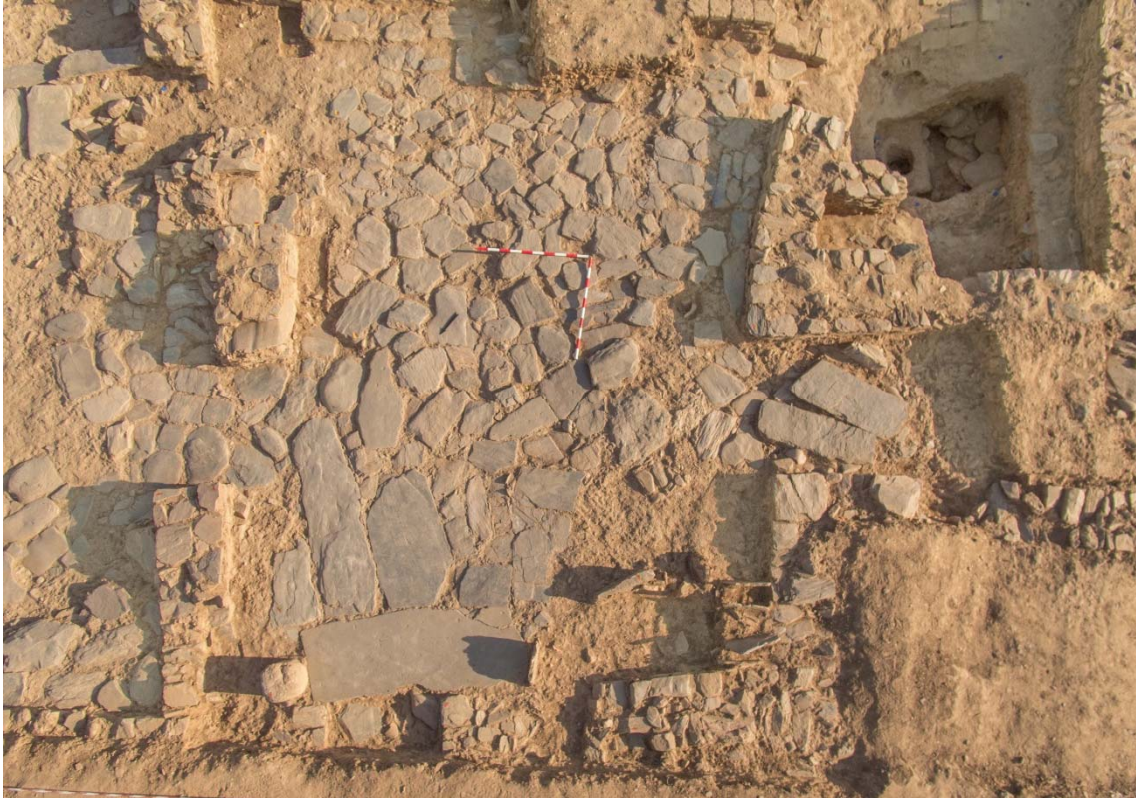
Fig. 33. Vista general del sector M al final de la excavación, enlosado de grandes lajas de pizarra (UE 3315). Se aprecian los vanos hacia los sectores O, E y P.

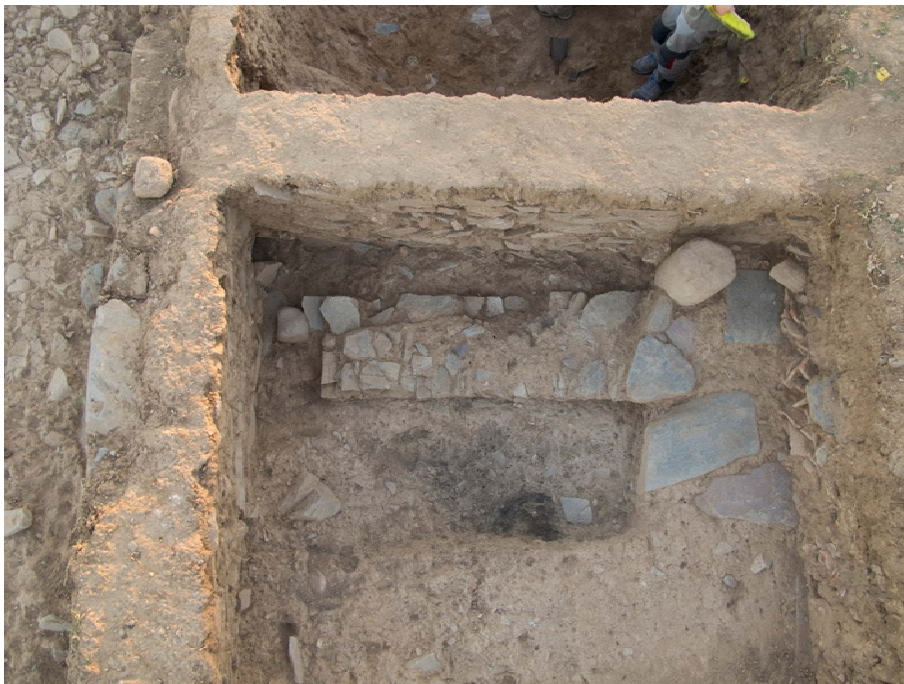
Fig. 56. Detalle del muro M 3338.

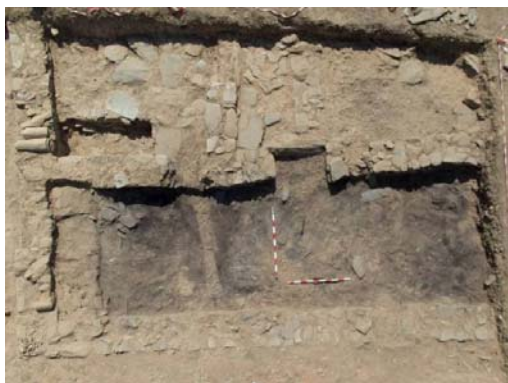
Fig. 2. Nivel de incendio que destruyó la estancia de almacenamiento (sector C3). El muro de cierre oeste ha sido encontrado en la campaña de 2013.

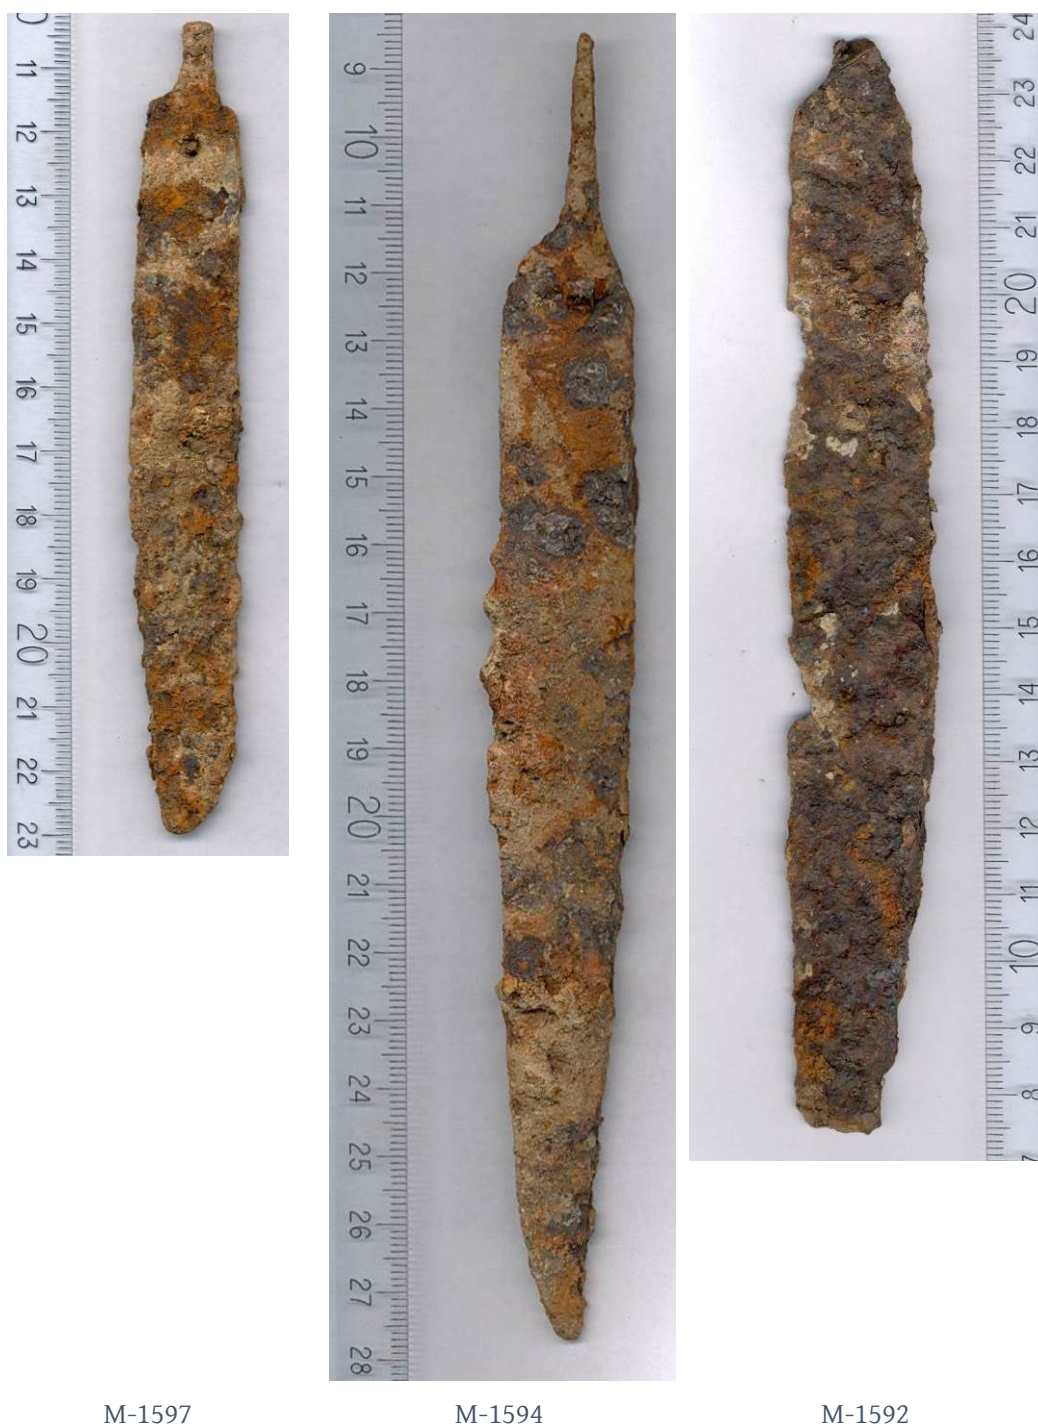
Fig. 5. Muestra de hojas de cuchillos, campaña de 2013.

- ALB13/S2-K/3260/M1592. Fragmento de una hoja de cuchillo de un filo, muy degradado con la punta rota, de sección cuadrangular (2 x 0,5 cm) y con el arranque de la espiga metálica en la prolongación del dorso. Longitud: 16,3 cm.
