Excavación arqueológica en el yacimiento de Albalat (Romangordo, Cáceres). Campaña 2015

Memoria de la actuación
“Excavación arqueológica en el yacimiento de Albalat
(Romangordo, Cáceres).
Campaña de 2015”

Sophie Gilotte (dir.)

Mayo de 2016

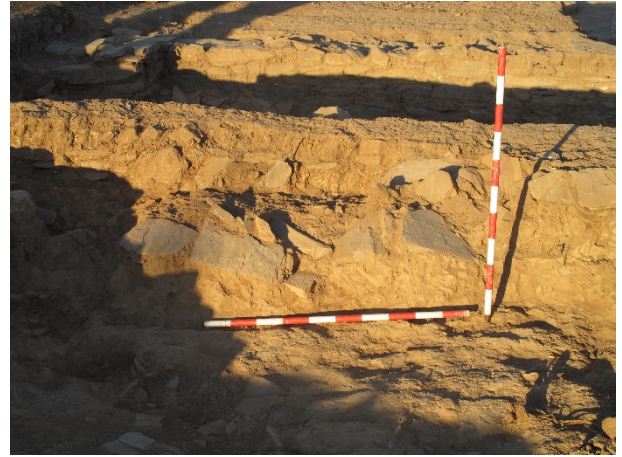
Fig. 65. UE 2508. Derrumbe localizado contra la pared interna, relacionado con el deterioro del muro M 2582.

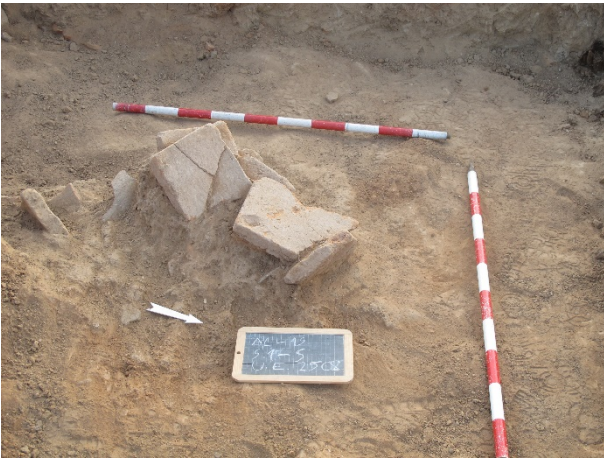
Fig. 66. UE 2508 Derrumbe de ladrillos asociado al vano V 2501.

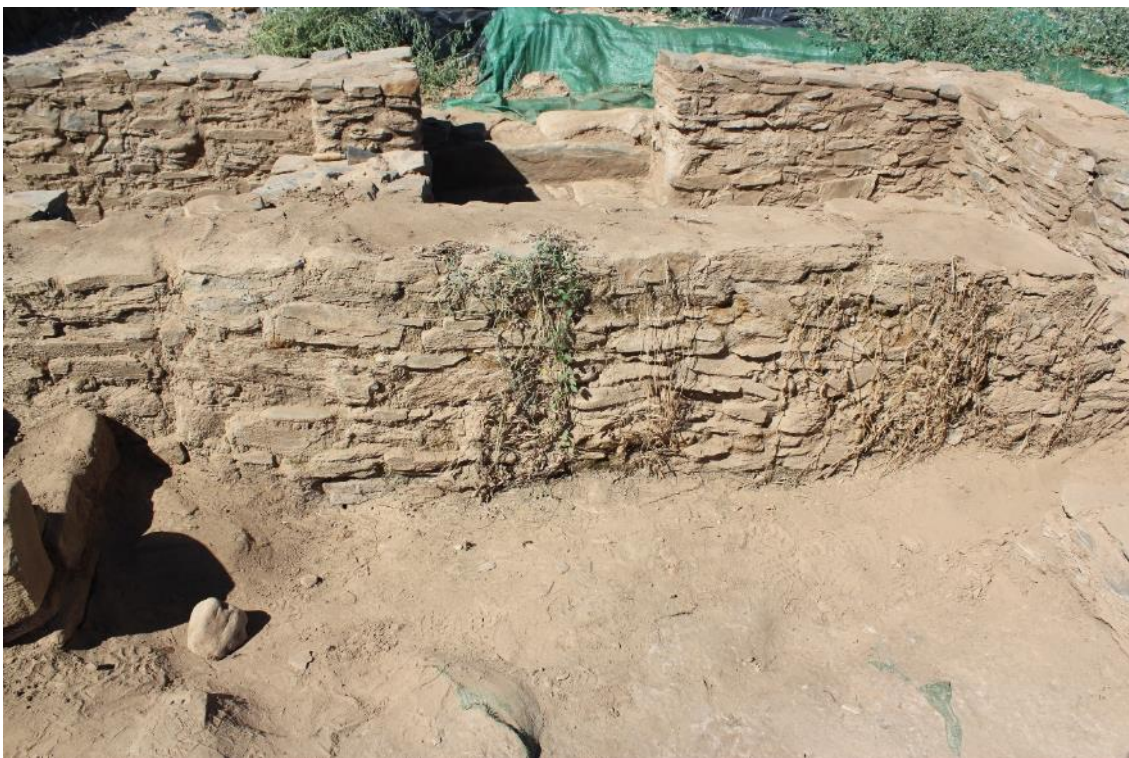
Fig. 3. Plantas superiores que han crecido sobre el muro, aprovechando roturas en la lona de plástico.

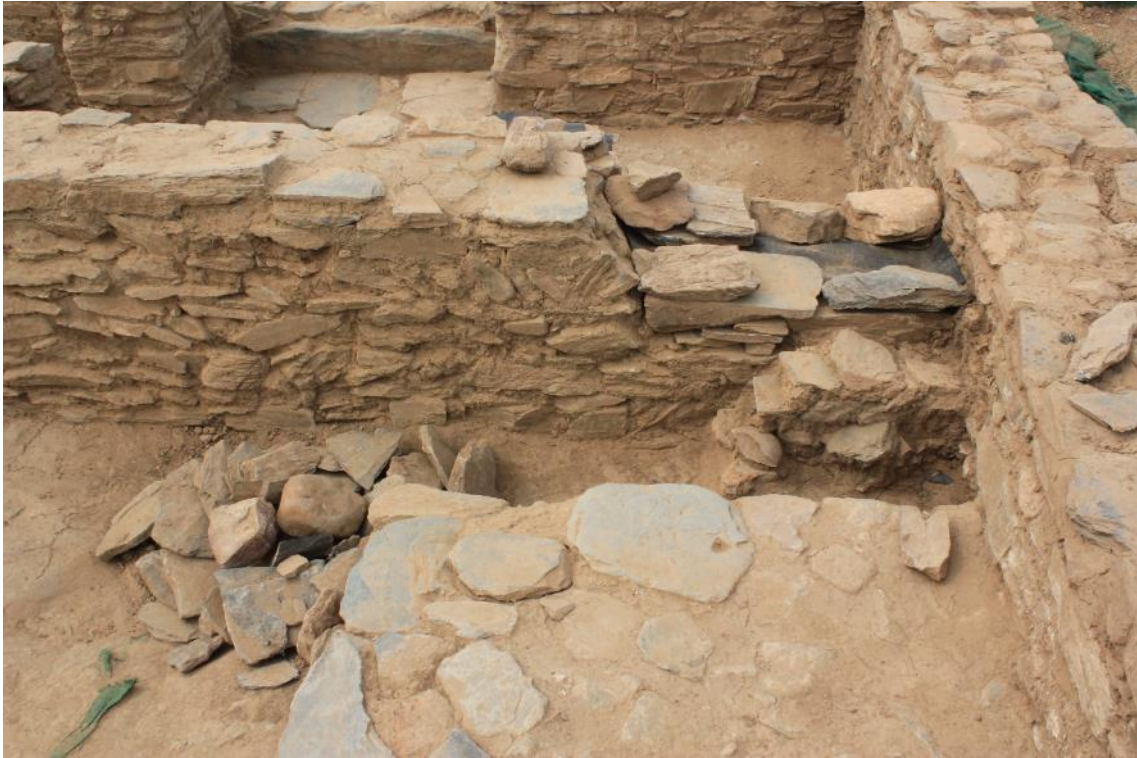
Fig. 18. Replanteo inicial de las piedras para el recrecido del muro M 2003.

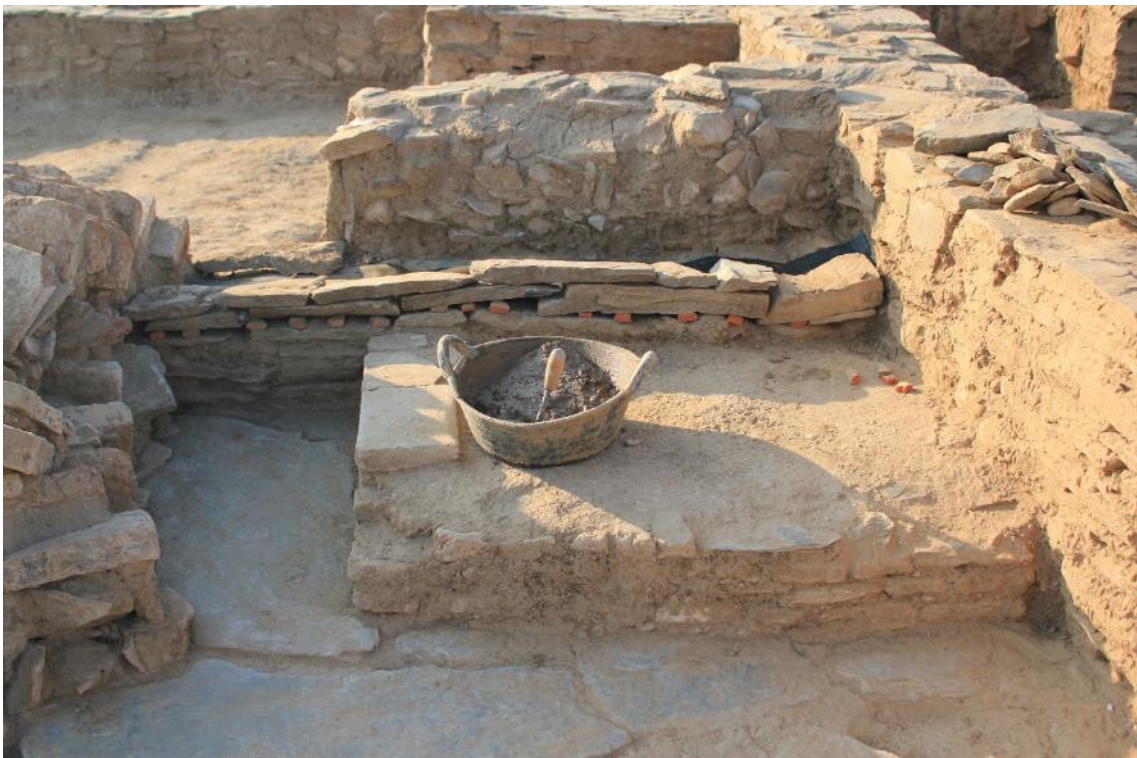
Fig. 19. Replanteo inicial de las piedras para el recrecido del muro M 2271. Pueden verse los fragmentos de teja que marcarán la separación entre original y añadido.

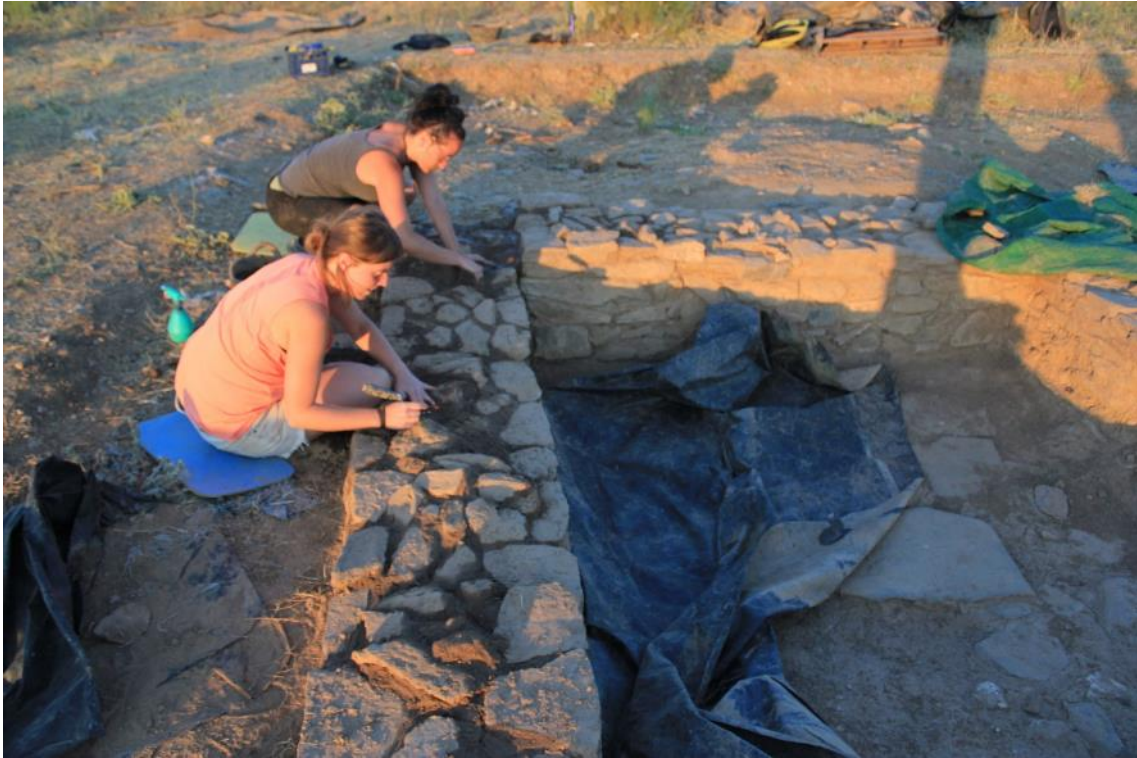
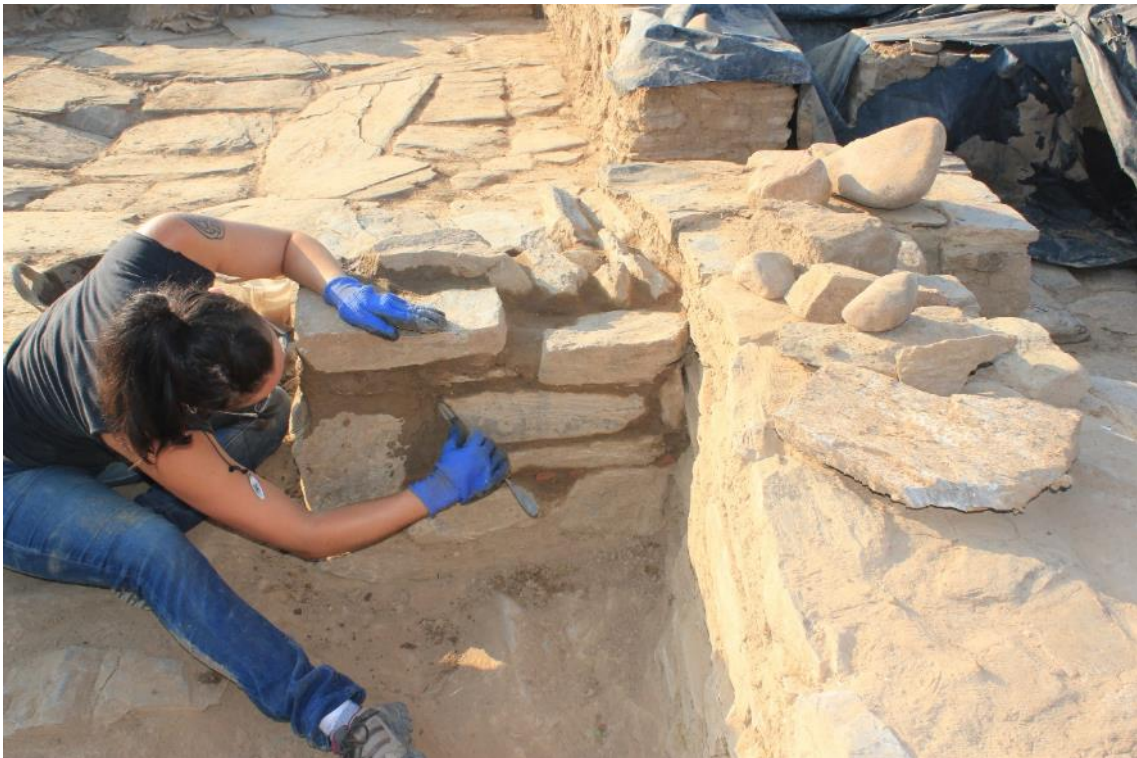
Fig. 22. Llagueado de las mamposterías tras la adhesión de las piedras.

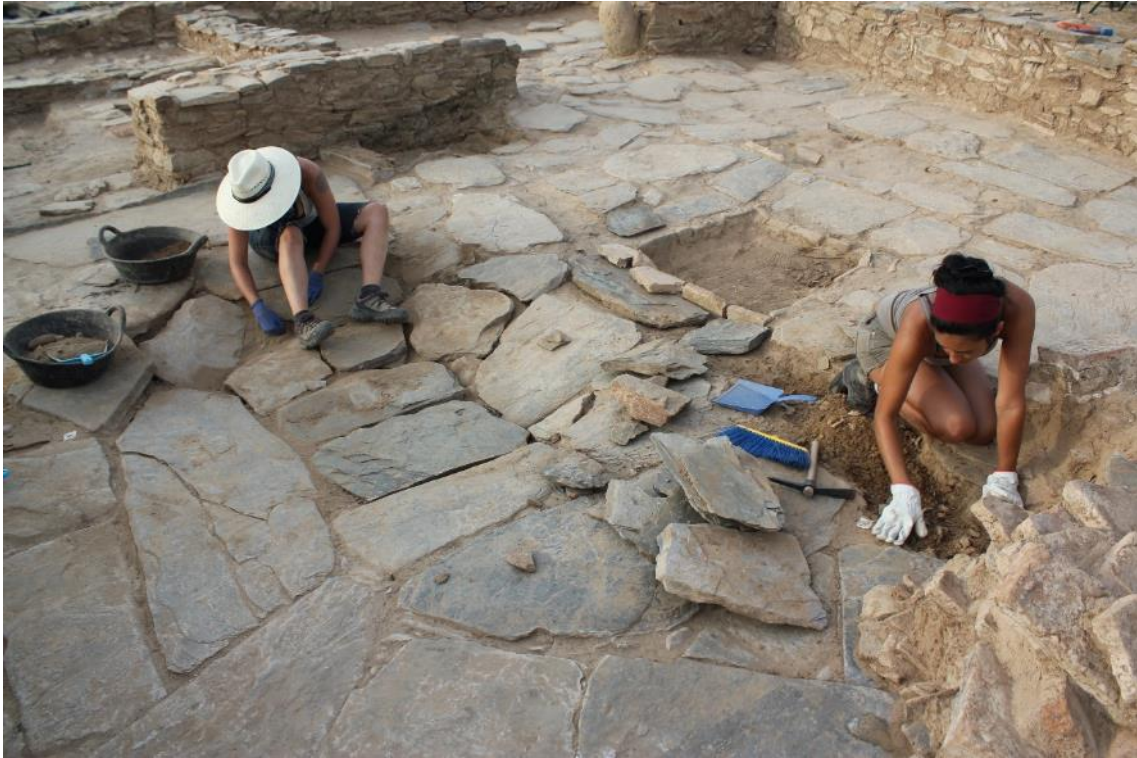
Fig. 25. Colocación de las lajas de piedra, manteniendo el hundimiento del patio que evidencia la existencia del aljibe.

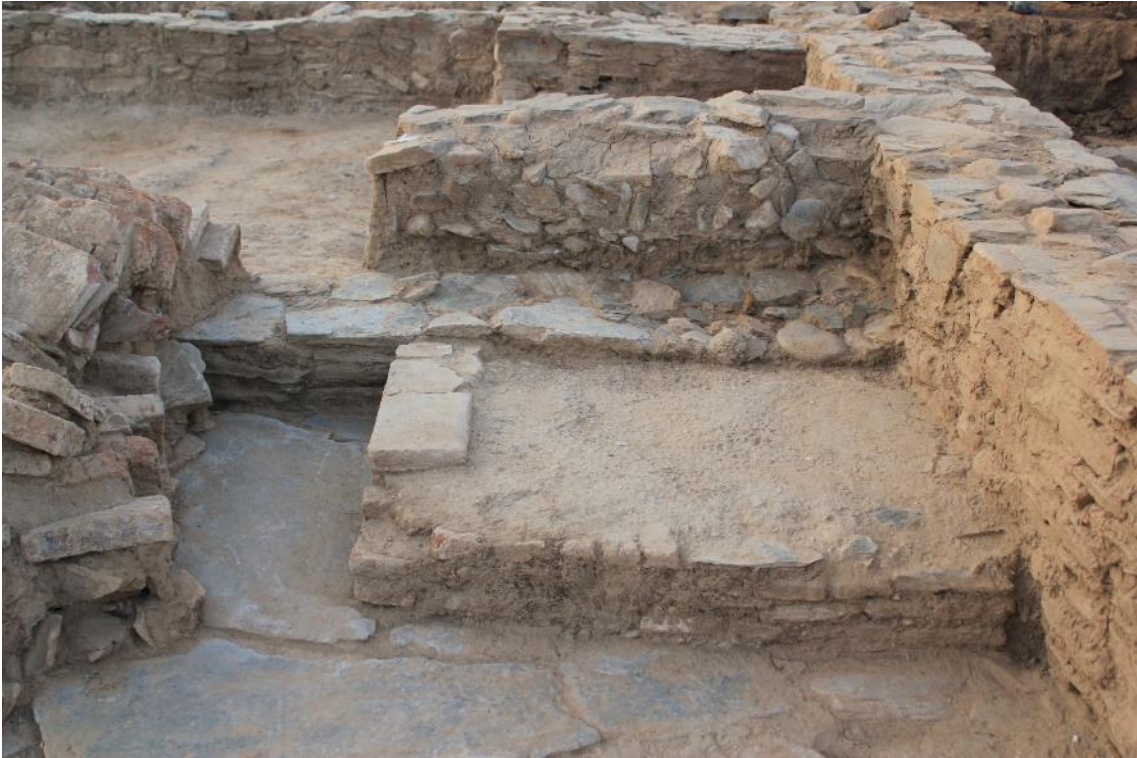
Fig. 38. Estado previo del muro M2271.

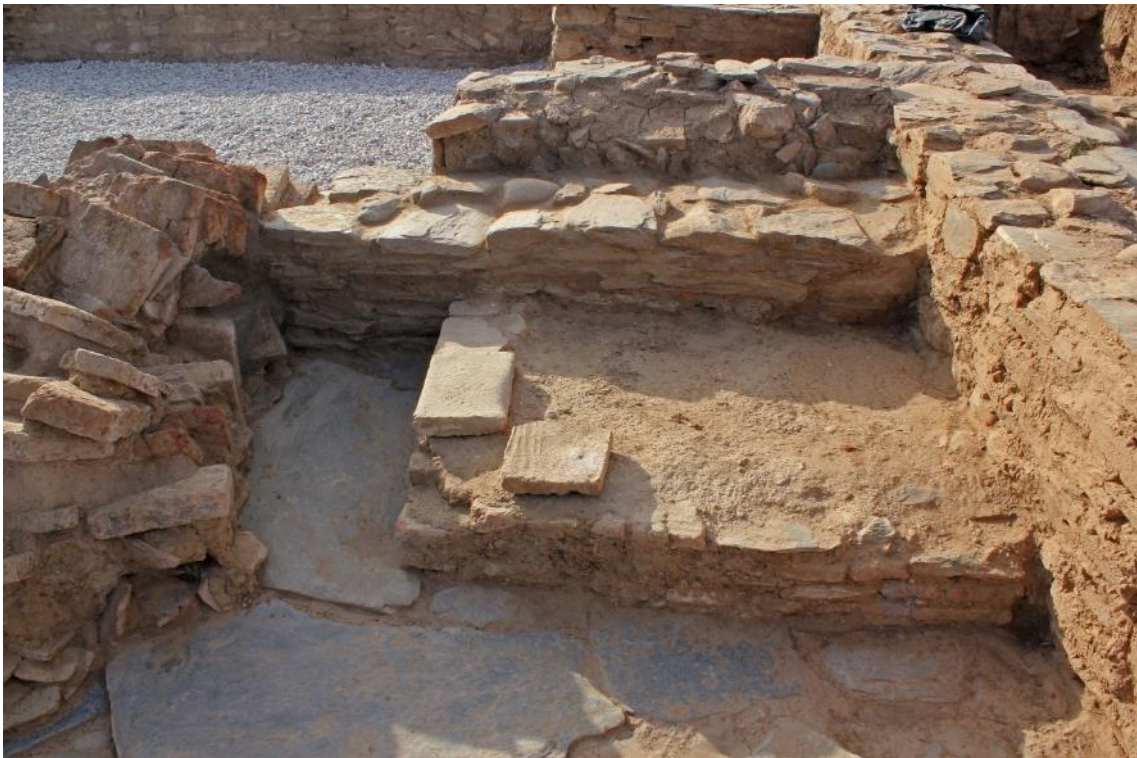
Fig. 39. Fotografía final del muro M2271.

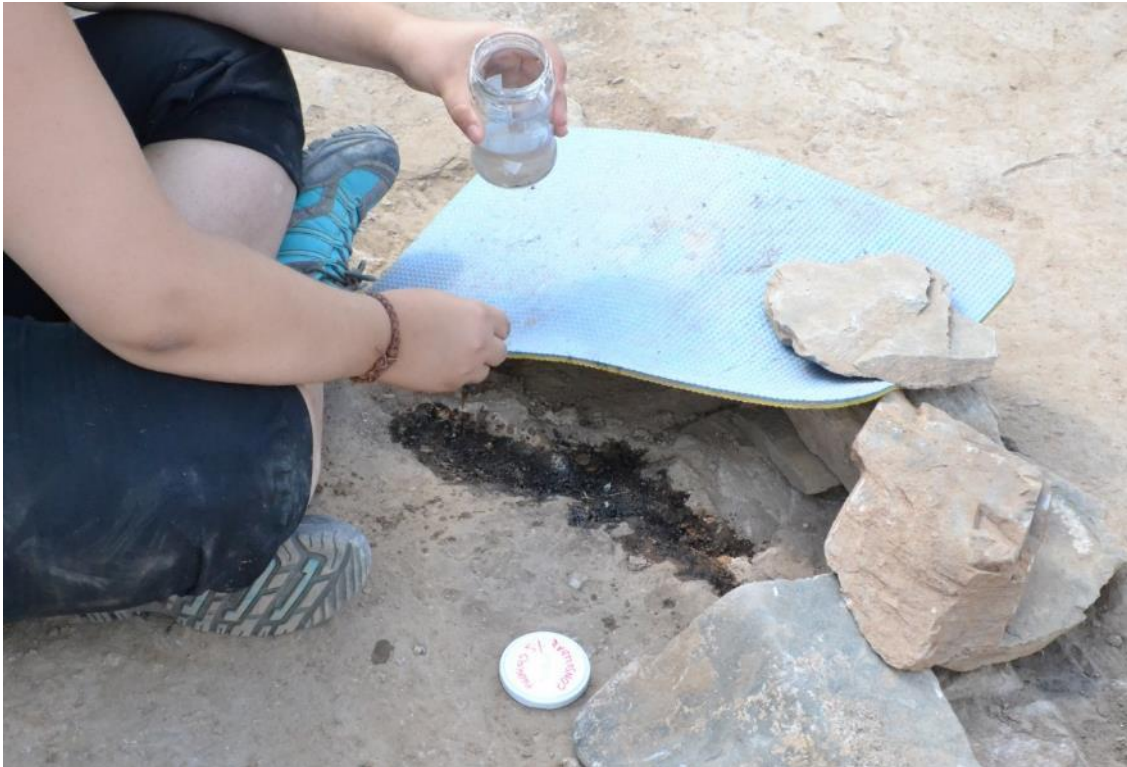
Fig. 61. Consolidación por impregnación con pincel, con resina acrílica *Paraloid B72* al 5% en acetona, para la posterior extracción en bloque. Sector K, Sondeo 1.
