## **Excavación arqueológica en el yacimiento de Albalat (Romangordo, Cáceres). Campaña 2015**

**Memoria de la actuación**  
**“Excavación arqueológica en el yacimiento de Albalat**  
**(Romangordo, Cáceres).**  
**Campaña de 2015”**

Sophie Gilotte (dir.)

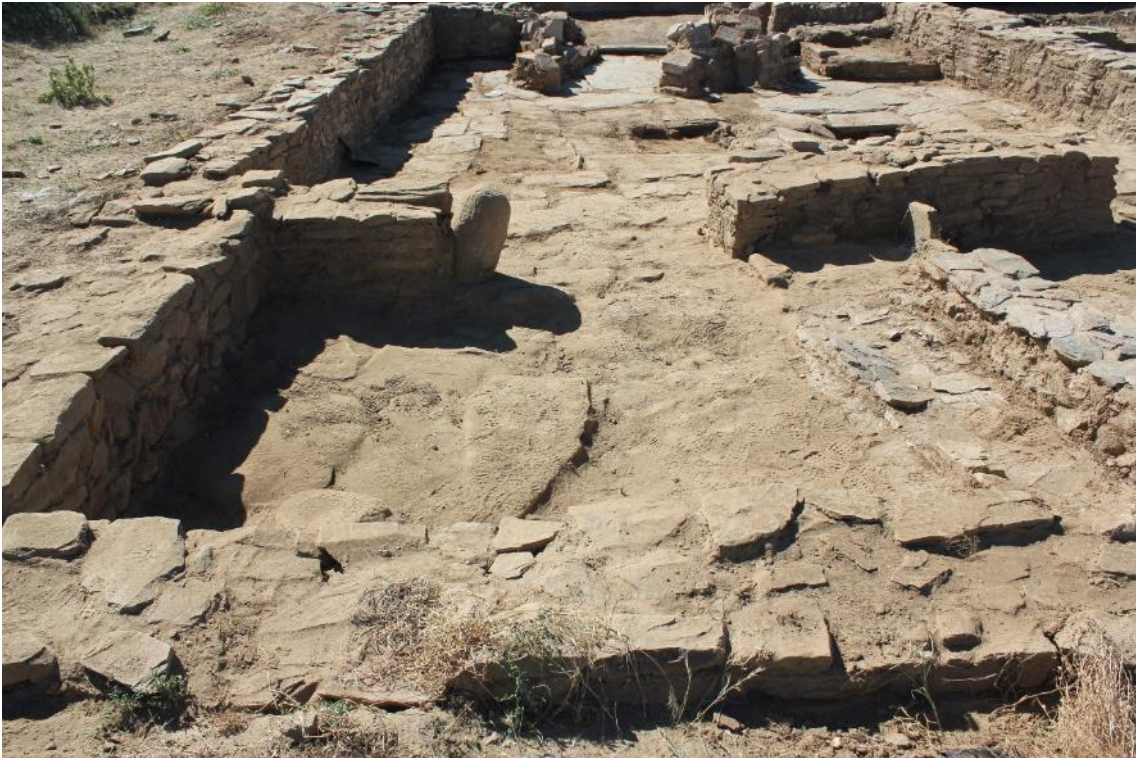
**Fig. 1.** Vista del sondeo 1, tras retirar las protecciones temporales colocadas en 2014. Puede verse que los restos están cubiertos por una capa generalizada de tierra.

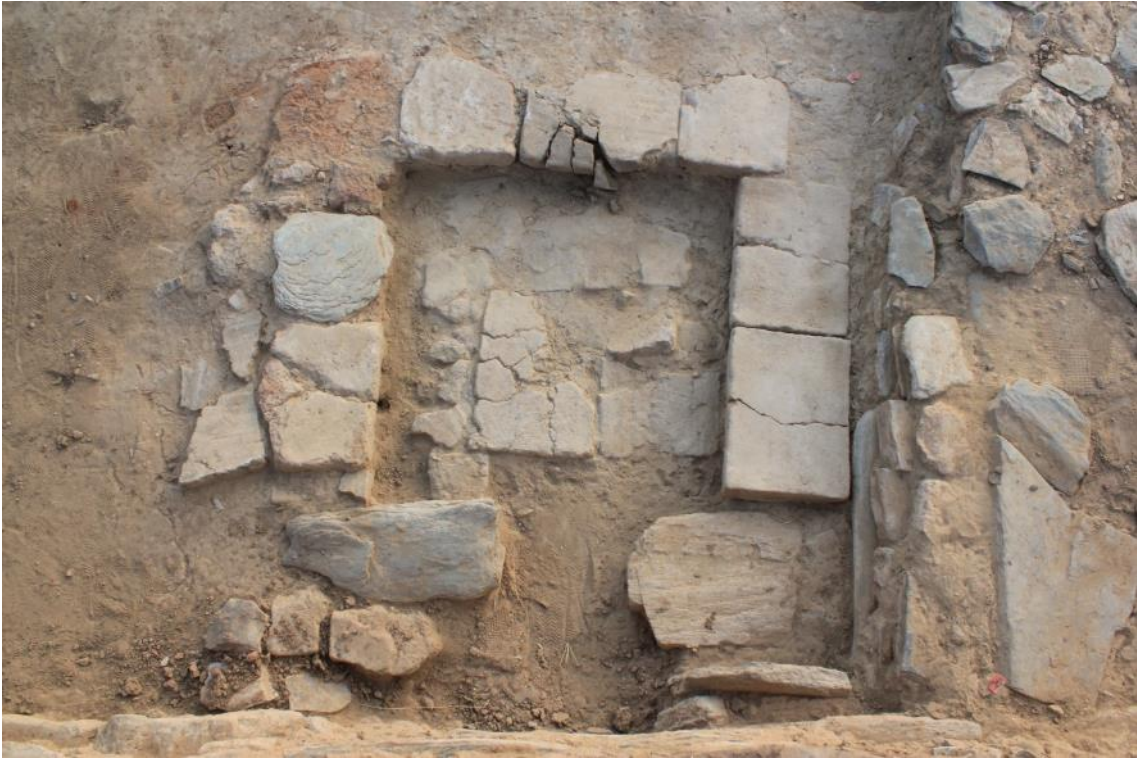
**Fig. 5.** Hogar de ladrillo de la estancia-A2 (UEC2098). Algunos ladrillos presentan una disgregación superficial y fracturas que ya están desencadenando desprendimientos, pese a la consolidación realizada en la campaña de 2014.

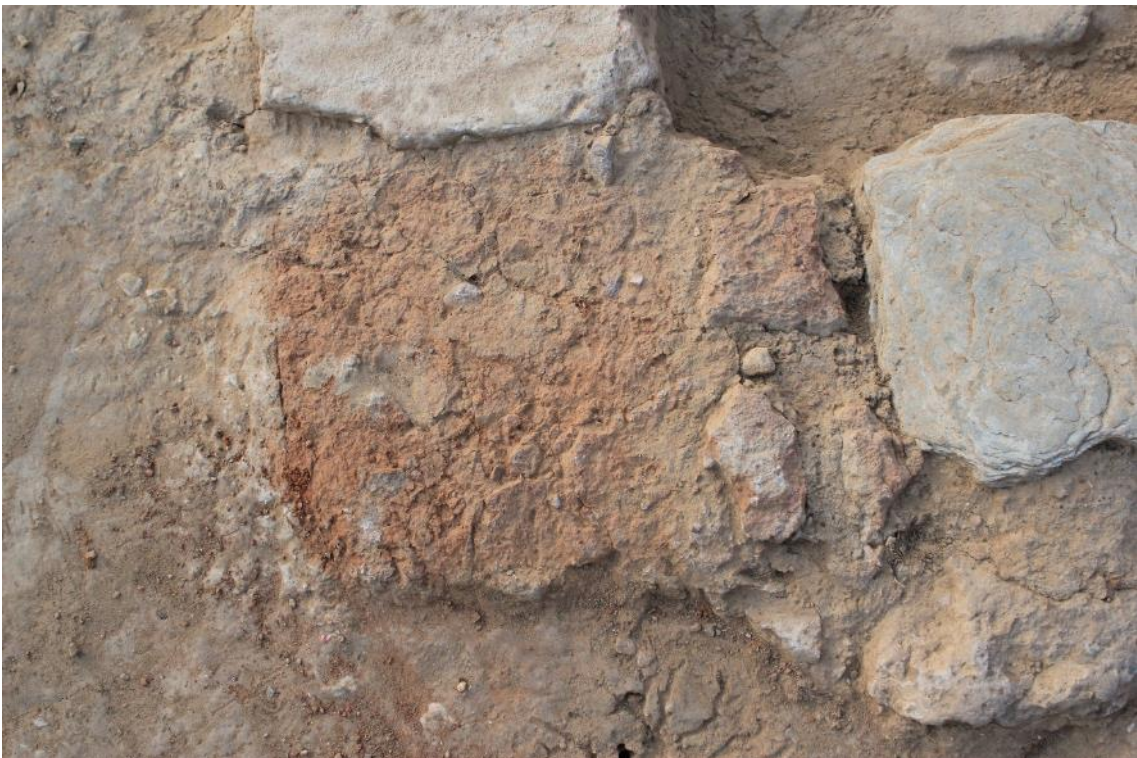
**Fig. 6.** Detalle de la disgregación que sufre uno de los ladrillos del hogar.

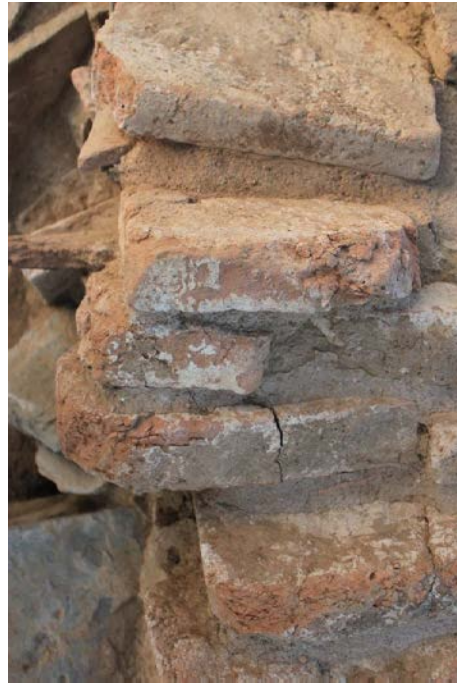
**Fig. 9.** Disgregación de algunos ladrillos del arco derrumbado sobre el patio (UEC2263 y UEC2267). También pueden verse numerosas grietas y fisuras, concreciones carbonatadas y eflorescencias salinas de color blanco.

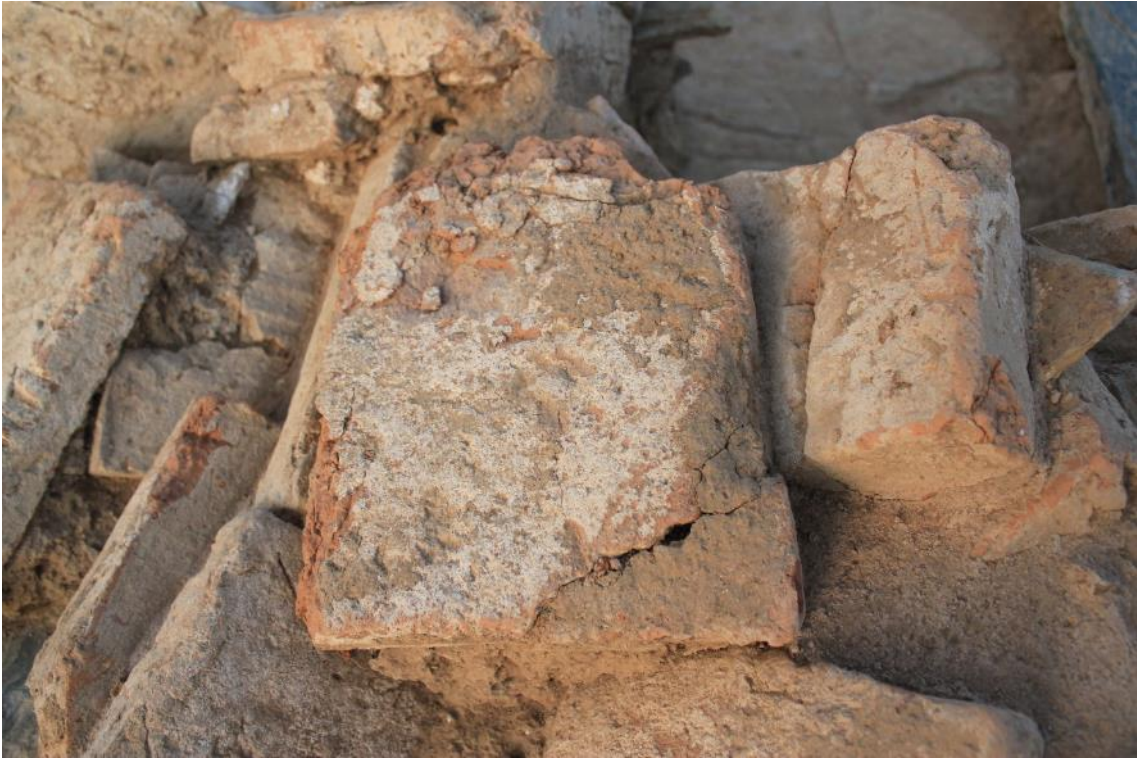
**Fig. 10.** Detalle de las alteraciones que presenta otro de los ladrillos del arco (UEC2263).

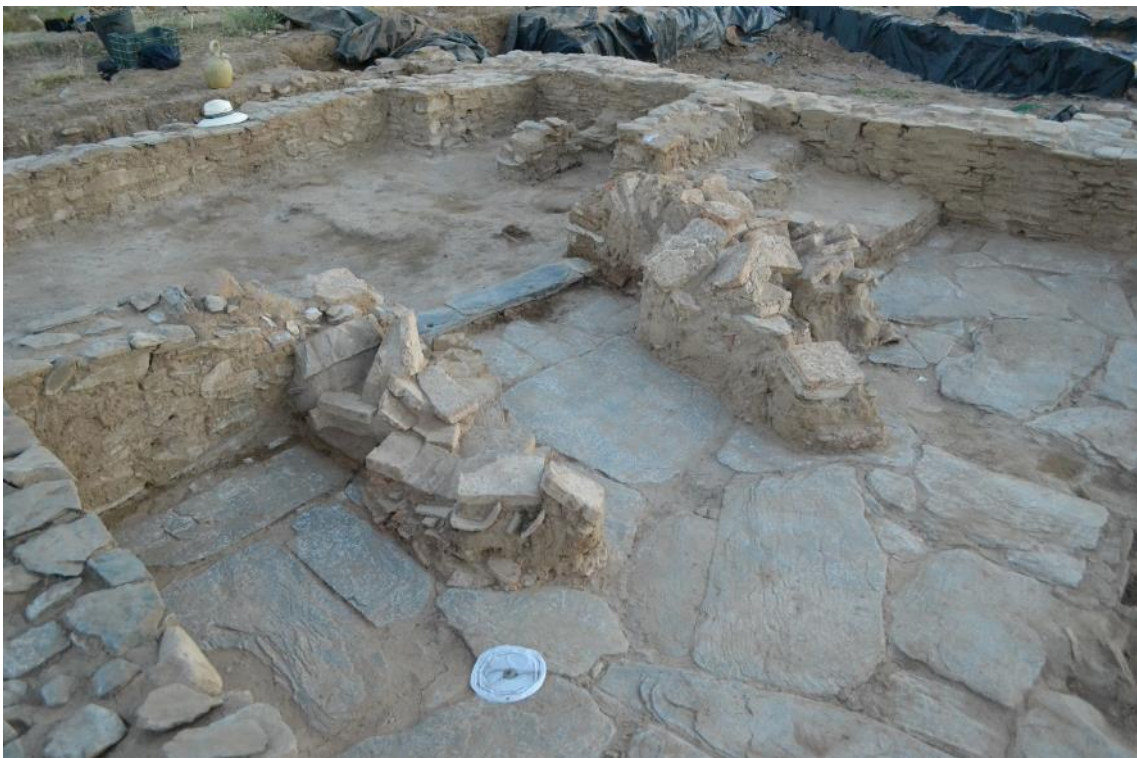
**Fig. 11.** Aspecto del arco de ladrillo derrumbado sobre el patio, tras retirar las protecciones temporales de la campaña anterior. Puede verse que los refuerzos de mortero de cal y arena pigmentado, han sido efectivos para evitar nuevos desplomes.

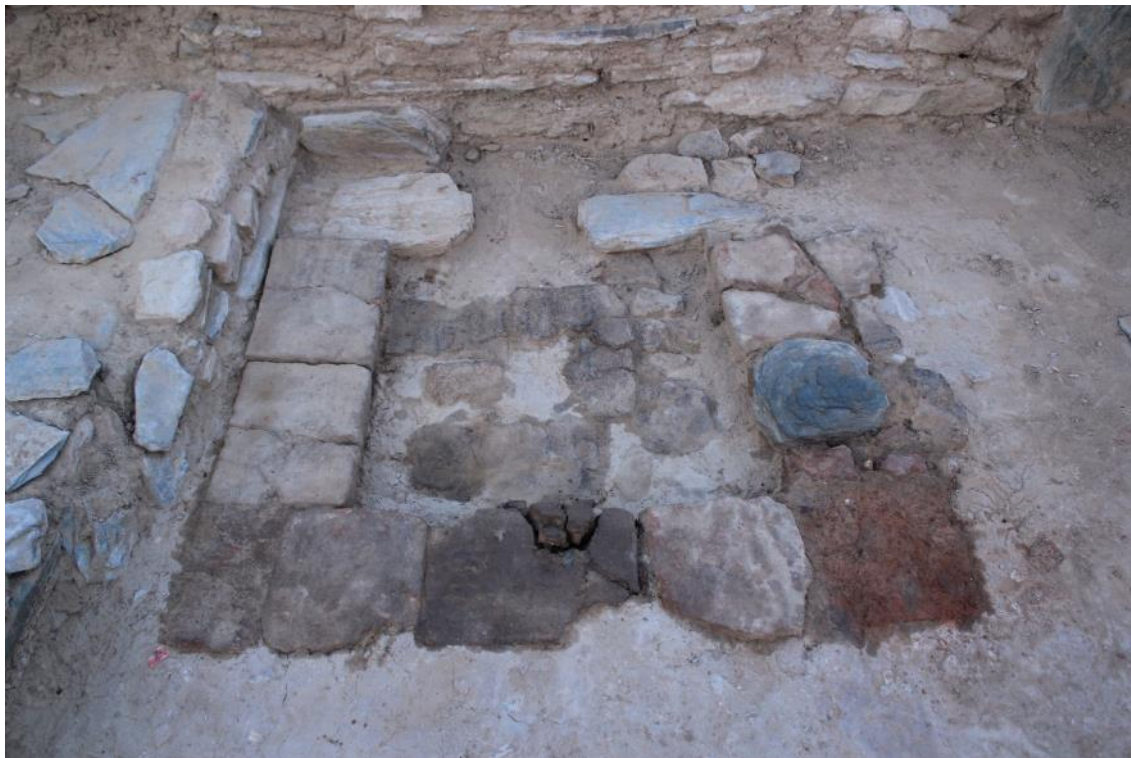
**Fig. 14.** Consolidación del hogar de ladrillo con silicato de etilo.

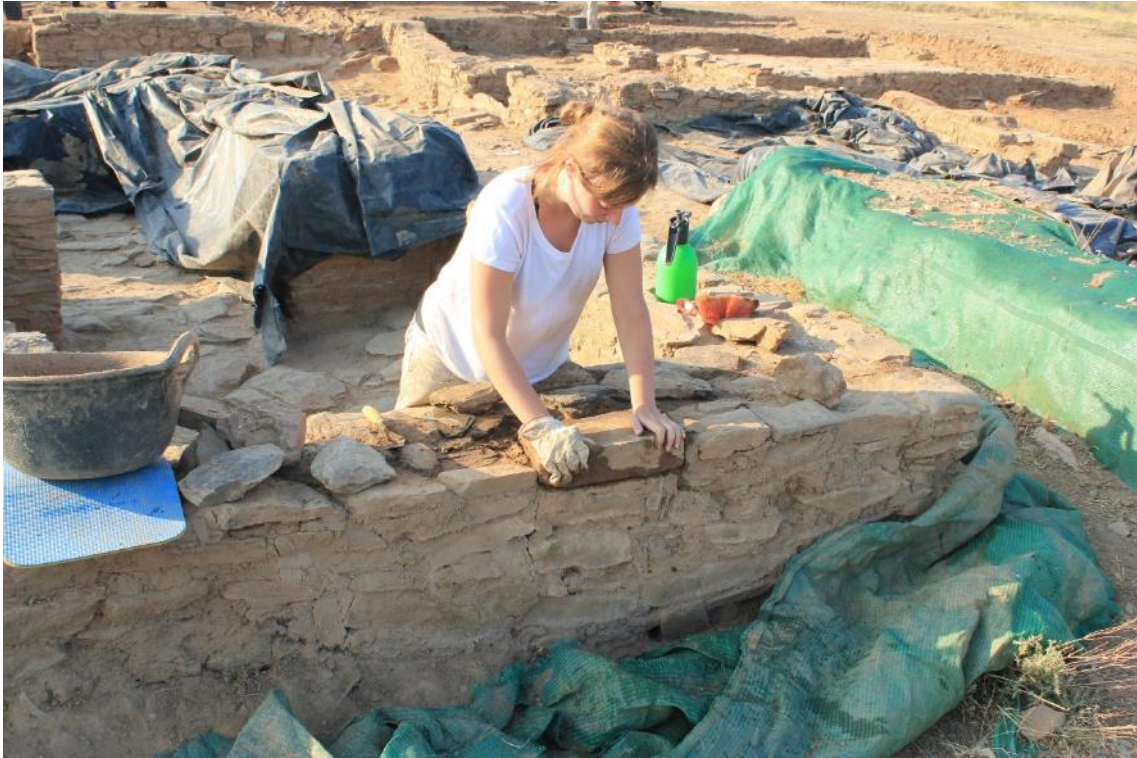
Fig. 20. Adhesión de las piedras de la nueva mampostería con morteros de tierra.

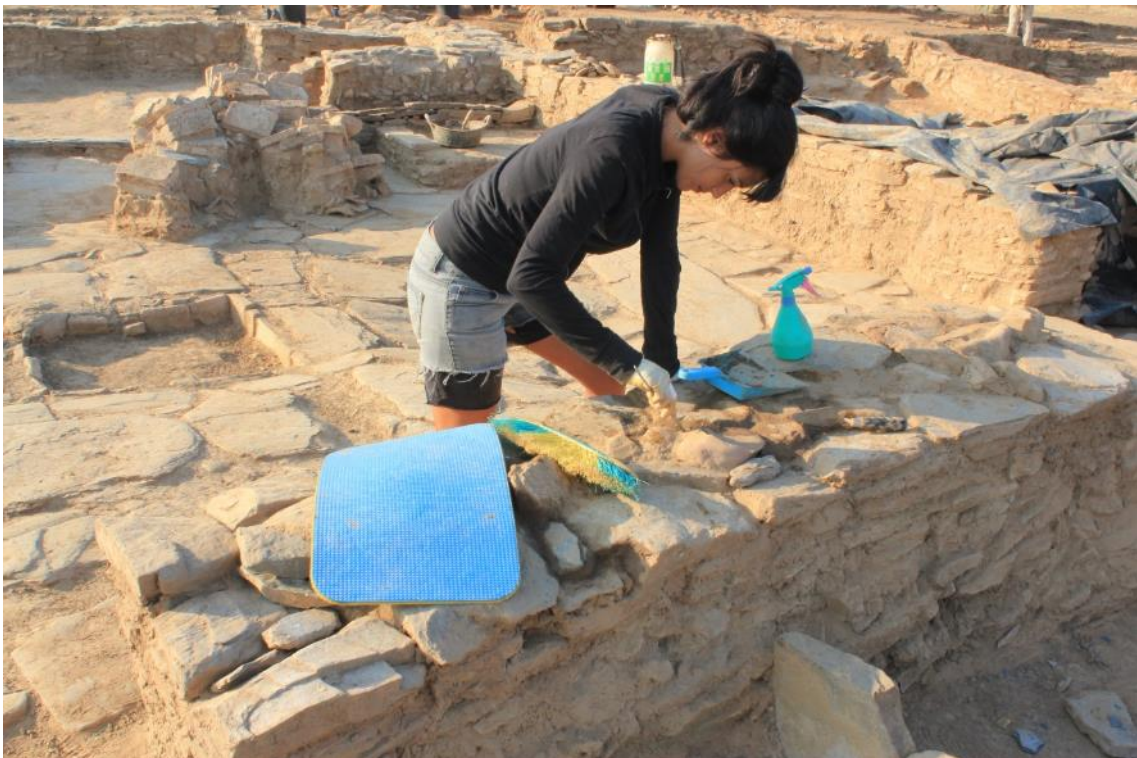
Fig. 21. Llagueado de las mamposterías tras la adhesión de las piedras.

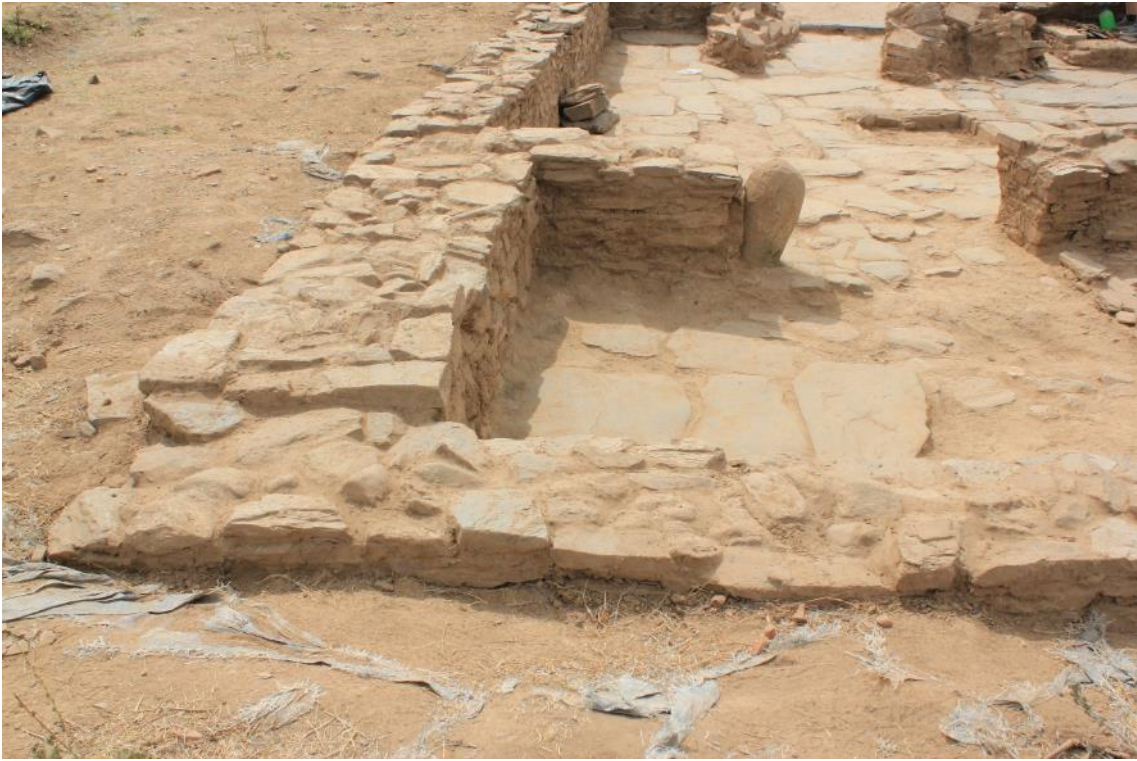
**Fig. 23.** Aspecto de los muros recrecidos tras secar los morteros de tierra. Puede verse que el relleno de mampostería del interior del muro, queda más elevado que las piedras exteriores, para favorecer el drenaje y evitar embolsamientos de agua.

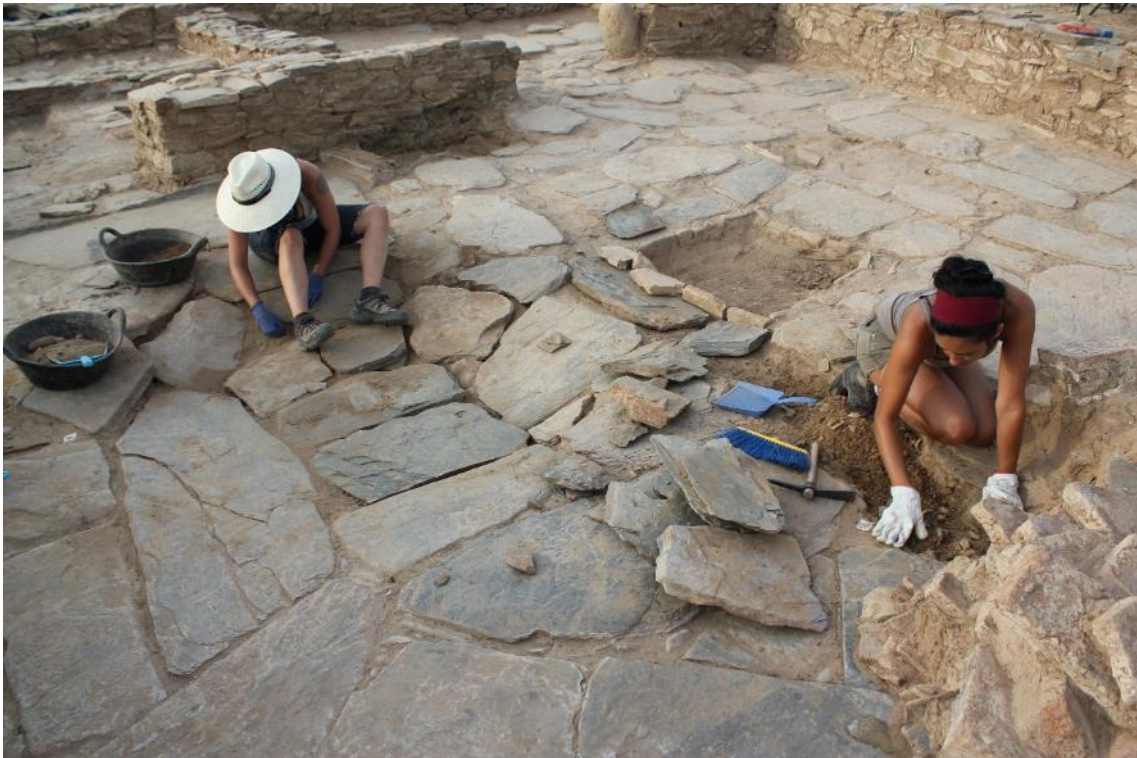
**Fig. 25.** Colocación de las lajas de piedra, manteniendo el hundimiento del patio que evidencia la existencia del aljibe.

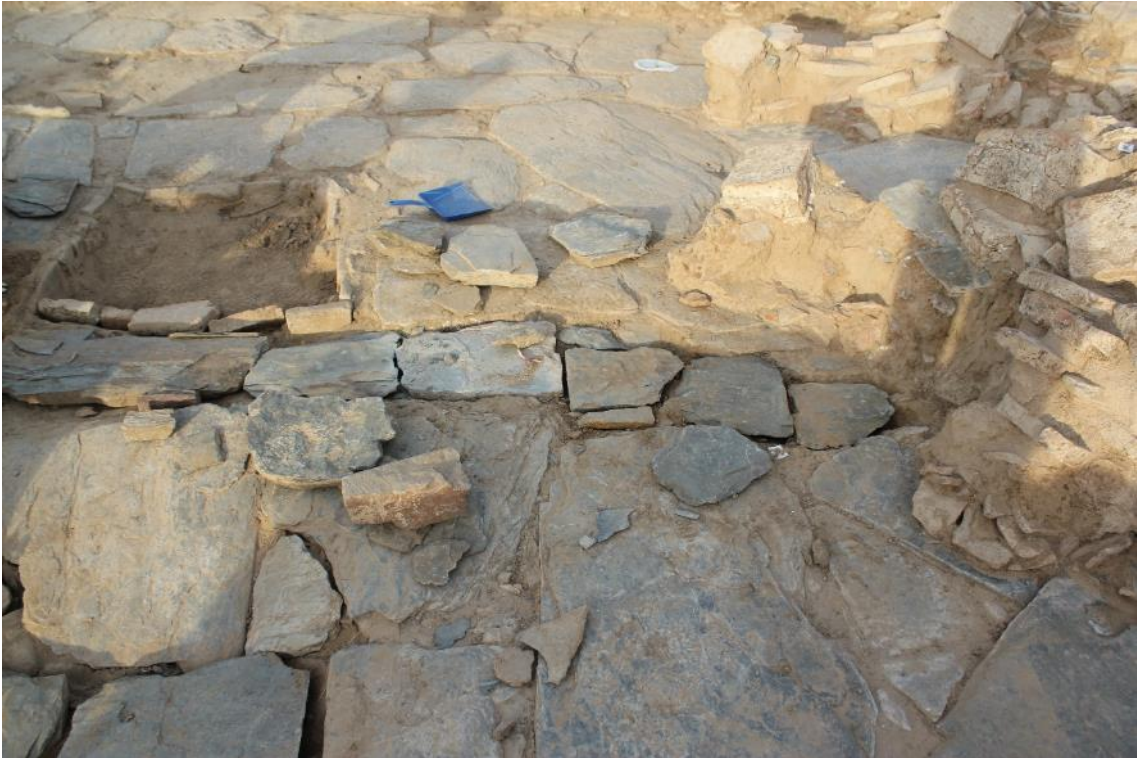
**Fig. 26.** Colocación de las lajas del patio en torno a la boca del aljibe.

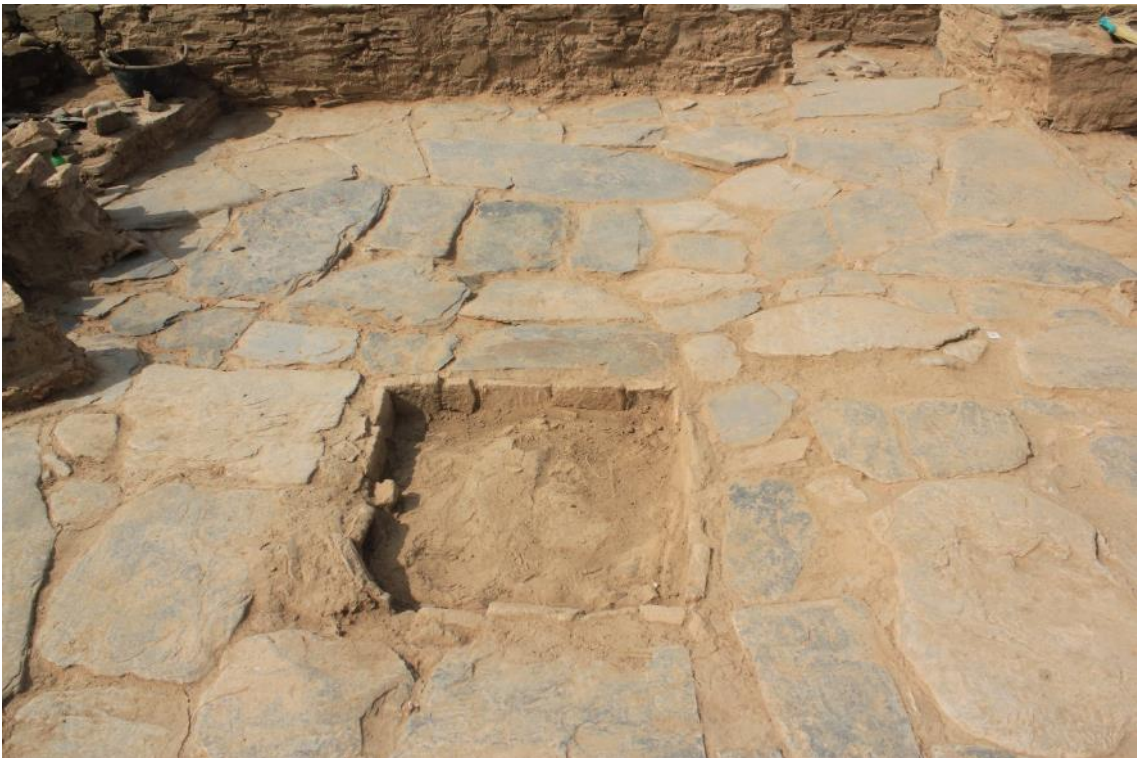
**Fig. 27.** Colocación de los fragmentos de ladrillo que faltaban en el enmarque de la boca del aljibe.

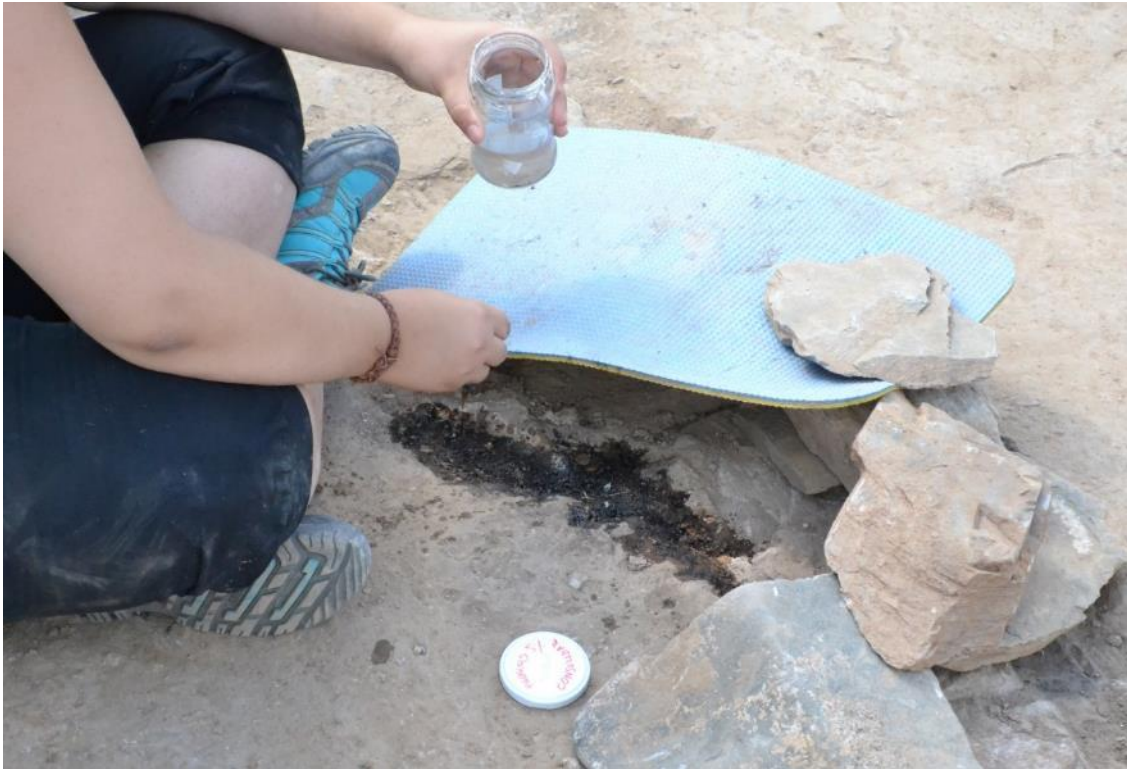
**Fig. 61.** Consolidación por impregnación con pincel, con resina acrílica *Paraloid B72* al 5% en acetona, para la posterior extracción en bloque. Sector K, Sondeo 1.

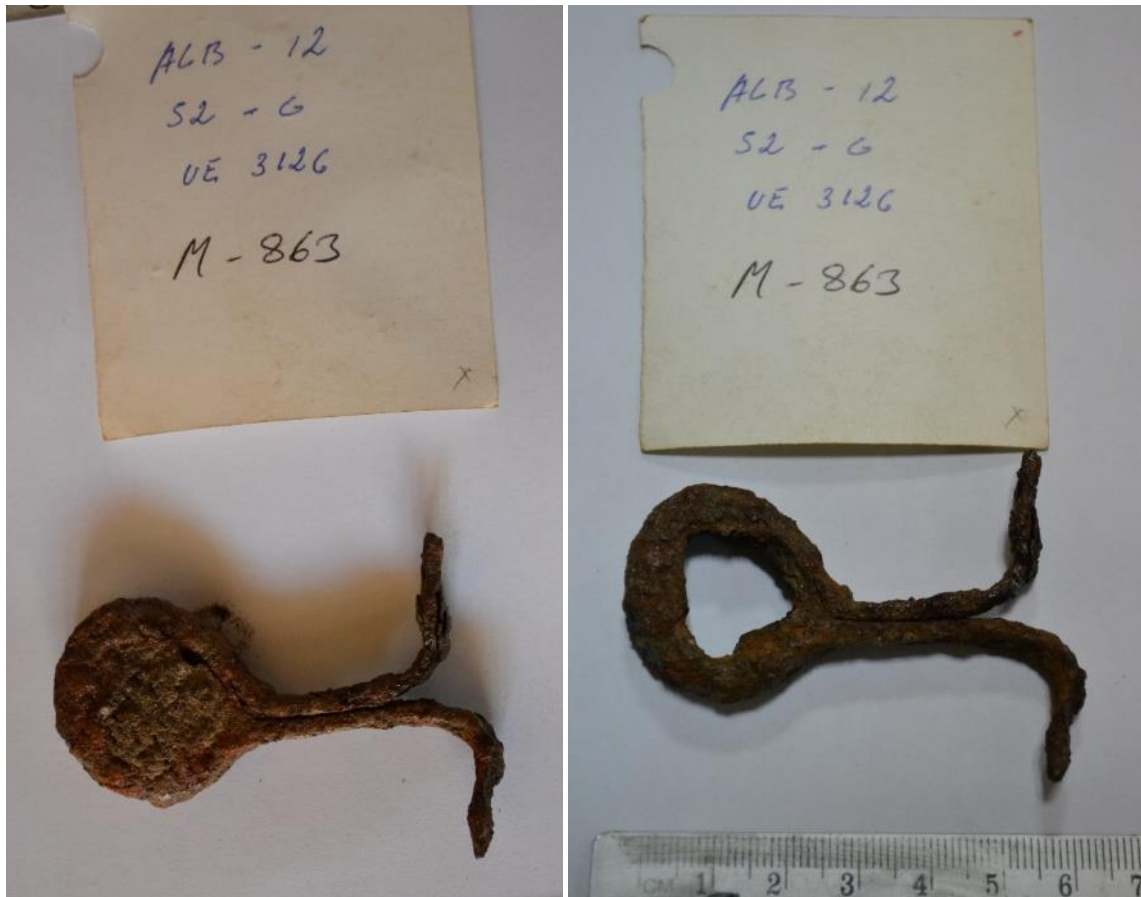
**Fig. 63.** Antes y después de la limpieza de tierras y consolidación con resina acrílica Paraloid B72 al 5% en acetona.
