Fouille programmée de l'établissement agricole gallo-romain des Soires (Saint-Mitre-les-Remparts, Bouches-du-Rhône). Rapport de synthèse, 2e année

Frédéric Trément

Rapport de synthèse 2e année

Saint-Mitre-les-Remparts
Bouches-du-Rhône

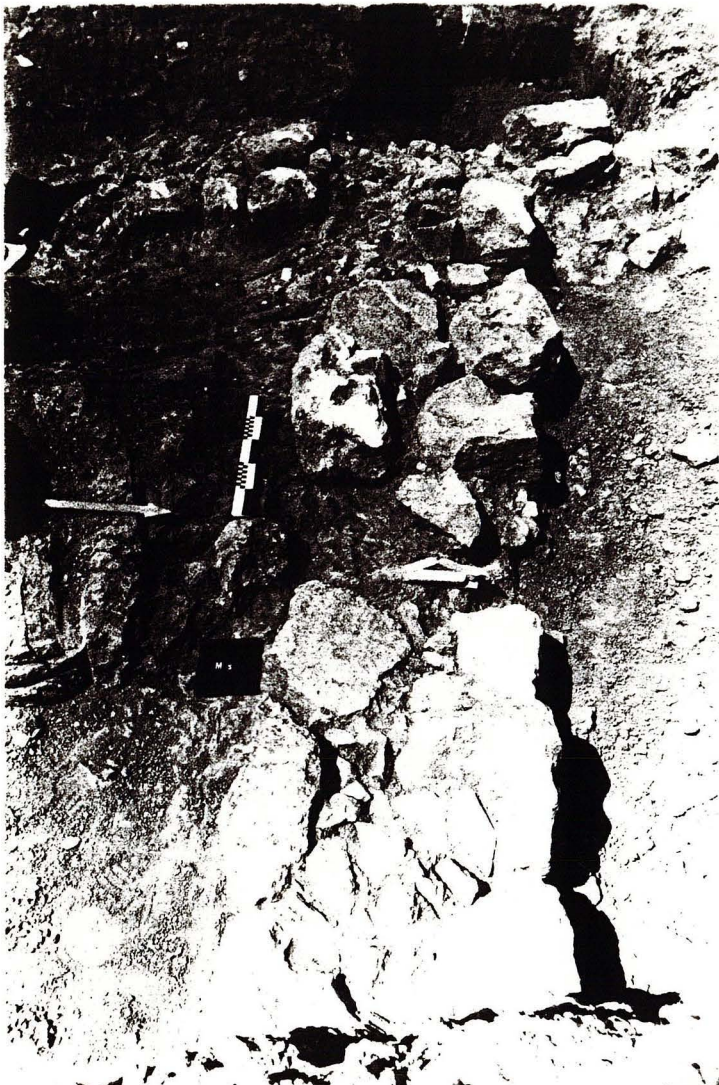
Fig.22 : Vue du mur M3
(secteur occidental)

Le mur M3, orienté selon un axe approximativement est-ouest, est connu sur une longueur de 1,90m dans le secteur fouillé et de 3m dans la tranchée occidentale (fig.22), ce qui permet de lui restituer une longueur de 11m. Il s'appuie à l'est sur M1 de manière non

perpendiculaire, formant ainsi un angle aigu avec l'axe de M2. Il délimite au nord le réduit E1 et au sud la pièce E4. Sa largeur varie de 0,65 à 0,80m. Il semble s'appuyer à l'ouest contre le mur M19, mais l'état d'arasement des structures dans ce secteur force à la prudence. Une seule assise en est conservée, sur une hauteur maximale de 0,20m. Elle repose directement sur l'argile, sans fondation. Cette technique de construction le distingue des murs M1 et M2. Ce mur est caractérisé également par une certaine régularité. Régularité du lit de pose qui, malgré un fort pendage vers l'ouest, n'en est pas moins parfaitement linéaire. La hauteur des moellons varie peu, entre 0,15 à 0,20m, et leur face horizontale est quasiment plane. Régularité du parement également, objet d'un équarrissage assez soigné. La longueur des blocs varie de 0,20 à 0,40m. Le blocage interne aux parements consiste en un remplissage de marne, de blocs et de fragments de *tegulae*.

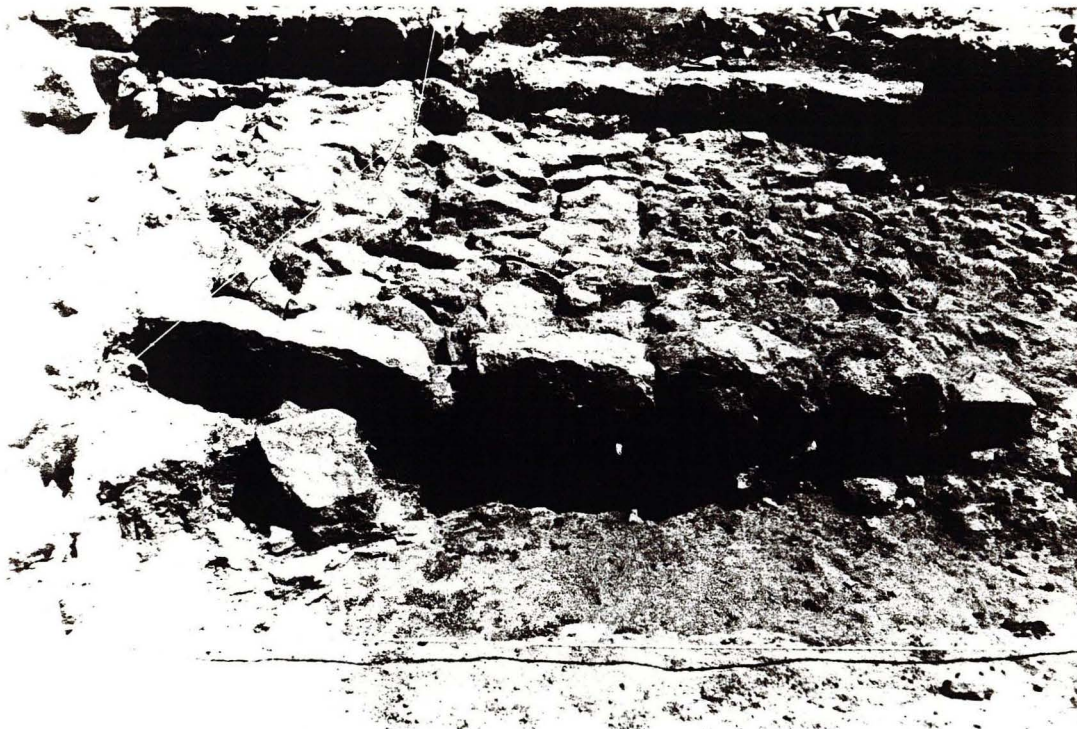
Fig.24 : Vue du mur M18

Le mur M18 délimite un empierrement incliné dont la fonction, incertaine, semble liée à l'accès de l'espace E5 (fig.24). Il est constitué de 5 blocs alignés sur une longueur de 2,40m, dont la cote varie de

-1,38 à -1,65 , soit une pente de 11,2%.

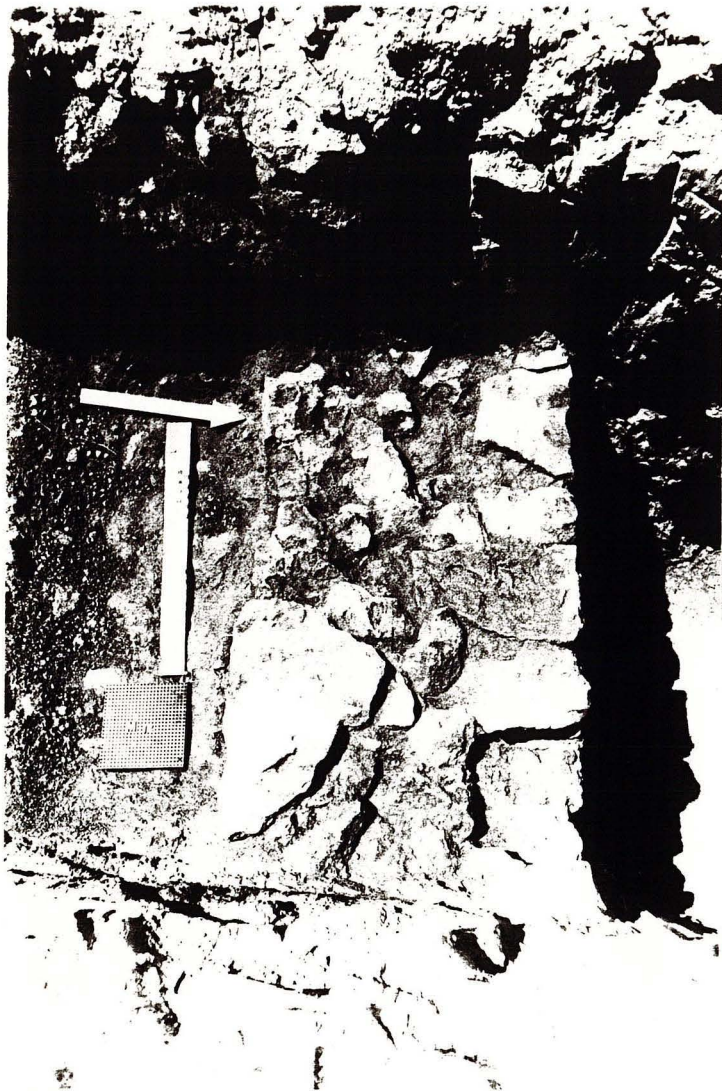
Fig.28 : Vue du mur M22
(secteur occidental)

Le mur M22 a été dégagé par la grande tranchée de reconnaissance

réalisée avec le tracto-pelle parallèlement à la canalisation d'eau (fig.28). Il se situe dans l'axe du mur M12 dont il est séparé par le grand mur axial M1. Il délimite au sud la pièce E4 et rejoint à l'ouest le mur M19. C'est le mur le mieux conservé sur l'ensemble du site : alors que tous les autres murs n'ont livré qu'une unique ou double assise de fondation, celui-ci est visible sur une hauteur de 0,70 m correspondant à 5 assises (fig.29). Il nous renseigne par conséquent sur la nature des élévations, en pierre liée à la terre. Sa largeur moyenne est de 0,58 m, soit une valeur légèrement inférieure à celles mesurées sur les autres murs et qui correspondent à leur niveau de fondation. Trois niveaux peuvent être distingués (fig.30) : à la base, une semelle de réglage d'assise assez fine (0,10 à 0,15 m) constituée de blocs de petites pierres et de fragments de tuiles. Une amphore de Tarraconaise (type Dressel 2/4 ?) pourrait donner un précieux *terminus post quem*. La base du mur, composée de blocs de 0,25 à 0,35 m de longueur, constitue une première assise régulière de 0,20 m de hauteur. Enfin, les assises supérieures, régulièrement litées, sont composées de blocs de 0,10 à 0,25 m soigneusement calés et liés à la terre. Aucune trace de mortier n'est visible. Une tuile plate sert à régler la quatrième assise.

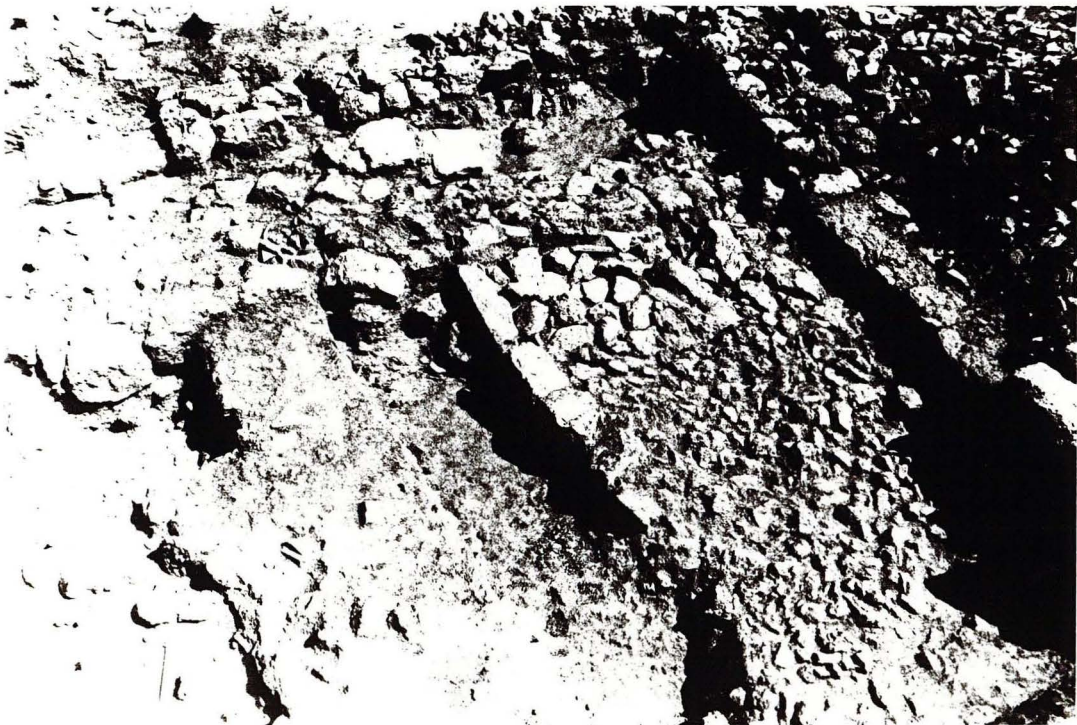
Fig.32 : Vue du plan incliné de l'espace E5

L'aménagement mis au jour dans l'angle nord-est de l'espace E5 semble correspondre à une rampe d'accès permettant la communication avec les espaces E10 et E6 (fig.32) situés à un niveau assez nettement supérieur. Il s'agit d'un empierrement disposé selon un plan incliné à environ 10%, composé de petits blocs disposés en hérisson et présentant dans sa partie supérieure un replat composé de blocs nettement plus importants. Ainsi l'on comprend mieux la fonction des murs M20 et M21, qui délimitent une sorte de terrasse probablement couverte sur son côté nord.
