La place du bois dans l'architecture à Augustonemetum / Clermont-Ferrand : les sites de la rue Fontgiève et de la Scène nationale (Ier - IIIe s. apr. J.-C.)

François Blondel, Damien Martinez, Julien Ollivier

La place du bois dans l'architecture à *Augustonemetum*/Clermont-Ferrand : les sites de la rue Fontgiève et de la Scène nationale (I^{er}-III^e s. apr. J.-C.)

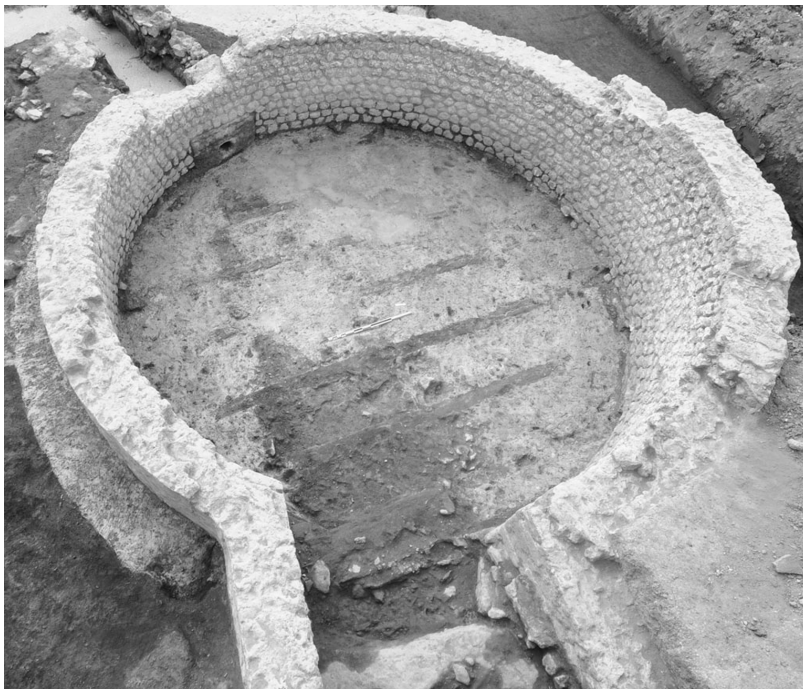
Fig. 4. Le bassin circulaire et les vestiges des lambourdes du plancher du premier état (cliché D. Martinez).

Dans une moindre mesure, le bassin circulaire (d'un peu plus de 5 m de diamètre) a livré quelques vestiges de bois de construction. En effet, dans son premier état d'aménagement, le sol de la structure est constitué d'un plancher, dont seules deux lambourdes massives en sapin, de section rectangulaire, étaient conservées. La disposition des autres lambourdes a toutefois pu être appréhendée en négatif, en surface d'un remblai d'argile verdâtre apporté au fond du bassin afin d'étanchéifier l'ouvrage. Celles-ci sont par ailleurs encastrées à la base du mur de la structure, ce qu'attestent les empochements observés dans leurs prolongements. En revanche, aucune lame de plancher n'a été découverte, hormis quelques rares lambeaux épars en sapin. Un dispositif utilisant des planches de chêne pour former un caniveau a également été repéré à l'extérieur du bassin, directement au niveau du système d'évacuation. Un bouchon en sapin, appartenant au deuxième état du bassin, était d'ailleurs encore en place (fig. 4).

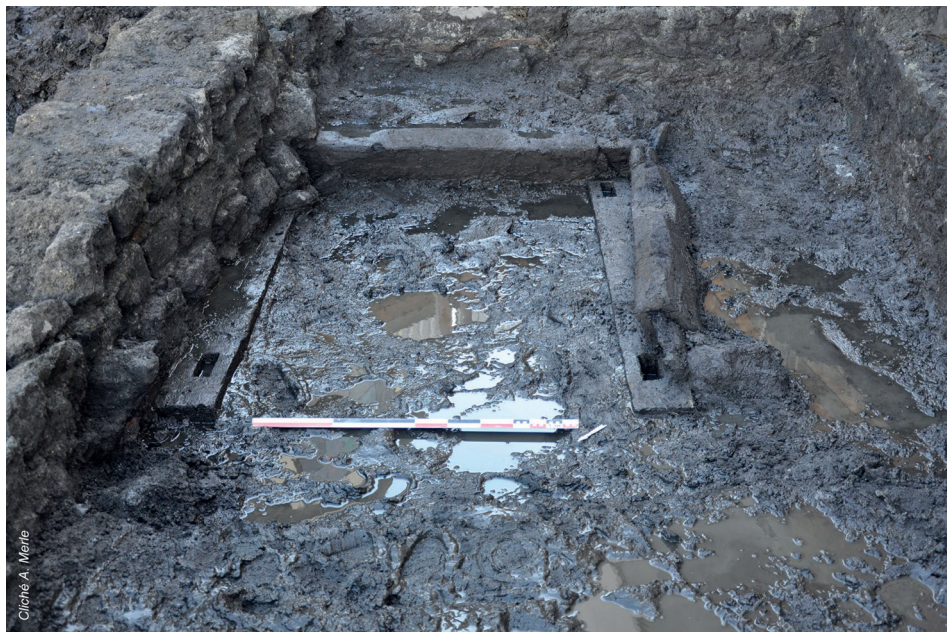
Pl. III. Les vestiges de l'ossature portant le mécanisme du moulin du site de la rue Fontgèze (cliché A. Merle)

L'architecture du moulin associe effectivement la maçonnerie classique et le bois. La chambre d'engrenage, légèrement excavée, mais dominant le fond du chenal dans lequel est actionnée la roue, est constituée de trois maçonneries en pierres liées au mortier de chaux, tandis que la quatrième paroi de la pièce, tournée vers le cours d'eau, est *a priori* faite de planches de bois intercalées entre deux poteaux en chêne de section quadrangulaire. Au pied de ceux-ci, une planche en sapin longe la berge, probablement afin de limiter les infiltrations d'eau dans la chambre d'engrenage. L'ossature qui porte le mécanisme permettant la rotation des meules à l'étage – l'espace de mouture proprement dit – est constituée de deux sablières en chêne servant de base à des poteaux (non conservés) soutenant pour leur part des traverses. L'état de conservation de ces pièces de bois, ici exceptionnel (pl. III), a permis de documenter différents types d'assemblage et de repérer certains aménagements spécifiques (voir *infra*). L'une des traverses présente notamment, en partie centrale, une entaille en demi-lune
