La place du bois dans l'architecture à Augustonemetum / Clermont-Ferrand : les sites de la rue Fontgiève et de la Scène nationale (Ier - IIIe s. apr. J.-C.)

François Blondel, Damien Martinez, Julien Ollivier

La place du bois dans l'architecture à *Augustonemetum*/Clermont-Ferrand : les sites de la rue Fontgiève et de la Scène nationale (I^{er}-III^e s. apr. J.-C.)

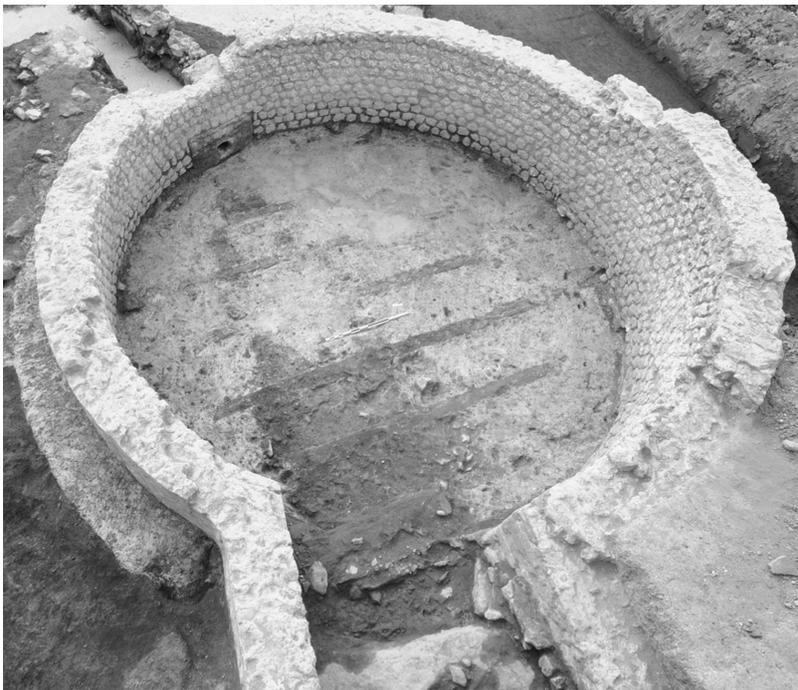
Fig. 4. Le bassin circulaire et les vestiges des lambourdes du plancher du premier état (cliché D. Martinez).

Dans une moindre mesure, le bassin circulaire (d'un peu plus de 5 m de diamètre) a livré quelques vestiges de bois de construction. En effet, dans son premier état d'aménagement, le sol de la structure est constitué d'un plancher, dont seules deux lambourdes massives en sapin, de section rectangulaire, étaient conservées. La disposition des autres lambourdes a toutefois pu être appréhendée en négatif, en surface d'un remblai d'argile verdâtre apporté au fond du bassin afin d'étanchéifier l'ouvrage. Celles-ci sont par ailleurs encastrées à la base du mur de la structure, ce qu'attestent les empochements observés dans leurs prolongements. En revanche, aucune lame de plancher n'a été découverte, hormis quelques rares lambeaux épars en sapin. Un dispositif utilisant des planches de chêne pour former un caniveau a également été repéré à l'extérieur du bassin, directement au niveau du système d'évacuation. Un bouchon en sapin, appartenant au deuxième état du bassin, était d'ailleurs encore en place (fig. 4).

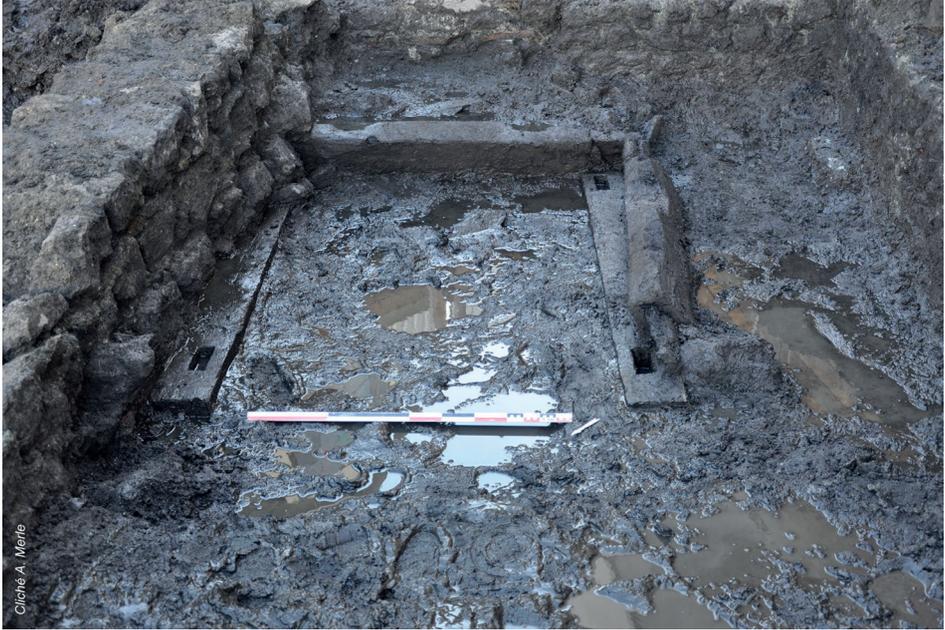
Pl. III. Les vestiges de l'ossature portant le mécanisme du moulin du site de la rue Fontgèze (cliché A. Merle)

L'architecture du moulin associe effectivement la maçonnerie classique et le bois. La chambre d'engrenage, légèrement excavée, mais dominant le fond du chenal dans lequel est actionnée la roue, est constituée de trois maçonneries en pierres liées au mortier de chaux, tandis que la quatrième paroi de la pièce, tournée vers le cours d'eau, est *a priori* faite de planches de bois intercalées entre deux poteaux en chêne de section quadrangulaire. Au pied de ceux-ci, une planche en sapin longe la berge, probablement afin de limiter les infiltrations d'eau dans la chambre d'engrenage. L'ossature qui porte le mécanisme permettant la rotation des meules à l'étage – l'espace de mouture proprement dit – est constituée de deux sablières en chêne servant de base à des poteaux (non conservés) soutenant pour leur part des traverses. L'état de conservation de ces pièces de bois, ici exceptionnel (pl. III), a permis de documenter différents types d'assemblage et de repérer certains aménagements spécifiques (voir *infra*). L'une des traverses présente notamment, en partie centrale, une entaille en demi-lune

Parmi les poteaux découverts sur le site de la rue Fontgiève, plusieurs présentent des tenons non chevillés. C'est également le cas des poteaux soutenant le mécanisme d'engrenage du moulin du même site (fig. 7, n° 6). L'absence de trou de cheville suggère que l'assemblage en tenon/mortaise suffit à leur maintien.
