Reconversion du site de l'hôtel-Dieu. Tranche 9 E, zone sud

**RAPPORT DE DIAGNOSTIC
D'ARCHÉOLOGIE PRÉVENTIVE**

Code d'opération Patriarche 69 382 2212033
Arrêté de prescription 15-318
Arrêté d'autorisation SRA 2015/1322
AVRIL 2016

Arrêté de prescription : 15-318 (22/10/2015)
Arrêté d'autorisation SRA : n° 2015/1322 (10/12/2015)
Code Opération Patriarche : 69382 2212033
N° SAVL : 2011.062-09

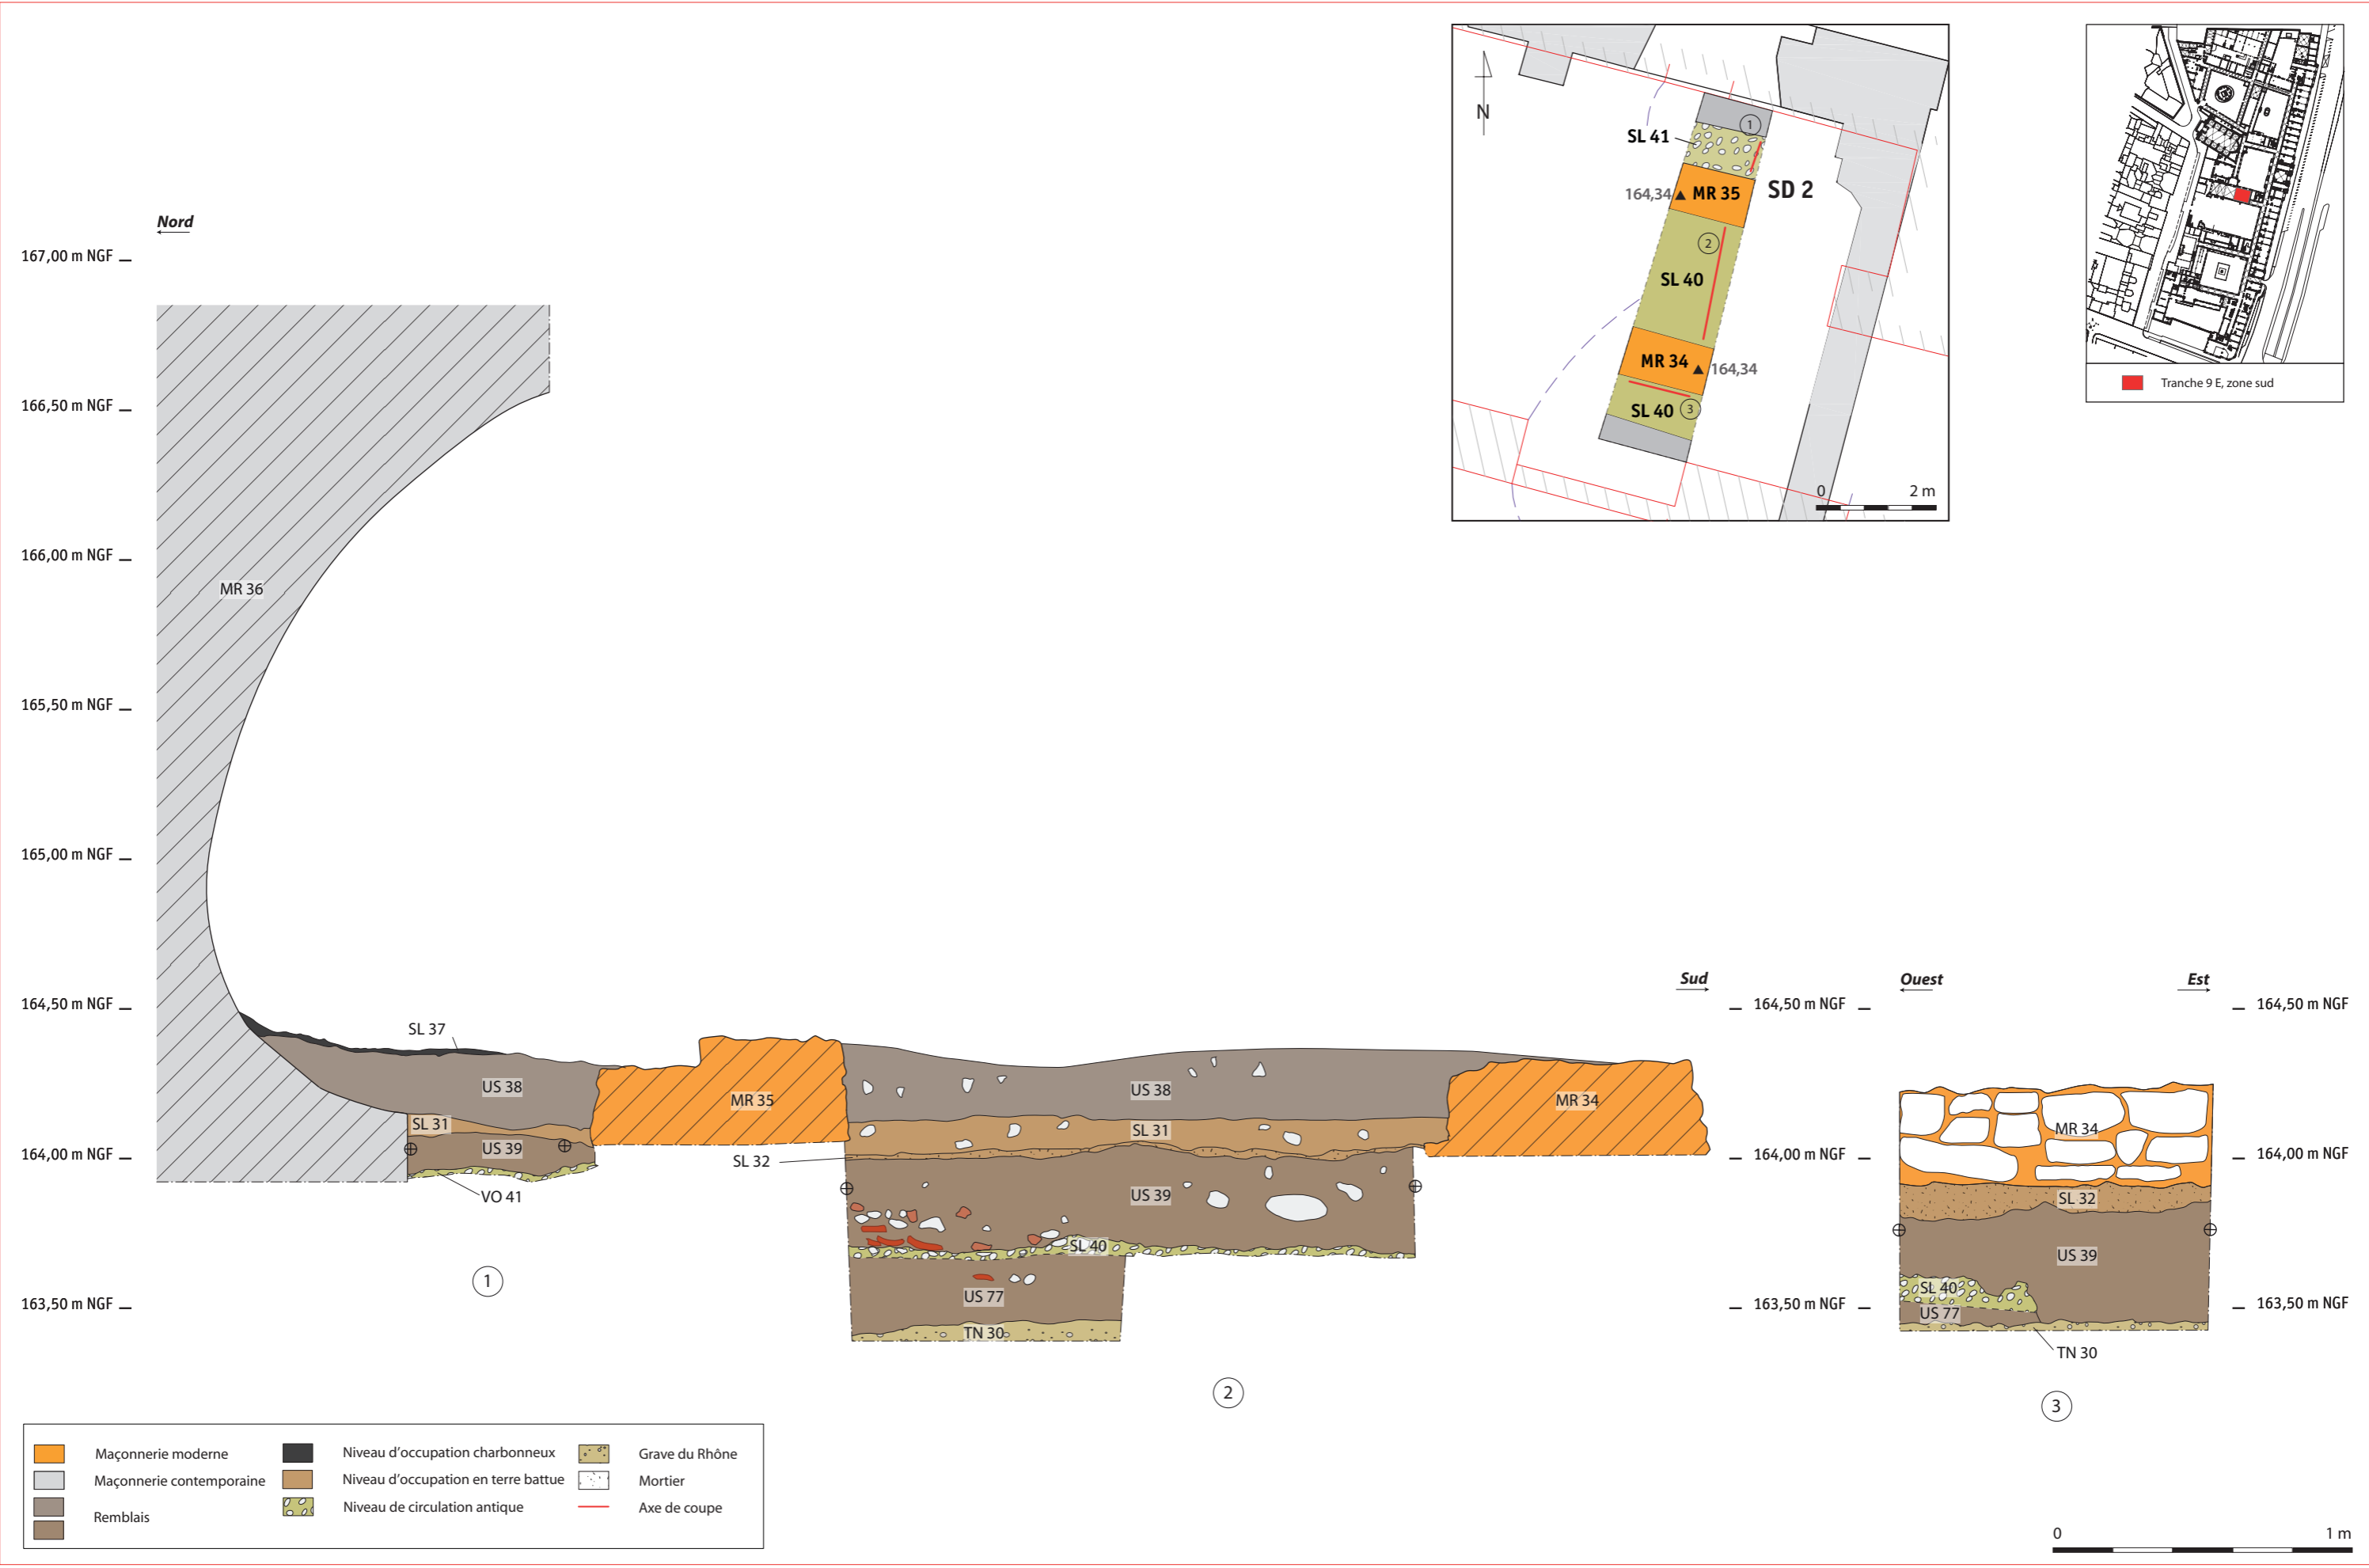
Reconversion de l'Hôtel-Dieu (69 002 Lyon) - Tranche 9 E, zone sud - 2015-2016
Sondage SD 2 dans la cave G 2 : plan des vestiges (1/100) et coupes nord-sud (1) et ouest-est (2) (1/20)
 Relevés de terrain : Th. Genty, O. Puel DAO : N. Hirsch, Ch. Ybard

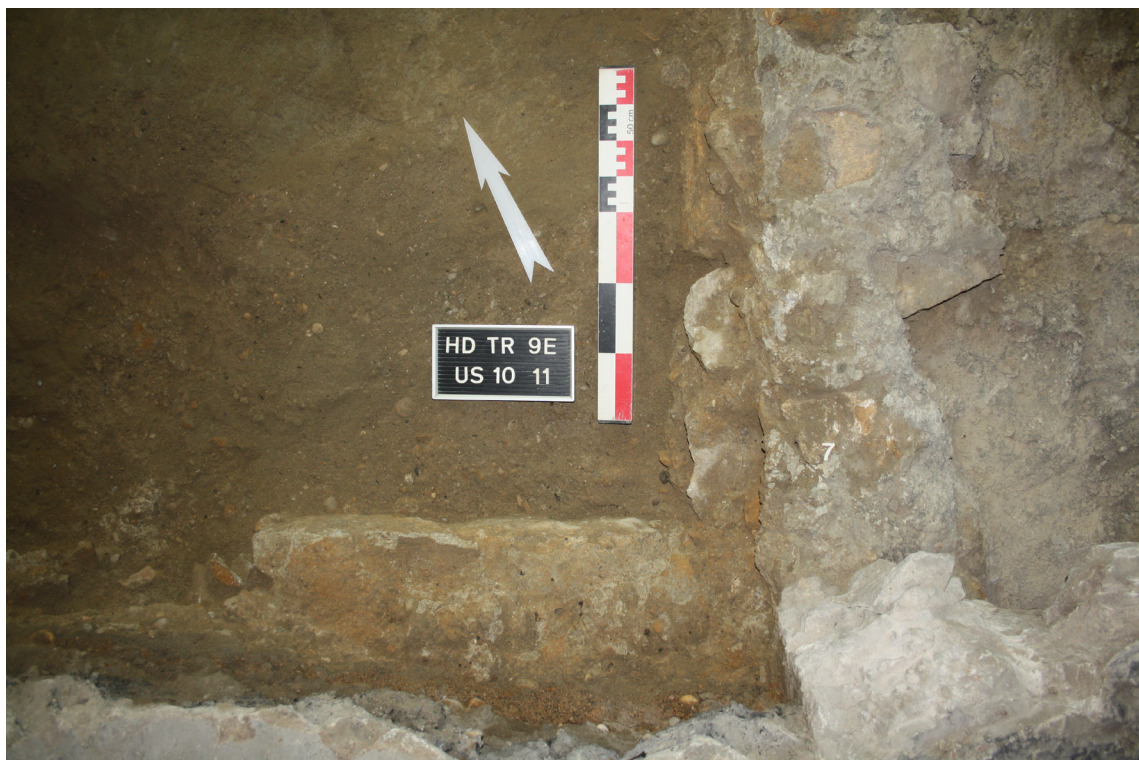
2. HD9-69382-2212033-0018

2. Cave E 1, sondage SD 1 : angle des murs MR 10 et MR 11 (vue zénithale)

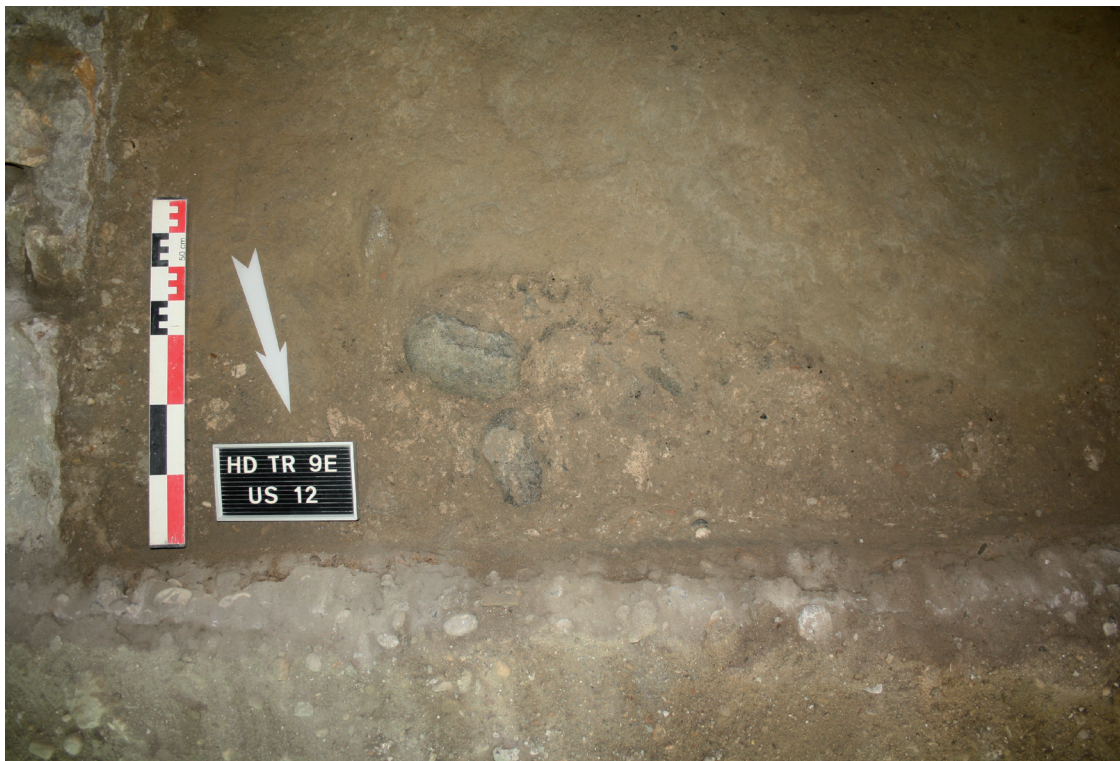
2. HD9-69382-2212033-0029

2. Cave E 1, sondage SD 1 : démolition antique US 12 et terrain naturel US 13 (vue zénithale)

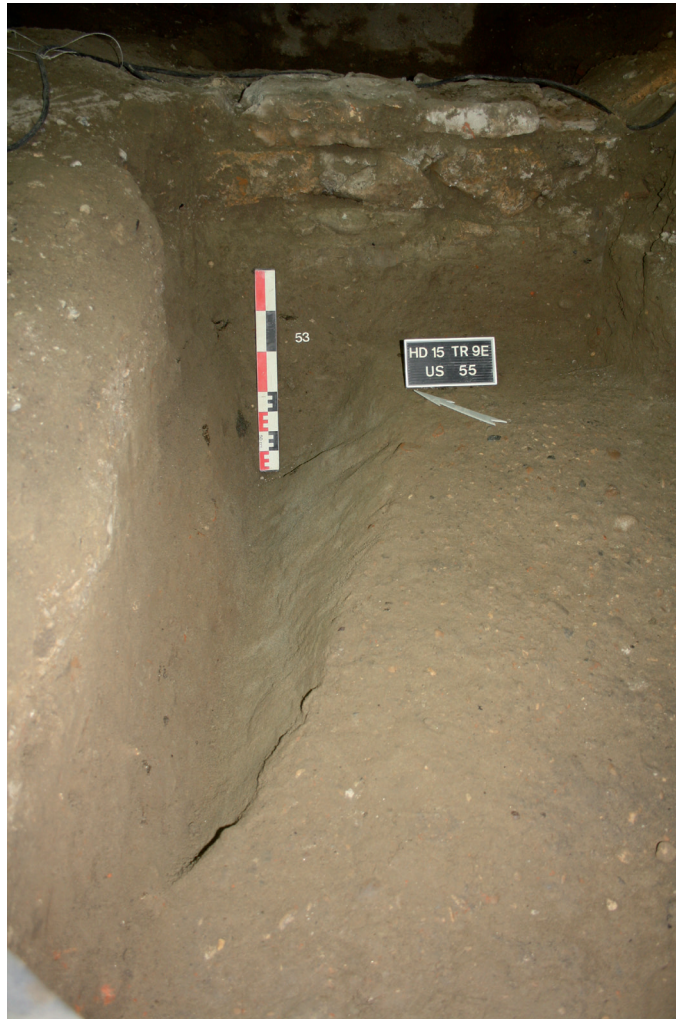
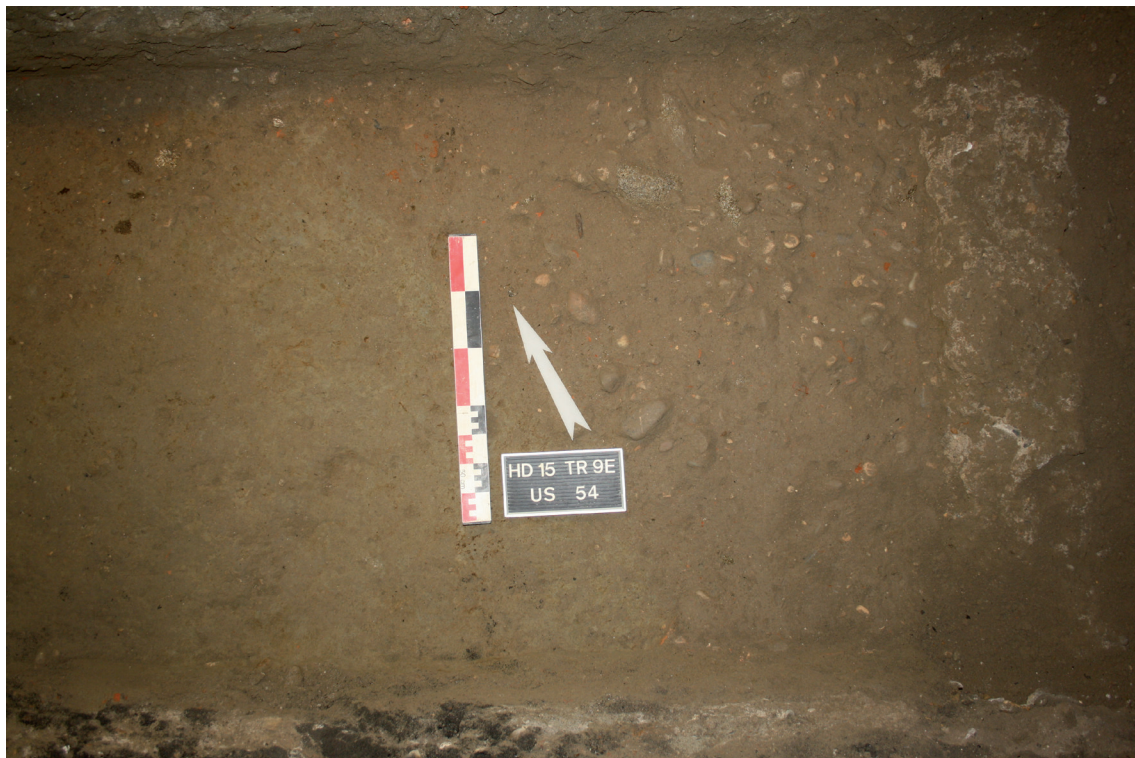
1. Cave G 1, sondage SD 3 : fossé FO 55 entre les maçonneries MR 43 et MR 44 (vue depuis le sud-ouest)
2. Cave G 1, sondage SD 3 : fossé FO 56 et comblement US 54 (vue zénithale)
