Catherine Coquidé, Ghislaine Macabéo. Les aqueducs antiques de Lyon : l'apport de l'archéologie préventive (1991-2007). *Revue archéologique de l'Est*, 2010, 59 (2), pp.447-504. halshs-01966990

# LES AQUEDUCS ANTIQUES DE LYON : L'APPORT DE L'ARCHÉOLOGIE PRÉVENTIVE (1991-2007)

Catherine COQUIDÉ\*, Ghislaine MACABÉO\*

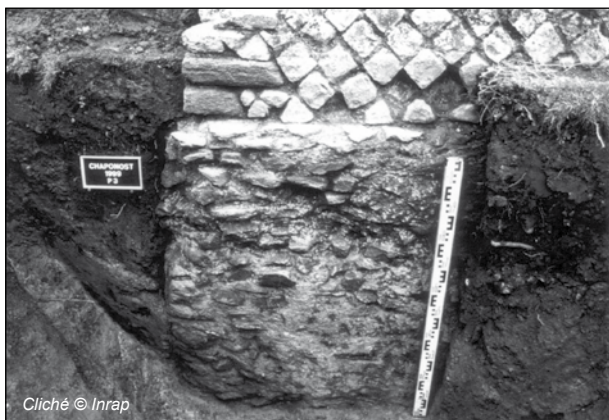
**Fig. 16.** Les fondations, passages aériens, fondation de pile.

**G20** - Base de la pile 3 du Plat de l'Air, ressaut de fondation et fondation (base non atteinte)  
CHAPONOST - C. Cécillon, Afan, 1999

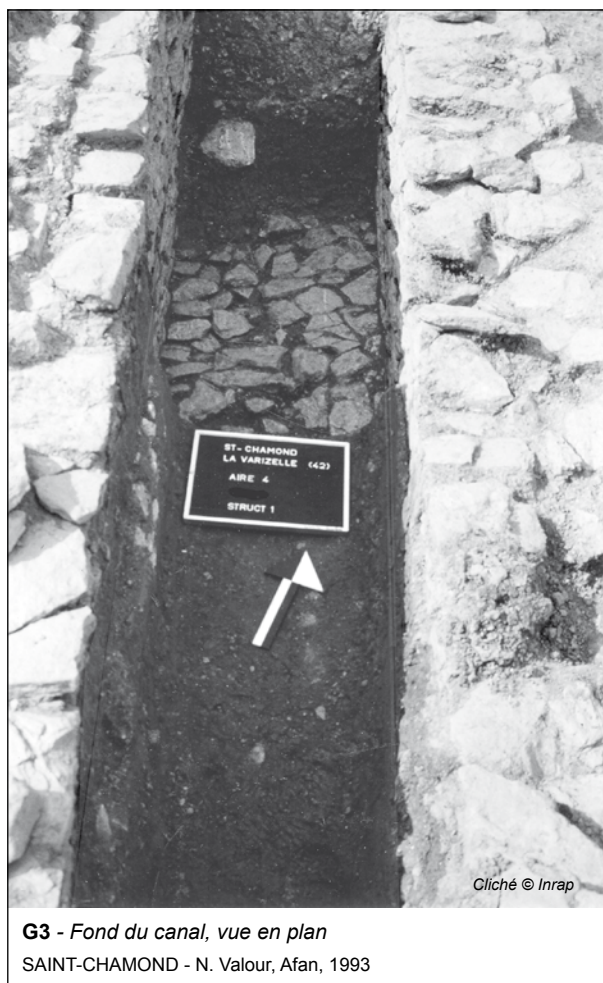
Fig. 19. Les fondations, passages enterrés, aqueduc du Gier, la base du canal.

G3 - Fond du canal, vue en plan  
SAINT-CHAMOND - N. Valour, Afan, 1993

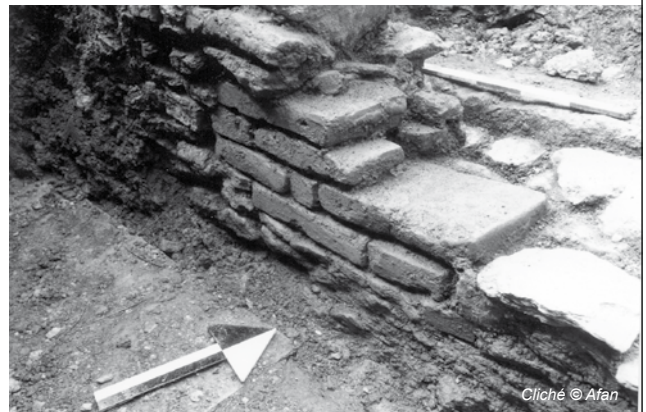
**Fig. 20.** Matériaux de construction, exceptionnel emploi de briques.

**G3 - Voûte en briques dans une section en tunnel**  
SAINT-CHAMOND - N. Valour, Afan, 1993

**G3 - Emploi de briques sur l'accès à l'exutoire**  
SAINT-CHAMOND - N. Valour, Afan, 1993

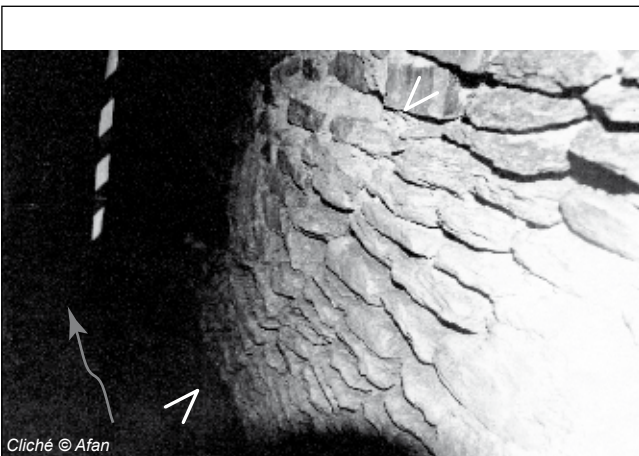
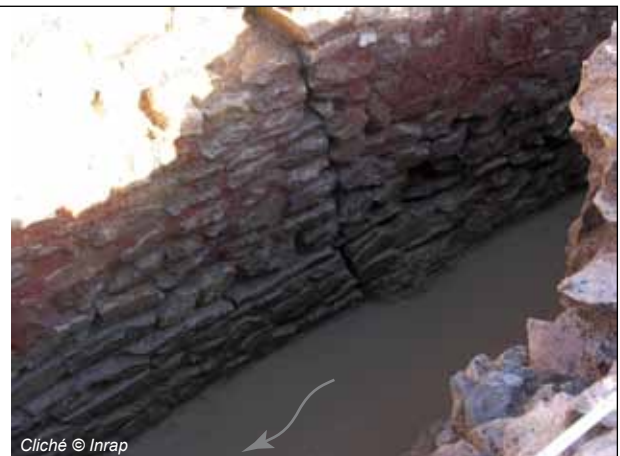
**Fig. 21.** Montage des piedroits, césures entre les sections.

**G12 - Césure sur le piedroit**  
SAINT-JOSEPH - F. Dumoulin, Afan, 1996

**G14 - césure sur le piedroit**  
MORNANT - C. Coquidé, Inrap, 2006

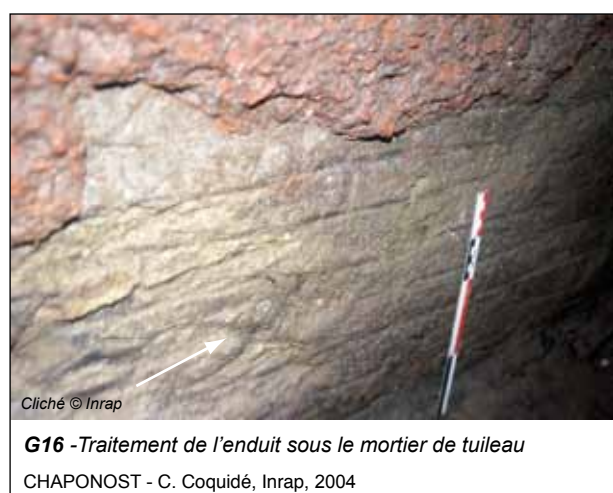
Fig. 28. L'enduit hydraulique, rainurage sous enduit pour accroche.

À Chaponost « la Madone » ou « Viollières-fouille » (G16 et G24), l'enduit hydraulique est posé sur de faux-joints grossièrement orthogonaux entaillés sur l'enduit d'accroche contre la maçonnerie (fig. 28). Les opportunités d'observer ce phénomène étant rares, il est difficile d'en préciser la fréquence. À Saint-Pierre-la-Palud (B1), de faux-joints apparaissent mais sur la face externe (et érodée) de l'enduit (document disponible - pl. 9 - difficilement lisible, non reproduit). Si l'effet visuel est le même, la finalité devrait être différente. Dans le premier cas, si l'adhésion d'un enduit peut nécessiter des incisions sur une surface de contact, l'aspect faux-joints reste surprenant. Dans le

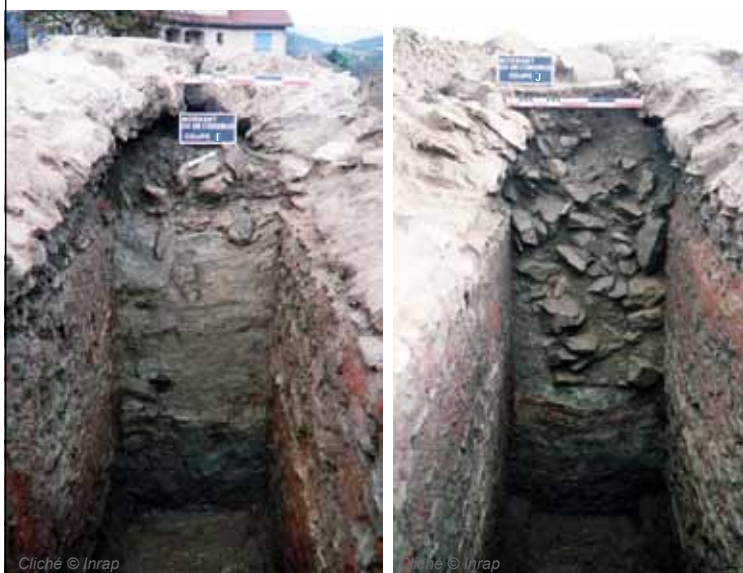
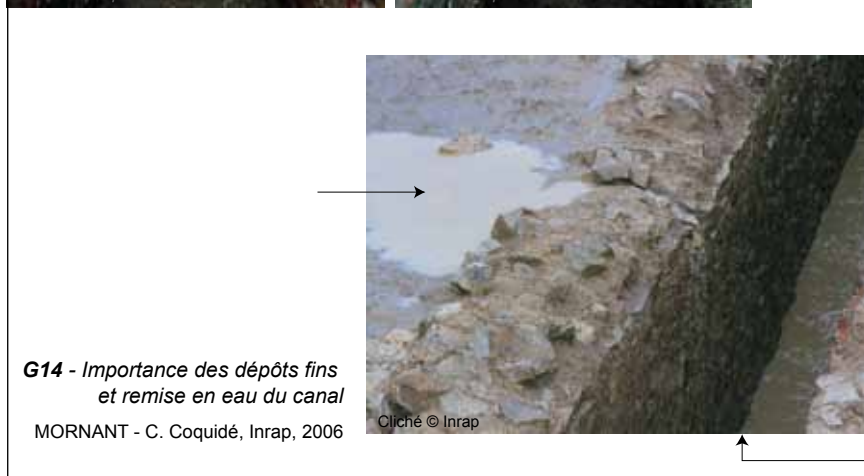
**Fig. 41. La phase d'abandon, comblement.**

**G14 - Exemple de comblement**

**G14 - Importance des dépôts fins et remise en eau du canal**  
MORNANT - C. Coquidé, Inrap, 2006

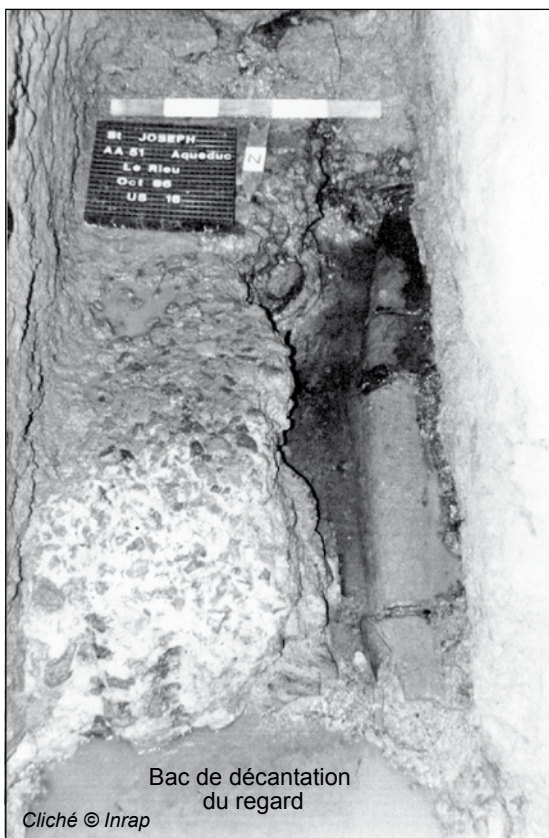
**G12** - Captage médiéval (IX<sup>e</sup> - XII<sup>e</sup> s.) installé au travers du béton de fond de canal

L'exemple le plus original provient toutefois de l'aqueduc du Gier où, d'un creux à flanc de versant, s'écoulait une eau claire que les locaux avaient pour habitude de venir puiser (**G12**) (DUMOULIN, 1999). Une pollution inopinée a impliqué un curage mécanique mettant au jour un regard en sortie de tunnel. L'étude a permis la fouille d'une piqûre insérée à la base du piédroit gauche. Une tranchée excavée au travers du fond de la cunette et protégée par une suite d'*imbrices* était alimentée par les infiltrations du versant. Cet aménagement ouvrait sur le bac de décantation du regard dont le comblement a livré un mobilier des IX<sup>e</sup>-XII<sup>e</sup> s. Le colmatage du puits d'accès n'a pas supprimé la résurgence.

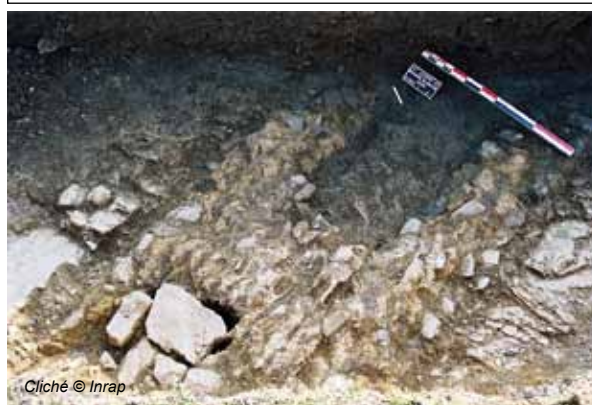
**G13** - Captage sur voûte et bouchage amovible (non daté)

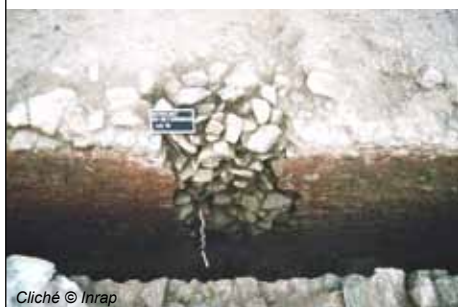
**Fig. 42.** Les remplois, branchements amont et aval (drains et piqûres).

**G14** - Piqûre et drain (non datés)

Sur certaines emprises, des branchements apparaissent au gré de sondages. Leur présence implique une bonne connaissance locale des tracés ainsi que leur utilisation dans la gestion des surfaces agraires (par exemple à Saint-Joseph **G13**, Mornant **G14** ou Chaponost **G18/G19**). On distingue deux formes de connexion au canal qui peuvent cohabiter, l'une à l'amont de la pente (les drains), l'autre à l'aval (les piqûres), la préservation d'un espace libre n'étant pas une condition nécessaire à la collecte (fig. 42).
