Nouvelles données sur les couvertures en plomb à Angkor

Christophe Pottier

Christophe Pottier. Nouvelles données sur les couvertures en plomb à Angkor. Bulletin de l'Ecole française d'Extrême-Orient, 1997, 84 (1), pp.183-220. 10.3406/befeo.1997.2479 . halshs-01989484

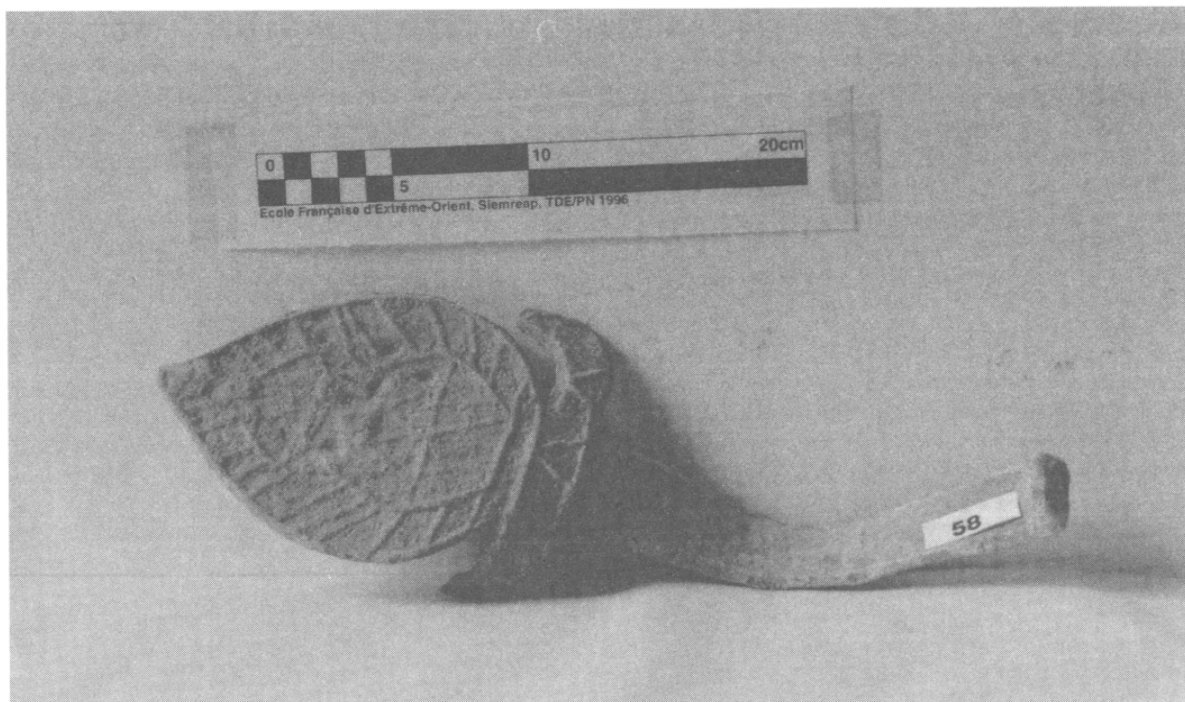
Photo 4 : Antéfixe de série I n° 58

I-4i Série I : La dernière série, dont trois exemplaires ont été retrouvés, a la forme d'un bouton de lotus reposant sur un bandeau horizontal recourbé vers le haut aux extrémités (photo 4). Ce bandeau est rythmé par des segments verticaux ou obliques dessinant des rectangles et des triangles isocèles. Des segments rectilignes semblables ornent la partie centrale du masque encadrée dans une arcature trilobée. Ils y déterminent une composition géométrique à base de triangles quasi équilatéraux, superposés en alternance sur quatre registres de hauteur décroissante vers le sommet. Le triangle central du troisième registre, situé au centre du masque, présente une surface nettement en relief qui semble être le motif principal. Coulés dans le même moule, les trois exemplaires présentent dans leur partie supérieure les mêmes défauts de fabrication qui empêchent de lire distinctement les motifs du sommet de cette partie centrale. Il est à peine possible d'y discerner l'amorce de deux triangles isocèles symétriques reposant sur le quatrième registre. Ces triangles semblent indiquer des ogives encadrant deux motifs en relief. Du liseré qui délimite l'arcature trilobée rayonnent des flammèches rectilignes qui rejoignent la bordure cordiforme du masque. Remarquons que cet aspect cordiforme présente quelques analogies avec ceux de divers *popils* en forme de figuier « pipal » (*ficus religiosa*) ou de bétel (*piper betel*) (Thierry, 1984, p. 1). Enfin, seuls les exemplaires de cette série présentent en bout de patte d'accroche une barrette destinée à se bloquer sur la chanlatte.

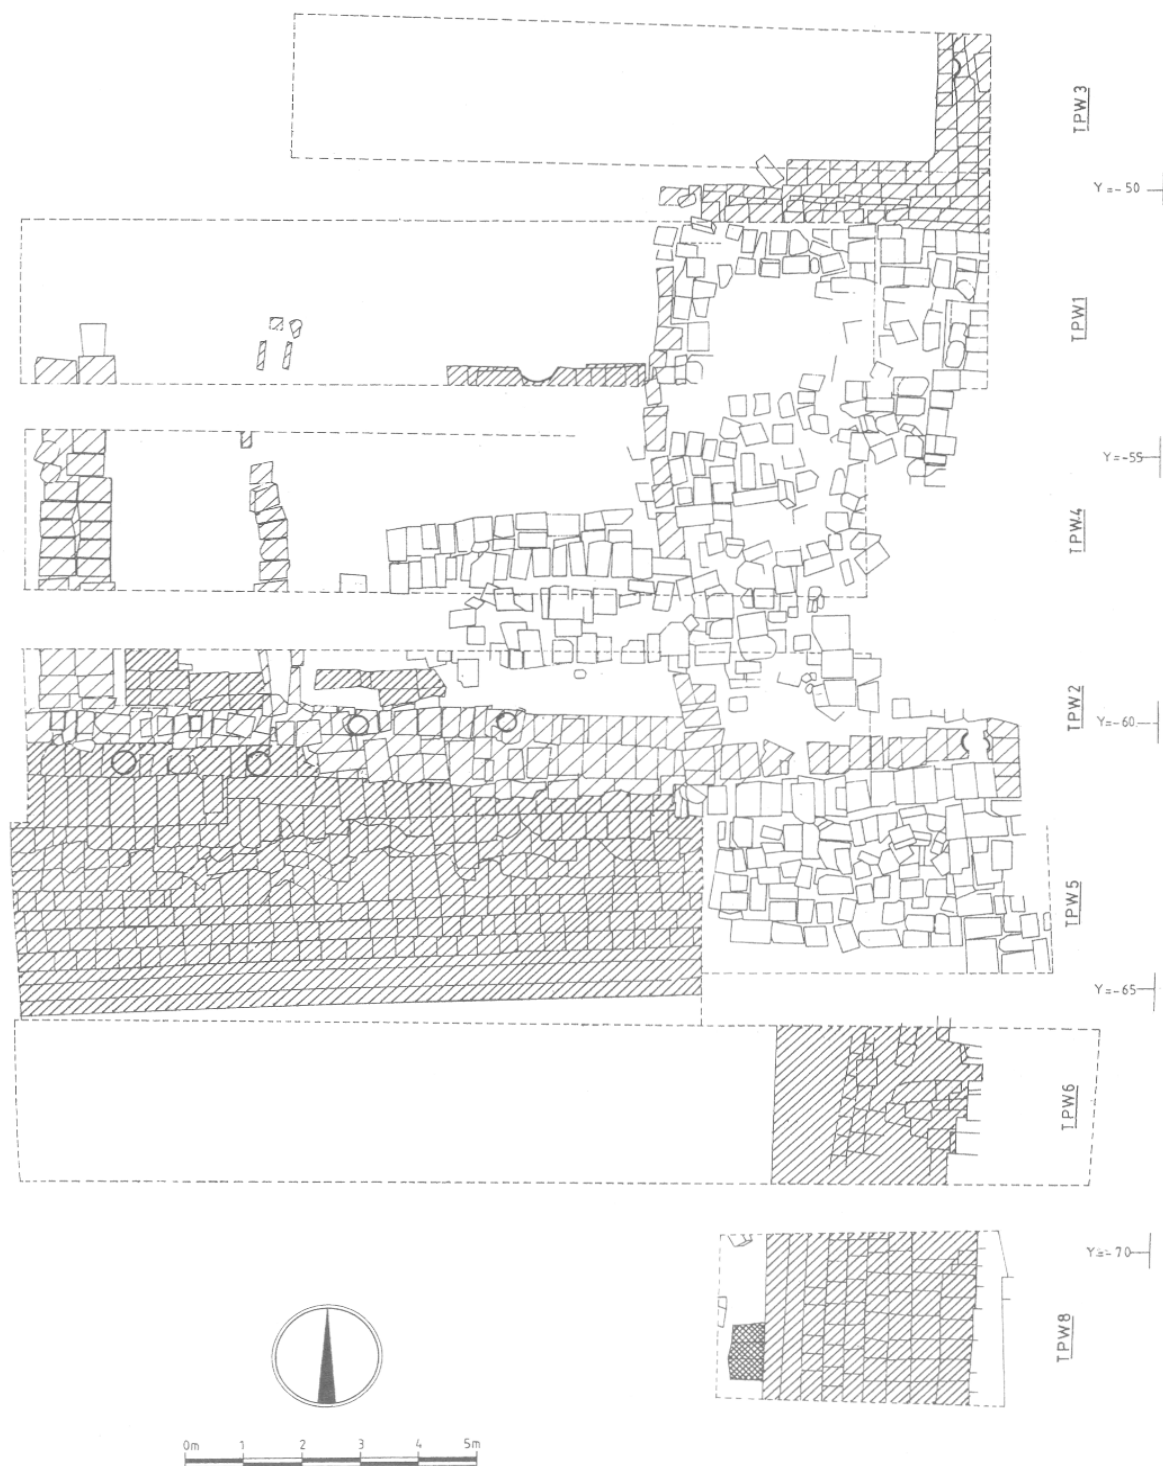
Planche 1: Plan d'ensemble des sondages et des structures dégagées sur la face ouest du perron nord de la terrasse des Éléphants. Quatre séquences d'aménagement: état 1, hachures croisées sombres; état 2, hachures sombres; état 3, hachures claires; état 4, blanc.
