**Région Auvergne-Rhône-Alpes / Département du Rhône
(69). LYON 5e. Cathédrale Saint-Jean-Baptiste.
Élévations intérieures de l'abside, du chœur et de ses
chapelles latérales.**

Rapport final d'opération d'archéologie préventive

LYON 5^e Cathédrale Saint-Jean-Baptiste Élévations intérieures de l'abside, du chœur et de ses chapelles latérales

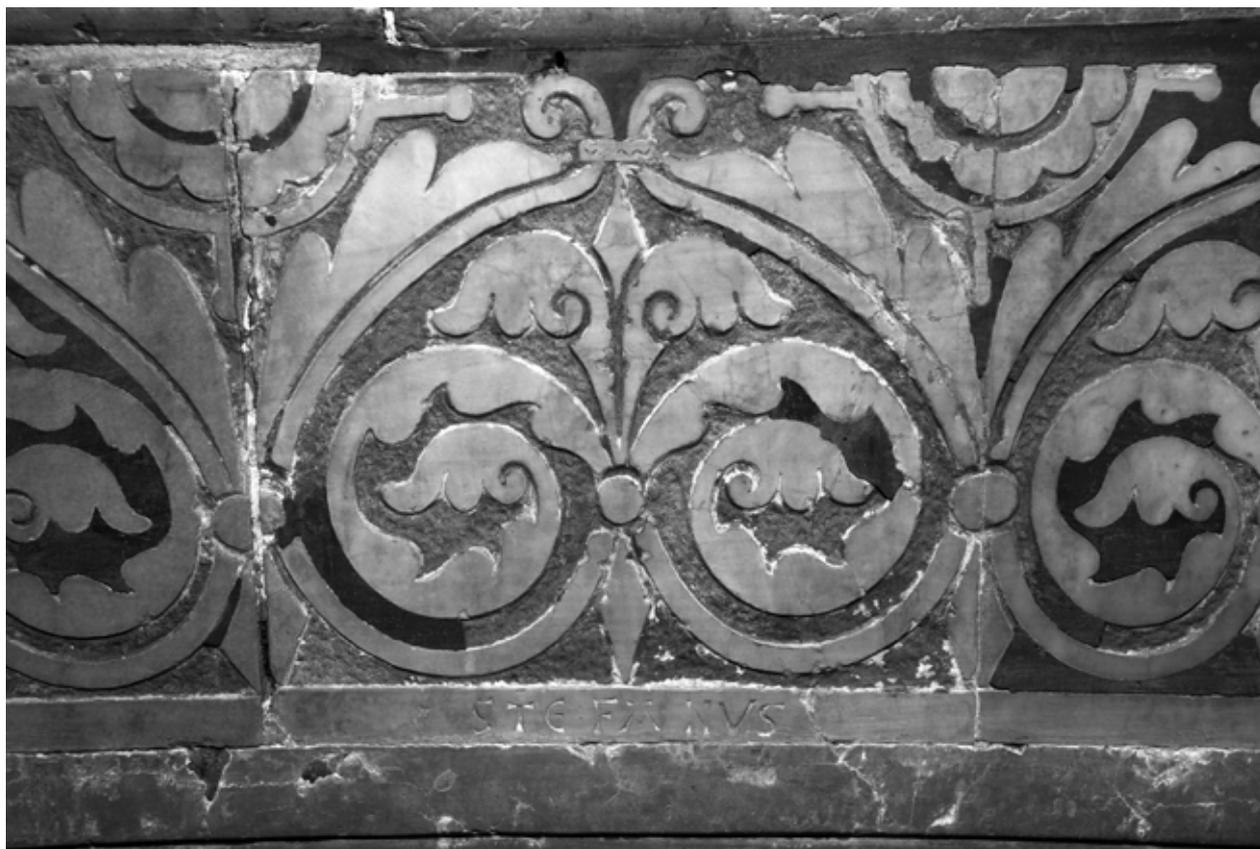
Légende : Lyon. Cathédrale St-Jean-Baptiste. Abside, pan F : bloc de la frise inférieure signé « STEFANUS ».

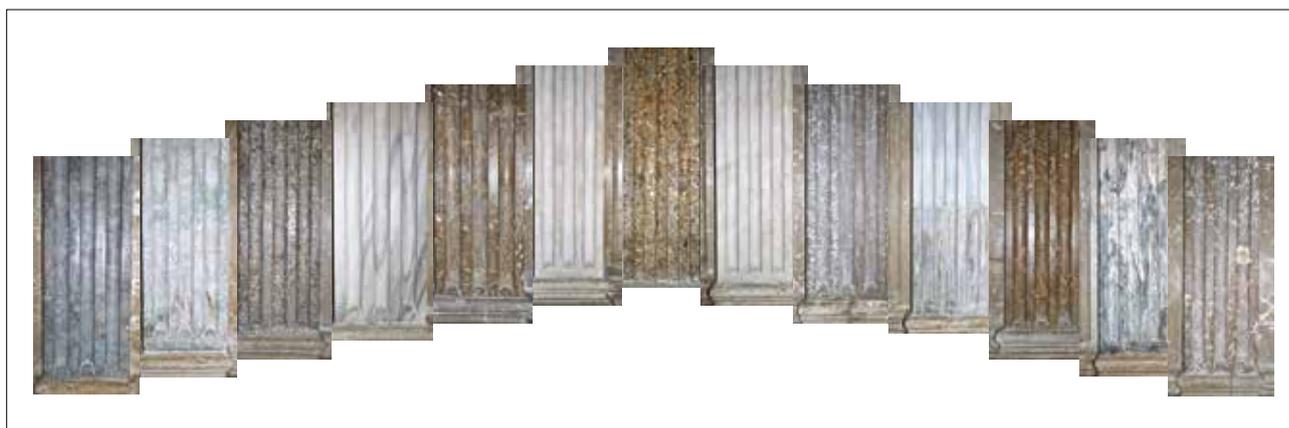
ill. 1. Abside, banc presbytéral, pilastres en marbre de l'arcature.

Au travers de ces matériaux s'affirme la richesse de l'édifice. Si les marbres blancs, unis dans les parties basses de l'édifice, ou plus ou moins veinés à mesure qu'ils s'éloignent du regard, ont été privilégiés pour les chapiteaux sculptés et les frises au décor d'incrustation, les marbres colorés des pilastres rythmant le fond de choin poli du banc presbytéral apportent variété et polychromie au sanctuaire (ill. 1), et trouvent écho dans l'arcature du triforium.

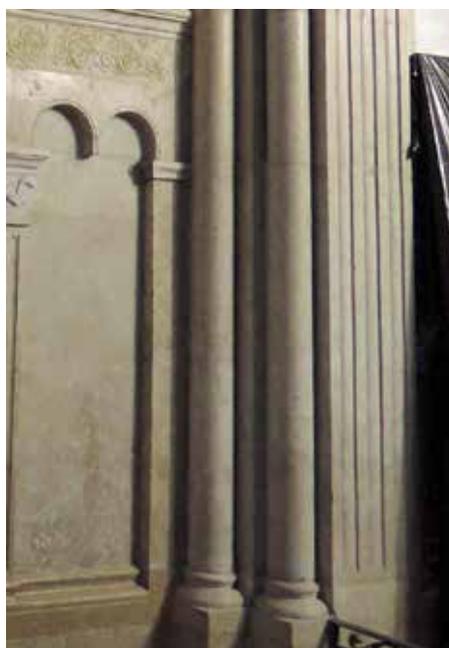
ill. 3. Chapelle Notre-Dame, mur sud (UM 5), bloc monolithe composant le pilastre cannelé et la colonne.

ill. 4. Chapelle Notre-Dame, mur sud, bloc monolithe composant le pilastre cannelé et la colonne.

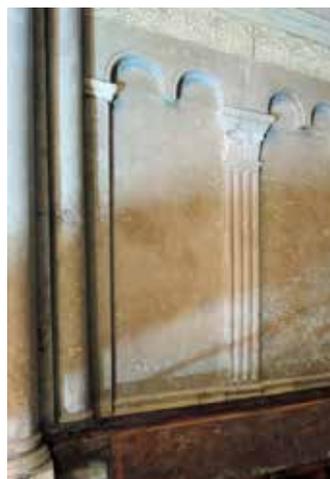
ill. 8. Chapelle Saint-Pierre, mur nord (UM 7), blocs monolithes constituant à la fois un orthostate et un demi-pilastre engagé.

ill. 9. Chapelle Saint-Pierre, mur nord, travée est, bloc monolithe constituant l'orthostate et le demi-pilastre engagé ouest.

À l'extrémité occidentale de l'UM 3B et de l'UM 7B, et à l'extrémité orientale de l'UM 7A (**fig. 60, 64 et 69**), un bloc (respectivement 204 x 101 cm ; 205 x 101 cm ; 205 x 91 cm) constitue à la fois l'orthostate et le demi-pilastre engagé, le lit d'attente formant un décrochement de 10 cm pour l'insertion du tailloir (**ill. 8 et 9**).

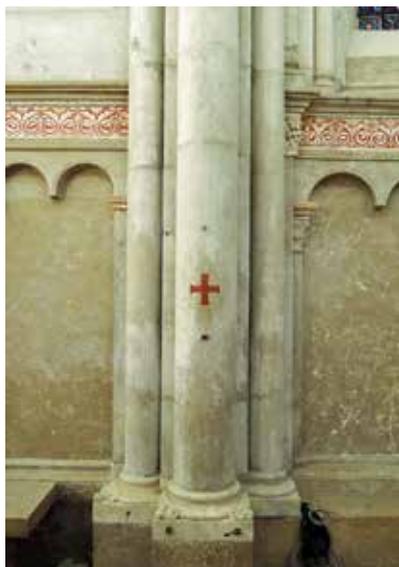
ill. 16. Pilier composé à la jonction entre l'abside et le chœur, au nord.

ill. 17. Appareillage du pilier composé à la jonction entre l'abside et le chœur, au nord, (UM 1B/UM 2A).

Les lits d'attente de ces deux blocs latéraux présentent par ailleurs des décrochements pour s'adapter à la hauteur inférieure des orthostates (H 204 cm) et recevoir ainsi l'insertion de l'imposte à l'ouest et du tailloir à l'est, tous deux en marbre.

À l'assise supérieure, un bloc (d) unique (73,5 x 120 x ≈66 cm) vient couronner l'ensemble. Ce bloc constitue en plan l'ensemble du pilier composé. Son lit de pose s'adapte par des décrochements successifs aux différentes hauteurs des trois blocs inférieurs, sur lesquels il s'imbrique.

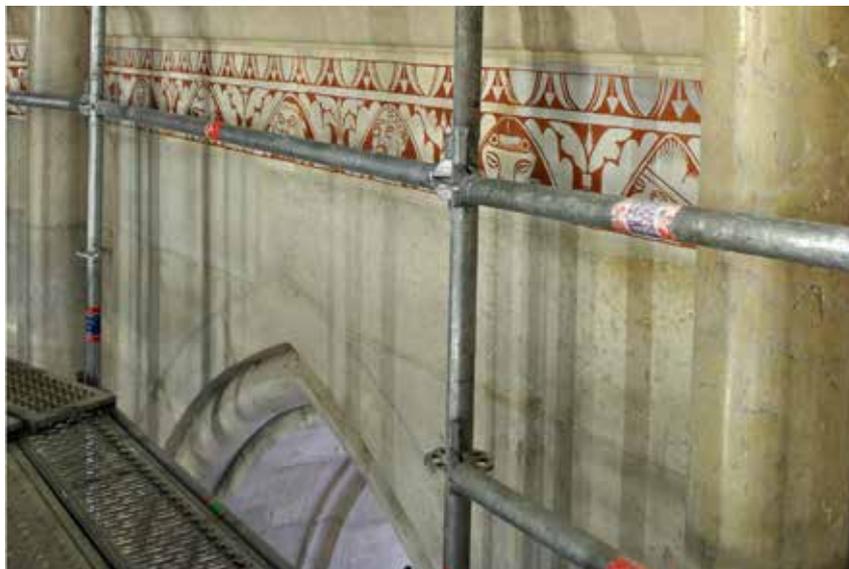
ill. 22. Abside, sommet de l'arc brisé du pan F, découpe du lit de pose du bloc de l'assise supérieure.

- » Dans les pans C et F, l'étroite assise supérieure est constituée de deux blocs dont les joints montants contigus ne sont pas alignés sur le faite de la clef. Dans ces deux cas, le bloc sud-ouest se prolonge au-delà de cet aplomb et une découpe de son lit de pose permet un ajustement exact au profil de l'extrados de la clef (**ill. 22**). Ce parfait emboîtement au sein d'un appareillage à joints vifs offre un nouvel exemple de la très grande précision stéréotomique mise en œuvre au service de l'assemblage des blocs.

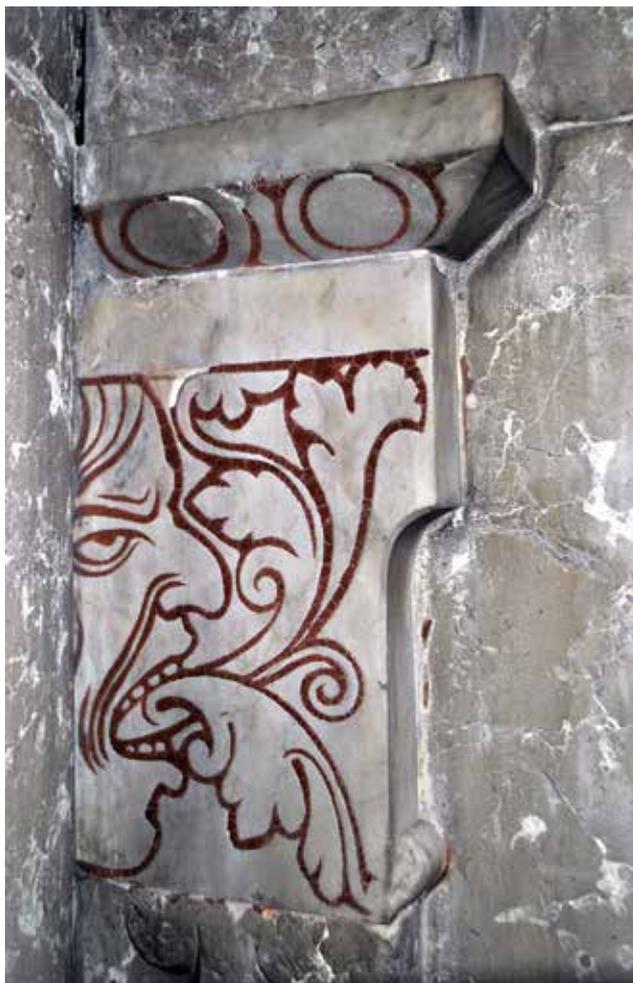
ill. 26. Chœur, travée B nord (UM 1), arcature trilobée ouest, ressaut de la section en T des blocs du chapiteau ES 04.002, encastés dans le bloc formant pilastre et fond de l'arcature.

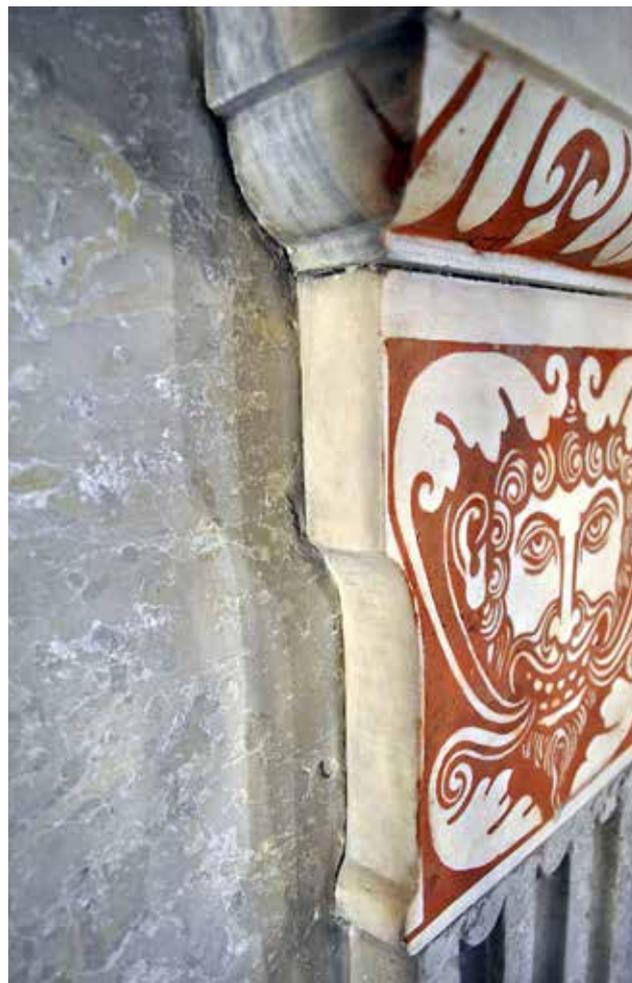
ill. 27. Chœur, travée B sud (UM 3), arcature trilobée est, détail des joints au mortier brun-rouge autour des blocs du chapiteau est (ES 04.006).

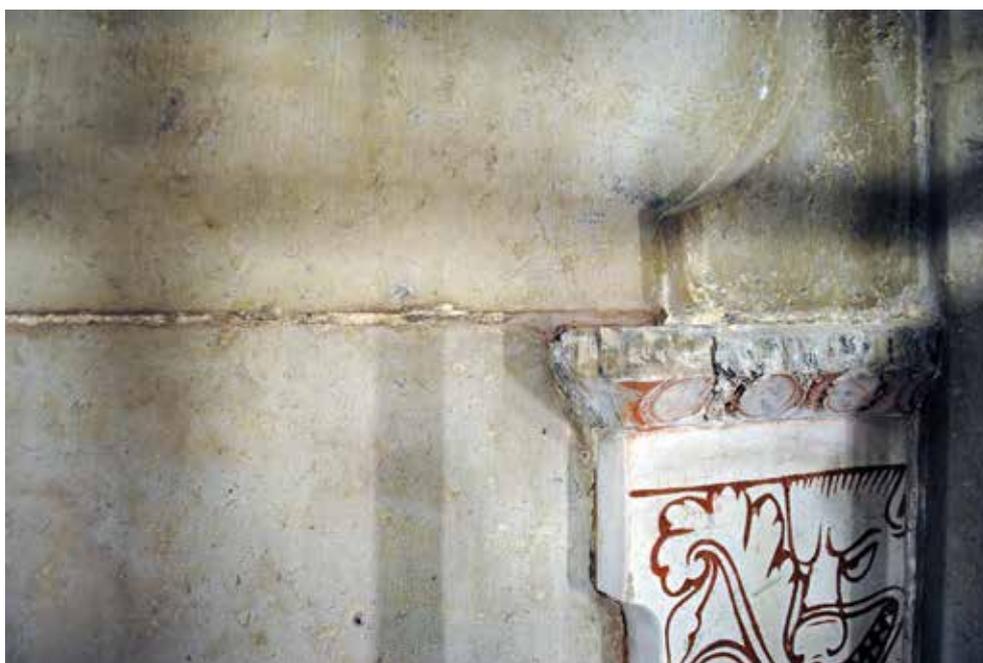
ill. 28. Chœur, travée B sud (UM 3), arcature trilobée, vue générale des tables de plomb intercalées dans le joint de pose à la base du bloc où est sculpté l'arc trilobé.

Caractéristiques de l'appareillage à joints vifs des deux niveaux de décor architectural, elles disparaissent progressivement dans les parties supérieures³⁸, au profit d'éléments de calages plus conventionnels utilisés lors du montage pour faciliter la mise en œuvre des couvrements, corriger un défaut de nivellement des assises ou ajuster l'épaisseur des joints. Le sciage des joints à la disqueuse, opéré lors des travaux de restauration sur les parements de la travée orientale du chœur sur une hauteur comprise entre les arcatures trilobées et le triforium, a ainsi permis d'y constater la présence récurrente de petites plaques de schiste. Les mêmes feuillets rocheux (H 0,5 à 0,8 cm, L 3 à 4 cm) ont été observés dans des joints plus épais, notamment au sein de l'arcature du triforium, entre tailloirs et sommiers (**fig. 89 et 90**).

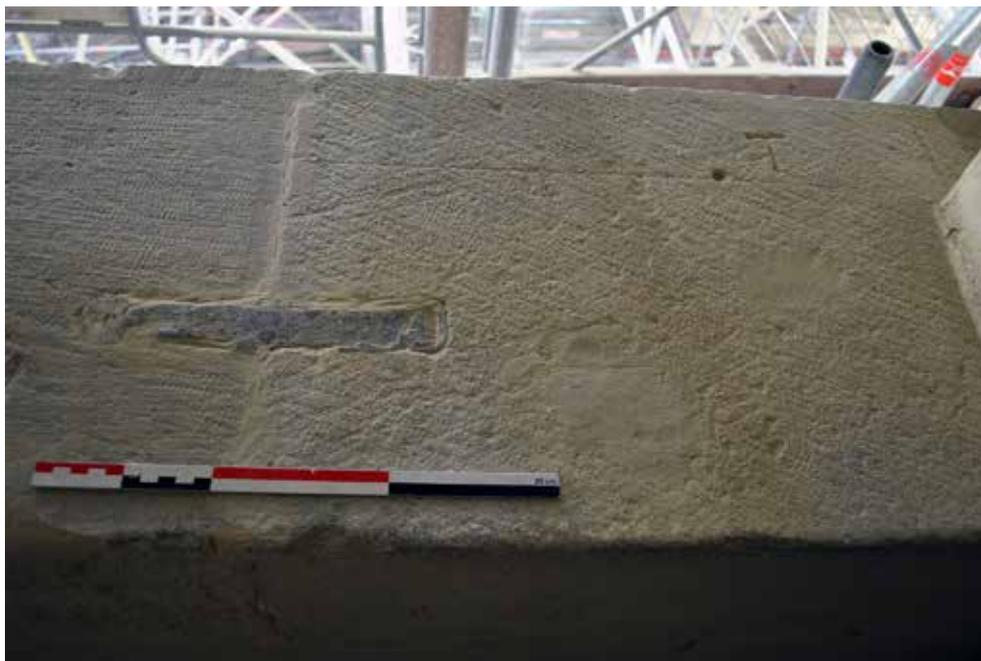
ill. 29. *Abside, travée A (UM 2), triforium, arcature ouest, appui du mur-babut, agrafe en fer scellée au plomb.*

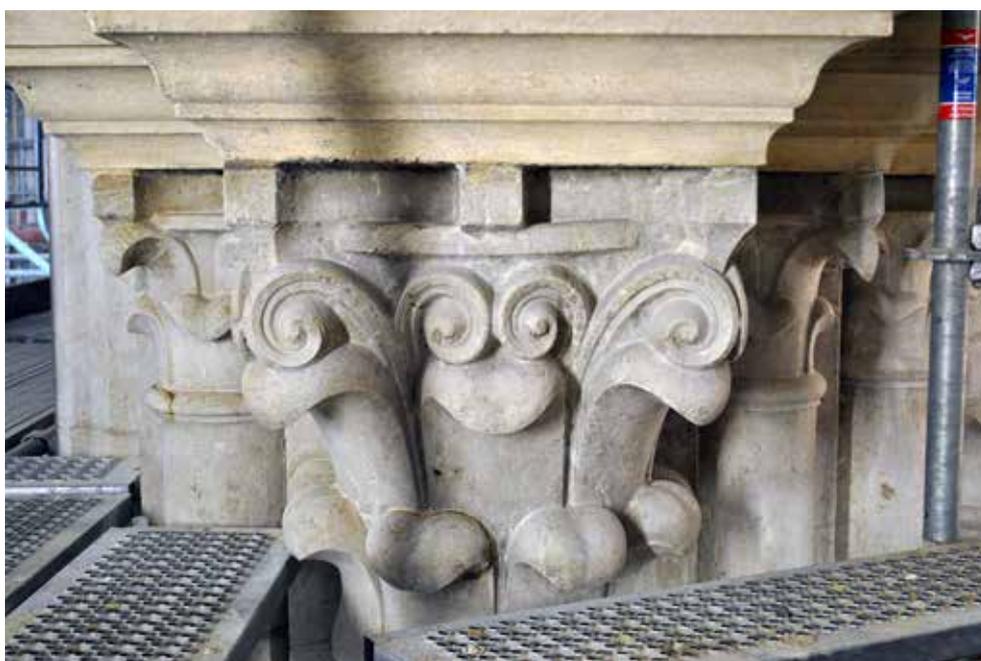
ill. 31. *Chœur, travée A sud (UM 3), chapiteau en choin de la grande arcade (ES 05.006).*

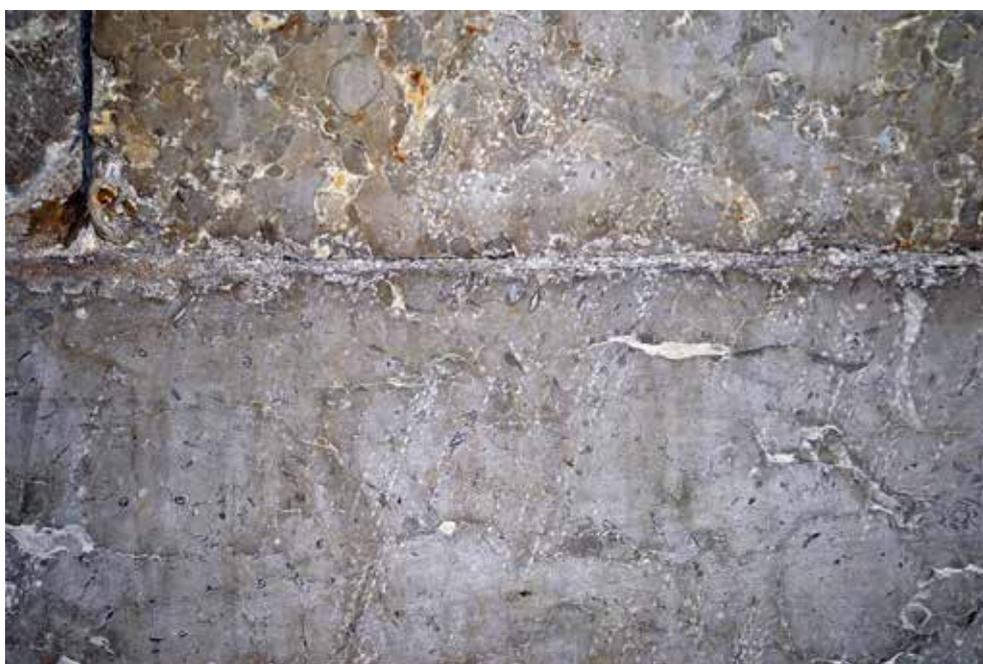
ill.33. Abside, travée C (UM 2), appui de la lancette, ébrasement côté sud-est, détail du décalage d'ajustement en plan entre le bloc inférieur comprenant dé et base de colonne du support intermédiaire, et le bloc de l'assise supérieure, suivant la dissymétrie de l'ébrasement.

Il faut cependant mentionner un défaut d'aplomb récurrent à la naissance des ébrasements des lancettes de l'abside (UM 2). Un même bloc compose les plinthes et les bases moulurées des trois colonnes engagées qui s'élèvent entre les baies. De part et d'autre de chaque lancette, ces blocs pénètrent en profondeur dans l'embrasure, et amorcent donc en plan le tracé convergent de l'ébrasement. Quasi systématiquement cependant, bien que de façon plus ou moins prononcée, les piédroits ne s'élèvent pas à l'aplomb de ces blocs, mais en retrait de 0,5 à 2,5 cm. De même, le tracé de l'ébrasement adopté en élévation diverge par rapport à celui amorcé par les plinthes (**ill. 33 ; fig. 102, 103 et 104**). Si l'hypothèse d'une simple erreur ne peut être définitivement écartée, son aspect répétitif pourrait trouver une autre explication, notamment en lien avec le désaxement des ébrasements. Le plan adopté par les bases ne semble en effet pas prendre en compte cette particularité. S'agit-il là d'un problème de coordination au sein du chantier, ou de l'indice d'une modification du projet ?

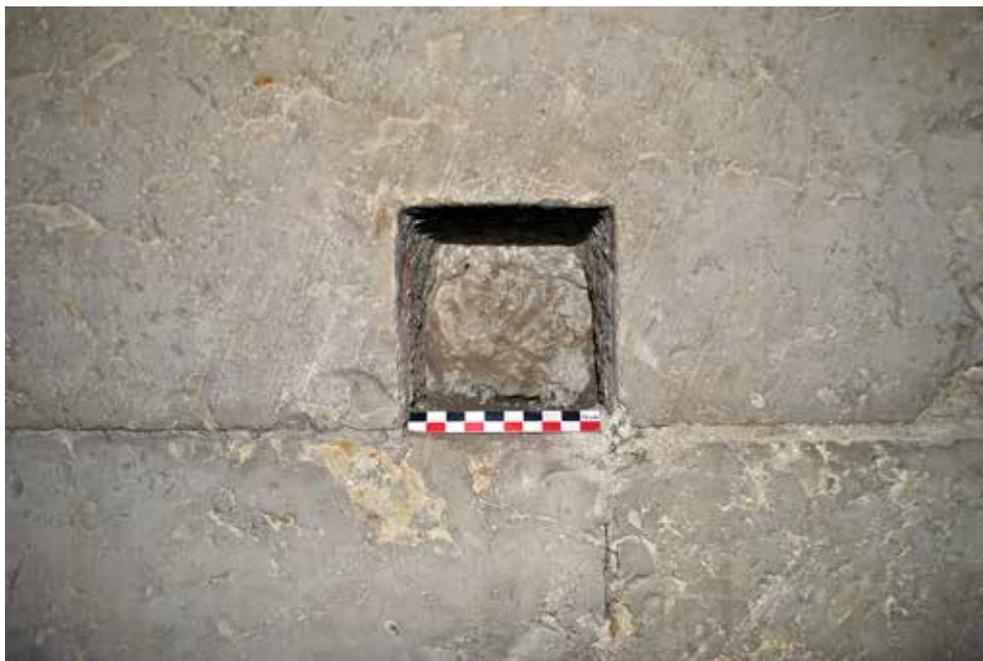
ill. 34. *Chœur, travée B sud (UM 3), trou de boulin TB 3.1.1 façonné, après débouchage.*

Tous ces trous de boulin ont été façonnés (**ill. 34 ; fig. 114**) ou échancrés (**ill. 35 ; fig. 115**) dans des blocs de choin. Ils présentent des sections plus ou moins carrées ou rectangulaires, de 10,5 à 13 cm de hauteur pour 10 à 11,5 cm de longueur au nord, et de 9 à 11,5 cm de hauteur pour 8,8 à 11,5 cm de longueur au sud. Ces différences de modules et de répartition ne semblent pas correspondre à une nécessité structurelle mais plutôt à des choix qui pourraient avoir été opérés par deux équipes distinctes.

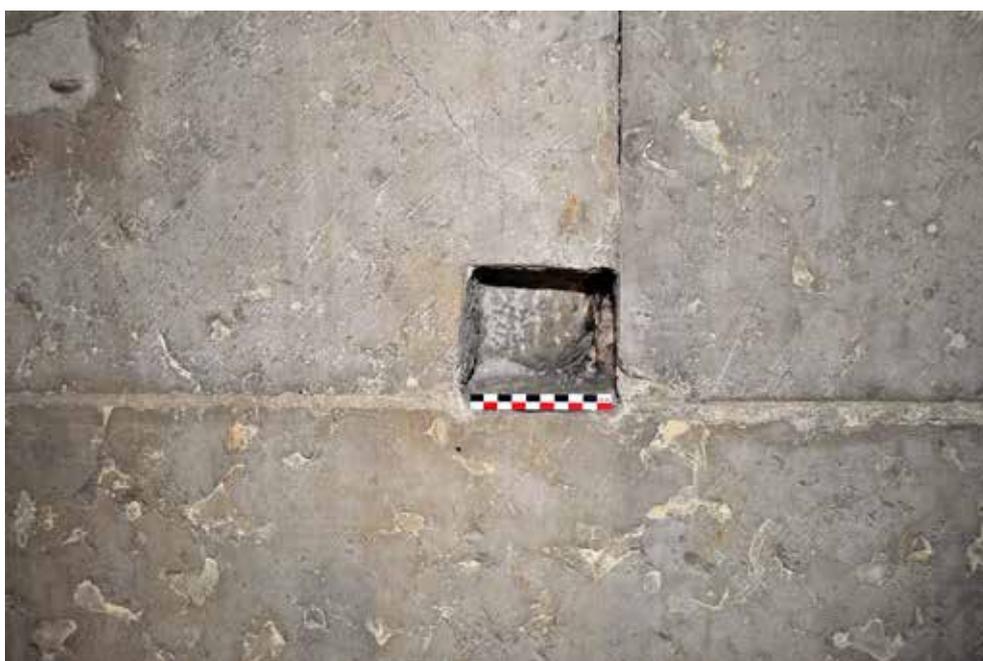
ill. 35. *Chœur, travée B sud (UM 3), trou de boulin TB 3.1.2 échancré, après débouchage.*

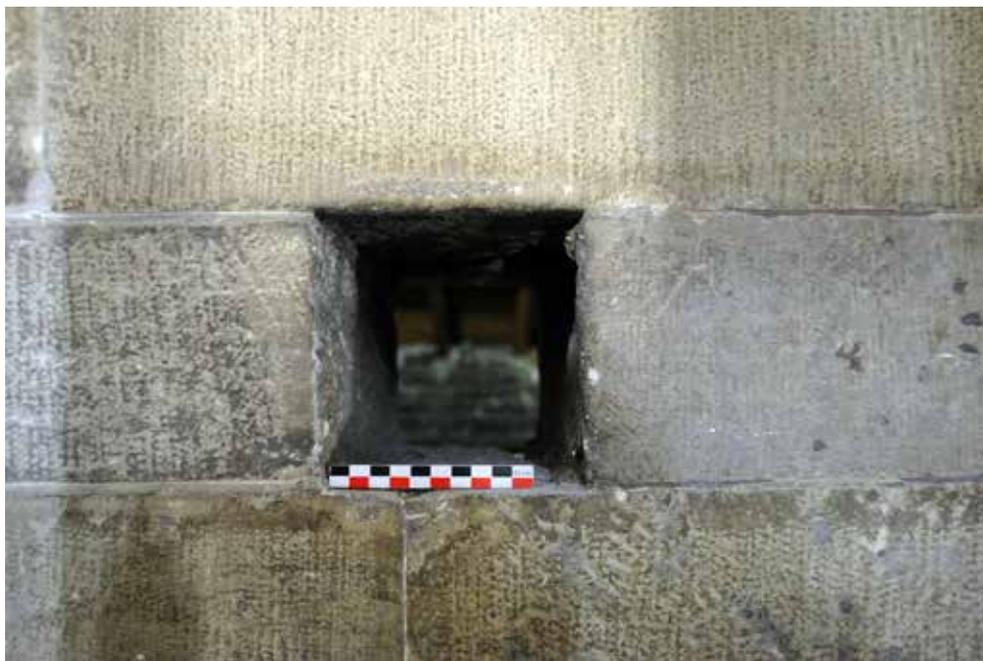
ill. 36. Chœur, travée B sud (UM 3), mur de coursière du triforium, trou de boulin TB3.3.14 maçonné, après débouchage.

Cette différenciation entre les murs nord et sud du chœur se retrouve dans la mise en œuvre des trous de boulin **au sein du mur du fond de la coursière du triforium** (fig. 72). Les opes sont façonnés ou échancrés dans l'abside (UC 2.3) (fig. 116). Ils sont systématiquement maçonnés dans le mur sud du chœur (UC 3.3) (ill. 36 ; fig. 117), ce qui a impliqué un choix technique relativement contraignant de spécialisation des assises⁴⁸. Ils sont des trois types dans le mur nord (UC 1.3) : maçonnés pour la rangée inférieure, et façonnés ou échancrés (fig. 118) pour la rangée supérieure. Cette distinction peut résulter, soit du travail de deux équipes distinctes, soit d'une évolution chronologique.

Les dimensions des opes du mur du fond de la coursière du triforium sont en outre nettement supérieures à celles de ceux ménagés dans les parties inférieures des élévations : de 13 à 15 cm de hauteur pour 13 à 14 cm de longueur pour l'UC 1.3, de 12 à 15,5 cm de hauteur pour 11 à 15,5 cm de longueur pour l'UC 2.3 et de 13,5 à 14 cm de hauteur pour 12 à 14,5 cm de longueur pour l'UC 3.3. Elles s'apparentent ainsi aux dimensions des trous de boulin mis en œuvre dans le chantier gothique (voir *infra* 2.3.1.2).

Les opes de ce niveau présentent également la particularité d'être traversants. Ils ouvrent sur les combles des chapelles dans le chœur (UC 1.3 et 3.3) (fig. 119), et sur le parement extérieur du chevet dans l'abside, une partie de ces trous de boulin présentant en outre un fourreau oblique adapté à la configuration heptaédrique.

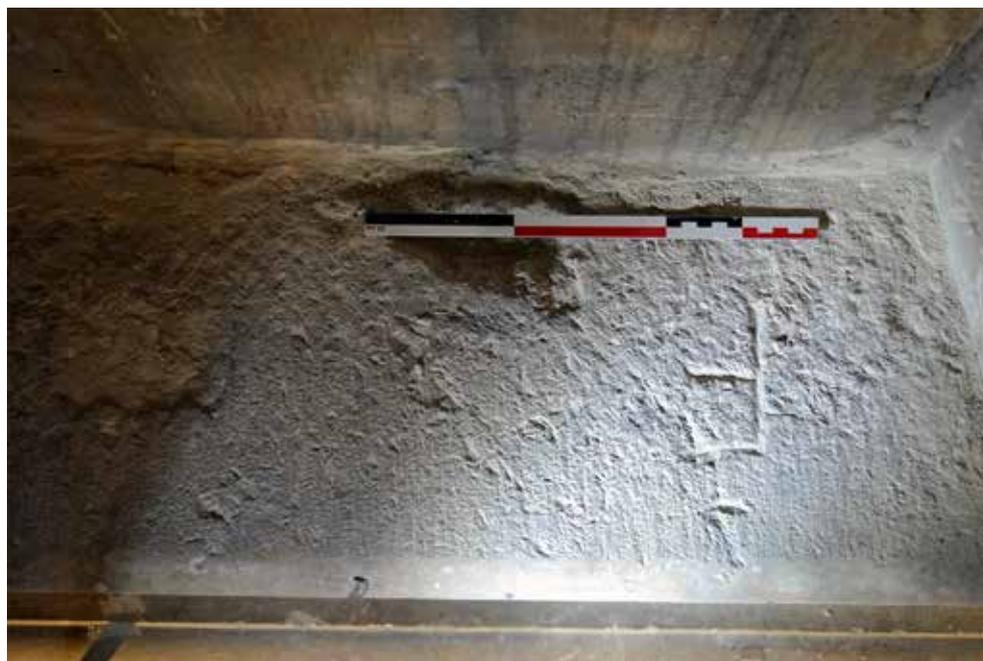
ill. 37. *Abside, travée F (UM 2), appui des lancettes, marque lapidaire d'identification «F» sur le lit d'attente du bloc inférieur mouluré ouest.*

Tous ces blocs (excepté celui au nord du pan C) portent, gravée sur leur face supérieure, la lettre désignant le pan (ill. 37 et 38 ; fig. 127 à 134).

Nous serions tentés d'interpréter ces marques comme celles d'un repérage réalisé en cours de chantier, entre deux phases de travaux successives, celle de l'édification du banc presbytéral d'une part et celle du montage des lancettes d'autre part. La présence d'une seule marque par section de corniche pourrait coïncider avec une gravure sur des blocs déjà assemblés, et donc un repérage des travées postérieur au montage. Chaque lettre de l'assise inférieure correspondrait ainsi à une indication de positionnement, destinée non pas au bloc qui la porte, mais à ceux à venir. *A contrario*, chaque bloc d'appui, précisément façonné pour s'ajuster à un emplacement prédéfini, aurait été marqué en atelier de la lettre du pan auquel il était destiné.

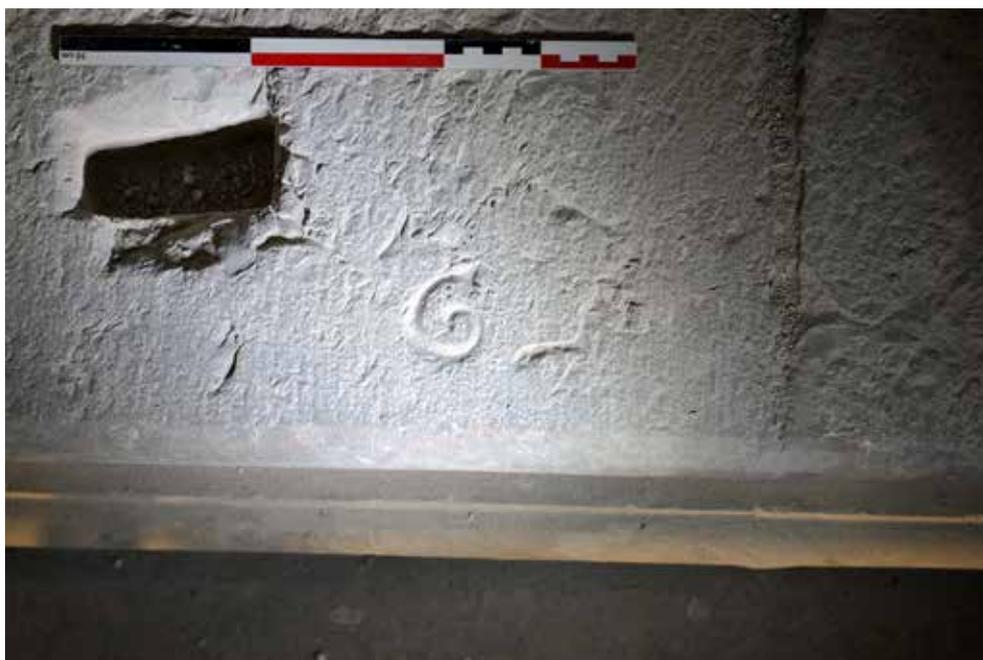
ill. 38. *Abside, travée G (UM 2), appui des lancettes marque lapidaire d'identification «G» sur le lit d'attente du bloc inférieur mouluré est.*

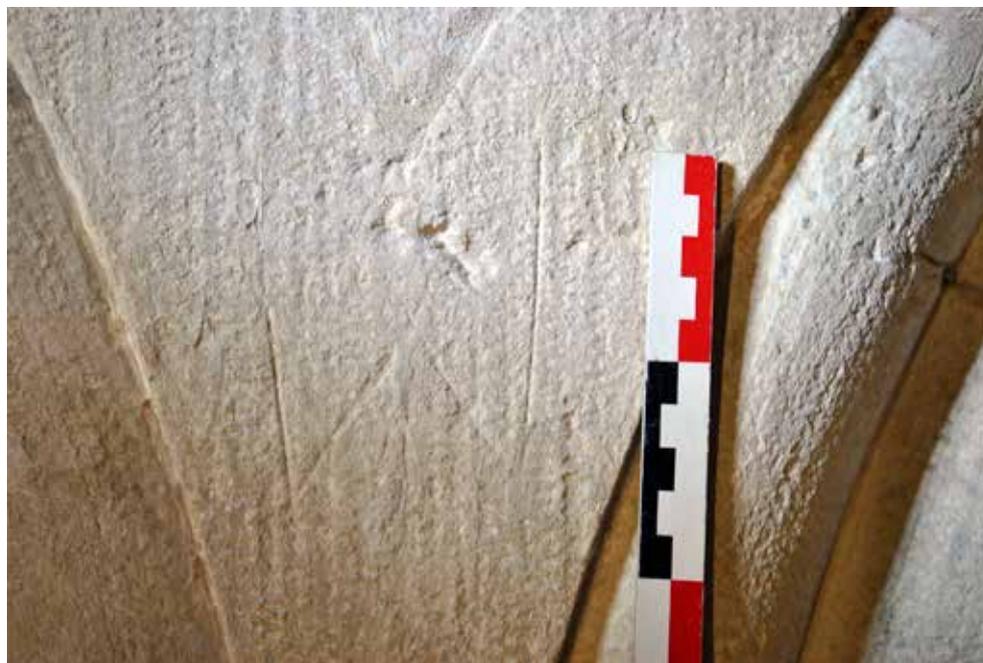
ill. 39. Chœur, travée A nord (UM 1), triforium, parement supérieur entre les deux arcatures ouest, sommier des deux arcs, marque lapidaire «M» à l'envers.

Le triforium apparaît en effet comme une zone de transition entre les élévations inférieures proprement romanes et celles du clair-étage appartenant aux premières manifestations du gothique (fig. 4 et 72). L'emploi du calcaire de Lucenay y devient largement prédominant : dans la coursière, dans l'appui mouluré et le couvrement de l'arcature, et au sein du parement qui le surmonte, où il est associé à un calcaire tendre (fig. 34 à 36). Les marques se répartissent sur l'ensemble de ces éléments, bien qu'en moindre proportion sur l'appui mouluré du mur-bahut (fig. 10 et 11). Le répertoire formel demeure restreint, même si aux diverses marques correspondent différentes techniques de réalisation. Le mur de la coursière présente un grand nombre de « M » incisés (dits aussi griffés) (ill. 39 ; fig. 137), de « I » à l'antique – c'est-à-dire une capitale romaine à la gravure biseautée (fig. 138), ainsi que de *pi* et de petits angles aigus à gravure simple (fig. 139). Les mêmes marques apparaissent sur le couvrement de l'arcature (y compris les taillloirs) et le parement qui le surmonte. La majuscule romaine « A » à la gravure biseautée, les capitales romaines « S » (fig. 140) et « T » (fig. 141) à la gravure simple, ainsi qu'une sorte de « h » minuscule à gravure biseautée s'y joignent très ponctuellement. Enfin, trois marques appartenant au même répertoire formel apparaissent au revers de trois supports en choin de l'arcature du triforium, visibles uniquement donc depuis la coursière : le « A » à l'arrière du bloc inférieur entre les travées 2C/2D, et la capitale romaine « P » à deux reprises, à l'arrière du bloc de support inférieur entre les travées 2D/2E et à l'arrière du pilastre central de la travée 2E. L'ensemble présente une parfaite correspondance avec ce qui a pu être observé sur les élévations extérieures au niveau de l'arcature aveugle (Reveyron 1995, p. 160).

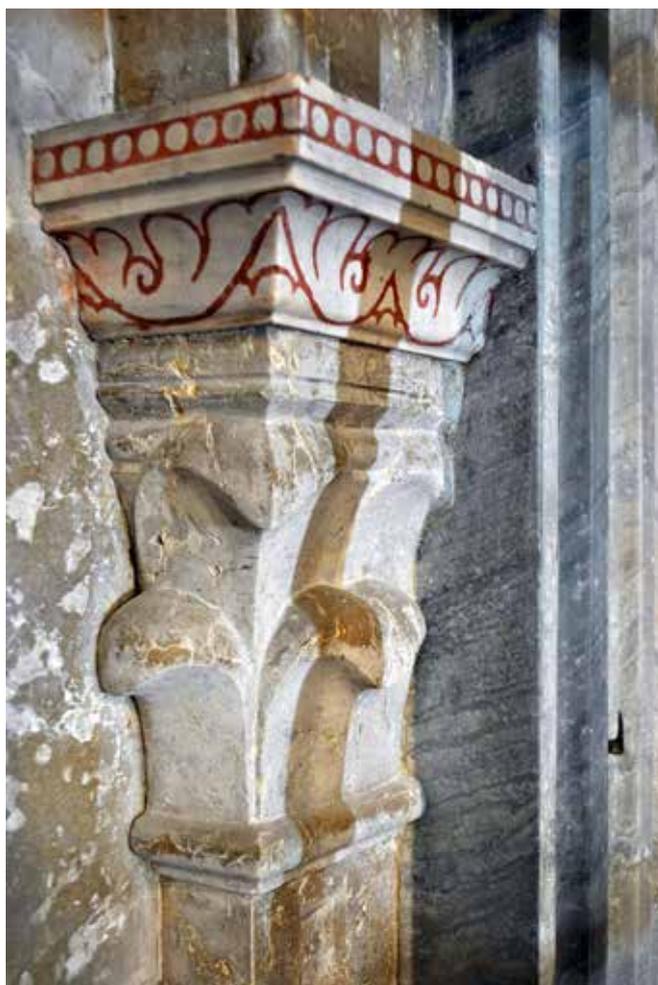
ill. 40. Chœur, travée A nord (UM 1), banc presbytéral, ES 02.008, décor d'incrustation.

- » les tailloirs des chapiteaux du banc presbytéral (**ill. 40 ; fig. 145**) et des lancettes de l'abside (**fig. 146**), les dés de colonnes des baies nord et sud de ces chapelles (**ill. 41 ; fig. 147 et 148**) et les chapiteaux plats des arcatures trilobées de la travée orientale du chœur (**fig. 149**),
- » le giron de la cathèdre,
- » ainsi probablement que le fin bandeau qui souligne la base de l'exèdre, où le mortier a été restitué lors de cette dernière campagne de travaux de restauration (**fig. 150**).

D'un point de vue technique, ce décor d'incrustation repose sur l'association de deux matériaux : le marbre, dans lequel le décor est gravé, et un mortier brun-rouge, qui vient remplir, dans la plupart des cas, le fond du motif, ou, spécifiquement dans les chapiteaux des arcatures trilobées du mur sud du chœur, le contour des figures. Le travail de gravure consiste en une taille d'épargne de 5 mm de profondeur en moyenne, aux contours chanfreinés, dégageant la figure du fond en creux, et conjuguant grands aplats et fin tracés de détail. Le fond des aplats présente souvent une surface grenue, probablement destinée à faciliter l'accroche du mortier d'incrustation. Celui-ci paraît principalement constitué d'un mélange de chaux et de tuileau finement broyé⁵³ qui lui confère sa couleur brun-rouge, auquel était probablement ajouté un liant organique, comme le suggèrent les craquelures observées à sa surface.

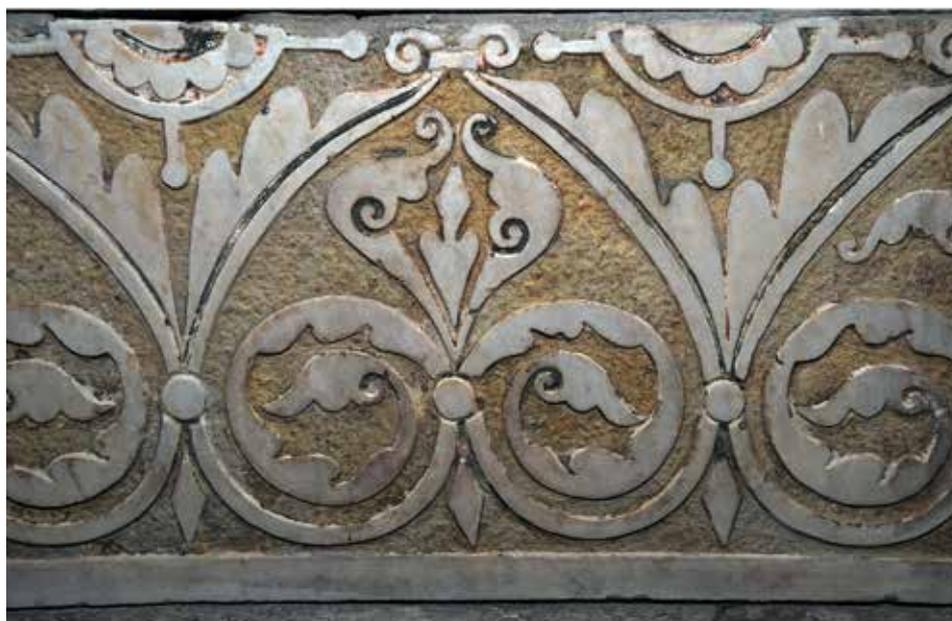
ill. 42. *Abside, triforium, frise inférieure.*

Une certaine diversité s'observe dans les matériaux utilisés pour constituer la frise. Un marbre semblable à celui de Carrare, d'un blanc opaque parfois légèrement veiné de gris à cristaux fins, apparaît largement majoritaire, mais il côtoie un marbre blanc translucide, aux cristaux plus grossiers, et un troisième d'aspect laiteux, légèrement teinté de rose, à cristaux fins.

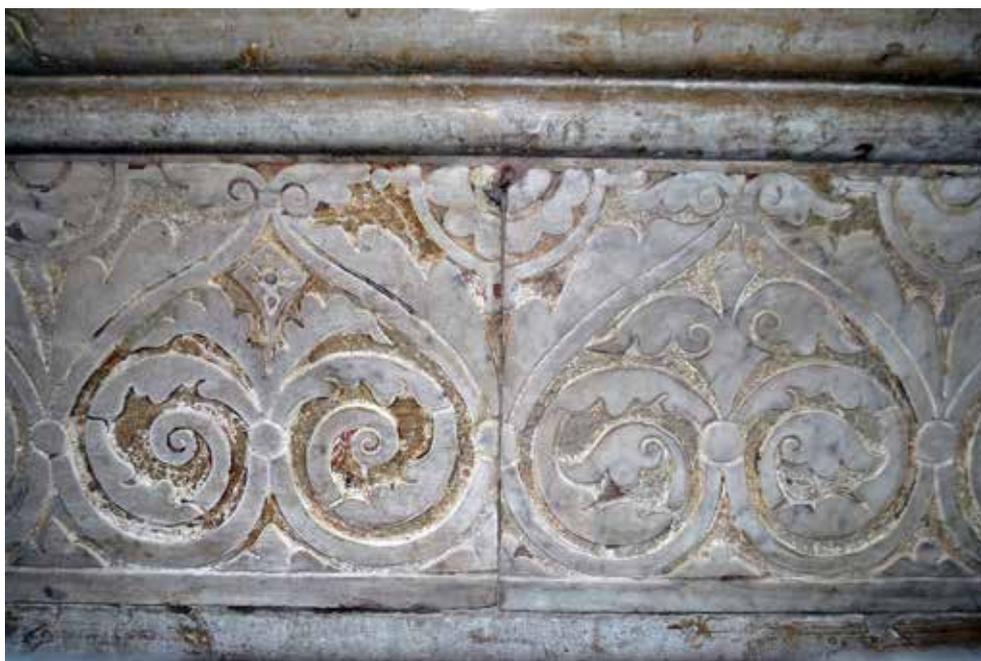
ill. 43. Chœur, travée B sud (UM 3), banc presbytéral, frise inférieure, accolement de deux moitiés d'ornement.

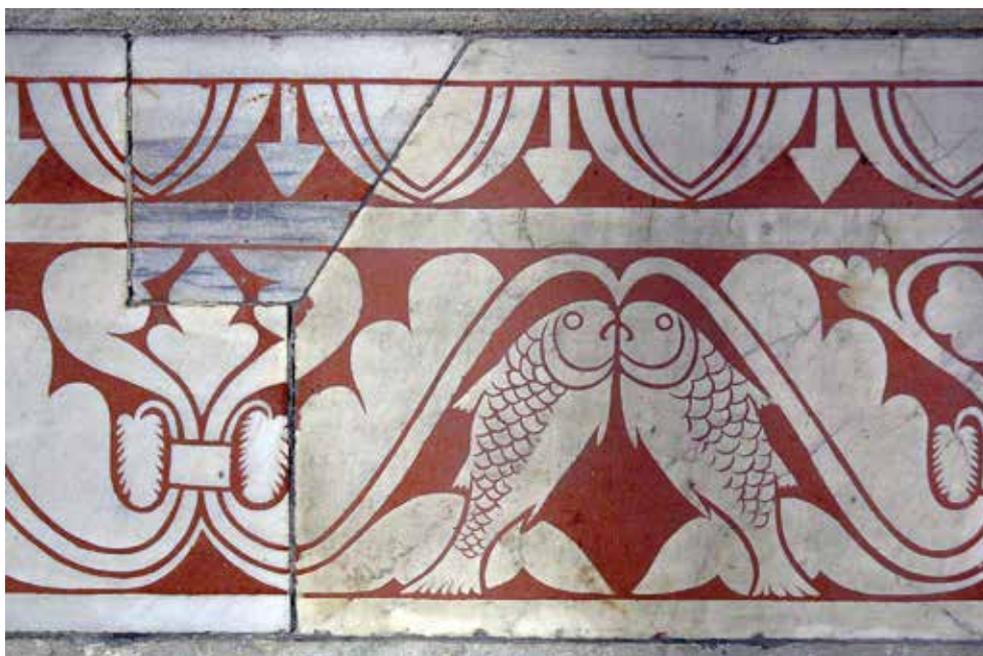
ill. 44. Abside, travée E (UM 2), frise médiane, mortier d'origine.

Cette frise s'est présentée dans un état de conservation très contrasté, alternant mortiers d'origine (**ill. 44 ; fig. 155**) et de restauration (**fig. 156**), ou disparition quasi complète du décor d'incrustation (**fig. 157**), notamment dans les travées nord du chœur (UM 1).

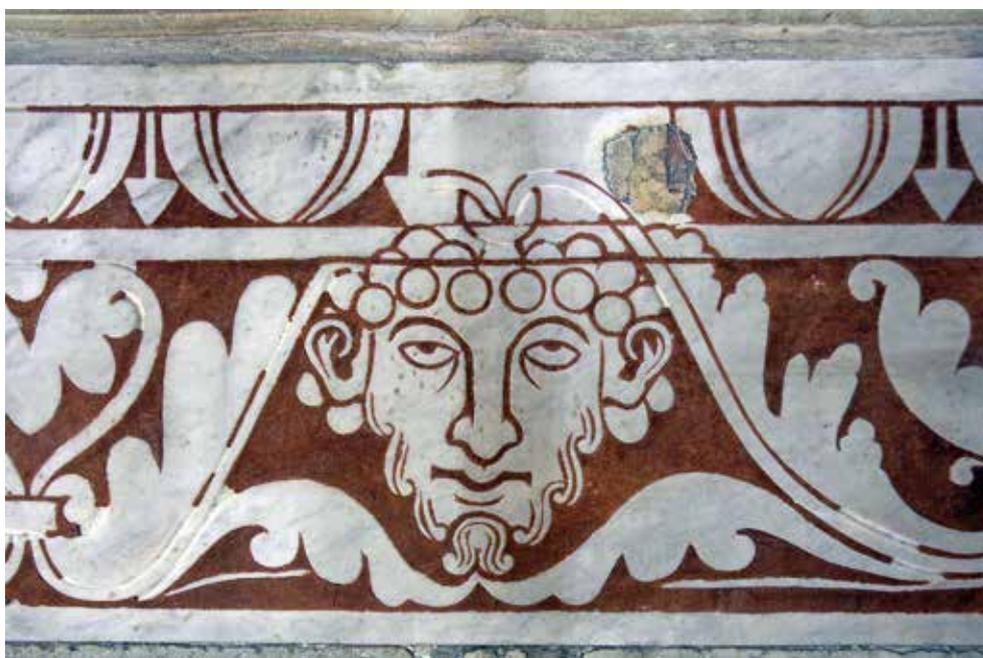
ill. 45. Chœur, travée B sud (UM 3), frise médiane, débordement de la figure du registre inférieur sur le registre supérieur.

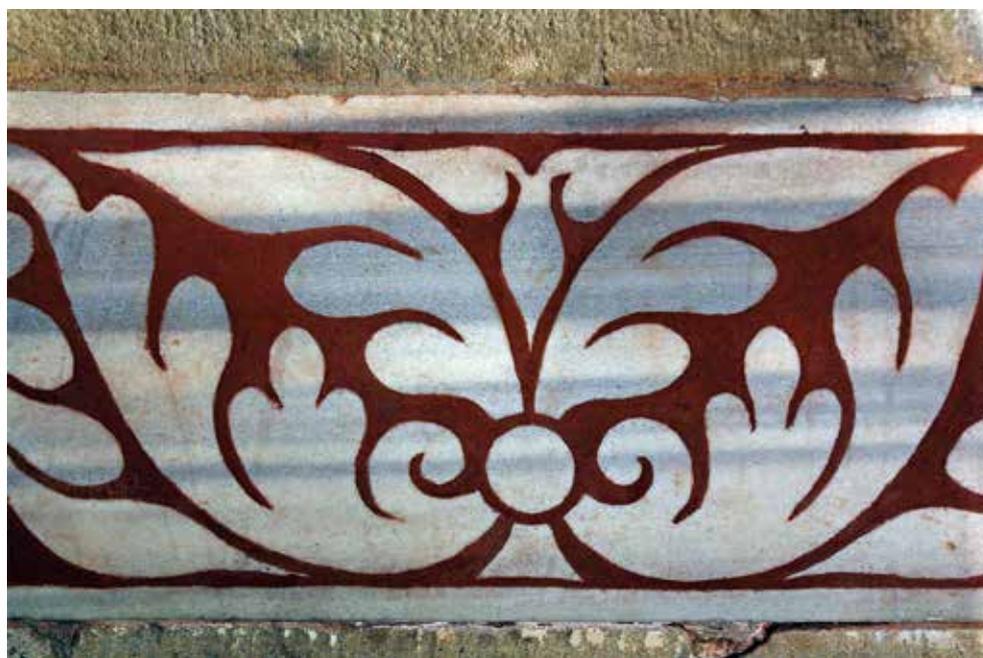
ill. 46. Chœur, travée A nord (UM 1), frise supérieure, marbre veiné.

La proportion des marbres veinés, voire d'aspect plus ou moins bleuté, semble encore augmenter ici, ce qui pourrait correspondre à une diminution des exigences présidant au choix des réemplois à mesure que l'on s'éloigne du sol et donc du regard (**ill. 46 ; fig. 174 à 178**). S'y ajoute la hauteur moindre du bandeau, limitée à 25 cm, semblable donc à celle de la frise couronnant le banc presbytéral. Ces éléments paraissent avoir favorisé là aussi un approvisionnement en blocs quadrangulaires, de hauteur constante mais de longueur très variable, comprise entre 11 et 159 cm (**fig. 179**). Pour autant, la mise en place des motifs reprend ici le mode opératoire adopté pour la frise médiane et non celui expérimenté pour la frise inférieure. Le décor se distribue en effet indépendamment de la contrainte des blocs qui le portent, et ici sans aucune rupture visible. Chaque séquence a donc fait l'objet d'un tracé préparatoire continu réalisé sur la succession préalablement agencée des blocs qui lui était destinés.

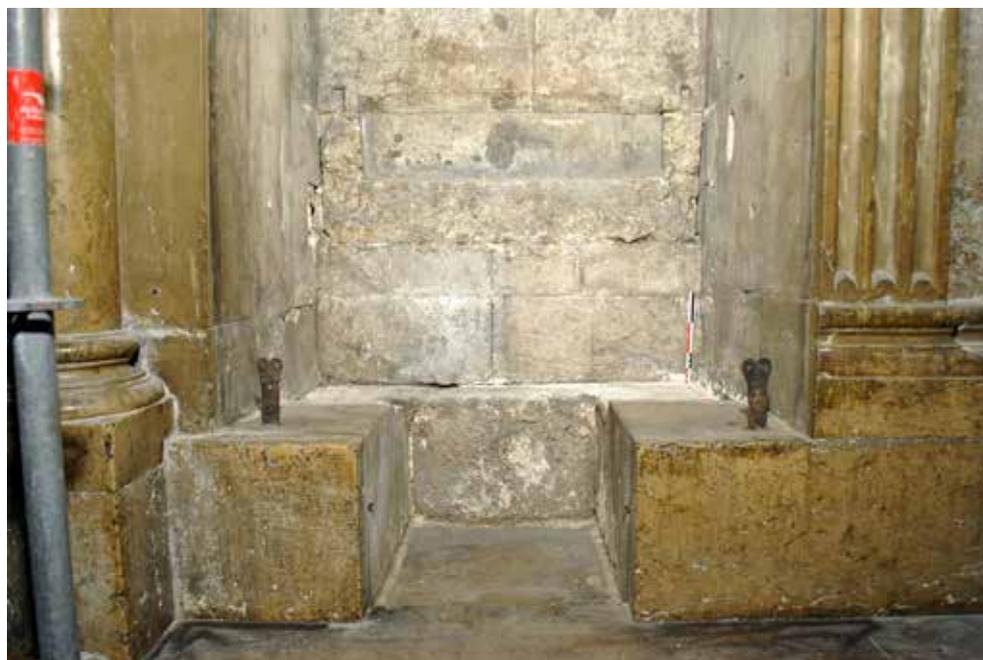
ill. 47. Chapelle Saint-Pierre, travée A nord (UM 7), niche monumentale, partie inférieure, vue générale.

de la Primatiale Saint-Jean-Baptiste⁶². Cependant, la simple observation du rythme de l'arcature aveugle suggérait la présence d'une anomalie. Au sein de cette travée ouest du mur nord de la chapelle Saint-Pierre en effet, la largeur de la baie occidentale, donnée par celle des arcs en plein-cintre jumelés laissés visibles au-dessus de la menuiserie, apparaissait sensiblement plus importante que les trois suivantes.

Cette niche monumentale prend naissance au-dessus du gradin qui souligne les murs latéraux de la chapelle, soit 42 cm au-dessus du sol. Elle s'élève sur 275 cm de haut pour 123 cm de largeur et 101 cm de profondeur. Le linteau et les piédroits sont constitués de monolithes de choin soigneusement poli, excepté le long d'une étroite bande verticale de 15 à 20 cm à l'arrière de l'embrasure (**fig. 182**), où la

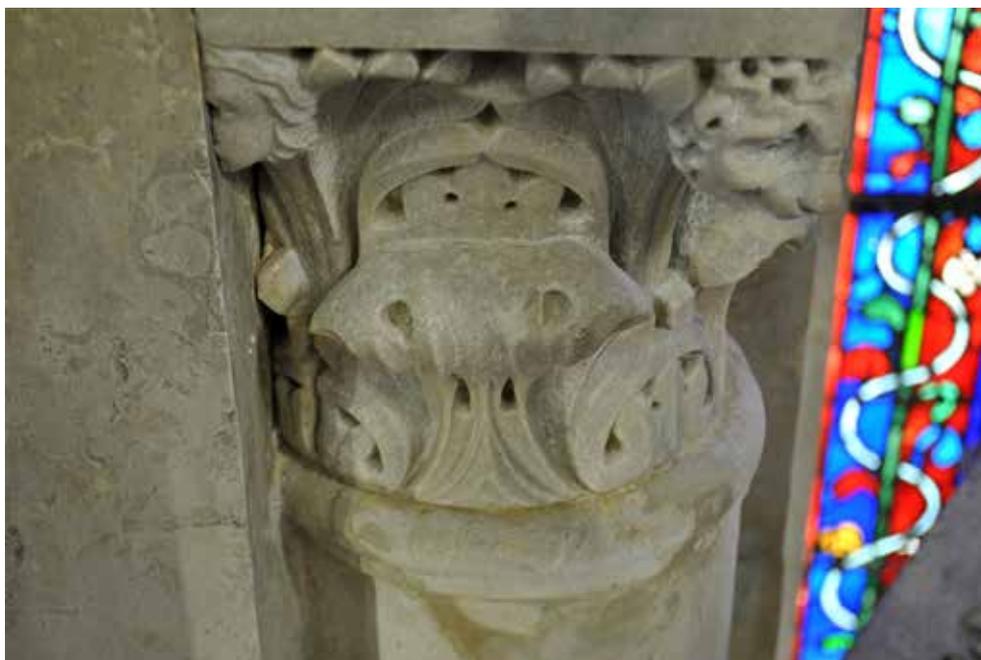
ill. 50. *Abside, travée C (UM 2), lancettes, chapiteau nord-ouest (ES 06.005), détail de la sculpture tronquée de la corbeille.*

De fait, toutes ces inexactitudes pourraient suggérer une certaine inadéquation entre ces chapiteaux et leur emplacement⁶⁹. On pourrait ainsi les intégrer comme les indices de réemplois, ou de modification de projet. Elles découlent plus vraisemblablement de défauts d'organisation et de communication entre les différents corps de métier à l'œuvre au sein du chantier⁷⁰.

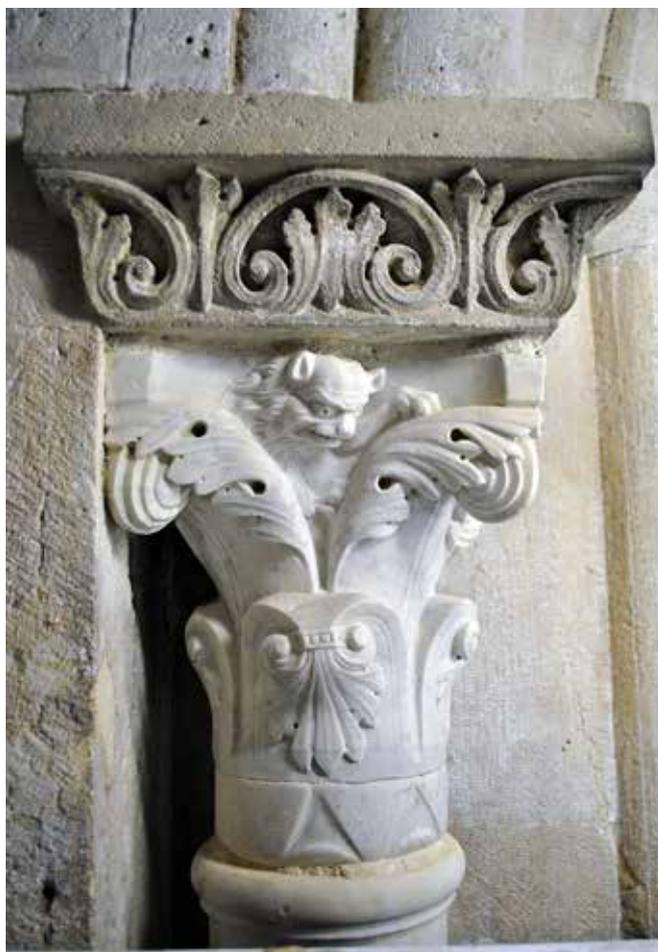
ill. 51. *Chapelle Saint-Pierre, travée A nord (UM 7), ES 06.023, corbeille composée de deux blocs de marbre.*

Les chapiteaux des lancettes des chapelles latérales (ES 06.017 à 06.024) adoptent tous la même forme bulbeuse⁷¹, couplée à un fort développement en hauteur (≈ 40 x 30 x 30 cm). Ils offrent par ailleurs la particularité d'être, pour sept d'entre eux, composés d'un bloc inférieur de 5,5 à 10 cm de haut, formant la base du bulbe, et d'un second bloc de marbre comprenant la majeure partie de la corbeille (**ill. 51.** ; **fig. 217 à 219**). Doit-on interpréter ces assemblages comme les témoins d'une difficulté d'approvisionnement pour constituer ces chapiteaux aux proportions inhabituelles ?

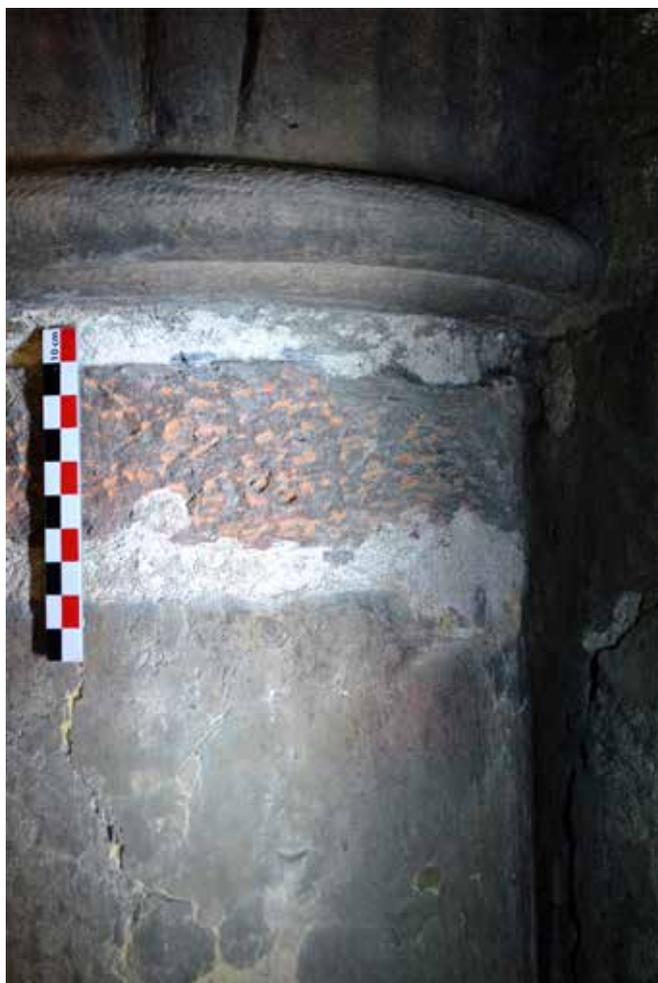
ill. 52. Abside, travée F (UM 2), triforium, sommet de la colonne engagée UM 2F/UM 2G, court cylindre de terre cuite inséré entre le lit d'attente de la colonne et le lit de pose du chapiteau.

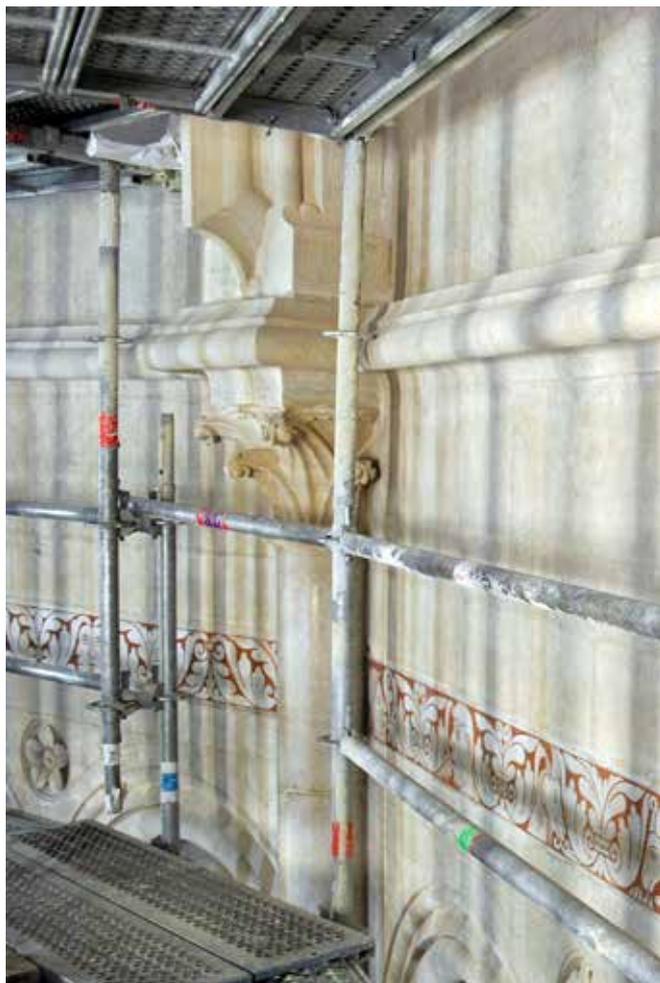
La mise en œuvre des voûtes d'ogives sur des supports préalablement conçus pour recevoir un probable cul-de-four dans l'abside et des voûtes d'arêtes dans le chœur a ainsi abouti à des solutions différentes dans ces deux espaces. Dans l'abside, les blocs de sommier adoptent une forme coudée, permettant le développement de la totalité de la mouluration dès la naissance de la nervure (**ill. 53 ; fig. 233**). Dans le chœur, l'absence de dispositif particulier conduit à des maladresses ; la retombée des ogives s'effectue dans l'angle rentrant formé par les deux tailloirs du doubleau et du formeret, amenant le

ill. 53. *Abside, travée D (UM 2),
clair-étage, profil coudé du
sommier d'ogive UM 2C/UM 2D.*
