**Région Auvergne-Rhône-Alpes / Département du Rhône
(69). LYON 5e. Cathédrale Saint-Jean-Baptiste.
Élévations intérieures de l'abside, du chœur et de ses
chapelles latérales.**

Rapport final d'opération d'archéologie préventive

LYON 5^e Cathédrale Saint-Jean-Baptiste Élévations intérieures de l'abside, du chœur et de ses chapelles latérales

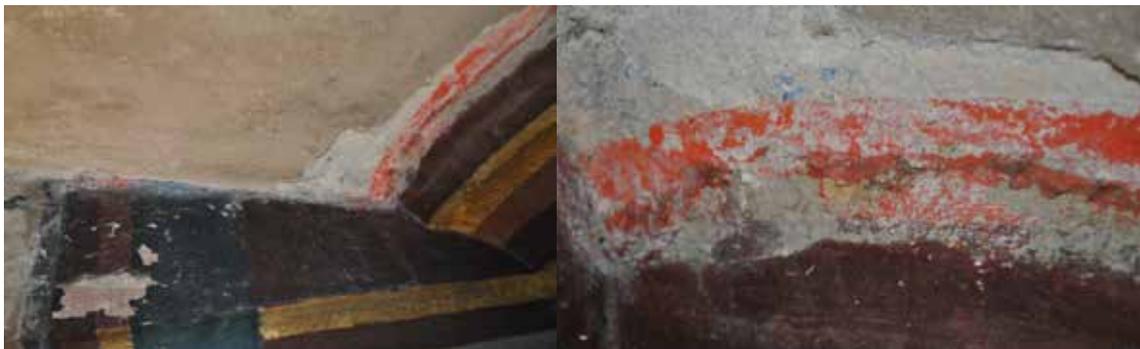
- 3 : Peinture XIXe, semblant reprendre le schéma précédent
- 2 : Polychromie à base de bleu azurite et rouge minium sur la clef, se détachant sur un fond beige-rosé en continuité sur la voûte. Cette teinte beige-rosé semble correspondre à celle appliquée sur le plâtre au sommet du voûtain du pan A.
- 1 : Décor antérieur à base de bleu et jaune

Ces trois couches stratigraphiques s'interrompent à quelques centimètres de la couronne supérieure de la voûte, où l'enduit gris a été appliqué directement sur l'appareil de la voûte.

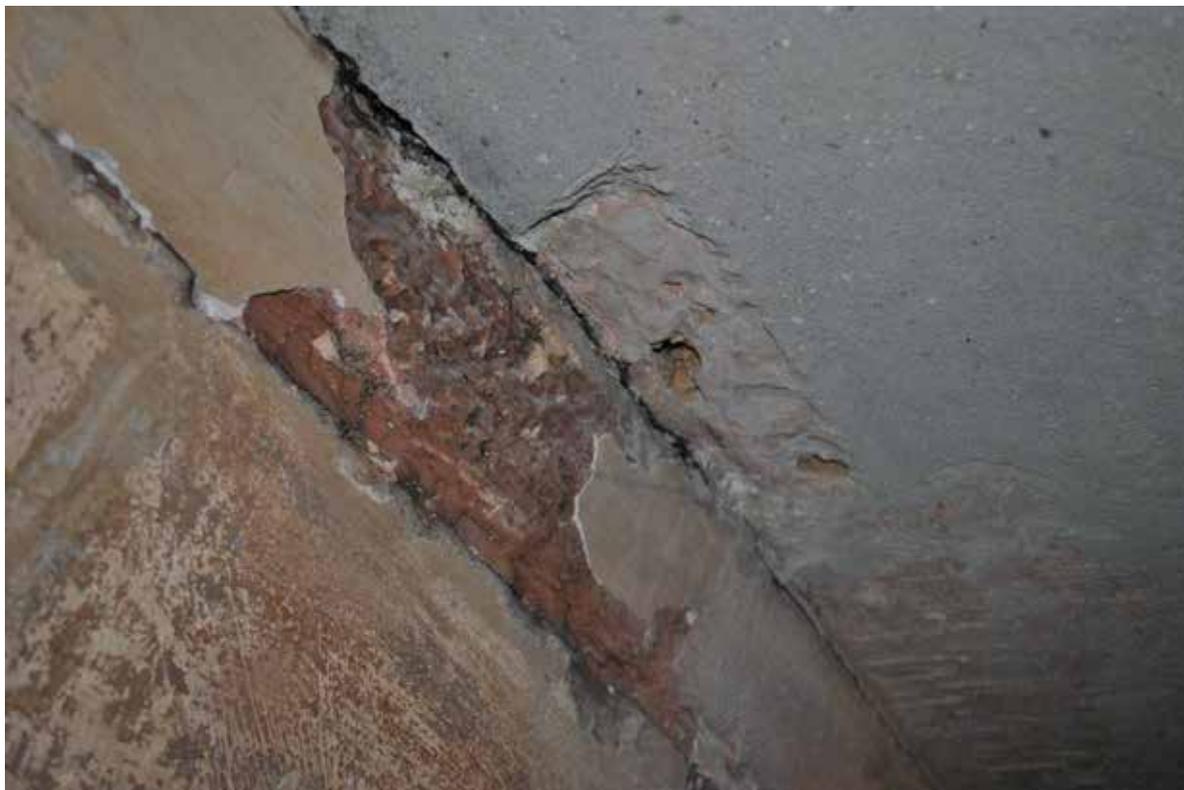
Le mortier rose clair (1) enduit la voûte appareillée en tuf tandis que le badigeon rouge carmin (2) vient le recouvrir et souligner la nervure : ces deux couches stratigraphiques pourraient donc appartenir à un même décor.

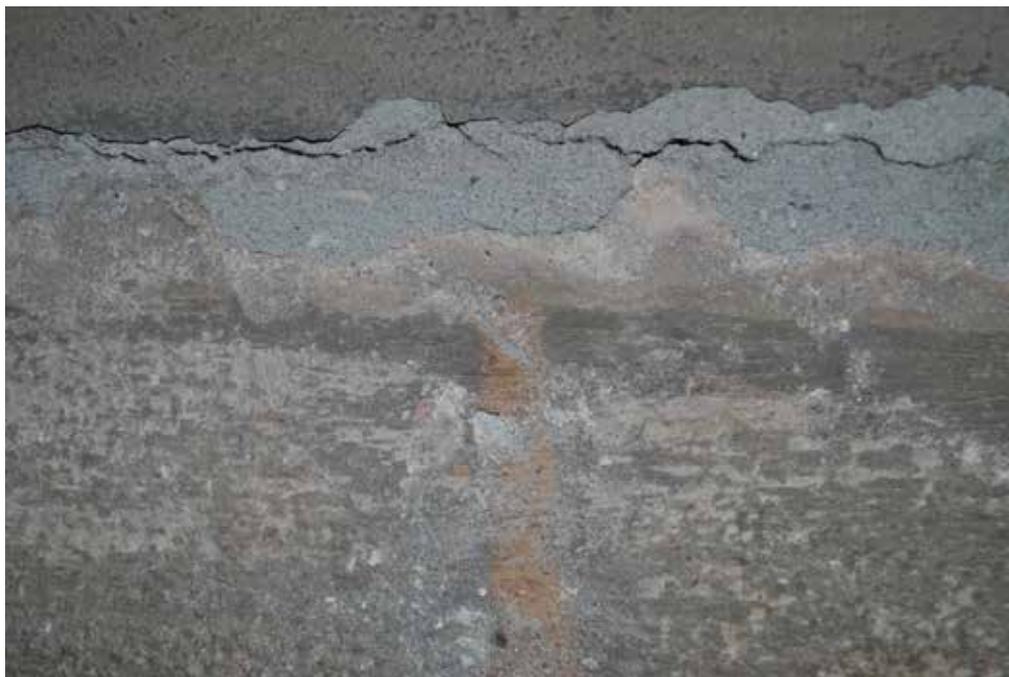
Traces d'un décor de faux-joint rouge sur badigeon gris.

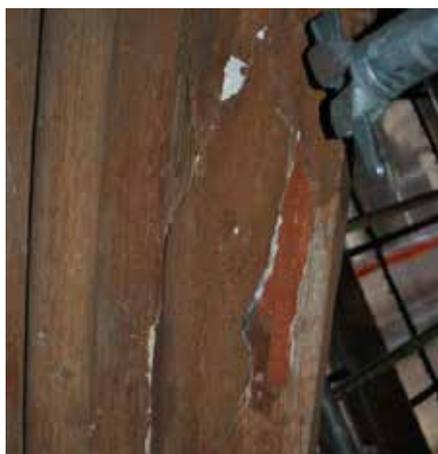
Un badigeon rouge foncé recouvre une large reprise en plâtre.

La présence récurrente d'une coloration rouge sur les nervures de l'abside et du chœur, mais à différents niveaux de la stratigraphie, soulève diverses questions en terme de chronologie. La présence d'un rouge brique plus ancien n'est jusqu'à présent attesté que sur l'arc absidial. L'extension de cette coloration à toutes les nervures est-elle due à une volonté de reproduction moderne d'un modèle ancien plus restreint spatialement ? Ce modèle est-il également celui qui a été repris dans les chapelles ?

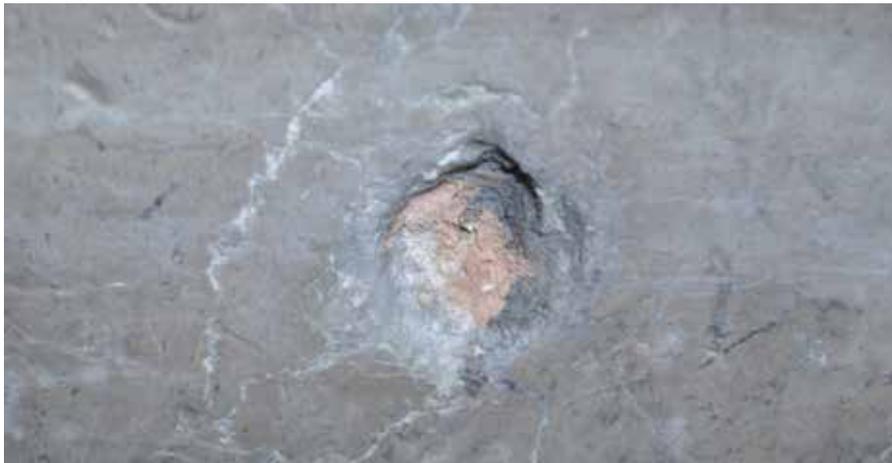
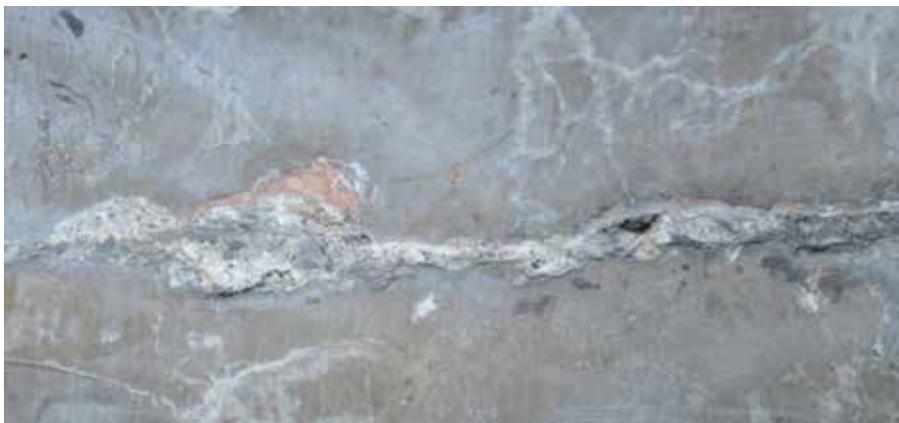
L'observation systématique des élévations a révélé les reliquats d'un badigeon rose plus ou moins vif conservés au creux des moulurations ou des irrégularités de surface des blocs. Ce badigeon rose est ponctuellement recouvert d'un badigeon de teinte beige, neutre, proche de la couleur de la pierre naturelle, et il est antérieur à une campagne de rejointoiement réalisé avec un mortier blanc de texture sableuse.

- ce badigeon rose a vraisemblablement recouvert l'ensemble de ces élévations à un moment indéterminé de l'histoire de l'édifice, sans qu'il soit possible de préciser s'il était associé à un motif supplémentaire tel qu'un faux-appareil ou à tout autre polychromie ;
- sa disparition quasi complète implique que ces mêmes élévations ont subi une importante campagne de « décroûtage ».

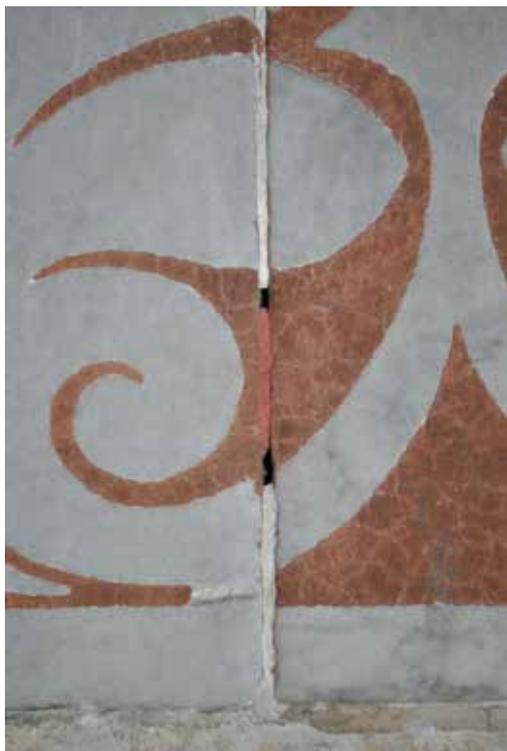
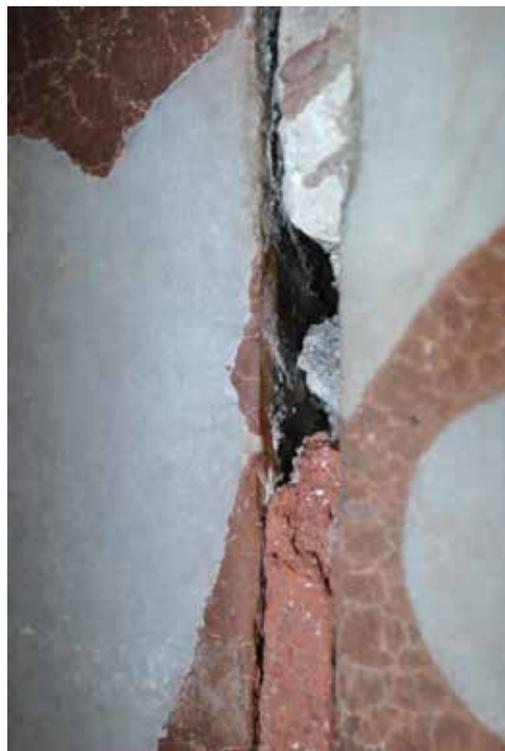
La frise supérieure semble avoir majoritairement conservé son mortier d'origine. A la liaison entre deux blocs de marbre, l'adoucissement de l'arête du mortier rouge révèle une application de ce mortier « en atelier » et non après appareillage. L'observation des blocs de la même frise passant derrière la colonne fasciculée qui sépare les deux travées de chœur confirme cette analyse. Une restauration postérieure a utilisé un mortier rouge de texture plus grossière et présentant de nombreux nodules blancs apparents. Ce mortier a également servi à combler les vides des joints formés après le déplacement des blocs, associé à un mortier blanc au niveau du marbre sculpté.

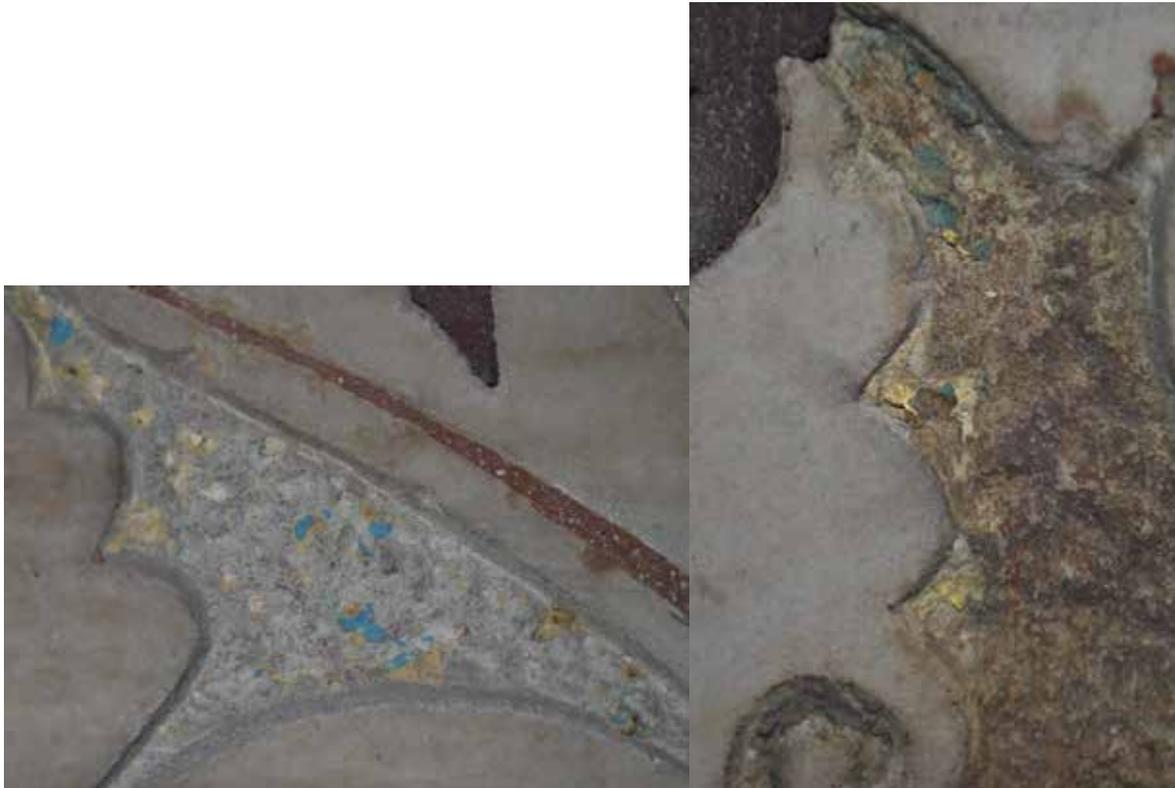
La frise inférieure a été entièrement restaurée à l'aide de ce nouveau mortier rouge. Cette restauration de la bichromie blanc/rouge est venue recouvrir un décor bleu et or dans l'abside.

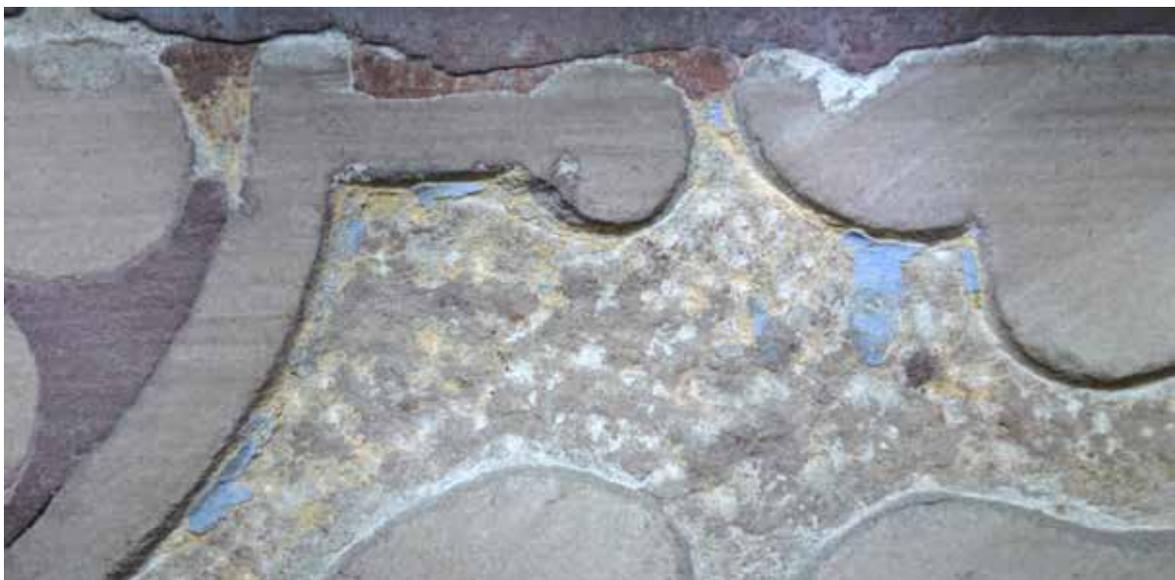
La frise du chœur conserve également les reliquats d'un bleu moins soutenu.

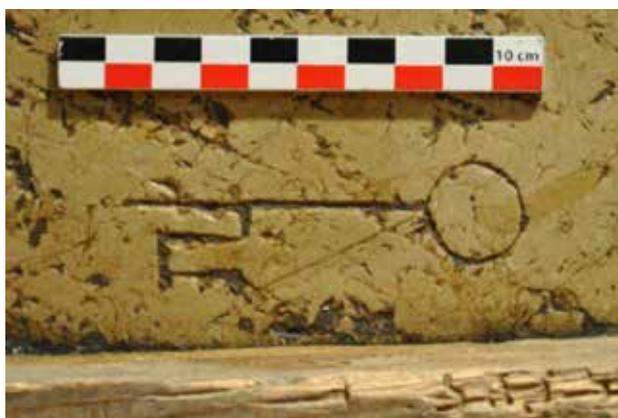
Chapelle Saint-Pierre travée ouest, mur nord, intérieur de la niche : clé gravée sur le retour du banc presbytéral côté est.

- l'ouverture du « placard de la Maîtrise » à l'extrémité ouest du mur nord de la chapelle nord a permis la découverte d'un aménagement roman, que la rupture de rythme des arcatures de cette travée laissait présager. Il s'agit d'une niche dont les deux parements latéraux sont construits en choin poli dans la continuité du reste des élévations ; le banc presbytéral et l'imposte moulurée des chapiteaux y font retour de part et d'autre. Le fond n'a pu être observé que très partiellement, mais pourrait indiquer l'aménagement d'une niche-reliquaire.

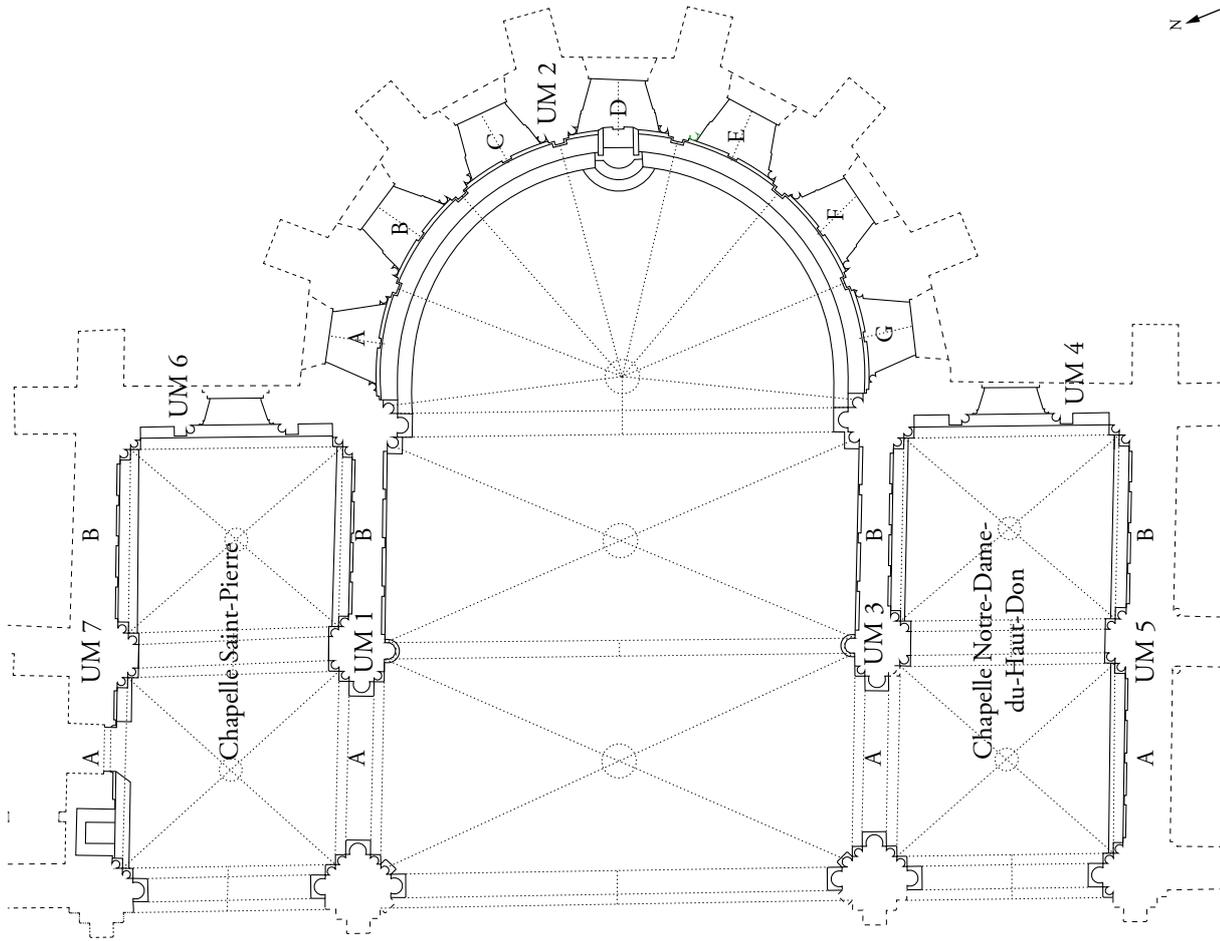
Fig. 3 : Plan du chœur, de l'abside et des chapelles latérales et localisation des Unités Murales - éch. : 1/200. Relevés : E. Boissard, G. Turgis ; DAO : E. Boissard

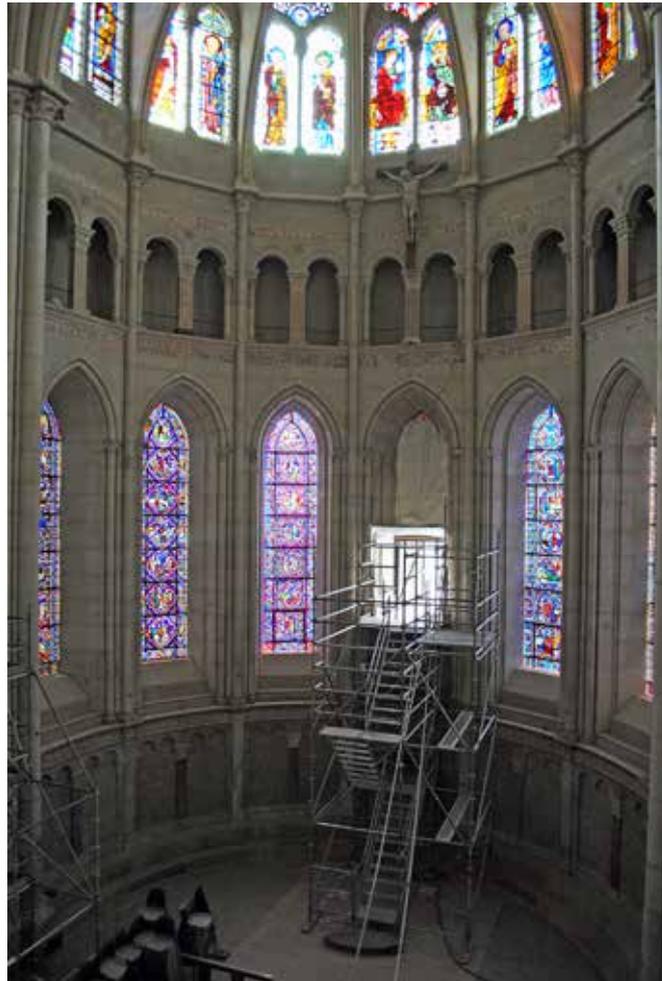
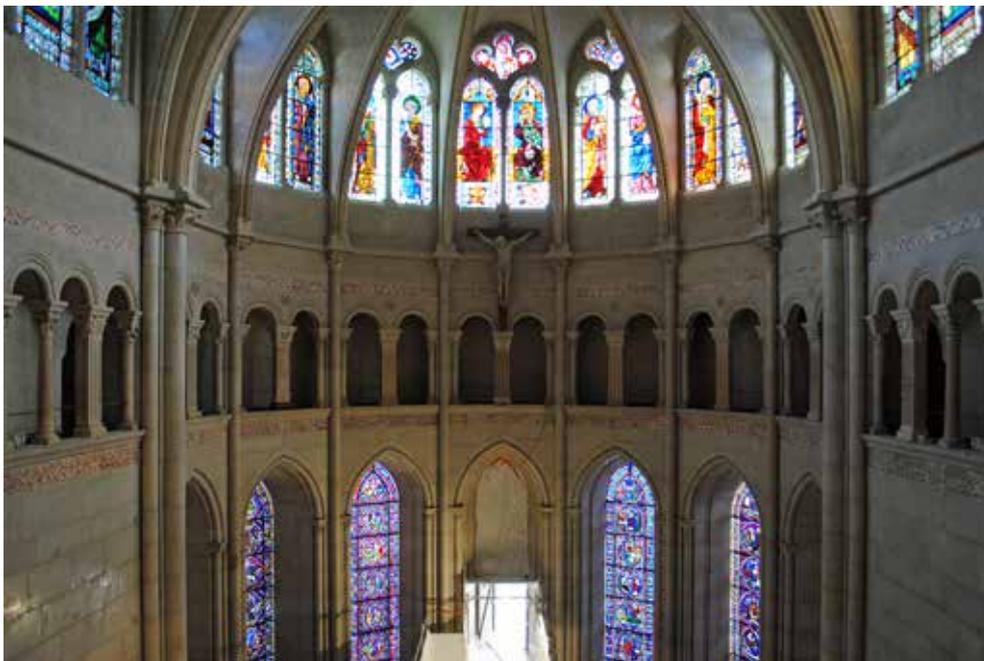
Fig. 5 : Abside, vue générale après restauration.

Fig. 6 : Abside, vue générale des parties hautes après restauration.

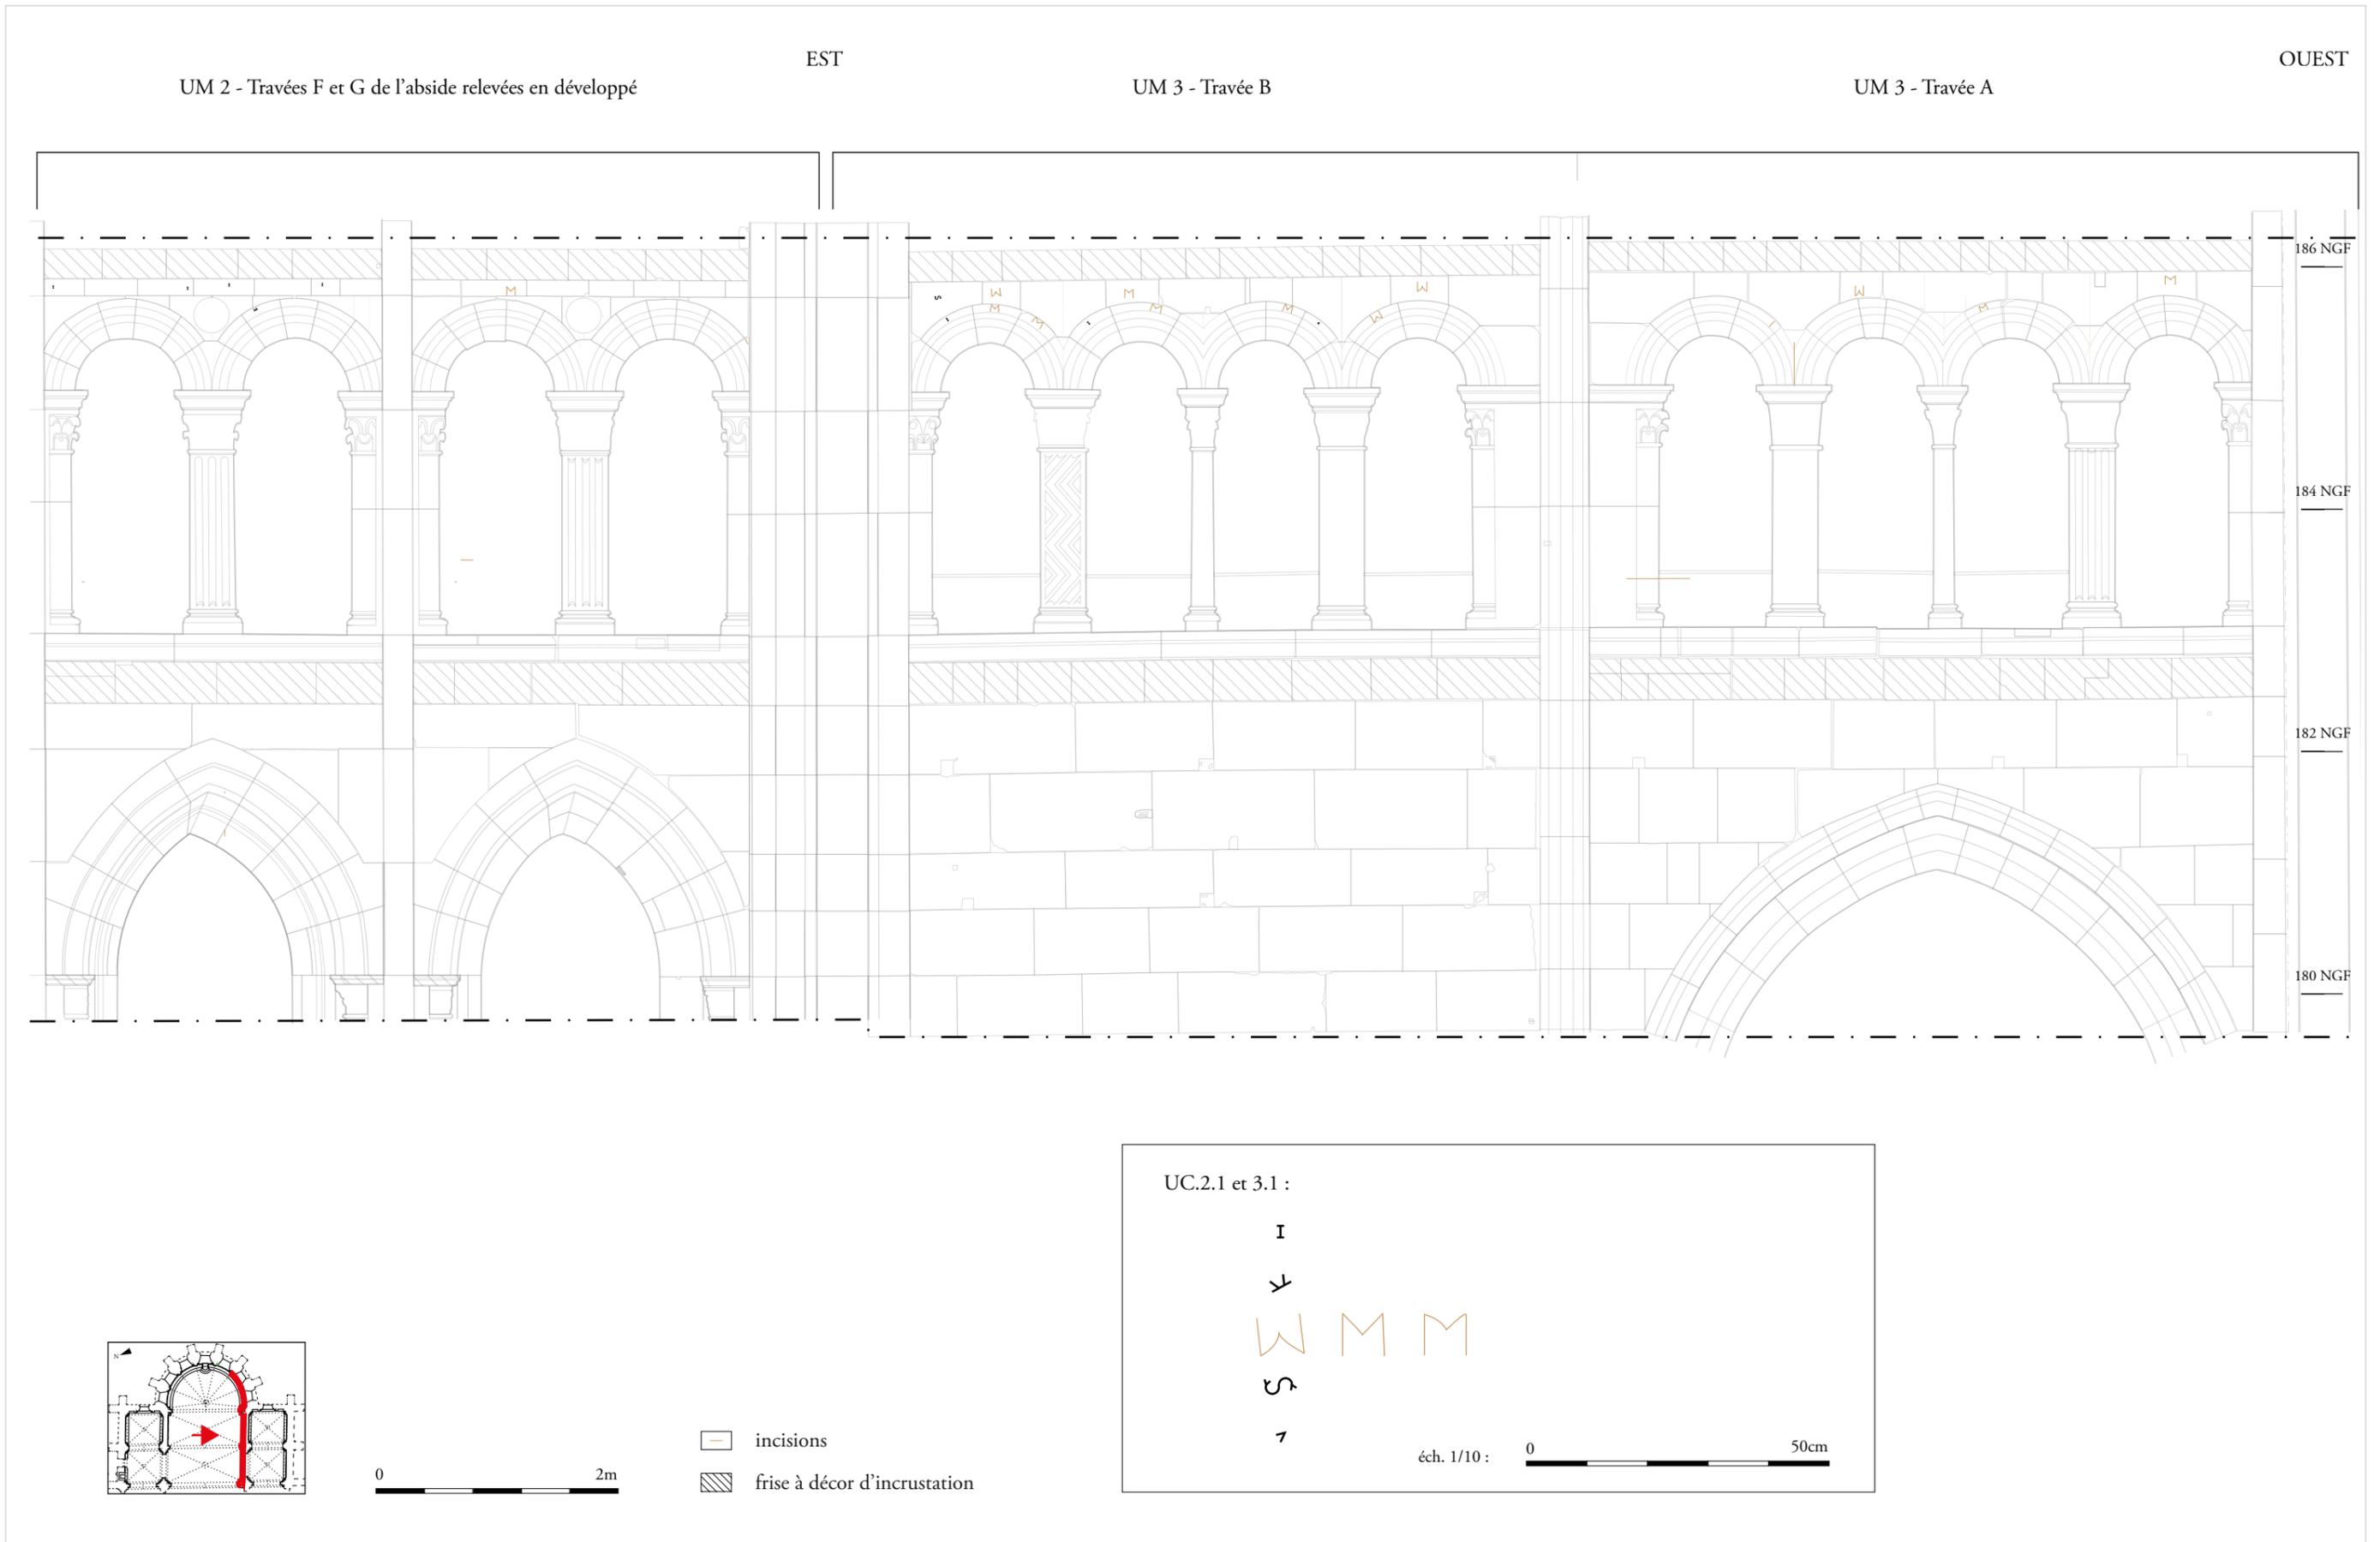
Fig. 10 : Abside et chœur, UC 2.1 travées F et G et UC 3.1 travées A et B, élévations des parties hautes - éch. : 1/50. Présentation des marques lapidaires - éch. : 1/10. Relevés : T. Bechonnet, A. Devillechaise ; DAO : A. Devillechaise, C. Collomb.

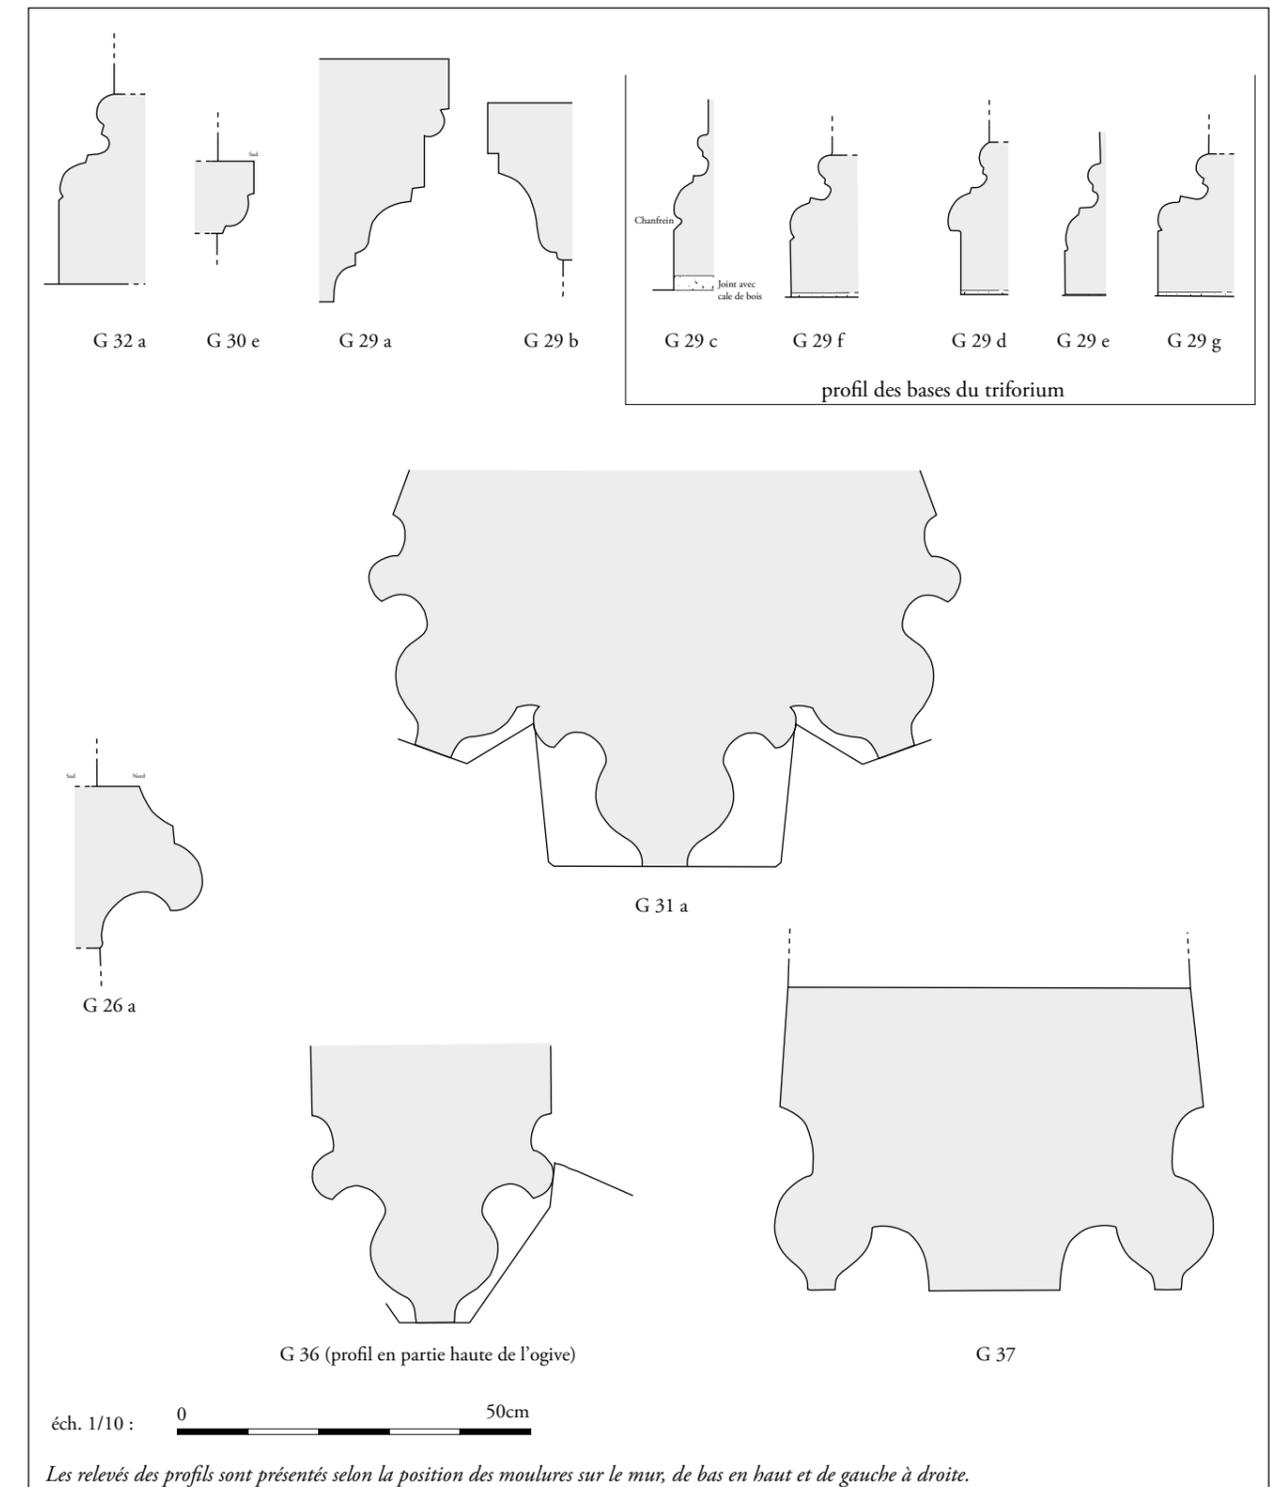
Fig. 16 : Abside (UM 2, travées A à G) - éch. : 1/100. Localisation et relevés des moulures - éch. : 1/10.
 Relevés : T. Bechonnet ; DAO : A. Devillechaise, C. Collomb.

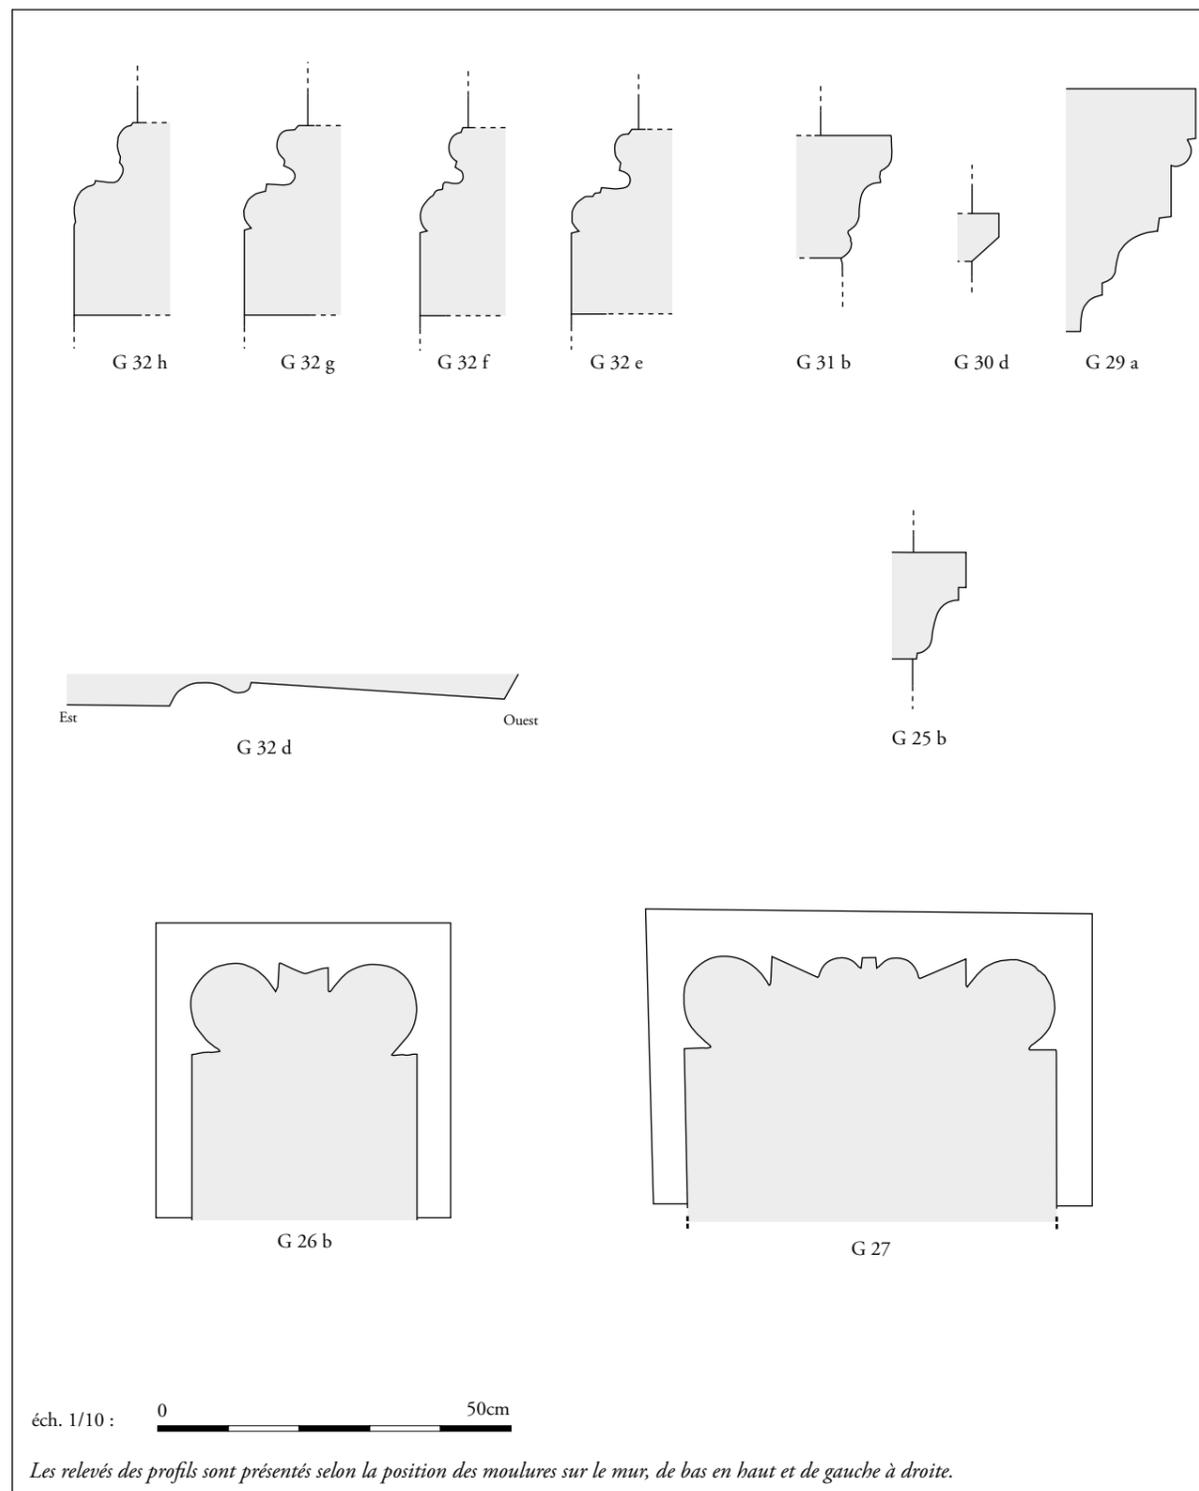
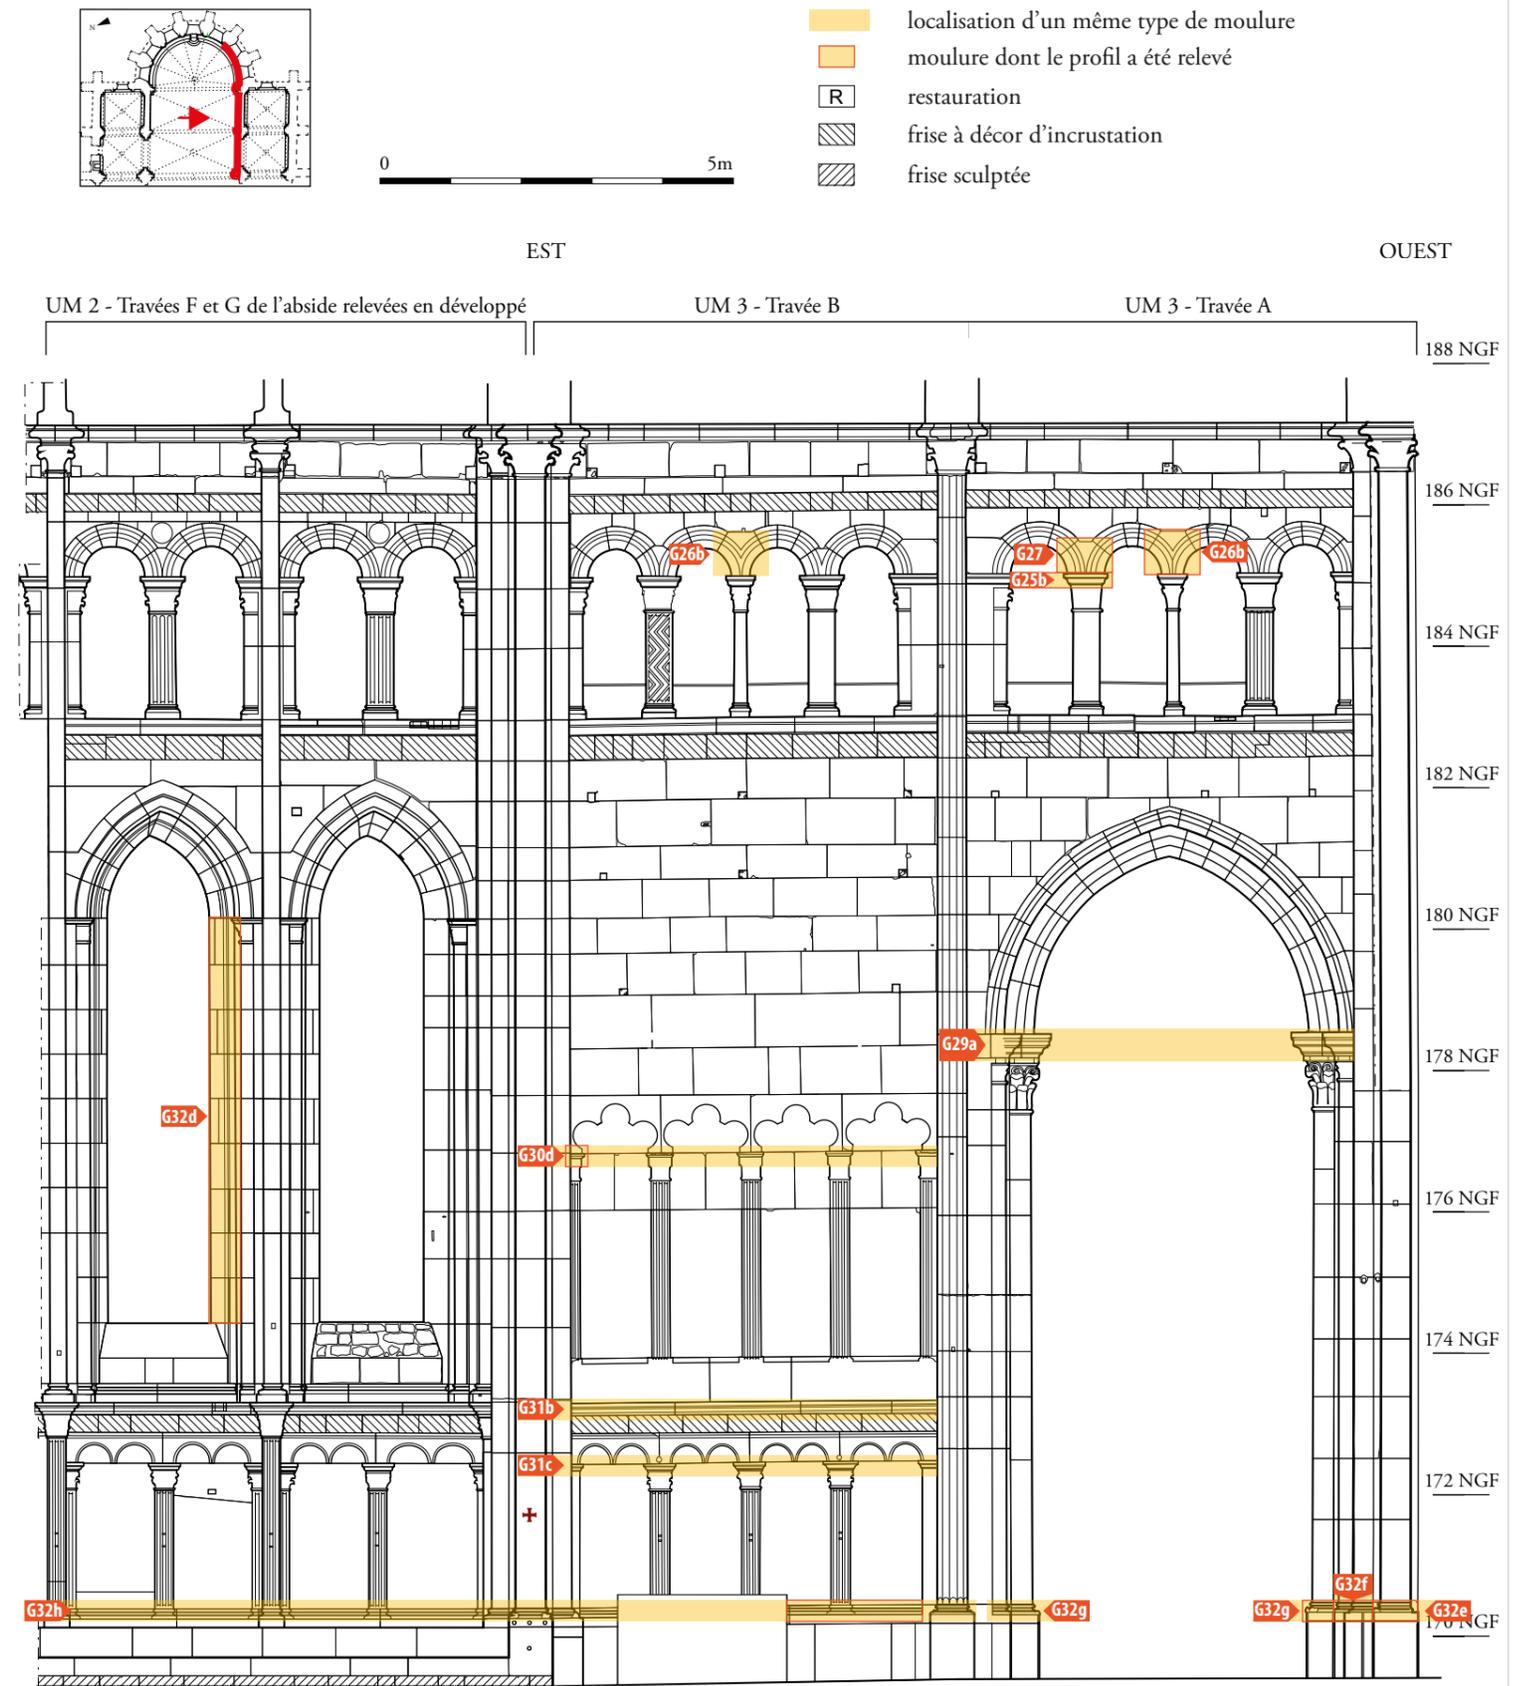
Fig. 19 : Abside, travées F et G (UM 2) et chœur, travées A et B sud (UM 3) - éch. : 1/100. Localisation et relevés des profils de moulures des trois registres inférieurs de l'élévation - éch. : 1/10. Relevés : T. Bechonnet, A. Devillechaise ; DAO : A. Devillechaise, C. Collomb.
