**Région Auvergne-Rhône-Alpes / Département du Rhône
(69). LYON 5e. Cathédrale Saint-Jean-Baptiste.
Élévations intérieures de l'abside, du chœur et de ses
chapelles latérales.**

Rapport final d'opération d'archéologie préventive

LYON 5^e Cathédrale Saint-Jean-Baptiste Élévations intérieures de l'abside, du chœur et de ses chapelles latérales

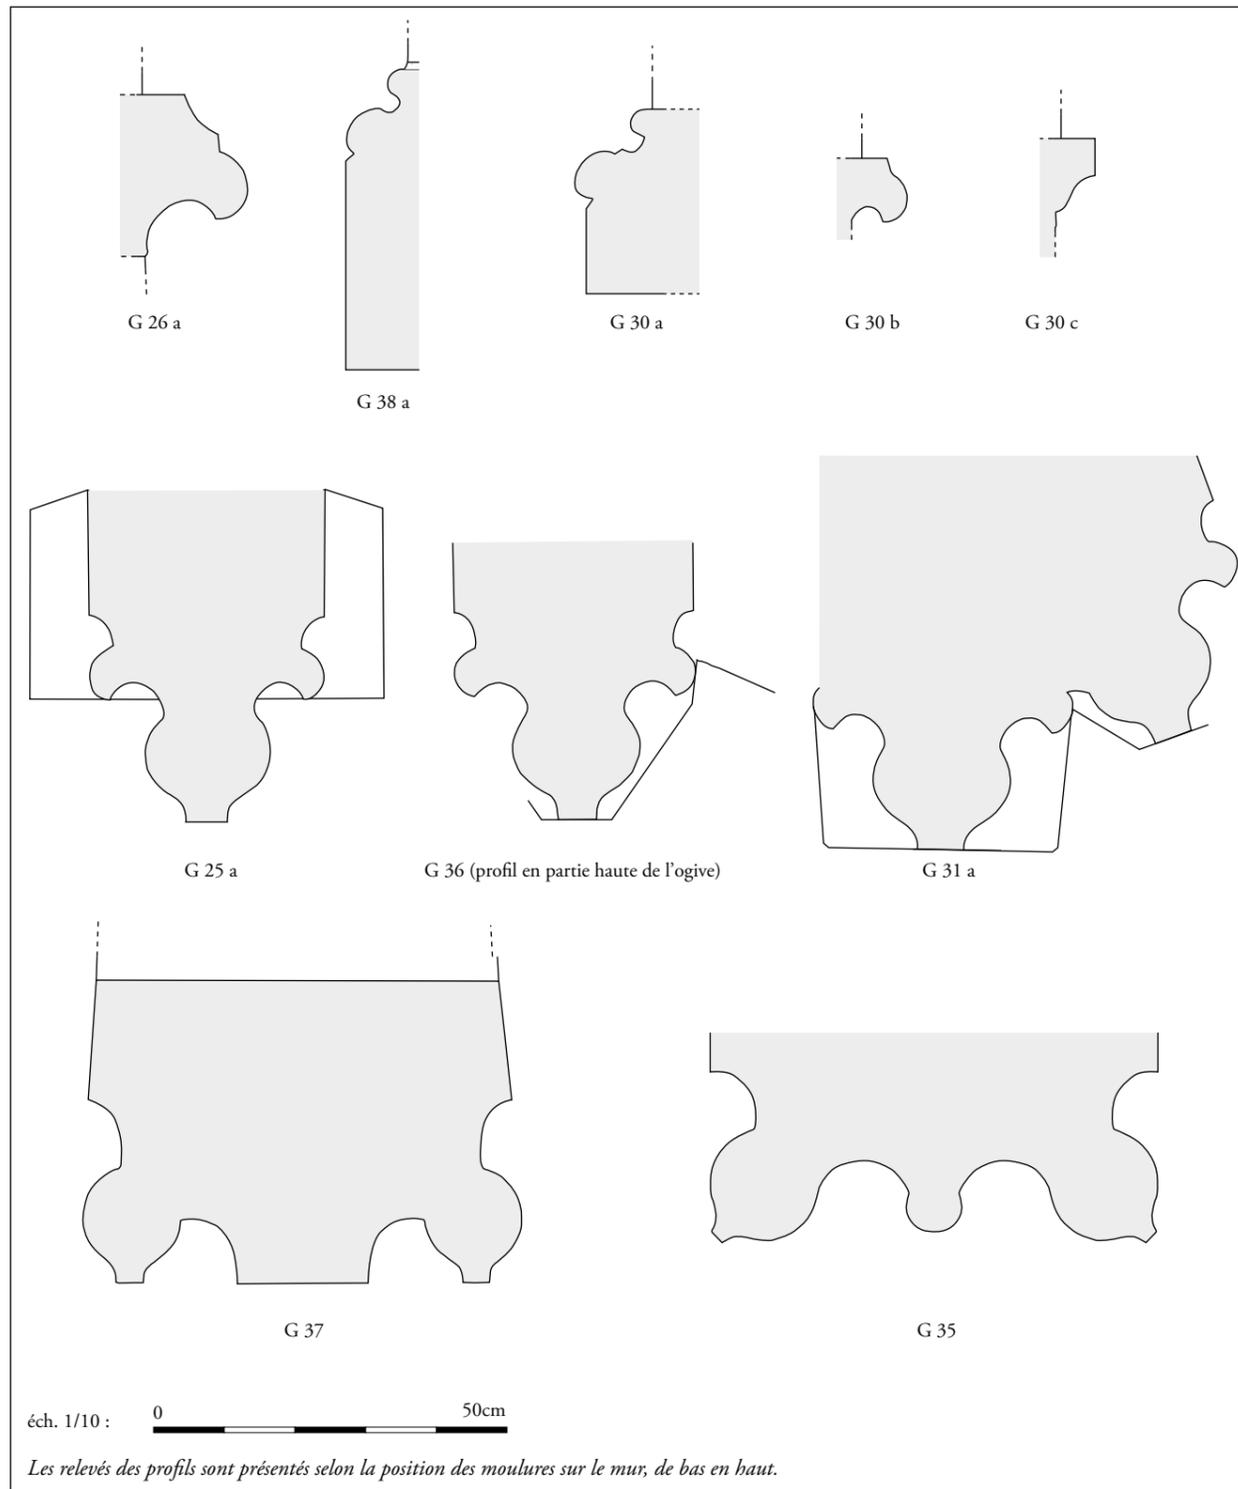
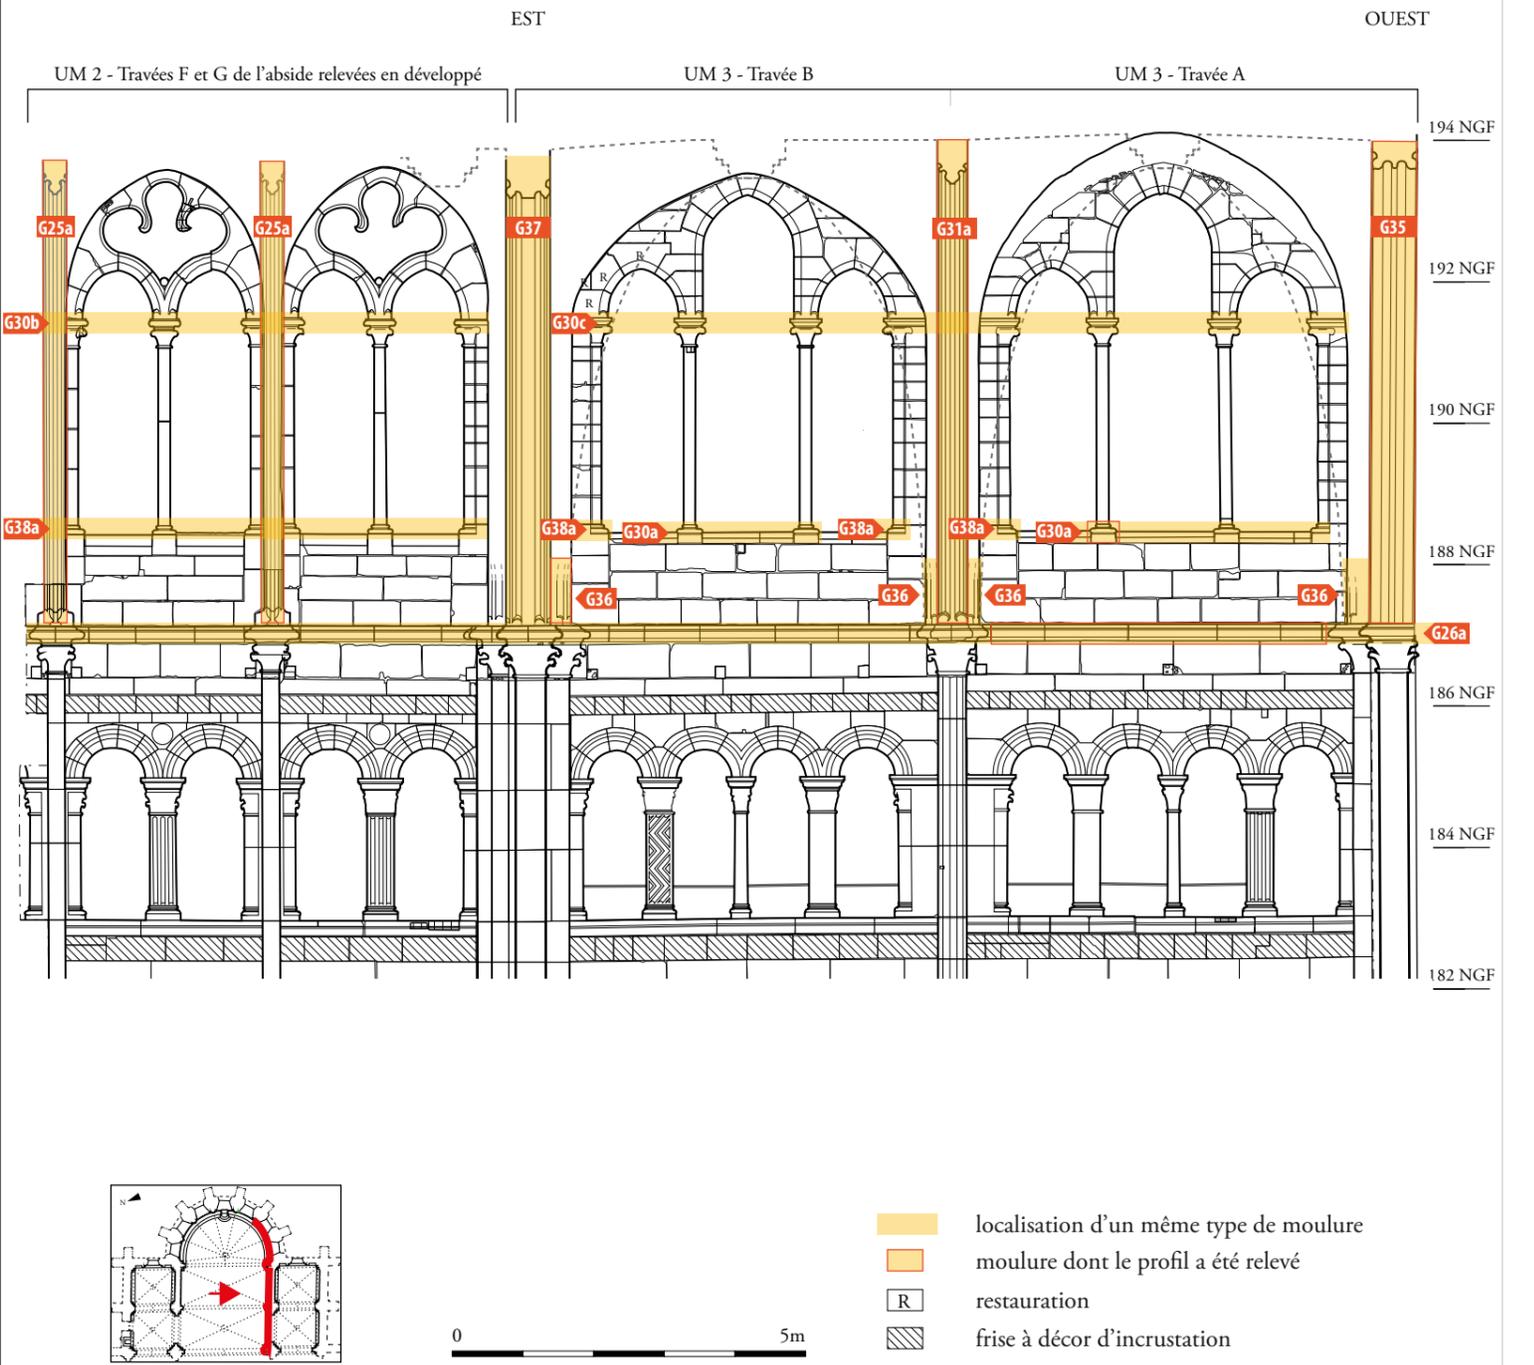
Fig. 20 : Abside, travées F et G (UM 2) et chœur, travées A et B sud (UM 3) - éch. : 1/100. Localisation et relevés des profils de moulures au niveau du clair-étage - éch. : 1/10. Relevés : T. Bechonnet, A. Devillechaise ; DAO : A. Devillechaise, C. Collomb.

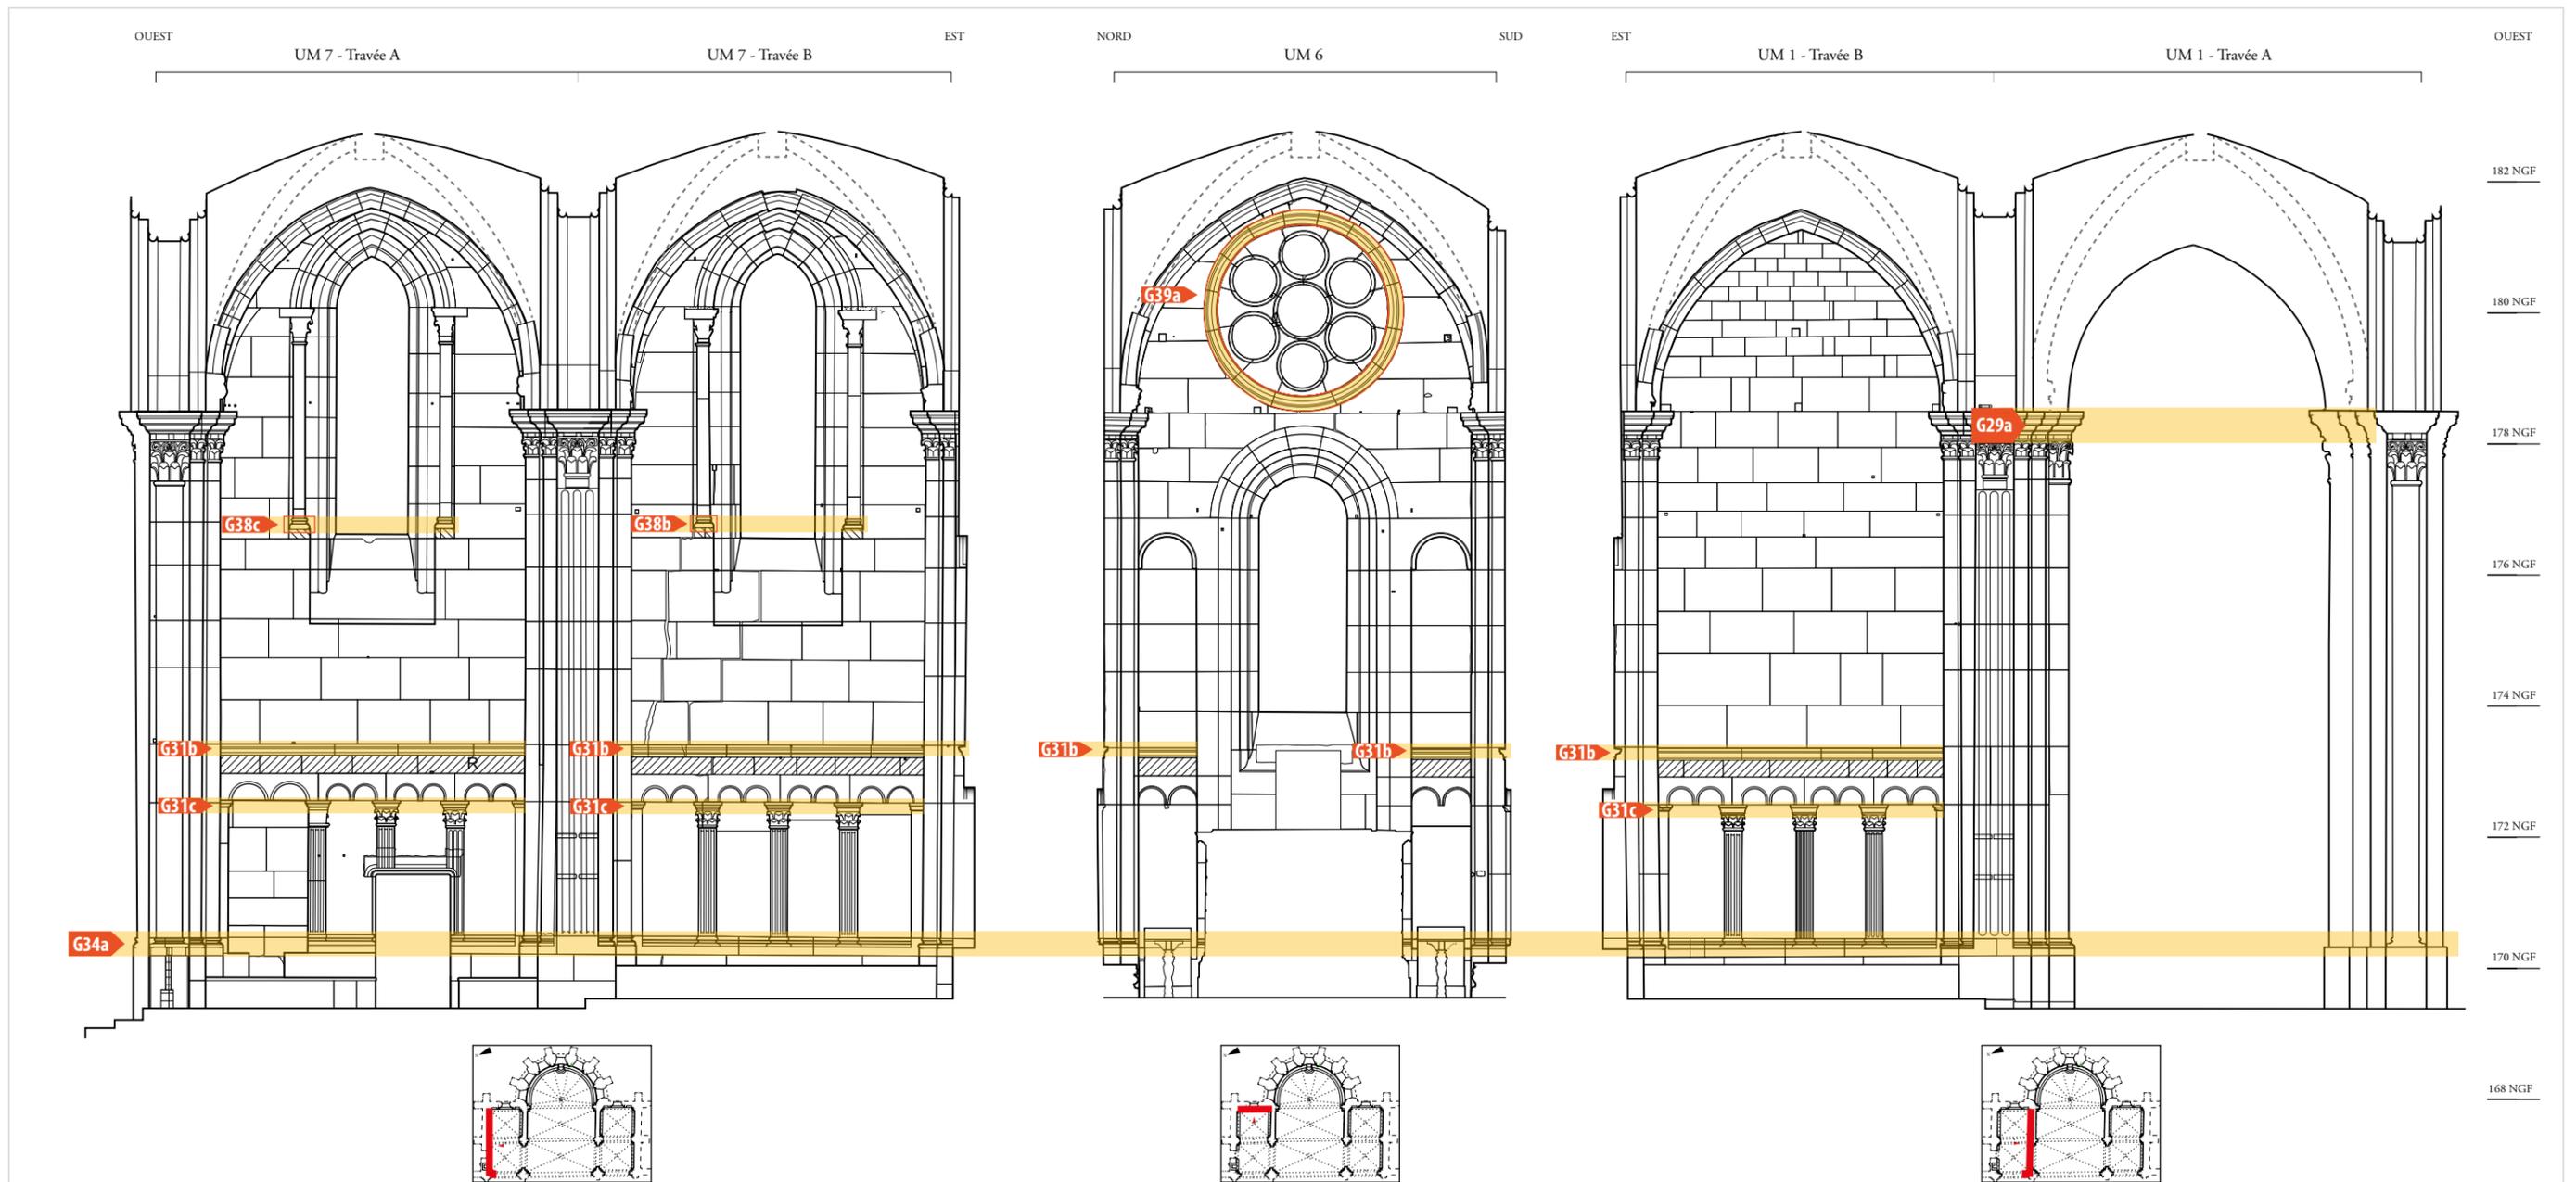
Fig. 22 : Chapelle Saint-Pierre, élévations nord, est et sud (UM 7, 6, 1) - éch. : 1/100. Localisation et relevé des profils de moulures - éch. : 1/10. Relevés : J. Castelbou, A. Devillechaise ; DAO : A. Devillechaise, C. Collomb.

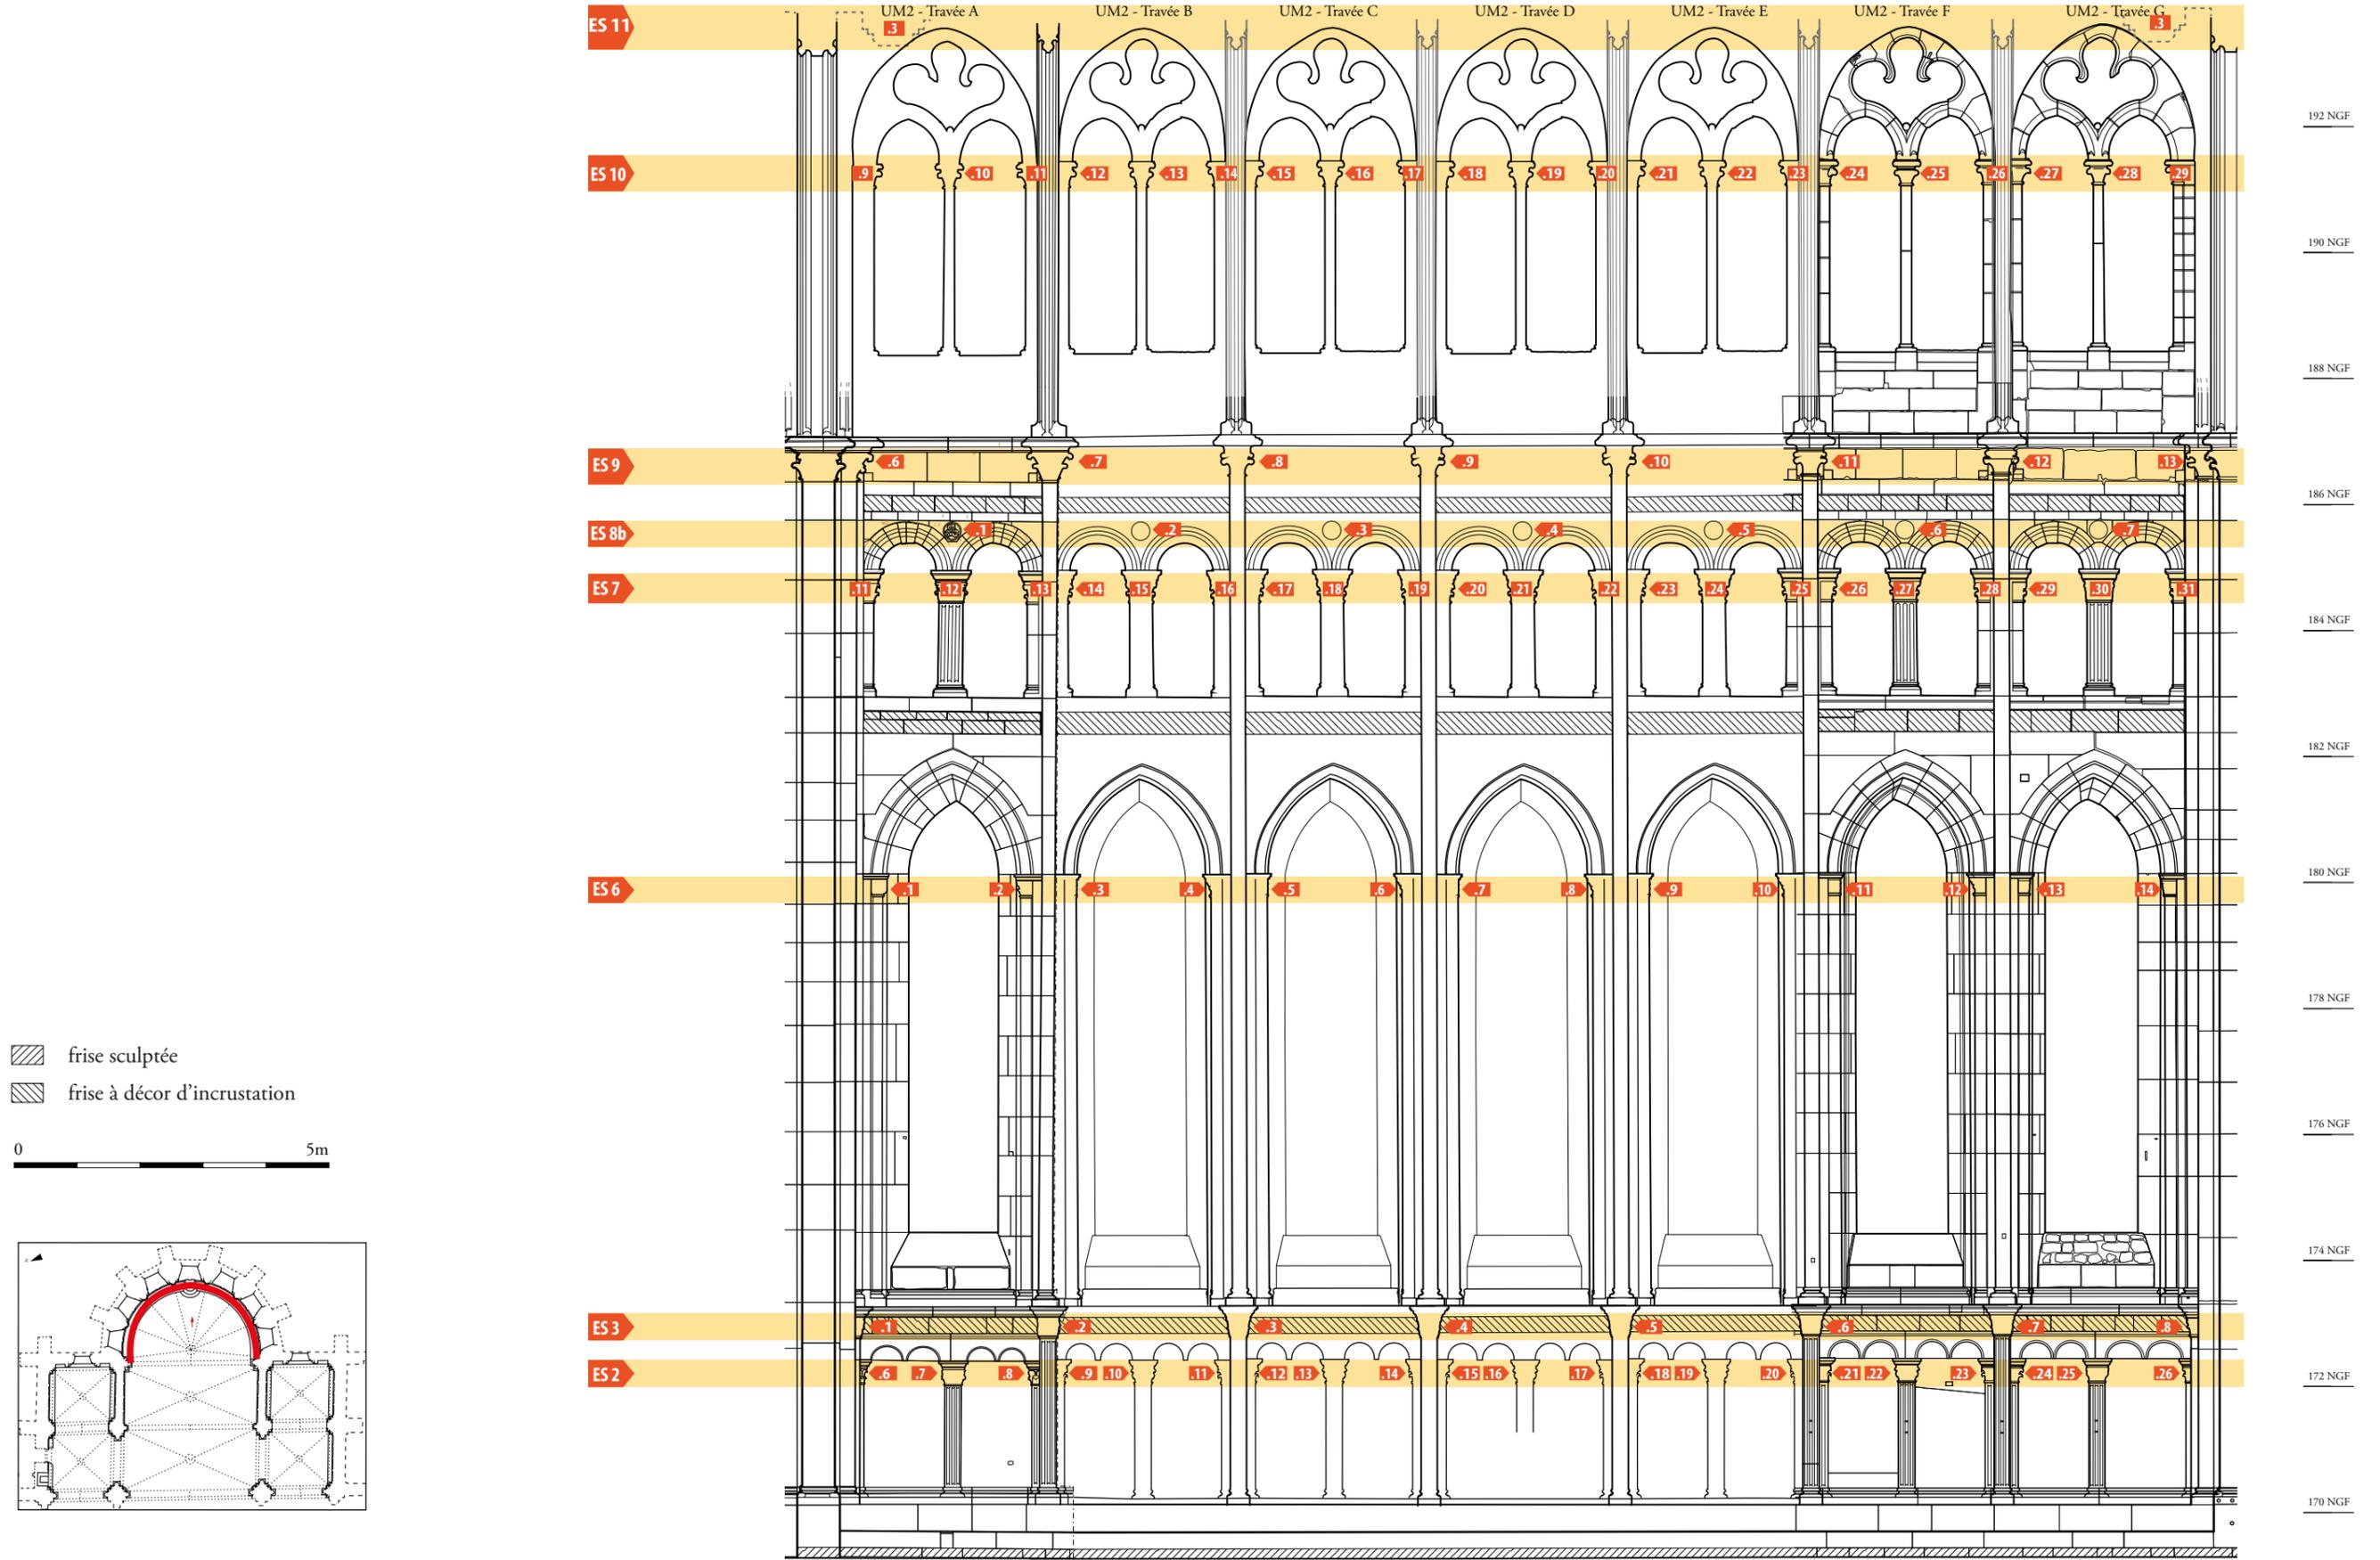
Fig. 23 : Abside, travées A à G (UM 2), localisation des éléments sculptés (ES) - éch. : 1/100. Relevés : T. Bechonnet ; DAO : A. Devillechaise, C. Collomb.

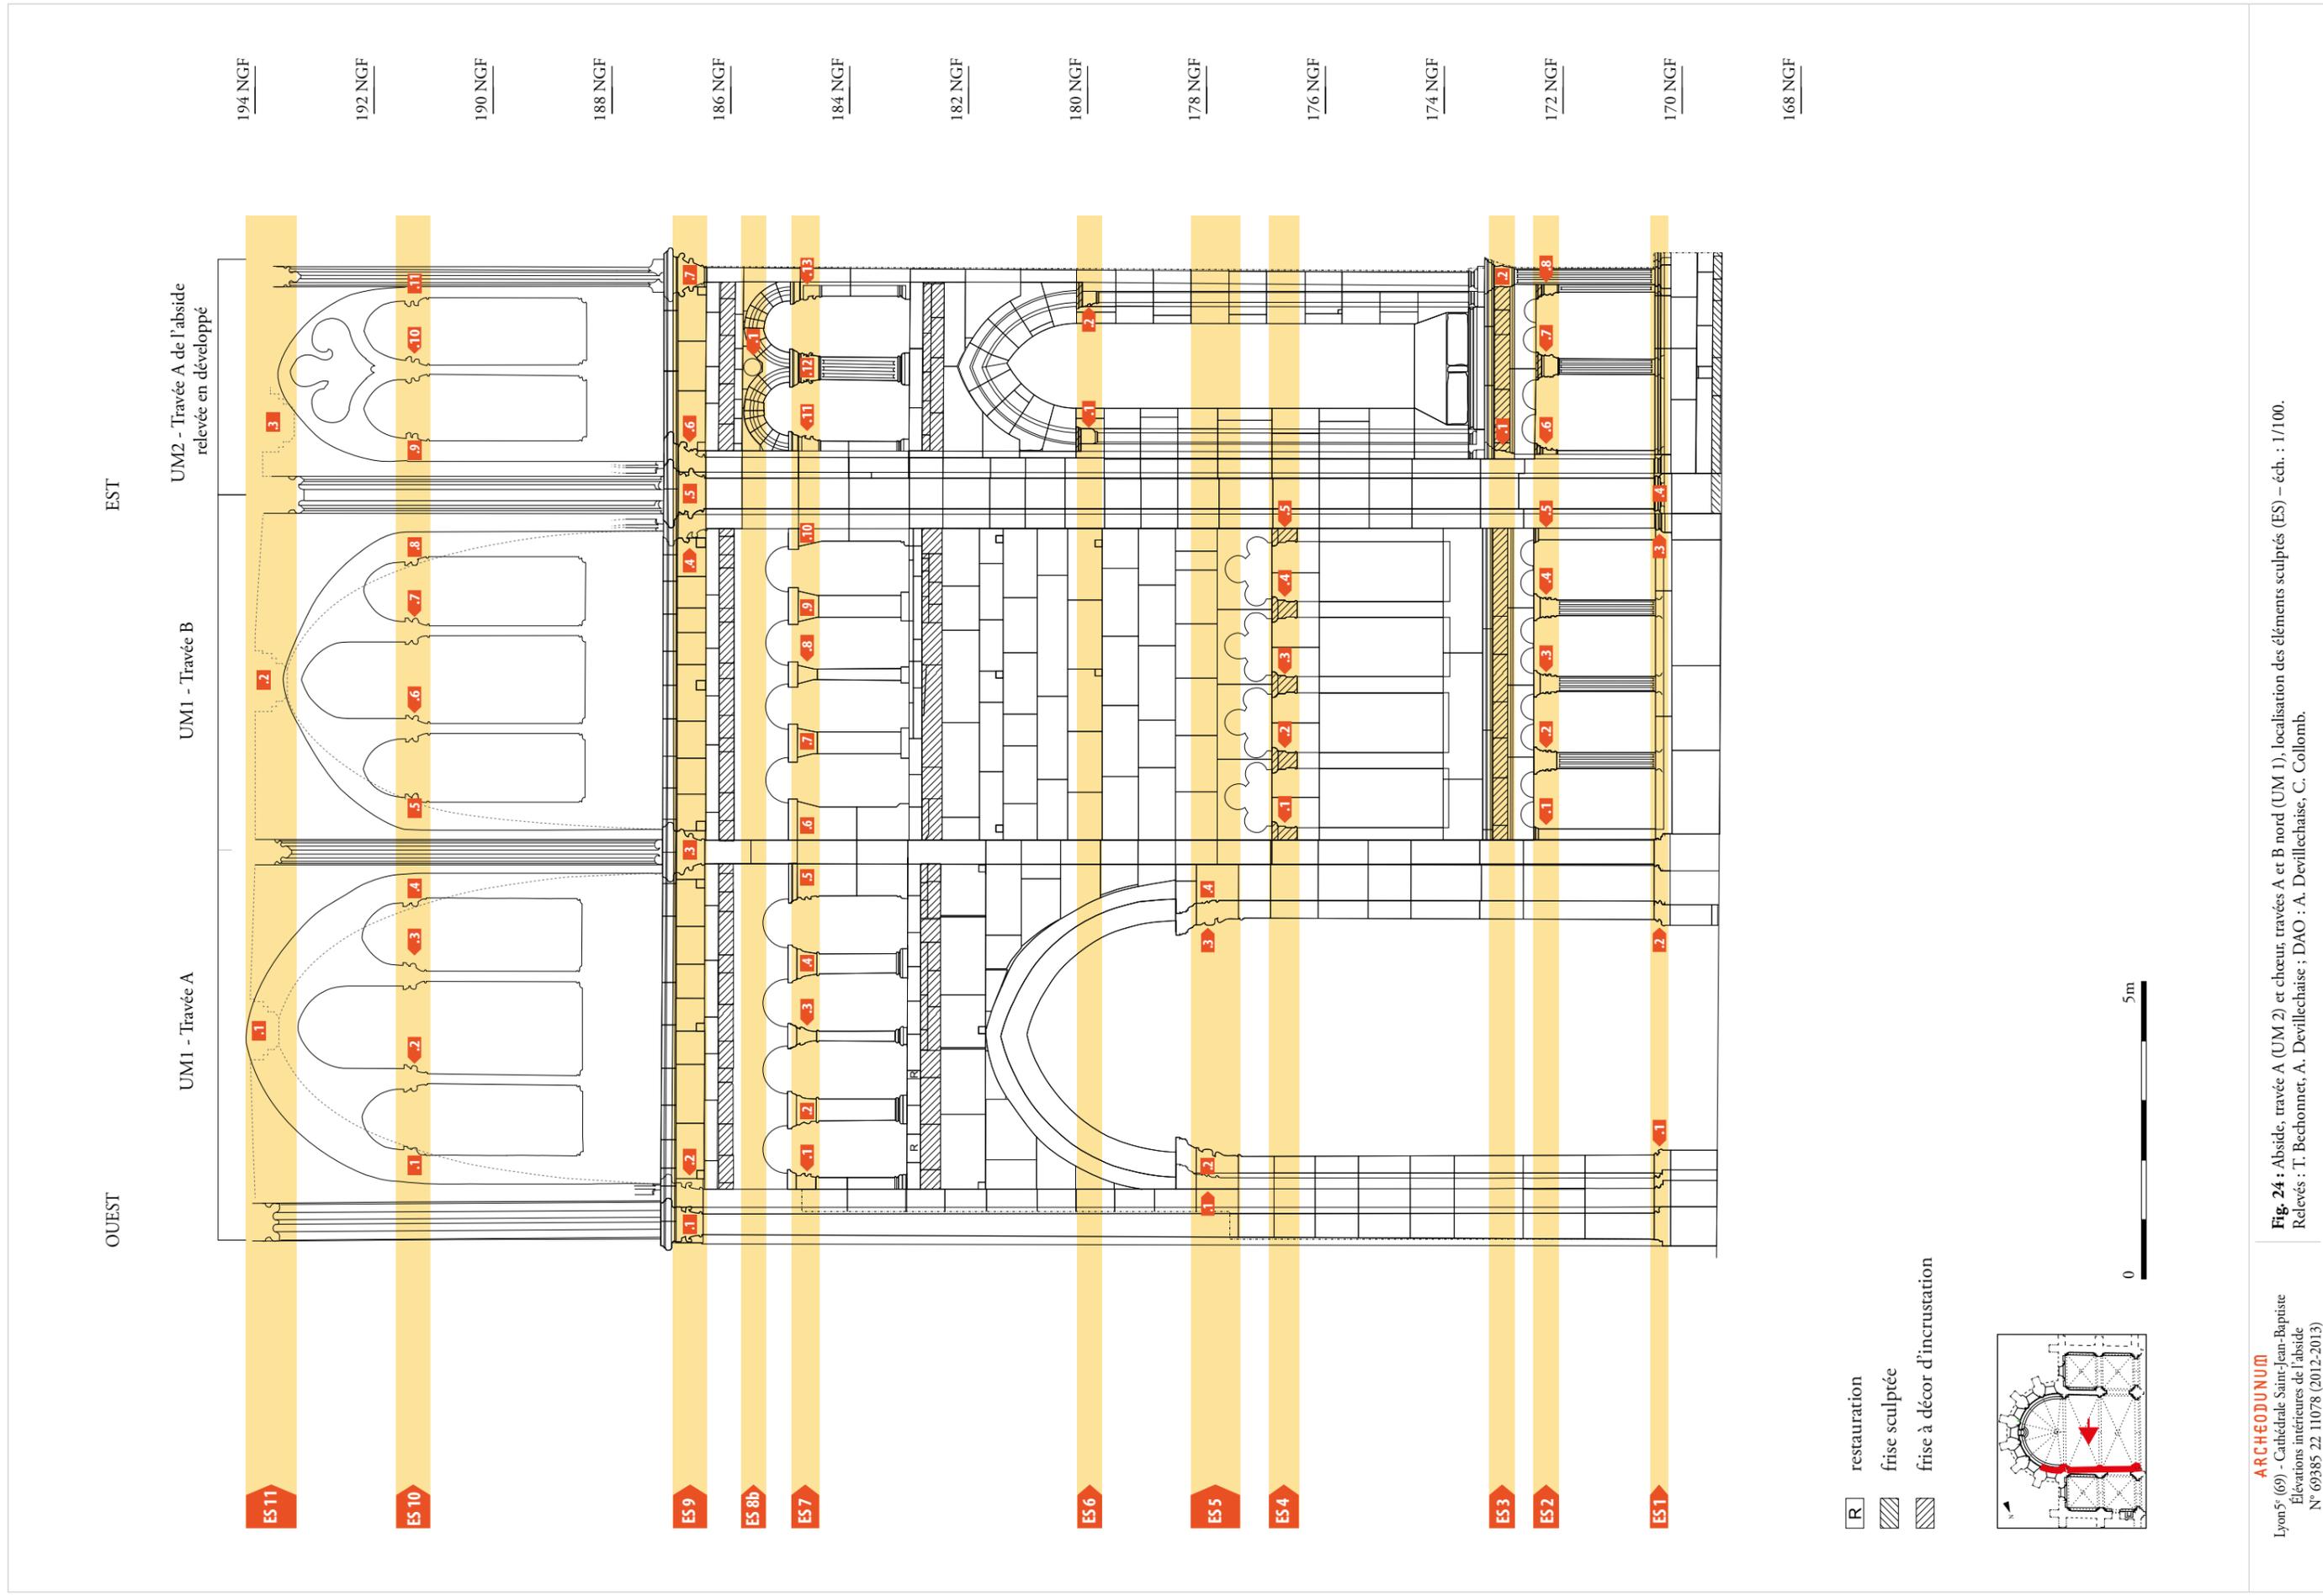
Fig. 24 : Abside, travée A (UM 2) et chœur, travées A et B nord (UM 1), localisation des éléments sculptés (ES) - éch. : 1/100. Relevés : T. Bechonnet, A. Devillechaise ; DAO : A. Devillechaise, C. Collomb.

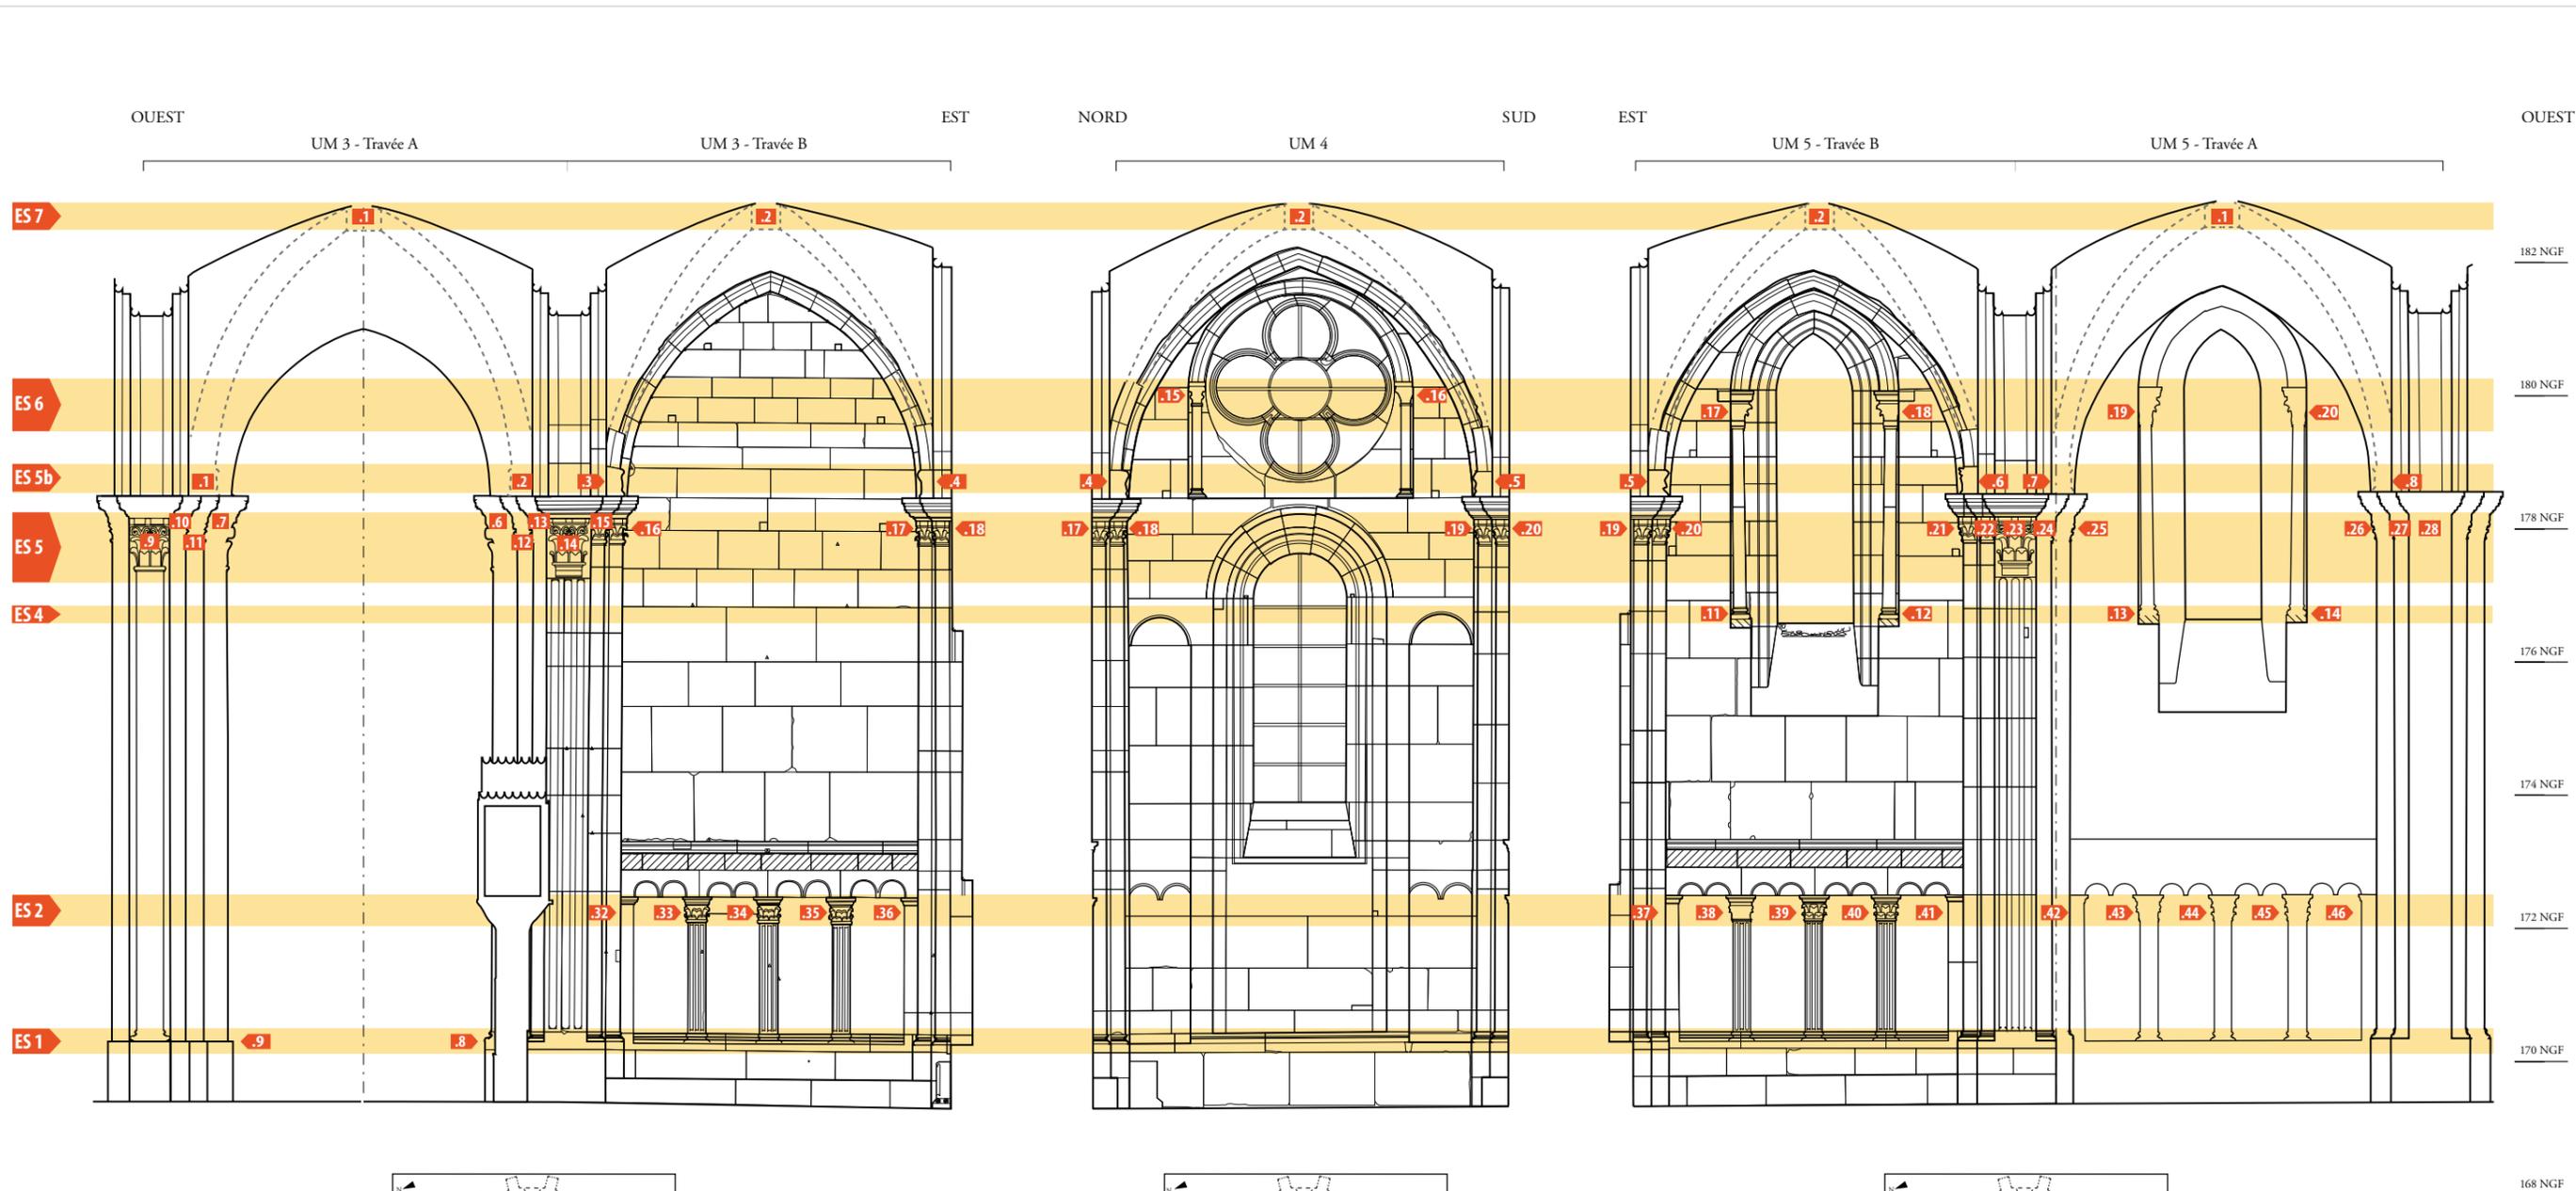
Fig. 26 : Chapelle Notre-Dame-du-Haut-Don, élévations nord, est et sud (UM 3, 4, 5), localisation des éléments sculptés - éch. : 1/100. Relevés : T. Bechonnet ; DAO : A. Devillechaise, C. Collomb.

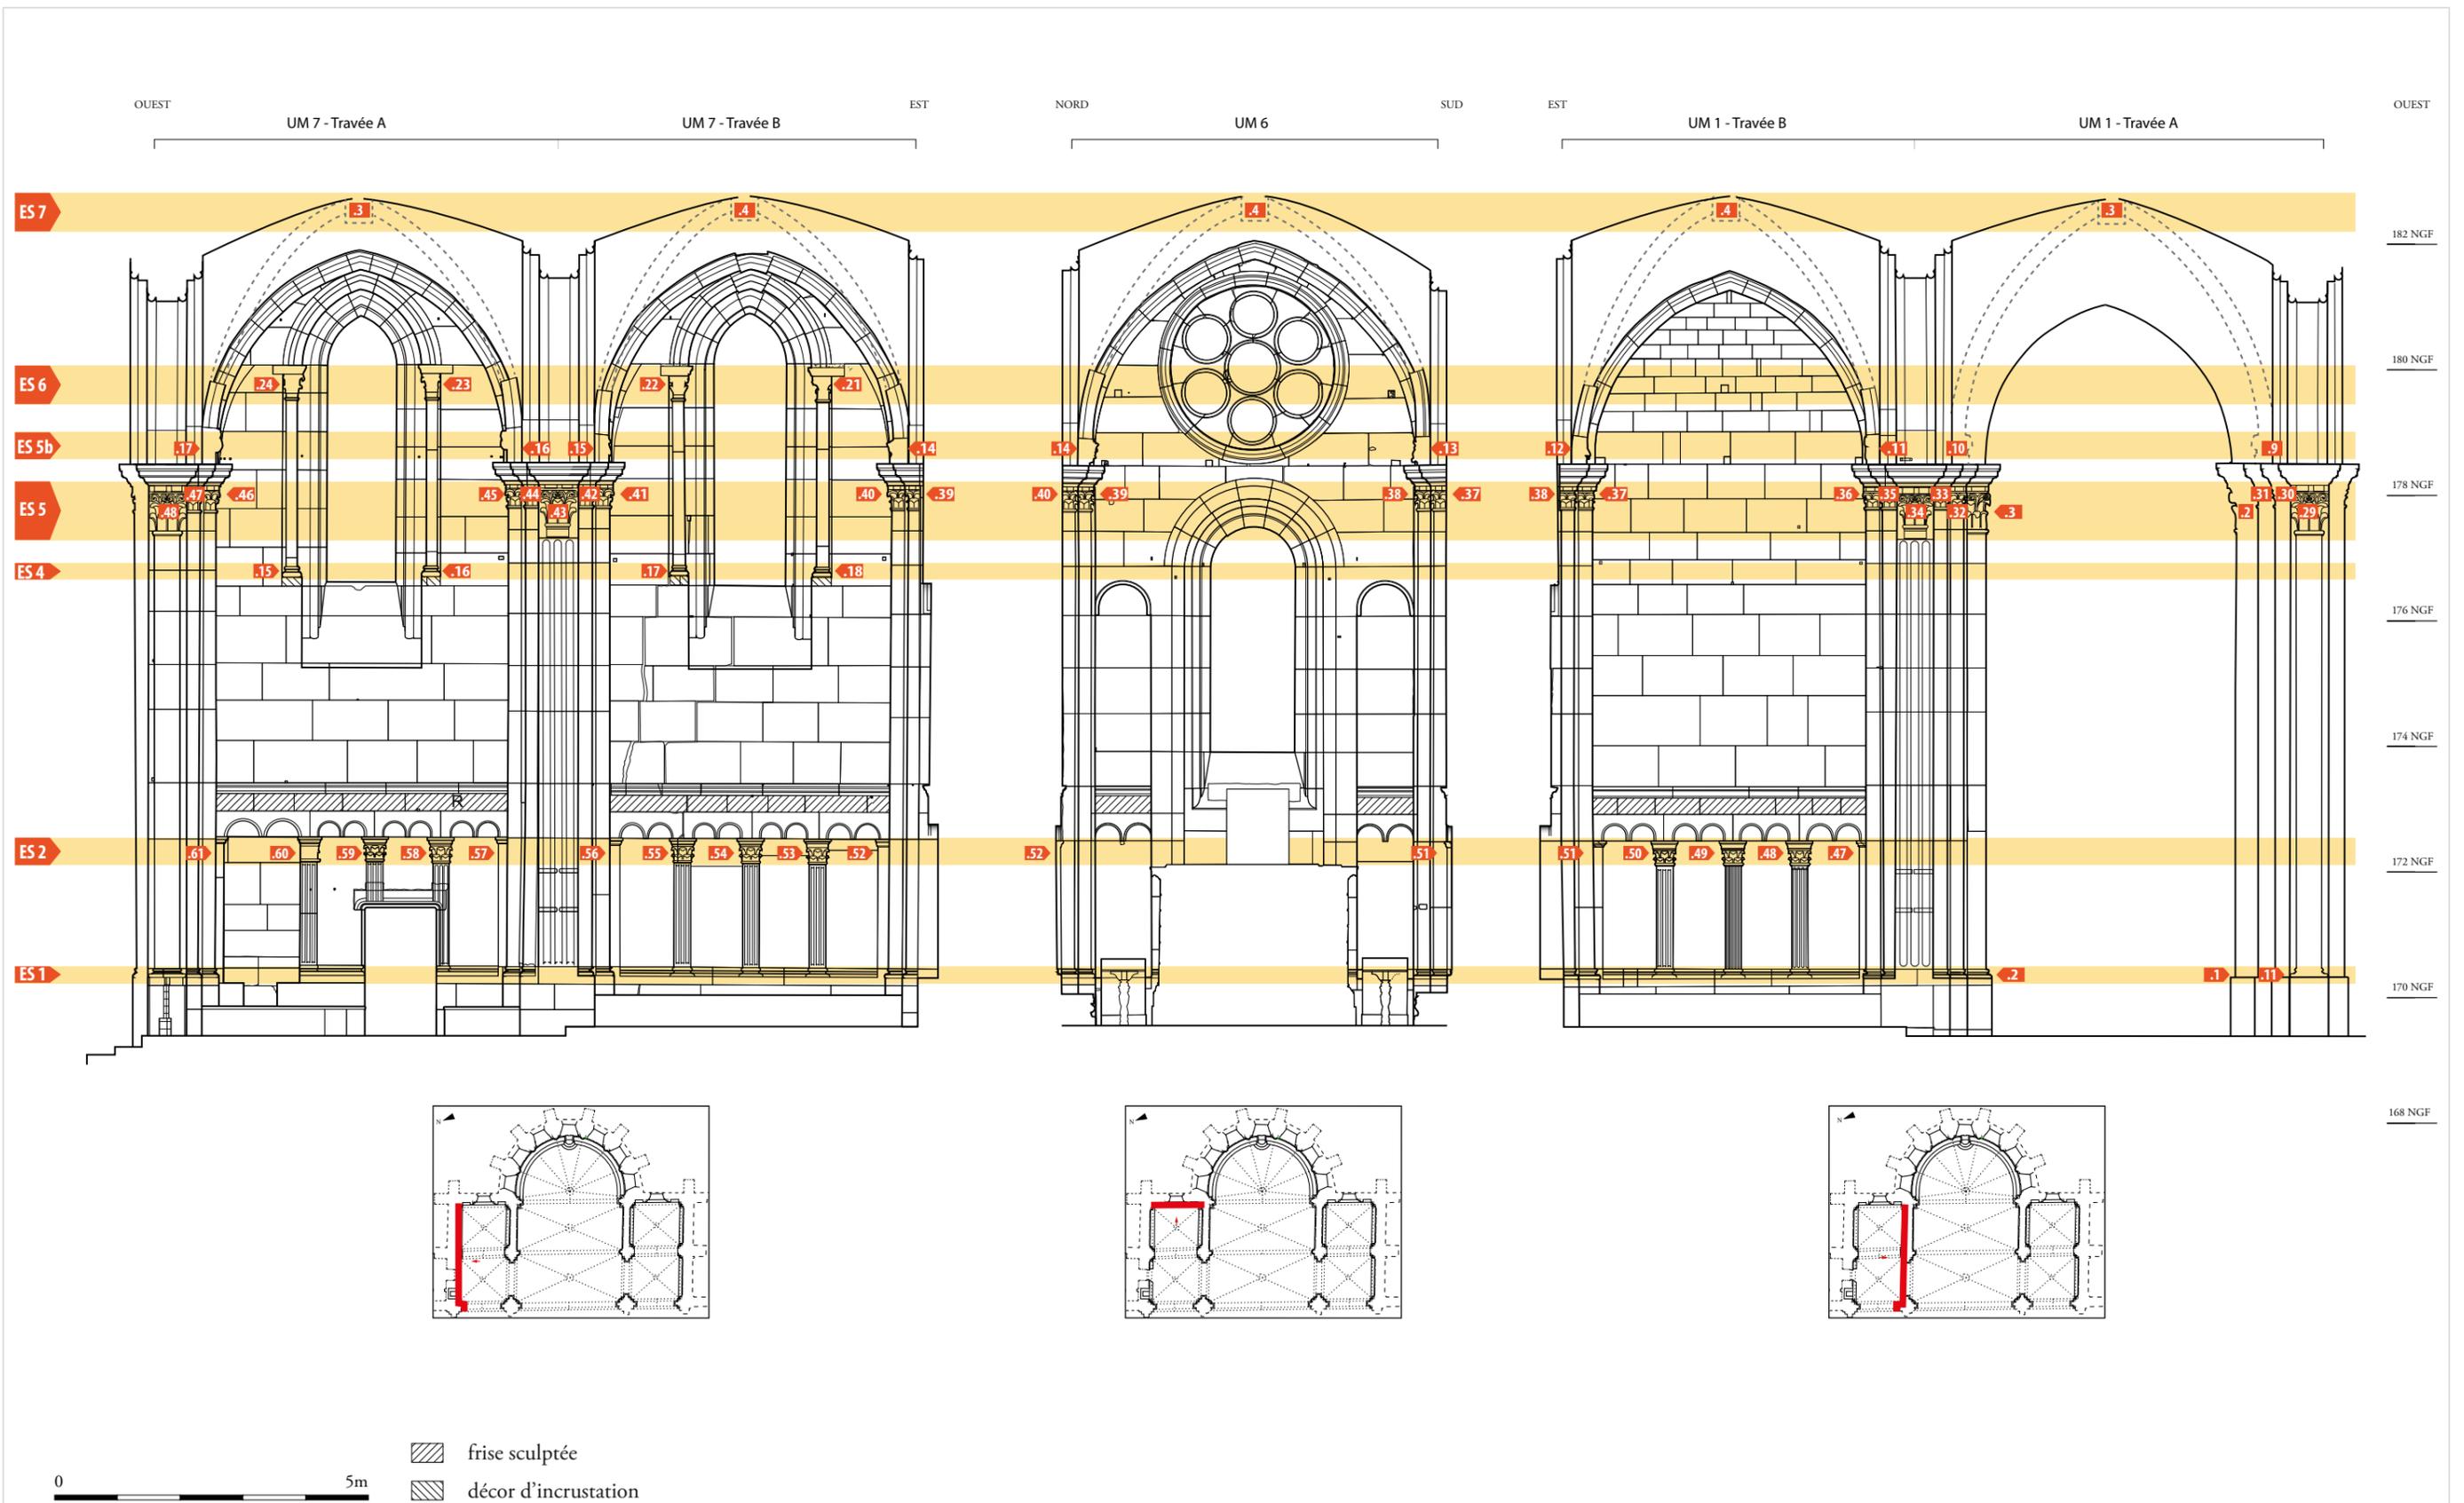
Fig. 27 : Chapelle Saint-Pierre, élévations nord, est et sud (UM 7, 6, 1), localisation des éléments sculptés (ES) – éch. : 1/100. Relevés : J. Castelbou, A. Devillechaise ; DAO : A. Devillechaise, C. Collomb.
