**Région Auvergne-Rhône-Alpes / Département du Rhône
(69). LYON 5e. Cathédrale Saint-Jean-Baptiste.
Élévations intérieures de l'abside, du chœur et de ses
chapelles latérales.**

Rapport final d'opération d'archéologie préventive

LYON 5^e Cathédrale Saint-Jean-Baptiste Élévations intérieures de l'abside, du chœur et de ses chapelles latérales

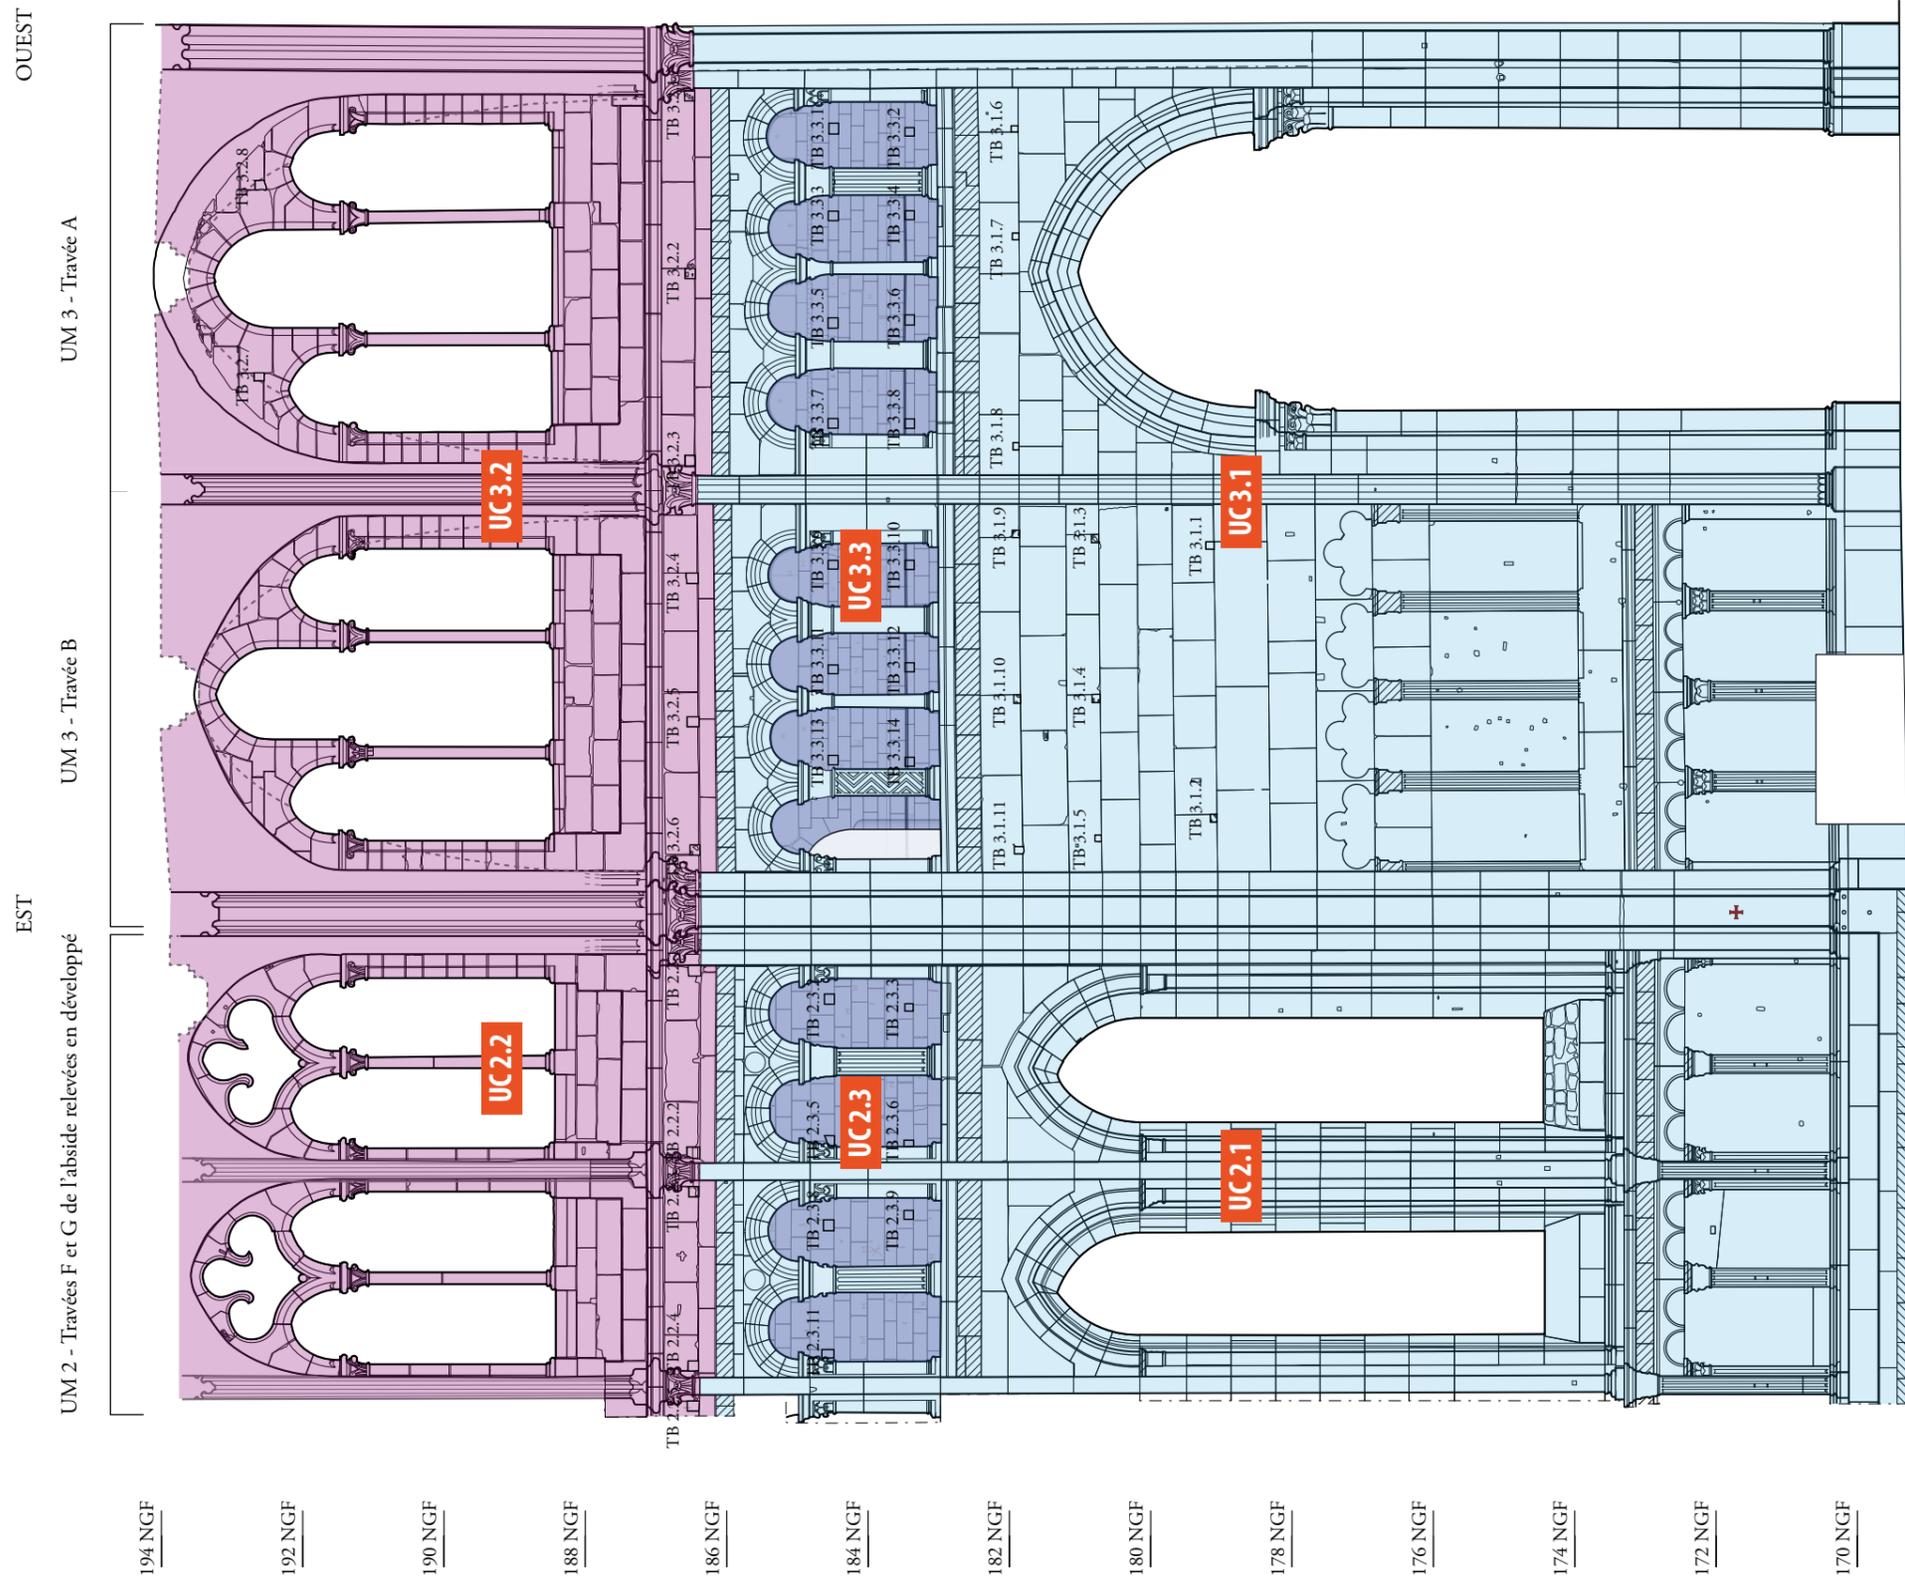
Fig. 31 : Abside, travées F et G (UM 2) et chœur, travées A et B sud (UM 3), localisation des unités de construction (UC) - éch.: 1/100. Relevés et DAO : A. Devillechaise ; C. Collomb.

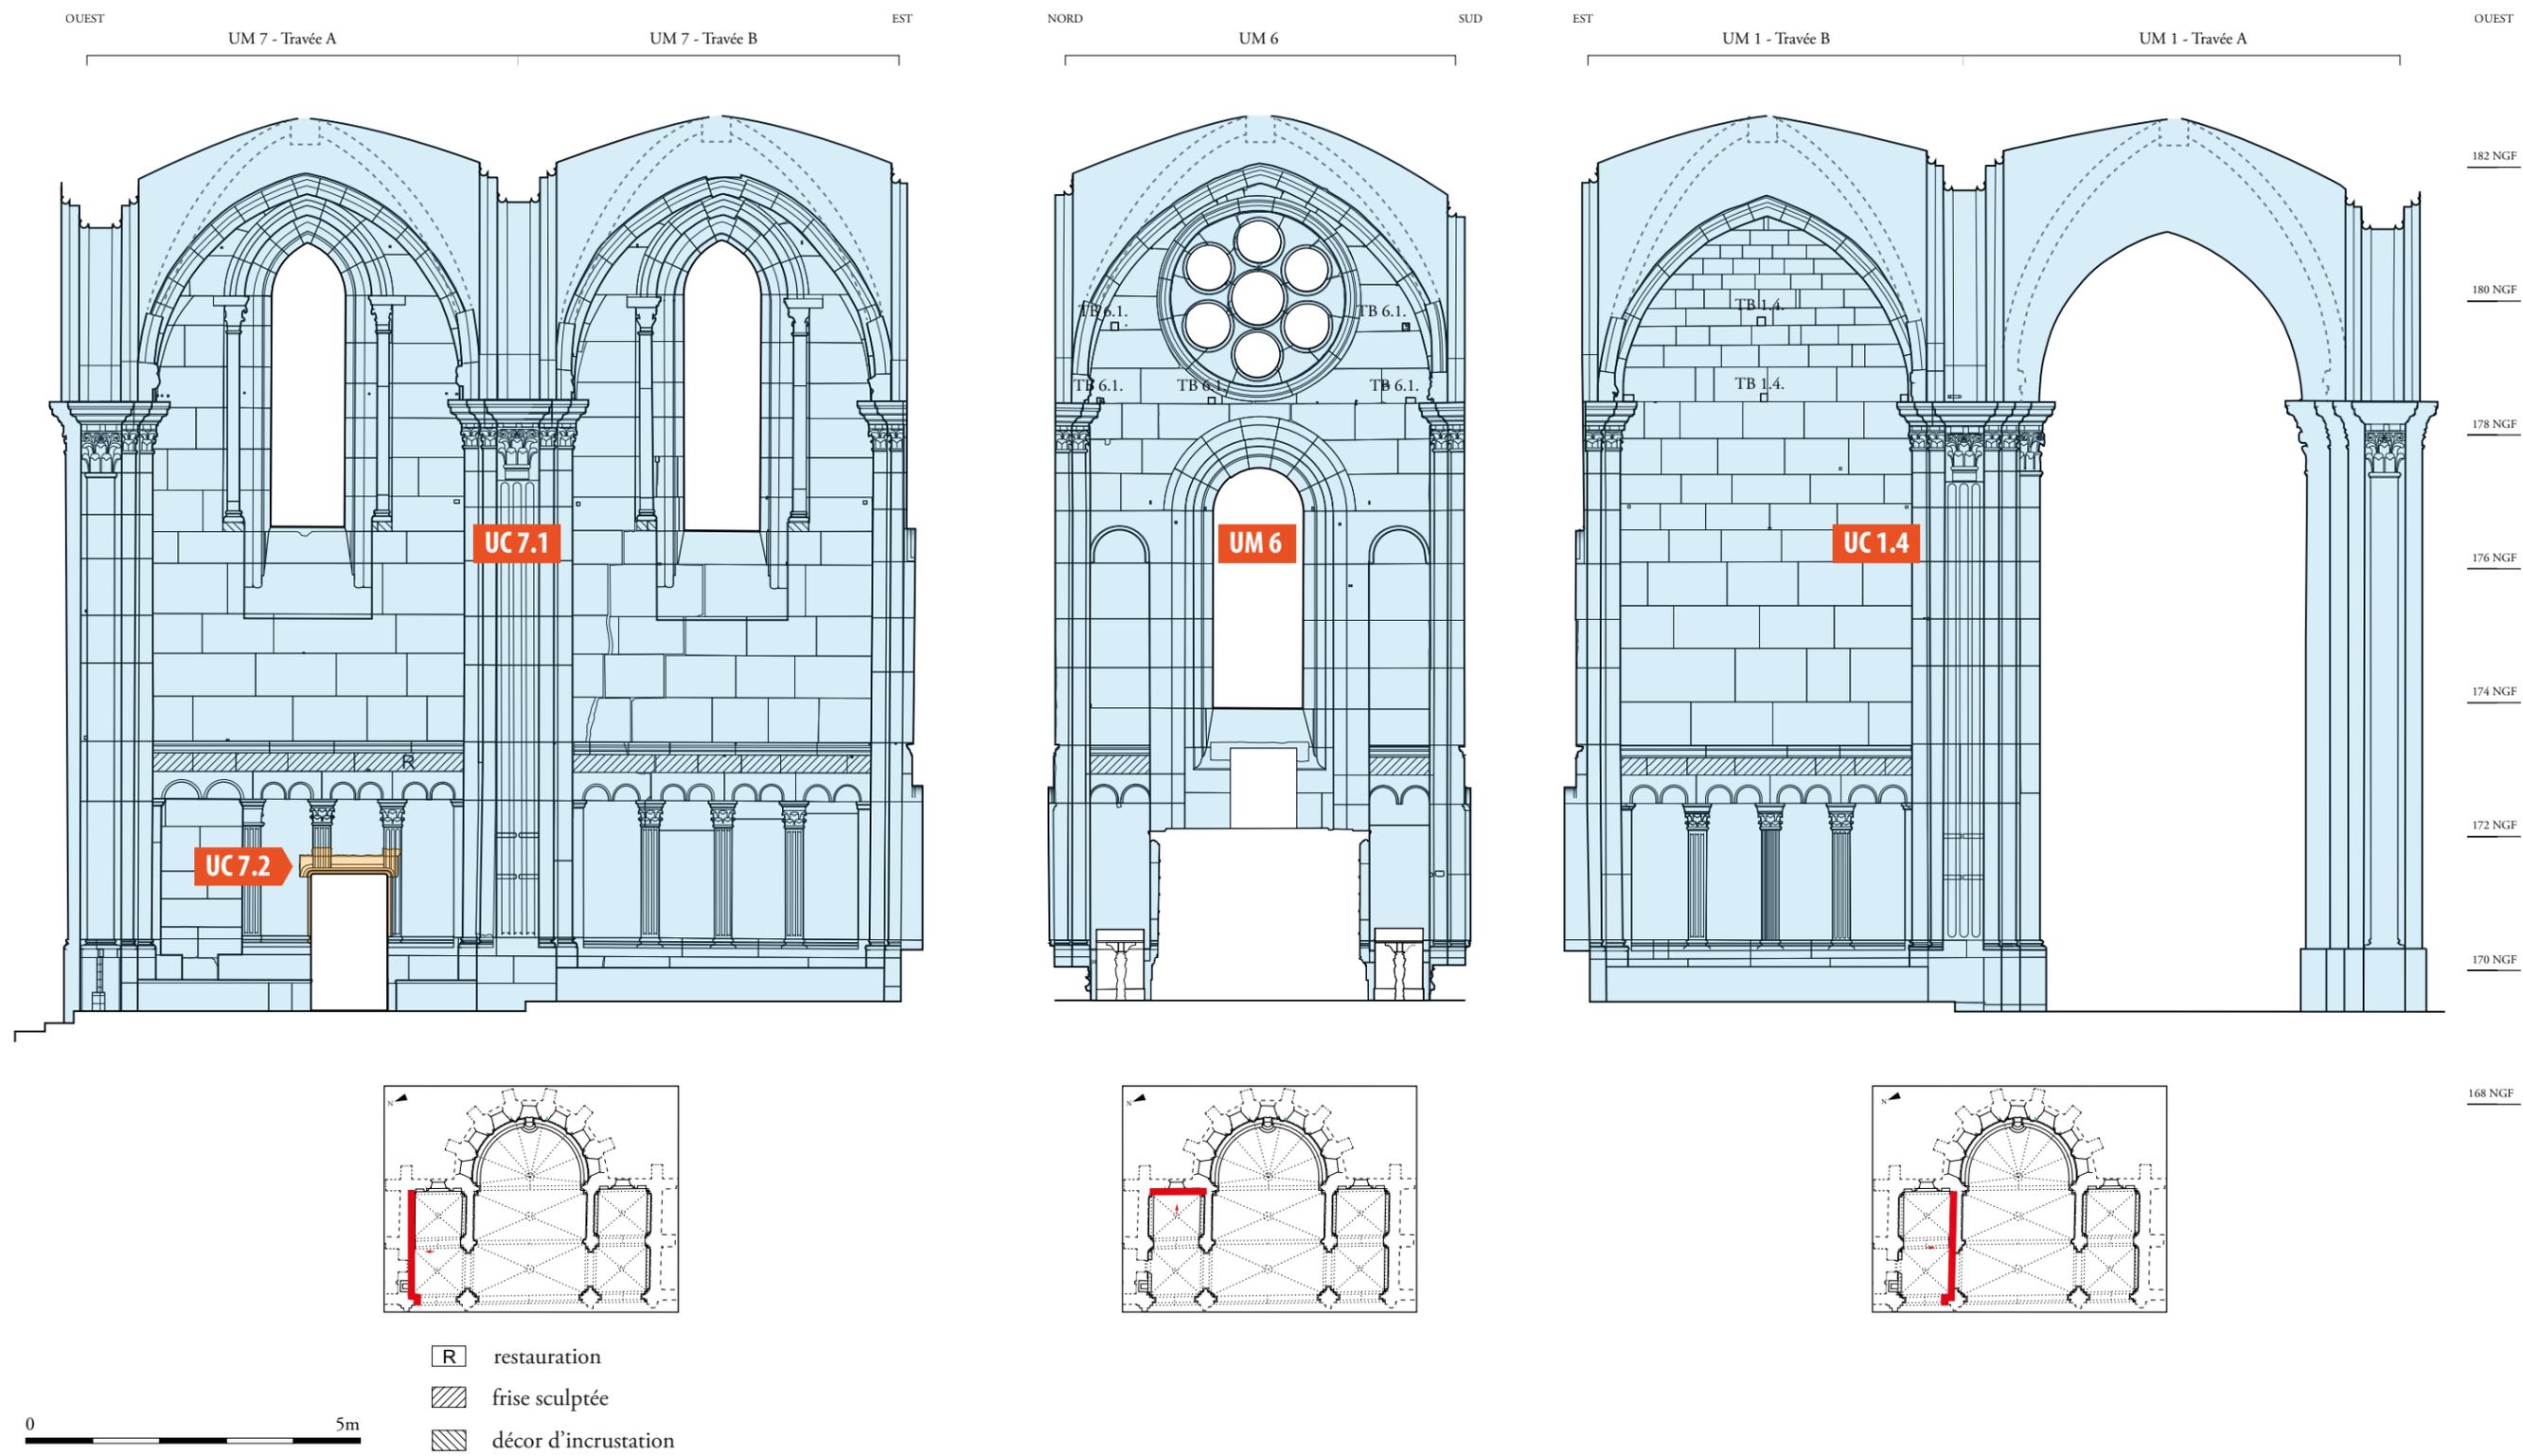
Fig. 33 : Chapelle Saint-Pierre, élévations nord, est et sud (UM 7, 6, 1), localisation des unités de construction (UC) - éch.: 1/100. Relevés : J. Castelbou, A. Devillechaise ; DAO : A. Devillechaise, C. Collomb.

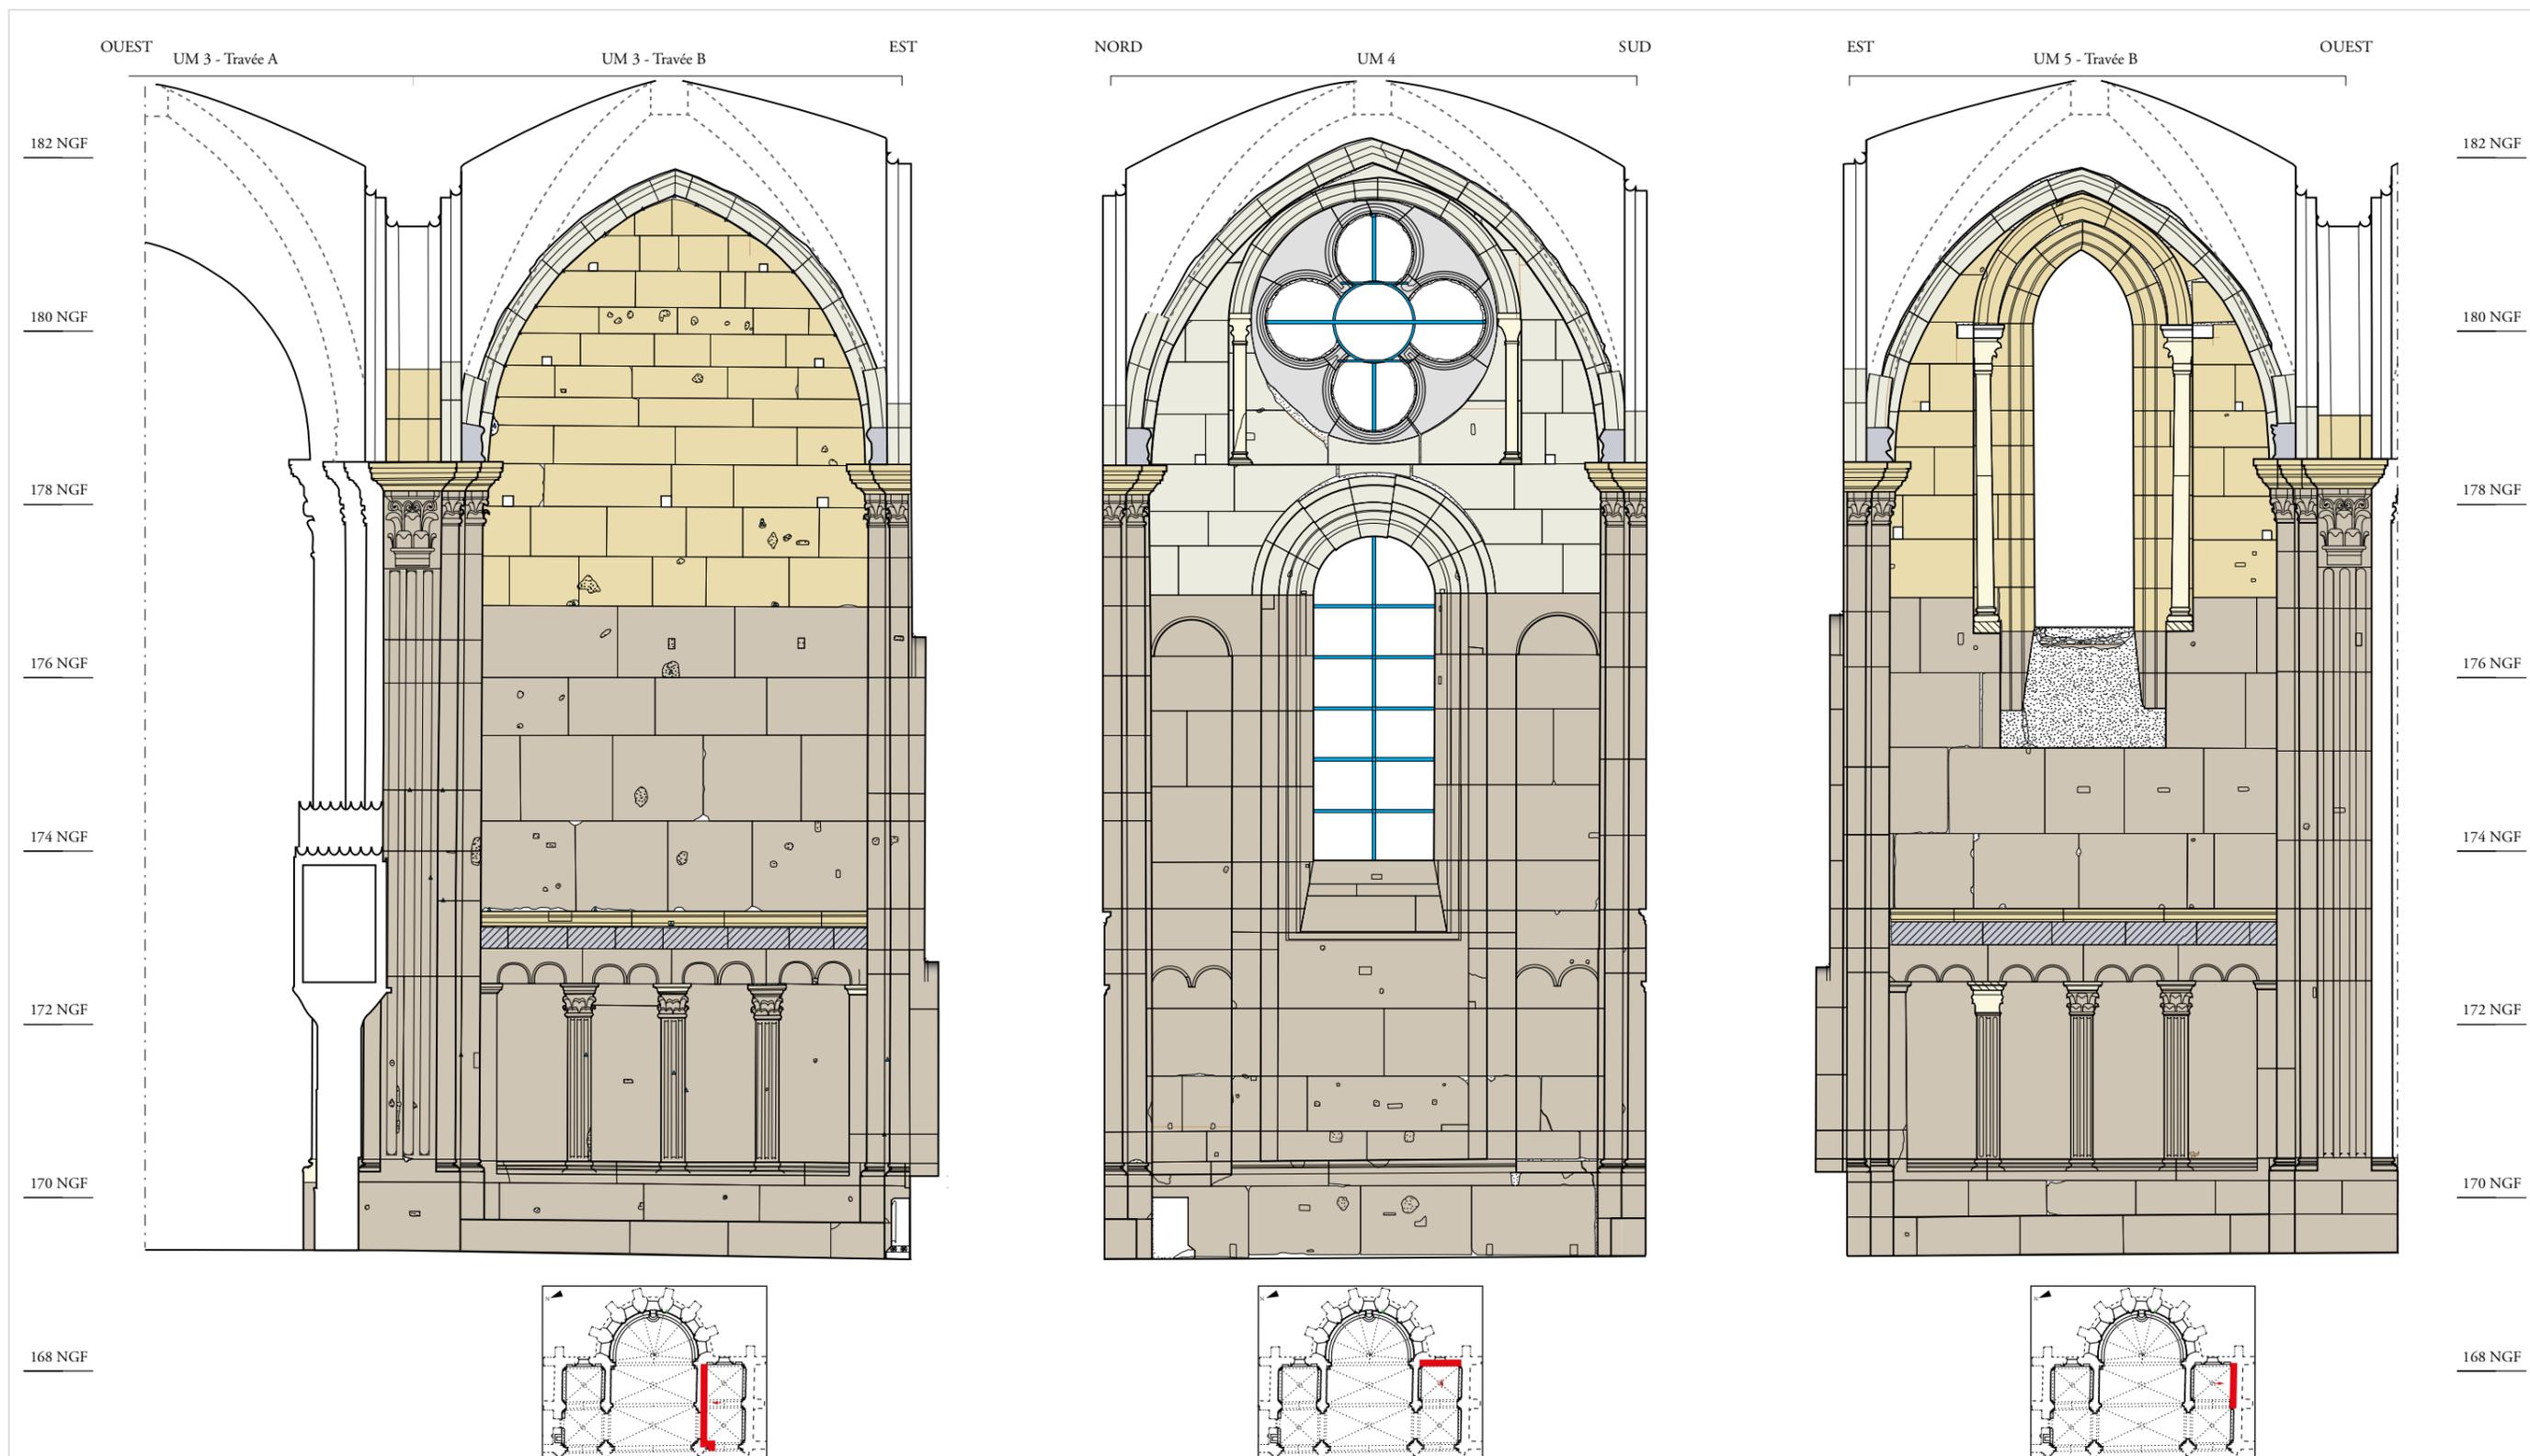
Fig. 37 : Chapelle Notre-Dame-du-Haut-Don, élévations nord, est et sud, (UM 3, 4, 5), identification des matériaux de construction - éch. : 1/75. Relevés : T. Bechonnet ; DAO : A. Devillechaise, C. Collomb.

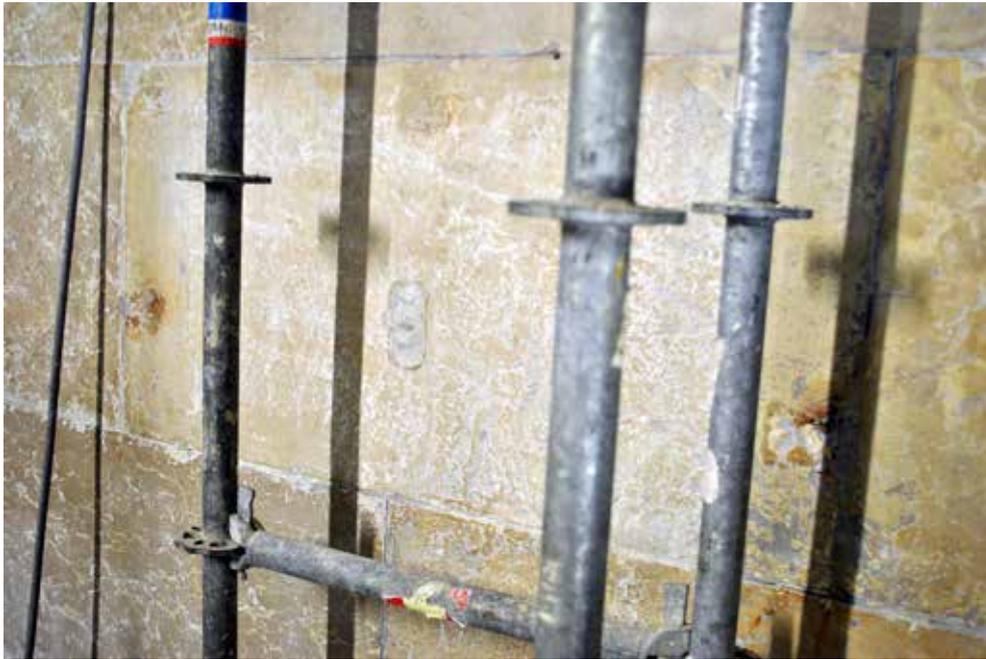
Fig. 41 : Abside, travée C (UM 2), dernière assise sous la frise médiane, vue de détail du bouchon de choin d'une encoche de levage antique (trou de louve).

Fig. 41 : Abside, travée C (UM 2), dernière assise sous la frise médiane, vue de détail du bouchon de choin d'une encoche de levage antique (trou de louve).

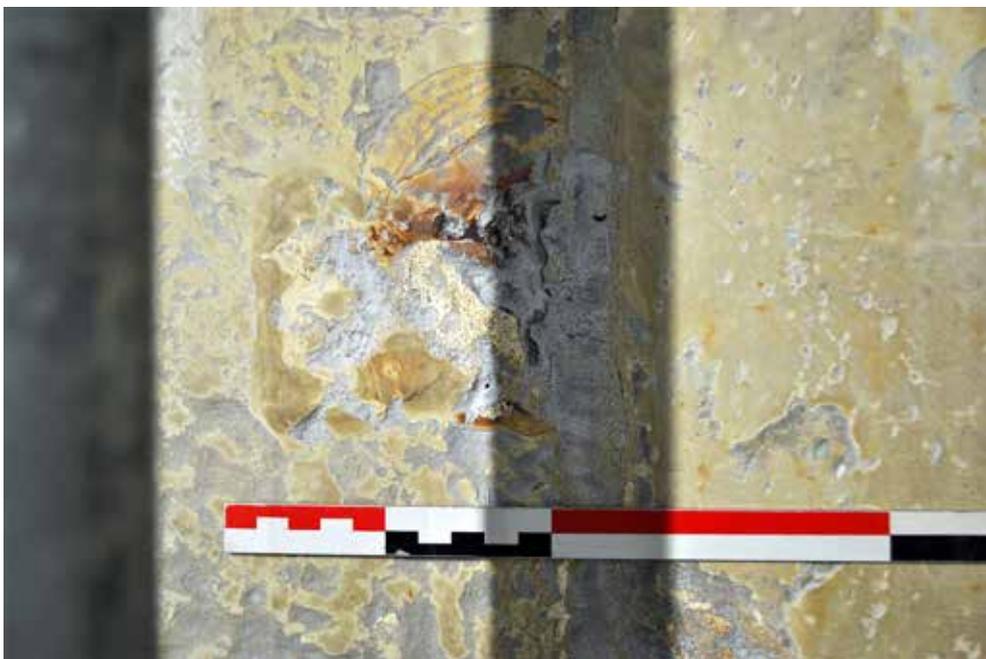
Fig. 42 : Abside, travée C (UM 2), dernière assise sous la frise médiane, vue générale du bloc de choin et du bouchon de choin centré d'une encoche de levage antique (trou de louve).

Fig. 42 : Abside, travée C (UM 2), dernière assise sous la frise médiane, vue générale du bloc de choin et du bouchon de choin centré d'une encoche de levage antique (trou de louve).

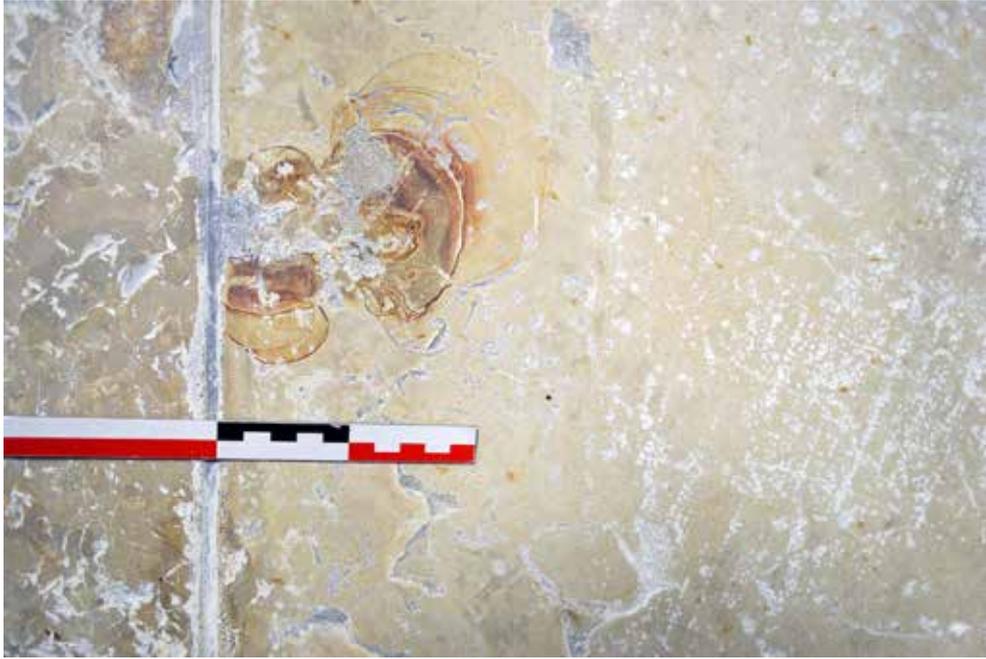
Fig. 43 : Chapelle Notre-Dame-du-Haut-Don, travée A sud (UM 5), vue générale d'un bloc et des vestiges d'un trou de louve et d'agrafes en fer antiques.

Fig. 43 : Chapelle Notre-Dame-du-Haut-Don, travée A sud (UM 5), vue générale d'un bloc et des vestiges d'un trou de louve et d'agrafes en fer antiques.

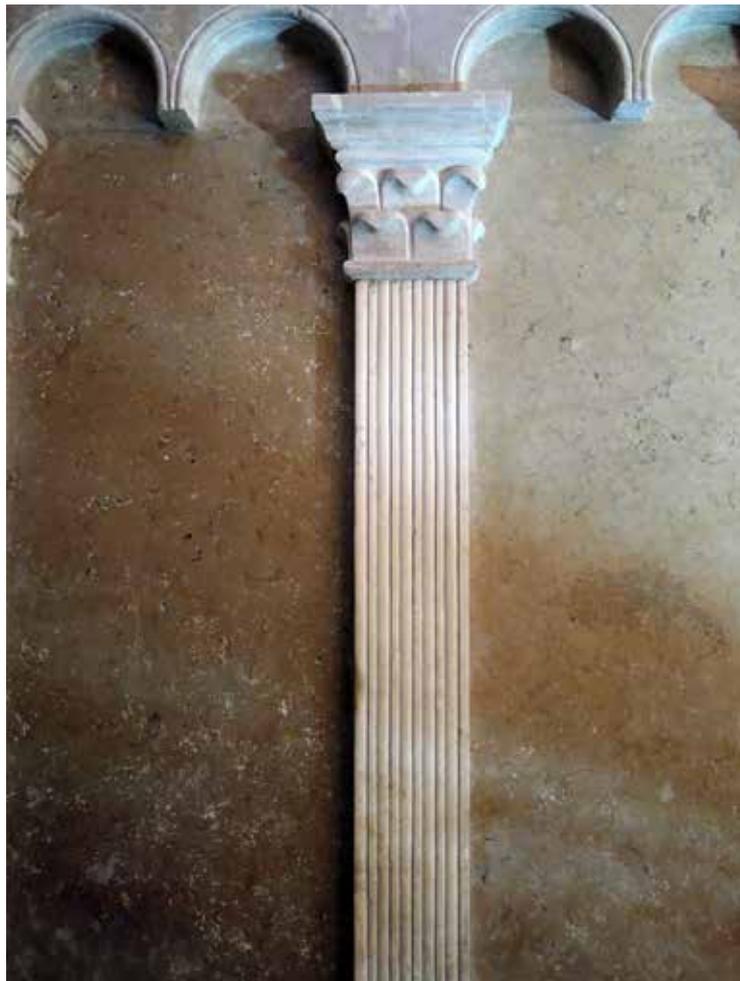
Fig. 48 : Abside, travée B (UM 2), triforium, pilastre central en marbre *rosso antico* (base moulurée) et en marbre jaune pâle veiné rouge (pilastre).

Fig. 48 : Abside, travée B (UM 2), triforium, pilastre central en marbre *rosso antico* (base moulurée) et en marbre jaune pâle veiné rouge (pilastre).

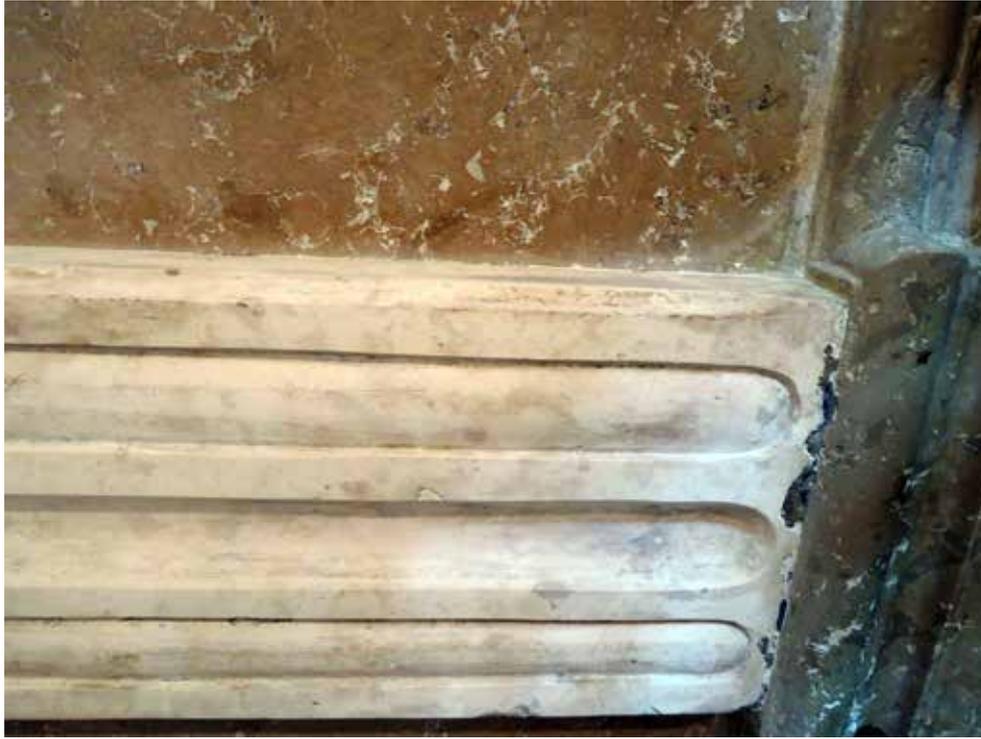
Fig. 50 : Chapelle Saint-Pierre, travée B sud (UM 1), remploi d'un pilastre cannelé en marbre blanc à l'est (UC 1.4).

Fig. 50 : Chapelle Saint-Pierre, travée B sud (UM 1), remploi d'un pilastre cannelé en marbre blanc à l'est (UC 1.4).

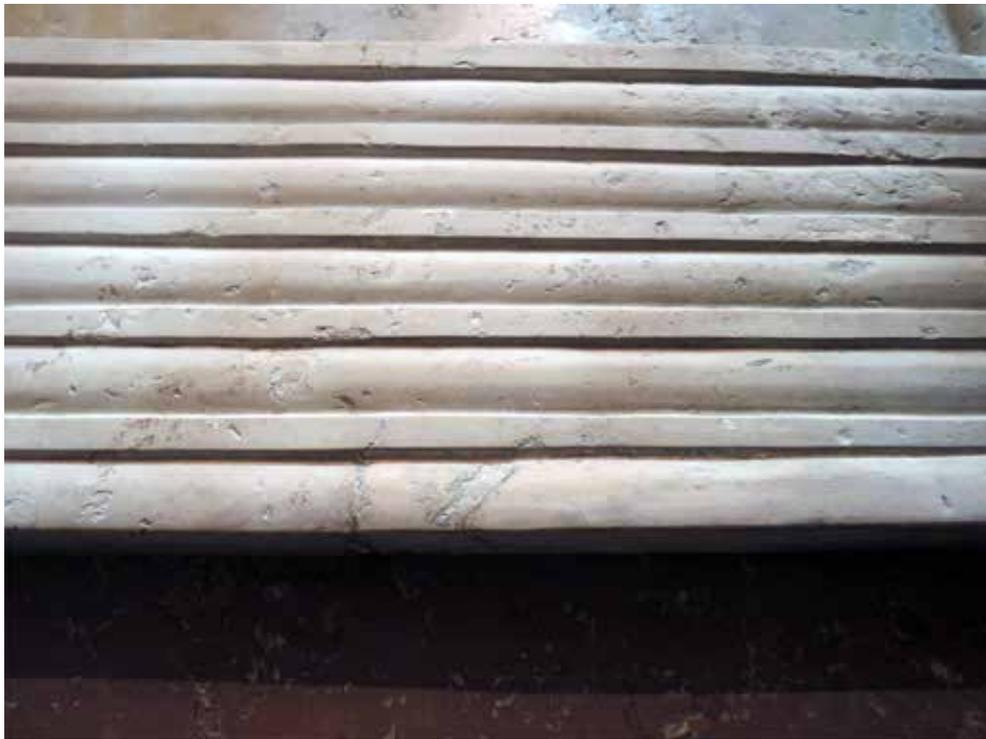
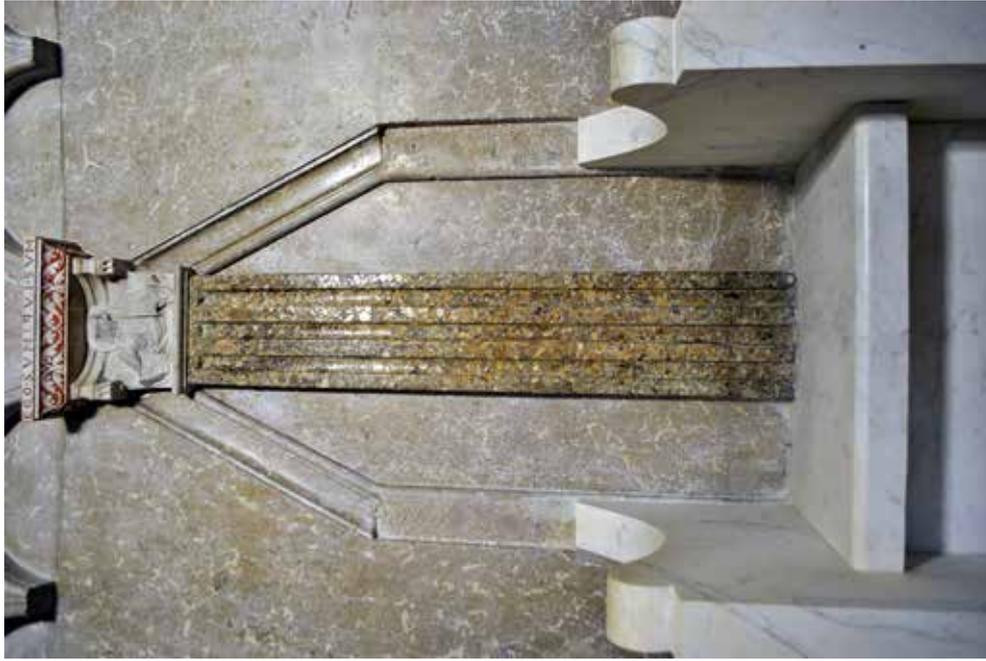
Fig. 51 : Chapelle Saint-Pierre, travée B sud (UM 1), remploi d'un pilastre cannelé en marbre blanc à l'ouest (UC 1.4).
Fig. 52 : Chapelle Saint-Pierre, travée B sud (UM 1), détail d'un remploi d'un pilastre cannelé en marbre blanc à l'ouest (UC 1.4).

Fig. 51 : Chapelle Saint-Pierre, travée B sud (UM 1), remploi d'un pilastre cannelé en marbre blanc à l'ouest (UC 1.4).

Fig. 52 : Chapelle Saint-Pierre, travée B sud (UM 1), détail d'un remploi d'un pilastre cannelé en marbre blanc à l'ouest (UC 1.4).

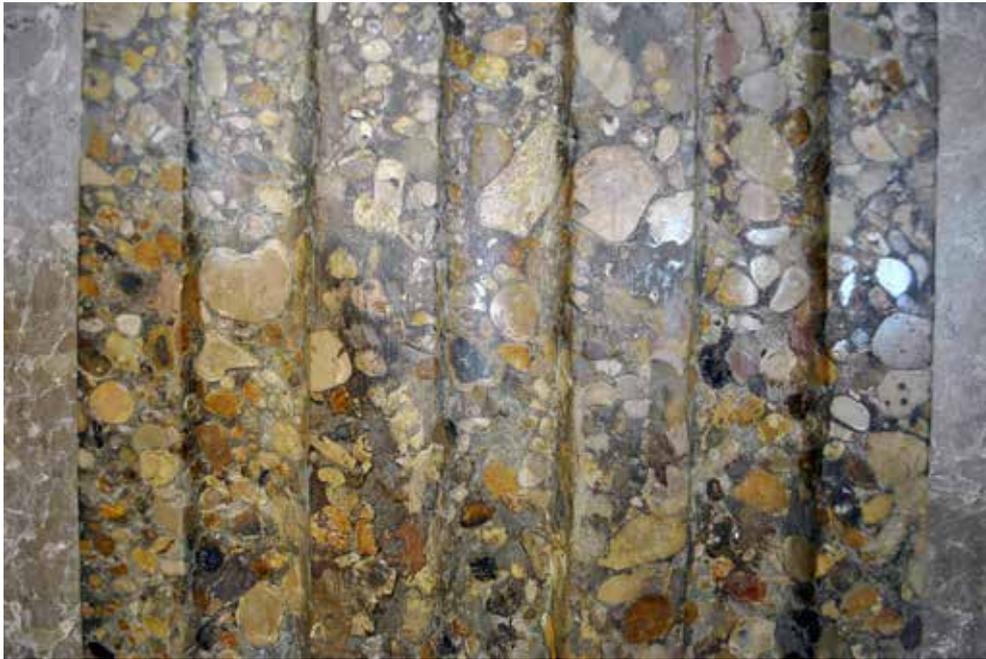
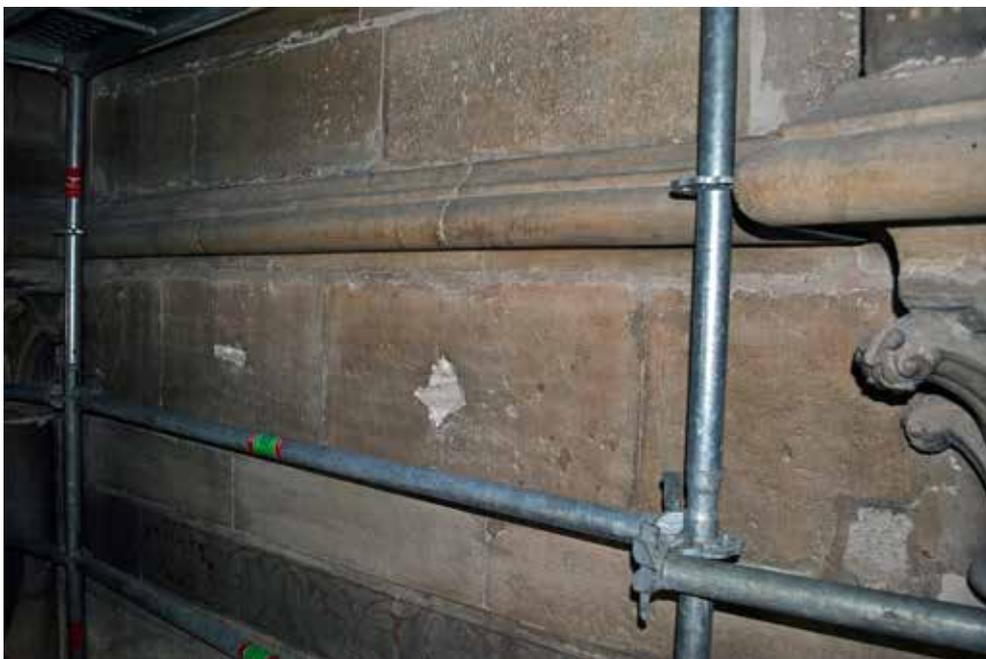
Fig. 53 : Chapelle Saint-Pierre, travée B sud (UM 1), détail d'un remploi d'un pilastre cannelé en marbre blanc à l'est (UC 1.4).
Fig. 54 : Abside, travée D (UM 2), cathédre, pilastre en conglomérat de Bourdeau.

Fig. 53 : Chapelle Saint-Pierre, travée B sud (UM 1), détail d'un remploi d'un pilastre cannelé en marbre blanc à l'est (UC 1.4).

Fig. 54 : Abside, travée D (UM 2), cathèdre, pilastre en conglomérat de Bourdeau.

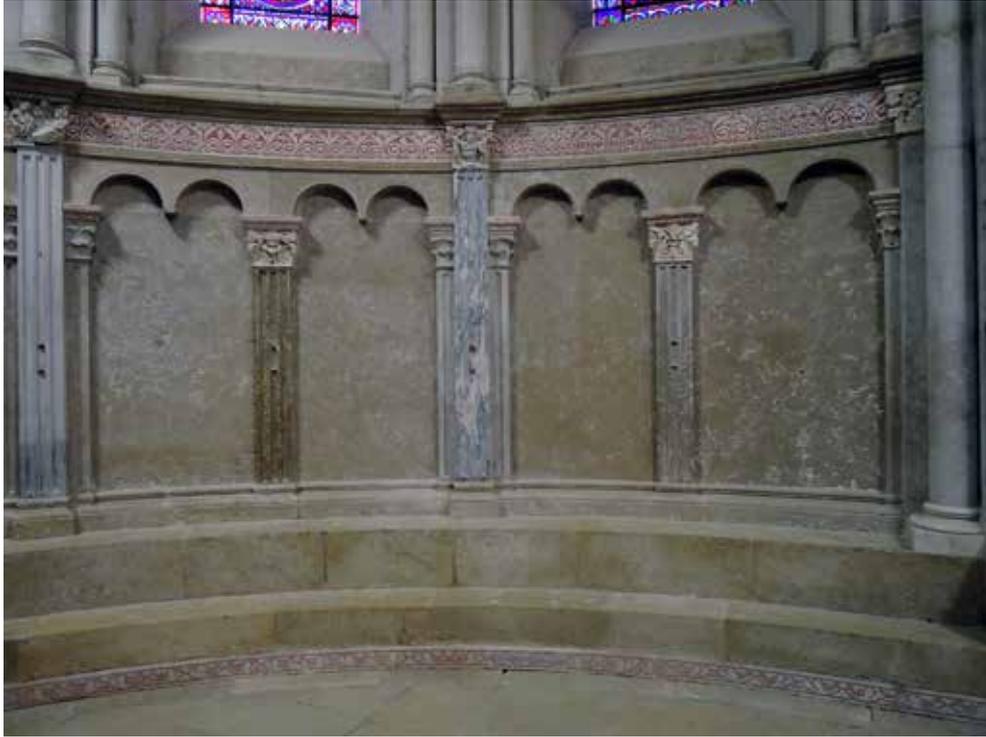
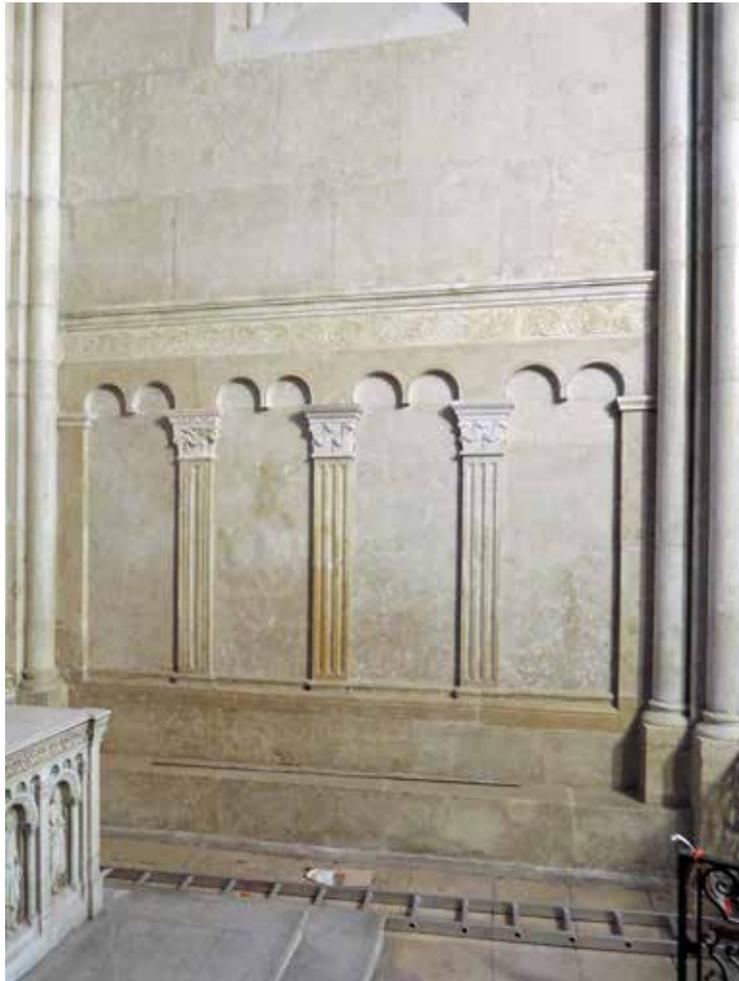
Fig. 55 : Abside, travée D (UM 2), cathèdre, détail du pilastre central en conglomérat de Bourdeau.
Fig. 56 : Abside, travée F (UM 2), dernière assise sous la corniche soulignant le clair-étage, trous de louve dans deux blocs de remploi antiques.

Fig. 55 : Abside, travée D (UM 2), cathèdre, détail du pilastre central en conglomérat de Bourdeau.

Fig. 56 : Abside, travée F (UM 2), dernière assise sous la corniche soulignant le clair-étage, trous de louve dans deux blocs de remploi antiques.

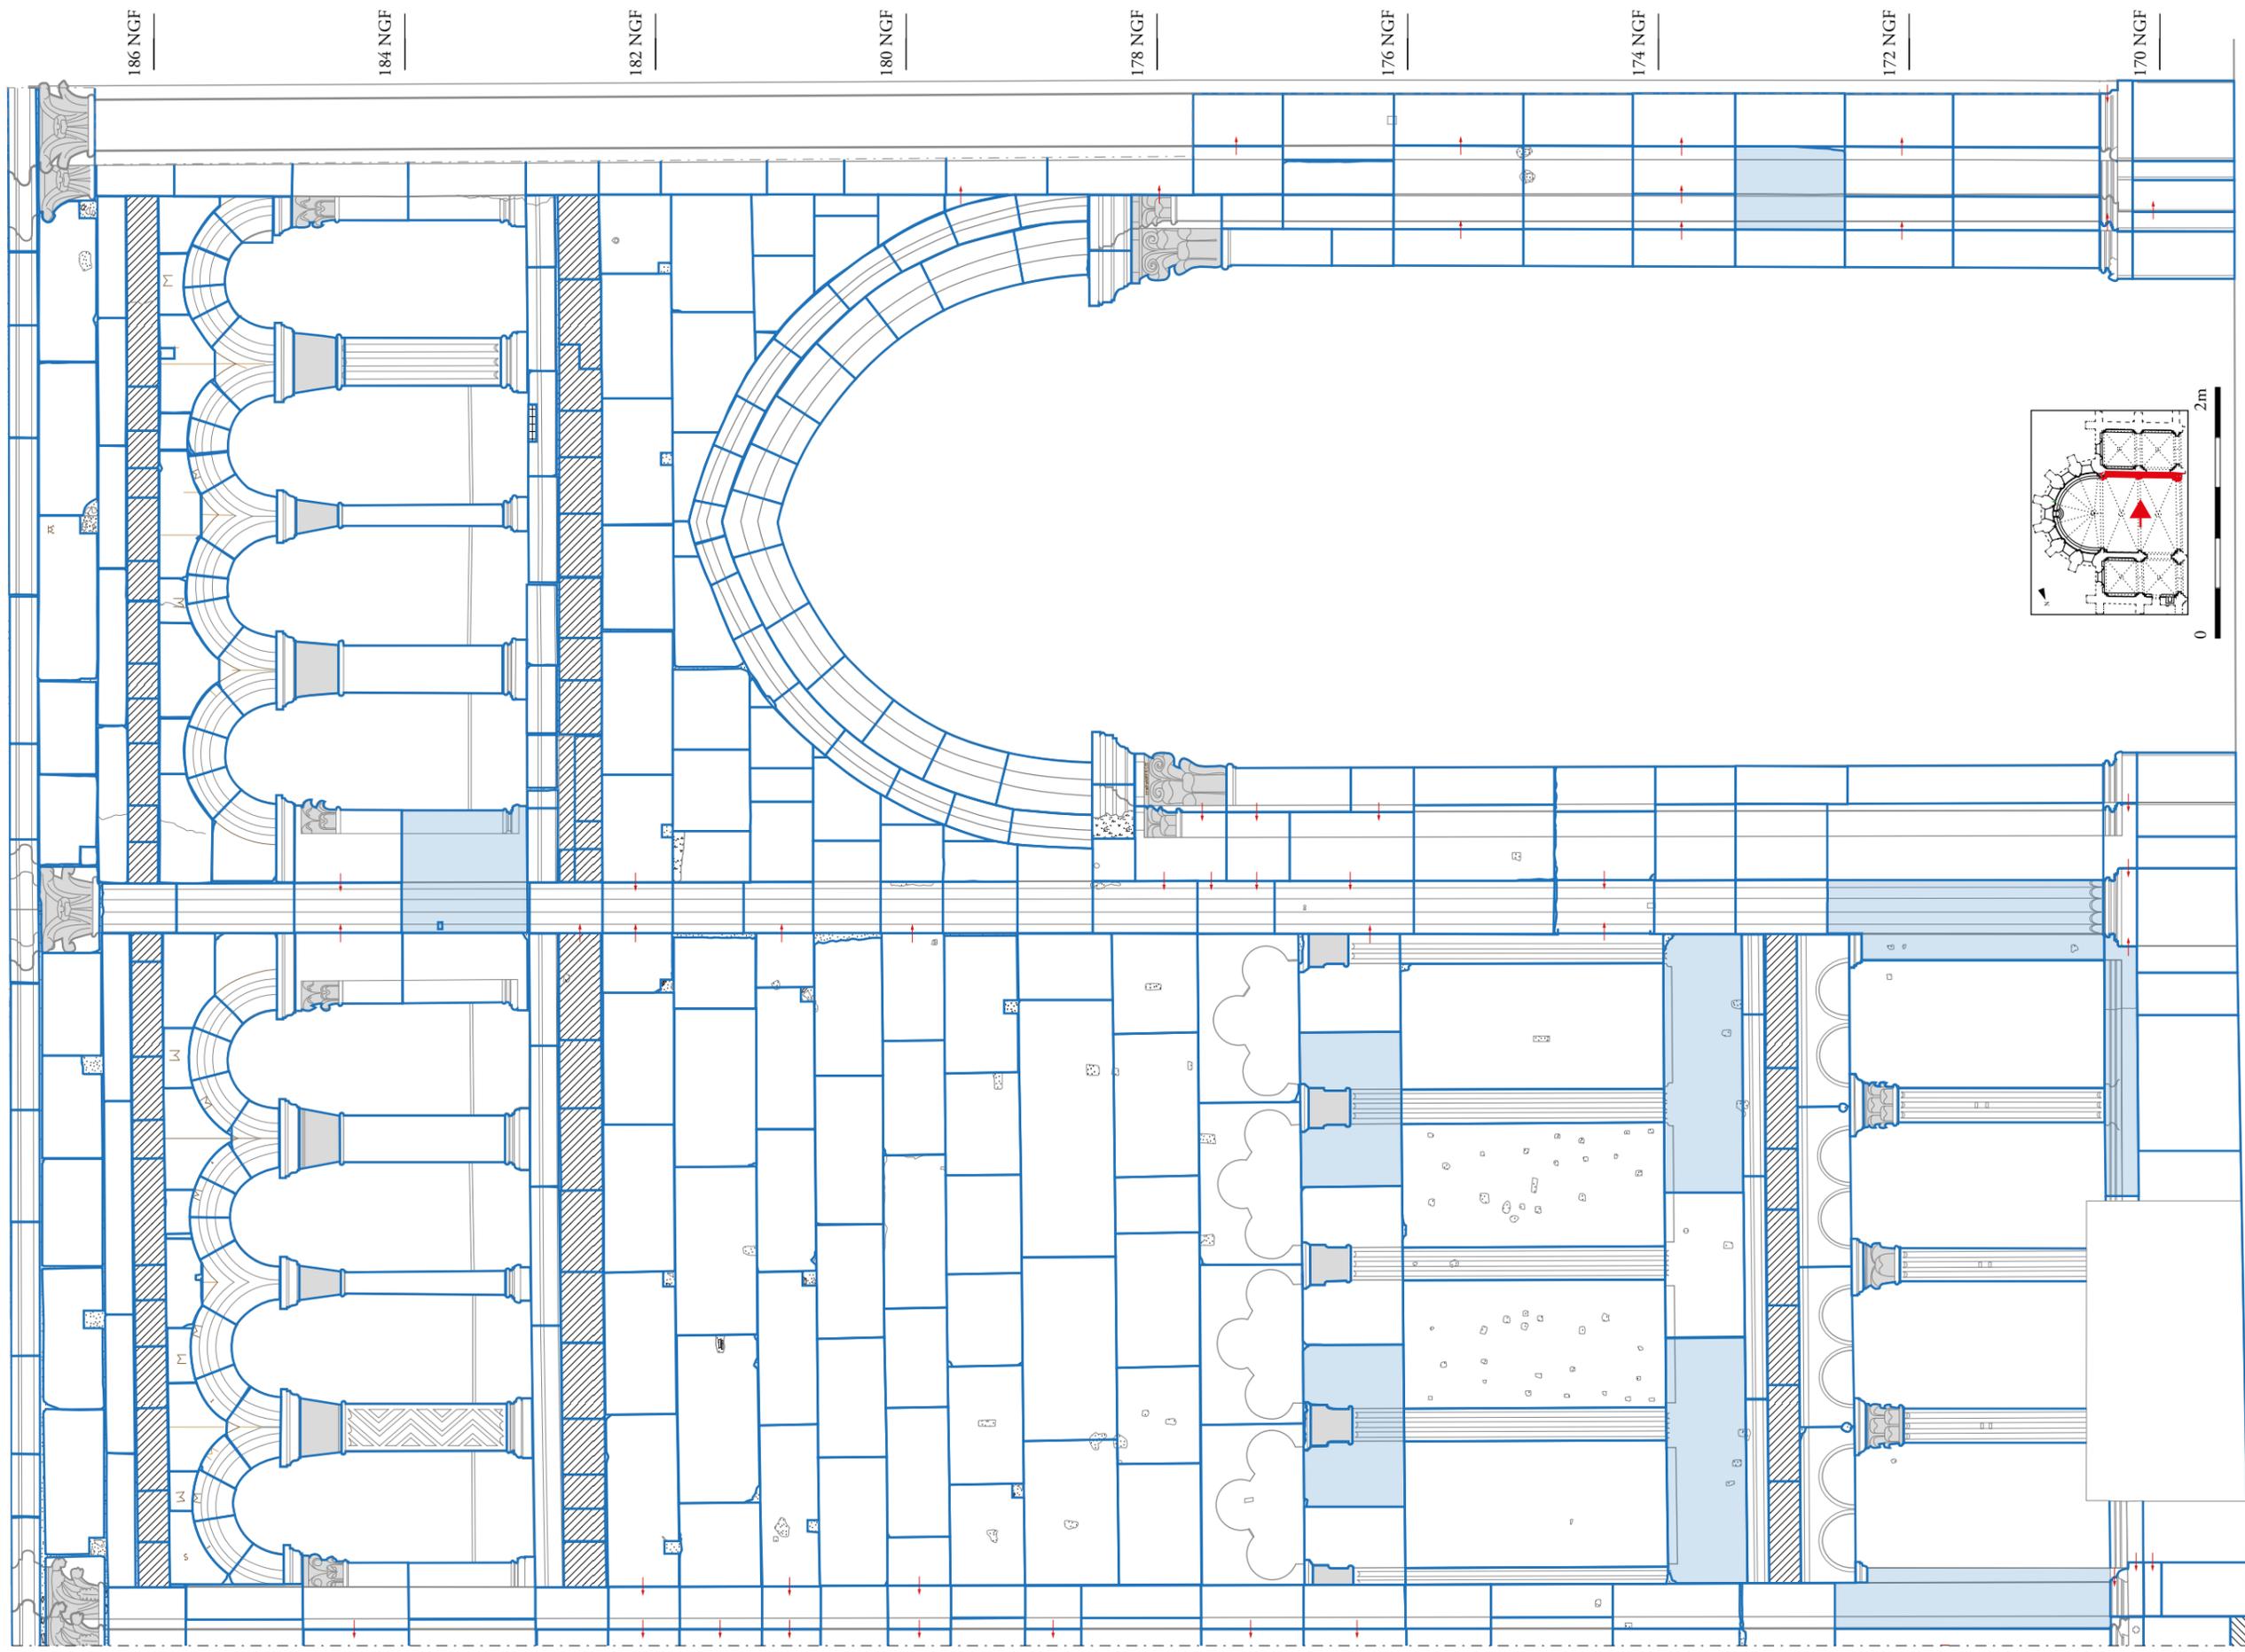
Fig. 63 : Chœur, travées A et B sud (UM 3), principe d'appareillage des blocs au sein des trois registres inférieurs de l'élévation - éch. : 1/50. Relevés et DAO : A. Devillechaise, C. Collomb.
