**Région Auvergne-Rhône-Alpes / Département du Rhône
(69). LYON 5e. Cathédrale Saint-Jean-Baptiste.
Élévations intérieures de l'abside, du chœur et de ses
chapelles latérales.**

Rapport final d'opération d'archéologie préventive

LYON 5^e Cathédrale Saint-Jean-Baptiste Élévations intérieures de l'abside, du chœur et de ses chapelles latérales

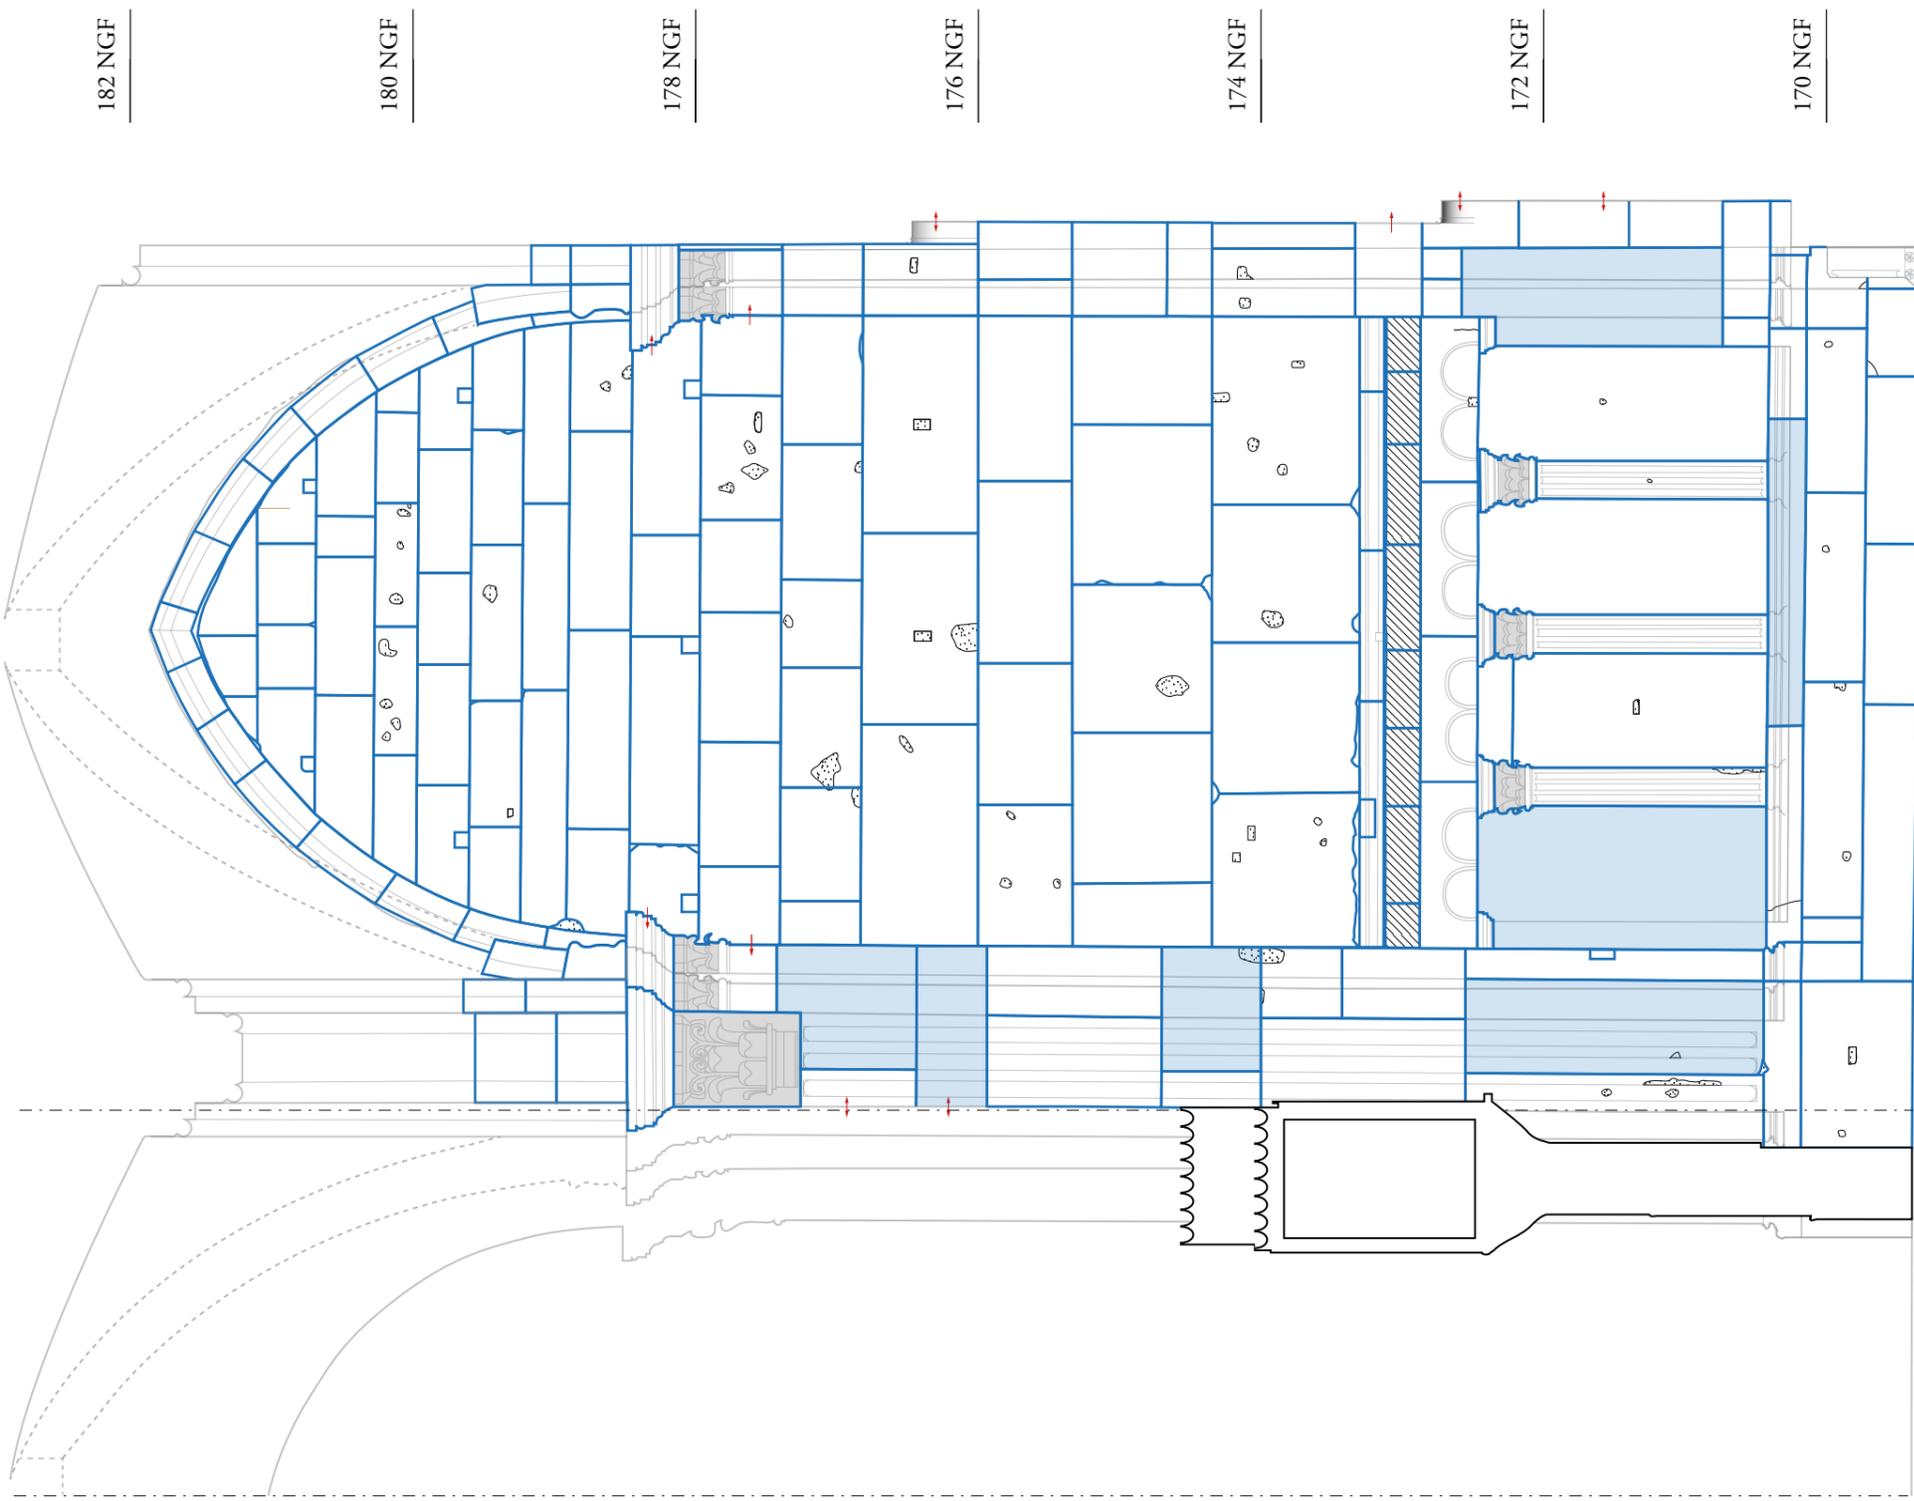
Fig. 64 : Chapelle Notre-Dame-du-Haut-Don, travée B nord (UM 3), principe d'appareillage des blocs - éch. : 1/50.
Relevés : T. Bechonnet ; DAO : A. Devillechaise, C. Collomb.

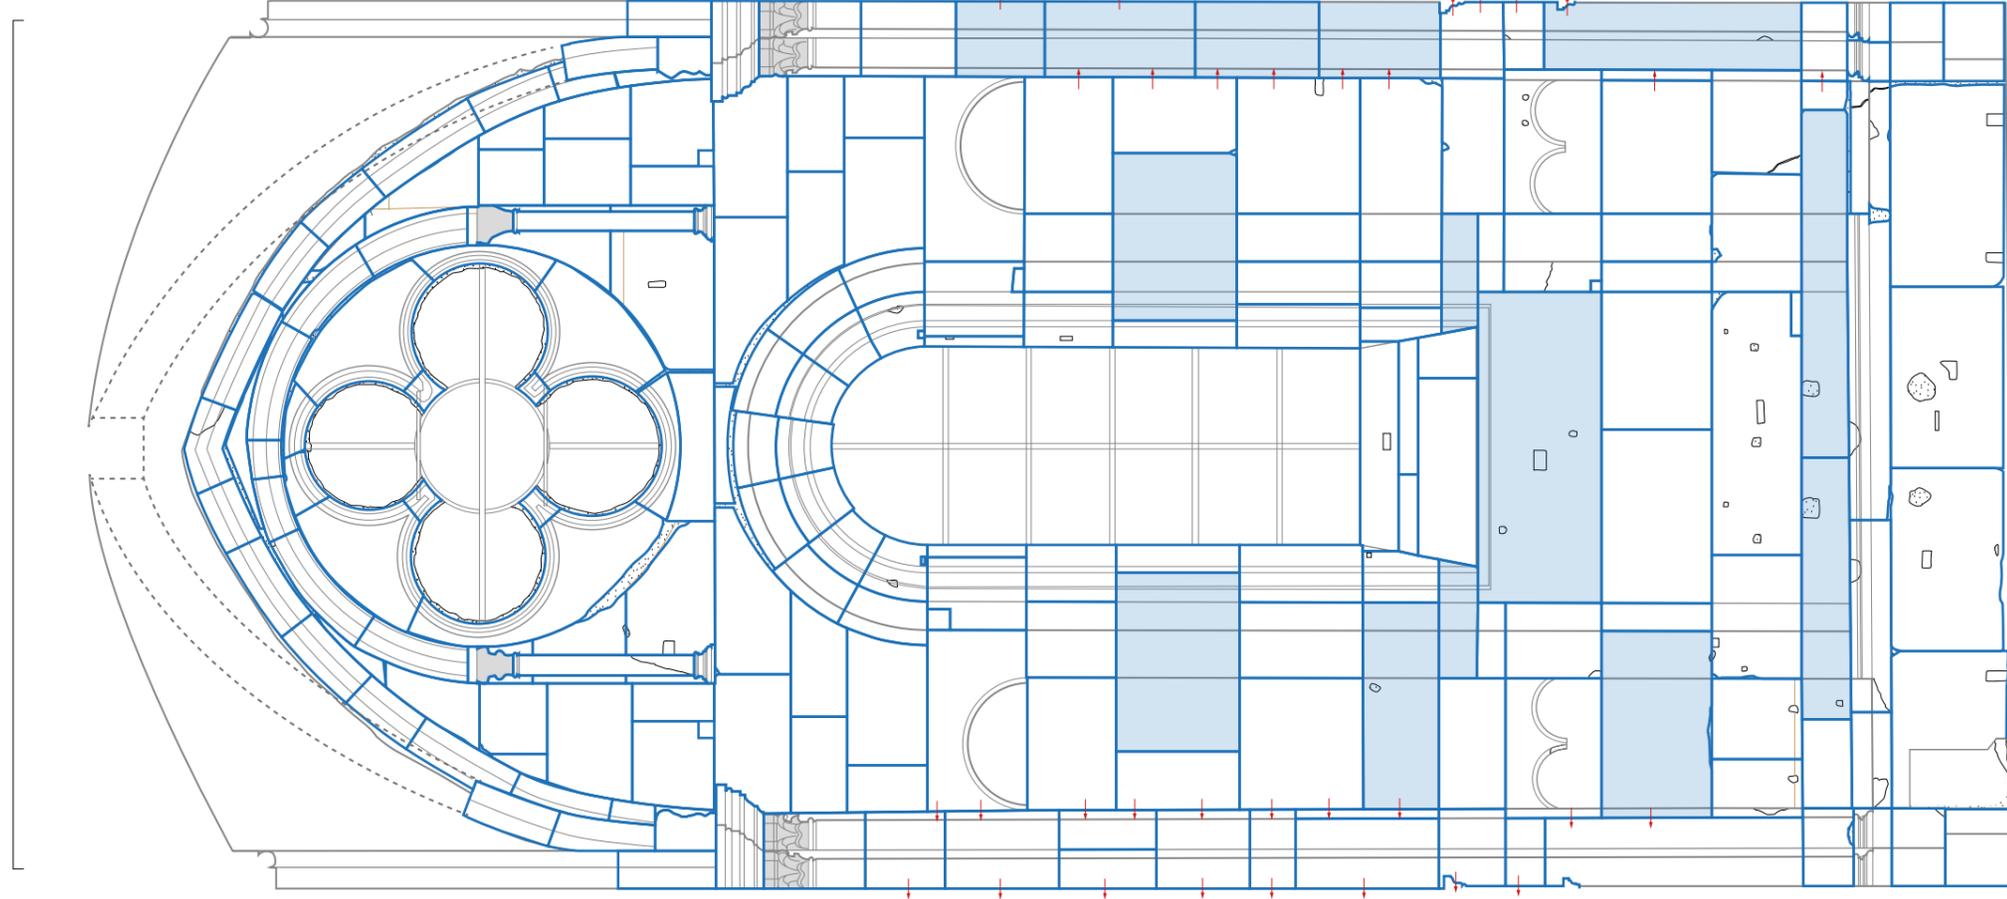
Fig. 65 : Chapelle Notre-Dame-du-Haut-Don, mur oriental (UM 4), principe d'appareillage des blocs - éch. : 1/50.
Relevés : T. Bechonnet ; DAO : A. Devillechaise, C. Collomb.

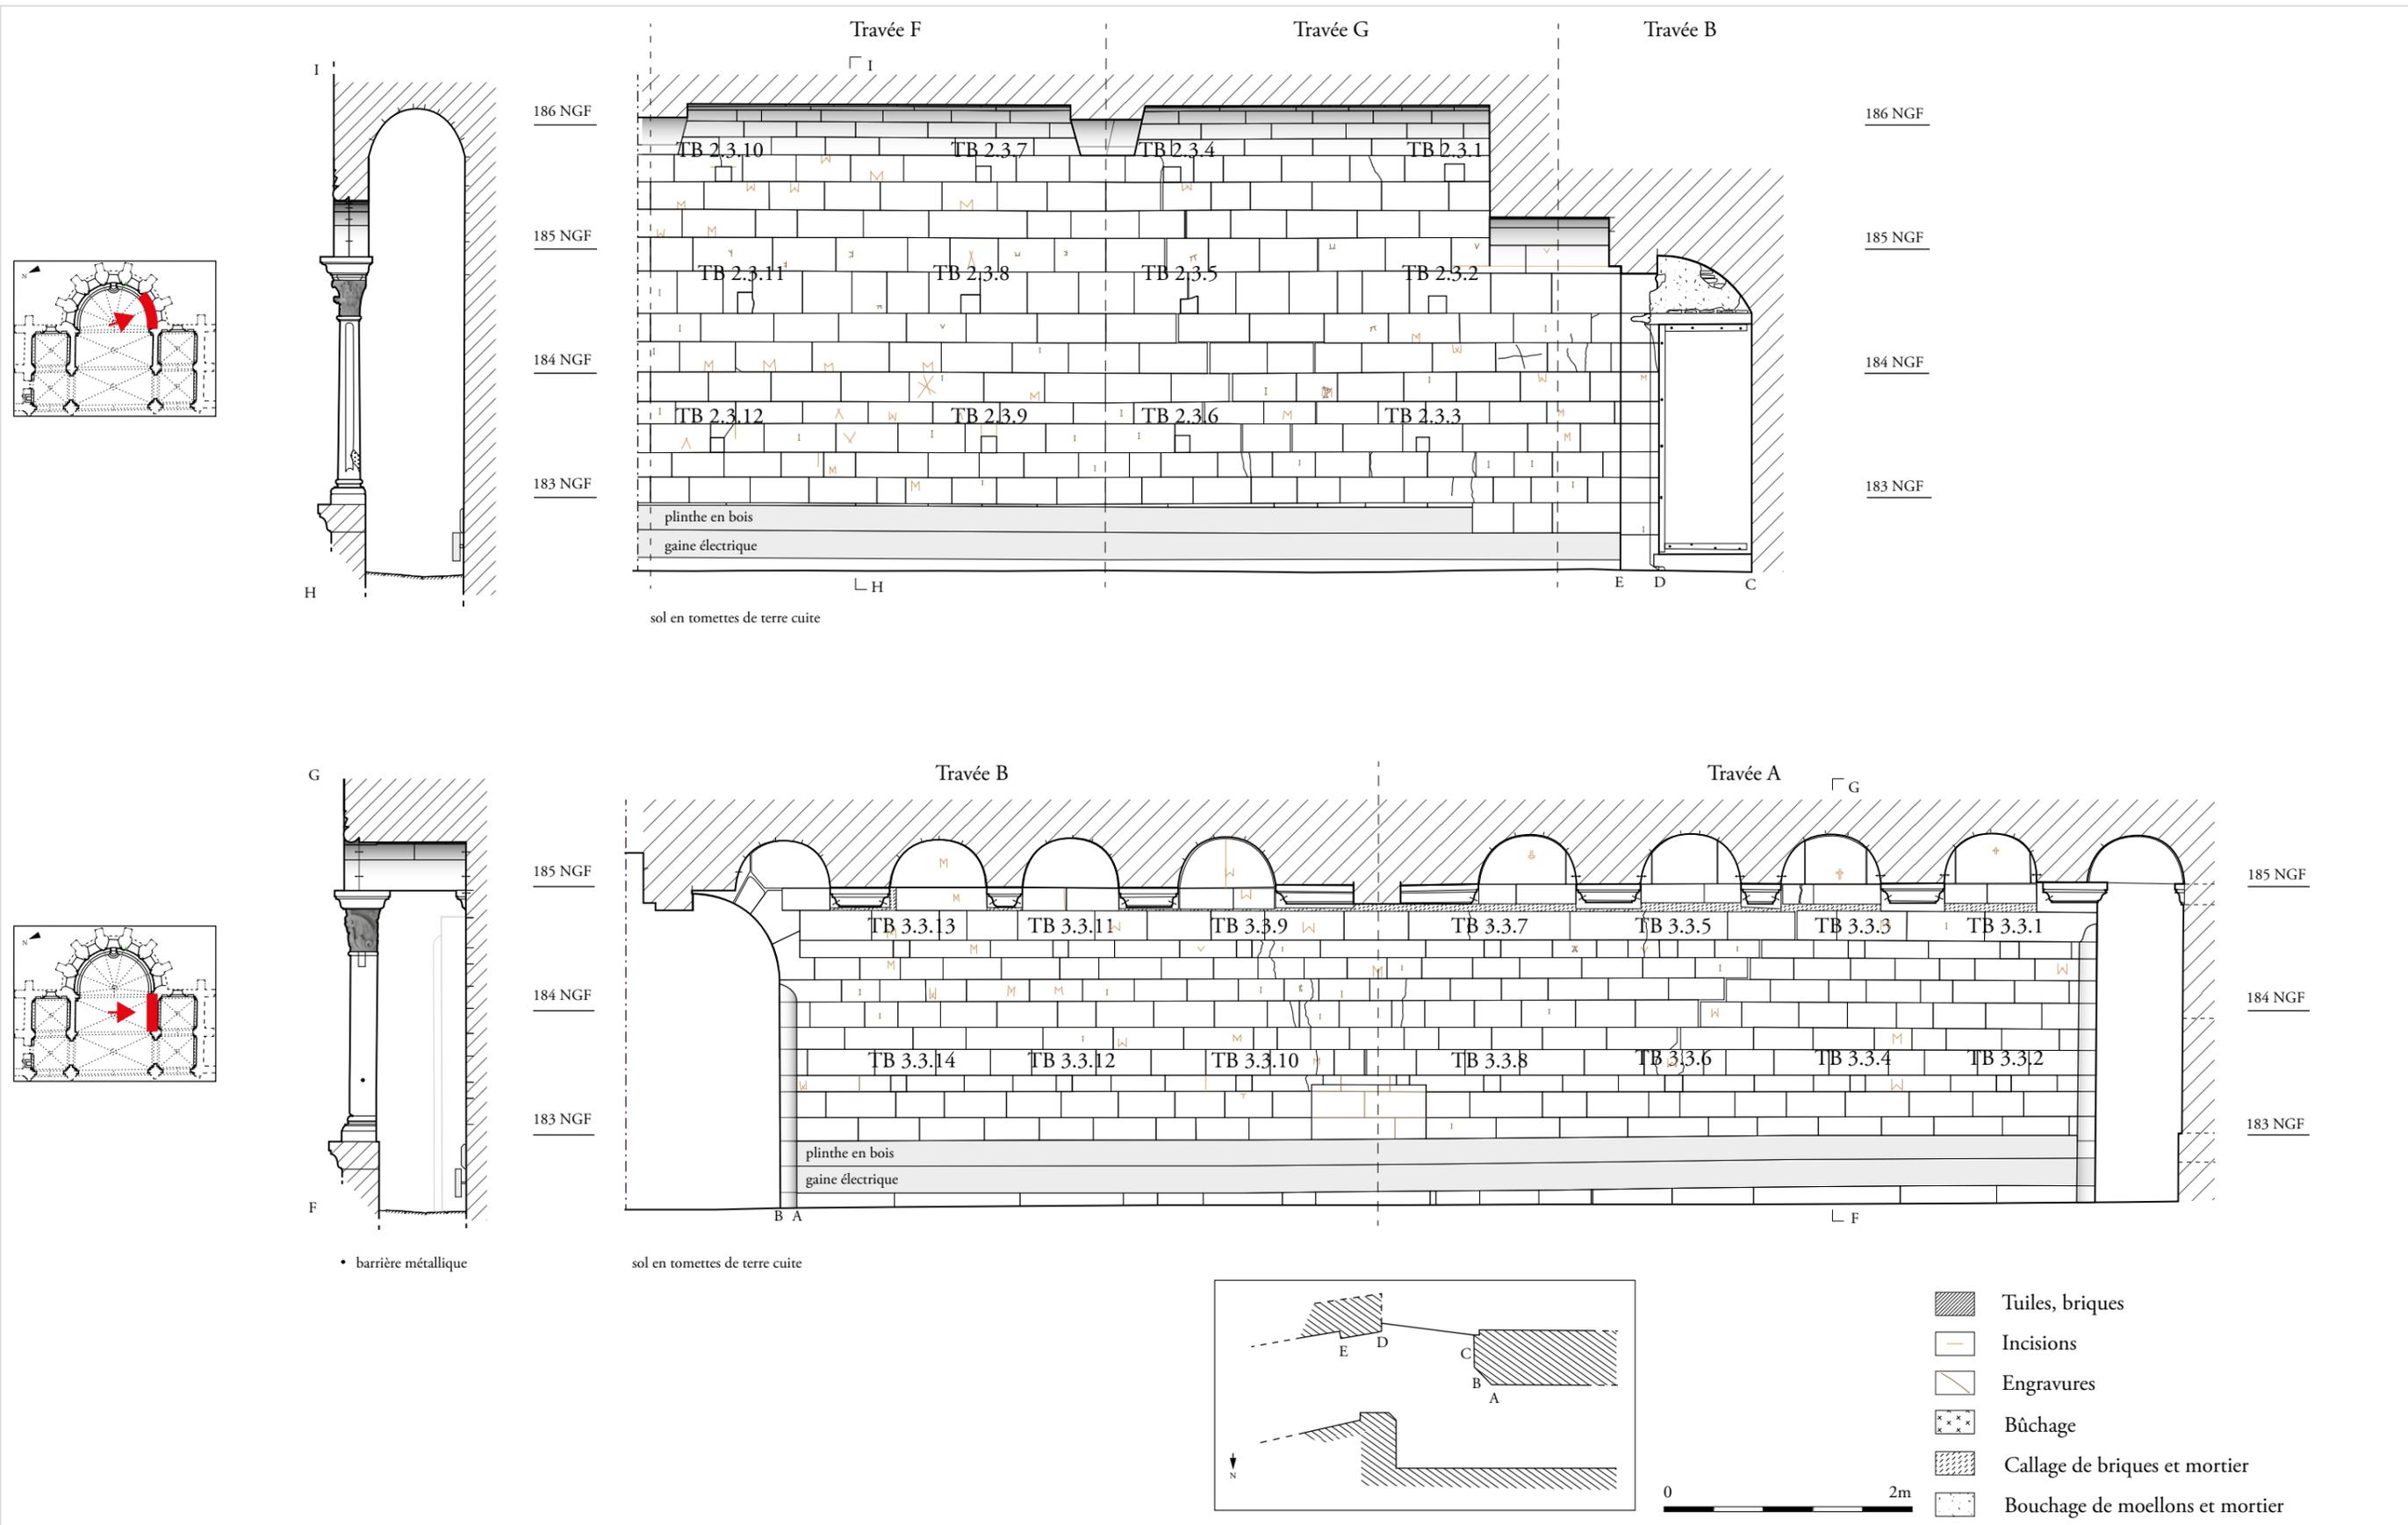
Fig. 72 : Abside, travées F et G (UC 2.3) et chœur, travées A et B sud (UC 3.3), mur de coursière du triforium en coupe et en élévation - éch. : 1/50. Relevés : E. Boissard, T. Bechonnet ; DAO : T. Bechonnet, C. Collomb.

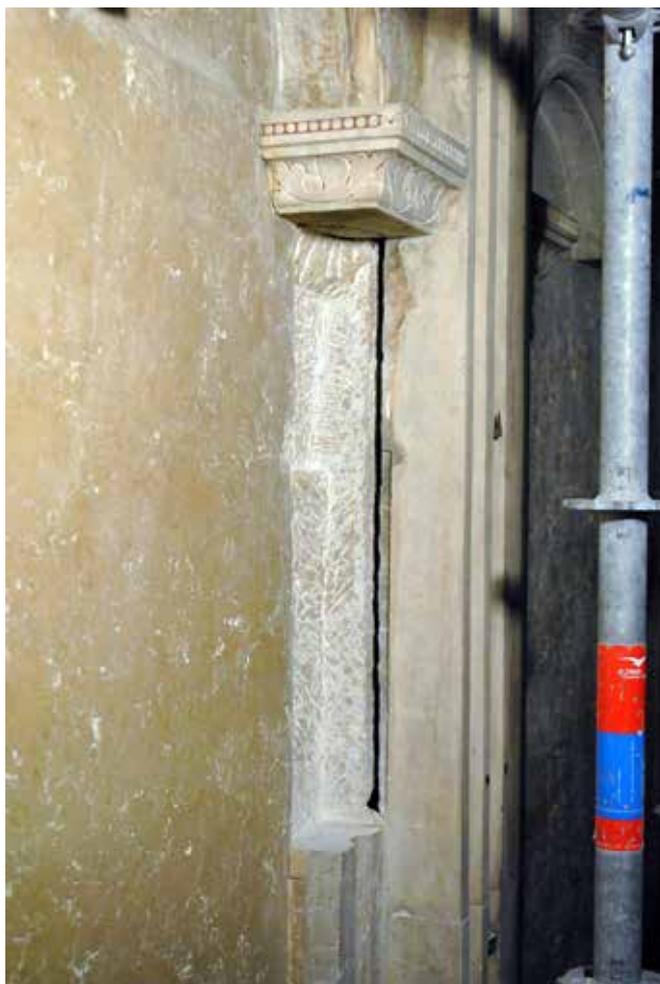
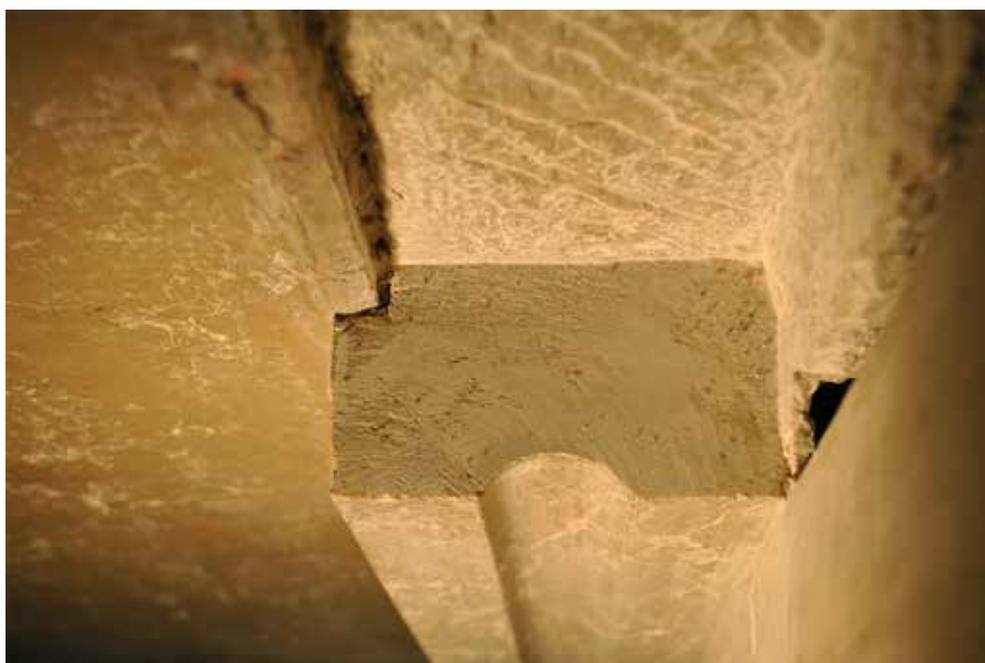
Fig. 72 : Abside, travées F et G (UC 2.3) et chœur, travées A et B sud (UC 3.3), mur de coursière du triforium en coupe et en élévation - éch. : 1/50. Relevés : E. Boissard, T. Bechonnet ; DAO : T. Bechonnet, C. Collomb.

Fig. 72 : Abside, travées F et G (UC 2.3) et chœur, travées A et B sud (UC 3.3), mur de coursière du triforium en coupe et en élévation - éch. : 1/50. Relevés : E. Boissard, T. Bechonnet ; DAO : T. Bechonnet, C. Collomb.

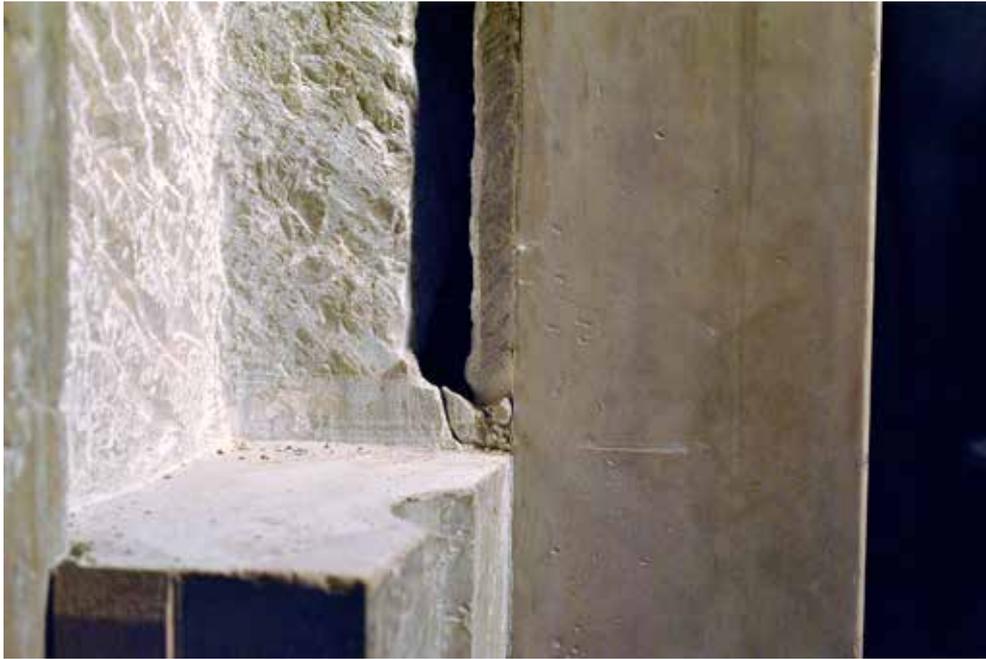
Fig. 73 : Abside, travée C (UM 2), restauration en cours du chapiteau ES 02.014 et de la partie supérieure du pilastre latéral.

Fig. 73 : Abside, travée C (UM 2), restauration en cours du chapiteau ES 02.014 et de la partie supérieure du pilastre latéral.

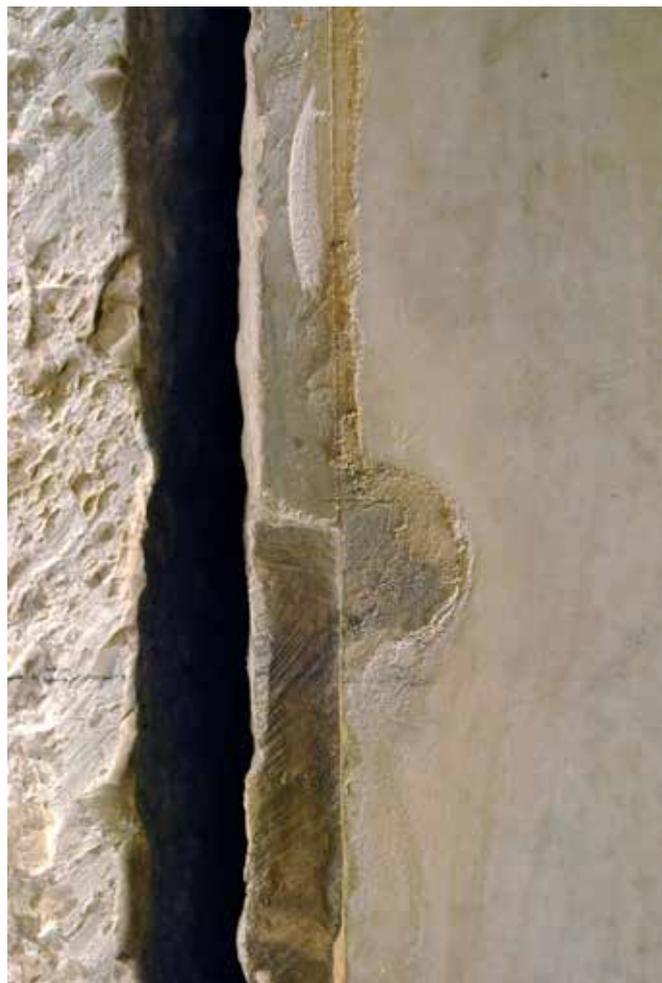
Fig. 74 : Abside, travée C et D (UM 2), restauration en cours du chapiteau ES 02.014 et de la partie supérieure du pilastre latéral, vue en plan du bloc scié.

Fig. 74 : Abside, travée C et D (UM 2), restauration en cours du chapiteau ES 02.014 et de la partie supérieure du pilastre latéral, vue en plan du bloc scié.

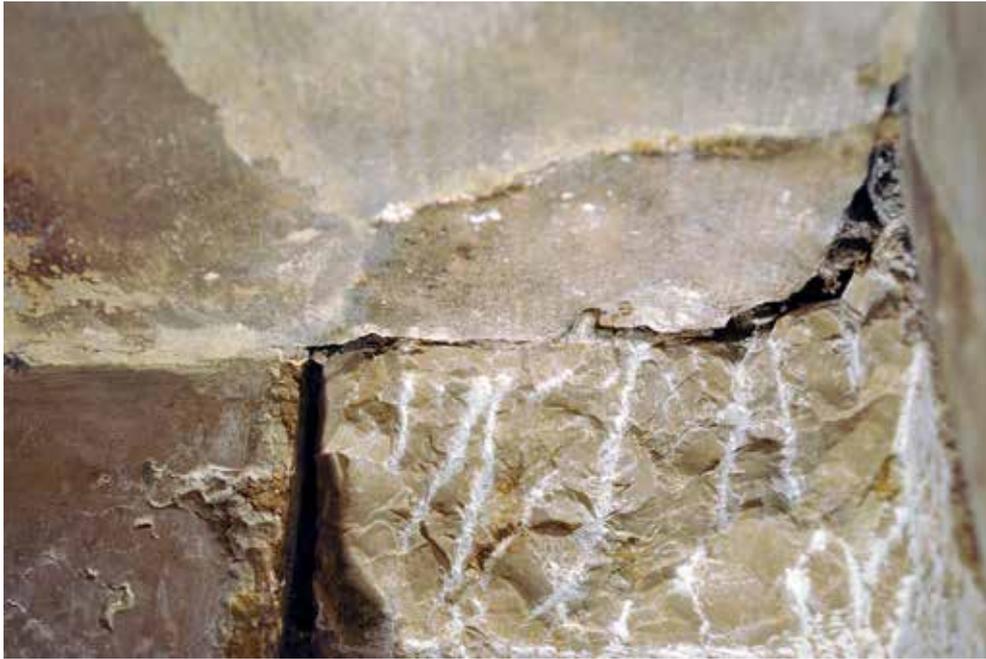
Fig. 75 : Abside, travée C et D (UM 2), restauration en cours du chapiteau ES 02.014 et de la partie supérieure du pilastre latéral, vue de profil de la section en U de l'unique bloc formant les deux pilastres latéraux et de la section en T du pilastre central.

Fig. 75 : Abside, travée C et D (UM 2), restauration en cours du chapiteau ES 02.014 et de la partie supérieure du pilastre latéral, vue de profil de la section en U de l'unique bloc formant les deux pilastres latéraux et de la section en T du pilastre central.

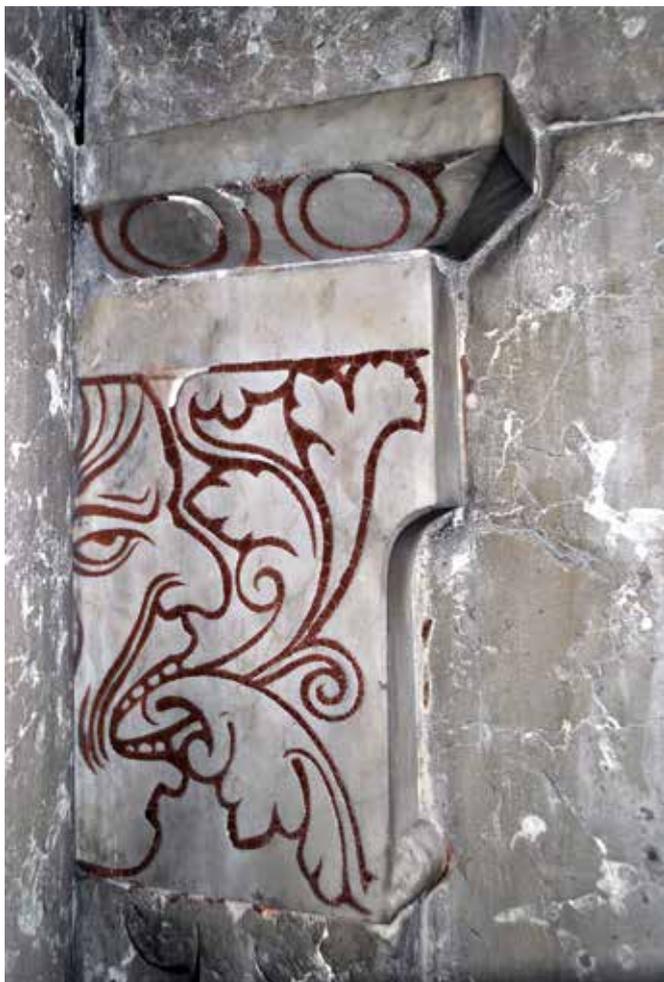
Fig. 79 : Chœur, travée B nord (UM 1), arcature trilobée ouest, détail du ressaut de la section en T du bloc du chapiteau ES 04.002, encastré au sein du bloc formant pilastre et fond de l'arcature.

Fig. 79 : Chœur, travée B nord (UM 1), arcature trilobée ouest, détail du ressaut de la section en T du bloc du chapiteau ES 04.002, encastré au sein du bloc formant pilastre et fond de l'arcature.

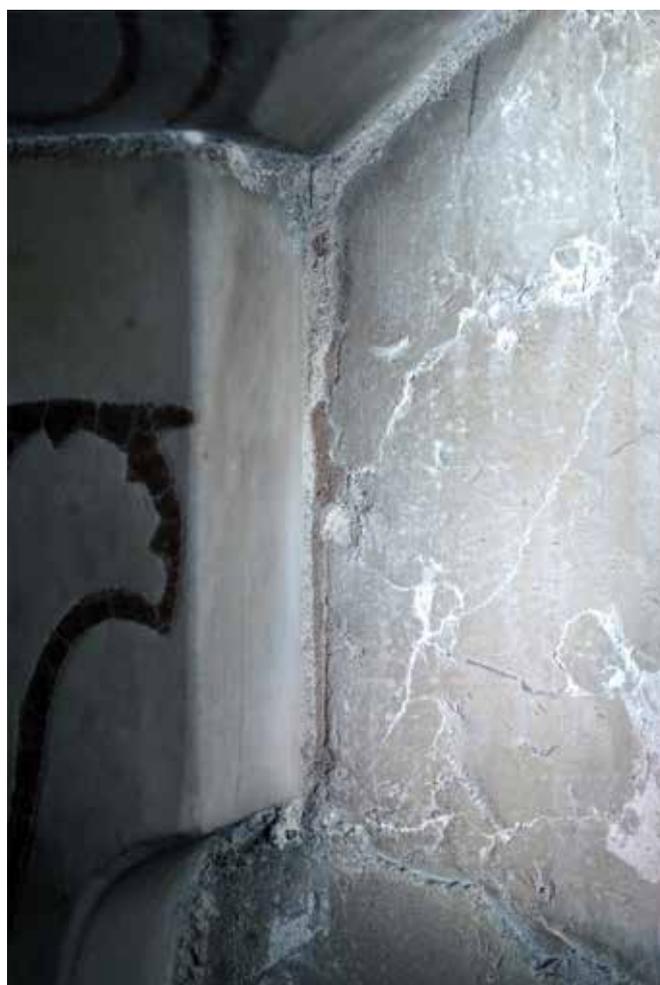
Fig. 80 : Chœur, travée B nord (UM 1), arcature trilobée ouest, détail du ressaut de la section en T du bloc du chapiteau ES 04.002, encastré au sein du bloc formant pilastre et fond de l'arcature.

Fig. 80 : Chœur, travée B nord (UM 1), arcature trilobée ouest, détail du ressaut de la section en T du bloc du chapiteau ES 04.002, encastré au sein du bloc formant pilastre et fond de l'arcature.

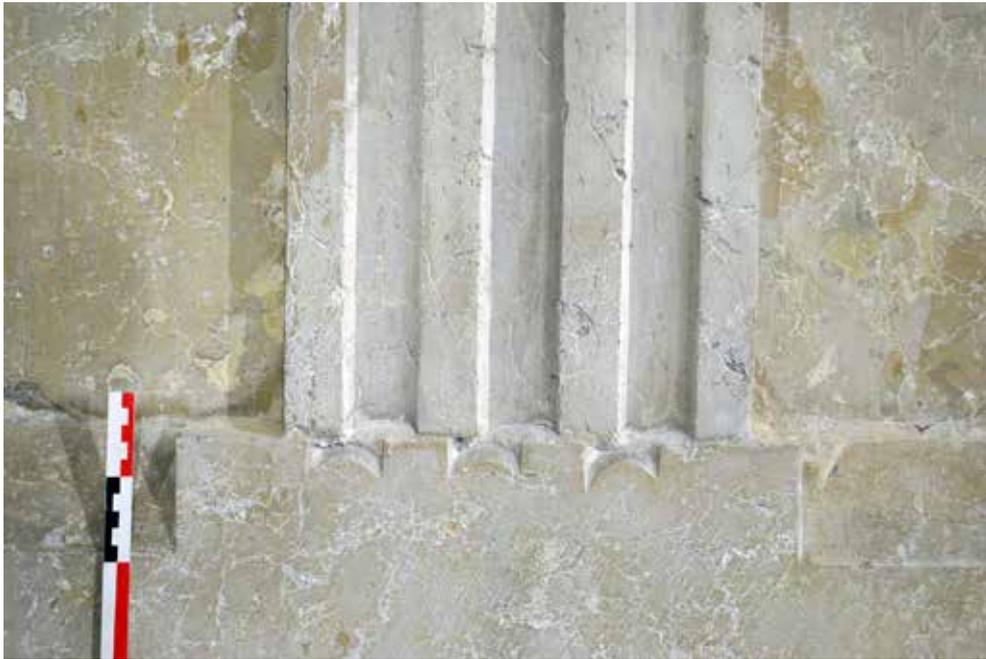
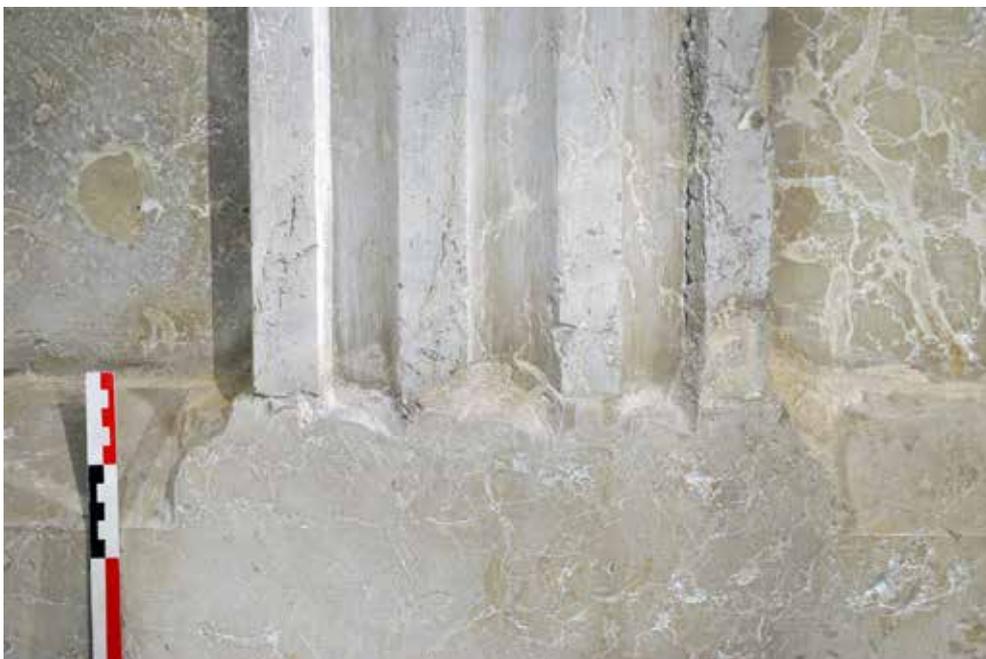
Fig. 83 : Chœur, travée B sud (UM 3), arcature trilobée, pilastre médian est, défaut d'alignement entre la base et le pilastre qui la surmonte.

- » Si cette découpe atteste une fois de plus la précision des assemblages, le stylobate de la même arcature démontre le risque d'erreur inhérent à ce type de mise en œuvre. Sculptées dans les trois longs blocs de la première assise, les cinq bases présentent un défaut d'alignement avec les pilastres qui les surmontent (fig. 83) : leur emprise est supérieure à celle du support (35 cm au lieu de 27 cm), et les cannelures ne se superposent pas aux congés. Une tentative de correction a été opérée sur les deux bases les plus à l'ouest, dont les angles ont été adoucis (fig. 84).

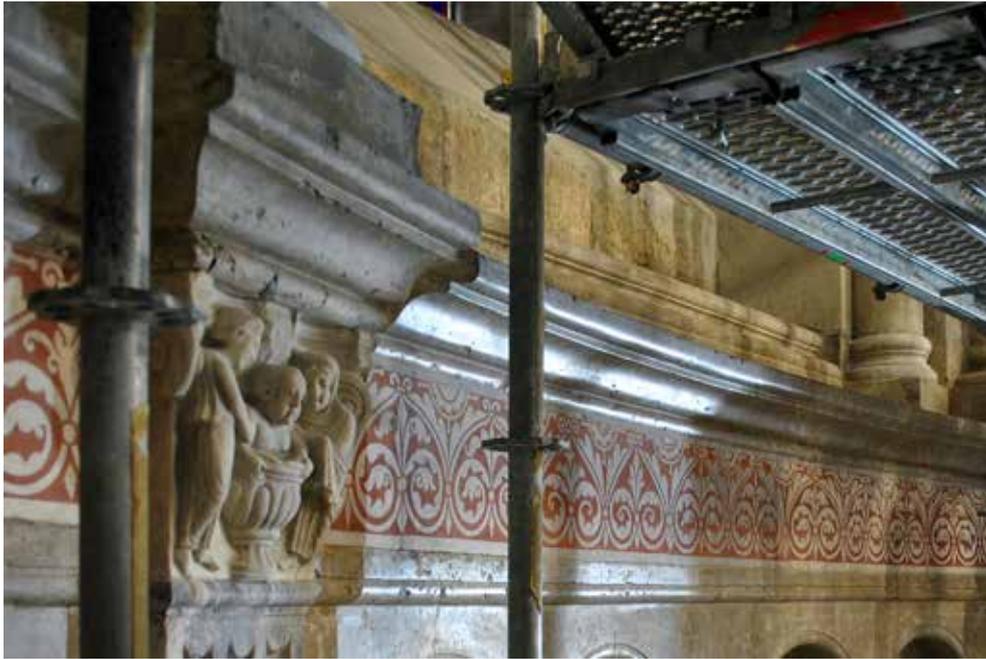
Fig. 95 : Abside, travée G (UM 2), banc presbytéral, corniche moulurée en choin.
Fig. 96 : Chœur, travée B sud (UM 3), chapiteau à feuilles d'eau en choin (ES 02.028).

Fig. 95 : Abside, travée G (UM 2), banc presbytéral, corniche moulurée en choin.

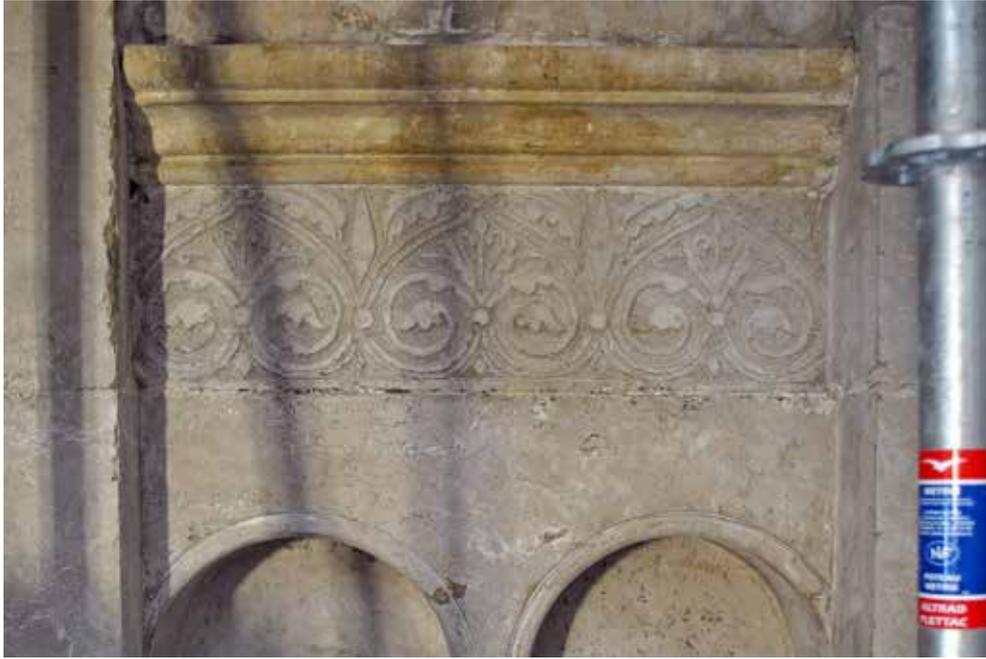
Fig. 97 : Chapelle Saint-Pierre, mur oriental (UM 6), frise inférieure en chœur.

- » la frise à doubles volutes affrontées en cœur inversé du mur oriental de la chapelle Saint-Pierre (**fig. 97**) ;
- » les hauts chapiteaux (0,79 m) des grandes arcades à deux rangs de feuilles d'eau, un rang supérieur de crosses à volutes et un abaque à cornes (**ill. 31** ; **fig. 98**) ;
- » les chapiteaux à feuilles d'eau ou à crochets plus ou moins élaborés du triforium (**fig. 99**).

Fig. 97 : Chapelle Saint-Pierre, mur oriental (UM 6), frise inférieure en choin.

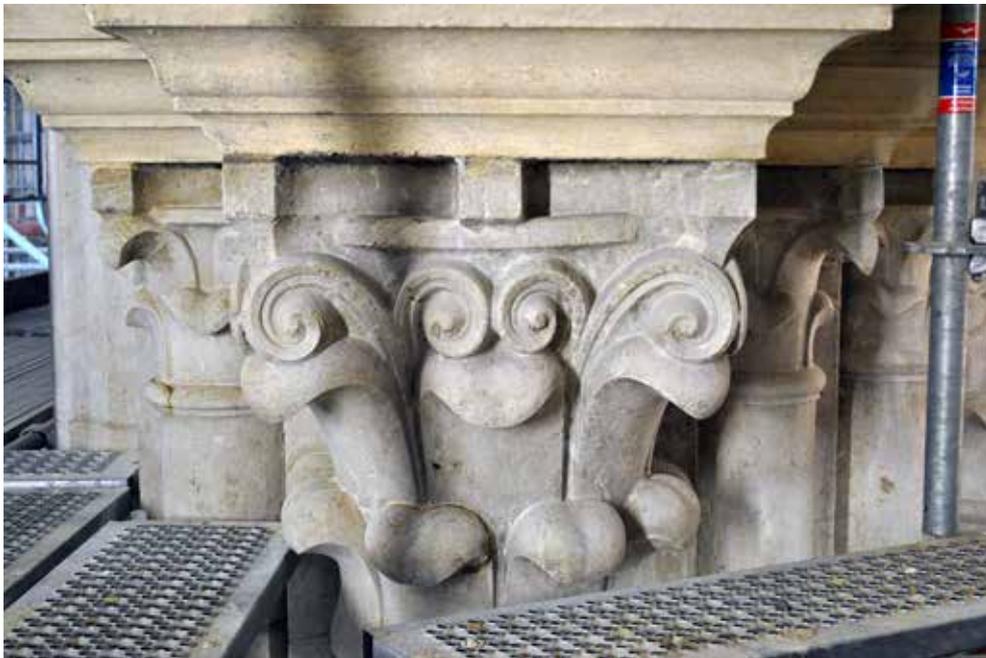
Fig. 98 : Chœur, travée A sud (UM 3), chapiteau en chœur de la grande arcade (ES 05.006).

Fig. 98 : Chœur, travée A sud (UM 3), chapiteau en choin de la grande arcade (ES 05.006).

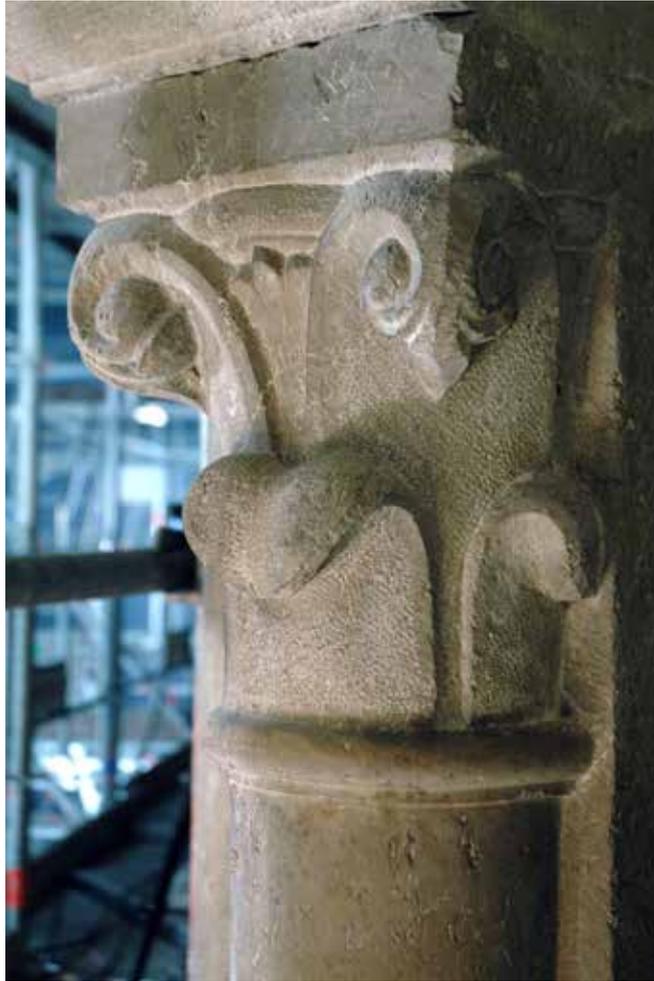
Fig. 99 : Abside, travée B (UM 2), triforium, chapiteau en choin (ES 08.014).

Fig. 99 : Abside, travée B (UM 2), triforium, chapiteau en choin (ES 08.014).

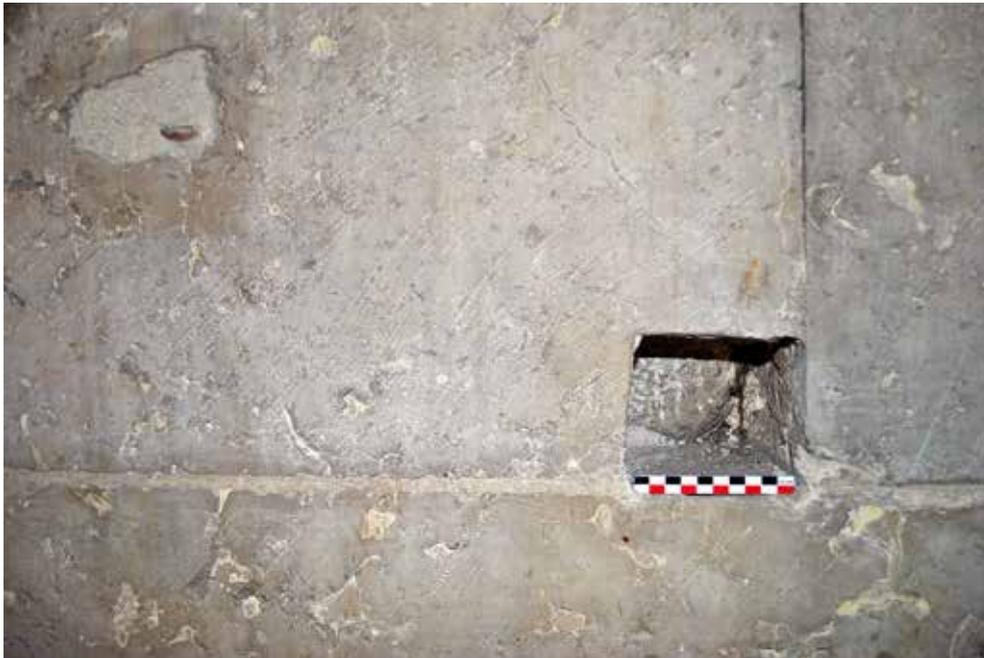
Fig. 100 : Chœur, travée B sud (UM 3), détail du petit pan interne du bloc à droite (dans le TB 3.1.2), montrant une taille grossière au-delà d'un bandeau soigneusement dressé.

Ces impératifs techniques de cohésion structurelle trouvent écho dans la recherche esthétique d'une construction sans rupture, matérialisée par l'appareillage à joints vifs de ces monolithes. Nous avons pu procéder à quelques observations en profondeur de la mise en œuvre des maçonneries, par l'intermédiaire des rares trous de boulin façonnés dans les blocs de choin. Un mortier de chaux beige à gris clair de texture limono-sableuse affleure parfois le nu du parement, mais n'est jamais débordant ; il a servi au jointolement de surface. Il s'oppose au béton de chaux blanc à gris clair de texture gravillonnosableuse visible en profondeur. L'emploi de ces deux liants correspond à une maçonnerie fourrée, dans laquelle le blocage est composé d'éléments irréguliers noyés dans un béton dur et compact, tandis que les pierres de taille du parement bénéficient d'un fin mortier. Une technique semblable à celle du cadre d'anathyrose pourrait également avoir été utilisée pour leur assemblage. Au-delà d'un bandeau soigneusement dressé de quelques centimètres en bordure du parement, les pans latéraux montrent en effet une taille grossière (**fig. 100**). Seule la tête du bloc bénéficie du polissage de finition.

- Fig. 100 :** Chœur, travée B sud (UM 3), détail du petit pan interne du bloc à droite (dans le TB 3.1.2), montrant une taille grossière au-delà d'un bandeau soigneusement dressé.

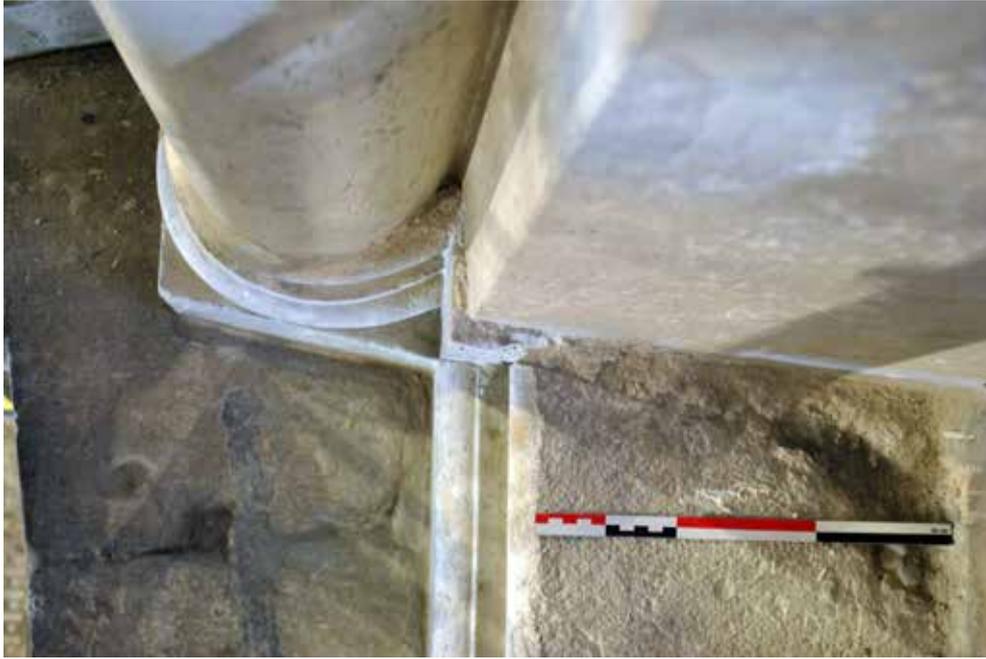
Fig. 103 : Abside, travée E (UM 2), appui de la lancette, ébrasement côté est, détail du décalage d'ajustement en plan entre le bloc inférieur comprenant dé et base de colonne du support intermédiaire, et le bloc de l'assise supérieure, suivant la dissymétrie de l'ébrasement.

- Fig. 103 :** Abside, travée E (UM 2), appui de la lancette, ébrasement côté est, détail du décalage d'ajustement en plan entre le bloc inférieur comprenant dé et base de colonne du support intermédiaire, et le bloc de l'assise supérieure, suivant la dissymétrie de l'ébrasement.

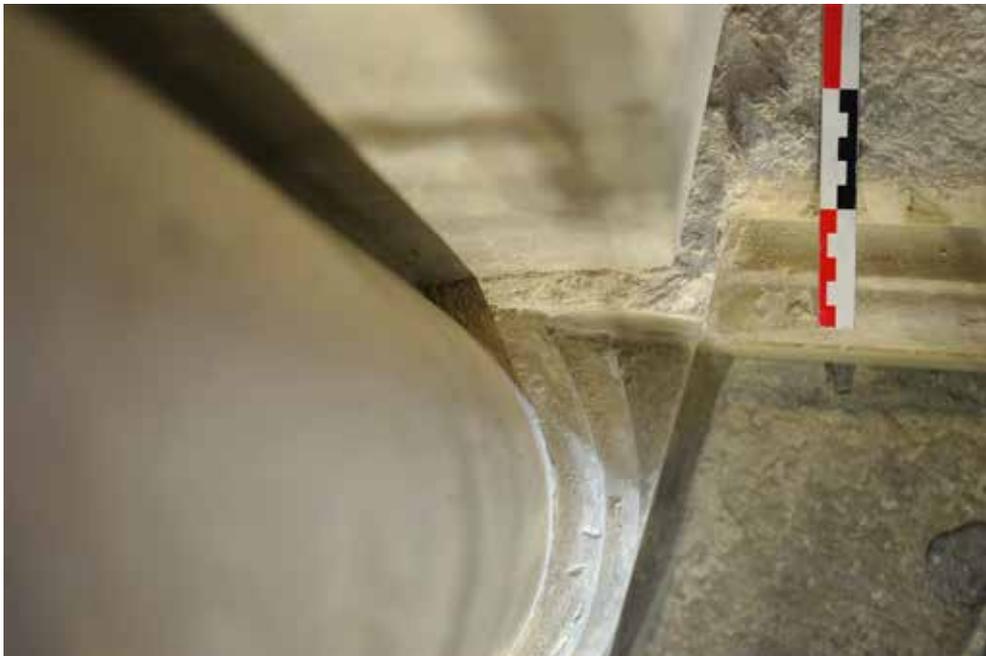
Fig. 104 : Abside, travée F (UM 2), appui de la lancette, ébrasement côté est, détail du décalage d'ajustement en plan entre le bloc inférieur comprenant dé et base de colonne du support intermédiaire, et le bloc de l'assise supérieure, suivant la dissymétrie de l'ébrasement.

- Fig. 104 :** Abside, travée F (UM 2), appui de la lancette, ébrasement côté est, détail du décalage d'ajustement en plan entre le bloc inférieur comprenant dé et base de colonne du support intermédiaire, et le bloc de l'assise supérieure, suivant la dissymétrie de l'ébrasement.

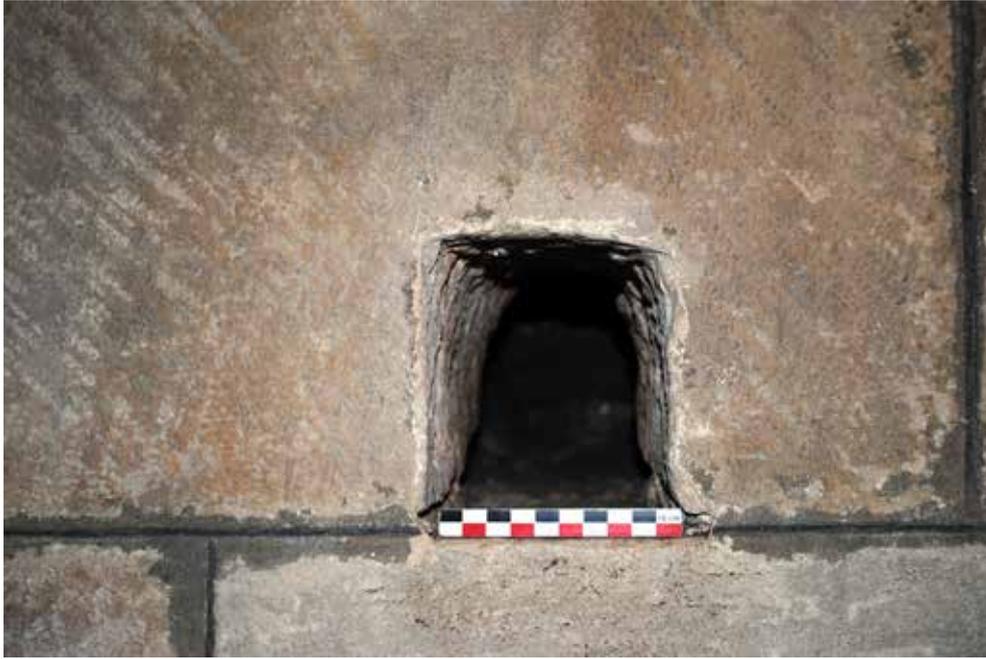
Fig. 107 : Chapelle Saint-Pierre, travée B sud (UM 1), trou de boulin TB 1.4.4 après débouchage.

- Fig. 106 :** Abside, travée D (UM 2), appui de la lancette, trou de louve sur le lit d'attente du bloc inférieur mouluré sud.
- Fig. 107 :** Chapelle Saint-Pierre, travée B sud (UM 1), trou de boulin TB 1.4.4 après débouchage.

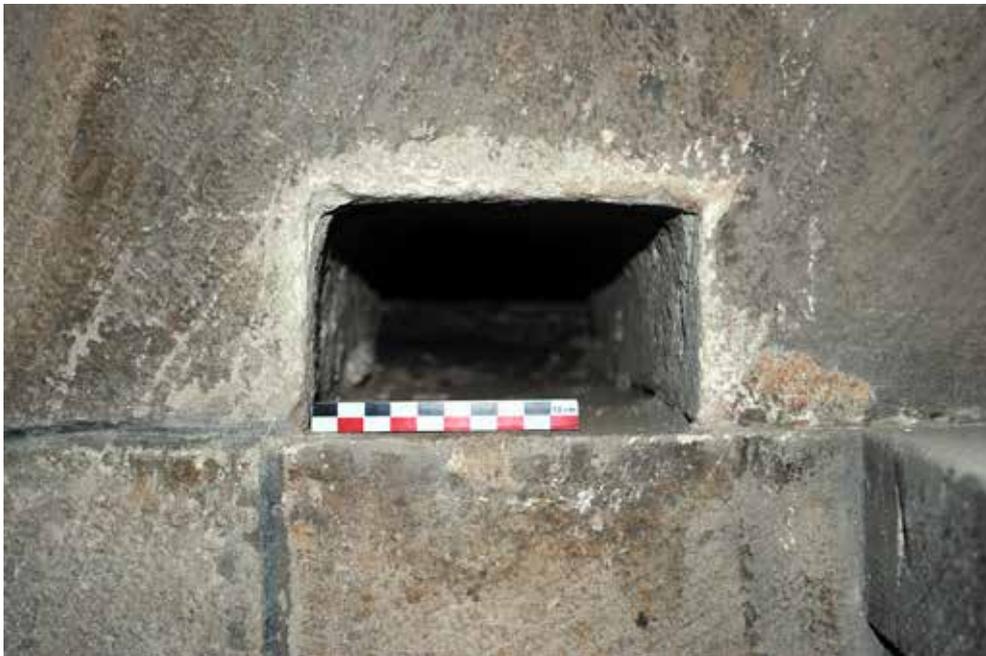
Fig. 108 : Chapelle Saint-Pierre, mur oriental (UM 6), trou de boulin TB 6.1.3 après débouchage.

- Fig. 108 :** Chapelle Saint-Pierre, mur oriental (UM 6), trou de boulin TB 6.1.3 après débouchage.
- Fig. 109 :** Chapelle Saint-Pierre, travée B sud (UM 1), trou de boulin TB 1.4.3 après débouchage.
