**Région Auvergne-Rhône-Alpes / Département du Rhône
(69). LYON 5e. Cathédrale Saint-Jean-Baptiste.
Élévations intérieures de l'abside, du chœur et de ses
chapelles latérales.**

Rapport final d'opération d'archéologie préventive

LYON 5^e Cathédrale Saint-Jean-Baptiste Élévations intérieures de l'abside, du chœur et de ses chapelles latérales

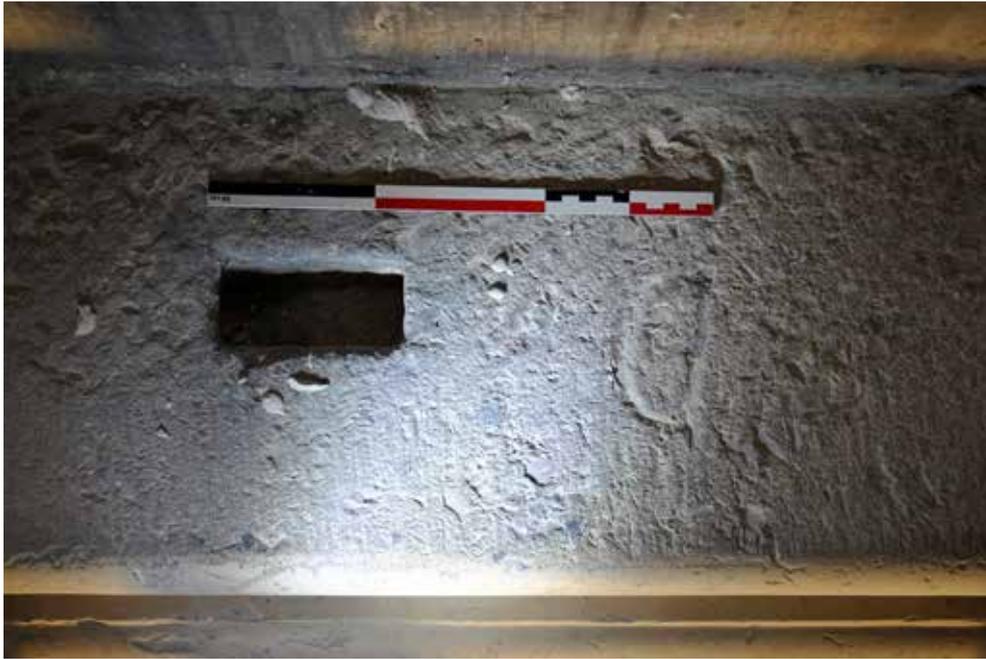
Fig. 127 : Abside, travée A (UM 2), appui des lancettes, marque lapidaire d'identification «A» sur le lit d'attente du bloc inférieur mouluré.

Tous ces blocs (excepté celui au nord du pan C) portent, gravée sur leur face supérieure, la lettre désignant le pan (ill. 37 et 38 ; fig. 127 à 134).

Fig. 127 : Abside, travée A (UM 2), appui des lancettes, marque lapidaire d'identification «A» sur le lit d'attente du bloc inférieur mouluré.

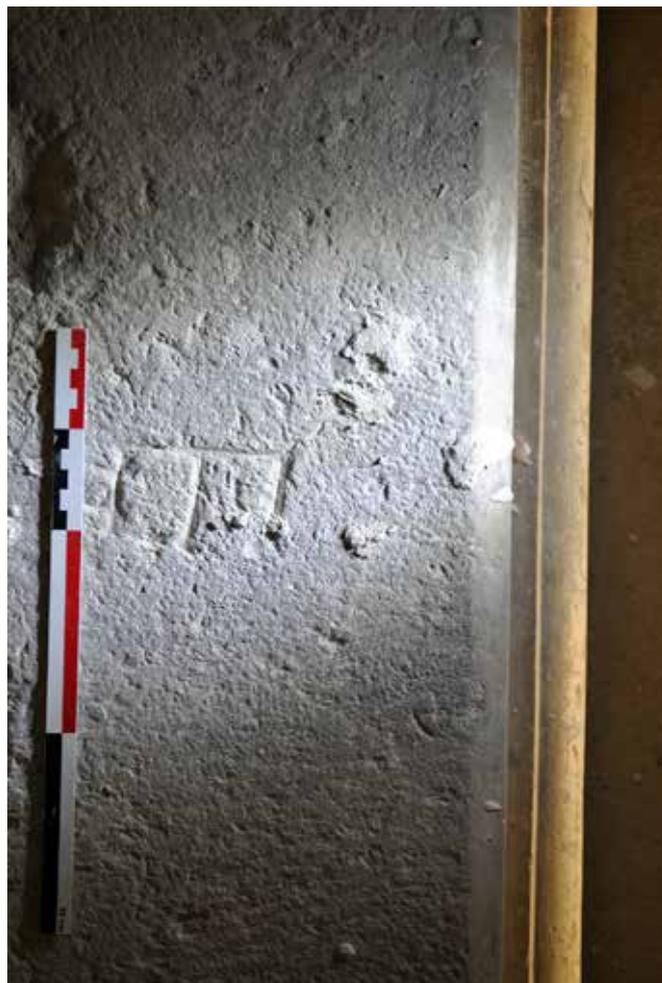
Fig. 128 : Abside, travée C (UM 2), appui des lancettes, marque lapidaire d'identification «C» sur le lit d'attente du bloc inférieur mouluré.

Fig. 128 : Abside, travée C (UM 2), appui des lancettes, marque lapidaire d'identification «C» sur le lit d'attente du bloc inférieur mouluré.

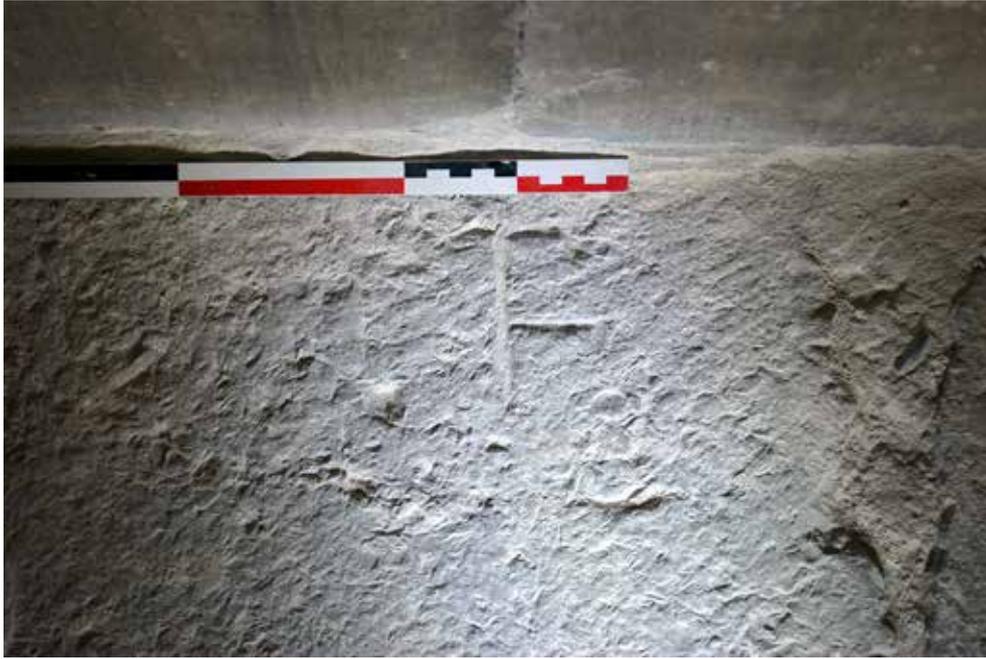
Fig. 129 : Absidiochambre, travée D (UM 2), appui des lancettes, marque lapidaire d'identification «D» sur le lit d'attente du bloc inférieur mouluré sud.

Fig. 129 : Abside, travée D (UM 2), appui des lancettes, marque lapidaire d'identification «D» sur le lit d'attente du bloc inférieur mouluré sud.

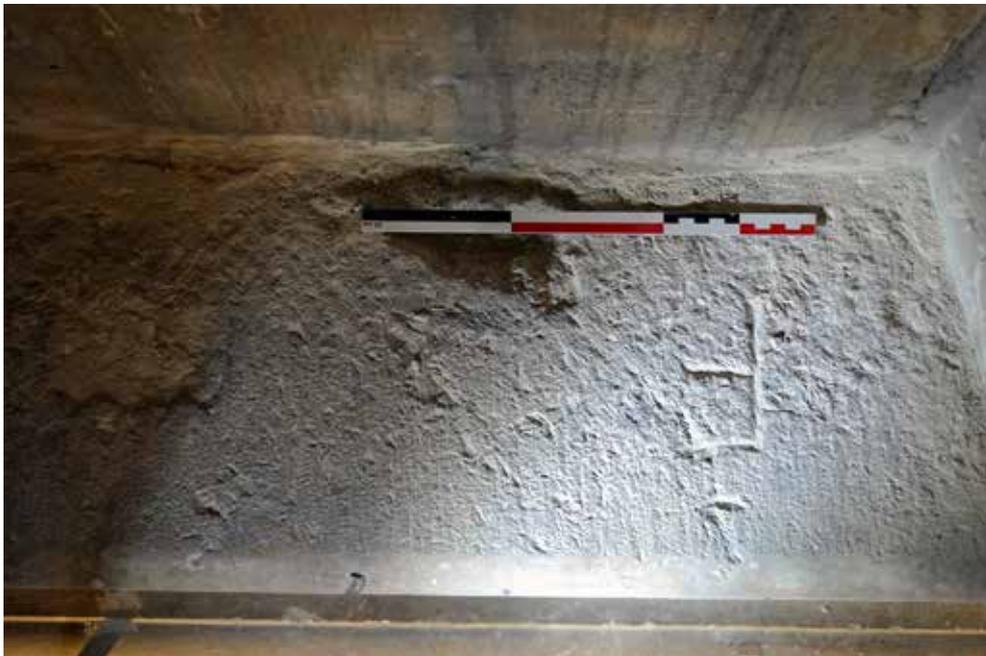
Fig. 130 : Absidiochambre, travée E (UM 2), appui des lancettes, marque lapidaire d'identification «E» sur le lit d'attente du bloc inférieur mouluré.

Fig. 130 : Abside, travée E (UM 2), appui des lancettes, marque lapidaire d'identification «E» sur le lit d'attente du bloc inférieur mouluré.

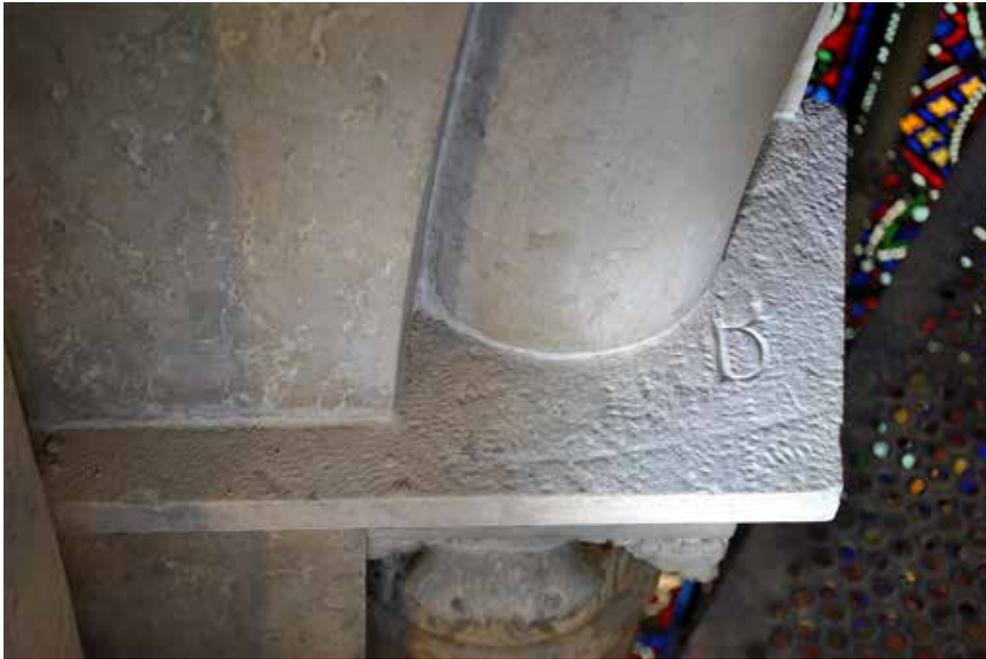
Fig. 135 : Abside, travée C (UM 2), lancette, chapiteau nord-ouest (ES 06.005), imposte, détail de la marque lapidaire d'identification «B» sur le lit d'attente.

- » un « B » (**fig. 135**) au nord du pan C, répondant donc au « B » du pan C observé au même aplomb à l'extérieur,
- » ce qui pourrait correspondre à la moitié visible⁵¹ d'un « E » ou d'un « F » (**fig. 136**) au sud du pan E (UM 2E, ES VI.10).

Fig. 135 : Abside, travée C (UM 2), lancette, chapiteau nord-ouest (ES 06.005), imposte, détail de la marque lapidaire d'identification «B» sur le lit d'attente.

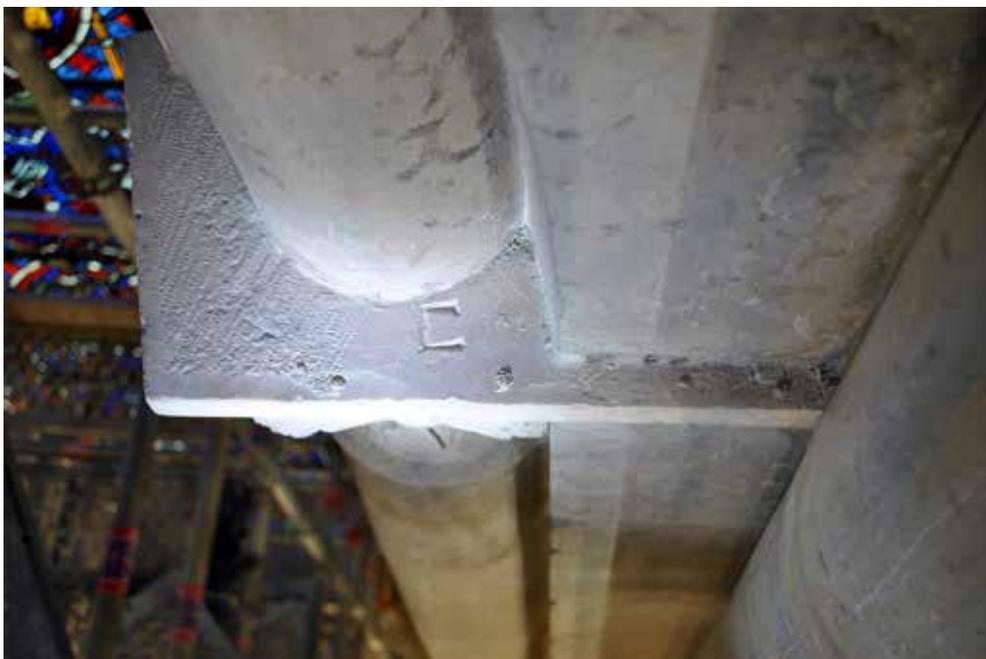
Fig. 136 : Abside, travée E (UM 2), lancette, chapiteau sud-ouest (ES 06.0010), imposte, lit d'attente, détail de la marque lapidaire d'identification «E» partiellement masquée ?

Fig. 136 : Abside, travée E (UM 2), lancette, chapiteau sud-ouest (ES 06.0010), imposte, lit d'attente, détail de la marque lapidaire d'identification «E» partiellement masquée ?

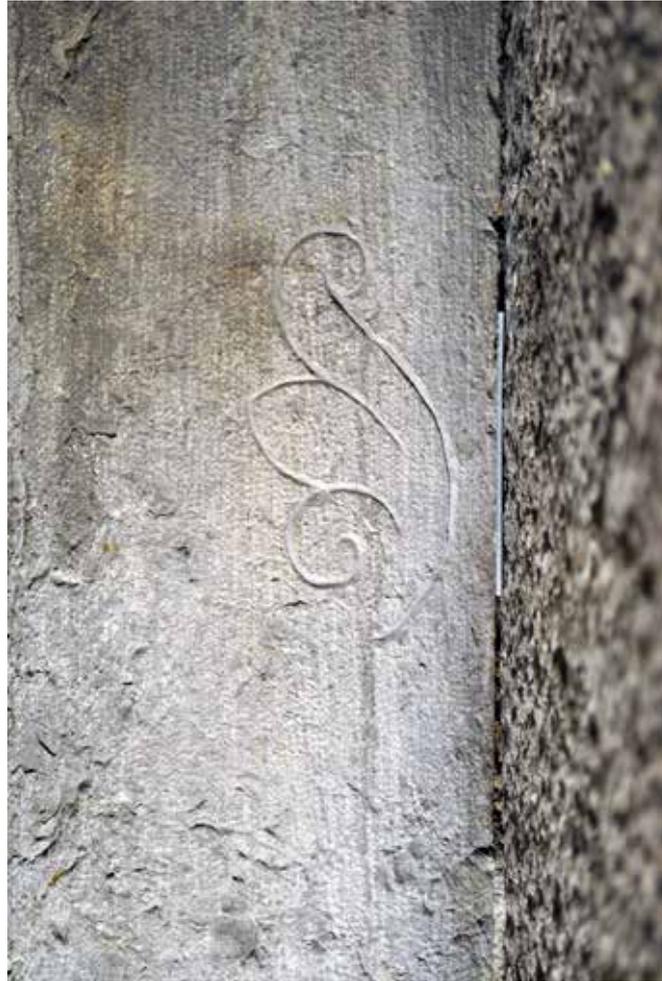
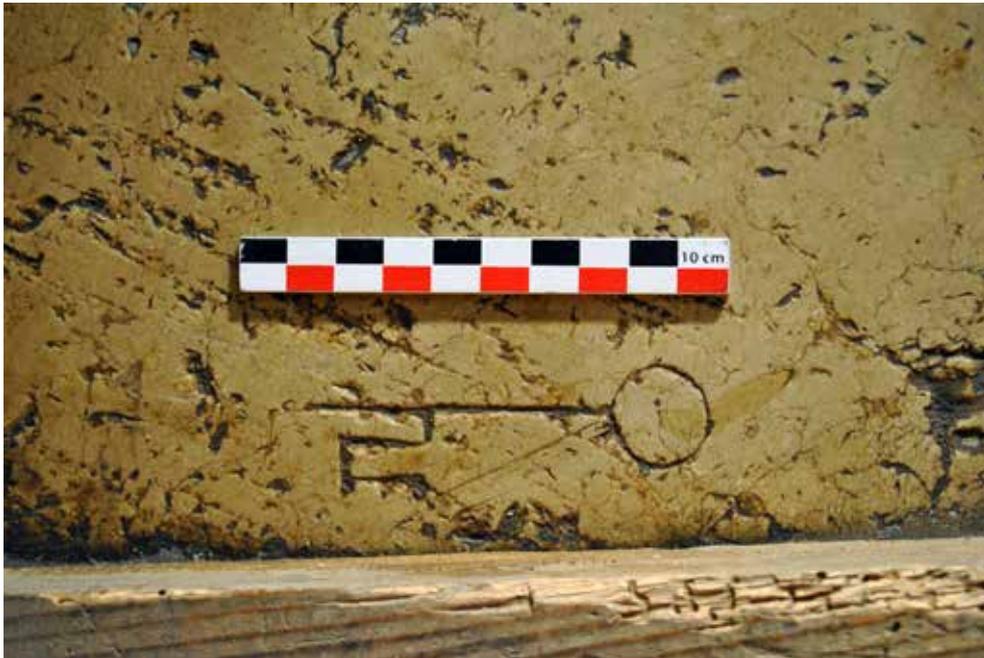
Fig. 139 : Chœur, travée A nord (UM 1), triforium, chapiteau de la colonne est (ES 08.005), tailloir, marque lapidaire «v».
Fig. 140 : Chœur, travée B sud (UM 3), triforium, parement supérieur de la baie est, bloc d'écoinçon est, marque lapidaire «S» disposée à l'horizontal.

Fig. 139 : Chœur, travée A nord (UM 1), triforium, chapiteau de la colonne est (ES 08.005), tailloir, marque lapidaire «v».

Fig. 140 : Chœur, travée B sud (UM 3), triforium, parement supérieur de la baie est, bloc d'écoinçon est, marque lapidaire «S» disposée à l'horizontal.

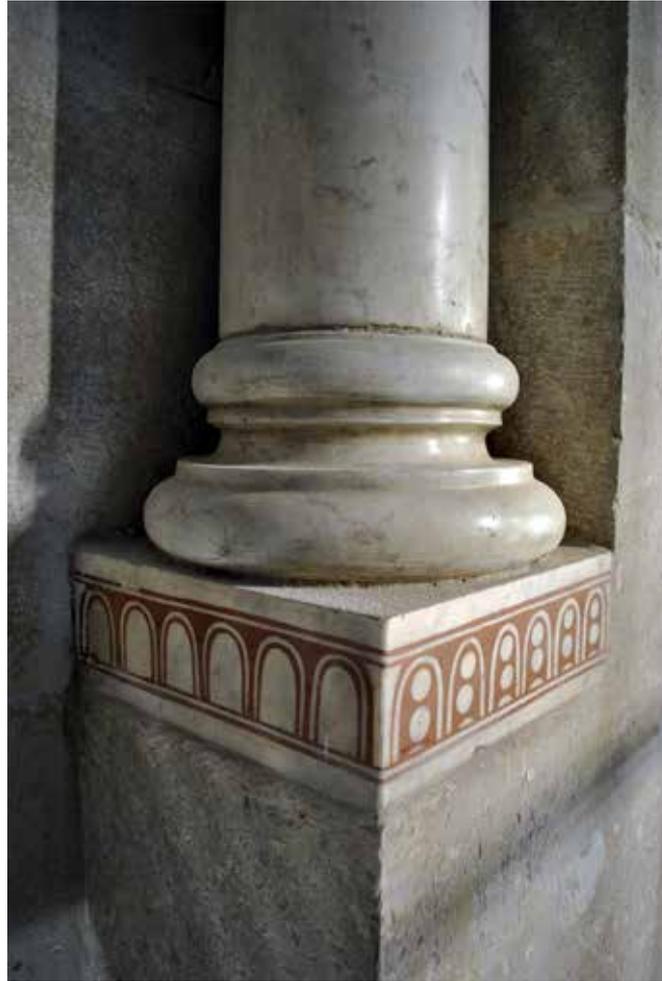
Fig. 145 : Chœur, travée A nord (UM 1), banc presbytéral, ES 02.008, décor d'incrustation.

Fig. 145 : Chœur, travée A nord (UM 1), banc presbytéral, ES 02.008, décor d'incrustation.

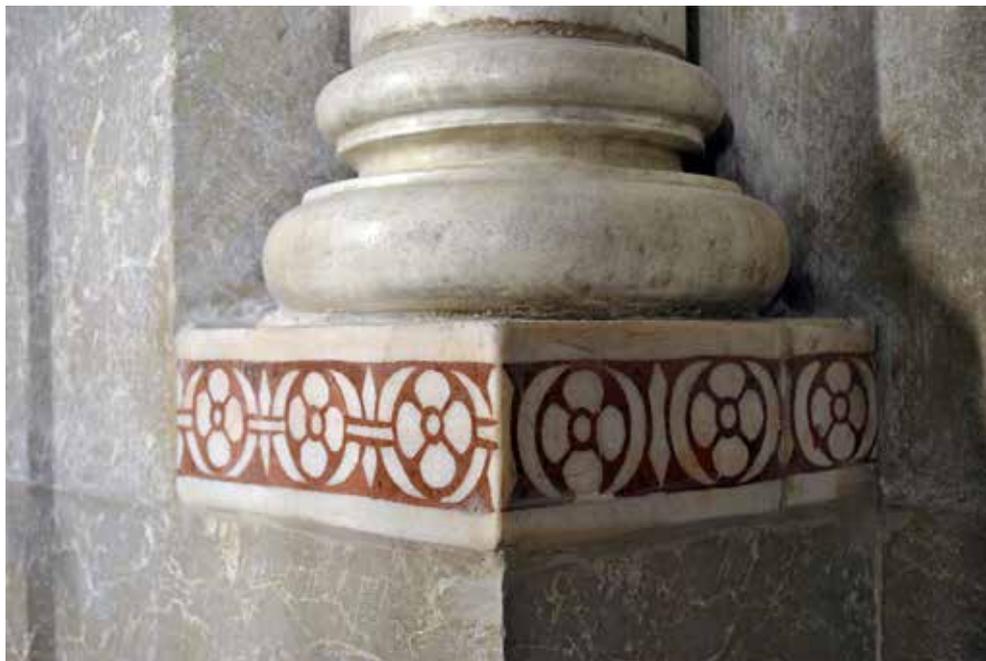
Fig. 146 : Abside, travée B (UM 2), lancettes, ES 06.004, décor d'incrustation.

Fig. 146 : Abside, travée B (UM 2), lancettes, ES 06.004, décor d'incrustation.

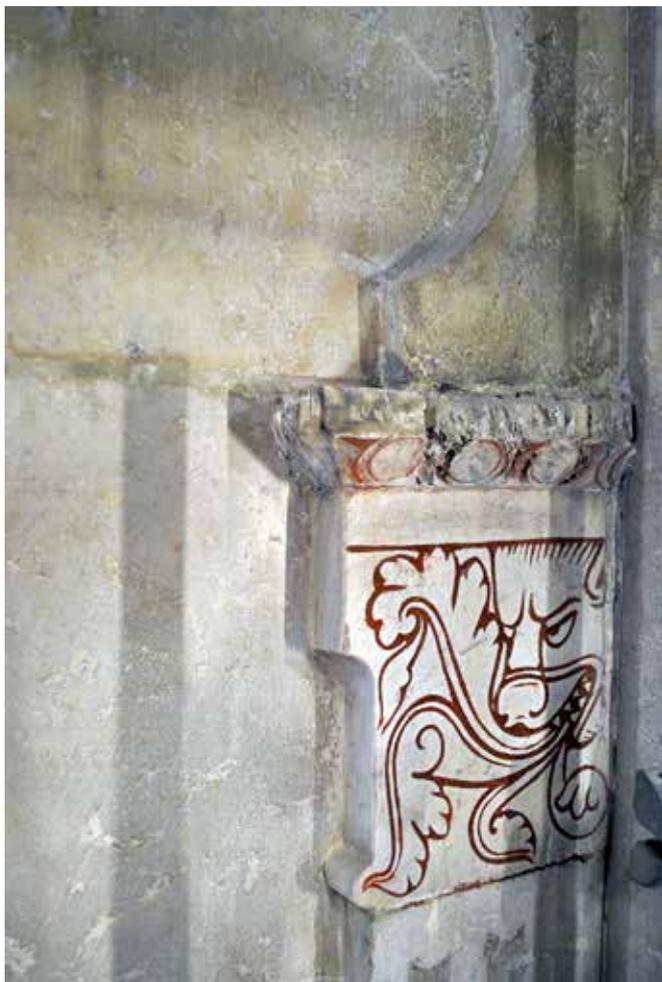
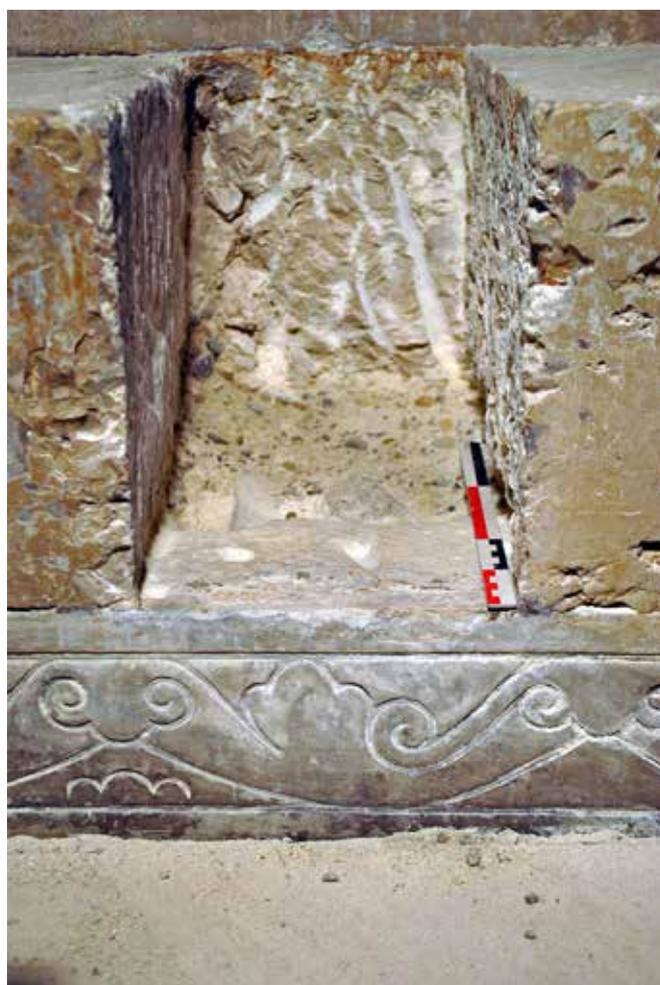
Fig. 147 : Chapelle Notre-Dame-du-Haut-Don, travée B sud (UM 5), ES 04.012, décor d'incrustation.
Fig. 148 : Chapelle Notre-Dame-du-Haut-Don, travée A sud (UM 5), ES 04.013, décor d'incrustation.

Fig. 147 : Chapelle Notre-Dame-du-Haut-Don, travée B sud (UM 5), ES 04.012, décor d'incrustation.

Fig. 148 : Chapelle Notre-Dame-du-Haut-Don, travée A sud (UM 5), ES 04.013, décor d'incrustation.

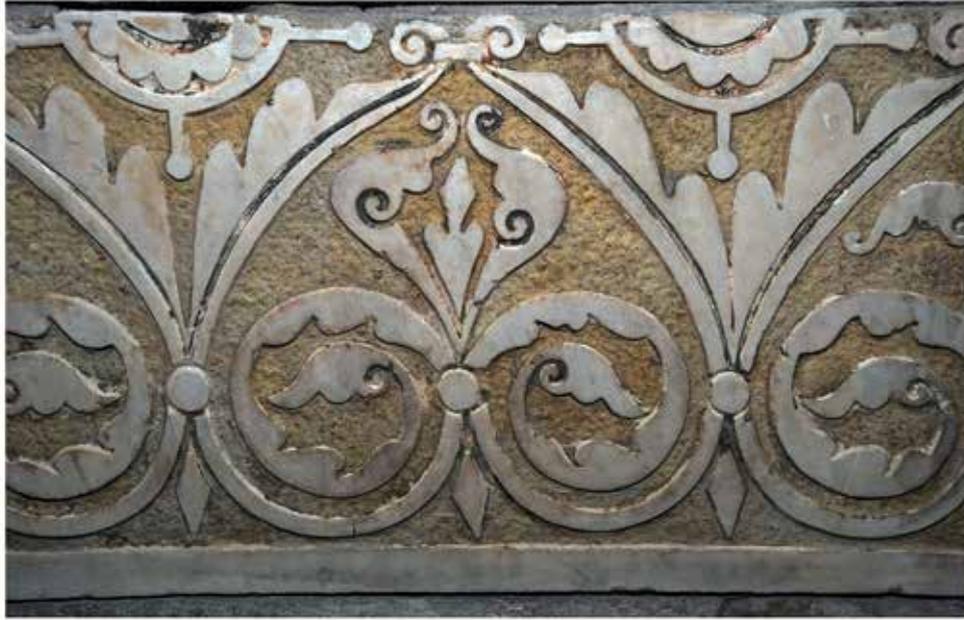
Fig. 149 : Chœur, travée B sud (UM 3), lancettes, ES 04.010, décor d'incrustation.

Fig. 149 : Chœur, travée B sud (UM 3), lancettes, ES 04.010, décor d'incrustation.

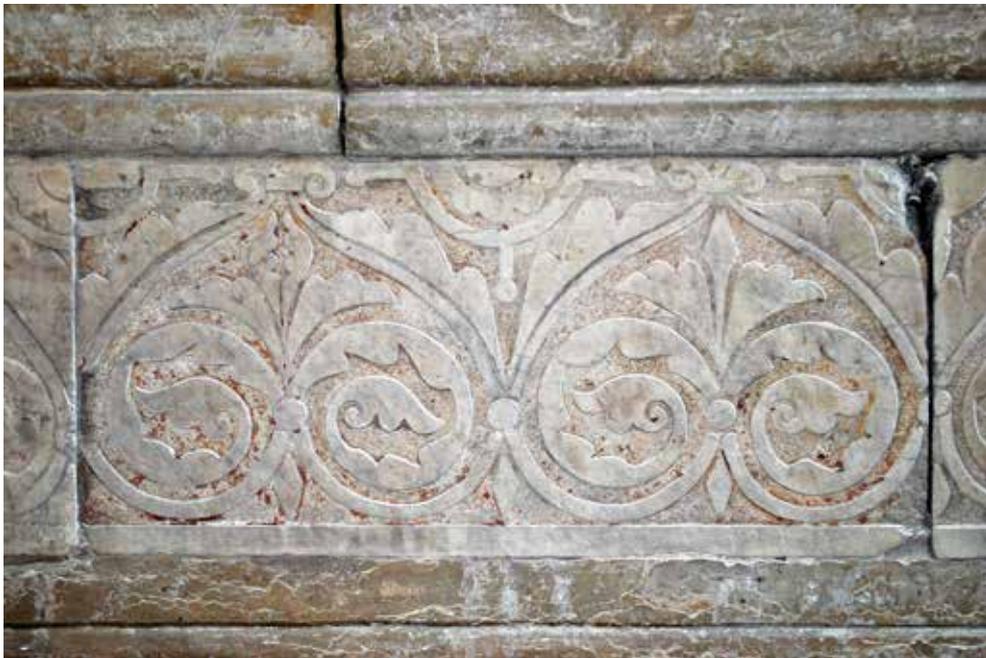
Fig. 150 : Abside, travée A (UM 2), banc presbytéral, degré inférieur, assise inférieure constituée des blocs de marbre de la frise sculptée.

Fig. 150 : Abside, travée A (UM 2), banc presbytéral, degré inférieur, assise inférieure constituée des blocs de marbre de la frise sculptée.

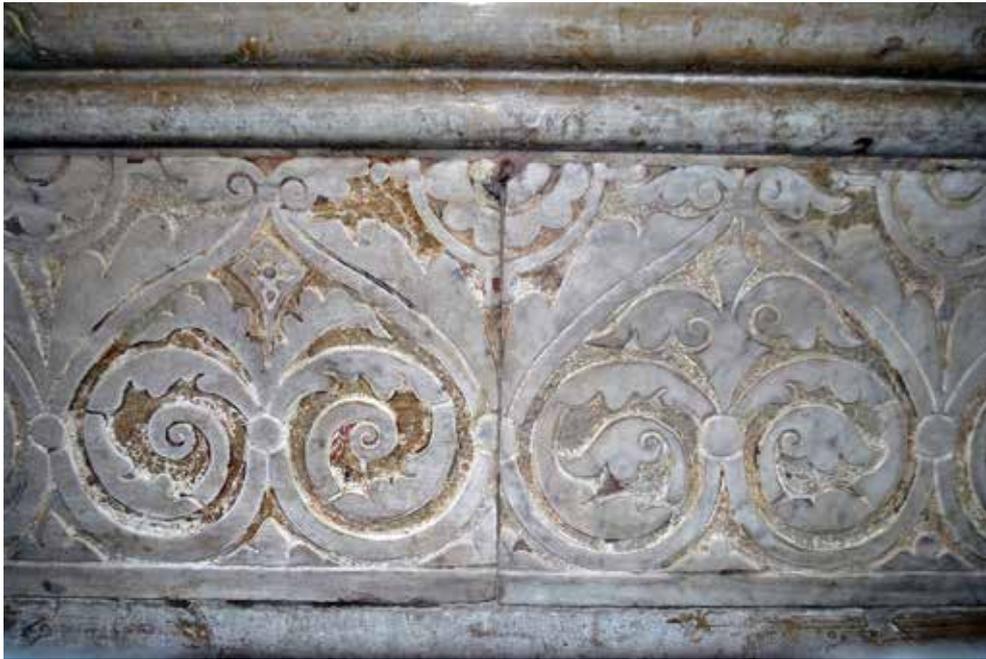
Fig. 151 : Abside, triforium, frise inférieure.

Fig. 151 : Abside, triforium, frise inférieure.

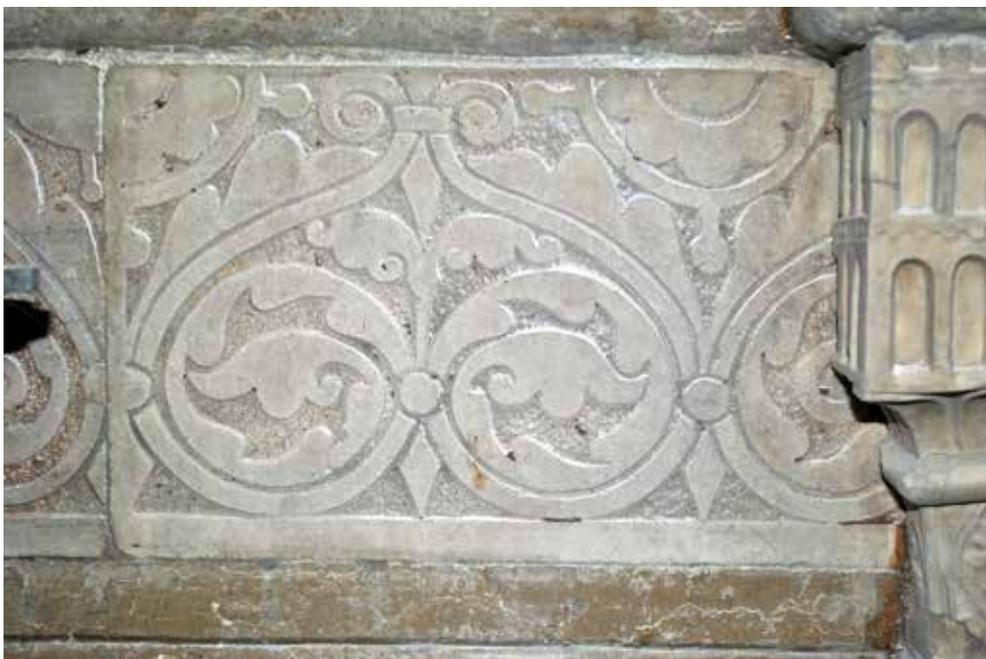
Fig. 152 : Abside, travée D (UM 2), banc presbytéral, frise inférieure, exemple de variété des fleurons centraux sur un même bloc.

Fig. 152 : Abside, travée D (UM 2), banc presbytéral, frise inférieure, exemple de variété des fleurons centraux sur un même bloc.

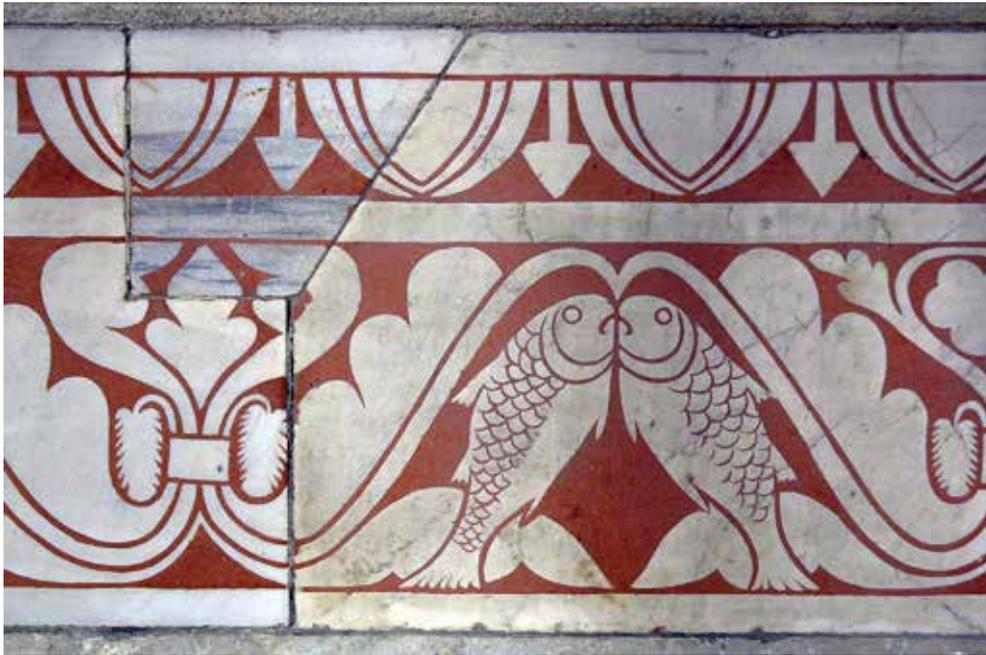
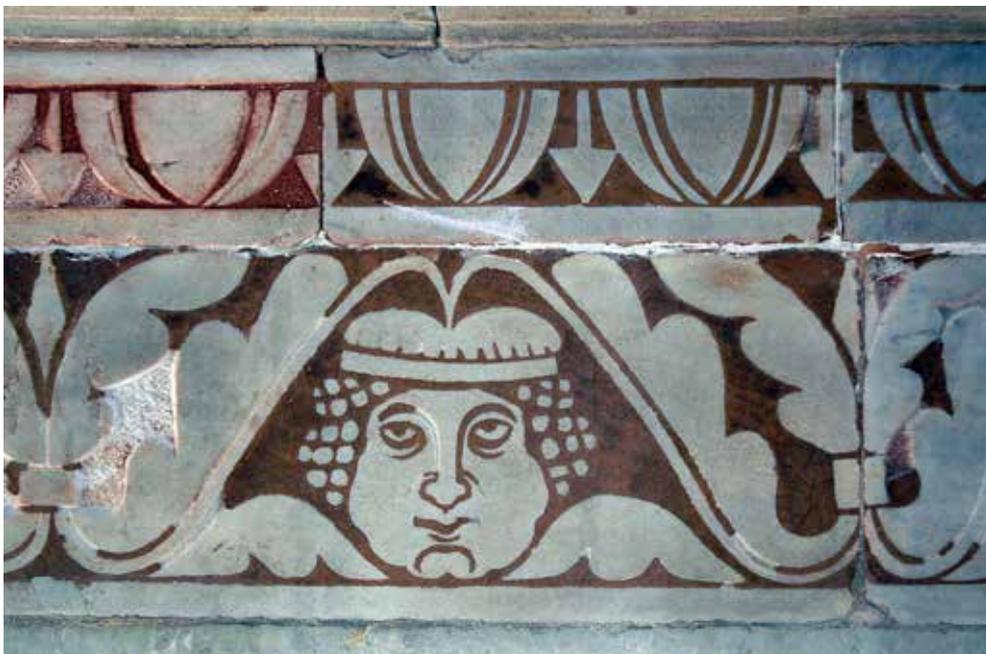
Fig. 155 : Abside, travée E (UM 2), frise médiane, mortier d'origine.

Fig. 156 : Chœur, travée A nord (UM 1), frise médiane, mortier de restauration du décor de rangée d'oves (en haut à gauche).

Fig. 155 : Abside, travée E (UM 2), frise médiane, mortier d'origine.

Fig. 156 : Chœur, travée A nord (UM 1), frise médiane, mortier de restauration du décor de rangée d'oves (en haut à gauche).

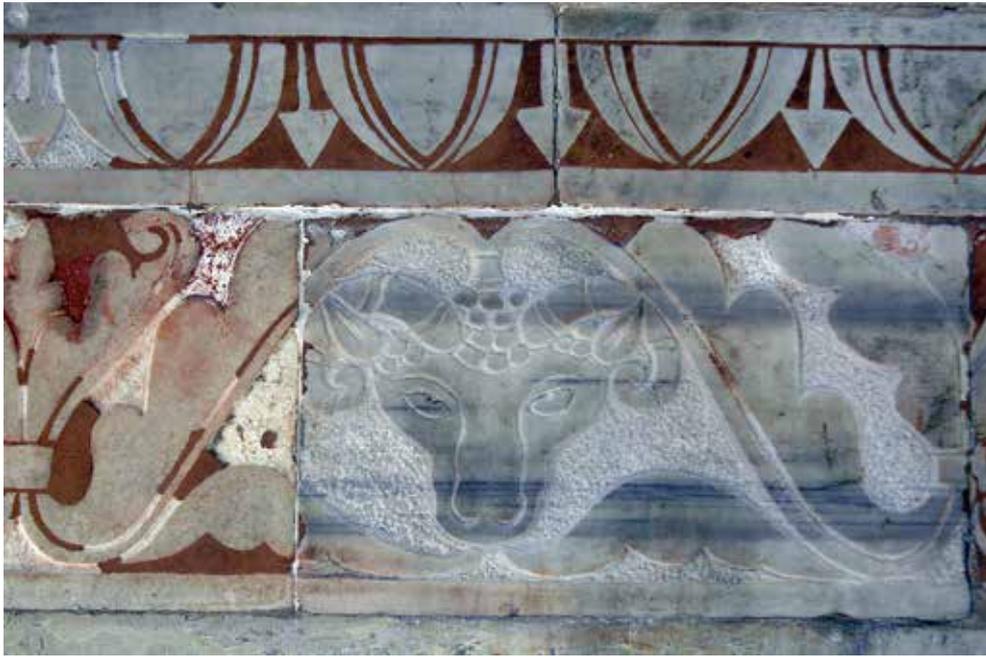
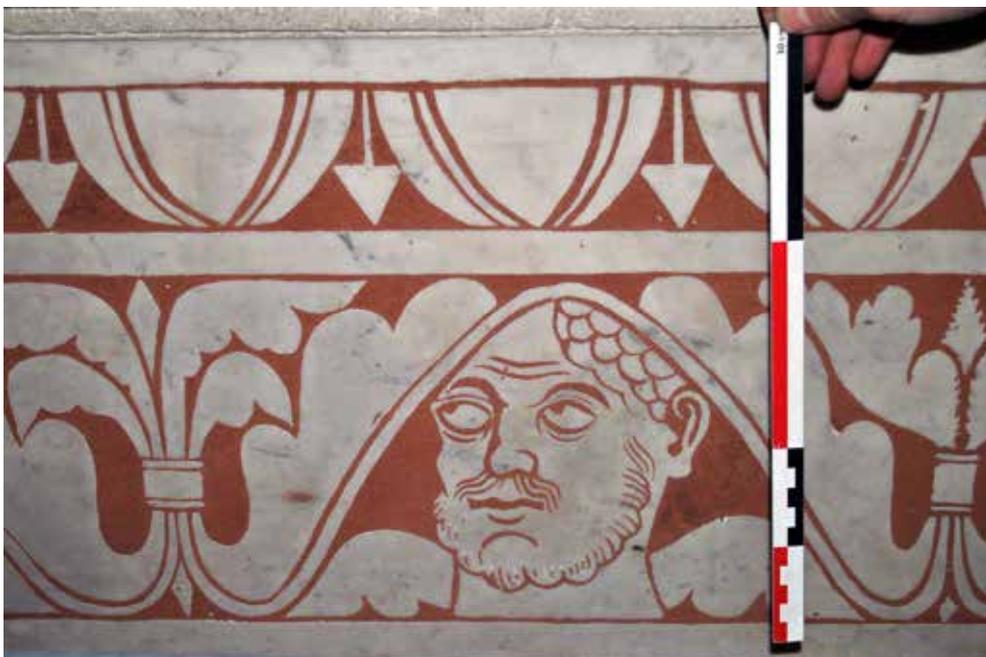
Fig. 157 : Chœur, travée A nord (UM 1), frise médiane, disparition presque totale du mortier d'origine.
Fig. 158 : Abside, travée F (UM 2), frise médiane, marbre blanc veiné gris.

Fig. 157 : Chœur, travée A nord (UM 1), frise médiane, disparition presque totale du mortier d'origine.

Fig. 158 : Abside, travée F (UM 2), frise médiane, marbre blanc veiné gris.

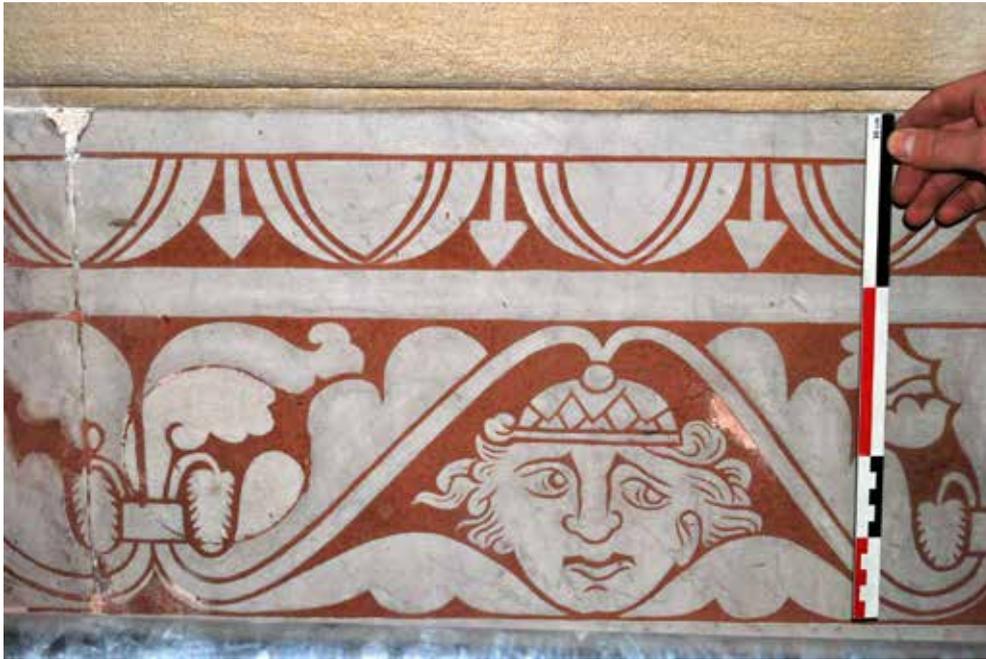
Fig. 160 : Abside, travée C (UM 2), frise médiane, bloc présentant un bouchon circulaire à chacune de ses extrémités, extrémité nord.

Fig. 160 : Abside, travée C (UM 2), frise médiane, bloc présentant un bouchon circulaire à chacune de ses extrémités, extrémité nord.

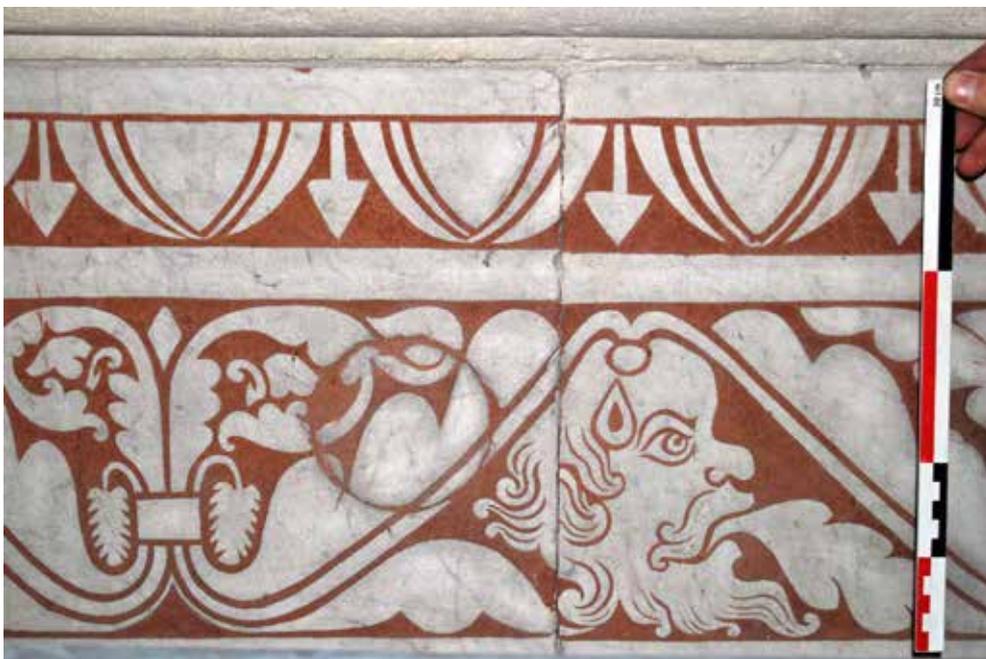
Fig. 161 : Abside, travée C (UM 2), frise médiane, bloc présentant un bouchon circulaire à chacune de ses extrémités, extrémité sud.

Fig. 161 : Abside, travée C (UM 2), frise médiane, bloc présentant un bouchon circulaire à chacune de ses extrémités, extrémité sud.

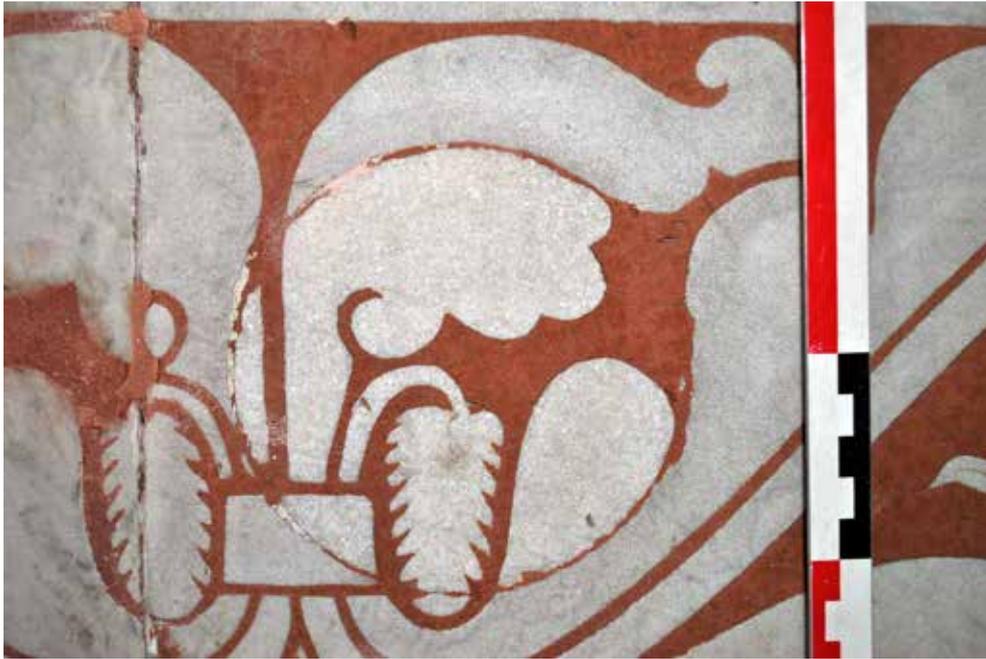
Fig. 162 : Abside, travée C (UM 2), frise médiane, détail du bouchon circulaire nord.

Fig. 162 : Abside, travée C (UM 2), frise médiane, détail du bouchon circulaire nord.

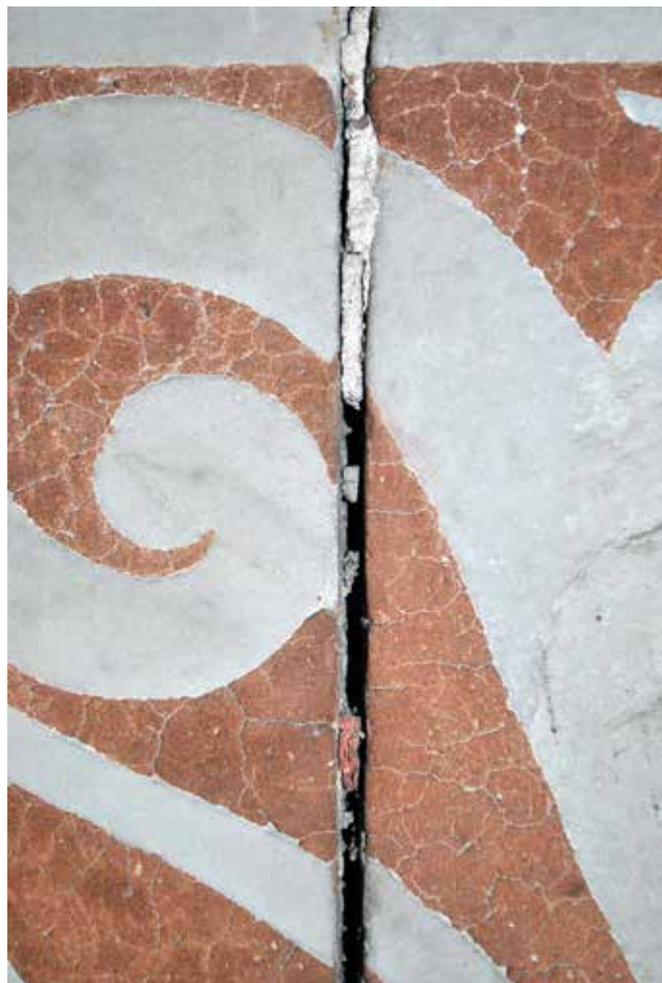
Fig. 163 : Chœur, travée A sud (UM 3), frise supérieure, extrémité est, mortier de restauration dans le joint entre les blocs 2 et 3.

Fig. 163 : Chœur, travée A sud (UM 3), frise supérieure, extrémité est, mortier de restauration dans le joint entre les blocs 2 et 3.

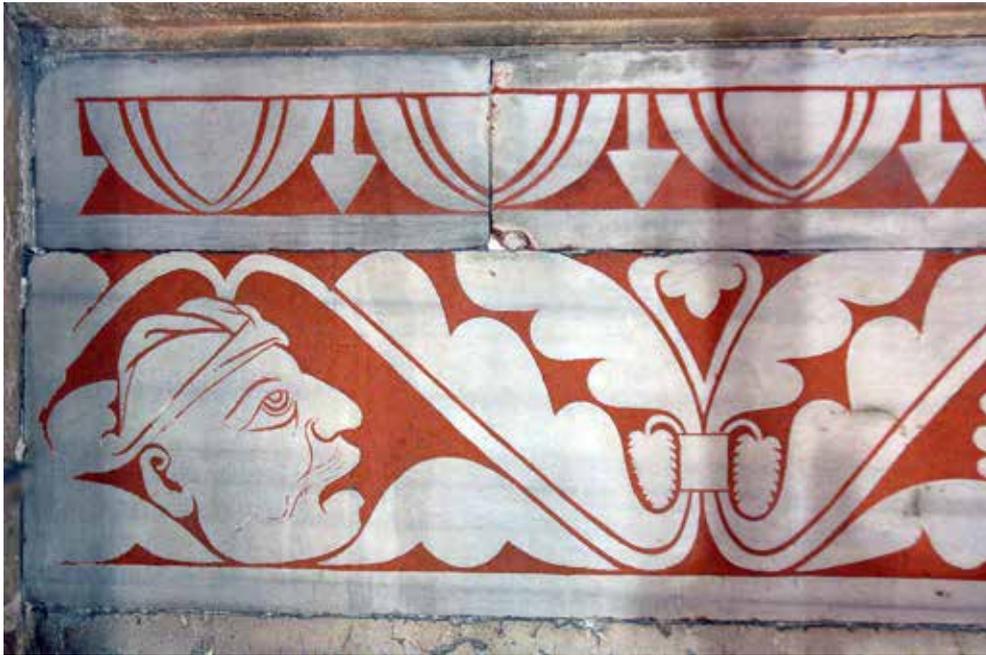
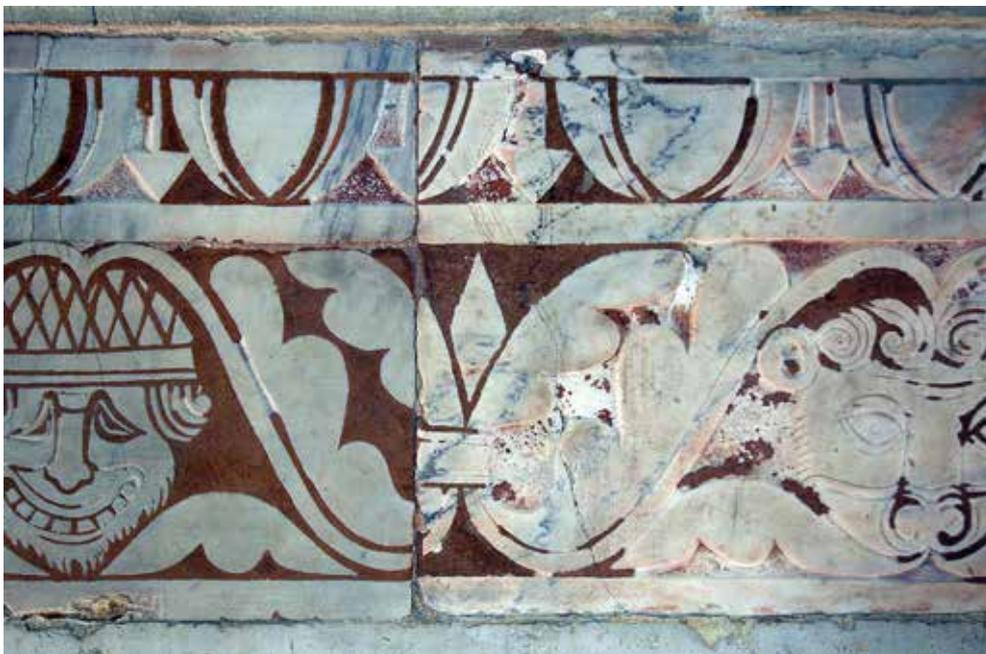
Fig. 168 : Abside, travée A (UM 2), frise médiane, large bande non sculptée à l'extrémité ouest de l'UM 2A.
Fig. 169 : Chœur, travée A nord (UM 1), frise médiane, interruption du rythme de la rangée d'oves à la jonction entre deux blocs.

- » dans le dernier quart de la travée occidentale du mur nord du chœur (UM 1A), le rythme régulier de la rangée d'oves s'interrompt nettement à la jonction entre un bloc amorçant un dard et un autre y accolant un demi-ove (**fig. 169**),

Fig. 168 : Abside, travée A (UM 2), frise médiane, large bande non sculptée à l'extrémité ouest de l'UM 2A.

Fig. 169 : Chœur, travée A nord (UM 1), frise médiane, interruption du rythme de la rangée d'oves à la jonction entre deux blocs.

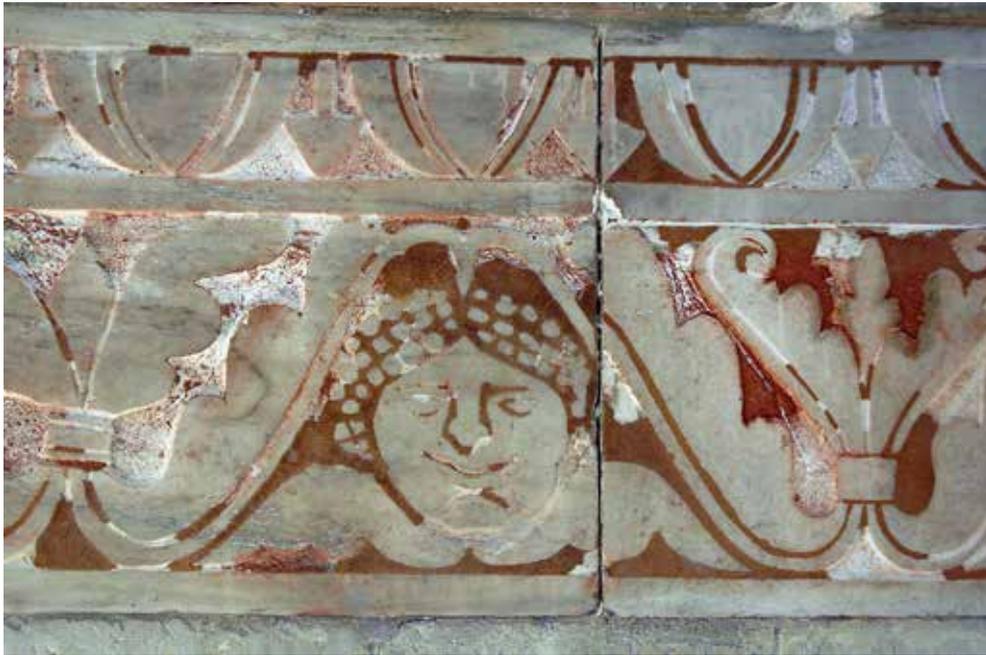
Fig. 170 : Chœur, travée B nord (UM 1), frise médiane, légère rupture du décor à la jonction entre deux blocs, au niveau du rinceau.

- » en plusieurs endroits, un ajustement imprécis entre deux blocs successifs entraîne une rupture plus discrète : notamment dans le tracé de la tige d'un rinceau au deux tiers de l'UM 1B (**fig. 170**) ; avec le doublement du fût d'un dard de la rangée d'oves au centre de l'UM 2B (**fig. 171**) ; et enfin dans ce qui semble correspondre à une lacune d'un ou deux centimètres approximativement au centre de l'UM 3B (**fig. 172**),

Fig. 170 : Chœur, travée B nord (UM 1), frise médiane, légère rupture du décor à la jonction entre deux blocs, au niveau du rinceau.

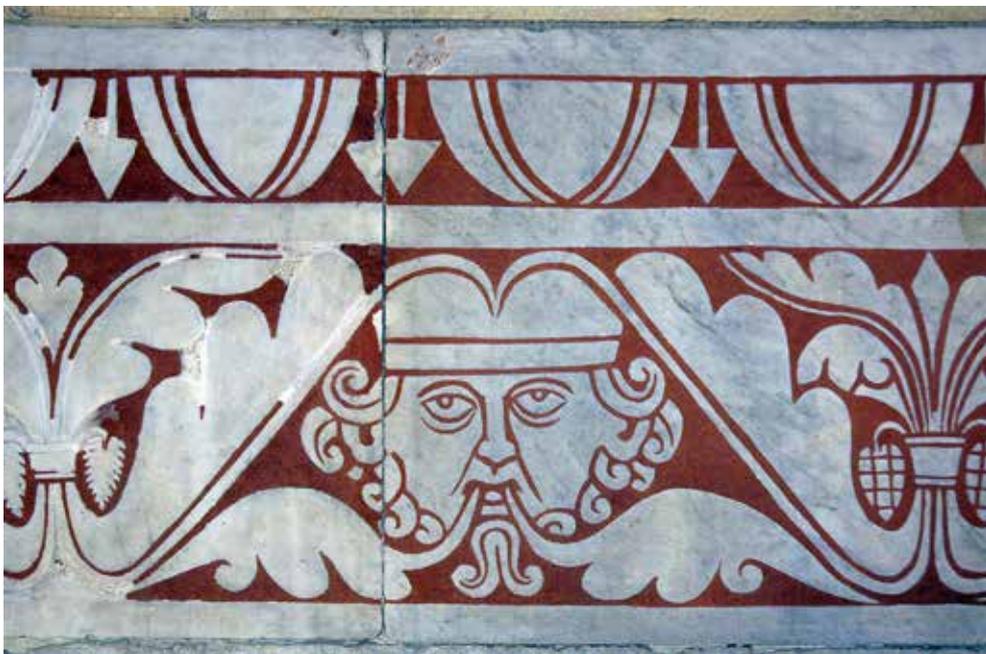
Fig. 171 : Abside, travée B (UM 2), frise médiane, doublement du fût d'un dard de la rangée d'oves.

Fig. 171 : Abside, travée B (UM 2), frise médiane, doublement du fût d'un dard de la rangée d'oves.

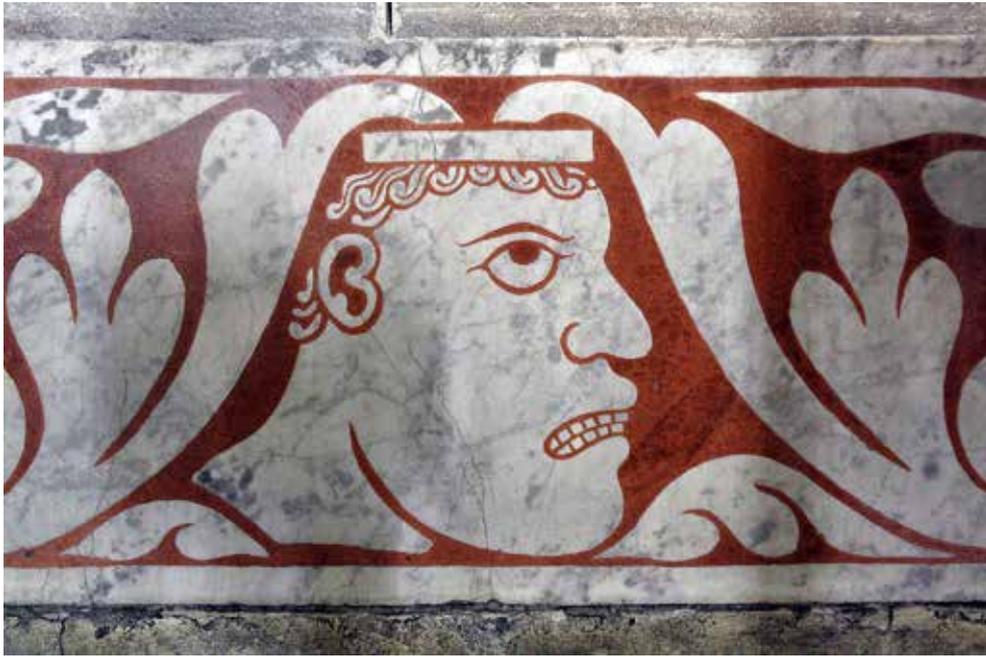
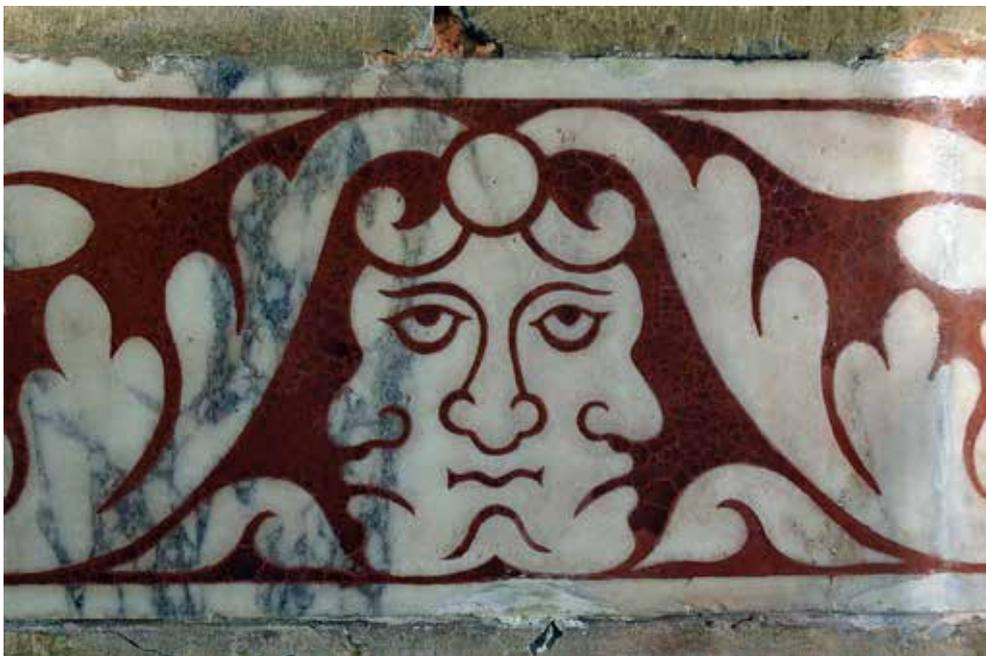
Fig. 174 : Chœur, travée B sud (UM 3), frise supérieure, marbre veiné.

Fig. 175 : Chœur, travée A nord (UM 1), frise supérieure, marbre veiné.

La proportion des marbres veinés, voire d'aspect plus ou moins bleuté, semble encore augmenter ici, ce qui pourrait correspondre à une diminution des exigences présidant au choix des réemplois à mesure que l'on s'éloigne du sol et donc du regard (**ill. 46 ; fig. 174 à 178**). S'y ajoute la hauteur moindre du bandeau, limitée à 25 cm, semblable donc à celle de la frise couronnant le banc presbytéral. Ces éléments paraissent avoir favorisé là aussi un approvisionnement en blocs quadrangulaires, de hauteur constante mais de longueur très variable, comprise entre 11 et 159 cm (**fig. 179**). Pour autant, la mise en place des motifs reprend ici le mode opératoire adopté pour la frise médiane et non celui expérimenté pour la frise inférieure. Le décor se distribue en effet indépendamment de la contrainte des blocs qui le portent, et ici sans aucune rupture visible. Chaque séquence a donc fait l'objet d'un tracé préparatoire continu réalisé sur la succession préalablement agencée des blocs qui lui était destinés.

Fig. 174 : Chœur, travée B sud (UM 3), frise supérieure, marbre veiné.

Fig. 175 : Chœur, travée A nord (UM 1), frise supérieure, marbre veiné.
