**Région Auvergne-Rhône-Alpes / Département du Rhône
(69). LYON 5e. Cathédrale Saint-Jean-Baptiste.
Élévations intérieures de l'abside, du chœur et de ses
chapelles latérales.**

Rapport final d'opération d'archéologie préventive

LYON 5^e Cathédrale Saint-Jean-Baptiste Élévations intérieures de l'abside, du chœur et de ses chapelles latérales

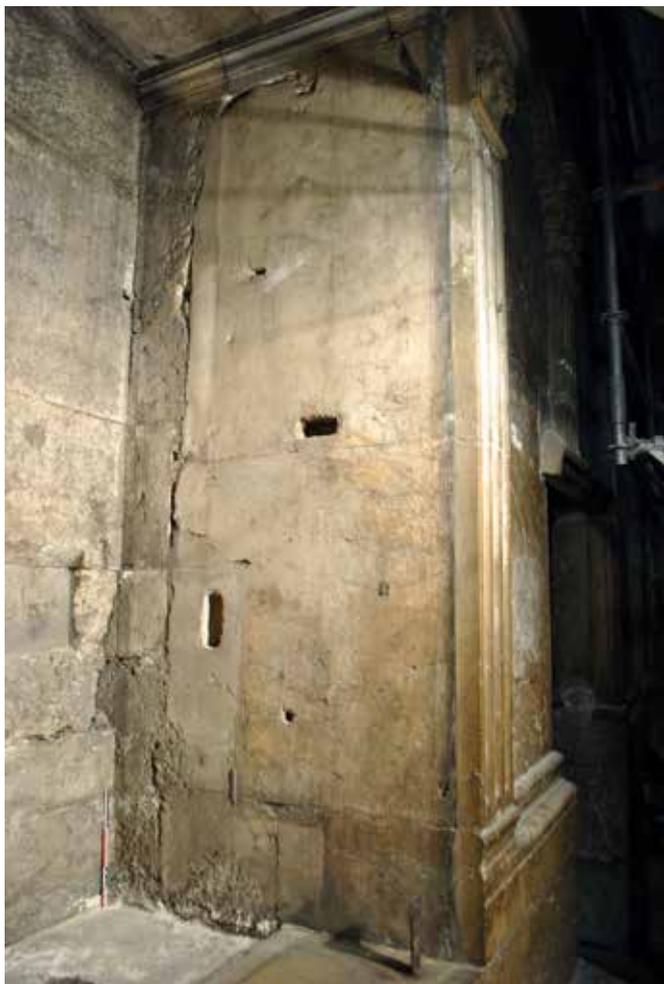
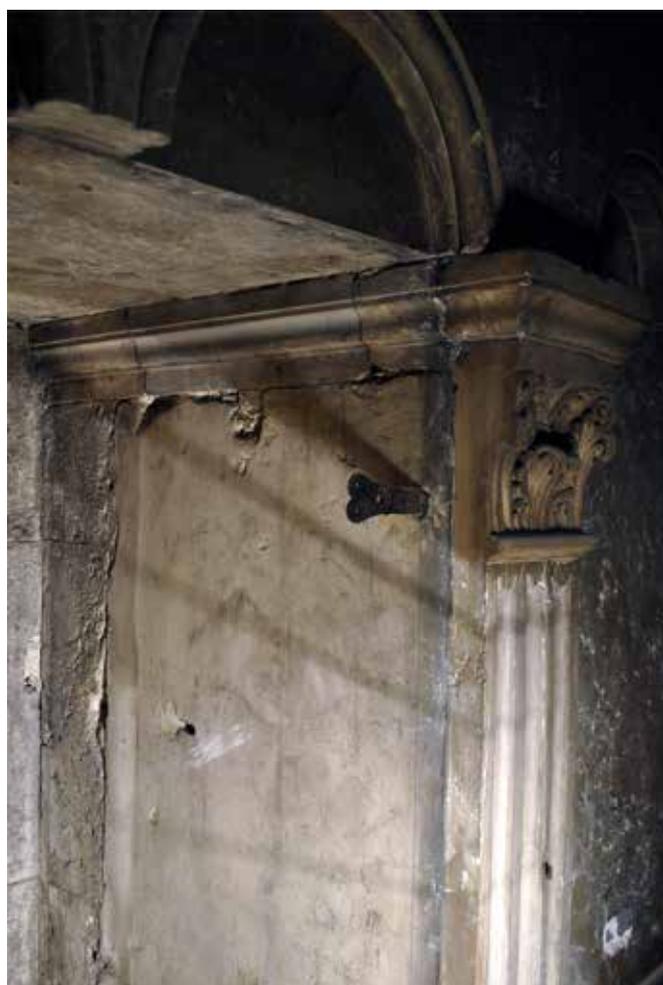
Fig. 184 : Chapelle Saint-Pierre, travée A nord (UM 7), niche monumentale, partie inférieure, vue générale.
Fig. 185 : Chapelle Saint-Pierre, travée A nord (UM 7), niche monumentale, banc vu du dessus.

Fig. 184 : Chapelle Saint-Pierre, travée A nord (UM 7), niche monumentale, partie inférieure, vue générale.

Fig. 185 : Chapelle Saint-Pierre, travée A nord (UM 7), niche monumentale, banc vu du dessus.

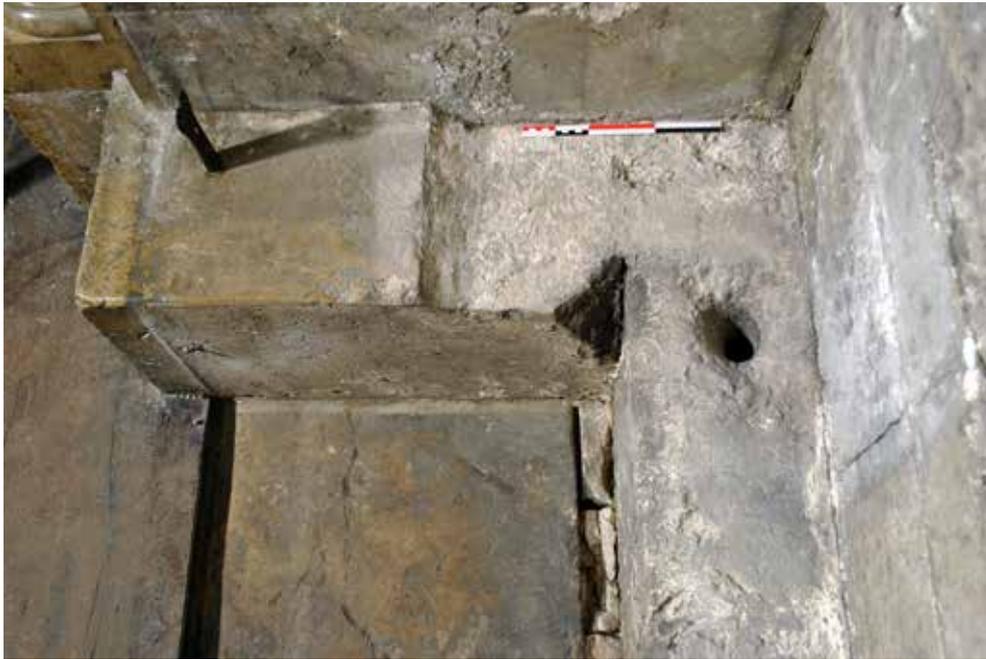
Fig. 188 : Chapelle Saint-Pierre, travée A nord (UM 7), niche monumentale, banc et sol vus du dessus.

Fig. 188 : Chapelle Saint-Pierre, travée A nord (UM 7), niche monumentale, banc et sol vus du dessus.

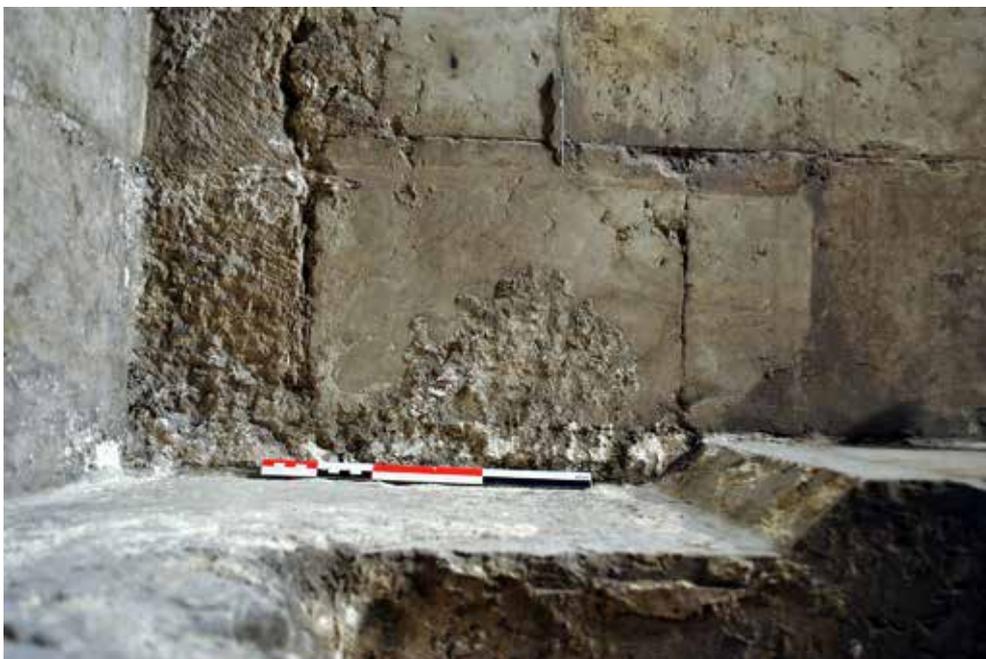
Fig. 189 : Chapelle Saint-Pierre, travée A nord (UM 7), niche monumentale, banc côté est, orifice d'évacuation.

Fig. 189 : Chapelle Saint-Pierre, travée A nord (UM 7), niche monumentale, banc côté est, orifice d'évacuation.

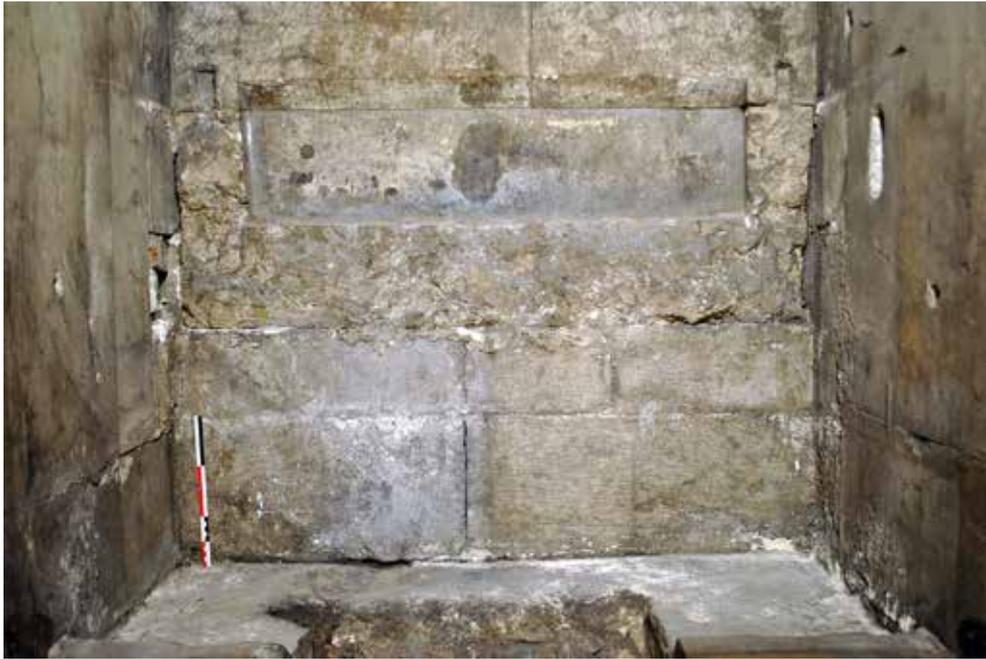
Fig. 190 : Chapelle Saint-Pierre, travée A nord (UM 7), niche monumentale, parement du fond, table rentrante partiellement bûchée.

Fig. 190 : Chapelle Saint-Pierre, travée A nord (UM 7), niche monumentale, parement du fond, table rentrante partiellement bûchée.

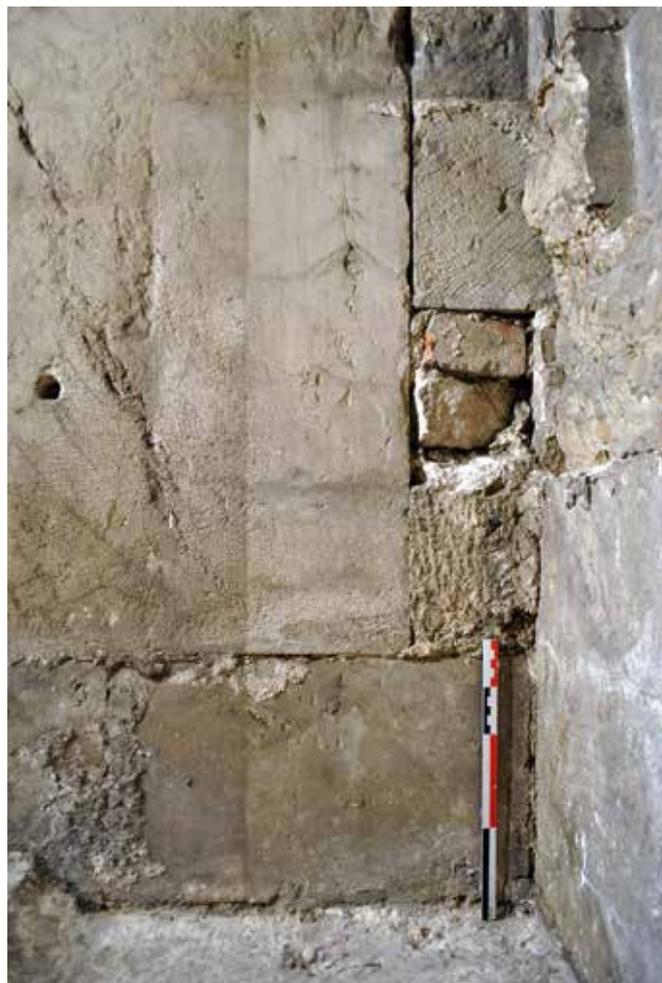
Fig. 191 : Chapelle Saint-Pierre, travée A nord (UM 7), niche monumentale, tableau ouest, négatifs d'éléments verticaux situés au même niveau que la table rentrante (premier plan).

Fig. 191 : Chapelle Saint-Pierre, travée A nord (UM 7), niche monumentale, tableau ouest, négatifs d'éléments verticaux situés au même niveau que la table rentrante (premier plan).

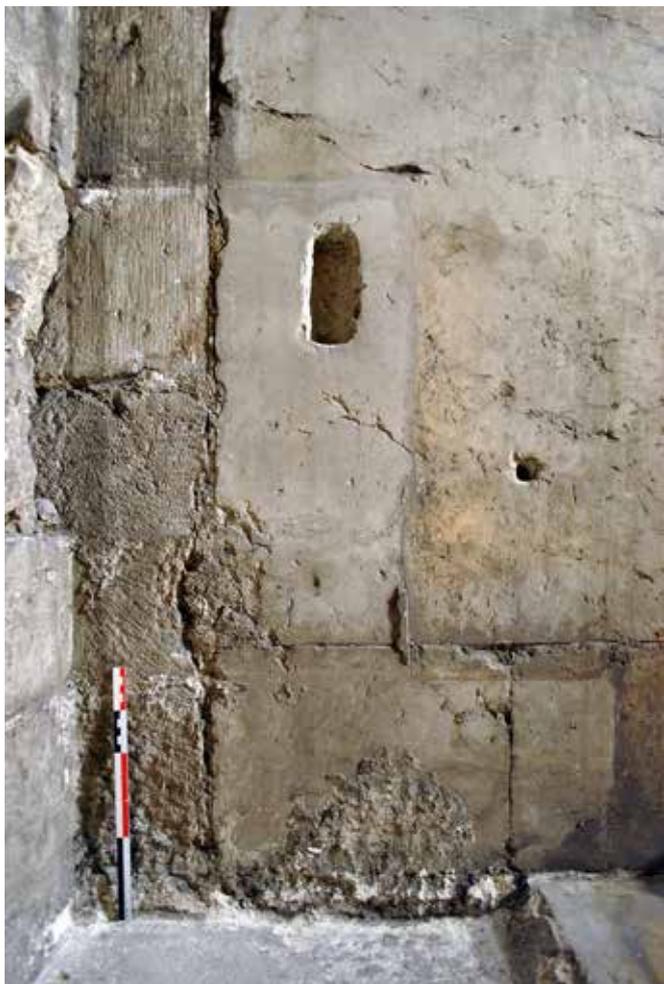
Fig. 192 : Chapelle Saint-Pierre, travée A nord (UM 7), niche monumentale, tableau est, négatifs d'éléments verticaux situés au même niveau que la table rentrante (premier plan).

Fig. 192 : Chapelle Saint-Pierre, travée A nord (UM 7), niche monumentale, tableau est, négatifs d'éléments verticaux situés au même niveau que la table rentrante (premier plan).

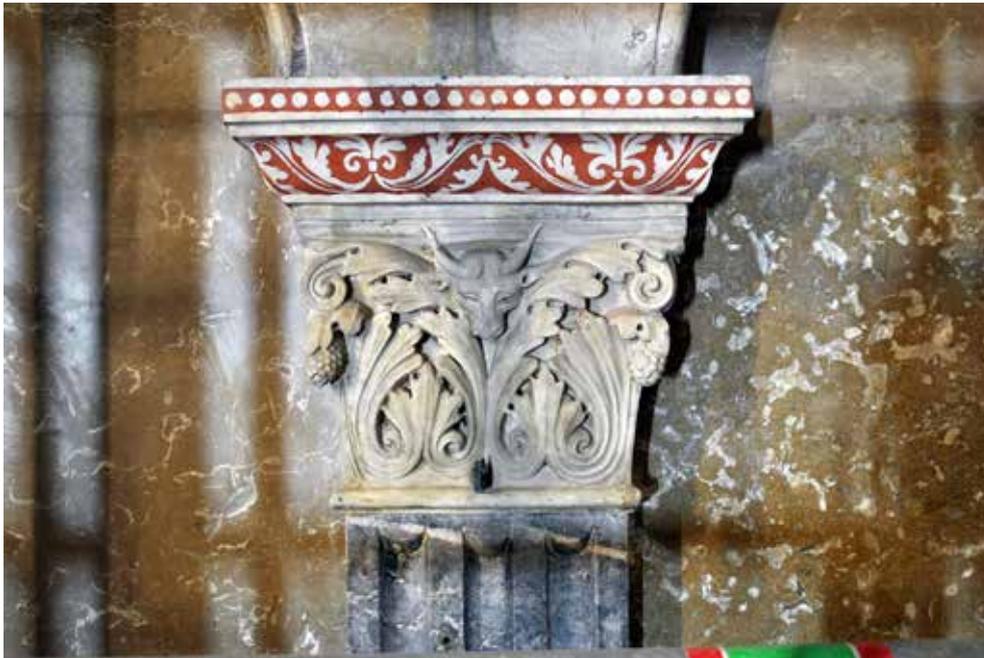
Fig. 195 : Chœur, travée B nord (UM 1), triforium, ES 08.008 et colonnette de marbre rose.

- Fig. 195 :** Chœur, travée B nord (UM 1), triforium, ES 08.008 et colonnette de marbre rose.
- Fig. 196 :** Chœur, travée B sud (UM 3), triforium, ES 08.034 et colonnette de marbre rose.

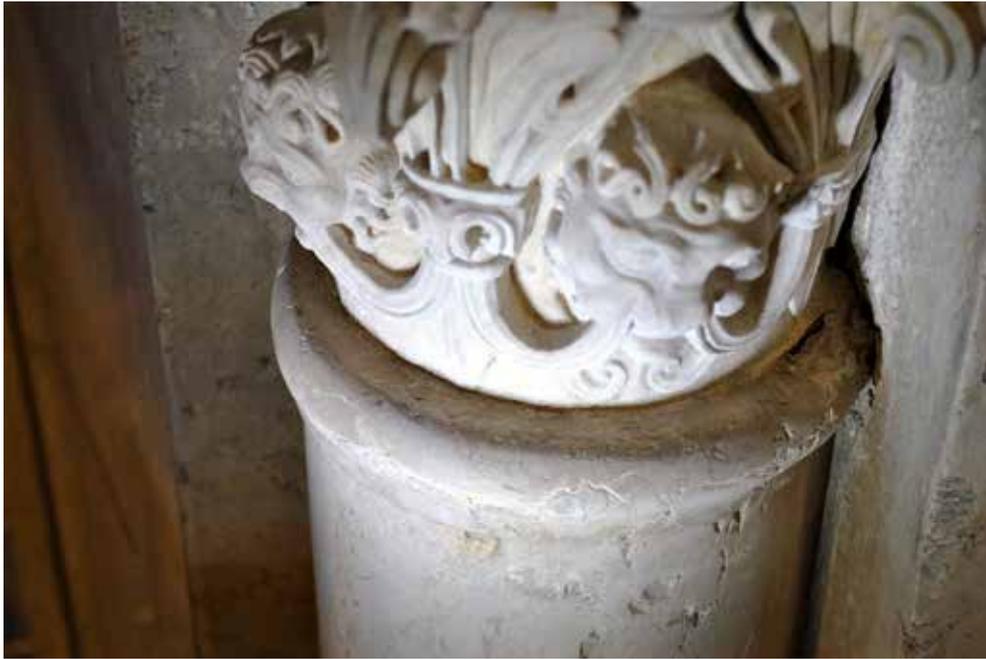
Fig. 208 : Abside, travée B (UM 2), lancettes, chapiteau est (ES 06.004), différence de diamètre entre la corbeille du chapiteau en marbre et l'astragale de la colonne en choin.

- Fig. 208 :** Abside, travée B (UM 2), lancettes, chapiteau est (ES 06.004), différence de diamètre entre la corbeille du chapiteau en marbre et l'astragale de la colonne en choin.

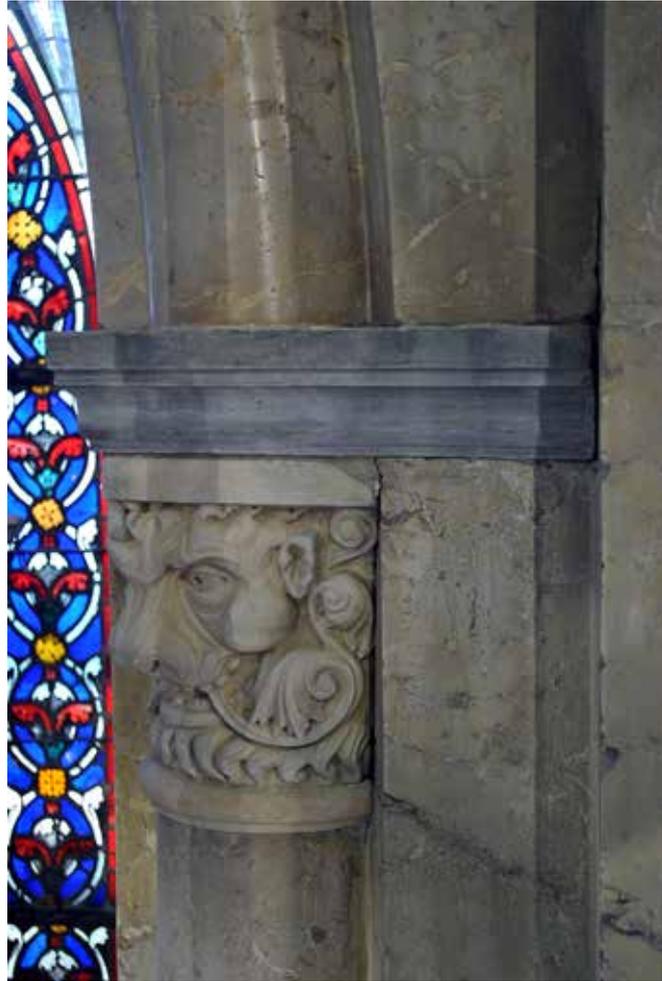
Fig. 209 : Abside, travée A (UM 2), lancettes, ES 06.001, bloc isolé de l'astragale de marbre.

- Fig. 209 :** Abside, travée A (UM 2), lancettes, ES 06.001, bloc isolé de l'astragale de marbre.
- Fig. 210 :** Abside, travée G (UM 2), lancettes, ES 06.014, bloc isolé de l'astragale de marbre.

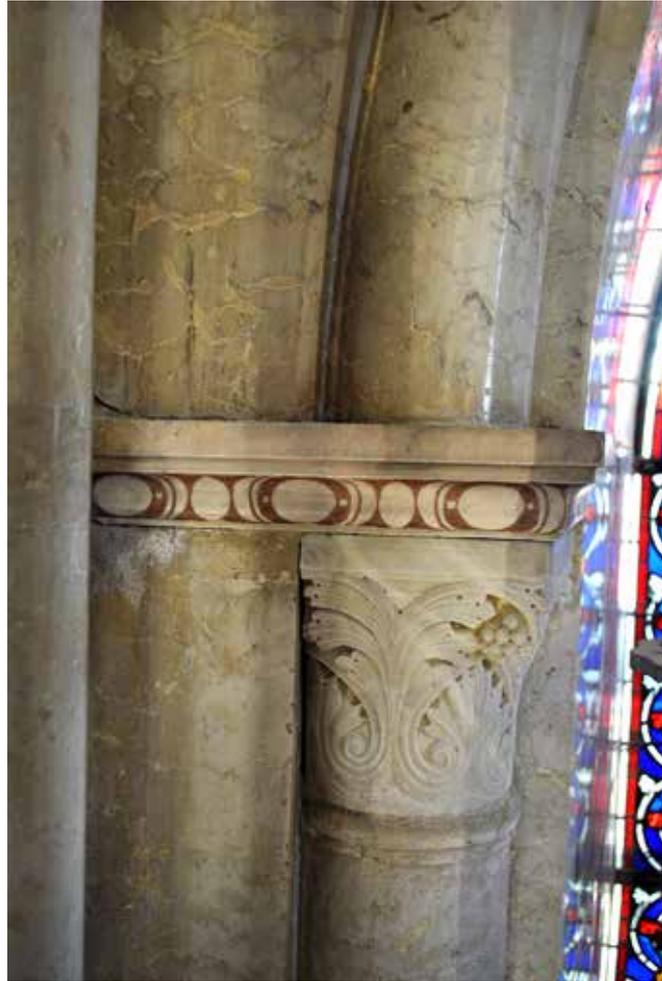
Fig. 214 : Abside, travée G (UM 2), lancettes, ES 06.013, sculpture tronquée de la corbeille.

- Fig. 213 :** Abside, travée E (UM 2), lancettes, chapiteau nord-ouest (ES 06.009), sculpture tronquée de la corbeille.
- Fig. 214 :** Abside, travée G (UM 2), lancettes, ES 06.013, sculpture tronquée de la corbeille.

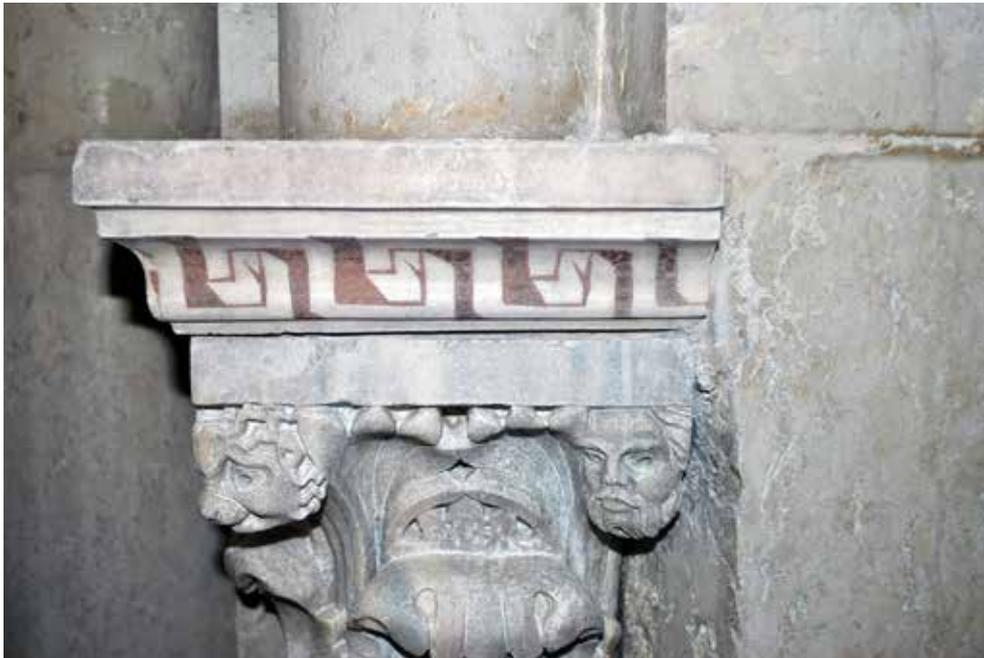
Fig. 215 : Abside, travée C (UM 2), lancettes, chapiteau nord-ouest (ES 06.005), amincissement de l'ébrasement du piédroit, retailé pour l'insertion du chapiteau et du tailloir.

- Fig. 215 :** Abside, travée C (UM 2), lancettes, chapiteau nord-ouest (ES 06.005), amincissement de l'ébrasement du piédroit, retaillé pour l'insertion du chapiteau et du tailloir.

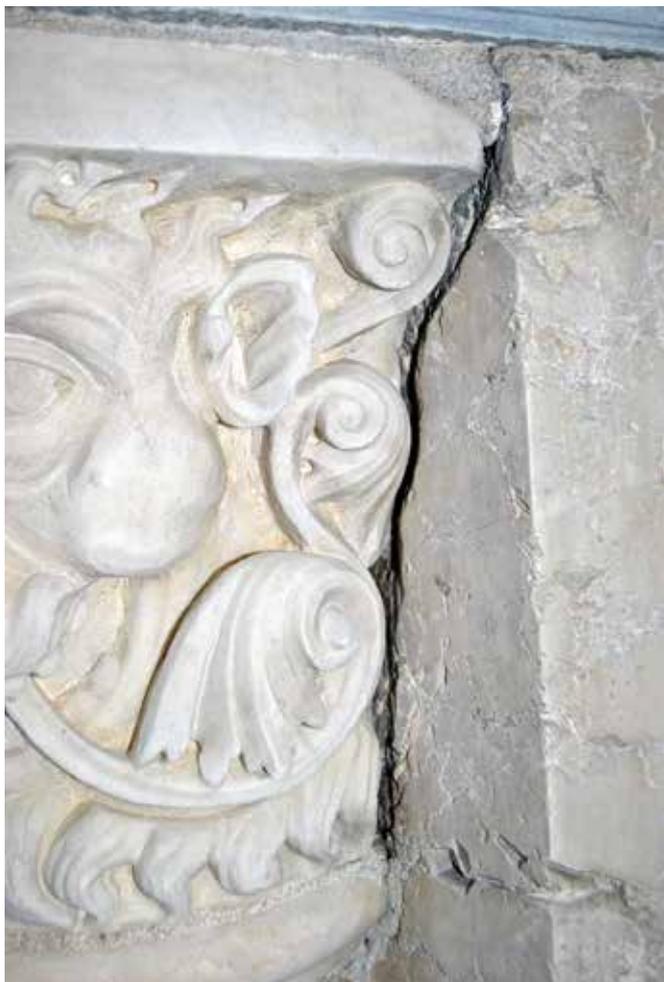
Fig. 216 : Abside, travée G (UM 2), lancettes, chapiteau est (ES 06.014), bloc de parement en choin, retaillé pour l'insertion du chapiteau.

- Fig. 216 :** Abside, travée G (UM 2), lancettes, chapiteau est (ES 06.014), bloc de parement en choin, retaillé pour l'insertion du chapiteau.
- Fig. 217 :** Chapelle Notre-Dame-du-Haut-Don, travée A sud (UM 5), ES 06.019, corbeille composée de deux blocs de marbre.

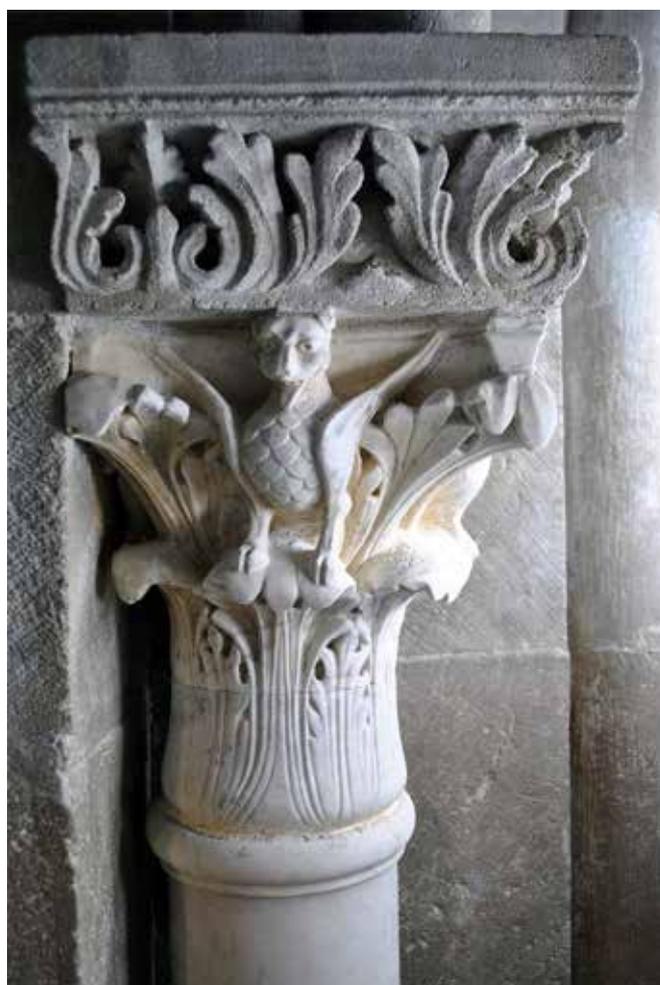
Fig. 217 : Chapelle Notre-Dame-du-Haut-Don, travée A sud (UM 5), ES 06.019, corbeille composée de deux blocs de marbre.

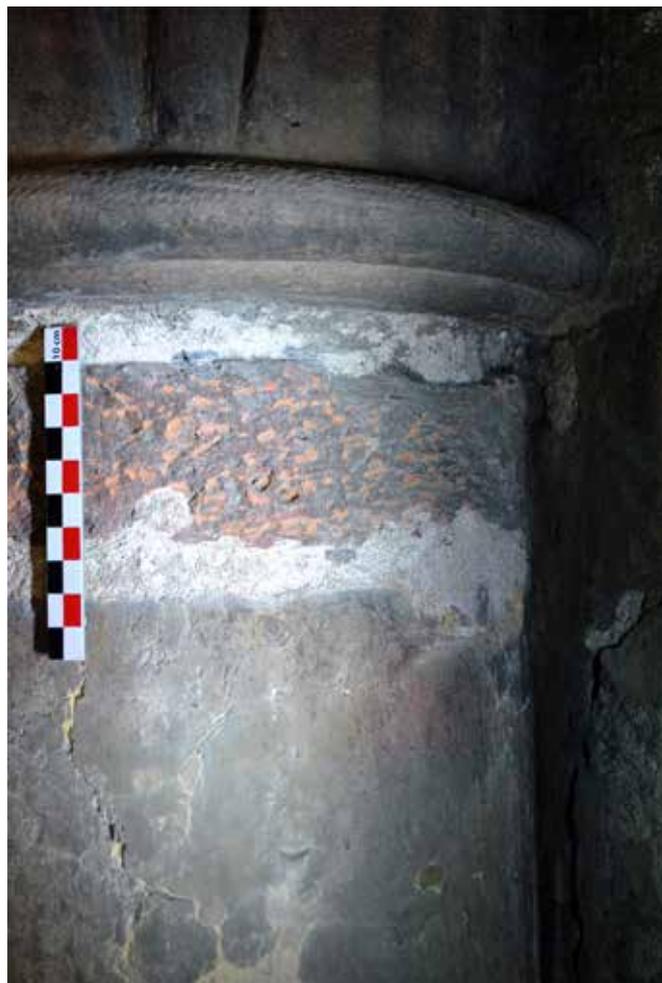
Fig. 221 : Abside, travée F (UM 2), triforium, sommet de la colonne engagée UM 2F/UM 2G, court cylindre de terre cuite inséré entre le lit d'attente de la colonne et le lit de pose du chapiteau.

- Fig. 220 :** Chœur, quartier de voûte sud, partie ouest, appareil de tuf.
- Fig. 221 :** Abside, travée F (UM 2), triforium, sommet de la colonne engagée UM 2F/UM 2G, court cylindre de terre cuite inséré entre le lit d'attente de la colonne et le lit de pose du chapiteau.

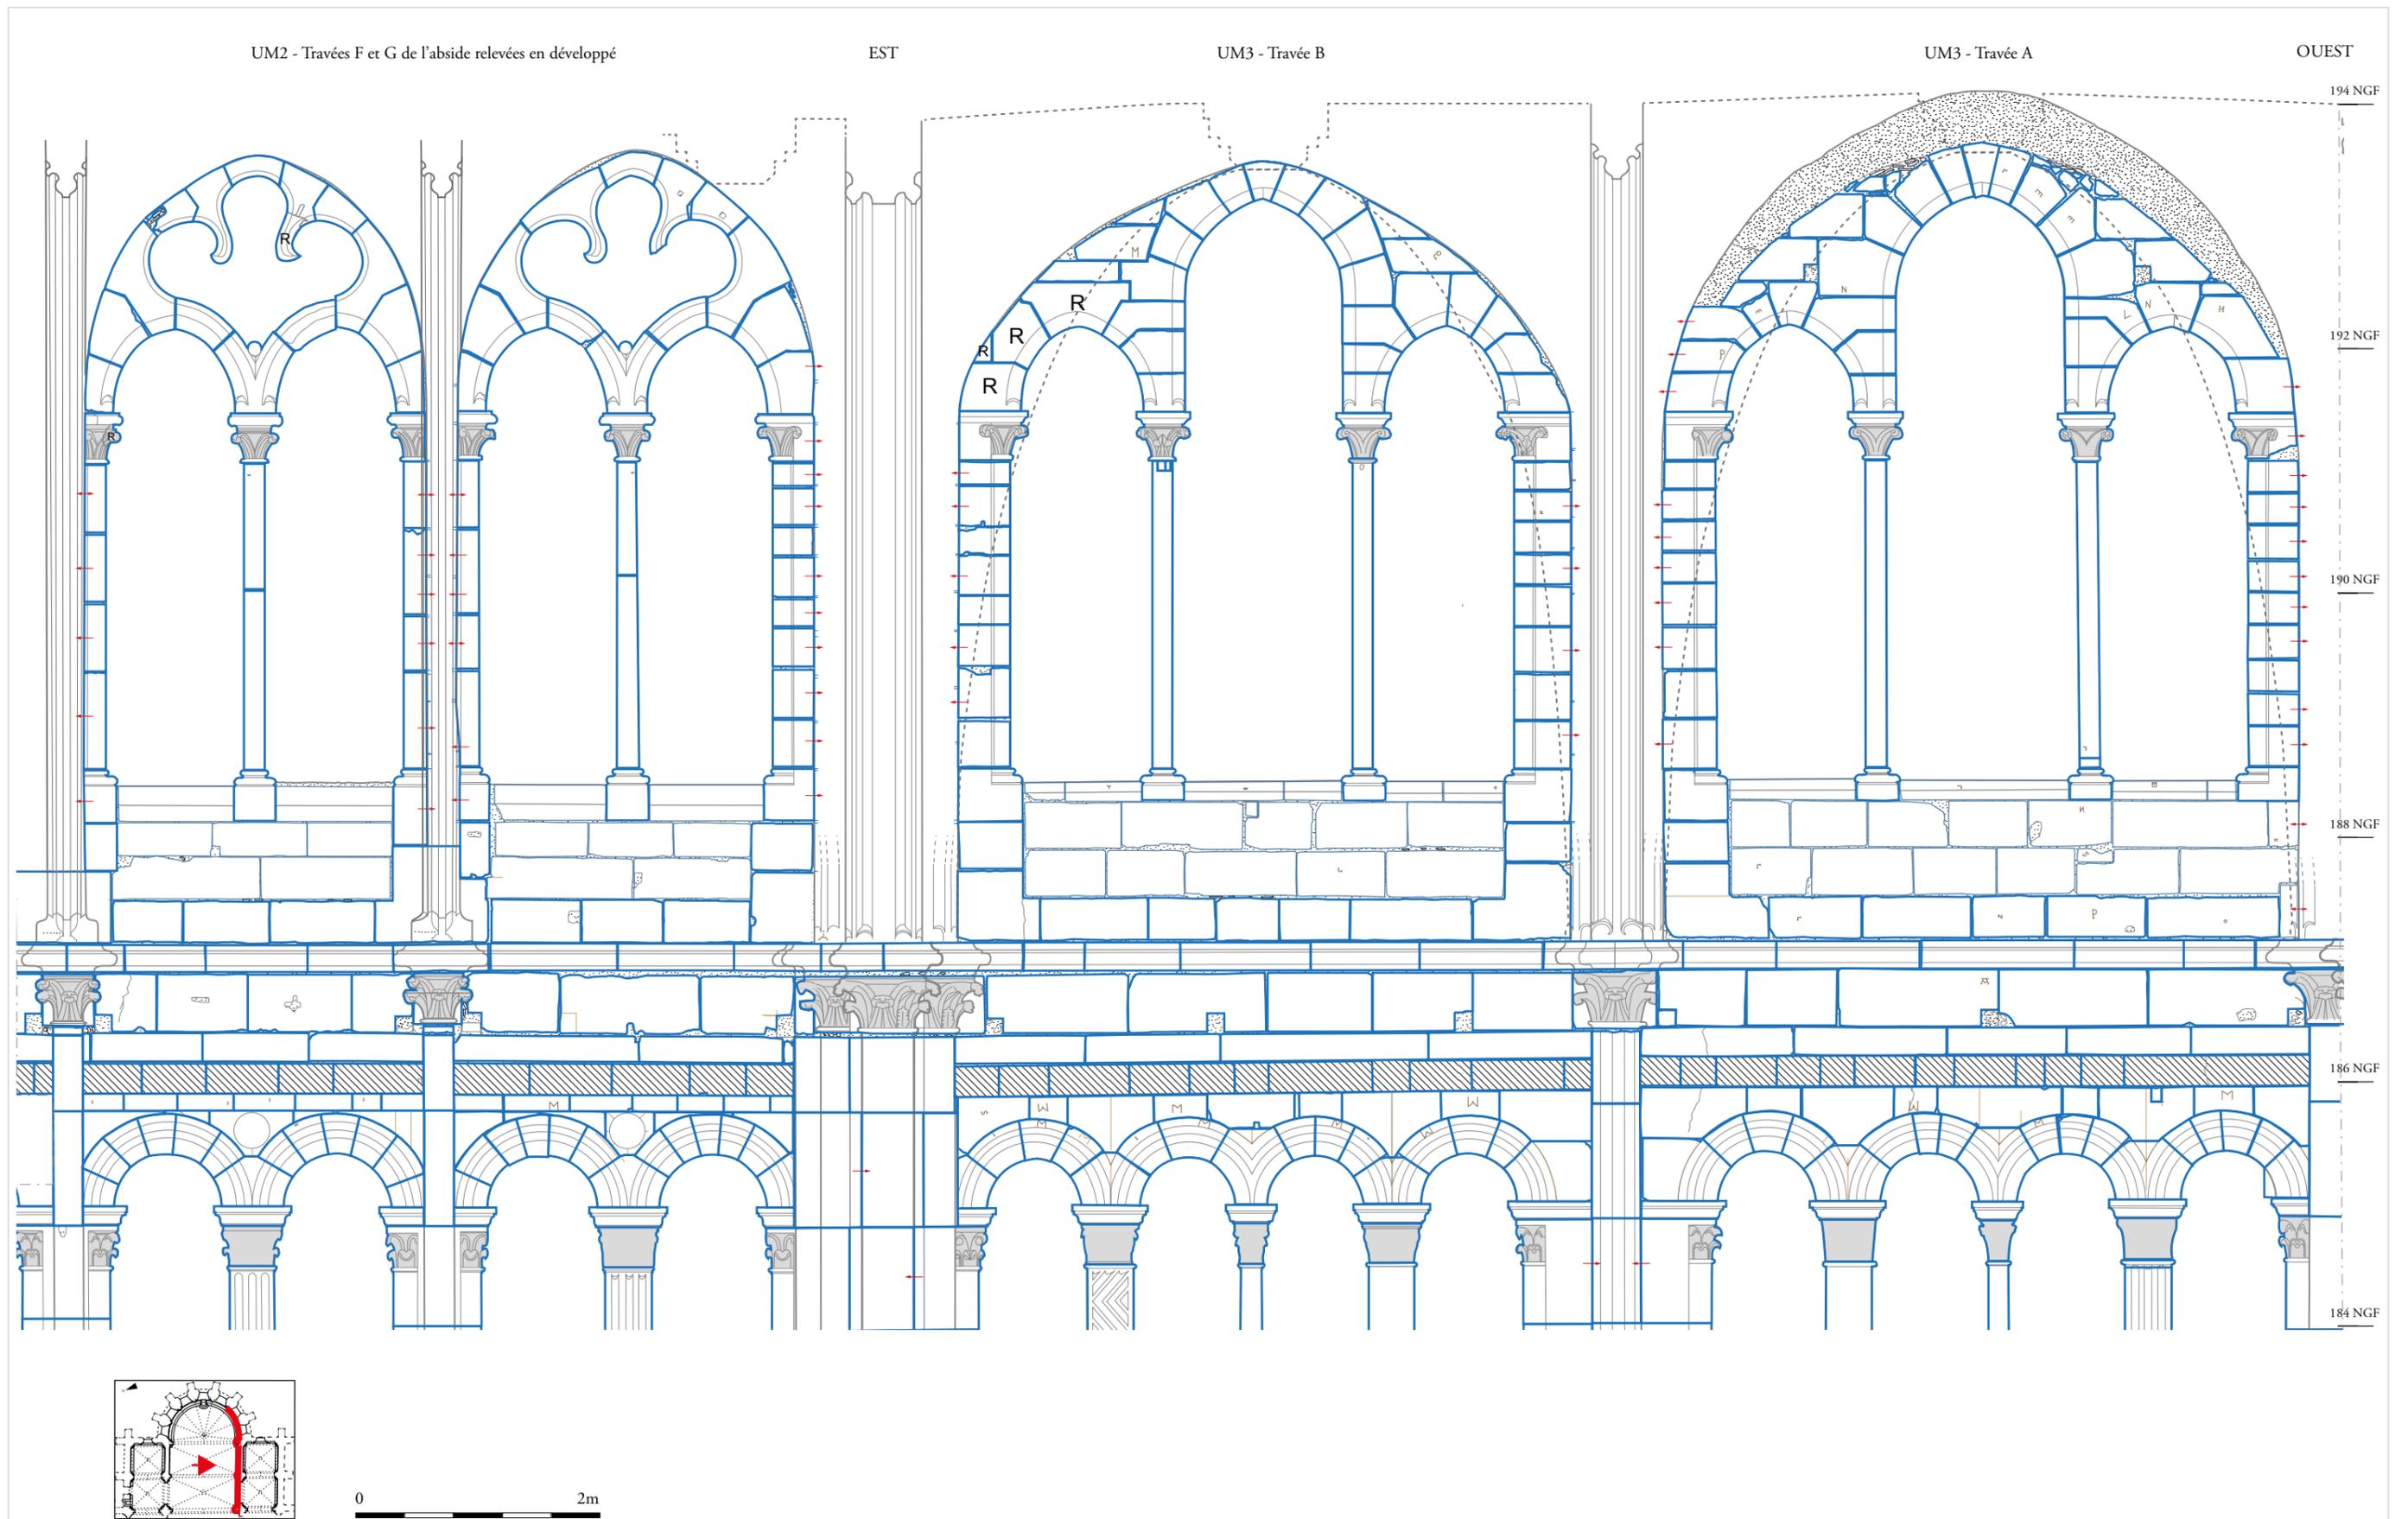
Fig. 223 : Abside, travées F et G (UM 2) et chœur, travées A et B sud (UM 3), clair-étage, principe d'appareillage des blocs - éch. : 1/50. Relevés et DAO : A. Devillechaise, C. Collomb.

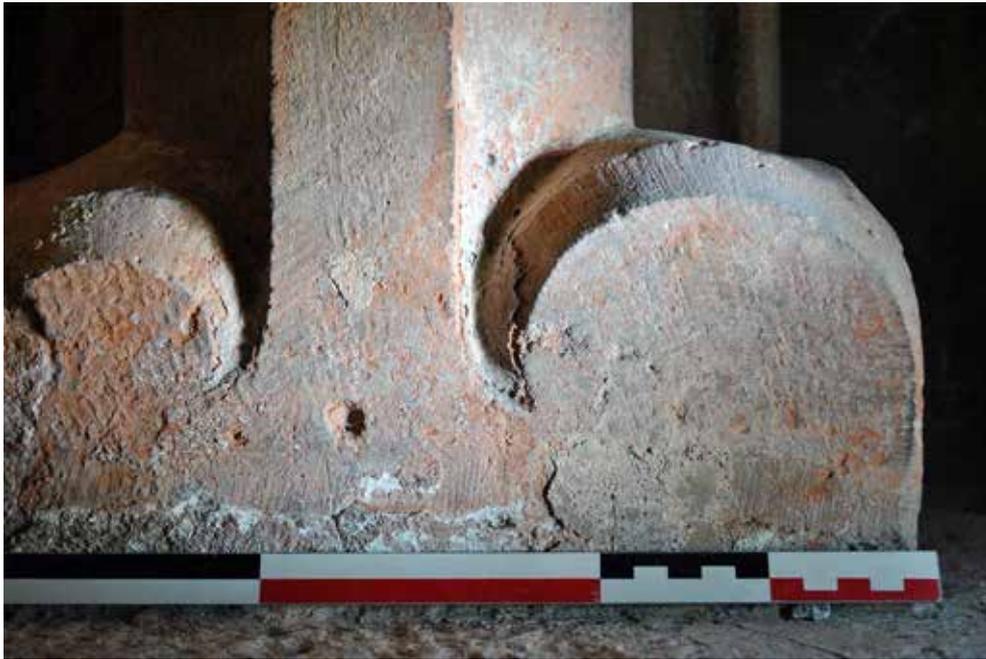
Fig. 224 : Abside, travée A (UM 2), clair-étage, sommier d'ogive UM 2A, numérotation poinçonnée.

- Fig. 224 :** Abside, travée A (UM 2), clair-étage, sommier d'ogive UM 2A, numérotation poinçonnée.
- Fig. 225 :** Abside, travée A (UM 2), clair-étage, sommier d'ogive UM 2A/UM 2B, numérotation poinçonnée.

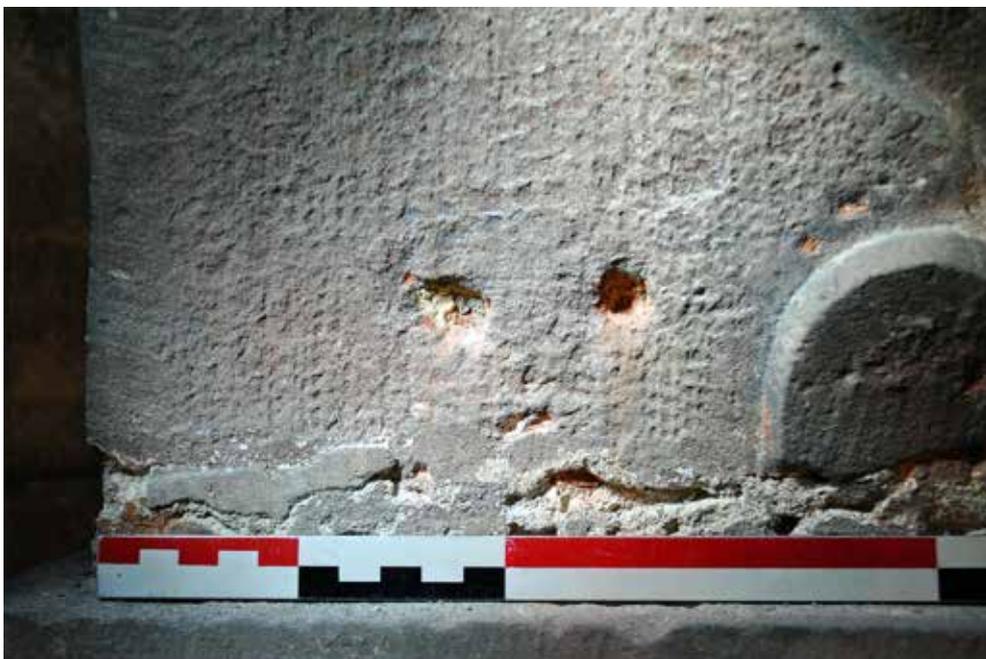
Fig. 225 : Abside, travée A (UM 2), clair-étage, sommier d'ogive UM 2A/UM 2B, numérotation poinçonnée.

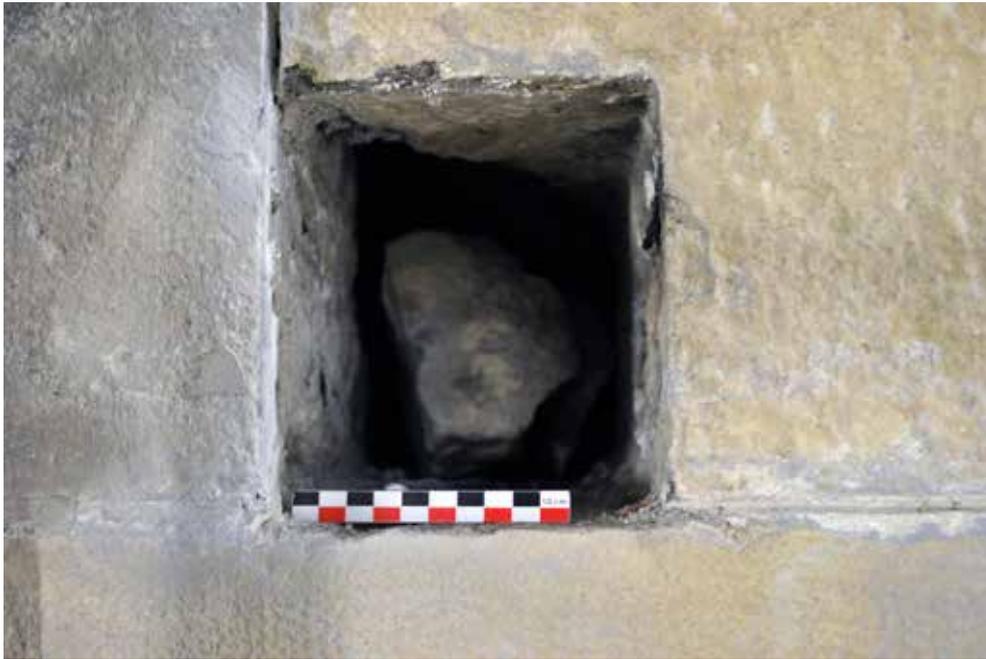
Fig. 228 : Chœur, travée B nord (UM 1), clair-étage, trou de boulin TB1.2.3 après débouchage.

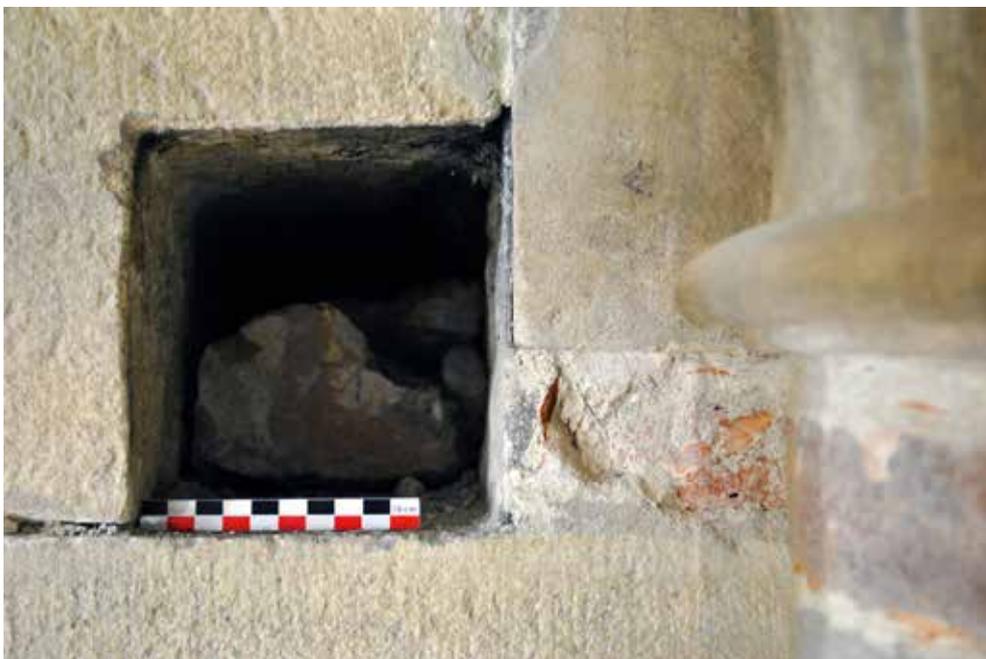
Fig. 229 : Abside, travée C (UM 2), clair-étage, trou de boulin TB2.2.9 après débouchage.

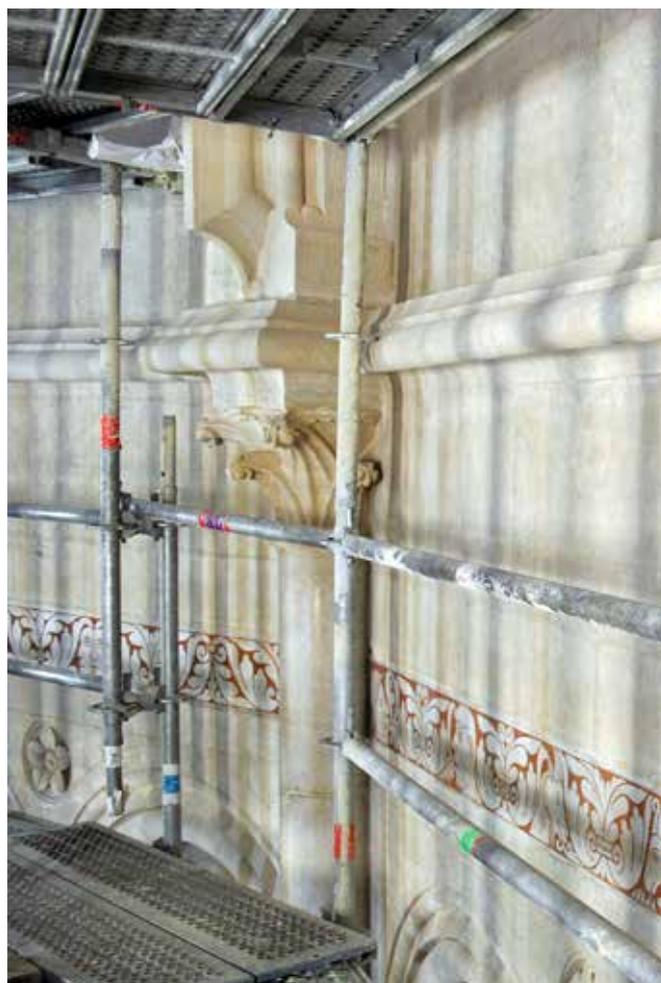
Fig. 232 : Chœur, travée A nord (UM 1), clair-étage, trou de boulin traversant TB1.2.8 après débouchage.
Fig. 233 : Abside, travée D (UM 2), clair-étage, profil coudé du sommier d'ogive UM 2C/UM 2D.

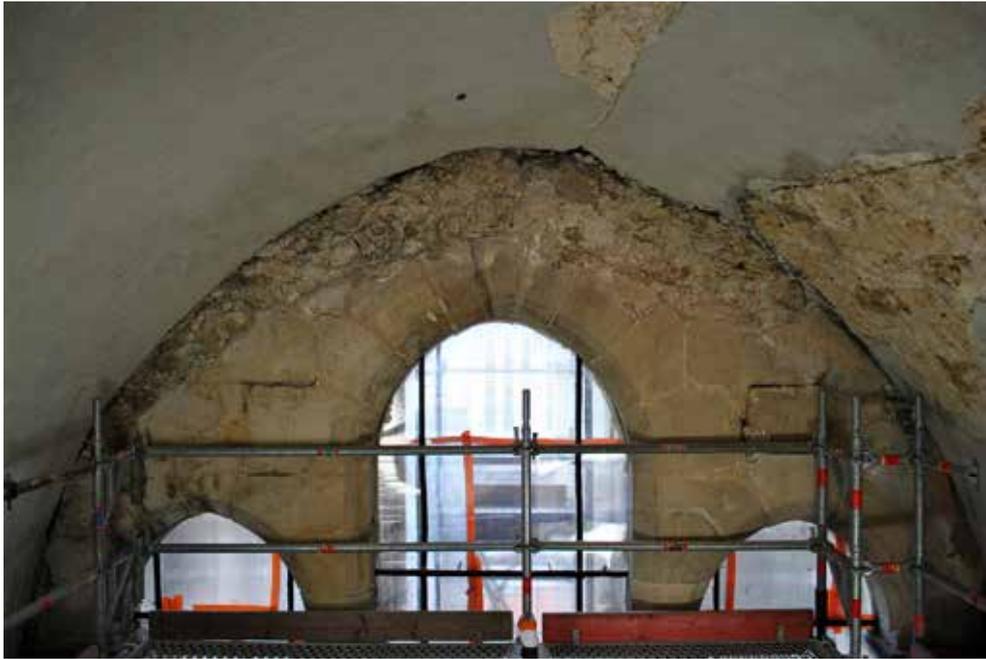
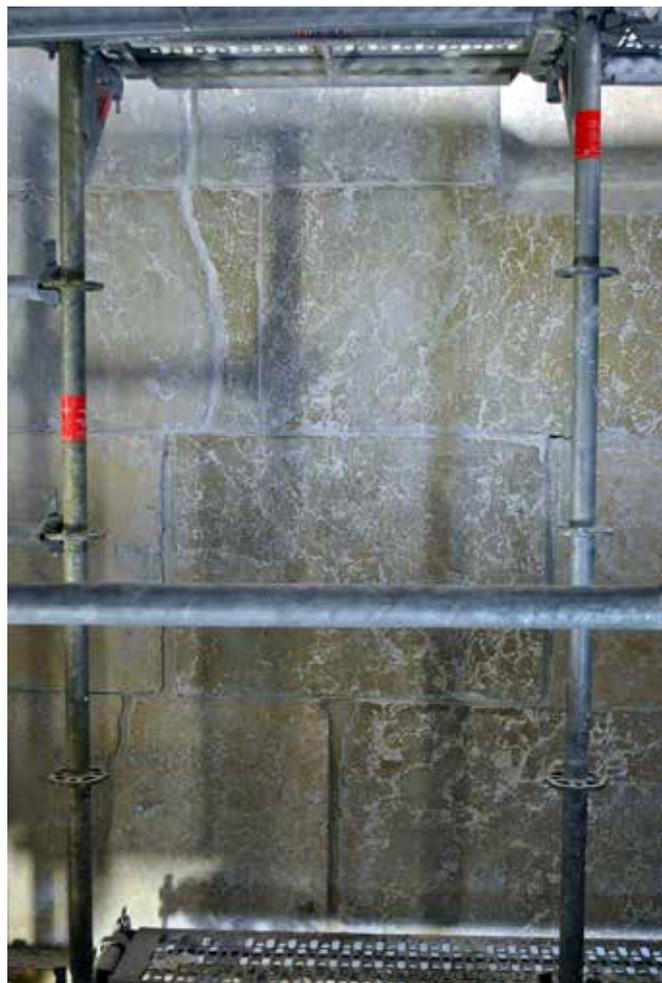
Fig. 236 : Chœur, travée A sud (UM 3), clair-étage, tracé initialement prévu de l'intrados et maçonnerie de surélévation du mur (vue en cours de restauration).

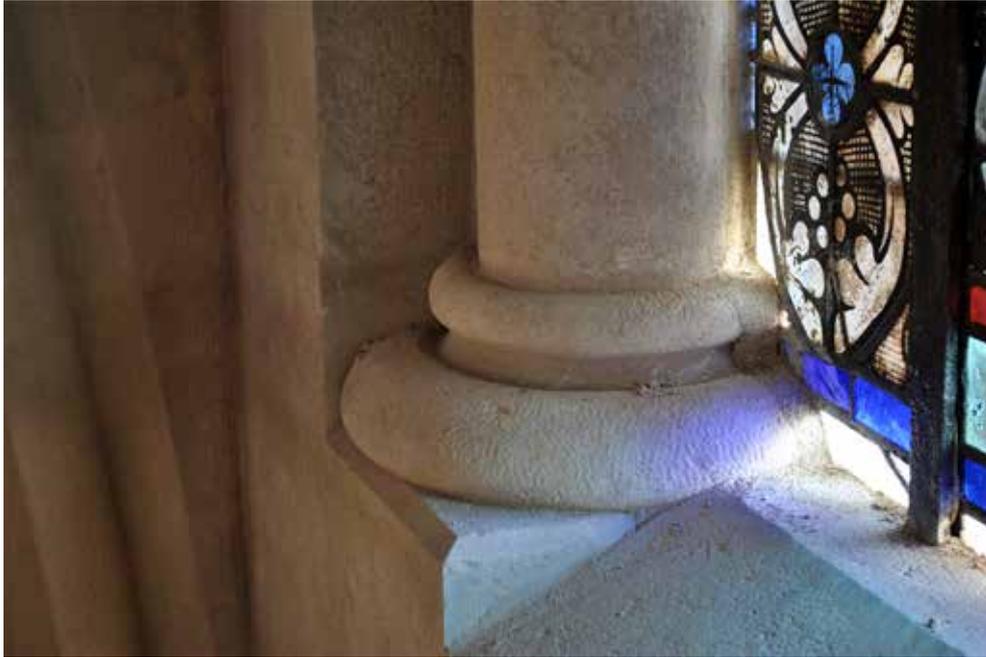
Fig. 242 : Chœur, travée B sud (UM 3), triforium, parement supérieur entre la frise d'incrustation et la corniche de couronnement, épaisseur progressive des joints entre les dernières assises (vue en cours de restauration).
Fig. 243 : Abside, travée A (UM 2), clair-étage, base moulurée de la colonnette centrale des baies (G38a).

orientale du chœur (UC 1.2B et 3.2B) et du piédroit est de la travée occidentale du chœur (UC 1.2A et 3.2A) (**fig. 243 et 244**), et d'autre part les bases (G30a) des colonnettes libres des deux travées de chœur et celles du piédroit ouest du triplet de la travée occidentale (UC 1.2A et 3.2A) (**fig. 245**).

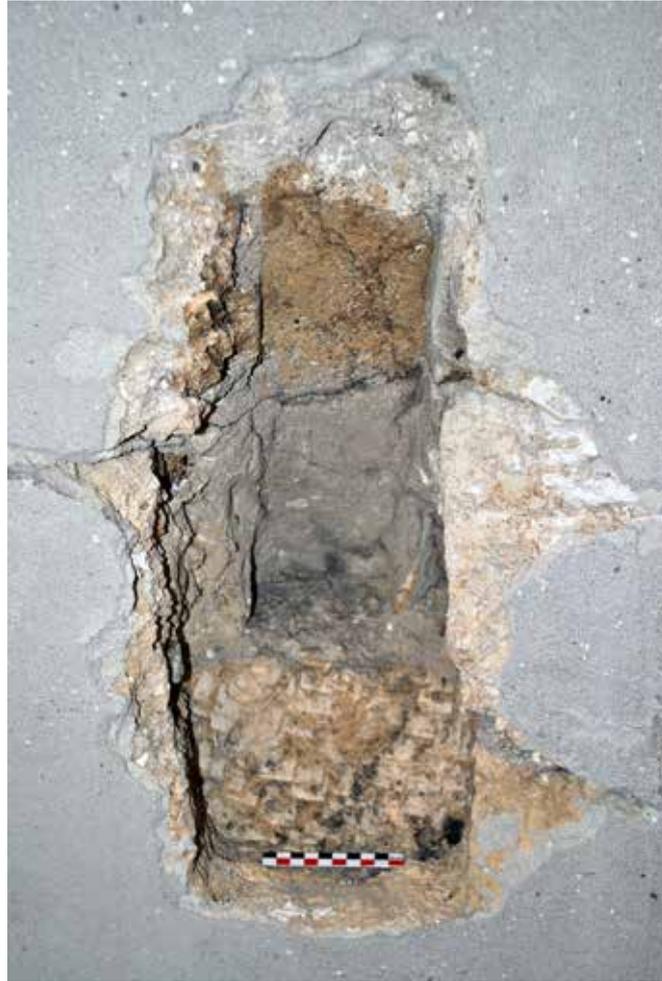
Fig. 247 : Chœur, travée B, quartier de voûte est partie nord, encoche correspondant au système de cintre de la voûte.
Fig. 248 : Abside, vue générale de la liaison entre la clé de voûte et l'arc doubleau de l'abside.

Différents éléments constructifs pourraient indiquer une réfection de l'arc doubleau de l'abside. Cet arc s'avère notamment être le seul du sanctuaire dont les claveaux ne présentent aucune marque lapidaire (**fig. 246**). Entre l'extrados de ces claveaux et la voûte s'intercale par ailleurs une rangée quasi continue d'étroits blocs de calcaire de Lucenay ou de tuf, qui pourraient correspondre à des éléments de calage ayant servi dans le cadre d'une reprise en sous-œuvre. Immédiatement à l'ouest de cet arc, au sommet du quartier oriental de la seconde travée de chœur, apparaissent deux encoches symétriques ménagées dans la voûte en tuf conservant les traces de l'ancrage de bois, et donc vraisemblablement d'un système de cintre (**fig. 247**), qui pourrait avoir été utilisé lors d'une éventuelle reprise en sous-œuvre⁷⁷.

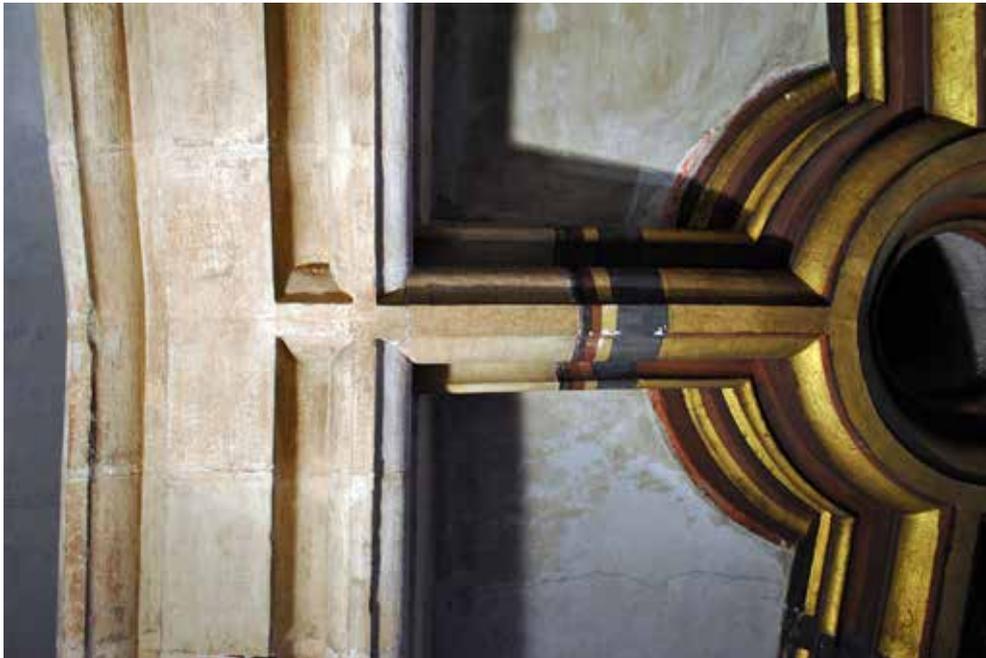
Fig. 248 : Abside, vue générale de la liaison entre la clé de voûte et l'arc doubleau de l'abside.

Cependant, l'aménagement de ces encoches pourrait également être contemporain du montage de la voûte, rien ne permettant d'affirmer qu'il s'agit d'une réfection. De même, les calages entre l'extrados des claveaux et la voûte pourraient appartenir au mode constructif, de semblables dispositifs s'observant dans le transept et dans la nef. L'analyse macroscopique des mortiers n'a en outre permis aucune discrimination entre ces différents éléments et le reste du voûtement. Enfin, l'étroit assemblage de la clef de l'arc avec celle de la voûte de l'abside (**fig. 248 et 249**) suggère que les deux éléments sont contemporains.

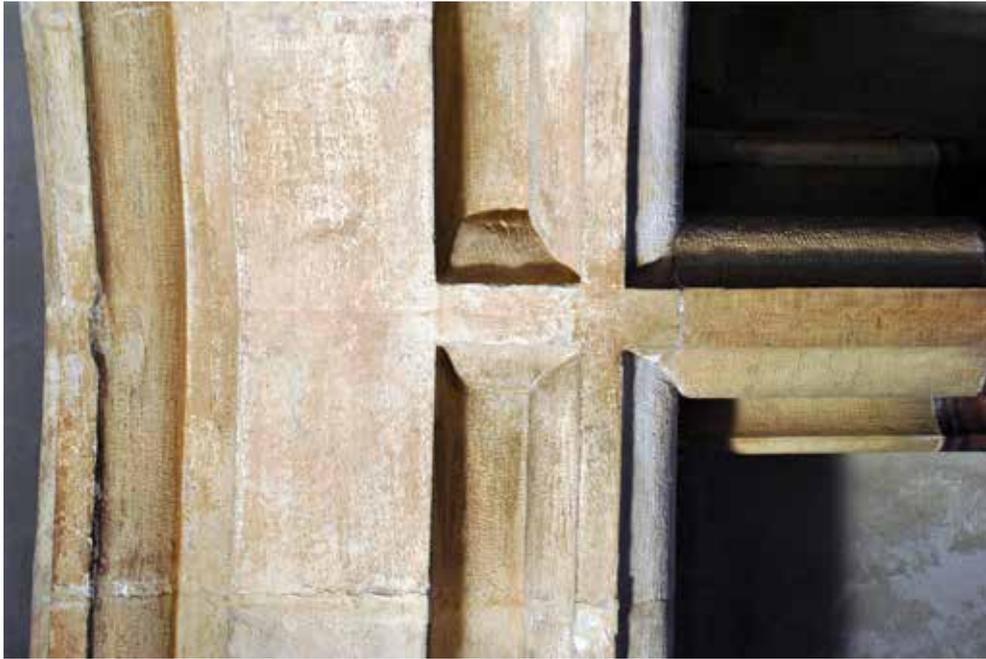
Fig. 249 : Abside, détail de la liaison entre la clé de voûte et l'arc doubleau de l'abside.
