**Région Auvergne-Rhône-Alpes / Département du Rhône
(69). LYON 5e. Cathédrale Saint-Jean-Baptiste.
Élévations intérieures de l'abside, du chœur et de ses
chapelles latérales.**

Rapport final d'opération d'archéologie préventive

LYON 5^e Cathédrale Saint-Jean-Baptiste Élévations intérieures de l'abside, du chœur et de ses chapelles latérales

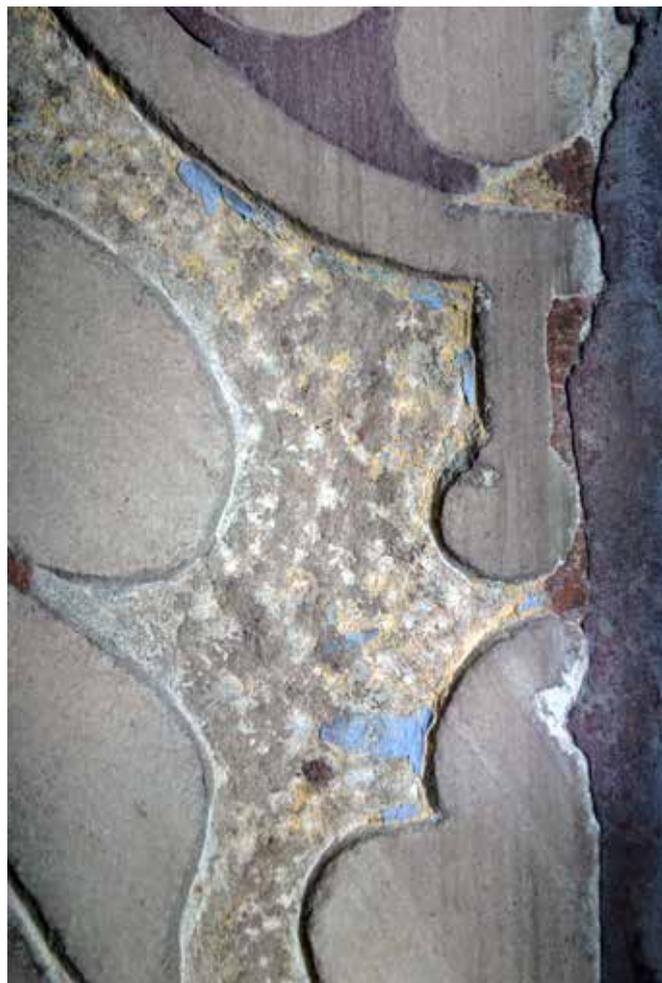
Fig. 250 : Chœur, travée B nord (UM 1), frise inférieure, vestiges de polychromie bleue à l'emplacement du mortier rouge.

Dans l'abside, la frise à décor d'incrustation inférieure a révélé de nombreux vestiges d'une polychromie réalisée à base de bleu de lapis-lazuli et de feuilles d'or⁸¹, appliquée en lieu et place du mortier brun-rouge (**fig. 250 et 251**). En l'absence d'autre élément de chronologie, il serait tentant d'attribuer

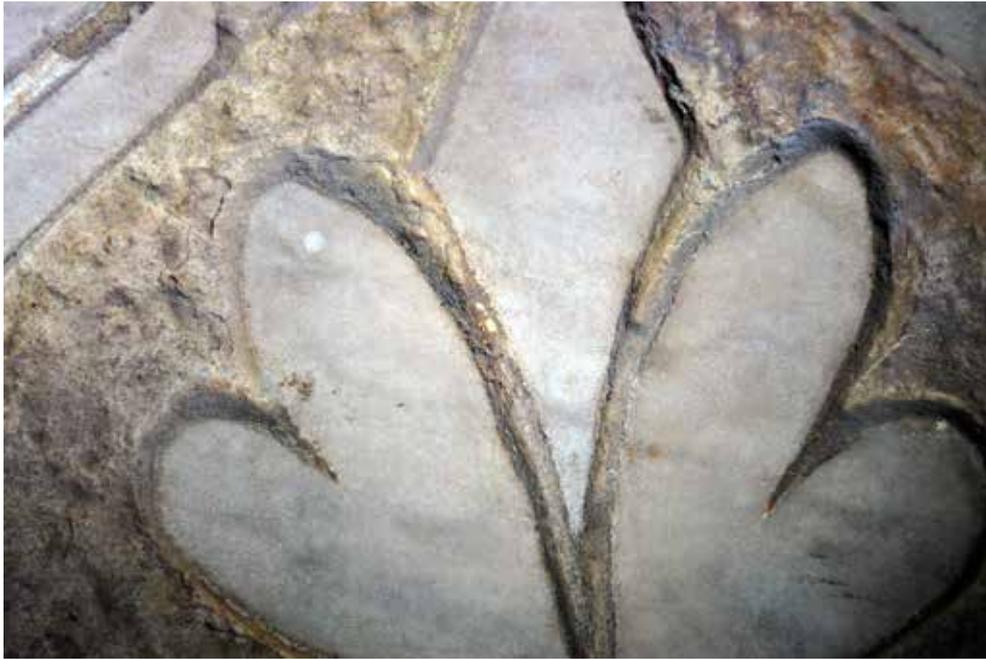
Fig. 251 : Abside, travée A (UM 2), frise inférieure, vestiges de polychromie dorée à l'emplacement du mortier rouge.

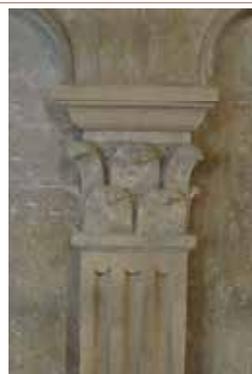
ES 02.044 / Chapiteau**Localisation** Chapelle Notre-Dame > UM05 > Travée A > Banc presbytéral**Registre décoratif** Feuillagé ; A feuilles d'eau**Matériaux** Plâtre**Dimensions** 30x34x9**Comparaison** 02.043

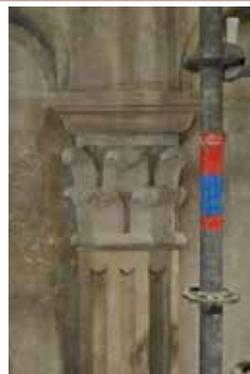
**ES 02.045 / Chapiteau****Localisation** Chapelle Notre-Dame > UM05 > Travée A > Banc presbytéral**Registre décoratif** Feuillagé ; A feuilles d'eau**Matériaux** Plâtre**Dimensions** 30x34x9**Comparaison** 02.043

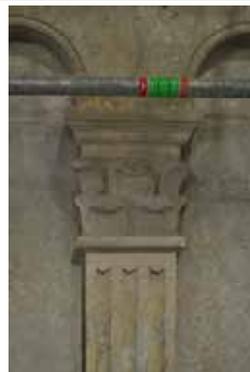
**ES 02.046 / Imposte****Localisation** Chapelle Notre-Dame > UM05 > Travée A > Banc presbytéral**Registre décoratif** Mouluré ; Ornemental**Matériaux** Choin**Dimensions** 10x27x14,5**Comparaison** 02.001**ES 02.047 / Imposte****Localisation** Chapelle Saint-Pierre > UM01 > Travée B > Banc presbytéral**Registre décoratif** Ornemental ; Feuillagé**Matériaux** Marbre ; Mortier d'incrustation**Dimensions** 9,5x18x12**Comparaison** 02.005

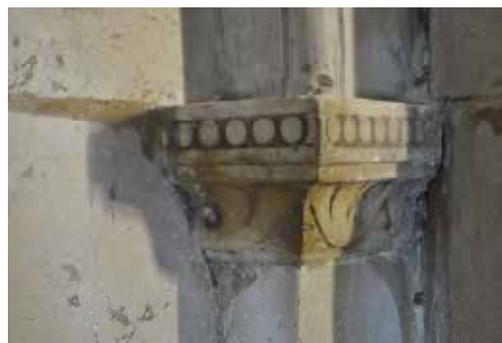
**ES 02.048 / Chapiteau****Localisation** Chapelle Saint-Pierre > UM01 > Travée B > Banc presbytéral**Registre décoratif** Feuillagé ; A feuilles d'eau**Matériaux** Calcaire**Dimensions** 28,8x33,6x7**Comparaison** 02.002

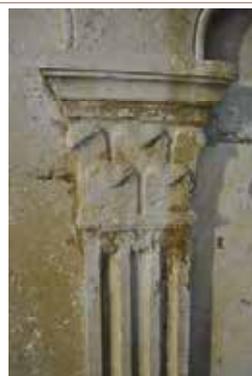
ES 02.054 / Chapiteau**Localisation** Chapelle Saint-Pierre > UM07 > Travée B > Banc presbytéral**Registre décoratif** Feuillagé ; A feuilles d'eau**Matériaux** Marbre**Dimensions** 29x35x8,5**Comparaison** 02.002

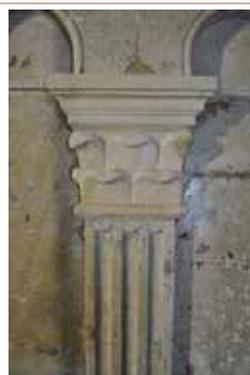
**ES 02.055 / Chapiteau****Localisation** Chapelle Saint-Pierre > UM07 > Travée B > Banc presbytéral**Registre décoratif** Feuillagé ; A feuilles d'eau**Matériaux** Choin**Dimensions** 28x34,5x8**Comparaison** 02.002

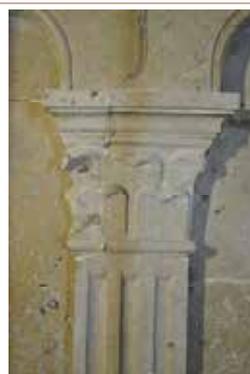
**ES 02.056 / Imposte****Localisation** Chapelle Saint-Pierre > UM07 > Travée B > Banc presbytéral**Registre décoratif** Mouluré ; Ornemental**Matériaux** Marbre**Dimensions** 10x27x14,5**Comparaison** 02.001

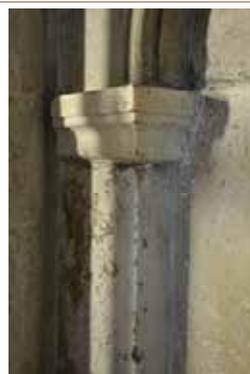
**ES 02.057 / Imposte****Localisation** Chapelle Saint-Pierre > UM07 > Travée A > Banc presbytéral**Registre décoratif** Mouluré ; Ornemental**Matériaux** Marbre**Dimensions** 10x27x14,5**Comparaison** 02.001**ES 02.058 / Chapiteau****Localisation** Chapelle Saint-Pierre > UM07 > Travée A > Banc presbytéral**Registre décoratif** Feuillagé ; A feuilles d'eau**Matériaux** Choin**Dimensions** 28x38x10**Comparaison** 02.002

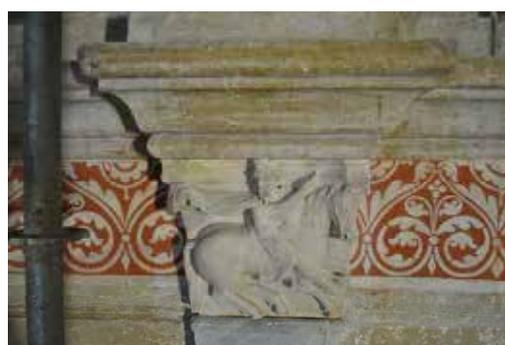
ES 03.003 / Chapiteau**Localisation** Abside > UM02 > Travée C > Banc presbytéral**Registre décoratif** Historié**Matériaux** Marbre**Dimensions** 33,5x35,5x10**Comparaison**

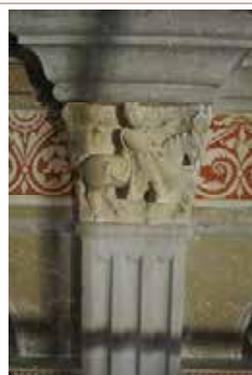
**ES 03.004 / Chapiteau****Localisation** Abside > UM02 > Travée D > Banc presbytéral**Registre décoratif** Historié**Matériaux** Marbre**Dimensions** 34x32x9,5**Comparaison**

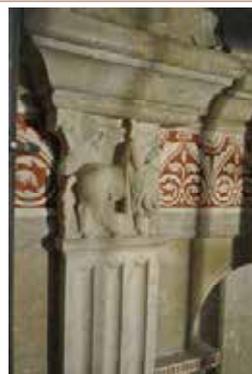
**ES 03.005 / Chapiteau****Localisation** Abside > UM02 > Travée E > Banc presbytéral**Registre décoratif** Historié**Matériaux** Marbre**Dimensions** 34x35,5x9,5**Comparaison**

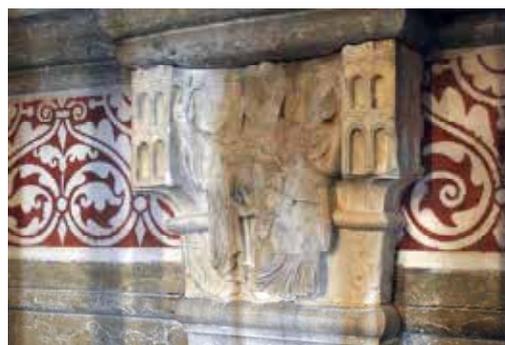
**ES 03.006 / Chapiteau****Localisation** Abside > UM02 > Travée F > Banc presbytéral**Registre décoratif** Historié**Matériaux** Marbre**Dimensions** 32,5x36x10**Comparaison**

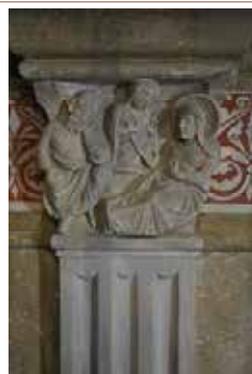
**ES 03.007 / Chapiteau****Localisation** Abside > UM02 > Travée G > Banc presbytéral**Registre décoratif** Historié**Matériaux** Marbre**Dimensions** 34,5x35x5 à 10**Comparaison**

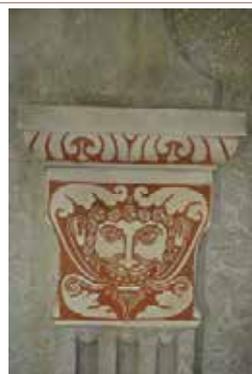
ES 04.003a / Chapiteau - corbeille**Localisation** Choeur > UM01 > Travée B > Lancettes**Registre décoratif** Feuillagé**Matériaux** Marbre ; Mortier d'incrustation**Dimensions** 32,4x32,4x4,5**Comparaison**

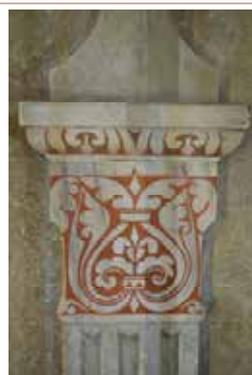
**ES 04.003b / Chapiteau - tailloir****Localisation** Choeur > UM01 > Travée B > Lancettes**Registre décoratif** Ornemental**Matériaux** Marbre ; Mortier d'incrustation**Dimensions** 10x41,8x10**Comparaison** 04.002b

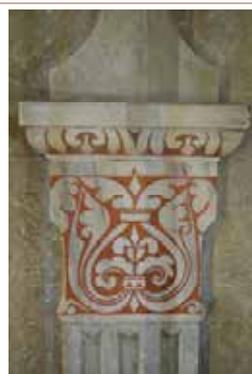
**ES 04.004a / Chapiteau - corbeille****Localisation** Choeur > UM01 > Travée B > Lancettes**Registre décoratif** Figuré**Matériaux** Marbre ; Mortier d'incrustation**Dimensions** 32,2x32,2x4,5**Comparaison**

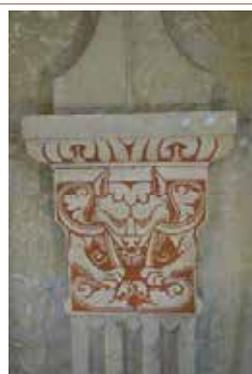
**ES 04.004b / Chapiteau - tailloir****Localisation** Choeur > UM01 > Travée B > Lancettes**Registre décoratif** Ornemental**Matériaux** Marbre ; Mortier d'incrustation**Dimensions** 10,5x42,5x9,5**Comparaison** 04.002b

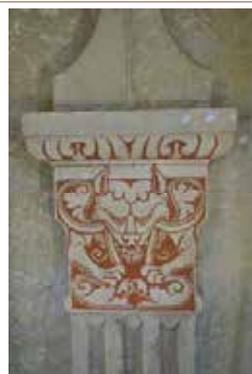
**ES 04.005a / Chapiteau - corbeille****Localisation** Choeur > UM01 > Travée B > Lancettes**Registre décoratif** Figuré**Matériaux** Marbre ; Mortier d'incrustation**Dimensions** 32,2x28x4,5**Comparaison**

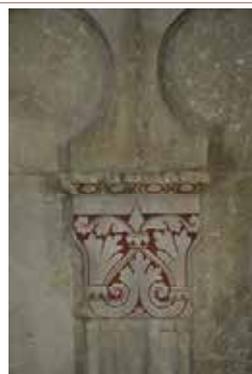
ES 04.008a / Chapiteau - corbeille**Localisation** Choeur > UM03 > Travée B > Lancettes**Registre décoratif** Figuré**Matériaux** Marbre ; Mortier d'incrustation**Dimensions** 32,3x31,9x4,5**Comparaison** 04.006a

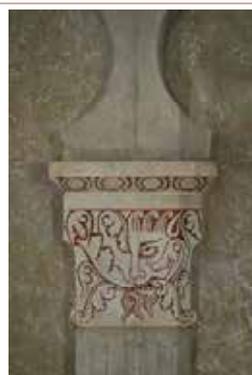
**ES 04.008b / Chapiteau - tailloir****Localisation** Choeur > UM03 > Travée B > Lancettes**Registre décoratif** Ornemental**Matériaux** Marbre ; Mortier d'incrustation**Dimensions** 6,5x37,3x8**Comparaison** 04.006b

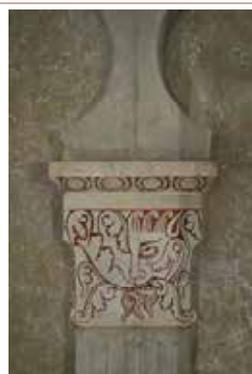
**ES 04.009a / Chapiteau - corbeille****Localisation** Choeur > UM03 > Travée B > Lancettes**Registre décoratif** Feuillagé**Matériaux** Marbre ; Mortier d'incrustation**Dimensions** 32,3x32x4,5**Comparaison** 04.007a

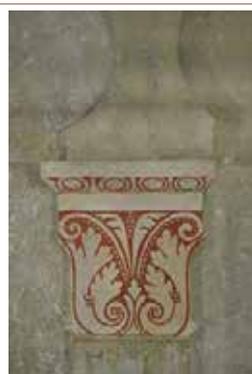
**ES 04.009b / Chapiteau - tailloir****Localisation** Choeur > UM03 > Travée B > Lancettes**Registre décoratif** Ornemental**Matériaux** Marbre ; Mortier d'incrustation**Dimensions** 6,5x37x8**Comparaison** 04.006b

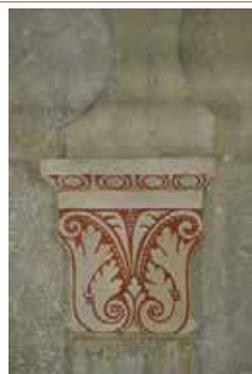
**ES 04.010a / Chapiteau - corbeille****Localisation** Choeur > UM03 > Travée B > Lancettes**Registre décoratif** Figuré**Matériaux** Marbre ; Mortier d'incrustation**Dimensions** 32x26,5x4,5**Comparaison** 04.006a

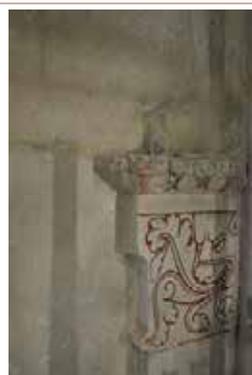
ES 04.010b / Chapiteau - tailloir

Localisation Chœur > UM03 > Travée B > Lancettes

Dimensions 6,5x31x6,5

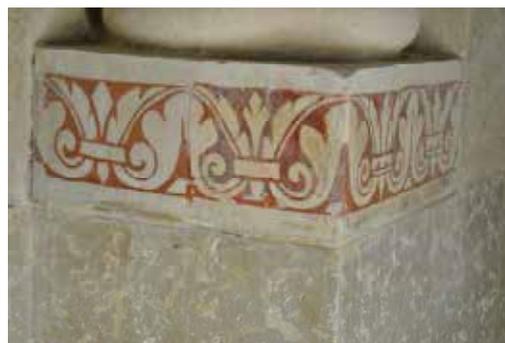
ES 04.015 / Dé**Localisation** Chapelle Saint-Pierre > UM07 > Travée B > Lancettes**Registre décoratif** Feuillagé**Matériaux** Marbre ; Mortier d'incrustation**Dimensions** 13,5x29,5x30**Comparaison**

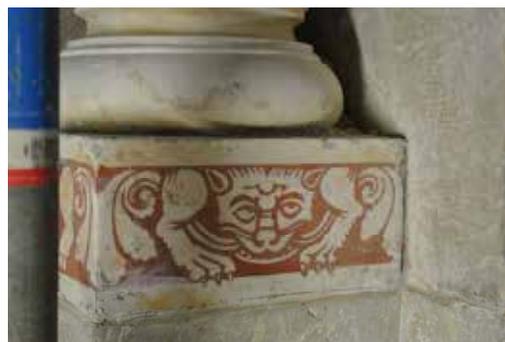
**ES 04.016 / Dé****Localisation** Chapelle Saint-Pierre > UM07 > Travée B > Lancettes**Registre décoratif** Figuré**Matériaux** Marbre ; Mortier d'incrustation**Dimensions** 13,8x30x30**Comparaison**

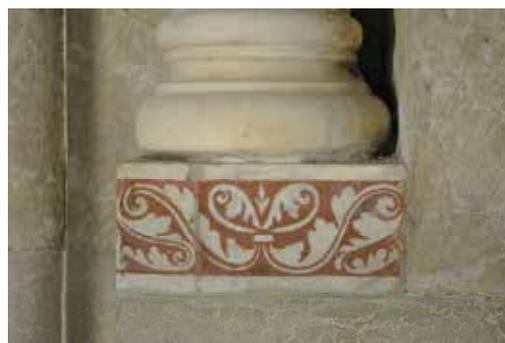
**ES 04.017 / Dé****Localisation** Chapelle Saint-Pierre > UM07 > Travée A > Lancettes**Registre décoratif** Feuillagé**Matériaux** Marbre ; Mortier d'incrustation**Dimensions** 13,5x30x30**Comparaison** 04.018

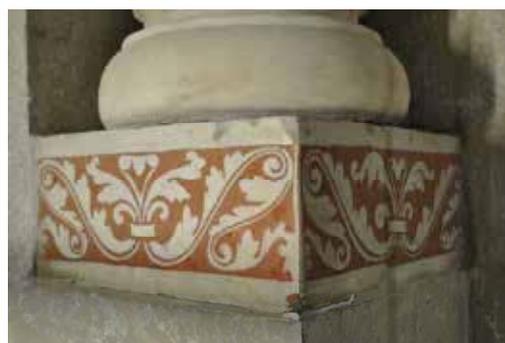
**ES 04.018 / Dé****Localisation** Chapelle Saint-Pierre > UM07 > Travée A > Lancettes**Registre décoratif** Feuillagé**Matériaux** Marbre ; Mortier d'incrustation**Dimensions** 14x30,5x30**Comparaison** 04.017

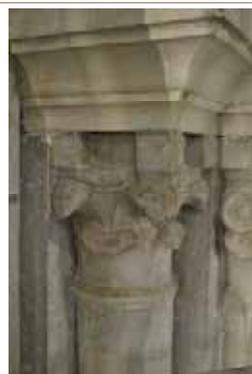
**ES 05.001 / Chapiteau****Localisation** Choeur > UM01 > Travée A > Lancettes**Registre décoratif** Feuillagé ; A feuilles d'eau**Matériaux** Choin**Dimensions** 38x27x27**Comparaison** 05.004

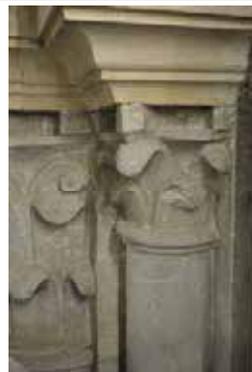
**ES 05.008 / Chapiteau****Localisation** Choeur > UM03 > Travée A > Lancettes**Registre décoratif** Feuillagé ; A feuilles d'eau**Matériaux** Choin**Dimensions** 34,5x26x27,5**Comparaison** 05.001

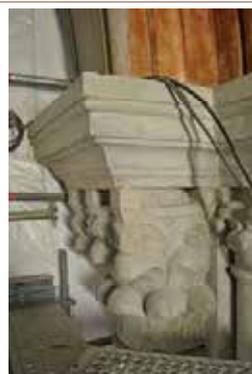
**ES 05.009 / Chapiteau****Localisation** Chapelle Notre-Dame > UM03 > Travée A > Lancettes**Registre décoratif** Feuillagé**Matériaux** Choin**Dimensions** 72x63,5x43**Comparaison** 05.002

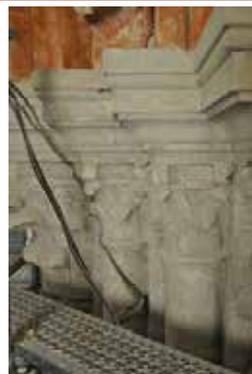
**ES 05.010 / Chapiteau****Localisation** Chapelle Notre-Dame > UM03 > Travée A > Lancettes**Registre décoratif** Feuillagé ; A feuilles d'eau**Matériaux** Choin**Dimensions** 38x26x27**Comparaison** 05.001

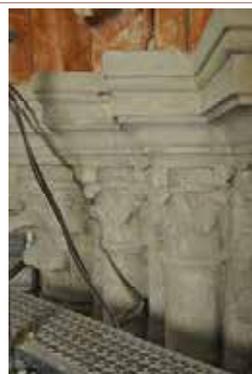
**ES 05.011 / Chapiteau****Localisation** Chapelle Notre-Dame > UM03 > Travée A > Lancettes**Registre décoratif** Feuillagé ; A feuilles d'eau**Matériaux** Choin**Dimensions** 38x28x27**Comparaison** 05.001

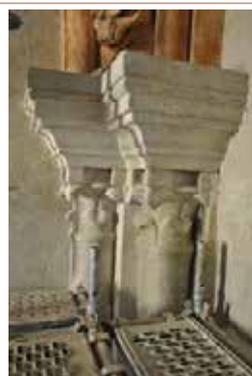
**ES 05.018 / Chapiteau****Localisation** Chapelle Notre-Dame > UM03 > Travée B > Lancettes**Registre décoratif** Feuillagé ; A feuilles d'eau**Matériaux** Choin**Dimensions** 36x27x26**Comparaison** 05.001

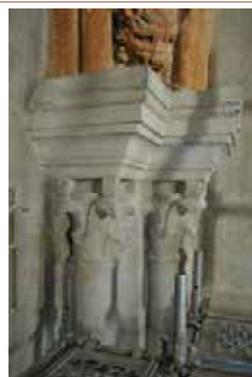
**ES 05.019 / Chapiteau****Localisation** Chapelle Notre-Dame > UM05 > Travée B > Lancettes**Registre décoratif** Feuillagé ; A feuilles d'eau**Matériaux** Choin**Dimensions** 39x27x27**Comparaison** 05.001

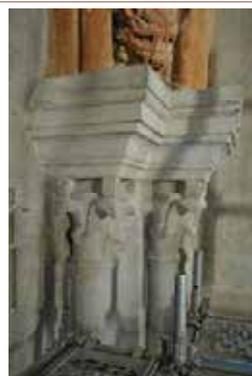
**ES 05.020 / Chapiteau****Localisation** Chapelle Notre-Dame > UM05 > Travée B > Lancettes**Registre décoratif** Feuillagé ; A feuilles d'eau**Matériaux** Choin**Dimensions** 39x27x26,5**Comparaison** 05.001

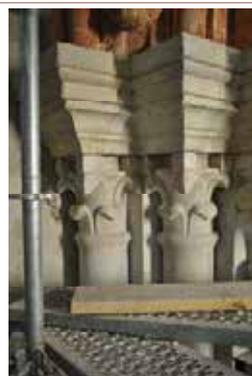
**ES 05.021 / Chapiteau****Localisation** Chapelle Notre-Dame > UM05 > Travée B > Lancettes**Registre décoratif** Feuillagé ; A feuilles d'eau**Matériaux** Choin**Dimensions** 40x28x27,5**Comparaison** 05.001

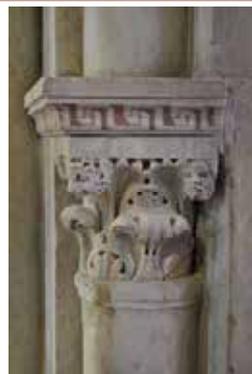
ES 06.005b / Chapiteau - tailloir

Localisation Abside > UM02 > Travée C > Lancettes

Dimensions 8,5x40x26

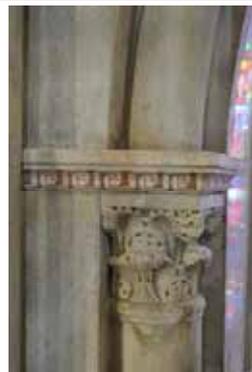
ES 06.006a / Chapiteau - corbeille

Localisation Abside > UM02 > Travée C > Lancettes

Dimensions 23,5x19,5x22,5

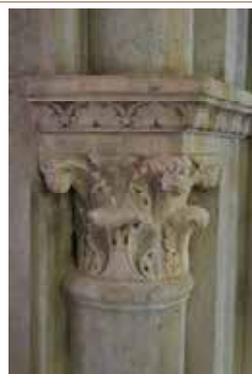
ES 06.006b / Chapiteau - tailloir

Localisation Abside > UM02 > Travée C > Lancettes

Dimensions 8,5x39,5x26

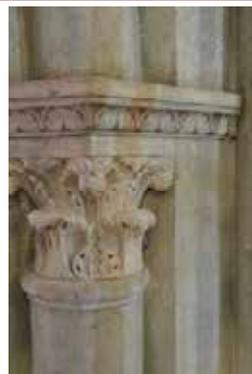
ES 06.007a / Chapiteau - corbeille

Localisation Abside > UM02 > Travée D > Lancettes

Dimensions 22,5x19,5x23

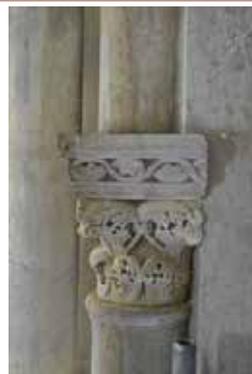
ES 06.007b / Chapiteau - tailloir**Localisation** Abside > UM02 > Travée D > Lancettes**Registre décoratif** Feuillagé**Matériaux** Marbre ; Mortier d'incrustation**Dimensions** 8,5x40x26,5**Comparaison**

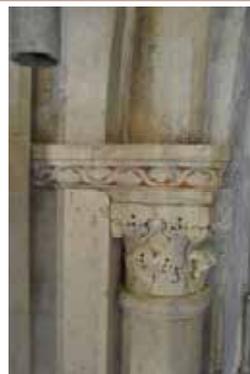
**ES 06.008a / Chapiteau - corbeille****Localisation** Abside > UM02 > Travée D > Lancettes**Registre décoratif** Feuillagé**Matériaux** Marbre**Dimensions** 23,5x19,5x23**Comparaison**

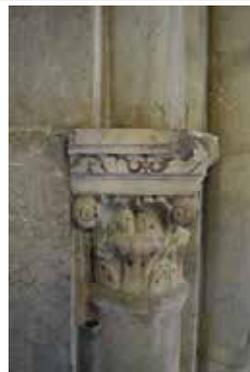
**ES 06.008b / Chapiteau - tailloir****Localisation** Abside > UM02 > Travée D > Lancettes**Registre décoratif** Feuillagé**Matériaux** Marbre ; Mortier d'incrustation**Dimensions** 8,5x39x26**Comparaison**

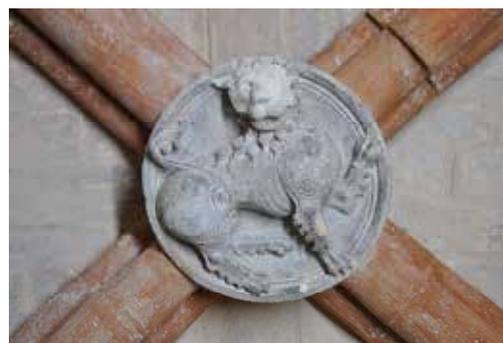
**ES 07.001 / Clé de voûte****Localisation** Chapelle Notre-Dame > > Travée A > Lancettes**Registre décoratif** Figuré**Matériaux** Calcaire**Dimensions** 37x53x53**Comparaison**

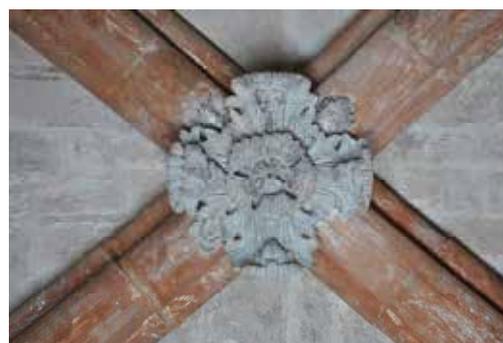
**ES 07.002 / Clé de voûte****Localisation** Chapelle Notre-Dame > > Travée B > Lancettes**Registre décoratif** Figuré ; Feuillagé**Matériaux** Calcaire**Dimensions** 39x42x42**Comparaison**

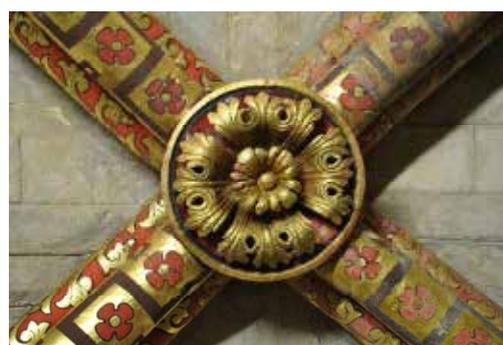
**ES 07.003 / Clé de voûte****Localisation** Chapelle Saint-Pierre > > Travée A > Lancettes**Registre décoratif** Feuillagé ; Ornemental**Matériaux** Calcaire**Dimensions** 34x42x42**Comparaison**

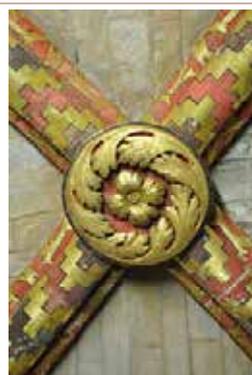
ES 07.004 / Clé de voûte

Localisation Chapelle Saint-Pierre > > Travée B > Lancettes

Dimensions 34x42x42

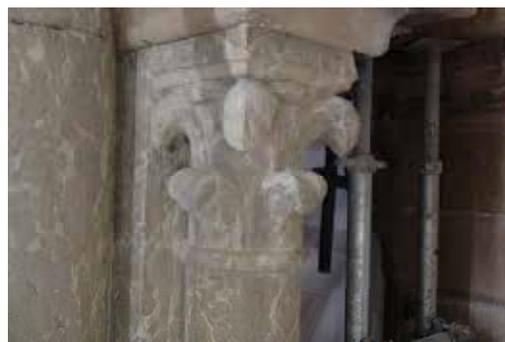
ES 08.002 / Chapiteau

Localisation Chœur > UM01 > Travée A > Triforium

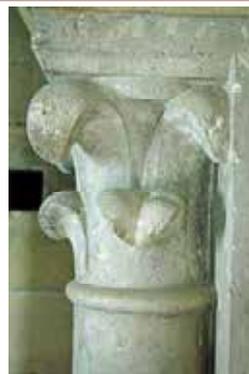
ES 08.005 / Chapiteau**Localisation** Choeur > UM01 > Travée A > Triforium**Registre décoratif** Feuillagé ; A feuilles d'eau**Matériaux** Choin**Dimensions** 36x24x28**Comparaison** 08.001

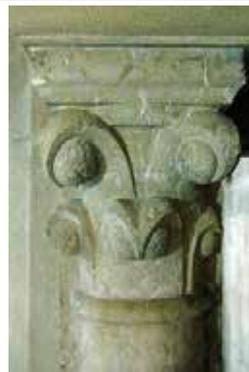
**ES 08.006 / Chapiteau****Localisation** Choeur > UM01 > Travée B > Triforium**Registre décoratif** Feuillagé**Matériaux** Choin**Dimensions** 36x25x28**Comparaison**

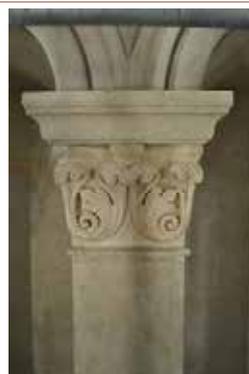
**ES 08.007 / Chapiteau****Localisation** Choeur > UM01 > Travée B > Triforium**Registre décoratif** Feuillagé**Matériaux** Calcaire**Dimensions** 33,5x48x27**Comparaison** 08.035

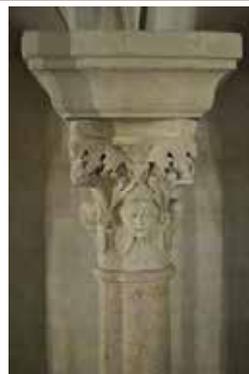
**ES 08.008 / Chapiteau****Localisation** Choeur > UM01 > Travée B > Triforium**Registre décoratif** Figuré ; Feuillagé**Matériaux** Calcaire**Dimensions** 33x27x27**Comparaison** 08.034

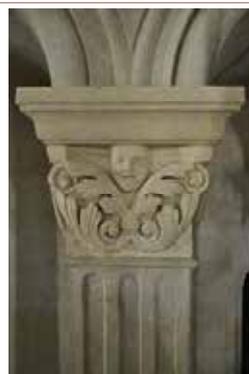
**ES 08.009 / Chapiteau****Localisation** Choeur > UM01 > Travée B > Triforium**Registre décoratif** Figuré ; Feuillagé**Matériaux** Calcaire**Dimensions** 34x48x27,5**Comparaison** 08.033

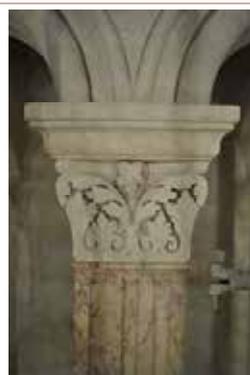
ES 08.015 / Chapiteau**Localisation** Abside > UM02 > Travée B > Triforium**Registre décoratif** Feuillagé**Matériaux** Calcaire**Dimensions** 34x48x27,5**Comparaison**

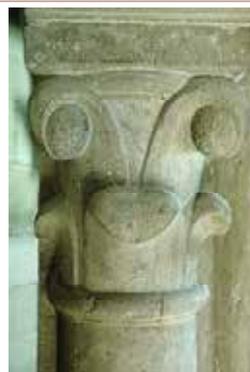
**ES 08.016 / Chapiteau****Localisation** Abside > UM02 > Travée B > Triforium**Registre décoratif** Feuillagé**Matériaux** Choin**Dimensions** 37x23,5x27,5**Comparaison**

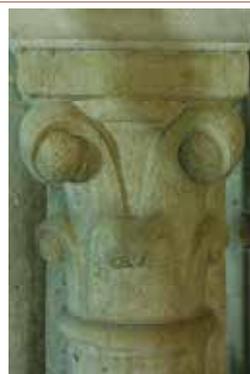
**ES 08.017 / Chapiteau****Localisation** Abside > UM02 > Travée C > Triforium**Registre décoratif** Feuillagé**Matériaux** Choin**Dimensions** 36x23x27**Comparaison** 08.006

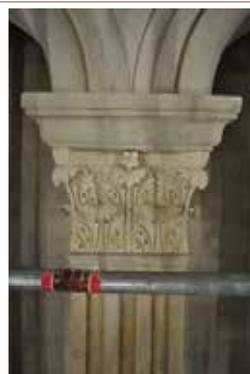
**ES 08.018 / Chapiteau****Localisation** Abside > UM02 > Travée C > Triforium**Registre décoratif** Corinthien ; Feuillagé**Matériaux** Calcaire**Dimensions** 34x48x27**Comparaison**

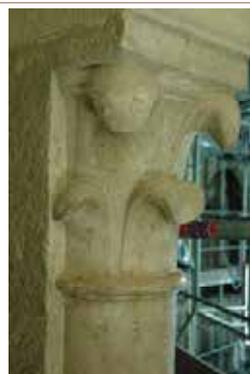
**ES 08.019 / Chapiteau****Localisation** Abside > UM02 > Travée C > Triforium**Registre décoratif** Feuillagé ; A feuilles d'eau**Matériaux** Choin**Dimensions** 37x24x28**Comparaison** 08.001

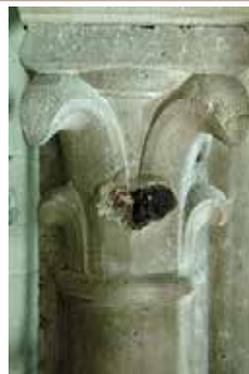
ES 08.025 / Chapiteau**Localisation** Abside > UM02 > Travée E > Triforium**Registre décoratif** Feuillagé ; A feuilles d'eau**Matériaux** Choin**Dimensions** 37x24,5x29,5**Comparaison** 08.001

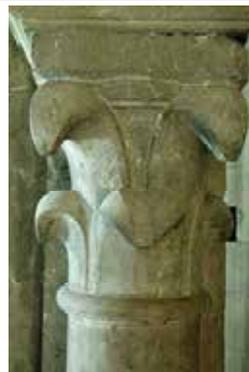
**ES 08.026 / Chapiteau****Localisation** Abside > UM02 > Travée F > Triforium**Registre décoratif** Feuillagé ; A feuilles d'eau**Matériaux** Choin**Dimensions** 37x23,5x27**Comparaison** 08.001

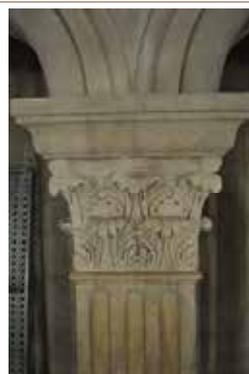
**ES 08.027 / Chapiteau****Localisation** Abside > UM02 > Travée F > Triforium**Registre décoratif** Feuillagé**Matériaux** Calcaire**Dimensions** 33,5x47,5x27**Comparaison**

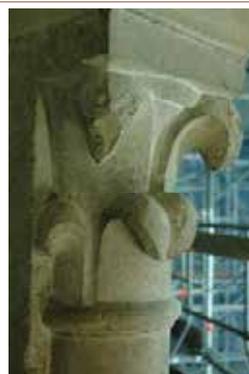
**ES 08.028 / Chapiteau****Localisation** Abside > UM02 > Travée F > Triforium**Registre décoratif** Feuillagé ; A feuilles d'eau**Matériaux** Choin**Dimensions** 37x25x27**Comparaison** 08.001

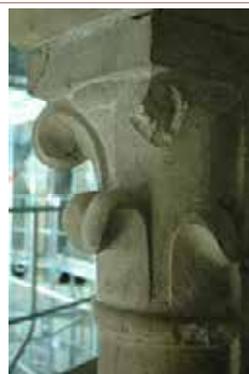
**ES 08.029 / Chapiteau****Localisation** Abside > UM02 > Travée G > Triforium**Registre décoratif** Feuillagé ; A feuilles d'eau**Matériaux** Choin**Dimensions** 38x21x25**Comparaison**

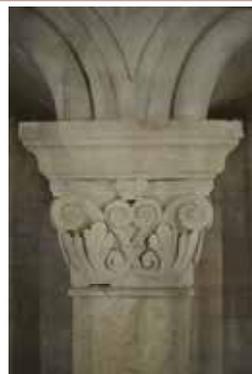
ES 08.035 / Chapiteau**Localisation** Choeur > UM03 > Travée B > Triforium**Registre décoratif** Feuillagé**Matériaux** Calcaire**Dimensions** 33,5x48,5x27,5**Comparaison** 08.007

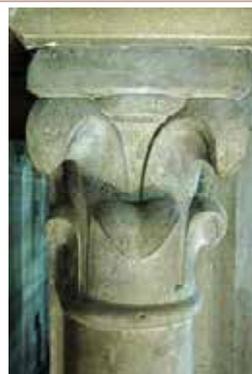
**ES 08.036 / Chapiteau****Localisation** Choeur > UM03 > Travée B > Triforium**Registre décoratif** Feuillagé ; A feuilles d'eau**Matériaux** Choin**Dimensions** 37x23,5x27,5**Comparaison** 08.001

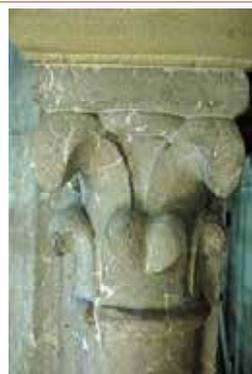
**ES 08.037 / Chapiteau****Localisation** Choeur > UM03 > Travée A > Triforium**Registre décoratif** Feuillagé ; A feuilles d'eau**Matériaux** Choin**Dimensions** 37x24x27,5**Comparaison** 08.001

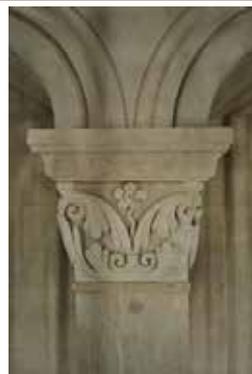
**ES 08.038 / Chapiteau****Localisation** Choeur > UM03 > Travée A > Triforium**Registre décoratif** Feuillagé**Matériaux** Calcaire**Dimensions** 33,5x48x27,5**Comparaison** 08.021

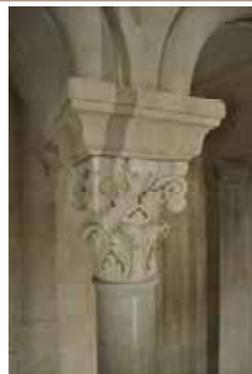
**ES 08.039 / Chapiteau****Localisation** Choeur > UM03 > Travée A > Triforium**Registre décoratif** Corinthien ; Feuillagé**Matériaux** Calcaire**Dimensions** 33x27x27**Comparaison** 08.001

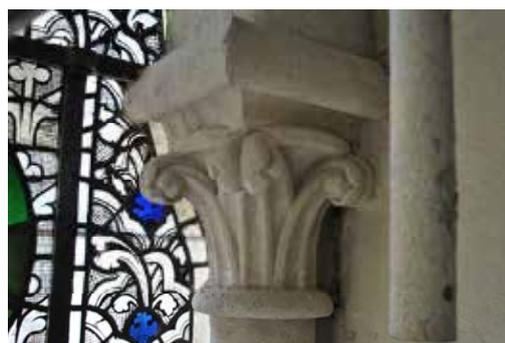
Dimensions 38,5x26x24,5

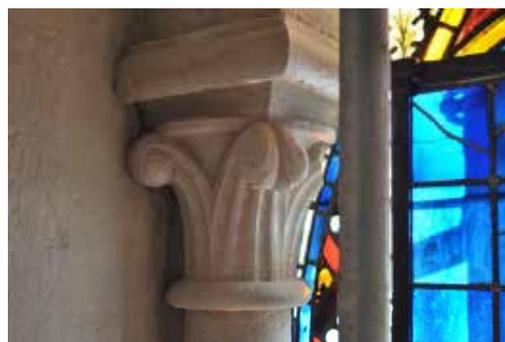
ES 10.018 / Chapiteau

Localisation Abside > UM02 > Travée D > Clair-étage

Dimensions 38x28x26

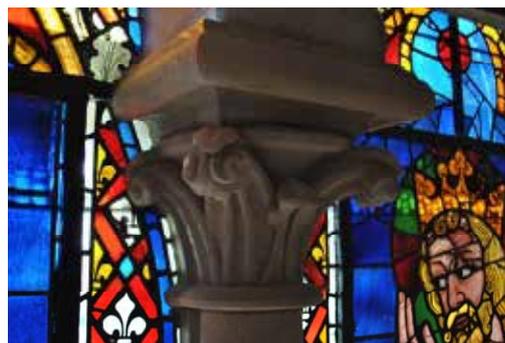
ES 10.019 / Chapiteau

Localisation Abside > UM02 > Travée D > Clair-étage

Dimensions 38x39x27

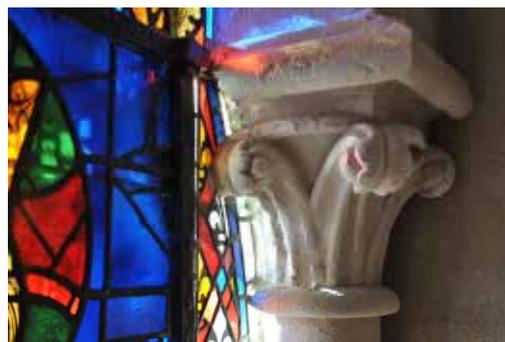
**ES 10.020 / Chapiteau**

Localisation Abside > UM02 > Travée D > Clair-étage

Dimensions 38x27x26

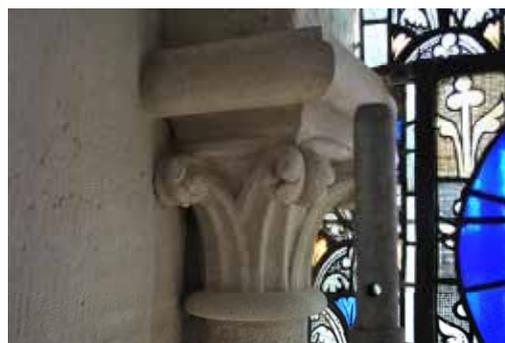
**ES 10.021 / Chapiteau**

Localisation Abside > UM02 > Travée E > Clair-étage

Dimensions 38x25x26

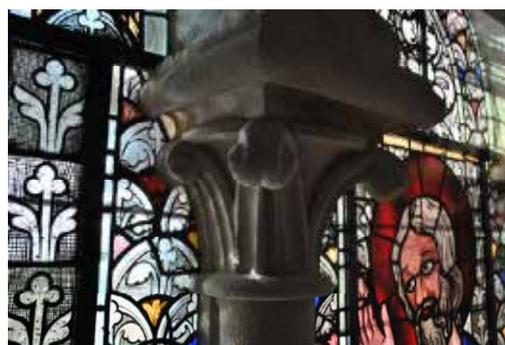
**ES 10.022 / Chapiteau**

Localisation Abside > UM02 > Travée E > Clair-étage

Dimensions 38x38x26

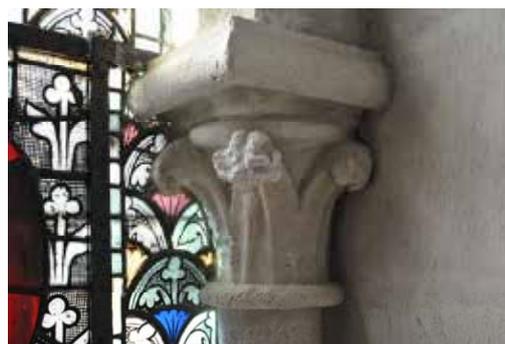
**ES 10.023 / Chapiteau**

Localisation Abside > UM02 > Travée E > Clair-étage

Dimensions 38x25x26

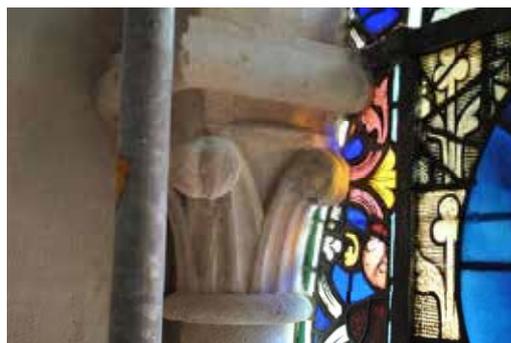
ES 10.024 / Chapiteau

Localisation Abside > UM02 > Travée F > Clair-étage

Dimensions 38x30x30

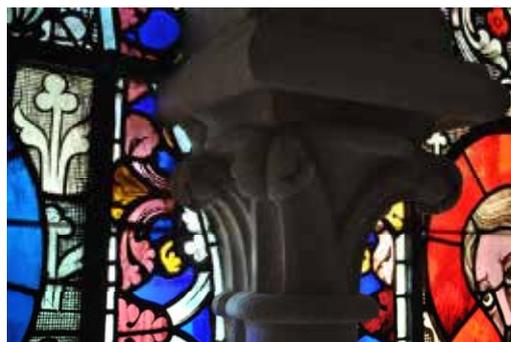
ES 10.025 / Chapiteau

Localisation Abside > UM02 > Travée F > Clair-étage

Dimensions 38x38x27

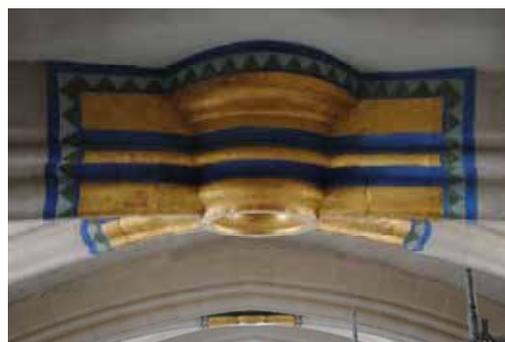
ES 11.001 / Clé de voûte

Localisation Chœur > > Travée A > Clair-étage

Dimensions 48x97x60

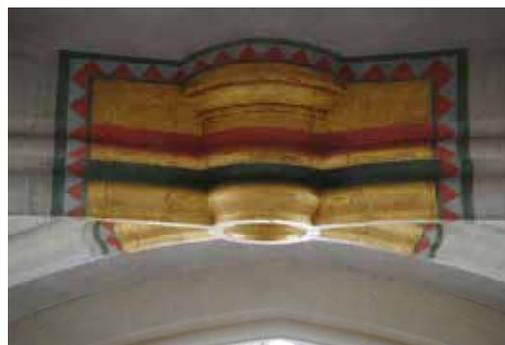
ES 11.002 / Clé de voûte

Localisation Choeur > > Travée B > Clair-étage

Dimensions 50x97x58

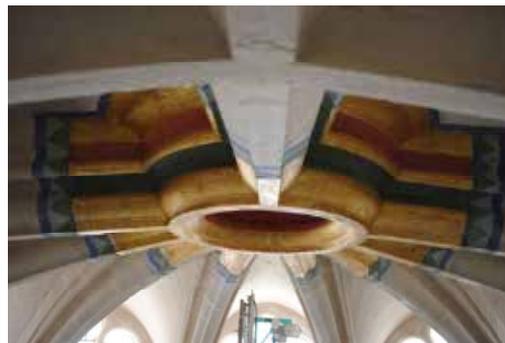
**ES 11.003 / Clé de voûte**

Localisation Abside > > > Clair-étage

Dimensions 40x105x48
