Trets - Bouches-du-Rhône 13, rue et impasse Paul Bert

Rapport Final d'Opération

Fouille d'archéologie préventive

TRETS - BOUCHES-DU-RHÔNE 13

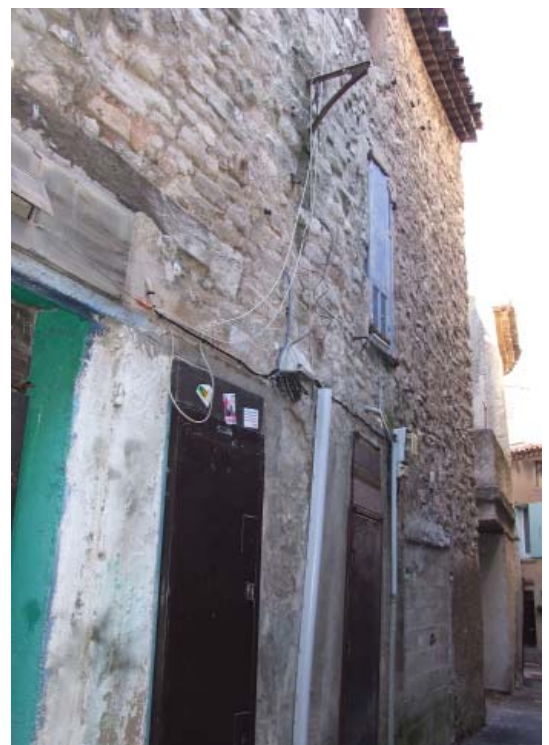
Fig. 1 : Rue Paul Bert, zone 2 : façade des parcelles 131 et 130

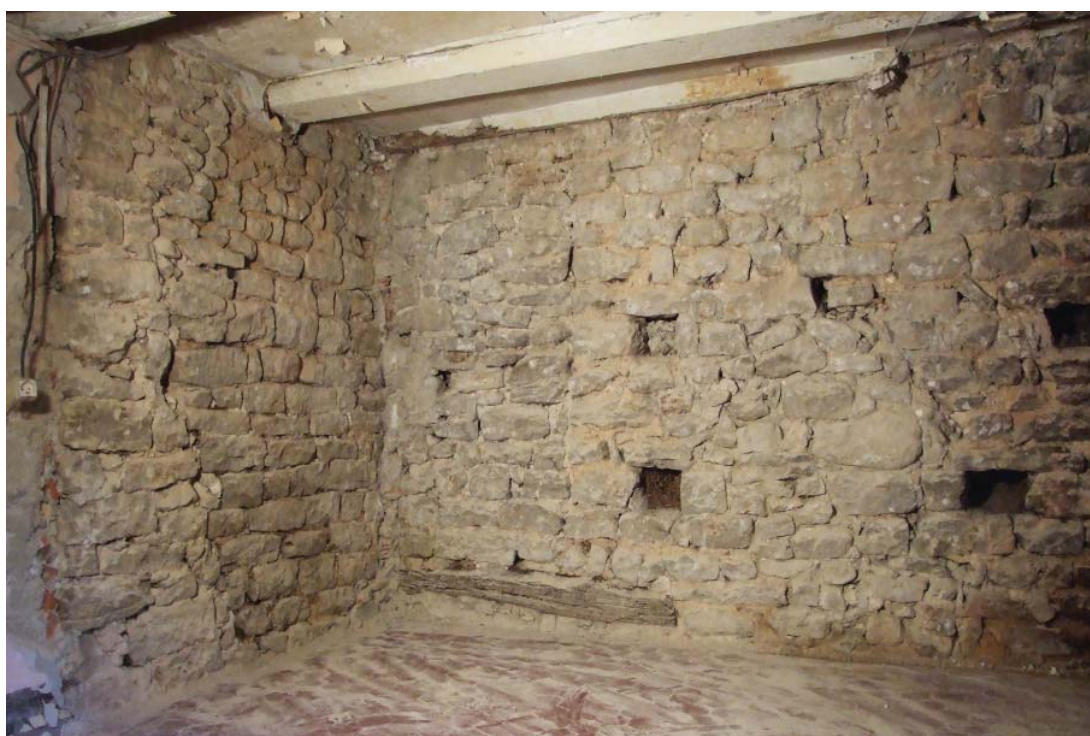
Fig. 14 : Zone 1,
troisième étage,
mur MR1001 avec
le linteau en bois
de l'ouverture du
deuxième étage

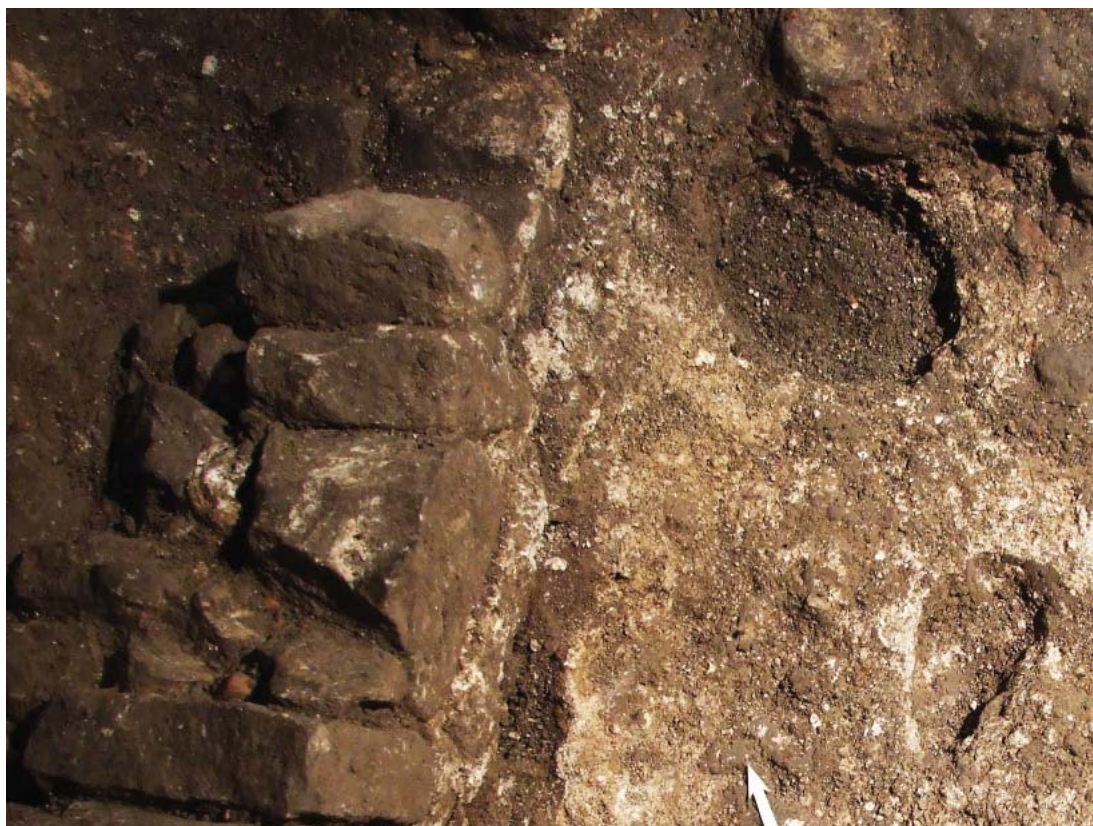
Fig. 28 : Fosse FS2019

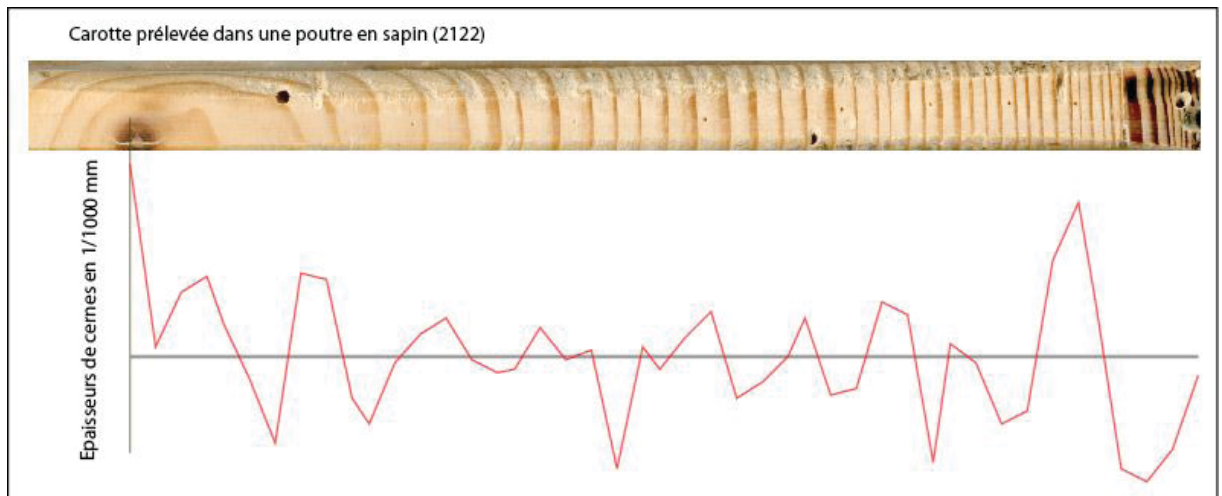
Figure 1 : Une chronologie de sapin 2122 relativement courte, âgée de 45 ans.

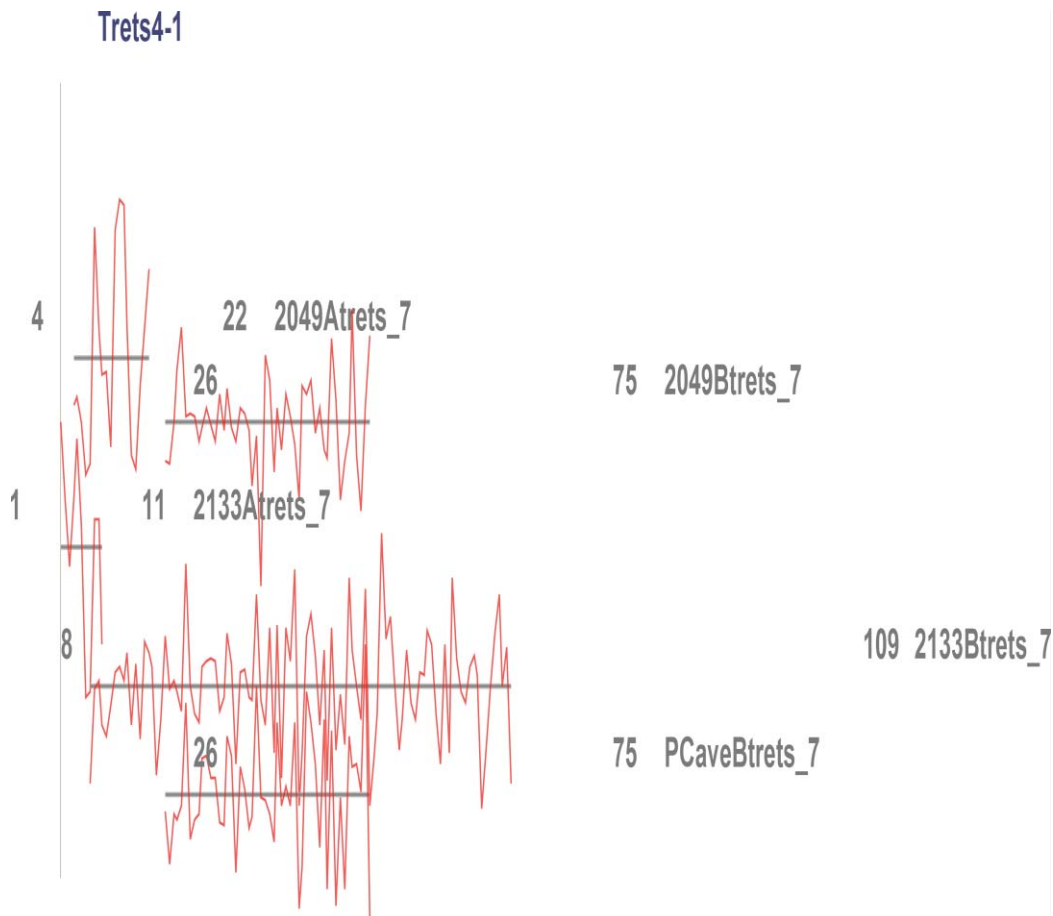
Figure 2 : 2049 et 2133 étaient cassés, j'ai donc assuré deux mesures de part et d'autre de la cassure. 2133 a permis de recalibrer 2049. Et Pcave correspond à un autre échantillon de 2133.

Afin d'assurer des chronologies moyennes fiables, nous avons fait un assemblage en deux temps. Le groupe 1 correspond à la synchronisation du bois issu de deux poutres 2133 et 2049. L'échantillon Pcave correspond à un autre prélèvement de la poutre 2133. Les chronologies issues de ces trois poutres permettent de construire une moyenne longue de 109 ans (cf. fig.2).
