Rapport Final d'Opération Fouille d'archéologie préventive

RUE ET IMPASSE PAUL BERT

TRETS - BOUCHES-DU-RHÔNE 13

David Ollivier

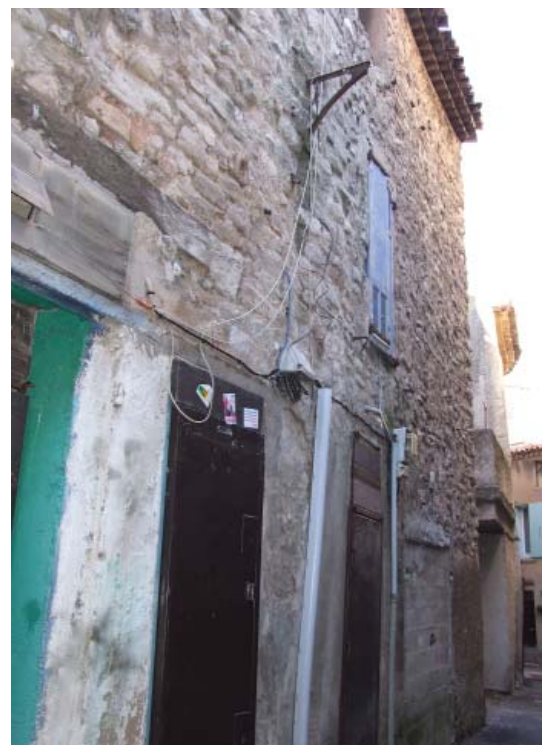
Fig. 1 : Rue Paul Bert, zone 2 : façade des parcelles 131 et 130

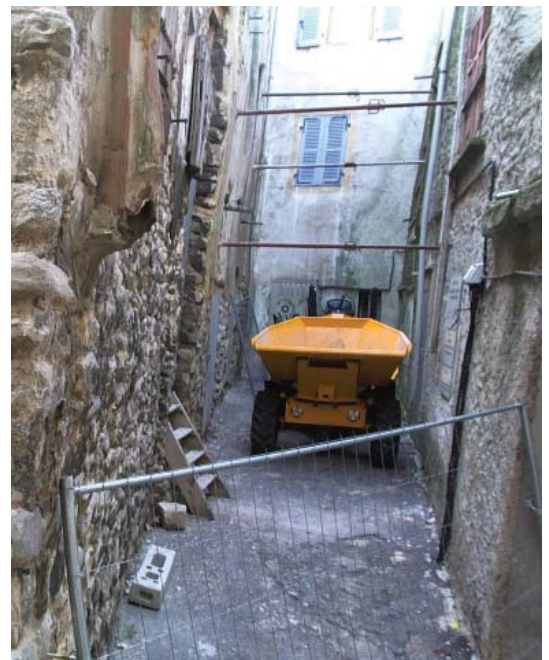
Fig. 3 : Impasse Paul Bert

Les parcelles 128 et 129 de la zone 2 ont nécessité la mise en place d'un important travail de déblaiement manuel (trois ouvriers) avec évacuation, à l'aide d'un bobcat (fig. 3), de terres et déchets en tous genres qui se sont accumulés depuis l'abandon et la disparition des toitures des deux habitations (fig. 4). Certains éléments structurels de l'îlot ont été préalablement sécurisés, comme

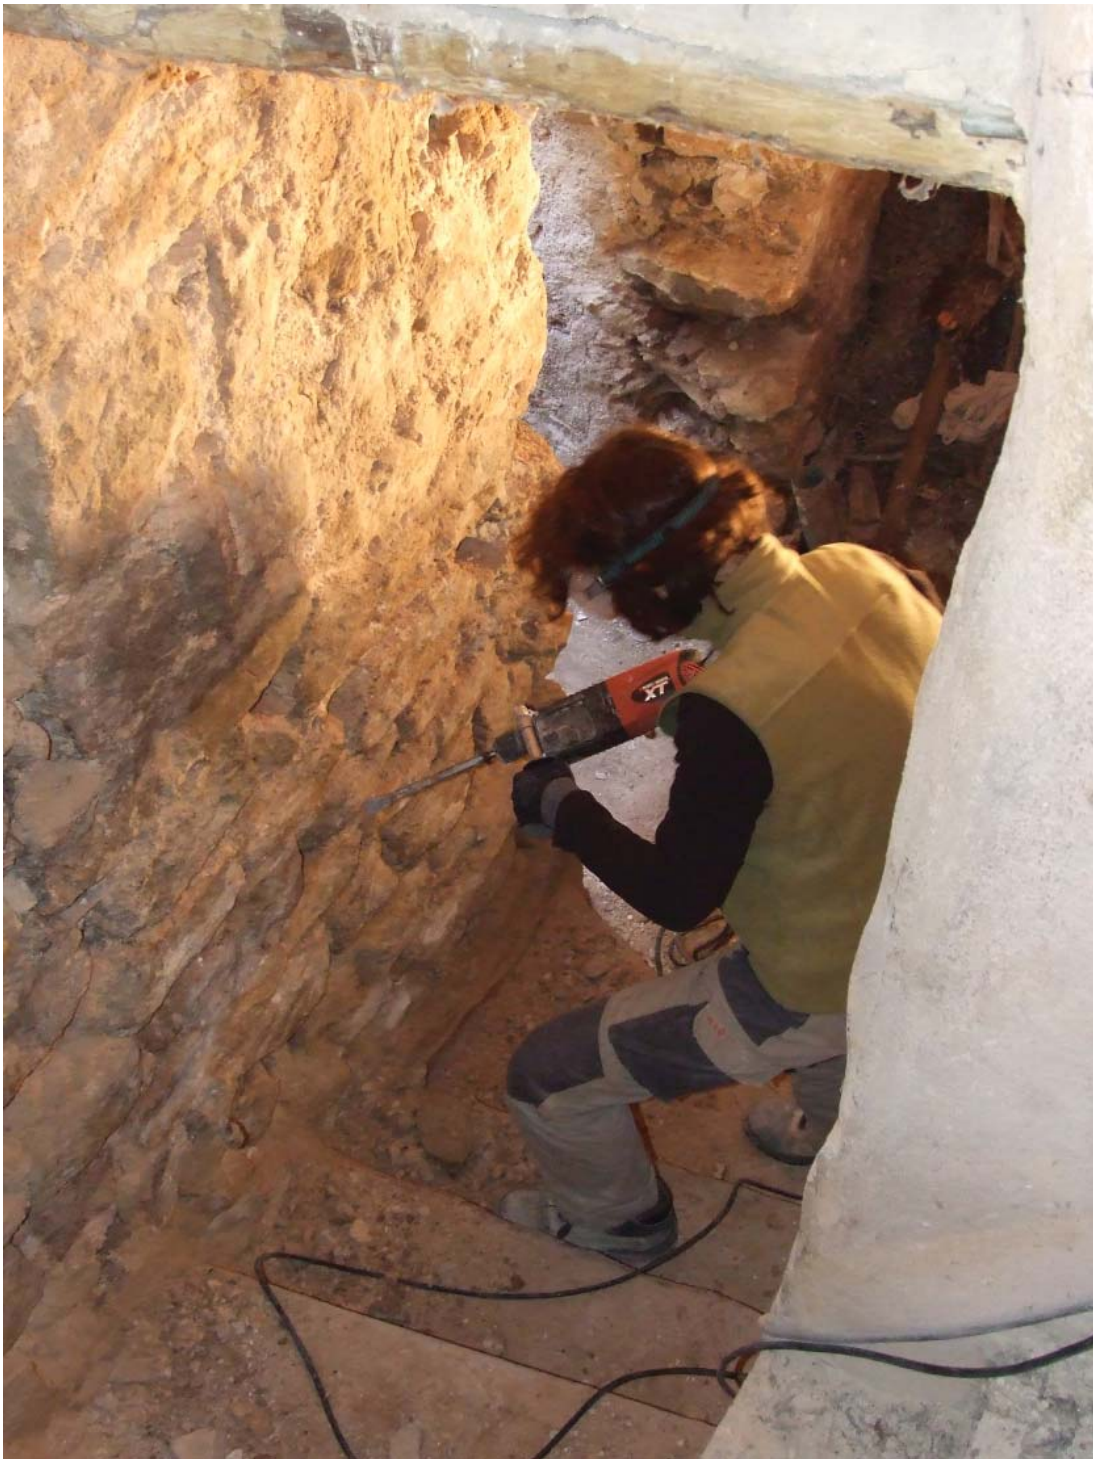
Fig. 5 : Décroûtage au marteau piqueur portatif

Un échafaudage mobile a été utilisé pour le décroûtage des parois et l'étude des parements. Un décroûtage partiel des structures a été réalisé sur l'ensemble du bâti. À partir des informations apportées par le diagnostic archéologique, certains pans de mur ont été complètement décroûtés et cela sur plusieurs niveaux : ce fut le cas pour les murs MR1001 de

la zone 1 et MR2031 de la zone 2. Nous avons utilisé pour cela trois marteaux-piqueurs portatifs puis, pour l'affinage, un marteau et un ciseau (fig. 5).

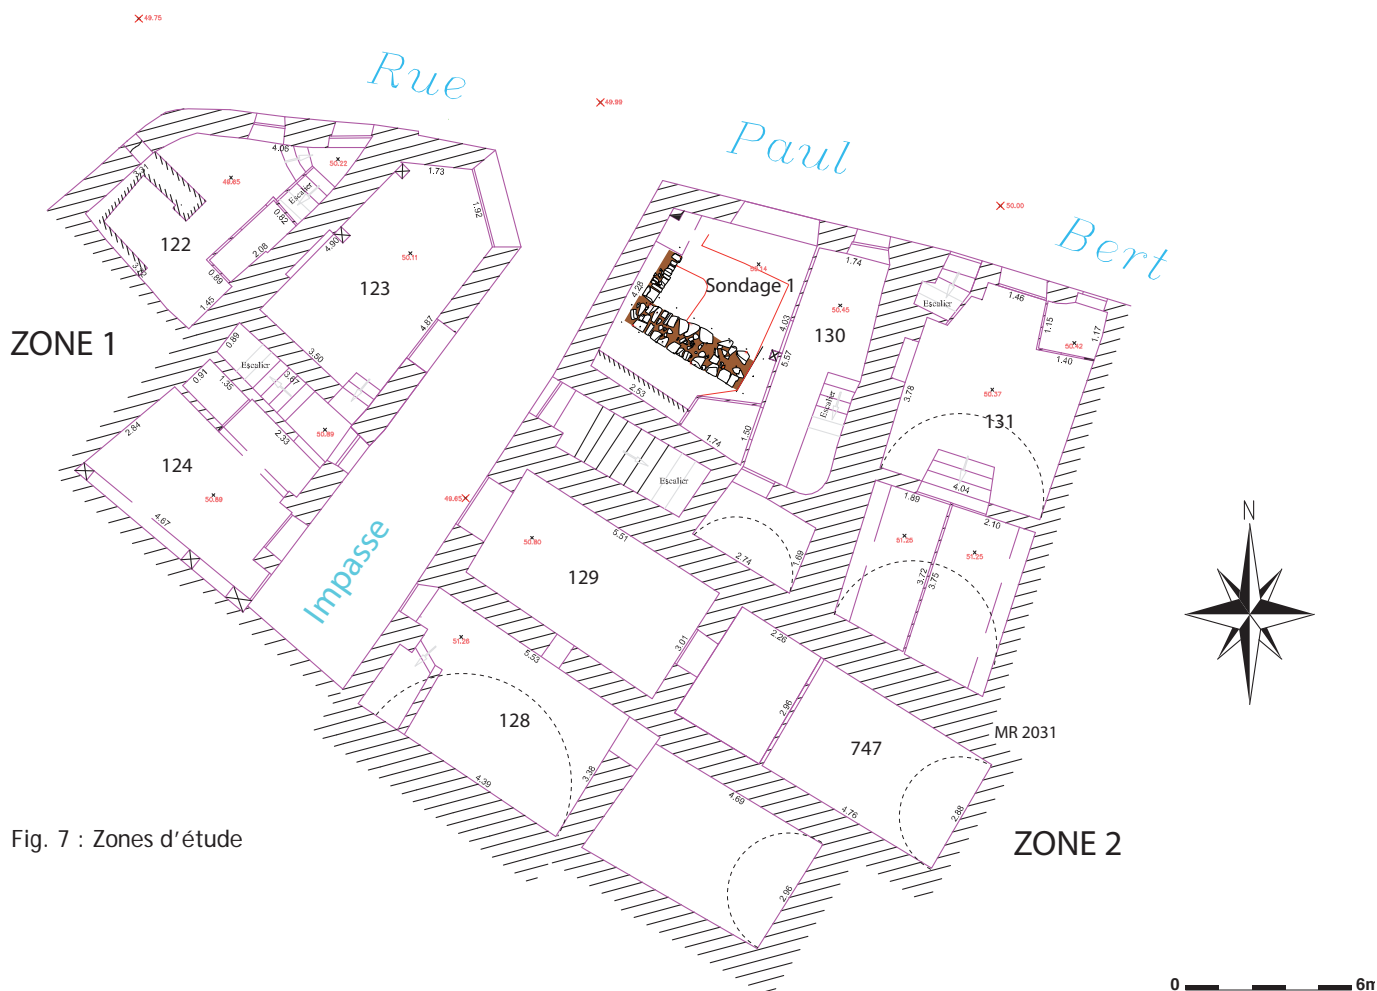
Fig. 7 : Zones d'étude

Deux zones ont été implantées, comprenant pour la zone 1, cinq secteurs et pour la zone 2, seize secteurs. L'opération a débuté par la zone 1, nous permettant simultanément de sécuriser et d'entreprendre le nettoyage des secteurs de la zone 2 qui le nécessitaient (fig. 7).

les parcelles 129 et 747, ainsi que les élévations limitant à l'est les parcelles 747 et 131 (fig. 7 et 20.1). Un sondage a été réalisé au rez de chaussée de la maison de la parcelle 130, ce qui nous a permis d'obtenir des informations sur la trame primitive ainsi qu'une chronologie relative des premiers

Un sondage manuel a été ouvert au rez de chaussée de la maison de la parcelle 130 (Sondage 1) (fig. 7).

Le mur MR2031 se situe entre les parcelles 129 et 747 au sud, et 130 et 131 au nord (fig. 7 et 7.1). Large de 0,80 m, ce mur important a pu être observé sur une longueur de 12 m et une hauteur impressionnante de 7 m, soit quatre niveaux

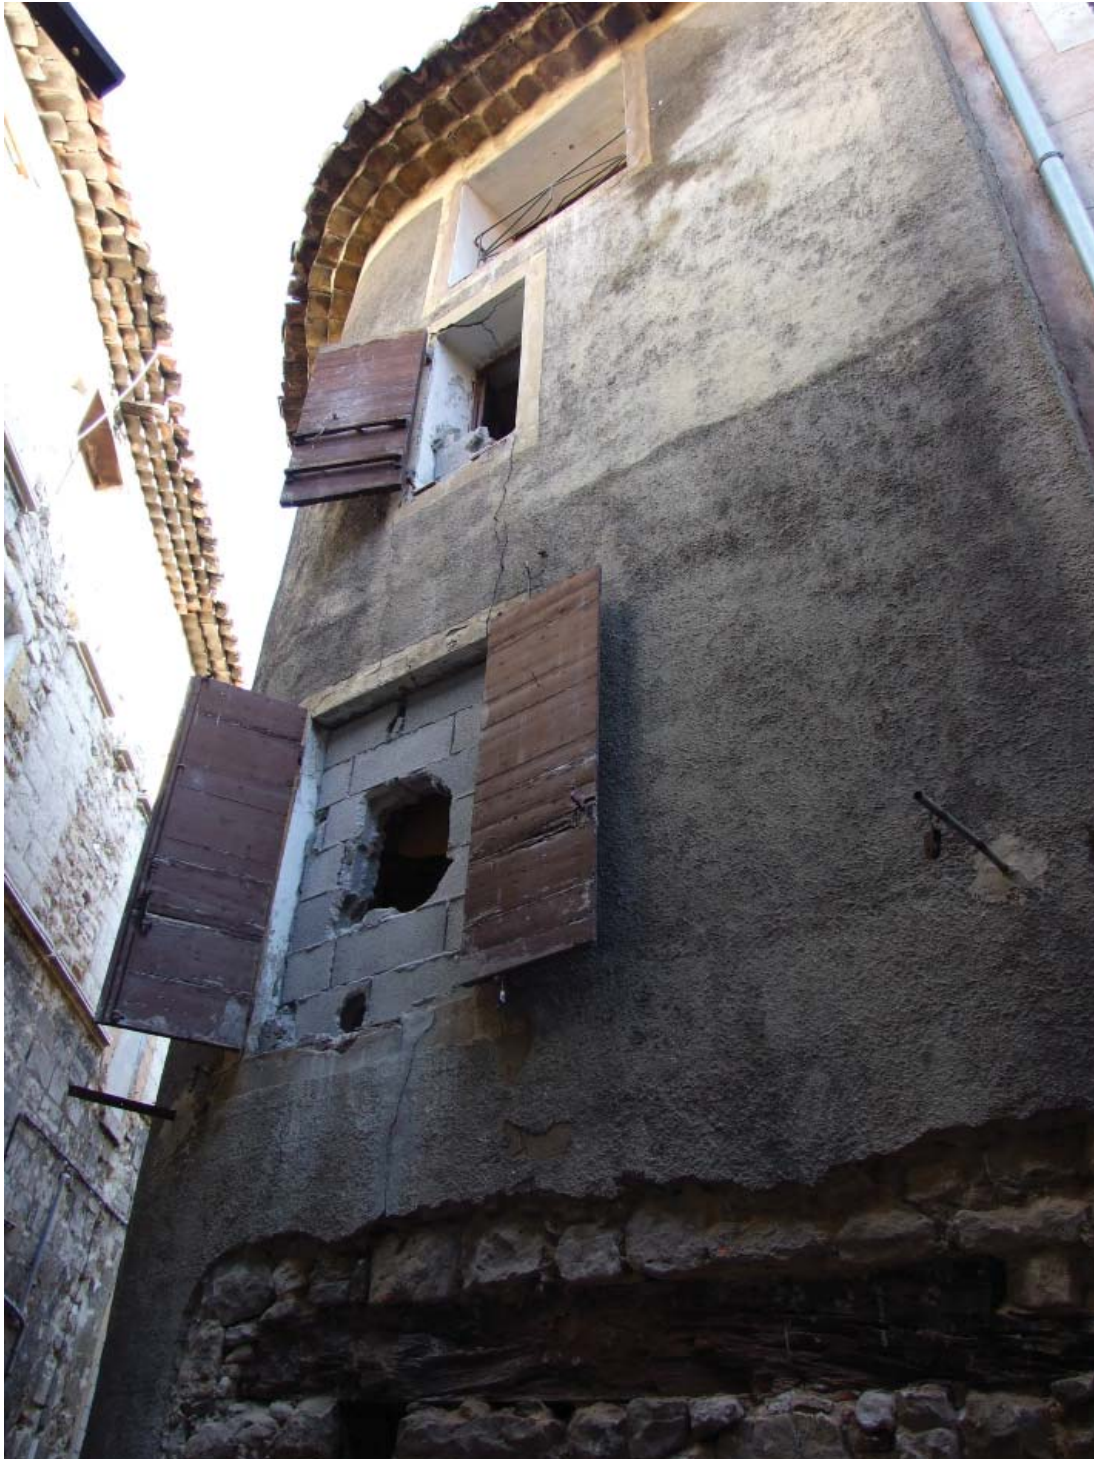
Fig. 8 : Zone 1, façade ouest (parcelle 122)

Avant l'intervention, la maison ne présentait pas un intérêt manifeste sinon une certaine homogénéité architecturale. Entièrement cachés derrière un enduit ciment particulièrement dur en façade et des enduits à la chaux pour les parements intérieurs, les seuls éléments remarquables se situaient au rez-de-chaussée : un arc

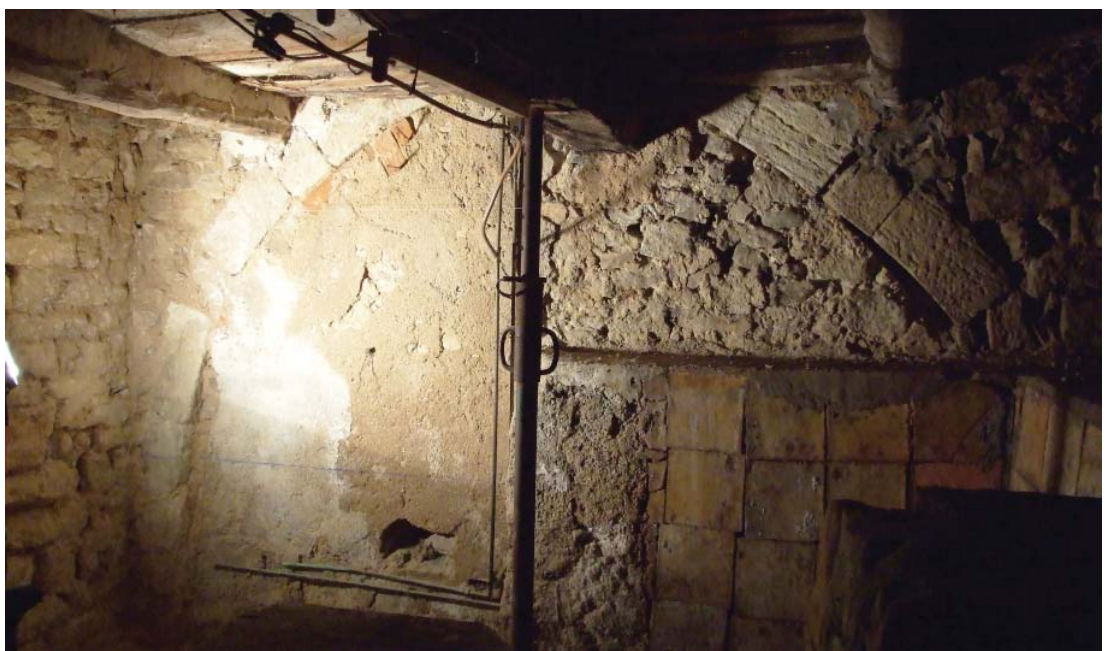
Fig. 9 : Zone 1, arc ARC1005

brisé (ARC1005) qui vient percer le mur sur presque toute sa largeur. Cet arc est composé de claveaux courts non extradossés en pierre de grès taillés. La retombée ouest présente un affaissement dû à l'effritement de l'un des claveaux (fig. 9).

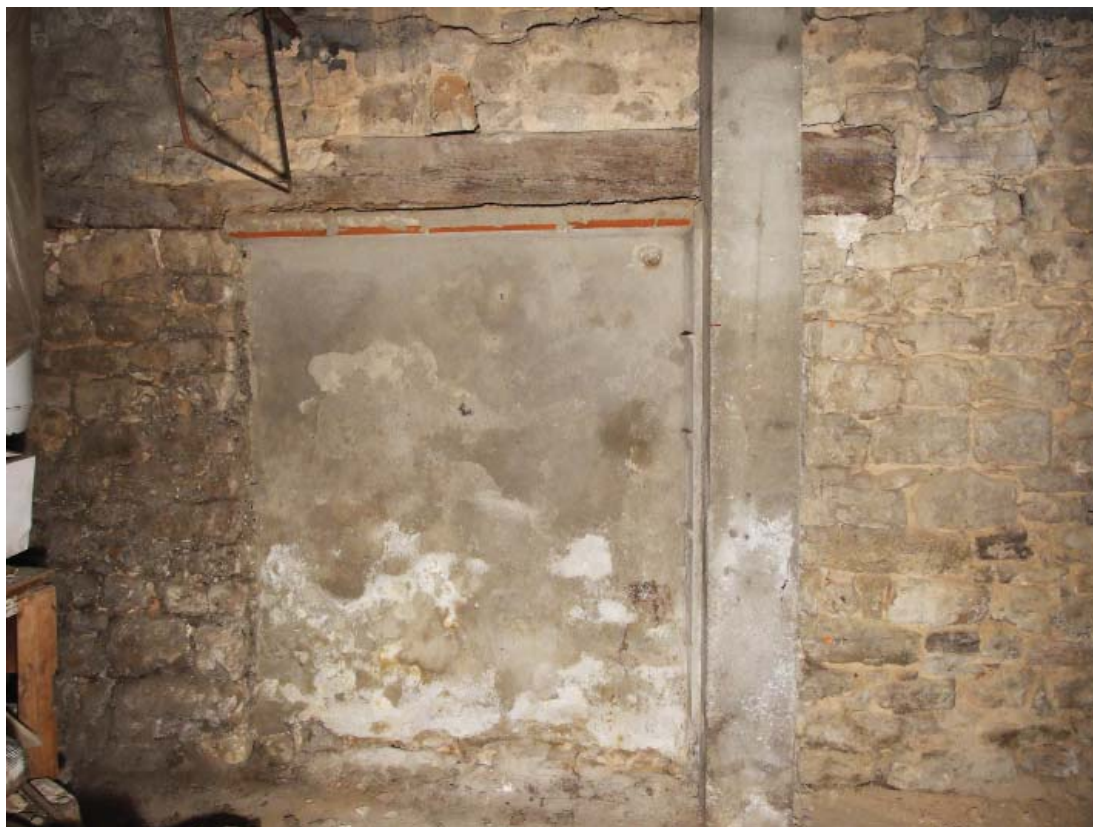
Fig. 10 : Porte PR1015, parement est

Le mur est MR1002, sur lequel MR1001 prend appui dans l'angle sud est de la pièce, présente les mêmes caractéristiques : appareil régulier de moellons de grès équarris liés avec le même mortier. Il est percé est par une large ouverture de 1,82 m (PR1015), elle-même surmontée par deux pièces de bois de section carré formant linteau (fig. 10 et 11).

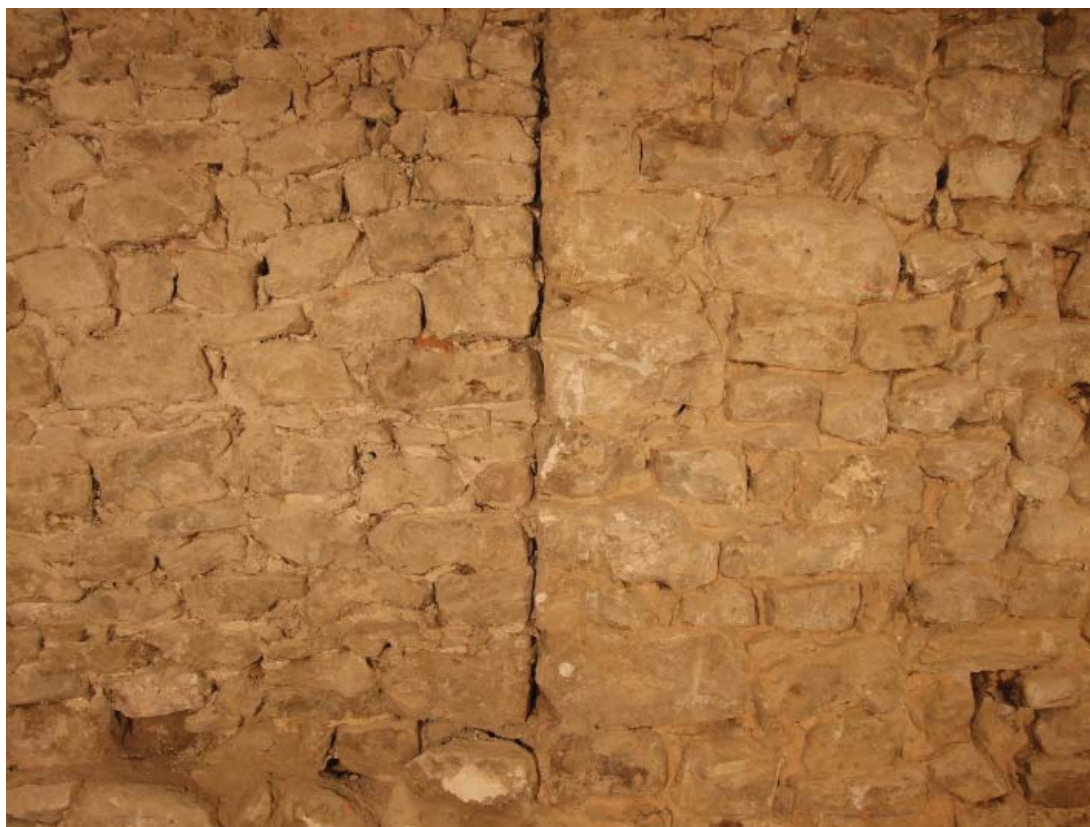
Fig. 13 : Mur MR1002
(parement ouest)

pas contemporain. Il présente la même configuration aux étages supérieurs (fig. 13).

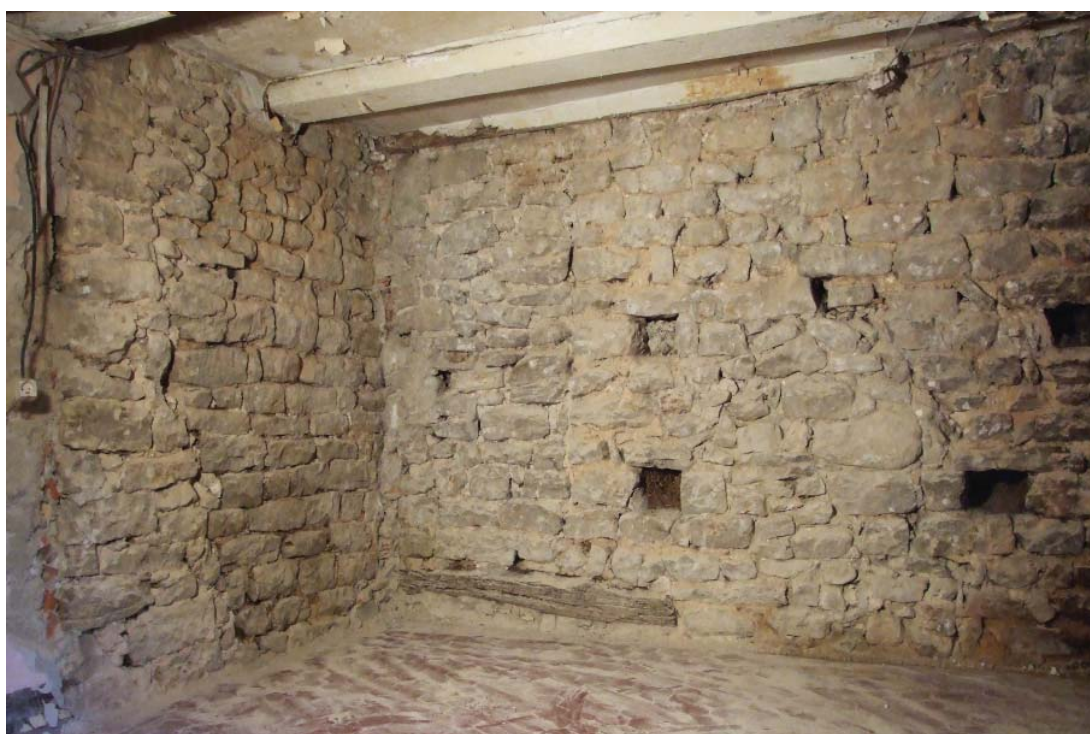
Fig. 14 : Zone 1,
troisième étage,
mur MR1001 avec
le linteau en bois
de l'ouverture du
deuxième étage

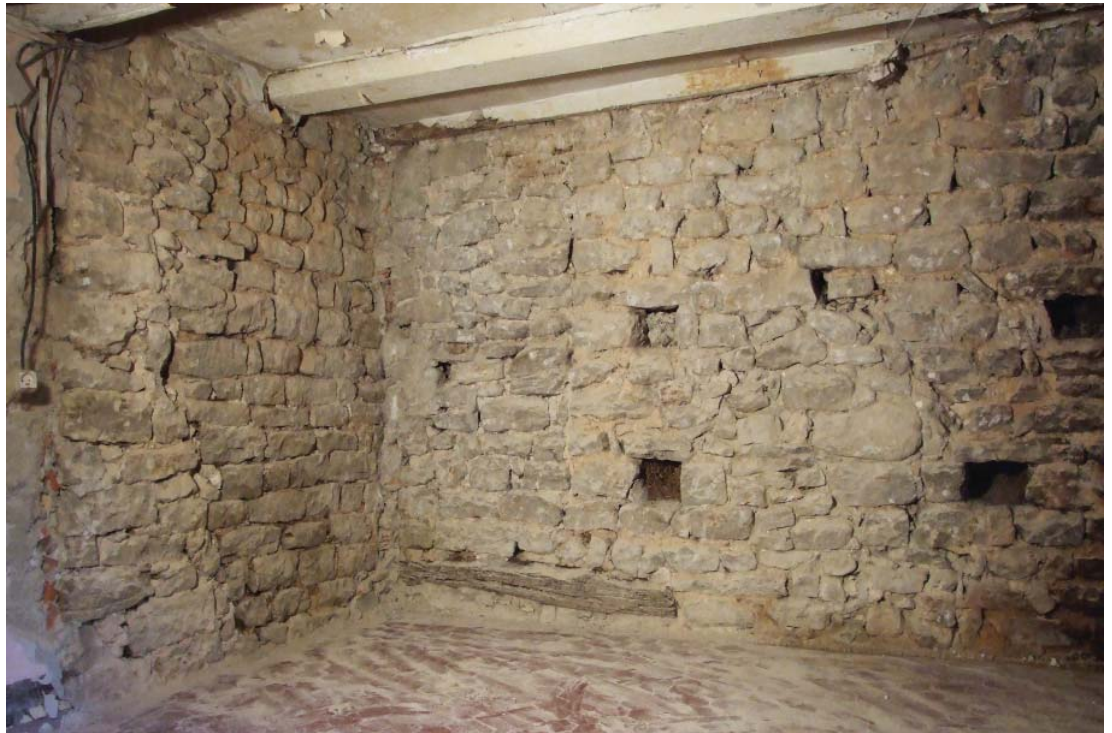
Fig. 15 : Zone 1, murs MR1001 et MR1002 avec le linteau en bois de l'ouverture du premier étage (ras du sol) et l'ouverture du deuxième étage, bouchée (PR1019).

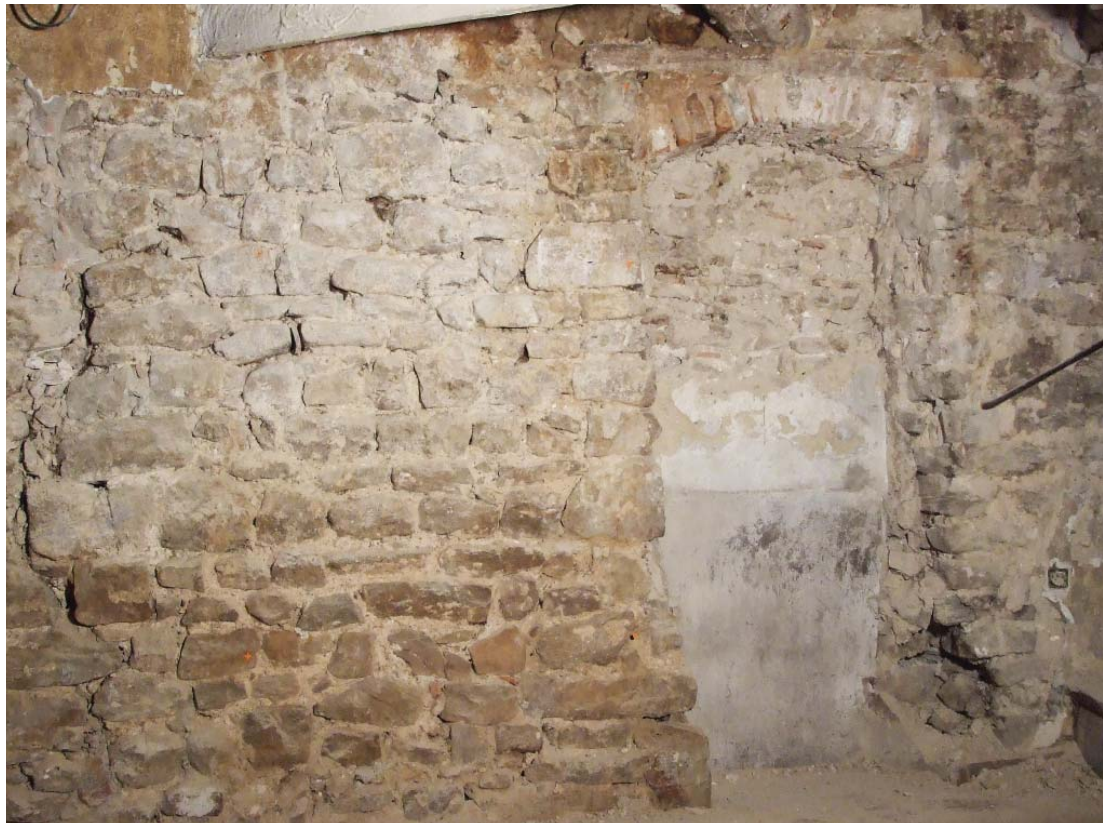
Fig. 18 : Mur MR 1003, parement interne (premier étage) et la fenêtre bouchée FN1017

Les niveaux de planchers sont conservés : une fenêtre rectangulaire (FN1017) (fig. 18) est aménagée au niveau du mur nord pour éclairer le premier étage. Surmontée d'un linteau en bois, la baie est assez grande (2,20 m de haut, 0,90 m de large). Aucune autre ouverture existante à chaque étage n'a pu être rattachée à cette phase.

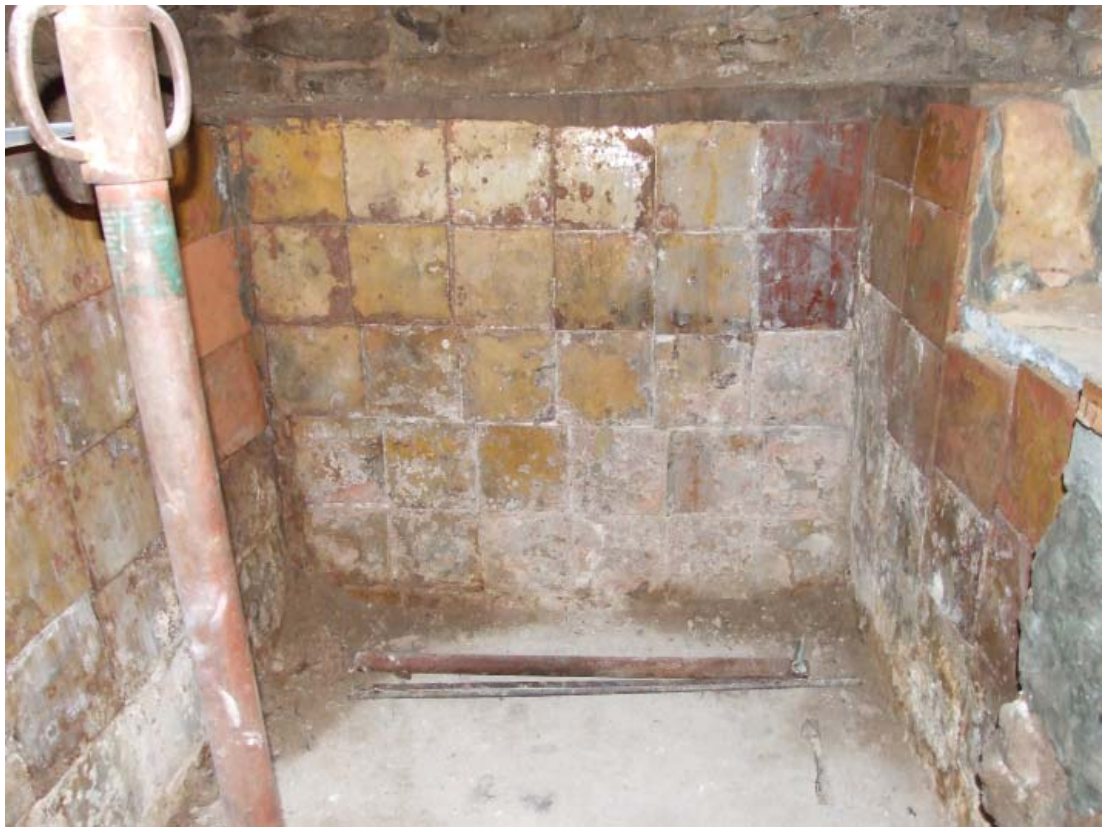
Fig. 19 : Cuve à vin malonnée

malonnées de grands carreaux glaçurés est très répandu au XIXe siècle : nous en avons d'ailleurs un exemple similaire très proche retrouvé dans l'une des caves de la grande maison nord dite « Synagogue » de la rue Paul Bert (Thernot 2010, 46). Par la suite, la fenêtre nord du premier étage est bouchée et remplacée par la fenêtre FN1025. L'enduit de façade en ciment gris légèrement crépi en surface vient uniformiser l'ensemble probablement au début du XXe siècle.

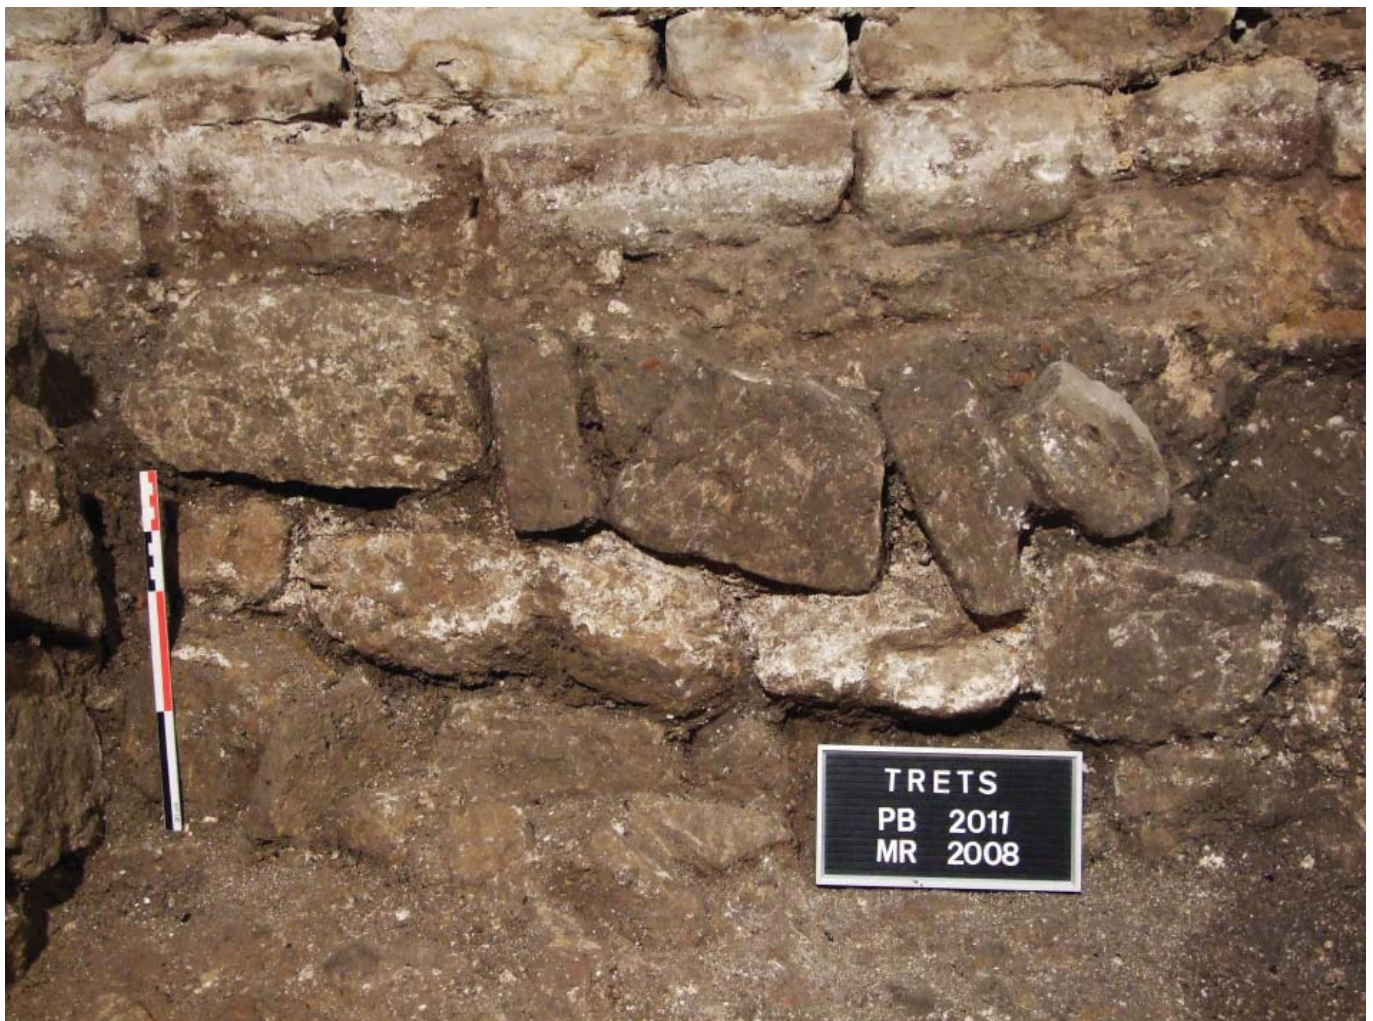
Fig. 23 : Zone 2, parement est du mur MR2008

Deux murs ont été découverts. Le premier mur, MR2008, est orienté nord sud. Il est conservé sur une hauteur de 0,50 m comprenant trois assises (fig. 23). Seul le parement ouest est visible. L'appareil est grossièrement assisé, constitué de moellons de grès disposés à la fois à plat et de champ, et liés à une terre argileuse contenant des nodules de chaux (fig. 24). Le second mur, mieux conservé, se place perpendiculairement au premier. Long de 3,55 m et large 0,90 m, il présente une élévation composée de trois assises de moellons de calcaire (fig. 25) liés à de la terre argileuse et des nodules de chaux. L'ensemble forme un appareil assisé (fig. 26). Les deux espaces délimités par ces deux murs sont rehaussés par un remblai non fouillé (US2015 et US2016) composé de moellons

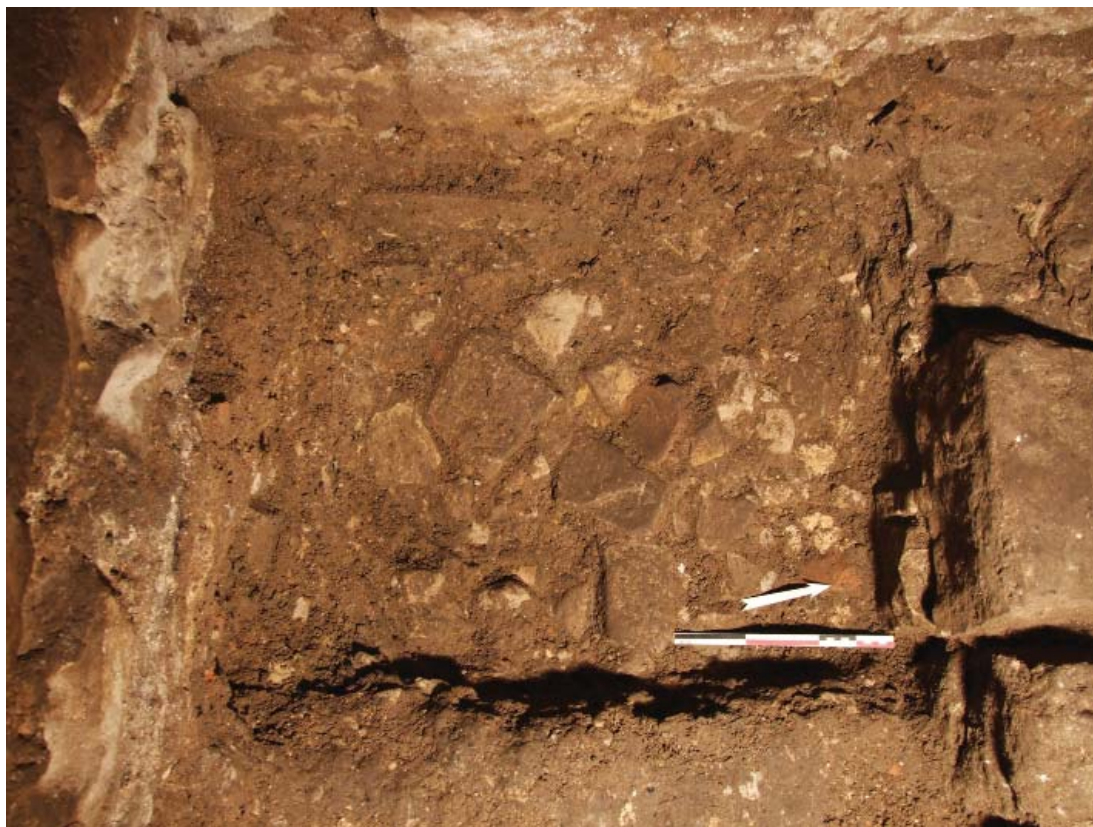
Fig. 27 : Sol SL2014

équarris, de fragments de tuiles et de mortier pris dans un limon très argileux et formant une surface plane (fig. 27). Sur ce niveau se forment trois couches composées de blocs et de moellons de calcaire pour l'essentiel (US2009, US2010 et US2007) associés à des fragments de tuiles et de mortier et une quatrième couche, US2004, assez semblable aux précédentes (surtout aux couches US2009 et US2010), mais composée d'éléments plus petits. C'est à partir de ce niveau qu'une fosse de plan plus ou moins carré (FS2019) est creusée dans l'angle formé par les murs MR2008 et MR2011. Le fond de la fosse est tapissé d'une épaisse couche de chaux blanche (fig. 28). La fosse est ensuite scellée par une couche de terre noire contenant une grande quantité d'ossements d'animaux

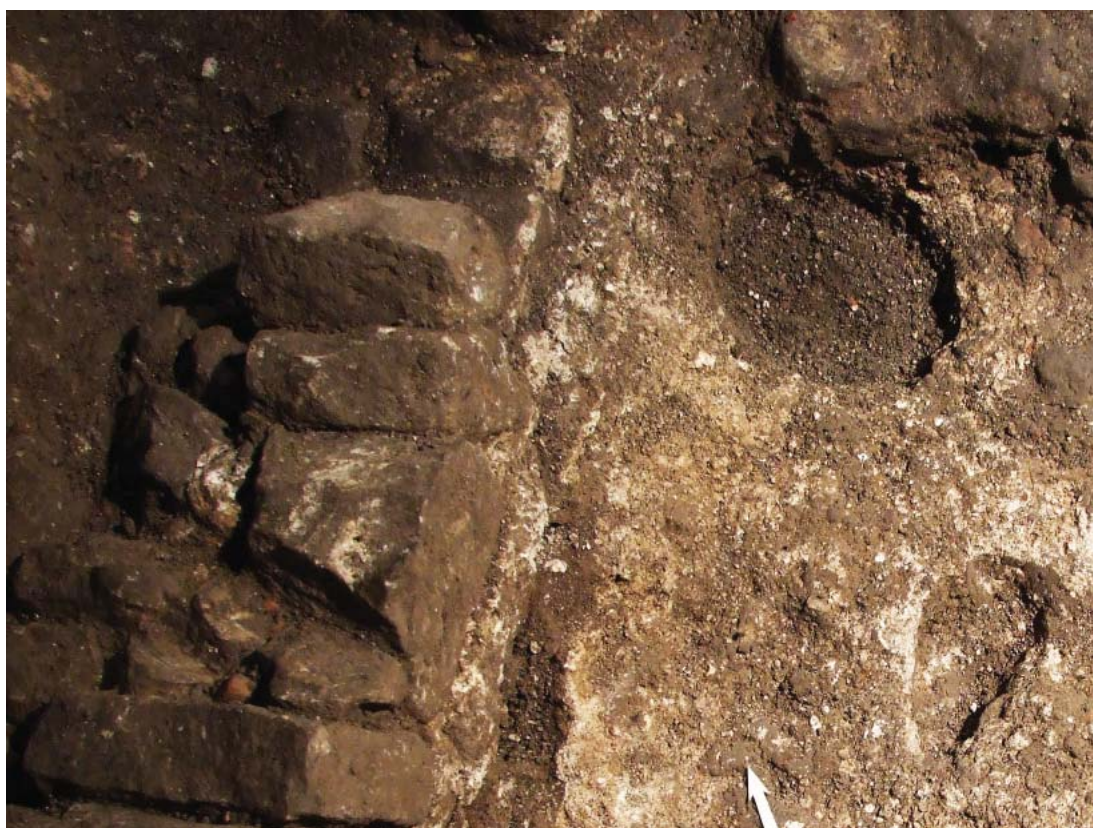
Fig. 28 : Fosse FS2019

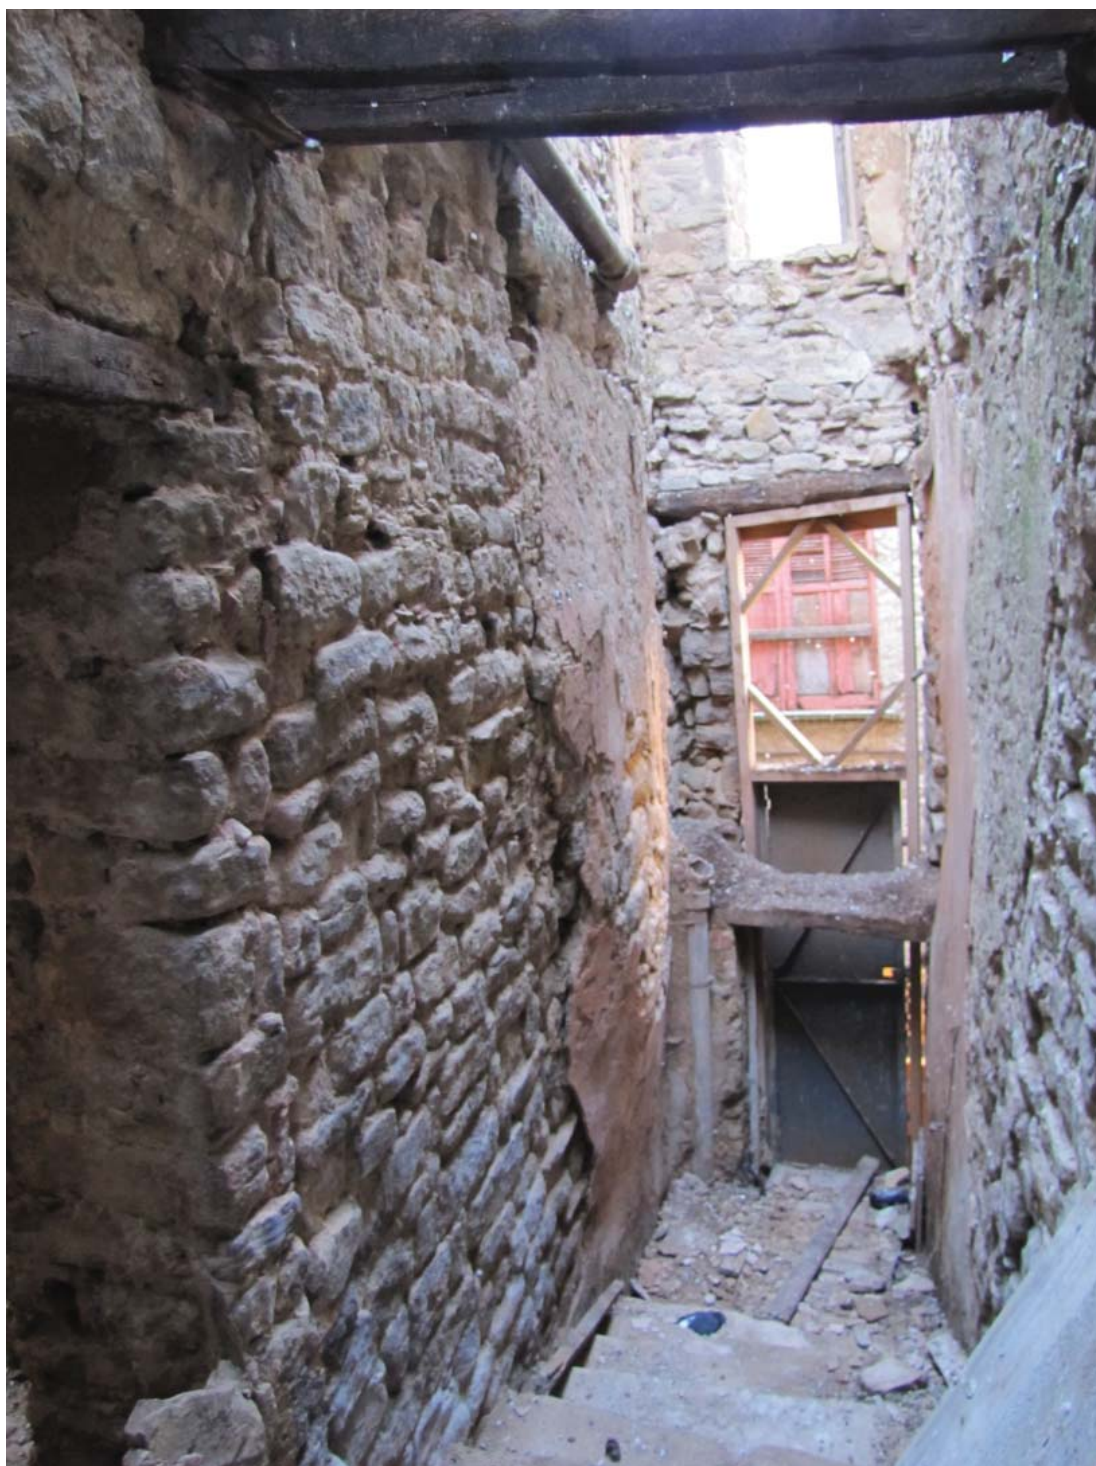
Fig. 33 : Vue depuis l'est du mur MR2031

actuels d'habitat. Il présente un appareil régulier à joints fins suffisamment soigné pour trancher avec le reste de la maçonnerie rencontrée sur l'ensemble de l'îlot (fig. 31 et 32). À l'ouest, le mur est terminé par un chaînage d'angle assez puissant constitué depuis la base visible sur une dizaine d'assises d'une hauteur moyenne de 0,28 m, de blocs taillés de grès gris associés à quelques

éléments en calcaire. L'ensemble de la maçonnerie est construit avec un mortier de chaux et de sable de rivière de couleur beige (fig. 33). Deux ouvertures rectangulaires, actuellement bouchées, ponctuent sobrement le troisième niveau de l'élévation. La baie est, FN2054, a pu être examinée en détail et notamment l'embrasure interne grâce au démontage d'une partie du bouchage depuis le

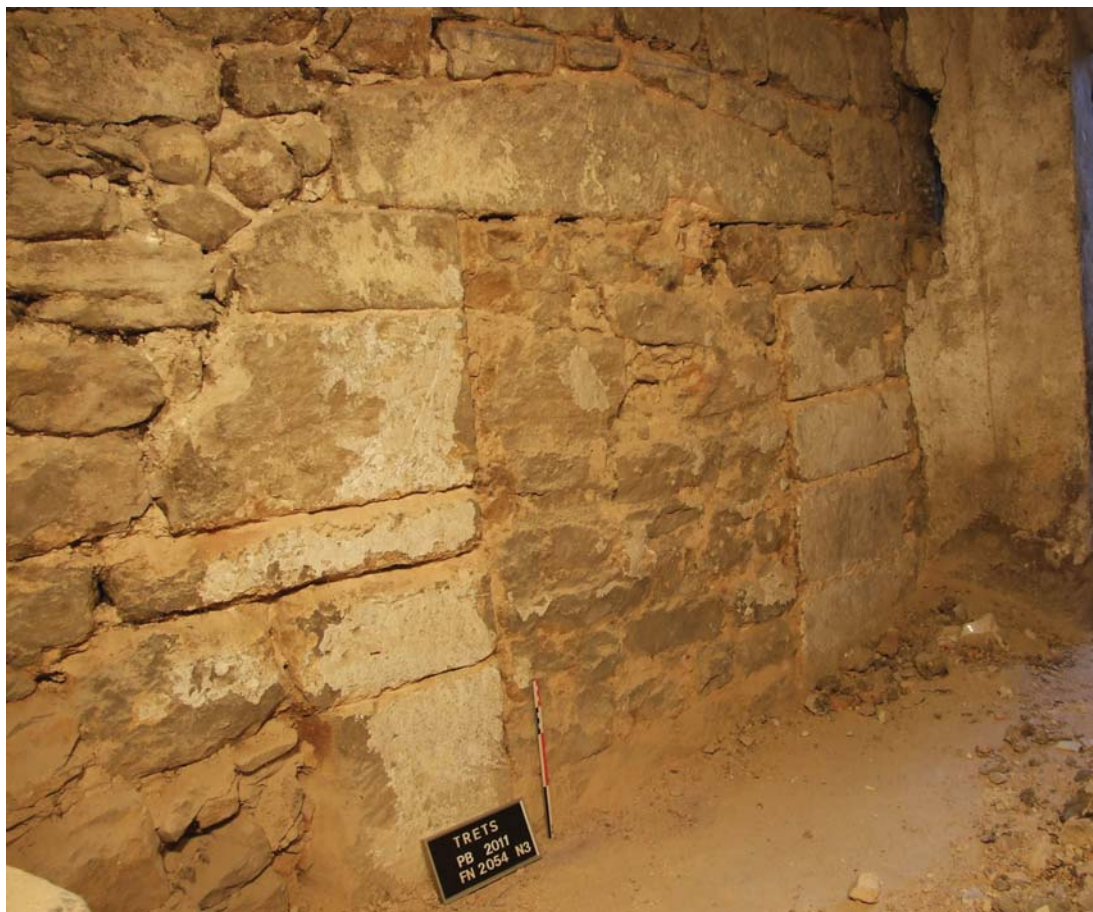
Fig. 34 : Mur MR2031, fenêtre FN2054

parement extérieur. L'ouverture mesure 1,20 m de haut pour 0,87 m de large (fig. 33.1 et 34). Les piédroits construits en pierre de taille de grès composés de cinq assises, supportent un linteau monolithe en grès taillé en bâtière. À l'intérieur, l'encadrement dispose d'une feuillure de 0,09 m de largeur sur les côtés, et de 0,05 m de largeur au niveau du linteau. Un système de fermeture à double vantaux est observable : deux paires de gonds sont scellés dans la maçonnerie de part et d'autre de l'ouverture. Les vantaux une fois fermés étaient bloqués par une glissière en bois (section rectangulaire de 0,10 m par 0,19 m) dont les réceptacles sont aménagés dans chacun des tableaux de la fenêtre. Deux monolithes ont été nécessaires pour couvrir la profondeur de la baie au delà du linteau extérieur, le denier étant visible au niveau du parement interne. À noter, l'emploi de trois briques rouges de dimensions différentes (la plus grande, utilisée dans l'agencement du piédroit est, mesure 0,32 cm de long et 0,12 cm d'épaisseur). La fenêtre ouest FN2059 présente des caractéristiques similaires mais paraît moins soignée que la précédente : son étude n'a toutefois pu être réalisée de manière aussi fine

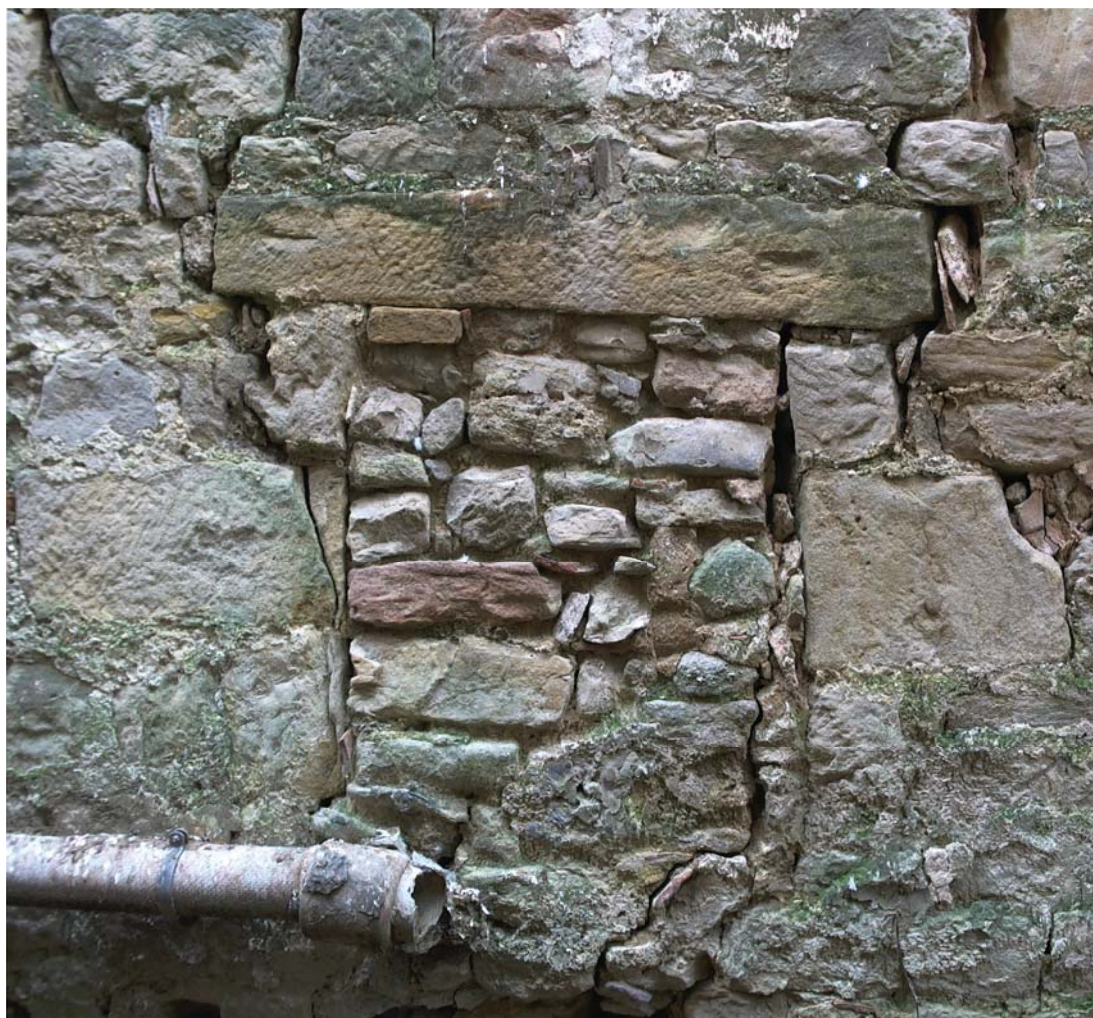
Fig. 35 : Mur MR2031, fenêtre FN2059

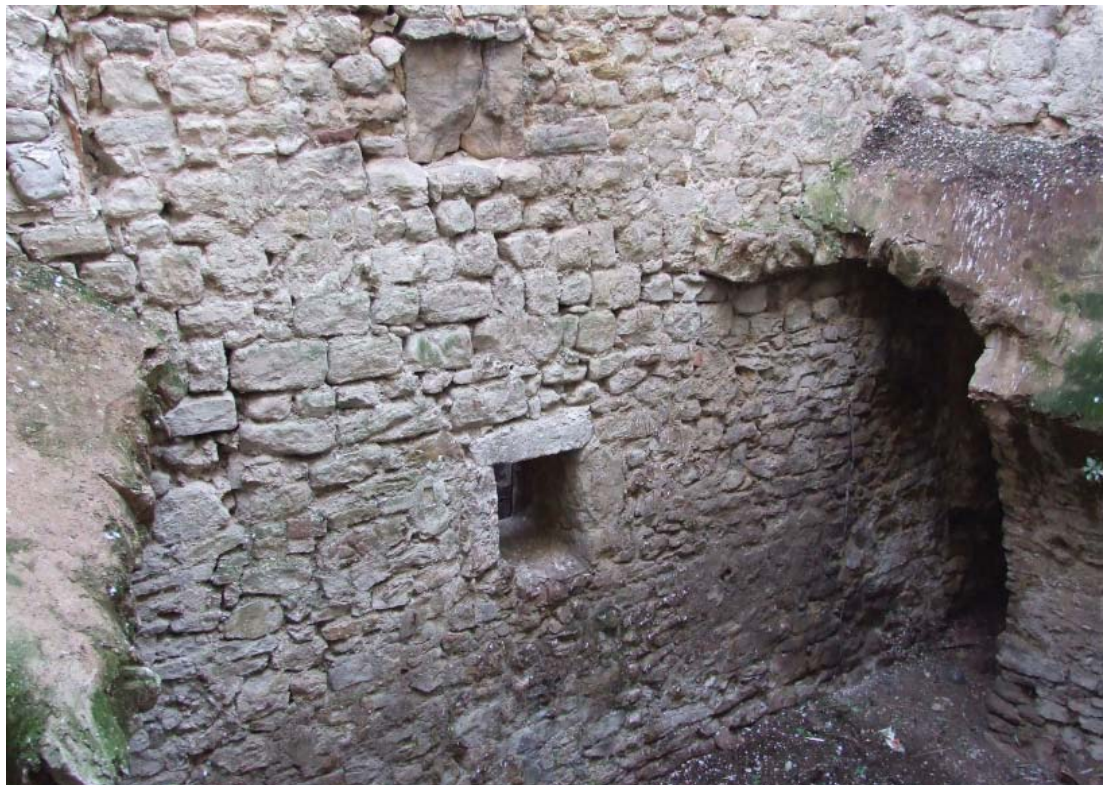
Fig. 40 : Parcelle 128, mur MR2109, parement sud

Plus au sud, d'autres murs viennent diviser l'espace intérieur : Le mur MR2109 séparant les parcelles 129 et 128 est lié à l'aménagement de la porte PR2076 donnant sur l'impasse Paul Bert. Il présente un appareil assez régulier de moellons de grès équarris disposés à plat (fig. 20.3 et 40). Au sud, le parement d'origine est conservé sur une vingtaine d'assises, tandis qu'au nord le parement a été repris au cours de la phase suivante. Deux autres murs situés dans la pièce voûtée 13 sont à rattacher à la phase 2 : le mur MR2111, tout d'abord à peine visible sur une hauteur de deux assises sous le mur MR2112, présente là aussi un appareil régulier (fig. 41). Il en va de même pour le mur MR2110, construit à la perpendiculaire et conservé sur une vingtaine d'assises depuis le sol de la pièce (fig. 42). La porte PR2076, déjà citée, et sa voisine au sud PR2077 permettaient d'accéder, la première au premier étage par un escalier et la seconde, porte boutiquière (?) au rez-de-chaussée. La porte PR2076 est composée de deux piédroits de blocs de grès taillés soutenant un arc en plein cintre

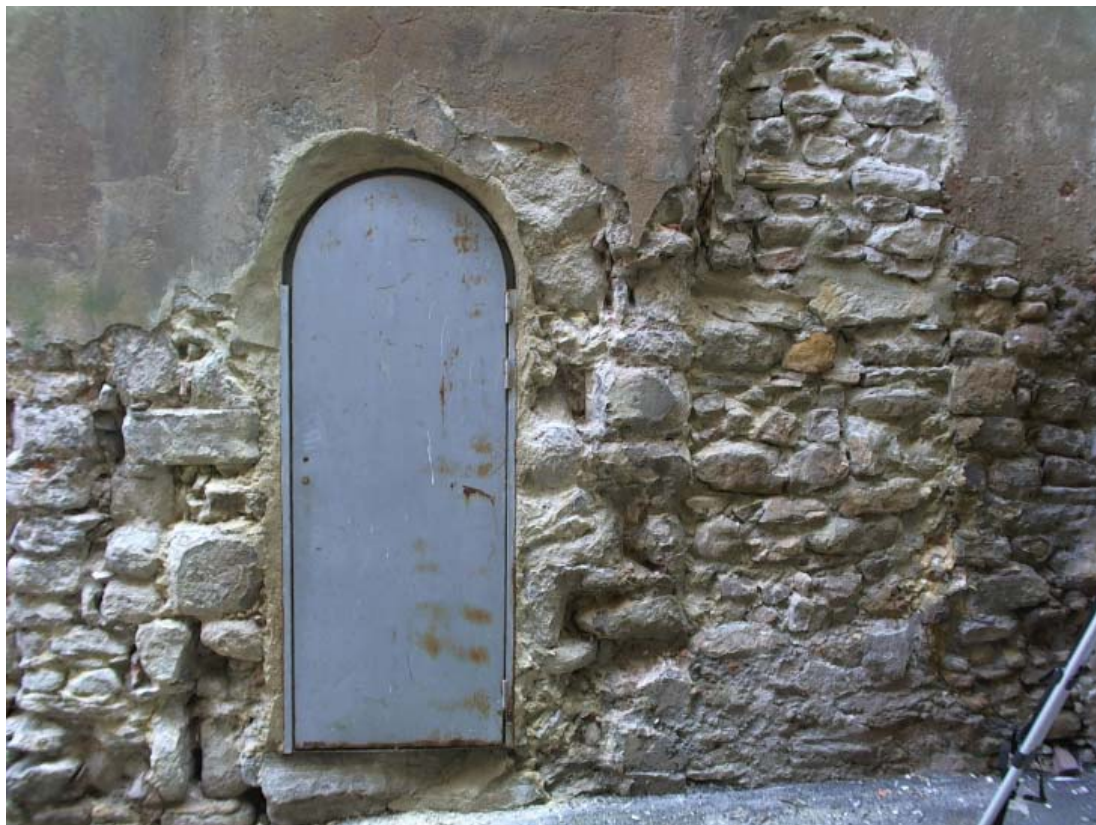
Fig. 44 : Mur MR2039,
parement ouest,
vue depuis le sud

À l'extérieur du bâtiment primitif, vient s'appuyer à la perpendiculaire contre le parement nord du mur MR2031, le mur MR2039 (fig. 44). Ce mur a pu être observé depuis sa jonction avec MR2031 jusqu'à la rue Paul Bert où l'on perçoit
