Rapport Final d'Opération Fouille d'archéologie préventive

RUE ET IMPASSE PAUL BERT

TRETS - BOUCHES-DU-RHÔNE 13

David Ollivier

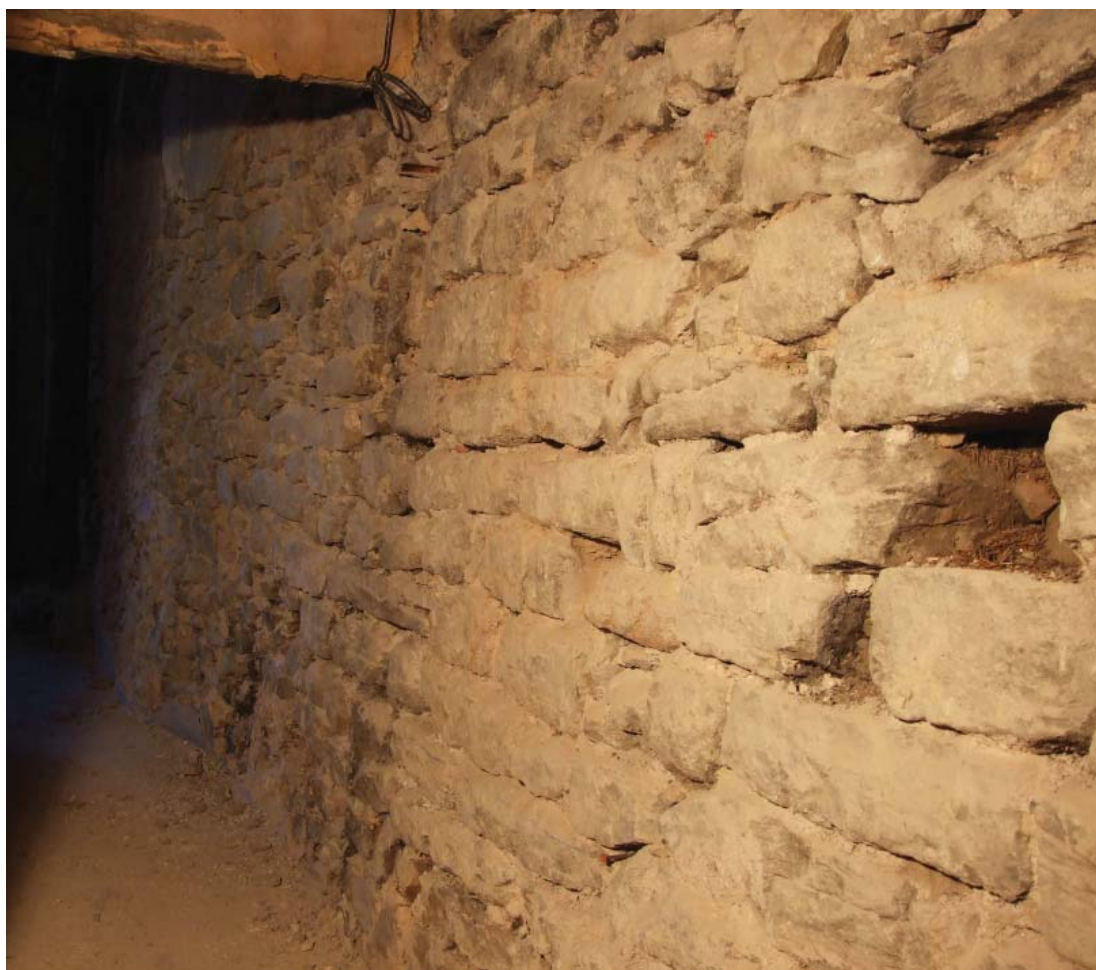
Fig. 45 : Parcelle 131, angle nord-est de la maison en liaison avec le mur MR2039

la chaîne d'angle d'un bâtiment (fig. 45) se développant vers l'ouest avec le mur de façade nord MR2024 sans que nous puissions en déterminer l'emprise, il est probable que le mur MR2036 limitant ainsi à l'ouest la parcelle 131, bien que de facture plus récente a certainement une origine médiévale. Le parement

ouest du mur MR2039, le seul visible à partir du premier jusqu'au dernier étage est de construction assez soignée, avec un appareil assis de moellons équarris de grès gris. Aucune ouverture contemporaine de la construction n'a été relevée : le mur a dû servir dès l'origine de mur mitoyen. En revanche, au nord, une

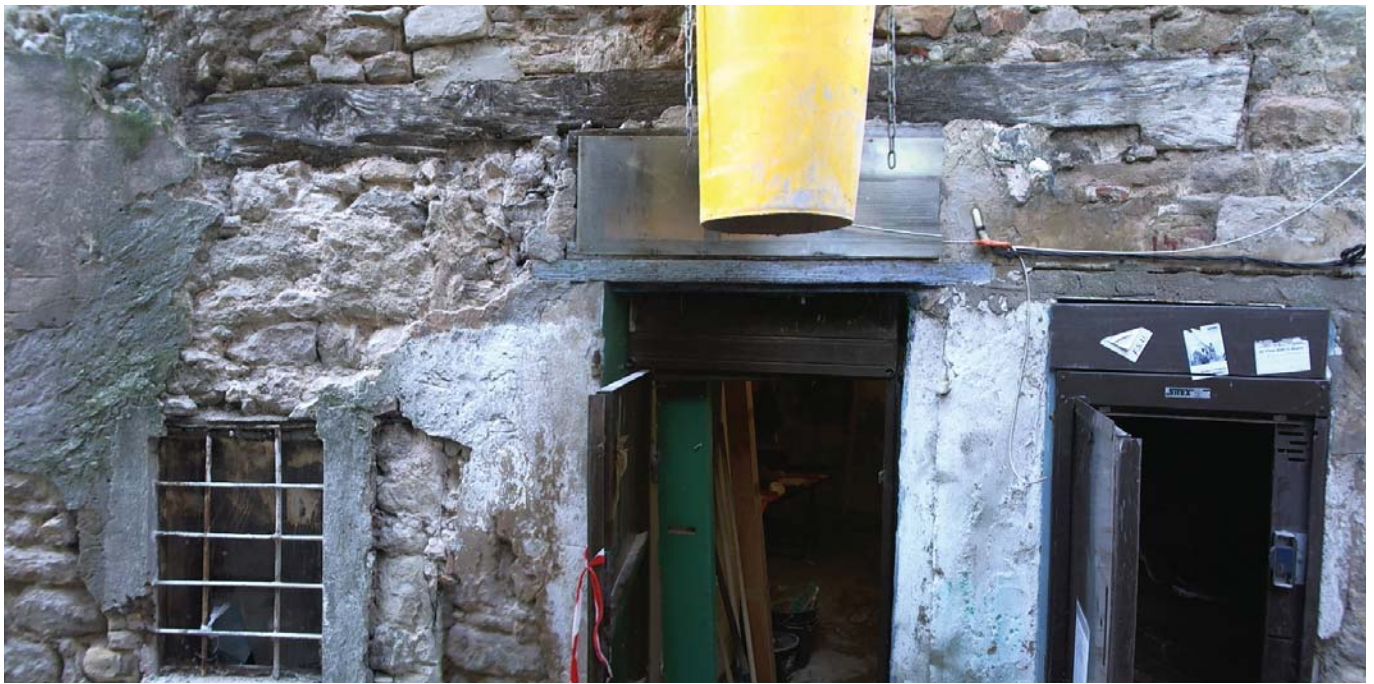
Fig. 46 : Linteau en bois, mur MR2024

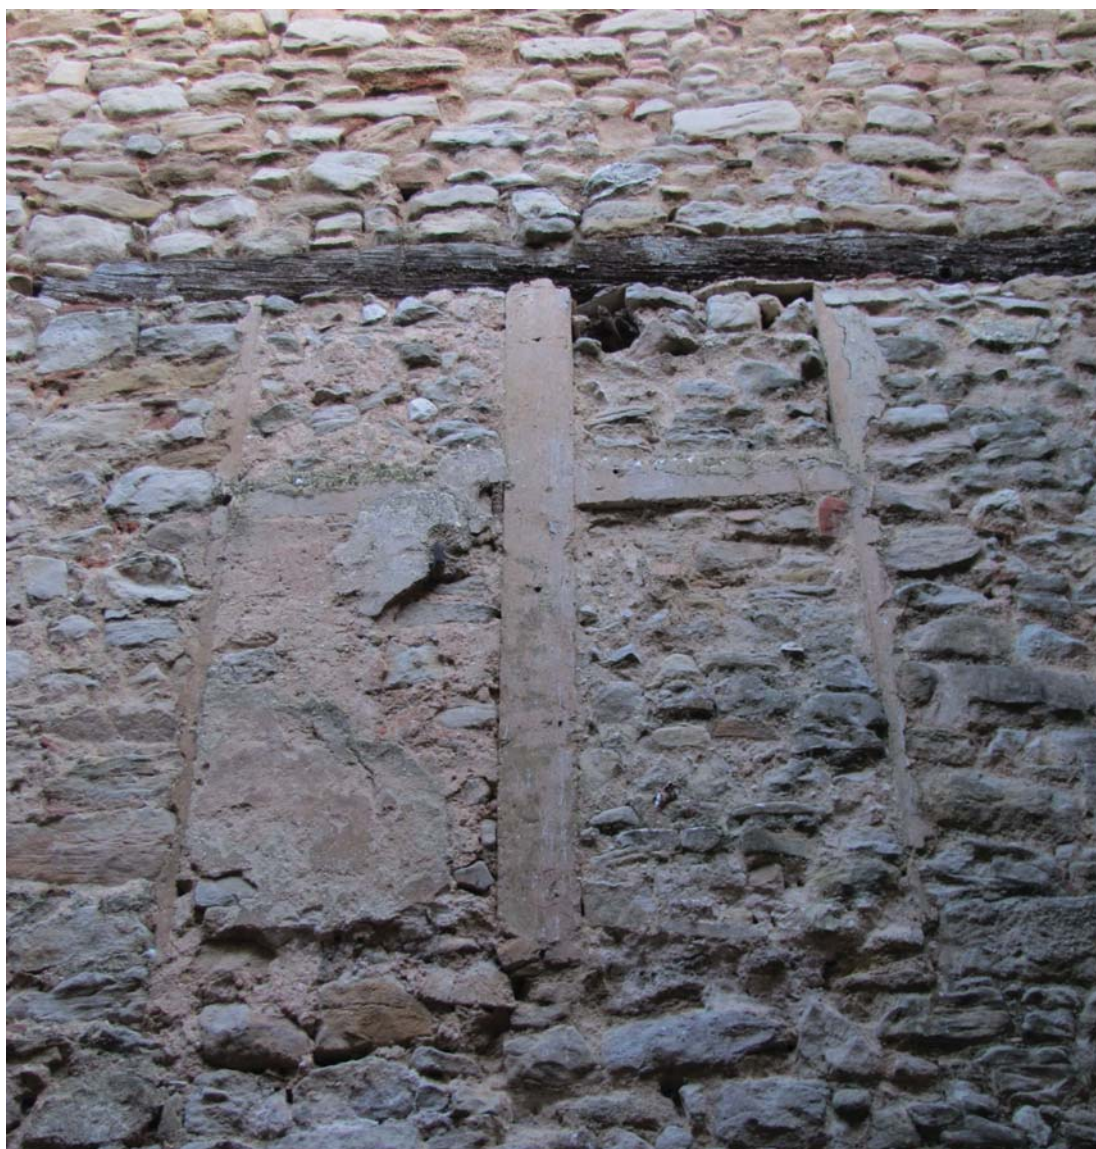
Fig. 49 : Fenêtre à meneau et traverse FN2126, parcelle 128, partie est

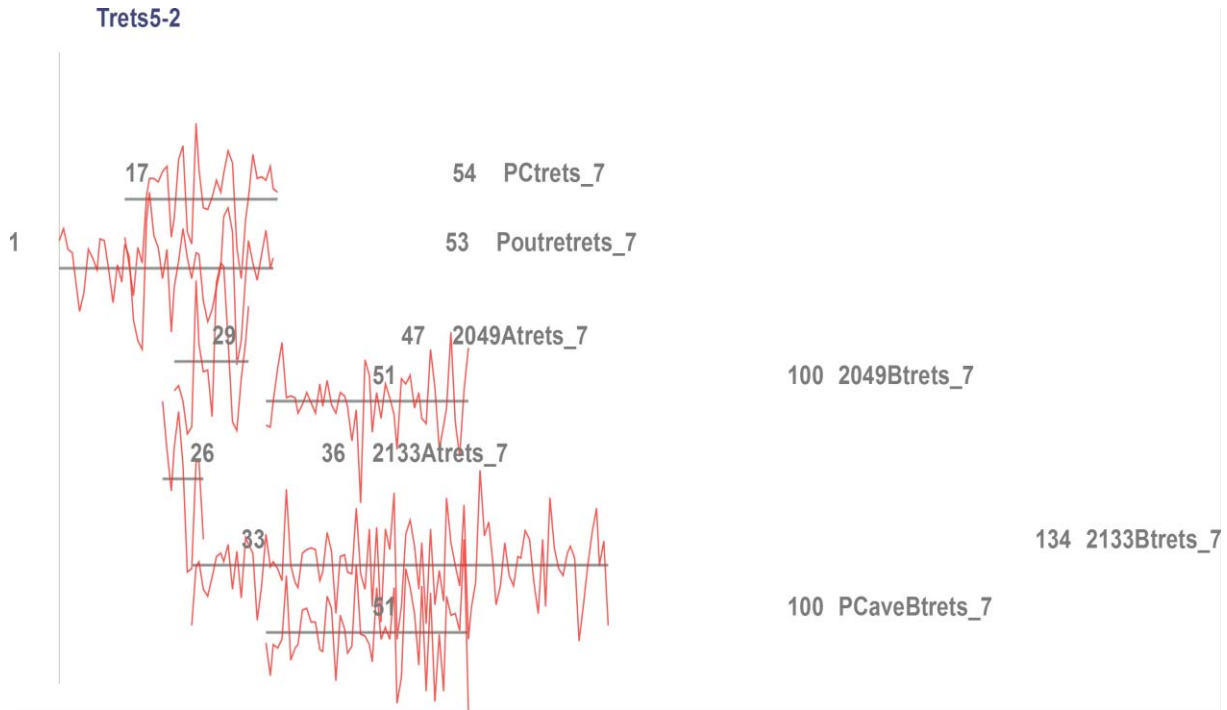
Figure 5 : Corrélations entre les chronologies individuelles de chêne de 2049, 2133 (=pcave) et Pc trets (=poutretrets).

Dans un deuxième temps nous avons tenté un deuxième assemblage en complément du premier. Nous avons ajouté les chronologies individuelles de Pctrets et Poutretrets qui correspondent à une même poutre. Celles-ci corréleront bien avec les premières années de l'échantillon 2049, notamment grâce à une signature climatique, un cerne mince. A propos des phases d'abattage, entre Pctrets, poutretrets et les autres échantillons, il est difficile de les apprécier. En effet, les derniers cernes sont très minces et avec l'équarrissage des poutres, de nombreux cernes ont pu être perdus.

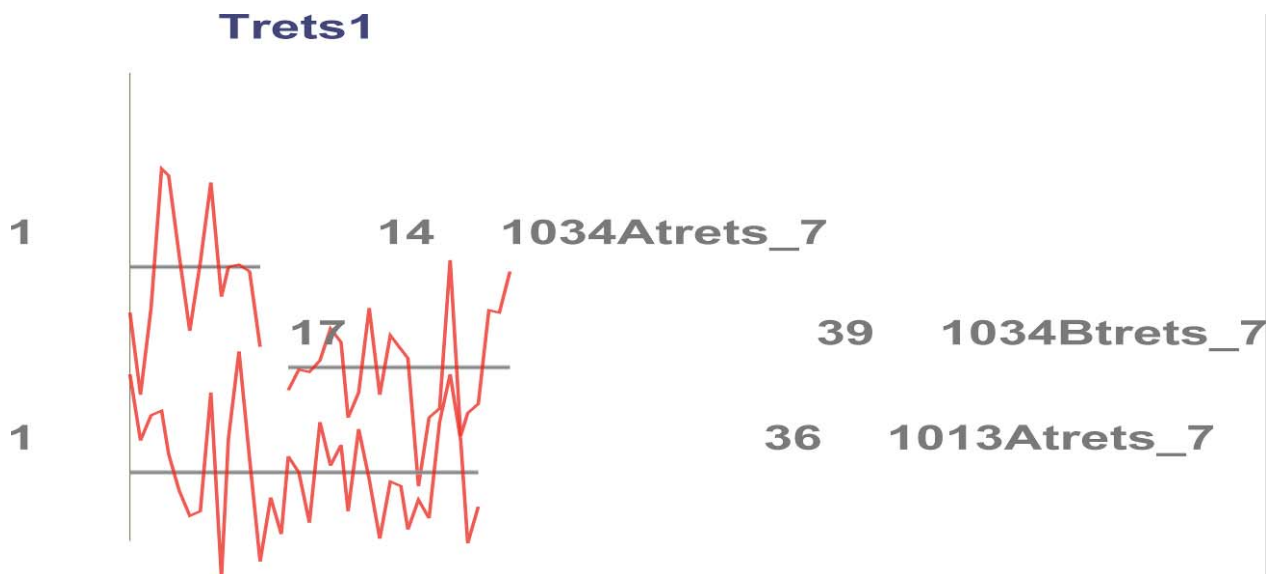
Figure 7 : corrélations entre les chronologies individuelles de 1013 et 1034, avec une phase d'abattage probablement identique.

chronologie relative (non datée) permet de témoigner d'un même lieu de provenance et probablement d'une même phase d'abattage pour ces deux arbres. L'épaisseur moyenne des cernes de ces deux arbres est relativement grande et présente peu de variations interannuelles.
