Anne Berdoy

Anne Berdoy. Maisons fortes des vallées béarnaises. *Aquitania*, 2003, 19, pp.221-252. halshs-02005187

Maisons fortes des vallées béarnaises (XII^e-XIV^e siècles)

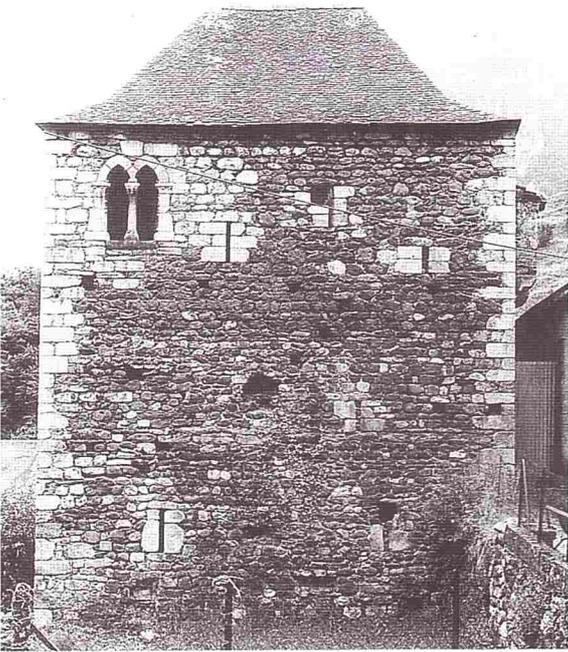
Fig. 2. Borce 1 (face nord, avant travaux).

Ainsi, à Borce, seule la tour subsiste-t-elle (fig. 2). La salle, détruite à la fin du Moyen Âge ou au cours de l'époque moderne, a été reconnue à la faveur de travaux réalisés il y a quelques années. Vaste bâtiment rectangulaire, sensiblement de même largeur que la tour et chaîné à celle-ci, elle était divisée par un épais mur de refend. Un seuil témoignait d'une communication entre ces deux espaces. A Etsaut (fig. 3) et à Lescun (fig. 4), le plan d'ensemble subsiste, mais les habitations actuelles,

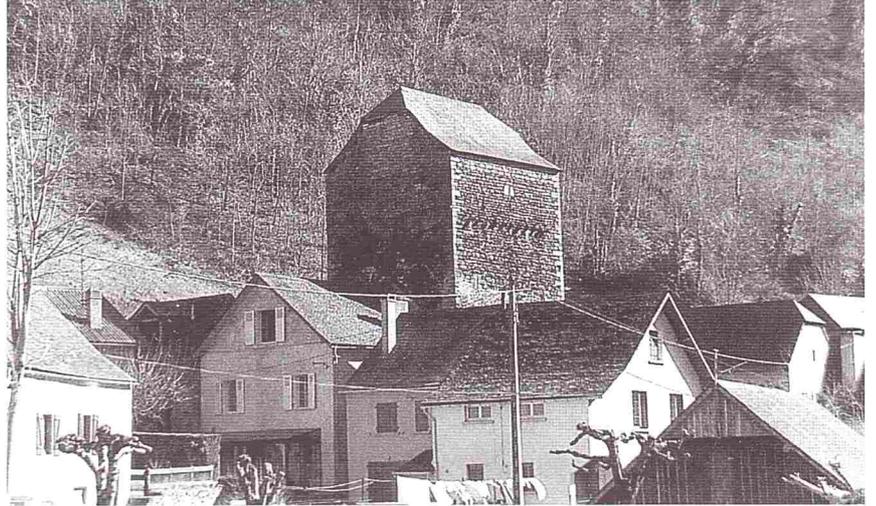
Fig. 3. Etsaut (faces nord et ouest).

L'élévation de la tour d'Etsaut est la plus remarquable, puisque celle-ci comprend trois étages et un niveau de combles. Il s'agit là d'un cas particulier, correspondant à un deuxième état médiéval (exhaussement perceptible à l'appareil de moellons, qui tranche sur celui de galets mis en œuvre lors de la première phase de construction). Rez-de-chaussée, deux étages et combles, telle était la disposition initiale de cette tour, identique à celles de Borce 1 et de Lescun. Cette dernière ne semble pas avoir été beaucoup plus haute qu'elle ne l'est aujourd'hui : son arasement est vraisemblablement plus lié à une modification de la toiture qu'à celle de son élévation même. Les salles d'Etsaut et de Lescun – toutes deux également rabaisées – comptaient à l'origine deux étages (dont un sous combles).

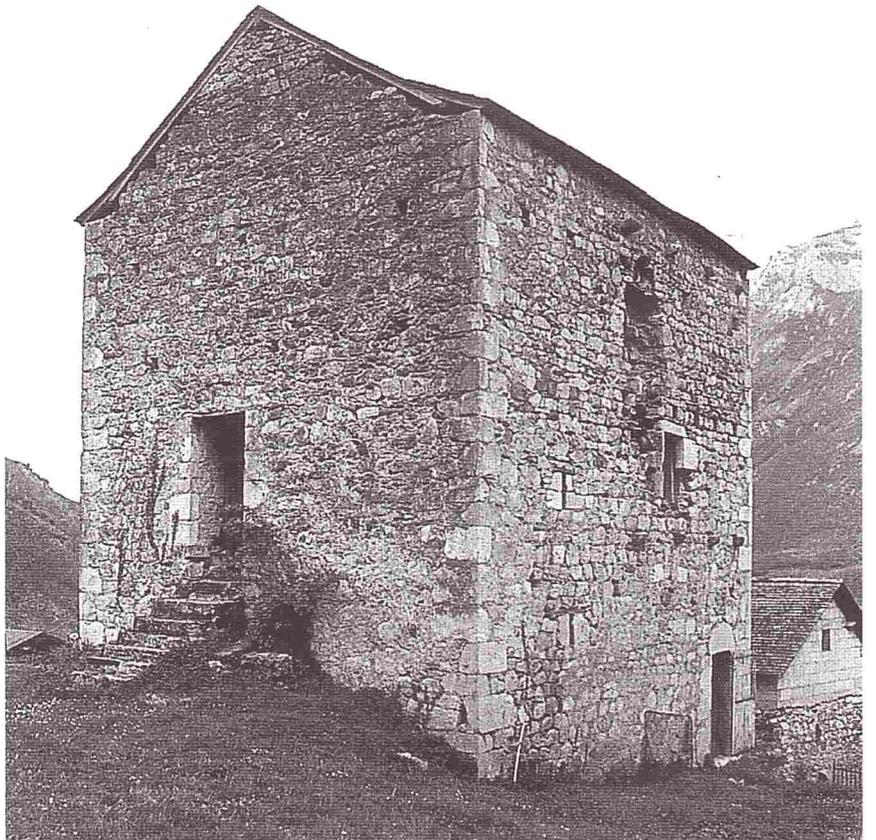
Fig. 5. Gère (faces ouest et sud).

Ces tours-salles de plan rectangulaire (en œuvre, 8 x 10 m environ en moyenne⁶), comprenaient au moins trois étages (dont un sous combles) à Gère (fig. 5) et à Iseste (fig. 6). Peut-

A proximité de l'église de Gère (fig. 26) se dresse une tour médiévale (fig. 5 et 27) de plan rectangulaire (8,40 x 9,70 m), relativement bien conservée en dépit d'un arasement (corbeaux et empochements de poutres témoignent d'un 3^e étage disparu). Les murs, en galets et en moellons, ont près d'un mètre d'épaisseur. Un renflement fait légèrement saillie à l'extérieur, au bas de la face est.

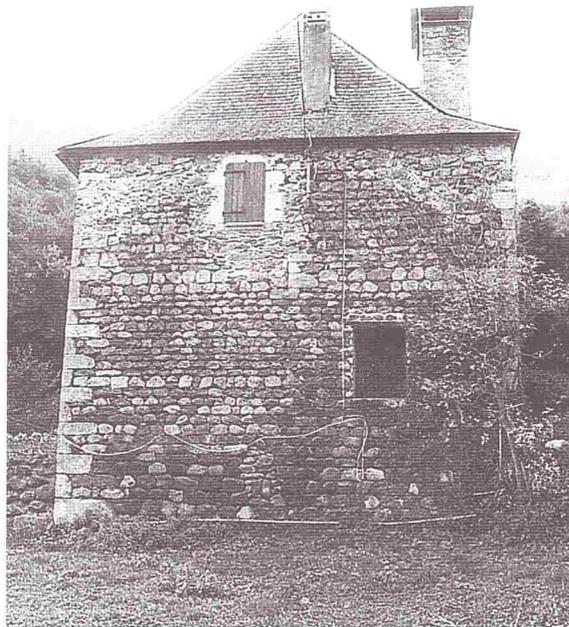
Fig. 7. Borce 2 (face est).

être en allait-il de même pour Borce 2 (fig. 7), mais cette maison, qui a été arasée, ne compte plus aujourd'hui que deux niveaux au-dessus du rez-de-chaussée. Il est, enfin, difficile de juger de cette

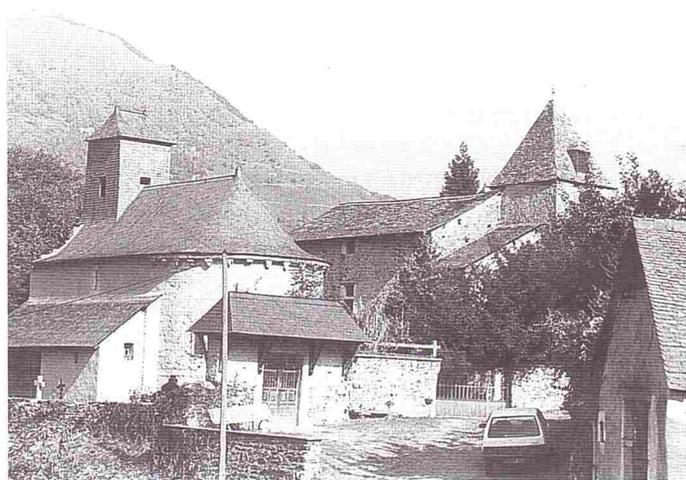
Fig. 10. Assouste (vue prise de l'est).

Quatre maisons fortes peuvent être placées avec certitude dans le second groupe : Béost 2, Sainte-Colome (fig. 8), Eygun (fig. 9) et Osse. Au vu de ses dispositions extérieures, celle d'Assouste (fig. 10) appartient par ailleurs très certainement à cet ensemble (l'intérieur n'a pu être examiné).

Ces maisons sont caractérisées par une salle de plan rectangulaire (8 x 10 m environ en moyenne). Béost 2 représente une exception à cet égard avec une salle carrée, de dimensions plus réduites (6 x 6 m). Une petite tour (3 x 3 m en moyenne) est accolée à l'un des angles de la salle, soit contre un mur pignon (Béost, Assouste), soit contre un mur gouttereau (Sainte-Colome, Osse, Eygun).

Cette maison est composée d'une salle rectangulaire et d'une tour carrée, à l'angle nord-est de celle-ci (fig. 10). Ce plan rappelle celui de plusieurs autres maisons fortes de notre corpus. Il laisse à penser que la porte de la face orientale donne accès à un corps d'entrée situé dans l'angle formé par les murs est de la salle et sud de la tour. La maçonnerie associe moellons et galets.

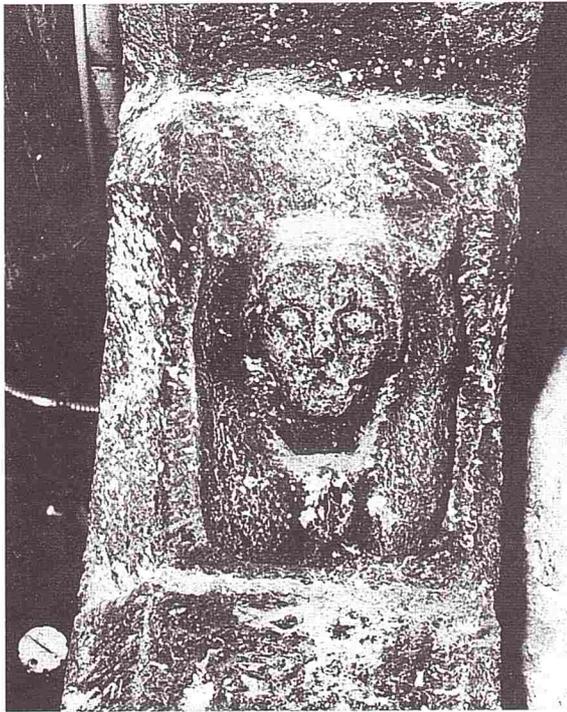
Le cas particulier des salles possédant un corps d'entrée et une tour est enfin à souligner. Là apparaît une notion de réception qui n'existe pas dans les autres maisons fortes. Une porte d'entrée sculptée (Eygun – fig. 12 –, Assouste) donne sur l'escalier, qui débouche au premier étage de la tour dans une petite pièce voûtée. Passage obligé pour accéder à la salle, souvent éclairé par une fenêtre géminée (Assouste, Béost 2, Sainte-Colome), cet espace révèle un souci du décor manifeste : culots et clef de voûte respectivement ornés de masques et d'une fleur à Sainte-Colome, porte dont les coussinets sont agrémentés de visages de pierre à Eygun.

fig. 12. Eygun, coussinet sculpté de la porte d'entrée.

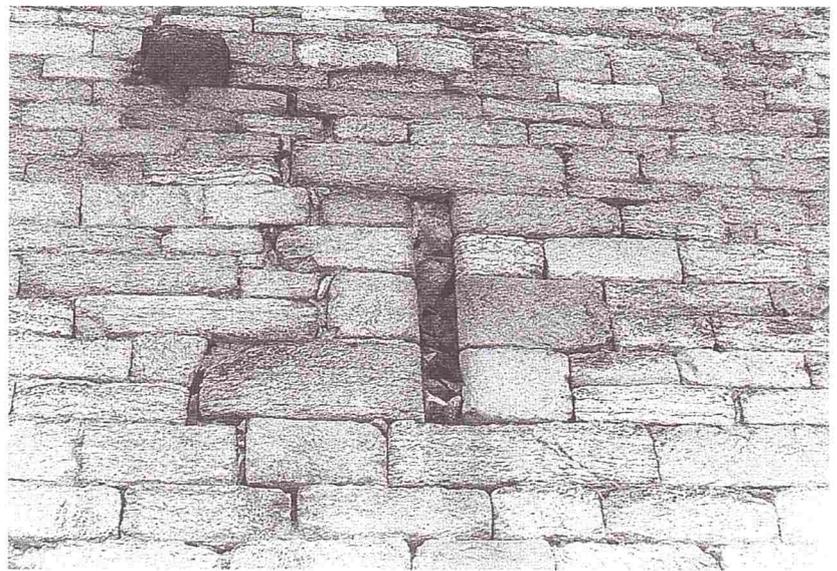
Les techniques de construction ne contribuent que pour une faible part à éclairer la question de la chronologie des maisons fortes étudiées. Tout au plus, doit-on souligner le cas exceptionnel de Lescun, où le grand et moyen appareil de blocs soigneusement taillés et assisés (fig. 13) – à

Fig. 13. Moyen appareil : Lescun (face nord).

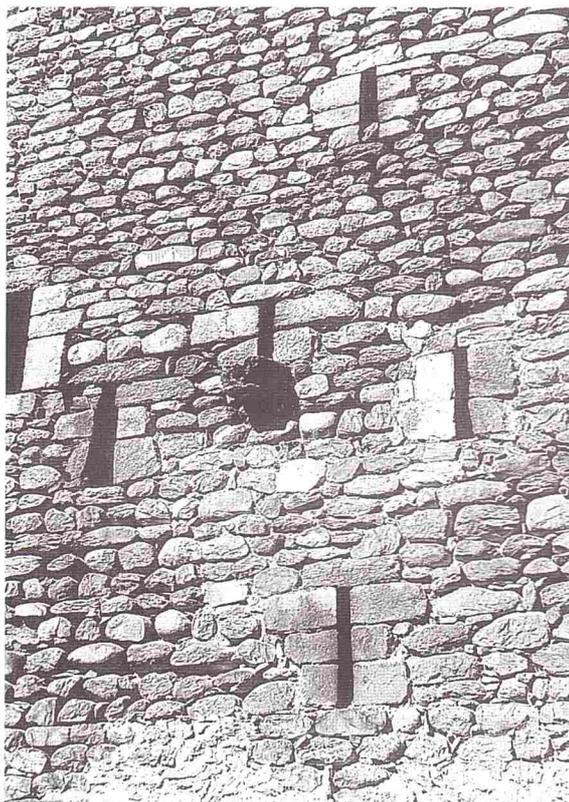
Fig. 14

Fig. 14. Appareil de alets : Etsaut (face sud).

Les murs de la tour sont montés en galets (fig. 14), à l'exception des 17 dernières assises du haut des murs pignons et des 4 dernières des murs gouttereaux, qui sont en moellons. Il s'agit là de l'expression la plus immédiatement perceptible d'un second état de construction médiéval, qui a eu pour effet d'exhausser la tour et de modifier sa couverture initiale. Cette dernière est, toutefois, encore matérialisée à l'intérieur, entre le 2^e et le 3^e étage, sur les faces nord et sud, par deux séries de lauzes encastrées dans les murs qui déterminent la forme d'un toit à deux pentes. A

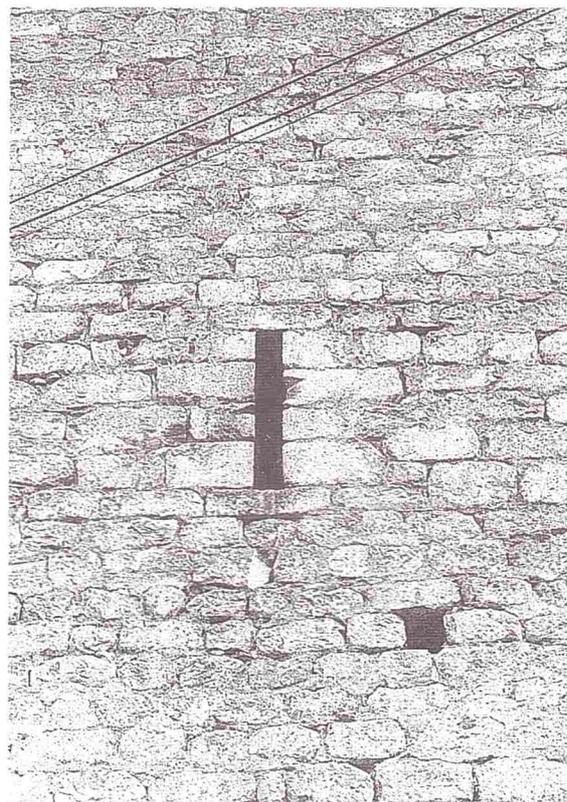
Fig. 15

Fig. 15. Appareil de moellons : Osse (face ouest).

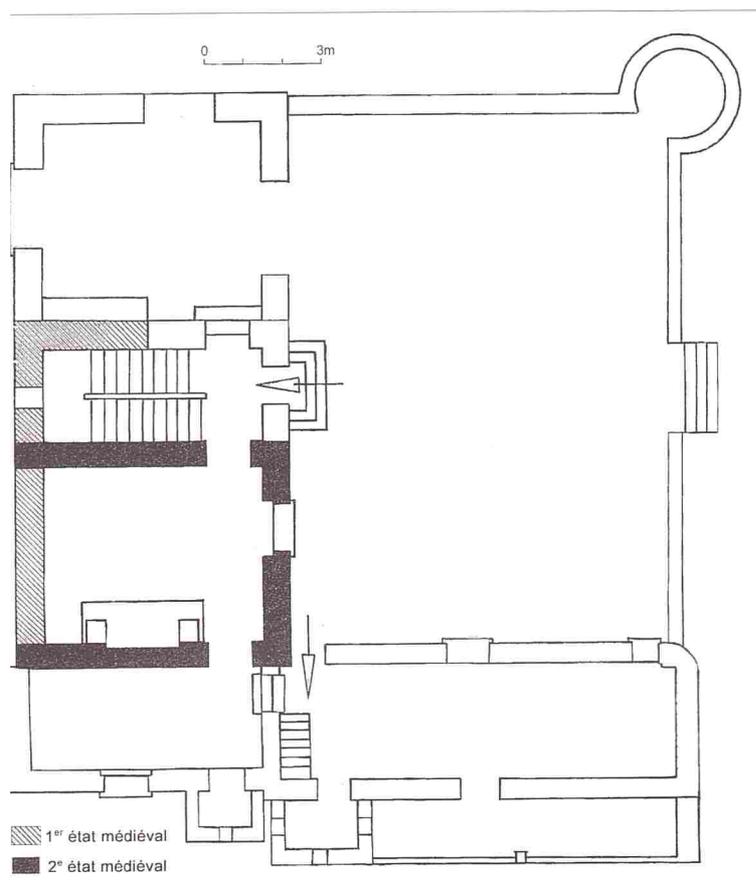
médiéval consiste en une tour-salle massive, de plan rectangulaire (fig. 18). Une destruction partielle – apparemment liée à la construction de la dernière travée de l'église – en a réduit la longueur (dimensions actuelles 6 x 7 m environ). Les murs nord et sud de cette tour-salle, visibles dans la venelle, sont interrompus par des arrachements que ne masque pas totalement le parement de la face est. Cette dernière, ainsi que la tour d'angle carrée, accolée au sud, appartient à un deuxième état médiéval, caractérisé par un appareil très soigné de galets disposés en arête de poisson, alors que des moellons régulièrement assisés sont mis en œuvre dans le premier état de construction. Si le mur ouest de cette tour a disparu lors de remaniements à l'époque moderne, l'angle sud-ouest de celle-ci est toutefois encore matérialisé, au rez-de-chaussée, par une chaîne d'angle, ce qui permet de déterminer un plan de 3,5 m de côté environ.

Fig. 18. Béost 1, plan (d'après J. Lauffray, 1956, SDAP Pau).

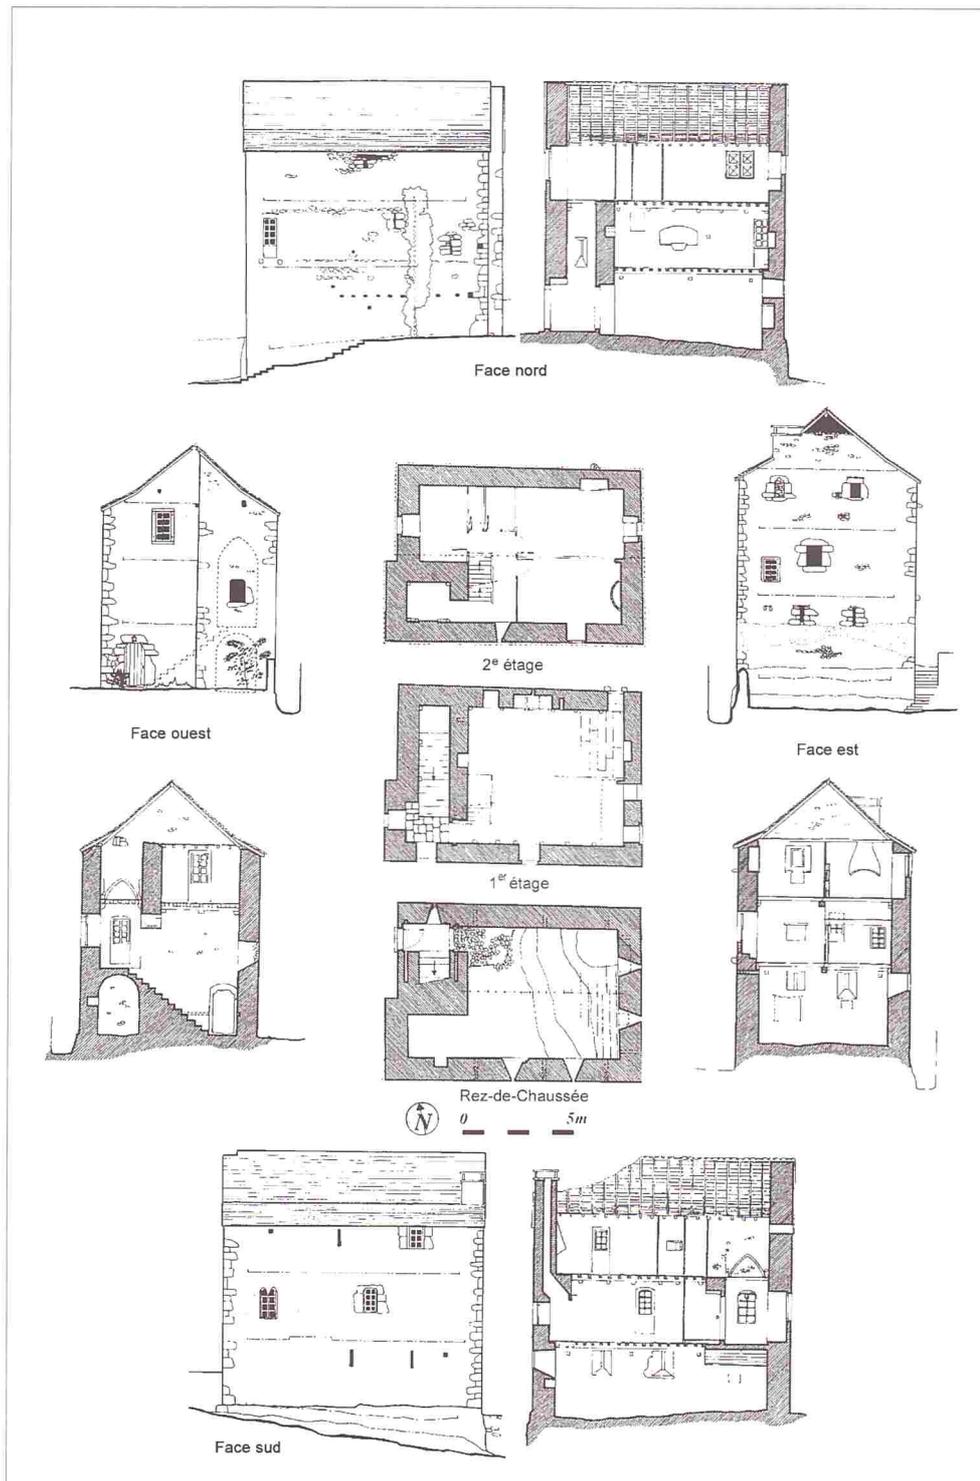
Béost abrite une seconde maison forte, également située à proximité immédiate de l'église, mais à l'est, et séparée de celle-ci par une petite cour (fig. 17). Le plan adopté (fig. 19) est celui d'une salle carrée (6 x 6 m) à laquelle est accolée, au sud-ouest, une tour (1,70 x 1,70 m). Celle-ci a été arasée selon la pente du toit actuel ce qui la rend quasiment invisible de l'extérieur ; seul un décrochement sur le mur ouest permet de deviner sa présence. A ces deux éléments s'ajoute un corps d'entrée qui flanque le côté occidental de la salle et vient s'appuyer sur le mur nord de la tour. Les faces sud et est de la maison reposent sur un soubassement de pierre, plus épais que le reste de l'élévation du mur et légèrement oblique. La maçonnerie est faite de galets et de moellons. Sur la face nord, quatre corbeaux contemporains de la construction et une rangée de dalles plates encastrées horizontalement dans le mur entre le rez-de-chaussée et le premier étage, témoignent d'un bâtiment annexe disparu. Les traces d'une autre construction adventice – postérieure à l'édification de la maison – sont matérialisées, légèrement plus bas que les précédentes, par des emplacements destinés à recevoir des poutres.

Cette maison comporte plusieurs types de baies médiévales. La salle est dotée d'archères à tous les niveaux : quatre au rez-de-chaussée (à raison de deux par face, côtés sud et est), une au 1^{er} étage sur la face nord (d'autres ont pu être remplacées

Fig. 19. Béost 2, relevés (B. Tisné, A. Berdoy, 1991).

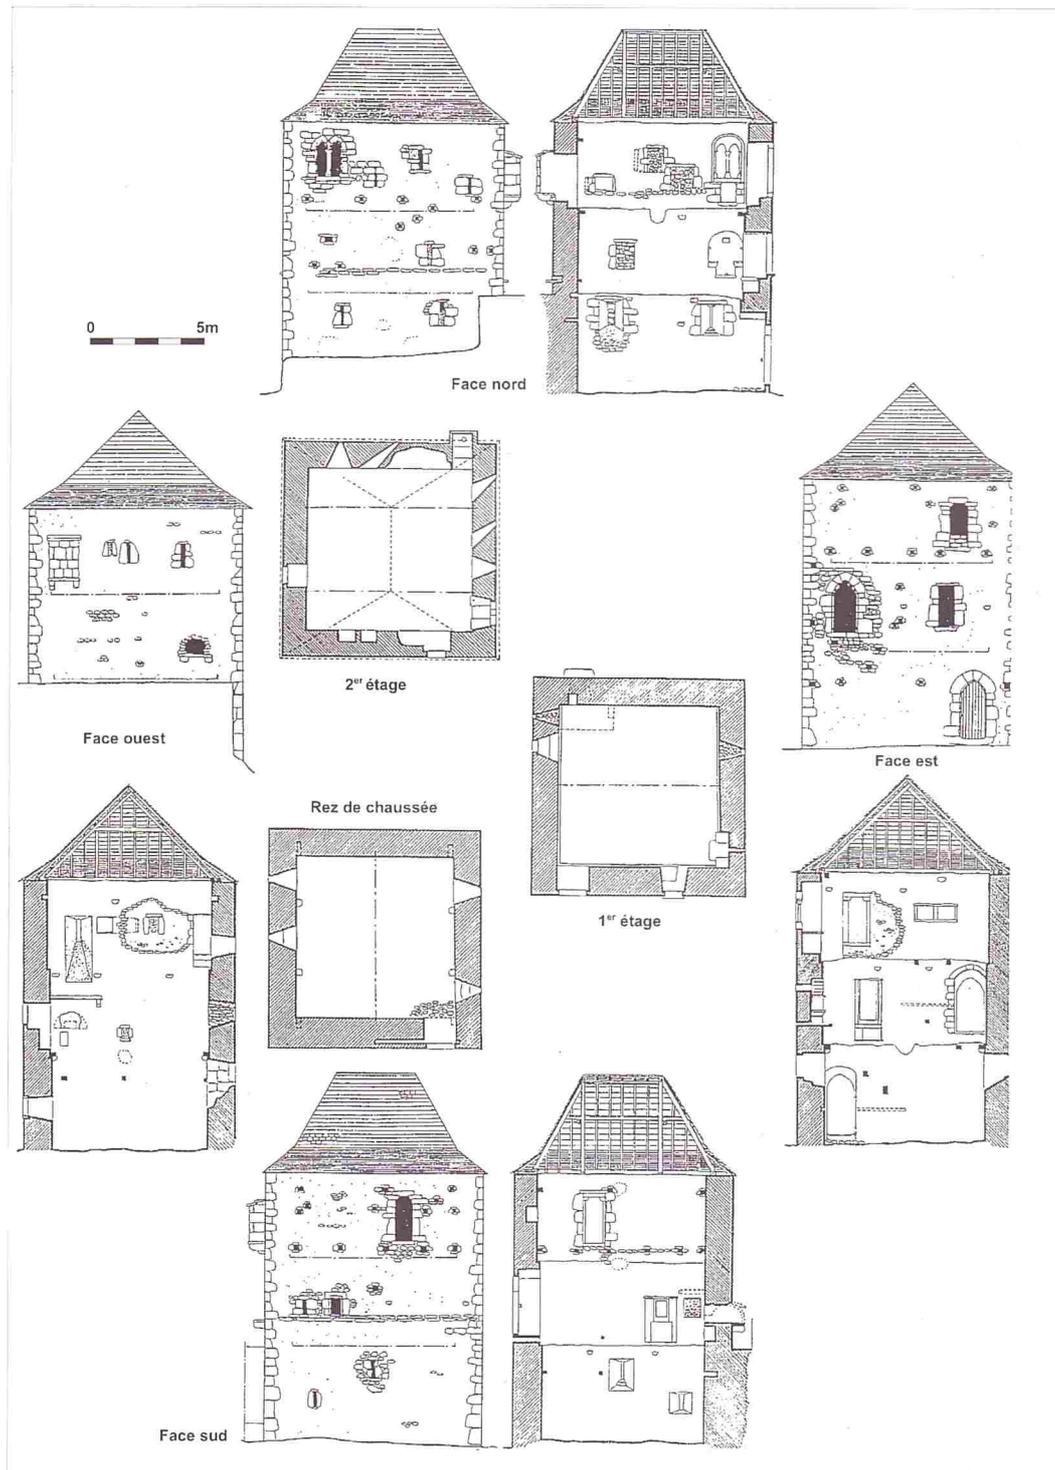
Fig. 20. Borce 1, relevés (B. Tisné, A. Berdoy, 1991).

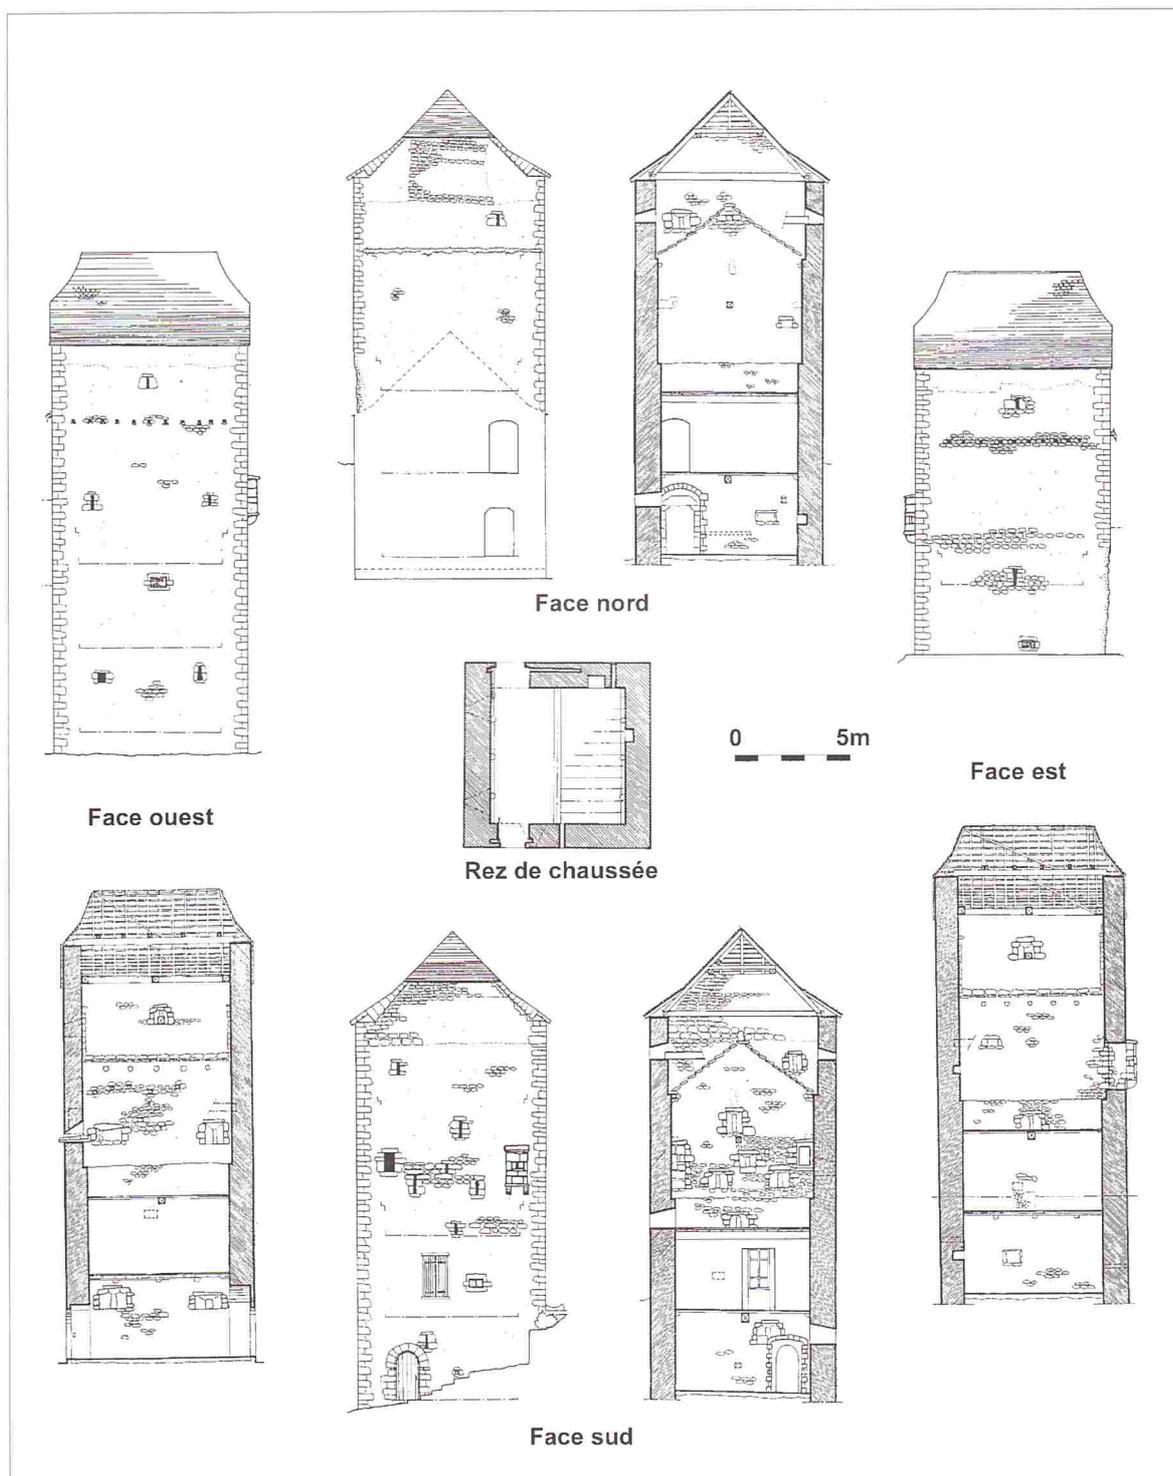
Des archères sont présentes sur les quatre faces et se répartissent ainsi : 3 au rez-de-chaussée (faces ouest et sud), situées relativement haut ; 2 au 1^{er} étage, faces est et sud ; 7 au 2^e étage (faces ouest, sud et est) dont certaines très hautes, d'autres très basses – au ras du plancher – et seulement 2 à portée d'un homme debout ; 4 au 3^e étage (une par façade), à hauteur d'homme. Au 2^e étage, sur la face sud, une petite fenêtre rectangulaire est contemporaine de la construction. D'autres ouvertures, situées au 1^{er} étage sur les faces sud et ouest, sont, en revanche, postérieures à celle-ci.

Fig. 23. Etsaut, relevés (B. Tisné, A. Berdoy, 1991).

Les portes sont au nombre de trois, dont deux sur la face nord, au rez-de-chaussée et au 1^{er} étage, qui permettaient la communication entre la tour et la salle. Celle du rez-de-chaussée, dotée d'un trou de bacle, est prolongée à l'intérieur par une arrière-voissure en arc surbaissé. Bien que modifiée récemment pour recevoir une porte plus étroite, on distingue cependant nettement les piédroits sur lesquels repose un linteau monolithe droit imposant. On ne voit plus, en revanche, l'encadrement de la porte du 1^{er} étage, masqué par des aménagements récents, mais on peut supposer qu'il était conçu selon le même modèle qu'au rez-de-chaussée. Enfin, la troisième porte, percée dans la face sud, au niveau du rez-de-chaussée, est postérieure à la construction. Elle empiète en effet sur une meurtrière et dispose en outre d'un trou de bacle peu profond, ce qui indique un aménagement postérieur à l'édification du mur.

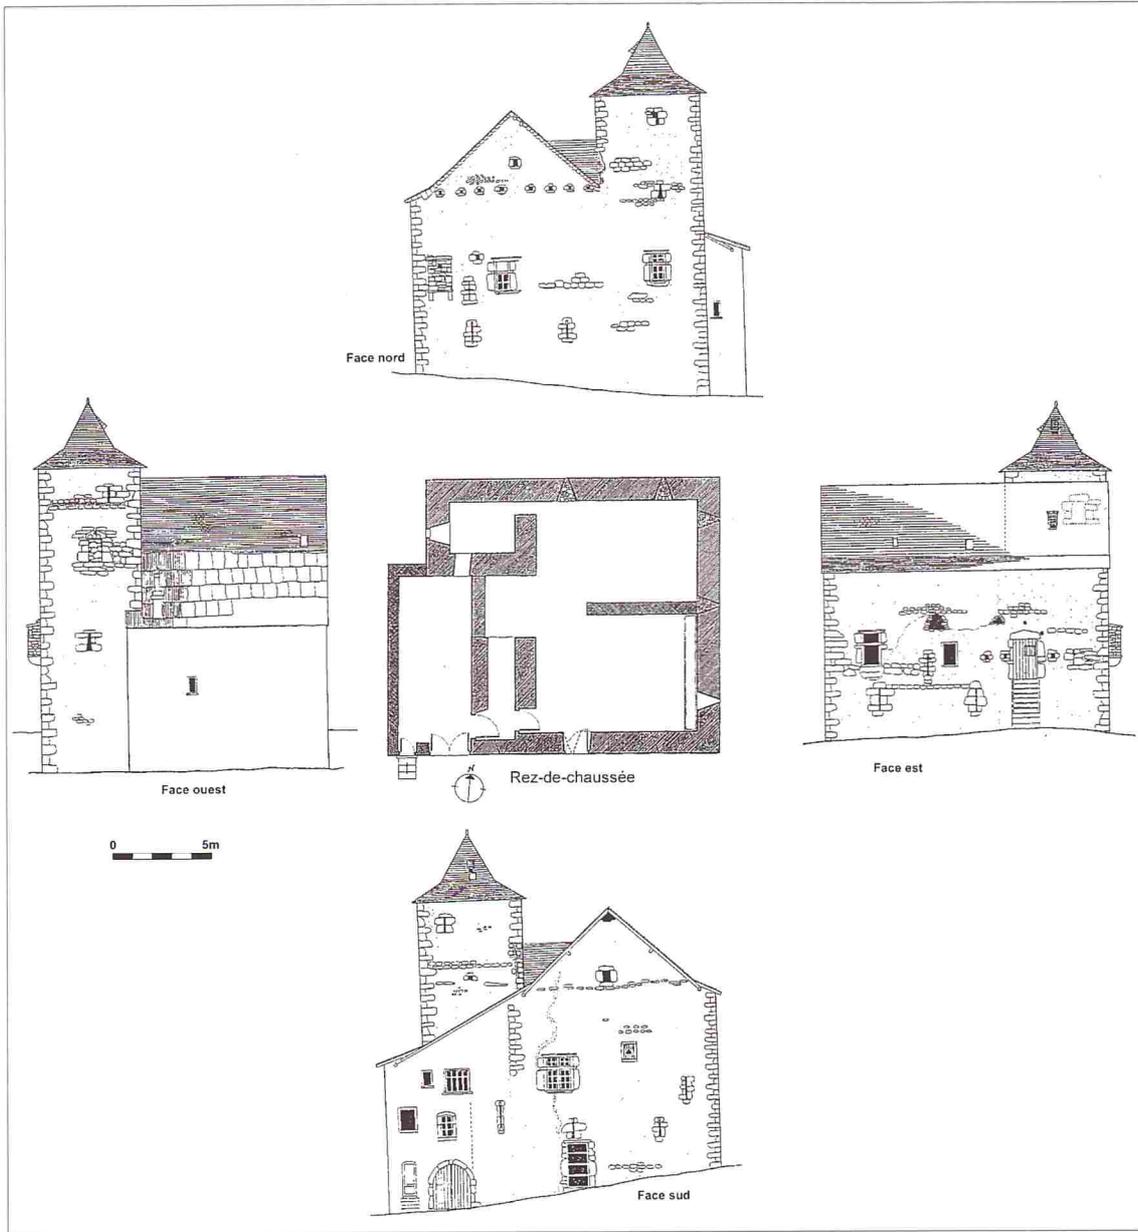
(fig. 25). Celui-ci est constitué d'une vaste salle rectangulaire (8 x 12 m) à laquelle s'ajoute, à l'angle nord-ouest, une petite tour (2,70 x 3,20 m). Un corps d'entrée, appuyé sur le côté ouest de la salle, est couvert d'un berceau ; il renferme un escalier de pierre conduisant au 1^{er} étage de la tour. Celle-ci, voûtée dans sa partie basse, comprend trois niveaux au-dessus du rez-de-chaussée. La salle, arasée (traces d'arrachement aux angles nord-est et sud-est de la tour), n'en présente plus que deux. Les murs d'1,20 m d'épaisseur environ, sont montés en galets et en moellons.

Les baies médiévales sont relativement nombreuses et disposées de façon homogène, sur toutes les façades, mais pas à tous les étages. Si le rez-de-chaussée de la tour est dépourvu de meurtrières, celui de la salle en compte, en revanche, six, à raison de deux par face, côtés

Fig. 25. Eygun, relevés (J. Bordenave, B. Tisné, A. Berdoy, 1988, 1991).

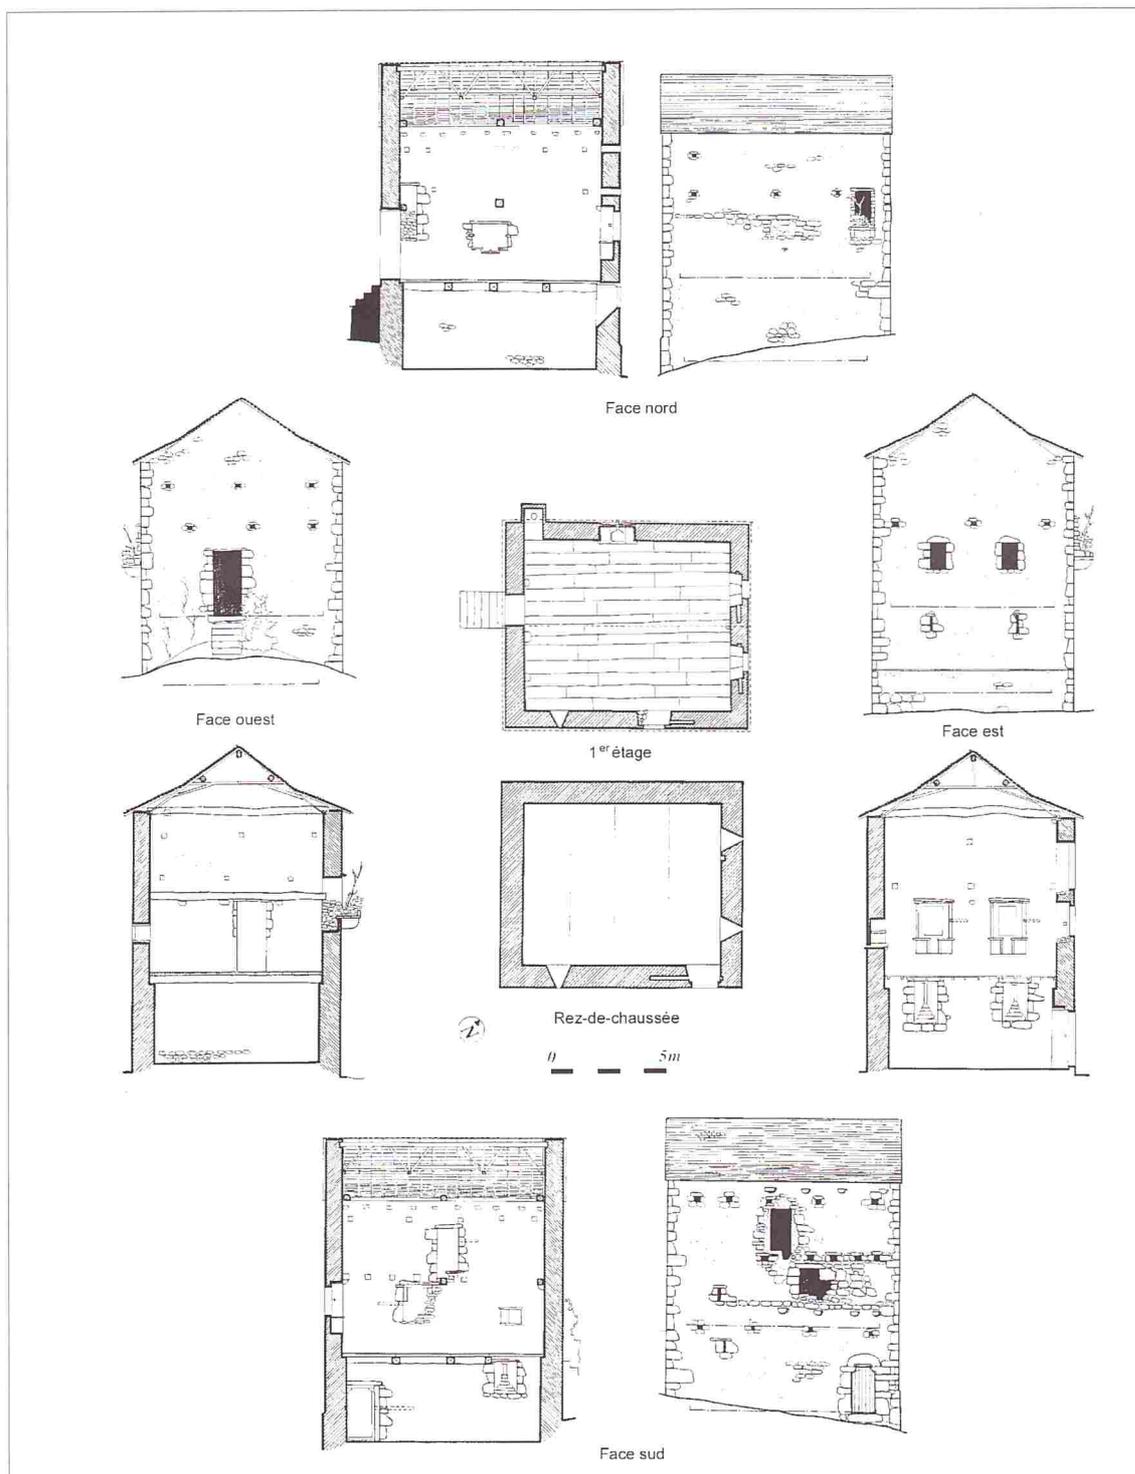
Fig. 27. Gère, relevés (B. Tisné, A. Berdoy, 1991).

Les archères sont peu nombreuses : quatre seulement sur les faces sud et est dont trois au rez-de-chaussée et une au 1^{er} étage. Toutes comportent, à la base, un étrier mais celles de la face sud sont plus petites et plus frustes que les autres : encadrement peu soigné et linteau constitué d'une pierre plate. Les faces sud et est, sont également pourvues, au 1^{er} étage, de trois petites fenêtres rectangulaires, dont deux à coussièges. Une porte, contemporaine de la construction, s'ouvre au rez-de-chaussée dans la face sud. Son linteau à extradoss segmentaire est un réemploi (feuillure ne correspondant pas à la largeur de la baie). Toujours sur la face sud, une autre porte – dont l'encadrement a disparu – donnait accès à une galerie matérialisée, au 2^e étage, par une série de corbeaux. Notons que les faces ouest et nord étaient aveugles à l'époque médiévale.

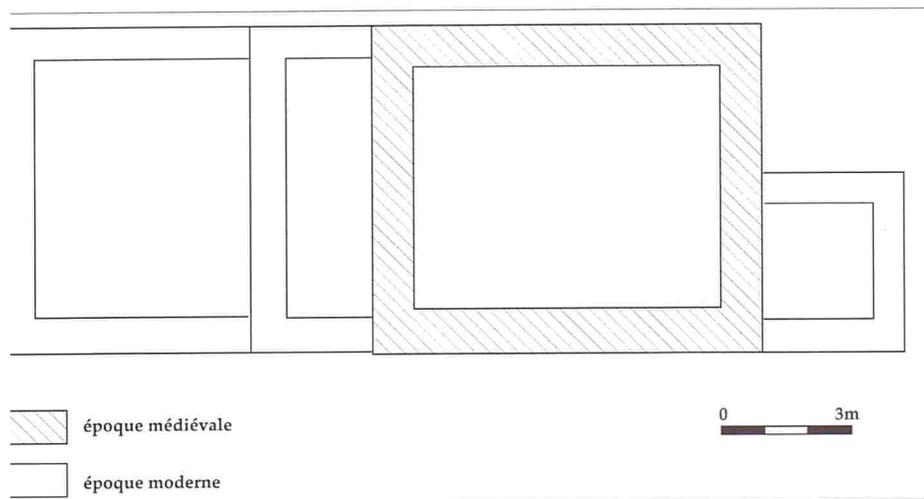
On ne peut que la rapprocher, par son plan (tour-salle) de celles de Béost 1 (1^{er} état) et de Gère 1, constat qui conduit à envisager une construction réalisée dans le courant du XIII^e siècle.

Fig. 29 (en haut). Iseste, plan (d'après croquis des propriétaires SDAP Pau).

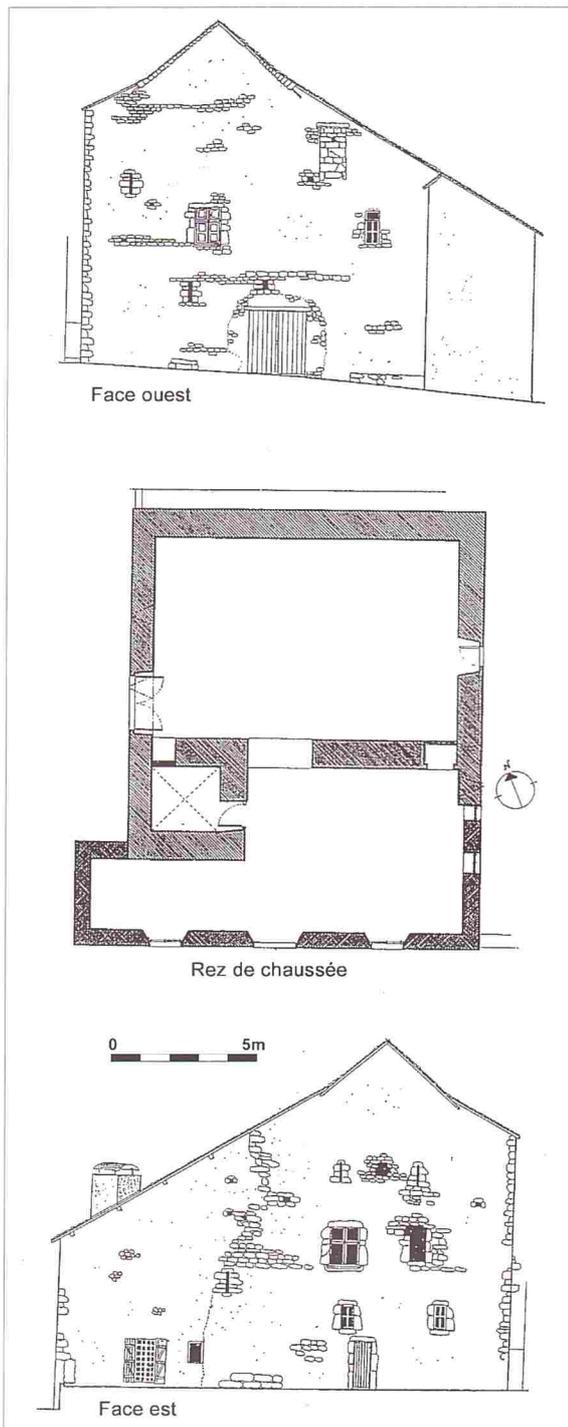
Aucune des portes médiévales n'est visible de l'extérieur. L'une fait communiquer le corps d'entrée et la salle par le rez-de-chaussée ; deux autres, au rez-de-chaussée et au 1^{er} étage, permettaient le passage de la tour à la salle (elles sont aujourd'hui murées).

Cette maison a été dotée, à la fin du Moyen Age, d'une cheminée prenant appui, au 1^{er} étage, sur le côté nord de la salle. Il ne reste de celle-ci que deux jambages constitués de colonnettes engagées reposant sur des bases prismatiques ; l'un de ses corbeaux a, par ailleurs,

Fig. 32. Osse, relevés
(J. Bordenave, B. Tisné, A. Berdoy, 1988, 1991).

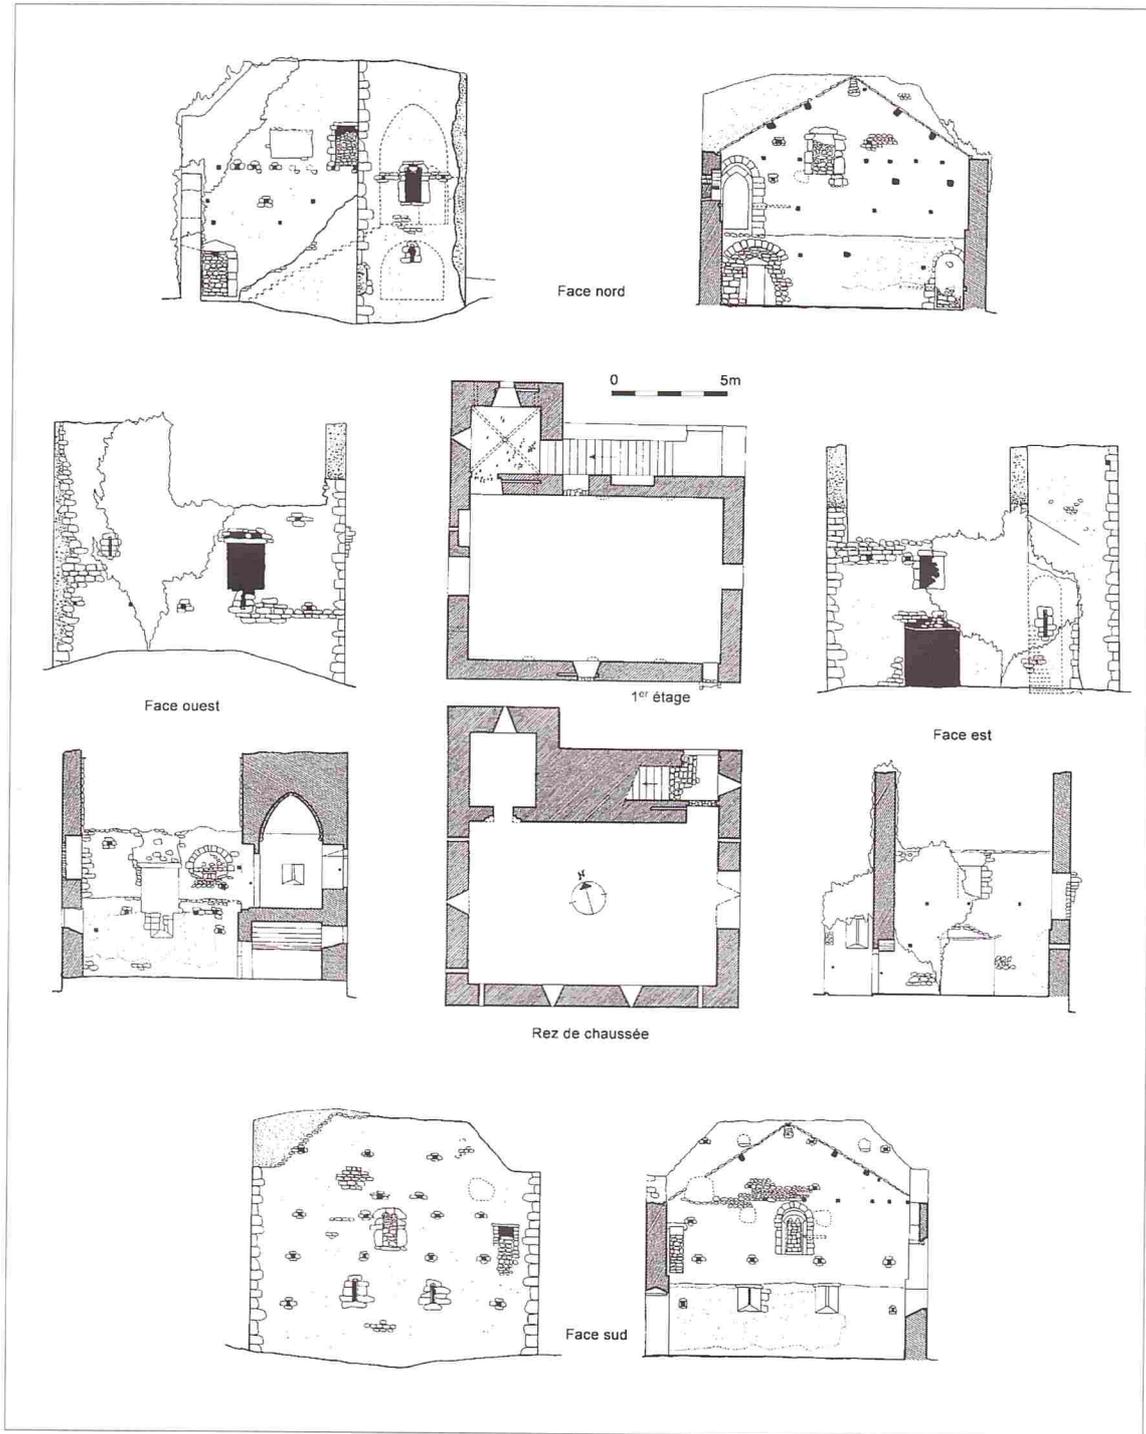
Les archères, au nombre de sept, sont toutes situées au rez-de-chaussée, à une exception près, au 1^{er} étage de la tour, côté ouest. Toutes les faces du bâtiment en sont pourvues : deux sur la face sud ; une au centre du mur ouest et une, symétrique, du côté est (bien que bouleversée par une ouverture récente, sa partie supérieure est encore visible) ; une dans la petite pièce voûtée au rez-de-chaussée de la tour, côté nord ; une au 1^{er} étage de la tour, côté ouest ; une, assez haute, dans le mur est du corps d'entrée, face à l'escalier. Le 1^{er} étage est, quant à lui, doté d'ouvertures plus

importantes permettant un meilleur éclairage : deux fenêtres géminées à arcs trilobés, l'une (obstruée) au centre du mur sud de la salle et l'autre dans le mur nord de la tour. En mauvais

Fig. 34. Sainte-Colome, relevés (B. Tisné, A. Berdoy, 1991).
