L'étude et la restauration d'une section de l'enceinte médiévale de Rosheim

Loïc Benoit, Auriane Lorphelin

Loïc Benoit, Auriane Lorphelin. L'étude et la restauration d'une section de l'enceinte médiévale de Rosheim. *Annuaire - Société d'Histoire et Archéologie de Molsheim et environs*, 2017. halshs-02046096

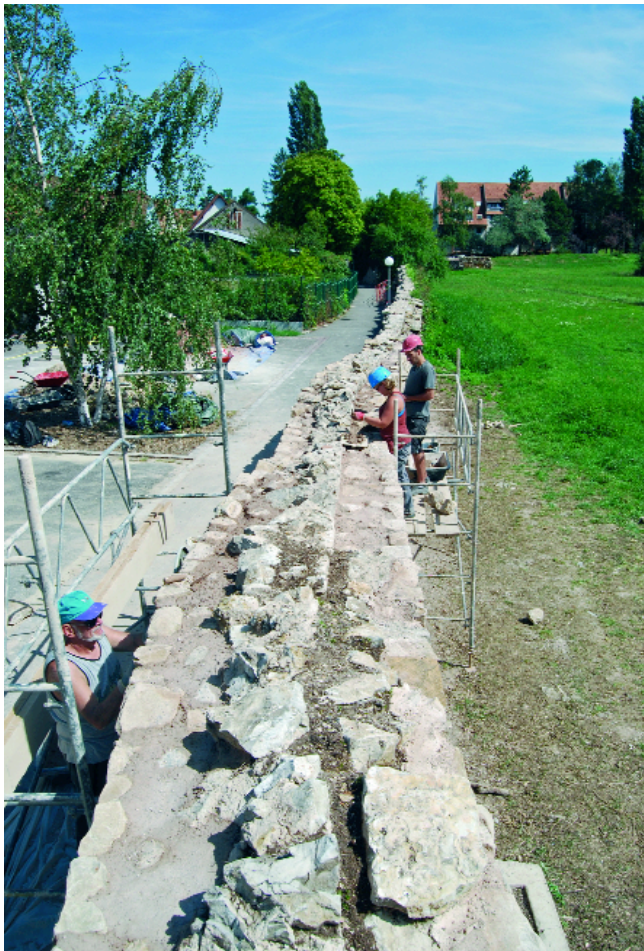
Fig. 3 – Vue de l'arase du mur et des deux états de fortification.

Nous sommes alors en présence d'un mur construit en calcaire coquillier, épais d'environ 1,20 mètre pour une hauteur estimée à 4 ou 5 mètres, et couronné par un chemin de ronde associé à un parapet ou à un crénelage. La maçonnerie est alors liée avec un mortier de chaux. Cet état de construction est subdivisé en deux phases (1a et 1b), la structure défensive sommitale venant se greffer peu de temps après la fin de la construction du mur.

Dans un second temps, ce mur subit une réfection importante et les défenses de la ville sont augmentées. Aussi, le chemin de ronde présent sur le précédent mur est-il bouché et l'intégralité de la maçonnerie surélevée. S'il nous est impossible aujourd'hui d'estimer la hauteur finale de cette phase de construction, l'épaisseur du mur, elle, reste la même (environ 1,20 mètre). Il est aussi fort probable qu'au sommet de cette nouvelle construction se trouvait une structure défensive de type chemin de ronde et crénelage ou parapet. Cette nouvelle construction possède des caractéristiques similaires au premier état. Néanmoins, nous distinguons, en plus de l'utilisation du calcaire coquillier, l'usage de moellons de grès rose. De plus, des textes attestent la présence d'un fossé doublant cette enceinte extérieure dès 1350.

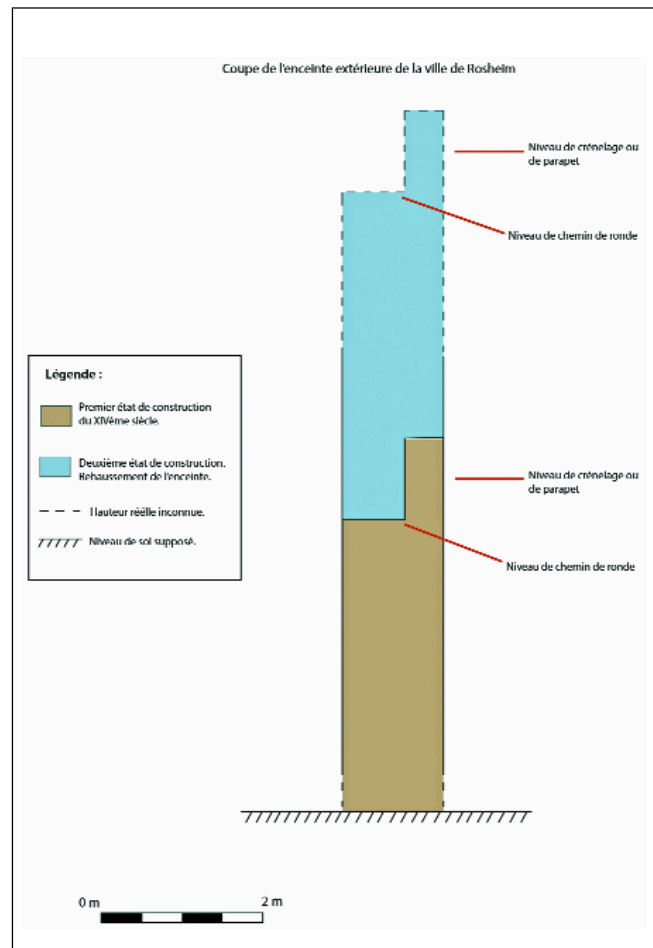
Fig. 4 – Schéma explicatif de l'évolution de la fortification.

Le premier se situe chronologiquement entre 1282 et 1322. Nous utilisons ces dates, car elles sont toutes deux d'importants marqueurs pour la structuration de la ville. La première correspond à la première mention d'une des portes fortifiées présentes sur l'enceinte extérieure, tandis que la seconde date mentionne clairement la présence de deux fortifications de pierre entourant la ville. Ainsi, en l'absence de mention plus ancienne, nous pouvons affirmer que notre rempart extérieur se construit entre ces deux dates. Nous ne pouvons cependant être plus précis dans la mesure où ces portes fortifiées pouvaient être associées à des fortifications en bois.

Nous situons cette étape de construction à partir de 1361, car, dès cette date, l'empereur accorde des réductions de taxes et des aides pour que la ville de Rosheim augmente ses fortifications et défenses.

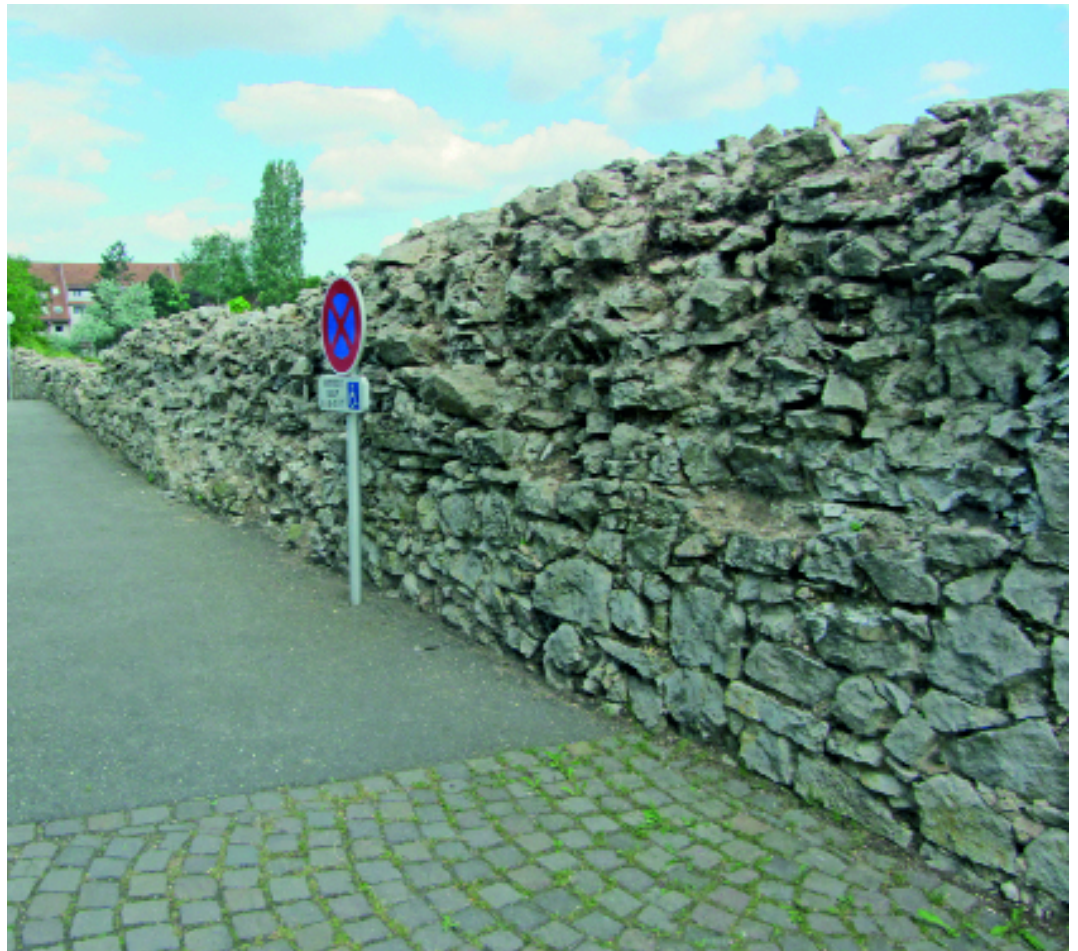
Fig. 5 – Enceinte avant restauration.

Ces travaux ont été réalisés en plusieurs étapes. Tout d'abord, une campagne de dévégétalisation fine du mur était nécessaire¹⁰.

Ensuite, nous avons rejointoyé les parties de la maçonnerie en bon état, tout en préservant le mortier d'origine lorsque cela était possible. Ainsi, les parements pouvant être conservés ont été consolidés, limitant notre intervention sur certaines zones.

Enfin, les parties où le parement était manquant et laissait le blocage du mur visible ont été remontées à hauteur du blocage¹¹ conservé, en respectant au mieux l'appareil de construction d'origine. De même, les structures découvertes et étudiées lors de l'étude archéologique ont été mises en évidence. Ainsi, les trous de boulin¹² sont toujours visibles et nous avons matérialisé le chemin de ronde par de fines plaquettes d'ardoise.

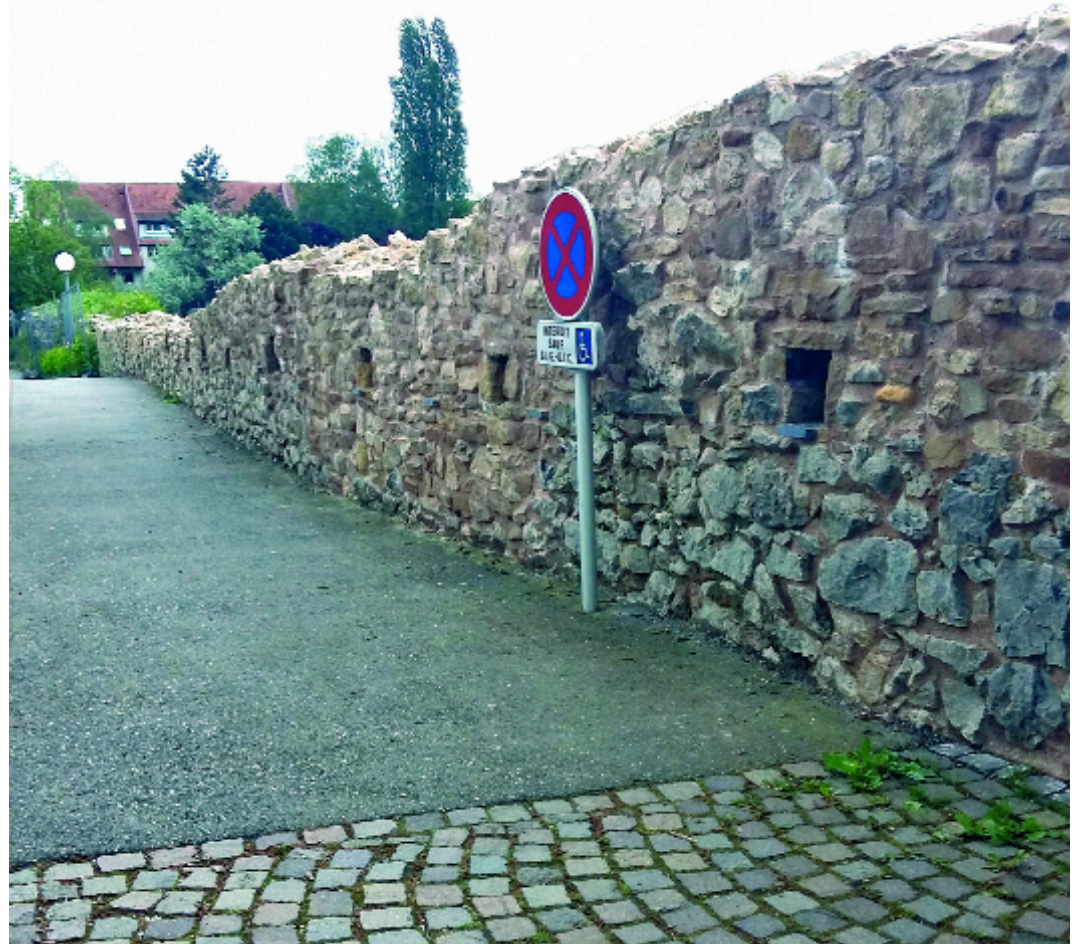
Fig. 6 – Rempart après restauration.

La hauteur des vestiges conservés étant majoritairement suffisante pour les normes de sécurité, il n'était pas nécessaire de remonter et donc « d'inventer » l'élévation. La portion à reconstruire s'élève quant à elle sur un mètre du côté piétonnier pour respecter ces normes. Nous avons terminé l'arase par un rocaillage à double pente pour l'évacuation des eaux de pluie, tout en symbolisant la destruction inhérente au temps.
