CHÂTEAU DE REGARD : MUR DE TERRASSE ET SOUTERRAIN

(Clermont - Haute-Savoie)

Rapport d'opération archéologique

Étude de bâti

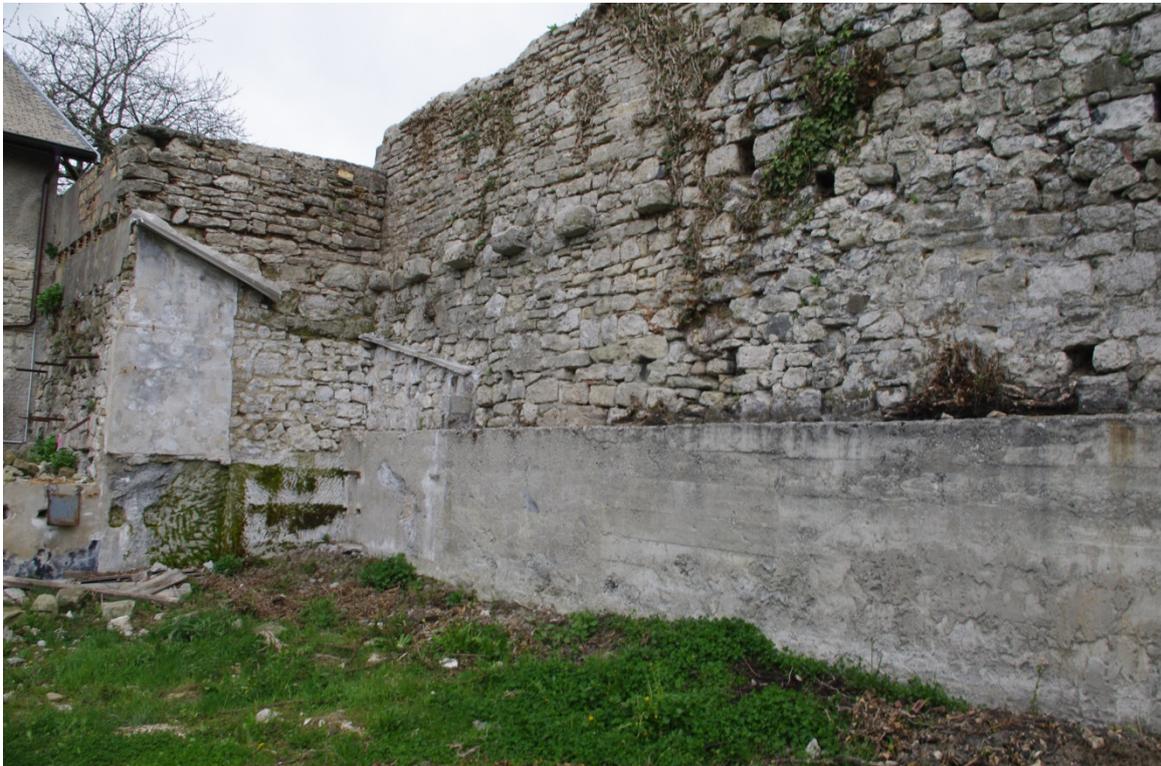
Cette étude nous a permis de comprendre la mise en place et l'évolution d'une partie du mur de terrasse. Aussi, nous avons pu identifier cinq phases de constructions distinctes. La première semble correspondre à l'enceinte médiévale associée au plain château. Elle était alors réalisée en moellons équarris à faces dressées en molasse et en calcaire. Cette enceinte voit sa fonction changer pour devenir un mur de terrasse associé à la demeure Regard au XVI^e siècle. Une partie est alors reconstruite en moellons équarris de calcaire. Toutefois, ces deux premières phases de construction ne présentent aujourd'hui que peu de vestiges. En effet, le troisième état, situé chronologiquement entre 1730 et 1812, voit la destruction et l'adjonction de plusieurs structures liées à notre ensemble, ce qui amène nombre de reconstructions complètes. Ces nouvelles maçonneries du XVIII^e et du début XIX^e siècle représentent aujourd'hui 80% de l'ensemble du mur de terrasse. Enfin, deux phases de réfections et de restaurations se distinguent entre 1812 et 2015, observables par de petites poches maçonnées ou par l'ajout d'une structure de type garage contre le mur [Fig. 2].

Fig. 2: Murs sud de la terrasse. Cliché: L. Benoit - SDAHs - CIHAM.

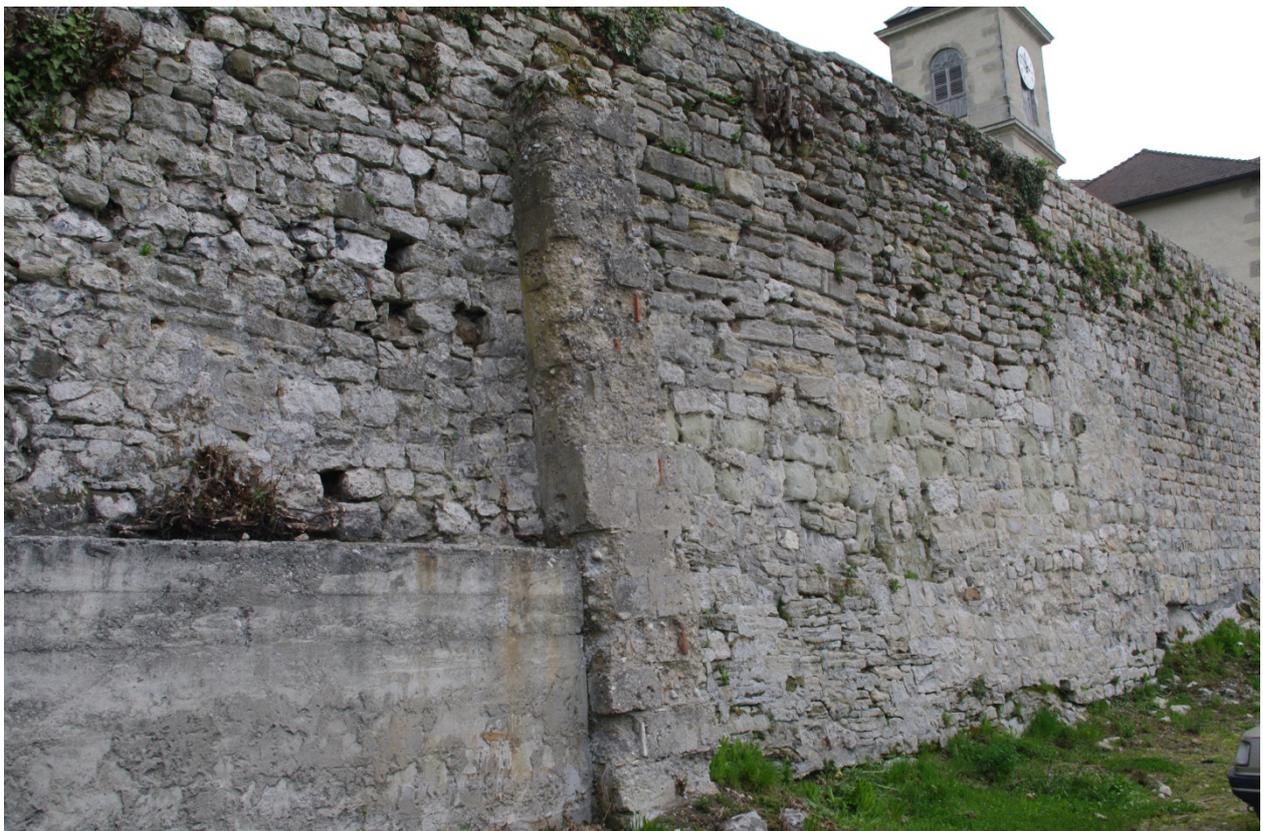
Ainsi, c'est dans l'existence quasiment continue depuis le XIIIe siècle de ce cloisonnement du plain château, d'abord enceinte puis mur de terrasse, dans la méconnaissance des différents états de constructions et dans l'évolution générale de la ville et de son patrimoine que réside l'intérêt scientifique de cette étude [Fig. 4].

Fig. 4: Multiples phases de construction. Cliché: L. Benoit - SDAHs - CIHAM.

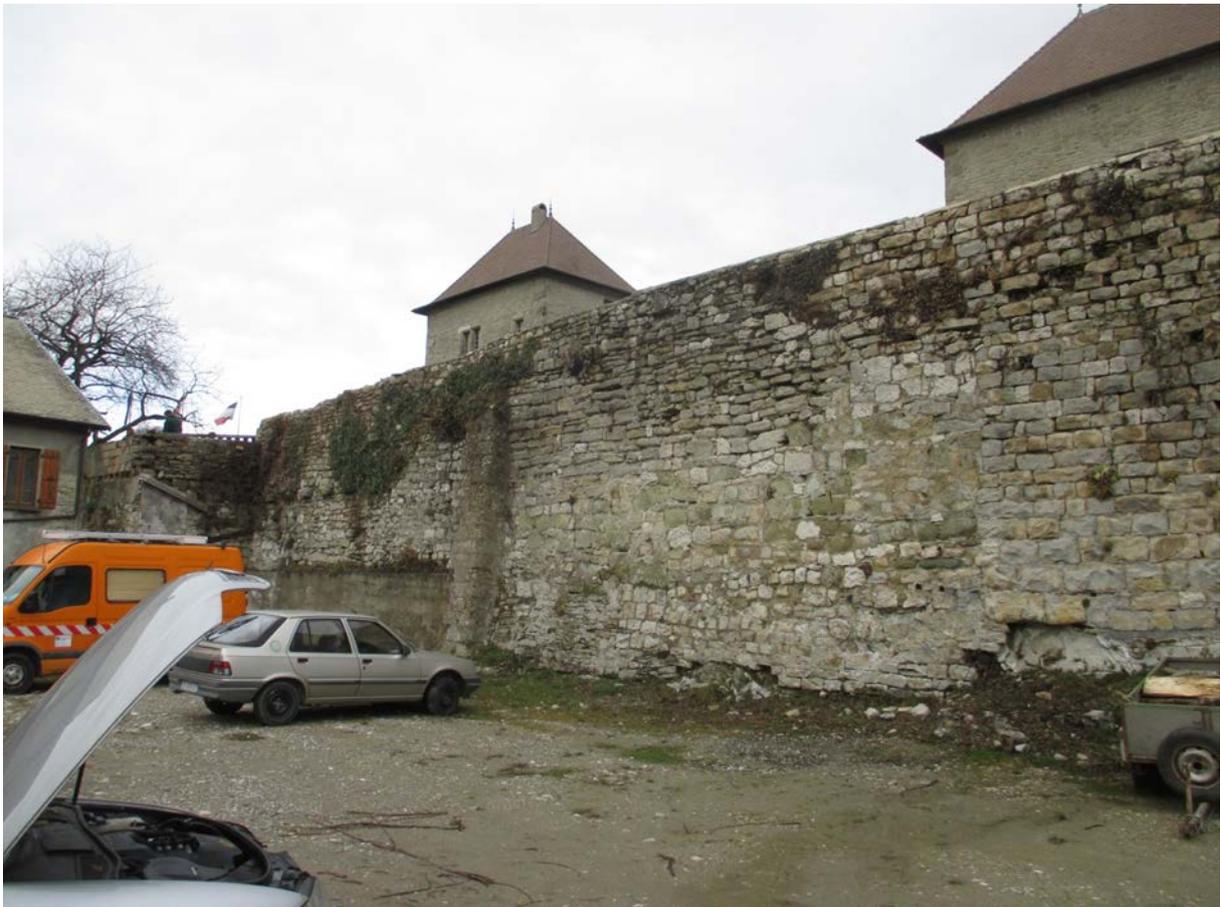
Si le château Renaissance a déjà fait l'objet d'un certain nombre d'études et d'observations au cours des XXe et XXIe siècles⁵³, le mur de terrasse l'entourant n'a à contrario pas suscité un intérêt similaire. Ce dernier n'est, en effet, qu'à peine abordé dans les études susmentionnées. Cela peut s'expliquer pour plusieurs raisons. La première résulte du fait que jusqu'en 2014, la maçonnerie était quasi intégralement masquée par un garage moderne venant s'appuyer contre le mur. Deuxièmement, le fait qu'il ne s'agisse « que » d'un mur de terrasse a pu limiter la volonté d'études le concernant. Toutefois, les analyses les plus récentes prouvent que ce mur se trouve sans doute au même emplacement que l'enceinte fortifiée du plain château médiéval, ce qui nous montre l'intérêt de cette maçonnerie[**Fig. 5**].

Fig. 5: Mur de terrasse sud. Cliché: C. Salardon - Conseil Départemental.

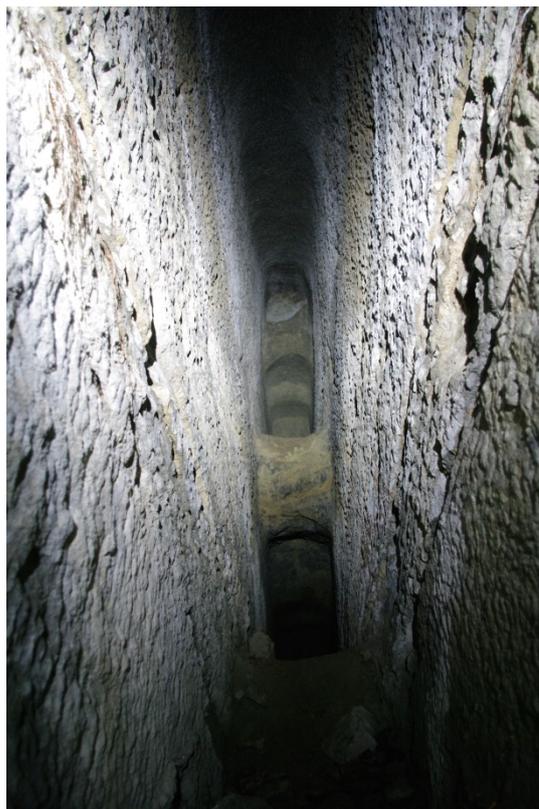
Ainsi, nous nous sommes penchés sur la question du souterrain présent sous le château médiéval. S'il est connu depuis quelques années et a fait l'objet de quelques observations par Joël Serralongue, Laurent D'Agostino et Évelyne Chauvin-Desfleurs⁵⁴, plusieurs questions restent en suspens. Là encore, nous avons essayé de répondre aux problématiques chronologiques et matérielles afin de caractériser au mieux cet espace qui est si rarement présent en milieu castral. Aussi, un relevé de l'intégralité de la structure ainsi qu'un enregistrement précis des données ont été mis en place de la même manière que pour l'étude du mur de terrasse [Fig. 6].

Fig. 6: Les deux boyaux superposés du souterrain. Cliché: L. Benoit - SDAHS - CIHAM.

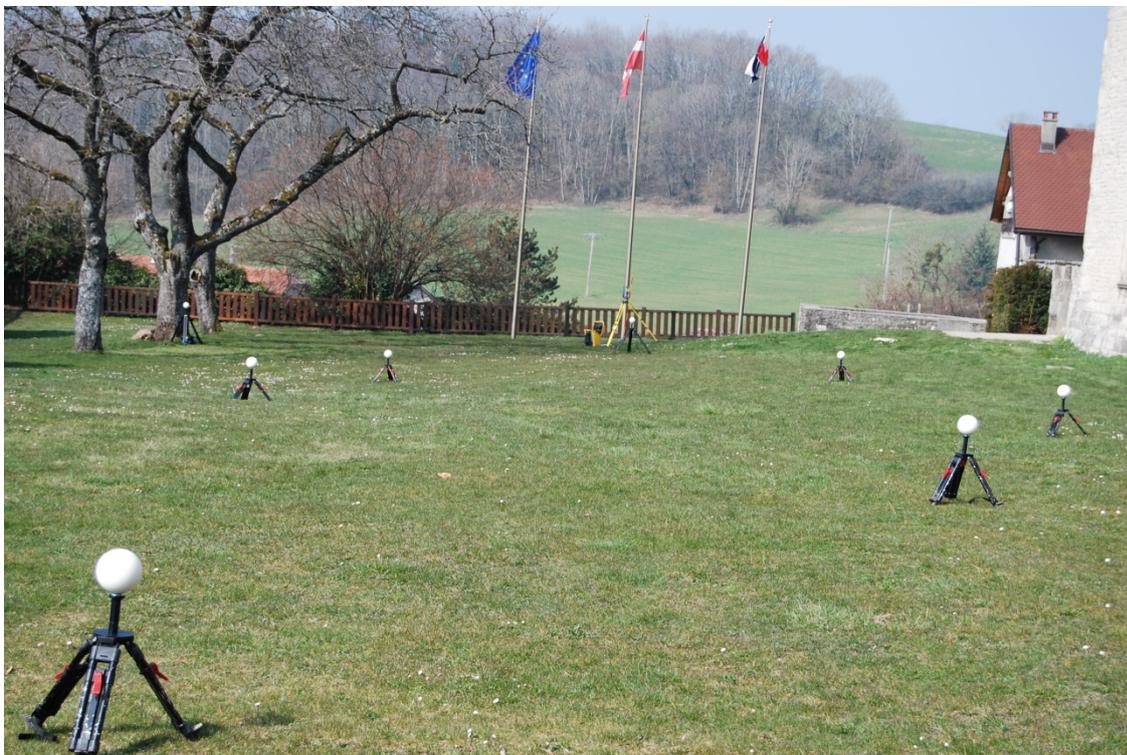
Dans un premier temps, nous nous sommes penchés sur la topographie du secteur et du site en général afin d'obtenir des bases pour notre recherche et nos interprétations [Fig. 7]. Cette étude est basée sur un relevé lasergrammétrique réalisé par Olivier Veissière ainsi qu'un

Fig. 7: Mise en place pour le relevé lasergrammétrique. Cliché: L. Benoit - SDAHS - CIHAM.

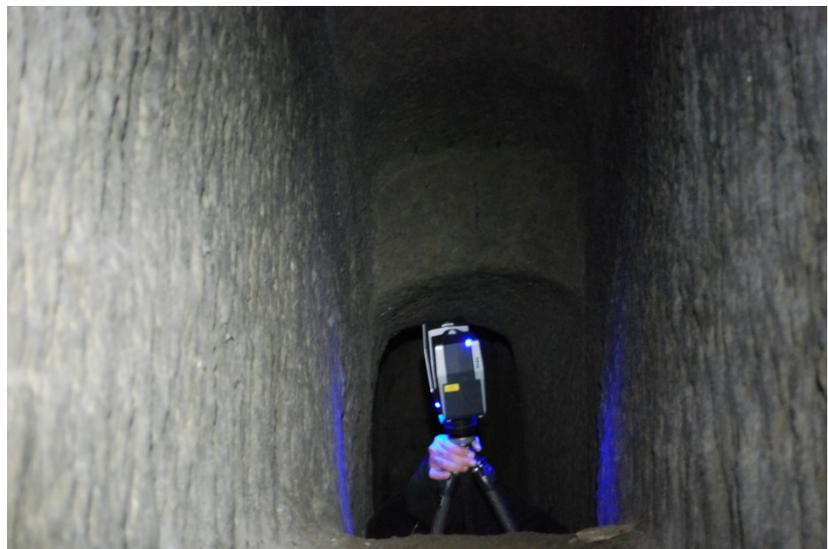
Pour cela un relevé lasergrammétrique intégral a été effectué à l'intérieur des boyaux situés sous le château médiéval⁵⁶. De même, une couverture photographique intégrale et un enregistrement complet des données viennent compléter la première

Fig. 8: Numérisation du souterrain. Cliché: L. Benoit - SDAHS - CIHAM.

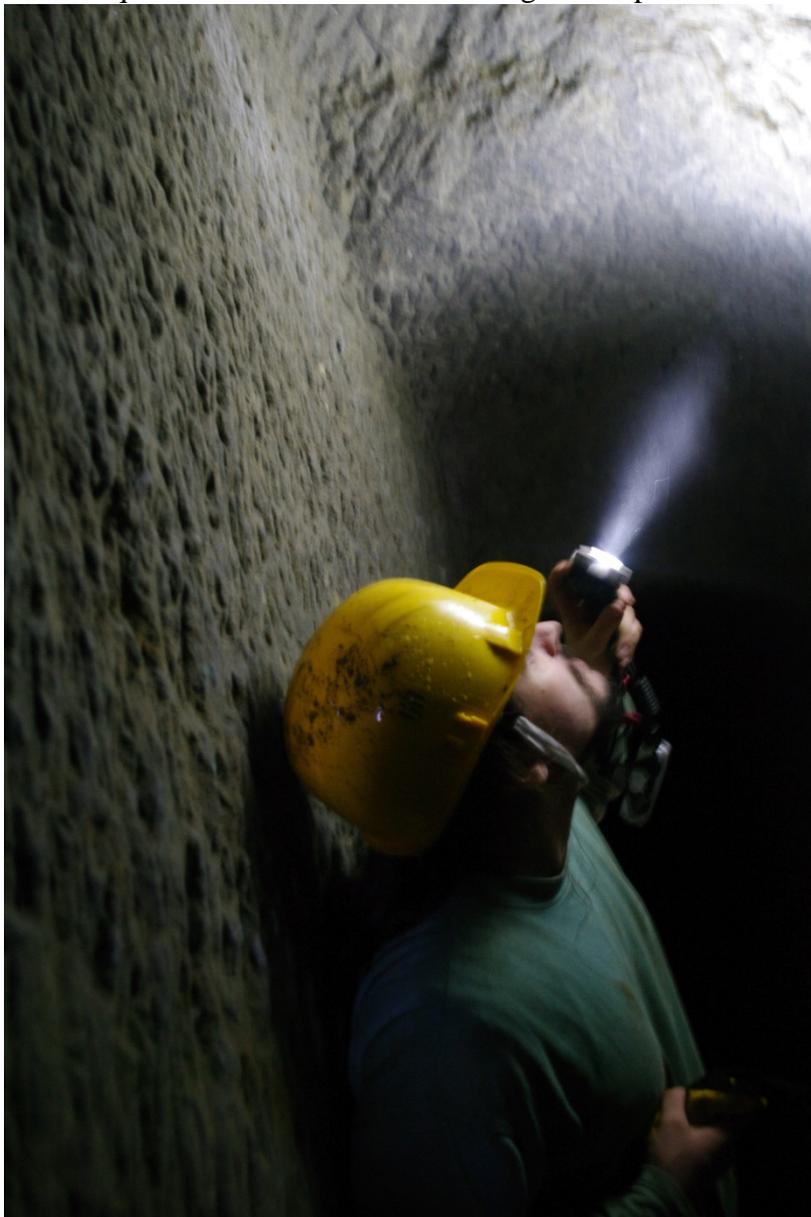
La contrainte liée à la hauteur des vestiges présents a été palliée par l'utilisation d'orthophotographies ainsi que d'un plateau roulant d'une hauteur d'environ deux mètres. De même, dans le souterrain, l'étroitesse du lieu n'a pas facilité les observations que nous devions réaliser.

Fig. 9: Étroitesse du souterrain. Cliché: L. Benoit - SDAHS - CIHAM.

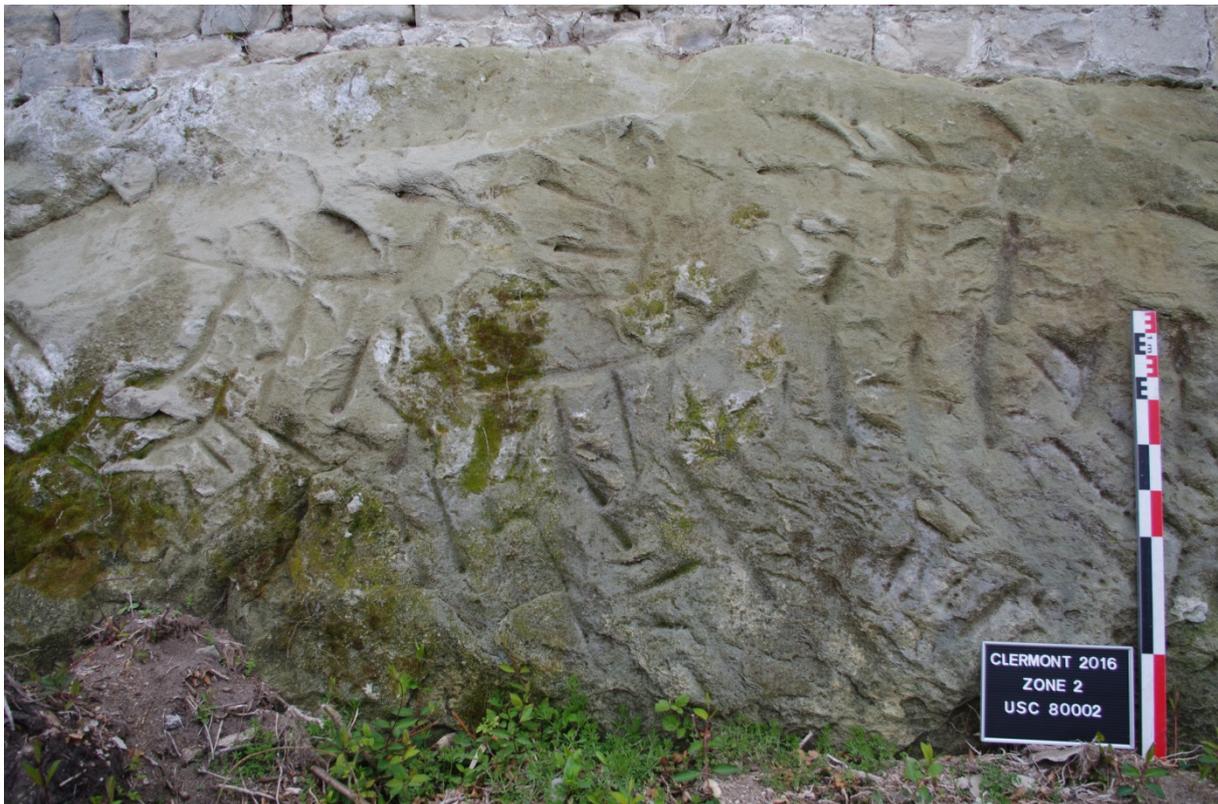
Le village de Clermont se trouve au pied d'une butte mollassique et au sein du sillon molassique de l'ouest du territoire haut savoyard⁶⁸. Cette position et le sol tendre de par ses caractéristiques lithiques en font un sol facile à travailler et favorise ainsi l'accès aux

Fig. 12: Détail du substrat rocheux. Cliché: L. Benoit - SDAHs - CIHAM.

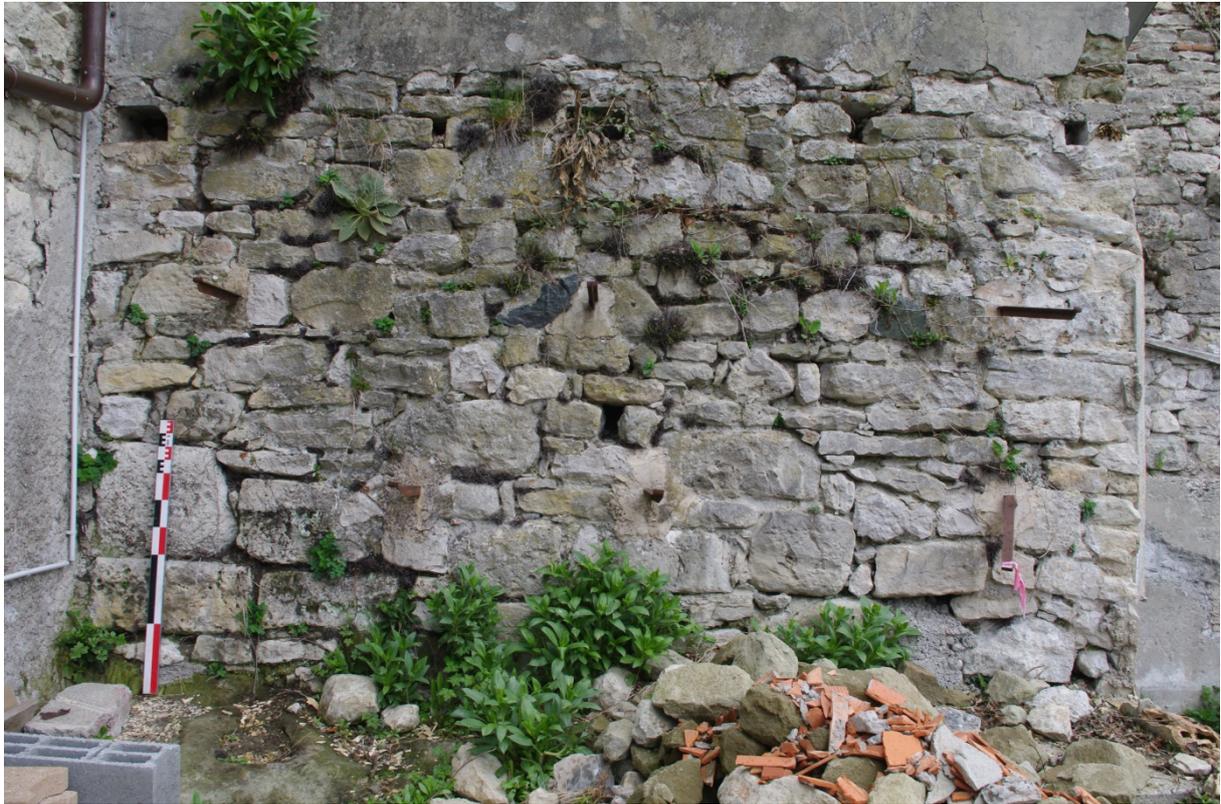
Cet ensemble se compose pour sa partie la plus occidentale du mur **M 8001** [Fig. 13]. D'axe

Fig. 13: M 8001. Cliché: L. Benoit - SDAHS - CIHAM.

ouest-est, il est long de quatre mètres et est construit principalement en moellons ébauchés à assises peu réglées. Ces moellons, réalisés principalement en calcaire avec quelques éléments en granite, sont liés avec un mortier de chaux en très mauvais état. La partie haute du mur est réalisée en briques assemblées au ciment.

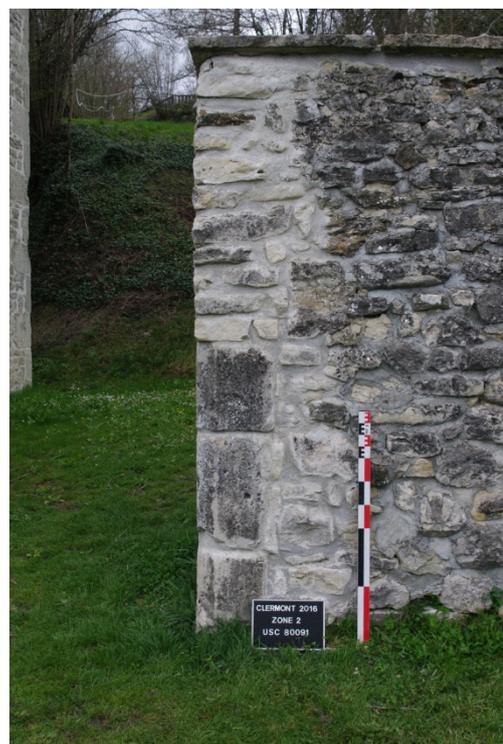
piédroit de la porte **POR 8045** [Fig. 15].

Fig. 15: Porte **POR 8045**. Cliché: L. Benoit - SDAHS - CIHAM.

Enfin, ces maçonneries ont subi de nombreux remaniements qui ne sont pas forcément bien datés [Planches 7 à 14]. Pour exemple, prenons la porte **POR 8045** située sur le mur nord de notre ensemble. Nous n'avons pas la date précise de sa création, mais des cartes postales des années soixante-dix nous montrent un mur encore fermé.

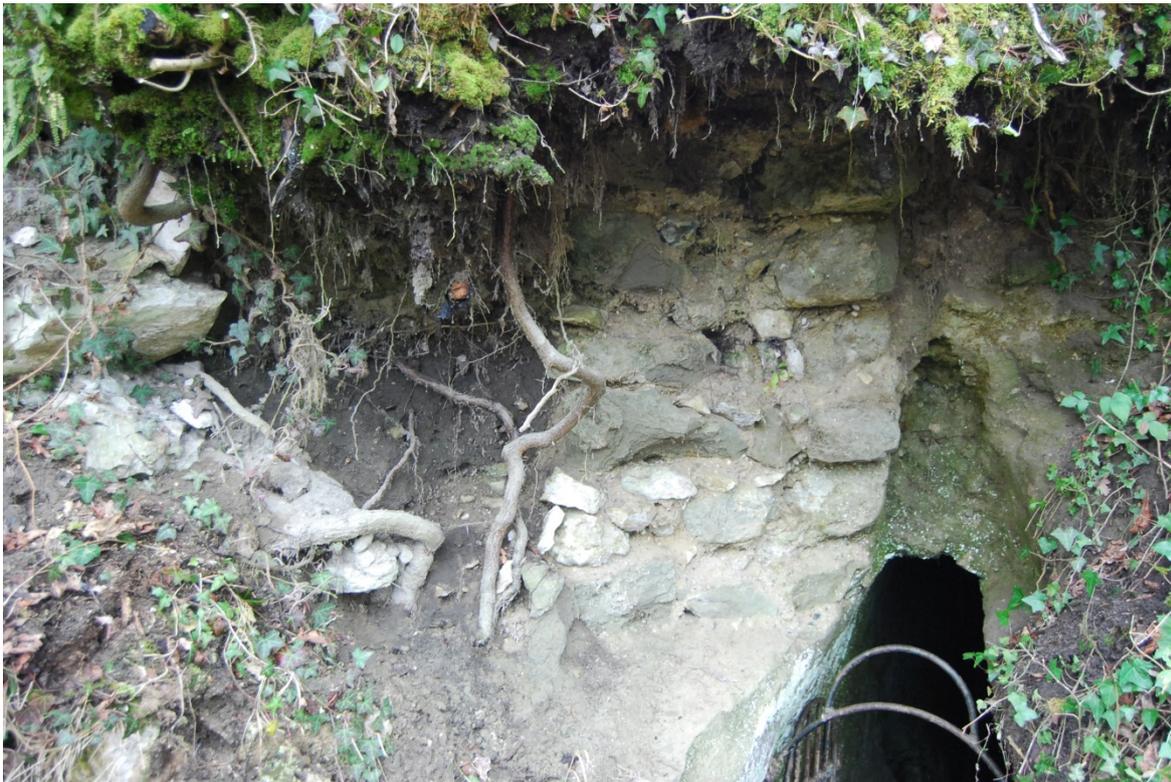
Fig. 16: Entrée du souterrain et rempart médiéval au-dessus. Cliché: L. Benoit - SDAHS - CIHAM.

Le souterrain est creusé directement dans la butte mollassique et son entrée est localisée en dessous d'un morceau du rempart médiéval [Fig. 16]. Long d'environ vingt-cinq mètres pour la portion la plus étendue, le souterrain est constitué dans ses deux premiers tiers d'un couloir unique qui se divise sur le dernier tiers en deux boyaux superposés de longueurs différentes. Nous ne distinguons que très peu de maçonnerie dans cet espace. En effet, seul l'intrados de la voûte d'entrée supporte des moellons de calcaire et de molasse liés à la chaux et appartenant sans nul doute au mur d'enceinte se trouvant à l'aplomb de l'entrée. L'ensemble est orienté selon un axe ouest-est et se dirige vers le centre du complexe castral [Planche 5].

Ainsi dans un premier temps, nous avons pu confirmer que cette structure était contemporaine du château situé au-dessus de par la chronologie relative observée entre le mur d'enceinte et l'ouverture du souterrain. Ensuite, nous avons aussi pu écarter certaines hypothèses liées à sa fonction. Aussi, il ne peut s'agir d'un canal d'évacuation ni d'un trou de sape. De même, il paraît peu probable qu'il s'agisse d'une galerie d'extraction. Enfin, l'hypothèse d'une galerie de fuite reste la plus plausible, mais l'inclinaison de la galerie met en doute cette dernière. Aujourd'hui, si nous pouvons donner les caractéristiques techniques et affirmer que cela a été construit avec grand soin, rien ne permet d'être catégorique sur la fonction de cette structure. Seules une investigation plus poussée et des fouilles stratigraphiques permettraient de répondre aux questions restantes.

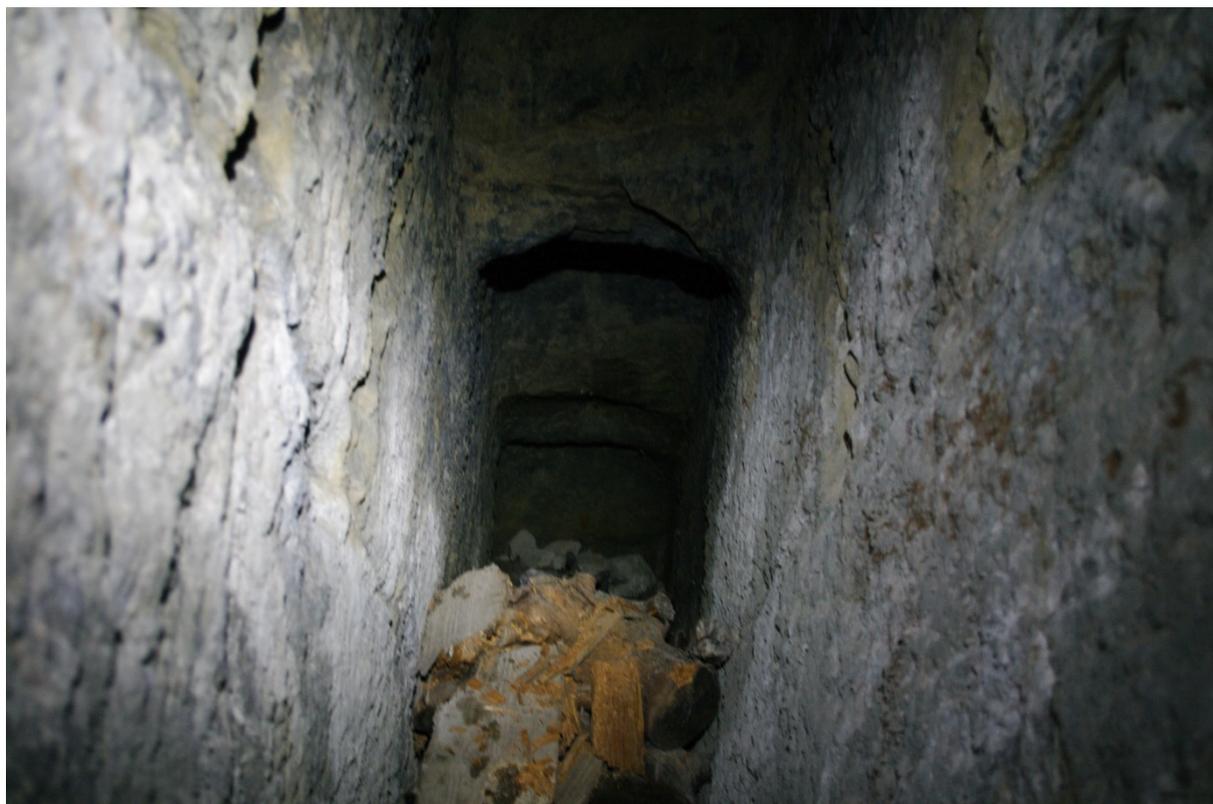
Fig. 17: Boyau bouché. Cliché: L. Benoit - SDAHS - CIHAM.

Aujourd'hui, le fond du souterrain est bouché, fait remontant, semble-t-il, au XXe siècle⁷¹. Aucune sortie ou arrivée n'est connue à ce jour [Fig. 17].

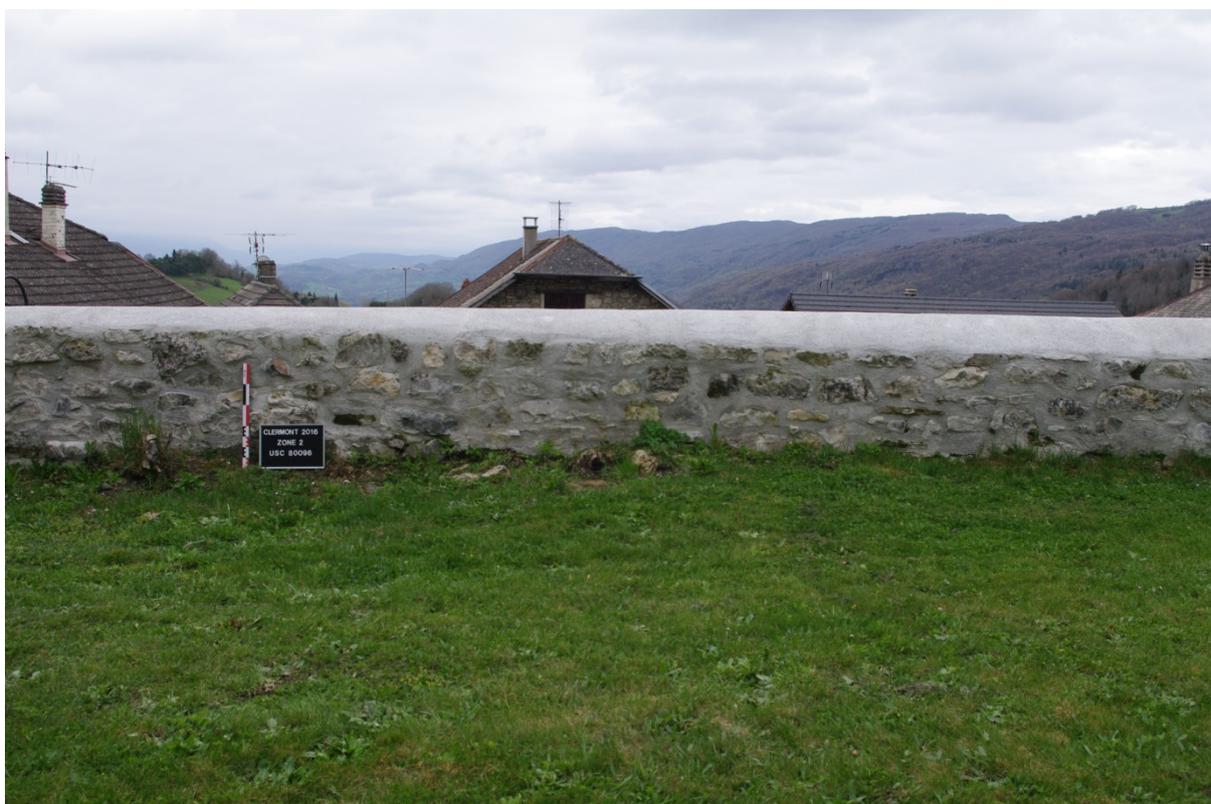
Fig. 18: Parement nord de M 8003. Cliché: L. Benoit - SDAHS - CIHAM.

Plusieurs interventions notables datent du XXI^e siècle. Les travaux les plus récents sur notre mur de terrasse remontent au mois de mai 2015. En effet, le parement nord de l'angle sud-est de la terrasse ainsi qu'une partie du parement ouest de **M 8004** et du parement nord de **M 8003** ont été entièrement rejointoyés. De même, l'arase et une partie des parements ont été refaits [Fig. 18].

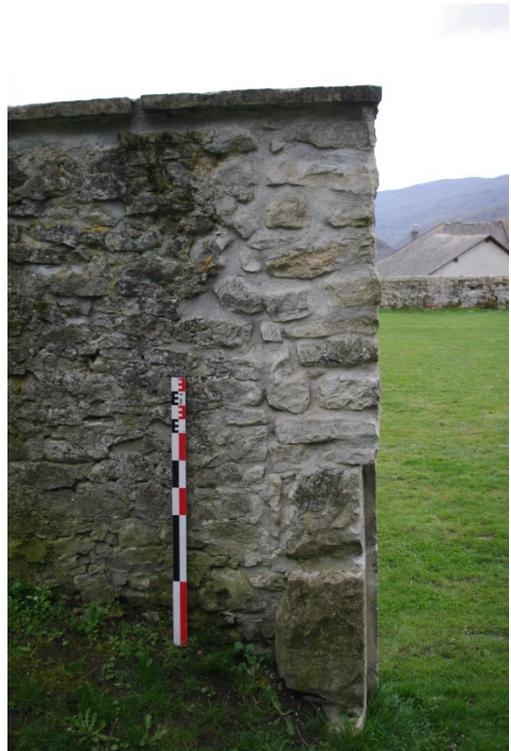
Une partie de la maçonnerie a donc été écroulée avant de remonter le piédroit de l'ouverture sur les vestiges restants. Joël Serralongue a réalisé pour ces modifications un suivi de travaux le 2 avril 2013 [Fig. 19].

Fig. 19: Travaux de 2013. Cliché: L. Benoit - SDAHS - CIHAM.

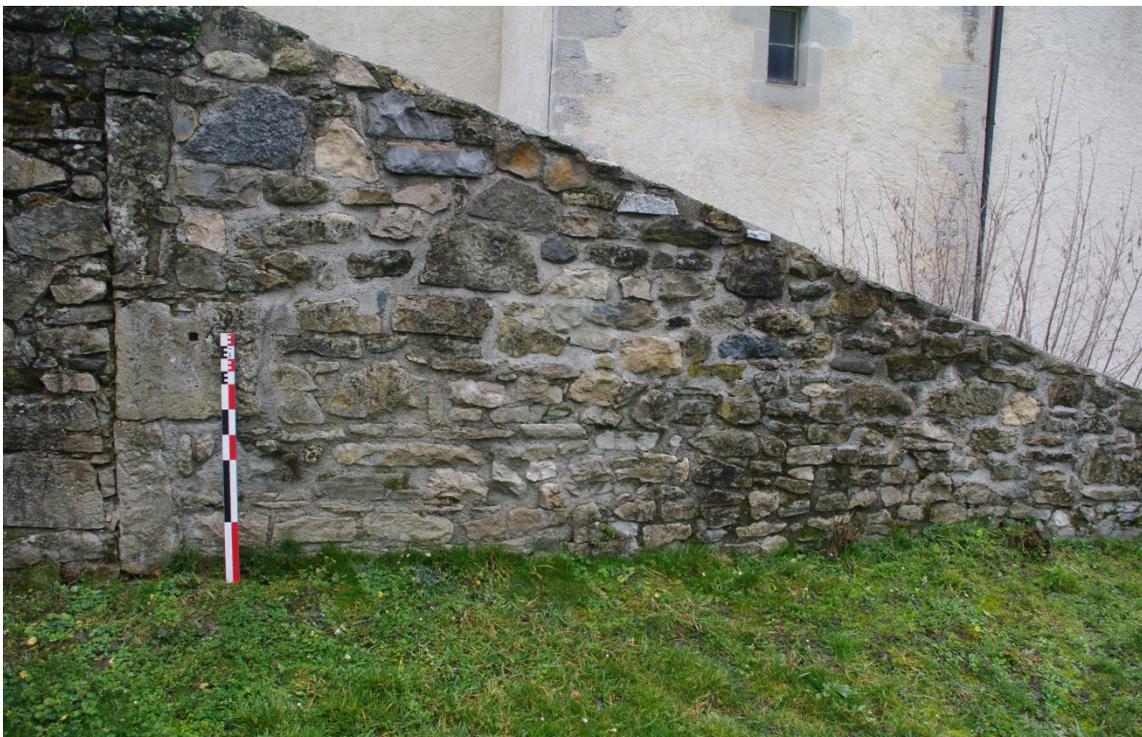
Fig. 20: Reconstruction datée de 2010. Cliché: L. Benoit - SDAHS - CIHAM.

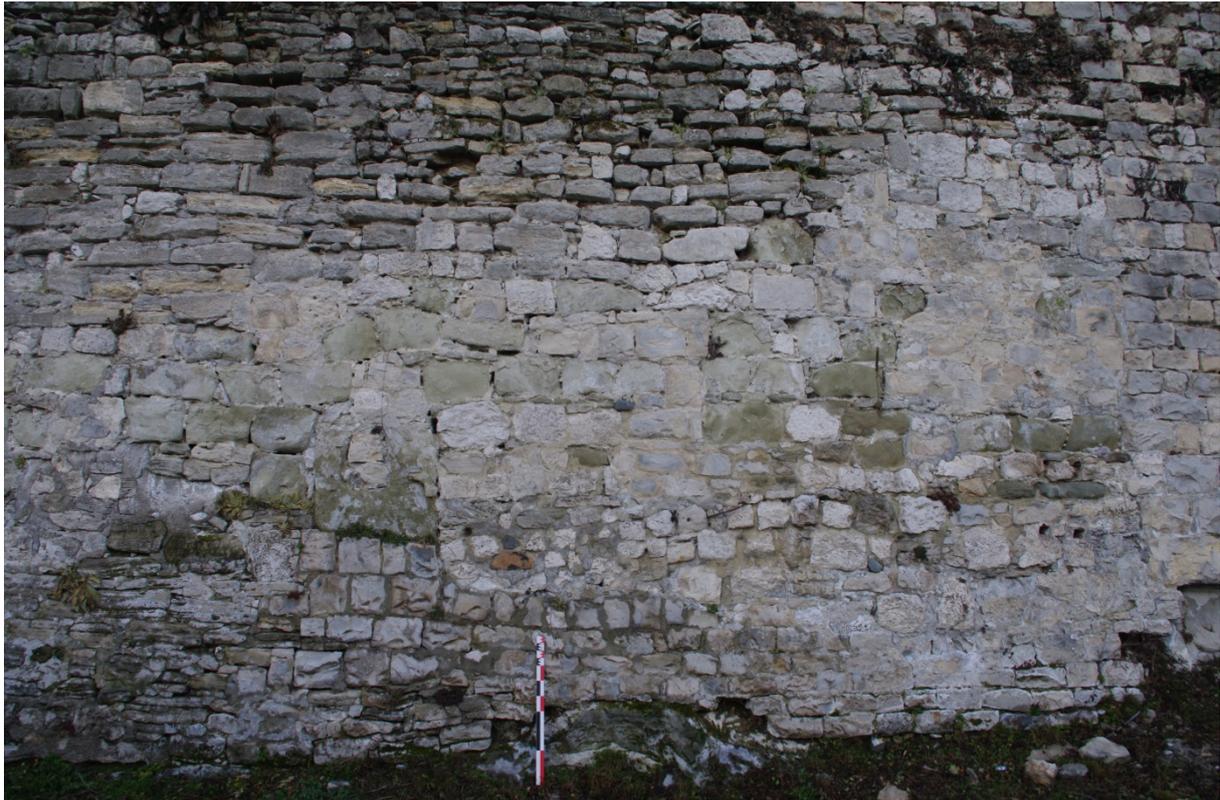
Fig. 21: Vue générale des vestiges de la phase 1. Cliché: L. Benoit - SDAHS - CIHAM.

est accessible. Aussi, c'est avec prudence que nous parlerons de l'état de conservation dans la mesure où des inconnues entrent en compte. Le parement *USC 80044* situé sur la face sud du mur est assez dégradé [Planche 9]. Situé du côté du bourg, il a très probablement servi de carrière de proximité au fur et à mesure des années, phénomène observable par les nombreuses reprises venant boucher des trous tout autour. Néanmoins, une zone semble avoir réchappé au temps et à l'homme. Celle-ci nous renseigne alors sur la mise en œuvre du premier mur à cet emplacement [Fig. 21]. Ce parement (*USC 80044*) est conservé sur une

longueur variant entre 0,40 et 7,20 m pour une hauteur maximale conservée de 0,30 à 1 m. L'appareil de construction mis en œuvre est en moellons équarris à assises réglées. L'état de dégradation de la pierre étant très avancé, nous pouvons être certains de l'appareillage. Toutefois au vu de la finesse des joints présents, nous pensons qu'il s'agissait de moellons équarris à faces dressées. L'ensemble est composé à plus de 90% de pierre molassique (molasse verte) avec quelques blocs épars de calcaire (<10%). Les modules des blocs utilisés mesurent entre 0,57 x 0,28 m pour les plus grands et 0,32 x 0,24 m pour les plus petits [Planche 9 et Fig. 22]. Le liant utilisé lors de la construction du mur est un mortier de chaux. Aujourd'hui très peu visible, car dégradé et remplacé par un mortier « bâtardé », nous avons pu l'observer et en prélever dans le blocage *USC 80068*. Il est caractérisé par une couleur blanchâtre, la présence de nodules de chaux et une granulométrie assez fine.

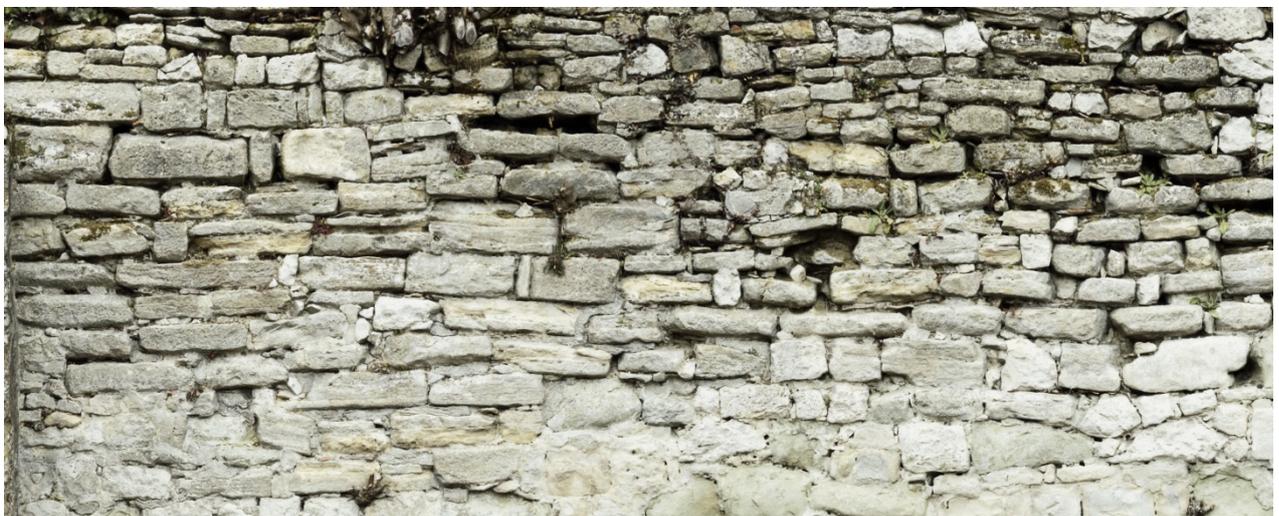
Cette étape se situant chronologiquement après la phase une, nous supposons son lien avec le réaménagement du château de Regard et la mise en place de la terrasse. Malheureusement, nous n'avons aucun élément de datation absolue venant confirmer cette hypothèse. Cependant, sa position dans la chronologie relative et son apparente similitude avec les vestiges non étudiés du mur de terrasse semblent aller dans ce sens [Fig. 24].

Fig. 24: Détail du parement de l'état 2 extrait de l'orthophotographie. Cliché: O. Veissiere - Patrimoine Numérique.

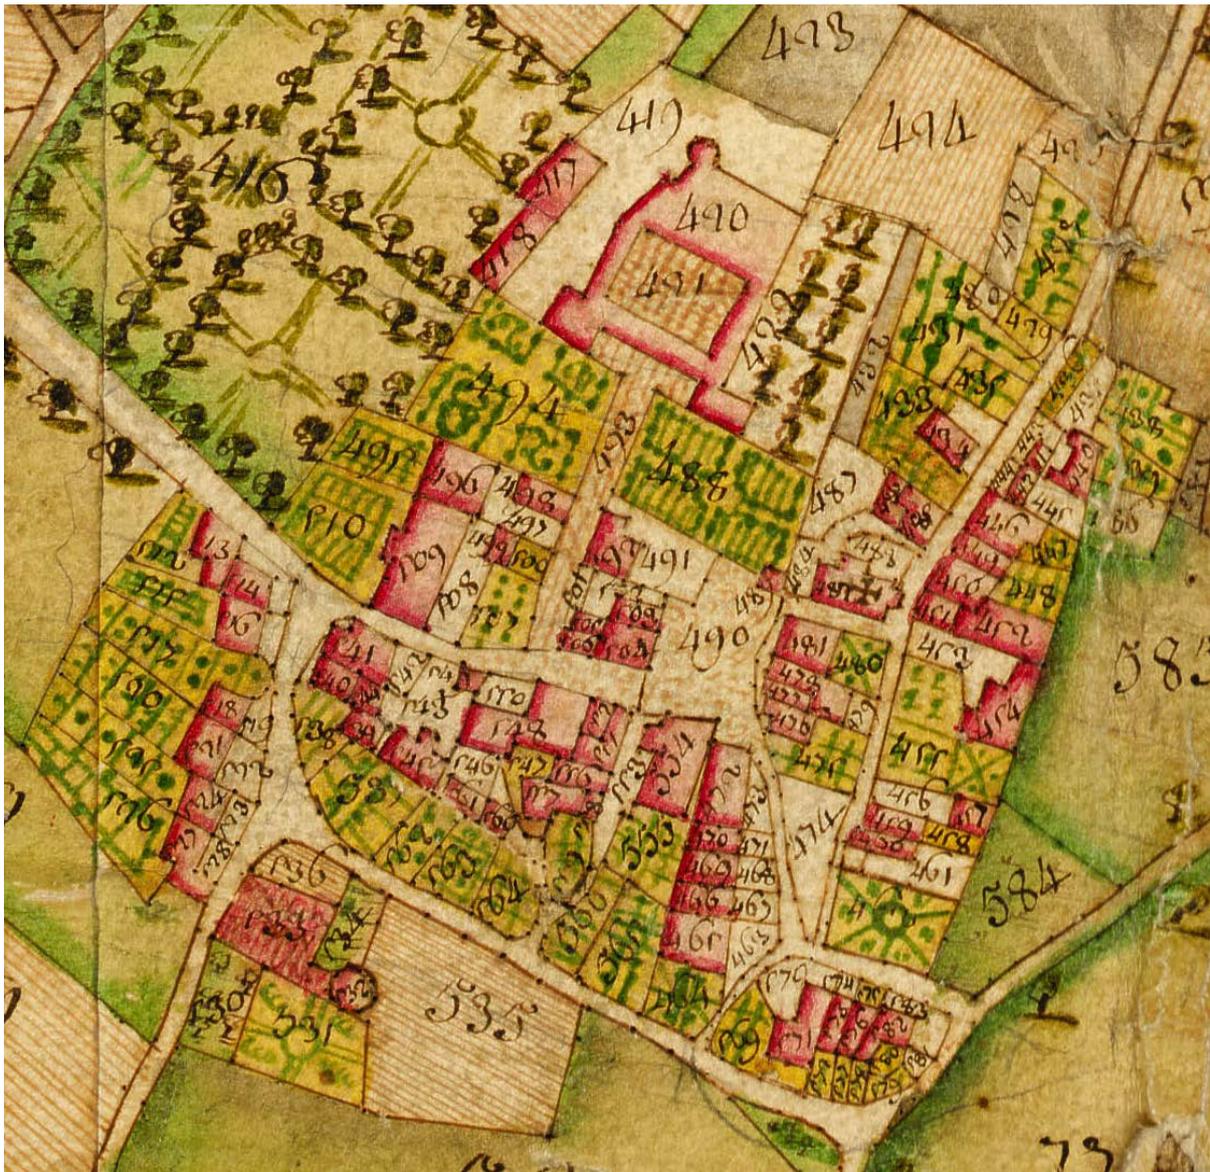
Cet état de construction représente la plus grande partie du mur et surtout la mieux conservée. De même, il s'agit de la phase la mieux datée grâce aux différents cadastres existants. En effet, nous possédons deux plans cadastraux bien datés montrant une évolution de la structure du mur de terrasse de Clermont. Le premier est la mappe Sarde, datée des années 1730 [Fig. 25].

Fig. 25: Extrait de la mappe Sarde de Clermont (1730) - Archives Départementales de Haute-Savoie.

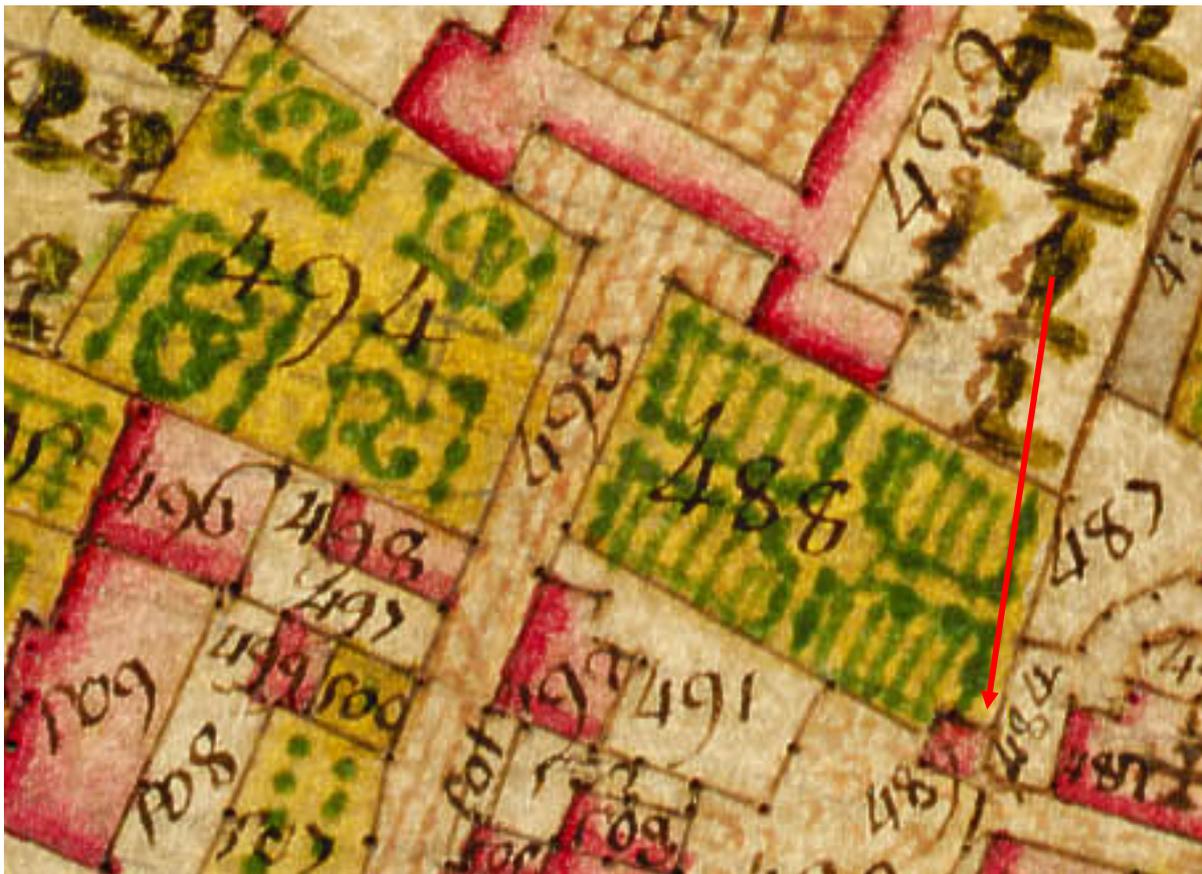
Si l'on observe la mappe Sarde, nous pouvons voir à l'extrémité sud-est du mur d'enceinte une forme rectangulaire se tenant dans cet angle [Fig. 27].

Fig. 27: Détail de la mappe Sarde - Archives Départementales de la Haute-Savoie.

Dans les registres liés à ce cadastre, il est indiqué que cela appartient à Madame la Comtesse de Vars et qu'il s'agit d'une tour et d'un parterre. Le tout mesure alors 3 toises et 7 pieds de Savoie. Aujourd'hui disparu, il semblerait que l'état du bâti était déjà préoccupant au XVIIIe siècle dans la mesure où la valeur pécuniaire du bien est très faible puisqu'il était estimé à deux livres. Ainsi, cette fameuse tour n'apparaît plus sur le cadastre de 1812 et laisse place à un mur simple. Cela correspond aux *USC 80031* (**M 8003**) et *80074* (**M 8004**) [Planches 10 et 12]. Ils correspondent à la moitié orientale de **M 8003** ainsi qu'à la moitié sud de **M 8004**. Les parements sont conservés sur une longueur variant entre 4,70 et 27,7 m pour une hauteur

cartes, nous apercevons la présence d'une citerne en 1812 qui n'est pas présente en 1730 [Fig. 27 et 32]. Aujourd'hui encore conservée, les dimensions imposantes de la structure maçonnée auraient dû apparaître dès 1730 si elle avait été alors en place. La construction de la citerne **CIT 8006** a perturbé le mur **M 8004** et le parement *USC 80074*. En effet, nous pouvons voir que le parement *USC 80075* associé au réservoir d'eau, bien que sous l'*USC 80074*, lui est postérieur dans la mesure où il est construit en sous-œuvre [Planche 12 et Fig. 34]. Aussi, l'installation

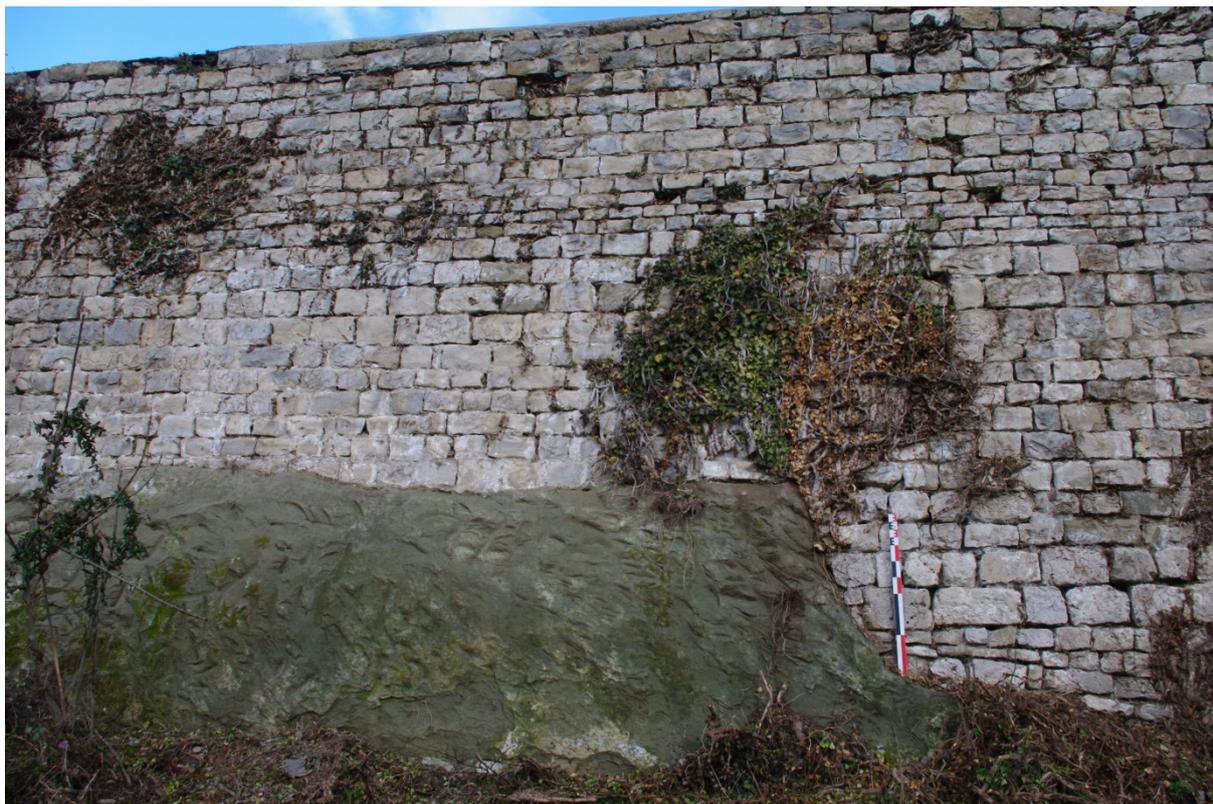
Fig. 28: USC 80031. Cliché: L. Benoit - SDAHS - CIHAM.

comprise entre 3,85 et 5,85 m. [Fig. 28]. La maçonnerie est réalisée dans un appareil régulier

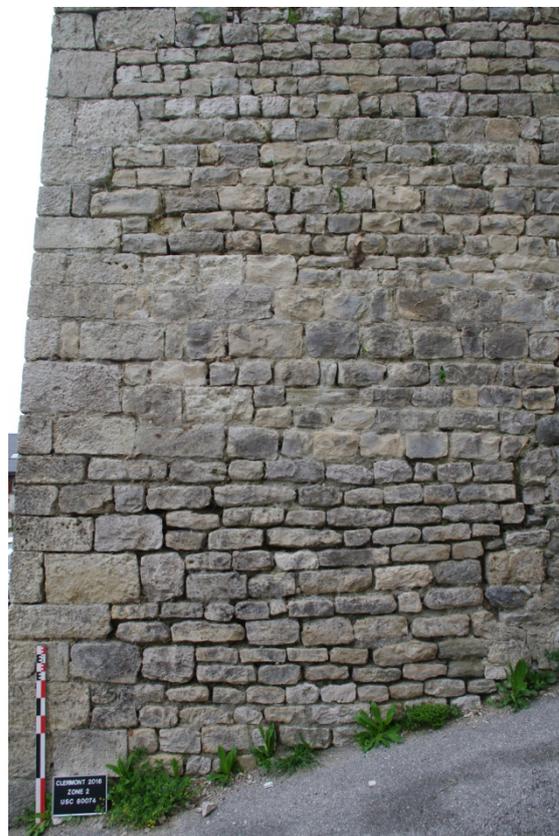
Fig. 29: Parement USC 80074. Cliché: L. Benoit - SDAHS - CIHAM.

de moellons équarris et de moellons équarris à face dressée. Les assises sont bien réglées et oscillent entre 0,07 et 0,38 m. Il s'agit, aujourd'hui du parement le mieux conservé et le mieux mis en œuvre. Les blocs de pierre sont en calcaire jaune à faces grises bleutées [Fig. 29]. Les modules utilisés mesurent 0,71 x 0,36 m pour les plus imposants et 0,14 x 0,16 m les plus petits. La chaîne d'angle reliant la partie est de **M 8003** à la zone sud de **M 8004**, respectivement *USC 80031* et *80074*, utilise des modules légèrement moins importants puisqu'ils varient entre 0,51 x 0,30 m et 0,24 x 0,17 m. Le liant utilisé est un mortier de chaux beige présentant de petits nodules de chaux et une granulométrie assez fine. De plus, nous notons de nombreuses traces de taille à la broche sur la

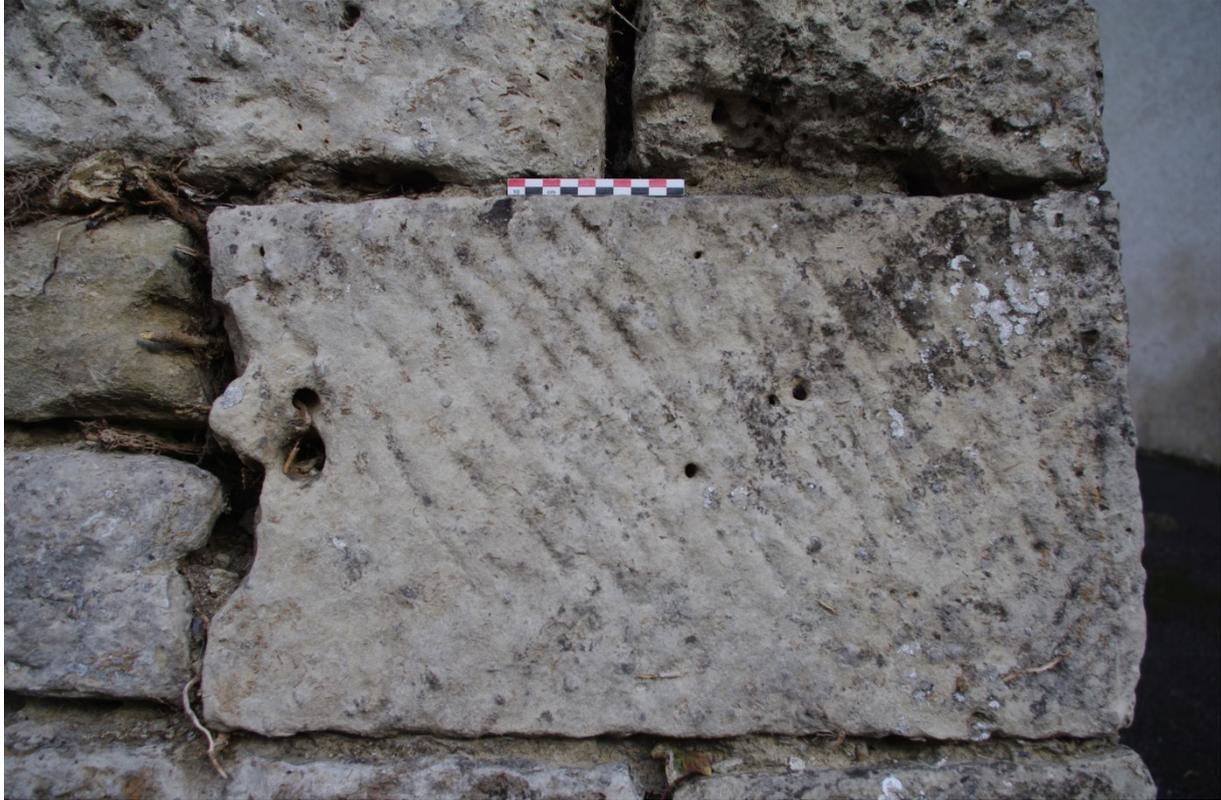
Le parement repose directement sur le rocher naturel (*US 80002*) et ne laisse aucune trace de vestiges plus anciens. Nous remarquons que l'ensemble du substrat rocheux présente des traces de pic [Fig. 30].

Fig. 30: Traces de tailles sur la chaîne d'angle. Cliché: L. Benoit - SDAHS - CIHAM.
