CHÂTEAU DE REGARD : MUR DE TERRASSE ET SOUTERRAIN

(Clermont - Haute-Savoie)

Rapport d'opération archéologique

Étude de bâti

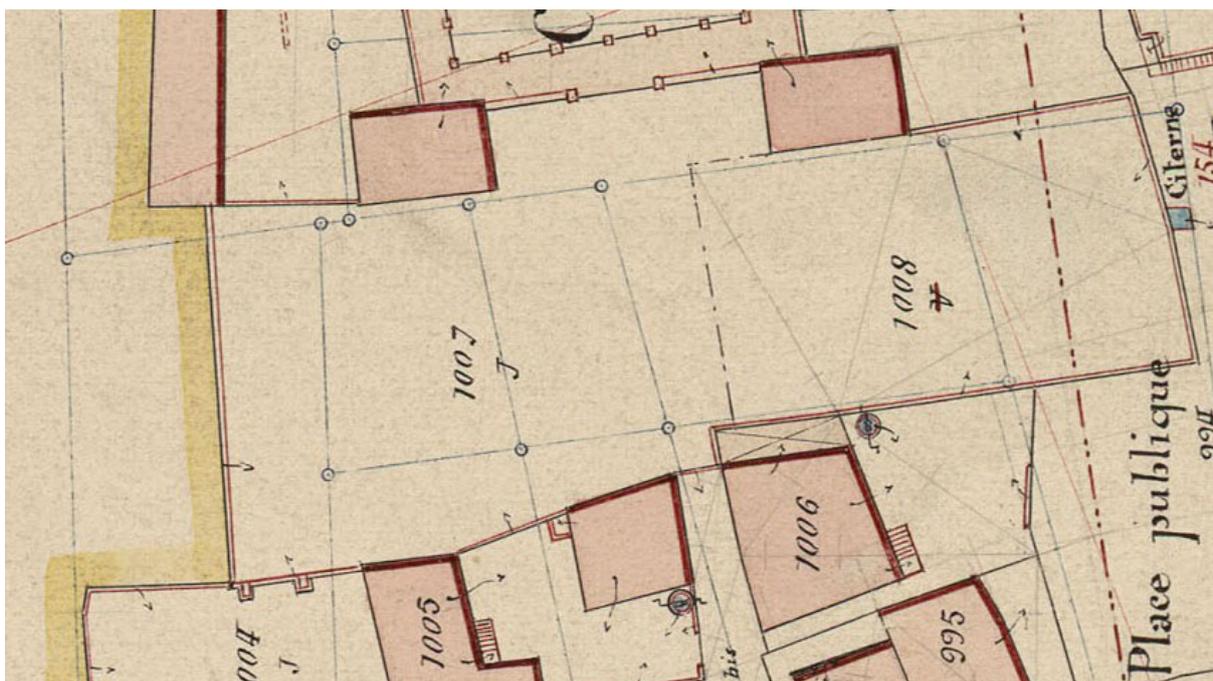
Fig. 32: Extrait du cadastre de 1812 - Archives Départementales de la Haute-Savoie.

Ce dernier, situé sur l'extrémité ouest du mur précédemment mentionné, s'étire sur une longueur comprise entre 4,35 et 10,1 m pour une hauteur observable variant entre 2,35 et 3,75 m. Toutefois, la hauteur réelle conservée doit être plus importante, mais elle est aujourd'hui masquée par un massif de béton. L'appareil de construction met en œuvre des blocs bruts et des moellons ébauchés irréguliers de calcaire et moyennement assisés. Ces dernières ont une hauteur moyenne de 0,28 m quand elles sont présentes. Les modules des pierres oscillent entre 0,35 x 0,26 m pour les plus gros blocs et 0,22 x 0,05 m pour les plus petits [Planche 8 et Fig. 32]. Le mortier associé est un mortier beigeâtre, assez compact avec peu, voire aucun nodule de chaux.

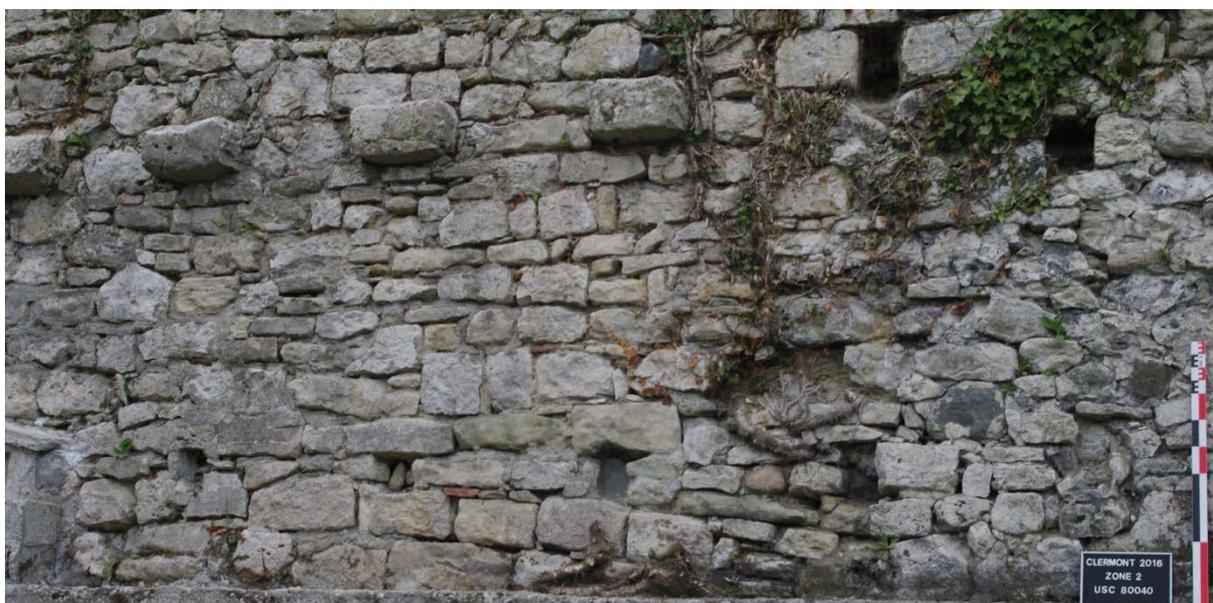
Fig. 31: Parement USC 80040. Cliché: L. Benoit - SDAHs - CIHAM.

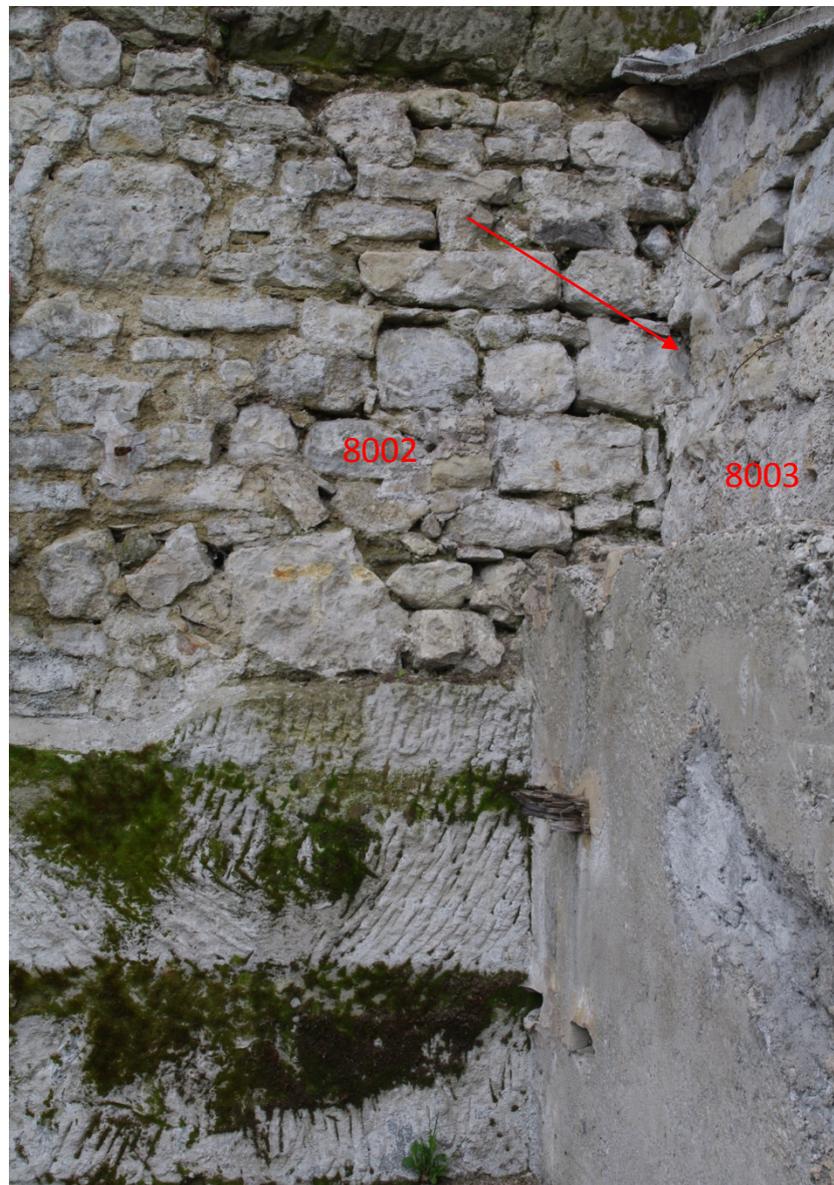
Nous pouvons associer au parement *USC 80040* le parement *80022* faisant partie du mur **M 8002**. En effet, ces deux unités stratigraphiques sont chaînées à l'extrémité occidentale de **M 8003** et l'extrémité nord de **M 8002**. L'*USC 80022* est conservée sur une longueur de 3,10 m et une hauteur d'environ 1,90 m. Elle repose directement sur le substrat molassique. Les moellons de calcaire, bruts ou

Fig. 33: Chaînage entre les murs M 8002 et 8003. Cliché: L. Benoit - SDAHs - CIHAM.

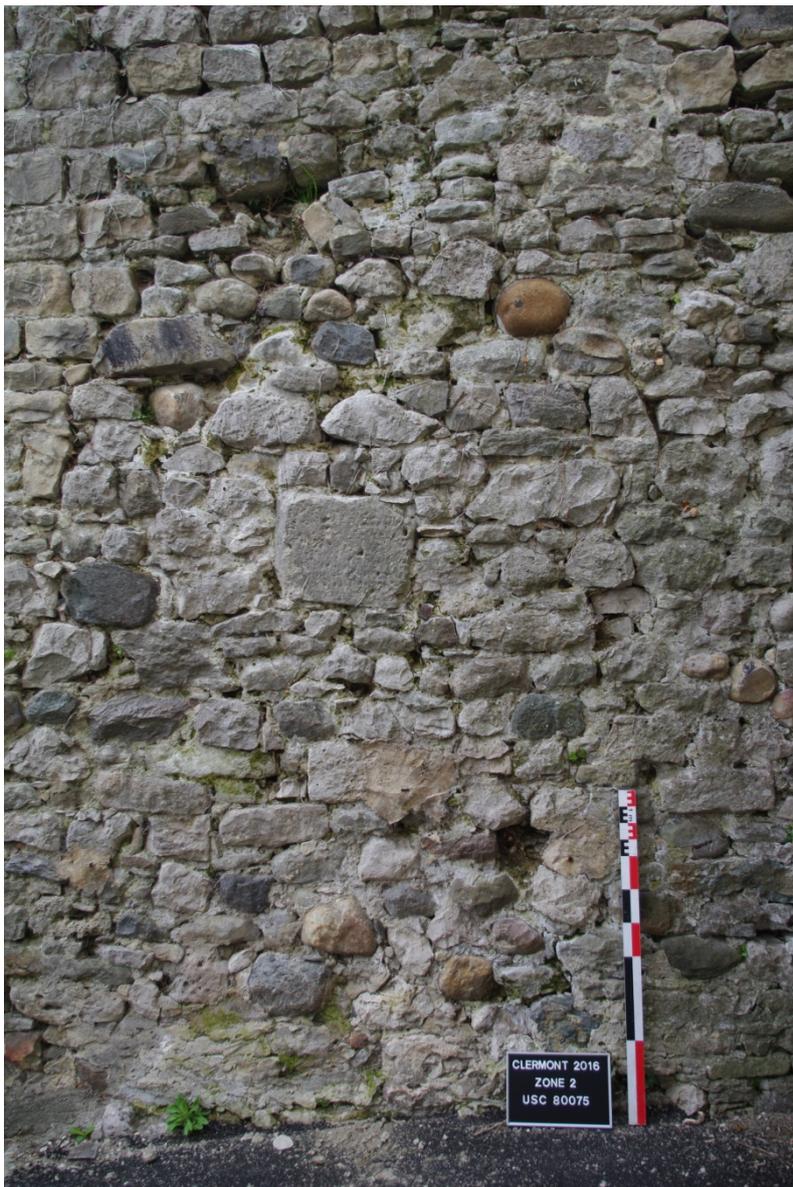
Fig. 34: Parement USC 80075 lié à la mise en place de la citerne. Cliché: L. Benoît - SDAHS - CIHAM.

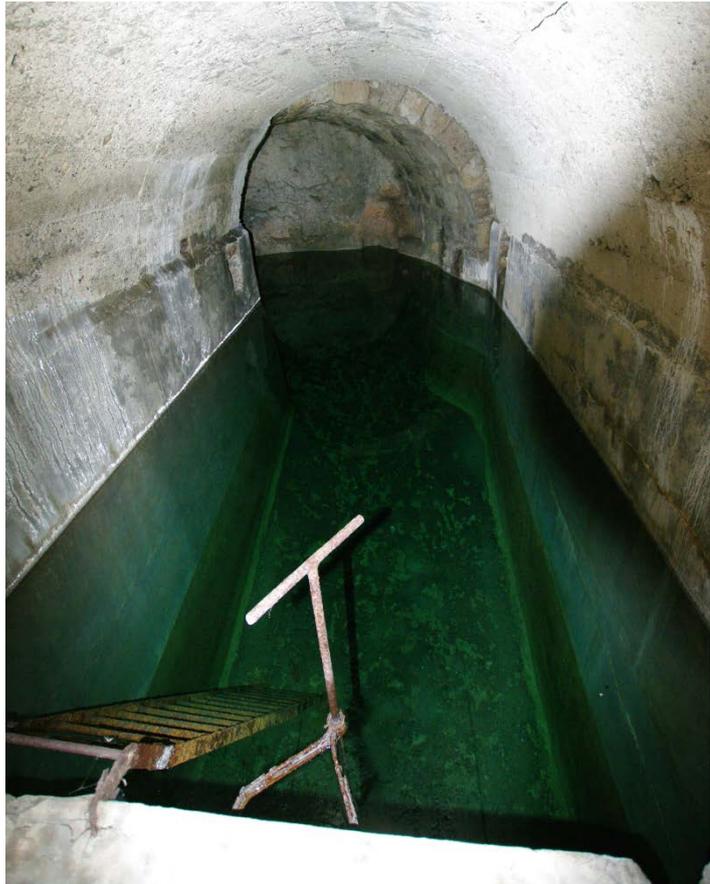
Fig. 36: Citerne moderne passant sous la terrasse. Cliché: C. GUFFOND - SDAHS.

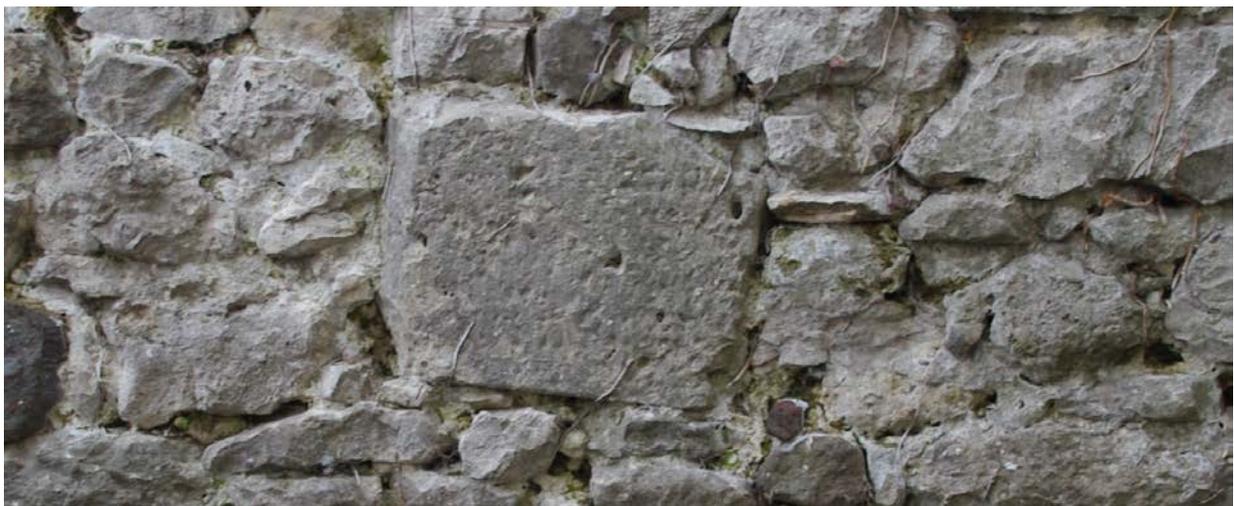
Fig. 35: Réemploi situés dans l'USC 80075. Cliché: L. Benoit - SDAHS - CIHAM.

de Regard, fait confirmé par le coude présent à l'intérieur de la structure dirigeant ainsi la cuve sous la plate-forme [Fig. 35]. Le parement *USC 80075* est présent sur une longueur

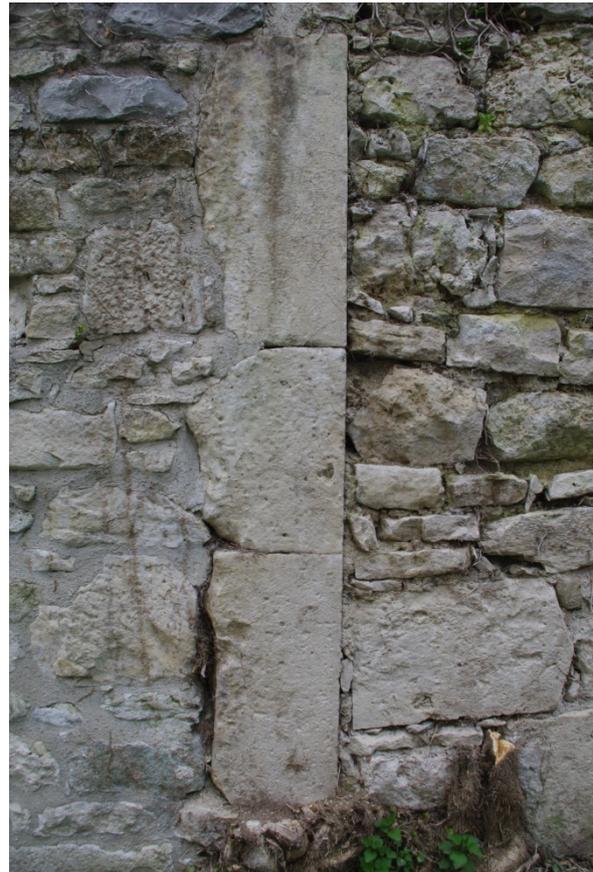
l'USC 80075 et le piédroit de l'ouverture à cause de la réfection USC 80078, nous pouvons tout de même mettre en avant la contemporanéité de ces deux unités. En effet, la maçonnerie moderne s'appuyant à la fois sur le piédroit et à la fois sur le parement, elle leur est postérieure [Fig. 37]. Il est donc très probable que le piédroit soit lié à la construction de l'USC 80075. Ce piédroit, composé de trois blocs de pierre de taille, est le seul vestige de cette porte. Ces blocs présentent des traces de taille réalisées à la broche ainsi qu'à la brette. Cette structure est observable des deux côtés du mur.

Fig. 37: Piédroit de la porte POR 8044. Cliché: L. Benoit - SDAHS - CIHAM.

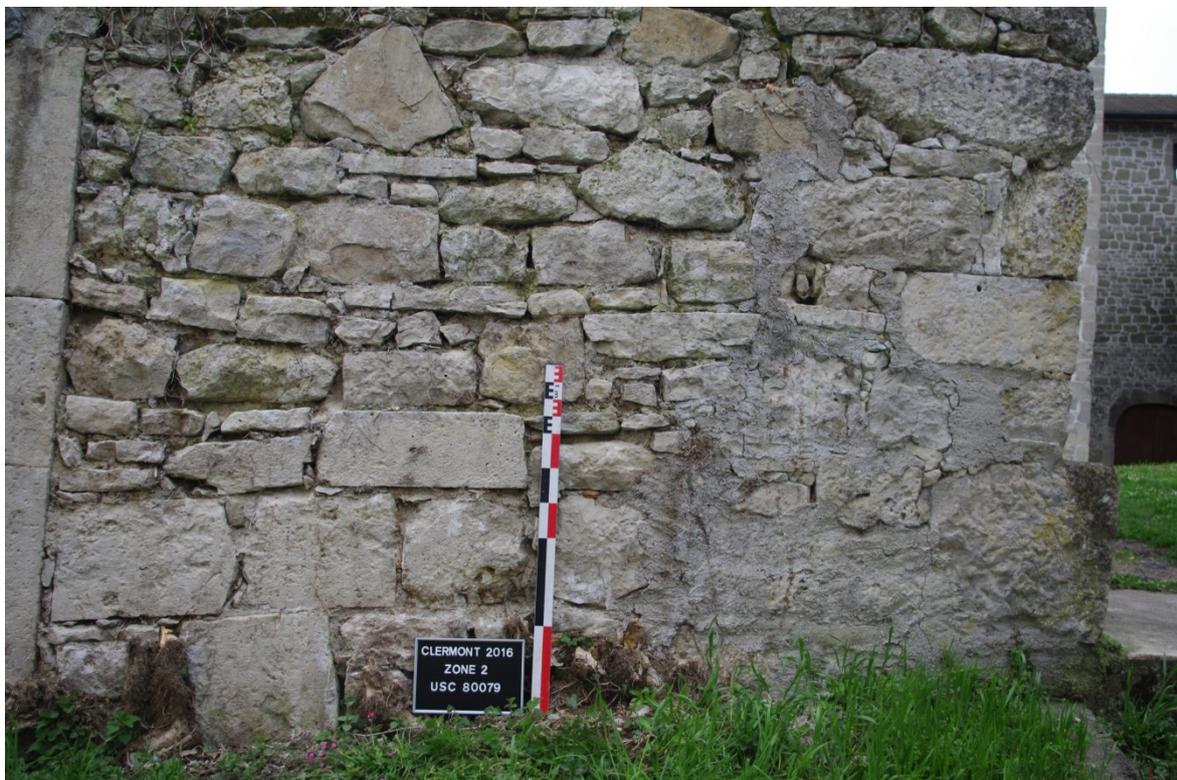
Fig. 38: Parement USC 80079. Cliché: L. Benoit - SDAHS - CIHAM.

8004, les parements *USC 80079* et *80086* venant s'appuyer sur le piédroit précédemment mentionné [Planche 13]. Réalisées dans un mélange de blocs bruts, moellons ébauchés et équarris et réemplois de pierre de taille plus ou moins assisés, ces deux unités stratigraphiques construites sont observables sur une longueur comprise entre 2,62 et 3,15 m pour une hauteur moyenne de 2,40 m [Fig. 38]. Les modules de parement varient, quant à eux, de 0,11 x 0,02 m à 0,45 x 0,41 m tandis que les assises sont comprises entre 0,08 et 0,36 m. Le mortier est ici aussi bâtardé chaux/ciment et est en partie très dégradé.

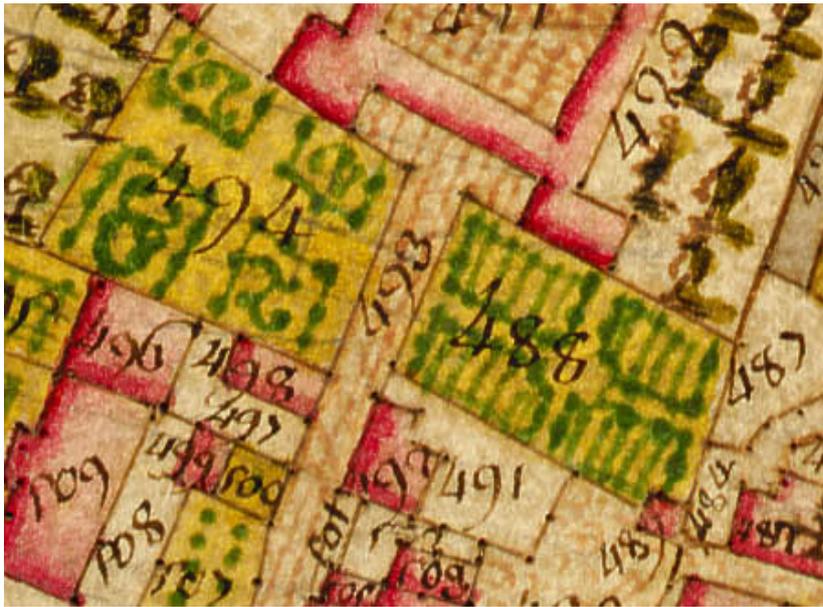
Fig. 41: Rampe d'accès sur la mappe Sarde. Archives Départementales de la Haute-Savoie.

un mur et des bâtiments venant clore cet accès [Fig. 41]. Ainsi en superposant les deux cadastres anciens au cadastre actuel, nous avons été en mesure de relocaliser cet accès bien qu'aucun vestige de celui-ci ne soit observable.

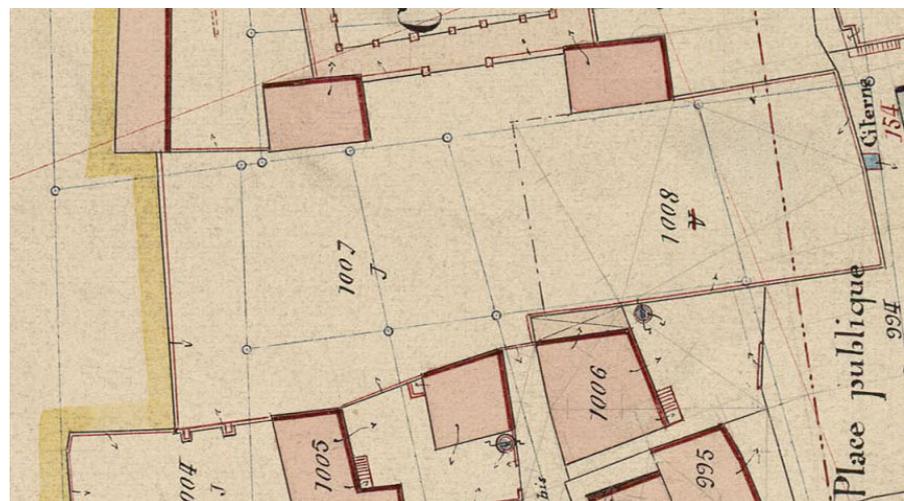
Fig. 40: cadastre du XIXe siècle: disparition de la rampe au profit d'un mur. Archives Départementales de la Haute-Savoie.

essentiellement grâce aux cadastres que nous avons pu classer ici cet ensemble. En effet, lorsque nous regardons la mappe Sarde de 1730, nous pouvons observer au centre de la délimitation maçonnée une rampe d'accès au château renaissance [Fig. 40]. Cette dernière, aujourd'hui disparue, est déjà absente de la carte napoléonienne,

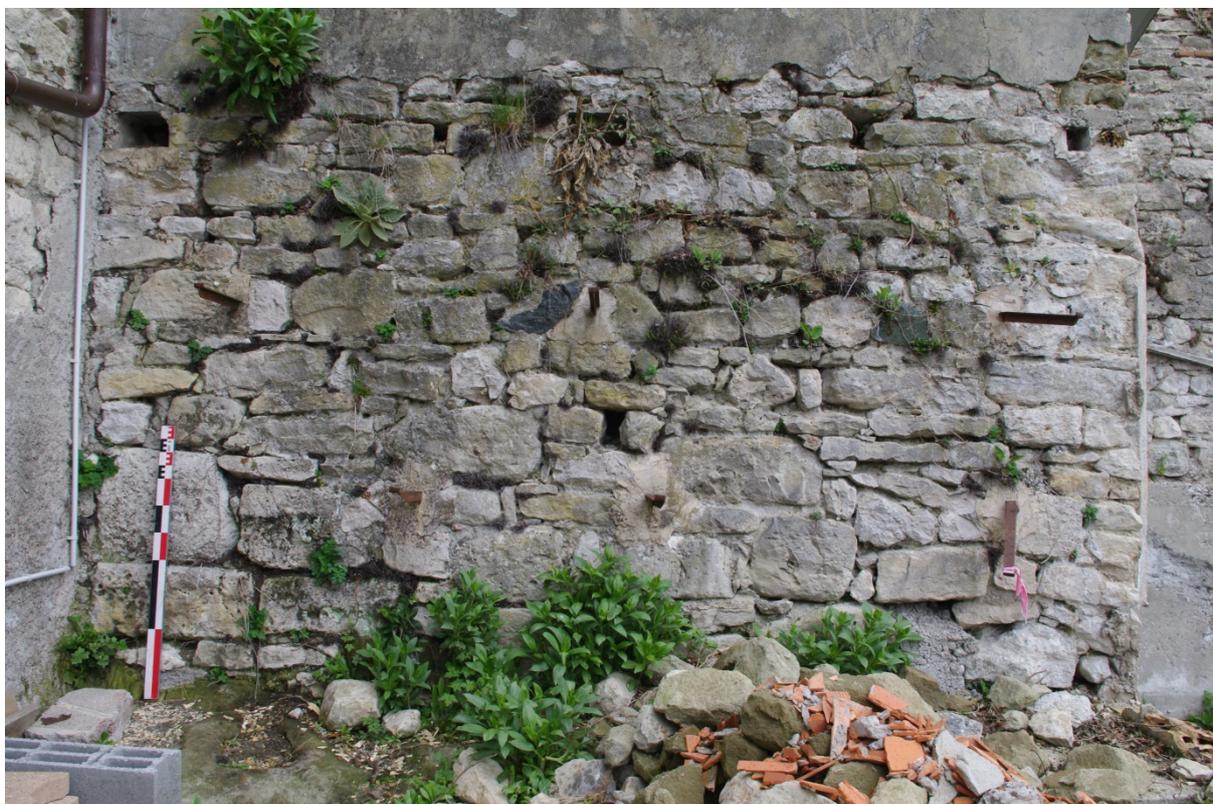
[Planche 8]. Cela correspond au parement *USC 80005*. Assez perturbé par des aménagements plus modernes, le mur est encore assez bien lisible. Aussi, le parement est conservé sur une longueur comprise entre 3,35 et 4 m pour une hauteur moyenne de 3 m. L'appareil de construction met en œuvre un ensemble de moellons ébauchés à assises peu réglées. L'ensemble se compose à plus de 90% de pierres calcaires comme le reste des maçonneries. Toutefois, nous notons la présence en faible quantité (<10%) de granite. Les modules des pierres utilisées mesurent entre 0,52 x 0,41 m pour les plus grands et 0,13 x 0,06 m pour les plus petits **[Planche 8 et Fig. 42]**. Plusieurs assises de réglage des blocs sont observables sur cette portion de mur. Enfin, le mortier présent à l'arrière des blocs et dans le blocage *USC 80020* est de couleur légèrement orangée, peu compacte et à granulométrie fine. Il semble que la proportion de chaux soit supérieure à celle de ciment.

Fig. 42: M 8001 et parement *USC 80005*. Cliché: L. Benoit - SDAHs - CIHAM.

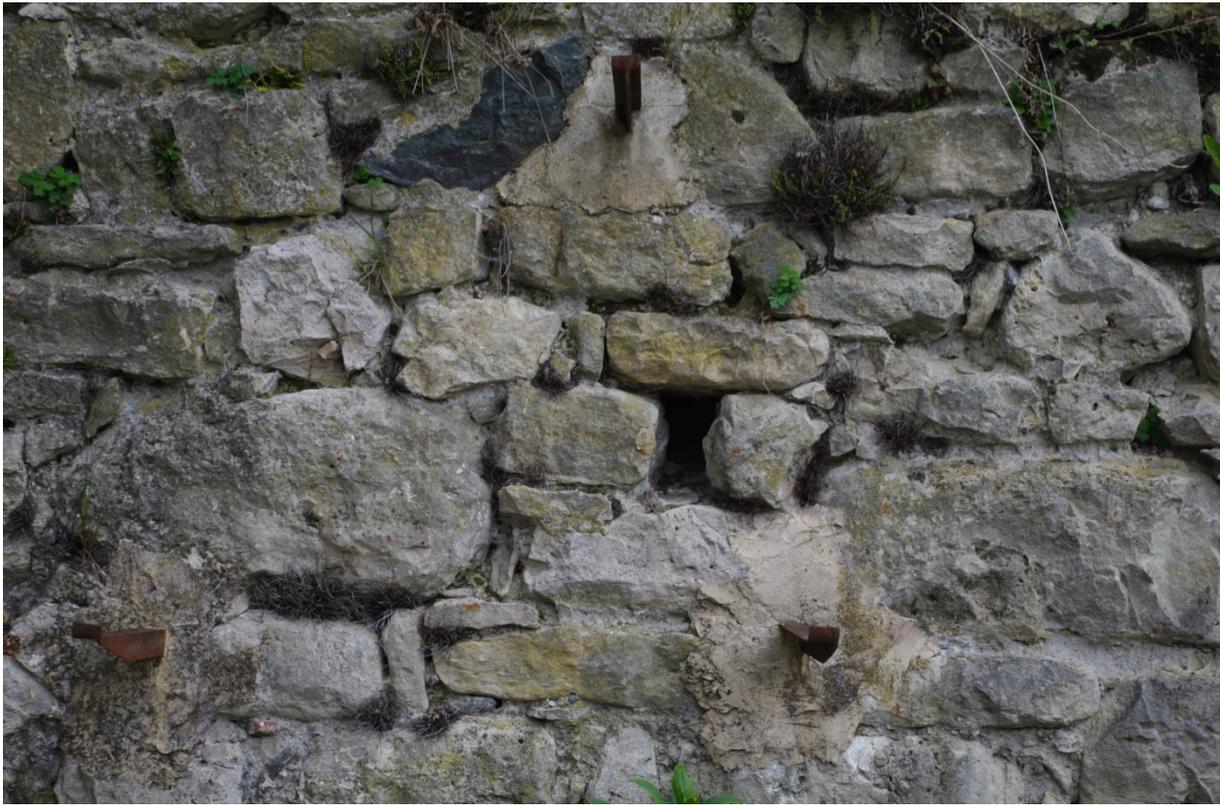
Plusieurs structures contemporaines de la mise en place de ce mur ont été identifiées. Ainsi, les trous de boulin **TRB 8009, 8011, 8013, 8014 et 8015** sont construits avec soin et sont bien intégrés dans la maçonnerie. De sections rectangulaires ils mesurent en moyenne 0,06 à 0,10 par 0,13 à 0,18 m. De même, leurs profondeurs varient entre 0,23 et 0,78 m. La forme longiligne et étroite de ces structures réduit la crédibilité de l'hypothèse des trous de boulin au profit d'aménagement fait pour favoriser les évacuations **[Fig. 43]**. D'autres modifications plus récentes viennent perturber l'ensemble.

Fig. 43: Détail d'une des évacuations de M 8001. Cliché: L. Benoit - SDAHs - CIHAM.

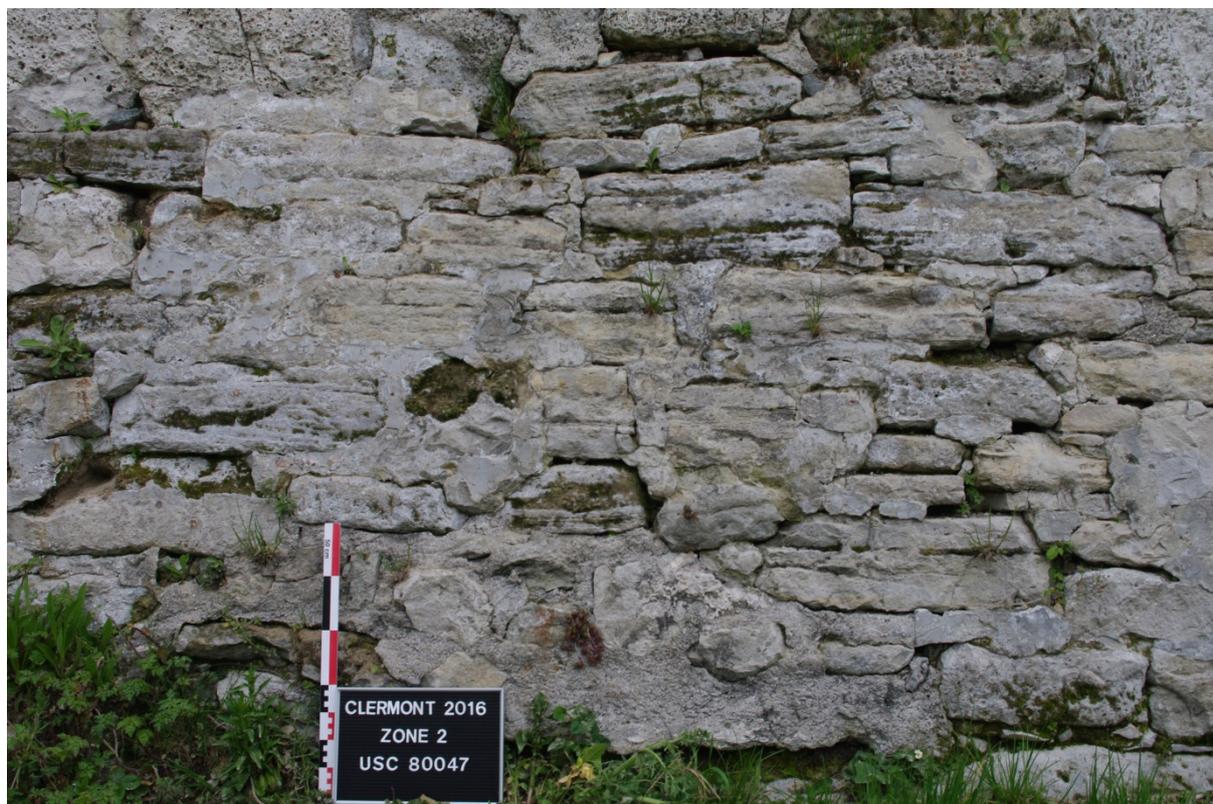
Comme présenté ci-dessus, un certain nombre de ces entités est lié à des réfections ponctuelles et éparées des murs. Elles nous renseignent ainsi sur les travaux ayant été effectués pour conserver cet ensemble en élévation. Toutefois, il ne nous paraît pas essentiel de rentrer trop en détail dans leur description. Il s'agit des *USC 80047, 80049, 80050, 80051 et 80052*. Leurs dimensions oscillent entre 0,85 x 0,50 m pour la plus petite et 3,25 x 1,70 m pour la poche la plus grande. Toutes, sont réalisées avec des pierres calcaires et du mortier au ciment [Fig. 44].

Fig. 44: Exemple de poche de réfection de l'état 4. Cliché: L. Benoit - SDAHs - CIHAM.

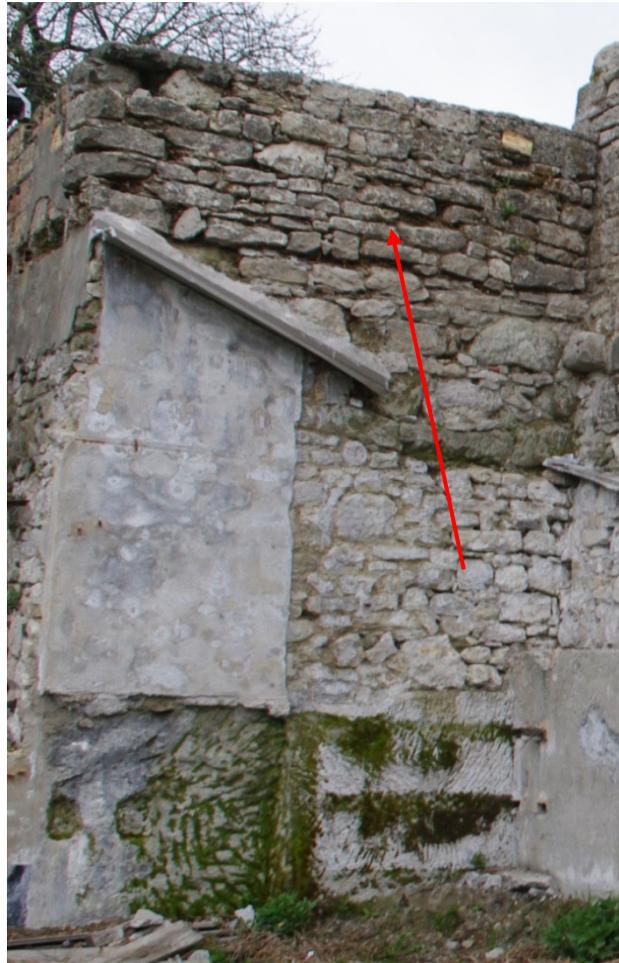
Ainsi, l'*USC 80008* présente sur le mur **M 8001**, est conservée sur une longueur comprise entre 0,50 et 0,60 pour une hauteur de 1,10 m [Planches 8 et 11]. La construction met en œuvre un appareil de moellons de calcaire ébauchés à assises grossièrement réglées. Le mortier bien que globalement dégradé est réalisé à partir d'un mélange chaux-ciment. Cette unité est synchronisée avec l'*USC 80024* de **M 8002**. Les deux parements sont chaînés et présentent les mêmes caractéristiques. De même leurs modules de pierre varient entre 0,60 x 0,20 pour les plus grands blocs et 0,15 x 0,05 pour les plus petits [Fig. 45]. L'ensemble vient en appui sur l'*USC 80041* ce qui prouve bien la postériorité de nos unités.

Fig. 45: Parement *USC 80024* de **M 8002**. Cliché: L. Benoit - SDAHs - CIHAM.

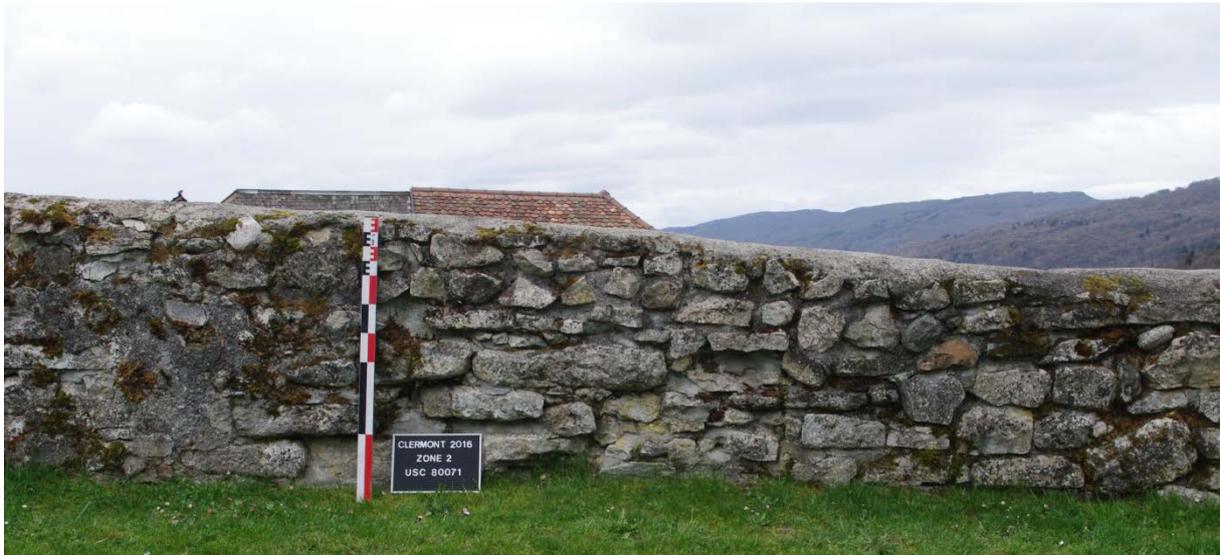
Le mur **M 8003** contient pour sa part les *USC 80043* et *80071* situées en partie haute de la construction. Ces deux unités sont contemporaines et synchrones dans la mesure où elles forment les parements nord et sud de la maçonnerie [Planche 9]. Ces parements sont conservés sur une longueur de 12,25 m au maximum et 11,4 m au minimum. De même, la hauteur observable est comprise entre 0,4 et 1,05 m. La maçonnerie est réalisée dans un appareil irrégulier de blocs bruts et de moellons ébauchés de calcaire le tout lié avec un mortier de ciment. Les modules des pierres sont compris entre 0,10 x 0,10 pour les petits et 0,45 x 0,20 m pour les plus grands [Fig. 46]. Ensuite, la dernière unité de ce groupe, l'*USC 80077* est située en partie haute de **M 8004**. Sa longueur conservée oscille entre 0,60 et 3,20 m pour une hauteur variant entre 0,40 et 0,85 m. Les modules sont similaires aux précédents évoqués. Toutefois, l'appareil de construction est légèrement plus soigné.

Fig. 46: Parement USC 80071. Cliché: L. Benoit - SDAHS - CIHAM.

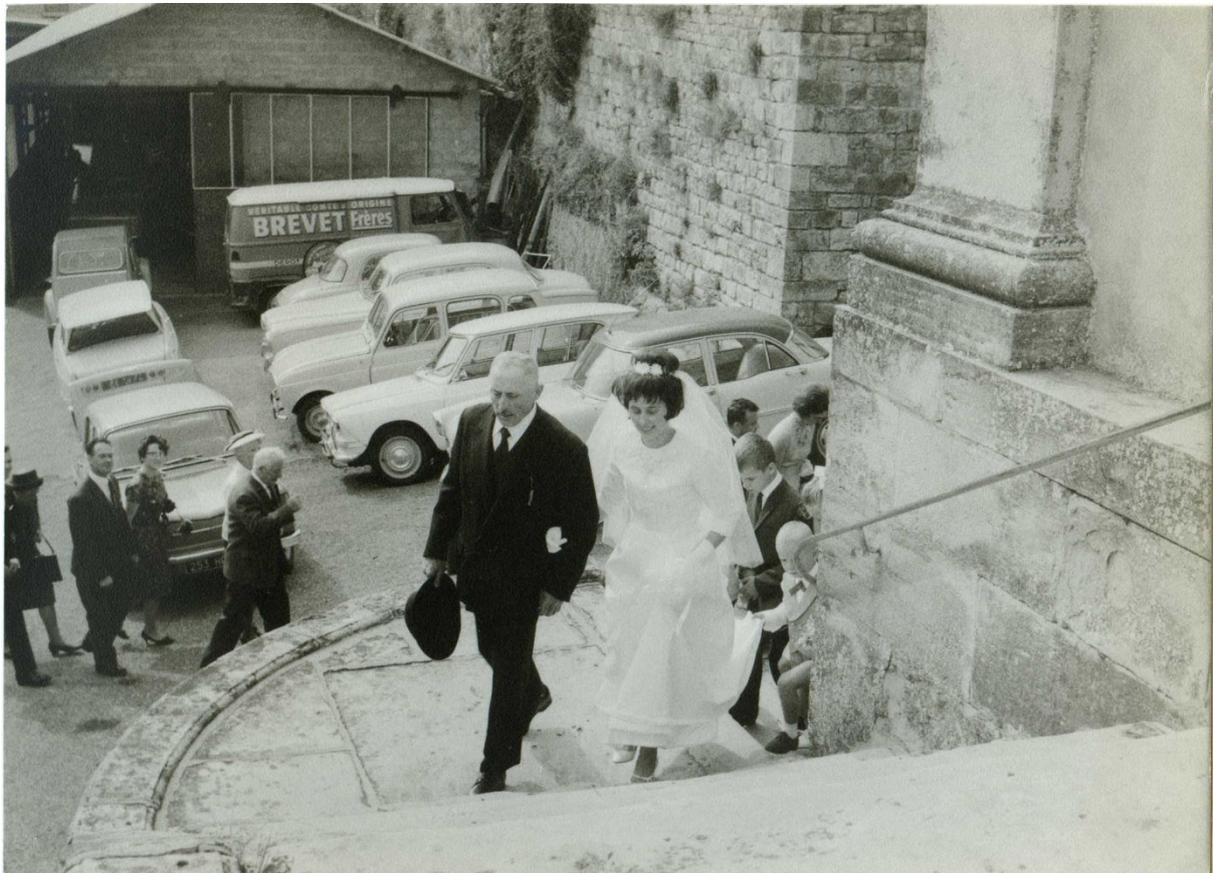
Fig. 47: Ancien garage accolé au mur de terrasse. Archives privées: Mariage Mme Denise Viret.

Enfin, le dernier groupe se compose des différents trous de poutres évoqués, du contrefort et des *USC* restantes. Ce groupe semble former un ensemble cohérent et contemporain de structures. Toutes ces entités et unités sont liées à la présence d'un garage accolé au mur sur sa partie ouest jusqu'au contrefort. Aujourd'hui détruit, il est bien visible sur d'anciens clichés [Fig. 47]. Aussi, les trous **TRP 8008, 8010, 8012, 8028, 8030 et 8031** sont contemporains. Ils viennent tous percer le mur et ne sont donc pas construits. De même, leur fonction n'est pas

équivalente, car les trois premiers situés sur le mur **M 8001** mesurent en moyenne 0,22 x 0,16 m et semblent être associés à une structure annexe du garage [**Planche 8**]. À l'inverse les trois suivants mesurent en moyenne 0,15 x 0,20 et semblent être associés à une structure de type toiture. En effet, ils fonctionnent avec les *USC 80029*, *80030* et *80042* qui correspondent à des négatifs de toiture [**Fig. 48**]. De plus, cet ensemble semble mettre à profit d'anciens trous de boulin en les réutilisant pour la nouvelle construction [**Planche 8**].

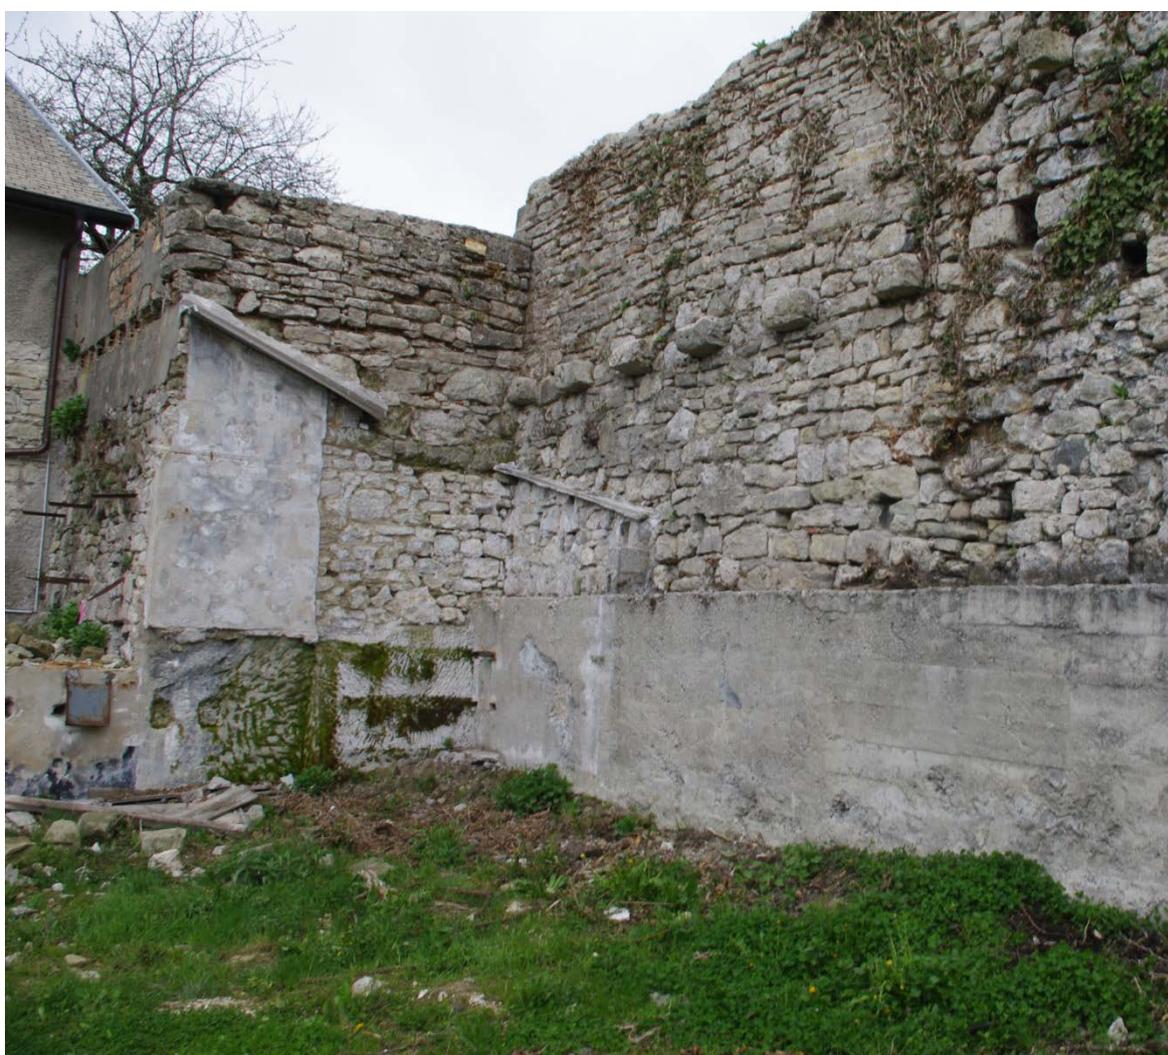
Fig. 48: Traces des toitures du garage. Cliché: L. Benoit - SDAHS - CIHAM.

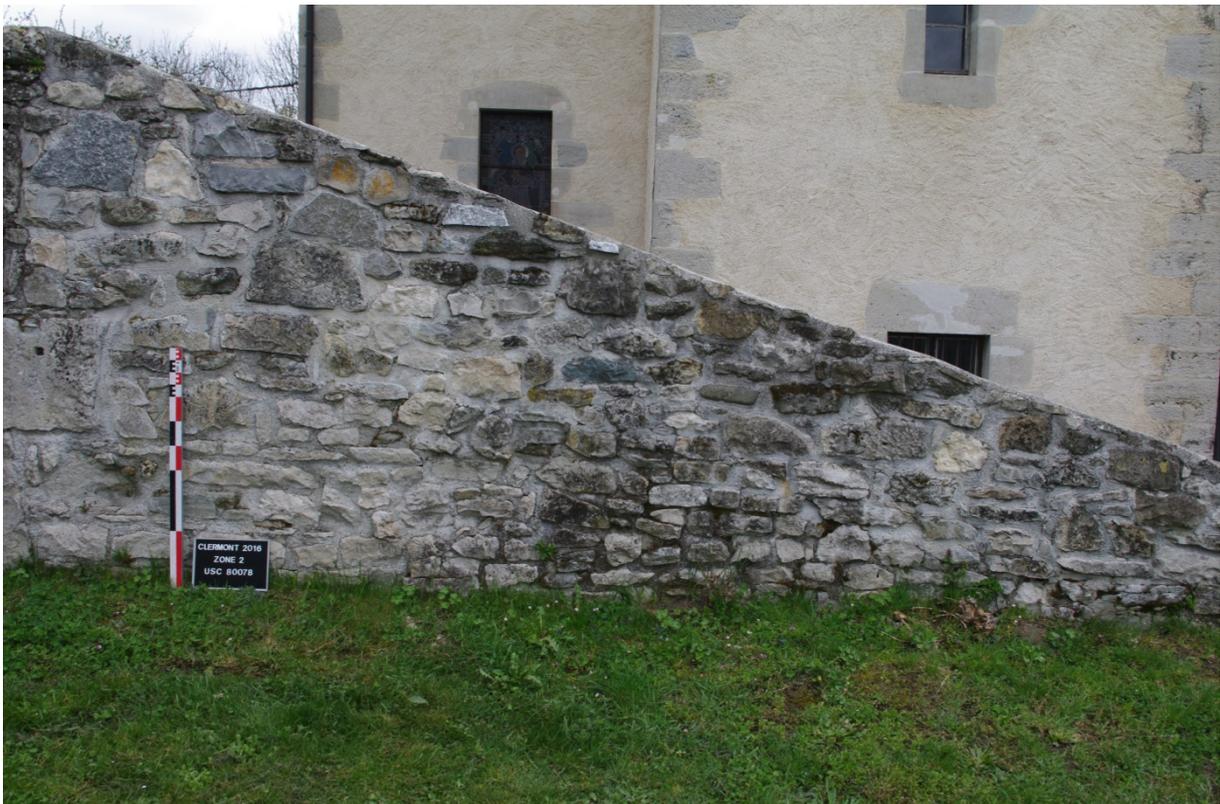
Fig. 49: Parement USC 80078. Cliché: L. Benoit - SDAHS - CIHAM.

La partie la plus ancienne correspond à l'*USC 80078*. Celle-ci correspond à des travaux réalisés en 2010. En effet, à cette date, une partie située au nord de **M 8004** est entièrement écroulée. La décision de la remonter intégralement est alors prise. Cette portion mesure entre 1 et 5,20 m de long pour une hauteur comprise entre 0,40 et 2,5 m. L'appareil de construction est réalisé en blocs bruts, moellons ébauchés et galet le tout noyé dans un mortier au ciment [**Planche 13**]. L'ensemble est assisé de manière irrégulière et met en œuvre des modules de pierre allant de 0,12 x 0,03 m pour les petits et 0,59 x 0,27 m pour les plus grands [**Fig. 49**].

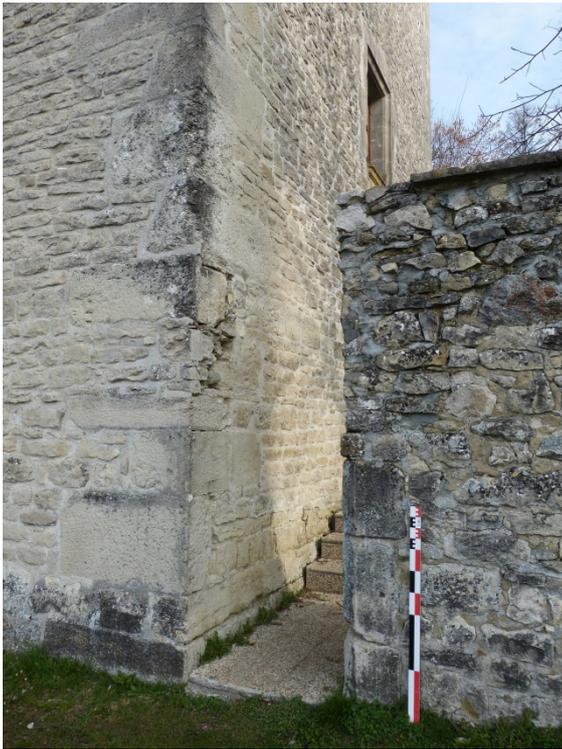
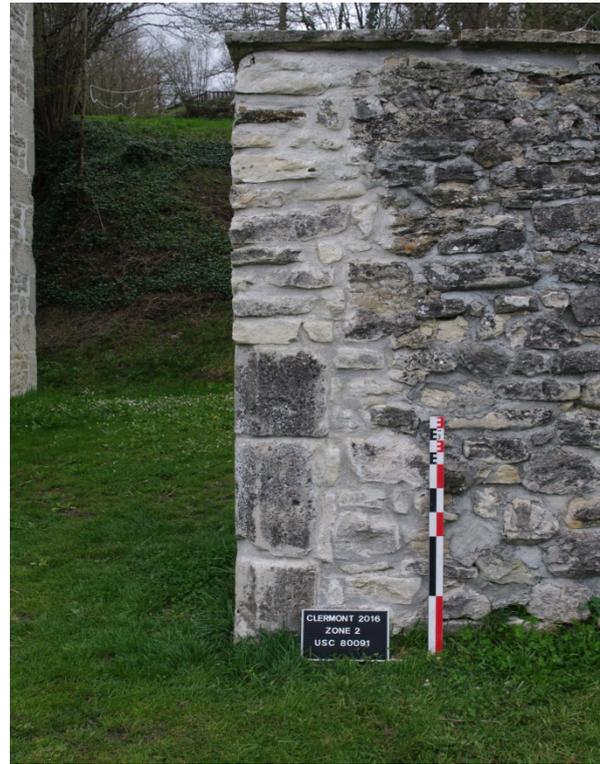
Fig. 50: Travaux de 2013: avant / après. Clichés: J. Serralongue et L. Benoit - SDAHS.

Les travaux suivants ont été réalisés en 2013. Cela correspond aux *USC 80089* et *80091* constituant la porte **POR 8045**. Cette porte existait déjà auparavant puisqu'elle est créée durant le *XXe* siècle avant de devoir être agrandie en 2013 pour des raisons de sécurité [Planche 14 et Fig. 50]. Ces deux unités sont observables sur une longueur comprise entre 0,42 et 0,74 m et une hauteur de 2,59 m. L'appareil de construction met en œuvre des moellons de calcaire ébauchés, liés au ciment. Les éléments constituant le piédroit de la porte sont des réemplois et proviennent d'ailleurs sur le site, car cette ouverture n'existe pas avant le *XXe* siècle. Ils présentent des traces de taille réalisées à la broche, au ciseau et à la breture. Enfin, les *USC 80083* et *80096* correspondent à des réfections faites au ciment en 2015 du parement ouest de **M 8004** et d'une portion du parement nord de **M 8003** [Fig. 51]. Ces travaux étant tout à fait récents, nous n'avons pas jugé utile d'entrer plus en détail en ce qui les concerne.

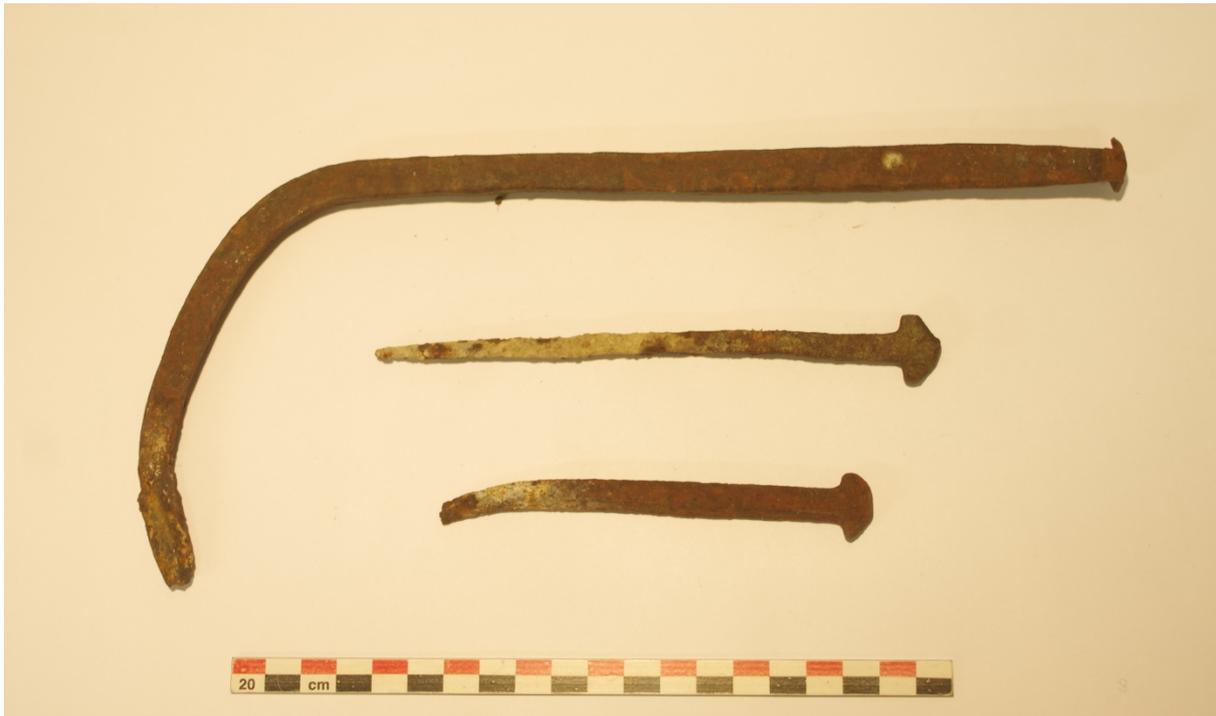
Fig. 52: Objet MT-2-001 à MT-2-003. Cliché: L. Benoit - SDAHS - CIHAM.

Au moment d'étudier de près les élévations, plusieurs objets métalliques ont été mis en évidence dans la maçonnerie [Planches 8 et 9]. Au nombre de trois, ces derniers ont été prélevés pour conservation avant que les travaux de restauration ne viennent perturber notre ensemble. Ils ont été inventoriés sous les noms suivants : **MT-2-001** à **MT-2-003** [Planches 15 et 16]. Dans un bon état de conservation, ils ont été amenés au service afin d'être dessinés et étudiés [Fig. 52].

Le premier objet, **MT-2-001**, est de forme longiligne et légèrement courbé sur l'extrémité inférieure. Il mesure 0,118 m de long pour 0,01 m d'épaisseur. La tête est en forme de parallélogramme et mesure 0,018 m de long pour 0,008 m de haut et 0,005 m de large. La pièce est forgé d'un seul tenant. Cet objet a été retrouvé isolé dans le mur **M 8001** (*USC 80005*) [Planches 8 et 16].

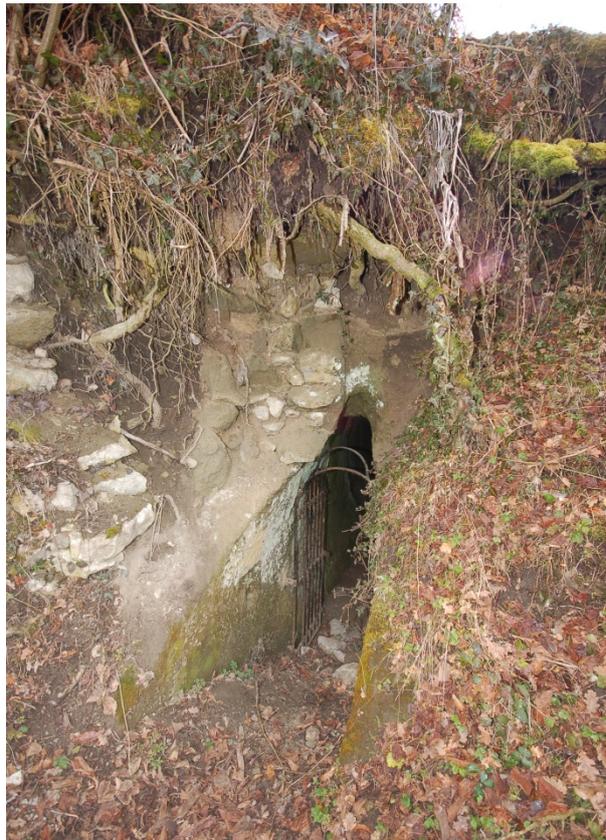
Fig. 53: Entrée du souterrain situé sous l'enceinte médiévale. Cliché: L. D'Agostino.

L'ensemble souterrain est ouvert dans le substrat naturel local, à savoir de la molasse verte. Il se situe sur la partie occidentale de la crête où est construit le château médiéval, en dessous d'un morceau du rempart de la cour haute [Planche 4 et Fig. 53].

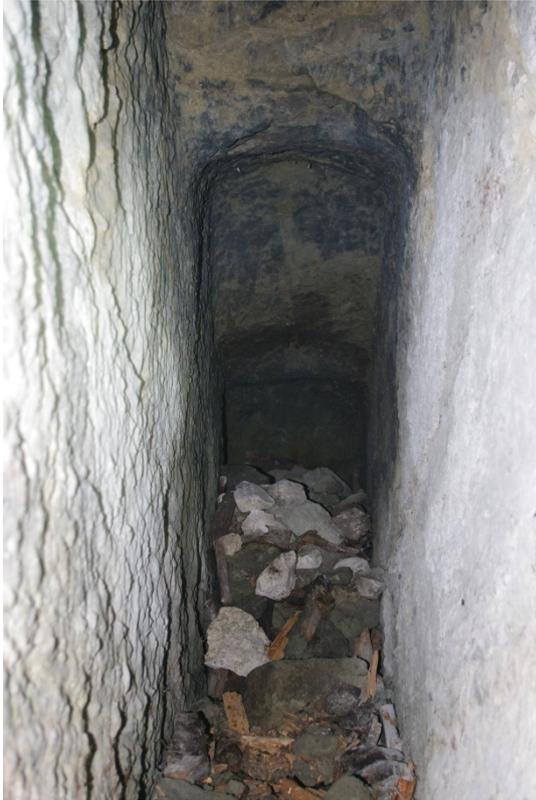
Fig. 54: Bouchage du boyau inférieur. Cliché: L. Benoit - SDAHS - CIHAM.

Aussi, nous pouvons décomposer le tout en deux parties distinctes à savoir la galerie principale puis les deux boyaux superposés. Les conduits sont assez étroits avec une largeur oscillant entre 0,55 et 0,93m. De même, la hauteur est assez variable puisque nous avons dans le couloir principal une hauteur variant entre 2,03 et 3,5m, dans l'espace supérieur une hauteur comprise entre 1,5 et 2,13m et dans l'espace inférieur une hauteur mesurable comprise entre 0,5 et 1,8m [Planche 5]. Toutefois, il est important de rappeler que les différents bouchages inhérents aux habitants sont venus perturber les dimensions verticales du souterrain notamment dans le boyau inférieur [Fig. 54]. Les

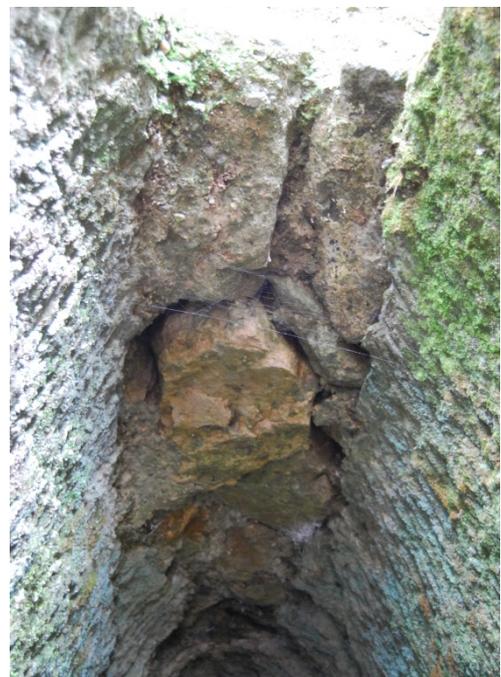
Fig. 55: Maçonnerie présente au-dessus de l'entrée de la structure. Cliché: L. Benoit - SDAHS - CIHAM.

Le souterrain est entièrement creusé dans la butte molassique et la seule maçonnerie présente se situe au niveau de l'entrée, formant l'intrados de l'arc [Fig. 55].

Cette maçonnerie constituée de moellons de calcaire et de molasse liée à la chaux appartient,

sans trop de doutes possibles, à l'enceinte du château médiéval. Les galeries présentent une voûte en plein cintre sur la quasi-totalité de l'espace [Fig. 56].

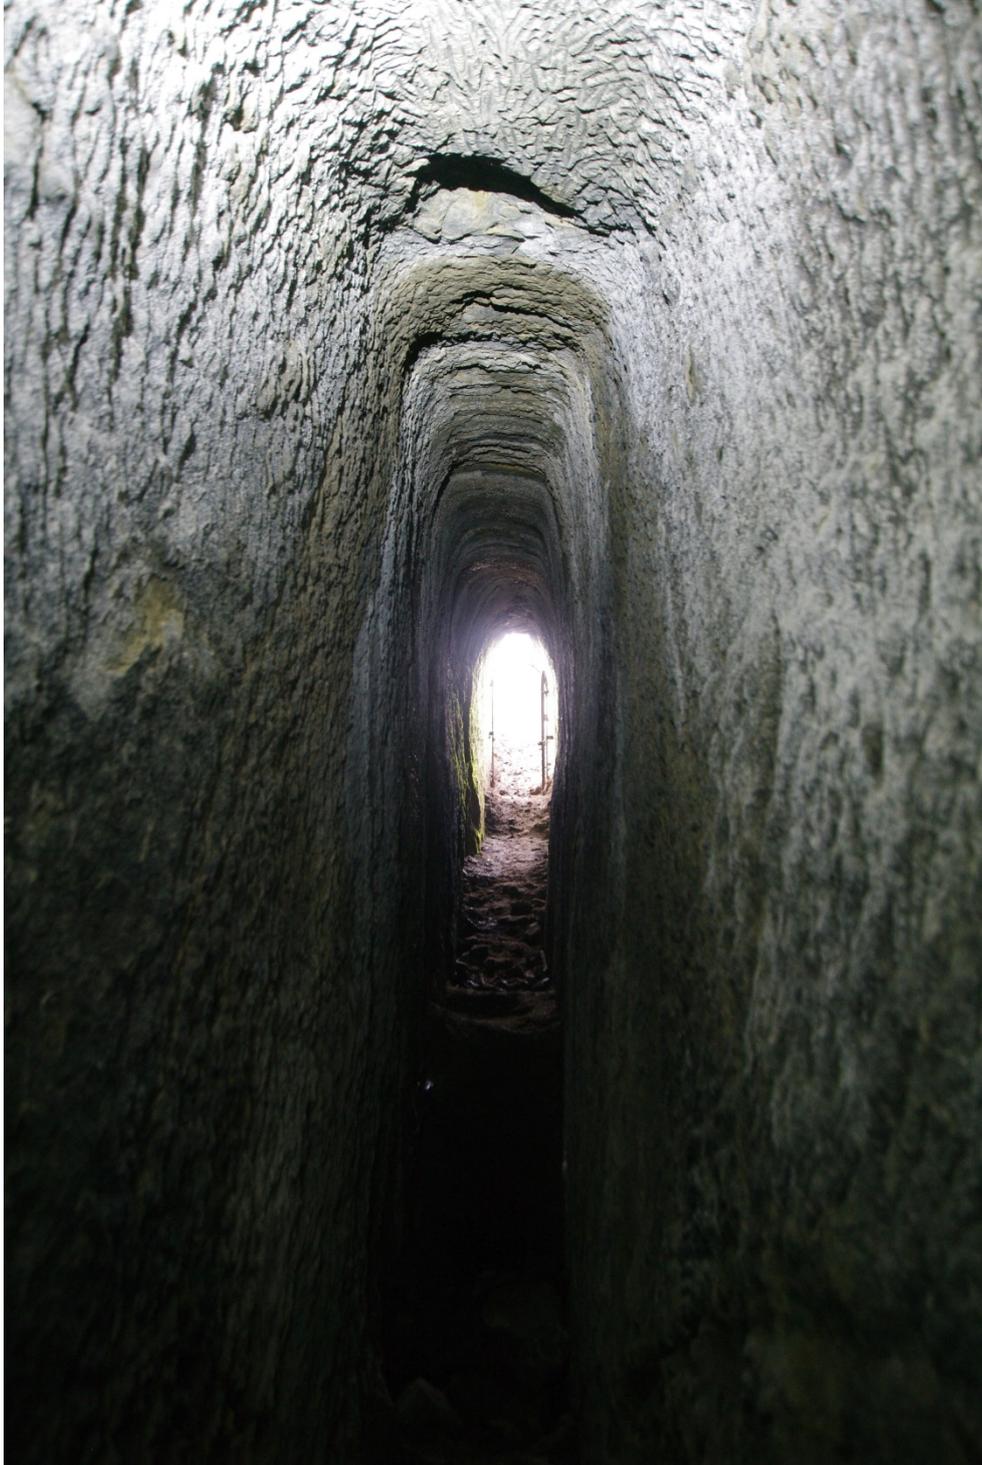
Fig. 56: Souterrain creusé dans la molasse. Cliché: L. Benoit - SDAHS - CIHAM.
