CHÂTEAU DE REGARD : MUR DE TERRASSE ET SOUTERRAIN

(Clermont - Haute-Savoie)

Rapport d'opération archéologique

Étude de bâti

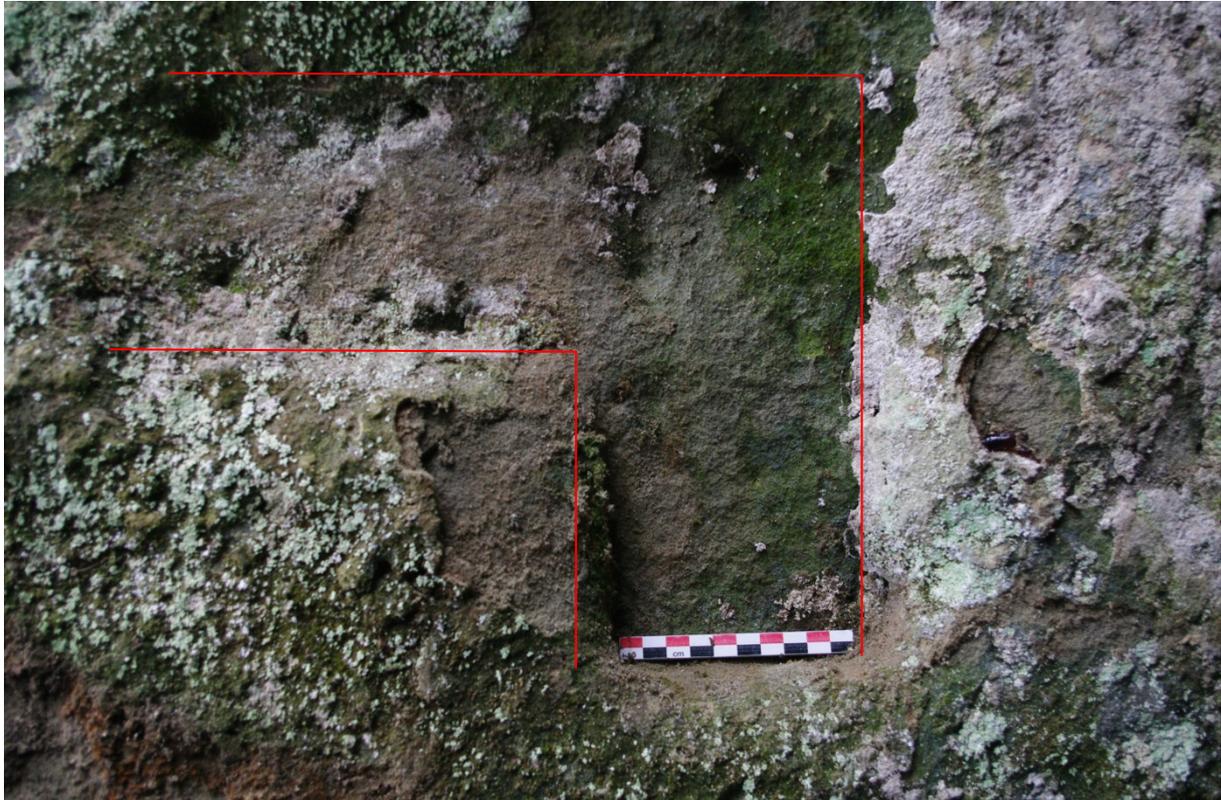
Fig. 57: Système de fermeture présent à l'entrée. Cliché: L. Benoit - SDAHS - CIHAM.

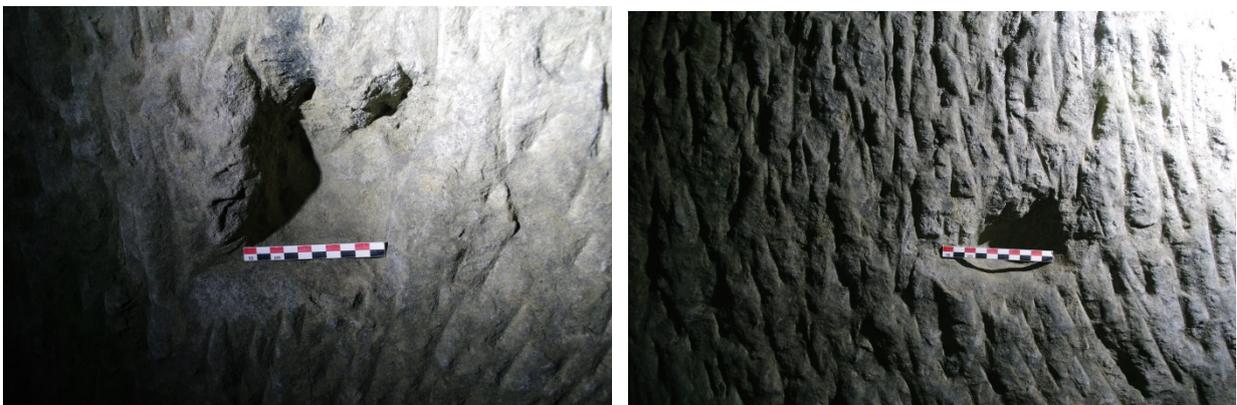
Fig. 58: Structure présentent dans le couloir supérieur. Clichés: L. Benoit - SDAHS - CIHAM.

pouvoir en dire bien plus. Le couloir supérieur présente également quelques structures. Aussi, nous observons dans sa première moitié deux encoches parallèles. L'une, au nord, est quadrangulaire tandis que l'autre, au sud, à une forme plus arrondie [Fig. 58].

La première mesure 0,10m de long pour 0,12m de haut. La seconde possède un diamètre de 0,06m. Aucune trace spécifique n'a été observée à l'intérieur de ces cavités, et les dimensions semblent trop faibles pour avoir servi de système de fermeture. Peu après ce premier aménagement est présent un escalier composé de deux marches descendantes. La première mesure 0,44m et la deuxième 0,69m de haut. Les marches ne sont que peu travaillées et sont taillées directement dans le rocher. De même, nous pouvons observer sur la voûte un escalier en négatif nous montrant comment a été taillé le rocher afin de descendre plus profondément [Fig. 59]. Le couloir inférieur ne présente, quant à lui, aucune particularité visible sur ses parements dans la mesure où il est majoritairement bouché. Néanmoins, un négatif d'escalier visible sur l'intrados de la galerie basse nous

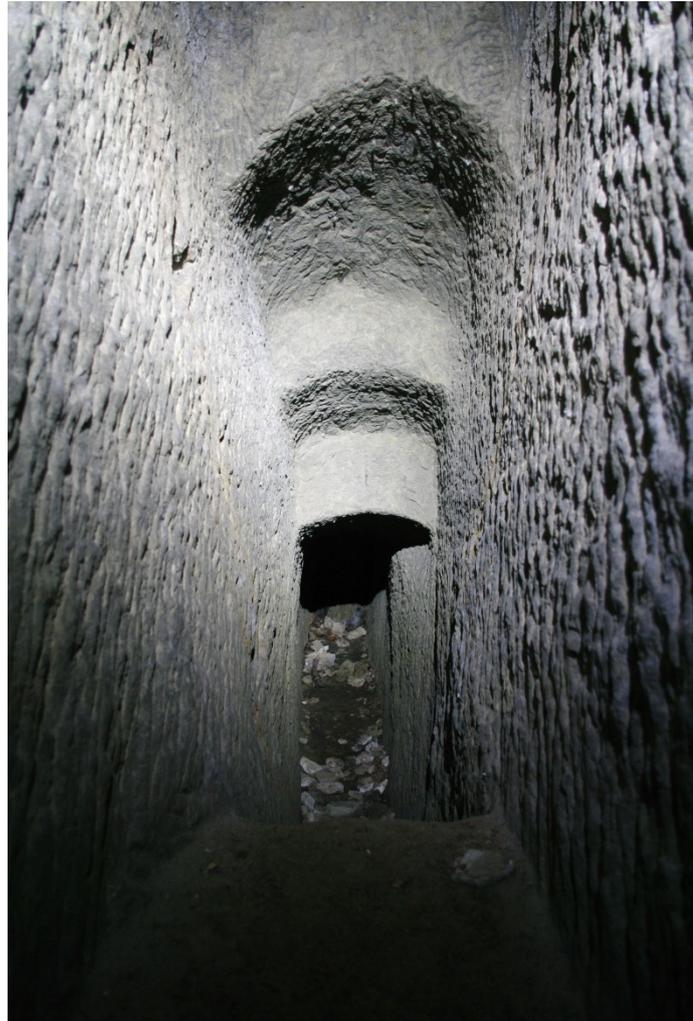
Fig. 59: Escalier et négatif au plafond. Cliché: L. Benoit - SDAHS - CIHAM.

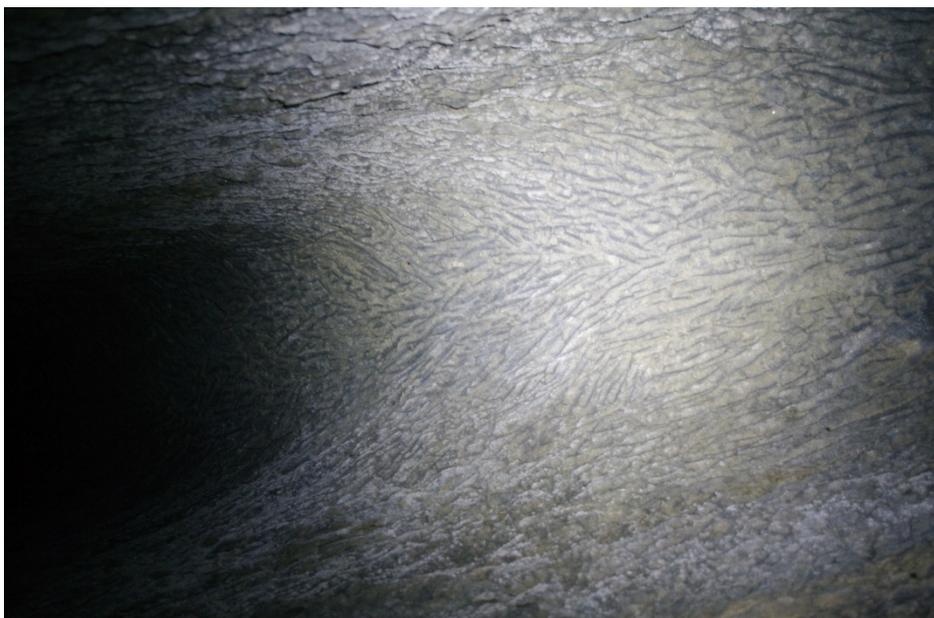
Fig. 60: Traces de taille visible sur l'intrados. Cliché: L. Benoit - SDAHS - CIHAM.

Enfin et surtout, l'intégralité des galeries est recouverte de traces d'outils

[Fig. 60 et précédentes]. Aussi, ces dernières nous apportent d'importantes informations sur la construction et la réalisation de ce souterrain. Dans un premier temps, elles nous permettent de dire que le boyau supérieur n'a jamais été achevé dans la mesure où nous observons un début d'extraction non terminé sur la paroi située au fond [Fig. 61]. Dans un second temps, l'ensemble des traces visibles suit le même schéma. Sur la paroi nord, les marques forment des arcs de cercle en direction de l'est avec un coup frappé de gauche à droite et de haut en bas, tandis que sur le parement sud les arcs de cercle sont eux aussi en direction de l'est, mais le trajet de l'outil se déploie de droite à gauche et de haut en bas [Fig. 62].

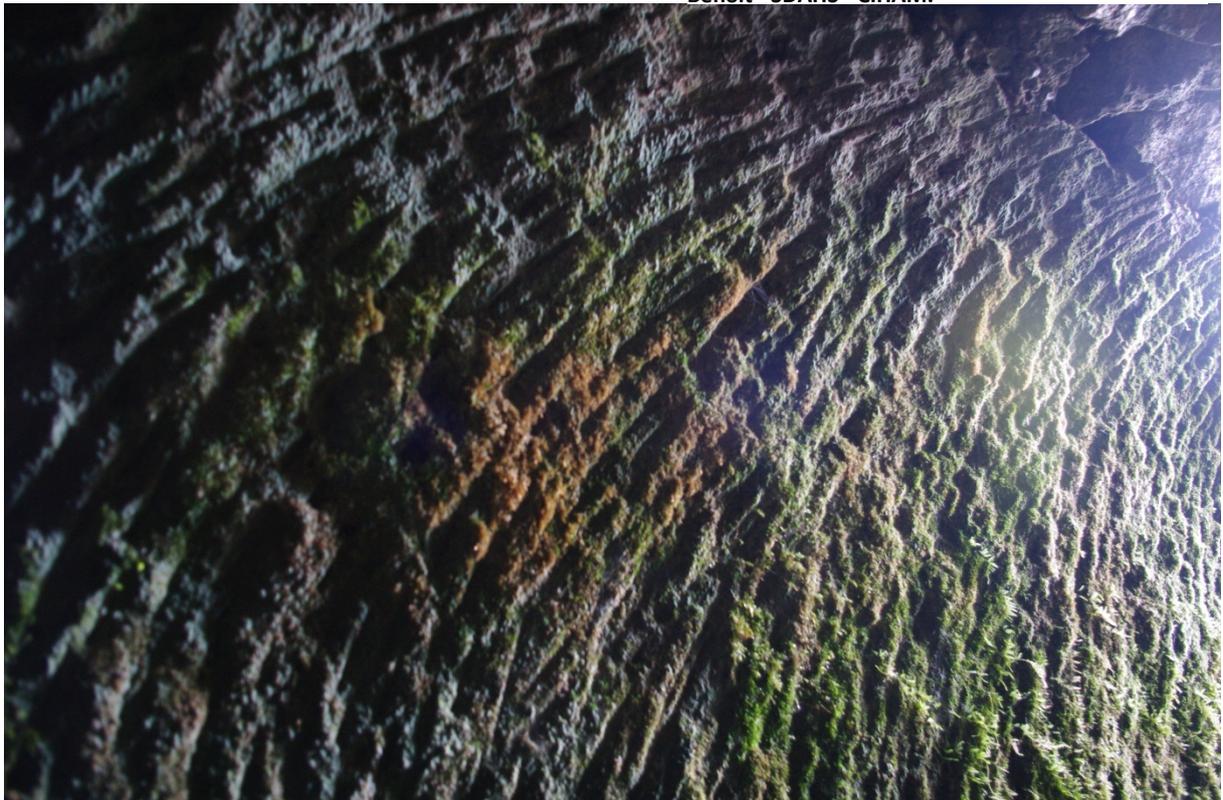
Fig. 62: Exemple de direction de taille observable dans le souterrain. Cliché: L. Benoit - SDAHS - CIHAM.

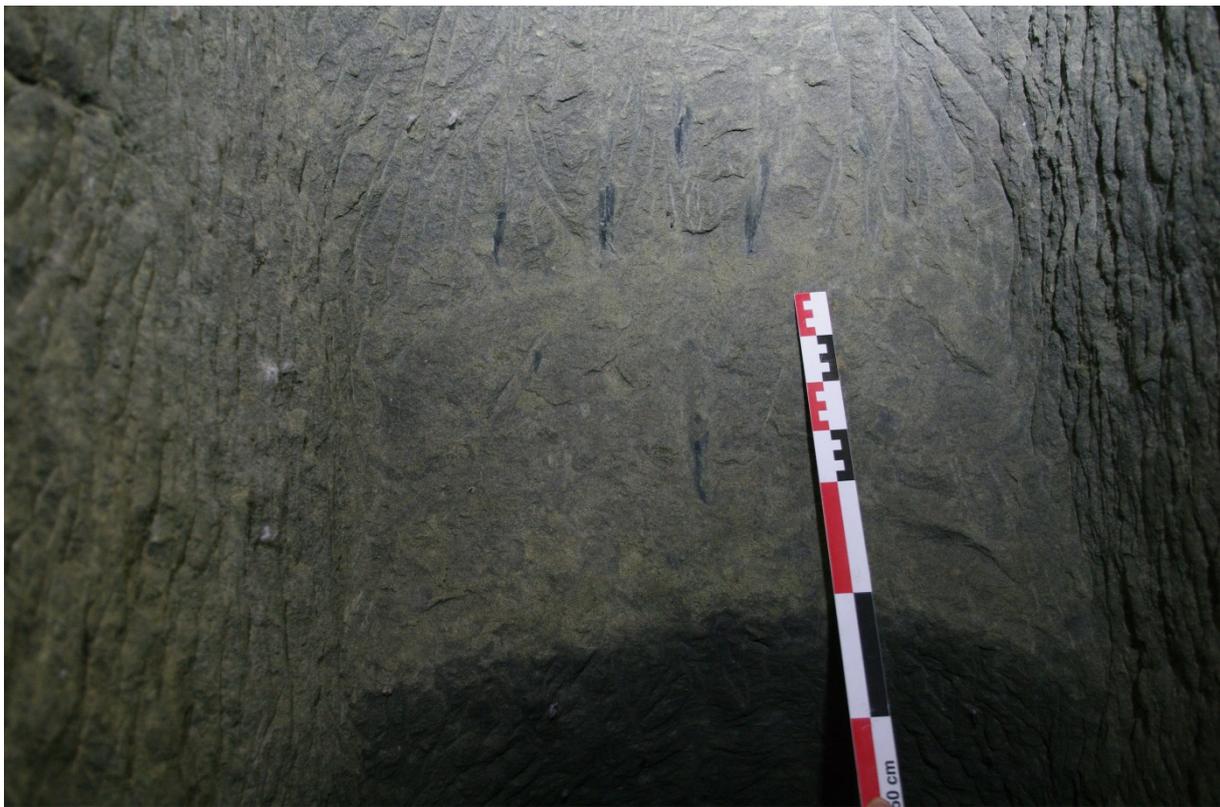
Fig. 63: Traces d'impact du pic et finitions à la broche. Cliché: L. Benoit - SDAHs - CIHAM.

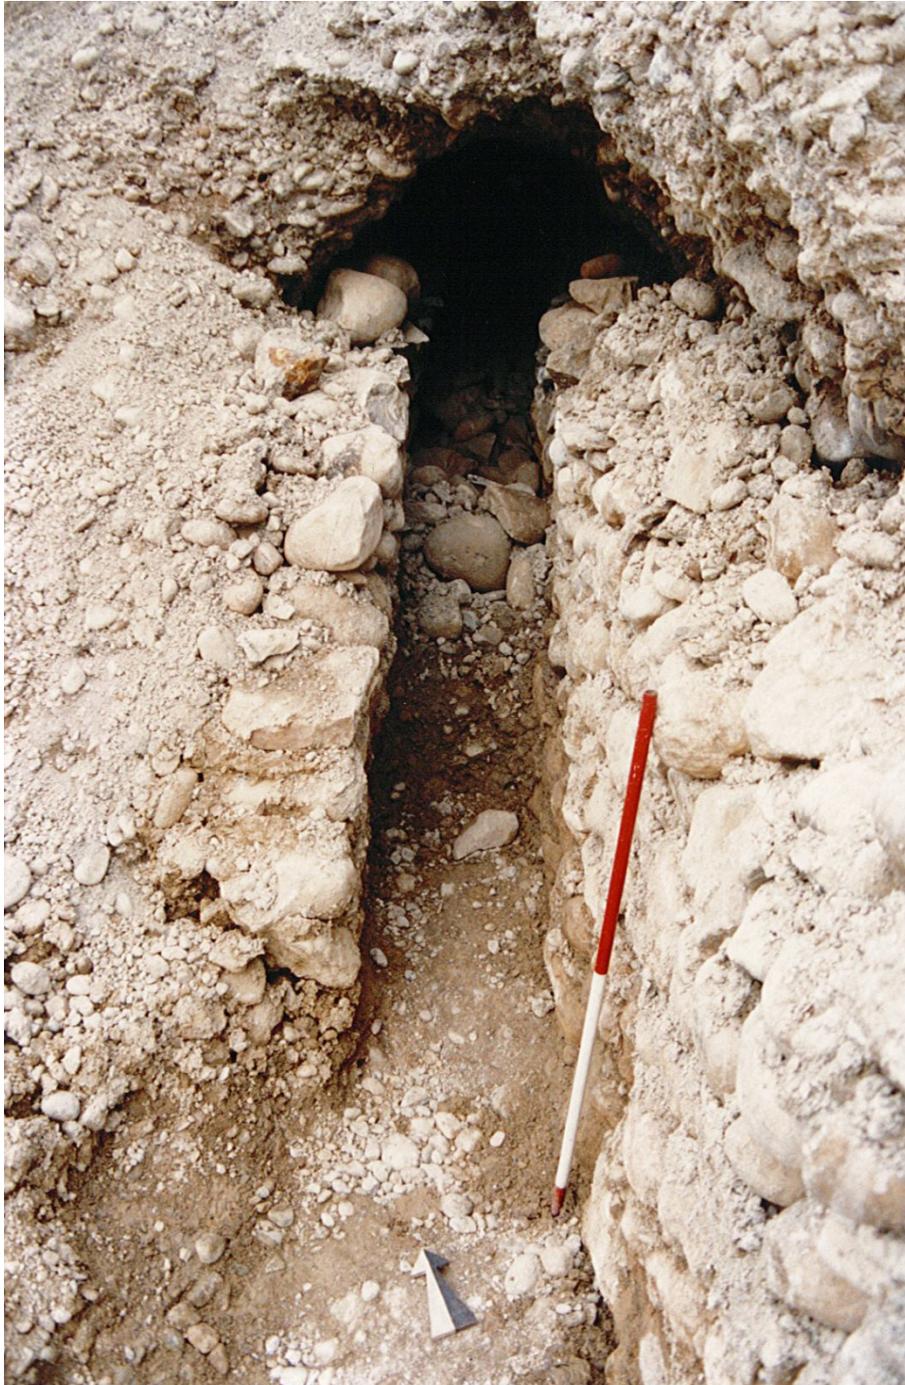
Fig. 65: Souterrain potentiellement lié au château de Ternier. Cliché: J. Serralongue - SDAHS.

Il est donc, dans l'état actuel des choses, difficile de se prononcer sur la fonction et l'usage de cet ensemble, l'hypothèse la plus probable restant celle d'une galerie d'évacuation même si nous n'avons pas encore trouvé de sortie. Dans les faits, les études sur les souterrains se sont bien développées depuis la fin du XXe siècle en France. Nous pouvons citer, entre autres, celles sur le Limousin et le Périgord, mais aussi les travaux de Patrick Piboule, Frédéric Surmely et Paul Benoit⁸³. Toutes ces études ont permis l'établissement d'une typologie primaire définissant les grands types de structures enterrées ou troglodytes. Ainsi un certain nombre de projets ont porté sur les souterrains refuges, les galeries minières ou bien sur les souterrains annulaires ces deux catégories possédant chacune des sous-types. Toutefois, la structure nous concernant ne se rattache à aucune de ces typologies, car trop éloignée de leurs caractéristiques. Le parallèle le plus proche correspondrait à une fouille de sauvetage réalisé par Joël Serralongue à Saint-Julien-en-Genevois [Fig. 65]. Cette dernière avait mis au jour un

tronçon de souterrain partant en direction d'un château. Toutefois cette structure était intégralement maçonnée et non taillée dans la roche⁸⁴.
