Château médiéval de Clermont (Clermont, Haute-Savoie).

Rapport d'opération archéologique

Type d'opération : Sondages

CHÂTEAU MÉDIÉVAL DE CLERMONT. (Clermont, Haute-Savoie)

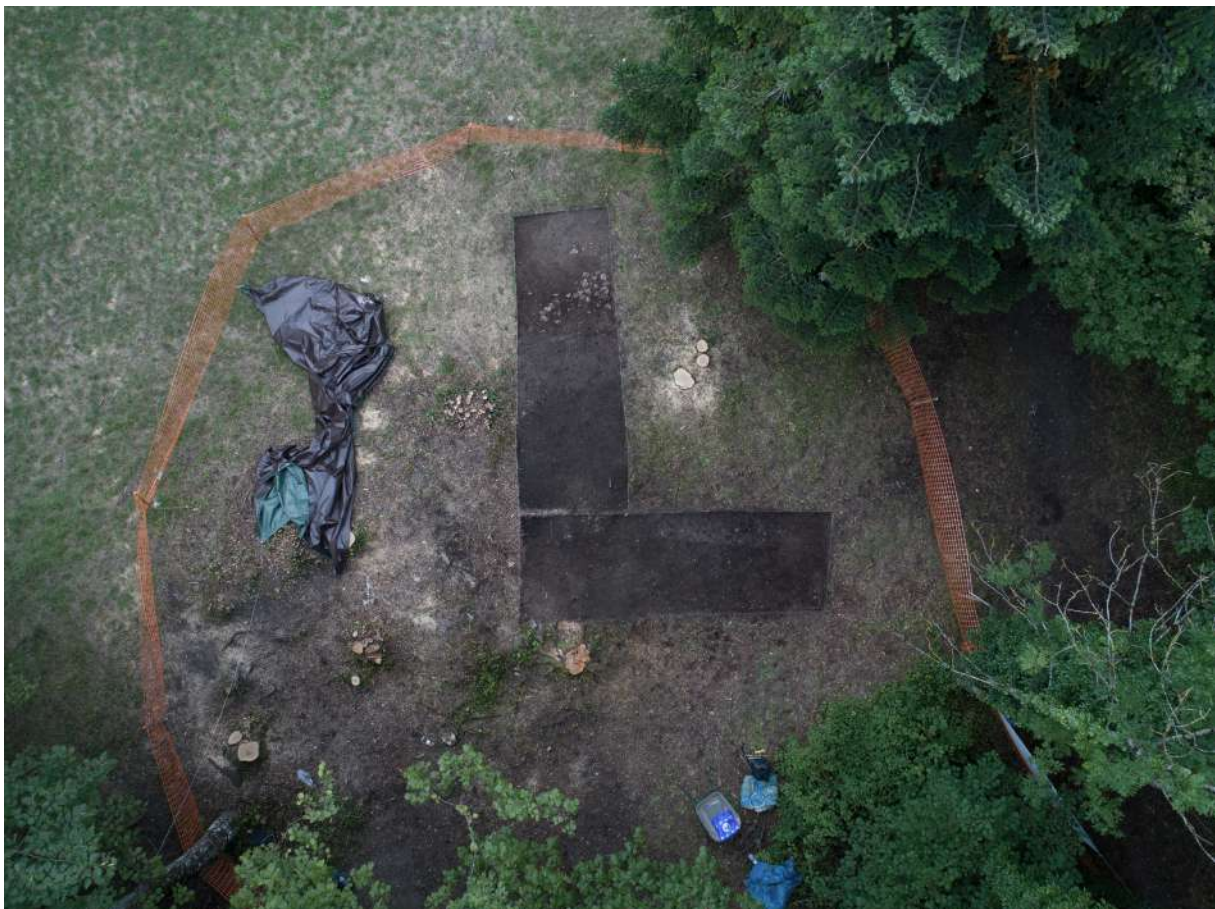
Fig. 9 : Implantation primaire des sondages 2017. Cliché : O. Veissière (Patrimoine Numérique).

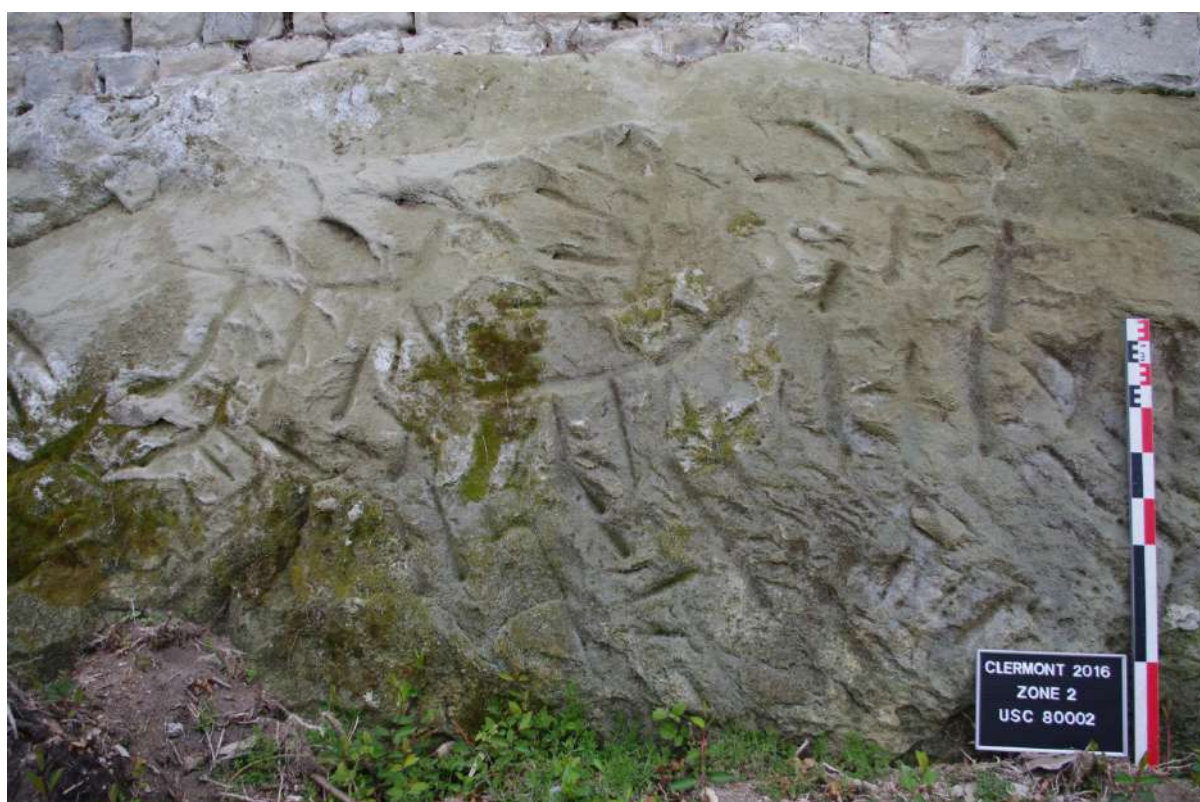
Fig. 13 : Détail du substrat rocheux. Cliché : L. Benoit.

répartition territoriale est pour cette région avant tout liée aux changements politiques et de pouvoirs ayant eu lieu au Moyen Âge et non pas aux transformations géologiques comme cela peut être le cas pour le Chablais ou plus éloigné de nous, la région rhénane. Nous allons maintenant essayer de caractériser de manière simple les différents sols présents. Ainsi la plaine albanaise se compose principalement d'alluvions interglaciaires tandis que les collines se composent d'un socle géologique du miocène moyen⁶⁰ avec parfois quelques résurgences du socle du miocène inférieur⁶¹. Au nord et à l'ouest de Clermont, la plaine albanaise se heurte à des socles de l'âge du crétacé inférieur⁶² avec quelques pics de l'éocène⁶³. Les formations rocheuses suivent donc ces variations et se mêlent dans les territoires. Toutefois, nous pouvons simplifier un peu nos propos et proposer un résumé du sous-sol comme suivant : la plaine et les vallons albanais se composent essentiellement de molasse feldspathique et gréseuse, de molasse bariolée parfois gypseuse et d'alluvions. Les bordures du territoire observé sont quant à elles composées de calcaires compacts blanc ou jaunâtre ainsi que de poches de silice. Ainsi, la pénéplaine vallonnée se compose principalement de calcaire, de grès et de mollasse, le tout entouré par de nombreuses alluvions et quelques poches siliceuses [Fig. 13].

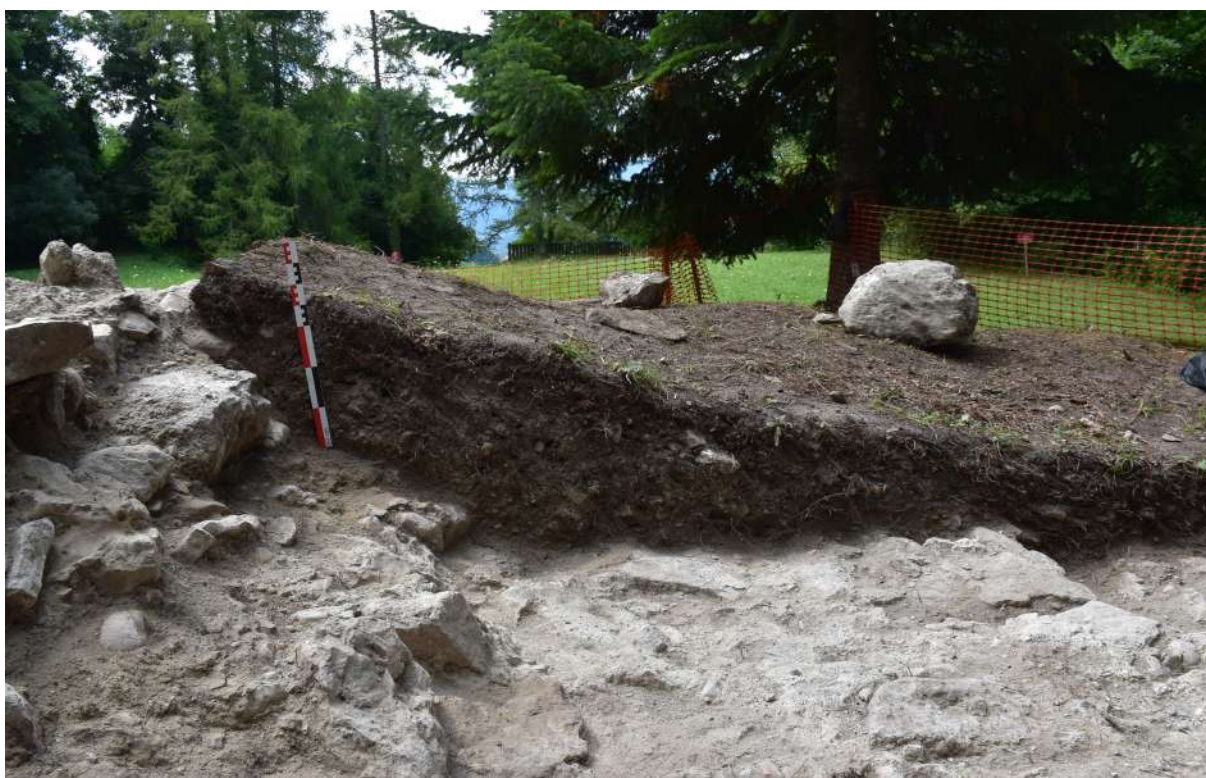
Fig. 16 : Vue des vestiges maçonnés et de leur proximité avec le sol actuel. Cliché : C. Tournier.

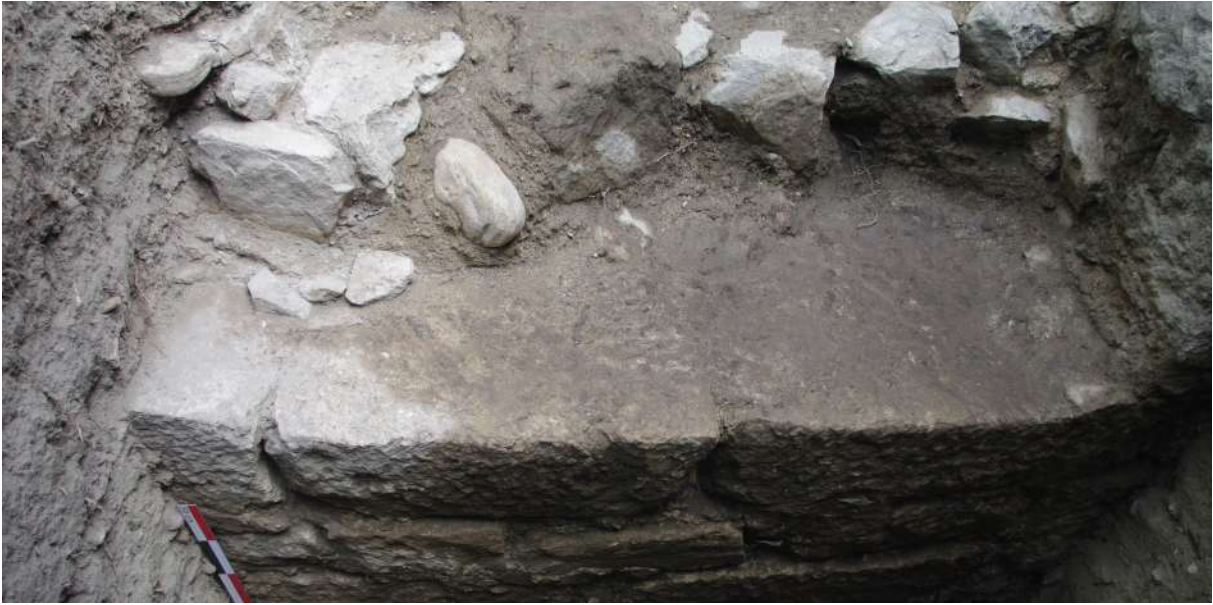
Fig. 19 : Vue du parement sud de la tour. Cliché : C. Tournier.

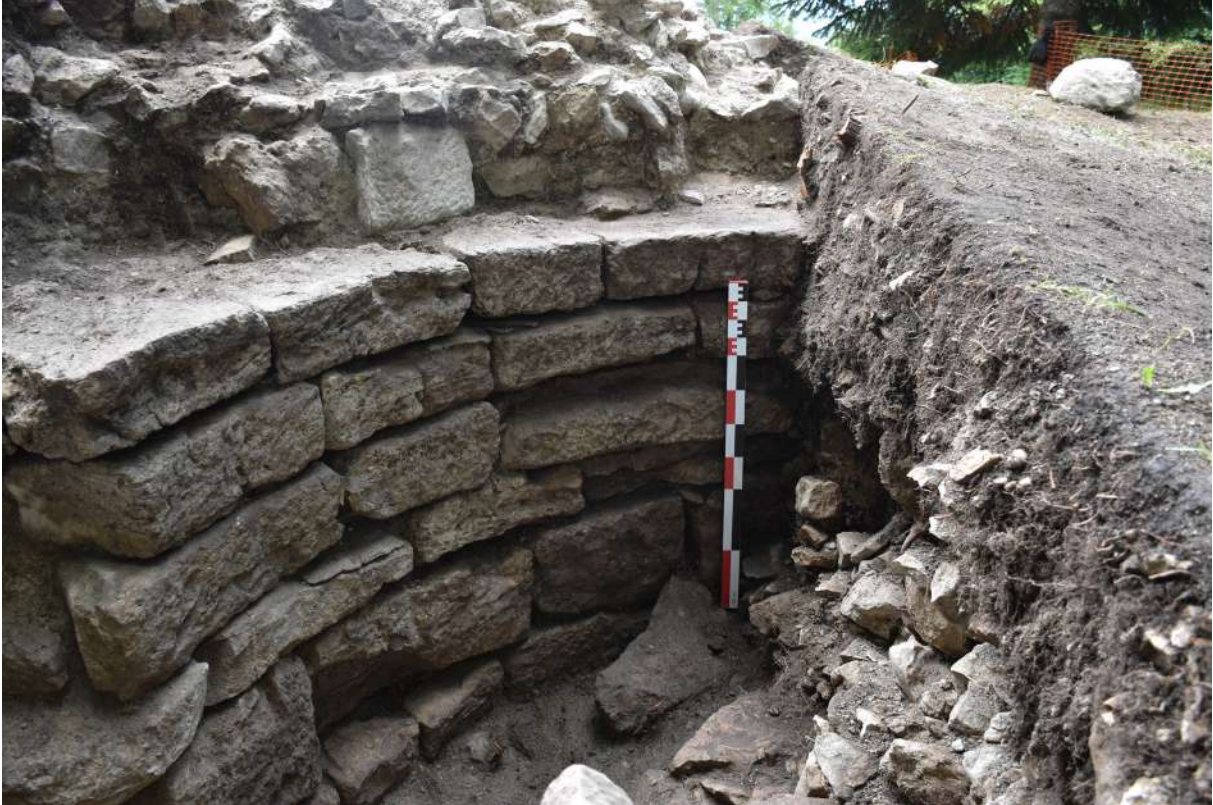
Fig. 25 (ci-dessus) : Parement intérieur de M 1001.

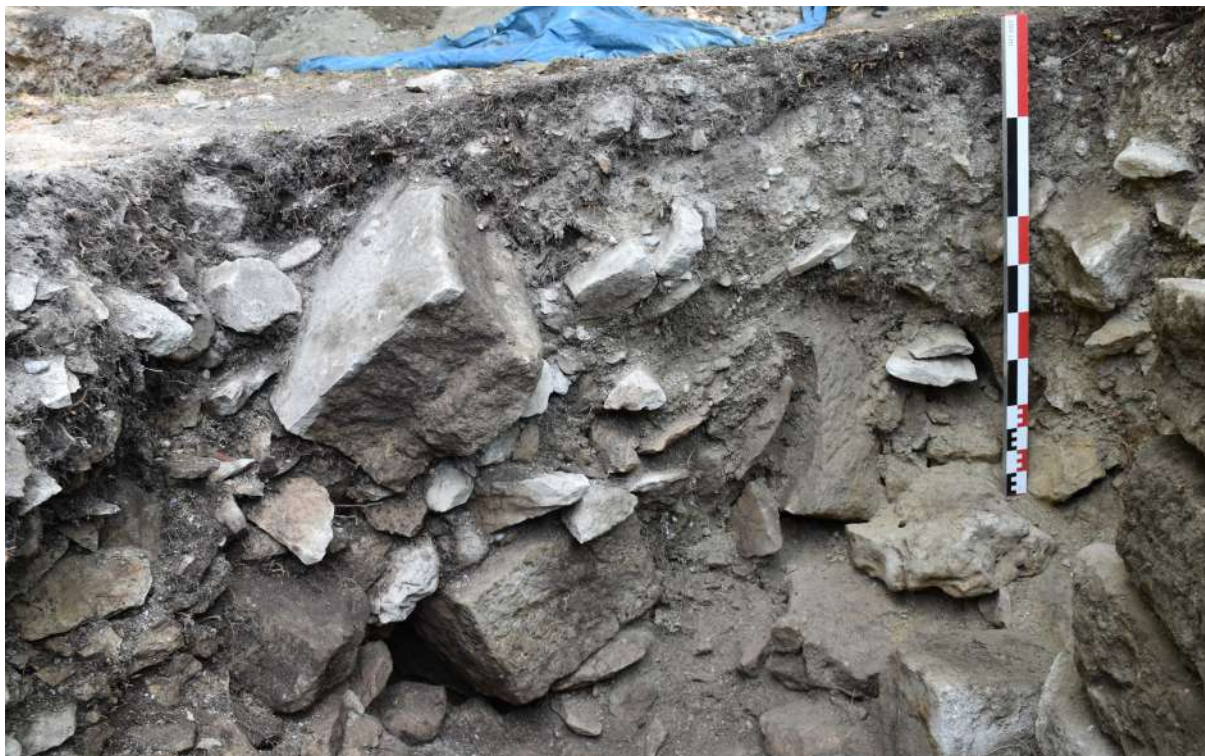
Fig. 27 : Couche d'arrachement du mur M 1001. Cliché : C. Tournier.

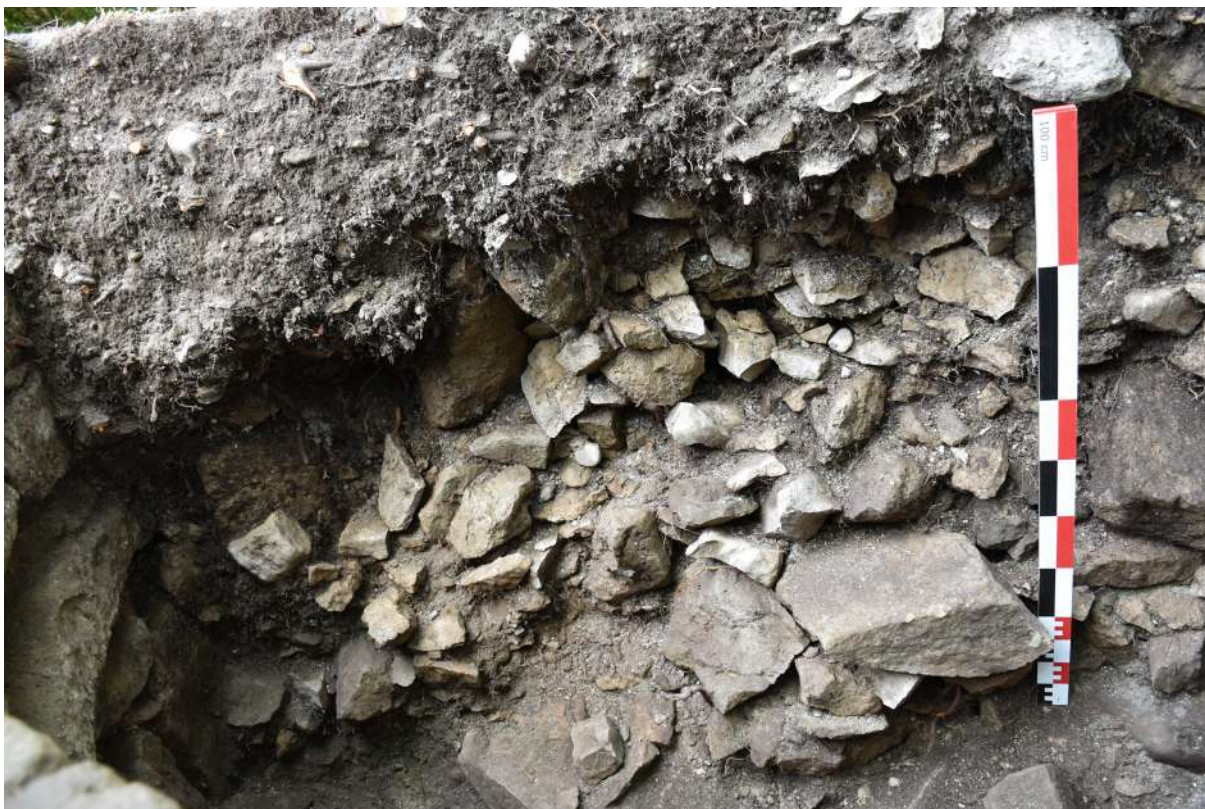
Fig. 28 : Couche de démolition présumée XVII^e siècle. Cliché : C. Tournier.

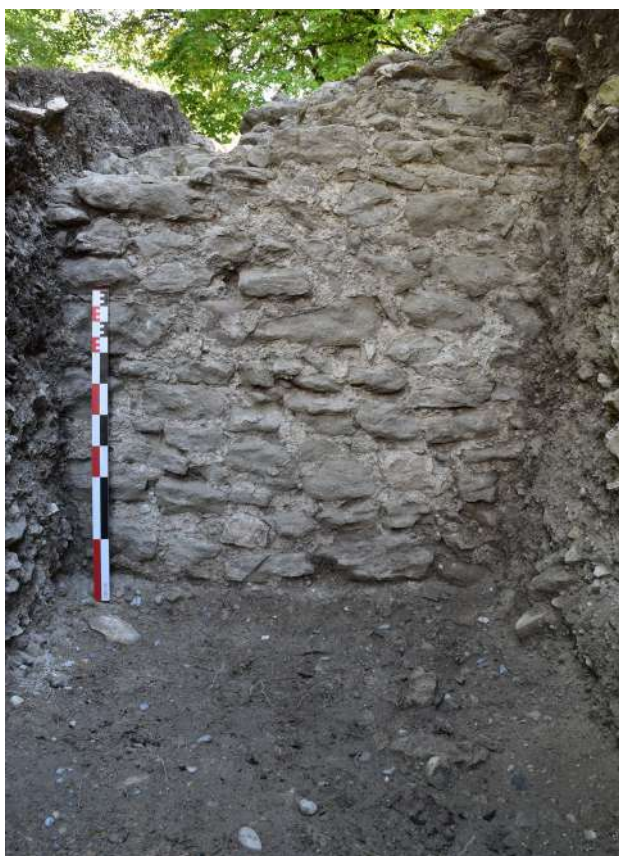
Fig. 31 : Parement sud et arase de M 1002. Clichés : L. Benoit.

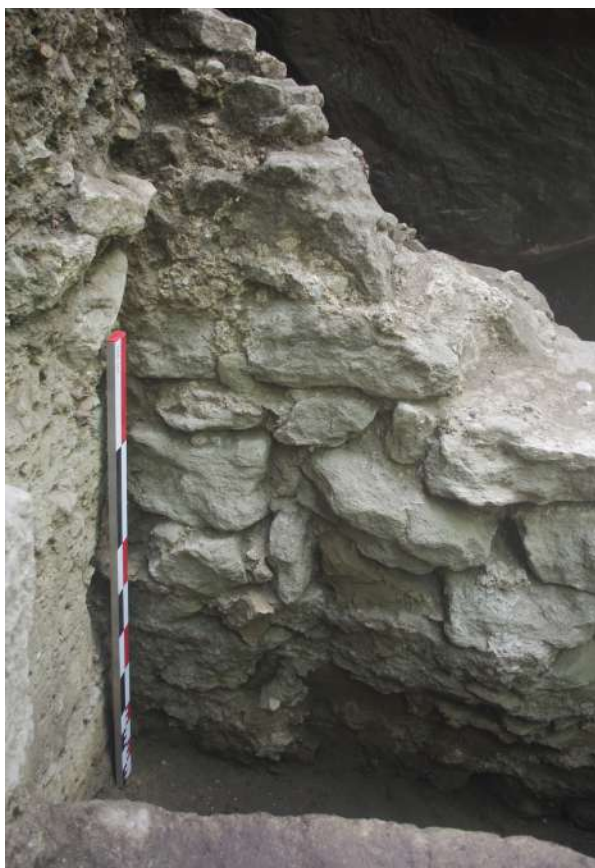
Fig. 32 : Parement et fondation nord de M 1002.
Cliché : L. Benoit.

Le parement nord (USC 10021), évoqué précédemment, est très peu conservé et n'est visible uniquement le long de la limite orientale du sondage SD 2. Il est composé exclusivement de blocs de molasse équarris de module moyen de 0.18 m de long par 0.11 m de haut. Les assises mesurent en moyenne 0.18 m d'épaisseur [Planche 14]. Il est difficile de caractériser sa mise en œuvre en raison de son mauvais état, mais semble présenter le même type de joints que son homologue méridional. La fondation du mur (USC 10028) constitue la principale partie conservée de cette maçonnerie dans l'espace ES 1.2. Elle

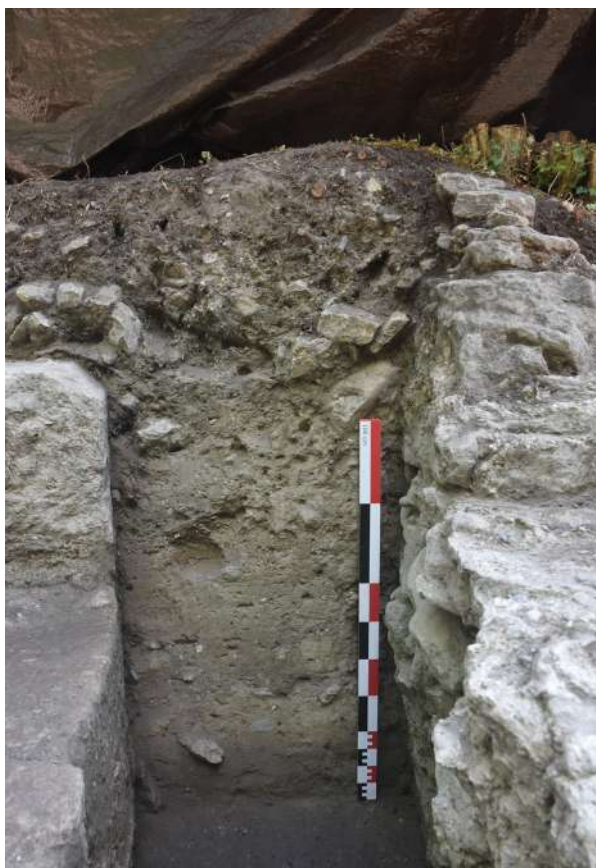
Fig. 33 : Coupe orientale de l'espace ES 1.2 dans le sondage 2. Cliché : L. Benoit.

La stratigraphie de l'espace **ES 1.2** est relativement simple. Elle a pu être documentée dans les coupes longitudinales du sondage *SD 2* [Planche 11 et Fig. 33] ainsi que dans la coupe méridionale et orientale du sondage *SD 1* [Planche 10 et Fig. 34]. Sous la terre végétale *US 10001*, dont l'épaisseur varie entre 0.10 et 0.30 m, un niveau chargé de blocs de calcaire et de quelques nodules de mortier a été identifié (*US 10006*). Sa matrice principalement limoneuse, meuble et grise tend à l'interpréter comme le reliquat de la démolition finale de l'édifice, contemporain de l'abandon du site. Une couche de remblai, perceptible sur toute la surface de la cour haute, a été scellée par ce niveau de démolition. Du fait de sa présence sur l'ensemble de l'espace, elle regroupe plusieurs unités stratigraphiques : les *US 10010*, *US 10012* et *US 10013*. Elle est cependant homogène et est constituée d'un sable jaune meuble dans lequel de nombreux restes fauniques ont été découverts. Son épaisseur varie entre 0.35 et 0.85 m. Il a été difficile de déterminer la nature de ce remblai, mais nous préférons y voir un phénomène anthropique. En effet, la sédimentation semble réduite sur la **Zone 1**, comme le montre la faible épaisseur de la terre végétale,

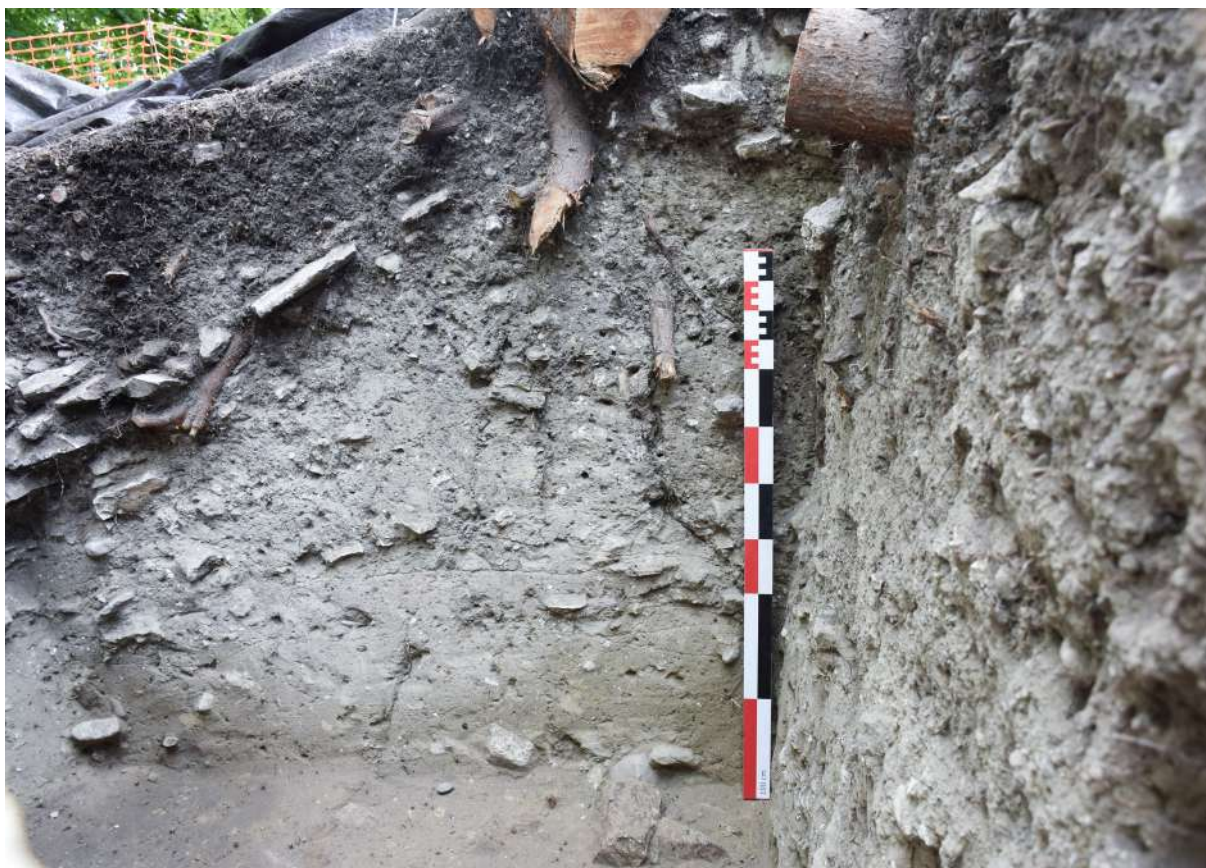
Fig. 34 : Coupe orientale de l'espace ES 1.2 dans le sondage 1. Cliché : L. Benoit.

ce qui favorise l'hypothèse d'une intervention humaine pour la mise en place d'un niveau aussi épais et homogène. Cette US vient sceller un niveau relativement plan, l'US 10024, qui apparaît à une cote de 688.07 m NGF dans le sondage SD 1 et 687,46 m NGF dans le sondage SD 2. Il est composé d'une matrice de gravillons et de nodules de chaux blanc-beige, compacte et homogène. Il a été identifié sur l'ensemble de la partie fouillée de l'espace **ES 1.2** et présente une épaisseur presque constante de 0.10 m, exception faite de l'extrémité orientale du sondage SD 1, où la présence de bioturbation a perturbé l'homogénéité de la forme de ce niveau [**Planche 10 et Fig. 35**]. De plus, son apparition correspond à la limite supérieure de la fondation du mur **M 1002** (USC 10028), ce qui nous a incités à l'interpréter comme un niveau de travail. Celui-ci semble percé par une tranchée rectiligne à profil en V (US 10029) le long de cette structure, comblée par un niveau (US 10030) sableux gris, très meuble et homogène [**Planche 11**]. La hauteur maximale de cette tranchée nous est inconnue puisque nous n'avons pu en déterminer la limite inférieure pour des raisons de sécurité. Il semblerait donc que le niveau de travail US 10024 soit antérieur à l'édification du mur **M_1002**. Il pourrait alors correspondre à la phase de chantier contemporaine de sa construction, mis en place pour faciliter le travail des maçons et la stabilisation des niveaux inférieurs. En effet, l'US 10026, qui constitue le niveau le plus bas identifié dans les sondages (687.10 m NGF), présente une matrice sableuse jaune et meuble comportant quelques graviers. Il y aurait donc eu une nécessité de le stabiliser avant l'édification de la maçonnerie enserrant la cour haute.

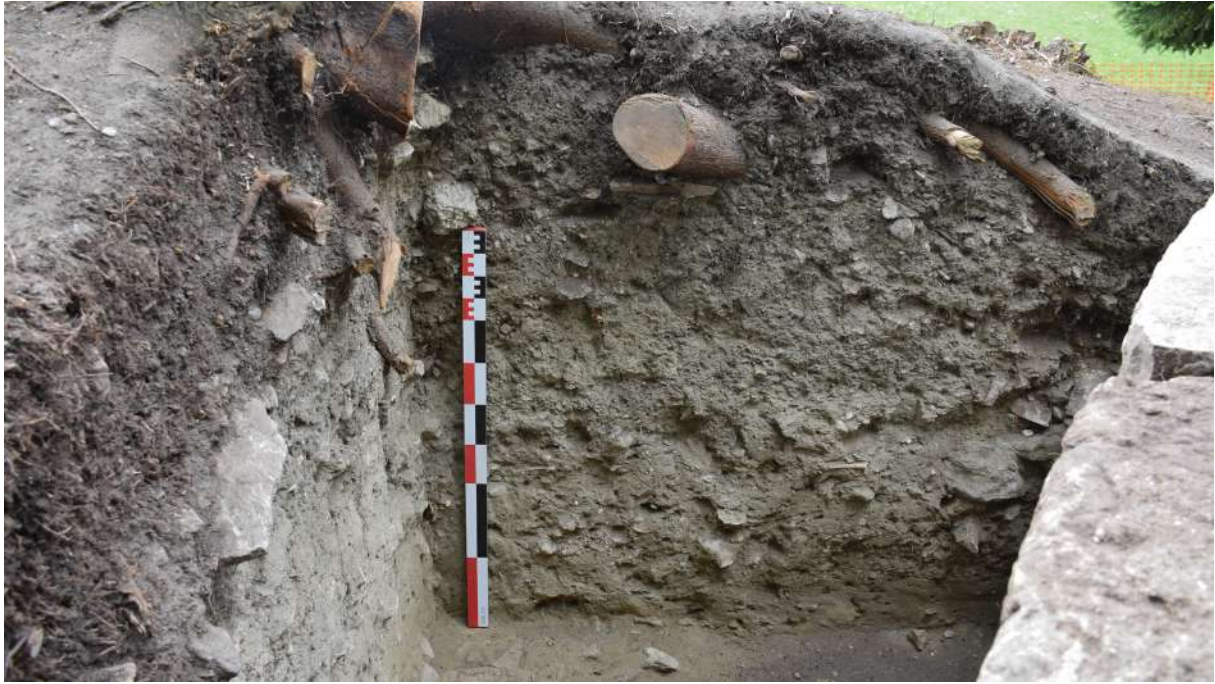
Fig. 35 : Coupe sud de l'espace ES 1.2 dans le sondage 1. Cliché : L. Benoit.

L'hypothèse selon laquelle le mur **M 1002** serait postérieur à la construction de la tour, dont le parement extérieur plonge dans le niveau *US 10026*, pousse à s'interroger quant à la forme qu'adoptait l'espace **ES 1.2** avant la construction de cette maçonnerie. La rupture stratigraphique et topographique entre cet espace et celui du fossé suggère qu'il existait un premier mur, qui aurait peut-être été réédifié dans une deuxième phase. Toutefois, il est difficile d'appuyer cette hypothèse dans l'état actuel de nos connaissances.

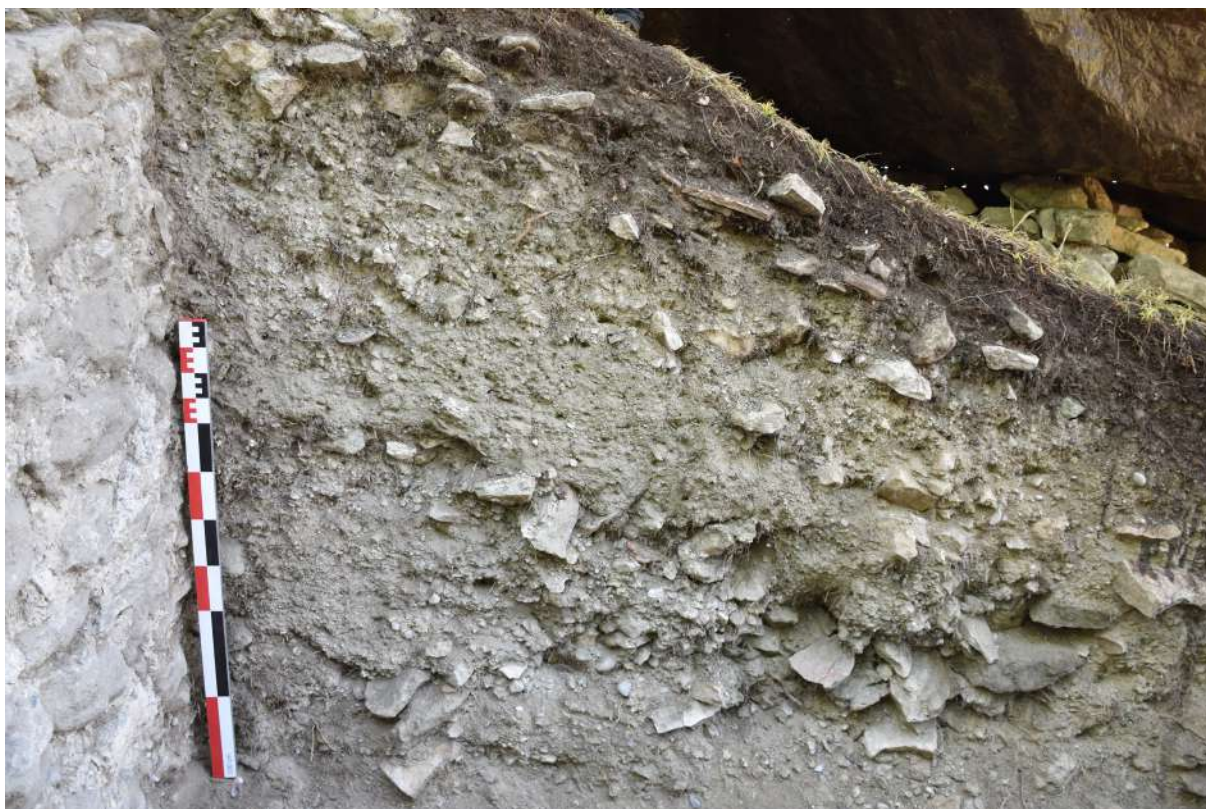
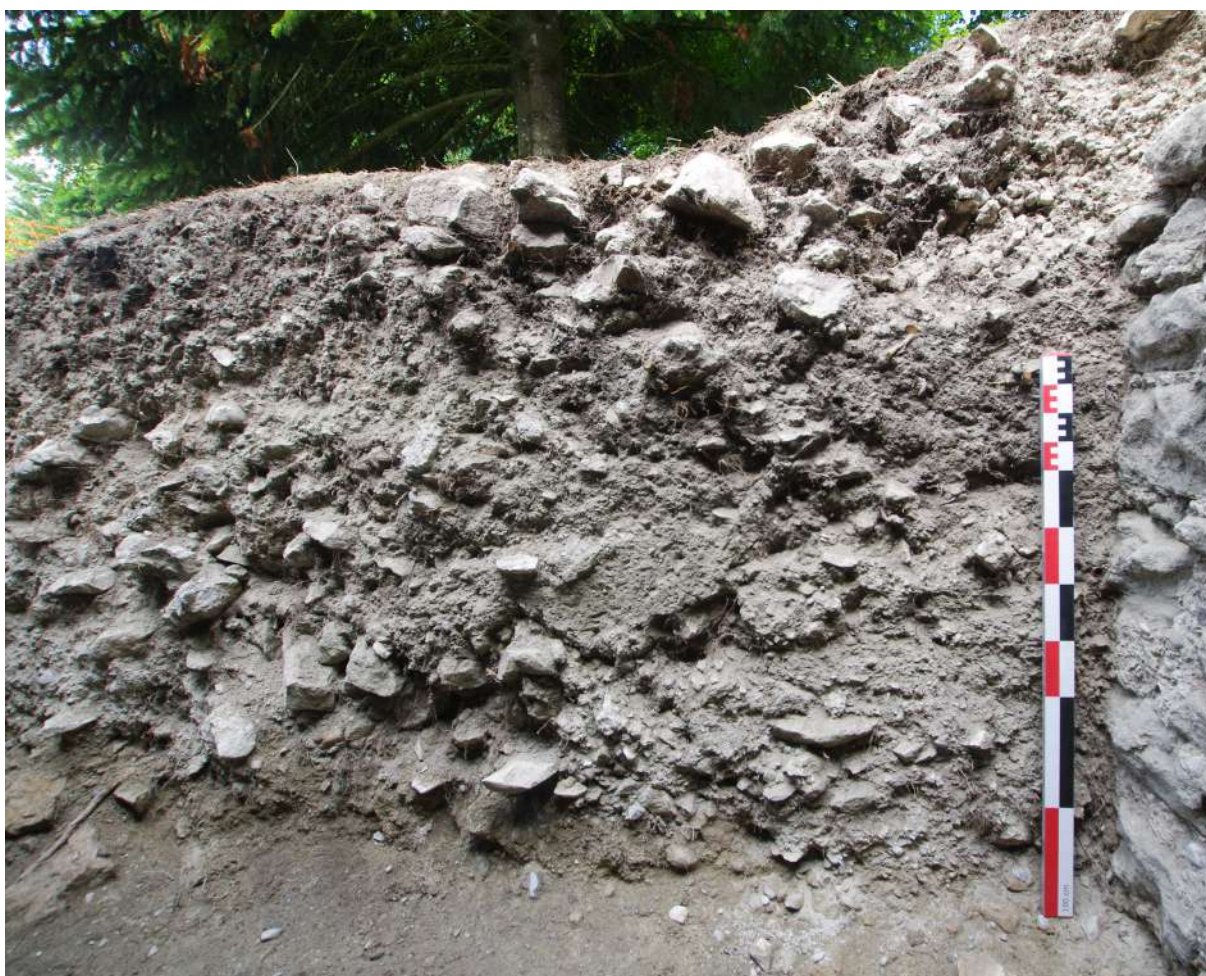
Fig. 36 : Coupes ouest et est du fossé (ES 1.3). Clichés : L. Benoit.

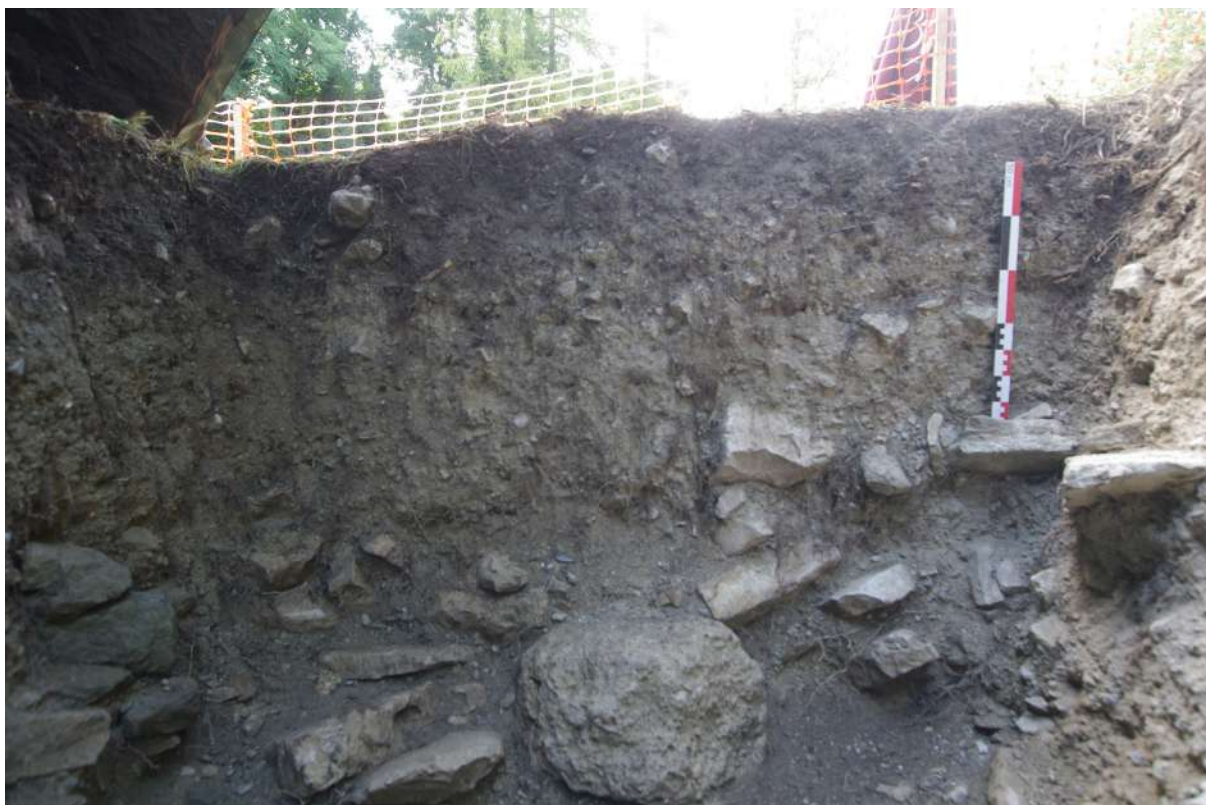
Fig. 37 : Coupe sud du fossé (ES 1.3). Cliché : L. Benoit.

poraine de l'abandon final du site et de sa dégradation dans le courant du XX^e siècle. Il s'agit de l'arase du mur **M 1002**, *US 10023*, ce qui nous incite à confirmer cette hypothèse. Il se situe à la fois sur les niveaux *US 10031* et *US 10009*, qui constituent respectivement un niveau de remblai sableux jaune compact et homogène contenant de nombreux nodules de chaux et une couche sablo-limoneuse jaune-verdâtre, peu compacte et homogène. Ces deux entités stratigraphiques, en l'absence d'éléments distinctifs, sont associées à des remblais postérieurs à la destruction du site au XVII^e siècle. Ils présentent une hauteur maximale respective de 0.50 et 0.87 m. Leur totale désorganisation, tant en plan qu'en coupe, ainsi que leur importante épaisseur suggère qu'ils sont liés au remblaiement naturel de la dépression laissée au pied du mur **M_1002** par la dégradation des élévations et des phénomènes de colluvionnements provenant de la partie sommitale de la cour haute.

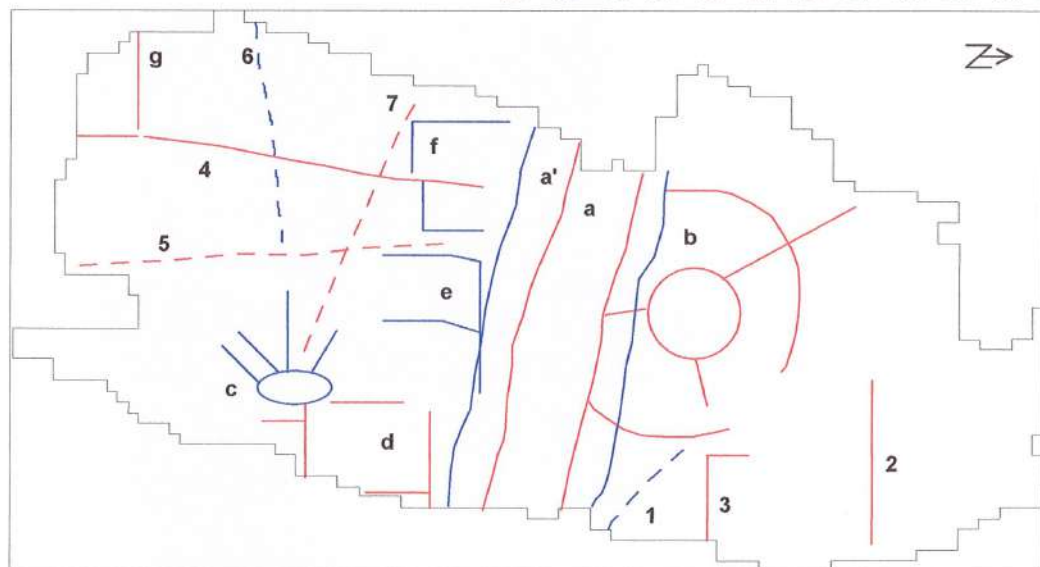
Fig. 2b: schéma d'interprétation des anomalies.
